ŠTÁTNY GEOLOGICKÝ ÚSTAV DIONÝZA ŠTÚRA
Bratislava

Zosuvy a iné svahové deformácie

Správa za rok 2014

Názov geologickej úlohy: **ČMS Geologické faktory**
Podsystem 01: Zosuvy a iné svahové deformácie

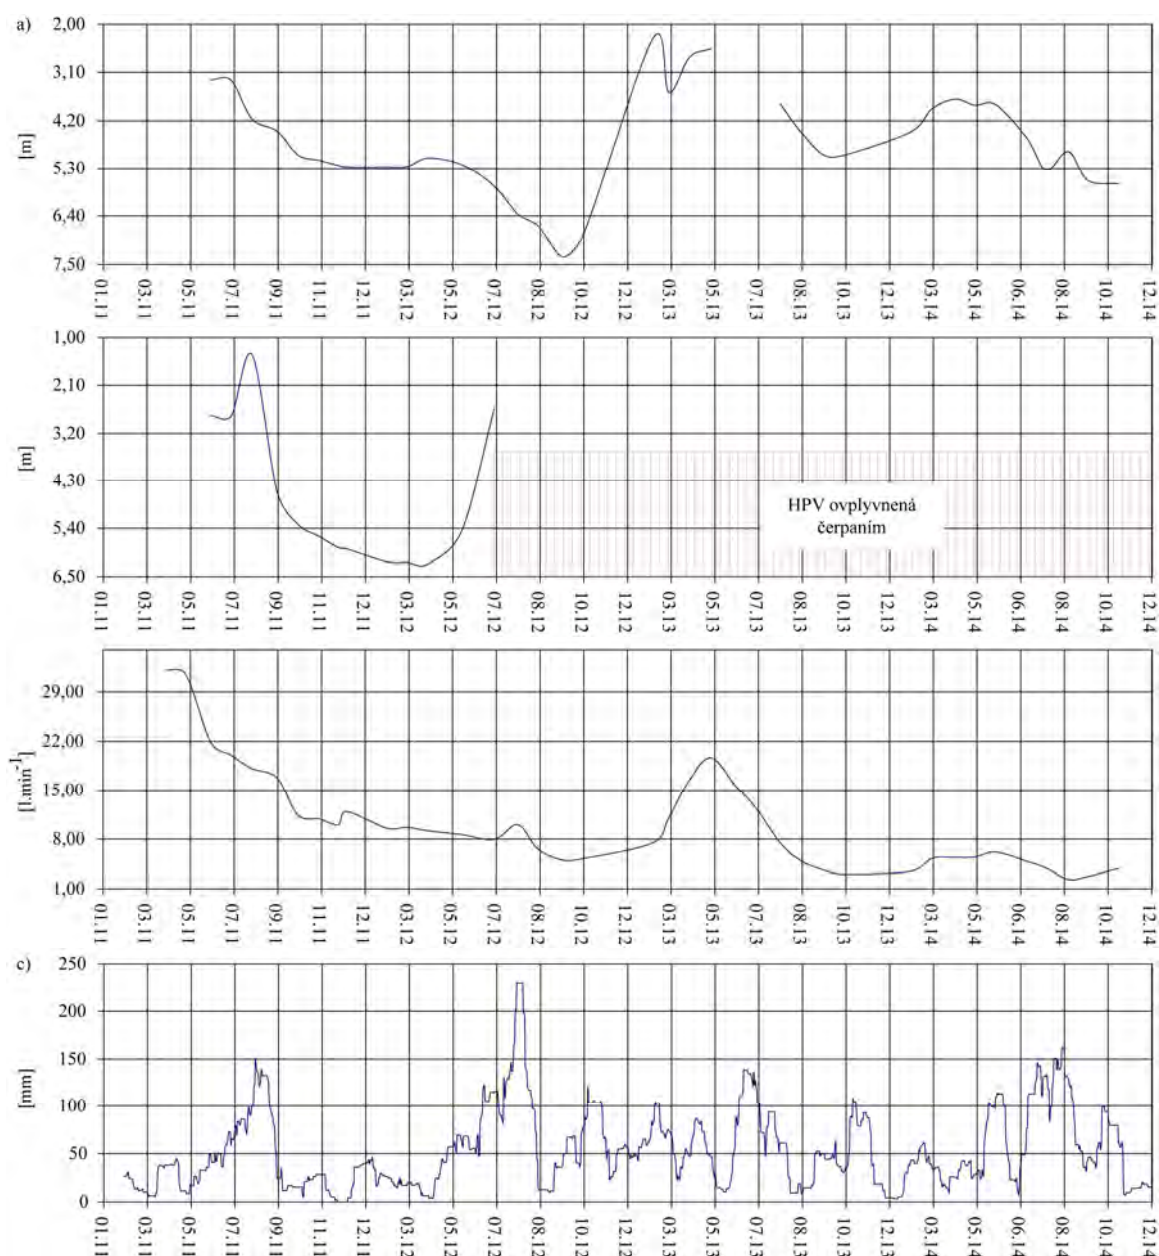
Obr. 1.128. Výsledky spracovania dlhodobých režimových pozorovaní (2011 – 2014) z vybraných vrtov na lokalite Nižná Hutka. Priebeh hladiny podzemnej vody vo vrtoch: a – NHG-1, b – NHG-2, c – spoločná výdatnosť všetkých horizontálnych vrtov; d – zrážky v mm (súčet za 30 dní s postupom 1 deň; SHMÚ Výšný Čaj s indikativom 60100)

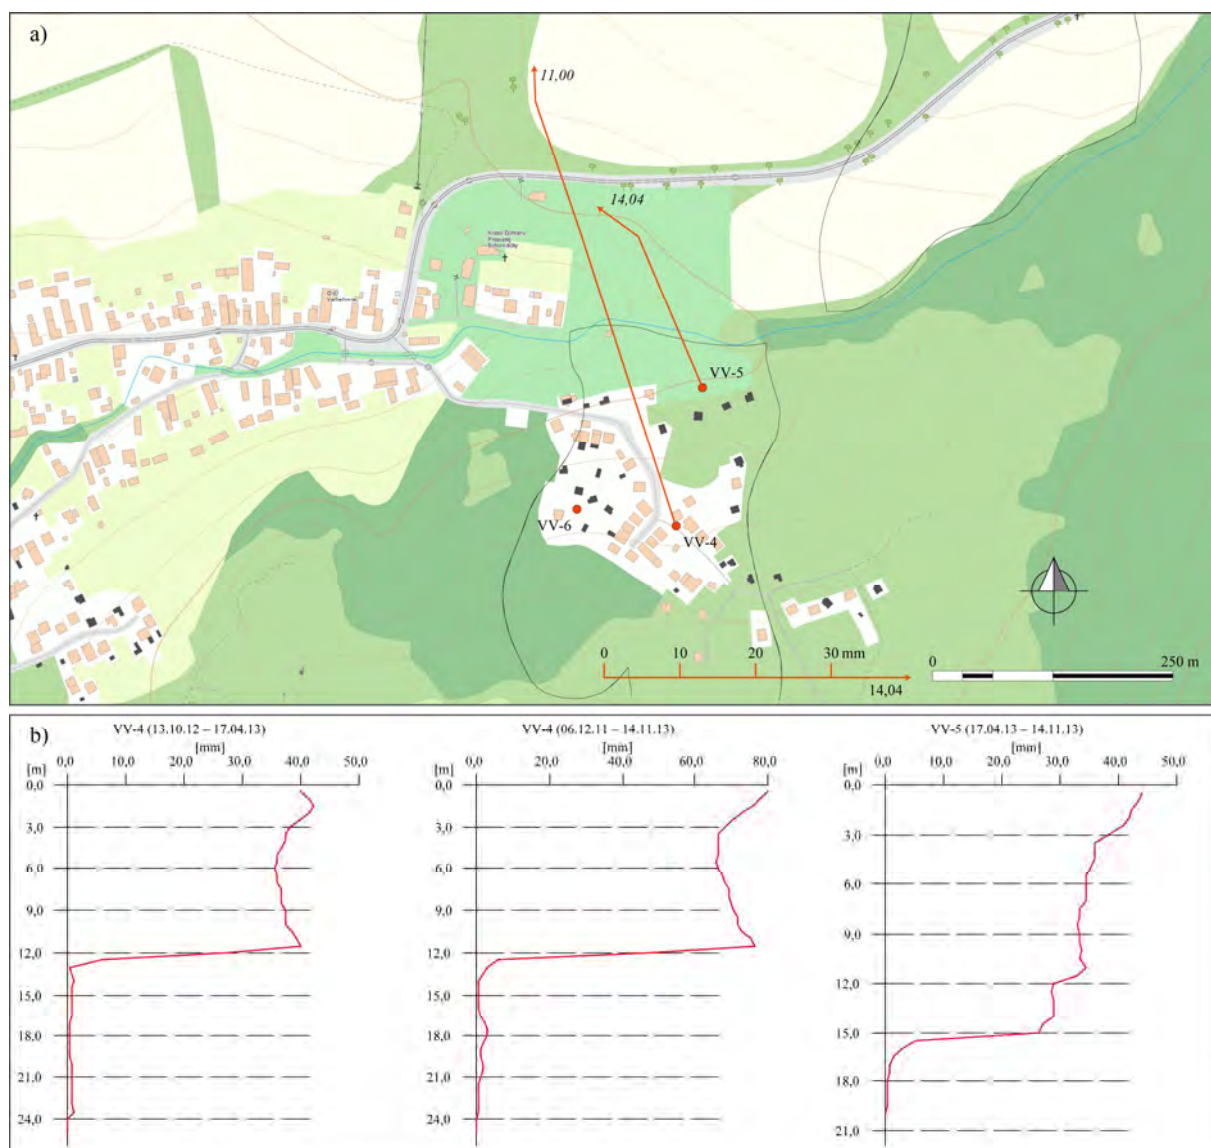
Obr. 1.129. Lokalita Varhaňovce – výsledky inklinometrických meraní. a – vektory deformácií namerané v rokoch 2013 a 2014 (obdobia jednotlivých meracích etáp sú v súlade s prílohou 1.29; čísla zobrazené pri jednotlivých vektoroch označujú hĺbku zaznamenananej deformácie od povrchu terénu v m), b – výsledná deformácia inklinometrickej pažnice za dlhšie časové obdobie; obrisy zosuvov podľa Tupého et al. (2010), mapový podklad: ZBGIS®

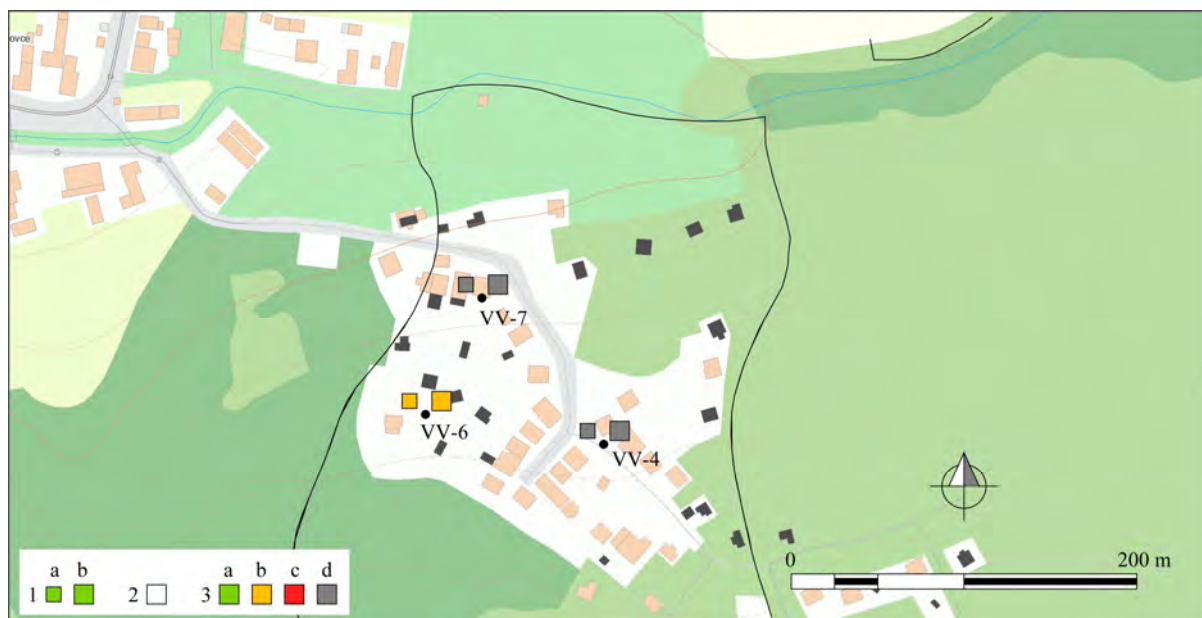
Obr. 1.131. Lokalita Varhaňovce – výsledky režimových meraní. 1 – režimové pozorovania zmien hĺbky hladiny podzemnej vody v rokoch: a – 2013, b – 2014, 2 – piezometrické vrty merané pozorovateľom, 3 – hodnotenie režimových ukazovateľov podľa kritérií, zhrnutých v tab. 1.6 (nehodnotený – vrty sú poškodené); ohraničenie zosuvu podľa Tupého et al. (2010), mapový podklad: ZBGIS®

Na zosuvnej lokalite boli počas prieskumu v roku 2010 (Tupý et al., 2010a) vybudované 3 piezometrické vrty. V súčasnosti je z nich funkčný len jeden. Ostatné vrty boli poškodené – zapchaté. Výsledky meraní sú zhrnuté v príl. 1.29 a semikvantitatívne vyjadrené na obr. 1.131.

V roku 2013 bolo možné kompletnú sériu meraní vykonať len vo vrte VV-6. Priemerná hĺbka hladiny podzemnej vody vo v tomto vrte dosiahla 4,38 m pod úrovňou terénu a maximálna amplitúda dosiahla 5,64 m. Najvyššia hladina podzemnej vody bola dosiahnutá počas marcového merania (1,01 m pod terénom) a naopak, najnižšia počas februárového merania (6,65 m pod terénom). Prudký nárast hladiny medzi spomenutými meraniami bol spôsobený topením snehovej pokrývky, spojeným so zrážkami (v kvapalnej forme).

Vrty VV-4 a VV-7 boli v roku 2013 (počas celého monitorovaného obdobia, príp. počas niekoľkých meraní) zapchané, resp. zahádzané rôznymi predmetmi. V dôsledku tohto stavu nebolo možné zabezpečiť sledovanie zmien hĺbky hladiny podzemnej vody.

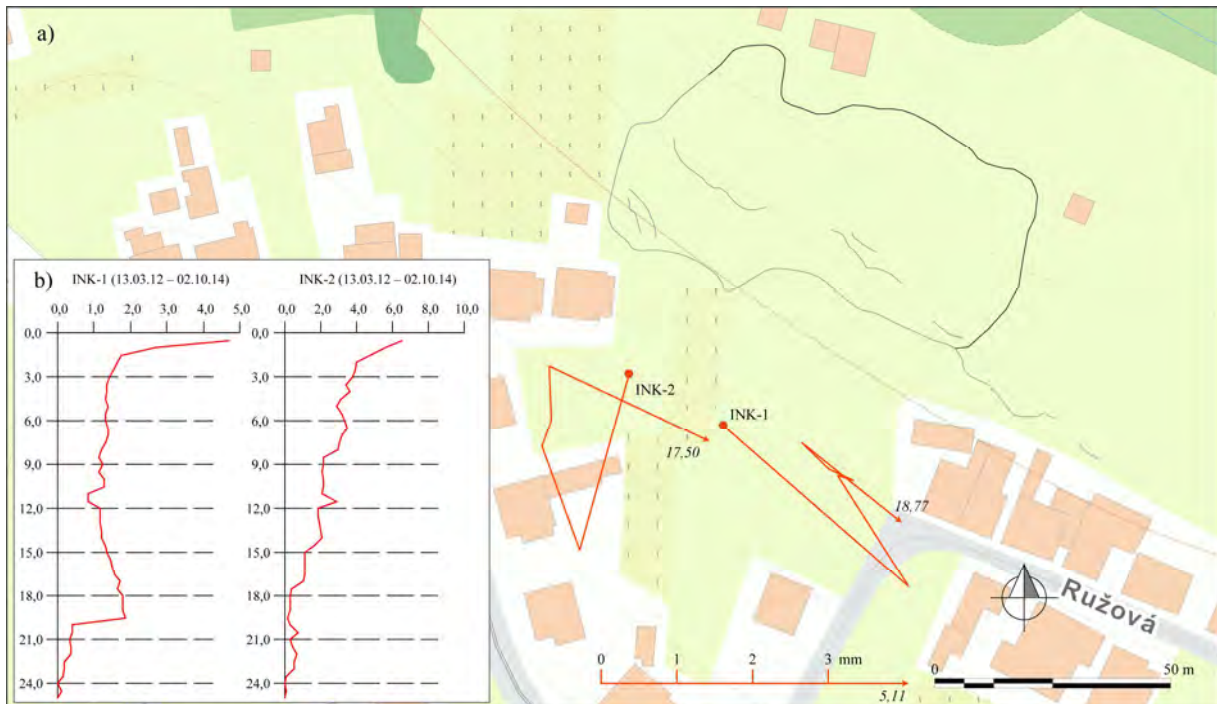
Obr. 1.141. Lokalita Šenkvice – výsledky inklinometrických meraní. a – vektory deformácií namerané v rokoch 2013 a 2014 (obdobia jednotlivých meracích etáp sú v súlade s prílohou 1.33; čísla zobrazené pri jednotlivých vektoroch označujú hĺbku zaznamenananej deformácie od povrchu terénu v m), b – výsledná deformácia inklinometrickej pažnice za dlhšie časové obdobie; obrysy zosuvov podľa Žabkovej et al. (2010), mapový podklad: ZBGIS®

V roku 2013 boli zabezpečené tri kontrolné etapy meraní (vo vrte INKZS-2 z dôvodu technických problémov nebolo možné marcové meranie vyhodnotiť). Najvyššia deformácia bola nameraná vo vrte INKZS-1 počas októbrovej etapy. V sledovanom horizonte 4,27 m pod terénom jej hodnota dosiahla až 21,7 mm (za 7 mesiacov – obr. 1.141). Vysoké deformácie boli namerané aj v horizonte 18,77 m pod terénom 15,65 mm. Opakovaným meraním v novembri bol na oboch pozorovaných šmykových plochách pozorovaný výrazný pokles pohybovej aktivity. Vo vrte INKZS-2 bola najvyššia deformácia (v rámci sledovaných horizontov) dosiahnutá v hĺbke 2,5 m pod terénom (2,16 mm) počas októbrového merania. V ostatných sledovaných horizontoch tohto vrtu boli namerané nižšie deformácie (príl. 1.33).

V roku 2014 pokračovali merania tromi etapami. Najvyššia nameraná deformácia inklinometrických pažníc bola vo vrte INKZS-1, v hĺbke 6,77 m pod terénom počas jarného merania (od 15. októbra 2013 do 3. apríla 2014 dosiahla deformácia 14,59 mm, čo

predstavuje priemernú rýchlosť deformácie $31,33 \text{ mm.rok}^{-1}$). V ostatných sledovaných horizontoch namerané vektory počas tejto etapy len vzácné prekročili hodnotu 1 mm.

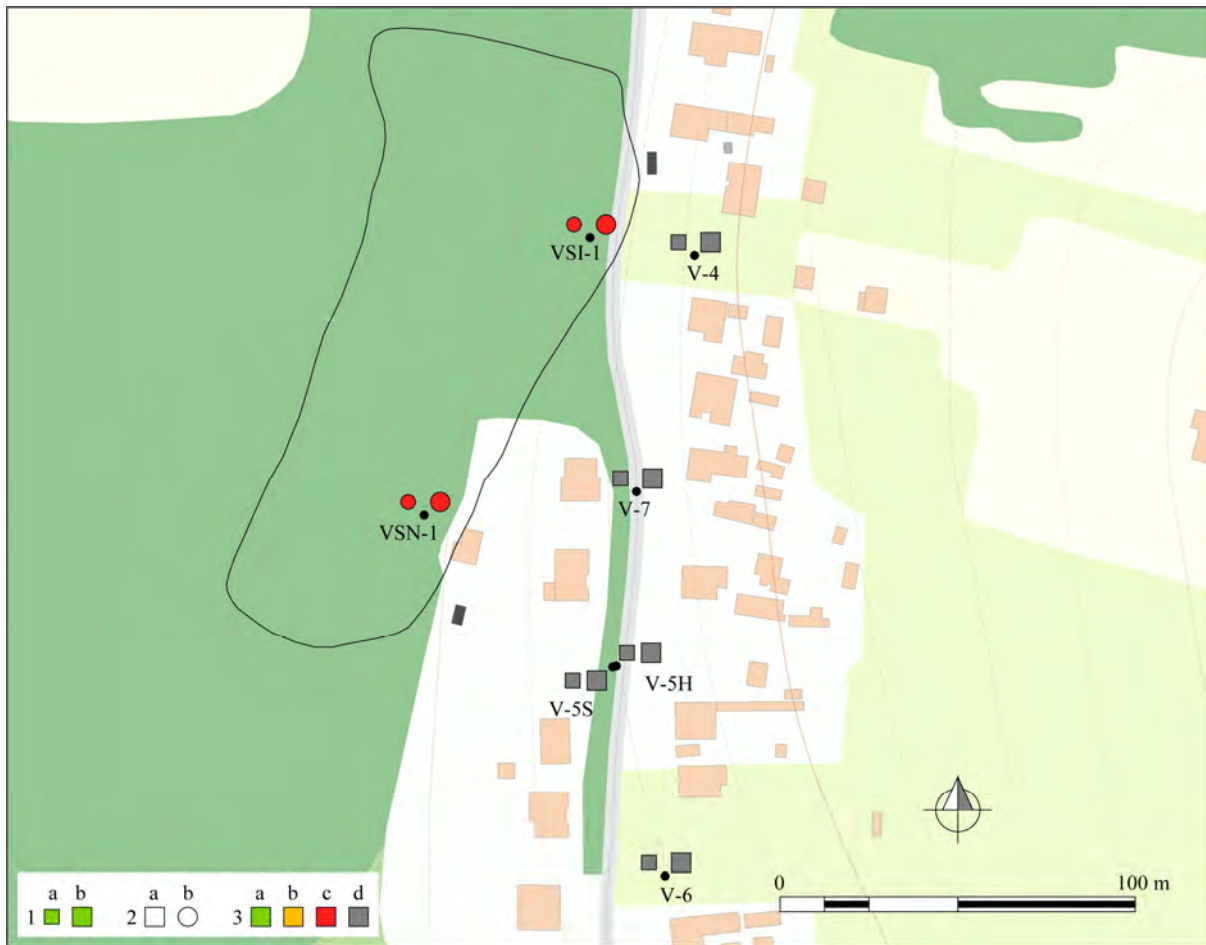
Obr. 1.154. Lokalita Vinohrady nad Váhom, miestna časť Kamenica – výsledky režimových pozorovaní. 1 – režimové pozorovania zmien hĺbky hladiny podzemnej vody a výdatností odvodňovacích zariadení v rokoch: a – 2013, b – 2014, 2 – monitorovacie objekty: a – piezometrické vrty merané pozorovateľom, b – odvodňovacie subhorizontálne vrty, 3 – hodnotenie režimových ukazovateľov podľa kritérií, zhrnutých v tab. 1.6 (d – nehodnotený); mapový podklad: ZBGIS®

V roku 2013 sa režimové merania vykonávali od druhej polovice marca. Za obdobie cca 10 mesiacov dosiahla priemerná hĺbka hladiny podzemnej vody 3,71 m pod terénom. Zmeny hladiny podzemnej vody boli počas monitorovaného obdobia minimálne. Maximálna amplitúda zmien vo vrte V-5H dosiahla 0,5 m (obr. 1.154, príl. 1.36). Počas jarných mesiacov bolo možné prakticky vo všetkých vrtoch sledovať určitý nárast hladiny podzemnej vody (vo vrtoch V-7 a V-4 však len minimálny) a zhruba od mája do konca roka dochádzalo k poklesu hladiny podzemnej vody, resp. bol sledovaný jej vyrovnaný priebeh.

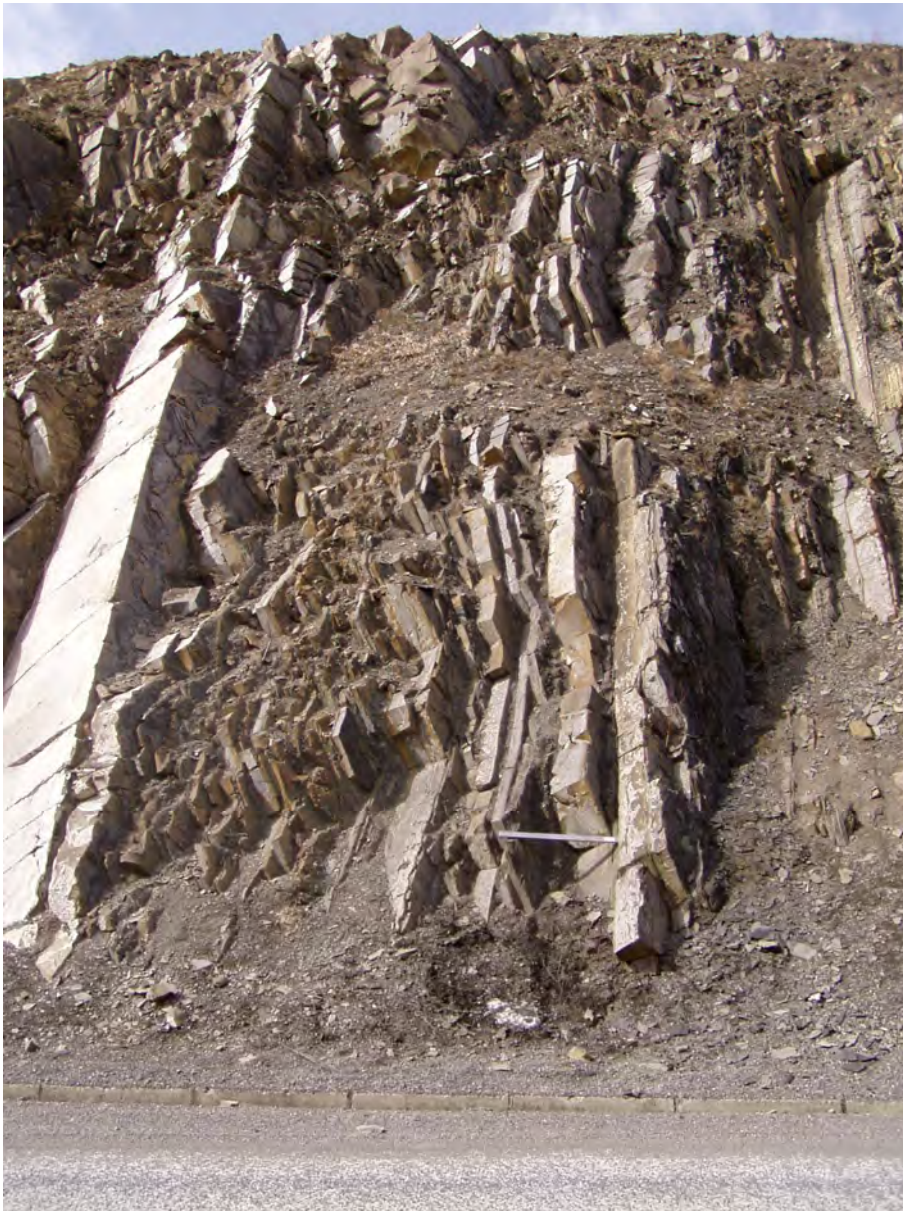
Obr. 1.181. Umiestnenie stanovišta na meranie mikromorfologických zmien povrchu odkrytého zárezu štátnej cesty – lokalita Starina (foto L. Petro, 2009)

Vzhľadom na priamy kontakt cesty s rozsiahlym odkryvom hornín (obr. 1.181), podliehajúcich intenzívnemu zvetrávaniu a potenciálne znižovanie stability skalnej steny, sa pravidelne pomocou meradla mikromorfologických zmien monitoruje rýchlosť zvetrávacích procesov.

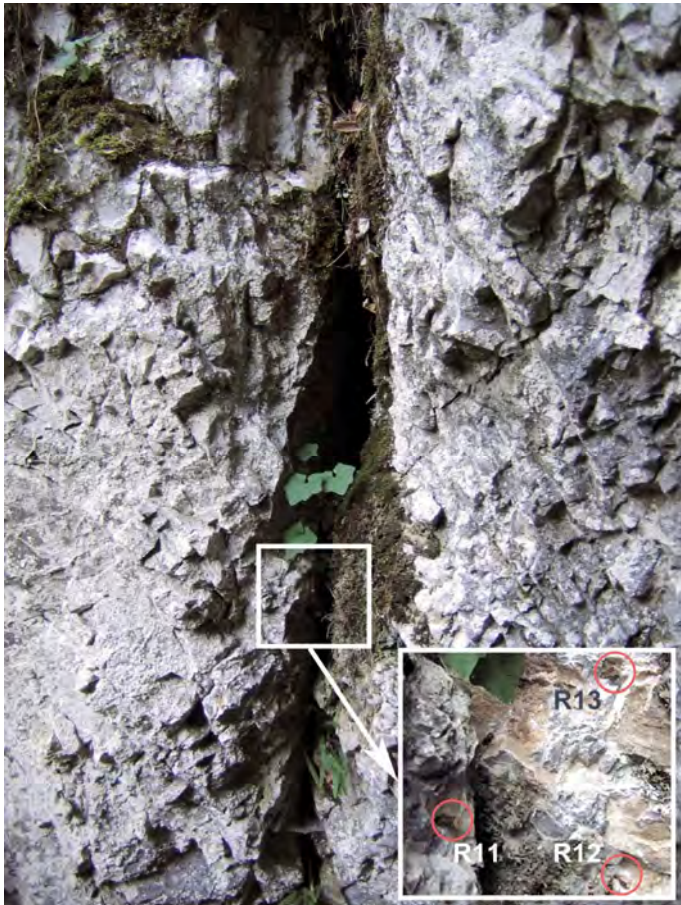
Obr. 1.183. Umiestnenie pozorovacích bodov R11, R12 a R13 (Stanovište 1) pre merania dilatometrom Somet na lokalite Pod večným dažďom (Slovenský raj)

Na stanovisku, nachádzajúcom sa v spodnej časti skalného bloku (nad turistickým chodníkom) bola inštalovaná trojica bodov. Body R12 a R13 sa nachádzajú na jednom bloku a bod R11 na bloku, oddelenom výraznou diskontinuitou so smerom sklonu 52° a sklonom 70° . Na povrchu skalnej steny je diskontinuita otvorená v rozsahu od 3 do 15 cm, smerom do hĺbky masívu sa postupne zatvára (obr. 1. 183).

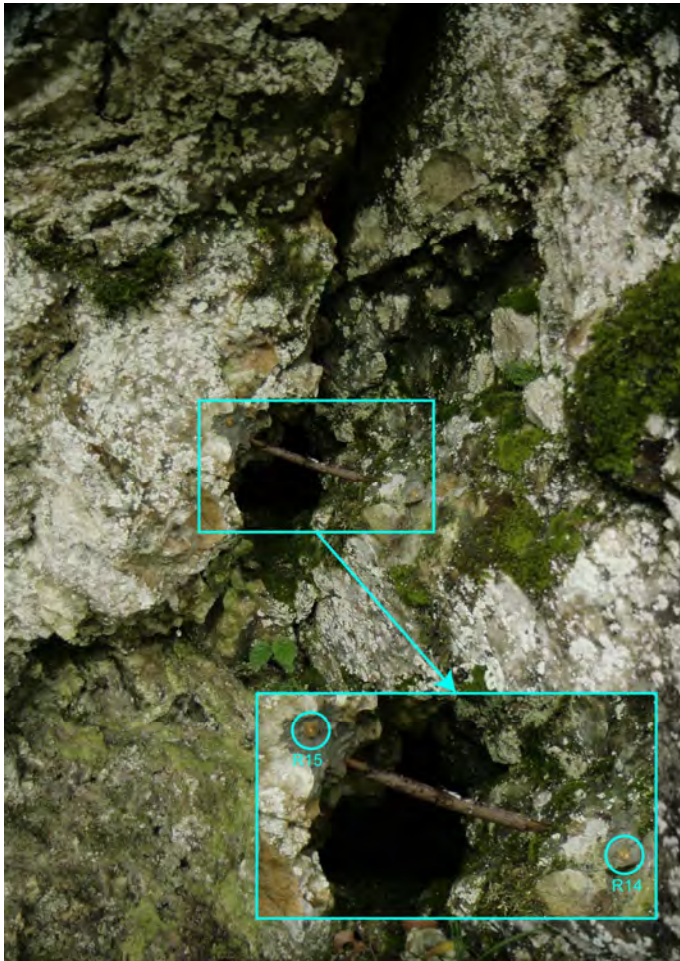
Obr. 1.184. Umiestnenie pozorovacích bodov R14 a R15 (Stanovište 2) pre merania dilatometrom Somet na lokalite Pod večným dažďom (Slovenský raj)

Druhé stanovište sa nachádza v hornej časti skalného bloku. Ide o strmú skalnú stenu, na ktorej sa nainštalovali dva body (R14 a R15), oddelené výraznou, nepriaznivo uklonenou diskontinuitou so smerom sklonu 282° a sklonom 87° (obr. 1.184).

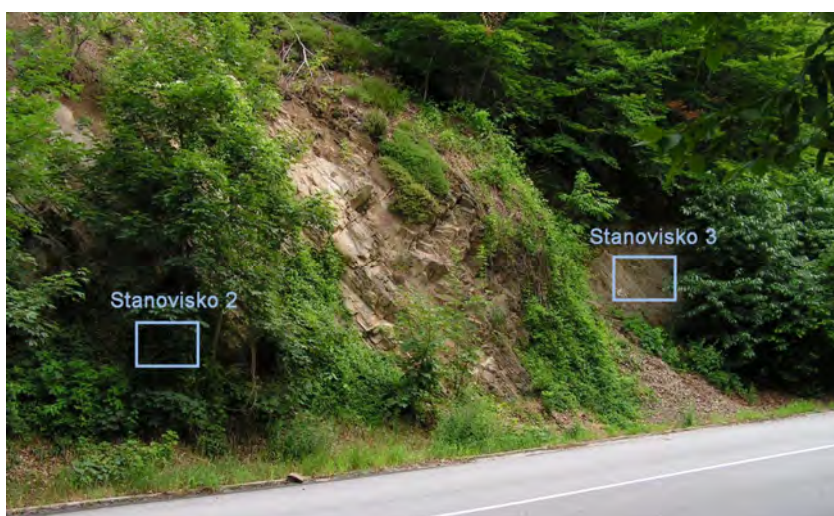
Obr. 1.190. Situovanie stanovišť 2 a 3 na lokalite Pezinská Baba na meranie mikromorfologických zmien povrchu horniny na svahu odrezu cesty

Na lokalite sú v súčasnosti funkčné dve stanovišká na meranie mikromorfologických zmien – stanoviško 2 a stanoviško 3 (obr. 1.190).

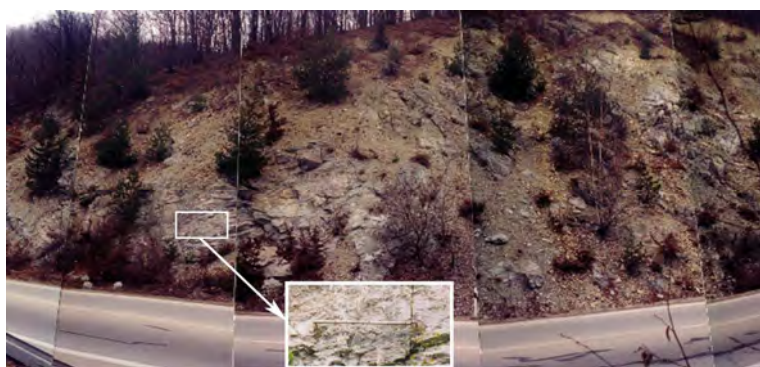
Obr. 1.192. Skalná stena odrezu cesty na lokalite Lipovník (s detailom umiestnenia meradla mikromorfologických zmien – foto L. Petro, 2006)

Lokalita sa nachádza v odreze štátnej cesty I. triedy v úseku Lipovník – Jabloňov nad Turňou. Predmetom monitoringu je rozsiahly odrez cesty, ktorý nie je žiadnym spôsobom zabezpečený proti opadávaní horninových úlomkov priamo na komunikáciu. Sledovaná lokalita má nepravidelný oblúkovitý tvar, jej výška dosahuje 25 – 30 m, šírka v spodnej časti je okolo 100 m (obr. 1.192).

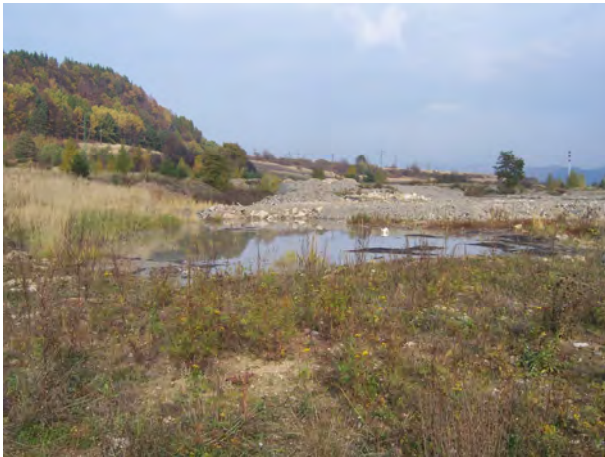
Obr. 1.196. Ukladanie nevhodných materiálov na západnom okraji násypu (ned'aleko od vtokového objektu Nepomenovaného potoka) a vytváranie „jazier“ neznámych viskózných látok (foto Z. Nagy, 2008)

Materiál vlastného stabilizačného násypu pozostáva z nehomogénnych, veľmi rôznorodých navážok. Ide prevažne o íly s premenlivým obsahom pevných úlomkov vulkanických hornín, menej pieskocov a zlepcov. Hrúbka navážok závisí od konfigurácie telesa násypu; maximálna je v mieste pôvodného koryta Handlovky a vzhľadom na pokračujúce ukladanie materiálu sa postupne zväčšuje (obr. 1.195). Žiaľ, v poslednom období dochádza k nekoordinovanému ukladaniu rôznych nevhodných materiálov v rôznych častiach násypu (obr. 1.196).
