ŠTÁTNY GEOLOGICKÝ ÚSTAV DIONÝZA ŠTÚRA  
Bratislava

## **Stabilita horninových masívov pod historickými objektmi**

**Správa za rok 2014**

| Názov geologickej úlohy: | <b>ČMS Geologické faktory<br/>Podsystem 06: Stabilita horninových masívov<br/>pod historickými objektmi</b> |

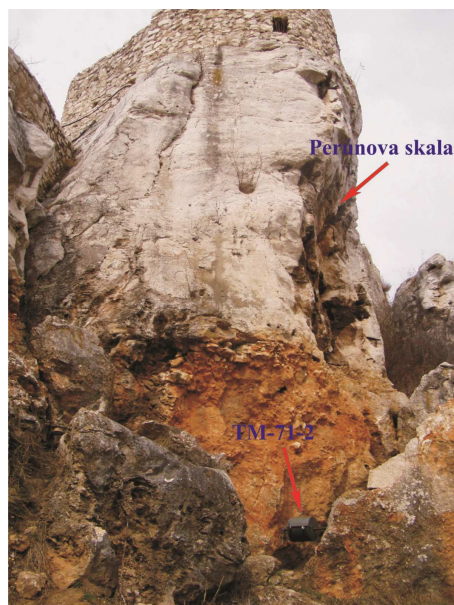
Prístroj je inštalovaný v trhline pod Perúnovou skalou, presnejšie pri vchode do Podhradskej jaskyne, ktorý sa nachádza na východnej strane hradu (obr. 4, 10). Spodný (okrajový) travertínový blok je podopretý priečnou murovanou stenou vo vstupnom areáli, ktorá je na ňom postavená.

Obr. 10 Inštalácia dilatometra TM 71-2 v trhlíne pod Perúnovou skalou (vchod do Podhradskej jaskyne).

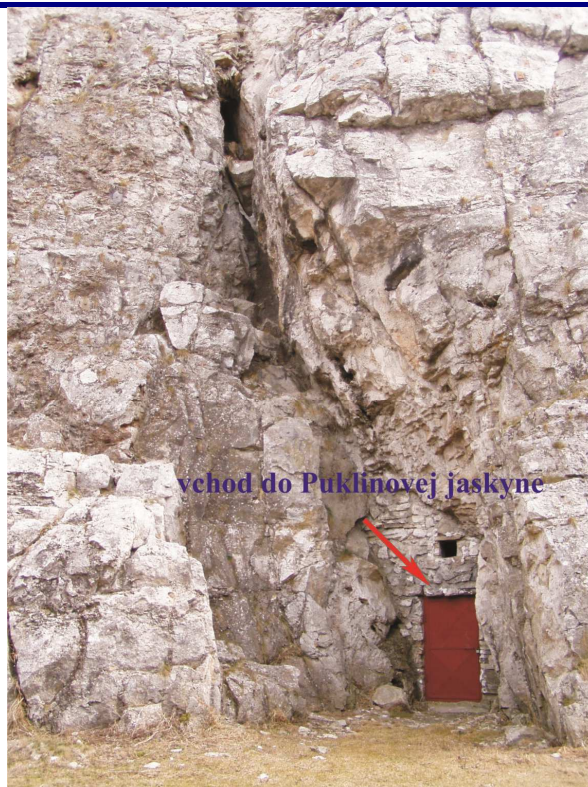
Merania v Puklinovej jaskyni (obr. 16) začali v októbri roku 2003. Dilatometer bol inštalovaný v širokej (cca 1,9 m) trhline, ktorá sa nachádza v najspodnejšej časti dvoch mohutných traverťových blokov. Doterajšie výsledky preukázali rozdielny pohyb v smere jednotlivých osí (obr. 17a). Jednoznačný je trend pomalého otvárania sa trhliny, ktoré koncom roku 2013 dosiahlo cca 0,22 mm, roku 2014 však pohyb stagnoval. Počiatočný rýchly a významný pokles jedného z blokov, ktorý dosiahol do konca roku 2005 hodnotu 2,48 mm, sa spomalil a od polovice roku 2006 dokonca zmenil na malý zdvih. Takýto vývoj by sa dal vysvetliť zmenou plasticity podložených zvetraných flyšových ílovcov (ílov) pod blokmi. V roku 2014 pokles stagnoval pri hodnote cca 2,4 mm. Výrazný a krátku dobu trvajúci (do konca roku 2004) bol šmykový pohyb pozdĺž trhliny. Pri hodnote 1,76 mm sa pohyb ustálil. Koncom roku 2014 bola hodnota celkového posunu 1,651 mm.

Obr. 16 Vchod do Puklinovej jaskyne – prístroj TM 71-jaskyňa je inštalovaný v jej vnútri.

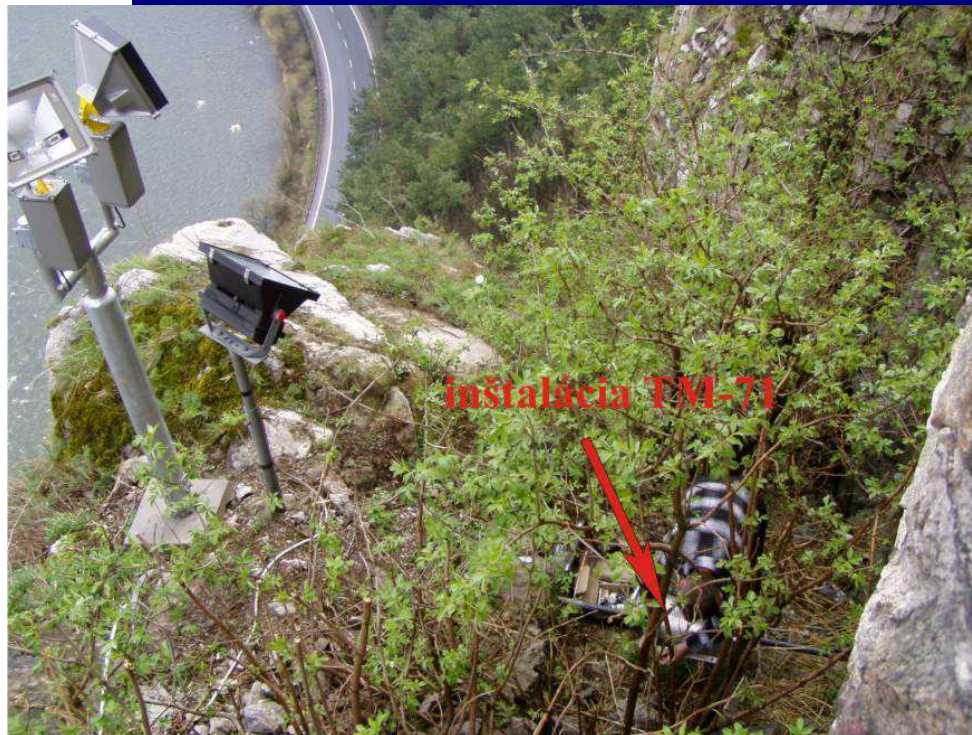
1988). Dilatometer TM 71 bol inštalovaný v trhline pod kaplnkou na východnej strane hradného brala v lete 1996 (obr. 22). Okrajový blok oddelený od brala trhlinou má charakter previsu, ktorý sa nachádza nad cestou prvej triedy spájajúcej Žilinu s Martinom.

Obr. 22 Pozícia dilatometra TM 71 v trhline pod kaplnkou Strečnianskeho hradu.
