## Zosuvy a iné svahové deformácie

Správa za rok 2016

**ČMS Geologické faktory**

**Podsystem 01: Zosuvy a iné svahové deformácie**

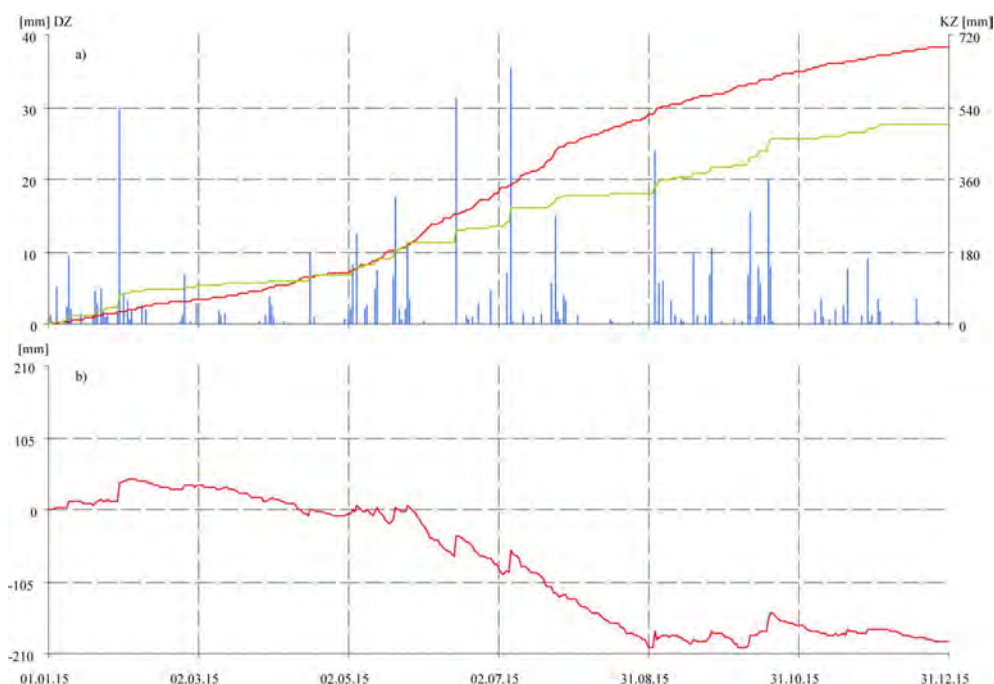
Obr. 4.2.8. Výsledky spracovania informácií o zrážkových úhrnoch zo stanice SHMÚ Kapušany (indikatív 59220). a – denné a kumulatívne zrážkové úhrny v roku 2015 (modrá línia – denné úhrny atmosférických zrážok, zelená línia – kumulatívne denné úhrny atmosférických zrážok, červená línia – kumulatívne denné priemery atmosférických zrážok za obdobie rokov 2011 – 2014); b – prebytok a deficit kumulatívnych denných úhrnov atmosférických zrážok v roku 2015

Informáciu o hydrogeologických pomeroch územia dopĺňujú údaje o zrážkových úhrnoch preberané zo staníc SHMÚ Kapušany (indikatív 59220) a Prešov-planetárium (indikatív 59160). Namerané zrážkové úhrny za roky 2014 a 2015 na sa lokalitách, na ktorých je zozbieraný dostatočne dlhý súbor zo zrážkovými úhrnmi, porovnávajú s dlhodobým priemerom za obdobie 1. 1. 1993 až 31. 12. 2005 (t. j. za 13 rokov). Na stanici Kapušany je dlhodobý zrážkový priemer  $667,01 \text{ mm}$ . Zrážkový úhrn za rok 2014 na tejto stanici bol  $781,6 \text{ mm}$ , čo predstavuje  $117,18 \%$  dlhodobého priemeru a rok bol hodnotený ako vlhký. V roku 2015 bolo zaznamenaných  $519,7 \text{ mm}$  zrážok, čo je len  $77,92 \%$  dlhodobého priemeru a predstavuje veľmi suchý rok (obr. 4.2.8).

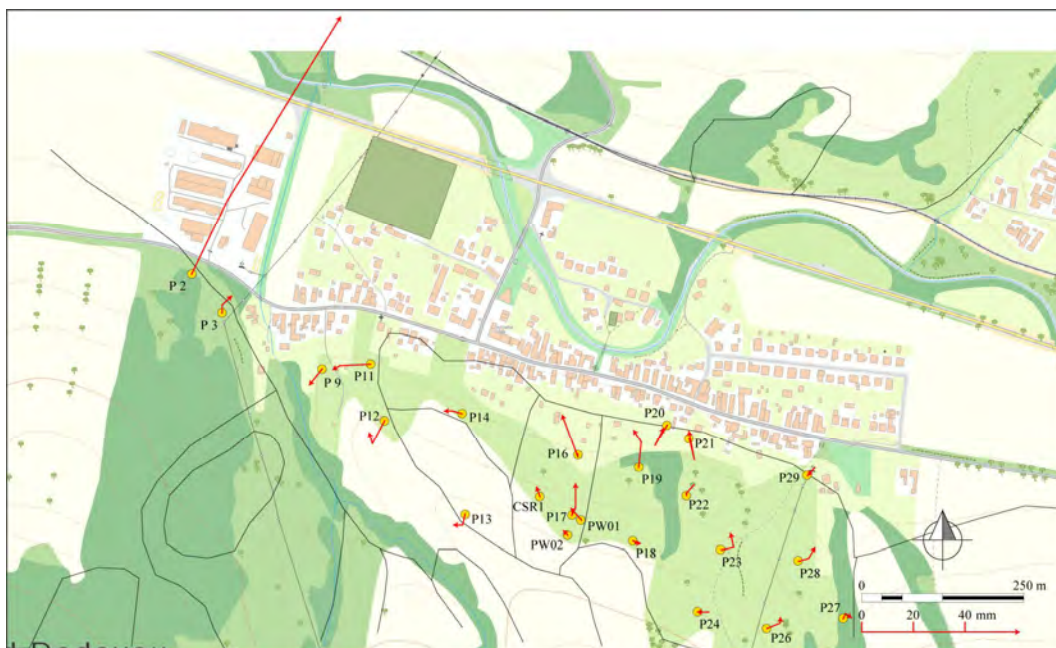
Obr. 4.3.1. Lokalita Velká Čausa – výsledky geodetických (terestrických) meraní za roky 2014 a 2015 (obdobia jednotlivých meraní sú v súlade s tab. 4.3.2); obrysy zosuvov podľa Šimekovej a Martinčekovej et al. (2006), mapový podklad: ZBGIS®

Na ostatných bodoch boli namerané výrazne nižšie hodnoty posunov. Prevládali posuny do 5 mm, len v bode P16 bol nameraný polohový vektor 16,16 mm a na bodoch P20, P17 a P21 boli polohové zmeny v intervale od 6,71 do 10,2 mm. Na základe nameraných výsledkov možno konštatovať, že v období medzi jednotlivými termínmi meraní (v rokoch 2014 a 2015) sa zosuvný svah nachádzal v relatívne stabilnom stave. Výnimku tvorí len najzápadnejšia časť zosuvného územia a čiastočne odlučná oblasť centrálnej časti zosuvu. Hodnoty nameraných vektorov sú zhrnuté v tab. 4.3.2 a graficky vyjadrené na obr. 4.3.1.

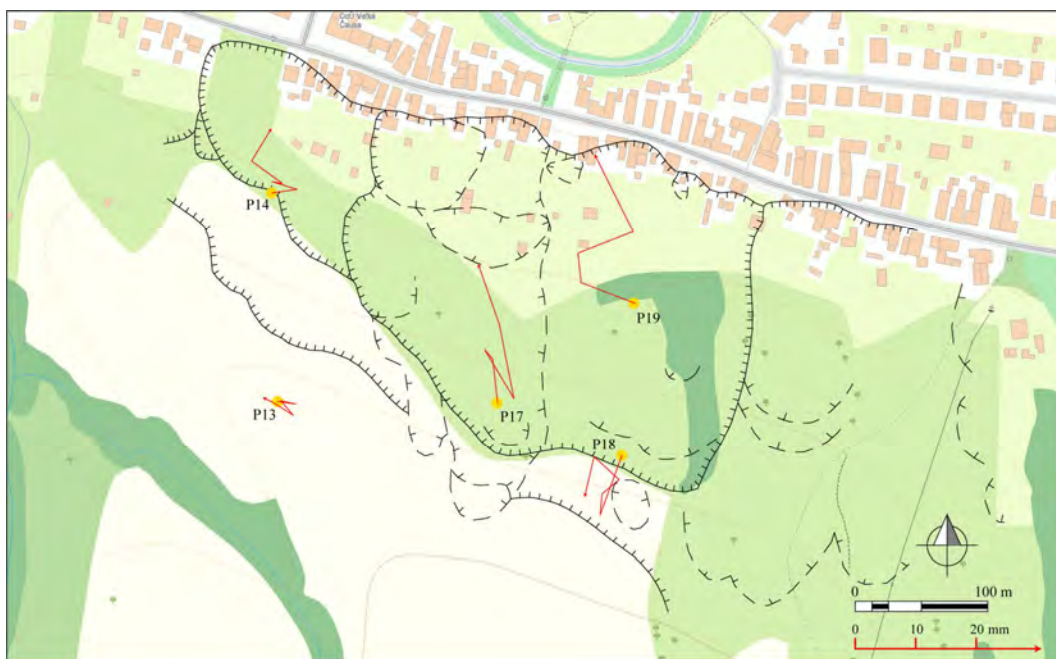
Obr. 4.3.3. Lokalita Veľká Čausa – výsledky geodetických meraní (GNSS) za obdobie rokov 2014 a 2015. Obdobia jednotlivých meracích etáp sú v súlade s tab. 4.3.3; mapový podklad: ZBGIS®

Na lokalite sa v roku 2014 pokračovalo v meraniach metódou GNSS, ktoré sa tu vykonávajú od roku 2008. Počas rokov 2014 a 2015 bolo celkovo vykonaných päť etapových meraní (tri v roku 2014 a dve v roku 2015 a tab. 4.3.3 a 4.3.4).

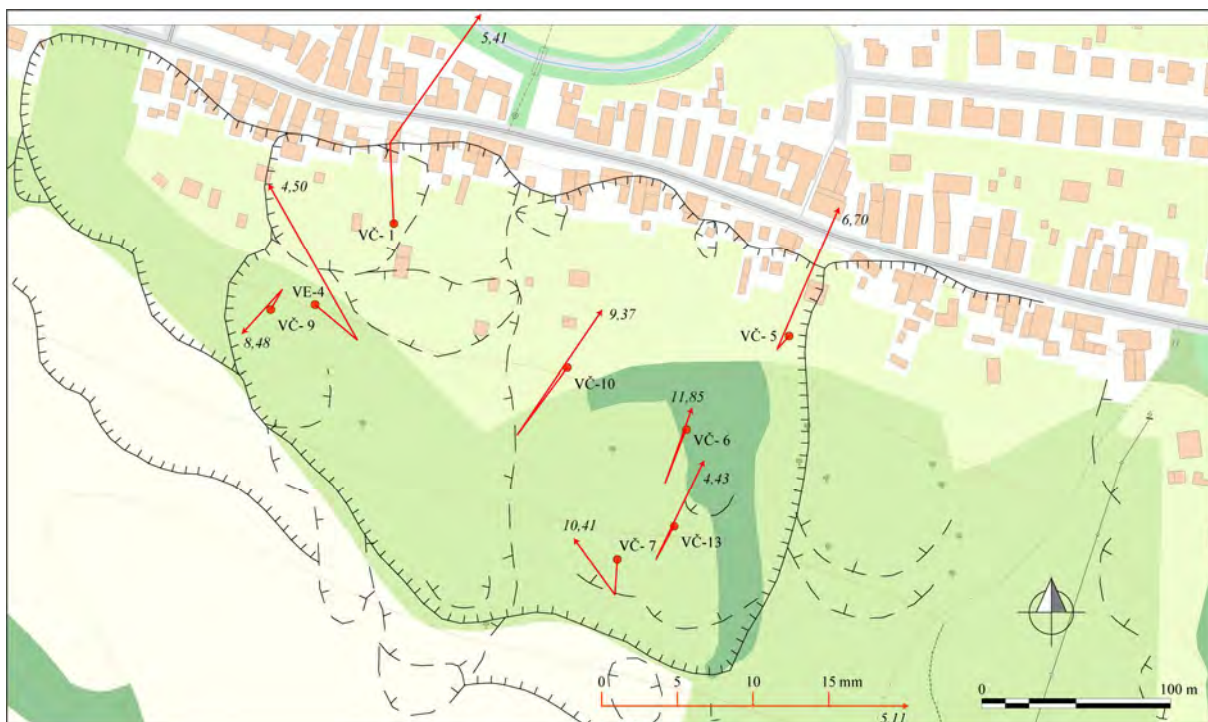
Obr. 4.3.5. Lokalita Velká Čausa – výsledky inklinometrických meraní v rokoch 2014 a 2015 (obdobia jednotlivých meracích etáp sú v súlade s tab. 4.3.5; čísla zobrazené pri jednotlivých vektoroch označujú hĺbku zaznamenananej deformácie od povrchu terénu v m); obrysy zosuvov podľa Jadroňa a Mokrej (1999), mapový podklad: ZBGIS®

V roku 2014, v porovnaní z predchádzajúcim rokom, došlo vo viacerých sledovaných horizontoch k nárastu pohybovej aktivity. Najvýraznejšie sa pohybová aktivita prejavila vo vrte VČ-1 v hĺbke 5,8 m pod terénom (v období do 28. mája 2013 do 16. októbra 2014 bol nameraný prírastok deformácie 7,49 mm). Podobne, nárast pohybovej aktivity bolo možné sledovať i vo vrtoch VE-4 (v hĺbke 9,5 m pod terénom), VČ-10 (v hĺbke 8,9 m pod terénom)

a VČ-7 (v hĺbke 5,8 m pod terénom – tab. 4.3.5). K poklesu pohybovej aktivity došlo v plytšom horizonte vrtu VE-4 (v hĺbke 4 m pod povrchom terénu – tab. 4.3.5), ale aj vo vrtoch VČ-5, 6 a 13.

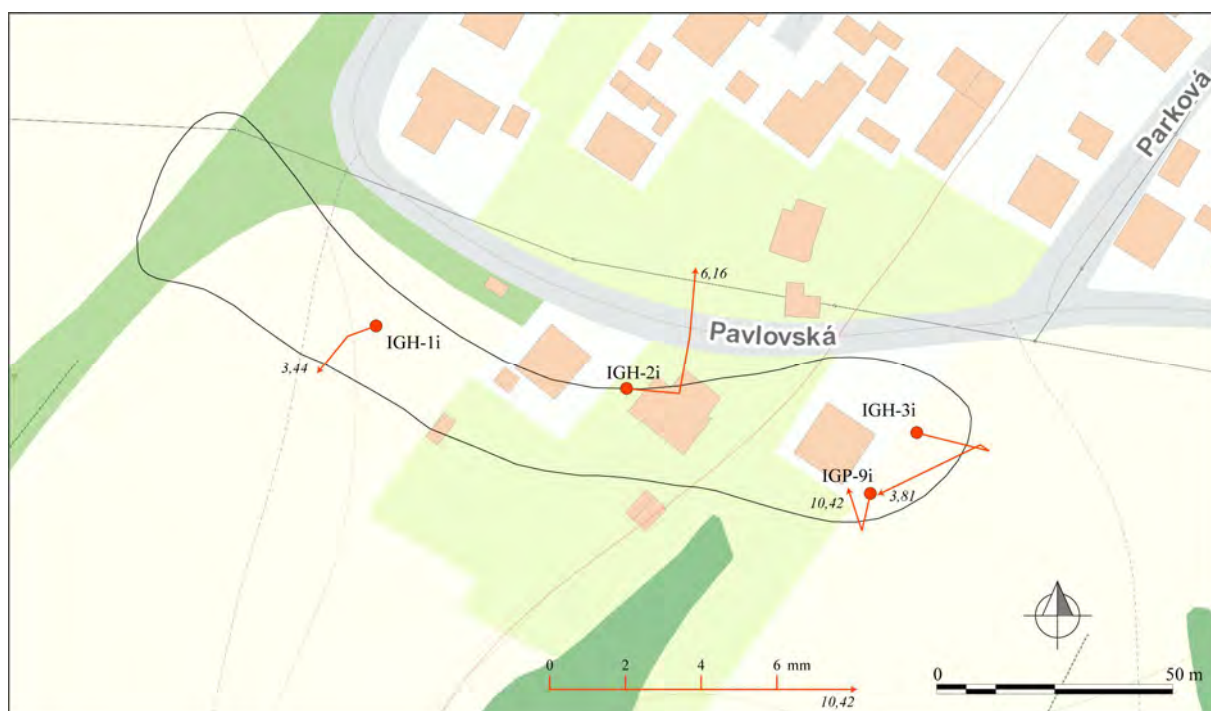
Obr. 4.4.1. Lokalita Prievidza-Hradec (Pavlovská ul.) – výsledky inklinometrických meraní. Červená – vektory deformácií namerané v rokoch 2014 až 2015 (obdobia jednotlivých meracích etáp sú v súlade s tab. 4.4.2; zobrazené čísla pri vektoroch predstavujú hĺbku zaznamenananej deformácie od povrchu terénu v m; mapový podklad: ZBGIS®)

Na Pavlovskej ul. sú inklinometrické merania vykonávané od novembra 2014 (nulté meranie). V roku 2015 (počas decembrovej etapy) bola zvýšená pohybová aktivita nameraná vo vrte IGH-3i na predpokladanej (málo výraznej) šmykovej ploche v hĺbkach 3,81 m pod terénom. Počas viac ako 4-mesačného obdobia bola v tomto horizonte nameraná deformácia

1,46 mm, čo predstavuje priemernú rýchlosť  $2,92 \text{ mm.rok}^{-1}$ . Deformácie nad 1 mm boli namerané i vo vrte IGP-9i (v hĺbke 2,92 m pod terénom) počas dvoch etáp meraní (od 1,14 do 1,17 mm, čo predstavovalo priemerné rýchlosti  $4,78$  a  $2,34 \text{ mm.rok}^{-1}$ ). Jednotlivé horizonty sú vo väčšine prípadov viazané na deluviálne uloženiny s výskytom ílových polôh s vysokou plasticitou. Vektory namerané vo vrtoch IGH-2i a IGH-1i nepresiahli 1 mm.

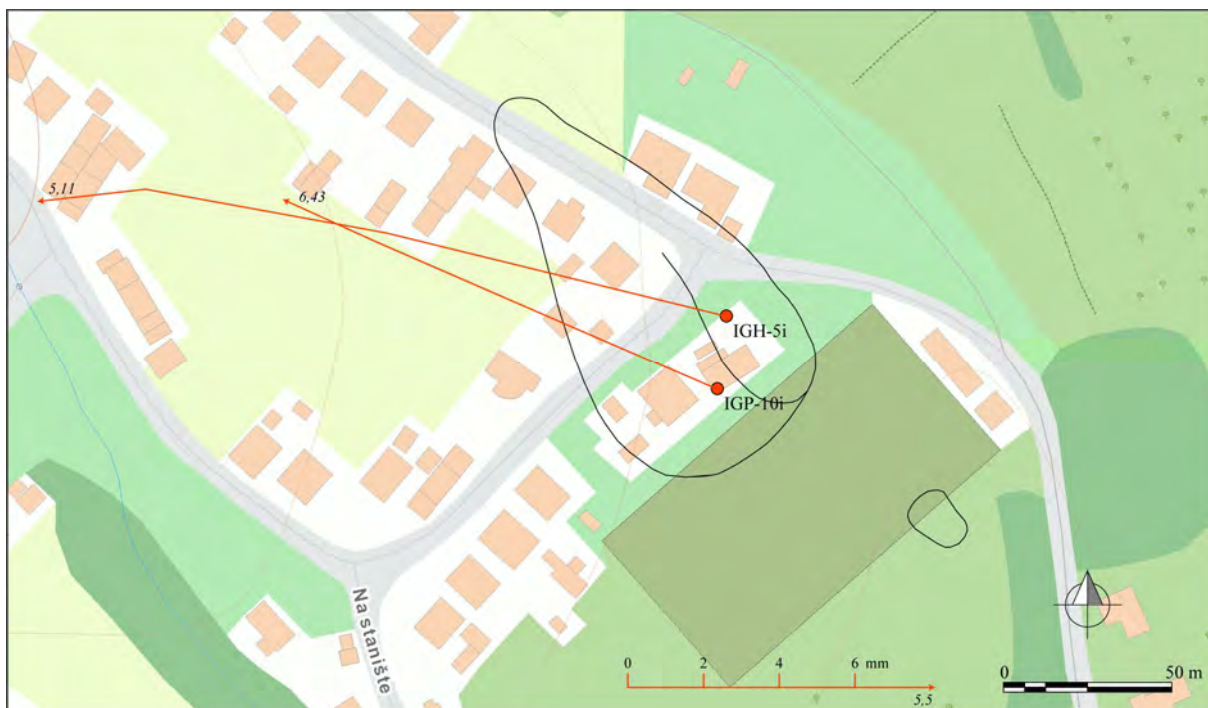
Obr. 4.4.2. Lokalita Prievidza-Hradec (ul. Na Stanište) – výsledky inklinometrických meraní. Červená – vektory deformácií namerané v rokoch 2014 až 2015 (obdobia jednotlivých meracích etáp sú v súlade s tab. 1.2; zobrazené čísla pri vektoroch predstavujú hĺbku zaznamenananej deformácie od povrchu terénu v m; mapový podklad: ZBGIS®)

v rámci rozsiahlej svahovej poruchy (ulica Pavlovská – IGH-1i, IGH-2i, IGH-3i a IGP-9i; ulica Na Stanište – IGH-5i, IGP-10i). Výsledky meraní sú zhrnuté v tab. 4.4.2 a prezentované na obr. 4.4.1, 4.4.2, 4.4.3, 4.4.4 a 4.4.5.

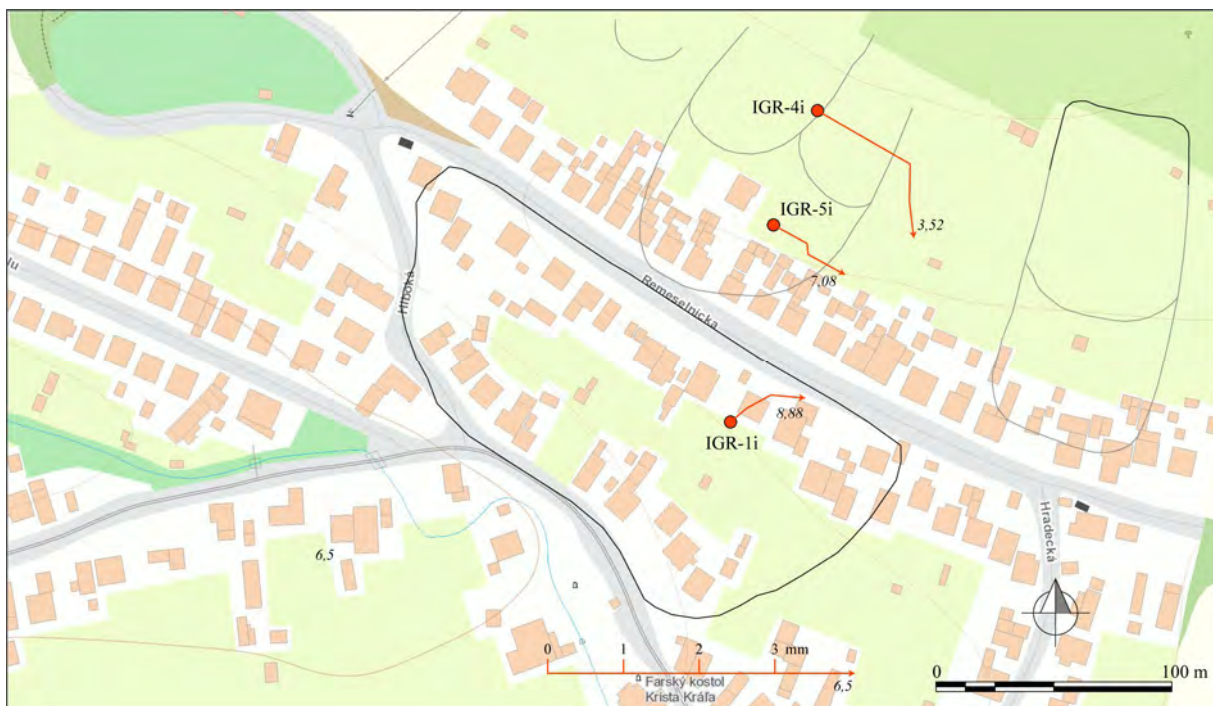
Obr. 4.5.1. Lokalita Velká Lehôtka, Remeselnícká ul. – výsledky inklinometrických meraní – vektory deformácií namerané v rokoch 2014 a 2015 (obdobia meracích etáp sú v súlade s tab. 4.5.2; čísla zobrazené pri jednotlivých vektoroch označujú hĺbku zaznamenananej deformácie od ústia pažnice v m); ohraničenie zosuvu: Fekeč a Ilkanič, 2014b in Šimeková et al., 2014, mapový podklad: ZBGIS®

Podobný charakter pohybovej aktivity vládol i počas poslednej realizovanej etapy. Výnimkou je len oblasť vrtu IGP-1i, kde došlo k zintenzívneniu svahového pohybu. V porovnaní s výsledkami nameranými v predchádzajúcich etapách v tomto vrte by sa dala táto etapa (na šmykovej ploche v hĺbke 1 m) hodnotiť ako obdobie akcelerácie svahového pohybu. Veľkosť etapového vektora (za obdobie približne štyroch mesiacov) dosiahla 6,45 mm, teda priemerná rýchlosť deformácie predstavuje  $19,14 \text{ mm za rok}$ . Azimut je i v tomto prípade orientovaný na severozápad ( $317^\circ$ ).

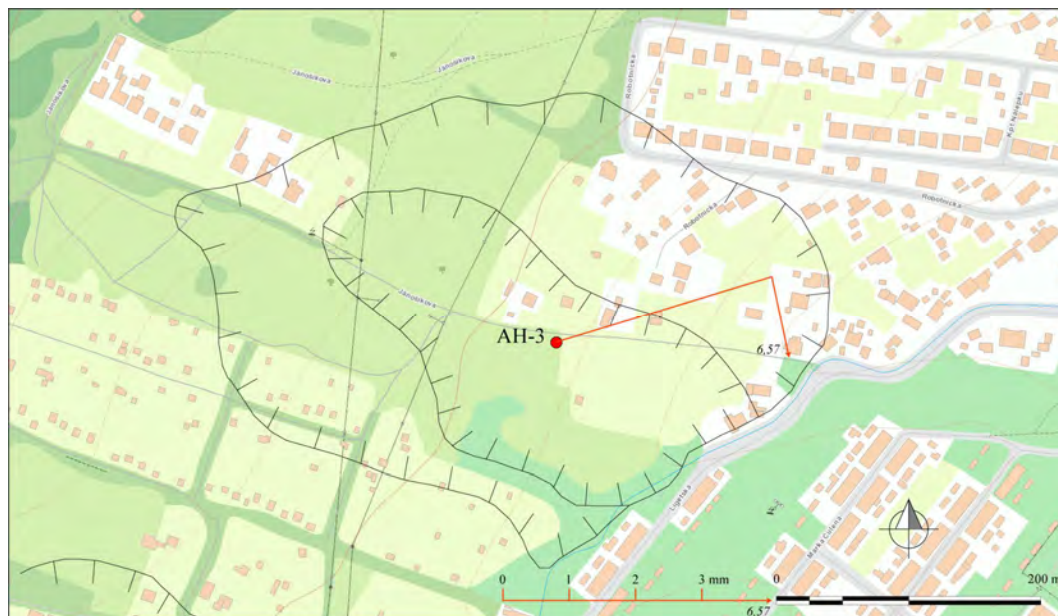
Obr. 4.6.1. Handlová-Morovnianske sídlisko (oblasť Jánošíkovej cesty) – výsledky inklinometrických meraní za rok 2015 (obdobia jednotlivých meraní sú v súlade s tab. 4.6.2; čísla zobrazené pri jednotlivých vektoroch označujú hĺbku zaznamenananej deformácie od povrchu terénu v m); mapový podklad: ZBGIS®

Inklinometrické merania na lokalite Handlová-Morovnianske sídlisko boli v roku 2015 zabezpečené na 2 vrtoch, ktoré sú v rámci monitorovaného územia rozdelené dvoch samostatných častí (oblasť nad železničným oblúkom a Jánošíkova cesta). Výsledky meraní sú zhrnuté v tab. 4.6.2. a na obr. 4.6.1 a 2.

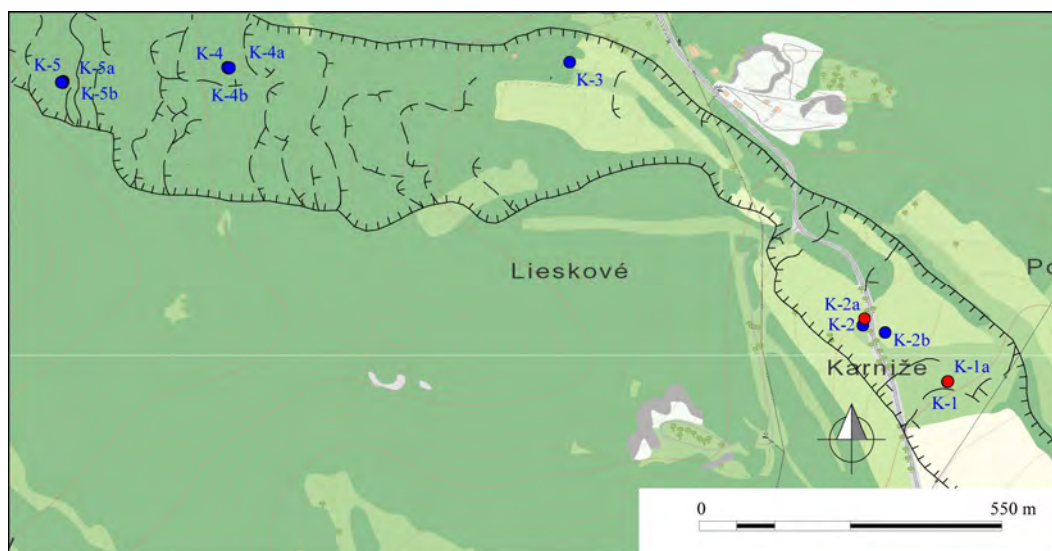
Obr. 4.9.6. Lokalita Fintice – monitorovacia sieť priezometrických vrtov (mapový podklad: ZBGIS®)

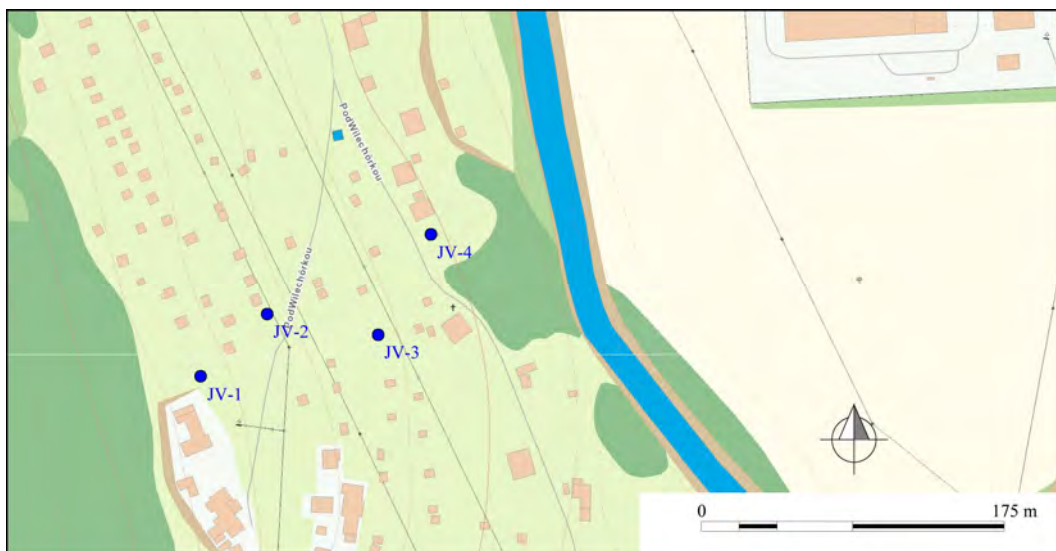
Obr. 4.12.4. Lokalita Prešov-Pod Wilec Hôrkou – situácia monitorovacích objektov hĺbky hladiny podzemnej vody; obrysy zosuvov podľa Tupého et al. (2011b); mapový podklad: ZBGIS®

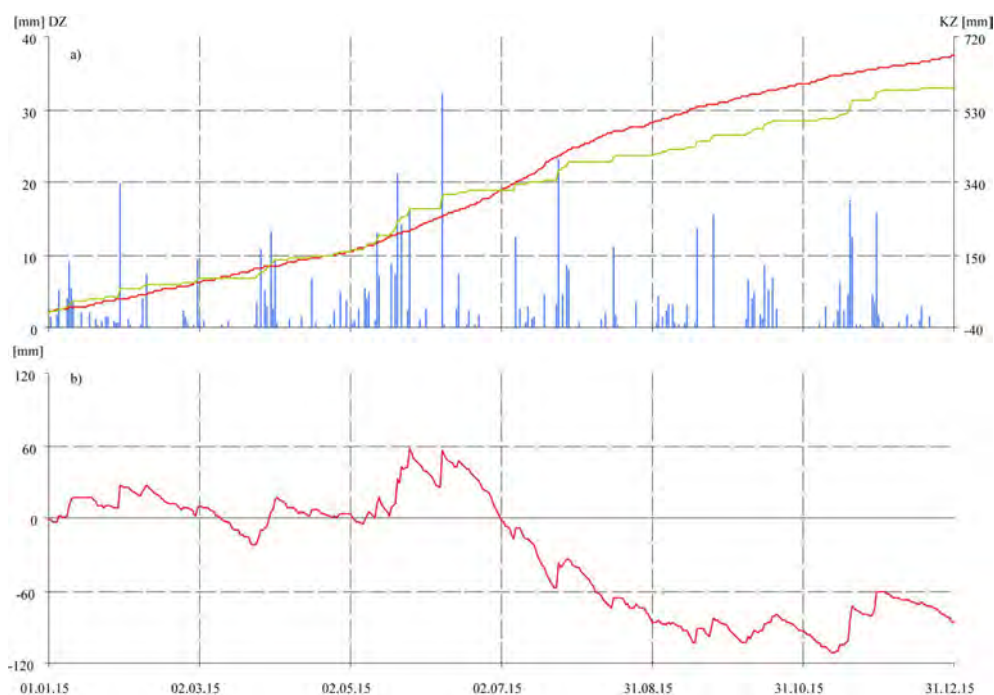
Obr. 4.13.12. Výsledky spracovania informácií o zrážkových úhrnoch zo stanice SHMÚ Liptovský Mikuláš-Ondrášová (indikatív 21130). a – denné a kumulatívne zrážkové úhrny v roku 2015 (modrá línia – denné úhrny atmosférických zrážok, zelená línia – kumulatívne denné úhrny atmosférických zrážok, červená línia – kumulatívne denné priemery atmosférických zrážok za obdobie rokov 1999 – 2014); b – prebytok a deficit kumulatívnych denných úhrnov atmosférických zrážok v roku 2015

Informáciu o režimových pozorovaniach dopĺňujú údaje o zrážkových úhrnoch preberané zo stanice SHMÚ Liptovský Mikuláš-Ondrášová (indikatív 21130). Dlhodobý zrážkový priemer na tejto stanici je 667,82 mm. V roku 2014 bol zaznamenaný zrážkový úhrn 681,1 mm, čo zodpovedá 101,99 % dlhodobého priemeru, a teda ide o normálny rok. V roku 2015 bol na tejto stanici zaznamenaný zrážkový úhrn 586,1 mm, čo predstavuje len 87,76 % z dlhodobého zrážkového úhrnu a daný rok je možné hodnotiť ako suchý (obr. 4.13.12).

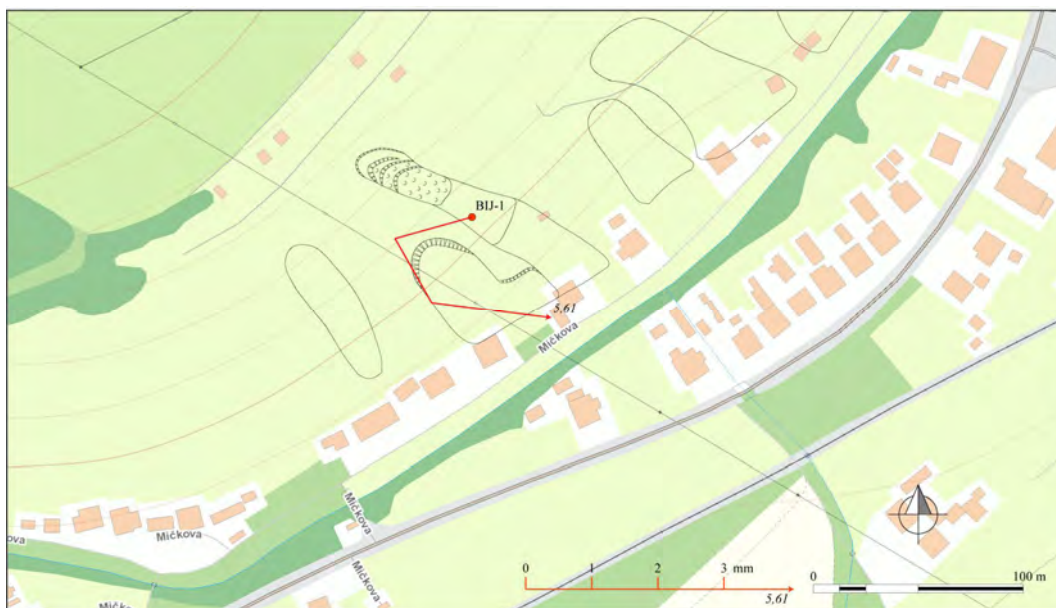
Obr. 4.16.1. Lokalita Bardejovská Zábava – výsledky inklinometrických meraní v rokoch 2014 a 2015 (obdobia jednotlivých meracích etáp sú v súlade s tab.4.15.2; čísla zobrazené pri jednotlivých vektoroch označujú hĺbku zaznamenananej deformácie od povrchu terénu v m); obrisy zosuvov podľa Havča (2012), mapový podklad: ZBGIS<sup>®</sup>

V roku 2015 sa pokračovalo v redukovanej frekvencii (jedno meranie – 15. máj). Vo vrte BIJ-1 boli na sledovanej šmykovej ploche v hĺbke 5,61 m pod terénom (obr. 4.16.2) namerané

o niečo vyššie hodnoty prírastku deformácie ako v predchádzajúcom roku (deformácia 1,77 mm predstavuje priemernú rýchlosť  $3,96 \text{ mm.rok}^{-1}$  – s orientáciou na východ).

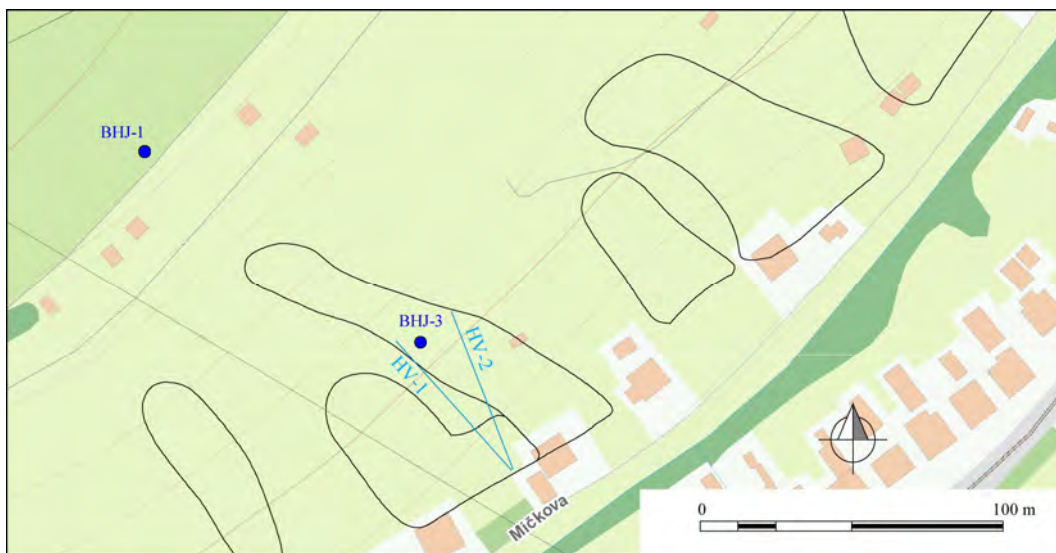
Obr. 4.16.4. Lokalita Bardejovská Zábava – situácia sanačných a monitorovacích objektov; obrysy zosuvov podľa Havča (2012), mapový podklad: ZBGIS®

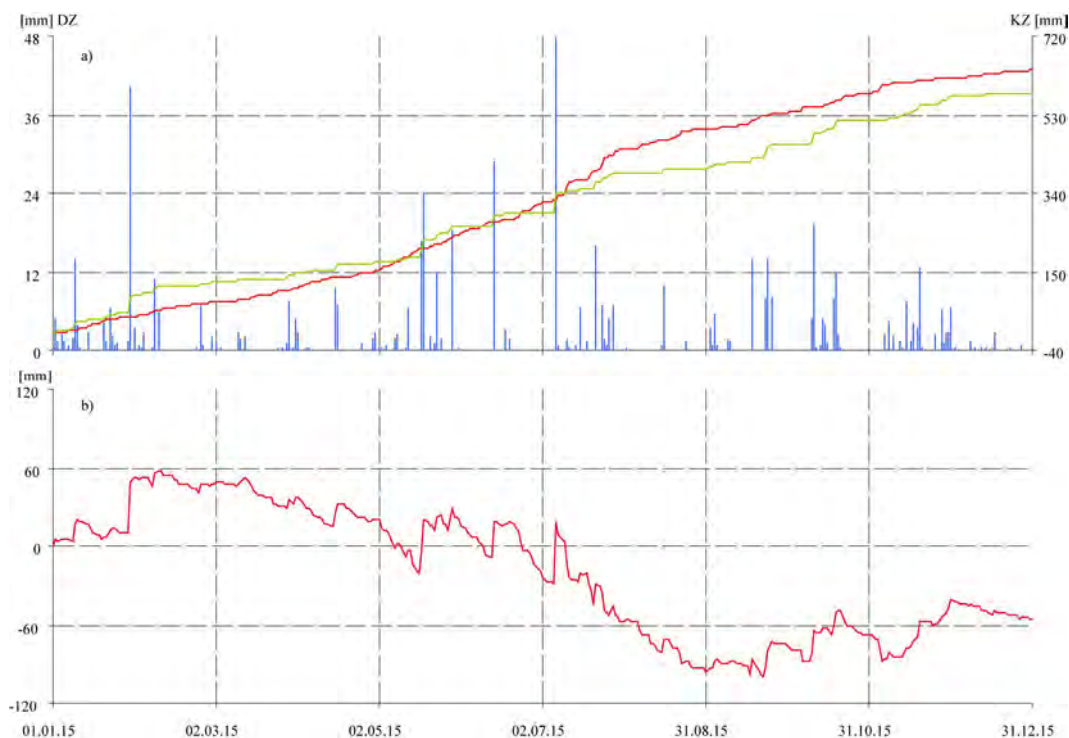
Obr. 4.16.7. Výsledky spracovania informácií o zrážkových úhrnoch zo stanice SHMÚ Bardejov (indikatív 49120). a – denné a kumulatívne zrážkové úhrny v roku 2015 (modrá línia – denné úhrny atmosférických zrážok, zelená línia – kumulatívne denné úhrny atmosférických zrážok, červená línia – kumulatívne denné priemery atmosférických zrážok za obdobie rokov 2011 – 2014); b – prebytok a deficit kumulatívnych denných úhrnov atmosférických zrážok v roku 2015

Informáciu o hydrogeologických pomeroch územia dopĺňujú údaje o zrážkach, preberané zo stanice SHMÚ Bardejov s indikatívom 49120. Počas roku 2014 bol zaznamenaný zrážkový úhrn  $755,2 \text{ mm}$  a následne v roku 2015 hodnotu  $582,1 \text{ mm}$ , čo je pokles o  $173,1 \text{ mm}$ .

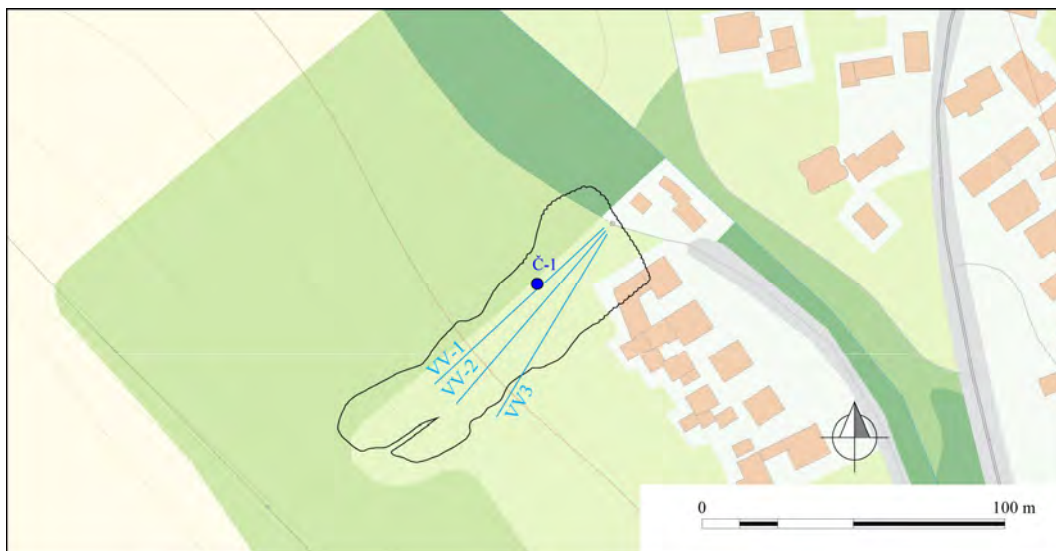
Obr. 4.18.1. Lokalita Čirč – situácia sanačných a monitorovacích objektov; obrysy zosuvov podľa Šimekovej et al. (2012), mapový podklad: ZBGIS®

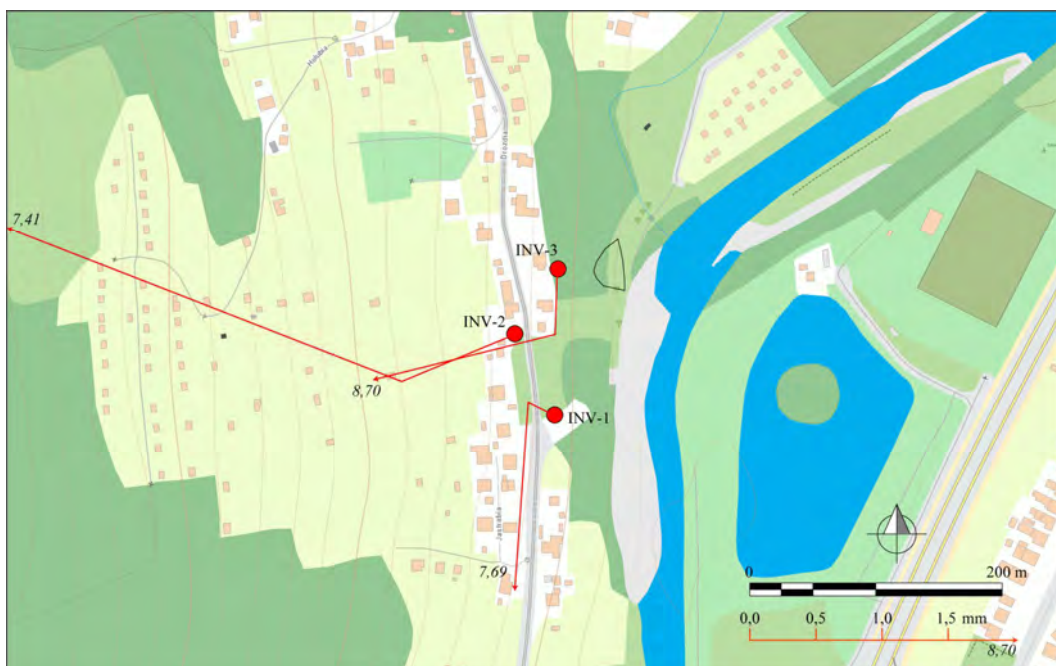
Obr. 4.18.1. Lokalita Žilina-Vranie – výsledky inklinometrických meraní v období rokov 2014 a 2015 (obdobie meracej etapy je v súlade s tab. 4.18.2; číslo zobrazené pri vektore označuje hĺbku zaznamenananej deformácie od povrchu terénu v m); mapový podklad: ZBGIS®

V roku 2014 bola na lokalite Žilina-Vranie zabezpečené jedna etapa meraní (úvodné a prvé etapové) vo všetkých troch vrtoch. Z nameraných výsledkov, vzhľadom na krátke obdobie medzi meraniami, nebolo možné jednoznačne stanoviť hĺbku šmykovej plochy. Až merania v roku 2015 priniesli obraz o vývoji deformácie v jednotlivých inklinometrických vrtoch. Najvyššia pohybová aktivita bola nameraná vo vrte INV-2 (v sledovanej hĺbke 7,41 m pod terénom bol nameraný vektor 3,28 mm, čo predstavuje priemernú rýchlosť 3,76 mm.rok<sup>-1</sup>). Vo vrtoch INV-1 a 3 bol na sledovaných horizontoch (tab. 4.18.2) nameraný približne rovnaký prírastok deformácie (1,40 mm, čo predstavuje rýchlosť 1,61 mm.rok<sup>-1</sup>). Orientácia jednotlivých vektorov je prevažne na západ, poprípade na juh. Očakávaný pohyb zosuvného telesa je v tomto prípade na východ (obr. 4.18.1). Z analýzy deformácií nameraných v jednotlivých hĺbkových úrovniach je možné šmykovú plochu detegovať v prípade vrtu INV-1 v hĺbke 8,0 m od pažnice (7,69 m pod terénom – obr. 4.18.2). Približne v rovnakej hĺbke je možné sledovať náznaky priebehu šmykovej plochy i vo vrte INV-2.

V súvislosti s opačným smerom nameraných deformácií, ako je orientácia spádnice svahu, vzniká určitá neistota v relevantnosti dosiahnutých výsledkov. Predpokladáme, že podobne ako na mnohých iných monitorovaných lokalitách i v tomto prípade pravdepodobne ide o nedokonalé technické zabudovanie inklinometrických vrtov.

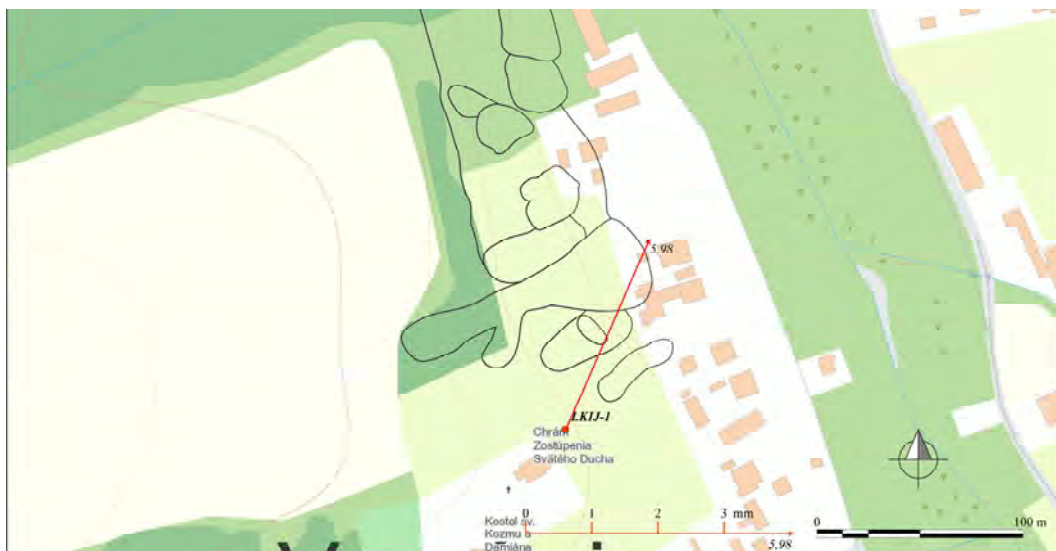
Obr. 4.21.1. Lokalita Lukov – výsledky inklinometrických meraní v roku 2015 (obdobie meracej etapy je v súlade s tab. 4.21.2; zobrazené číslo označuje hĺbku zaznamenananej deformácie od povrchu terénu v m); ohraničenie zosuvu podľa Havča et al. (2010), mapový podklad: ZBGIS®

Zosuv sa nachádza v strednej časti intravilánu obce. Zosuv vznikol na pôvodne neporušenom svahu pod kostolom. Hrúbka zosuvu dosahuje maximálne 3,5 m (Havčo et al., 2010). Monitorovacie vrty sú situované nad odľučnou oblasťou zosuvu (LKIJ-1 a LKHJ-3 – obr. 4.21.1). Podrobnejšie informácie o zosuvnej lokalite sú súčasťou správy z prieskumu (Havčo et al., 2010), ako aj z monitorovania v roku 2011 (Ondrejka et al., 2012).

Inklinometrické merania sa vykonávajú na jednom vrte, ktorý sa nachádza nad odľučnou časťou zosuvu z roku 2010 (obr. 4.21.1).

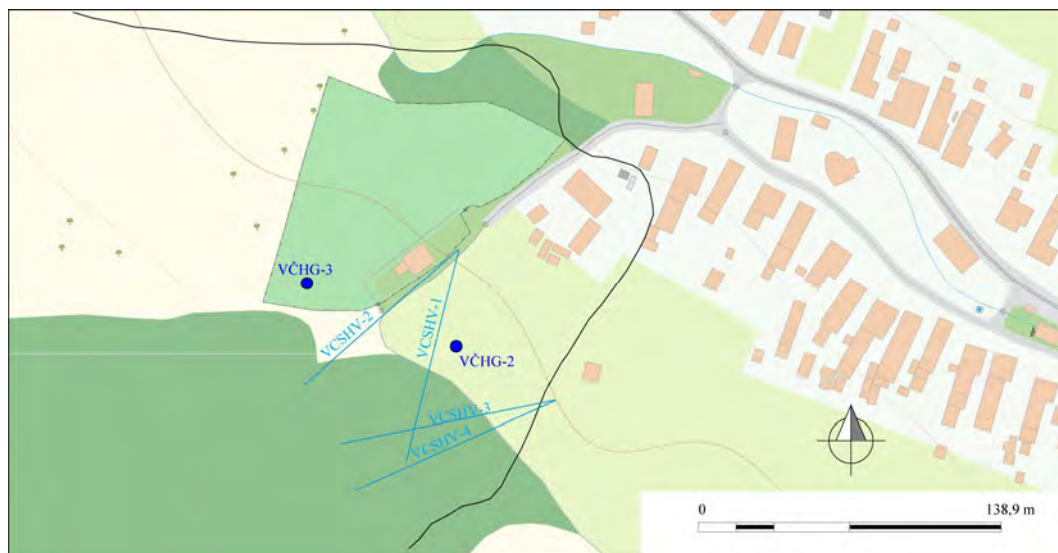
Obr. 4.24.4. Lokalita Vyšný Čaj – situácia sanačných a monitorovacích objektov; obrysy zosuvov podľa Grmana et al. (2010), mapový podklad: ZBGIS®

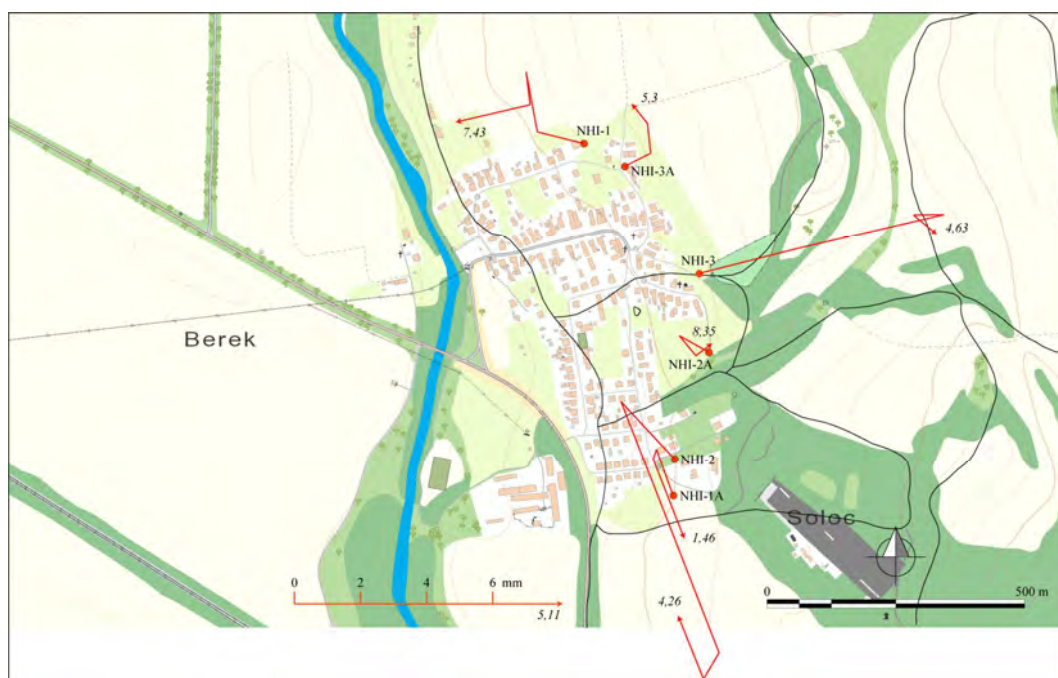
Obr. 4.25.1. Lokalita Nižná Hutka – výsledky inklinometrických meraní za roky 2014 a 2015 (obdobia jednotlivých meraní sú v súlade s tab. 4.25.2; čísla zobrazené pri jednotlivých vektoroch označujú hĺbku zaznamenananej deformácie od povrchu terénu v m); obrysy zosuvov podľa Grmana et al. (2010), mapový podklad: ZBGIS®

V roku 2015 sa pokračovalo v monitorovacích meraniach s rovnakou frekvenciou ako v roku 2014. V porovnaní s predchádzajúcim rokom došlo k poklesu pohybovej aktivity. Počas jarnej etapy, ktorá charakterizuje prírastky deformácie v období od októbra 2014 do mája 2015, boli na sledovaných hĺbkových úrovniach dosahované hodnoty väčšinou do 1 mm, ojedinele však presiahli 2 mm (vrt NHI-3 – plytko pod terénom v hĺbke 1,13 m pod terénom bola nameraná deformácia 2,64 mm). O niečo vyššie hodnoty deformácie boli namerané počas jesennej etapy. Vo vrte NHI-1 bola v hĺbke 7,43 m pod terénom nameraná etapová deformácia 2,51 mm, čo predstavuje priemernú rýchlosť 4,88 mm.rok<sup>-1</sup>. Nameraný vektor mal juhozápadný smer. Ešte vyššia hodnota etapového prírastku deformácie bola nameraná vo vrte NHI-1A (2,47 mm – 5,50 mm.rok<sup>-1</sup>), relatívne plytko pod terénom.

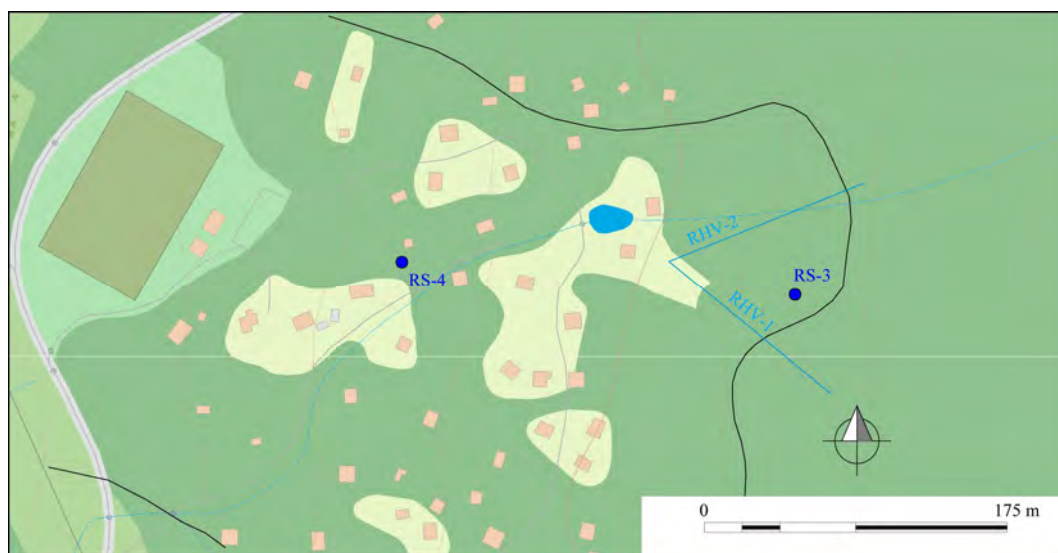
Obr. 4.26.4. Lokalita Ruská Nová Ves – situácia sanačných a monitorovacích objektov; ohraničenie zosuvu podľa Grecha (2012), mapový podklad: ZBGIS®

Na lokalite Ruská Nová Ves sú zmeny hĺbky hladiny podzemnej vody pozorované v 2 vrtoch (tab. 4.26.1; štatistické spracovanie meraní za posledné dva roky je v tab. 4.26.3). Prvý (RS-3) sa nachádza v odlučnej a druhý (RS-4) v prechodovej oblasti (obr. 4.26.4).

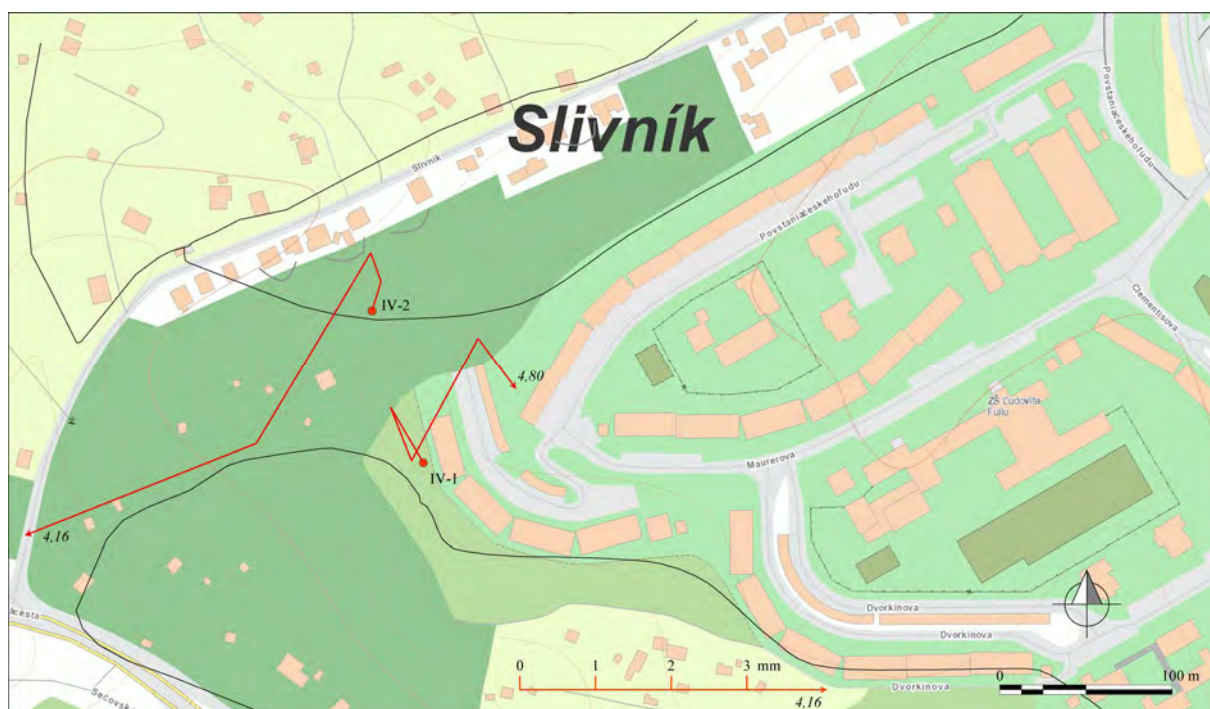
V roku 2015 bola opäť najvýraznejšia pohybová aktivita nameraná vo vrte IV-2. V sledovanej hĺbke 4,16 m pod terénom bol za obdobie necelých deväť mesiacov zaznamenaný vektor 6,47 mm s orientáciou na juhozápad. Priemerná rýchlosť pohybu v tomto horizonte dosiahla  $7,24 \text{ mm.rok}^{-1}$ .

V južnejšie situovanom vrte IV-1 bol za rovnaký čas v sledovanom hĺbkovom horizonte nameraný vektor 1,57 s azimutom na juhovýchod. Ide o vrt, v ktorom sa zatiaľ neprejavil pohyb po konkrétnej (aktívnej) šmykovej ploche. Celkové zmeny inklinometrickej pažnice (deformácie za obdobie 5. december 2011 až 8. október 2014) v jednotlivých hĺbkových úrovniach dosahujú hodnoty do 2,75 mm; trajektória bodov meraných v jednotlivých hĺbkových úrovniach nezriedka presahuje 20 mm, no a vo väčšine prípadov je v intervale od 10 do 20 mm. Naviac, hodnoty výsledných etapových zmien (v rámci jednotlivých hĺbkových úrovní) sú menšie ako mnohé etapové prírastky. Podobná situácia je aj vo vrte IV-2, rozdiel je ale v horizonte do hĺbky cca 7 m, v ktorom je možné sledovať mierne zvýšené hodnoty celkovej deformácie inklinometrickej pažnice (obr. 4.27.2).

Obr. 4.27.1. Lokalita Košice-sídliisko Dargovských hrdinov výsledky inklinometrických meraní za roky 2014 a 2015 (obdobia jednotlivých meraní sú v súlade s tab. 4.27.2; čísla zobrazené pri jednotlivých vektoroch označujú hĺbku zaznamenananej deformácie od povrchu terénu v m); obrysy zosuvov podľa Grmana et al. (2010), mapový podklad: ZBGIS®

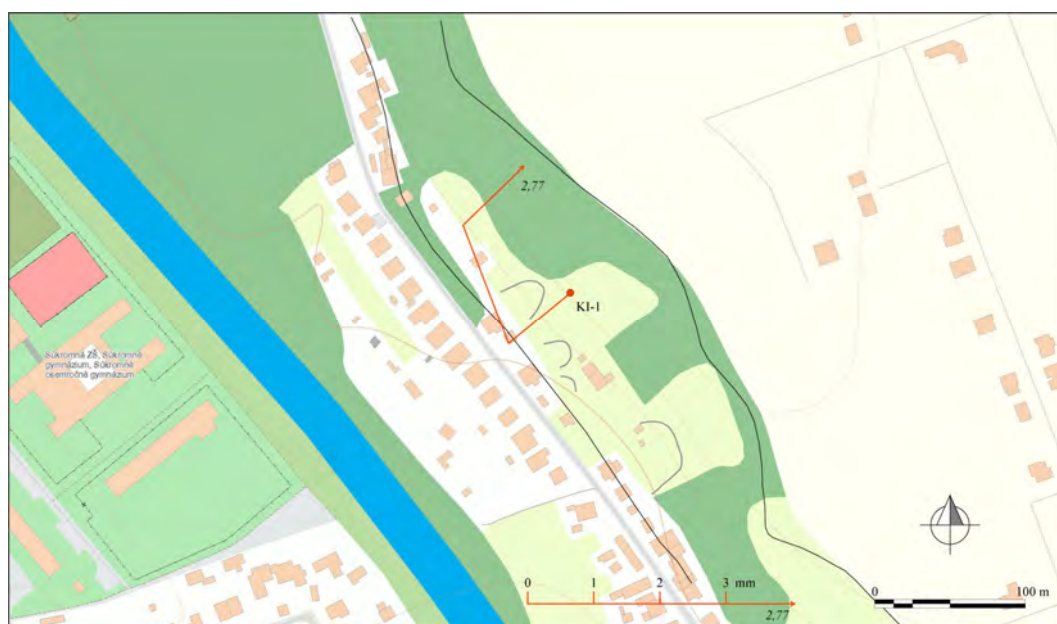
Na zosuvnej lokalite sa inklinometrické merania vykonávajú vo vrte KI-1 (obr. 4.28.1). V roku 2014 bola najvyššia pohybová aktivita nameraná počas októbrového merania. V období do 19. augusta do 8. októbra bola v hĺbke 2,77 m pod terénom nameraná deformácia 1,92 mm s azimutom 339°. Počas predchádzajúcej letnej etapy bola v tomto horizonte nameraná deformácia 1,22 mm (za deväť mesiacov) s azimutom 231°. Kým počas letnej etapy bol etapový vektor orientovaný v smere spádnice svahu, v čase jesenného merania to bolo na severo-severozápad.

Obr. 4.28.1. Lokalita Košice-Krásna – výsledky inklinometrických meraní v rokoch 2014 a 2015 (obdobia jednotlivých meracích etáp sú v súlade s tab. 4.28.2; číslo zobrazené pri poslednom etapovom vektore označuje hĺbku zaznamenananej deformácie od povrchu terénu v m); obrysy zosuvov podľa Grmana et al. (2010), mapový podklad: ZBGIS®

V roku 2015 bolo zabezpečené jedno kontrolné meranie, a to v druhej polovici mája. Etapová deformácia v sledovanom horizonte 2,77 m pod terénom dosiahla hodnotu 1,24 mm a jej orientácia mala severovýchodný smer, teda opačne ako je smer spádnice svahu. Monitorovacie aktivity sú však sústredné len do oblasti, ktorá sa aktivizovala roku 2010, v rámci rozsiahleho frontálneho zosuvu, a teda namerané výsledky nie je možné extrapolovať na celé zosuvné územie.

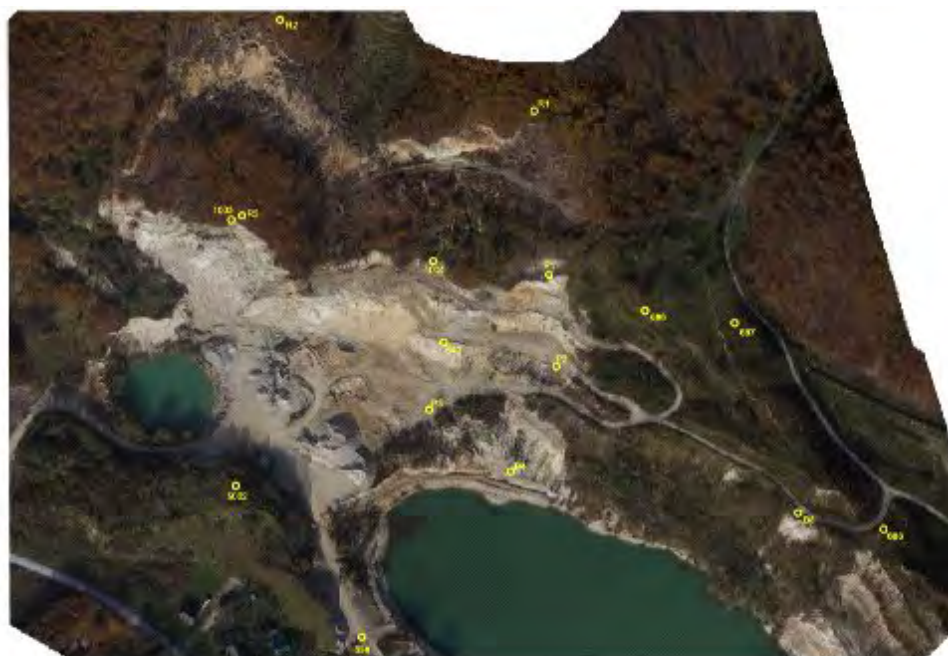
Obr. 4.31.1. Situácia monitorovaných objektov a vektory ich pohybu

Výsledky monitoringu potvrdzujú pretrvávajúcu pohybovú aktivitu skalného zosuvu. Naďalej pokračuje pohyb monitorovacích bodov NDS 640 a 686. Bod 640, ako je zrejme obr. 4.31.1, má vektor pohybu smerom na „Veľké jazero“, pričom horizontálna zložka pohybu v smere osi „x“ vyjadrená ako rozdiel medzi 10. a nultou etapou (rok 2010) dosiahla 5836 mm, v smere osi „y“ je zanedbateľná (0,024 mm). Medzi 10. a 7. etapou (26. máj 2014), rozdiel v horizontálnej zložke pohybu v smere osi „x“, dosiahol 0,17 m, čo predstavuje rýchlosť pohybu cca 0,47 mm.deň<sup>-1</sup>. Do augusta 2013 sa pohyb vyznačoval relatívne veľkou rýchlosťou (až 1 cm.deň<sup>-1</sup>), takže môžeme konštatovať spomalenie pohybu. V bode 686 rozdiel medzi 10. a nultou etapou (2010) v smere osi „x“ je 520 mm, medzi 10. a 7. etapou je to 15 mm.

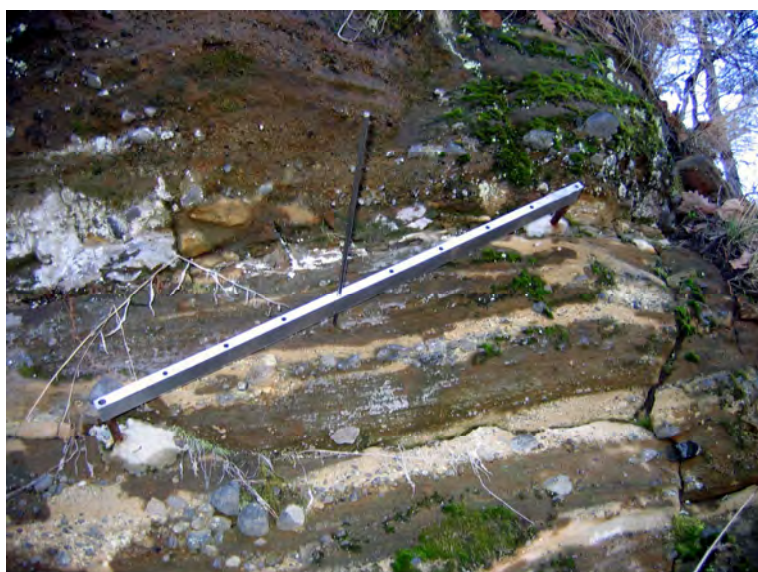
Sledovaná lokalita má pravidelný priamkový tvar (obr. 4.37.1), výška steny dosahuje okolo 25 m. Na geologickej stavbe okolia lokality sa podieľajú epiklastické vulkanické pieskovce s polohami brekcií a tufov kamenského súvrstvia (báden – Šimon et al., 1997). Monitorovacie aktivity na tejto lokalite boli zahájené v máji roku 2001.

Obr. 4.37.1. Situovanie meradla mikromorfologických zmien povrchu horniny na skalnej stene oproti katastrofálnemu handlovskému zosuvu (lokalita Handlová-Baňa)

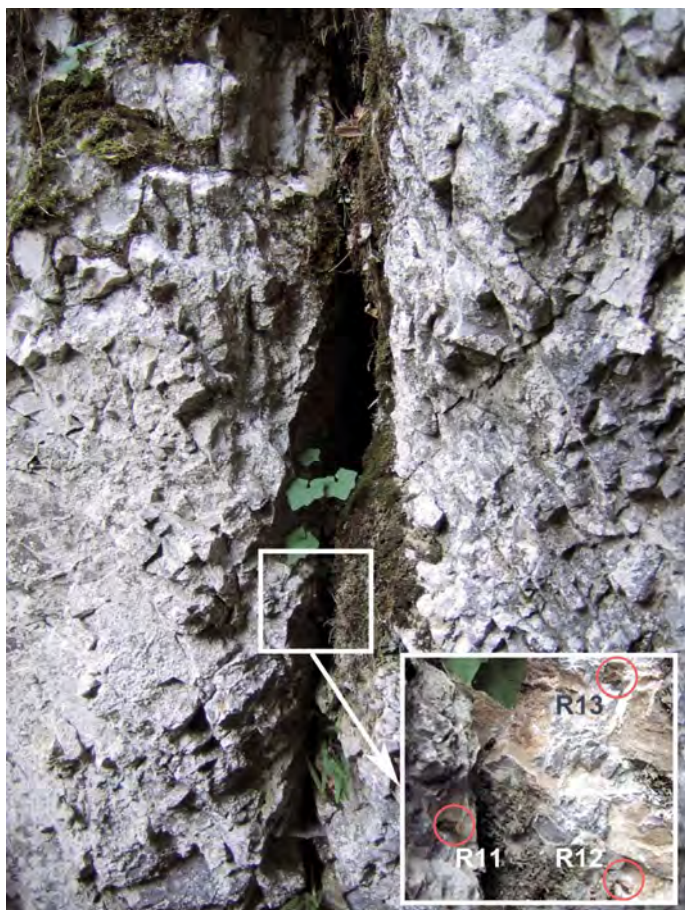
Na stanoviisku, nachádzajúcom sa v spodnej časti skalného bloku (nad turistickým chodníkom) bola inštalovaná trojica bodov. Body R12 a R13 sa nachádzajú na jednom bloku a bod R11 na bloku, oddelenom výraznou diskontinuitou so smerom sklonu  $52^\circ$  a sklonom  $70^\circ$ . Na povrchu skalnej steny je diskontinuita otvorená v rozsahu od 3 do 15 cm, smerom do hĺbky masívu sa postupne zatvára (obr. 4.40.1).

Obr. 4.40.1. Umiestnenie pozorovacích bodov R11, R12 a R13 (Stanovište 1) pre merania dilatometrom Somet na lokalite Pod večným dažďom (Slovenský raj)
