## Zosuvy a iné svahové deformácie

Správa za rok 2016

**ČMS Geologické faktory**

**Podsystem 01: Zosuvy a iné svahové deformácie**

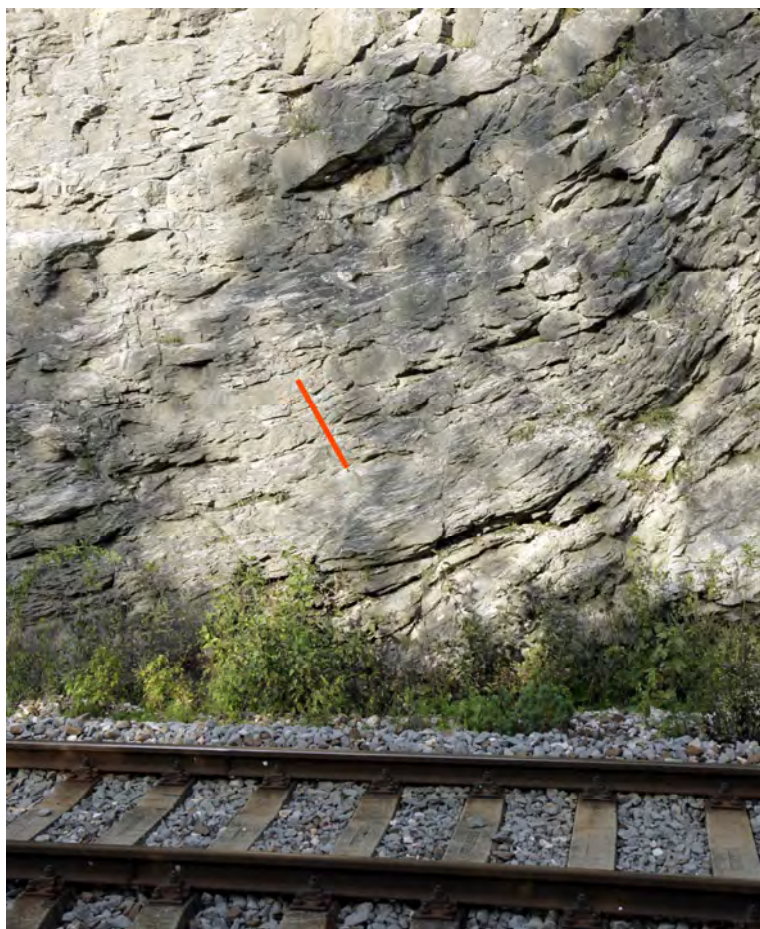
Lokalita je situovaná v odreze železničnej trate Banská Bystrica – Harmanec pri severnom okraji obce Jakub. Odrez má oblúkovitý tvar, jeho výška je 18 m, šírka je 47 m (obr. 4.41.1). Úlomky hornín uvoľnené v dôsledku tektonického porušenia a mechanického zvetrávania, opadávajú do blízkosti železničnej trate a môžu negatívne ovplyvniť zariadenia zabezpečovacej techniky trate, ako aj samotnú trať.

*Obr. 4.41.1. Umiestnenie stanoviska na meranie mikromorfologických zmien povrchu odkrytého zárezu železnice pri obci Jakub. Červenou líniou je zvýraznené stanovisko umiestnenia meradla morfológických zmien*

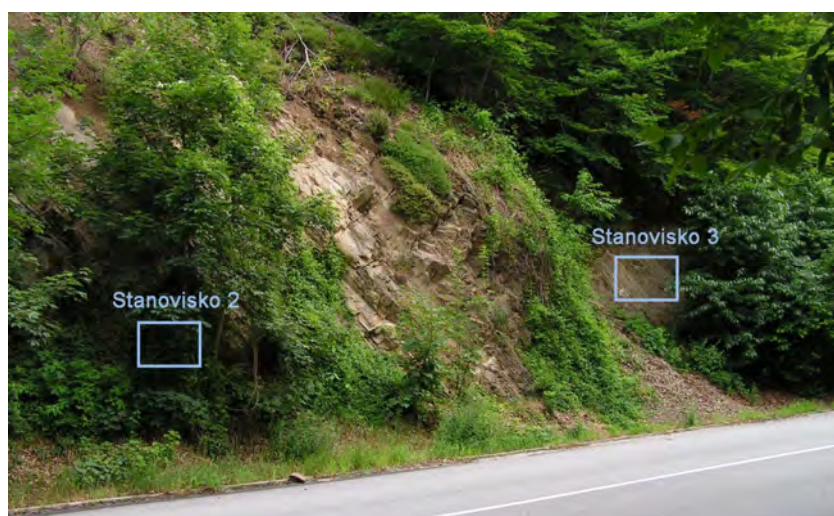
Na lokalite sú v súčasnosti funkčné dve stanovišká na meranie mikromorfologických zmien – stanoviško 2 a stanoviško 3 (obr. 4.43.1).

Obr. 4.43.1. Situovanie stanovišť 2 a 3 na lokalite Pezinská Baba na meranie mikromorfologických zmien povrchu horniny na svahu odrezu cesty

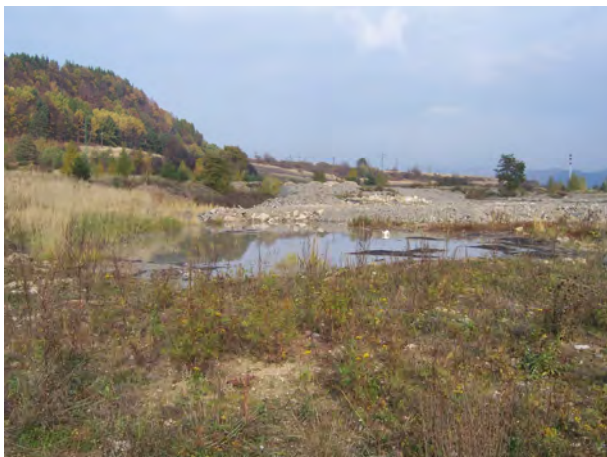
*Obr. 4.45.3. Ukladanie nevhodných materiálov na západnom okraji násypu (neďaleko od vtokového objektu Nepomenovaného potoka) a vytváranie „jazier“ neznámych viskózných látok (foto Z. Nagy, 2008)*

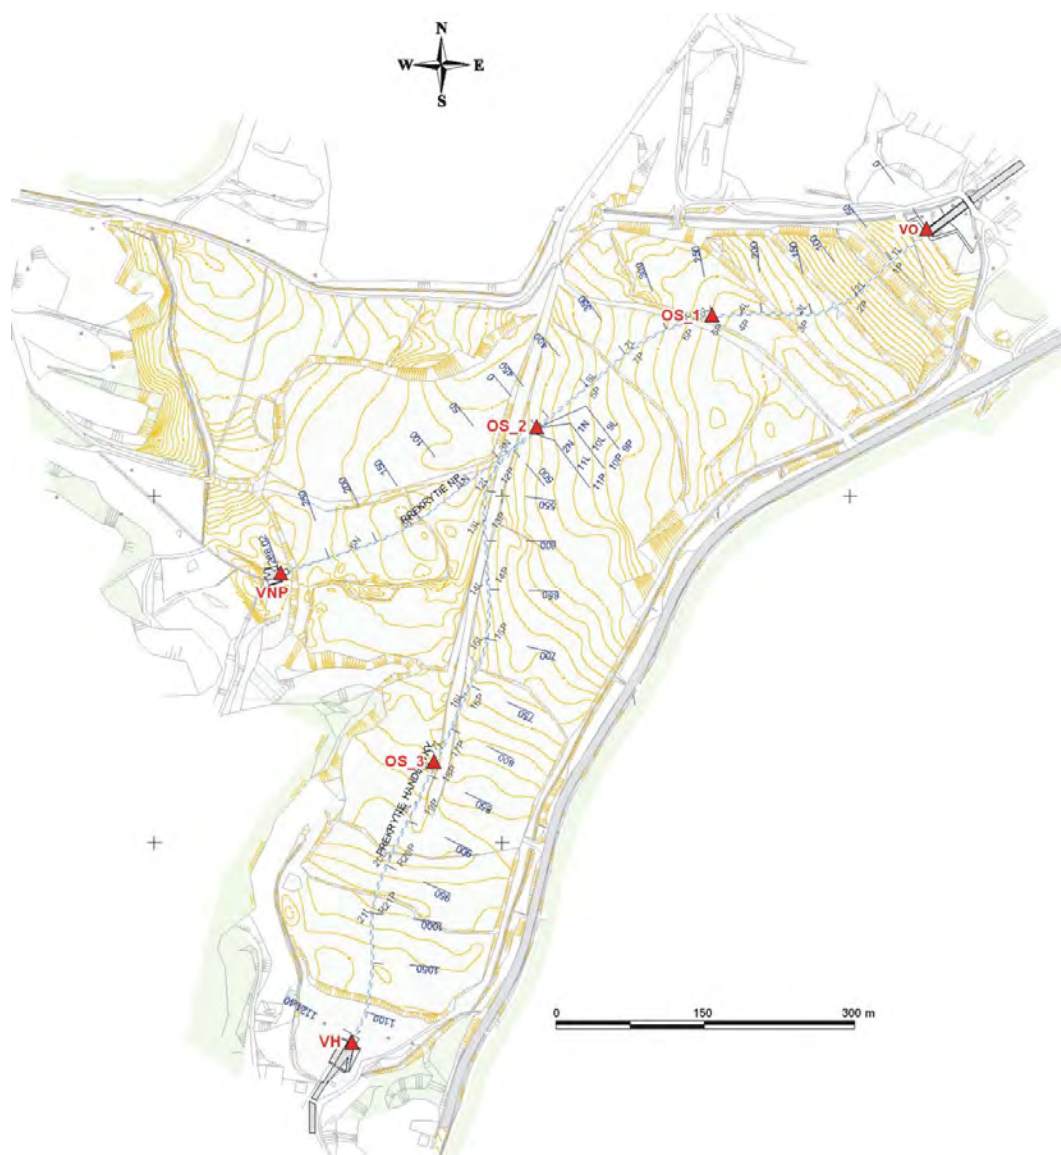
V roku 2014 sa indikačný bod na výtokovom objekte VO posunul v priečnom smere o +0,2 mm a v pozdĺžnom smere (proti toku) o -1,8 mm. V roku 2015 sa v porovnaní s rokom 2014 indikačný bod v priečnom smere posunul o -0,3 mm a v pozdĺžnom smere o -0,4 mm. Hodnoty horizontálnych posunov všetkých indikačných bodov majú bezpečný odstup od medzných posunutí (Hagara et al., 2015).

Obr. 4.45.4. Lokalita Handlová-Stabilizačný násyp. Situácia indikačných bodov meraných geodetickými metódami (vyznačené červenou farbou), meracích staníc v ocelovom potrubí (L – ľavé potrubie, P – pravé potrubie, N – potrubie Nepomenovaného potoka) a staničenia potrubia (modrou farbou)

Z dlhodobého hľadiska má poloha hlavného indikačného bodu VO v roku 2015 posunutie (v porovnaní s polohou v roku 1991) v priečnom smere +7,2 mm a v pozdĺžnom smere -12,9 mm (tab. 4.45.2). Tieto hodnoty majú bezpečný odstup od definovaných medzných posunutí.
