MINISTERSTVO ŽIVOTNÉHO PROSTREDIA SLOVENSKEJ REPUBLIKY

ŠTÁTNY GEOLOGICKÝ ÚSTAV DIONÝZA ŠTÚRA

Zosuvy a iné svahové deformácie

Správa za rok 2020

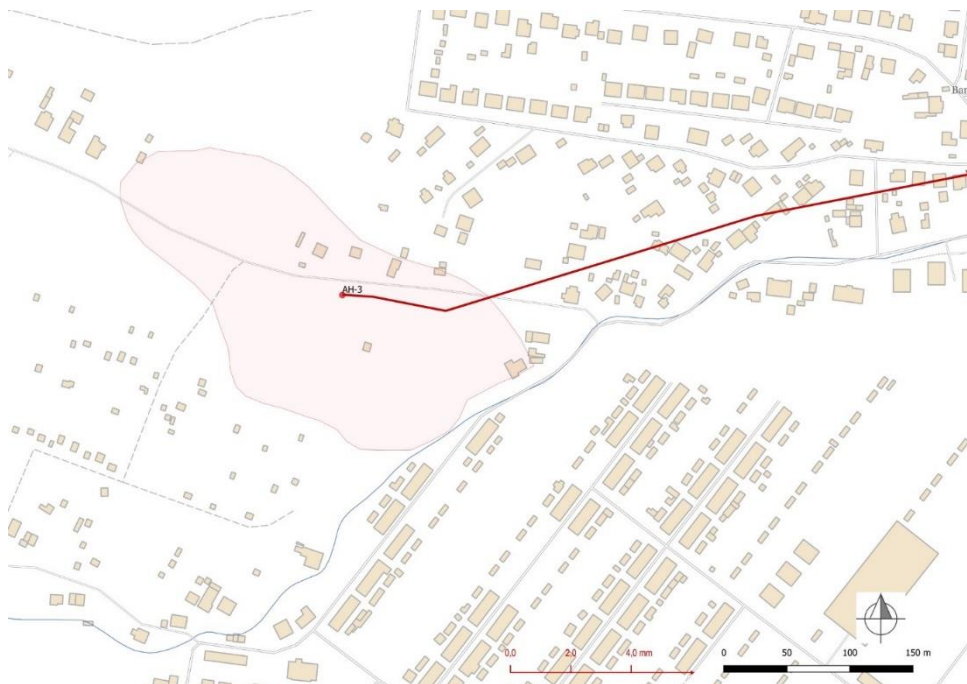
Obr. 4.1.3. Lokalita Handlová-Morovnianske sídlisko (oblasť Jánošíkova cesta) – vektory deformácií namerané v rokoch 2019 a 2020 (obdobia jednotlivých meracích etáp sú v súlade s tab. 4.1.2; hĺbka zaznamenatej deformácie je 6,87 m pod terénom); mapový podklad: ZBGIS®.

V roku 2020 boli v tomto vrte vykonané dve etapy meraní (august a december). Relatívne vysoká pohybová aktivita bola zaznamenaná počas oboch etapových meraní. Dňa 12. augusta bola nameraná deformácia 10,76 mm, čo predstavuje priemernú rýchlosť  $15,71 \text{ mm.rok}^{-1}$  a následne, 1. decembra deformácia 7,16 mm ( $23,54 \text{ mm.rok}^{-1}$ ). Azimuty vektorov boli orientované východným smerom. V hlbšom sledovanom horizonte sa v roku 2020 namerané vektory pohybovali v intervale 0,1 – 0,2 mm.

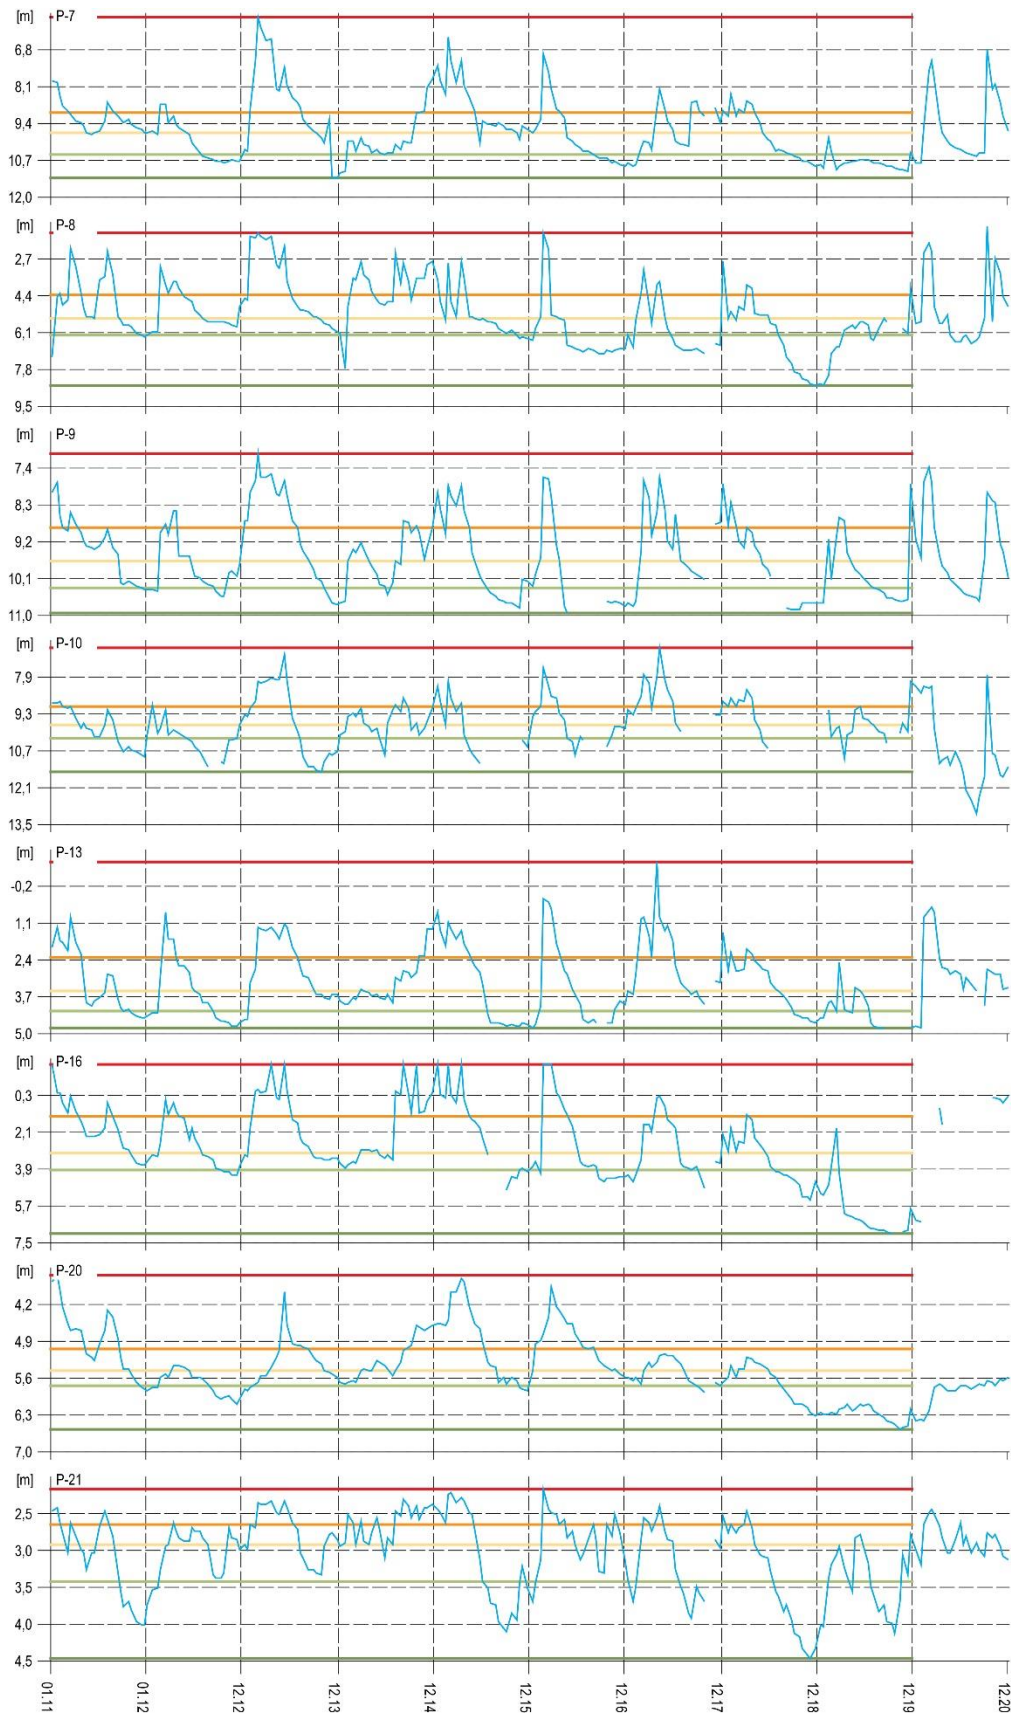
Obr. 4.1.15. Dlhodobé zmeny úrovne hladiny podzemnej vody (HPV) na lokalite Handlová-Morovnianske sídlisko, namerané v rokoch 2011 až 2020 vo vrtoch: P-7, P-8, P-9, P-10, P-13, P-16, P-20 a P-21, so spolu štatistickým ukazovateľmi, ktoré boli odvodené z údajov o HPV nameranej počas referenčného obdobia (RO: január 2011 – december 2019); červená – maximálna, zelená – minimálna HPV počas RO, bledozelená – 1. kvartil, žltá – 2. kvartil, oranžová – 3. kvartil HPV počas RO.

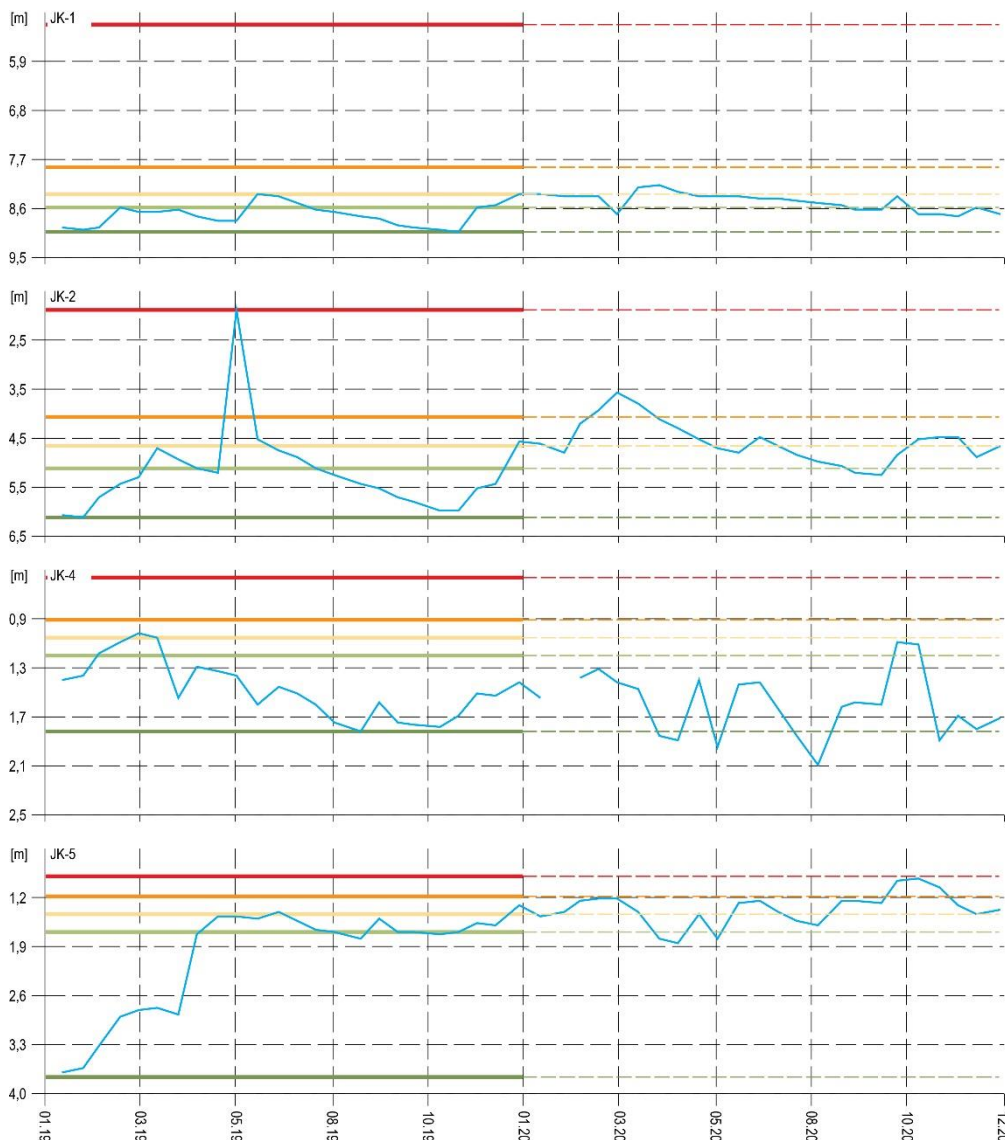
Obr. 4.2.2. Zmeny úrovne hladiny podzemnej vody (HPV) na lokalite Handlová-Kunešovská cesta, namerané v rokoch 2019 a 2020 vo vrtoch: JK-1, JK-2, JK-4 a JK-5, spolu so štatistickým ukazovateľmi, ktoré boli odvodené z údajov o HPV nameranej počas referenčného obdobia (RO: január 2011 – december 2019); červená – maximálna, zelená – minimálna HPV počas RO, bledozelená – 1. kvartil, žltá – 2. kvartil, oranžová – 3. kvartil HPV počas RO.

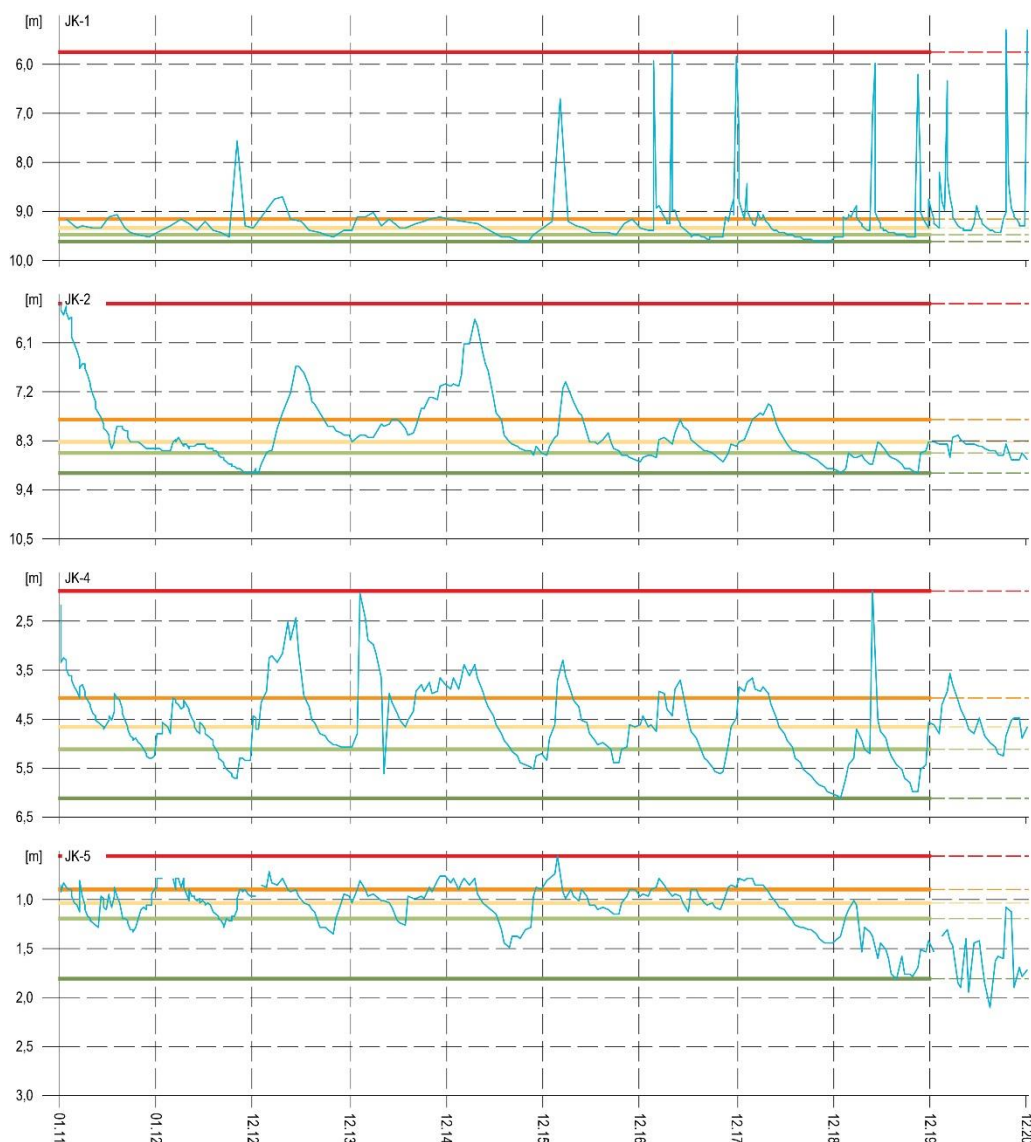
Obr. 4.2.4. Dlhodobé zmeny úrovne hladiny podzemnej vody (HPV) na lokalite Handlová-Kunešovská cesta, namerané v rokoch 2011 až 2020 vo vrtoch: JK-1, JK-2, JK-4 a JK-5, spolu so štatistickým ukazovateľmi, ktoré boli odvodené z údajov o HPV nameranej počas referenčného obdobia (RO: január 2011 – december 2019); červená – maximálna, zelená – minimálna HPV počas RO, bledozelená – 1. kvartil, žltá – 2. kvartil, oranžová – 3. kvartil HPV počas RO.

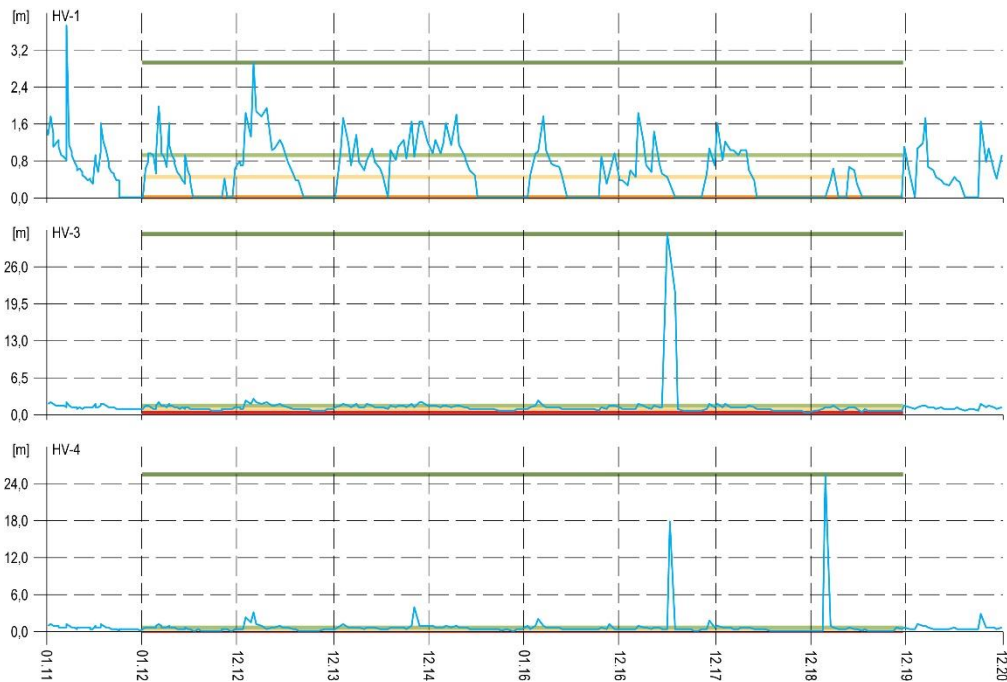
Obr. 4.2.6. Vývoj dlhodobej výdatnosti na vybraných odvodňovacích vrtoch (HV-1, HV-3 a HV-4) na zosuvnej lokalite Handlová-Kunešovská cesta v rokoch 2011 až 2020, spolu so základnými štatistickými ukazovateľmi. Modrá – nameraná výdatnosť (prietok na ústí odvodňovacieho vrtu), červená – minimálna výdatnosť, oranžová – 1. kvartil, žltá – 2. kvartil, bledozelená – 3. kvartil, tmavozelená – maximálna výdatnosť. Štatistické ukazovatele sú odvodené z údajov, ktoré boli namerané na jednotlivých odvodňovacích vrtoch počas referenčného obdobia: 2012 – 2019.

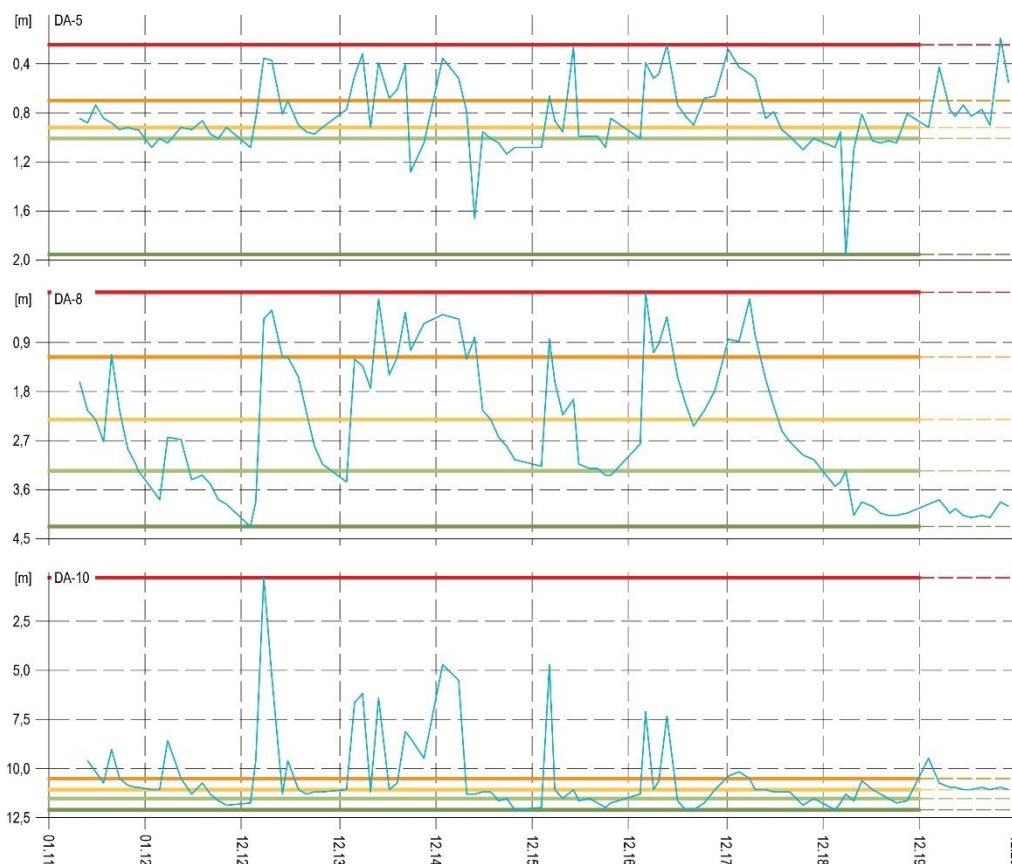
Obr. 4.8.10. Dlhodobé zmeny úrovne hladiny podzemnej vody (HPV) na lokalite Ďačov v rokoch 2011 až 2020 vo vrtoch: DA-5, DA-8 a DA-10, so štatistickým ukazovateľmi, ktoré boli odvodené z údajov o HPV nameranej počas referenčného obdobia (RO: apríl 2011 – november 2019); červená – maximálna, zelená – minimálna HPV počas RO, bledozelená – 1. kvartil, žltá – 2. kvartil, oranžová – 3. kvartil HPV počas RO.

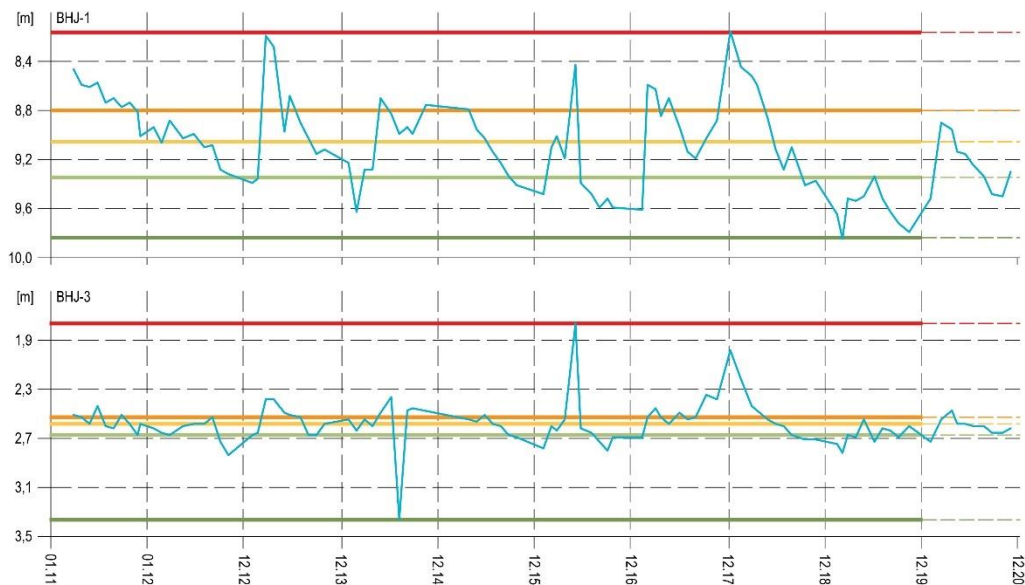
Obr. 4.9.7. Porovnanie úrovne hladiny podzemnej vody (HPV) na lokalite Bardejovská Zábava, nameranej v rokoch 2011 až 2020 vo vrtoch: BHI-1 a BHI-3, so štatistickým ukazovateľmi, ktoré boli odvodené z údajov o HPV nameranej počas referenčného obdobia (RO: marec 2011 – november 2019); červená – maximálna, zelená – minimálna HPV počas RO, bledozelená – 1. kvartil, žltá – 2. kvartil, oranžová – 3. kvartil HPV počas RO.

Pri hodnotení celého obdobia režimových pozorovaní (2011 až 2020 – obr. 4.9.7), možno konštatovať, že hladina podzemnej vody na zrážkové úhrny reaguje minimálne. Výraznejšie vzostupy hladiny podzemnej vody boli pozorované v rokoch 2013, 2016 a 2018. V súvislosti s hodnotením režimových ukazovateľov je nutné upozorniť na nízku frekvenciu meraní.

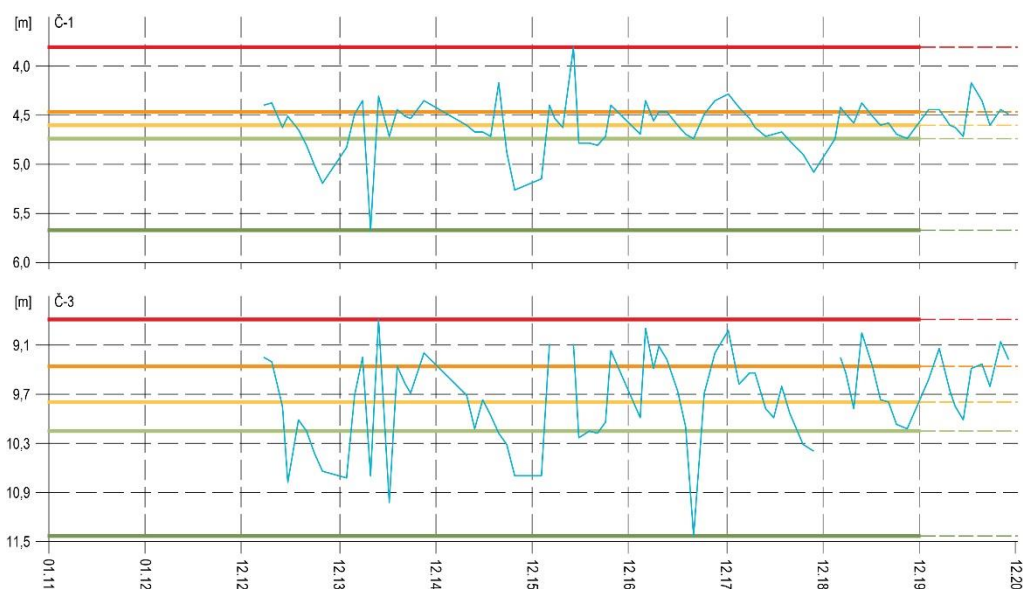
Obr. 4.10.3. Porovnanie úrovne hladiny podzemnej vody (HPV) na lokalite Čirč, nameranej v rokoch 2011 až 2020 vo vrtoch: Č-1 a Č-3, so štatistickým ukazovateľmi, ktoré boli odvodené z údajov o HPV nameranej počas referenčného obdobia (RO: marec 2013 – november 2019); červená – maximálna, zelená – minimálna HPV počas RO, bledo zelená – 1. kvartil, žltá – 2. kvartil, oranžová – 3. kvartil HPV počas RO.

Na lokalite Čirč sú zmeny hĺbky hladiny podzemnej vody pozorované v dvoch vrtoch (Č-1 a Č-3 – tab. 4.10.1; štatistické spracovanie meraní za posledné dva roky je v tab. 4.10.2 a 4.10.3). V prvom vrte je monitorovaný plytší horizont podzemnej vody (cca 3,6 až 6,0 m pod terénom) a v druhom hlbší, približne na úrovni 8,0 m pod úrovňou terénu (údaj o narazenej hladine podzemnej vody počas sanácie geologického prostredia – Šimeková et al., 2012). Priebehy hĺbky hladiny podzemnej vody v monitorovaných vrtoch v rokoch 2019 a 2020 spolu so základnými štatistickými ukazovateľmi sú na obr. 4.10.2 a jej dlhodobé zmeny sú na obr. 4.10.3.

Priemerná hladina podzemnej vody dosiahla v roku 2020 hĺbku 6,99 m pod terénom, čo je oproti roku 2019 nepatrné zvýšenie. Priemerné hĺbky hladiny podzemnej vody sa pohybovali v rozsahu od 4,50 (vrt Č-1) do 9,49 m pod terénom (vrt Č-3). V oboch vrtoch bolo pozorované malé kolísanie hladiny podzemnej vody (0,96 m vo vrte Č-3 a 0,55 m vo vrte Č-1). Pri

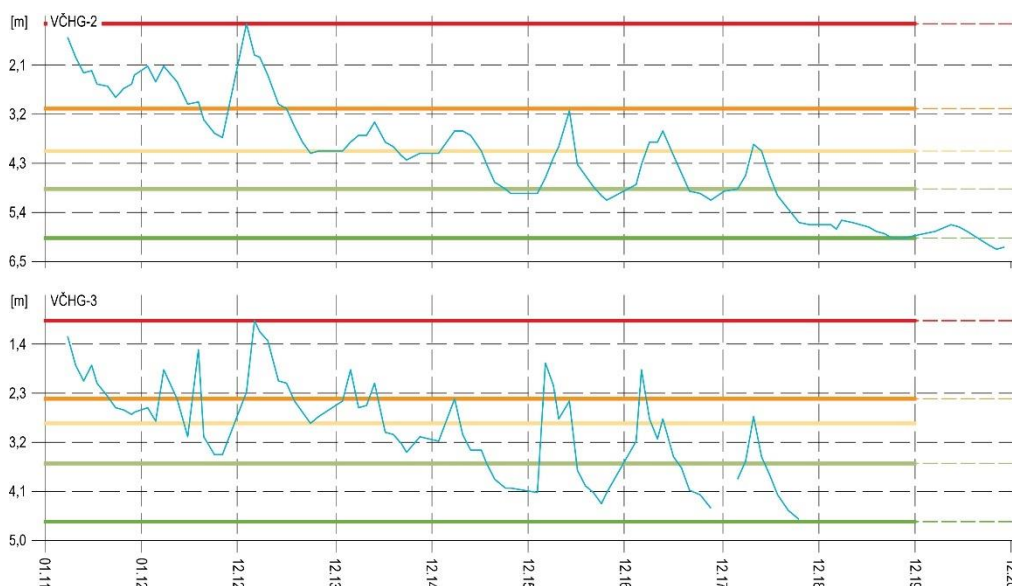
Obr. 4.11.6. Porovnanie úrovne hladiny podzemnej vody (HPV) na lokalite Vyšný Čaj, nameranej v rokoch 2011 až 2020 vo vrtoch: VČHG-2 a VČHG-3, so štatistickými ukazovateľmi, ktoré boli odvodené z údajov o HPV nameranej počas referenčného obdobia (RO: marec 2011 – december 2019); červená – maximálna, zelená – minimálna HPV počas RO, bledozelená – 1. kvartil, žltá – 2. kvartil, oranžová – 3. kvartil HPV počas RO.

Priemerná hladina podzemnej vody dosiahla vo vrte VČHG-2 v roku 2020 hĺbku 5,94 m pod terénom, čo je v porovnaní s predchádzajúcim rokom iba nepatrný pokles (o 0,15 m), avšak trend poklesu úrovne hladiny v tomto vrte je zrejímavý (obr. 4.11.6). V roku 2020 boli oproti roku 2019 namerané nižšie minimálne úrovne hladiny podzemnej vody a zároveň predstavujú aj minimálne stavy za celé doterajšie sledované obdobie (od 2011 do 2020). Kolísanie podzemnej vody vo vrte VČHG-2 bolo minimálne a predstavuje hodnotu 0,56 m.

Z dlhodobého vývoja hladín podzemnej vody v jednotlivých vrtoch na obr. 4.11.6 vyplýva, že na začiatku monitorovaného obdobia sa hladiny nachádzali približne v jednej úrovni. K diferenciacii hĺbok došlo až neskôr, čo môže súvisieť s vybudovaným hĺbkovým odvodnením. V oboch prípadoch však možno sledovať podobný vývoj. Maximálne stavy boli namerané v zimných mesiacoch roku 2013, odkedy majú zostupnú tendenciu, pričom vo vrte VČHG-2 bola v rokoch 2019 a 2020 nameraná najnižšia úroveň hladiny podzemnej vody a vrt VČHG-3 je po nameraní najnižšej úrovne vo februári, suchý.

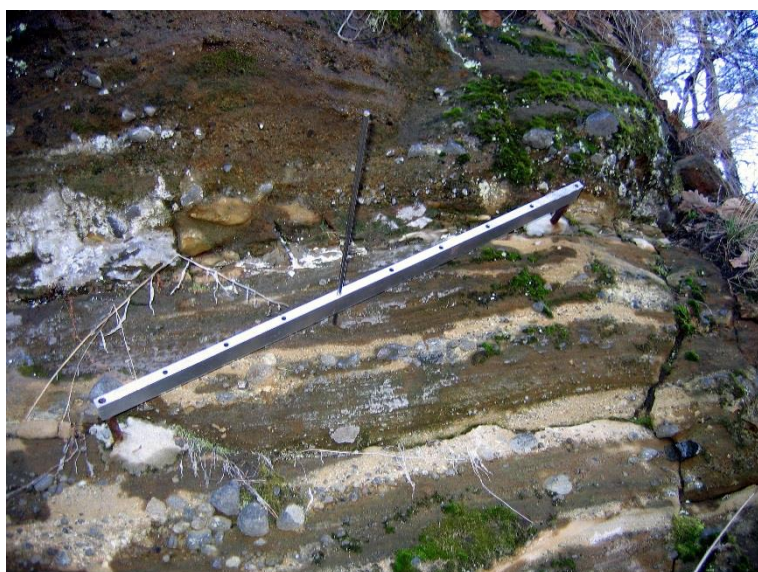
Obr. 4.17.1. Situovanie meradla mikromorfologických zmien povrchu horniny na skalnej stene oproti katastrofálnemu handlovskému zosuvu (lokalita Handlová-Baňa)

Sledovaná lokalita má pravidelný priamkový tvar (obr. 4.17.1), výška steny dosahuje okolo 25 m. Na geologickej stavbe okolia lokality sa podieľajú epiklastické vulkanické pieskovce s polohami brekcií a tufov kamenského súvrstvia (báden – Šimon et al., 1997). Monitorovacie aktivity na tejto lokalite boli zahájené v máji roku 2001.

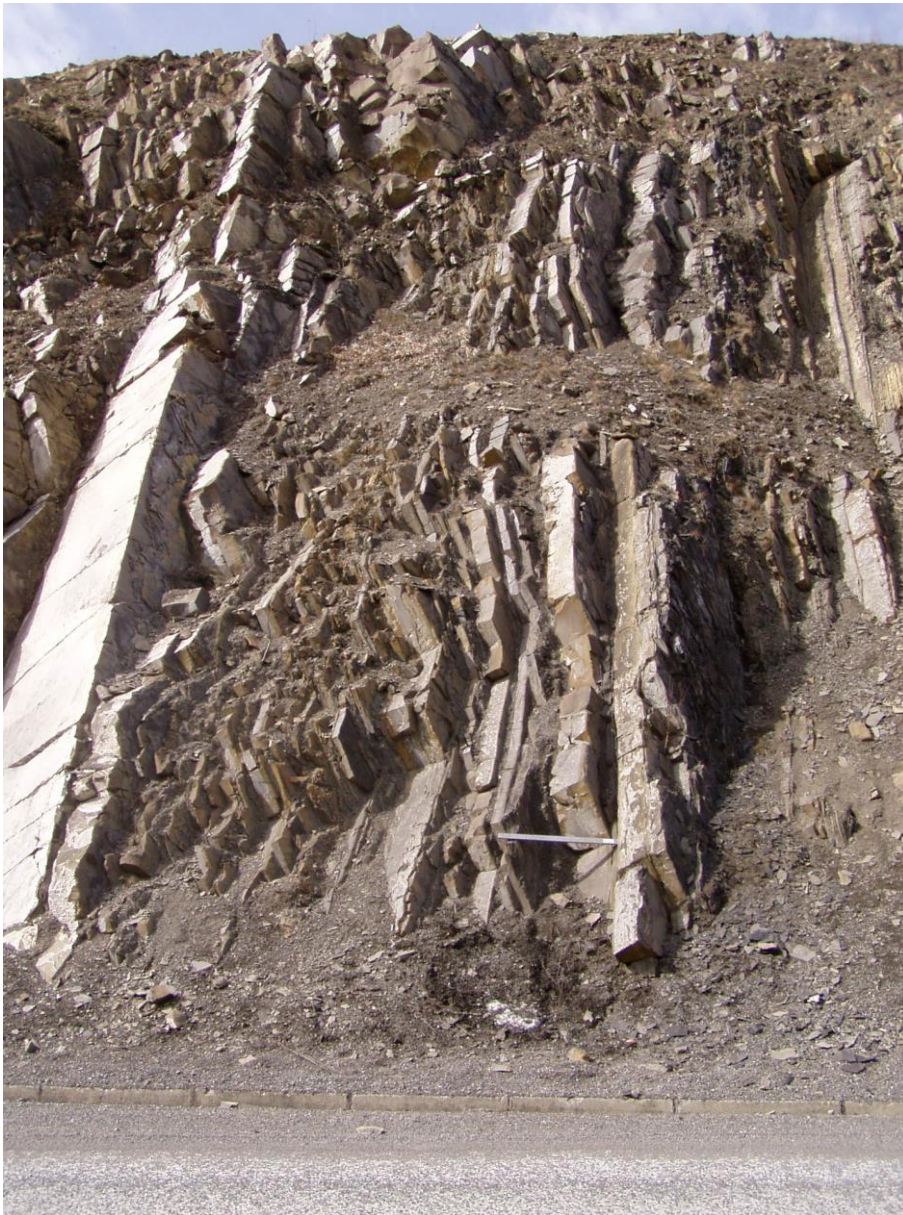
*Obr. 4.19.1. Umiestnenie stanovišťa na meranie mikromorfologických zmien povrchu odkrytého zárezu štátnej cesty – lokalita Starina (foto L. Petro, 2009).*

Vzhľadom na priamy kontakt cesty s rozsiahlym odkryvom hornín (obr. 4.19.1), podliehajúcich intenzívnemu zvetrávaniu a potenciálne znižovanie stability skalnej steny, sa pravidelne pomocou meradla mikromorfologických zmien monitoruje rýchlosť zvetrávacích procesov.

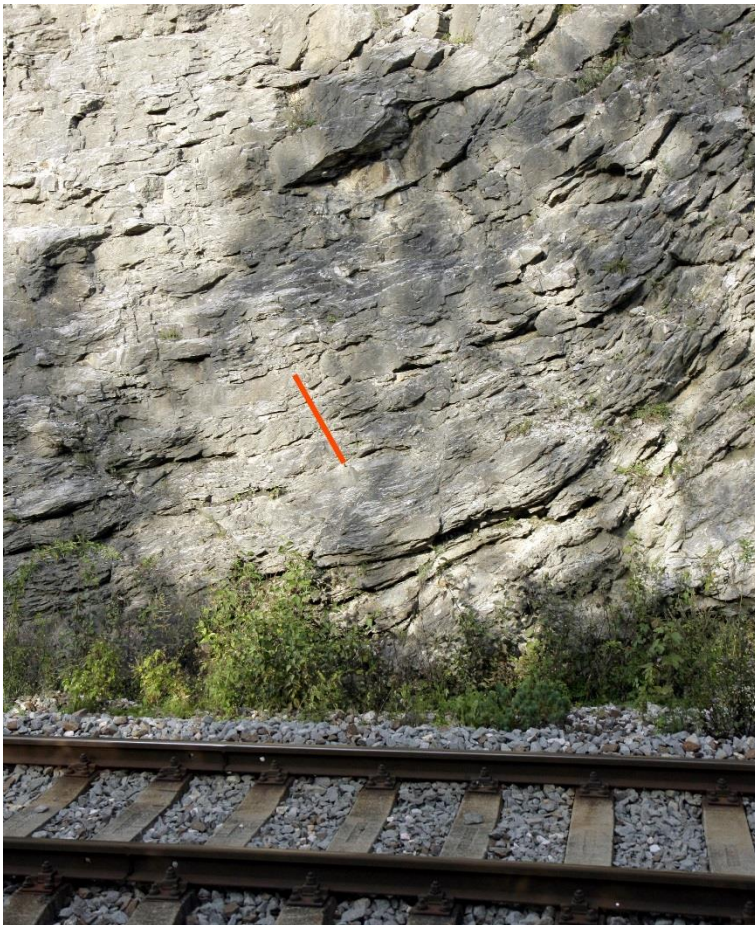
*Obr. 4.20.1. Umiestnenie stanoviska na meranie mikromorfologických zmien povrchu odkrytého zárezu železnice pri obci Jakub. Červenou líniou je zvýraznené stanovište umiestnenia meradla morfologických zmien.*

Lokalita je situovaná v odreze železničnej trate Banská Bystrica – Harmanec pri severnom okraji obce Jakub. Odrez má oblúkovitý tvar, jeho výška je 18 m, šírka je 47 m (obr. 4.20.1). Úlomky hornín uvoľnené v dôsledku tektonického porušenia a mechanického zvetrávania, opadávajú do blízkosti železničnej trate a môžu negatívne ovplyvniť zariadenia zabezpečovacej techniky trate, ako aj samotnú trať.

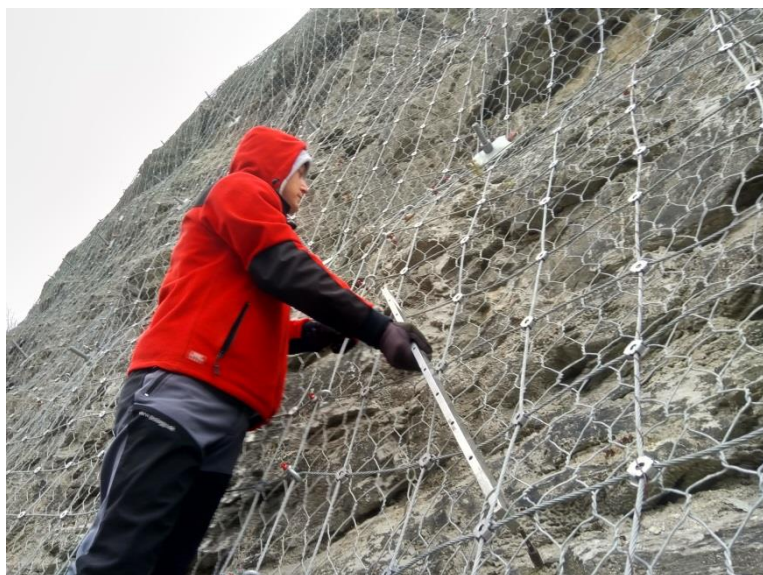
Na lokalite Banská Bystrica-Jakub bola vykonaná obhliadka profilu na merania mikromorfologických zmien skalného masívu **dňa 1. decembra 2020; meraný profil bol pri sanačných prácach na záreze železnice sanovaný ochrannou sieťou** (obr. 4.20.2) a už nebolo možné na ňom vykonať merania.

Obr. 4.20.2. Fotodokumentácia profilu Banská Bystrica-Jakub dňa 1. 12. 2020 (foto P. Ondrus).

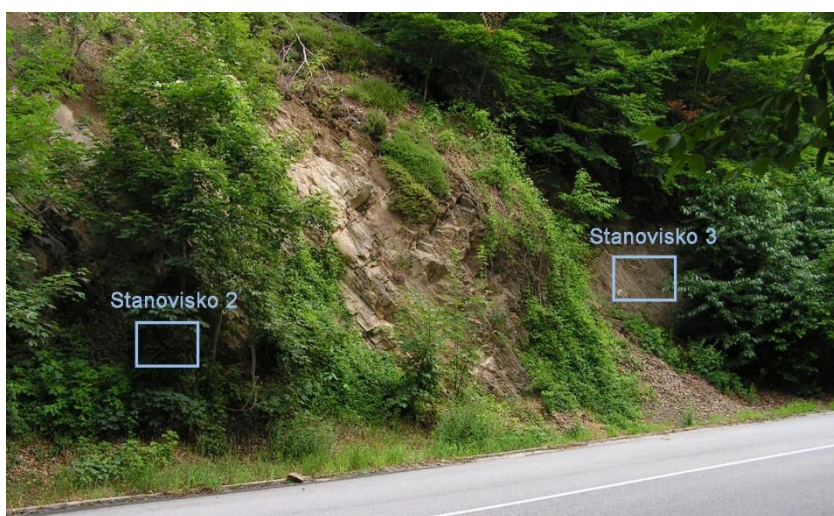
Obr. 4.22.1. Situovanie stanovišť 2 a 3 na lokalite Pezinská Baba na meranie mikromorfologických zmien povrchu horniny na svahu odrezu cesty

Na lokalite sú v súčasnosti funkčné dve stanovišťa na meranie mikromorfologických zmien – stanovište 2 a stanovište 3 (obr. 4.22.1).

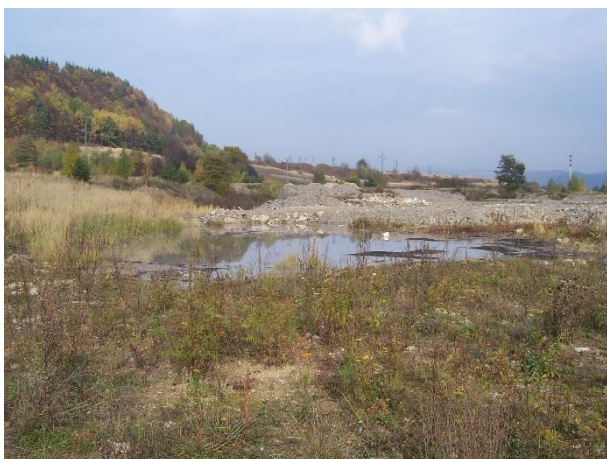
Obr. 4.23.3. Ukladanie nevhodných materiálov na západnom okraji násypu (neďaleko od vtokového objektu Nepomenovaného potoka) a vytváranie „jazier“ neznámych viskózných látok (foto Z. Nagy, 2008).

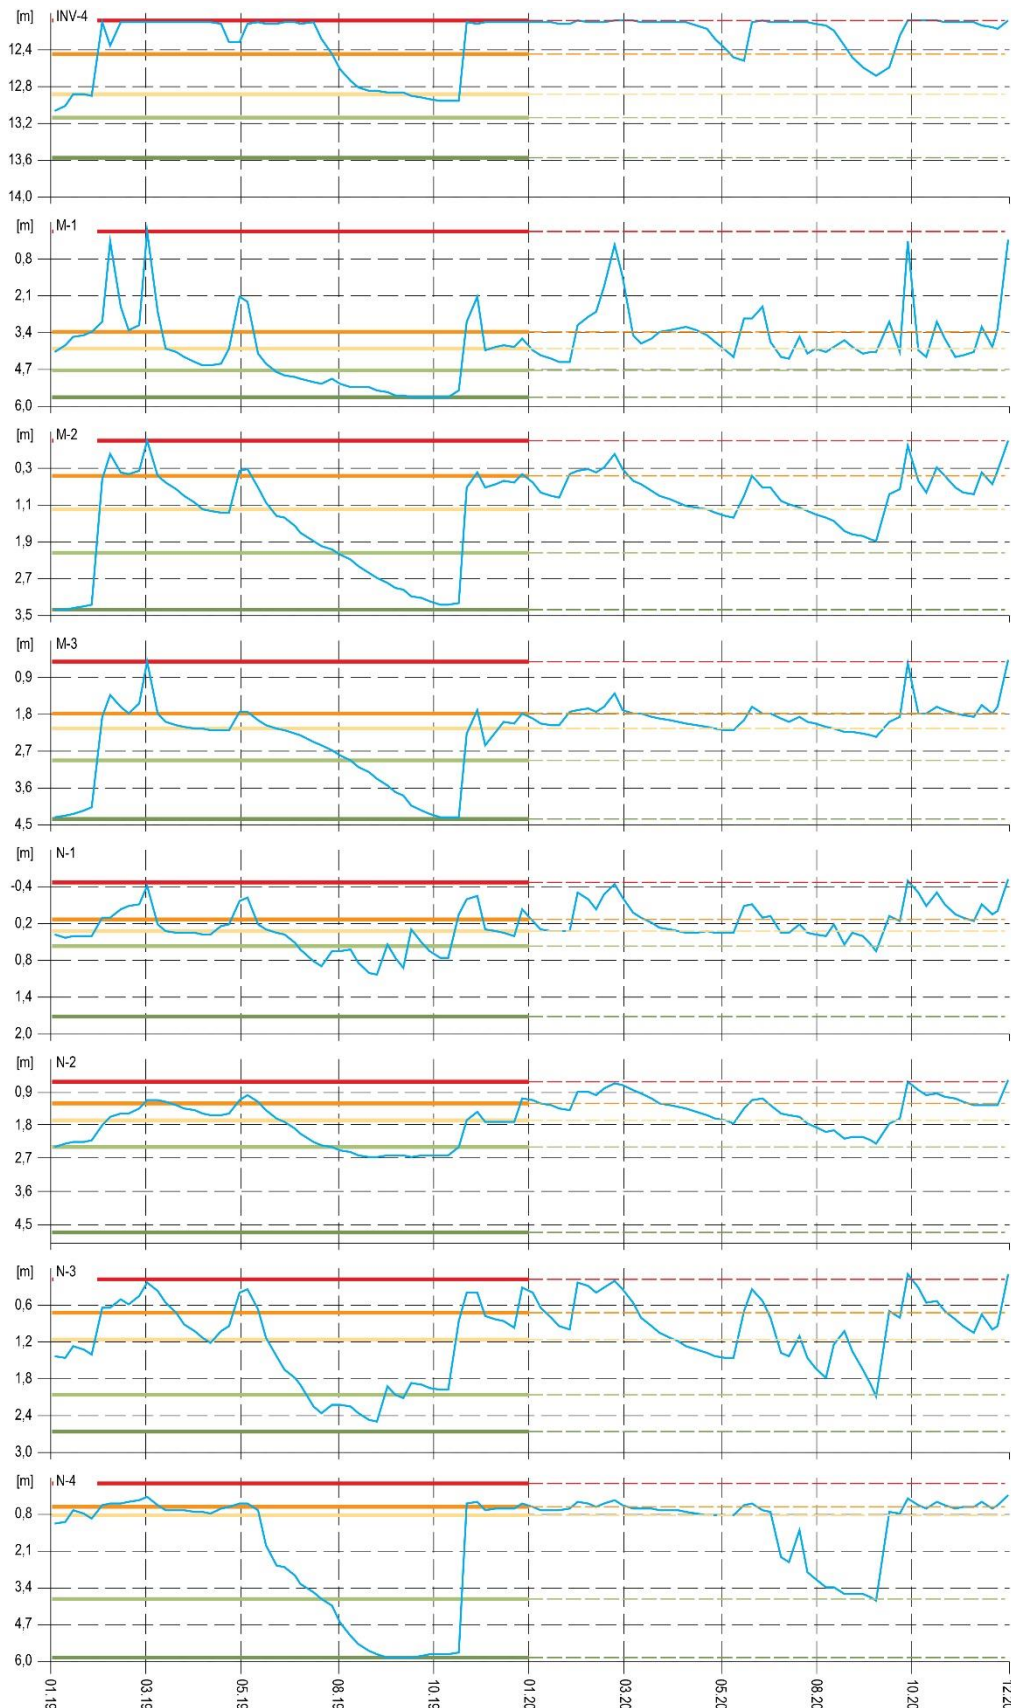
Obr. 4.23.6. Porovnanie úrovne hladiny podzemnej vody (HPV) na lokalite Handlová-Stabilizačný násyp, nameranej v rokoch 2019 a 2020 vo vrtoch: INV-4, M-1, M-2, M-3, N-1, N-2, N-3 a N-4, so štatistickým ukazovateľmi, ktoré boli odvodené z údajov o HPV nameranej počas referenčného obdobia (RO: január 2011 – december 2019); červená – maximálna, zelená – minimálna HPV počas RO, bledozelená – 1. kvartil, žltá – 2. kvartil, oranžová – 3. kvartil HPV počas RO.

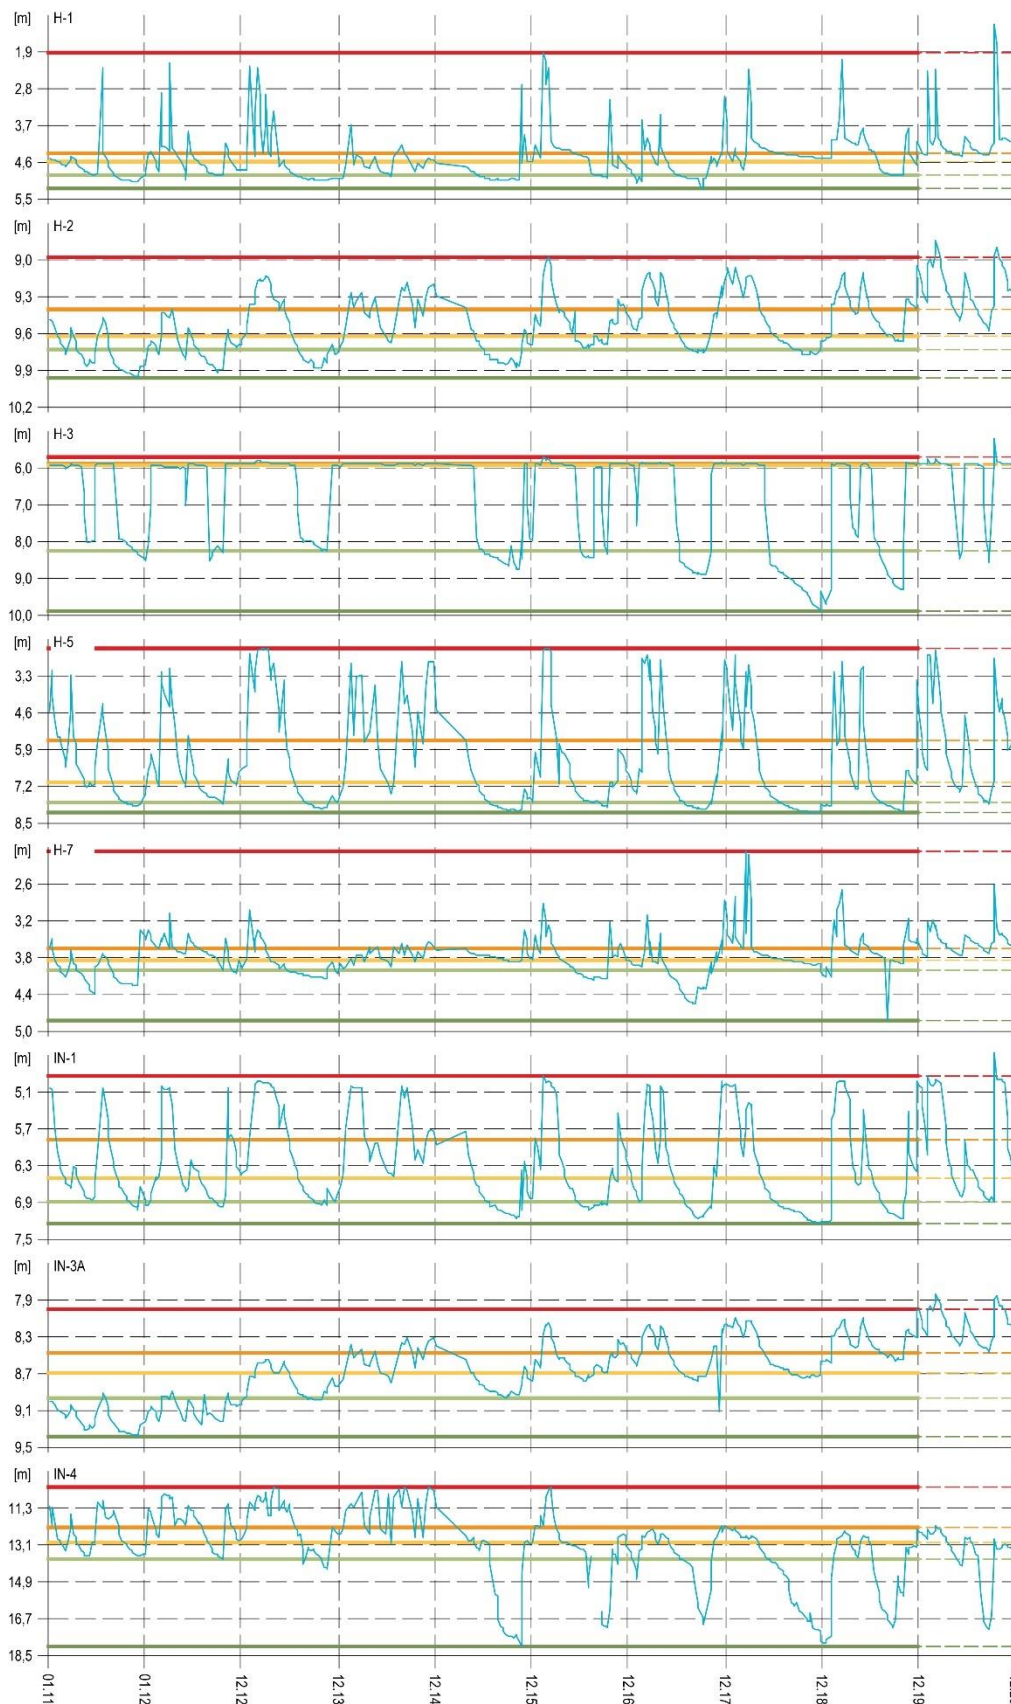
Obr. 4.23.8. Porovnanie úrovne hladiny podzemnej vody (HPV) na lokalite Handlová-Stabilizačný násyp, nameranej v rokoch 2011 až 2020 vo vrtoch: H-1, H-2, H-3, H-5, H-7, IN-1, IN-3A, IN-4, so štatistickým ukazovateľmi, ktoré boli odvodené z údajov o HPV nameranej počas referenčného obdobia (RO: január 2011 – december 2019); červená – maximálna, zelená – minimálna HPV počas RO, bledozelená – 1. kvartil, žltá – 2. kvartil, oranžová – 3. kvartil HPV počas RO.
