ŠTÁTNY GEOLOGICKÝ ÚSTAV DIONÝZA ŠTÚRA

Zosuvy a iné svahové deformácie

Správa za rok 2022

Názov geologickej úlohy:	Čiastkový monitorovací systém – Geologické faktory
Číslo geologickej úlohy:	207
Zodpovedný riešiteľ geologickej úlohy:	RNDr. Peter Ondrus
Zodpovedný riešiteľ podsystemu:	RNDr. Peter Ondrejka, PhD.
Riešitelia:	RNDr. Peter Ondrejka, PhD., RNDr. Peter Ondrus, RNDr. Pavel Liščák, CSc., RNDr. Ivan Dananaj, PhD., Mgr. Eduard Mašlár, Mgr. Ingrid Mašlárová, Ing. Ľubomír Petro, CSc., Mgr. Marián Stercz, Mgr. Róbert Jelínek, PhD., Daniela Magalová, RNDr. Ľubica Iglárová, Mgr. Daniel Grega, Ing. Katarína Pačajová, Ing. Matej Gužík, PhD., Ing. Silvia, Jajčíštinová, Mgr. Robert Žjak
Zástupca zhotoviteľa:	RNDr. Pavel Liščák, CSc.
Štatutárny zástupca:	RNDr. Igor Slaninka, PhD. generálny riaditeľ ŠGÚDŠ

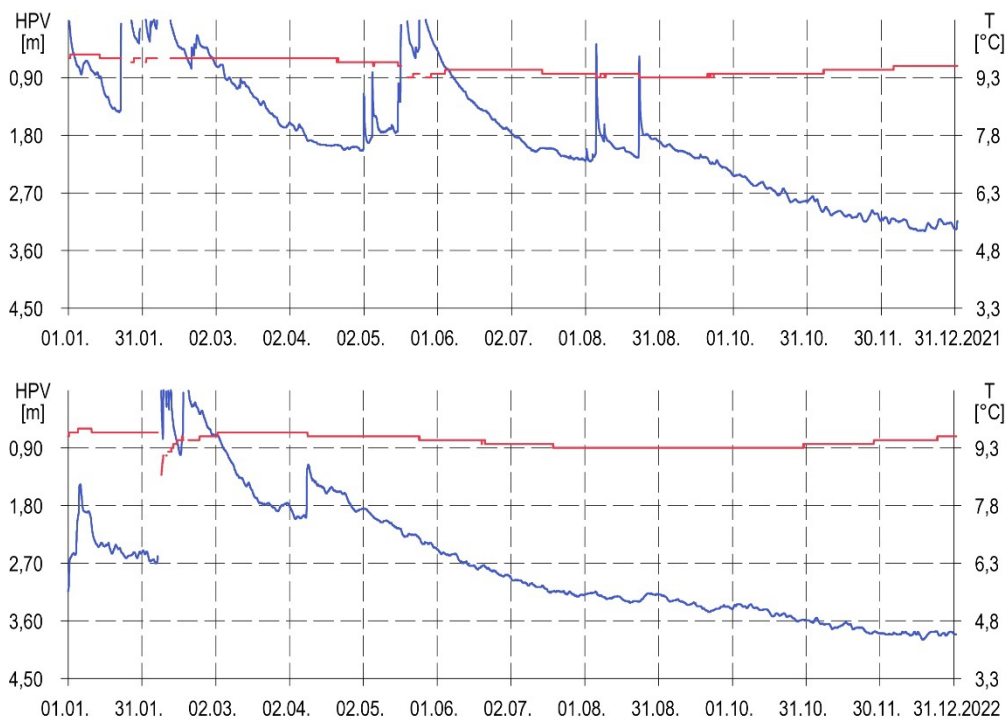
Obr. 4.1.13 Zmeny úrovne hladiny a teploty podzemnej vody, zaznamenané automatickým hladinomerom v rokoch 2021 a 2022 vo vrte P-19 na lokalite Handlová-Morovnianske sídlisko. Modrá línia – hĺbka hladiny podzemnej vody (ľavá os – HPV), bordová línia – teplota podzemnej vody (pravá os – T).

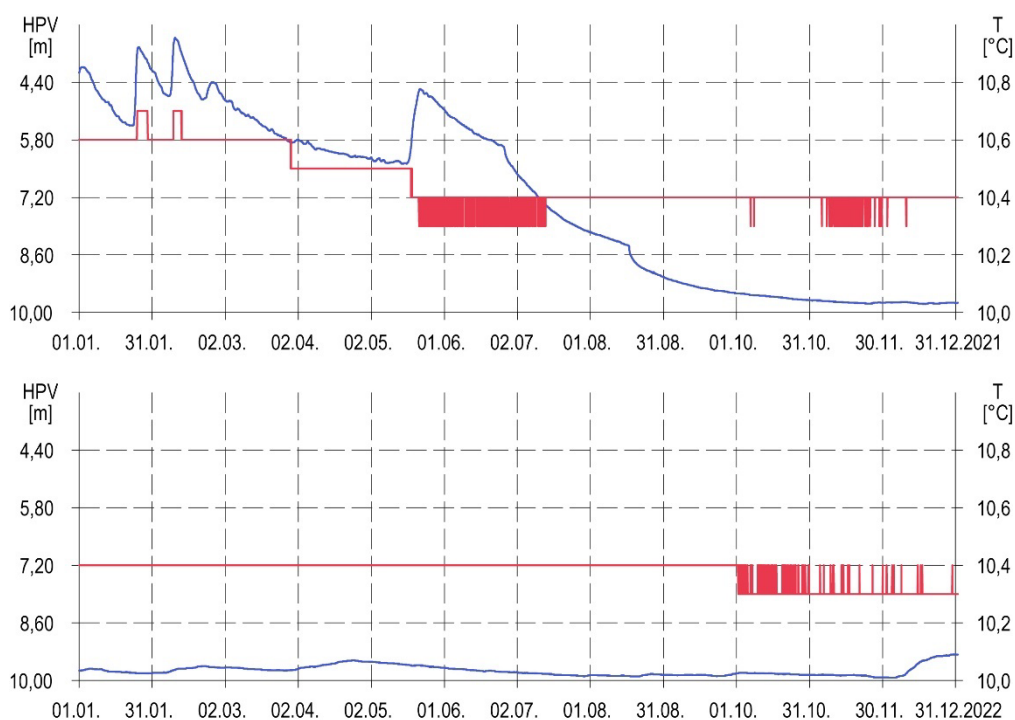
Obr. 4.3.4. Zmeny úrovne hladiny a teploty podzemnej vody, zaznamenané automatickým hladinomerom JSA-2 v rokoch 2021 a 2022. Automatický hladinomer je umiestnený vo vrte JSA-2 od 9. júna 2016. Modrá línia – hĺbka hladiny podzemnej vody (HPV; ľavá os), červená línia – teplota podzemnej vody (pravá os).

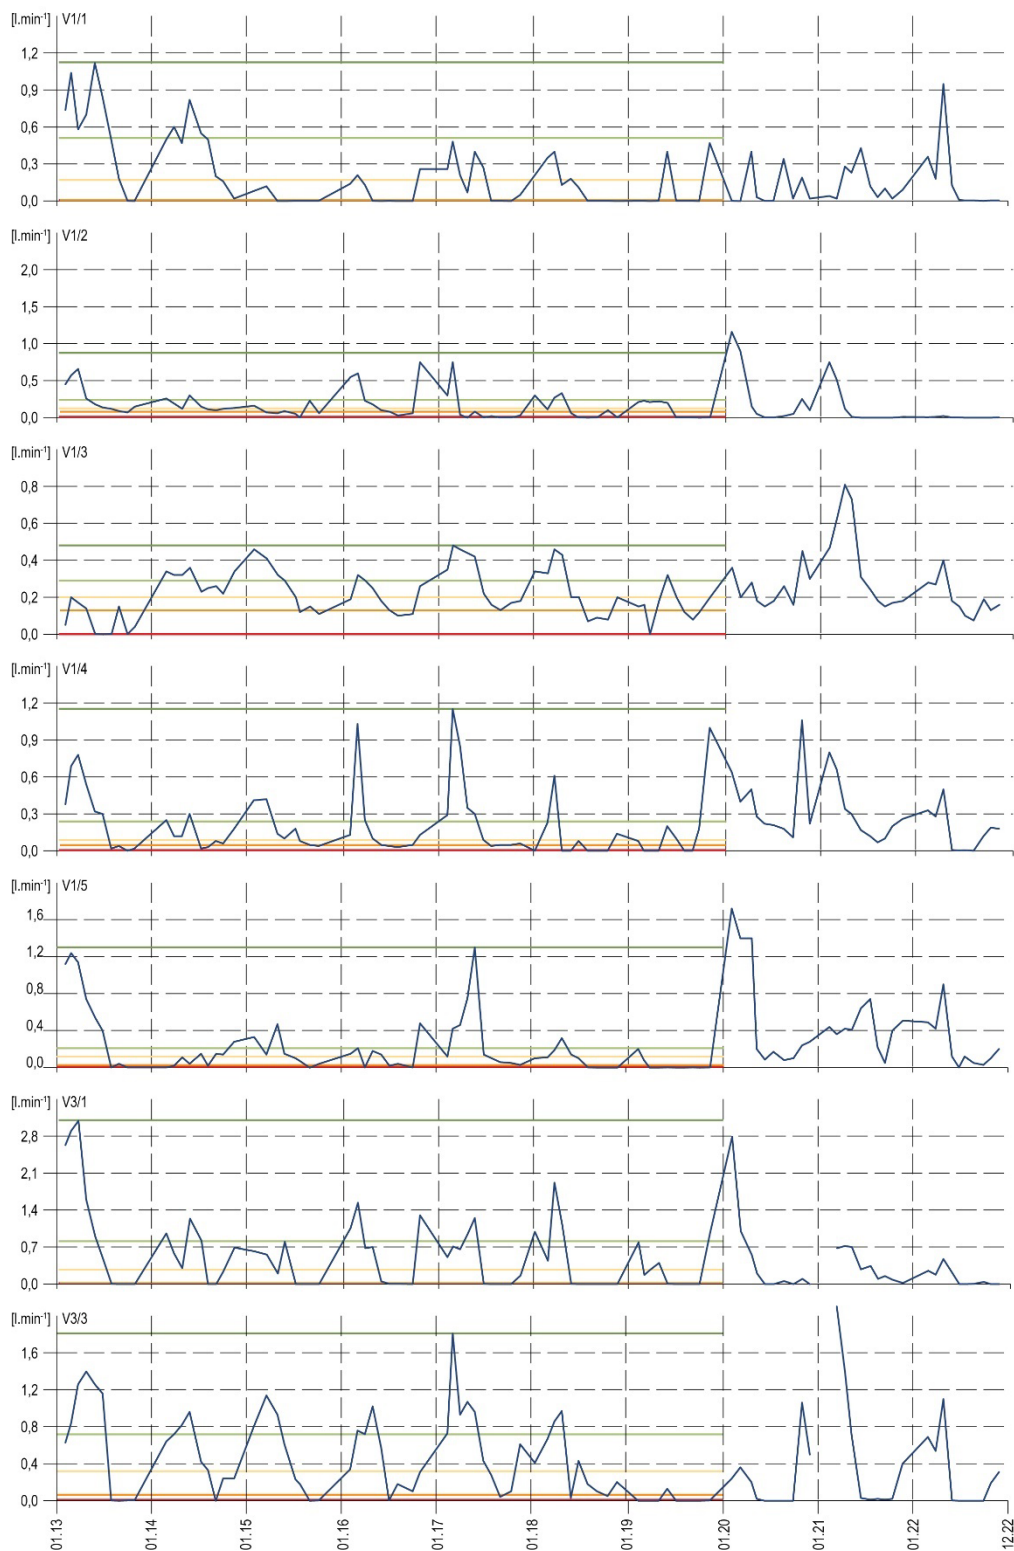
Obr. 4.5.8 Dlhodobý vývoj výdatnosti na vybraných odvodňovacích vrtoch (V1/1, V1/2, V1/3, V1/4, V1/5, V3/1 a V3/3) na zosuvnej lokalite Slanec-TP v rokoch 2013 až 2022, spolu so základnými štatistickými ukazovateľmi. Modrá – nameraná výdatnosť (prietok na ústí odvodňovacieho vrtu), červená – minimálna výdatnosť, oranžová – 1. kvartil, žltá – 2. kvartil, bledozelená – 3. kvartil, tmavozelená – maximálna výdatnosť. Štatistické ukazovatele sú odvodené z údajov, ktoré boli namerané na jednotlivých odvodňovacích vrtoch počas referenčného obdobia: 2012 – 2019.

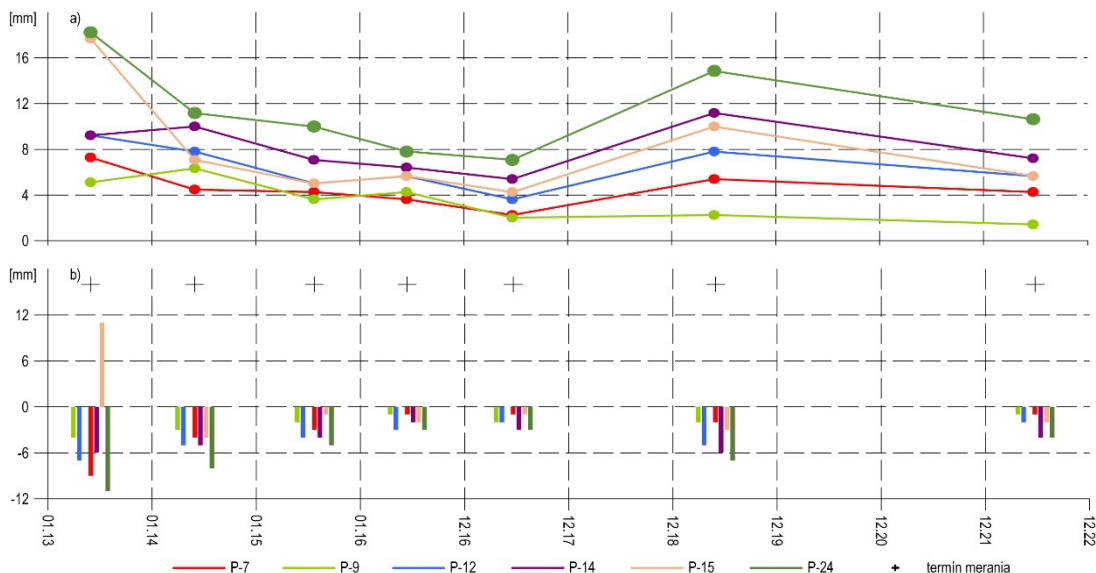
Obr. 4.7.2. Dlhodobé (2013 – 2022) zmeny polohy a výšky pozorovaných bodov zistené metódou GNSS na lokalite Okoličné (podľa Pisca, 2022); a – polohové zmeny geodetického bodu, b – vertikálne zmeny geodetického bodu.

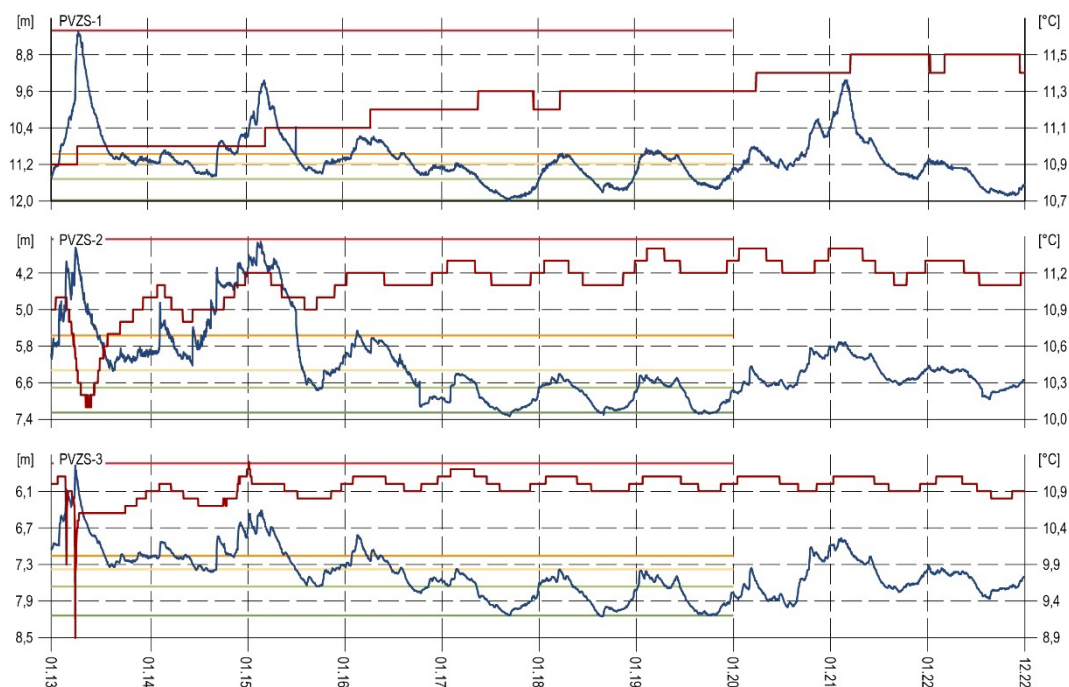
Obr. 4.12.5. Dlhodobé zmeny úrovne hladín a teplôt podzemnej vody, zaznamenané automatickými hladinomerami v rokoch 2013 až 2022, spolu so štatistickými ukazovateľmi na lokalite Šenkvice. Automatické hladinomery sú umiestnené vo vrtoch PVZS-1, PVZS-2 a PVZS-3. Modrá línia – hĺbka hladiny podzemnej vody (HPV; ľavá os), hnedá línia – teplota podzemnej vody (pravá os), štatistické ukazovatele, odvodené z údajov, ktoré boli zaznamenané počas referenčného obdobia (od apríla 2012 do decembra 2019 – vrt PVZS-1; od januára 2012 do decembra 2019 – vrty PVZS-2 a PVZS-3): tmavozelená línia – minimálna hĺbka HPV, svetlozelená línia – 1. kvartil, žltá línia – 2. kvartil, oranžová línia – 3. kvartil, červená línia – maximálna HPV.

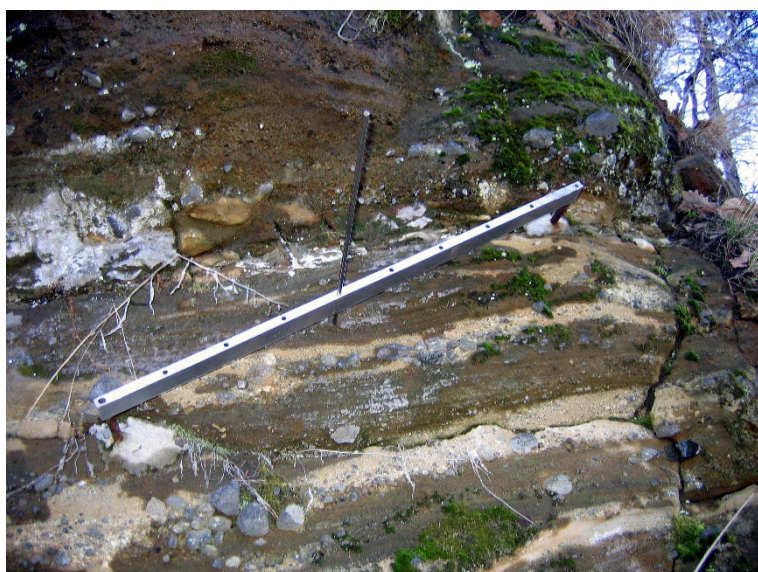
Sledovaná lokalita má pravidelný priamkový tvar (obr. 4.17.1), výška steny dosahuje okolo 25 m. Na geologickej stavbe okolia lokality sa podieľajú epiklastické vulkanické pieskovce s polohami brekcií a tufov kamenského súvrstvia (báden – Šimon et al., 1997). Monitorovacie aktivity na tejto lokalite boli zahájené v máji roku 2001.

Obr. 4.17.1. Situovanie meradla mikromorfologických zmien povrchu horniny na skalnej stene oproti katastrofálnemu handlovskému zosuvu (lokalita Handlová-Baňa)

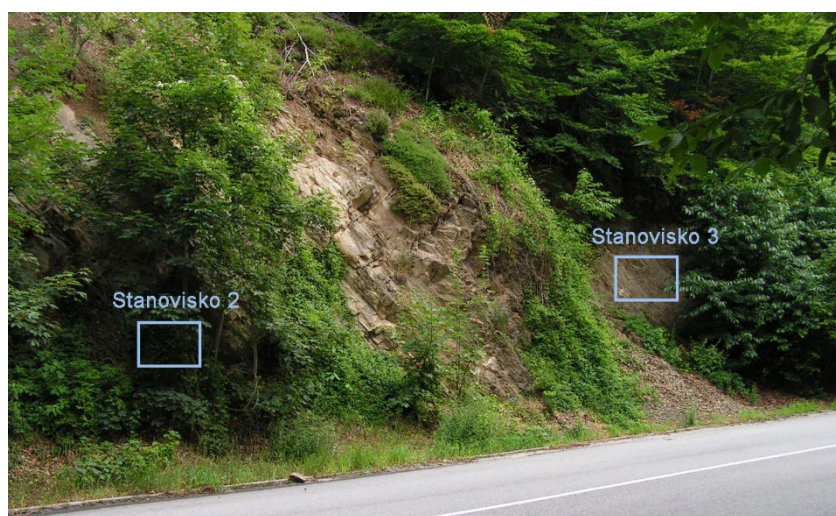
Na lokalite sú v súčasnosti funkčné dve stanovišťa na meranie mikromorfologických zmien – stanovište 2 a stanovište 3 (obr. 4.20.1).

Obr. 4.20.1. Situovanie stanovišť 2 a 3 na lokalite Pezinská Baba na meranie mikromorfologických zmien povrchu horniny na svahu odrezu cesty
