ŠTÁTNY GEOLOGICKÝ ÚSTAV DIONÝZA ŠTÚRA

**Zosuvy a iné svahové deformácie**

**Správa za rok 2023**

Názov geologickej úlohy: **Čiastkový monitorovací systém – Geologické faktory**

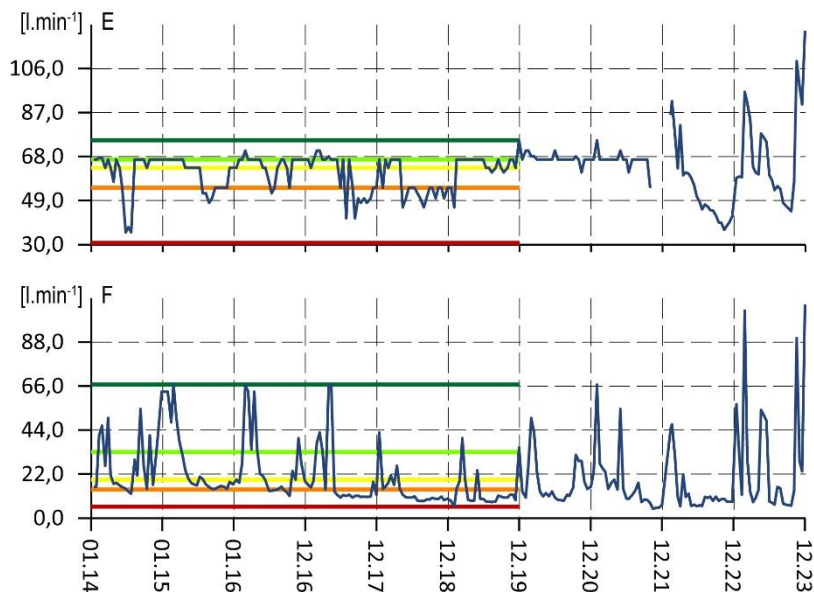
Obr. 4.1.21 Dlhodobý vývoj výdatnosti meraný na odvodňovacích zariadeniach (ústie potrubia zo šácht) E a F na zosuvnej lokalite Handlová-Morovnianske sídlisko (časť Malá Hôrka) v rokoch 2014 a 2023, spolu so základnými štatistickými ukazovateľmi. Modrá – nameraná výdatnosť (prietok na ústí odvodňovacieho zariadenia), červená – minimálna výdatnosť, oranžová – 1. kvartil, žltá – 2. kvartil, bledozelená – 3. kvartil, tmavozelená – maximálna výdatnosť. Štatistické ukazovatele sú odvodené z údajov, ktoré boli namerané na jednotlivých odvodňovacích vrtoch počas referenčného obdobia: roky 2012 – 2019.

Pri analýze záznamov z posledného desaťročia (obr. 4.1.21 až 4.1.23) možno konštatovať, že vyššie hodnoty sledovanej spoločnej výdatnosti sú dosahované prevažne v zimných a jarných mesiacoch. Sezónne zmeny výdatnosti súvisia s režimom kolísania hladiny podzemnej vody. Najvyššie hodnoty výdatnosti sú zaznamenávané najmä v prvej polovici roka a naopak, najnižšie hodnoty počas mesiacov október a november. V rokoch 2022 a 2023 boli vo viacerých vrtoch pozorované vzostupy prietokov a tiež prekročenie maximálnej referenčnej hodnoty. Týka sa to najmä výtokových potrubí zo šácht E a F, ale aj odvodňovacích vrtoch HV-102, HV-7 a JH-5. Maximálne výdatnosti namerané v roku 2023 na objektoch E a JH-5 predstavujú najvyššie hodnoty v rámci lokality počas celého obdobia monitorovania (E – 122,40 l.min<sup>-1</sup> – 28. december, 109 l.min<sup>-1</sup> – 16. november; JH-5 – 109,2 l.min<sup>-1</sup> – 18. máj). Celkove je možné konštatovať, že v posledných dvoch rokoch, v rámci hodnoteného desaťročného intervalu, došlo k vzostupu výdatnosti, sledovanej na odvodňovacích zariadeniach.

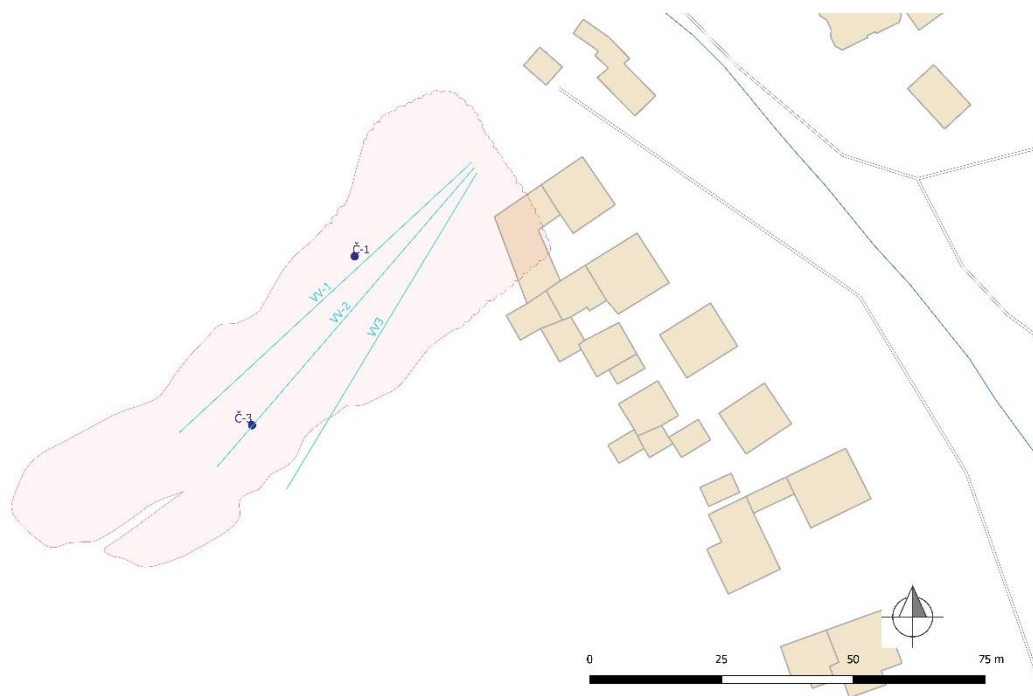
Obr. 4.10.1. Lokalita Čirč – situácia monitorovaných objektov, na ktorých sú zabezpečované režimové pozorovania (objekty označené ako body – piezometrické vrty, objekty označené ako línie – hĺbkové odvodnenie pomocou subhorizontálnych odvodňovacích vrto); ohraničenie zosuvov podľa Šimekovej et al. (2012), mapový podklad: ZBGIS®.

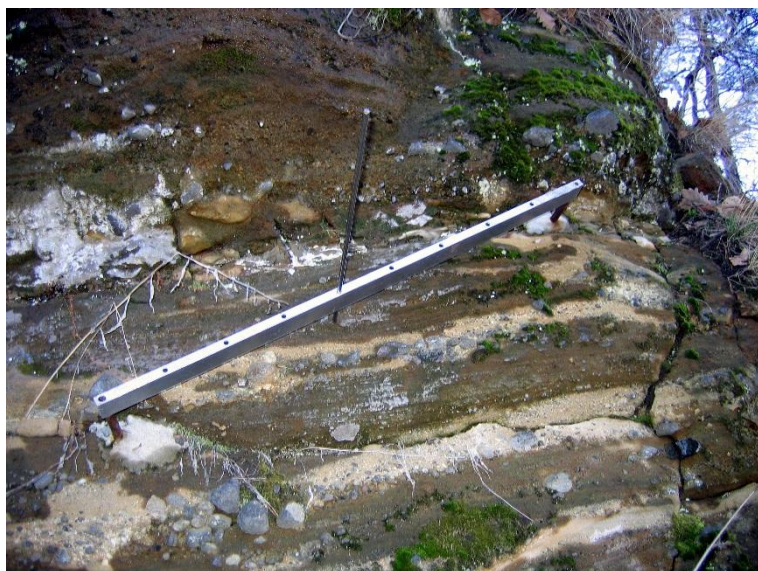
Obr. 4.17.1. Situovanie meradla mikromorfologických zmien povrchu horniny na skalnej stene oproti katastrofálnemu handlovskému zosuvu (lokalita Handlová-Baňa)

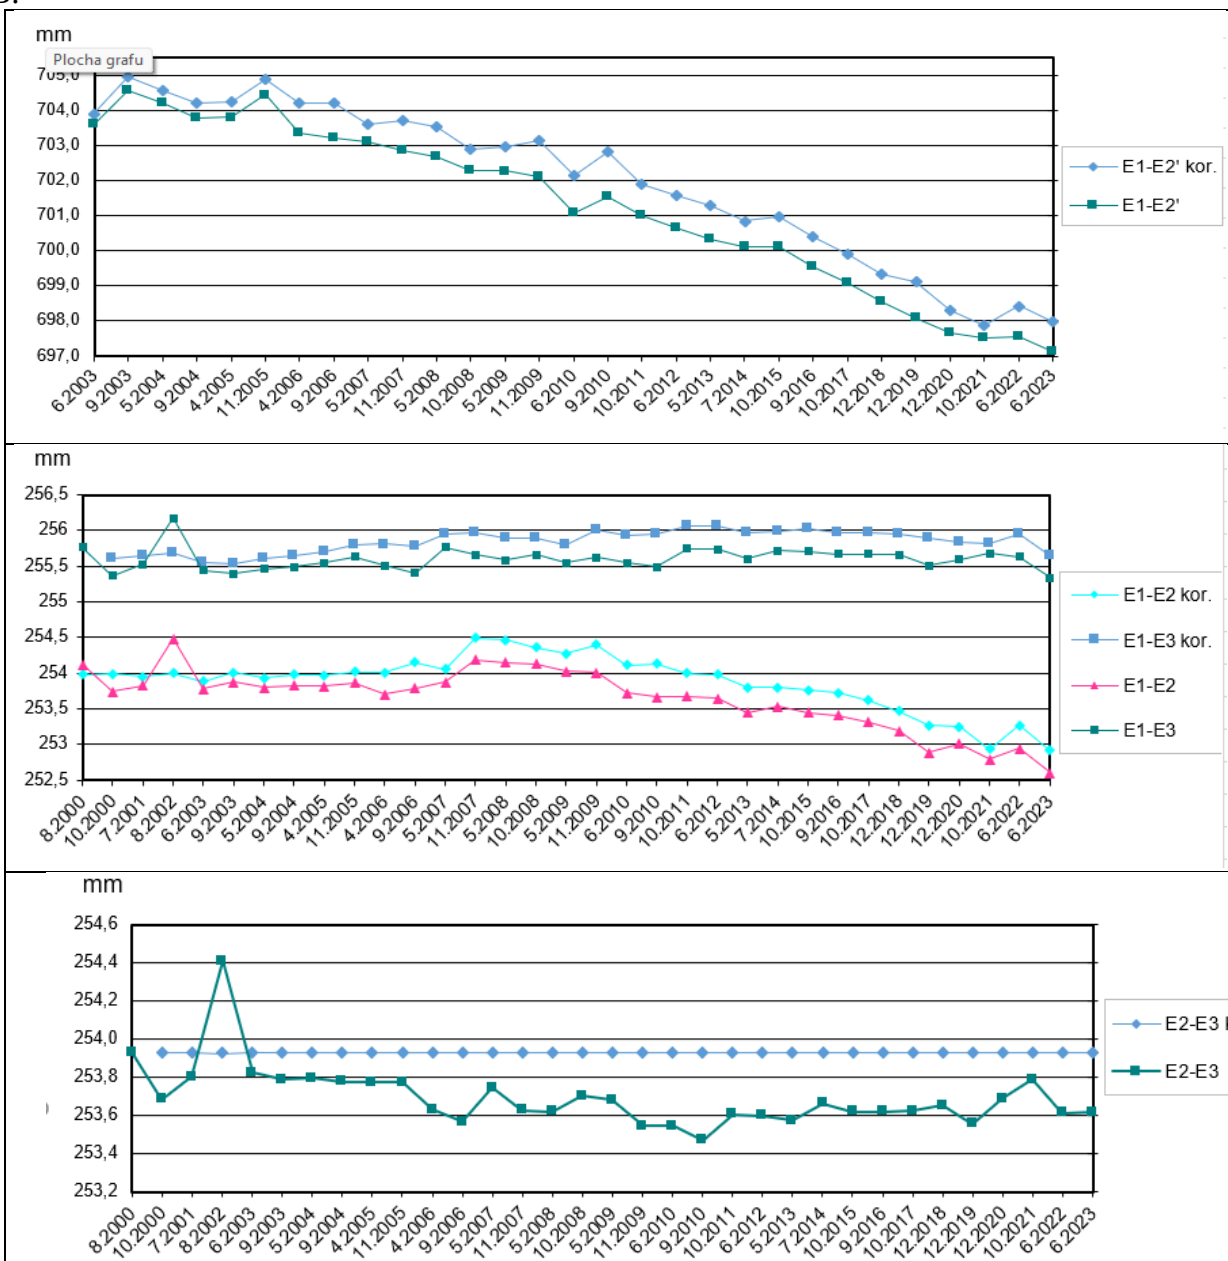
Obr. 4.18.2. Výsledky dlhodobého merania posuvu blokov na lokalite Demjata; A – meradlom posuvov, B – dilatometrom Somet. Grafy s korekciou nameraných hodnôt zohľadňujú zmeny podmienok a techniky merania (označené príponou kor. – údaje v nich sú upravované v závislosti od hodnoty nameranej vzdialenosti medzi bodmi E2-E3, situovanými na jednom samostatnom horninovom bloku).

Merania sa vykonávajú na stanovišti č. 3 (obr. 4.18.1), kde sú na troch výrazných lavicovitých blokoch inštalované štyri meracie body – E1 (prvý blok), E2, E3 (druhý blok) a E2' (tretí blok). Body E1, E2 a E3 sú inštalované pre meradlo dĺžky 25 cm a vzdialenosť bodov E1 – E2' je pre meradlo dĺžky 70 cm. Stanovište č. 4 (body E4 a E5) sa nachádzalo na opačnej stene zárezu cesty, v roku 2020 bolo zistené poškodenie meracieho bodu E4 v tomto profile a ukončené pozorovanie rozvoľňovania horninových blokov.

Na stanovišti č. 1 pretrvával do roku 2023 nezvratný trend uvoľňovania skalného bloku, cestná premávka však ohrozená nebola. Zvýšená intenzita pohybov bola zaznamenaná v tomto profile od roku 2012. V roku 2022 bolo zaznamenané medzi bodmi D8 – D9 rozvoľnenie diskontinuity o 4,998 mm. V predchádzajúcom roku 2021 sa puklina rozšírila o 10,88 mm (obr. 4.18.2). V roku 2023 sa zo skalného masívu uvoľnil a vypadol horninový blok s inštalovaným meracím trňom D9. Monitorovacie merania na profile D8 – D9 sú od roku 2023 ukončené a už nie je možné ich v nasledujúcich obdobiach vykonávať.

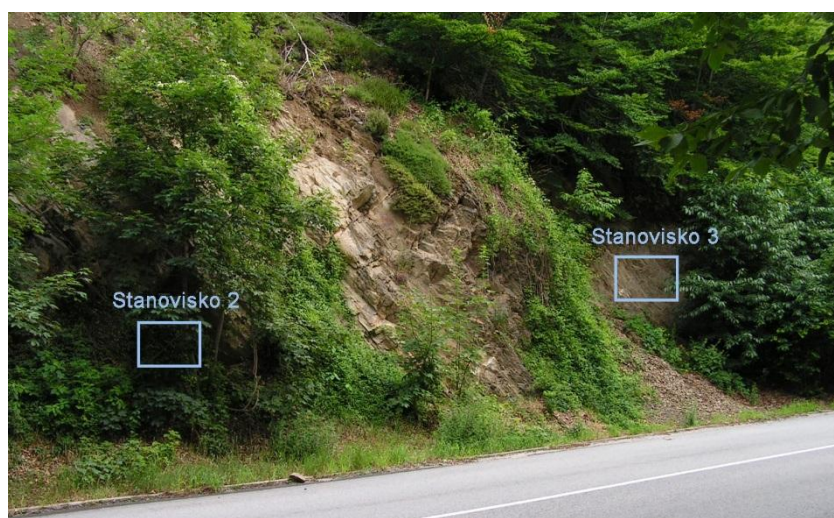
Obr. 4.20.1. Situovanie stanovišť 2 a 3 na lokalite Pezinská Baba na meranie mikromorfologických zmien povrchu horniny na svahu odrezu cesty

Na lokalite sú v súčasnosti funkčné dve stanovišťa na meranie mikromorfologických zmien – stanovište 2 a stanovište 3 (obr. 4.20.1).
