## 2.1 ZOSUVY A INÉ SVAHOVÉ DEFORMÁCIE

### 2.1.1 Základná charakteristika monitorovacej siete

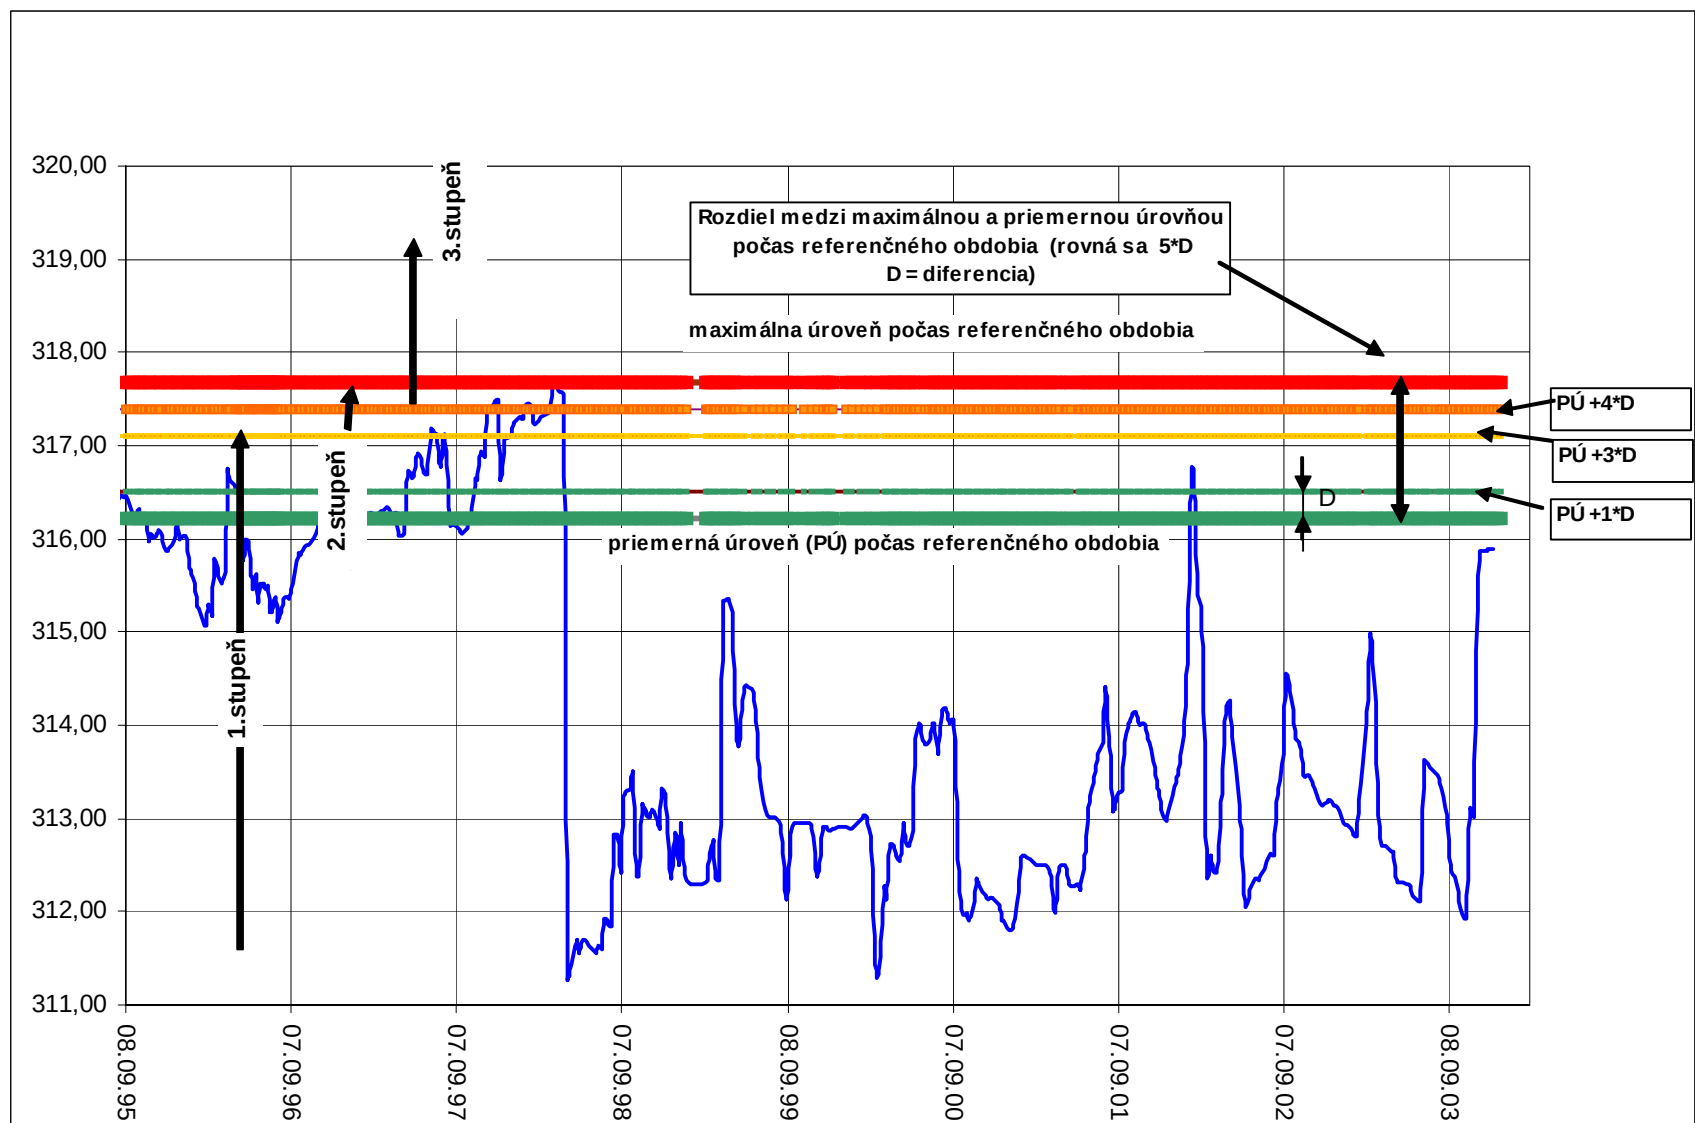
Obr. 2.1.2: Postup odvodenia referenčných hodnôt pre semikvantitatívne hodnotenie zmien úrovne hladiny podzemnej vody, obsiahnuté v tab. 2.1.5 (záznam z pozorovania hladiny podzemnej vody vo vrte VČ-4 z lokality Veľká Čausa - zostavil S. Scherer, 2004)

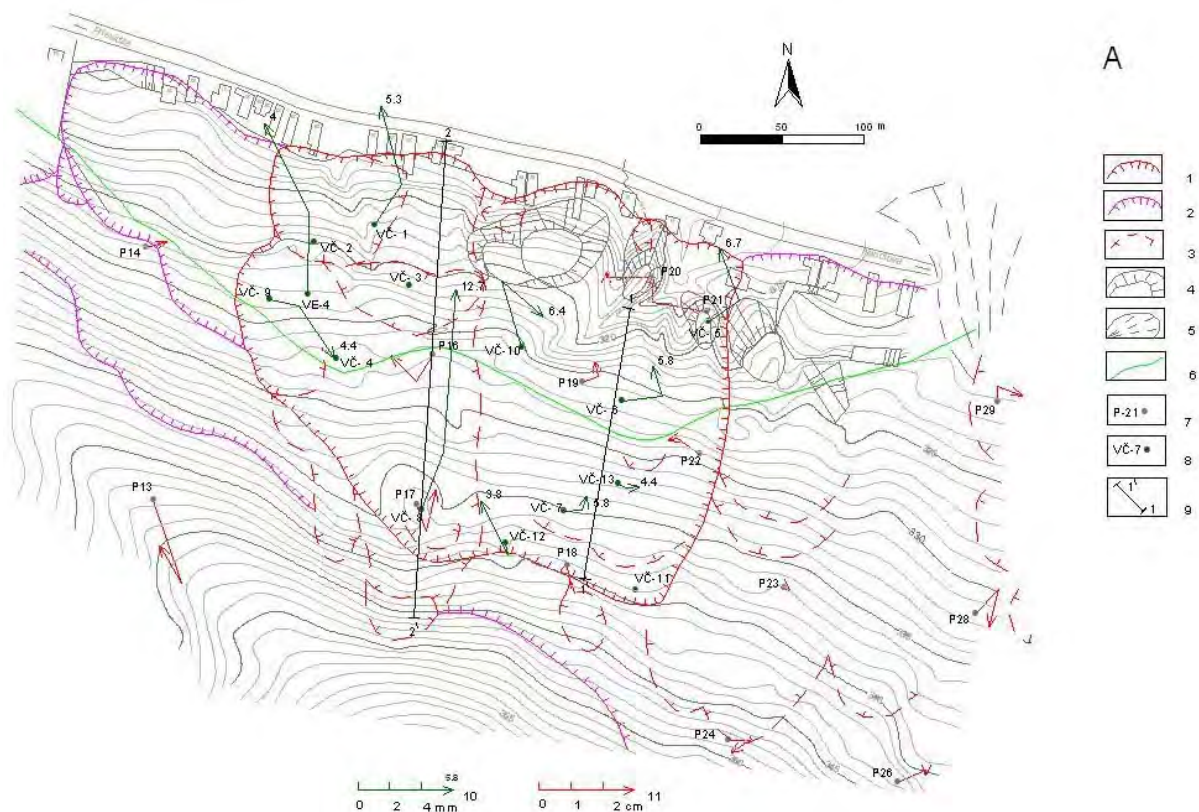
Obr. 2.1.4A: Lokalita Veľká Čausa – výsledky geodetických a inklinometrických meraní v rokoch 2005 a 2006. 1 – ohraňenie aktívnych zosuvov, 2 – ohraňenie potenciálnych zosuvov, 3 – lokálne zosuvy a zátrhy, 4 – premiestnené bloky vulkanických hornín, 5 – prolúviálny kužeľ, 6 – interpretovaný okraj štrkovej terasovej akumulácie, 7 – geodetické body, 8 – inklinometrické vrty, 9 – línie profilov pre stabilné výpočty, 10 – mierka vektorov inklinometrických deformácií za obdobie IV.04-V.05-IX.06 (číslo označuje hĺbku zaznamenananej deformácie od povrchu terénu v m) 11 – mierka vektorov premiestnení geodetických bodov za obdobie V.04-V.05-VI.06

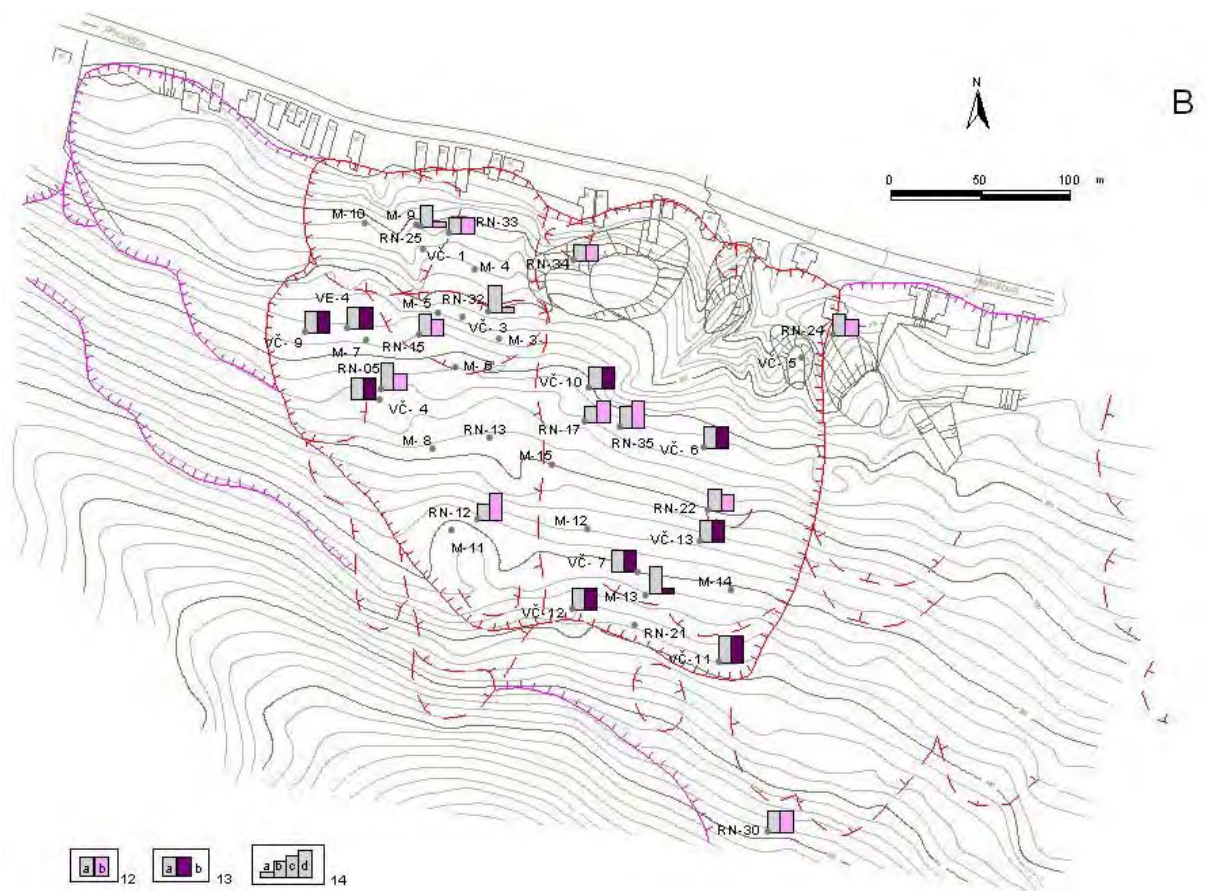
Obr. 2.1.4B: Lokalita Veľká Čausa – výsledky merania povrchového reziduálnych napätí a poľa PEE. 12 – povrchové reziduálne napätia v rokoch: a – 2005, b – 2006, 13 – aktivita poľa PEE v rokoch: a – 2005, b – 2006, 14 – hodnotenie napätostného poľa podľa kritérií, zhrnutých v tab. 2.1.4: a – nemerané, b – nízky stav povrchových reziduálnych napätí, resp. nízka aktivita poľa PEE (stupeň 1), c – stredný stav napätí, resp. stredná aktivita poľa PEE (stupeň 2), d – vysoký stav napätí, resp. vysoká aktivita poľa PEE (stupeň 3)

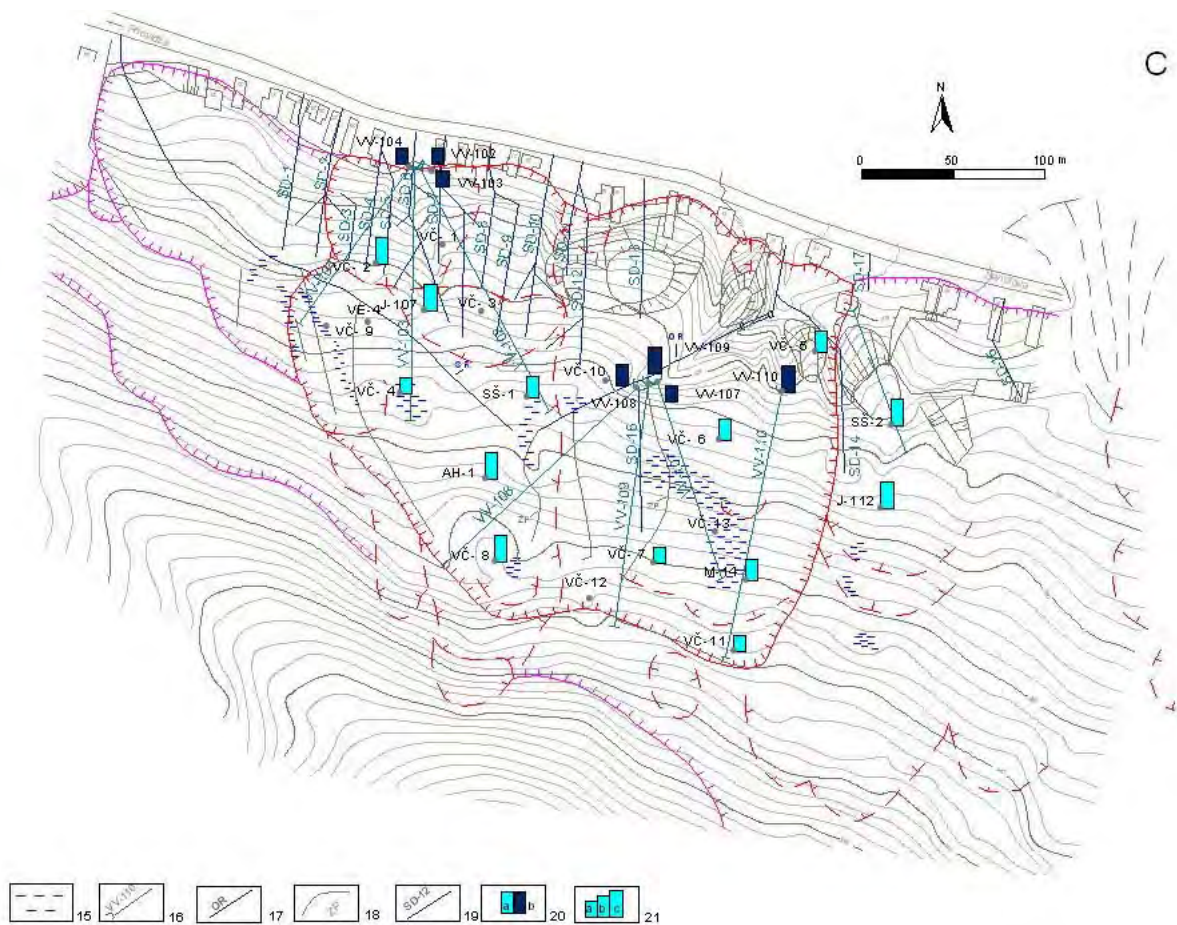
Obr. 2.1.4C: Lokalita Veľká Čausa – výsledky režimových pozorovaní. 15 – zamokrené územia, 16 – horizontálne odvodňovacie vrty, 17 – dláždené odvodňovacie rigoly, 18 – zemné odvodňovacie priekopy, 19 – sanačné drenážne a stabilizačné rebrá, 20 – režimové pozorovania v roku 2006: a – zmeny hĺbky hladiny podzemnej vody, b – výdatnosť odvodňovacích zariadení, 21 – hodnotenie režimových pozorovaní za rok 2006 podľa kritérií, zhrnutých v tab. 2.1.5: a – stav priaznivý (stupeň 1) vo vertikálnych vrtoch, resp. priem. výdatnosť do  $1 \text{ l.min}^{-1}$  v horizontálnych vrtoch, b – náznaky nepriaznivého stavu (stupeň 2), resp. priemerná výdatnosť 1 až  $3 \text{ l.min}^{-1}$ , c – stav nepriaznivý (stupeň 3), resp. priemerná výdatnosť nad  $3 \text{ l.min}^{-1}$

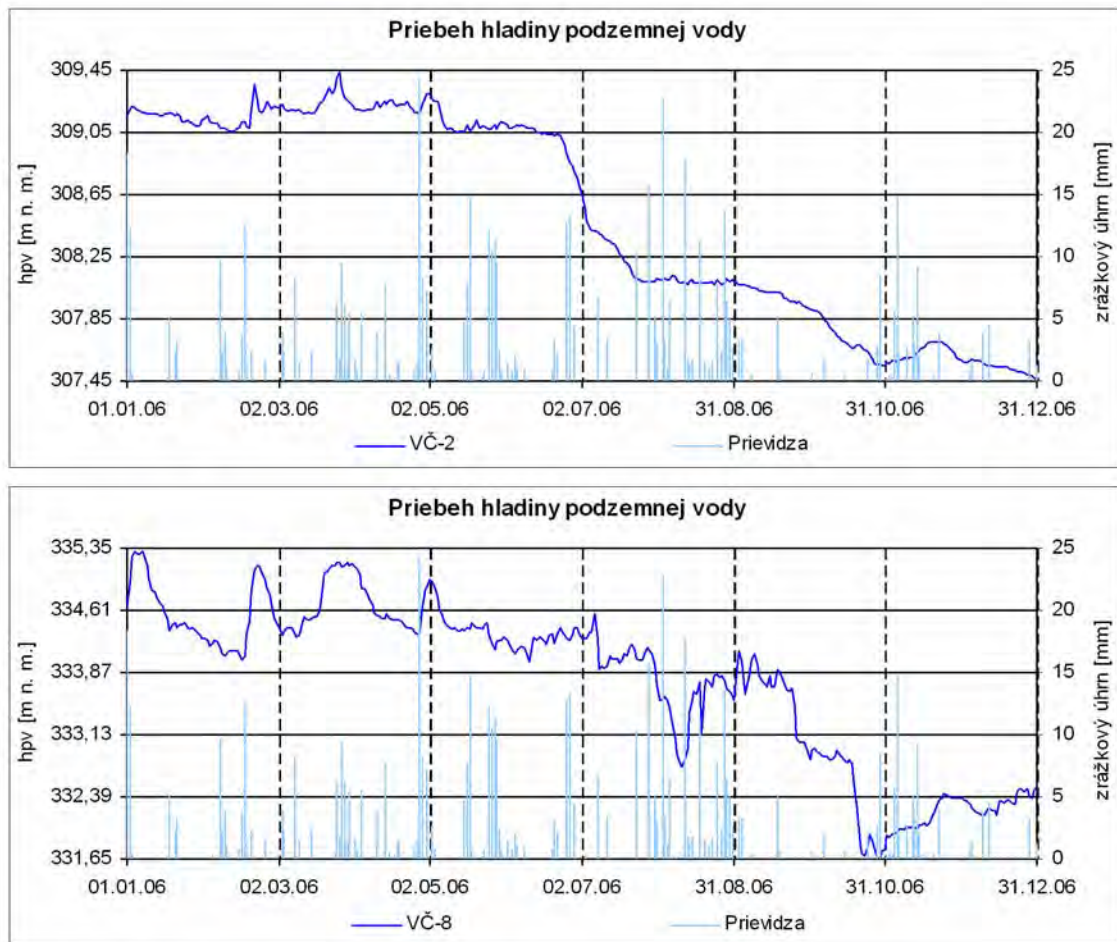
Obr. 2.1.6: Priebeh zmien úrovne hladiny podzemnej vody (HPV), zaznamenaný v roku 2006 automatickými hladinomerami, umiestnenými vo vrtoch VČ-2 a VČ-8 na lokalite Veľká Čausa spoločne so znázornením denných zrážkových úhrnov zo stanice SHMÚ v Prievidzi

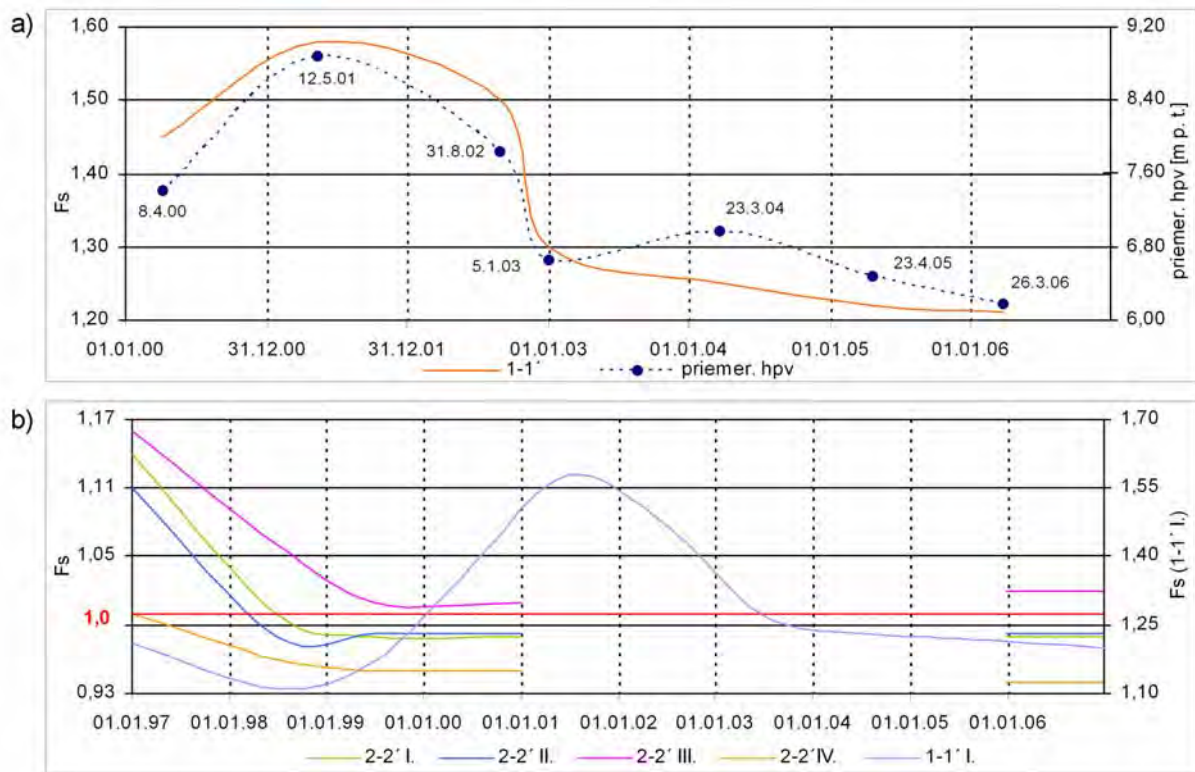
Obr. 2.1.10: Výsledky stabilitných výpočtov v profile 1-1' (a) a 2-2' (b) na lokalite Veľká Čausa

V rámci generalizácie inžinierskogeologických vlastností zemín sa v obidvoch profiloch uvažovalo len s jedným litologickým typom hornín. Profil 1-1' prechádza deluviálnymi sedimentmi, ktoré sú tvorené ílom tuhej až mäkkej konzistencie s polohami štrkov. Pre toto prostredie sa po generalizácii existujúcich údajov dosadili zovšeobecnené parametre vlastností – objemovej tiaže ( $\gamma = 19,7 \text{ kNm}^{-3}$ ), uhla vnútorného trenia ( $\varphi = 11,0^\circ$ ) a súdržnosti ( $c = 0$ ). Profil 2-2' podobne ako profil 1-1' prechádza delúviom (obr. 2.1.9), no nachádza sa v ňom väčší obsah úlomkov z podložných ílovcov. V súlade s tým boli upravené i vstupné hodnoty parametrov vlastností zeminy ( $\gamma = 19,1 \text{ kNm}^{-3}$ ,  $\varphi = 11,0^\circ$  a  $c = 0 \text{ kPa}$ ).

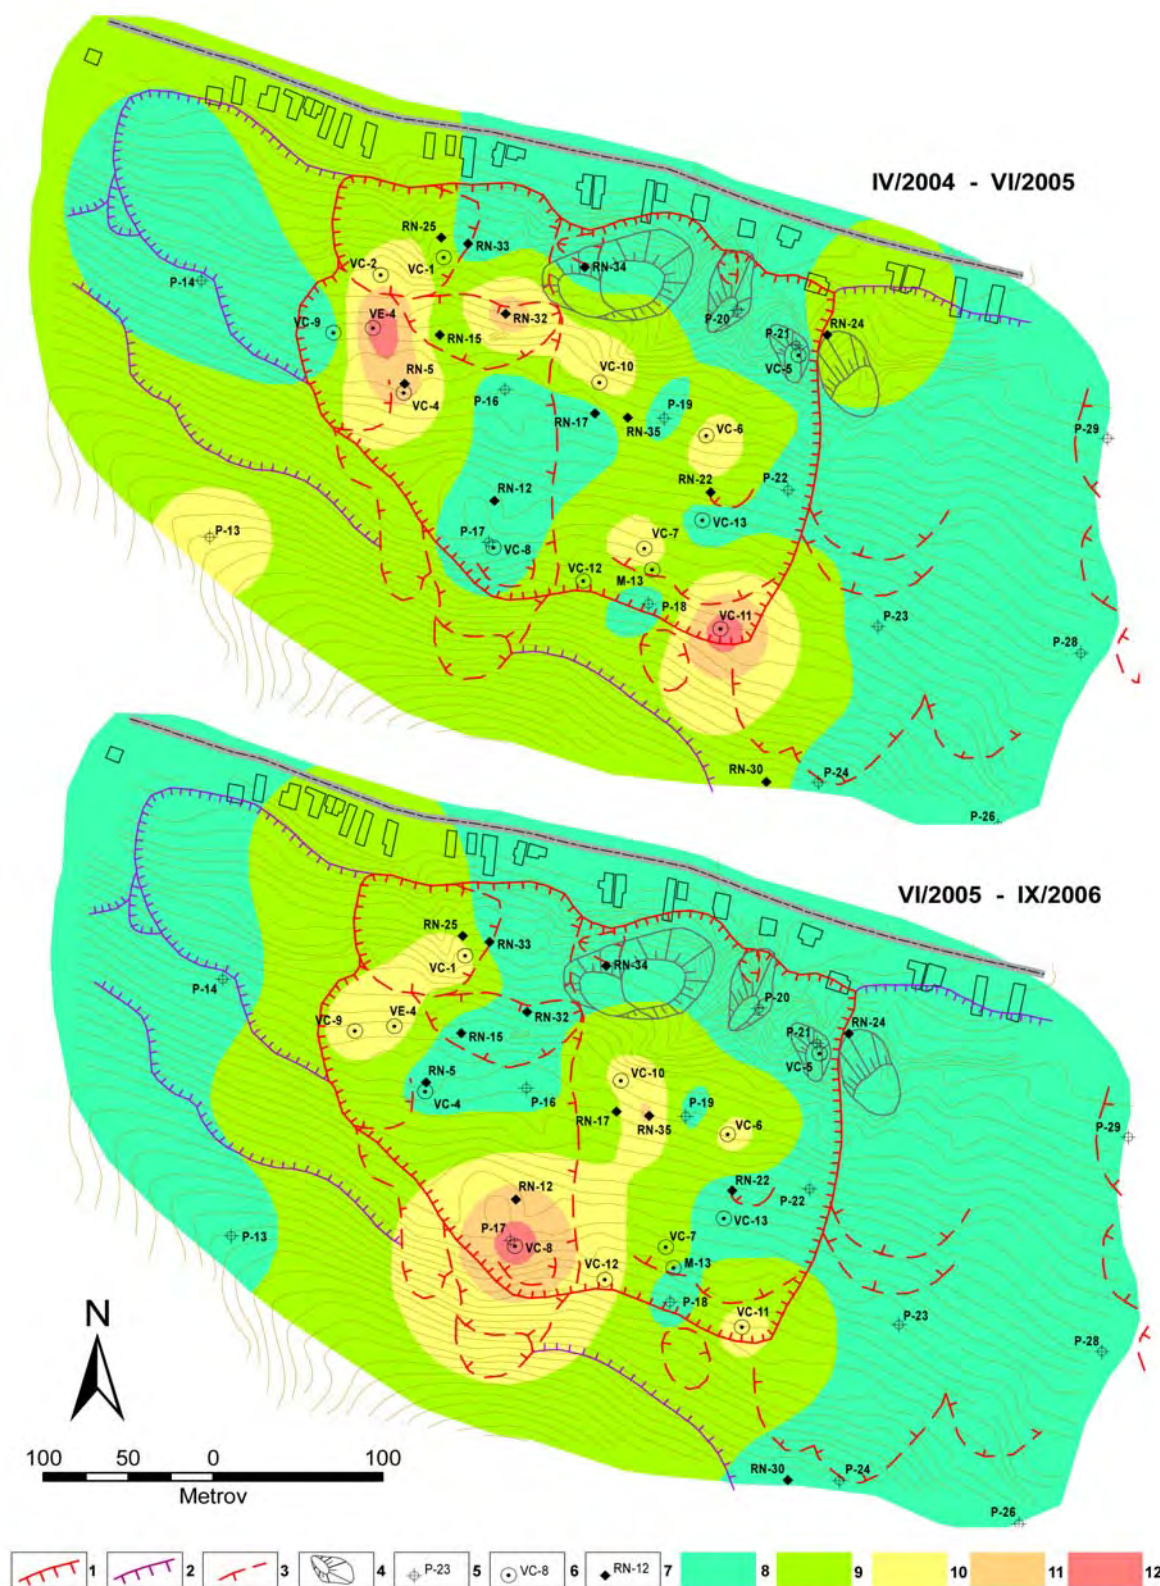
Obr. 2.1.11: Komplexné spracovanie výsledkov monitorovacích meraní (zhodnotených podľa kritérií tab. 2.1.4) na lokalite Veľká Čausa za roky 2004 až 2006. 1 – ohraničenie aktívnych foriem zosuvov, 2 – ohraničenie potenciálnych a stabilizovaných zosuvov, 3 – lokálne zosuvy a zátrhy, 4 – premiestnené bloky vulkanických hornín, 5 – body geodetickej siete, 6 – inklinometrické vrty, 7 – miesta merania povrchových reziduálnych napätí, 8 – stabilný stav častí územia, 9 – náznaky pohybovej aktivity zosuvu, 10 – mierne aktívny stav, 11 – aktívny stav, 12 – vysoko aktívny stav

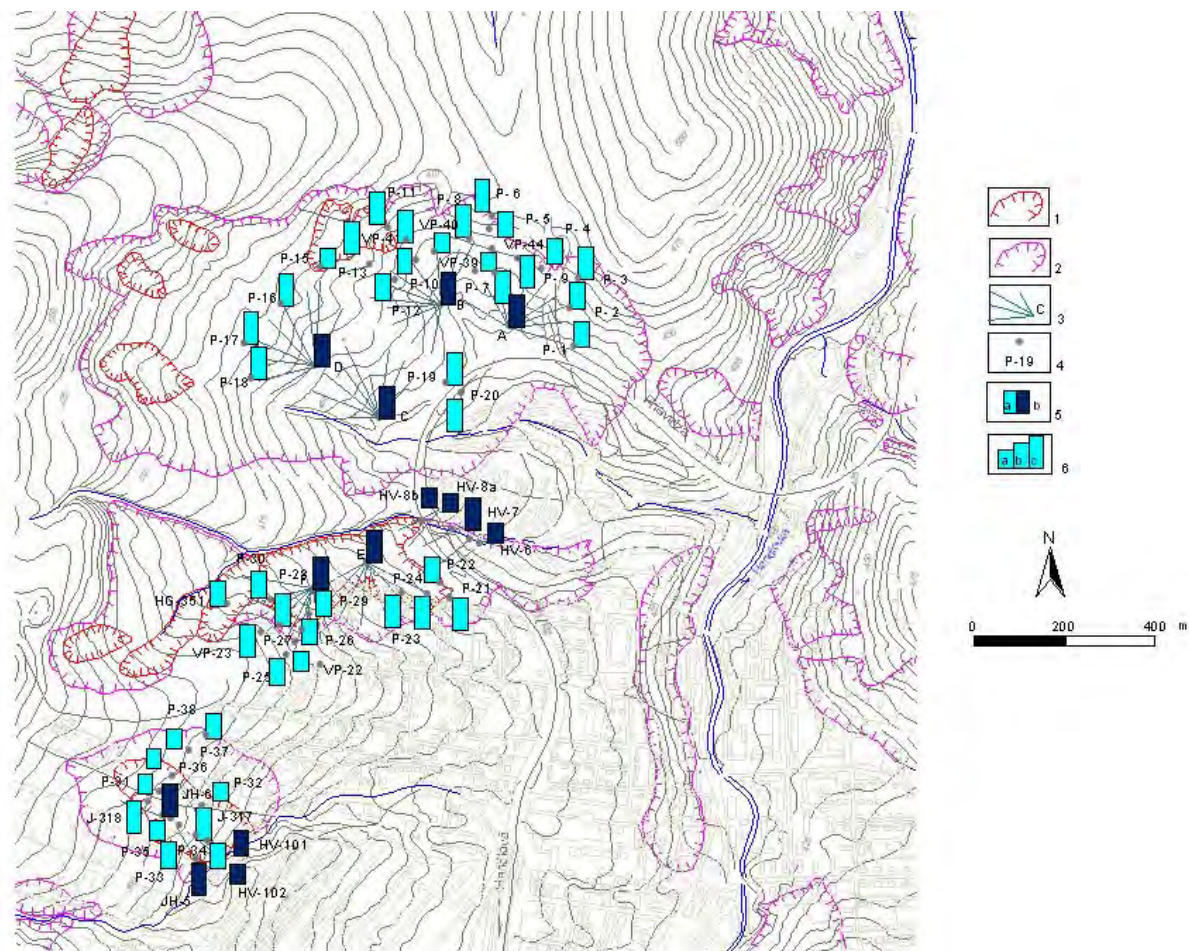
Obr. 2.1.13: Lokalita Handlová – Morovnianske sídlisko – situácia monitorovacích objektov a semikvantitatívne hodnotenie výsledkov režimových pozorovaní v roku 2006. 1 – ohraničenie aktívnych zosuvov, 2 – potenciálne zosuvy, 3 – odvodňovacie jamy s vejármi horizontálnych vrto, 4 – pozorovacie vrty, 5 – režimové pozorovania v roku 2006: a – zmeny úrovne hladiny podzemnej vody, b – výdatnosť odvodňovacích zariadení, 6 – hodnotenie režimových pozorovaní za rok 2006 podľa kritérií, zhrnutých v tab. 2.1.5: a – stav priaznivý (stupeň 1) vo vertikálnych vrtoch, resp. priemerná výdatnosť do  $1 \text{ l.min}^{-1}$  v horizontálnych vrtoch, b – náznaky nepriaznivého stavu (stupeň 2), resp. priem. výdatnosť 1 až  $3 \text{ l.min}^{-1}$ , c – stav nepriaznivý (stupeň 3), resp. priem. výdatnosť nad  $3 \text{ l.min}^{-1}$

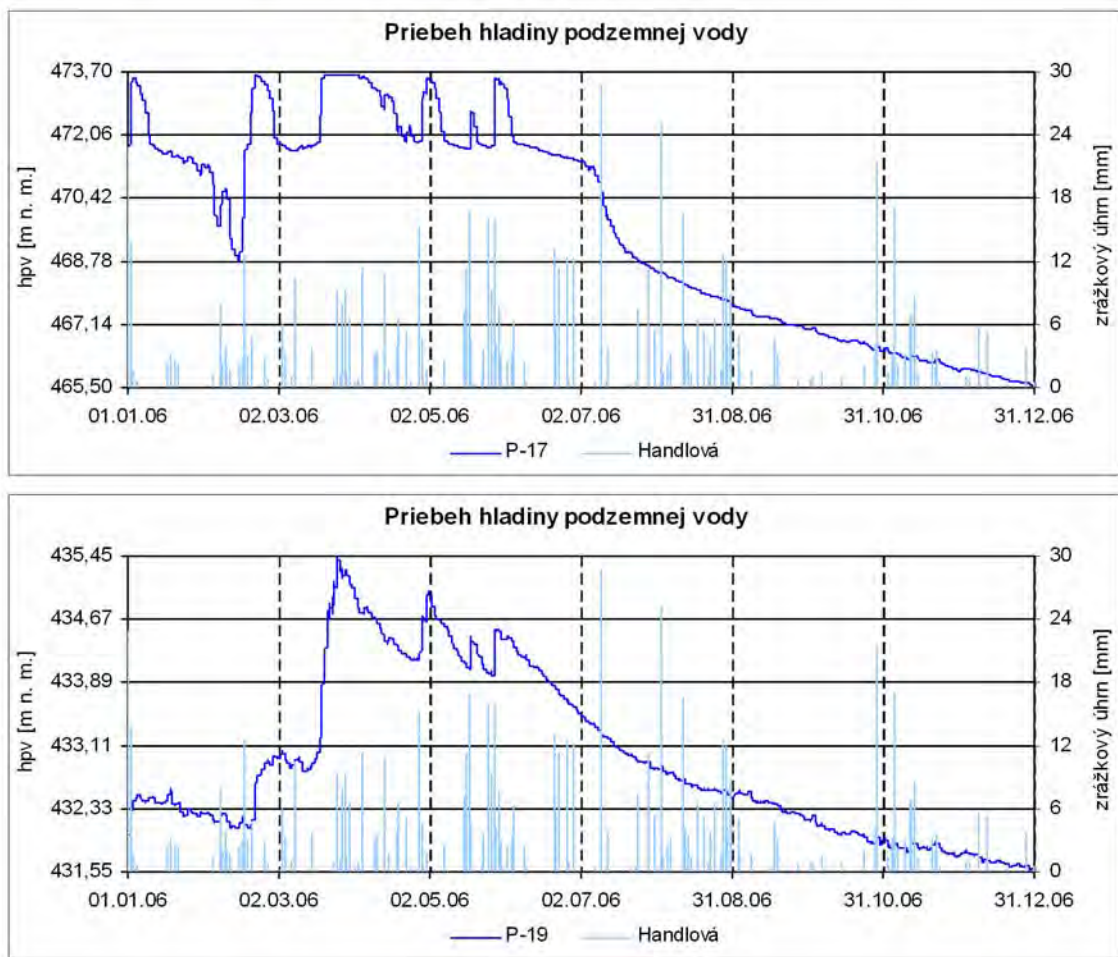
Obr. 2.1.14: Priebeh zmien úrovne hladiny podzemnej vody (hpl), zaznamenaný v roku 2006 automatickými hladinomerami, umiestnenými vo vrtoch P-17 a P-19 na lokalite Handlová – Morovnianske sídlisko spoločne so znázornením denných zrážkových úhrnov zo stanice SHMÚ v Handlovej

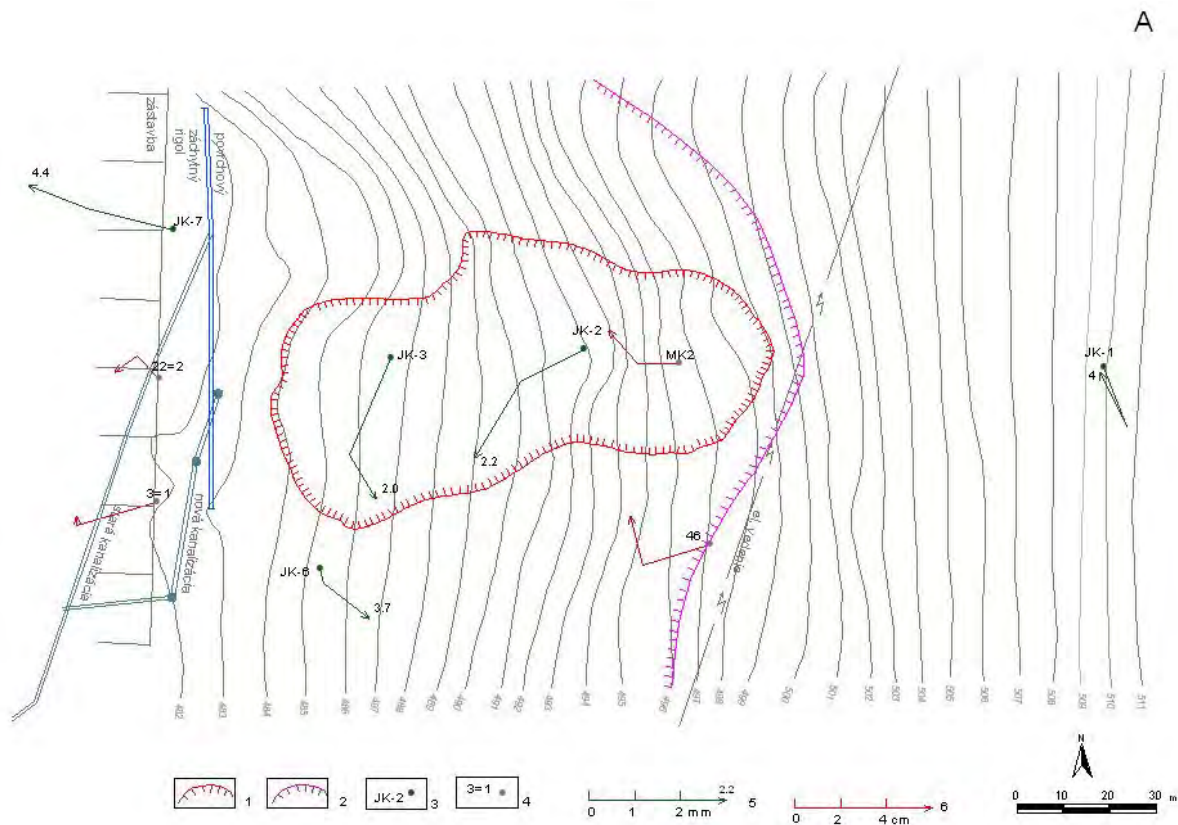
Obr. 2.1.17A: Lokalita Handlová – Kunešovská cesta. Výsledky geodetických a inklinometrických meraní v roku 2006. 1 – ohraničenie aktívneho zosuvu z jesene 1998, 2 – hranica starších svahových deformácií, 3 – inklinometrické (JK) a piezometrické (MK) vrty, 4 – geodetické body, 5 – mierka vektorov inklinometrických deformácií za obdobie V.04-V.05-VII.06 (číslo označuje hĺbku zaznamenatej deformácie od povrchu terénu v m), 6 – mierka vektorov premiestnení geodetických bodov za obdobie V. 05-XI.05-V.06

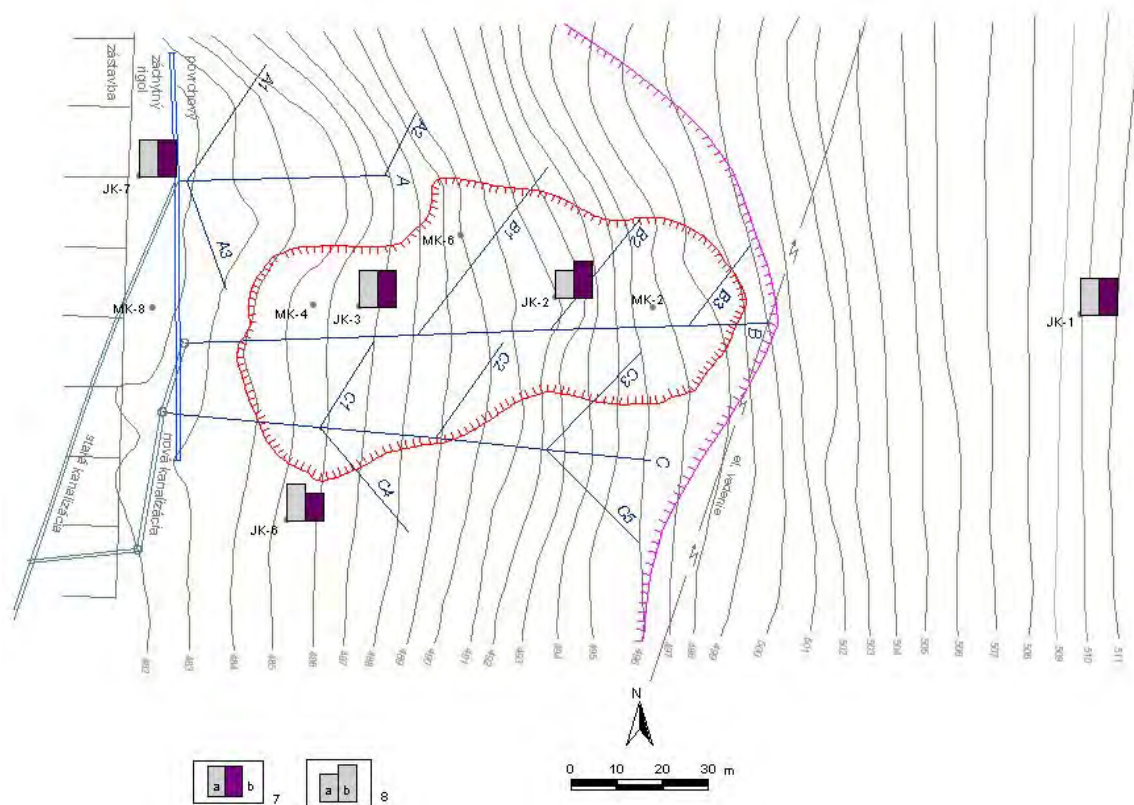
Obr. 2.1.17B – Lokalita Handlová – Kunešovská cesta. Výsledky merania poľa PEE. 7 – aktivita poľa PEE v rokoch: a – 2005, b – 2006, 8 – hodnotenie aktivity poľa PEE podľa kritérií tab. 2.1.4: a – nízka aktivita poľa (stupeň 1), b - stredná aktivita poľa (stupeň 2)

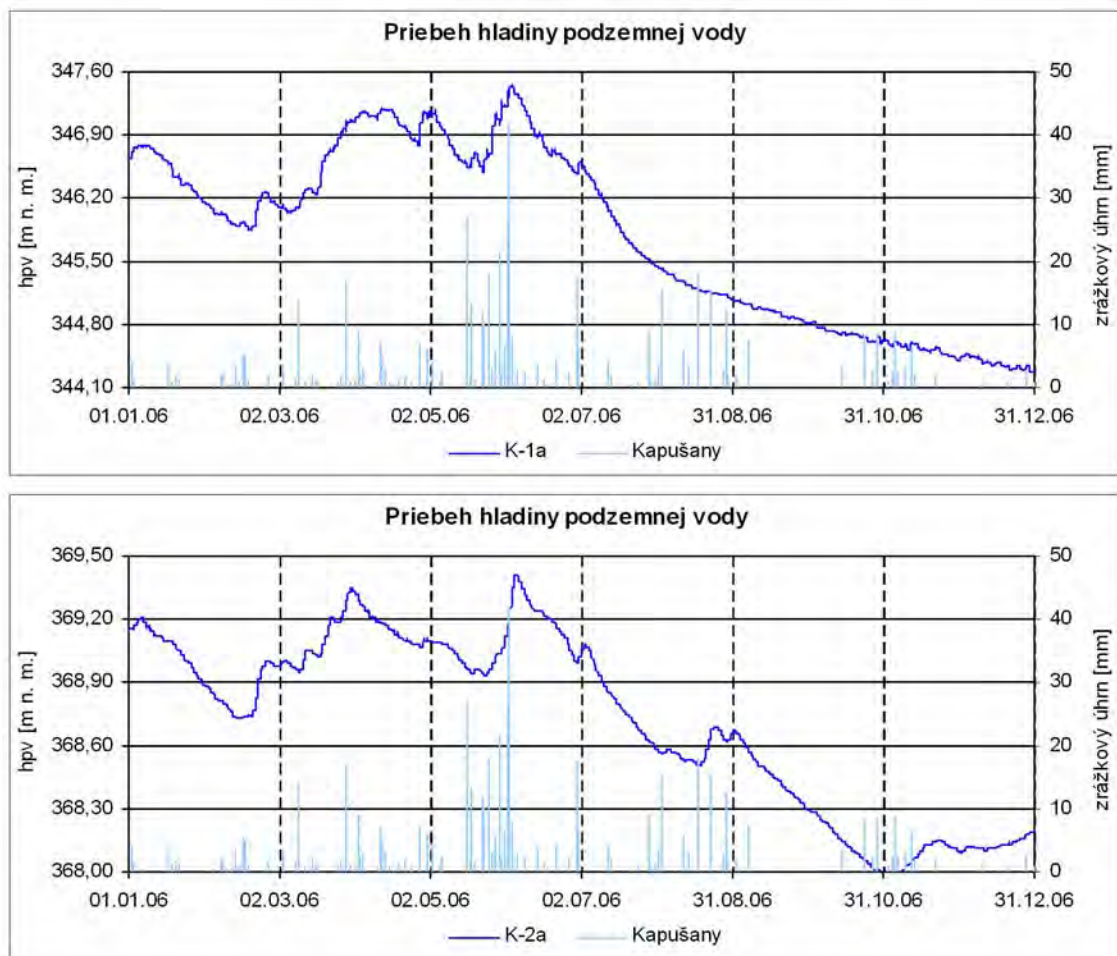
Obr. 2.1.23: Záznamy automatických hladinomerov umiestnených vo vrtoch K-1a a K-2a na lokalite Fintice v roku 2006, znázornené spoločne s dennými úhrnmi zrážok zo stanice SHMÚ Kapušany

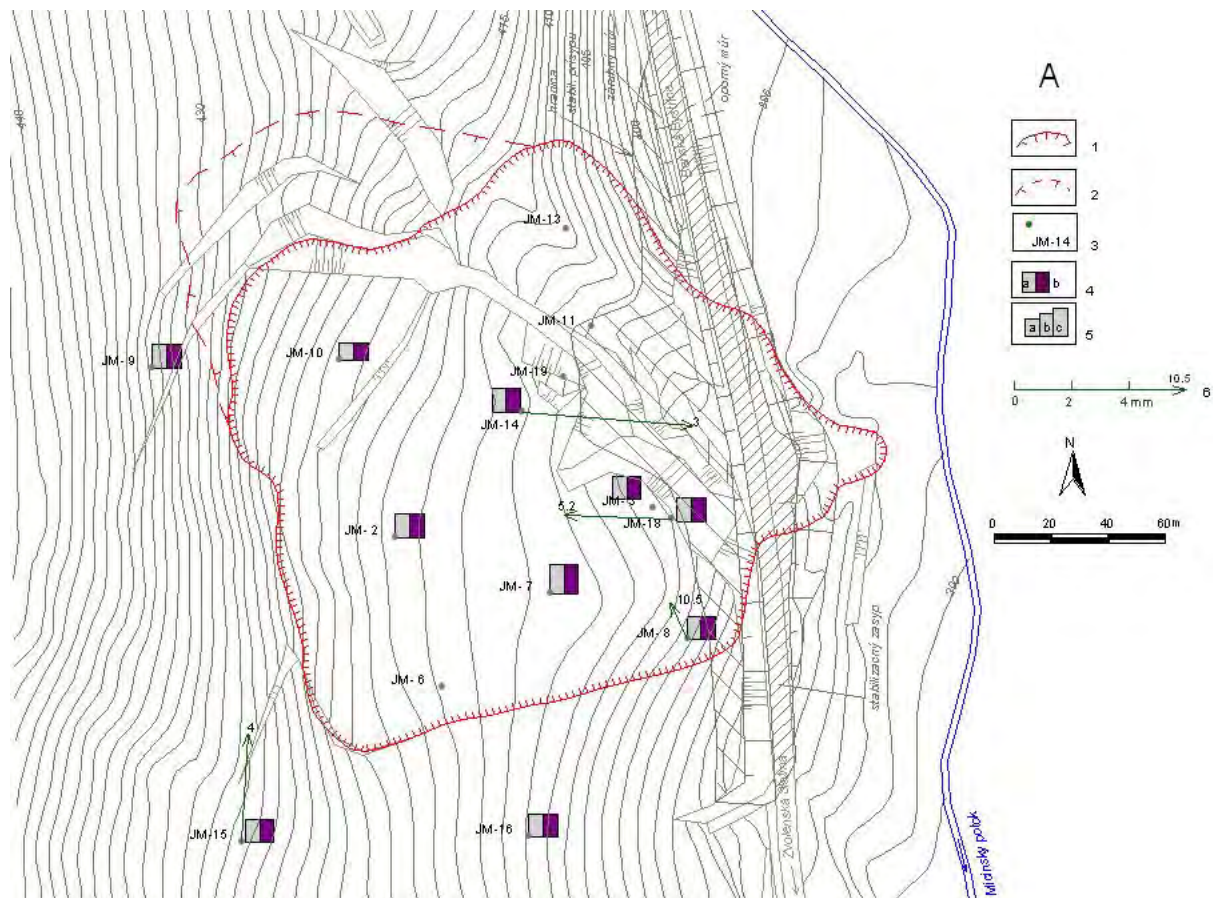
Obr. 2.1.27A: Lokalita Dolná Mičiná – výsledky inklinometrických meraní a merania poľa PEE. 1 – ohraničenie aktívneho zosuvu z roku 1994, 2 – dielčí zosuv, 3 – inklinometrické vrty, 4 – aktivita poľa PEE v rokoch: a – 2005, b – 2006, 5 – hodnotenie poľa PEE podľa kritérií, zhrnutých v tab. 2.1.4: a – nízka aktivita poľa PEE (stupeň 1), b – stredná aktivita poľa PEE (stupeň 2), c – vysoká aktivita poľa PEE (stupeň 3), 6 – mierka vektorov deformácie inklinometrickej pažnice za obdobie IV.04-X.06 (číslo označuje hĺbku zaznamenanaj deformácie od povrchu terénu v m)

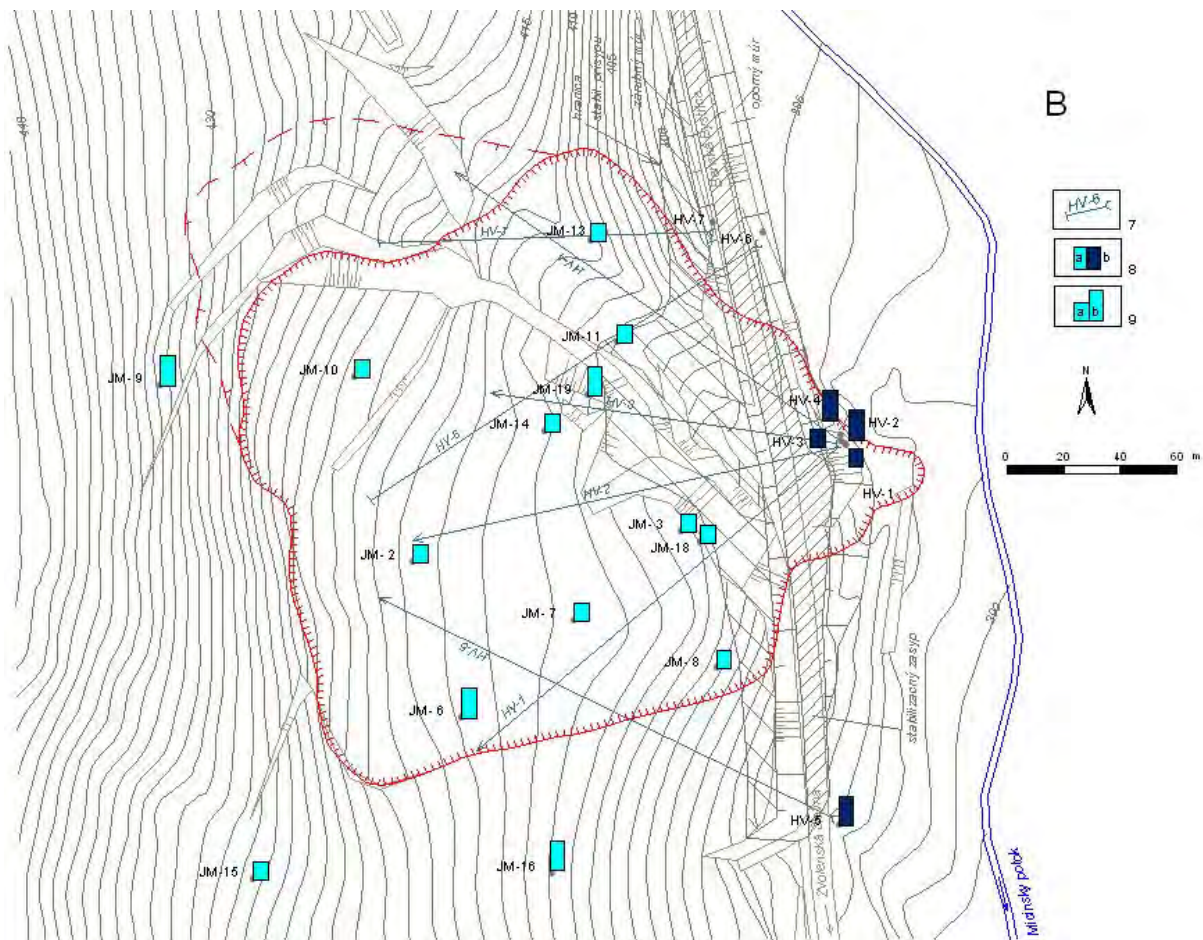
Obr. 2.1.27B: Lokalita Dolná Mičiná – výsledky režimových pozorovaní. 7 – horizontálne odvodňovacie vrty, 8 – režimové pozorovania v roku 2006: a – zmeny hĺbky hladiny podzemnej vody, b – výdatnosť odvodňovacích zariadení, 9 – hodnotenie režimových pozorovaní podľa kritérií, zhrnutých v tab. 2.1.5: a – stav priaznivý (stupeň 1) vo vertikálnych vrtoch, resp. priem. výdatnosť do  $1 \text{ l.min}^{-1}$  v horizontálnych vrtoch, b – stav nepriaznivý (stupeň 3), resp. výdatnosť nad  $3 \text{ l.min}^{-1}$

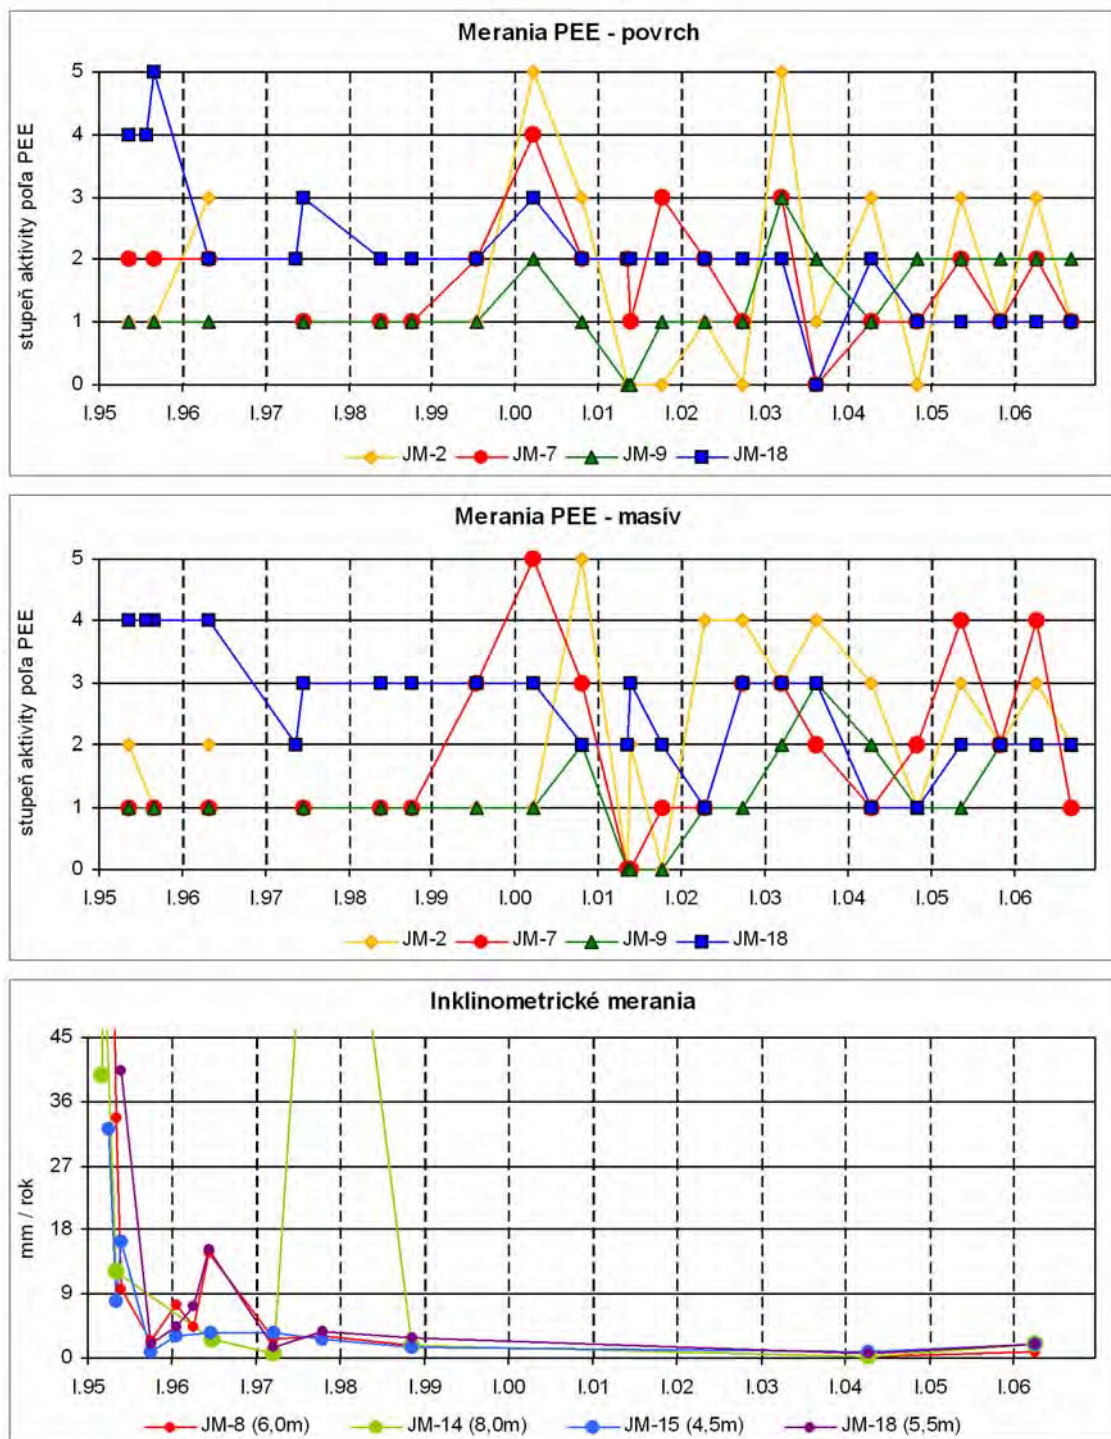
Obr. 2.1.28: Dlhodobé zmeny hodnôt monitorovaných parametrov na lokalite Dolná Mičina

Celková stabilizácia prostredia vyplýva aj zo záznamu inklinometrických meraní za celé obdobie pozorovania od roku 1995 (obr. 2.1.28). Od uskutočnenia sanačných opatrení a po ustálení napätostno-deformačného stavu sú posuny, zaznamenané inklinometrickými meraniami minimálne.

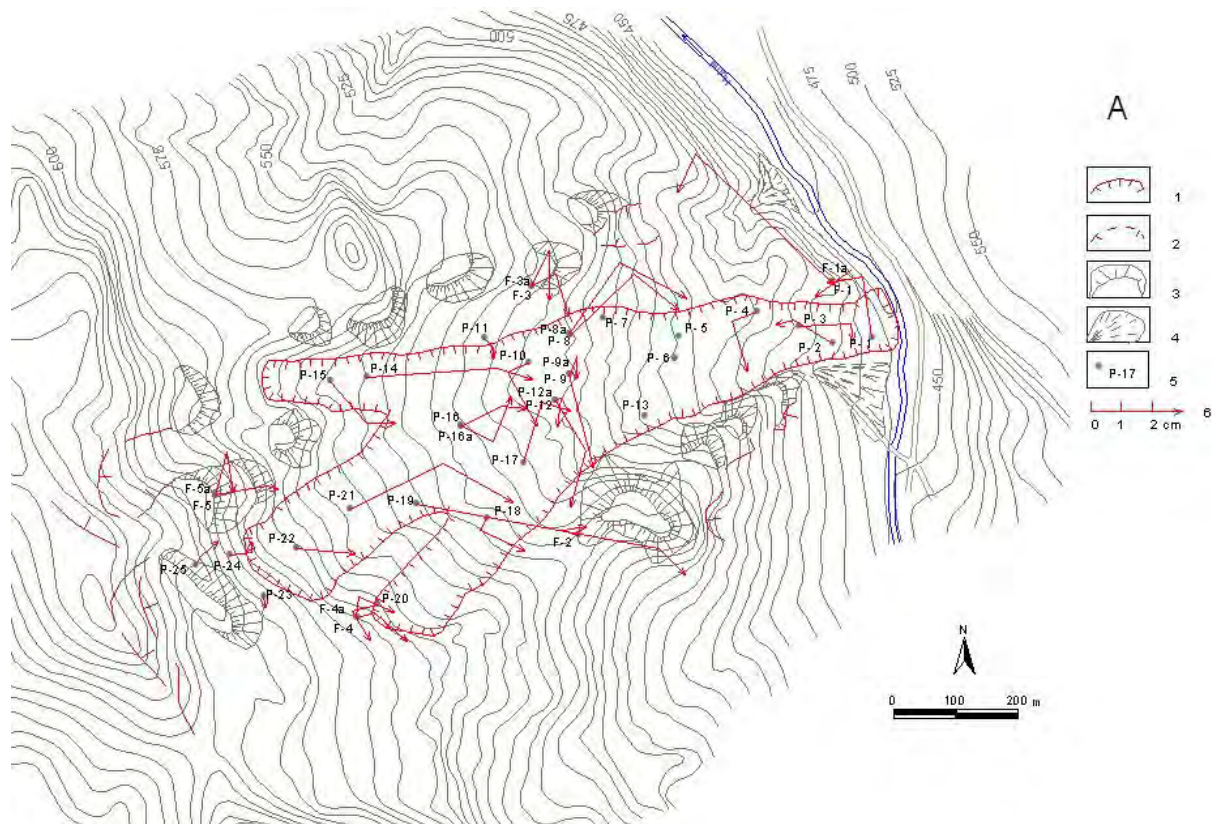
Obr. 2.1.32A: Lokalita Ľubietová – výsledky geodetických meraní v rokoch 2004 a 2006. 1 – ohraničenie aktívneho zosuvu, 2 – dielčie zosuvy a zátrhy, 3 – bloky a blokové polia vulkanických hornín, 4 – náplavové kužele, 5 – geodetické body, 6 – mierka vektorov premiestnení geodetických bodov za obdobie X.01-VIII.04-VIII.06

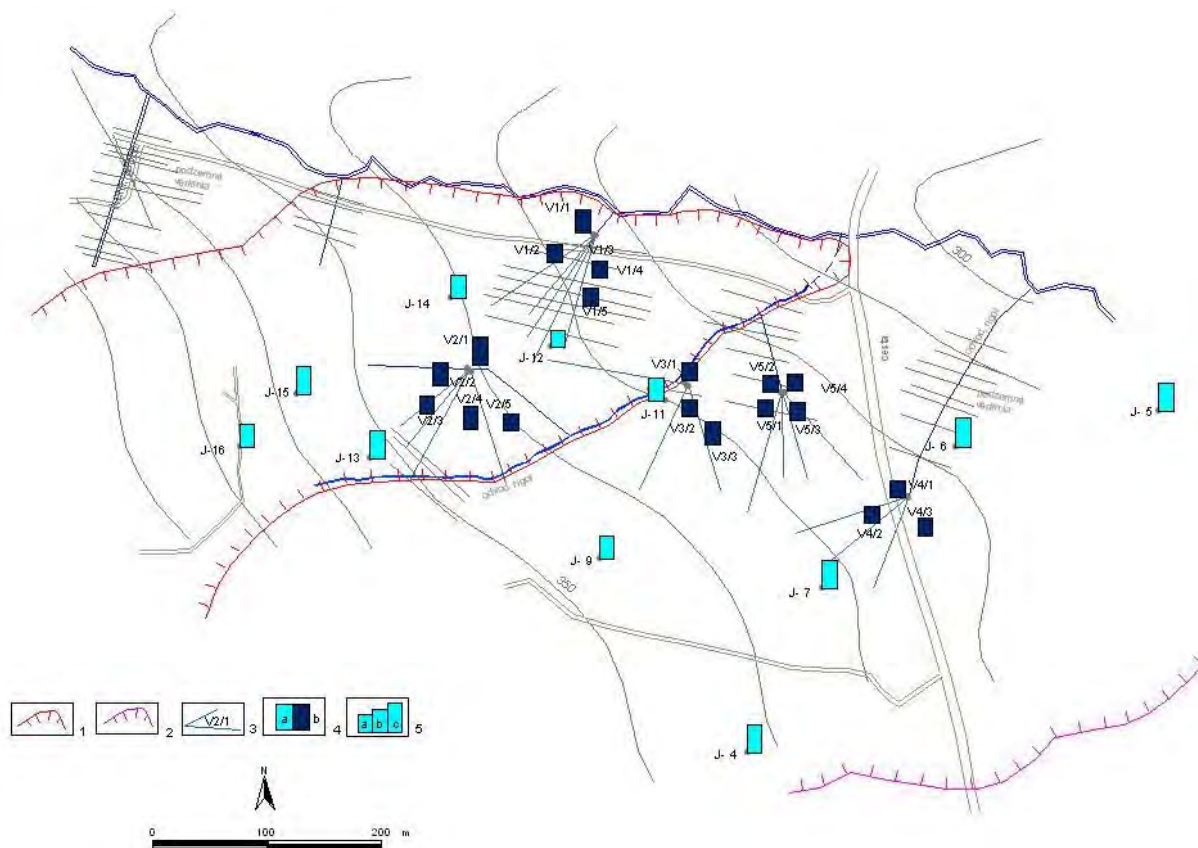
Obr. 2.1.36: Lokalita Slanec – TP. Situácia sanačných a monitorovacích objektov a výsledky režimových pozorovaní. 1 – ohraničenie časti aktívneho zosuvu, 2 – ohraničenie časti potenciálneho zosuvu, 3 – vejáre horizontálnych odvodňovacích vrtov, 4 – režimové pozorovania v roku 2006: a – zmeny hĺbky hladiny podzemnej vody, b – výdatnosť odvodňovacích zariadení, 5 – hodnotenie režimových pozorovaní podľa kritérií, zhrnutých v tab. 2.1.5: a – stav priaznivý (stupeň 1) vo vertikálnych vrtoch, resp. priem. výdatnosť do 1 l.min<sup>-1</sup> v horizontálnych vrtoch, b – náznaky nepriaznivého stavu (stupeň 2), resp. priemerné výdatnosť 1 až 3 l.min<sup>-1</sup>, c - stav nepriaznivý (stupeň 3), resp. priemerná výdatnosť nad 3 l.min<sup>-1</sup>
