## 2.1 ZOSUVY A INÉ SVAHOVÉ DEFORMÁCIE

### 2.1.1 Základná charakteristika monitorovacej siete

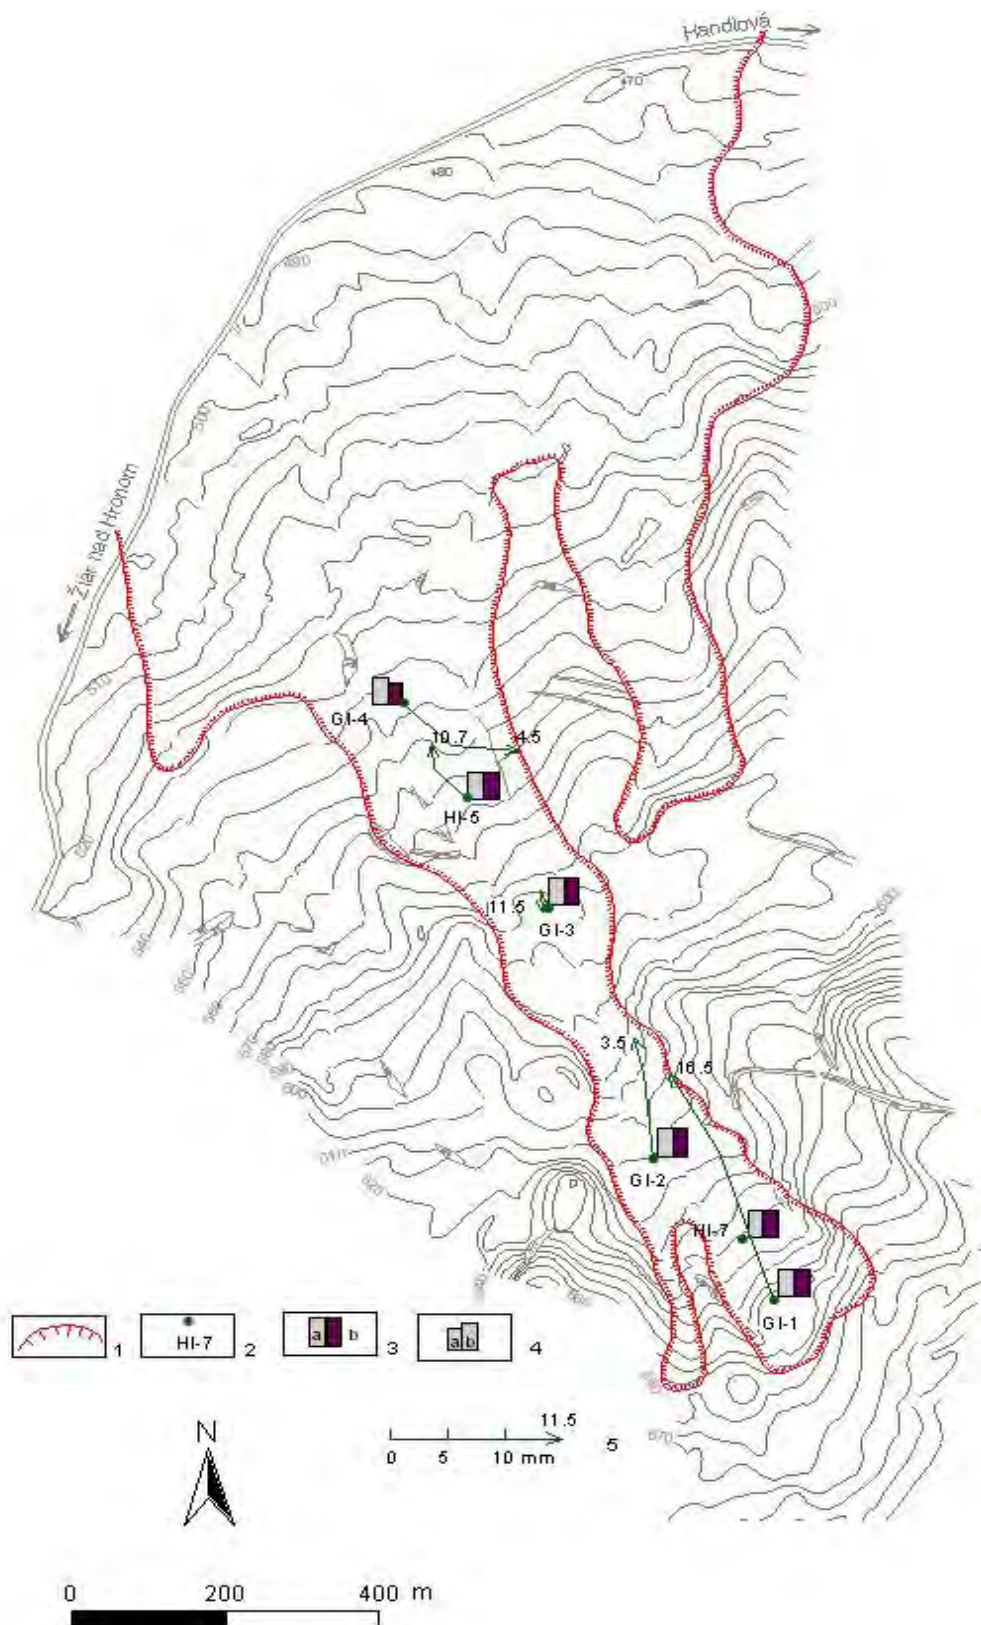
Obr. 2.1.39: Lokalita Handlová – zosuv z roku 1960 – výsledky inklinometrických meraní a merania poľa PEE v roku 2006. 1 – ohraničenie zosuvu, 2 – inklinometrické vrty v reprezentatívnom profile, 3 – aktivita poľa PEE v rokoch: a – 2005, b – 2006, 4 – hodnotenie poľa PEE podľa kritérií, zhrnutých v tab. 2.1.4: a – nízka aktivita poľa PEE (stupeň 1), b – stredná aktivita poľa PEE (stupeň 2), 5 – mierka vektora deformácie inklinometrickej pažnice za obdobie IV.03-V. 05-IX.06 (číslo označuje hĺbku zaznamenatej deformácie od povrchu terénu v m)

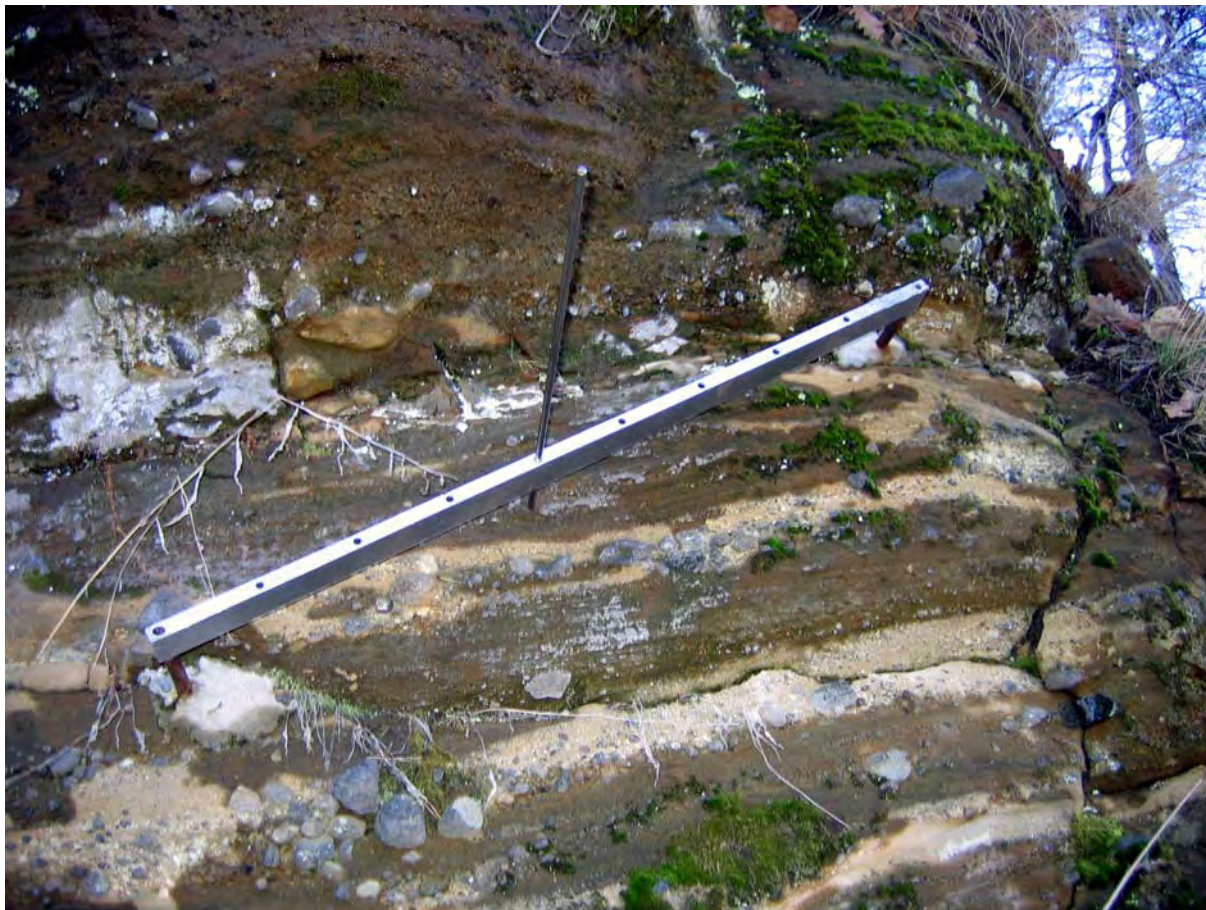
Obr. 2.1.41: Situovanie meradla mikromorfologických zmien povrchu horniny na skalnej stene oproti katastrofálnemu handlovskému zosuvu

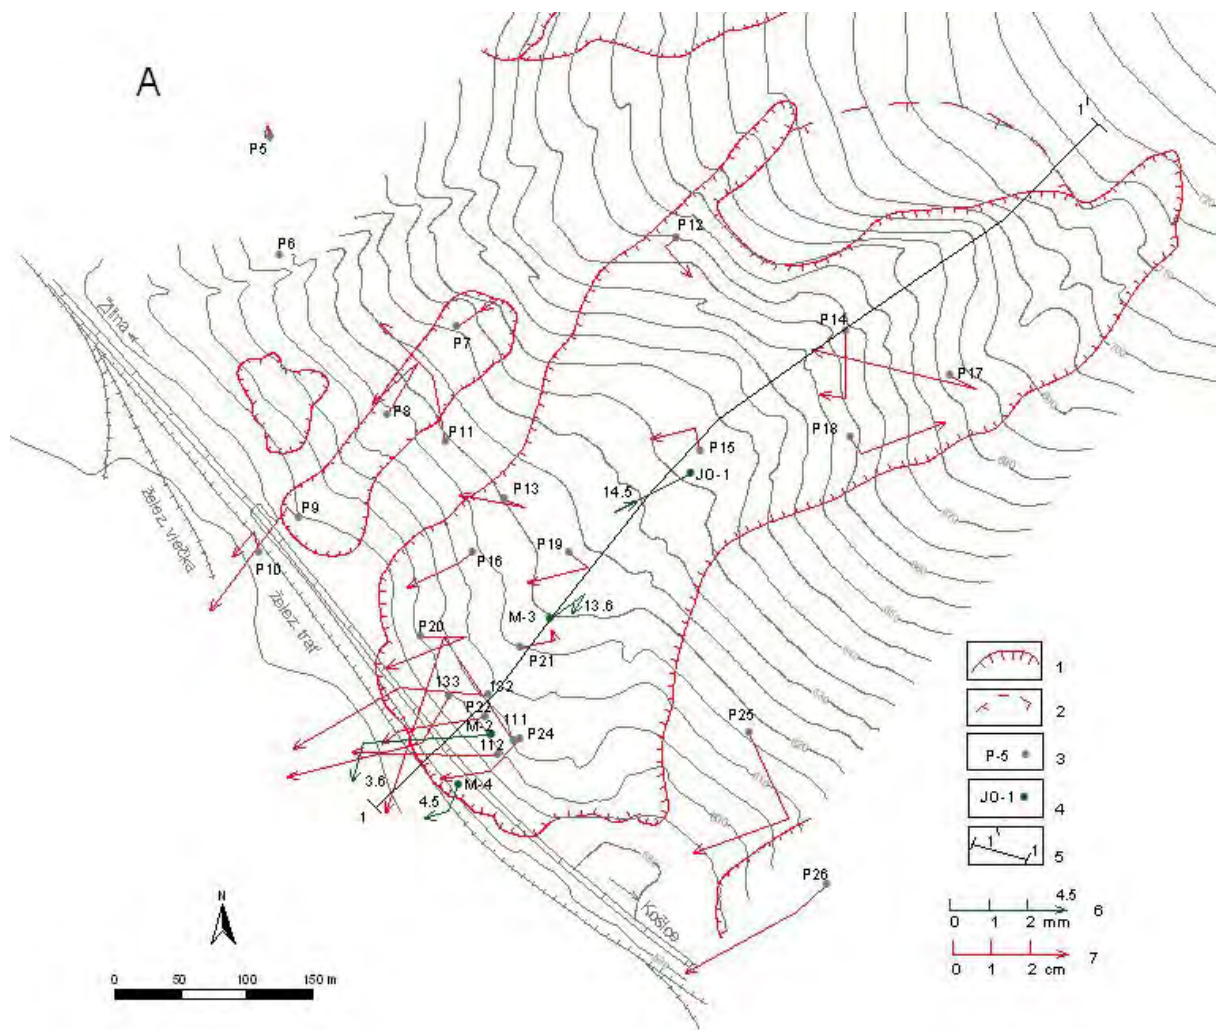
Obr. 2.1.44A: Lokalita Okoličné – výsledky geodetických a inklinometrických meraní v rokoch 2005 a 2006. 1 – ohraničenie aktívnych zosuvov, 2 – lokálne zosuvy a zátrhy, 3 – geodetické body, 4 – inklinometrické vrty, 5 – línia profilu pre stabilné výpočty, 6 – mierka vektora deformácie inklinometrickej pažnice za obdobie IV.04-V.05-VII.06 (číslo označuje hĺbku zaznamenananej deformácie od povrchu terénu v m), 7 – mierka vektora premiestnenia geodetických bodov za obdobie IV.04-IV.05-VI.06

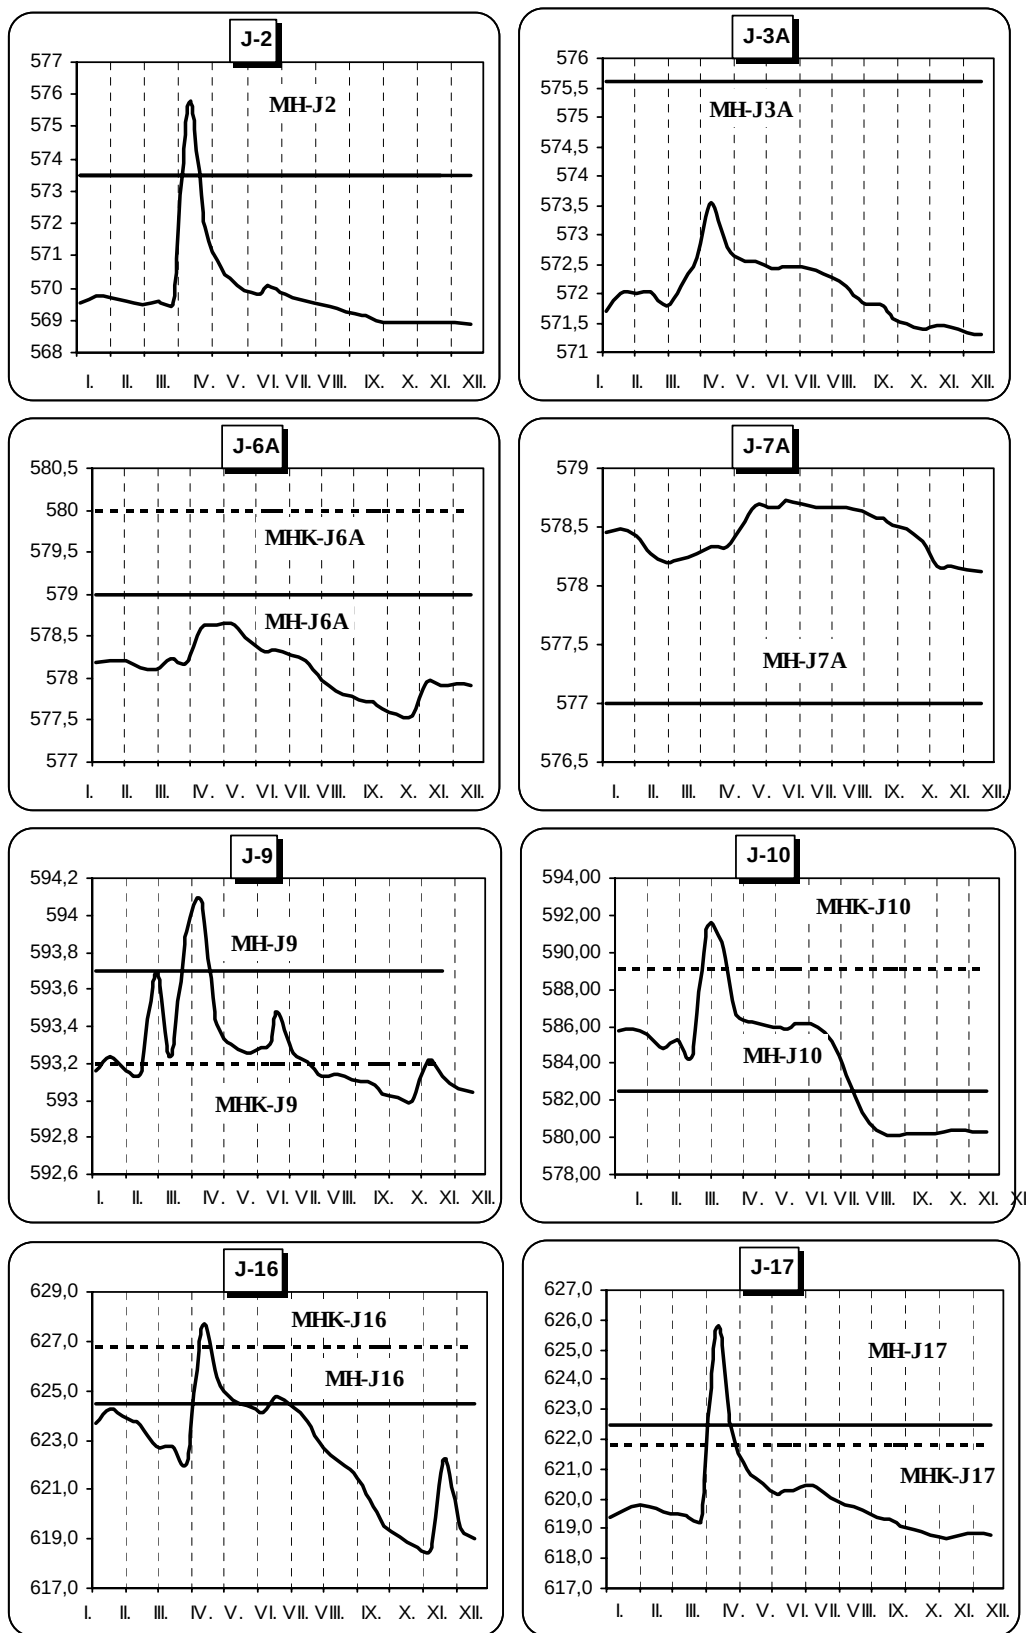
Obr. 2.1.58: Kolísanie hladín podzemných vôd (m.n.m) vo vybraných piezometroch v roku 2006 a ich vzťah k medznej hodnote MH podľa HYCO (1980) a MHK podľa Kopecký (2002)

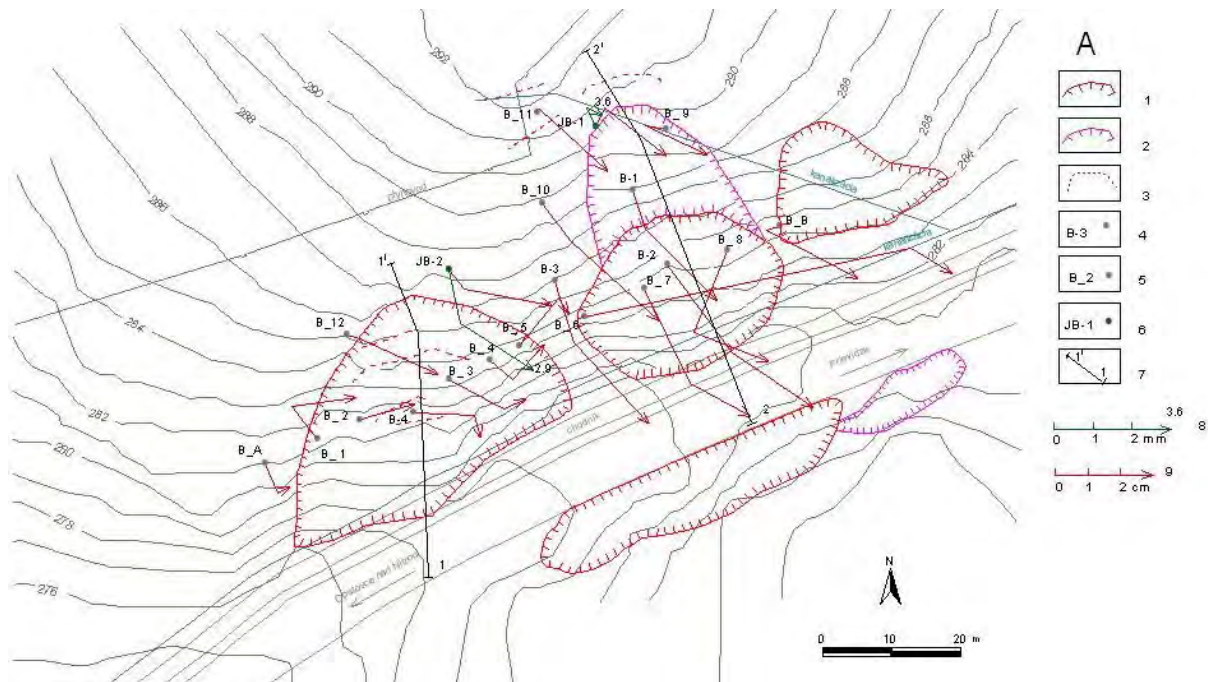
Obr. 2.1.63A: Lokalita Bojnice – výsledky geodetických a inklinometrických meraní v rokoch 2005 a 2006. 1 – ohraničenie aktívnych zosuvov z rokov 1995 až 1999, 2 – ohraničenie potenciálnych zosuvov, 3 – zosuvné trhliny, 4 – piezometrické vrty, 5 – geodetické pozorovacie body, 6 – inklinometrické vrty, 7 – línie profilov pre stabilné výpočty, 8 – mierka vektorov deformácie inklinometrickej pažnice za obdobie IV.04-V.05-V.06 (číslo označuje hĺbku zaznamenatej deformácie od povrchu terénu v m), 9 – mierka vektorov premiestnení geodetických bodov za obdobie V.04-V.05-VI.06

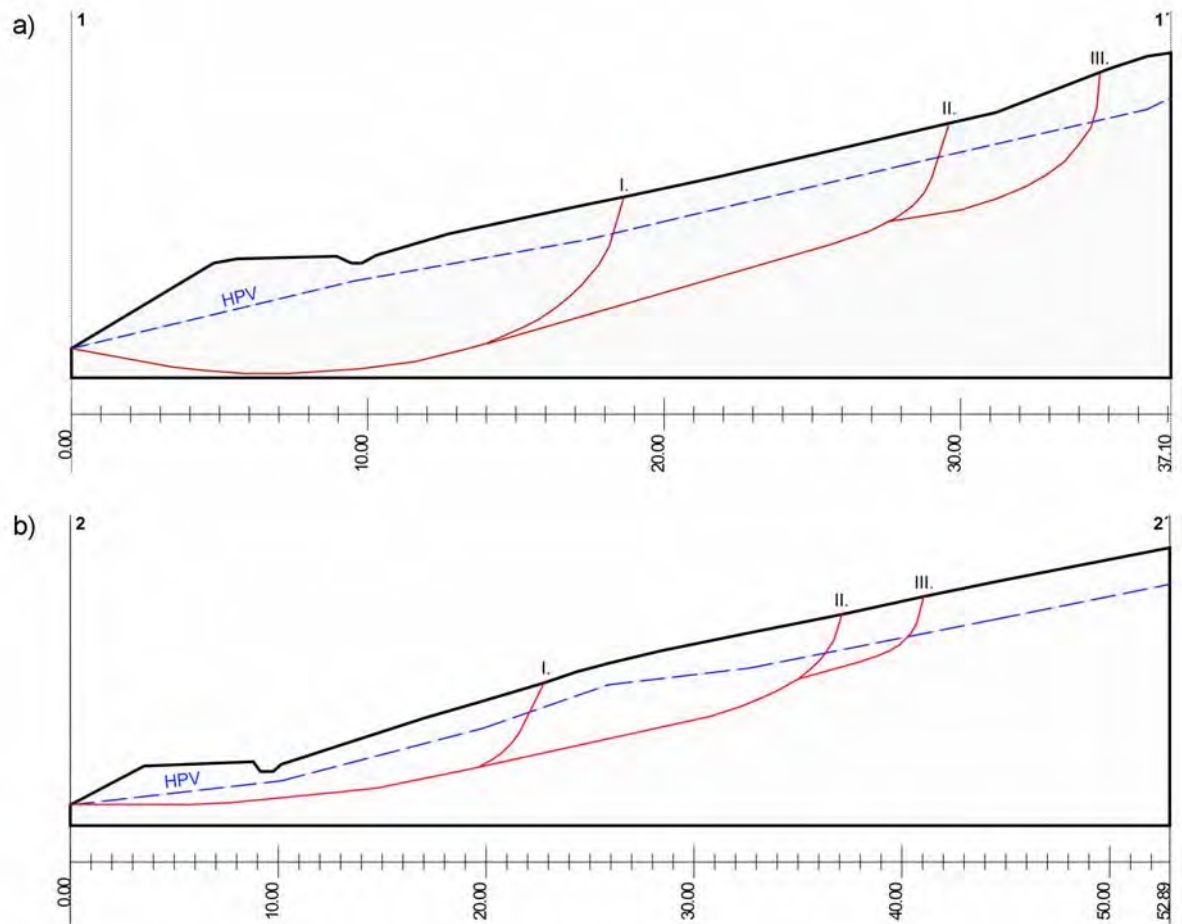
Obr. 2.1.66: Schematické profily pre stabilitné výpočty na lokalite Bojnice. a) profil 1-1', b) profil 2-2', HPV- hladina podzemnej vody, I. až III – výpočtové šmykové plochy

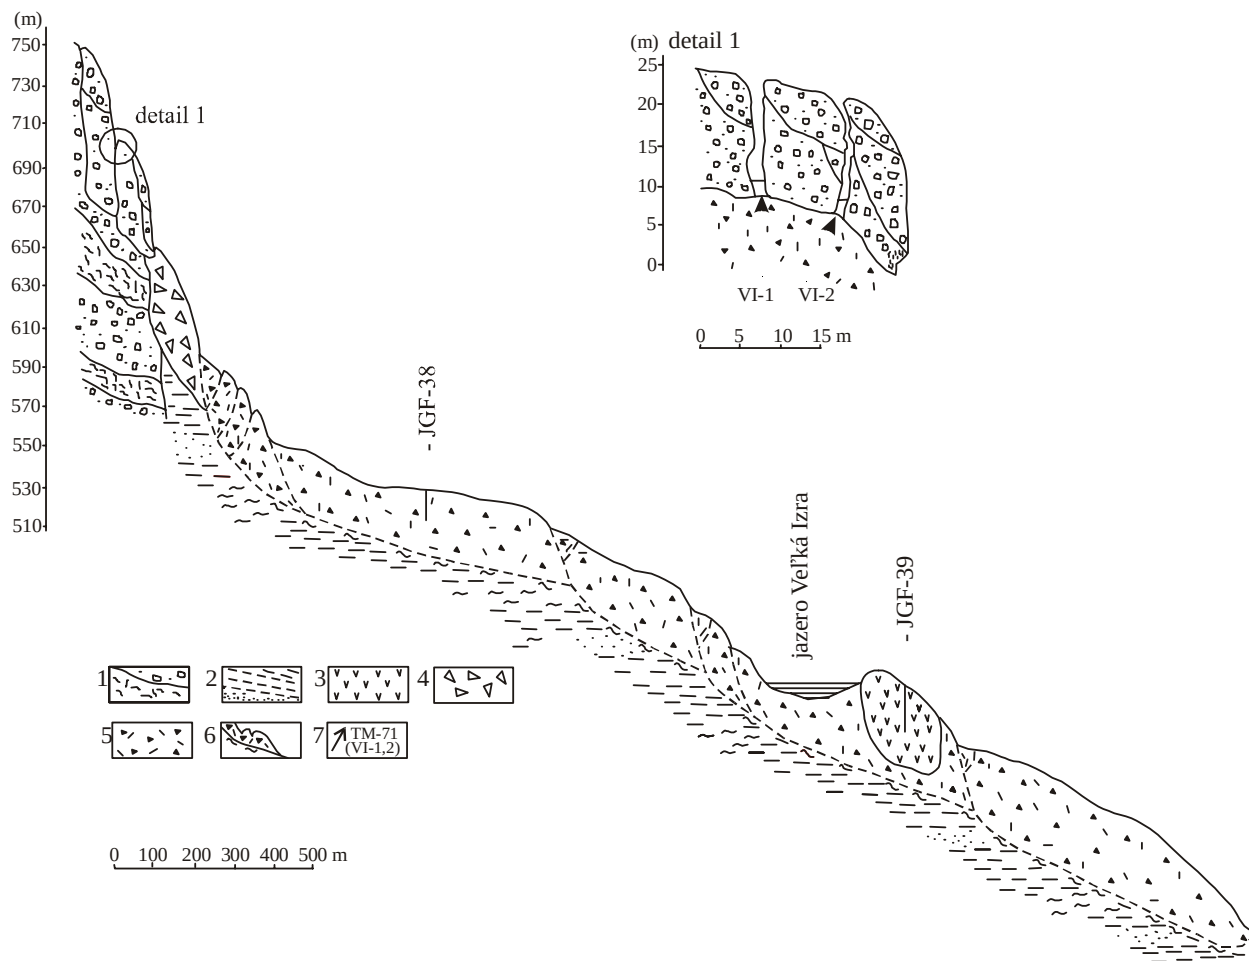
Obr. 2.1.82: Inžinierskogeologický rez svahovou deformáciou na lokalite Veľká Izra s vyznačením osadenia dilatometrov VI-1 a VI-2. 1 – striedanie andezitov a brekcií lávových prúdov s polohami autochtónnych pyroklastík, 2 – íl s polohami ílovitého piesku, 3 – ryolit (zosunutý blok), 4 – morfológicky nečlenené – blokové pole, 5 – balvanité a úlomkovito-ílovité svahové sedimenty (sute), 6 – priebeh šmykovej plochy 7 – lokalizácia dilatometrov TM-71 (VI-1 a VI-2).

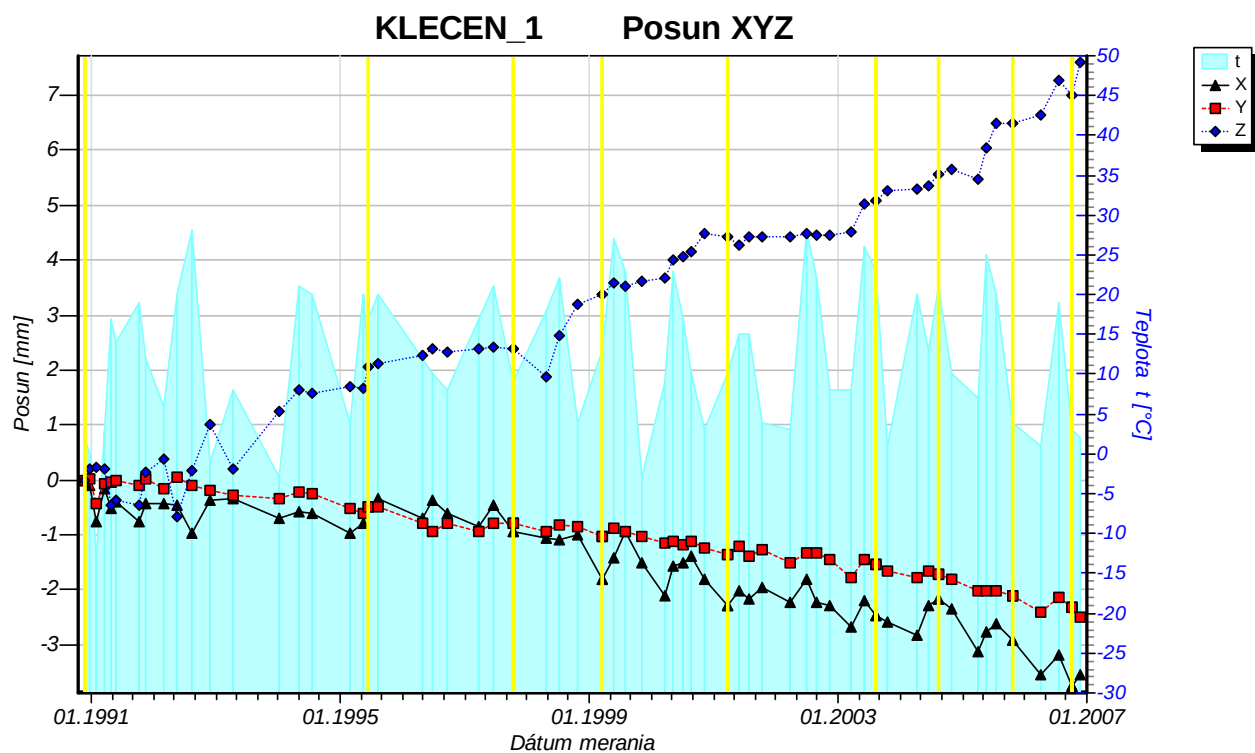
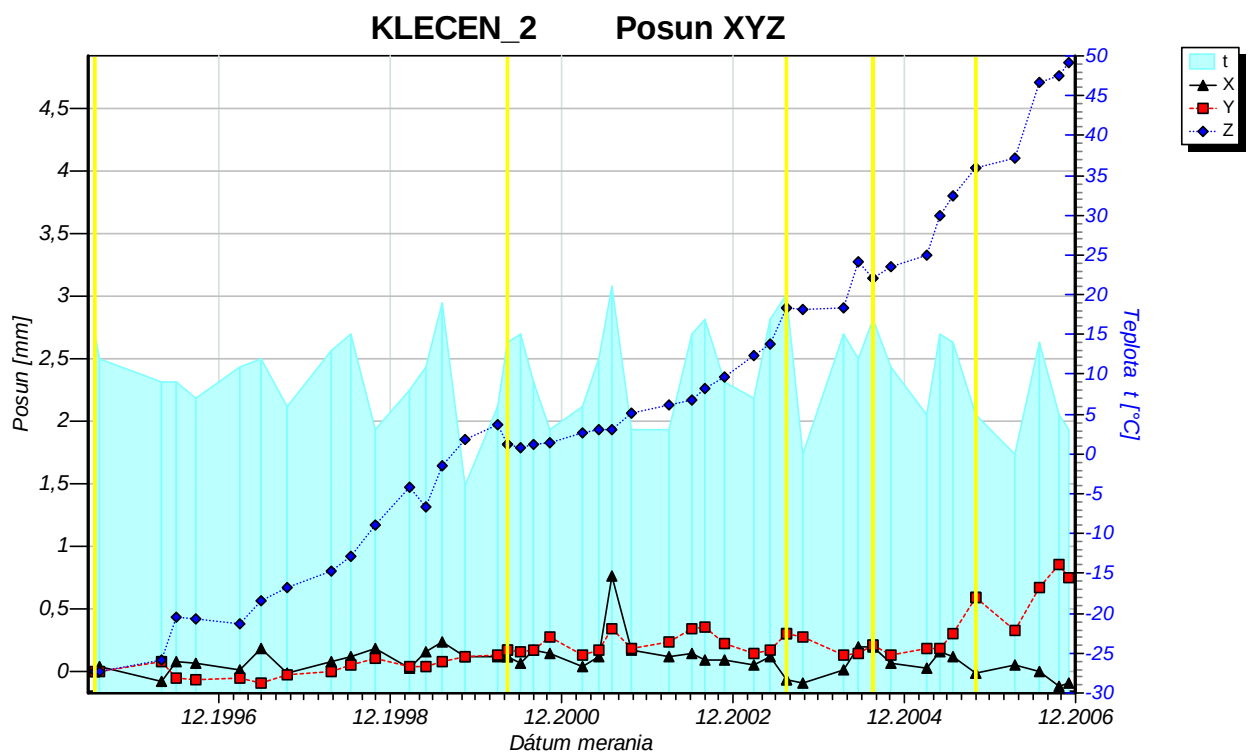
Obr. 2.1.89: Výsledky dlhodobého merania posunov horninových blokov dilatometrami TM-71 na lokalite Košícký Klečenov

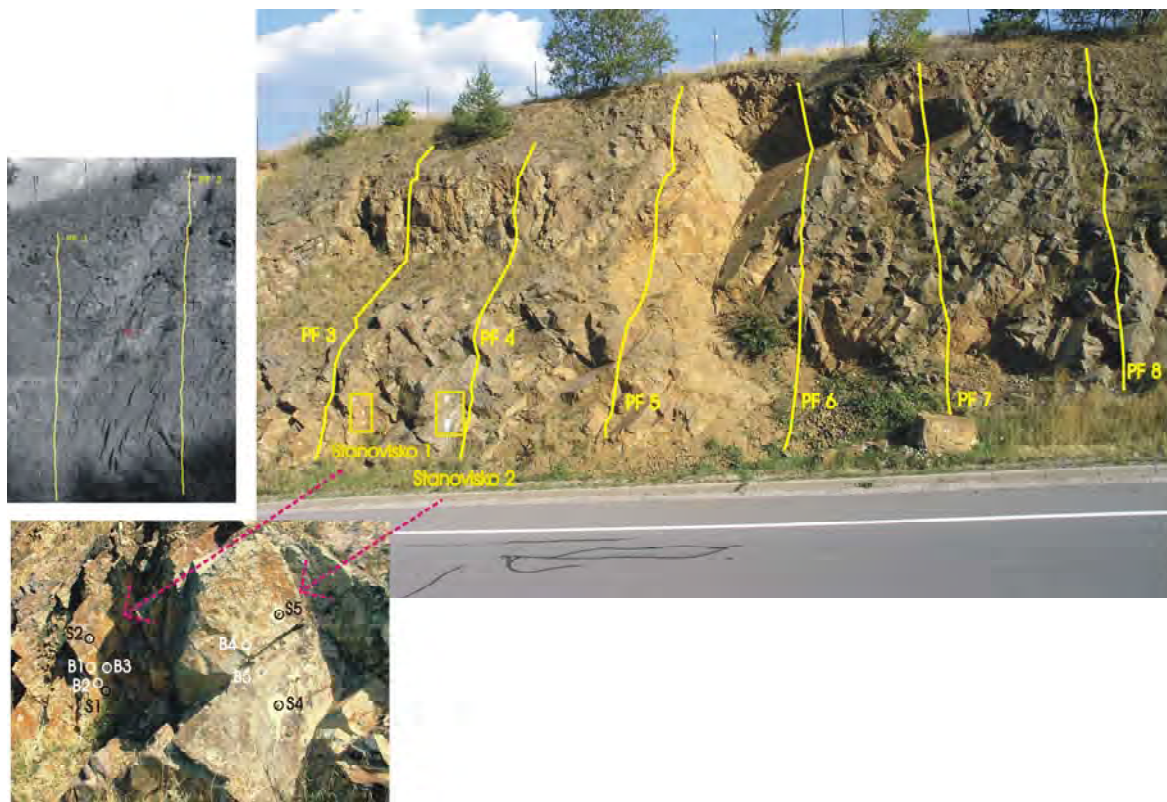
Obr. 2.1.91: Rozmiestnenie pozorovaných profilov a bodov na monitorovanom úseku zárezu cesty pri Banskej Štiavnici. PF1 až PF8 – profily pre stereofotogrametrické merania, B1 až B5 – pozorovacie body pre merania dilatometrom Somet, S1, S2, S4, S5 – pozorovacie body pre merania meradlom posuvov. Stanovisko merania mikromorfologických zmien povrchu skalnej steny sa nachádza cca 30 m V od profilu PF1

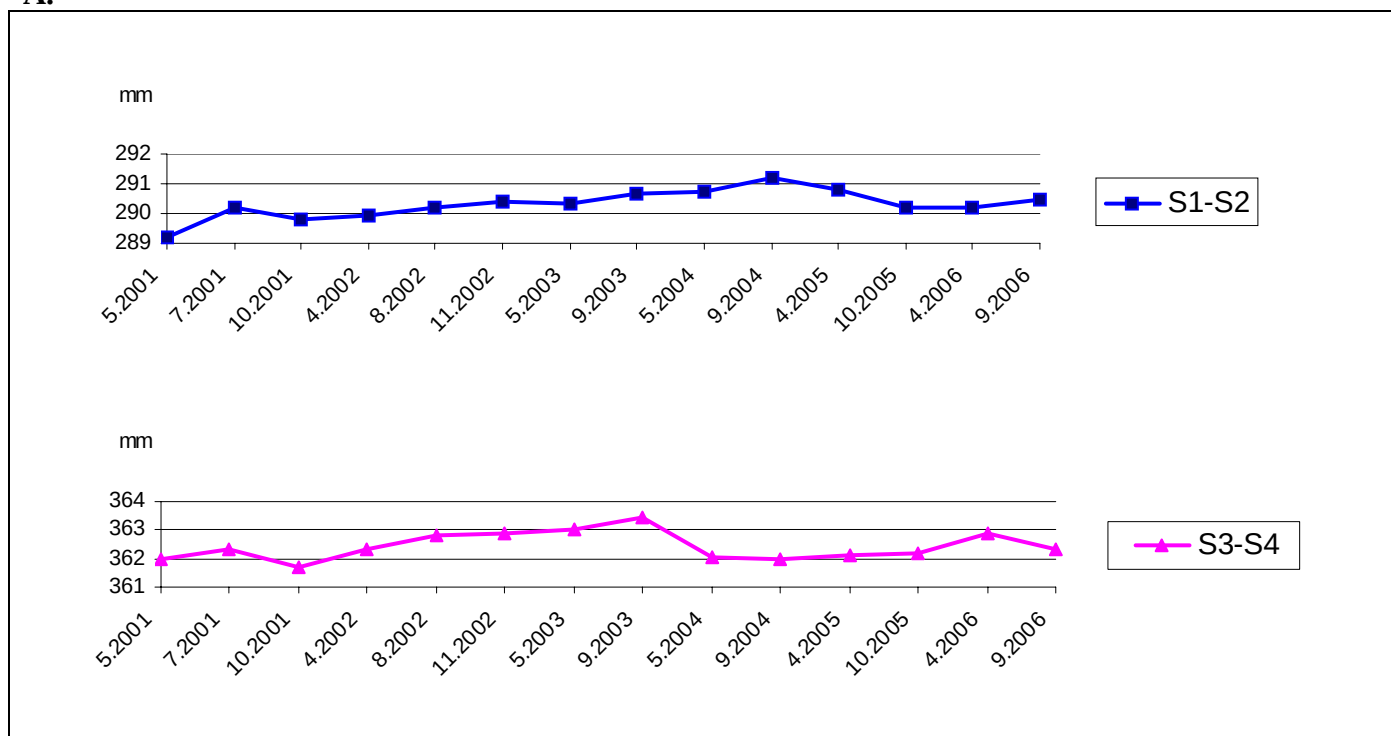
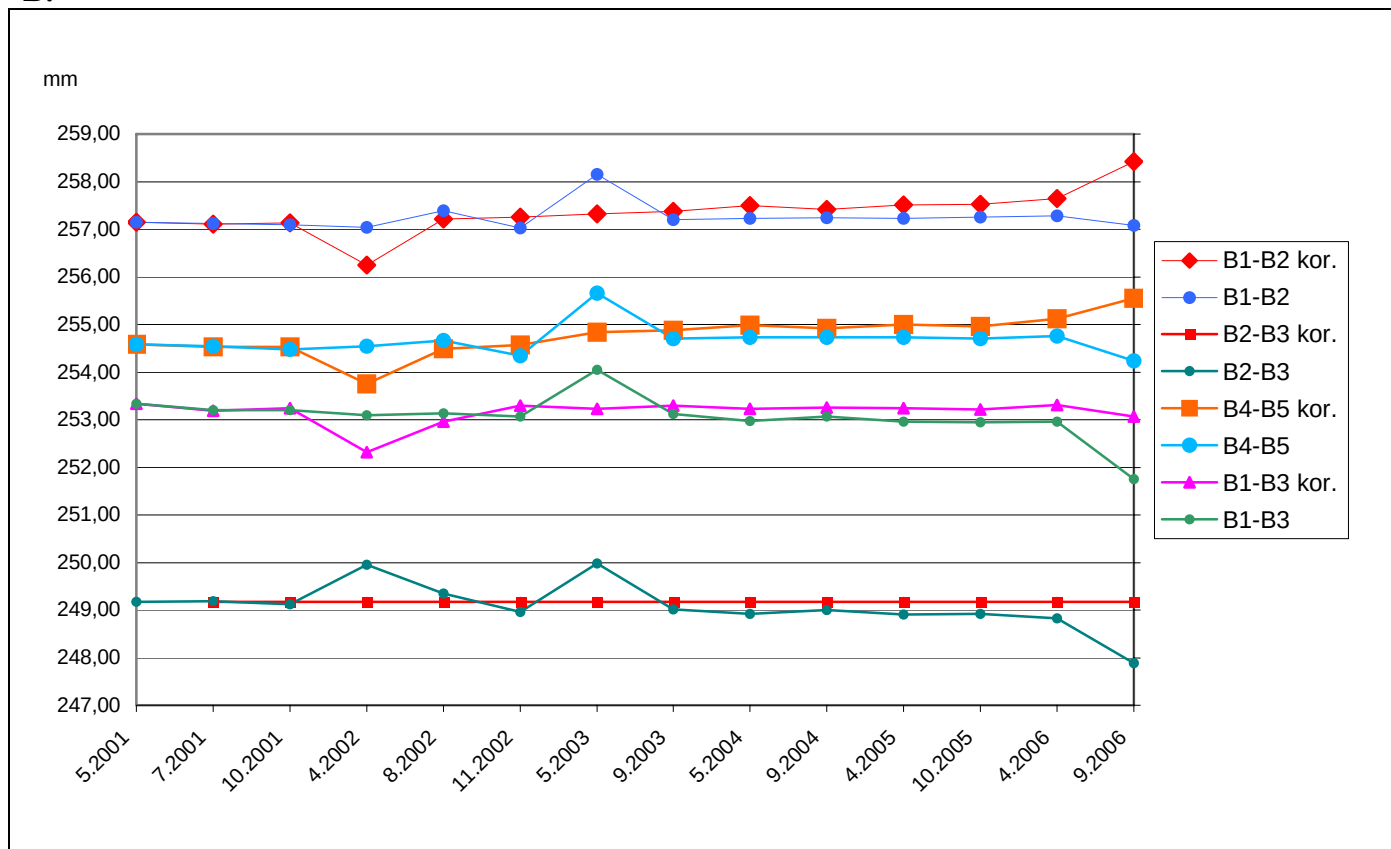
Obr. 2.1.93: Výsledky dlhodobého merania posunu blokov na lokalite Banská Štiavnica: A) meradlom posuvov, B) dilatometrom Somet. Grafy s korekciou nameraných hodnôt zohľadňujú zmeny podmienok a techniky merania (označené príponou kor. – údaje v nich sú upravované v závislosti od hodnoty nameranej vzdialenosti medzi bodmi B2-B3, situovanými na jednom samostatnom horninovom bloku)

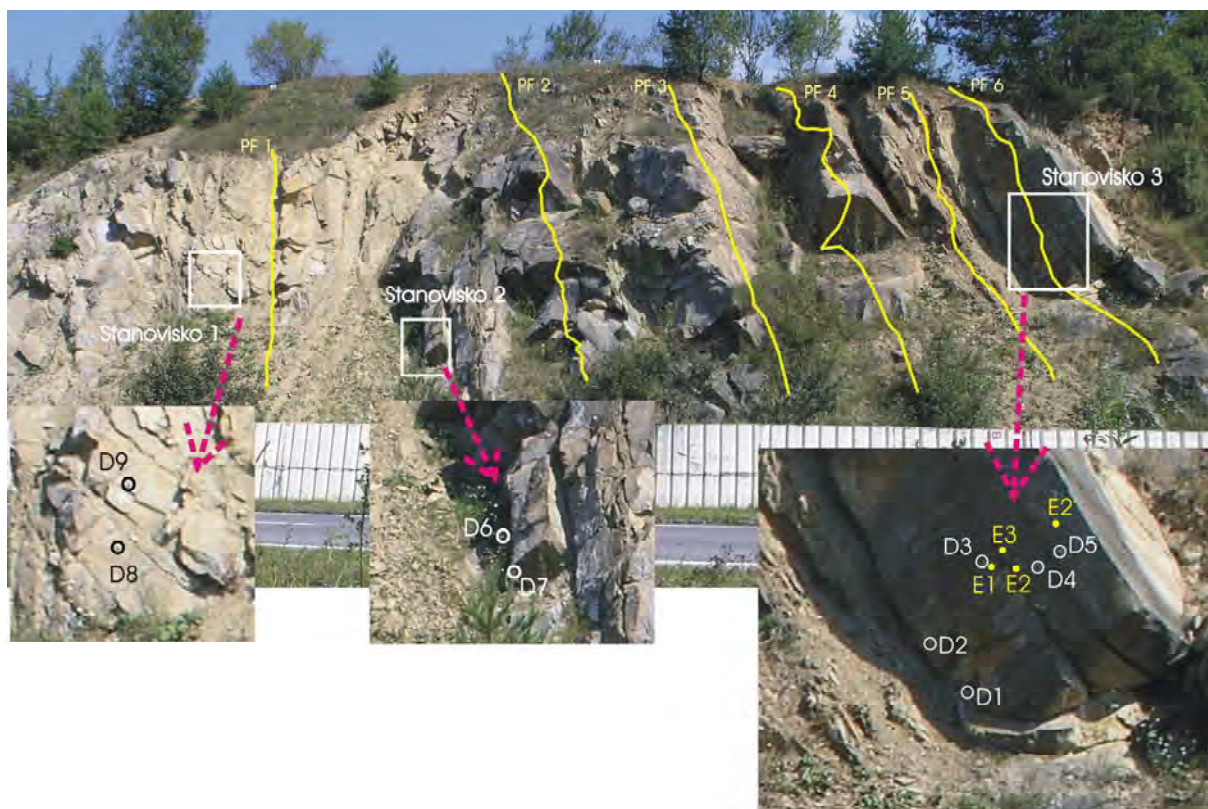
Obr. 2.1.96: Rozmiestnenie pozorovaných profilov a bodov na monitorovanom úseku zárezu cesty severne od obce Demjata. PF1 až PF6 – profily pre stereofotogrametrické merania, E1 až E3, E2' – pozorovacie body pre merania dilatometrom Somet, D1 až D9 – pozorovacie body pre merania meradlom posuvov. Stanovisko s bodmi E4 a E5 sa nachádza na protiľahlom svahu zárezu

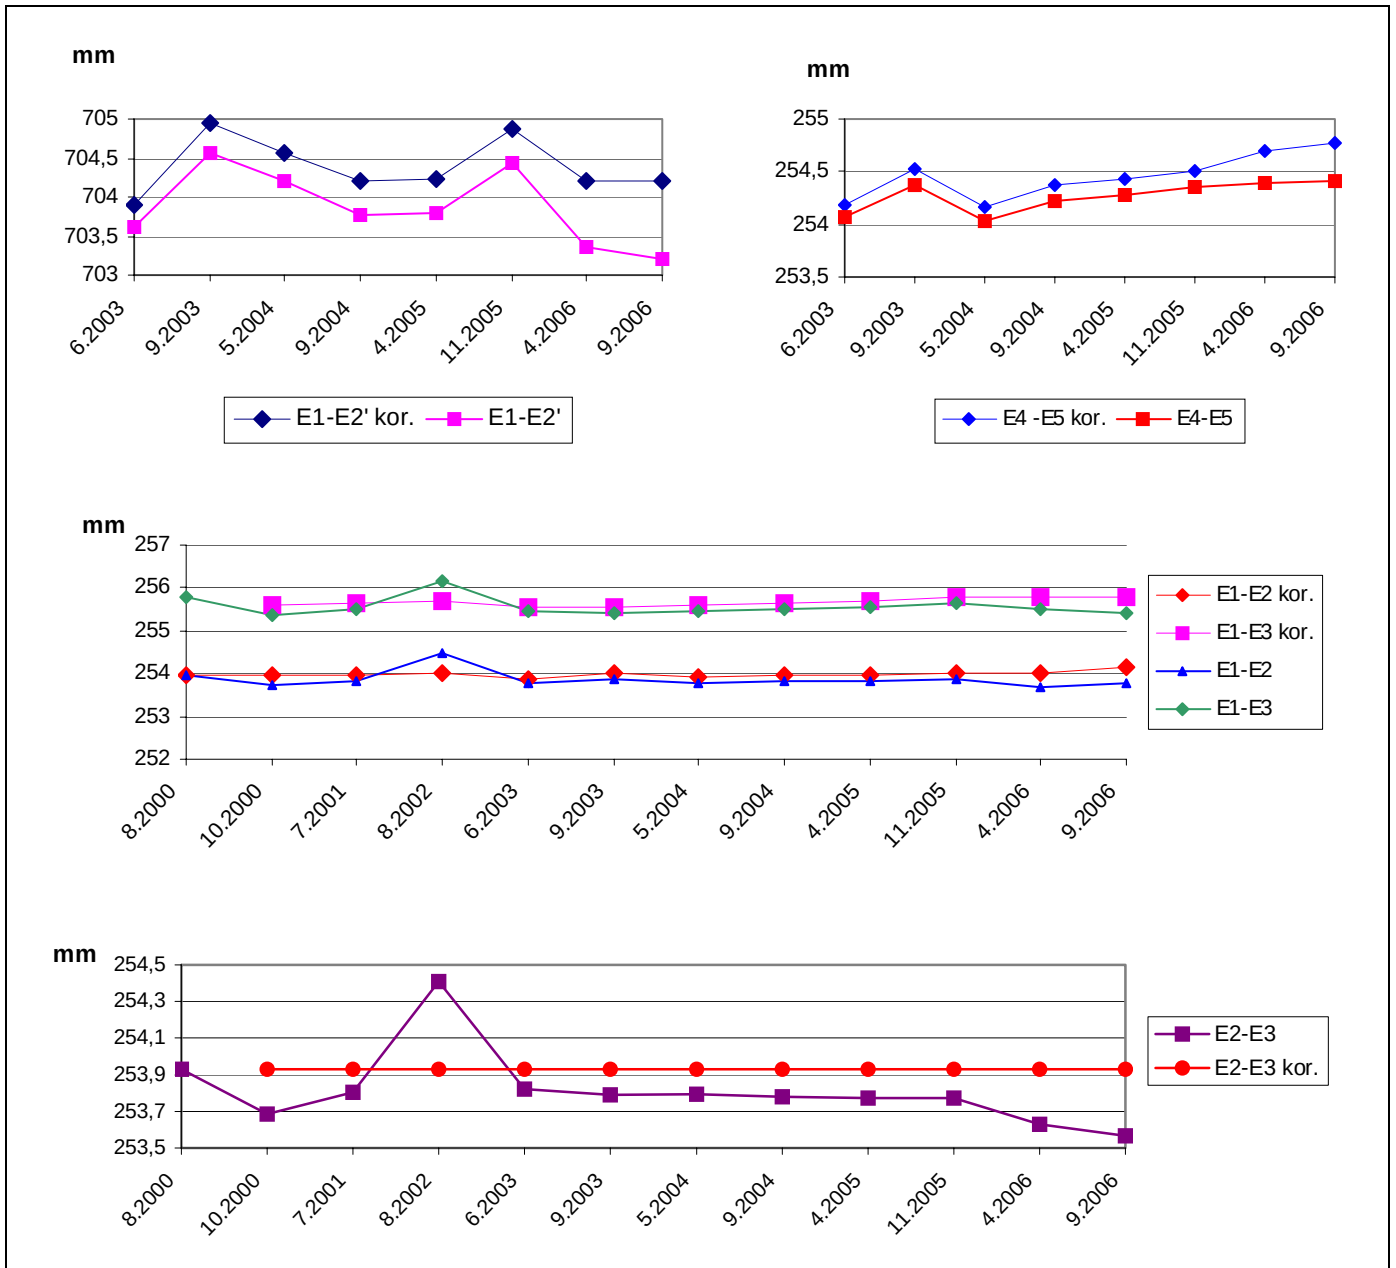
Obr. 2.1.98: Výsledky dlhodobého merania posunu blokov na lokalite Demjata: A) meradlom posuvov, B) dilatometrom Somet. Grafy s korekciou nameraných hodnôt zohľadňujú zmeny podmienok a techniky merania (označené príponou kor. – údaje v nich sú upravované v závislosti od hodnoty nameranej vzdialenosti medzi bodmi E2-E3, situovanými na jednom samostatnom horninovom bloku)

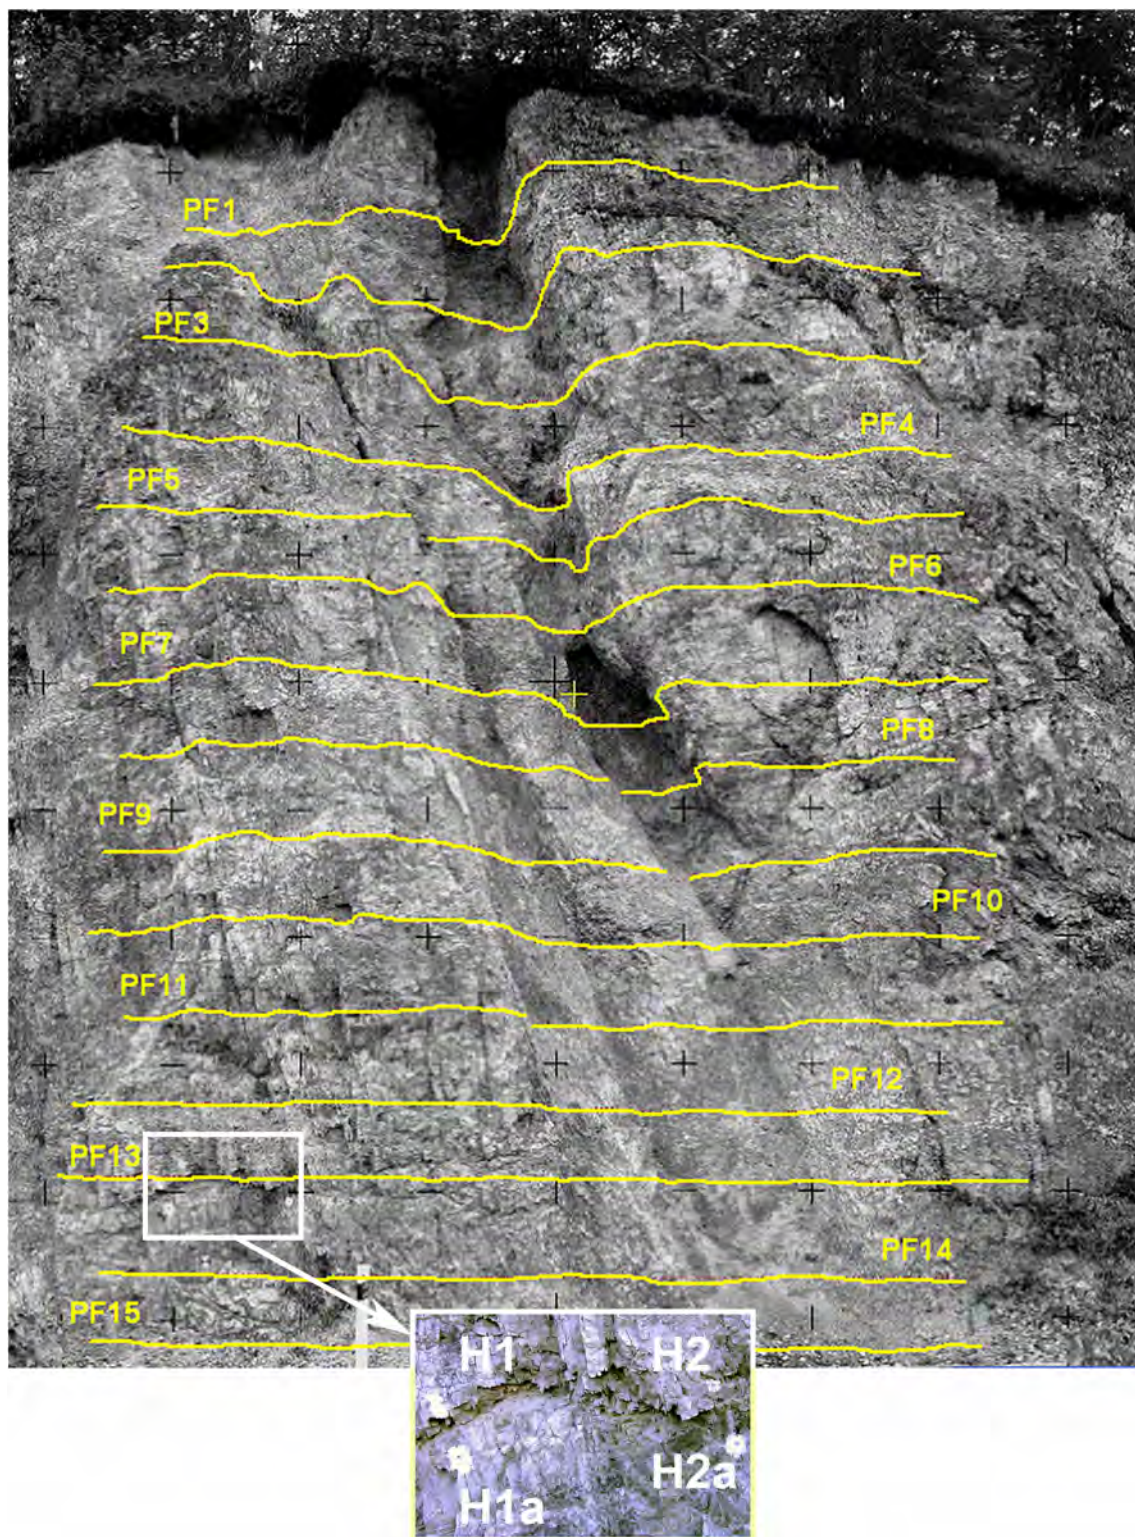
Obr. 2.1.107: Rozmiestnenie pozorovaných profilov a bodov na monitorovanom úseku zárezu cesty medzi Dolným Harmancom a Čremošným. PF1 až PF15 – profily pre stereofotogrametrické merania, H1, H1'. H2, H2' – pozorovacie body pre merania dilatometrom Somet
