ŠTÁTNY GEOLOGICKÝ ÚSTAV DIONÝZA ŠTÚRA

Čiastkový monitorovací systém geologických faktorov

Podsystem 03 Antropogénne sedimenty charakteru environmentálnych zát'aží

Závěrečná správa za rok 2008

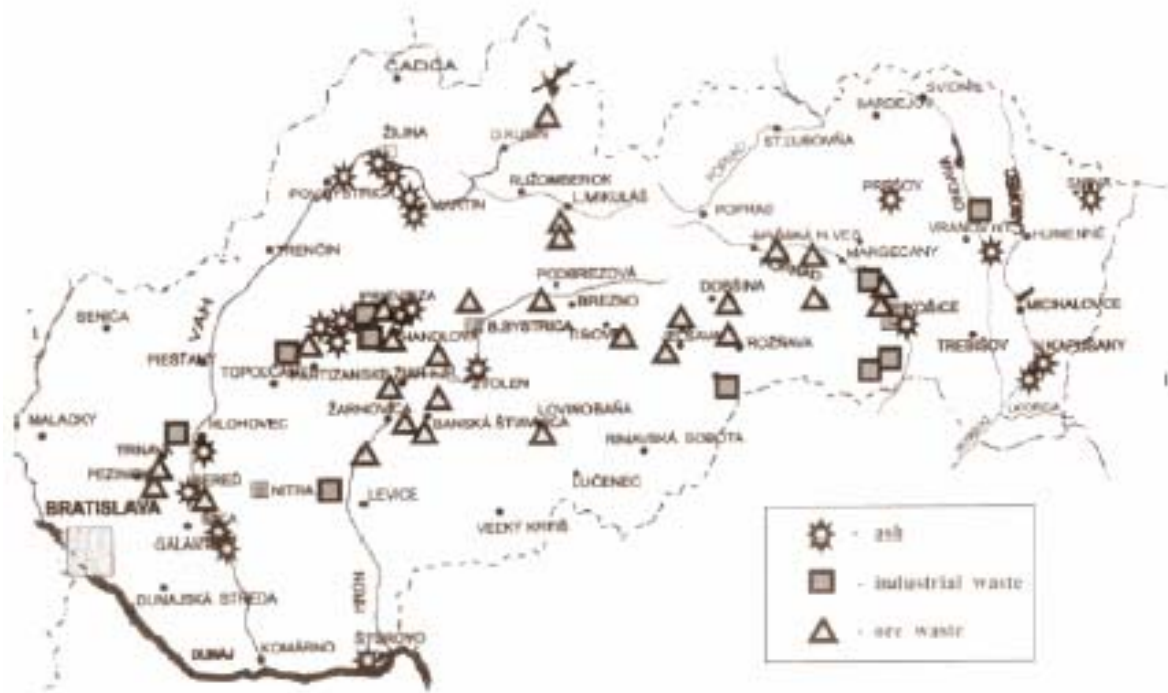
Obrázok č.1 Umiestnenie odkalísk na Slovensku

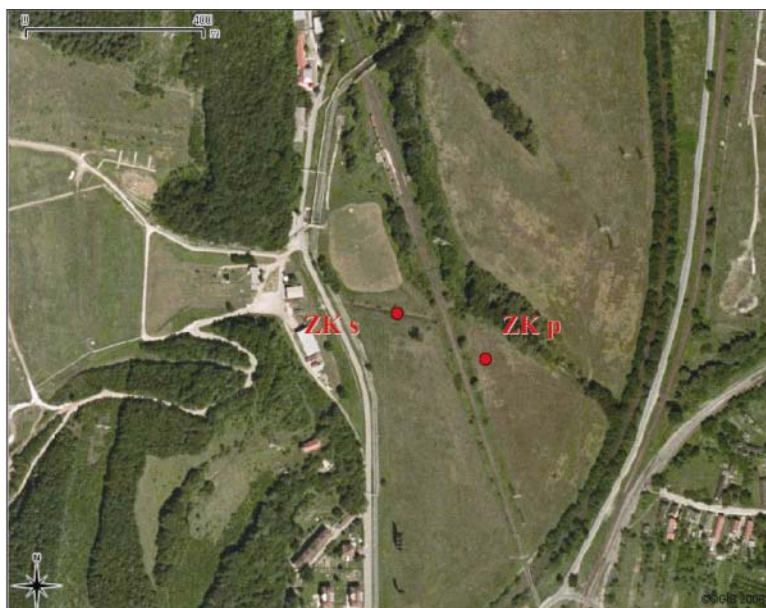
V rámci ČMSGF bol roku 2008 na lokalite Zemianske Kostolany realizovaný výskum spojený s výberom vhodnej lokality a média na monitorovanie uvoľňovaného As do životného prostredia. Hlavným cieľom terénnych a experimentálnych prác bol výber vhodného miesta na inštaláciu stabilného monitorovacieho zariadenia vo forme pôdneho lyzimetra, na obrázku 4 je lokalizácia odberových miest z roku 2008.

Obr. 4: Lokalizácia realizovaných odberov na lokalite Zemianske Kostolany

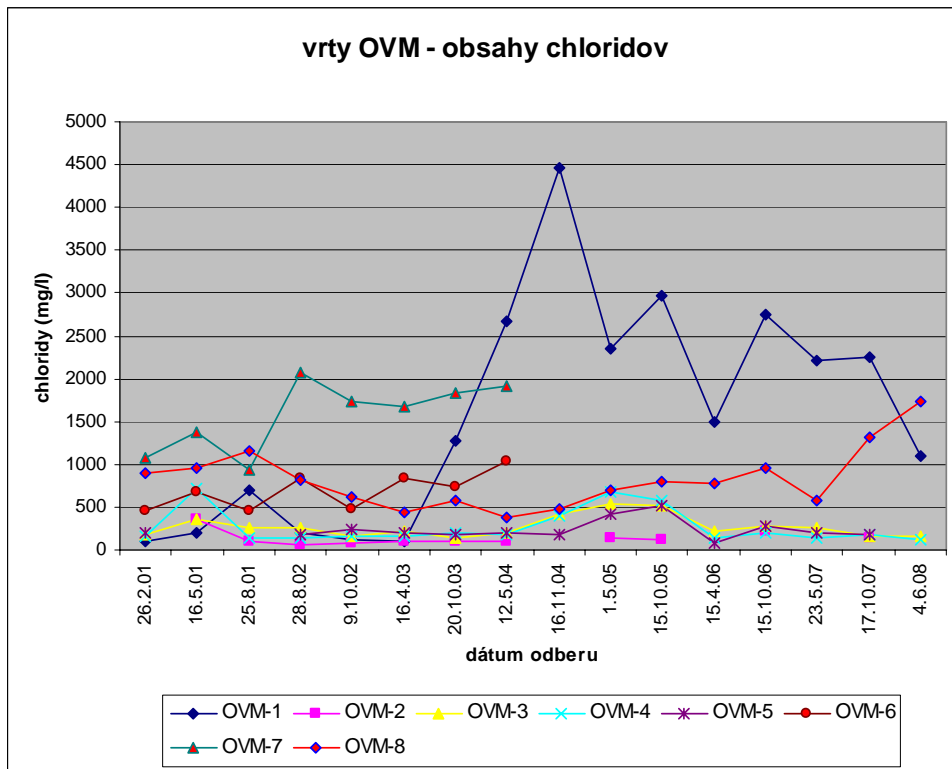
Na obrázkoch 6 až 9 sú graficky znázornené časové priebehy vývoja chloridov (obr. 6,7 a 8) a NH₄ (obr.9) od roku 2001 do roku 2008. Odporovým meraním, sledovaním zonálností a laboratórnymi analýzami bolo zistené, že v časti okolia skládky sa vyskytujú podzemné vody so zvýšenou vodivosťou (napr. tab.9). Vzájomné korelácie vodivosti vôd z vrtov a analýz dokazujú, že ide o vody, silne znečistené kontaminujúcimi látkami, ktoré pochádzajú zo skládky. Hlavným makrokontaminantom sú chloridy. Z výsledkov sa nedá priamo určiť, či ide o znečistenie staršieho dáta, z obdobia pred postavením steny, alebo zo súčasnosti, ktoré by prichádzalo cez netesnosti. Maximálny rozsah znečistenia je mapovaný v J-V časti skládky, v okolí vrtov V-6, V-5 až VD-2. V týchto vrtoch sú laboratórnymi analýzami zistené vysoké obsahy chloridov, síranov a CHSK_{Cr}.

Obr. 6: Obsah chlórov nameraný pre vrty OVM-1 až OVM-8 na lokalite Šaľa od roku 2001 do roku 2008

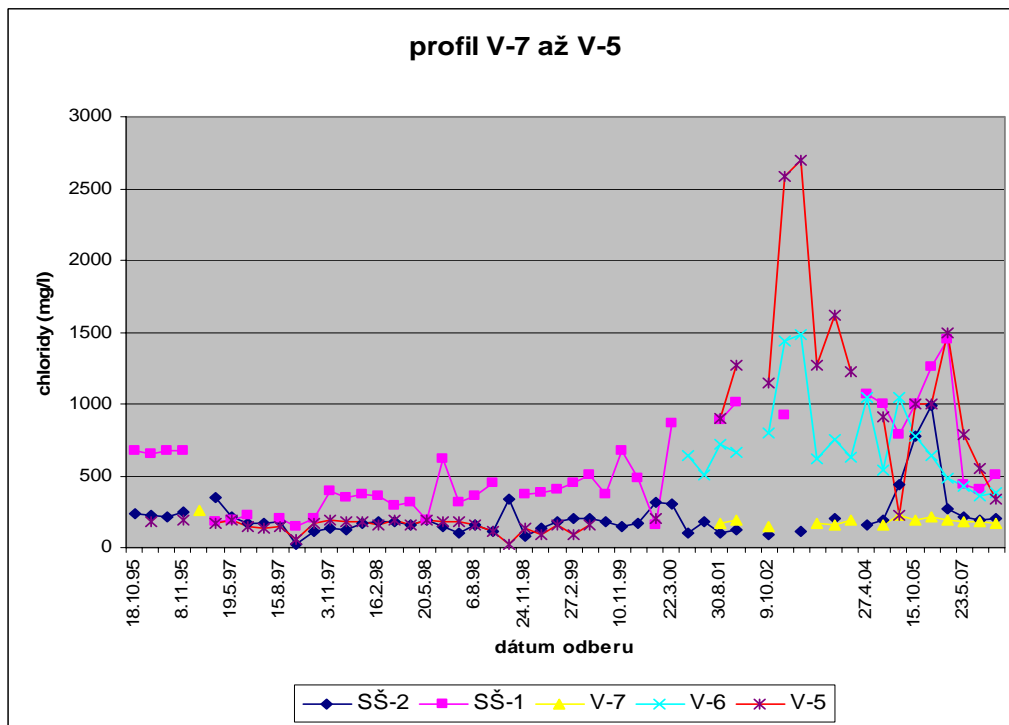
Obr. 7: Porovnanie obsahov chloridov pre vybrané vrty na lokalite Šaľa od roku 2001 do roku 2008

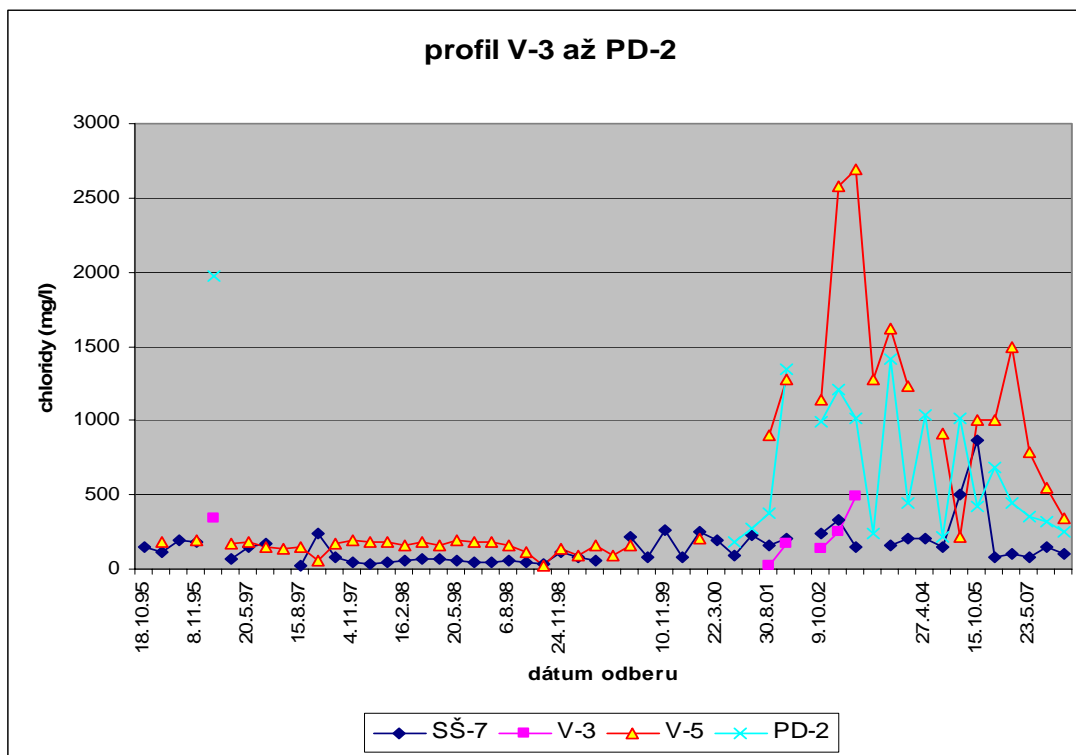
Obr. 8: Porovnanie obsahov chloridov pre vybrané vrty na lokalite Šaľa od roku 2001 do roku 2008

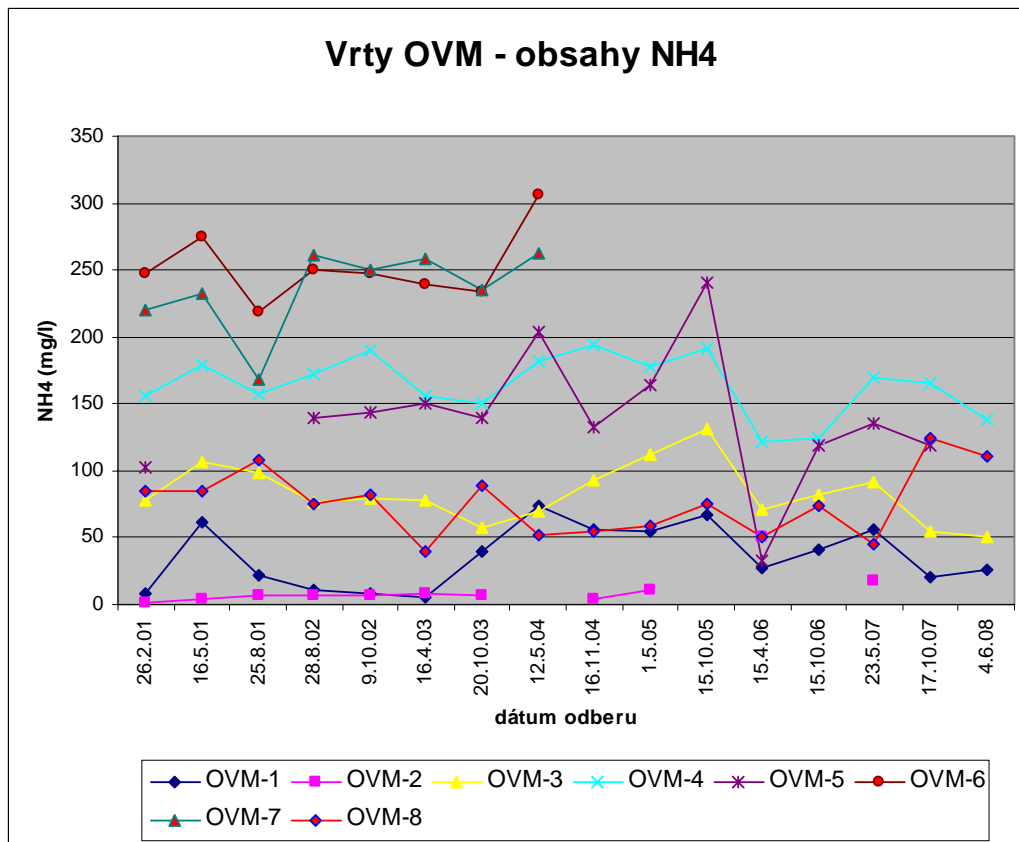
Obr. 9: Obsahy NH₄ namerané pre vrty OVM-1 až OVM-8 na lokalite Šaľa od roku 2001 do roku 2008

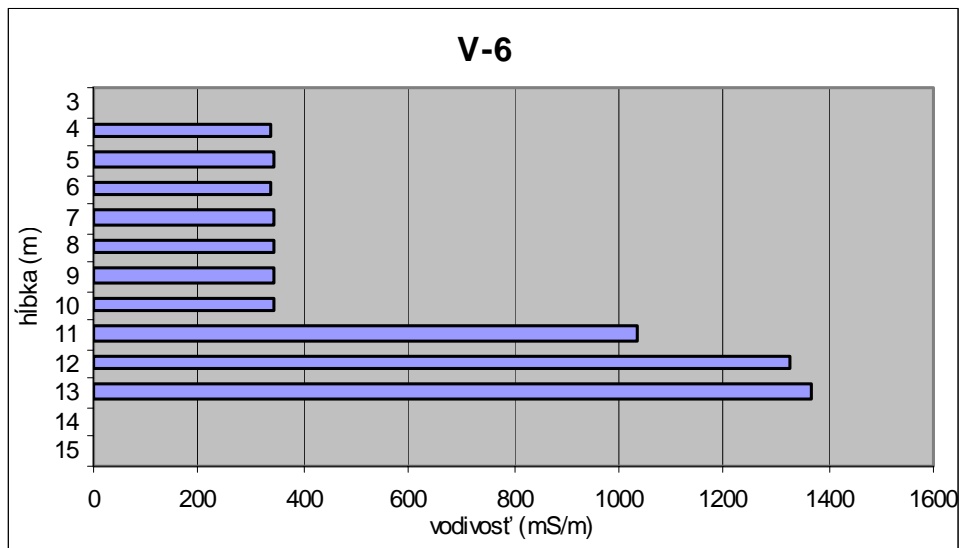
Prítomnosť znečisťujúcich látok je jednoznačne potvrdená terénnym meraním vodivosti vo vrtoch. Vo vrtoch V-6, V-5 a VD-2 je opakovanými meraniami potvrdená výrazná zonálnosť vodivosti. Kontaminované prostredie s vyššou vodivosťou začína obyčajne v hĺbke asi 10 m (obr.10). Na základe zistenej korelácie medzi vodivosťou a chloridmi (obr.11) predpokladáme, že v týchto miestach došlo k „usadeniu“ ťažšej kontaminovanej podzemnej vody so zvýšeným obsahom tejto zložky. Bližšie informácie sa dajú získať špeciálnymi odbermi a následnými analýzami podzemných vôd.

Obr. 10: Namerané hodnoty elektrickej mernej vodivosti vo vrte V-6

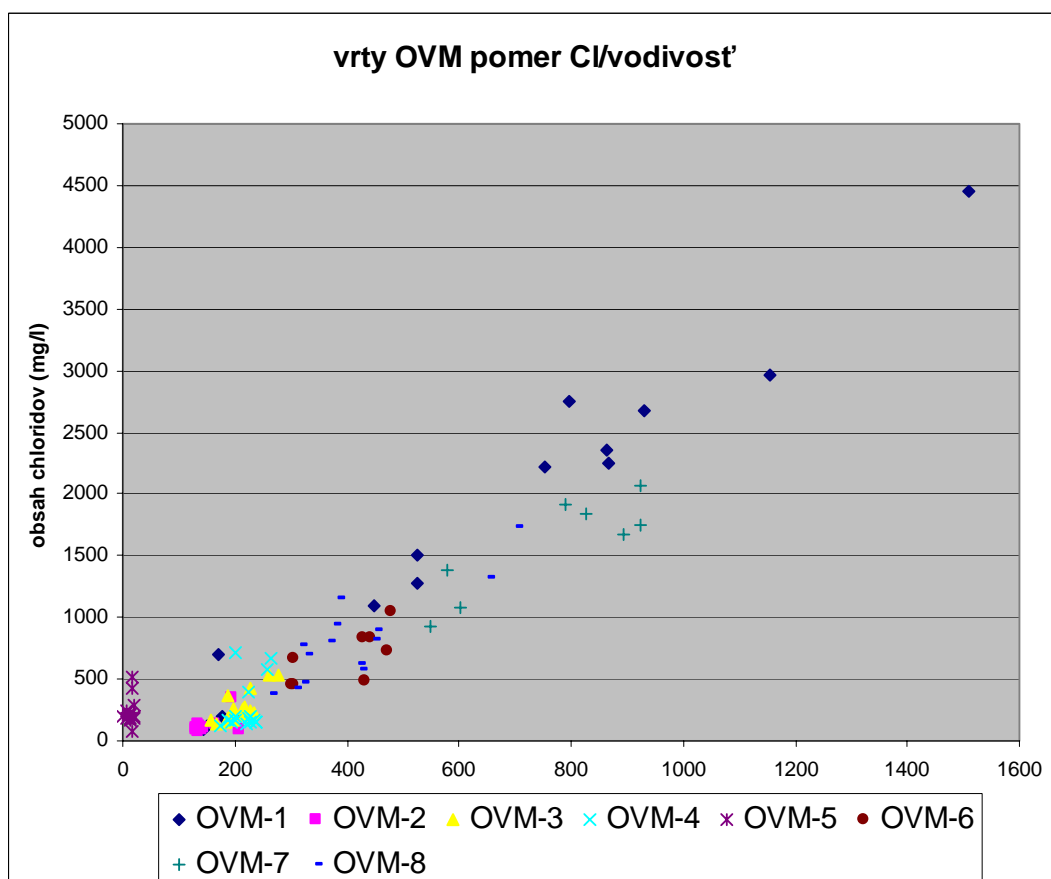
Obr. 11: Vzťah medzi elektrickou mernou vodivosťou a obsahom chlórov namerané pre vrty OVM-1 až OVM-8 na lokalite Šaľa

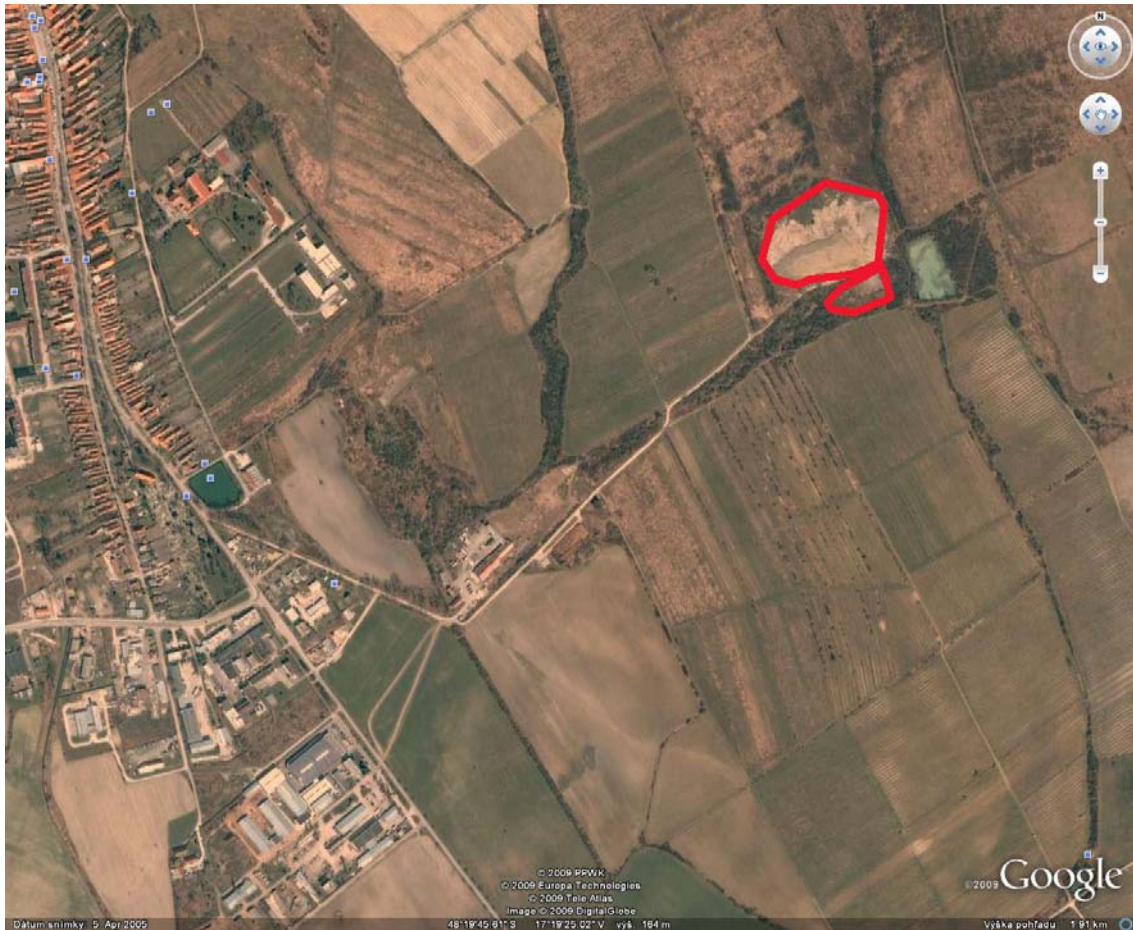
Obr. 12: Lokalita Modra

V čase ukončenia činnosti skládky v nej bolo zhromaždených asi 270.000 m³ odpadov. Výmera skládky bola pri uzavretí 50 149 m², vrstva uloženého odpadu je odhadovaná na 10 m. Nová časť skládky je už niekoľko rokov pokrytá minerálnym tesnením. Situácia lokality ja na obr.12.

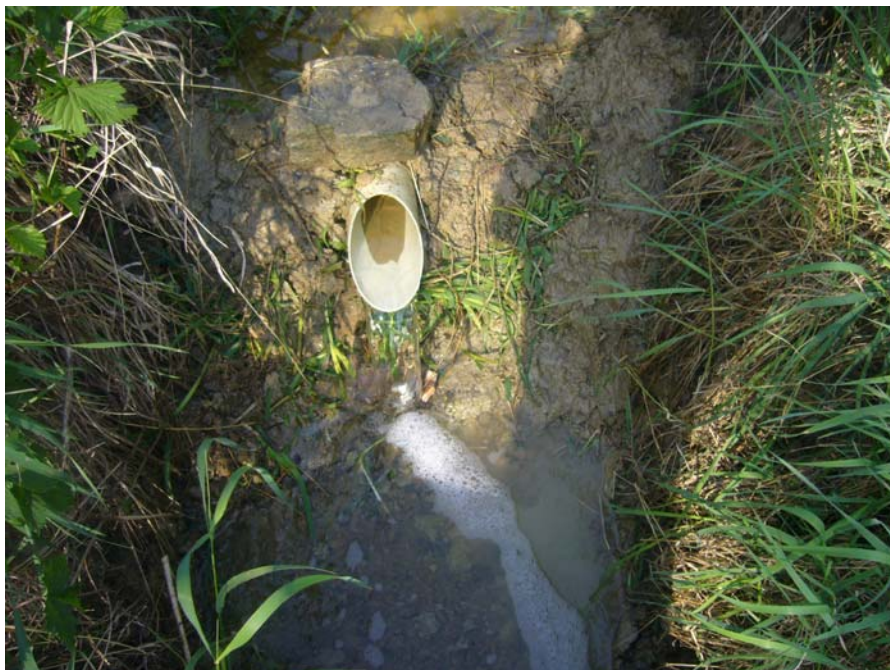
Obr. 13 Výtok z čela skládky, meranie prietoku

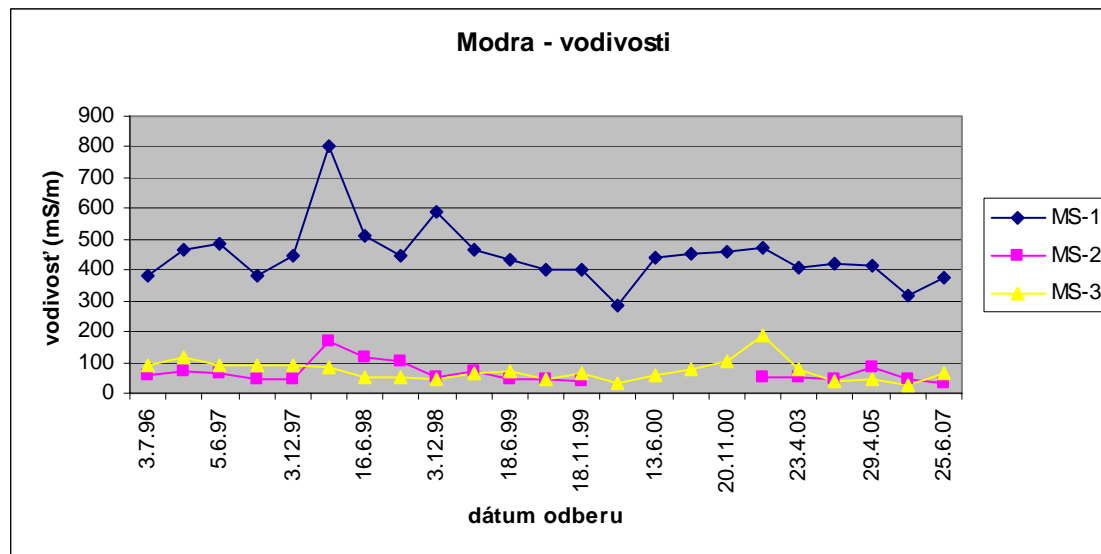
Podrobný prieskum geologických činiteľov životného prostredia okolia skládky TKO bol urobený v júli 1996 firmou Ekogeos s.r.o. (Holzer,R.,1996). Boli objasnené geologické a hydrogeologické pomery záujmového územia, vybudový monitorovací systém a realizované chemické rozbory vzoriek podzemných vôd. V zmysle požiadaviek § 22 NV SR č.606/1992 Zb.z. boli v okolí skládky odvítané tri vrty: MS-1 (10 m), MS-2 (12 m) a MS-3 (12 m). Boli zabudované tak, aby sa dali používať ako monitorovacie. Počas vrtných prác bolo odobraných 12 vzoriek zemín na stanovenie koeficientov filtrácie (metóda Carman – Kozený). V širšom okolí prevládajú na povrchu pleistocénne eolické spraše. Pod nimi sú neogénne tortónske sedimenty s prevahou ílovitej litofácie – žltohnedé tuhé plastické íly s tenkými bituminóznymi polohami a s vápnitými konkréciami. Vo vrtoch v bezprostrednej blízkosti skládky boli navrtané neogénne íly rôznej farby, tuhej až pevnej konzistencie a prevažne so strednou, vysokou, ojedinele s veľmi vysokou až V malom rozsahu boli tiež overené hlinité jemnozrnné piesky. V roku 2001 bol urobený doplňujúci hydrogeologický a geofyzikálny prieskum (Tupý,P.,2001), ktorým sa spresnil výskyt podzemných vôd, režim prúdenia a vzájomný vplyv podzemných a povrchových vôd. V rámci prieskumu sa uskutočnili odbery vzoriek vody z vrtov, rigolu a jazierka nad skládkou. Bol tiež realizovaný prieskumný vrt MS-4 na severnom okraji skládky. Podstatným cieľom bolo objasnenie pomerov prúdenia podzemných vôd tak, aby sa dal spresniť návrh uzavretia a rekultivácie skládky. Nedošlo však k úplnému zamedzeniu výtoku priesakovej kvapaliny v čele skládky. Tejto vytekajúcej vode je naďalej potrebné venovať zvýšenú pozornosť (obr.13). Odborné miesta sú na obrázku č.14. V tabuľke 10 sú chemické analýzy odborných miest M-1 až M-8 za rok 2008. Cieľom monitoringu je sledovanie vplyvu rekultivačných prác na množstvo a zloženie priesakovej kvapaliny a v budúcom roku chceme aj vyjadriť mieru ovplyvnenia neznečistenej vody skládkou. Monitoring chceme optimalizovať a merať fyzikálne parametre vody na odborných miestach častejšie, s overením chemickej analýzy vody na jednom mieste. Pribeh vodivosti v MS-1 dokazuje prítomnosť znečistenia (obr.15).

Obr. 15: Priebeh vodivosti v monitorovacích vrtoch MS-1, MS-2, MS-3, lokalita Modra

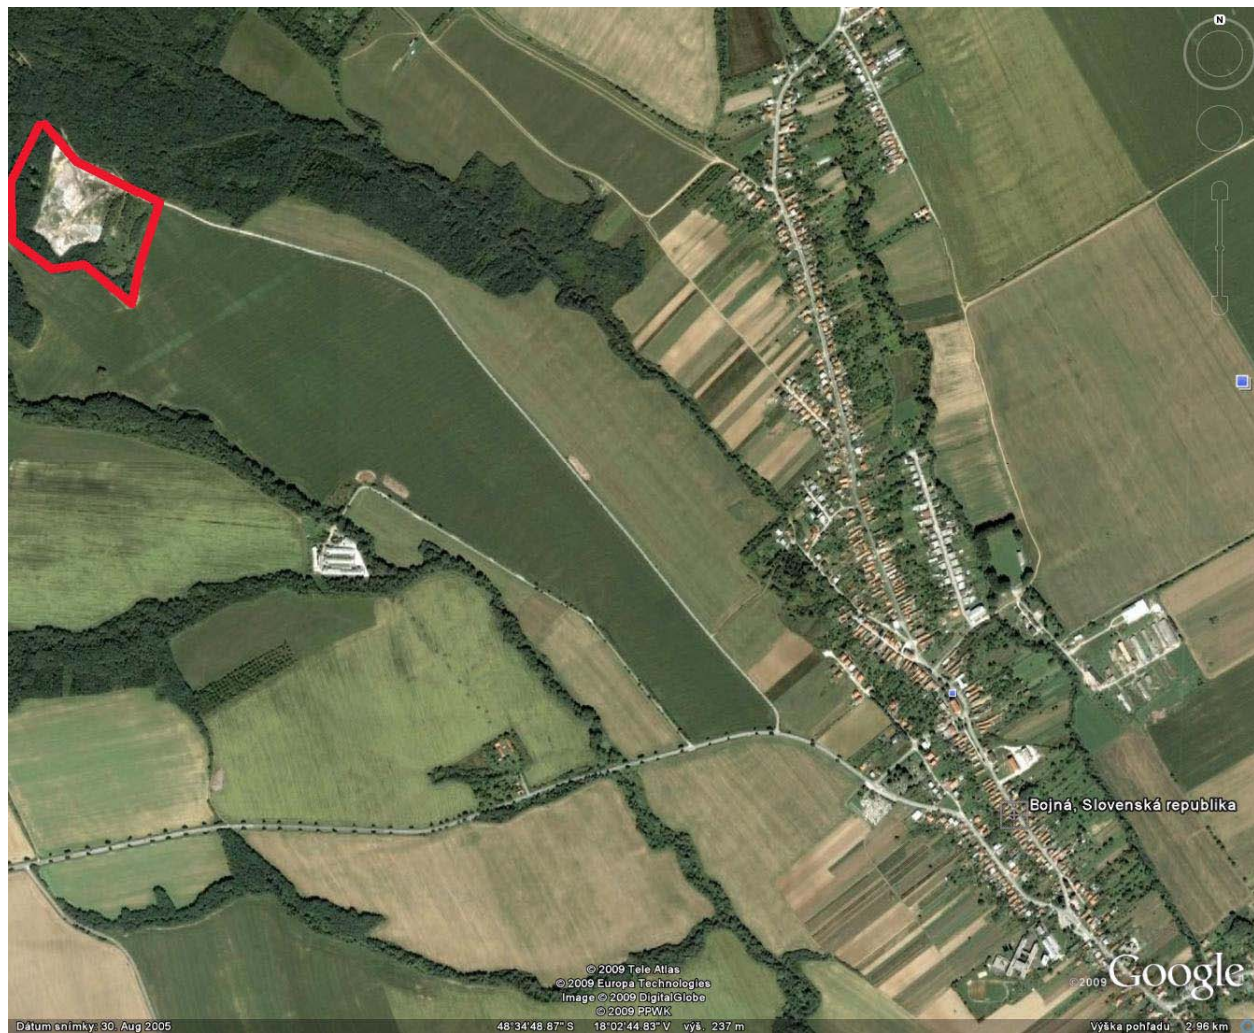
Obr. 18 Situácia lokality Bojná

Skládka TKO Bojná sa skladá z dvoch nezávislých, ale organicky spojených častí. Okrem súčasne využívanej skládky je východne od nej umiestnená divoká skládka. Situácia lokality je na obr. 18. V minulosti bola využívaná bývalými Technickými službami mesta Topoľčany. Išlo o divokú skládku, materiál bol sypaný priamo na ílovité podložie do 5 až 10 m hlbokých jám. V priestore neboli vybudované žiadne technické opatrenia proti znečisteniu životného prostredia. Tento nevhodný stav technického nezabezpečenia trvá doteraz. Počas využívania skládky do roku 1992 bolo do telesa skládky uložené 350000 až 400000 m³ tuhých komunálnych a priemyselných odpadov. Povrch skládky je nezakrytý a zvetraný.

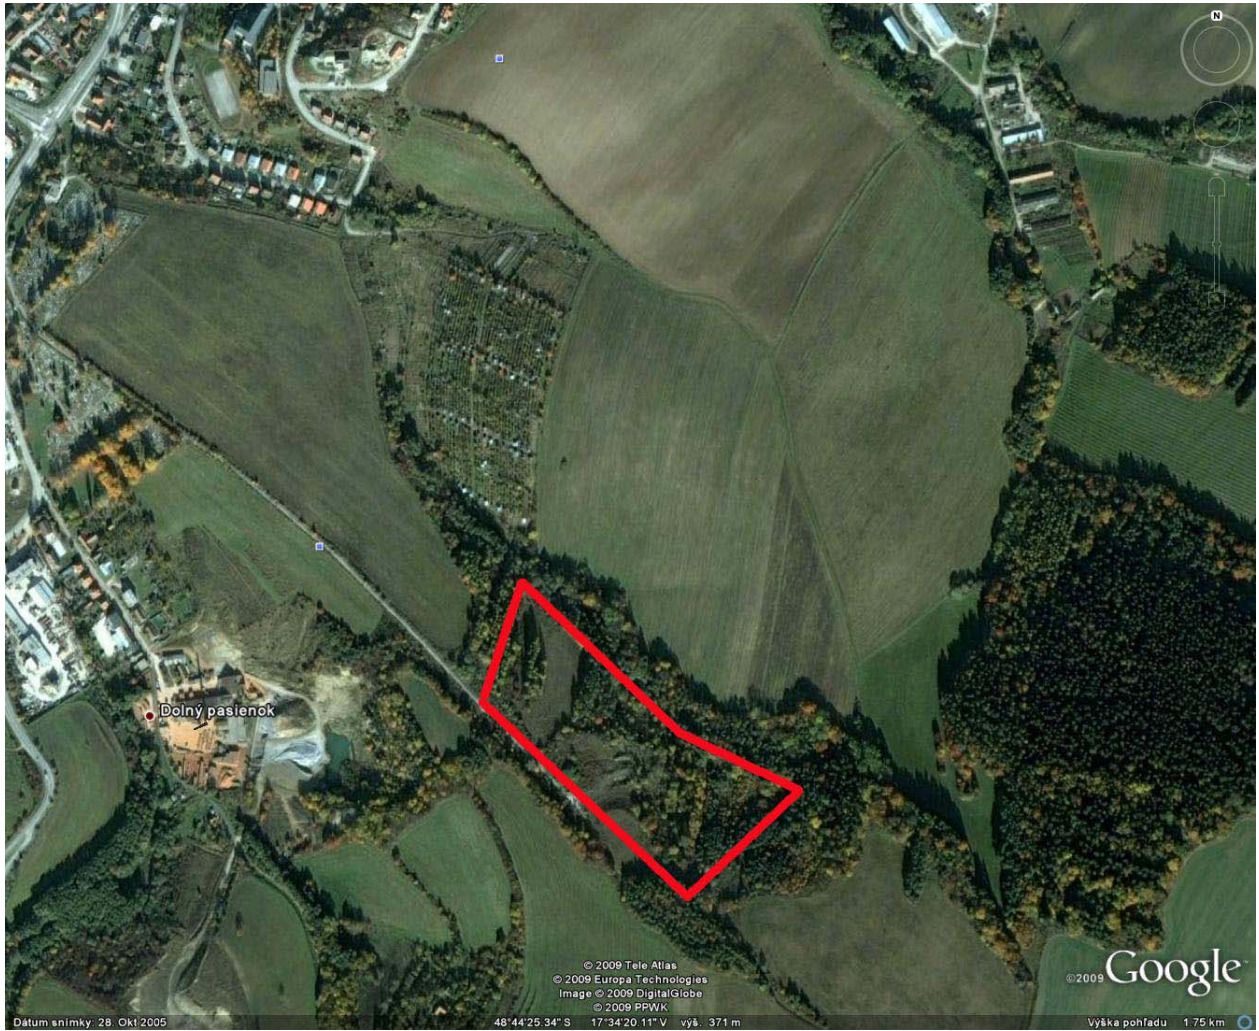
Obr. 20 Situácia – lokalita Myjava - Surovín

Myjava - Surovin
Odbery vôd
Mapa odberných miest

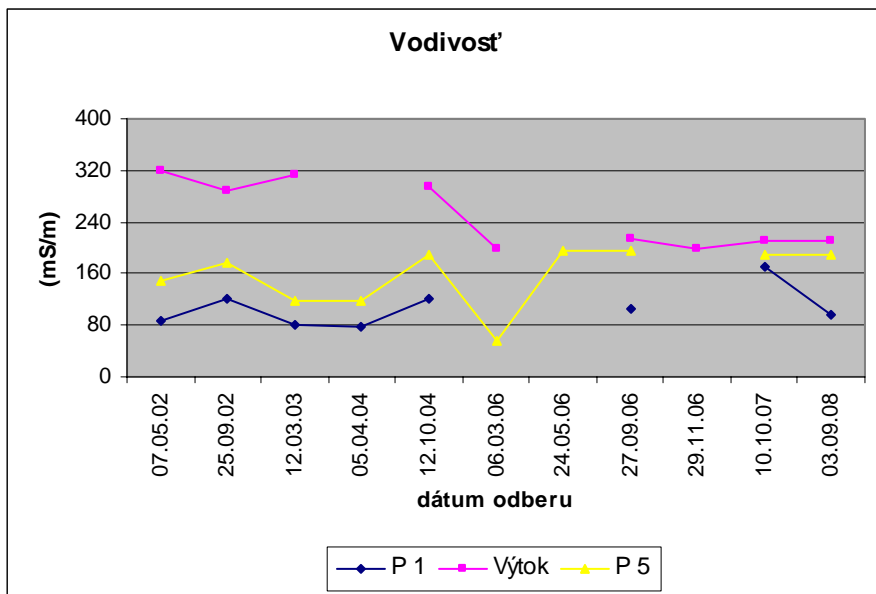
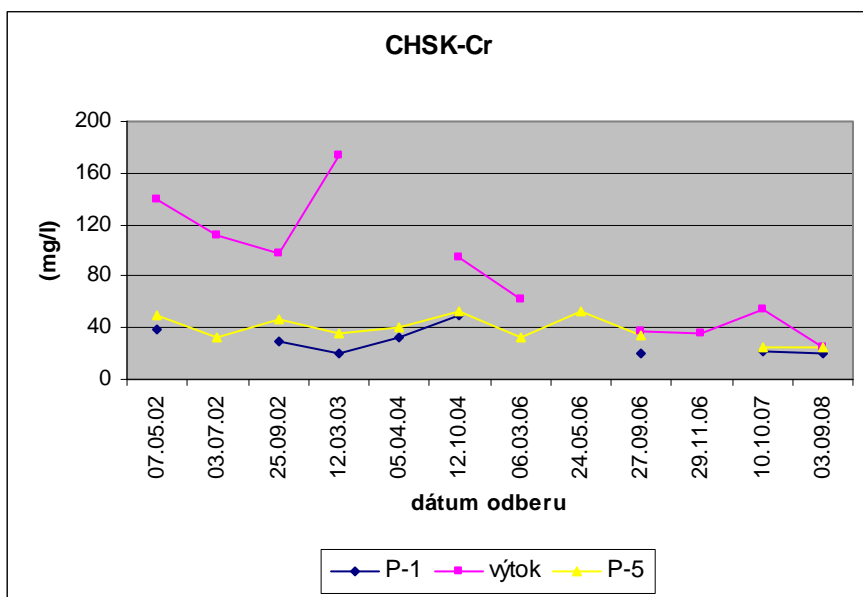
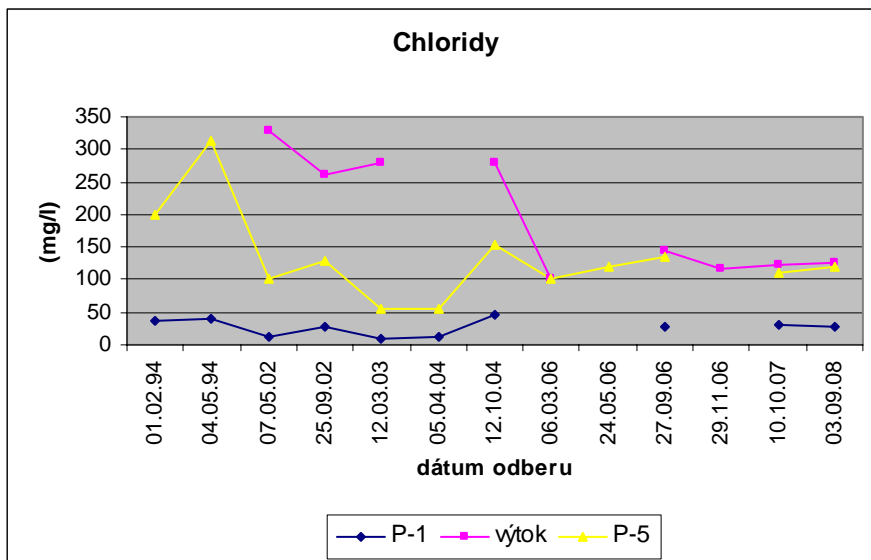
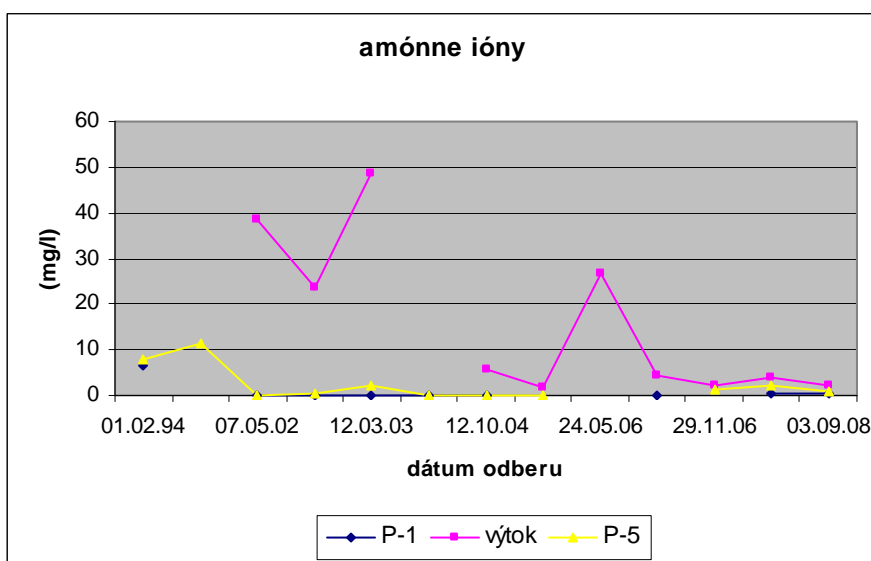
Priebeh vodivosti, vývoj tohto sledovaného parametra od roku 2002 až do roku 2008 je na obrázku č. 22, priebeh CHSK_{Cr} je na obrázku č.23, vývoj obsahu chloridov na obrázku č.24 a vývoj obsahu amónnych iónov vo vybraných odberných miestach je na obrázku č.25.

Obr. 22 Pribeh meraného parametru od roku 2002 do roku 2008

Obr. 23 Pribeh meraného parametru od roku 2002 do roku 2008

Obr. 24 Priebek meraného parametru od roku 2002 do roku 2008

Obr. 25 Priebek meraného parametru od roku 2002 do roku 2008

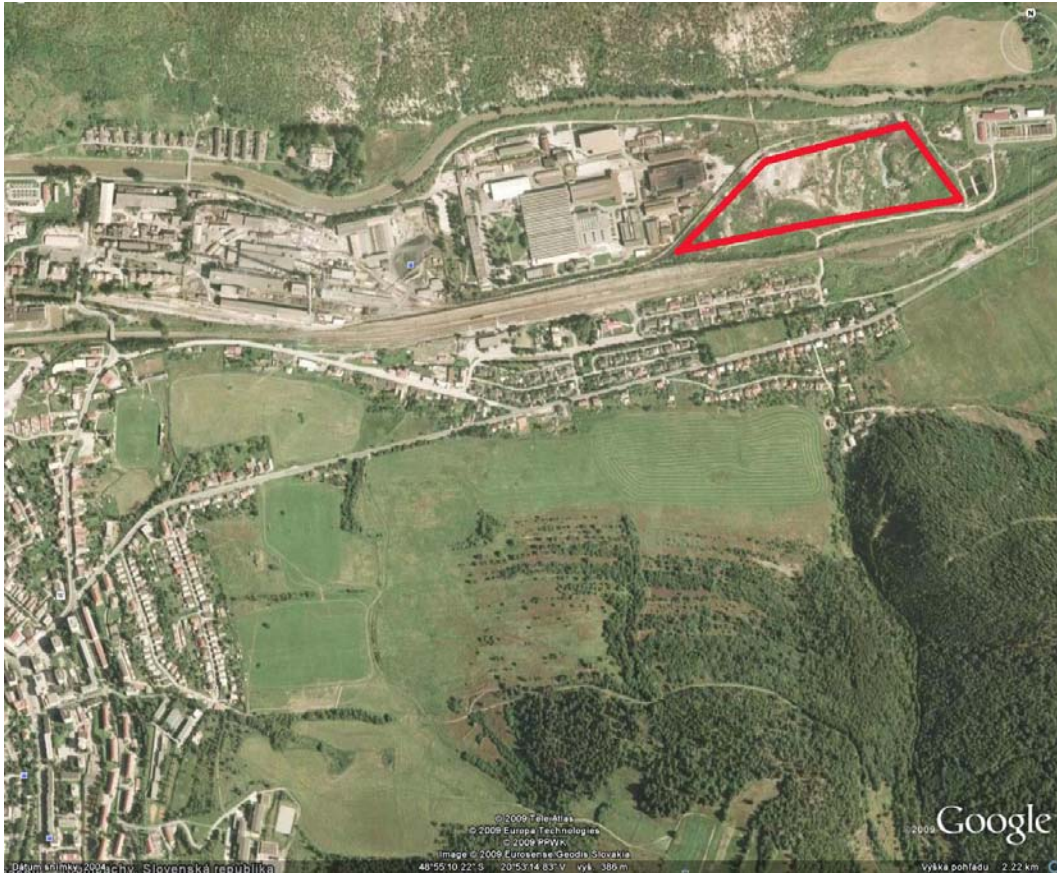
Obr. 26 Situácia lokalita Halňa

Skládka Halňa sa nachádza na pravom brehu rieky Hornád v intraviláne mesta Kropachy (obr.č.26). Plocha skládky je cca 10 ha. Skládka bola uzavretá v roku 1999. Počas jej prevádzky boli na skládke uskladnené priemyselné odpady z výroby železa, ocele, medi, síranu zinočnatého ako i kyseliny sírovej. Približne na 2 ha skládky bol ukladaný i komunálny odpad. Monitoringom podzemných vôd bolo zistené prekročenie povolených limitov nasledujúcich prvkov: As, Cd, Ni, B, Zn, Sb. Príklad nameraných hodnôt je v tabuľke 15. Pravdepodobné ohrozenie na ovzdušie, či priamym kontaktom predstavuje aj povrch priemyselných odpadov v tejto lokalite. Umiestnenie odberných miest je znázornené na obrázku č.27.

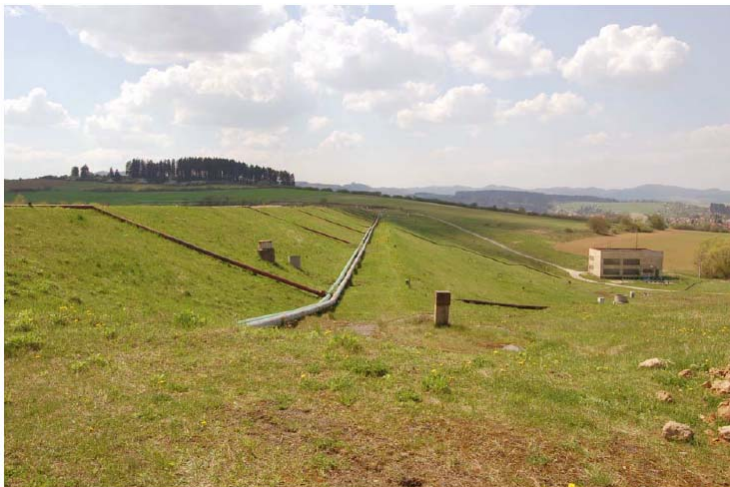
- súčasná výška odkaliska je cca 25,0 m (od päty základnej hrádze), plocha cca 25,0 ha, objem popolovín uložených v odkalisku do r.2005 je cca 1,5.10⁶ m³.

Obr. 28 Pohľad na odkalisko (Masarovičová, 2008)

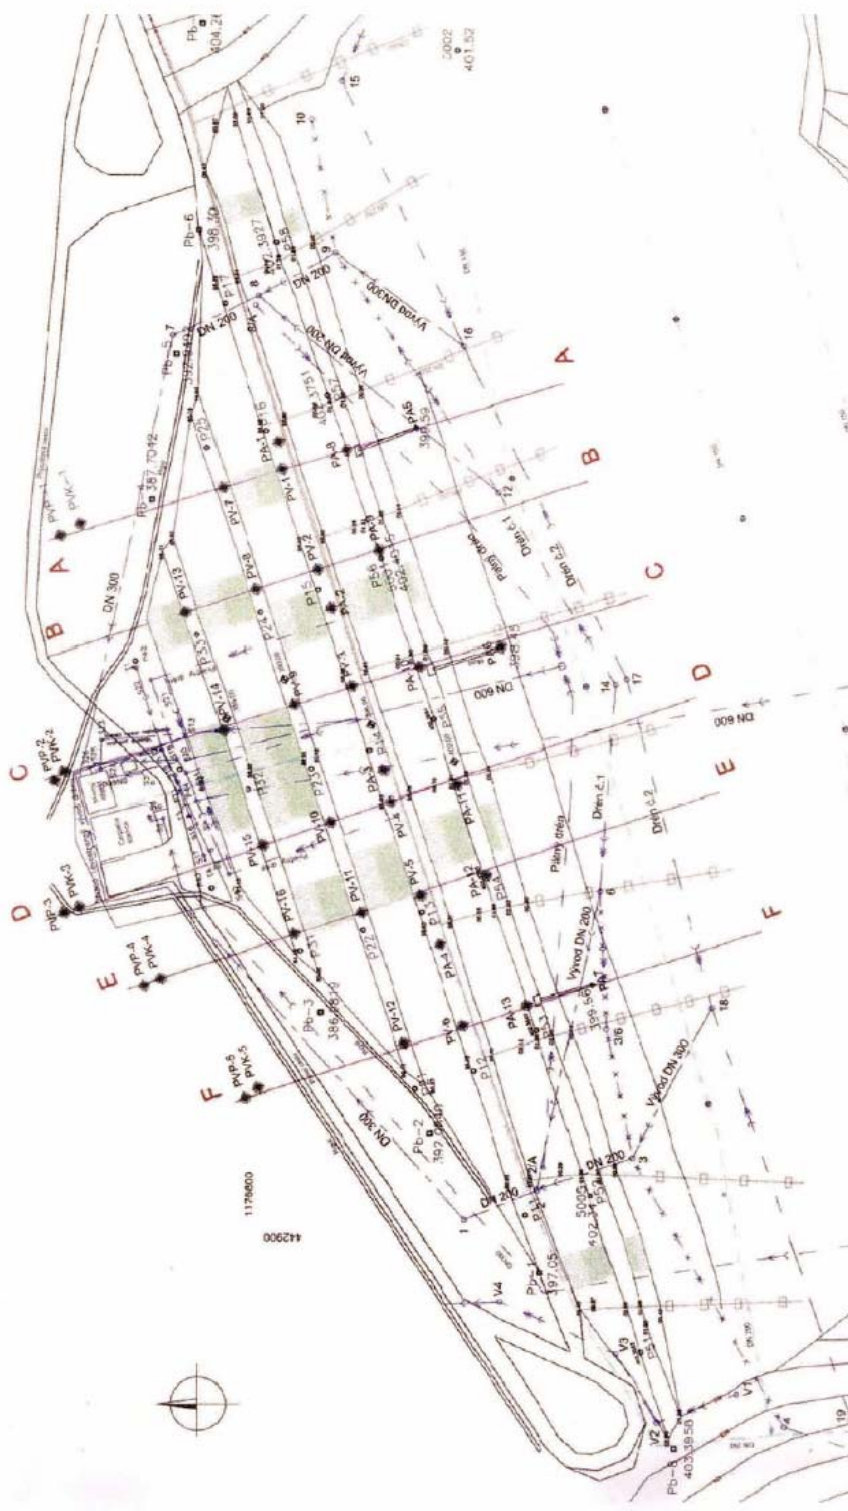
M o n i t o r o v a c í s y s t é m odkaliska pozostáva z merania úrovne hladín vody v telese odkaliska, v podloží a jeho okolí v pozorovacích vrtoch (spolu 44 vrtov), z geodetického pozorovacieho systému kontrolných výškových a polohových meraní siete bodov a ostatných pozorovaní a meraní. Skupina ostatných pozorovaní a meraní zahŕňa plavenie hydrozmesi, prevádzkové pomery, bilanciu vôd odkaliska, sledovanie hladiny jazera a šírky pláže odkaliska,

Obr. 29 Umiestnenie monitorovacích vrtov na odkalisku Žilina

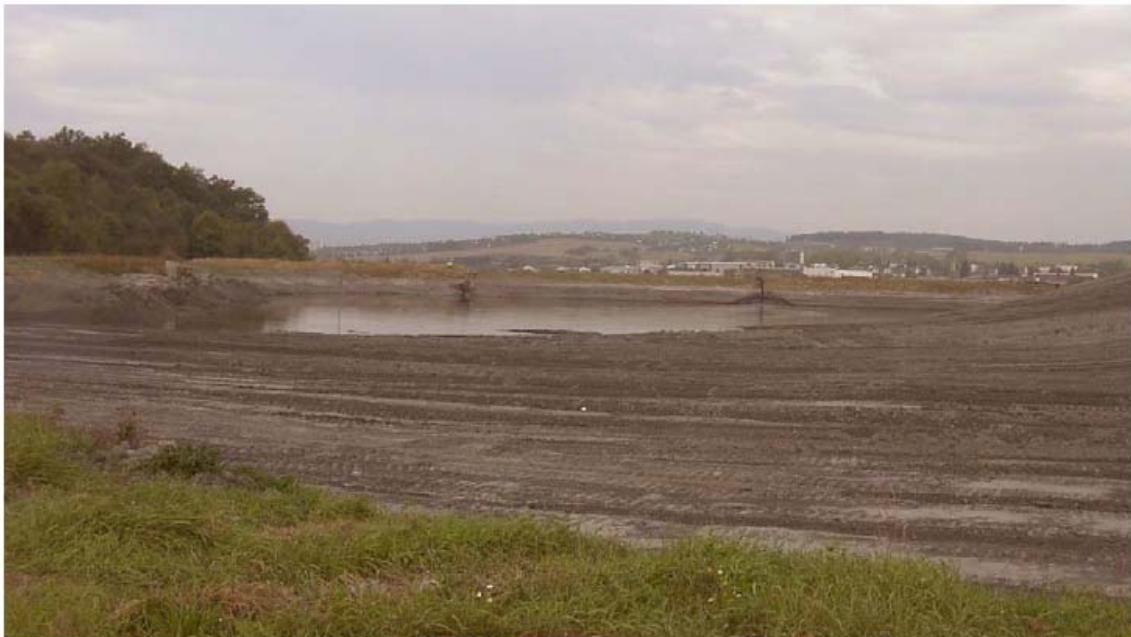
Údolné odkalisko Zvolenskej teplárenskej a.s. na katastrálnom území Môľovej je v súčasnosti prevádzkované cyklickým spôsobom, t.j. strieda sa obdobie plavenia a vyvážanie popola do bane Dolina, Veľký Krtíš (od r. 2005). Základná zemná hrádza má výšku 10,0 m, šírku koruny 3,0 m a sklon svahov 1:2. Kóta dna údolia je 300,00 m n. m., maximálna projektovaná výška hrádzového systému je 322,00 m n. m. Vzhľadom na zmenu prevádzky v r. 2005 (dosiahnutá výška 316,00 m n. m.) táto úroveň zatiaľ nie je aktuálna. Súčasná kóta plavenia dosahovaná pri cyklickej prevádzke je 314,00 m n. m. a plocha odkaliska dosahuje cca 7 ha. Informačné zdroje uvádzajú, že pred rokom 1991 sa do odkaliska ukladala iba škvara. Uloženie nebolo trvalé, geomateriál sa v tomto období sezónne vyvážal. Naplavovanie popolového sedimentu s trvalým uložením v odkalisku sa realizovalo od r. 1991 do r. 2005. Predstavuje to viac ako 320 000 m³ uloženého popola. V definovanom období sa plavilo smerom k základnej hrádzi. Pozostatky pôvodného odberného objektu sú viditeľné na širokej lavici v úrovni koruny hrádzy. V súčasnosti je naprieč údolím vybudovaná deliaca hrádza. Naplavuje sa do prednej časti a odsedimentovaná voda prepadá do zadného priestoru odkaliska. Tento spôsob prevádzky vytvorený ako núdzový (majetkoprávne otázky pozemkov) sa osvedčil a vyhovuje súčasnému cyklickému postupu plavenia popola. Pohľad na pláž odkaliska je na obr.31.

Obr.31. Pláž odkaliska Zvolen

Aj keď odkalisko Zvolen je vodná stavba III. kategórie, bolo by žiadúce iniciovať v spolupráci so správcom a súčasným projektantom geotechnický audit aspoň minimálneho rozsahu. Spracovanie archívnych a dostupných novších materiálov jednotným postupom by poskytlo doplňujúce informácie o skutočnom stave odkaliska a jeho stabilitných a filtračných pomeroch. Prognóza jeho správania pri prevádzkovaní by sa mala zosúladiť s budúcou prevádzkou Zvolenskej teplárenskej a.s. Zvolen.

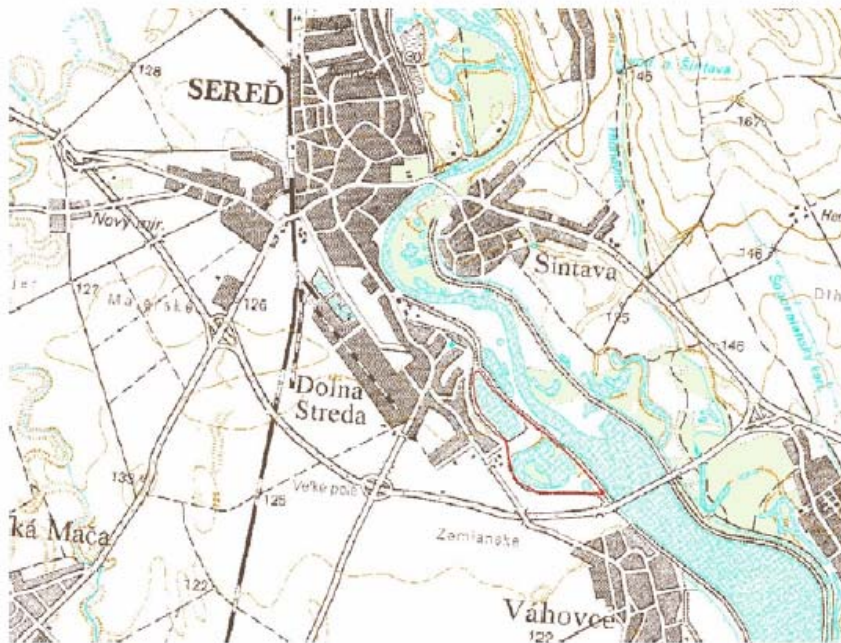
O geotechnických parametroch materiálov podložia, hrádzí, ani o popolovom sedimente nemáme zatiaľ žiadne relevantné informácie.

Obr.32 Situácia – odkalisko Sereď

Čiastočne rekultivované odkalisko Sereď je vodná stavba III. kategórie. Vzhľadom k súčasnej legislatíve navrhujeme spolupracovať so správcom, resp. Obvodným úradom životného prostredia a požadovať geotechnický audit aspoň informačného charakteru. Sústreďenie a spracovanie archívnych prác a údajov poskytne podklady pre prognózu trvalej existencie odkaliska a jeho definitívnej rekultivácie, príp. iného využitia.

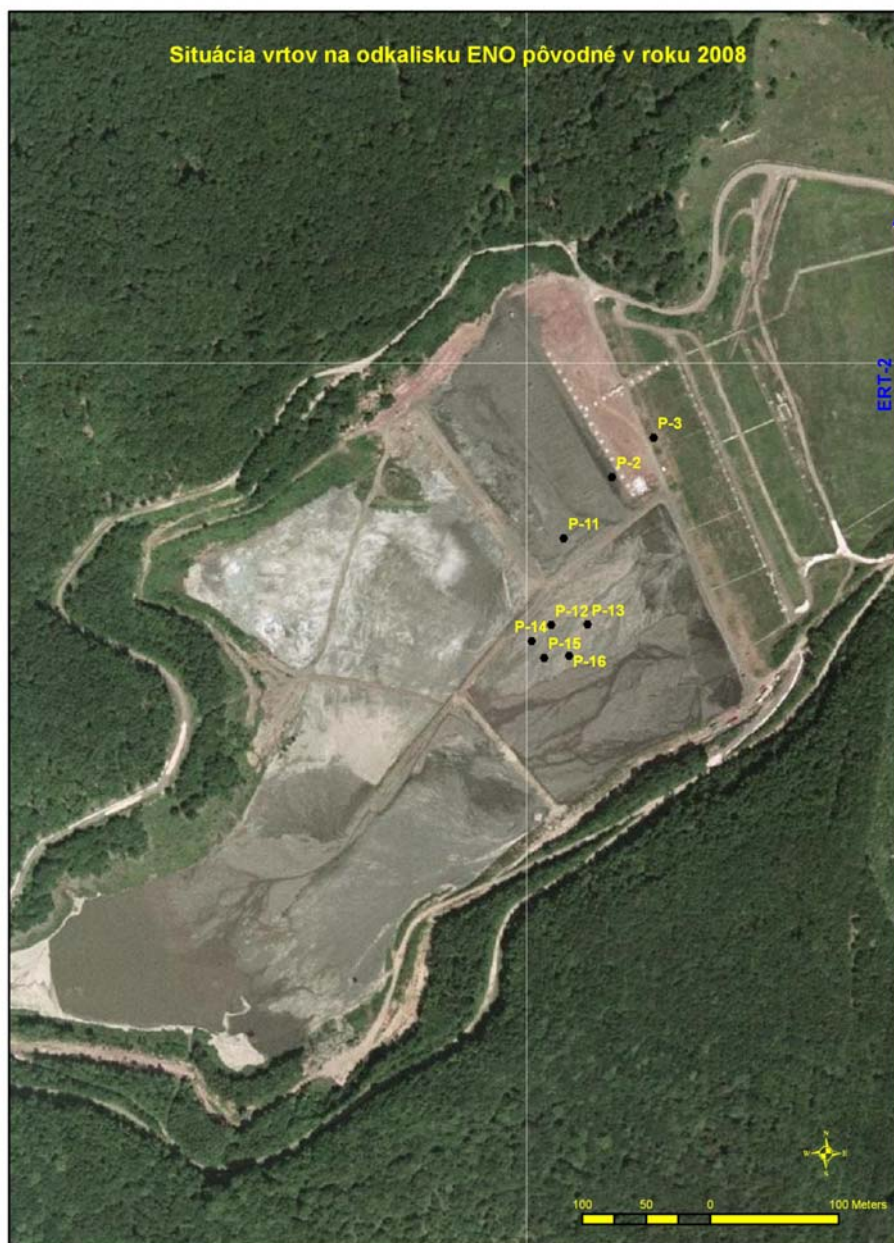
V roku 2008 sme na odkaliskách popolčiek ENO Definitívne a Pôvodné odobrali a analyzovali 10 neporušených a 25 porušených vzoriek popolčeka. Odvrtali sme spolu 52 bm vrtov (obrázok 35 a 36) a realizovali 52 presiometrických skúšok, zrnitostné analýzy, určili objemové tiaže popolčiek a minerálne zloženie pomocou RTG analýzy.

Obrázok 35 Situácia vrtov na odkalisku ENO pôvodné v roku 2008

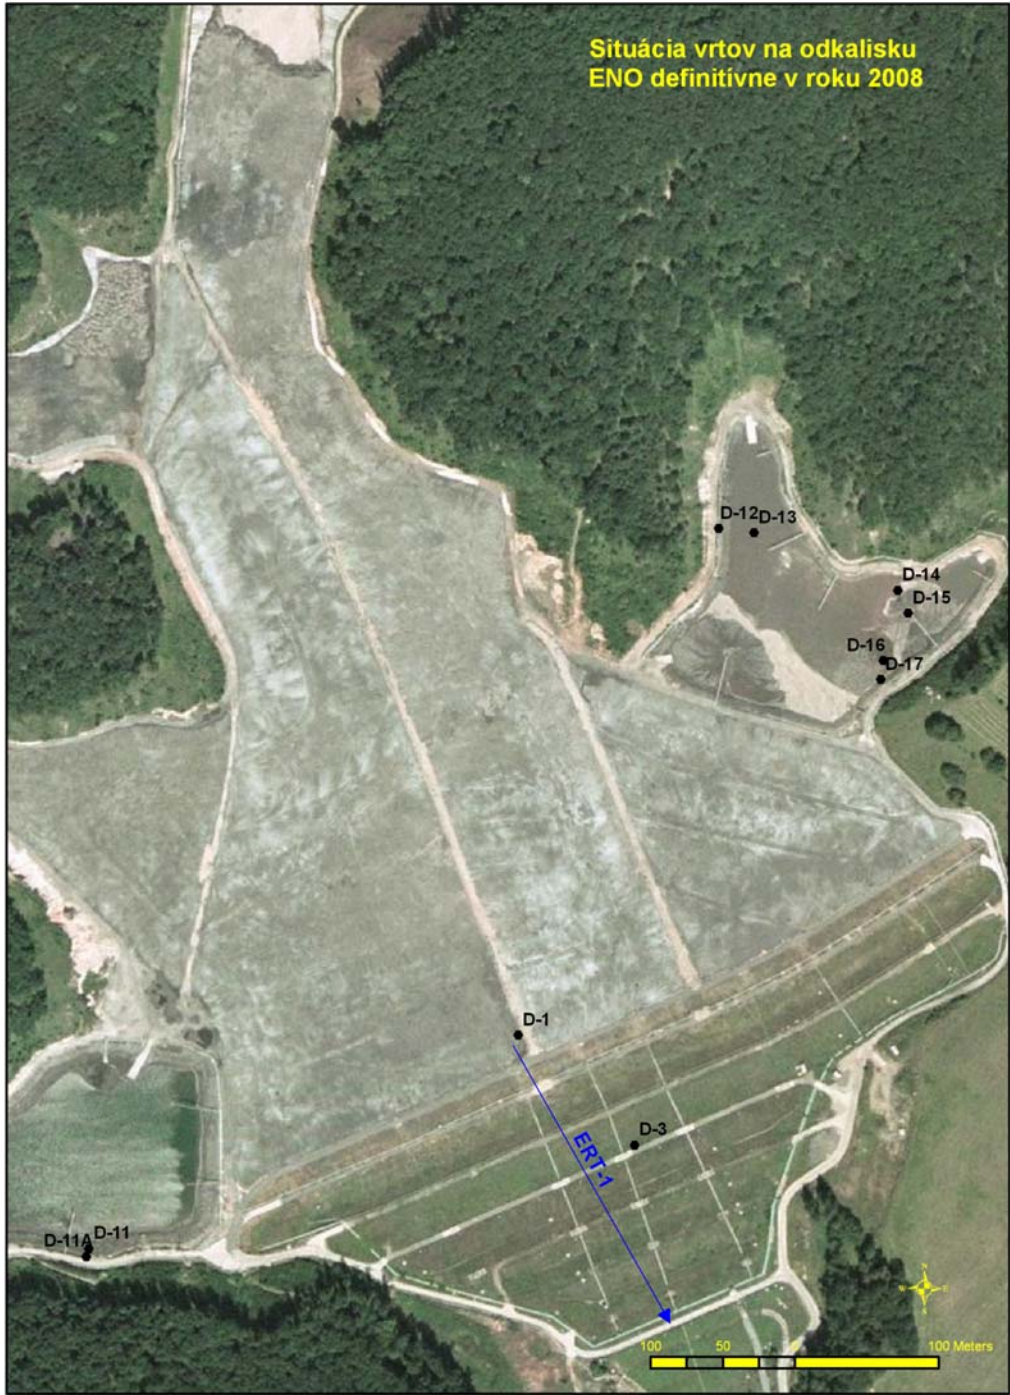
Obrázok 36 Situácia vrtov na odkalisku ENO definitívne v roku 2008

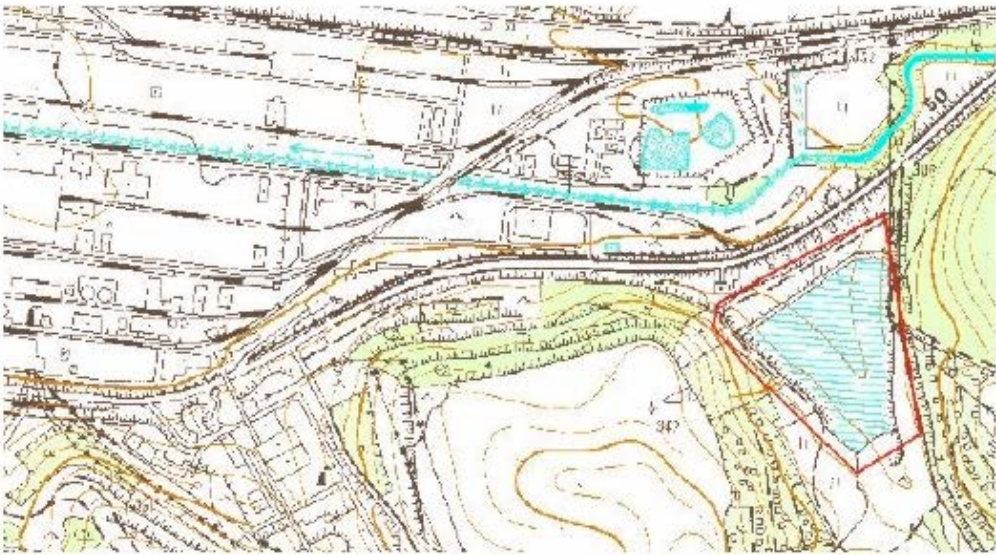
Situácia

N Á Z O V		Odkalisko ZVOLEN		
VODOHOSP. KATEGÓRIA	NÁZOV RIEKY, POTOKA	OBEC, OKRES	DRUH ODPADU	SPRÁVCA
III.	Zolná	Môňová Zvolen	Škvara a popolový sediment	Zvolenská teplárenská a.s., Zvolen
Projekt				
Mélyépterv Budapešť, MR (1956-1990), Mélyépterv – Hydrotransport s.r.o., Budapešť, MR (1990-2002), Hydroconsulting, s.r.o. Bratislava (2003-)				
Charakteristika podľa STN 75 3310, kap. II. čl. 10 až 14				
Odkalisko s obehovým systémom dopravnej vody, čiastočne pretakané povrchovými vodami, údolného typu, so základnou hrádzou sypanou z miestnych zemín, uloženie popolového sedimentu trvalé (1991 – 2005). Do r. 1991 sa ukladala do priestoru odkaliska škvara. Od r. 2005 sa celoročná produkcia vyváža.				
Časové údaje				
Odkalisko v prevádzke od r. 1958, do r. 1991 prechodné ukladanie škvary, od r. 1991 – 2005 plavenie popola a nadvyšovanie hrádzí (4 x 1,5 m), od r. 2005 plavenie do 2 kaziet (deliaca hrádza naprieč údolím), prvá kazeta je naplavovacia, druhá slúži na dočistenie odsedimentovanej vody, plavenie cyklické (vývoz popola do bane Dolina, V. Krtíš).
