ŠTÁTNY GEOLOGICKÝ ÚSTAV DIONÝZA ŠTÚRA

Čiastkový monitorovací systém geologických faktorov

Podsystem 03 Antropogénne sedimenty charakteru environmentálnych zát'aží

Závěrečná správa za rok 2008

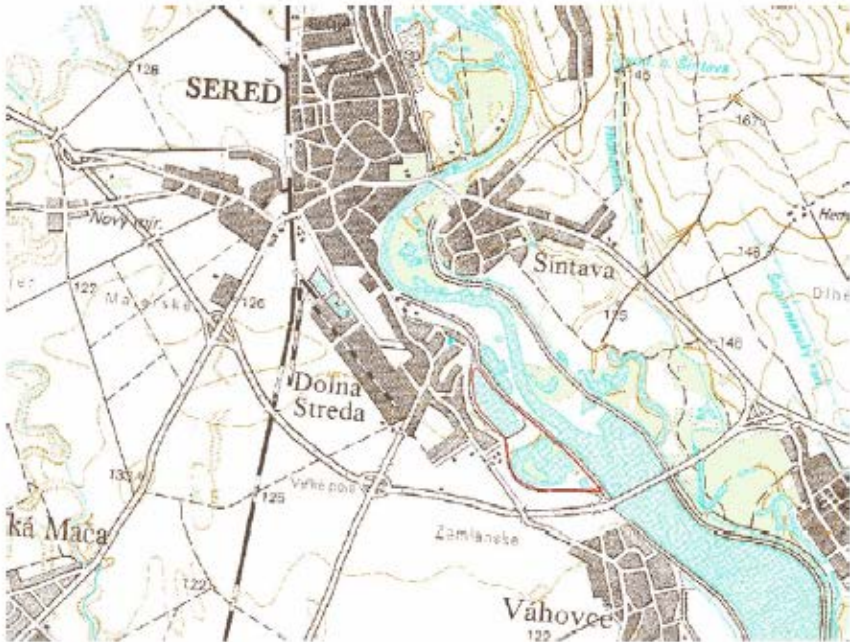
N Á Z O V		Odkalisko SEREĎ		
VODOHOSP. KATEGÓRIA	NÁZOV RIEKY, POTOKA	OBEC, OKRES	DRUH ODPADU	SPRÁVCA
III.	Váh	Sereď – Dolná Streda Galanta	populový sediment a cukrovárenský kal	Slovenské cukrovary, s.r.o. Sereď
Projekt				
Hydroconsult š.p., Bratislava, pracovisko Trenčín				
Charakteristika podľa STN 75 3310, kap. II. čl. 10 až 14				
Odkalisko je bezodtokové, dopravená voda presakuje do Váhu a časť sa vyparuje, rovinného typu so základnou hrádzou sypanou z miestnych zemín, uloženie populového sedimentu trvalé.				
Časové údaje				
Odkalisko v prevádzke od r. ?, trvalé uloženie popola a kalu z umývania cukrovej repy, zrušenie časti odkaliska (ObÚŽP Galanta, č. 746/95Bav, dňa 21.09.1995), rekultivácia 13 ha, 1998, v prevádzke plavenia 6 ha.				
Situácia
