# ŠTÁTNY GEOLOGICKÝ ÚSTAV DIONÝZA ŠTÚRA BRATISLAVA

## ČIASTKOVÝ MONITOROVACÍ SYSTÉM GEOLOGICKÝCH FAKTOROV ŽIVOTNÉHO PROSTREDIA SLOVENSKEJ REPUBLIKY

### Zosuvy a iné svahové deformácie

**Správa za obdobie: rok 2011**

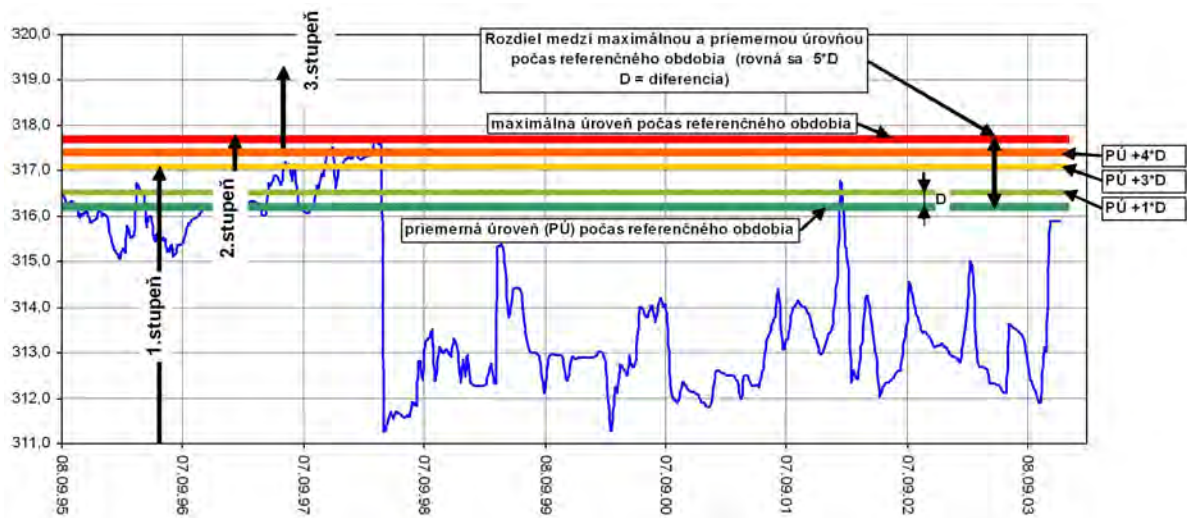
Obr. 1.2 Postup odvodenia referenčných hodnôt pre semikvantitatívne hodnotenie namera-  
ných posunov (geodetickými meraniami) a zaznamenanej deformácie na šmykových  
plochách (metódou presnej inklinometrie), ktoré sú obsiahnuté v tab. 1.4

V roku 2011, podľa výsledkov terestrických meraní, bolo najväčšie polohové premiestnenie pozorované na bode P17 (posun za obdobie máj 2010 až jún 2011 dosiahol 23,16 mm, čo v zmysle klasifikácie na obr. 1.2 predstavuje 6. stupeň; príl. 1.1). Bod sa nachádza v centrálnej časti zosuvu. Z hľadiska klasifikačného hodnotenia predstavuje zaznamenaný posun výrazné prejavy aktivity svahového pohybu, vedúce k nestabilite svahu (podľa hodnotenia uvedeného v tab. 1.4).

V roku 2010 boli najvýraznejšie deformácie inklinometrickej pažnice (s hodnotením 7) zaznamenané vo vrtoch VE-4 (v hĺbke 4 m od povrchu terénu dosiahla deformácia 11,53 mm) a VČ-9 (v hĺbke 2,4 m 9,01 mm) na západnom okraji zosuvného územia. Z hľadiska klasifikácie v zmysle obr. 1.2 došlo k nárastu deformácie i vo vrte VČ-7 (v hĺbke 5,9 m – 1,16 mm), ktorý sa nachádza v odľučnej oblasti zosuvu. Mierne zvýšená pohybová aktivita bola zaznamenaná aj vo vrte VČ-5 (Lenková, 2010).

Podľa kritérií zhrnutých v tab. 1.4 a 1.6, ktoré sú graficky vyjadrené na obr. 1.2 a 1.3, bolo pre rok 2011 spracované schematizované zhodnotenie stavu podzemnej vody a pohybovej aktivity zosuvu na lokalite Veľká Čausa.

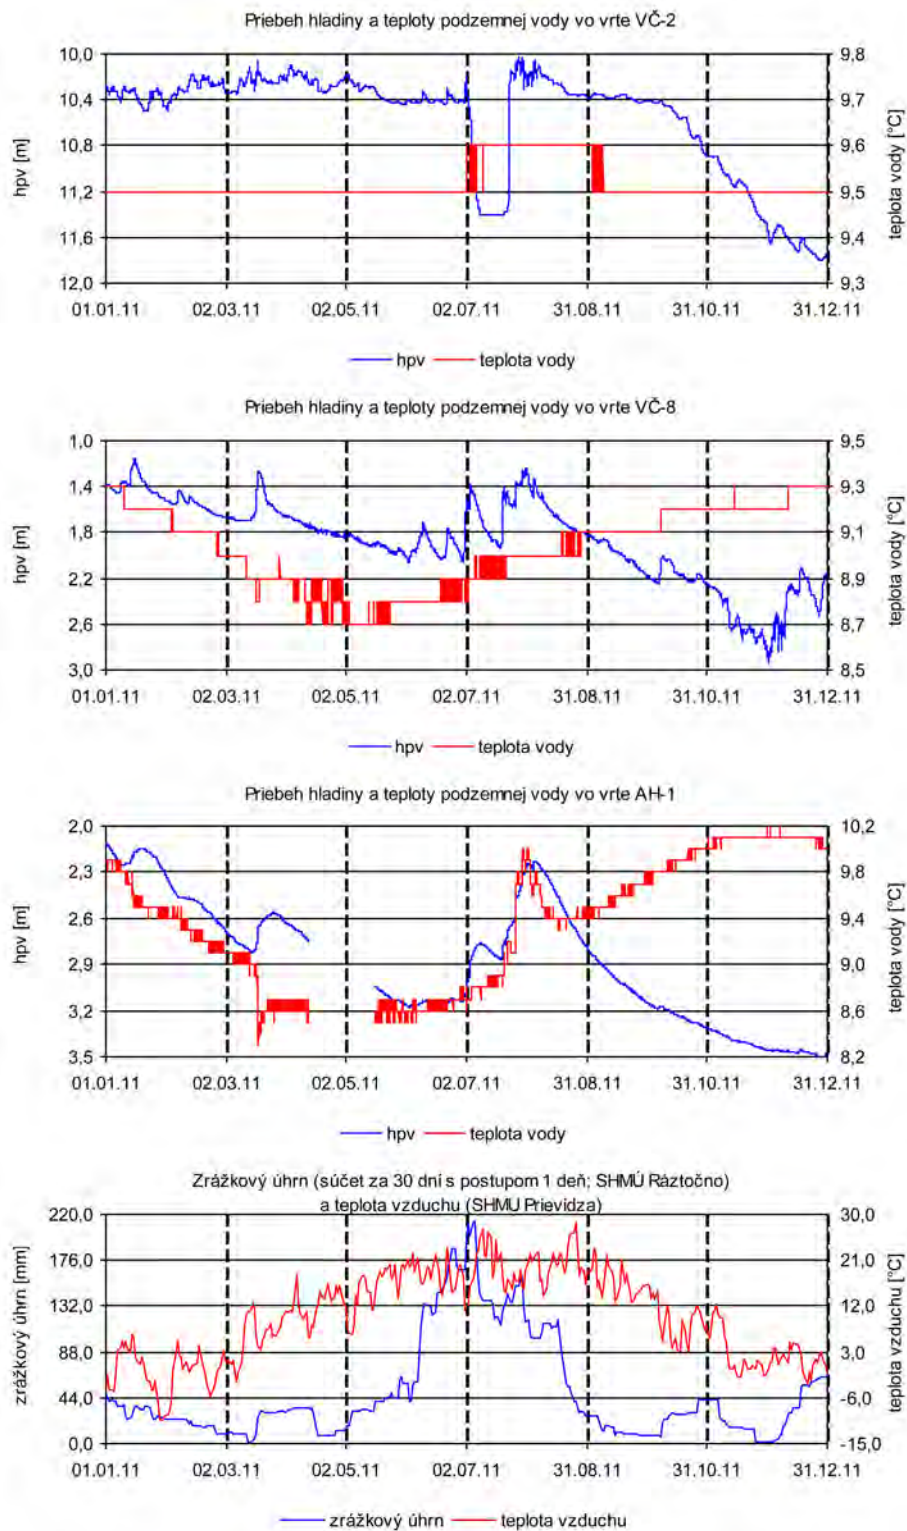
Obr. 1.9 Priebeh zmien úrovne hladiny podzemnej vody a teploty vody, zaznamenaný v roku 2011 automatickými hladinomermi, umiestnenými vo vrtoch VČ-2, VČ-8 a AH-1 na lokalite Veľká Čausa spoločne so znázornením denných zrážkových úhrnov a teploty vzduchu, zaznamenaných zrážkomernou stanicou SHMÚ Prievidza (indikatív 30120)

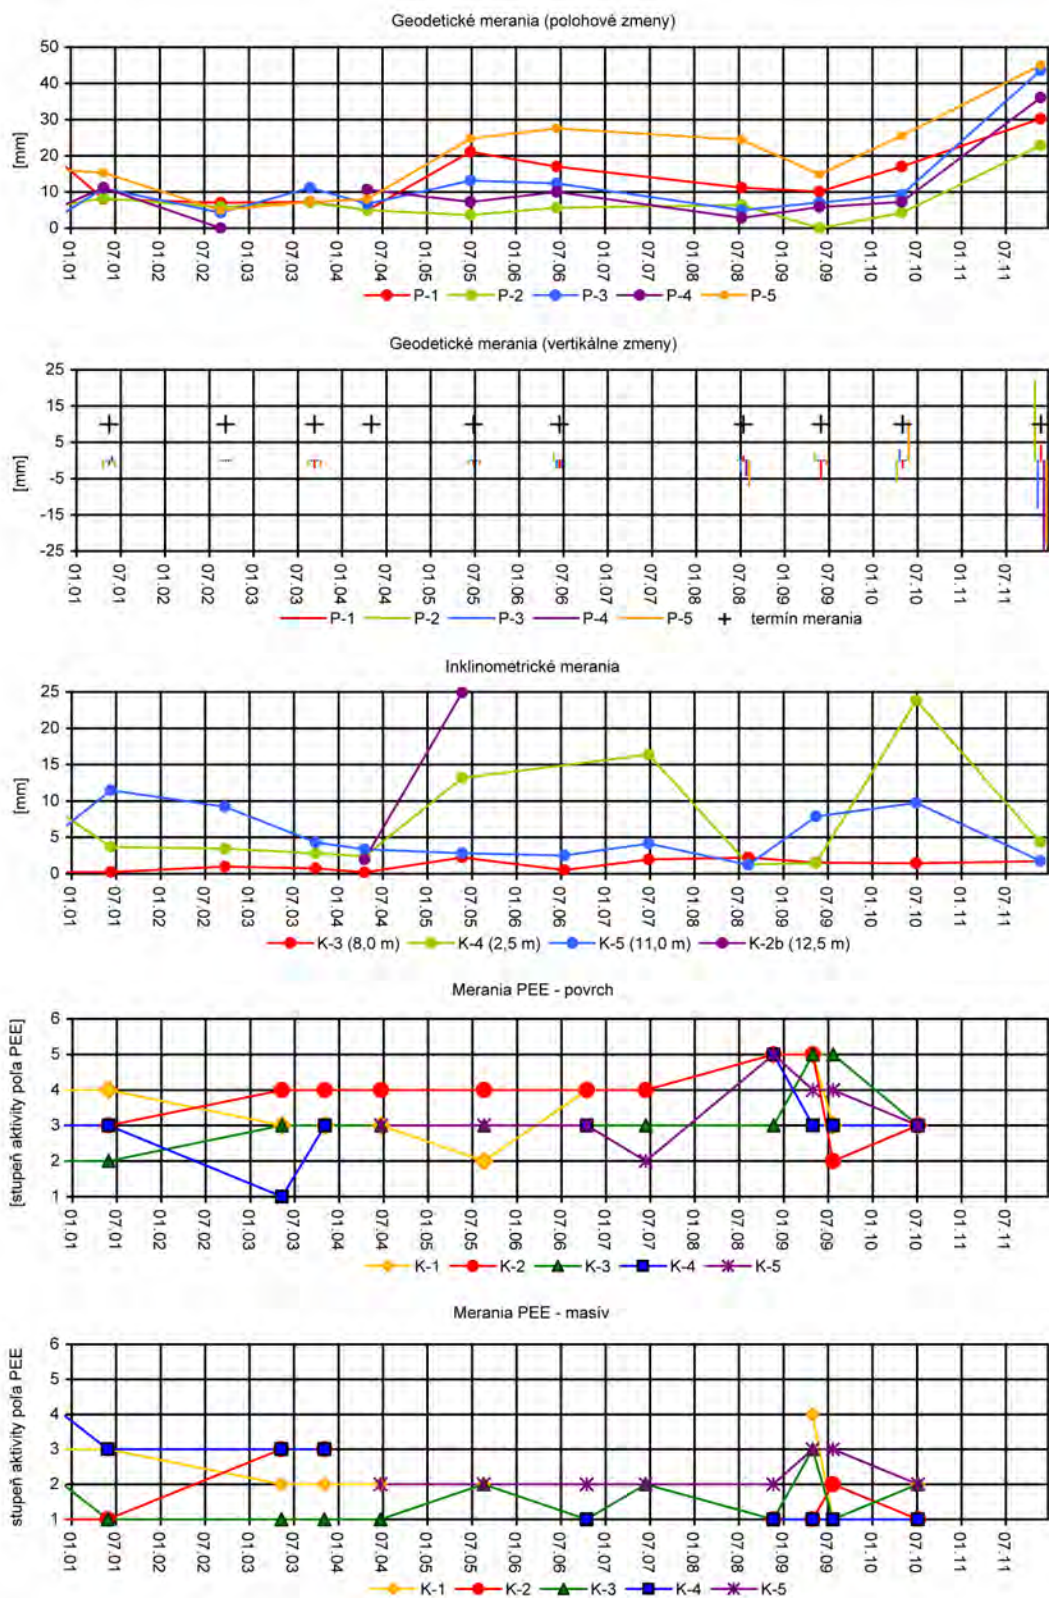
Obr. 1.21 Dlhodobé (2001 – 2011) zmeny hodnôt monitorovaných parametrov na lokalite Fintice

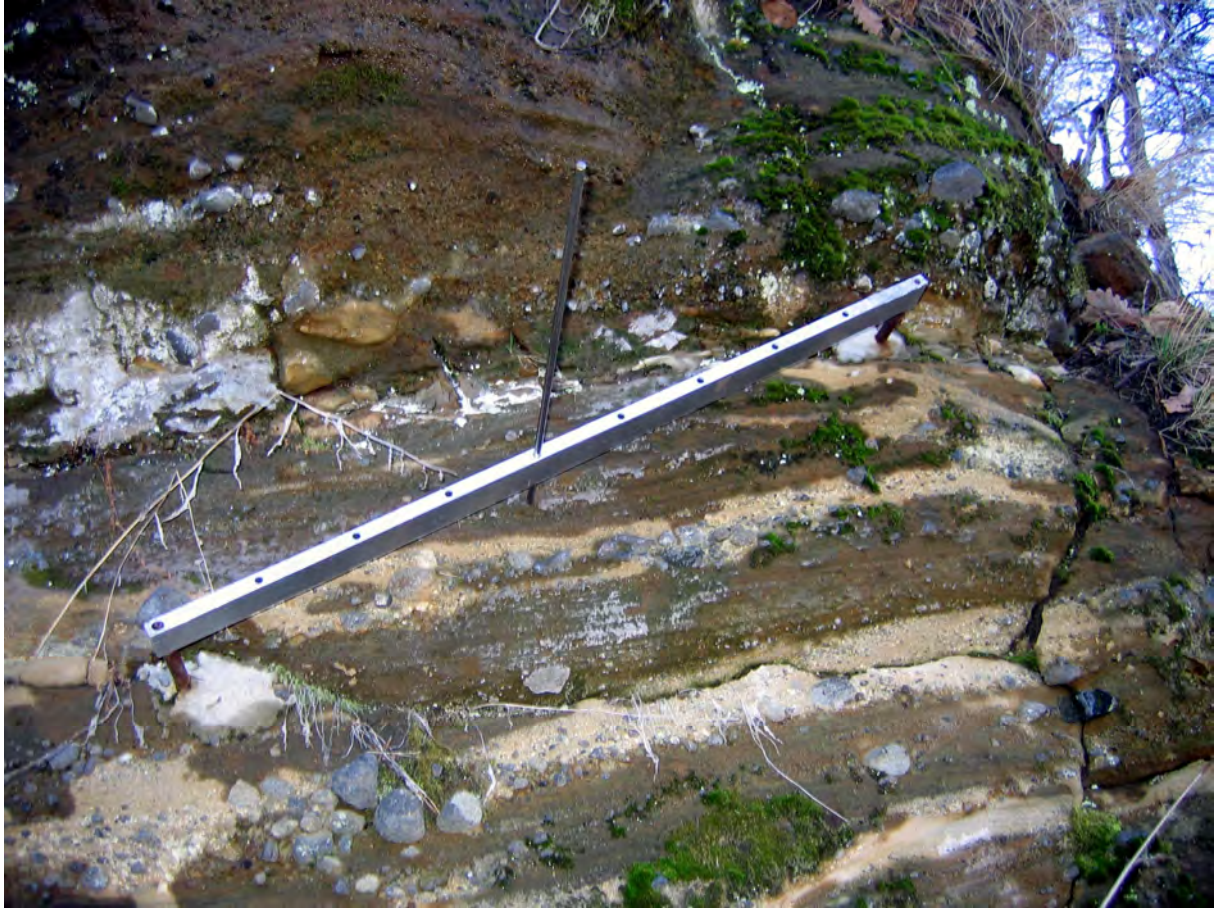
Obr. 1.113 Výsledky dlhodobého merania posunu blokov na lokalite Banská Štiavnica  
 A – meradlom posunov, B – dilatometrom Somet. Grafy s korekciou nameraných hodnôt zohľadňujú zmeny podmienok a techniky merania (označené príponou kor. – údaje v nich sú upravované v závislosti od hodnoty nameranej vzdialenosti medzi bodmi B2-B3, situovanými na jednom samostatnom horninovom bloku)

V roku 2011 nebol zaznamenaný výraznejší posun pozorovaných bodov. Najväčší rozdiel medzi jarným a jesenným meraním bol nameraný medzi bodmi B4 a B5; jeho absolútna hodnota predstavovala iba 0,06 mm (príl. 1.34). Najväčší posun medzi jesenným meraním z roku 2010 a jarným meraním z roku 2011 bol zaznamenaný taktiež na bodoch B4 a B5 (s absolútnou hodnotou posunu 0,14 mm). Vzhľadom na výsledky meraní z rokov 2010 a 2011 možno konštatovať, že v tomto období nebola preukázaná pohybová aktivita pozorovaných blokov (obr. 1.113, príl. 1.34).

Meracie body pre aplikáciu meraní meradlom posuvov sú inštalované na rovnakých horninových blokoch, ako body pre meradlo Somet. Pri meraniach touto metódou boli v roku 2010 i v roku 2011 zaznamenané posuvy horninových blokov v rozsahu 0,58 až 0,70 mm (obr. 1.113 a príl. 1.34).

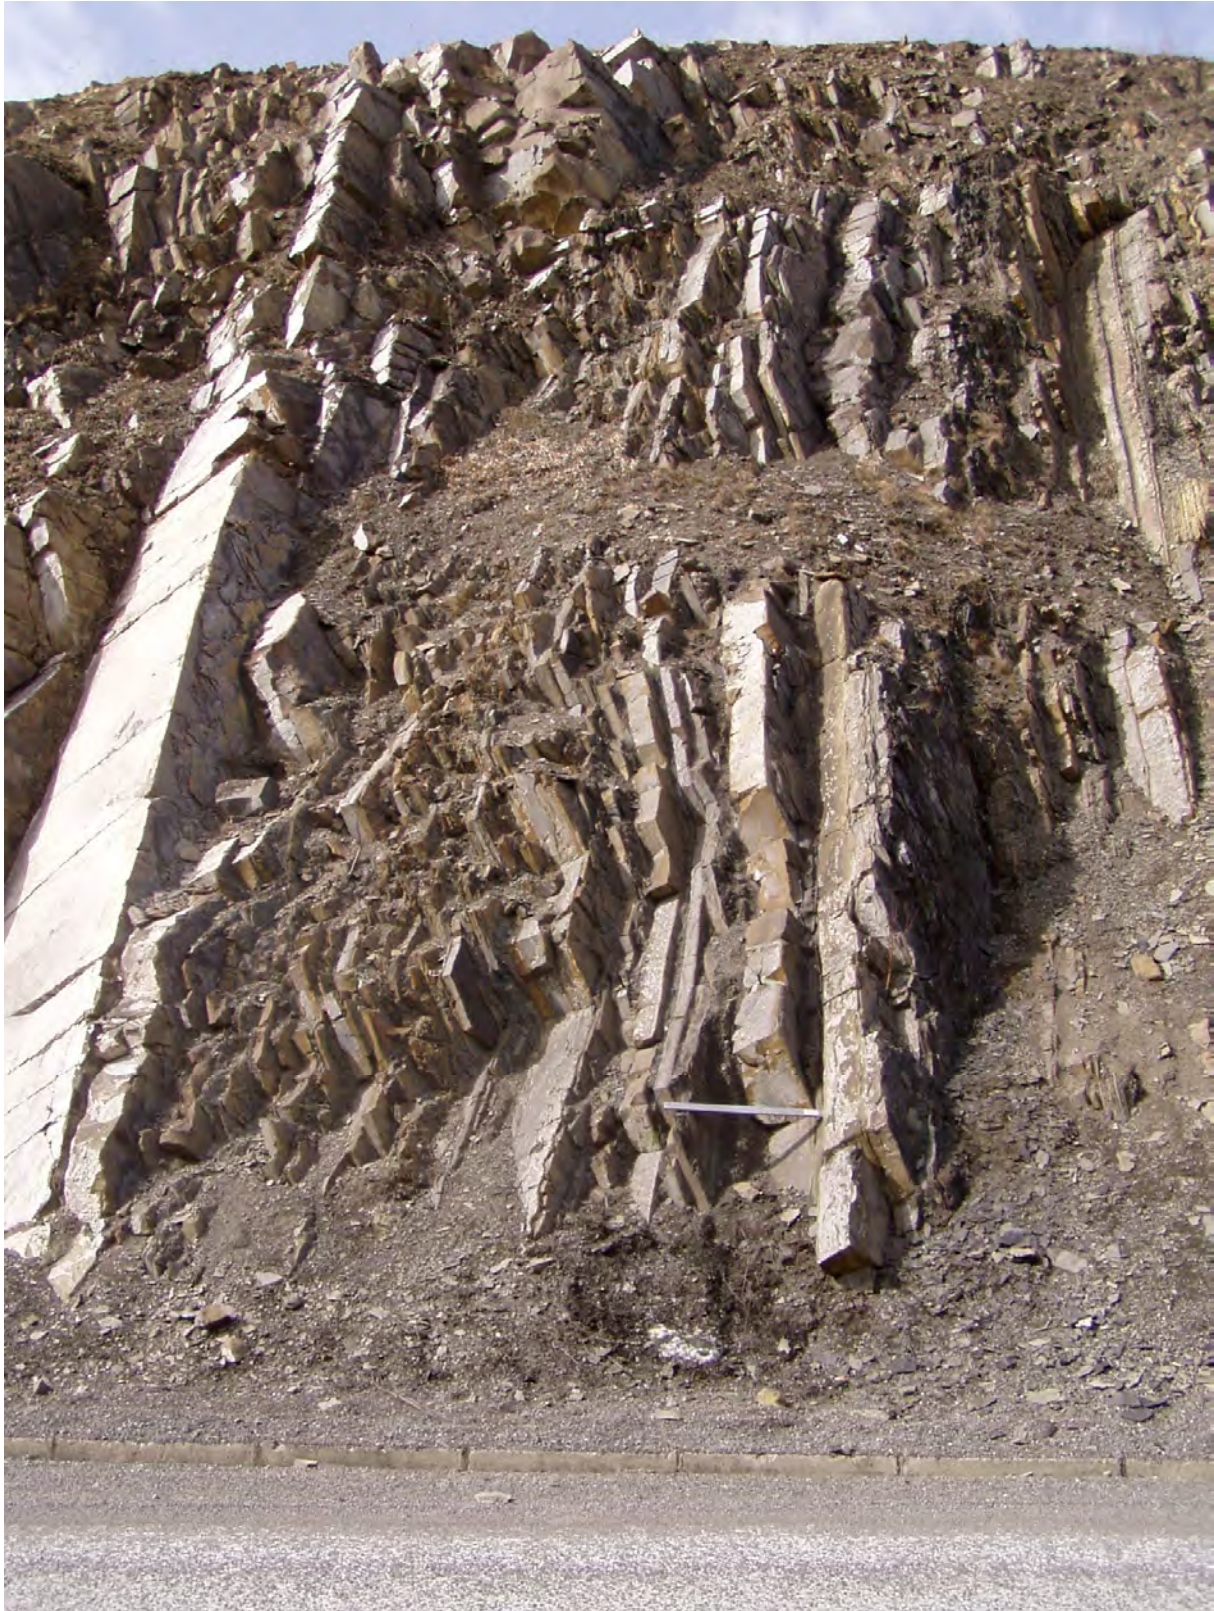
Obr. 1.120 Umiestnenie stanoviska na meranie mikromorfologických zmien povrchu odkrytého zárezu štátnej cesty – lokalita Starina (foto Ľ. Petro, 2009)

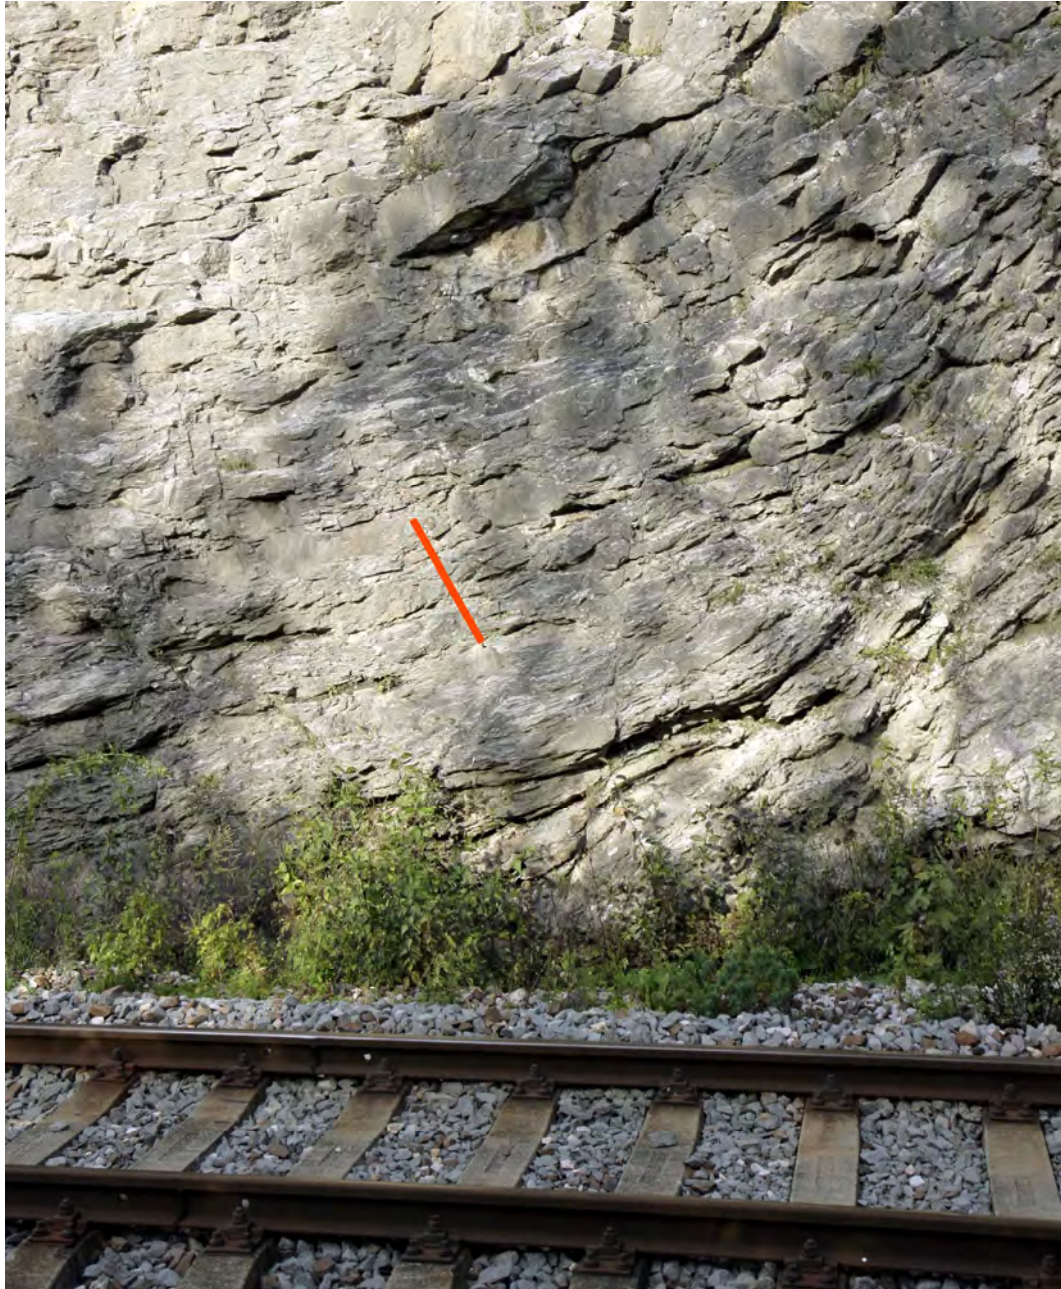
Obr. 1.125 Umiestnenie stanoviska na meranie mikromorfologických zmien povrchu odkrytého zárezu železnice pri obci Jakub. Červenou líniou je zvýraznené stanovisko umiestnenia meradla morfologických zmien (foto M. Brček, 2009)

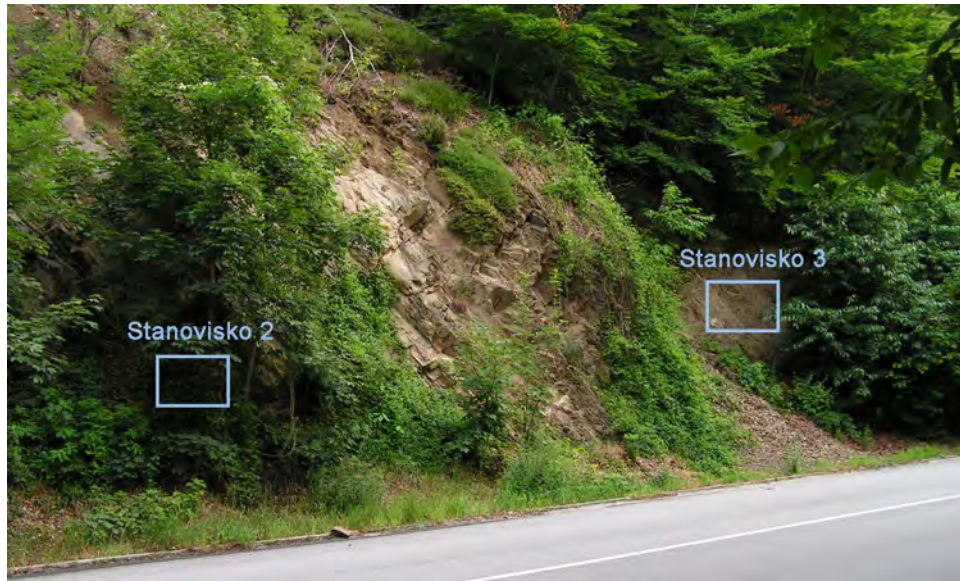
Obr. 1.128 Výsledky dlhodobého merania (1998 – 2010) mikromorfologických zmien povrchu odkryvu na lokalite Bratislava-Železná studnička

V roku 2010 sa uskutočnili 2 merania zmien povrchu odkryvu pomocou meradla mikromorfologických zmien (19. marca a 4. novembra). V porovnaní s predchádzajúcim rokom bola zaznamenaná výraznejšia zmena v konfigurácii meraného profilu v bode 6, kde bol nameraný výraznejší úbytok horninového masívu (-1,62 mm). Ročný priemerný úbytok dosiahol hodnotu -0,3 mm (obr. 1.128, príl. 1.40). Priemerný ústup masívu za celé obdobie pozorovania (11 rokov) je -0,07 mm.

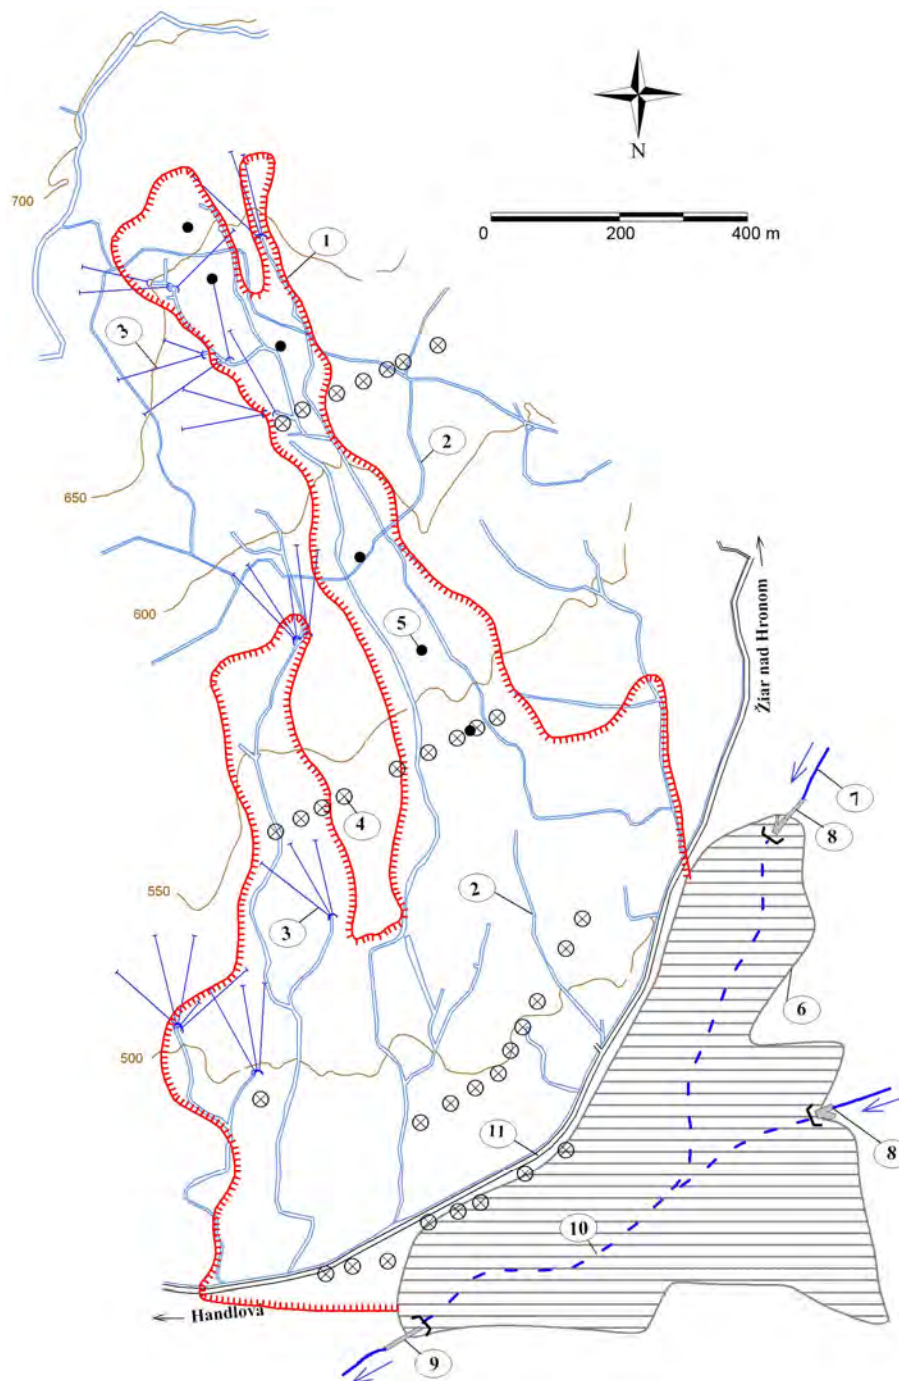
Obr. 1.133 Lokalita Handlová – situovanie Stabilizačného násypu na úpätí svahu katastrofálneho zosuvu z roku 1960/1961
