ŠTÁTNY GEOLOGICKÝ ÚSTAV DIONÝZA ŠTÚRA
Bratislava

Stabilita horninových masívov pod historickými objektmi

Správa za rok 2015

Názov geologickej úlohy:	ČMS Geologické faktory Podsystem 06: Stabilita horninových masívov pod historickými objektmi
Číslo geologickej úlohy:	207
Zodpovedný riešiteľ geologickej úlohy:	RNDr. Pavel Liščák, CSc.
Dátum vyhotovenia správy:	november 2016
Autori správy:	RNDr. Ľubica Iglárová Ing. Ľubomír Petro, CSc.
Spolupracovali:	Ing. Martin Kováčik, Mgr. Dominik Balík, Mgr. Andrej Žilka, Daniela Magalová, Ing. Katarína Pačajová

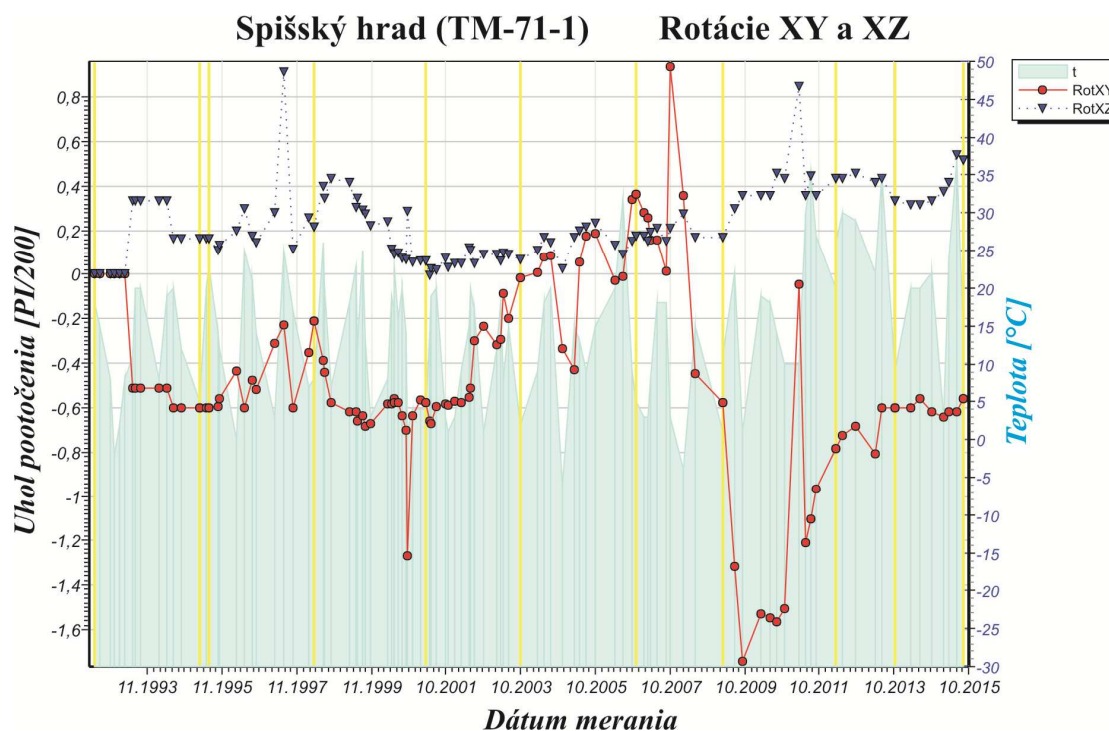
Dlhodobé merania (od roku 1992) nepreukazujú významnejšiu rotáciu bloku Perúnovej skaly v horizontálnej rovine (XY). Vo vertikálnej rovine (XZ) je zrejme pomalé otáčanie skaly na SV, ktoré doteraz dosiahlo 0,519 gr. (obr. 8b).

Obr. 8b Graf rotácií travertínových blokov v horizontálnej (XY) a vertikálnej (XZ) rovine zaznamenaný dilatometrom TM-71-1 v rokoch 1992 – 2015.

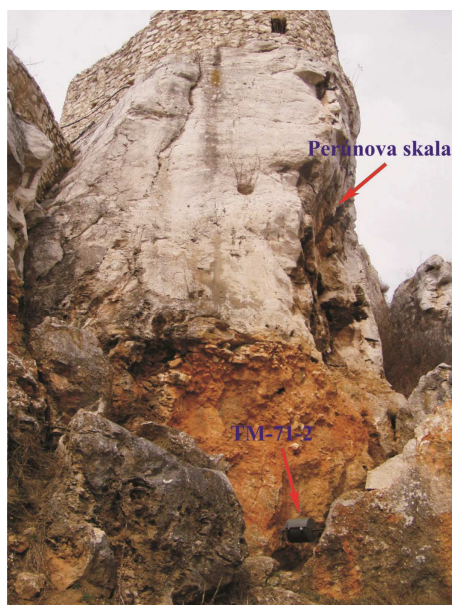
Obr. 10 Inštalácia dilatometra TM 71-2 v trhline pod Perúnovou skalou (vchod do Podhradskej jaskyne).

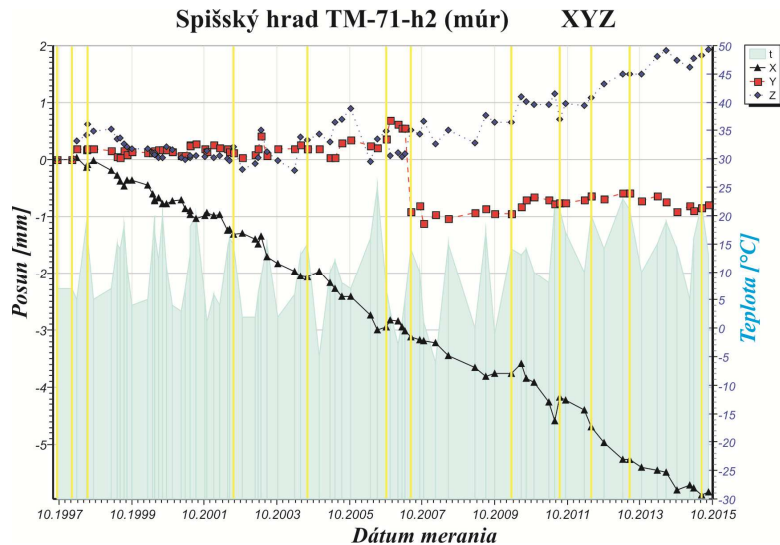
Z grafu posunov (obr. 14a) je zrejmé, že plazivý pohyb okrajového bloku (vonkajšieho múra) pokračoval aj v rokoch 1997 - 2015, ale výrazne sa zmenil jeho charakter (smer). Najvýraznejším a dlhodobým pohybom je otváranie trhliny, t. j. posun bloku na Z. V roku 2015 tento posun narástol o 0,029 mm na celkových 5,832 mm. Pokles bloku narástol v roku 2015 o 0,193 mm na celkových 1,935 mm. Lavostranný posun spodnej časti steny stagnuje už od roku 2007 pri hodnote cca 0,8 – 0,9 mm.

Obr. 14a Graf posunu travertínových blokov pozdĺž osí x, y, z zostavený na základe údajov z dilatometra TM-71-h2 (múr) za monitorovacie obdobie 1997 – 2015.

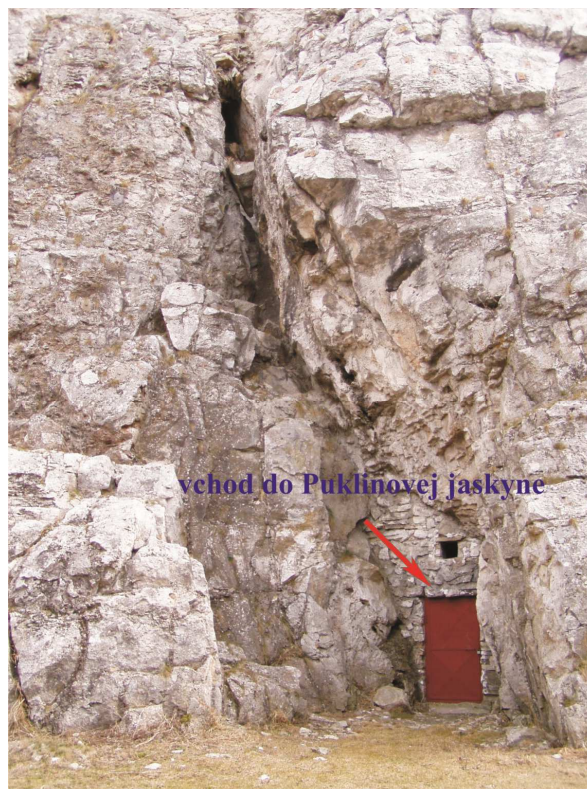
Merania v Puklinovej jaskyni (obr. 16) začali v októbri roku 2003. Dilatometer bol inštalovaný v širokej (cca 1,9 m) trhline, ktorá sa nachádza v najspodnejšej časti dvoch mohutných travertínových blokov. Doterajšie výsledky preukázali rozdielny pohyb v smere jednotlivých osí (obr.

Obr. 16 Vchod do Puklinovej jaskyne – prístroj TM 71-jaskyňa je inštalovaný v jej vnútri.

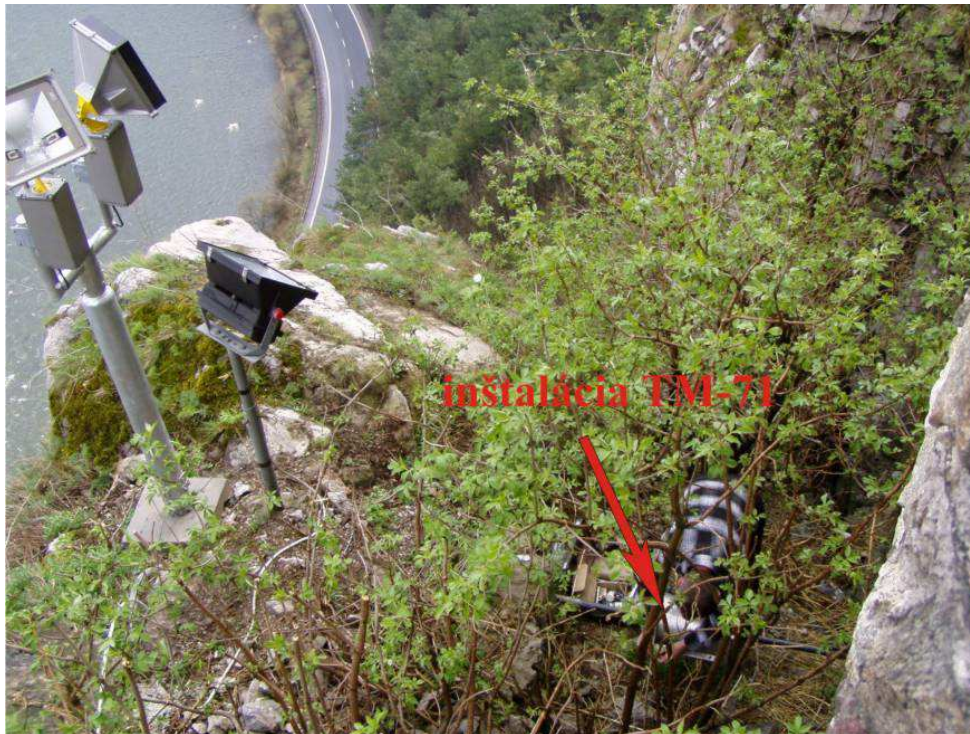
Obr. 22 Pozícia dilatometra TM 71 v trhline pod kaplnkou Strečnianskeho hradu.

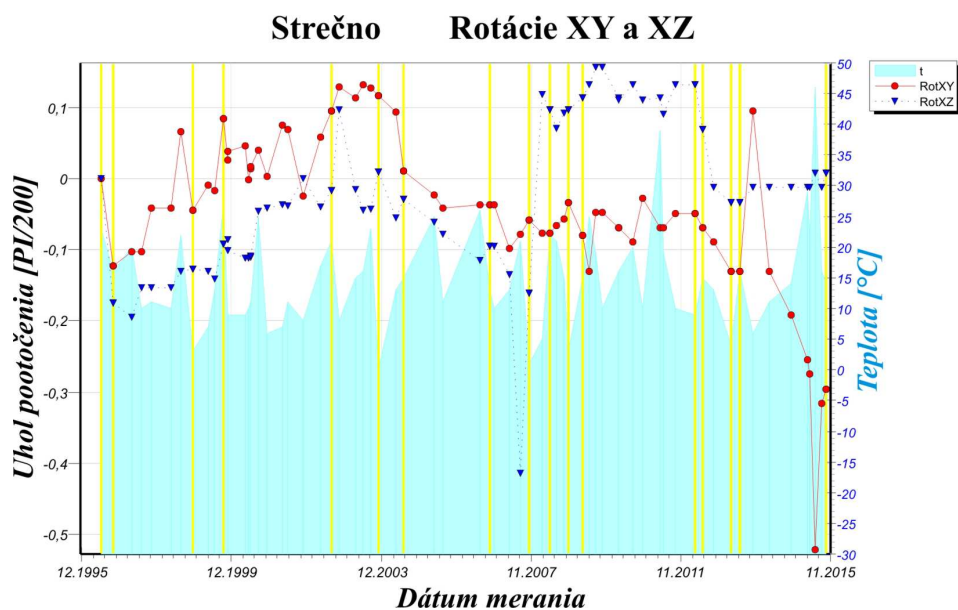
Z obr. 23b je zrejmé, že rotácia bloku (previsu) vo vertikálnej rovine (XZ) je zanedbateľná. Podobný vývoj bol zaznamenaný aj vo vodorovnej rovine (XY) do konca roku 2013. Od začiatku roku 2014 do júla 2015 došlo k malému, ale zreteľnému nárastu pootočenia monitorovaného bloku z 0,131 gr. na hodnotu 0,521 gr., t. j. o 0,390 gr. Pootočenie sa do októbra tohto roku opäť znížilo na hodnotu 0,295 gr. Vysvetlenie tohto výkyvu bude možné až po získaní ďalších údajov v roku 2016.

Obr. 23b Graf rotácií bloku (previsu) v horizontálnej (XY) a vertikálnej (XZ) rovine zostavený na základe údajov z dilatometra TM-71 inštalovaného v trhline pod kaplnkou hradu Strečno za monitorovacie obdobie 1996 – 2015.

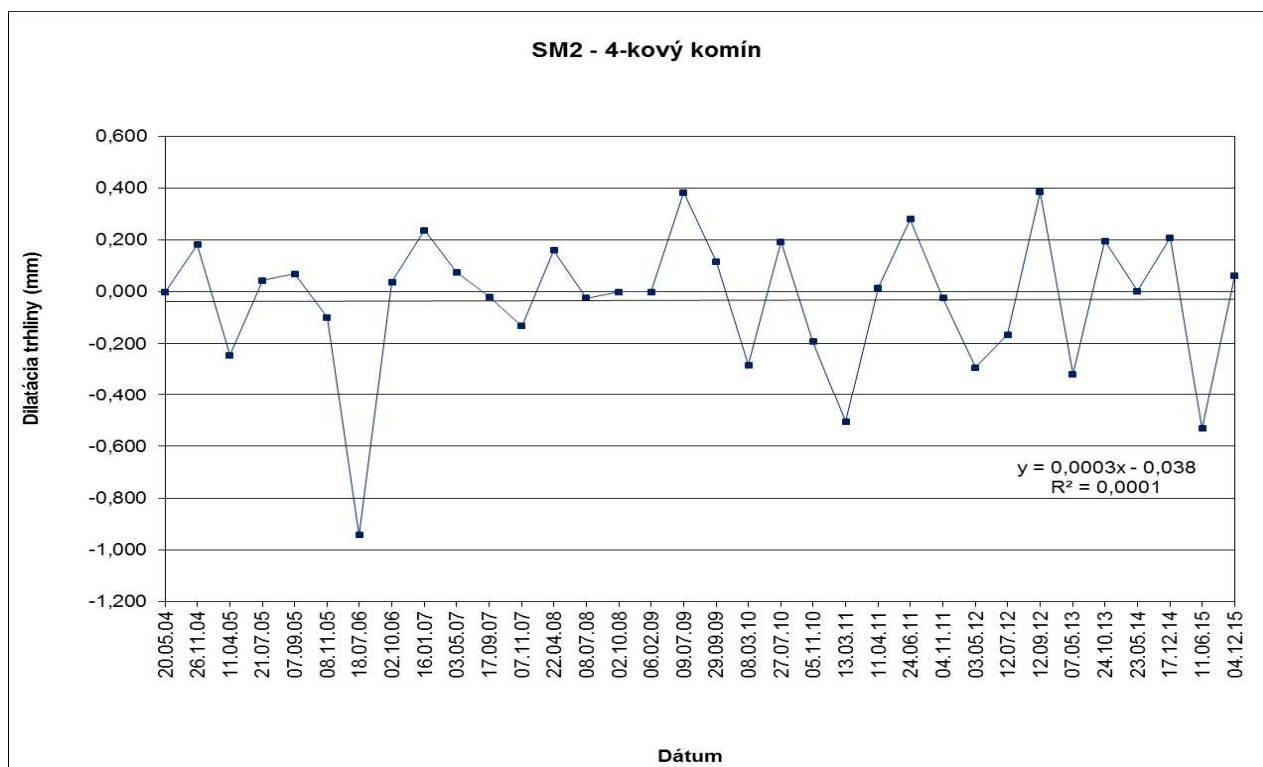
Obr.35 Výsledky meraní pohybu blokov dilatometrom SM 2 na Pajštúnskom hrade v rokoch 2004 - 2015

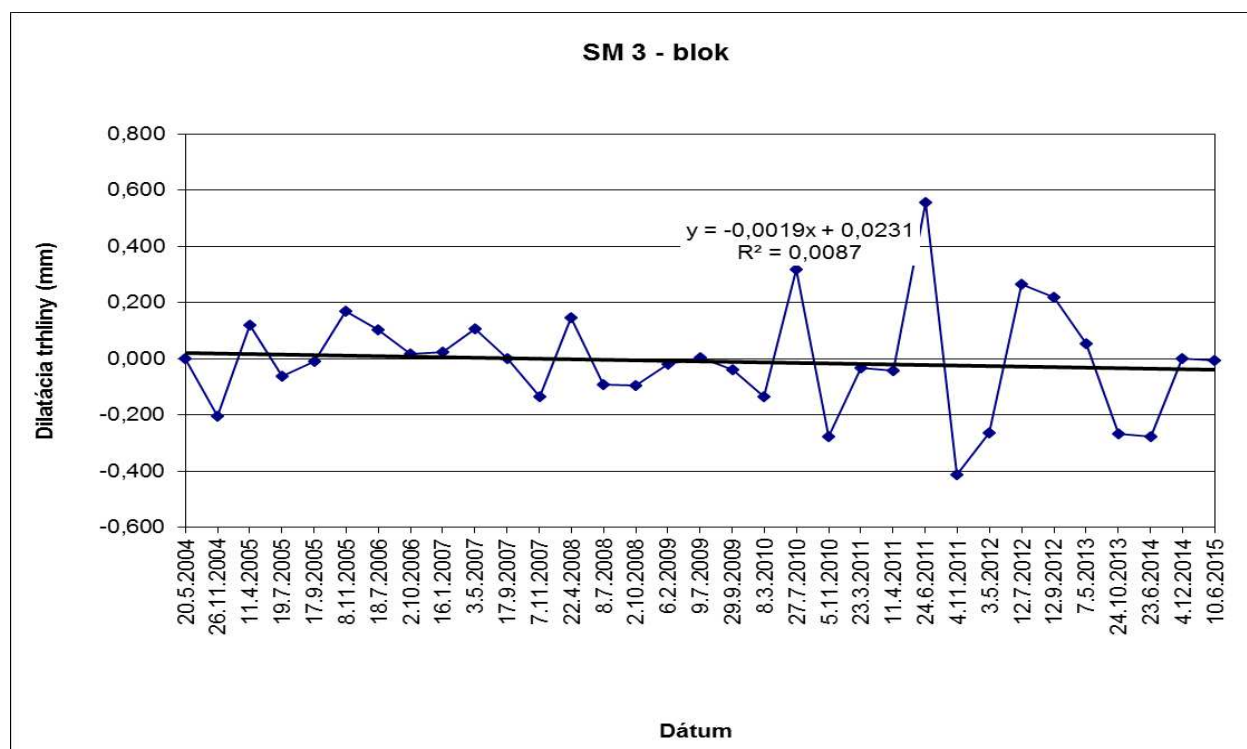
Obr.39 Výsledky meraní pohybu blokov dilatometrom SM 3 na Plaveckom hrade v rokoch 2004 - 2015
