ŠTÁTNY GEOLOGICKÝ ÚSTAV DIONÝZA ŠTÚRA  
Bratislava

## **Zosuvy a iné svahové deformácie**

Správa za rok 2016

| Názov geologickej úlohy: | <b>ČMS Geologické faktory</b><br><b>Podsystem 01: Zosuvy a iné svahové deformácie</b> |

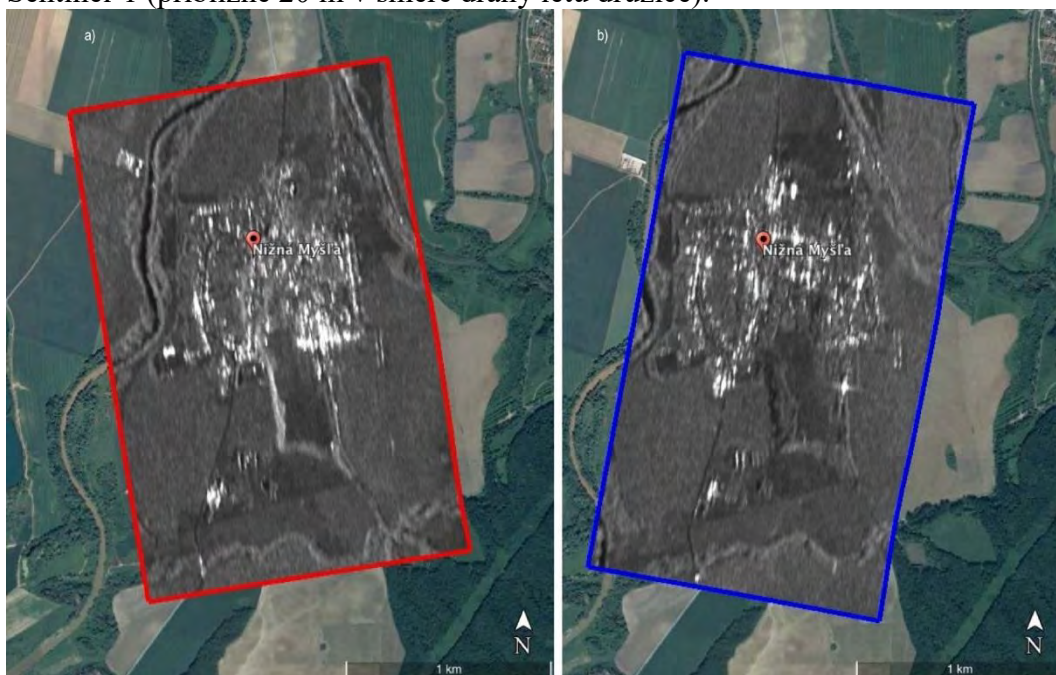
Obr. 4.1.4 Celková odrazivosť (reflektivita) monitorovaného územia; a – vzostupná dráha č. 102, b – zostupná dráha č. 153.

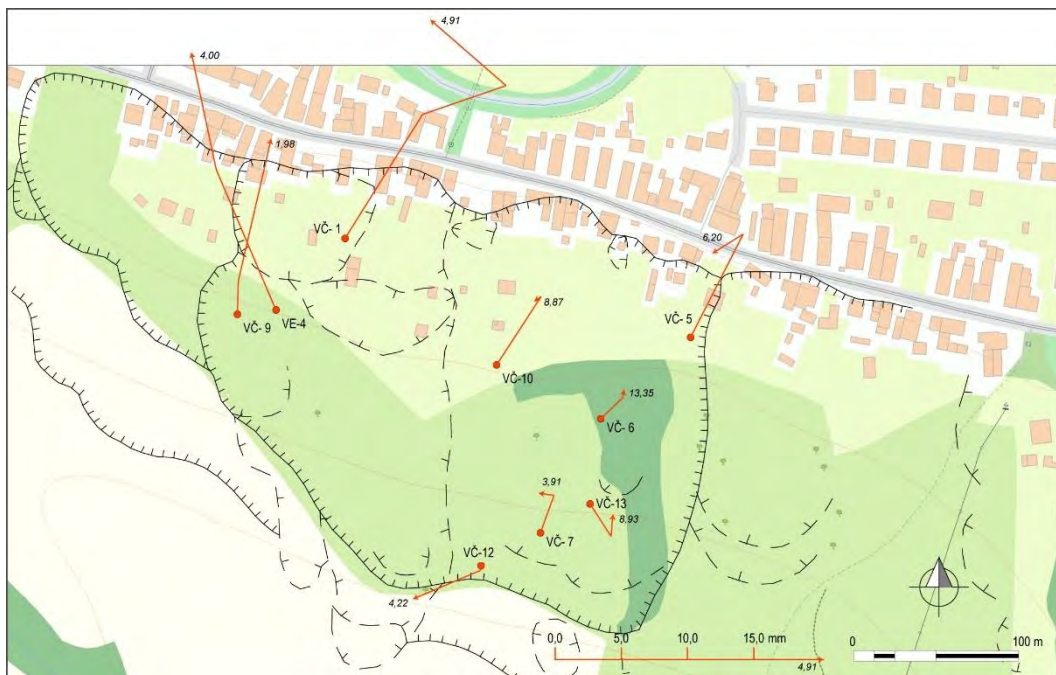
Obr. 4.3.5. Lokalita Velká Čausa – výsledky inklinometrických meraní v rokoch 2015 a 2016 (obdobia jednotlivých meracích etáp sú v súlade s tab. 4.3.5; čísla zobrazené pri jednotlivých vektorech označujú hĺbku zaznamenananej deformácie od povrchu terénu v m); obrysy zosuvov podľa Jadroňa a Mokrej (1999), mapový podklad: ZBGIS®.

V roku 2016 bolo na väčšine vrtoch zabezpečené jedno meranie, len výnimočne, a to v prípade vrtu VČ-1, boli zabezpečené merania dve. Z meraní vykonaných v jednotlivých objektoch vyplýva, že najvyššie deformácie postihujú oblasť v okolí vrtoch VČ-1, VE-4 a VČ-1 (dĺžky meracích etáp sa v uvedených vrtoch odlišujú). Z dôvodu vysokých deformácií v predchádzajúcom období sa vo vrte VČ-1 zabezpečili dva termíny meraní (jar a koniec jesene). V oboch prípadoch boli namerané pomerne vysoké hodnoty. V máji bola nameraná deformácia 6,67 mm (v hĺbke 4,91 m pod terénom), čo predstavuje priemernú rýchlosť pohybu  $14,58 \text{ mm.rok}^{-1}$  a následne 2. novembra, v rovnakej hĺbke, bola nameraná deformácia 7,30 mm ( $16,45 \text{ mm.rok}^{-1}$ ). V prípade objektu VE-4 dosiahla deformácia na šmykovej ploche v hĺbke 4,0 m pod terénom 8,76 mm ( $6,12 \text{ mm.rok}^{-1}$ ) a nakoniec, vo vrte VČ-9 bola nameraná deformácia 10,7 mm (v hĺbke 1,98 m pod terénom; priemerná rýchlosť  $6,89 \text{ mm.rok}^{-1}$ ), charakterizujúca obdobie od konca mája 2015 do polovice decembra 2016. Výsledné deformácie za dlhšie obdobie monitorovania (od konca novembra 2011 do decembra 2016)

v uvedených vrtoch dosiahli cez 20 mm, v prípade vrtu VČ-9 je to však skoro 30 mm. Azimuty nameraných vektorov počas poslednej etapy mali orientáciu prevažne sever až severozápad.

Mimo uvedenej trojice vrtov bola zvýšená hodnota deformácie nameraná i vo vrte VČ-12. V hĺbke 4,22 m pod terénom vznikla deformácia 5,28 mm, čo predstavuje priemernú rýchlosť  $3,68 \text{ mm.rok}^{-1}$ . Dlhodobá deformácia v tomto vrte dosiahla 7,81 mm (za obdobie november 2011 – november 2016;  $1,58 \text{ mm.rok}^{-1}$ ). Hodnotu 2,47 mm dosiahla etapová deformácia vo vrte VČ-5 a o niečo nižšiu 1,4 mm vo vrte VČ-13.

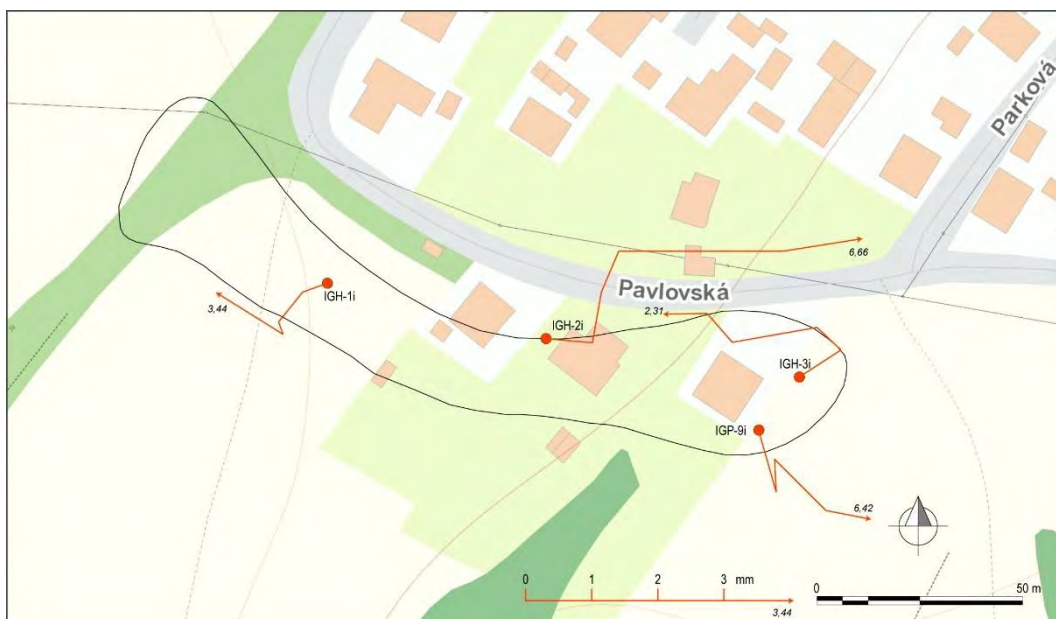
Obr. 4.4.1. Lokalita Prievdza-Hradec (Pavlovská ul.) – výsledky inklinometrických meraní. Červená – vektory deformácií namerané v rokoch 2015 až 2016 (obdobia jednotlivých meracích etáp sú v súlade s tab. 4.4.2; zobrazené čísla pri vektoroch predstavujú hĺbku zaznamenananej deformácie od povrchu terénu v m; mapový podklad: ZBGIS®).

Na ulici Pavlovská bola v roku 2015 (počas decembrovej etapy) zvýšená pohybová aktivita nameraná vo vrte IGH-3i. Na predpokladanej (málo výraznej) šmykovej ploche v hĺbkach 3,81 m pod terénom bola počas viac ako 4-mesačného obdobia nameraná deformácia 1,46 mm (2,92 mm.rok<sup>-1</sup>). Deformácie nad 1 mm boli namerané i vo vrte IGP-9i (v hĺbke 2,92 m pod terénom) počas dvoch meracích etáp (1,14 a 1,17 mm; 4,78 a 2,34 mm.rok<sup>-1</sup>). Jednotlivé horizonty sú vo väčšine prípadov viazané na deluviálne uloženiny s výskytom ílových polôh s vysokou plasticitou. Namerané vektory vo vrtoch IGH-2i a IGH-1i nepresiahli 1 mm.

V roku 2016 sa deformácie na sledovaných šmykových plochách vyvíjali nasledovne. V oblasti ulice Pavlovská sa zvýšená deformácia prejavila vo vrte IGH-2i. V hĺbke 8,66 m pod terénom bola nameraná deformácia 2,48 mm, čo predstavuje priemernú rýchlosť  $5,49 \text{ mm.rok}^{-1}$ . Následne, počas októbrovej etapy v danej hĺbke došlo k zníženiu pohybovej aktivity na 1,17 mm ( $2,90 \text{ mm.rok}^{-1}$ ). V oboch prípadoch bol vektor orientovaný na východ, pričom predpokladaný smer pohybu je na západ. V ostatných vrtoch v tejto časti obce sa deformácie na sledovaných šmykových plochách pohybovali v intervale od 0,14 (vo vrte IGH-3i počas

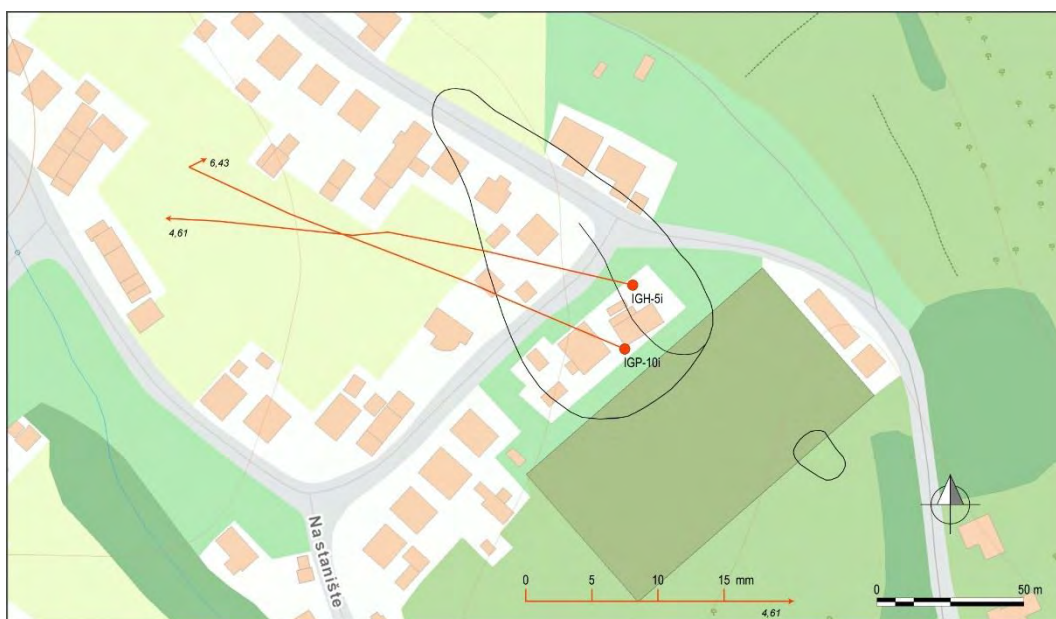
Obr. 4.4.2. Lokalita Prievdza-Hradec (ul. Na Stanište) – výsledky inklinometrických meraní. Červená – vektory deformácií namerané v rokoch 2015 až 2016 (obdobia jednotlivých meracích etáp sú v súlade s tab. 1.2; zobrazené čísla pri vektoroch predstavujú hĺbku zaznamenananej deformácie od povrchu terénu v m; mapový podklad: ZBGIS®).

Odlišná situácia je v oblasti ulice Na Stanište. Počas celého obdobia monitorovania, teda od marca 2015 (prvé etapové meranie), boli počas jednotlivých etáp pozorované vysoké prírastky deformácií. Vo vrte IGH-5i bol najväčší etapový vektor (11,49 mm; za cca 4 mesiace) nameraný 16. marca 2015. Následne, počas ďalších meraní v roku 2015, mala pohybová aktivita zostupný charakter. V čase júňového merania bol zaznamenaný vektor 7,43 mm a neskôr, v decembri, 2,69 mm. Podobný vývoj pohybovej aktivity sprevádzal i oblasť vrtu IGP-10i (11. jún – 9,81 mm a 10. december – 2,60 mm).

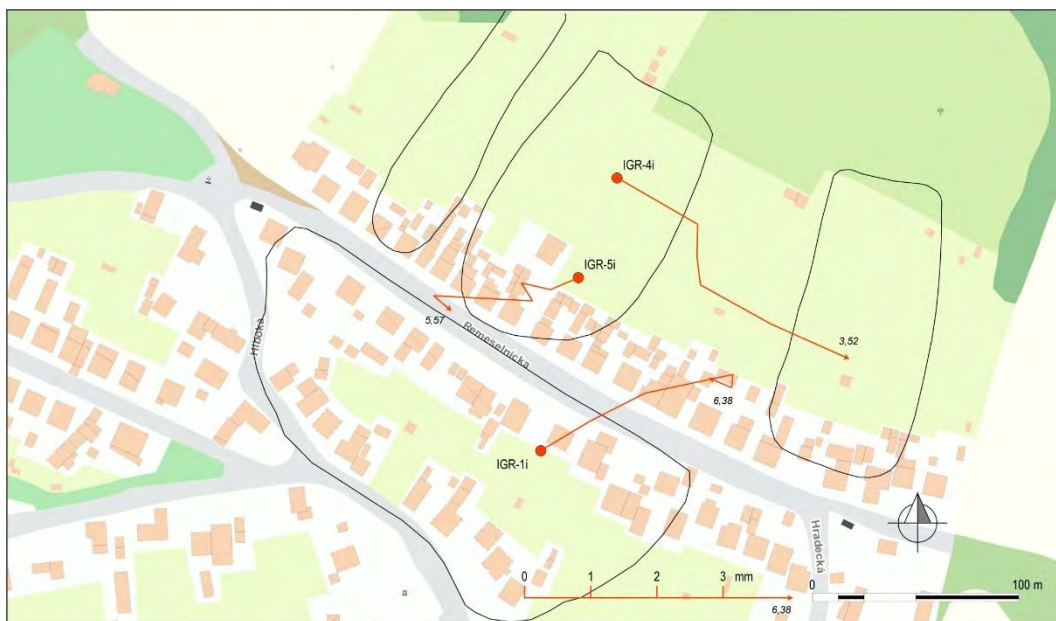
Obr. 4.5.1. Lokalita Velká Lehůtka, Remeselnická ul. – výsledky inklinometrických meraní – vektory deformácií namerané v rokoch 2015 a 2016 (obdobia meracích etáp sú v súlade s tab. 4.5.2; čísla zobrazené pri jednotlivých vektoroch označujú hĺbku zaznamenananej deformácie od ústia pažnice v m); ohraničenie zosuvu: Fekeč a Ilkanič, 2014b in Šimeková et al., 2014, mapový podklad: ZBGIS®.

V roku 2015 boli v jednotlivých zosuvných častiach obce zrealizované tri etapy inklinometrických meraní. Prvé meranie bolo vykonané v polovici marca a charakterizovalo pohybovú aktivitu za cca štvormesačné obdobie. Najväčší prírastok počas tejto etapy bol nameraný vo vrte IGP-1i plytko pod terénom v hĺbke 1 m (3,20 mm, čo predstavuje priemernú

rýchlosť 8,99 mm.rok<sup>-1</sup>; azimut 312°; v sledovanom horizonte predpokladanej šmykovej plochy 7,0 m pod terénom bola nameraná deformácia 0,92 mm). Mierne zvýšená hodnota pohybovej aktivity (prírastok deformácie 1,94 mm) bola zaznamenaná i vo vrtoch IGP-3i (v hĺbke 6,60 m pod terénom). Podobne i vo vrtoch IGP-4i (v hĺbke 2,5 m pod terénom), a IGR-4i (v hĺbke 3,52 m pod terénom) boli namerané deformácie väčšie ako 1,40 mm. Počas nasledujúceho júnového merania došlo k celkovej stabilizácii, pričom v sledovaných horizontoch ani v jednom prípade nedošlo k prekročeniu hodnotu 1 mm. Najvyšší nameraný etapový prírastok bol vo vrte IGR-1i v hĺbke 6,38 m pod terénom (0,94 mm; azimut 63°).

Pohybová aktivita počas poslednej etapy mala podobný charakter ako v prípade prechádzajúcich meraní. I keď niektoré hodnoty boli mierne vyššie, k zásadným zmenám nedošlo. Výnimkou je azda len oblasť vrtu IGP-1i, a to plytko pod terénom; tu však došlo k výraznejšej deformácii. Veľkosť etapového vektora (za obdobie približne štyroch mesiacov) dosiahla 6,45 mm, teda priemerná rýchlosť deformácie predstavuje 19,14 mm za rok. Azimut je i v tomto prípade orientovaný na severozápad (317°).

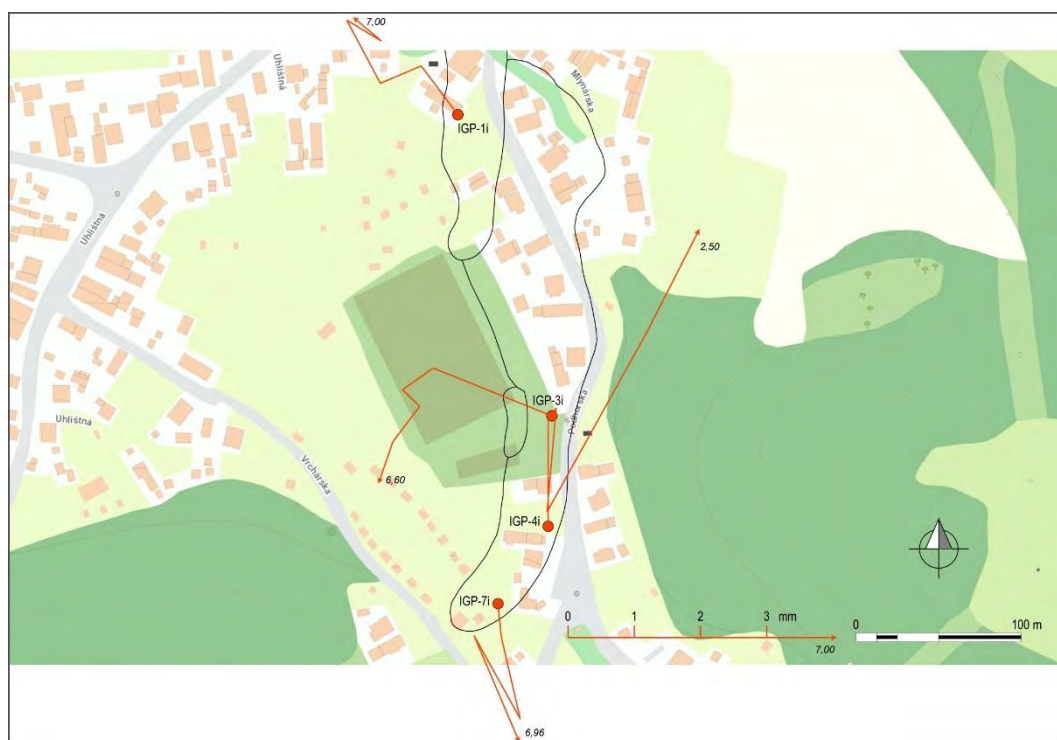
Obr. 4.5.2. Lokalita Veľká Lehôtka, Podhorská ul. – výsledky inklinometrických meraní – vektory deformácií namerané v rokoch 2015 a 2016 (obdobia meracích etáp sú v súlade s tab. 4.5.2; čísla zobrazené pri jednotlivých vektoroch označujú hĺbku zaznamenananej deformácie od ústia pažnice v m); ohraničenie zosuvu: Fekeč a Ilkanič, 2014b in Šimeková et al., 2014, mapový podklad: ZBGIS®.

V roku 2016 sa pokračovalo v zredukovanom intervale meraní. Počas májovej etapy, ktorá charakterizuje pohybovú aktivitu za posledné päťmesačné obdobie, bola pomerne vysoká deformácia nameraná vo vrte IGP-4iN. V hĺbke 2,5 m pod terénom bola nameraná deformácia 3,14 mm, čo predstavuje priemernú rýchlosť 7,20 mm.rok<sup>-1</sup>. Vektor deformácie bol orientovaný na severo-severovýchod. Vrt sa nachádza nad miestnym futbalovým ihriskom. V oblasti Podhorskej ulice boli zvýšené hodnoty deformácie namerané ešte i vo vrte IGP-7i, ktorá leží 57 m juho-juhozápadným smerom do vrtu IGP4iN. V hĺbke 6,96 m pod terénom bola nameraná deformácia 1,44 mm, čo predstavuje priemernú rýchlosť pohybu 3,29 mm.rok<sup>-1</sup>. Nad 1 mm boli namerané deformácie i v oblasti Remeselníckej ulice vo vrtoch IGR-5i a IGR-4i. Oba vrty sa nachádzajú na severovýchodne orientovanom svahu, smery pohybu v uvedených vrtoch mali však protichodný charakter. Kým vo vrte IGR-4i bol vektor orientovaný na východ, vo vrte

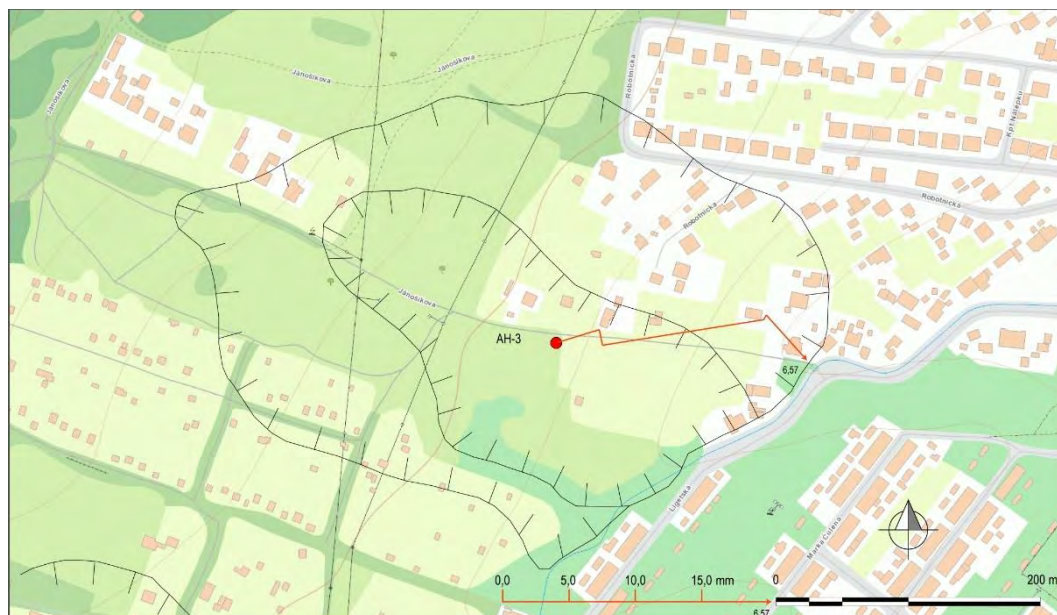
Obr. 4.6.1. Handlová-Morovnianske sídlisko (oblasť Jánošíkovej cesty) – výsledky inklinometrických meraní za roky 2015 a 2016 (obdobia jednotlivých meraní sú v súlade s tab. 4.6.2; čísla zobrazené pri jednotlivých vektoroch označujú hĺbku zaznamenananej deformácie od povrchu terénu v m); mapový podklad: ZBGIS®.

V zosuvnom území v oblasti Jánošíkovej ulice je vybudovaný vrt AH-3. Počas meraní v roku 2015 bola vyššia pohybová aktivita nameraná počas prvého merania, teda v období od začiatku marca do konca júla. Na predpokladanej šmykovej ploche v hĺbke 6,57 m pod terénom bola nameraná deformácia 3,40 mm, čo predstavuje priemernú rýchlosť 8,49 mm.rok<sup>-1</sup>. Dodatočne, počas novembrového merania, došlo v sledovanom horizonte k miernemu upokojeniu pohybovej aktivity. Za približne trojmesačné obdobie bol nameraný prírastok deformácie s veľkosťou 1,20 mm, čo predstavuje priemernú rýchlosť 4,35 mm.rok<sup>-1</sup>. Azimuty nameraných vektorov sa postupne menili od severovýchodného až po juho-juhovýchodný smer. V roku 2016 sa zvýšila frekvencia na 3 merania za rok. Zároveň však pomerne výrazne vzrástla i pohybová aktivita v území. Počas májového merania, ktoré charakterizuje pohybovú aktivitu v predchádzajúcom polročnom období bola na šmykovej ploche v hĺbke 6,57 m pod terénom

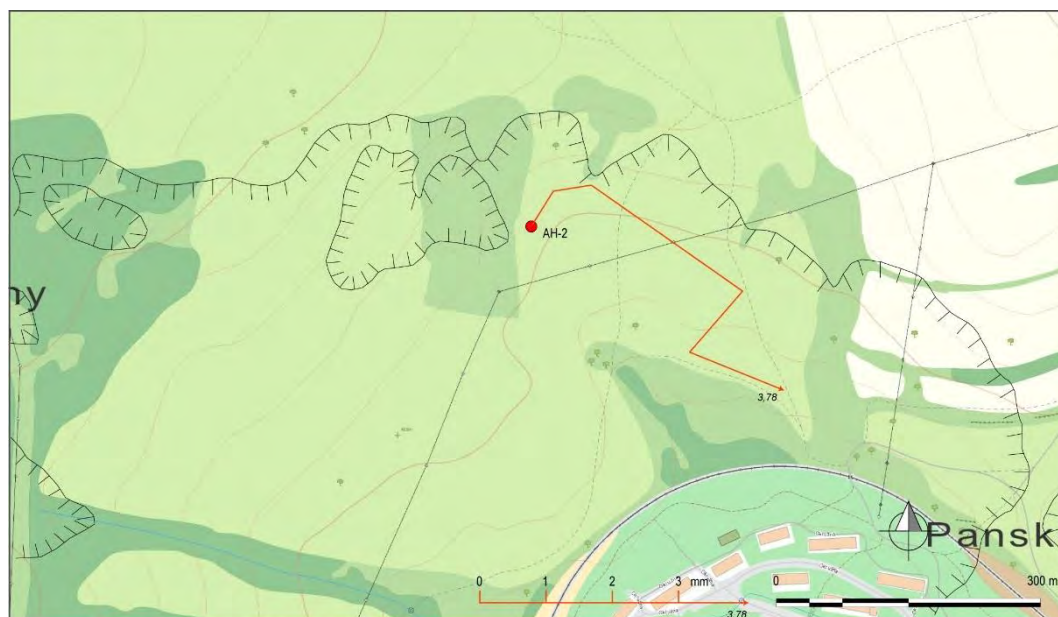
Obr. 4.6.3. Handlová-Morovnianske sídlisko (oblasť nad železničným oblúkom) – výsledky inklinometrických meraní za rok 2015 (obdobia jednotlivých meraní sú v súlade s tab. 4.6.2; čísla zobrazené pri jednotlivých vektorech označujú hĺbku zaznamenananej deformácie od povrchu terénu v m); mapový podklad: ZBGIS®.

V oblasti nad železničným oblúkom (obr. 4.6.3) boli v roku 2015 zabezpečené dve etapy meraní. Merania sú zamerané na stanovenie hĺbky šmykovej plochy, do ktorej má byť umiestnená stacionárna inklinometrická sonda. Doposiaľ nebolo možné vo vrte identifikovať hĺbku šmykovej plochy. Sledované horizonty, na ktoré bola zameraná pozornosť, naznačujú určité zóny deformácie. Počas roku 2015 boli vyššie deformácie namerané v novembri. Maximálna hodnota (1,62 mm) v rámci sledovaných horizontov bola nameraná v hĺbke 7,78 m pod terénom.

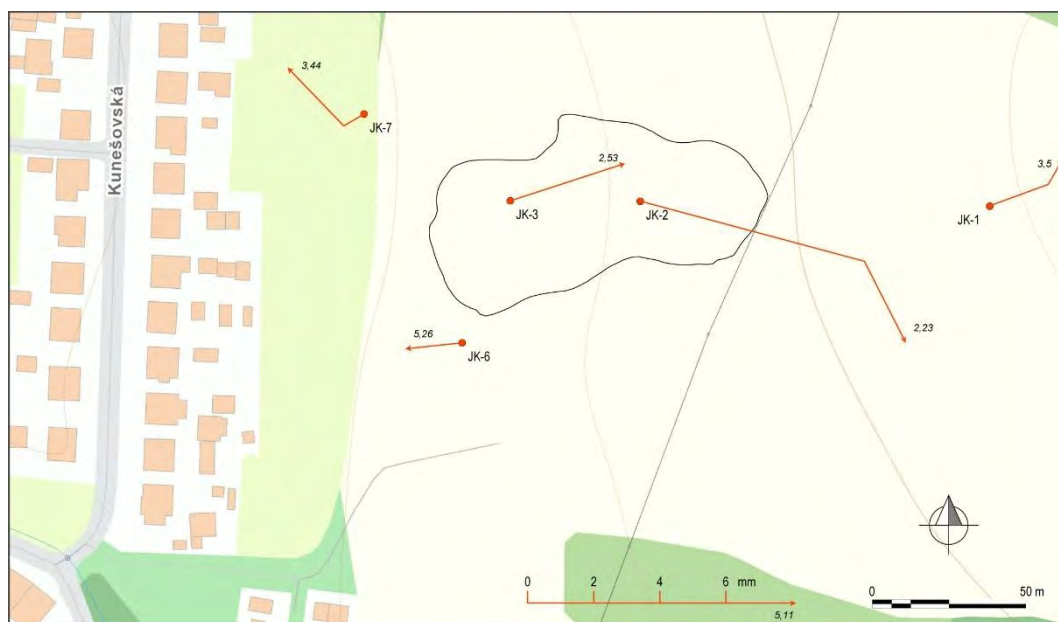
Obr. 4.7.1. Lokalita Handlová-Kunešovská cesta – výsledky inklinometrických meraní za roky 2015 a 2016 (obdobia jednotlivých meraní sú v súlade s tab. 4.7.2; čísla zobrazené pri jednotlivých vektorech označujú hĺbku zaznamenananej deformácie od povrchu terénu v m); mapový podklad: ZBGIS®.

V roku 2015 počas júnového merania, ktoré charakterizuje pohybovú aktivitu viac ako deväťmesačného obdobia, boli najvyššie hodnoty deformácie namerané vo vrte JK-2. V hĺbke 2,23 m bola zaznamenaný etapový vektor 7,03 mm (čo predstavuje priemernú rýchlosť 9,00 mm.rok<sup>-1</sup>) s juhovýchodným azimutom. V porovnaní s predchádzajúcim rokom išlo o vektor s približne rovnakou veľkosťou, ale s opačným azimutom (rozdiel medzi hodnotami azimutov nameraných počas roku 2014 a 2015 je 188°). Výsledná deformácia inklinometrickej pažnice za monitorované obdobie dosiahla v sledovanom horizonte len 4,20 mm. Podobný vývoj deformácie bol pozorovaný aj vo vrte JK-1. V hĺbke 9,50 m pod terénom bol nameraný vektor 1,65 mm, ktorého azimut je v porovnaní s predchádzajúcim rokom pootočený o 180°.

V roku 2016 sa stabilitná situácia mierne upokojila. Najvyššia deformácia bola nameraná vo vrte JK-3 za obdobie október 2014 až december 2016. V hĺbke 2,53 m pod terénom bola v tomto vrte nameraná deformácia 3,54 mm, čo predstavuje priemernú rýchlosť  $1,63 \text{ mm.rok}^{-1}$ . V ostatných vrtoch namerané vektory zachytávajú obdobie do júla 2015 do decembra 2016. V tomto období boli najvyššie deformácie namerané vo vrtoch KJ-2 a JK-7. Vo vrte JK-2 bola v hĺbke 2,23 m pod terénom nameraná deformácia 2,64 mm (priemerná deformácia  $1,90 \text{ mm.rok}^{-1}$ ) a vo vrte JK-7 bola v hĺbke 3,44 m pod terénom nameraná deformácia 2,33 mm ( $1,68 \text{ mm.rok}^{-1}$ ).

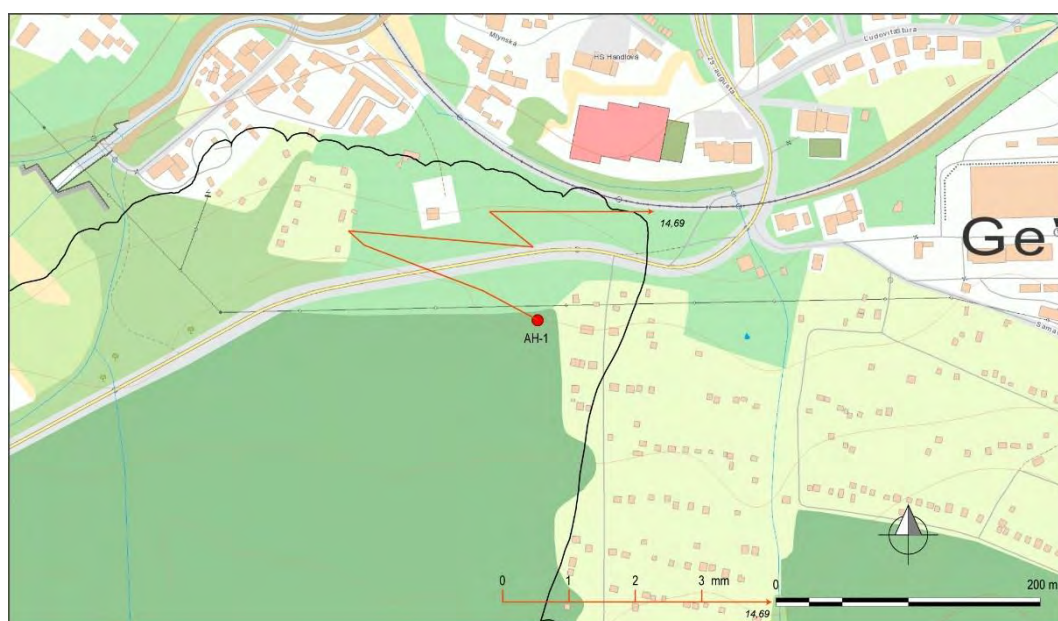
Obr. 4.8.1. Lokalita Handlová-zosuv z roku 1960 – výsledky inklinometrických meraní za obdobie rokov 2015 a 2016 (obdobia jednotlivých meraní sú v súlade s tab. 4.8.2; číslo zobrazené pri poslednom vektore označuje hĺbku zaznamenananej deformácie od povrchu terénu v m); mapový podklad: ZBGIS®.

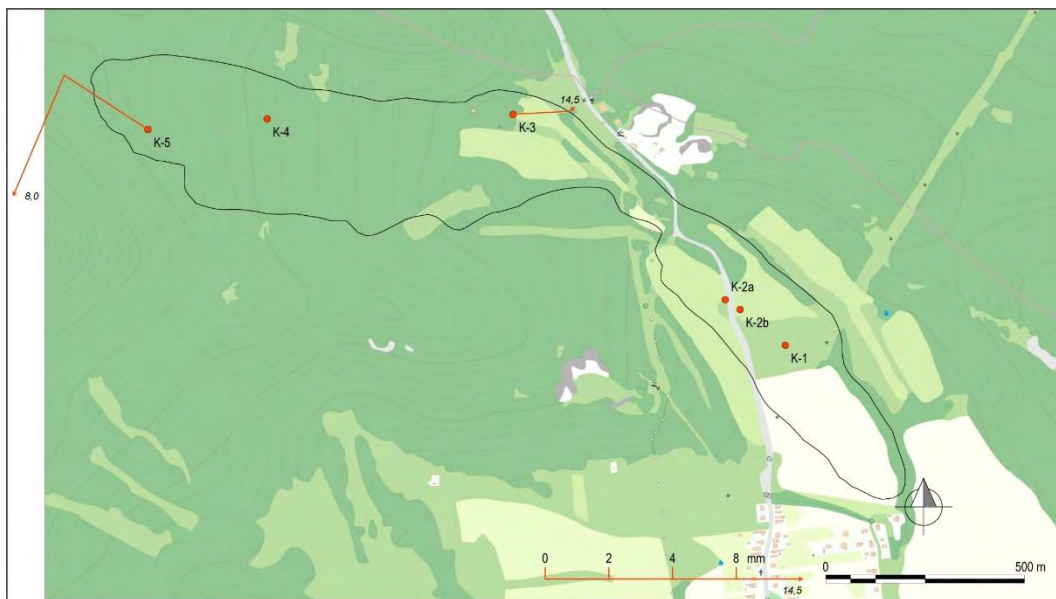
Obr. 4.9.3. Lokalita Fintice – výsledky inklinometrických meraní v rokoch 2015 a 2016 (obdobia jednotlivých meracích etáp sú v súlade s tab. 4.9.3; čísla zobrazené pri jednotlivých vektoroch označujú hĺbku zaznamenananej deformácie od povrchu terénu v m; mapový podklad: ZBGIS®).

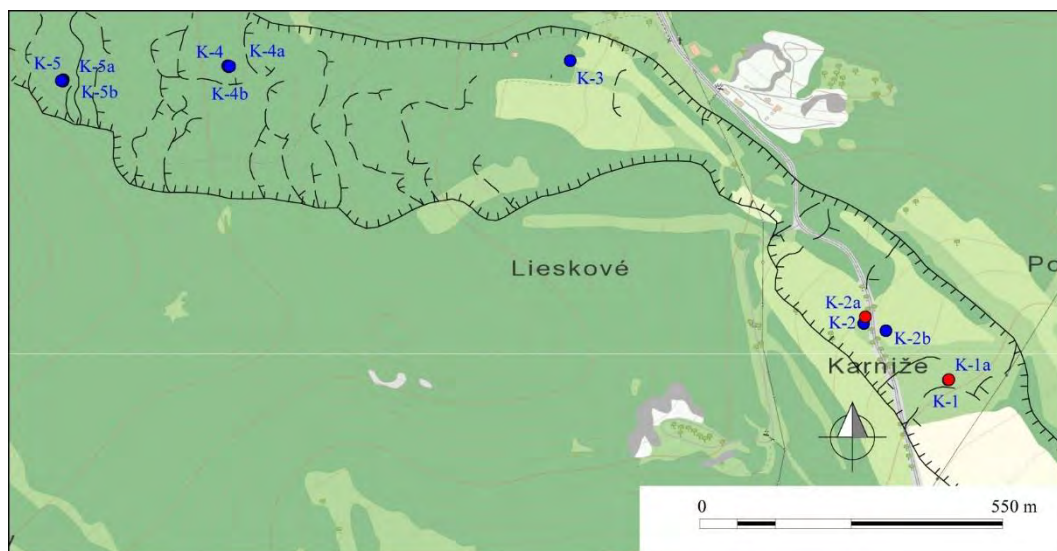
Obr. 4.9.6. Lokalita Fintice – monitorovacia sieť piezometrických vrtov (mapový podklad: ZBGIS®).

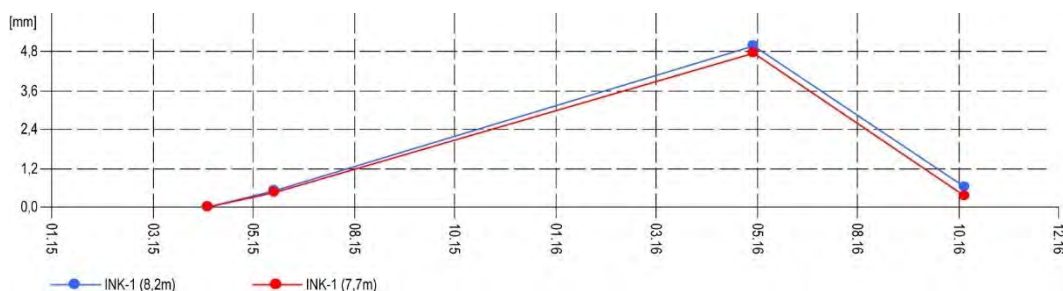
Obr. 4.10.3. Prírastky deformácie namerané na šmykovej ploche metódou presnej inklinometrie na lokalite Svätý Anton v období rokov 2015 a 2016.

Z dlhodobejšieho hľadiska, prezentovaného na obr. 4.10.3 je vidieť, že najvyššie prírastky deformácie inklinometrickej pažnice boli namerané práve v prvej polovici roku 2016.

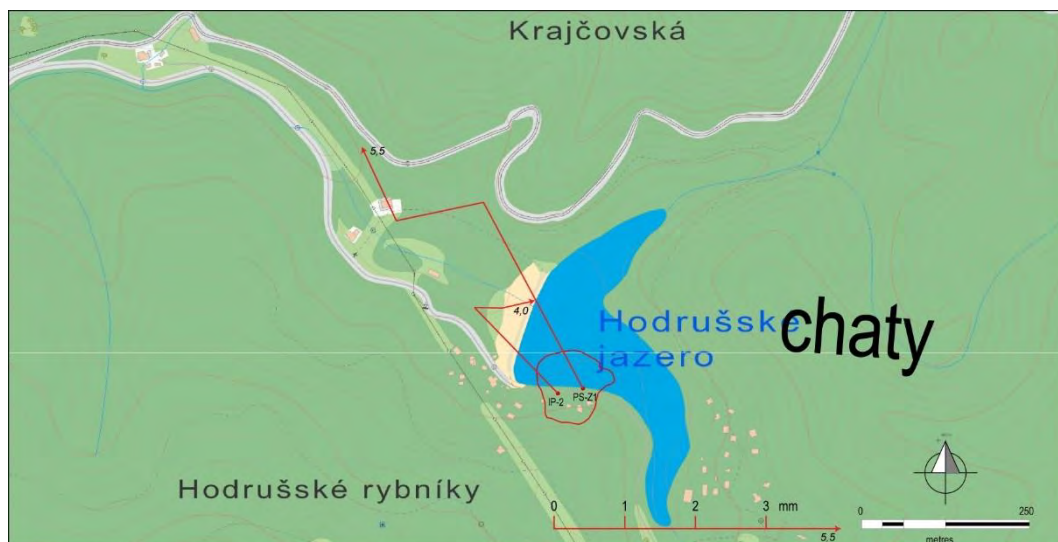
Obr. 4.11.1. Lokalita Hodruša-Hámre – výsledky inklinometrických meraní v roku 2016 (obdobia jednotlivých meracích etáp sú v súlade s tab. 4.11.2; čísla zobrazené pri jednotlivých vektorech označujú hĺbku zaznamenananej deformácie od ústia pažnice v m; mapový podklad: ZBGIS®)

Na lokalite sa merania vykonávajú v dvoch funkčných vrtoch. Nulté merania boli vo vrtoch zabezpečené v roku 2015. V hodnotenom roku boli realizované tri etapy meraní. Najvyššia pohybová aktivita bola nameraná počas marcovej etapy. V oboch vrtoch boli namerané najvyššie vektory za celé obdobie monitorovania. Vo vrte PS-Z1 bola v hĺbke 5,5 m od ústia pažnice nameraná deformácia 3,0 mm, čo predstavuje priemernú rýchlosť 11,78 mm.rok<sup>-1</sup>. Pomerne vysoká hodnota pohybovej aktivity bola nameraná aj vo vrte IP-2 (v hĺbke 4,0 m od ústia pažnice; 1,70 mm; 6,66 mm.rok<sup>-1</sup>). Azimuty oboch vektorov boli orientované na severozápad. Počas nasledujúcich dvoch etáp meraní – máj a október

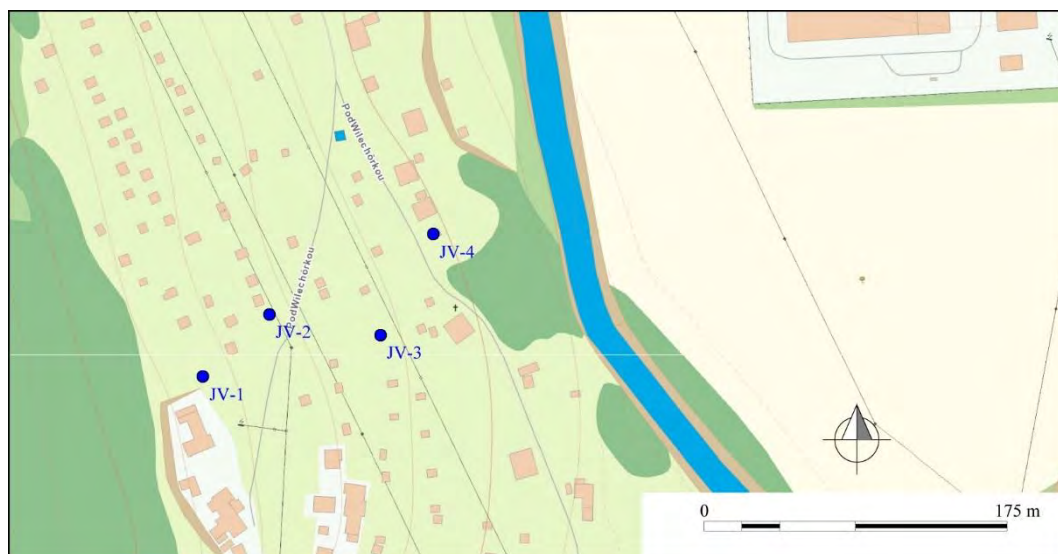
Obr. 4.14.4. Lokalita Prešov-Pod Wilec Hôrkou – situácia monitorovacích objektov hĺbky hladiny podzemnej vody; obrisy zosuvov podľa Tupý et al. (2011b); mapový podklad: ZBGIS®.

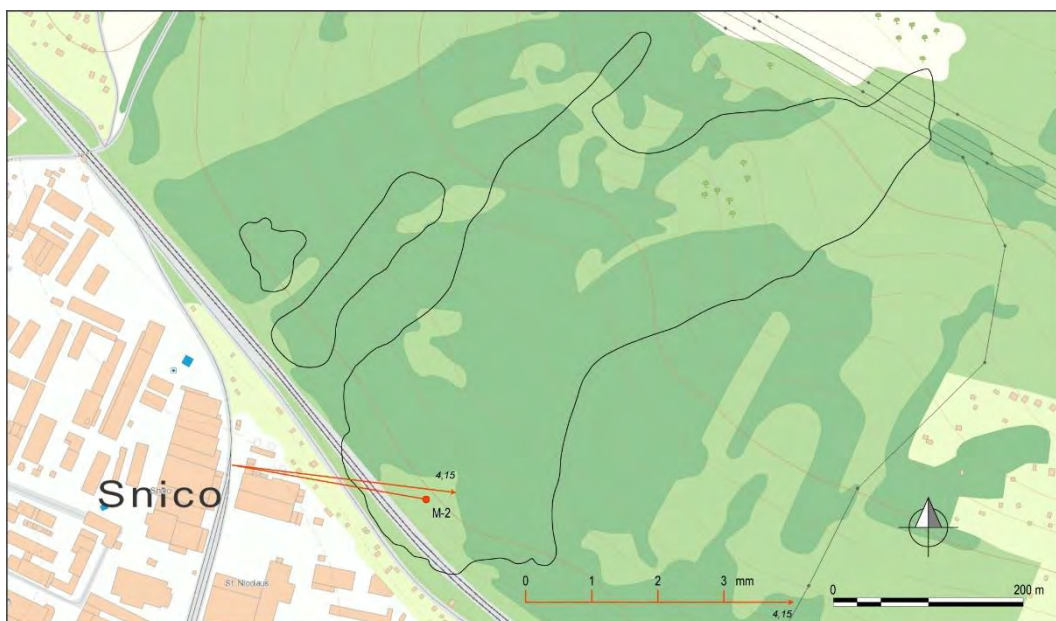
Obr. 4.15.3. Lokalita Okoličné – výsledky inklinometrických meraní v rokoch 2015 a 2016 (obdobia meracích etáp sú v súlade s tab. 4.15.3; čísla zobrazené pri vektoroch označujú hĺbku zaznamenananej deformácie od povrchu terénu v m); obrysy zosuvov podľa: Fussgänger a Jadroň (1977), mapový podklad: ZBGIS®.

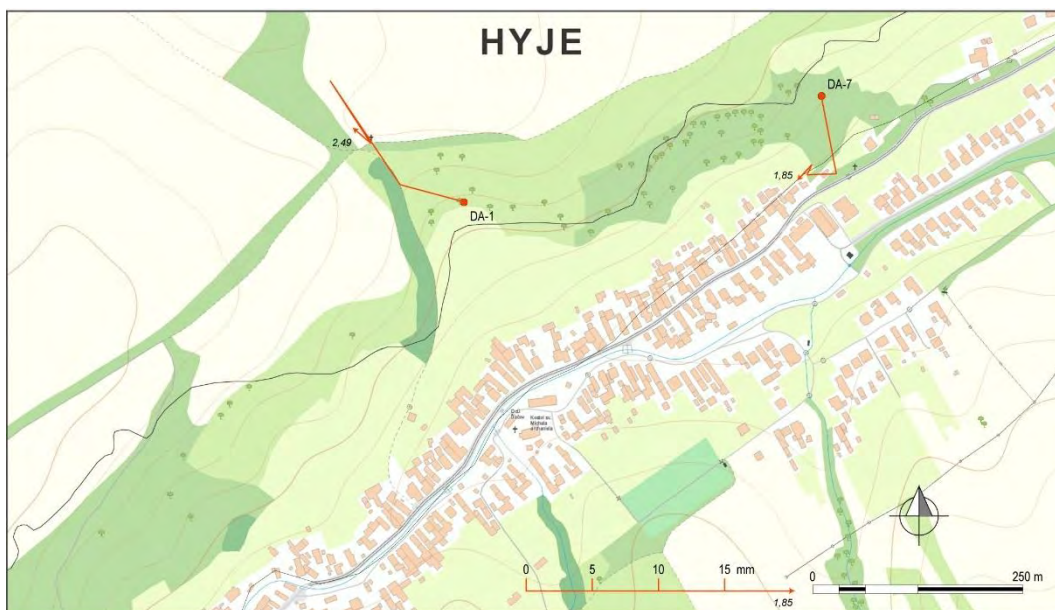
Obr. 4.17.1. Lokalita Dačov – výsledky inklinometrických meraní v rokoch 2015 a 2016 (obdobia jednotlivých meracích etáp sú v súlade s tab. 4.17.2; čísla zobrazené pri vektoroch označujú hĺbku zaznamenatej deformácie od povrchu terénu v m); mapový podklad: ZBGIS®.

Inklinometrické merania sa na lokalite realizujú v 5 až 7 vrtoch, z ktorých 3 (DA-2 až DA-4) sú situované v samostatnom profile, v strednej časti zosuvného územia. Vrty DA-1 a DA-7 sú situované severovýchodnejšie (obr. 4.17.1). V roku 2015 boli na vybratých (pohybovo aktívnejších) vrtoch DA-1, DA-7, DA-9 realizované dve etapy meraní, vo vrtoch DA-15, DA-2, DA-3, DA-4 jedna etapa (tab. 4.17.2). Podobne bola frekvencia meraní nastavená i v roku 2016. Vo vrte DA-9 bolo zabezpečené len jedno (jarné) meranie a vrty DA-7 a DA-1 boli monitorované dvakrát (jarné/letné a jesenné meranie).

V roku 2015, vzhľadom na zistené skutočnosti, že monitorovacie vrty DA-2, 3 a 4 nezachytávajú pohyb na aktívnej šmykovej ploche, sme rozšírili monitorovacie aktivity i do oblastí, ktoré doteraz neboli monitorované, a merania sme zabezpečili v ďalších dvoch funkčných inklinometrických vrtoch (DA-9 a DA-15). Z výsledkov meraní v roku 2015 vyplýva, že najvyšší etapový vektor bol nameraný vo vrte DA-15 (16,76 mm). Tu treba však uviesť, že posledné meranie (pred rokom 2015) bolo vo vrte DA-15 zabezpečené ešte v roku 2012. Azimut nameraného vektora je orientovaný na juhozápad. Vzhľadom na fakt, že etapový vektor zachytáva viacročné obdobie, výpovednejšia ako absolútna hodnota deformácie je priemerná rýchlosť deformácie –  $5,64 \text{ mm.rok}^{-1}$ .

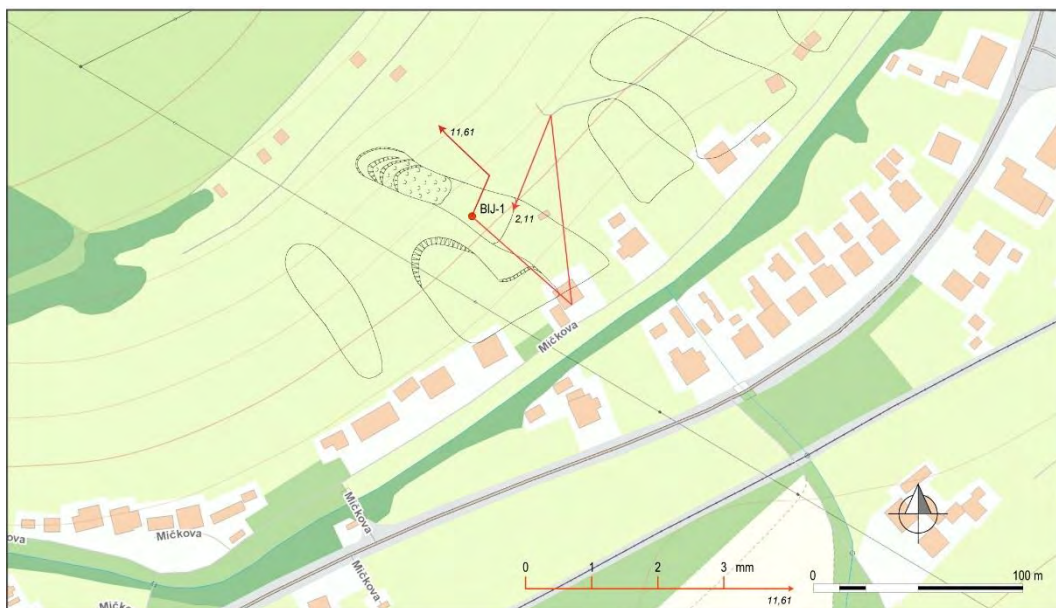
Obr. 4.18.1. Lokalita Bardejovská Zábava – výsledky inklinometrických meraní v rokoch 2015 a 2016 (obdobia jednotlivých meracích etáp sú v súlade s tab.4.15.2; čísla zobrazené pri jednotlivých vektoroch označujú hĺbku zaznamenananej deformácie od povrchu terénu v m); obrysy zosuvov podľa Havča (2012), mapový podklad: ZBGIS®.

Na zosuvnej lokalite v katastri obce Bardejovská Zábava sa nachádza jeden inklinometrický vrt. Monitorovaný je od decembra 2011. V roku 2015 bolo zabezpečené jedno meranie, a to 15. mája. Nameraný posledný etapový vektor charakterizuje veľkosť pohybovej aktivity za päť a pol mesiaca. V tomto termíne bola v sledovanej hĺbke 2,11 m pod terénom nameraná deformácia 2,02 mm, čo predstavuje priemernú rýchlosť 4,5 mm.rok<sup>-1</sup>. V hlbšom horizonte, na úrovni 11,61 m pod terénom, bola nameraná deformácia 0,67 mm (1,49 mm.rok<sup>-1</sup>). V roku 2016 boli zabezpečené dve merania – jarne a jesenné. Počas jarnej etapy, ktorá charakterizuje pohybovú aktivitu jedenásť a pol mesačného obdobia, bol v hĺbke 2,11 m pod terénom nameraný vektor 2,88 mm (3,03 mm.rok<sup>-1</sup>). Nasledujúca októbrová etapa priniesla pokles deformácie (1,48 mm; 3,23 mm.rok<sup>-1</sup>). Za obdobie od decembra 2014 do októbra 2016 dosiahol celkový výsledný vektor 0,67 mm (0,36 mm.rok<sup>-1</sup>). Nízka hodnota výslednej deformácie je spôsobená rôznorodosťou orientácie jednotlivých vektorov. Napríklad v hĺbke 2,11 m pod terénom sa za posledné dvojročné obdobie striedali vektory s orientáciou na juhovýchod, severozápad a juho-juhozápad (obr. 4.18.2). Okrem toho, že danú situáciu je zo

stabilného hľadiska možné hodnotiť pozitívne, výsledná deformácia vytvára však pre pochybnosti, súvisiace s vystrojením monitorovacieho objektu.

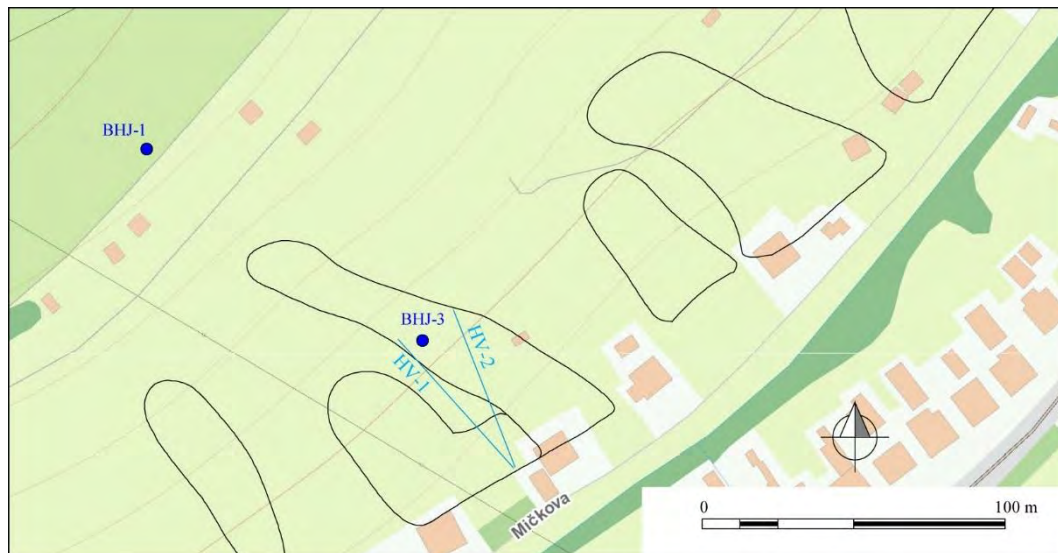
Obr. 4.18.4. Lokalita Bardejovská Zábava – situácia sanačných a monitorovacích objektov (odvodňovacie a piezometrické vrty); obrysy zosuvov podľa Havča (2012), mapový podklad: ZBGIS®.

V aktuálne hodnotenom roku 2016 sa pokračovalo v meraniach v oboch vrtoch a zabezpečených bolo 10 meraní (2. február – 26. október). Maximálna hladina podzemnej vody bola zaznamenaná opätovne vo vrte BHJ-3 (1,77 m pod terénom; 301,82 m n. m.). Tento vysoký stav hladiny podzemnej vody bol vo vrte pozorovaný 30. mája. Maximálny stav hladiny

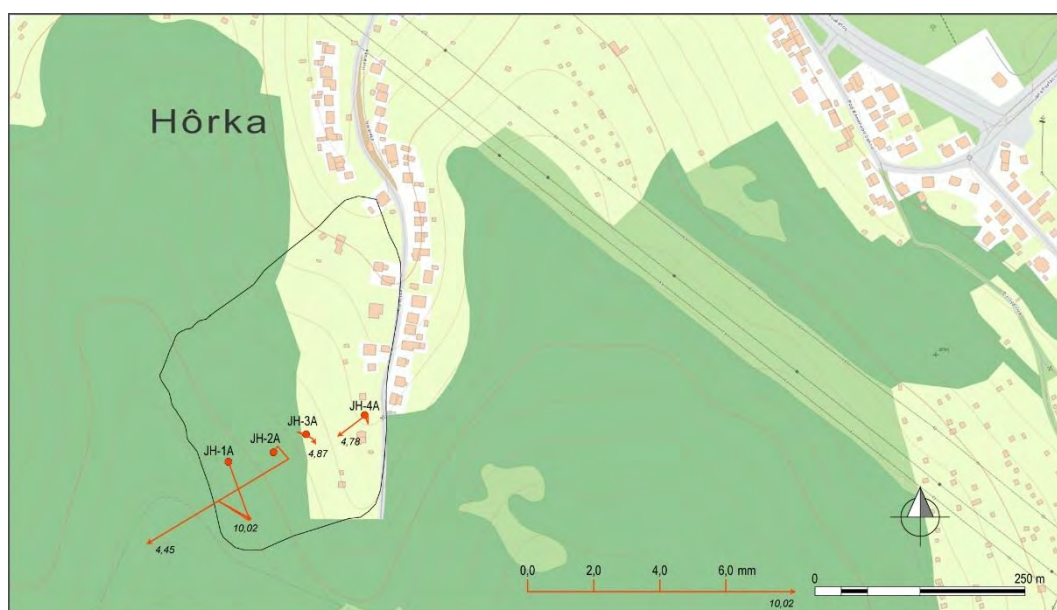
Obr. 4.19.1. Lokalita Prešov-Horárska ul. – výsledky inklinometrických meraní v rokoch 2015 a 2016 (obdobia jednotlivých meracích etáp sú v súlade s tab. 4.19.2; čísla zobrazené pri jednotlivých vektoroch označujú hĺbku zaznamenananej deformácie od povrchu terénu v m); mapový podklad: ZBGIS®.

V roku 2016 bolo zabezpečené jedno kontrolné meranie v polovici decembra. Najväčšie vektory boli namerané v sledovaných horizontoch vo vrte JH-2A. V hĺbke 4,45 m pod terénom dosiahol prírastok deformácie hodnotu 4,9 mm, čo predstavuje priemernú rýchlosť 4,33 mm.rok<sup>-1</sup>. Deformácia nad 1,5 mm bola nameraná vo vrte JH-3A v hĺbke 8,37 m pod terénom. V zvyšných dvoch vrtoch boli veľkosti prírastkov deformácie blízke 1 mm. Etapové vektory mali prevažne juho-juhozápadný až juhozápadný azimut (JH-2A, JH-3A – v hĺbke 14,37 m pod terénom, JH-4A; tab. 4.19.2). Menej častý bol juhovýchodný azimut. Orientácia spádnice svahu je na severovýchod. Znamená to, že väčšina nameraných etapových vektorov pravdepodobne priamo nesúvisela so zosuvným pohybom.

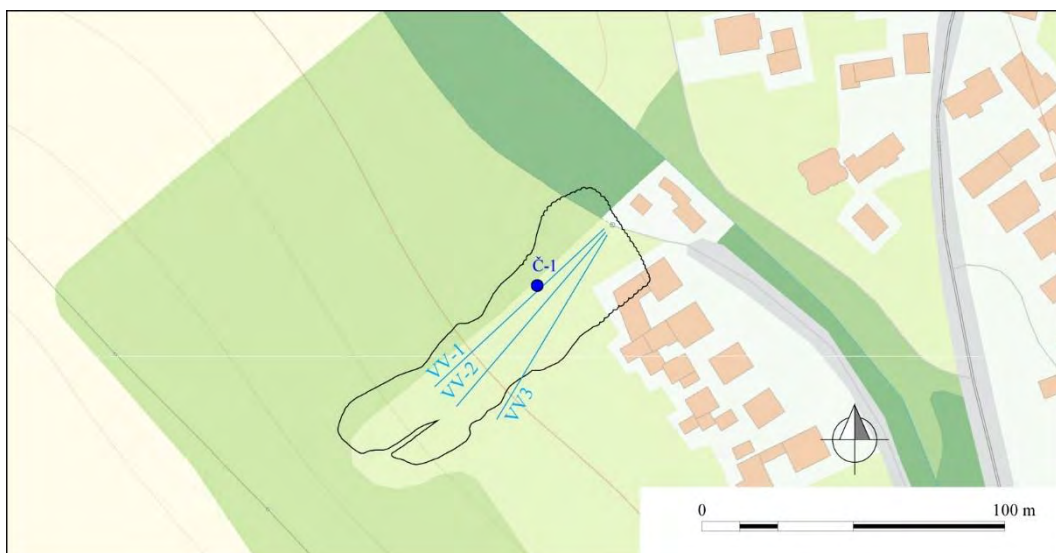
Obr. 4.20.1. Lokalita Čirč – situácia sanačných a monitorovacích objektov. Obrisy zosuvov podľa Šimekovej et al. (2012), mapový podklad: ZBGIS®.

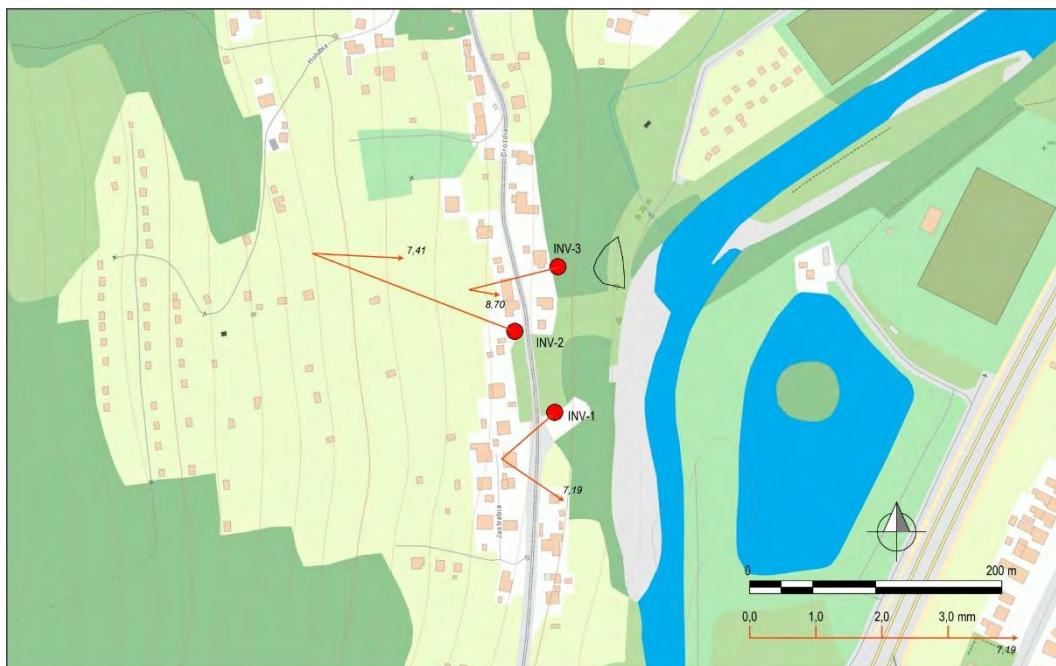
Obr. 4.21.1. Lokalita Žilina-Vranie – výsledky inklinometrických meraní v období rokov 2015 a 2016 (obdobie meracej etapy je v súlade s tab. 4.18.2; číslo zobrazené pri vektore označuje hĺbku zaznamenananej deformácie od povrchu terénu v m); mapový podklad: ZBGIS®.

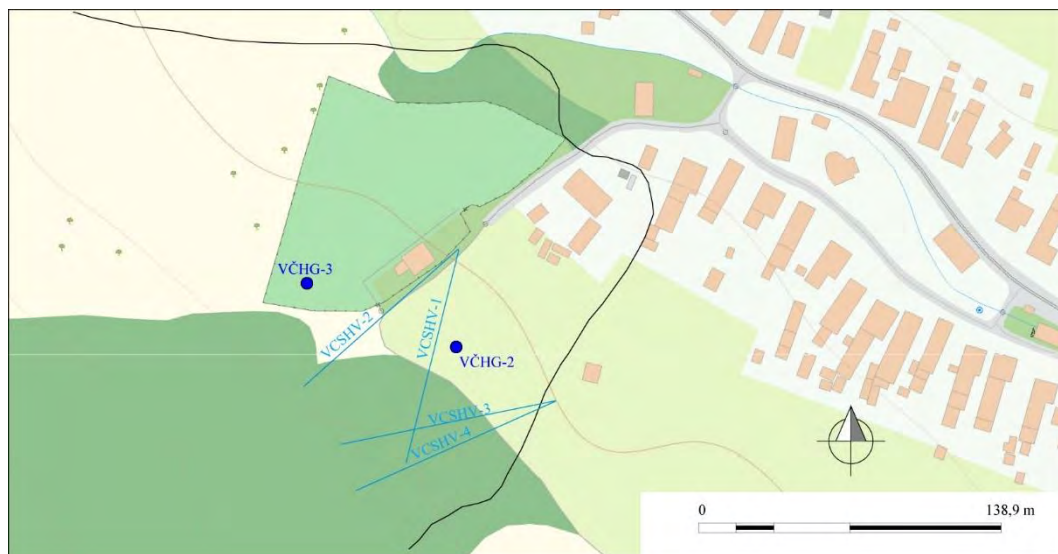
Obr. 4.24.4. Lokalita Vyšný Čaj – situácia sanačných a monitorovacích objektov; obrysy zosuvov podľa Grman et al. (2010), mapový podklad: ZBGIS®.

V aktuálne hodnotenom roku 2016 bolo v oboch vrtoch zabezpečených po 10 kontrolných meraní (3. február – 27. október). Maximálna hladina podzemnej vody bola zaznamenaná vo vrte VČHG-3 v hĺbke 1,76 m pod terénom (253,58 m n. m.). Tento vysoký stav hladiny podzemnej vody bol vo vrte pozorovaný 1. marca. Vo vrte VČHG-2 bola maximálna hladina 3,12 m pod terénom nameraná 31. mája. V tomto vrte sa vyskytovala aj najhlbšia hladina podzemnej vody (5,12 m pod terénom; 27. októbra). Výskyt minimálnej hladiny podzemnej vody vo vrte VČHG-3 bol pozorovaný už na konci septembra. Priemerná hladina podzemnej vody dosiahla v roku 2016 hĺbku 3,92 m pod terénom, čo je oproti predchádzajúcemu roku len nepatrná zmena (pokles o 0,09 m). Priemerné hĺbky sa pohybovali v rozsahu od 3,36 (vrt VČHG-3) do 4,49 m pod terénom (vrt VČHG-2). Výraznejšie kolísanie podzemnej vody bolo pozorované vo vrte VČHG-3 (2,57 m). Pri porovnaní nameraných údajov v roku 2016 s údajmi za celé monitorované obdobie (od 2011 do 2015) vyplýva, že v oboch vrtoch boli prekročené dlhodobé minimálne stavy – VČHG-2 (pokles o 0,11 m) a VČHG-2 (pokles o 1,06 m).

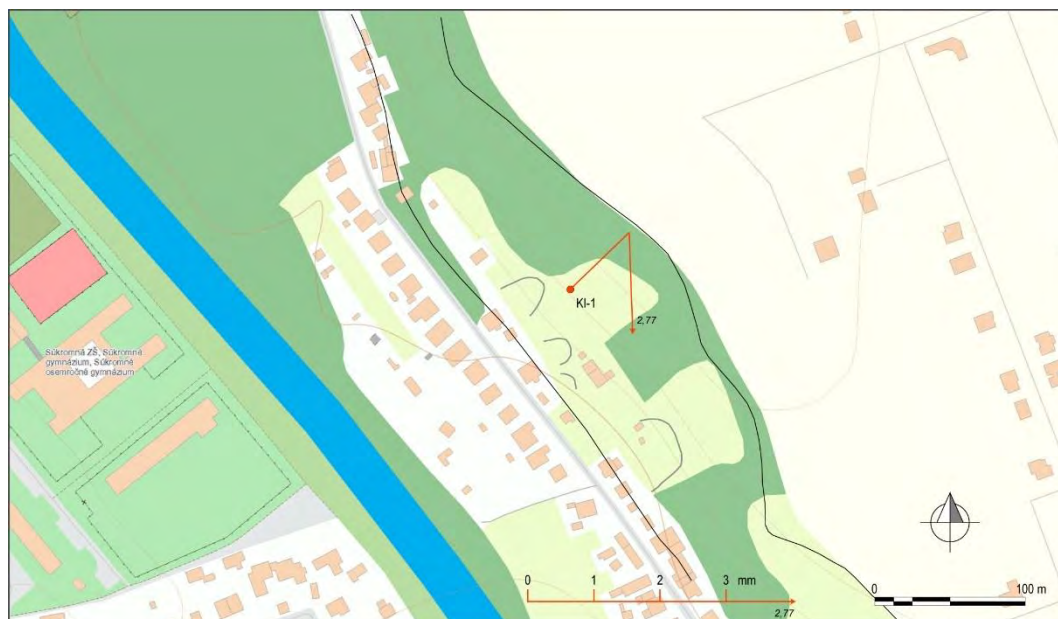
Obr. 4.27.1. Lokalita Košice-Krásna – výsledky inklinometrických meraní v rokoch 2015 a 2016 (obdobia jednotlivých meracích etáp sú v súlade s tab. 4.27.2; číslo zobrazené pri poslednom etapovom vektore označuje hĺbku zaznamenananej deformácie od povrchu terénu v m); obrysy zosuvov podľa Grman et al. (2010), mapový podklad: ZBGIS®.

Na zosuvnej lokalite sa inklinometrické merania vykonávajú vo vrte KI-1 (obr. 4.27.1). V roku 2015 bolo zabezpečené jedno kontrolné meranie, a to v druhej polovici mája. Etapová deformácia v sledovanom horizonte 2,77 m pod terénom dosiahla hodnotu 1,24 mm ( $2,05 \text{ mm.rok}^{-1}$ ) a jej orientácia mala severovýchodný smer, teda opačne, ako je smer spádnice svahu. V hlbšom horizonte (5,77 m pod terénom; obr. 4.27.2) bola nameraná etapová deformácia 0,91 mm.

V roku 2016 bolo zabezpečené jedno kontrolné meranie, ktorého výsledky charakterizujú pohybovú aktivitu v období dvadsiatich mesiacov. Z výsledkov vyplýva, že oproti predchádzajúcemu meraniu došlo len k veľmi miernemu nárastu etapovej deformácie. V hĺbke 2,77 m pod terénom bola nameraná deformácia 1,48 mm, čo predstavuje priemernú rýchlosť  $0,94 \text{ mm.rok}^{-1}$ . V hlbšie sledovanom horizonte, ktorý sa nachádza 5,77 m pod terénom, dosiahol etapový prírastok 0,98 mm ( $0,63 \text{ mm.rok}^{-1}$ ). Ak porovnáваме rýchlosti deformácie z posledných dvoch meracích etáp, môžeme konštatovať jej pomerne výrazný pokles. Zároveň je možné si všimnúť i zmenu orientácie nameraných vektorov. Kým v minulom roku mali vektory severovýchodný smer, v aktuálne hodnotenom roku sú orientované na západ. Výsledná deformácia za posledné dvojročné obdobie v oboch sledovaných horizontoch dosahuje zhodne 1,12 mm ( $0,51 \text{ mm.rok}^{-1}$ ).

Monitorovacie aktivity sú však sústredené len do oblasti, ktorá sa reaktivizovala roku 2010, v rámci rozsiahleho frontálneho zosuvu, a teda namerané výsledky nie je možné extrapolovať na celé zosuvné územie.
