ŠTÁTNY GEOLOGICKÝ ÚSTAV DIONÝZA ŠTÚRA  
Bratislava

## **Zosuvy a iné svahové deformácie**

Správa za rok 2016

| Názov geologickej úlohy: | <b>ČMS Geologické faktory</b><br><b>Podsystem 01: Zosuvy a iné svahové deformácie</b> |

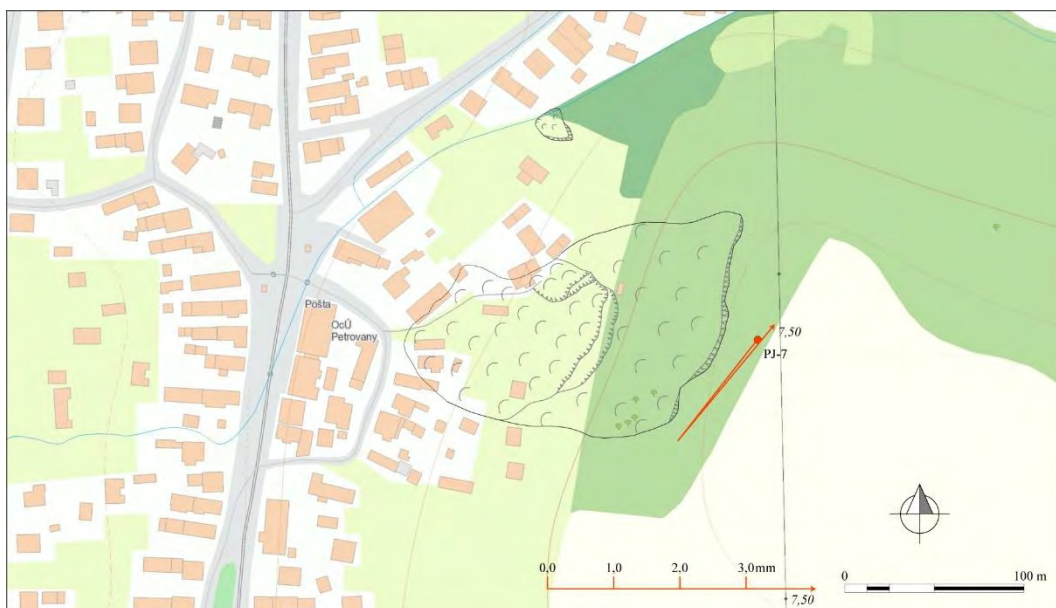
Obr. 4.29.1. Lokalita Petrovany – výsledky inklinometrických meraní v rokoch 2015 a 2016 (obdobia jednotlivých meracích etáp sú v súlade s tab. 4.29.2; číslo zobrazené pri vektore označuje hĺbku zaznamenananej deformácie od povrchu terénu v m); mapový podklad: ZBGIS®.

Monitorovacie aktivity sa vykonávajú na jednom inklinometrickom vrte, ktorý je situovaný nad odľučnou hranou aktívneho zosuvu (obr. 4.29.1) a na odvodňovacích objektoch. V roku 2015 bola v horizonte 7,5 m od pažnice nameraná etapová deformácia 2,24 mm s azimutom na SSV (40°; protichodná orientácia ako v predchádzajúcej etape). Nameraná deformácia predstavuje pohybovú aktivitu za obdobie august 2014 až júl 2015, teda približne jeden rok.

Skutočnosť, že výsledná deformácia (nameraná za celé monitorované obdobie) predstavuje len 15,4 % z celkovej dĺžky etapových vektorov (trajektória sledovaného bodu), nepriamo poukazuje na nízky stupeň spoľahlivosti monitorovaného objektu. Namierané prírastky deformácie nedávajú skutočný obraz o veľkosti pohybovej aktivity v danej oblasti, pretože monitorovací objekt je situovaný mimo zosuvné teleso (aktivizované v roku 2010). I napriek uvedeným zisteniam predpokladáme, vychádzajúc z výsledkov nameraných etapových vektorov, najmä ich sumárnych hodnôt, že šmyková plocha (?) je v hĺbke 7,5 m pod terénom (obr. 4.29.2). Vývoj deformácií počas dlhšieho obdobia je prezentovaný na obr. 4.29.3.

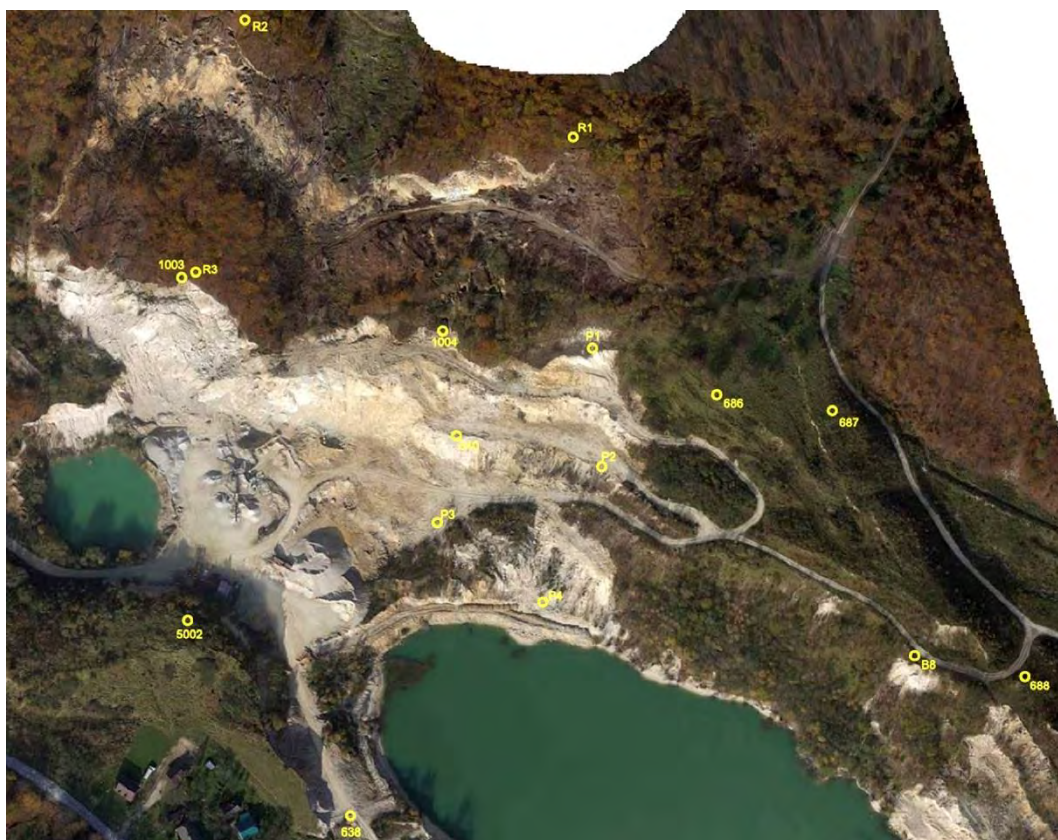
Obr. 4.30.1. . Lokalita Kral'ovany – situácia monitorovaných objektov a vektory ich pohybu.

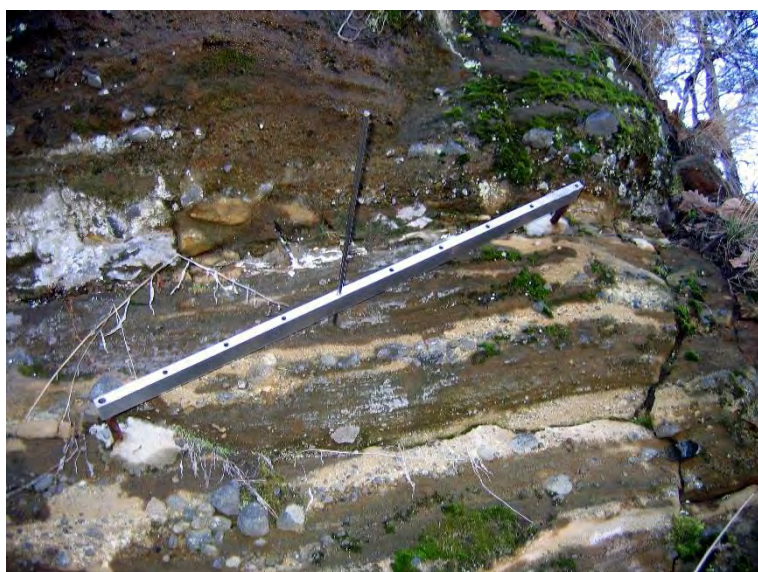
Obr. 4.36.1. Situovanie meradla mikromorfologických zmien povrchu horniny na skalnej stene oproti katastrofálnemu handlovskému zosuvu (lokalita Handlová-Baňa)

Sledovaná lokalita má pravidelný priamkový tvar (obr. 4.34.1), výška steny dosahuje okolo 25 m. Na geologickej stavbe okolia lokality sa podieľajú epiklastické vulkanické pieskovce s polohami brekcií a tufov kamenského súvrstvia (báden – Šimon et al., 1997). Monitorovacie aktivity na tejto lokalite boli zahájené v máji roku 2001.

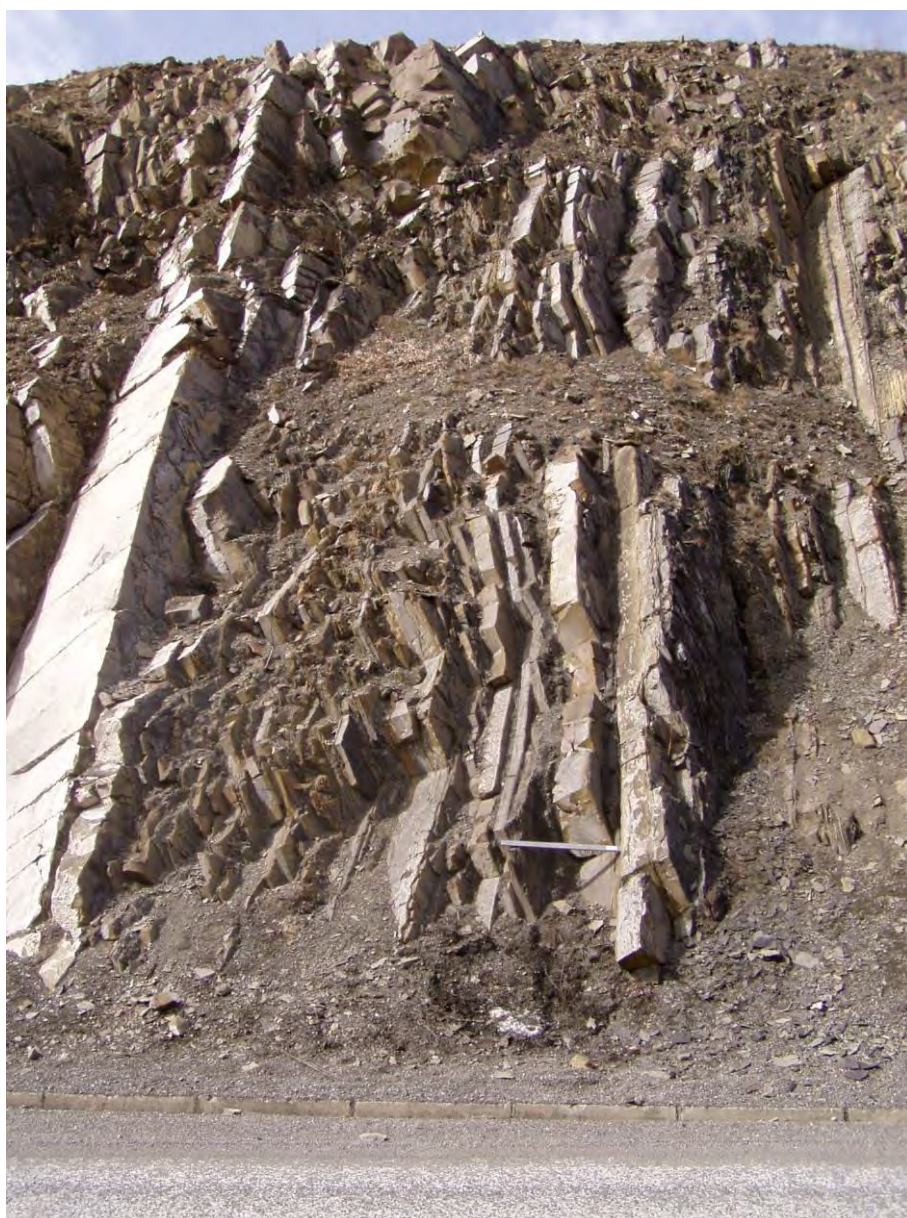
*Obr. 4.38.1. Umiestnenie stanovišťa na meranie mikromorfologických zmien povrchu odkrytého zárezu štátnej cesty – lokalita Starina (foto L. Petro, 2009).*

Vzhľadom na priamy kontakt cesty s rozsiahlym odkryvom hornín (obr. 4.38.1), podliehajúcich intenzívnemu zvetrávaniu a potenciálne znižovanie stability skalnej steny, sa pravidelne pomocou meradla mikromorfologických zmien monitoruje rýchlosť zvetrávacích procesov.

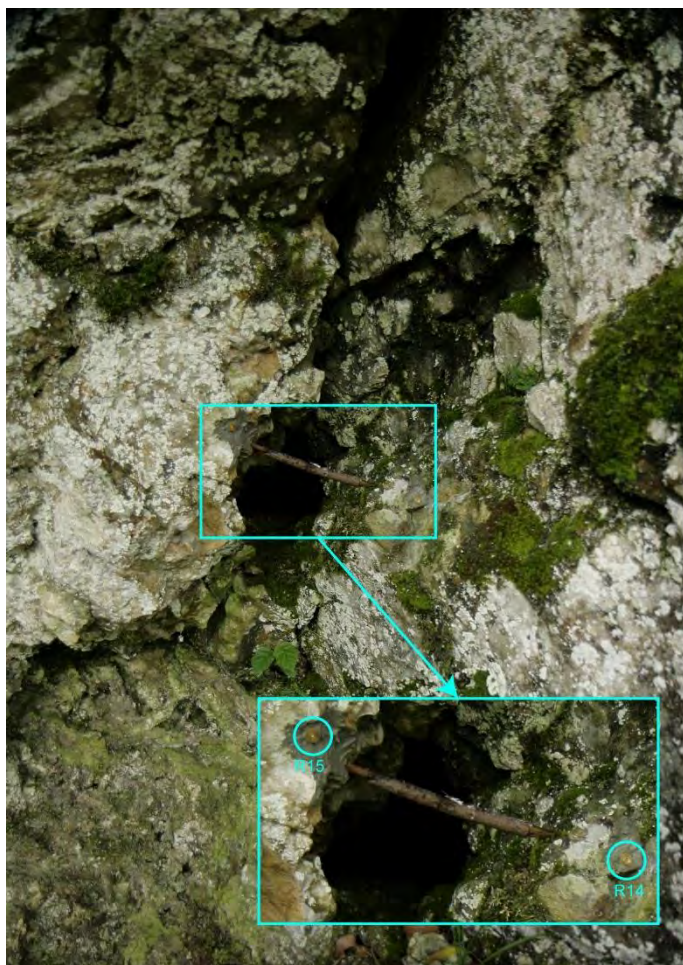
Obr. 4.39.2. Umiestnenie pozorovacích bodov R14 a R15 (Stanovište 2) pre merania dilatometrom Somet na lokalite Pod večným dažďom (Slovenský raj)

Druhé stanovište sa nachádza v hornej časti skalného bloku. Ide o strmú skalnú stenu, na ktorej sa nainštalovali dva body (R14 a R15), oddelené výraznou, nepriaznivo uklonenou diskontinuitou so smerom sklonu  $282^\circ$  a sklonom  $87^\circ$  (obr. 4.39.2).

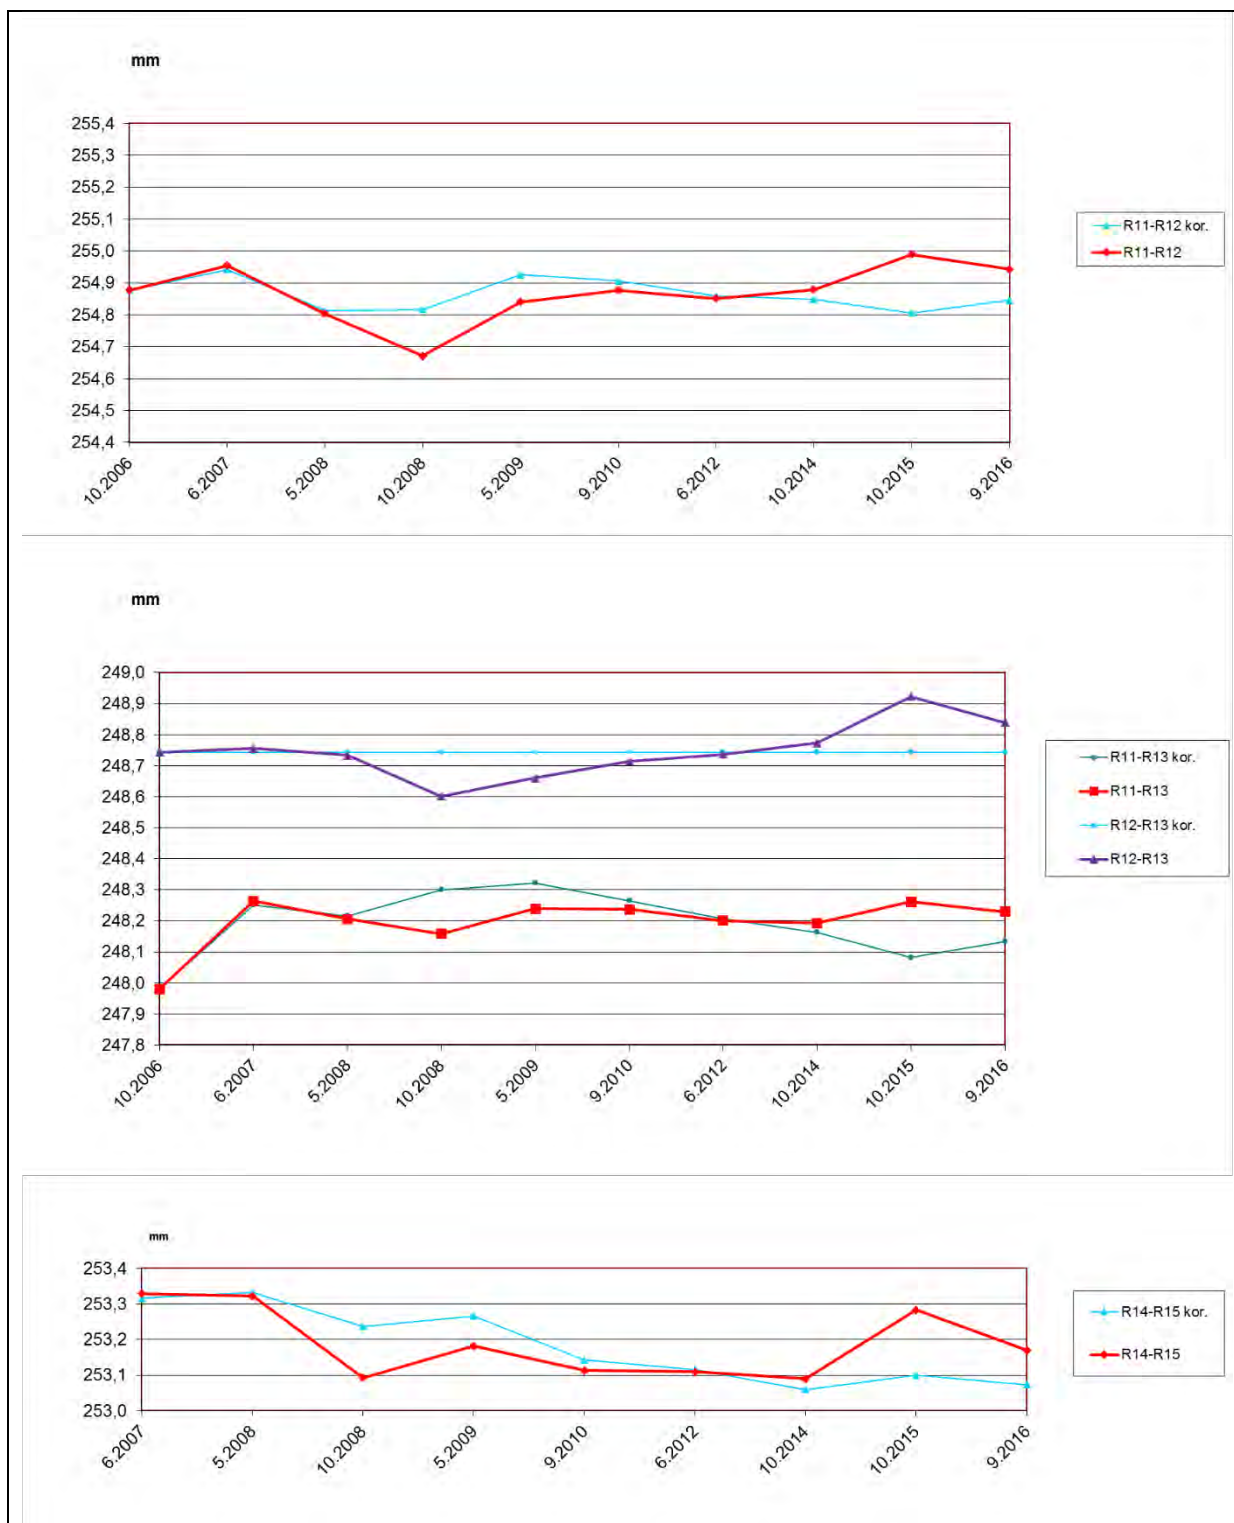
Obr. 4.39.3. Výsledky merania posuvu blokov na lokalite Pod večným dažďom dilatometrom Somet. Grafy s korekciou nameraných hodnôt zohľadňujú zmeny podmienok a techniky merania (označené príponou kor. – údaje v nich sú upravované v závislosti od hodnoty nameranej vzdialenosti medzi bodmi R12 – R13, situovanými na jednom samostatnom horninovom bloku).

Merania realizované v roku 2016 na oboch stanovištiach nezaznamenali prakticky žiaden posuv pozorovaných horninových blokov, zmeny šírky meraných profilov v zásade eliminovali posuvy zaznamenané v roku 2015 (obr. 4.39.3). Na stanovišti č. 1 v spodnej časti skalného bloku bol v ročnom monitorovacom cykle 2016 pozorovaný nepatrný pohyb -0,046 mm v profile bodov R11 a R12, pričom v roku 2015 namerané rozdiely na tomto profile dosiahli 0,11 mm. Rovnako zmena vzdialenosti medzi bodmi R11 a R13 dosiahla v roku 2016 -0,032 mm, v roku 2015 bola dokumentovaná zmena dĺžky profilu o 0,068 mm.

Dilatometrické merania na lokalite nevykazujú podstatné zmeny šírky pozorovaných diskontinuít, zhodnotenie trendov pohybu si vzhľadom na nízku frekvenciu meraní vyžaduje dlhší čas monitorovania. V prípade zistenia významnejších posuvov v ďalších cykloch monitorovania skalných blokov je potrebné informovať orgány miestnej samosprávy a Správu Národného parku.

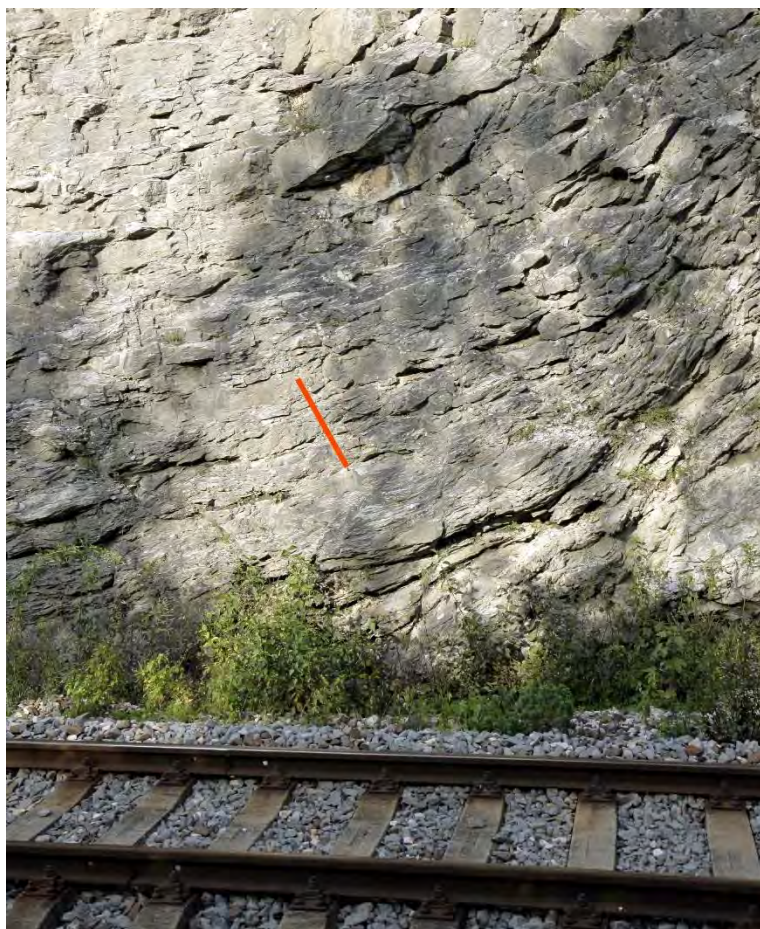
*Obr. 4.40.1. Umiestnenie stanoviska na meranie mikromorfologických zmien povrchu odkrytého zárezu železnice pri obci Jakub. Červenou líniou je zvýraznené stanovište umiestnenia meradla morfologických zmien.*

Lokalita je situovaná v odreze železničnej trate Banská Bystrica – Harmanec pri severnom okraji obce Jakub. Odrez má oblúkovitý tvar, jeho výška je 18 m, šírka je 47 m (obr. 4.40.1). Úlomky hornín uvoľnené v dôsledku tektonického porušenia a mechanického zvetrávania, opadávajú do blízkosti železničnej trate a môžu negatívne ovplyvniť zariadenia zabezpečovacej techniky trate, ako aj samotnú trať.

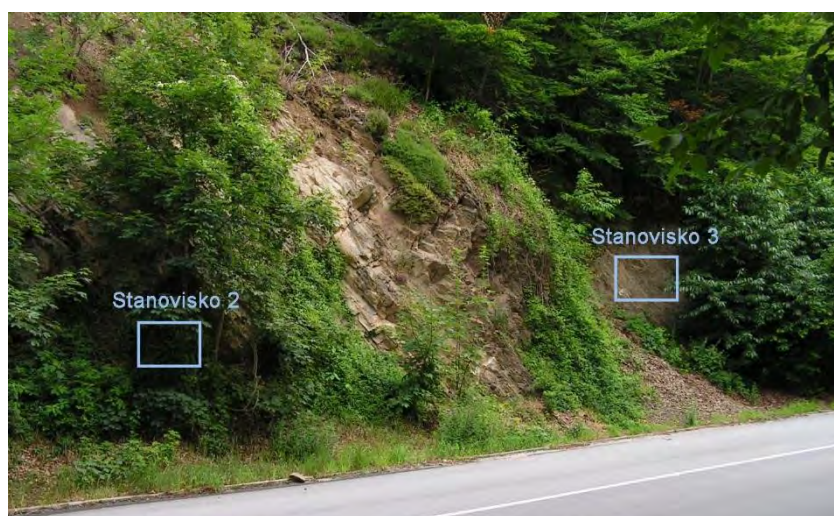
Obr. 4.42.1. Situovanie stanovišť 2 a 3 na lokalite Pezinská Baba na meranie mikromorfologických zmien povrchu horniny na svahu odrezu cesty

Na lokalite sú v súčasnosti funkčné dve stanovištia na meranie mikromorfologických zmien – stanovište 2 a stanovište 3 (obr. 4.42.1).
