**MINISTERSTVO ŽIVOTNÉHO PROSTREDIA SLOVENSKEJ REPUBLIKY**

**ŠTÁTNY GEOLOGICKÝ ÚSTAV DIONÝZA ŠTÚRA**

**Podsystem 01**

Zosuvy a iné svahové deformácie

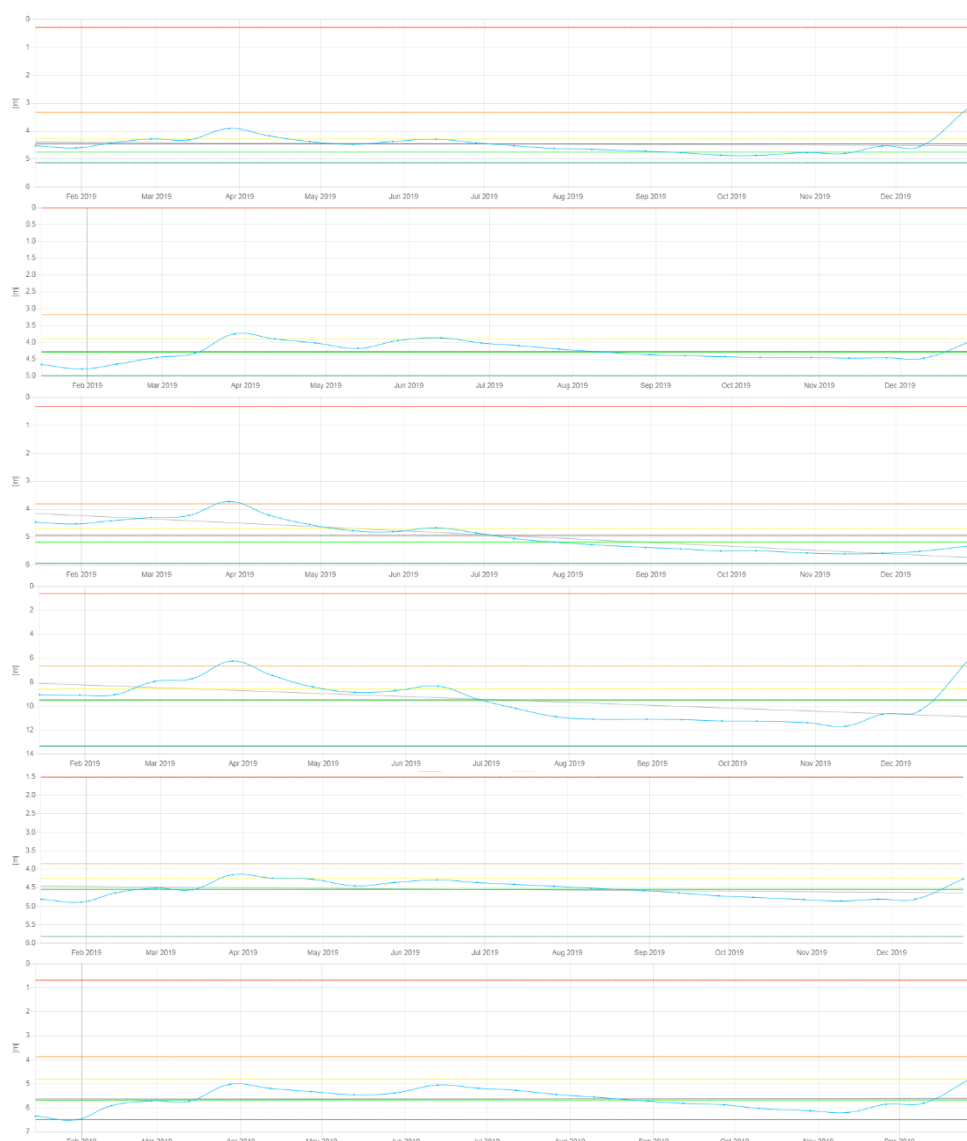
Obr. 4.1.9. Zmeny úrovne hladiny podzemnej vody (HPV), zaznamenané v roku 2019 na lokalite Handlová-Morovnianske sídlisko, vo vzťahu k štatistickým ukazovateľom, odvodeným z údajov nameraných počas referenčného obdobia – RO – (január 2003 – december 2019); grafy sú zoradené v poradí: P-1, P-2, P-3, P-4, P-5 a P-6, červená – maximálna, zelená – minimálna HPV nameraná počas RO, bledozelená – 1. kvartil, žltá – 2. kvartil, oranžová – 3. kvartil HPV nameranej počas RO, šedá – priemerná hodnota HPV nameranej počas RO.

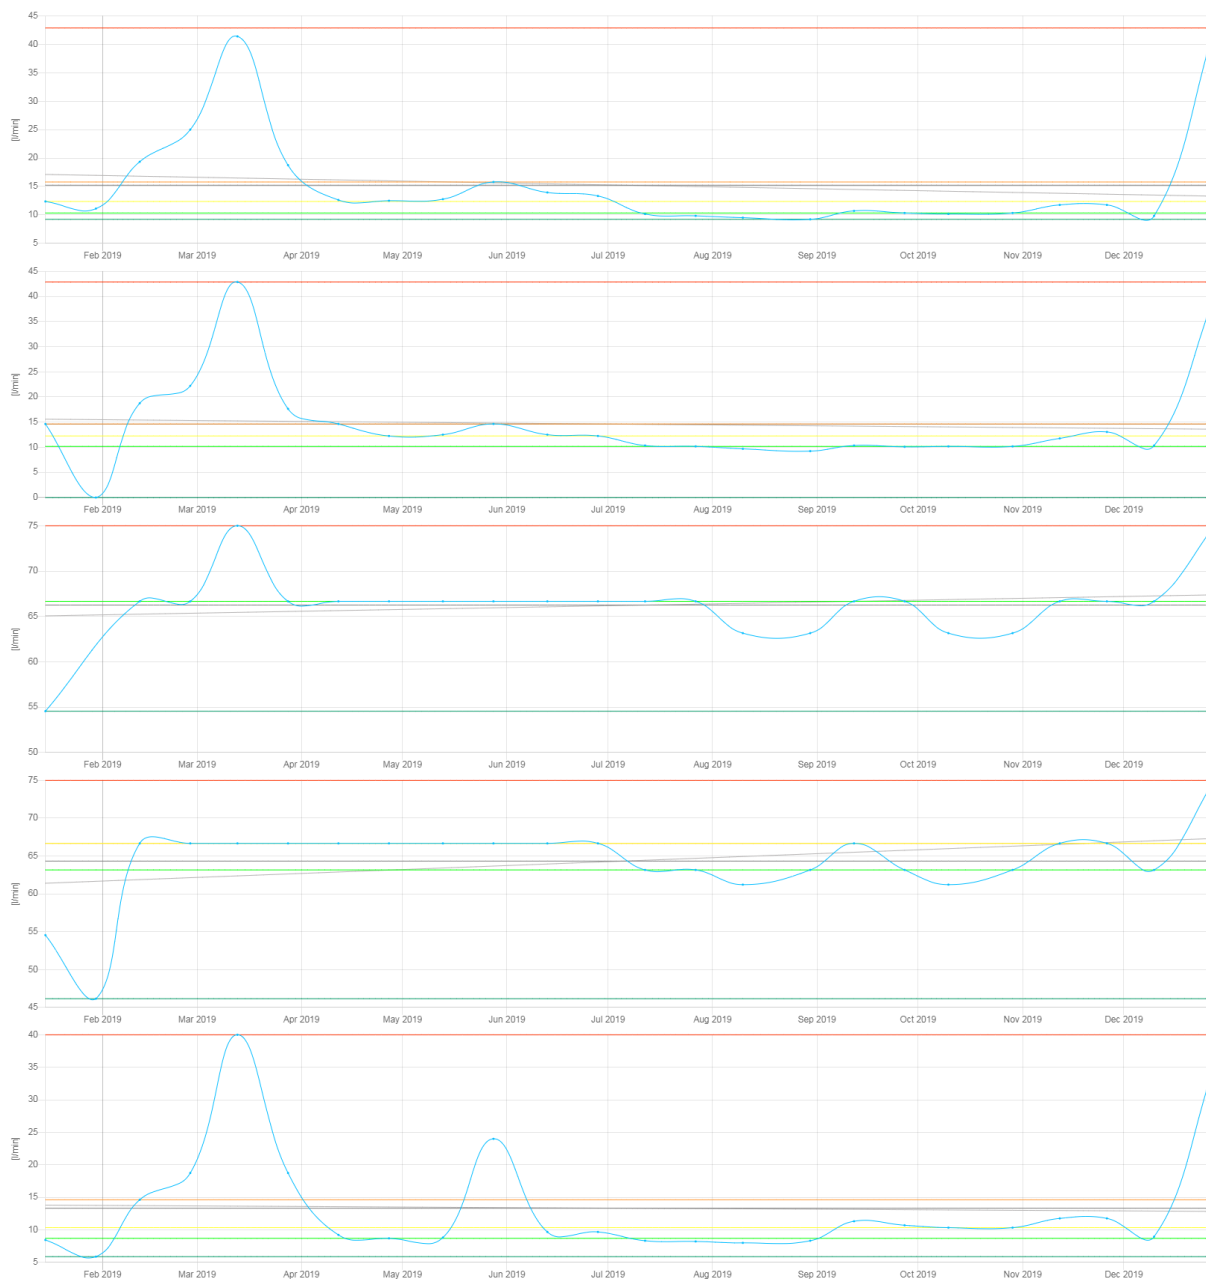
Obr. 4.1.13. Zmeny výdatnosti a základné štatistické ukazovatele zaznamenané na vybraných odvodňovacích vrtoch v roku 2019 na lokalite Handlová- Morovnianske sídlisko (grafy sú zoradené v poradí: A, C, D, E a F). Modrá – nameraná výdatnosť, tmavozelená – minimálna výdatnosť, bledozelená – 1. kvartil, žltá – 2. kvartil, oranžová – 3. kvartil odvodený z údajov, nameraných počas roka 2019.

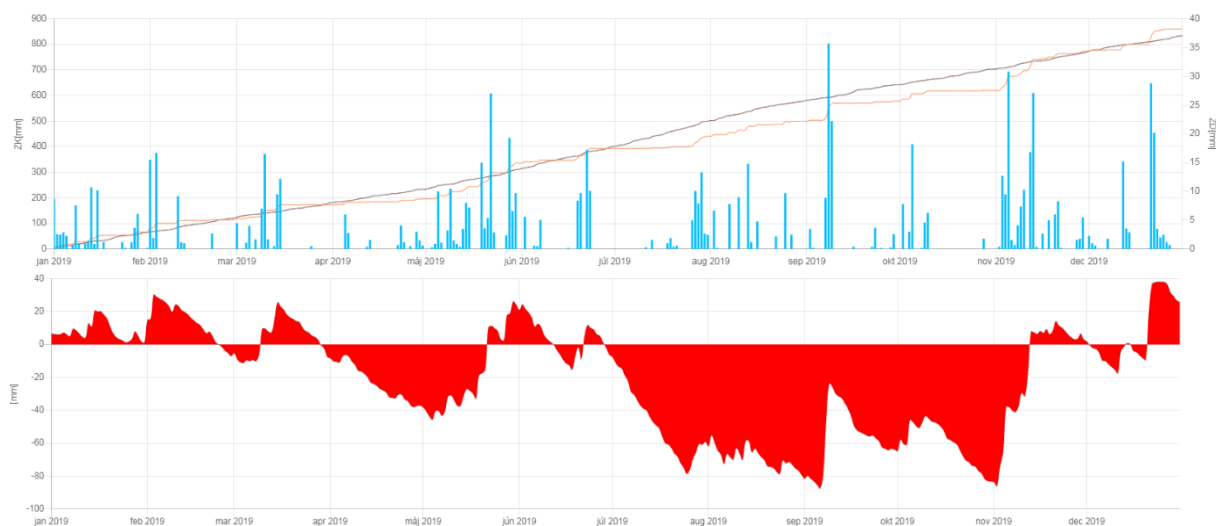
Obr. 4.1.16. Výsledky spracovania informácií o zrážkových úhrnoch zo stanice SHMÚ Handlová (indikatív 30080); modrá – denné úhrny atmosférických zrážok v roku 2019 (ZD), hnedá – kumulatívne denné úhrny atmosférických zrážok v roku 2019 (ZK), oranžová – kumulatívne denné priemery atmosférických zrážok za obdobie rokov 1999 – 2018 kumulatívne (ZK); červená – prebytok a deficit kumulatívnych denných úhrnov atmosférických zrážok v roku 2019 (ZK).

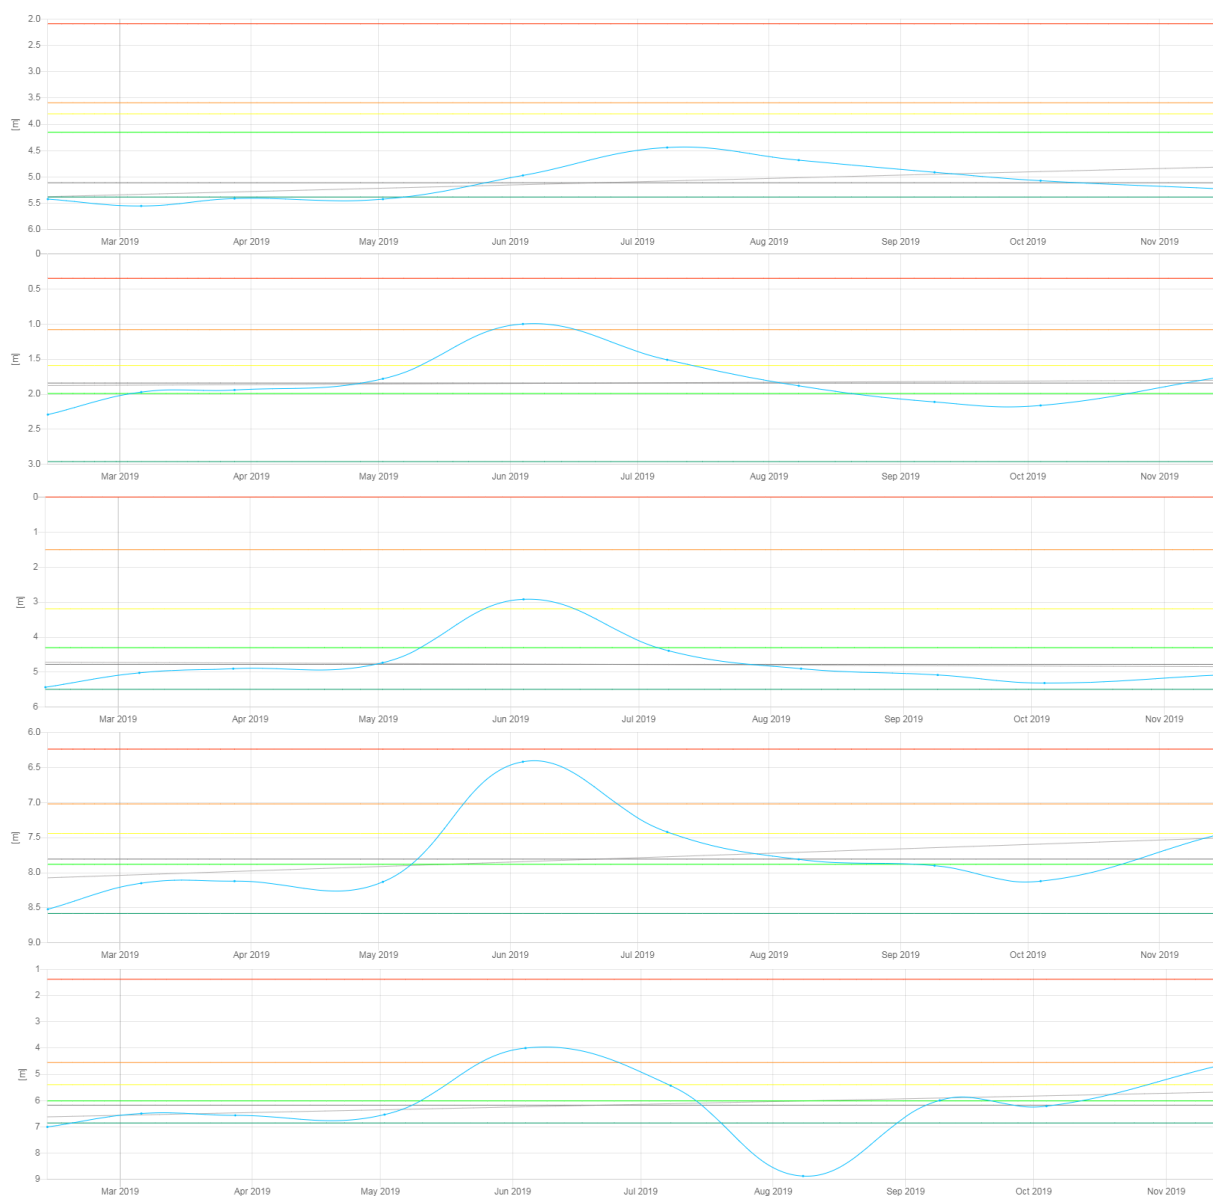
Obr. 4.5.2. Zmeny úrovne hladiny podzemnej vody (HPV), zaznamenané v roku 2019 na lokalite Slanec-TP, vo vzťahu k základným štatistickým ukazovateľom, odvodeným z údajov, ktoré boli namerané v predchádzajúcom období monitorovania (referenčné obdobie – RO – od januára 2010 do decembra 2018); grafy sú zoradené v poradí: J-12, J-13, J-14, J-15, J-4, červená – maximálna, zelená – minimálna HPV nameraná počas RO, bledozelená – 1. kvartil, žltá – 2. kvartil, oranžová – 3. kvartil HPV nameranej počas RO, šedá – priemerná hodnota HPV nameranej počas RO.

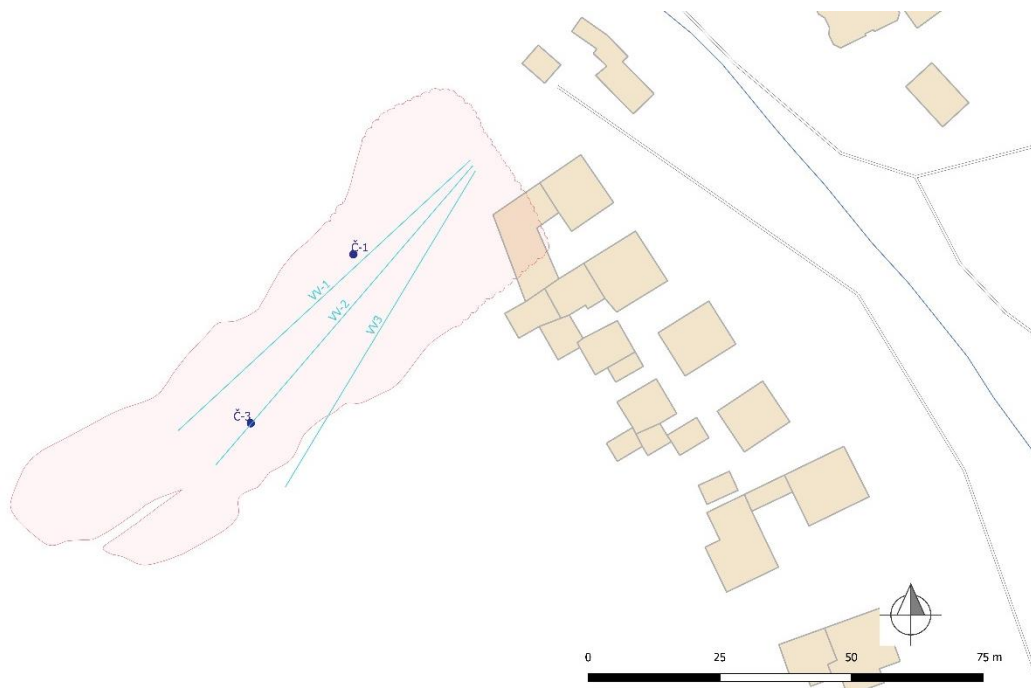
Obr. 4.10.1. Lokalita Čirč – situácia monitorovaných objektov, na ktorých sú zabezpečované režimové pozorovania (objekty označené ako body – piezometrické vrty, objekty označené ako línie – hĺbkové odvodnenie pomocou subhorizontálnych odvodňovacích vrtoch); ohraničenie zosuvov podľa Šimekovej et al. (2012), mapový podklad: ZBGIS®.

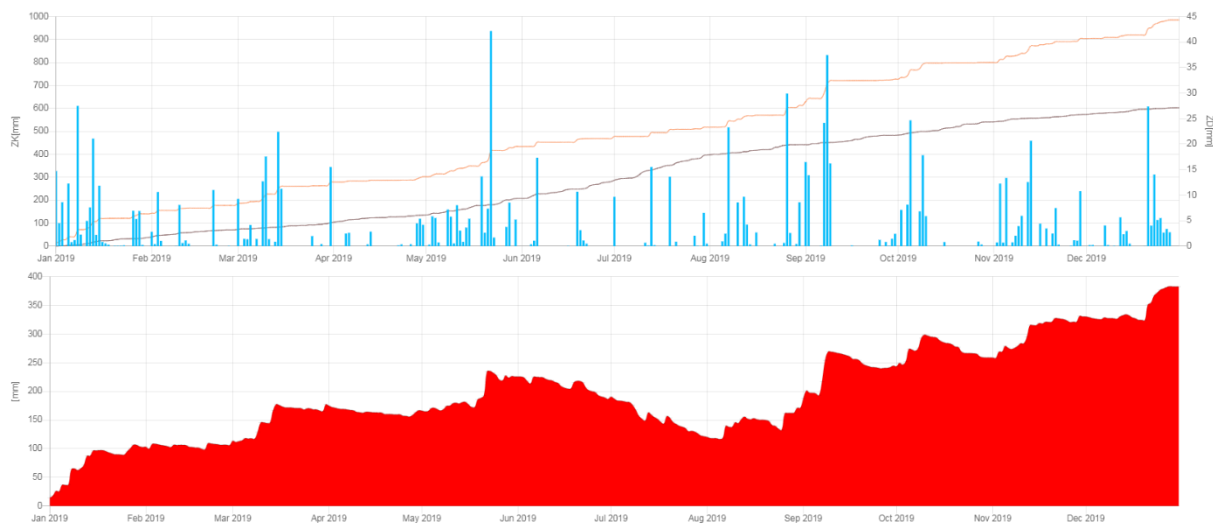
Obr. 4.11.11. Výsledky spracovania informácií o zrážkových úhrnoch zo stanice SHMÚ Vyšný Čaj (indikatív 60100); modrá – denné úhrny atmosférických zrážok v roku 2019 (ZD), hnedá – kumulatívne denné úhrny atmosférických zrážok v roku 2019 (ZK), oranžová – kumulatívne denné priemery atmosférických zrážok za obdobie rokov 2011 – 2018 kumulatívne (ZK); červená – prebytok a deficit kumulatívnych denných úhrnov atmosférických zrážok v roku 2019 (ZK).

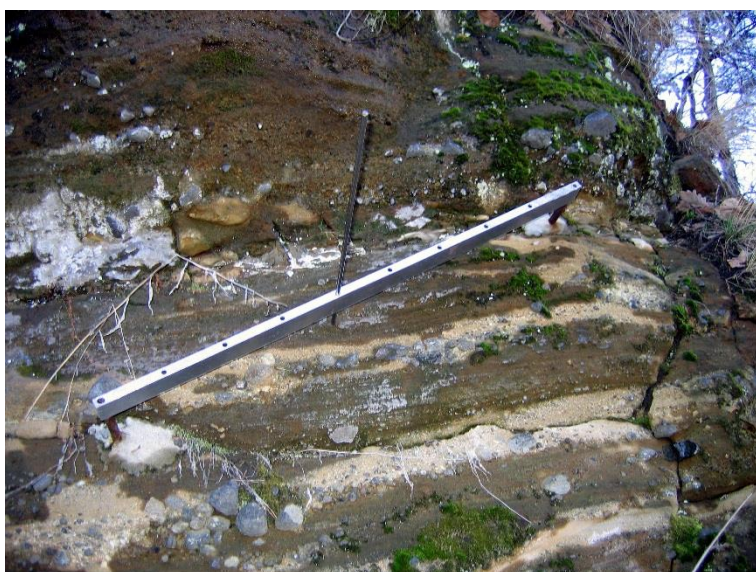
Celé údolie Handlovky na južnom okraji mesta je postihnuté svahovými pohybmi, ktoré sa iniciovali na obidvoch svahoch rieky. Vzhľadom na to, že jednou z príčin vzniku a aktivizácie pohybov je tlak nadložných vulkanických hornín, ku komplexnej informácii o stave prostredia patrí i poznanie vývoja zvetrávania a porušovania nadložných skalných a poloskalných hornín. Z uvedených dôvodov sa vybudovalo pozorovacie stanovište pre monitorovanie rýchlosti zvetrávania na svahu oproti svahu katastrofálneho handlovského zosuvu, asi 800 m východne od Bane Handlová v odkrytej skalnej stene.

Obr. 4.17.1. Situovanie meradla mikromorfologických zmien povrchu horniny na skalnej stene oproti katastrofálnemu handlovskému zosuvu (lokalita Handlová-Baňa)

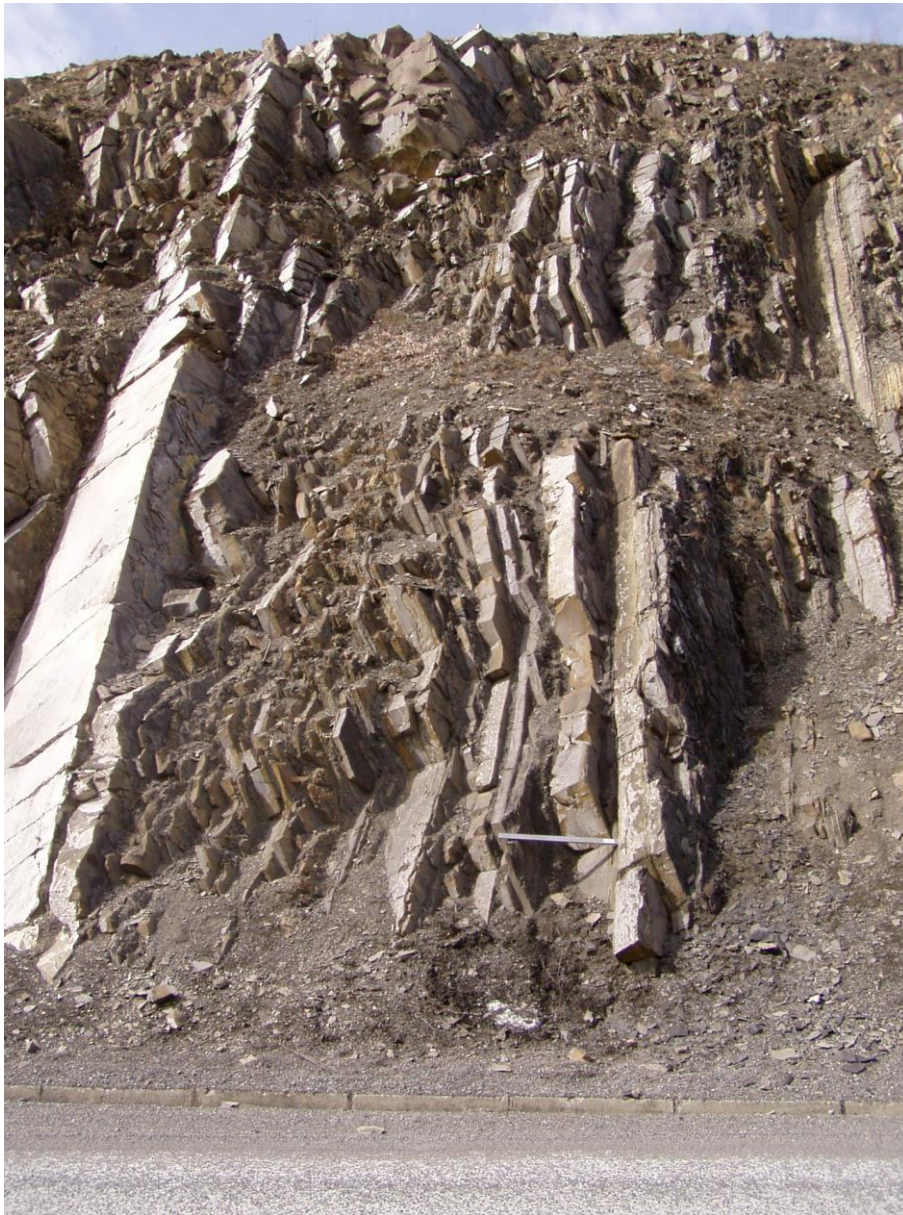
Obr. 4.19.1. Umiestnenie stanovišťa na meranie mikromorfologických zmien povrchu odkrytého zárezu štátnej cesty – lokalita Starina (foto L. Petro, 2009).

Vzhľadom na priamy kontakt cesty s rozsiahlym odkryvom hornín (obr. 4.19.1), podliehajúcich intenzívnemu zvetrávaniu a potenciálne znižovanie stability skalnej steny, sa pravidelne pomocou meradla mikromorfologických zmien monitoruje rýchlosť zvetrávacích procesov.

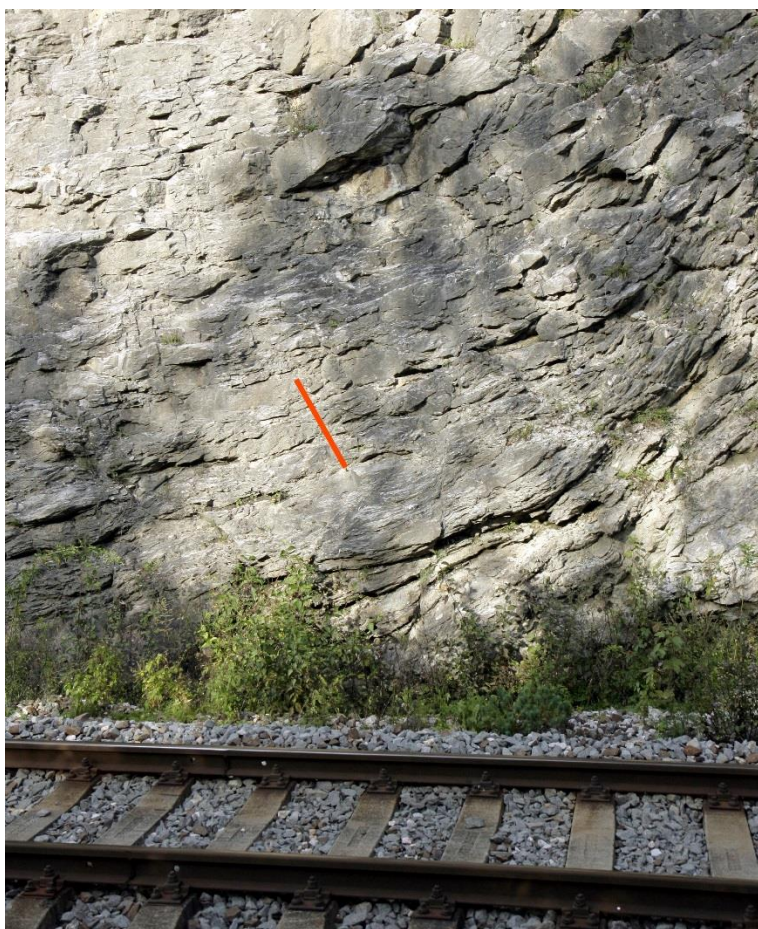
Obr. 4.20.1. Umiestnenie stanoviska na meranie mikromorfologických zmien povrchu odkrytého zárezu železnice pri obci Jakub. Červenou líniou je zvýraznené stanovište umiestnenia meradla morfologických zmien.

Lokalita je situovaná v odreze železničnej trate Banská Bystrica – Harmanec pri severnom okraji obce Jakub. Odrez má oblúkovitý tvar, jeho výška je 18 m, šírka je 47 m (obr. 4.20.1). Úlomky hornín uvoľnené v dôsledku tektonického porušenia a mechanického zvetrávania, opadávajú do blízkosti železničnej trate a môžu negatívne ovplyvniť zariadenia zabezpečovacej techniky trate, ako aj samotnú trať.

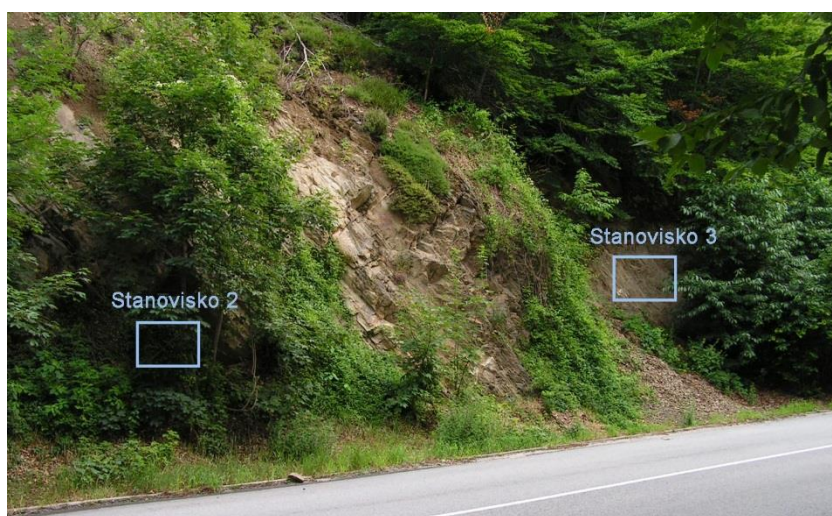
Obr. 4.22.1. Situovanie stanovišť 2 a 3 na lokalite Pezinská Baba na meranie mikromorfologických zmien povrchu horniny na svahu odrezu cesty

Na lokalite sú v súčasnosti funkčné dve stanovišťa na meranie mikromorfologických zmien – stanovište 2 a stanovište 3 (obr. 4.22.1).

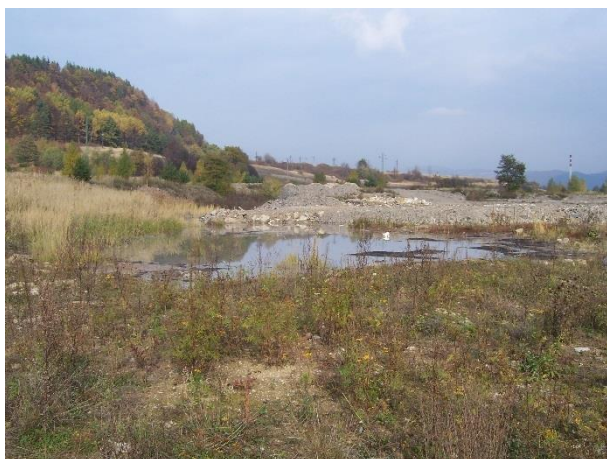
Obr. 4.23.3. Ukladanie nevhodných materiálov na západnom okraji násypu (neďaleko od vtokového objektu Nepomenovaného potoka) a vytváranie „jazier“ neznámych viskózných látok (foto Z. Nagy, 2008).

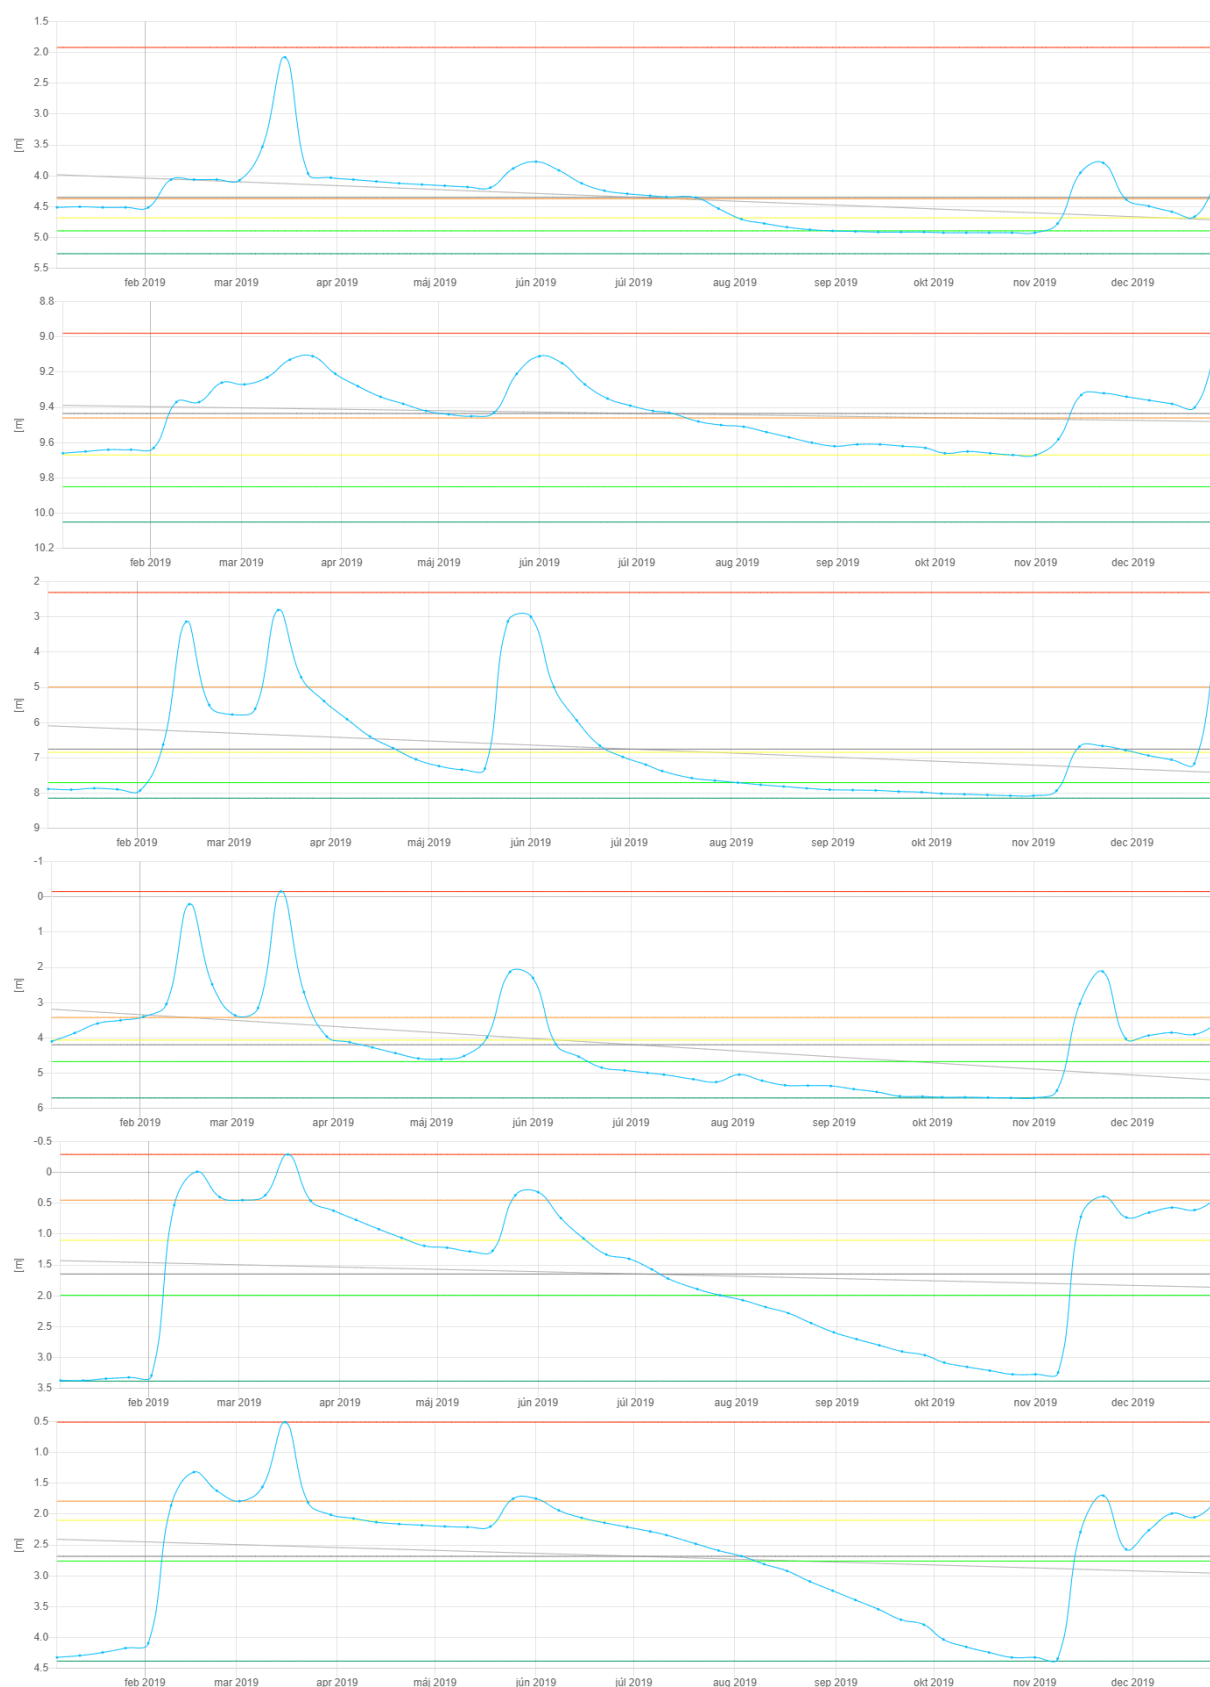
Obr. 4.23.5a. Zmeny úrovne hladiny podzemnej vody, zaznamenané v roku 2019 a 2018 na vybraných vrtoch Stabilizačného násypu Handlová, vo vzťahu k základným štatistickým ukazovateľom, odvodeným z údajov, nameraných v predchádzajúcich obdobiach monitorovania (referenčné obdobie – RO – od januára, resp. februára 2003 do decembra 2019); grafy sú zoradené v poradí: H-1, H-2, H-5, M1, M-2, M-3, červená – maximálna, zelená – minimálna HPV nameraná počas RO, bledozelená – 1. kvartil, žltá – 2. kvartil, oranžová – 3. kvartil HPV nameranej počas RO, šedá – priemerná hodnota HPV nameraná počas RO.

Pri porovnaní nameraných údajov v roku 2019 s údajmi za celé monitorované obdobie (od 2003 do 2018) vyplýva, že v 4 vrtoch boli prekročené doposiaľ namerané maximálne stavy hladiny podzemnej vody. Vo vrte M-1 bol nameraný maximálny stav 0,15 m nad terénom, vo vrte M-2 0,29 m nad terénom, vo vrte M-3 0,51 m pod terénom (všetky dňa 16. marca) a vo vrte IN-3A 8,00 m pod terénom (27. decembra). V dvoch vrtoch boli prekročené doposiaľ namerané minimálne úrovne hladiny podzemnej vody, a to vo vrte H-7 (4,84 m pod terénom dňa 7. septembra) a vo vrte N-4 (5,89 m pod terénom dňa 28. septembra). Priebehy hladiny podzemnej vody vo vybraných vrtoch počas roku 2019 sú prezentované na obr. 4.23.5a a 4.23.5b. Dlhodobý vývoj hladiny vo vrtoch v období od 2003 do 2019 je prezentovaný na obr. 4.23.6.
