ŠTÁTNY GEOLOGICKÝ ÚSTAV DIONÝZA ŠTÚRA

Zosuvy a iné svahové deformácie

Správa za rok 2021

Názov geologickej úlohy: **Čiastkový monitorovací systém – Geologické faktory**

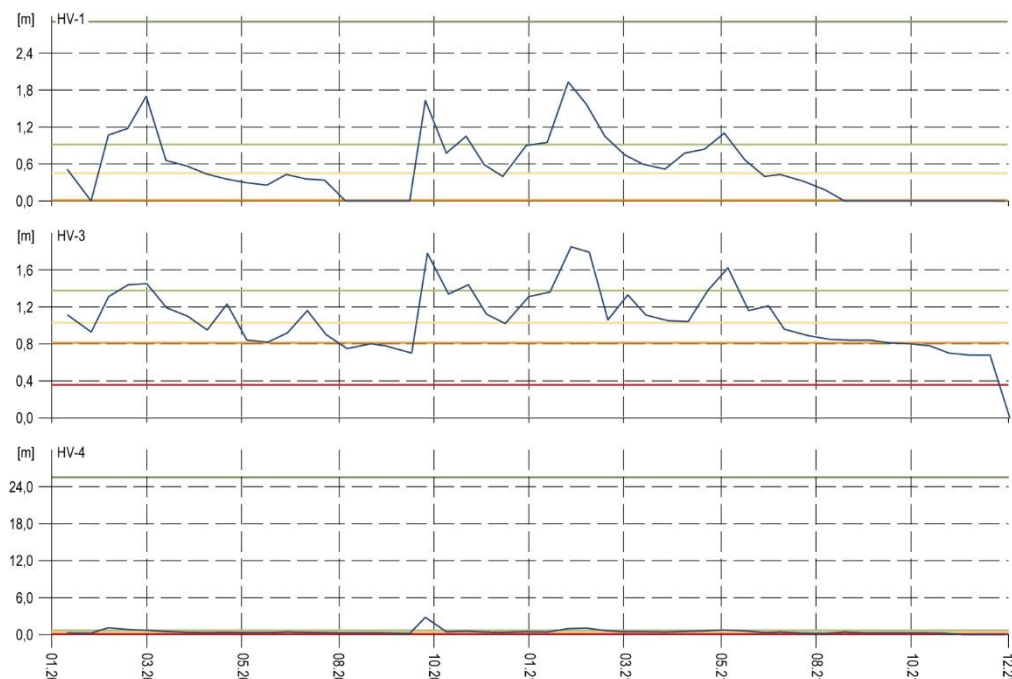
Obr. 4.2.5. Vývoj výdatnosti na vybraných odvodňovacích vrtoch na zosuvnej lokalite Handlová-Kunešovská cesta v rokoch 2020 a 2021, spolu so základnými štatistickými ukazovateľmi. Modrá – nameraná výdatnosť (prietok na ústí odvodňovacieho vrty), červená – minimálna výdatnosť, oranžová – 1. kvartil, žltá – 2. kvartil, bledozelená – 3. kvartil, tmavozelená – maximálna výdatnosť. Štatistické ukazovatele sú odvodené z údajov, ktoré boli namerané na jednotlivých odvodňovacích vrtoch počas referenčného obdobia: 2012 – 2019.

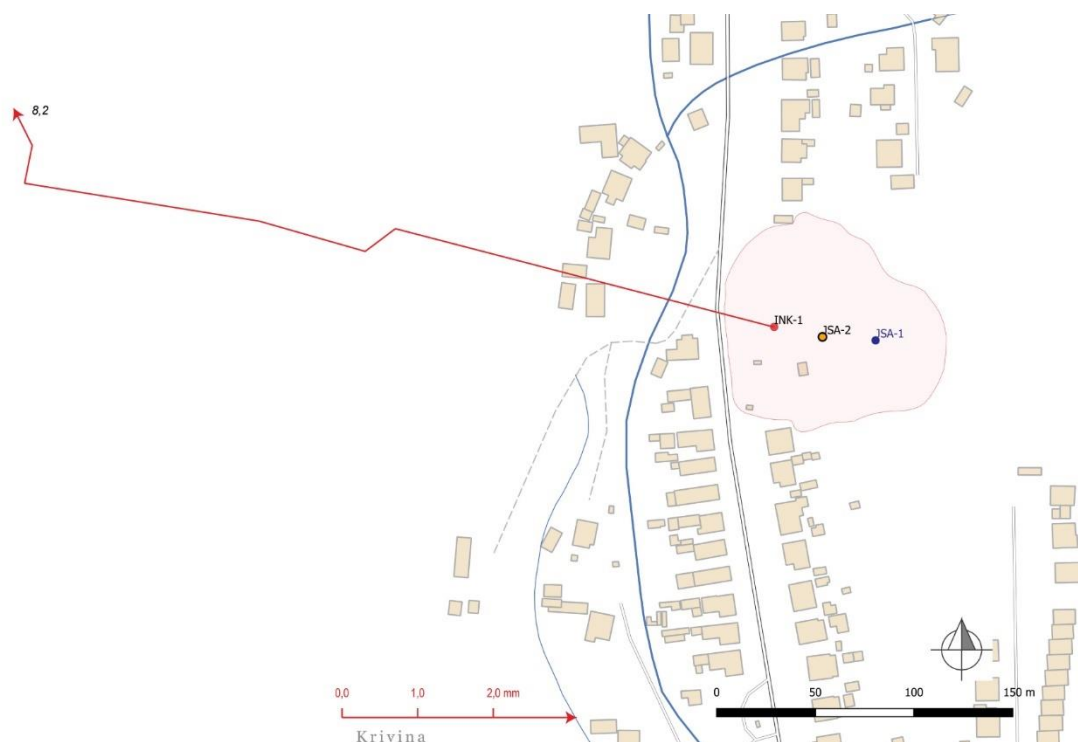
Obr. 4.3.1. Lokalita Svätý Anton – vektory deformácií namerané v rokoch 2020 a 2021 (obdobia jednotlivých meracích etáp sú v súlade s tab. 4.3.2; číslo zobrazené pri poslednom vektore označuje hĺbku zaznamenatej deformácie od povrchu terénu v m; vrty JSA-1 a 2 slúžia na monitorovanie režimových ukazovateľov); ohraničenie zosuvu podľa Laurenčíka a Sluku (2015 in Šimeková et al., 2015), mapový podklad: ZBGIS®.

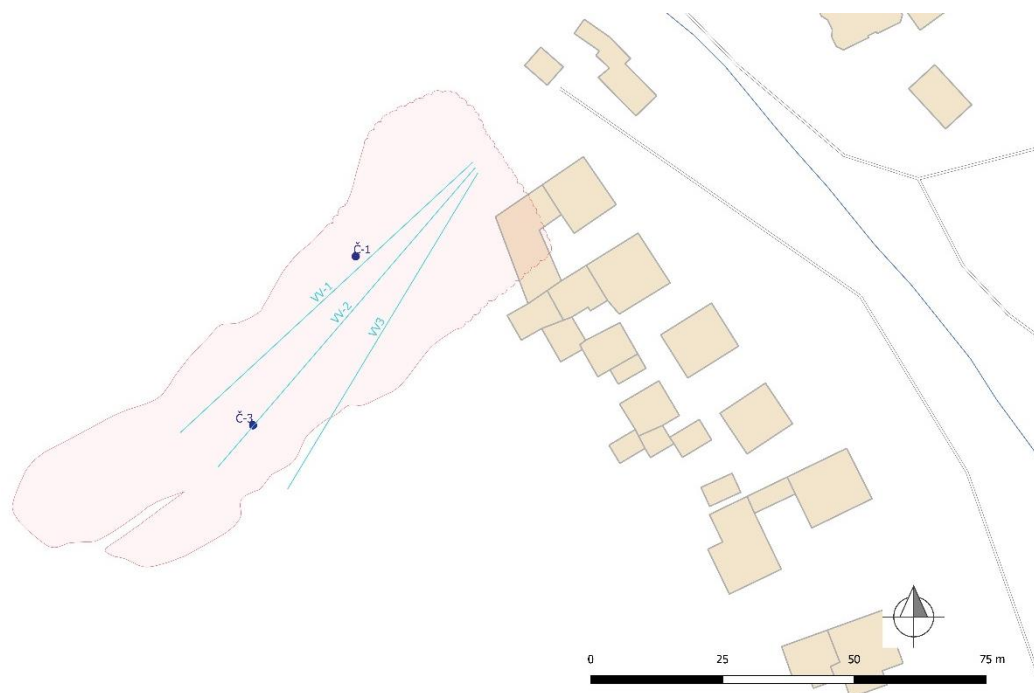
Obr. 4.10.1. Lokalita Čirč – situácia monitorovaných objektov, na ktorých sú zabezpečované režimové pozorovania (objekty označené ako body – piezometrické vrty, objekty označené ako línie – hĺbkové odvodnenie pomocou subhorizontálnych odvodňovacích vrtov); ohraničenie zosuvov podľa Šimekovej et al. (2012), mapový podklad: ZBGIS®.

Na lokalite Čirč sú zmeny hĺbky hladiny podzemnej vody sledované v dvoch vrtoch (Č-1 a Č-3 – tab. 4.10.1; štatistické spracovanie meraní za posledné dva roky je v tab. 4.10.2 a 4.10.3). V prvom vrte je monitorovaný plytší horizont podzemnej vody (cca 3,6 až 6,0 m pod terénom) a v druhom hlbší, približne na úrovni 8,0 m pod úrovňou terénu (údaj o narazenej hladine podzemnej vody počas sanácie geologického prostredia – Šimeková et al., 2012). Priebehy hĺbky hladiny podzemnej vody v monitorovaných vrtoch v rokoch 2020 a 2021 spolu so základnými štatistickými ukazovateľmi sú na obr. 4.10.2 a jej dlhodobé zmeny sú na obr. 4.10.3.

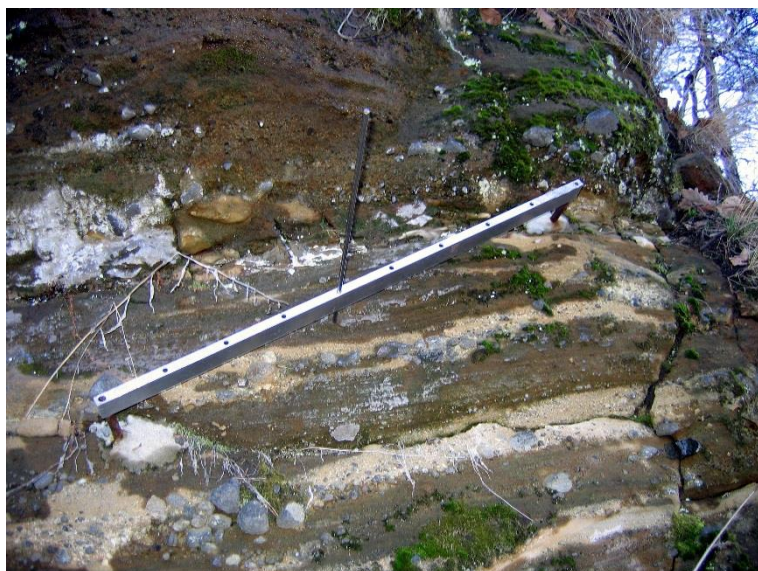
Sledovaná lokalita má pravidelný priamkový tvar (obr. 4.17.1), výška steny dosahuje okolo 25 m. Na geologickej stavbe okolia lokality sa podieľajú epiklastické vulkanické pieskovce s polohami brekcií a tufov kamenského súvrstvia (báden – Šimon et al., 1997). Monitorovacie aktivity na tejto lokalite boli zahájené v máji roku 2001.

Obr. 4.17.1. Situovanie meradla mikromorfologických zmien povrchu horniny na skalnej stene oproti katastrofálnemu handlovskému zosuvu (lokalita Handlová-Baňa)

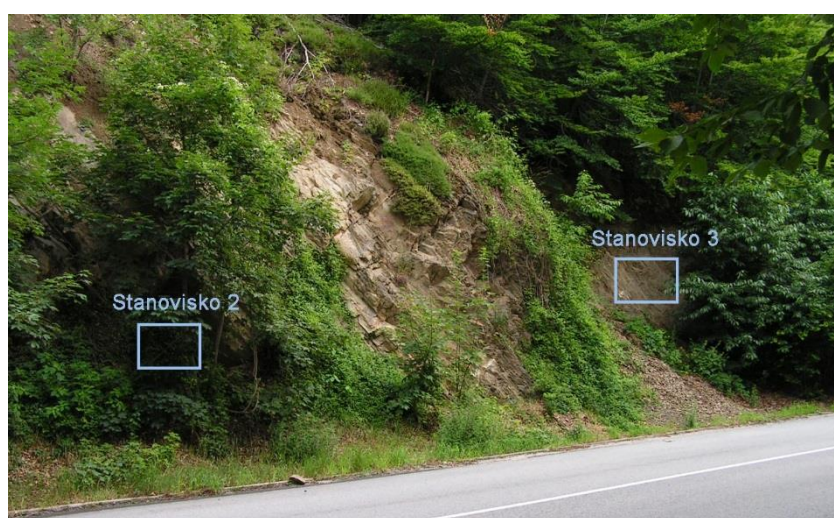
Na lokalite sú v súčasnosti funkčné dve stanovišťa na meranie mikromorfologických zmien – stanovište 2 a stanovište 3 (obr. 4.20.1).

Obr. 4.20.1. Situovanie stanovišť 2 a 3 na lokalite Pezinská Baba na meranie mikromorfologických zmien povrchu horniny na svahu odrezu cesty
