**ČIASTKOVÝ MONITOROVACÍ SYSTÉM GEOLOGICKÝCH
FAKTOROV ŽIVOTNÉHO PROSTREDIA SR
1993 - 2000**

ZÁVEREČNÁ SPRÁVA

NÁZOV ÚLOHY: **Čiastkový monitorovací systém geologických faktorov životného
prostredia Slovenskej republiky**

ČÍSLO ÚLOHY: **IG - 2**

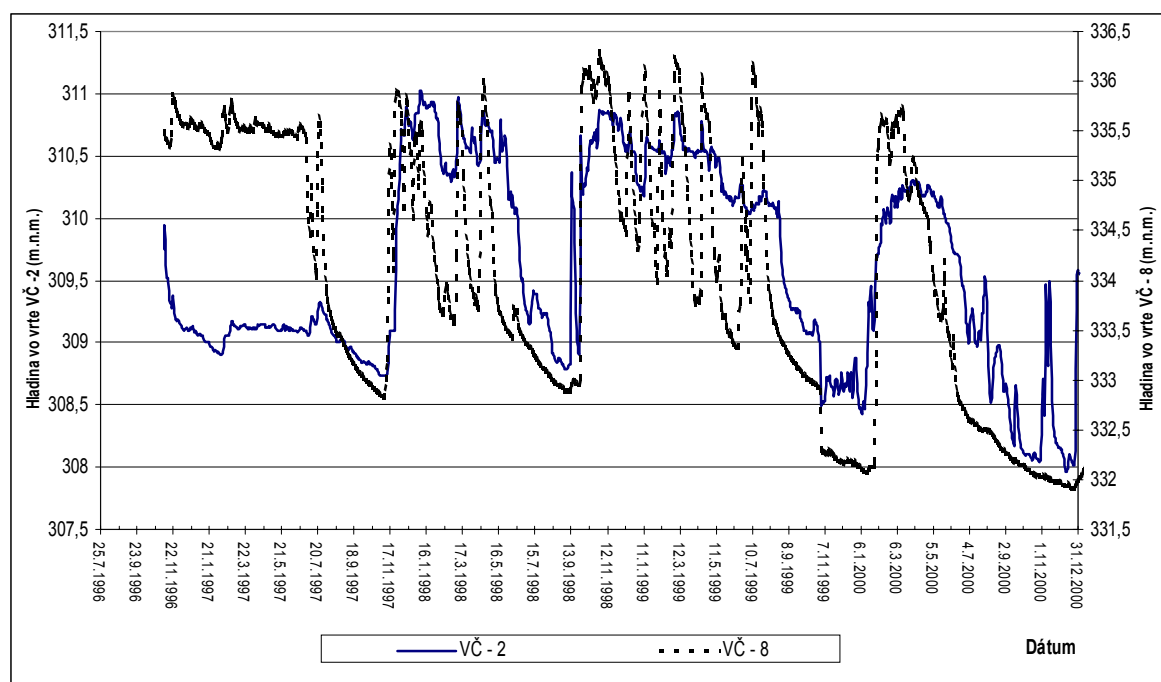
Obr. 5.1.4 : Úroveň hladiny podzemnej vody vo vrtoch VČ- 2 a VČ –8.

vody mierne poklesol, ale extrémne stavy zostali zachované a zväčšil sa rozkvy hladiny z 1,6 m (pred vybudovaním horizontálnych vrtov) na 3,4 m (vrt VČ-8). Pozorovania vo vrte VČ-4, ktorý sa nachádza na mieste, kde ešte zasahuje vplyv odvodnenia vplyvom pochovaných terasových sedimentov dokumentujú, že po vybudovaní horizontálnych vrtov VV-107, VV - 108 a VV-109 poklesla hladina dlhodobo o 3,32 m (medián). Vo vrte VČ-4 je pozorovaný hlbší zvodnenec s dlhodobo pozorovanou hladinou 9,6 až 16 m pod terénom. Na obr. 5.1.4 sú uvedené stavy hladiny podzemnej vody vo vrte VČ-2 a vo vrte VČ-8, ktoré sú pozorované kontinuálne s automatickým záznamom.

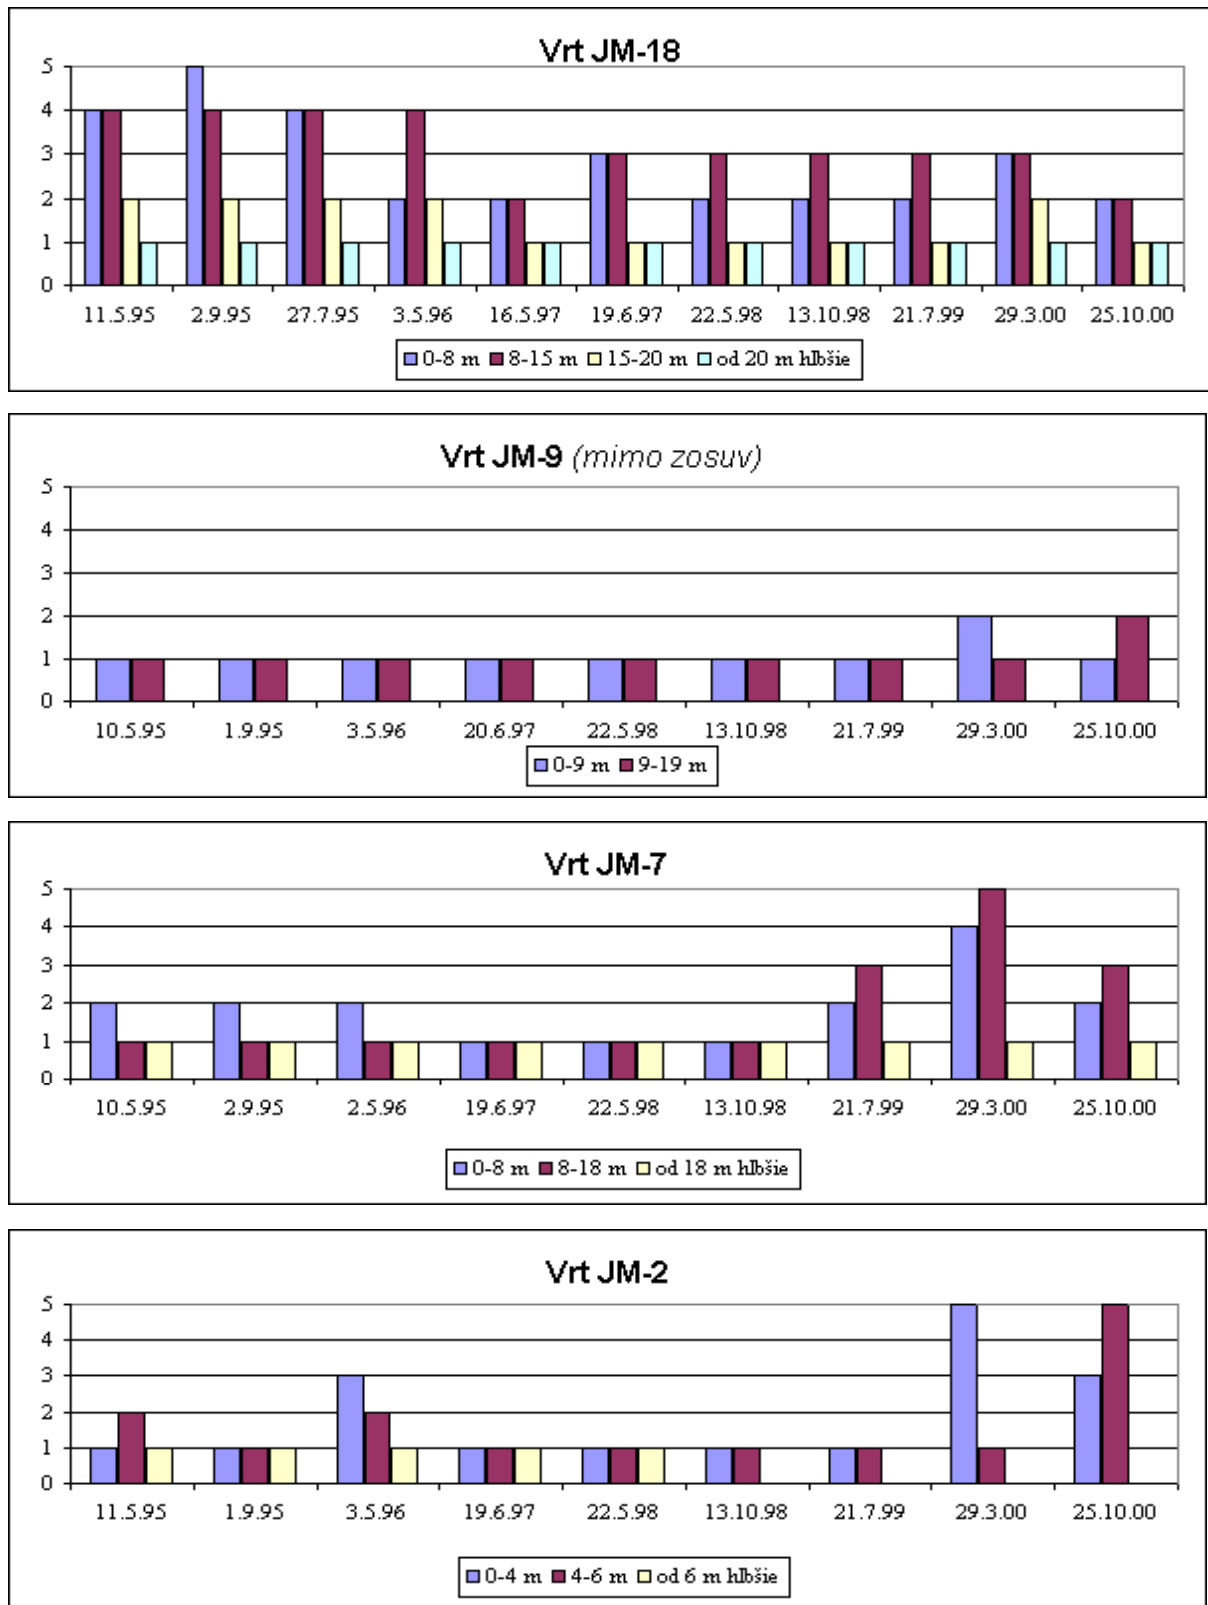
Obr 5.1.15: Lokalita Dolná Mičiná – semikvantitatívne hodnotenie výsledkov meraní PEE

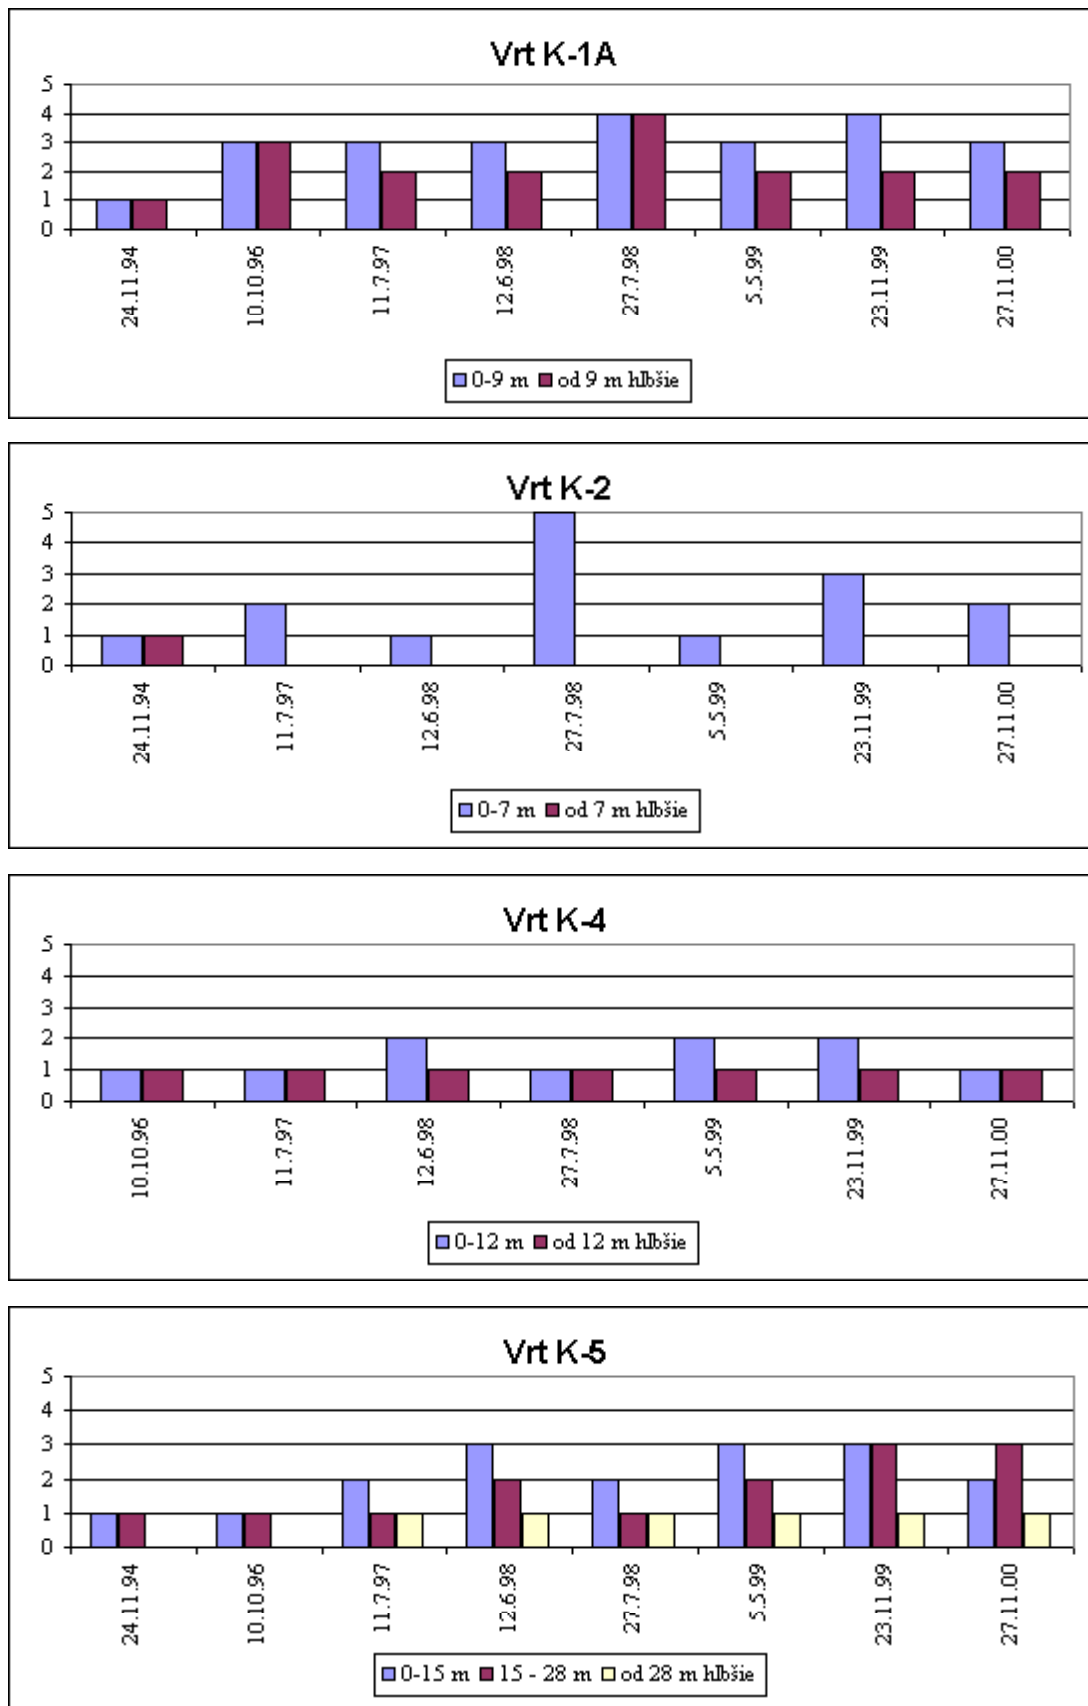
Obr. 5.1.23: Lokalita Fintice – semikvantitatívne hodnotenie výsledkov meraní PEE

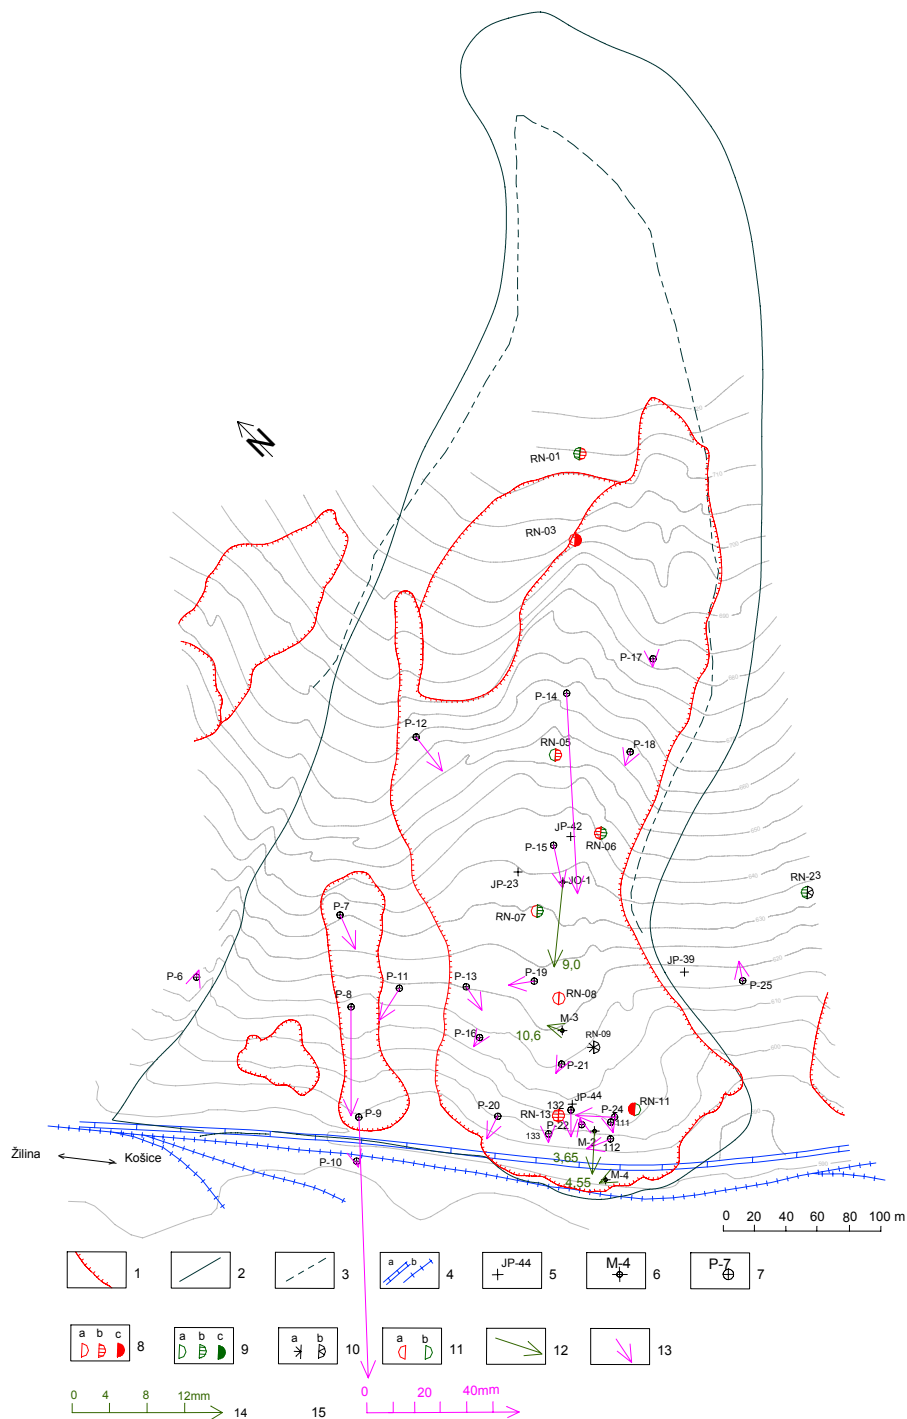
Obr.5.1.24: Výsledky monitorovacích pozorovaní na lokalite Okoličné v rokoch 1999 až 2000.

Podobne ako na lokalite Veľká Čausa boli výsledky meraní komplexne zhodnotené pomocou bodovania hodnôt nameraných veličín (podľa kritérií, uvedených v tab. 5.1.4 – príl. 1.8) a po interpolačnom spracovaní vyjadrené graficky. Na obr. 5.1.25 je uvedených 5 vývojových etáp stabilného stavu svahu v rokoch 1995 až 2000. Komplexné spracovanie potvrdzuje skutočnosť, že trvalo najaktívnejšími časťami zosuvného územia sú SV okraj odlučnej oblasti hlavného zosuvu (body merania povrchovej reziduálnej napätosti RN-1 až 3) a centrálna časť akumulačnej oblasti v okolí vrtu M-3. Periodicky býva pohybová aktivita zachytená v okolí geodetického bodu P-12 (na S okraji zosuvného telesa). Výrazná pohybová aktivita menšieho zosuvu bola zaznamenaná v roku 2000 v premiestnení geodetických bodov P-9 a P-8.

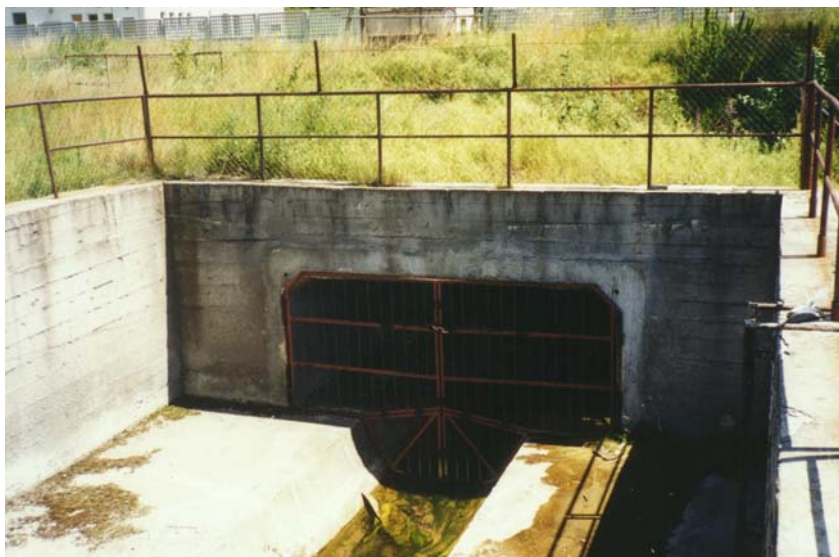
Obr. 5.5.2 Výtok z Novej odvodňovacej štôľne

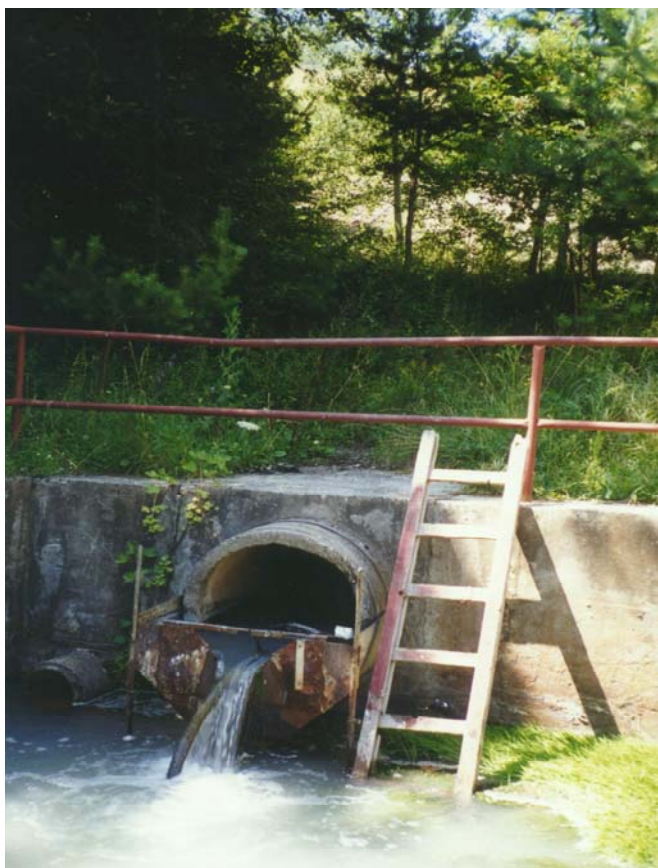
Obr. 5.5.3. Výtok z odkaliska v Hodruši

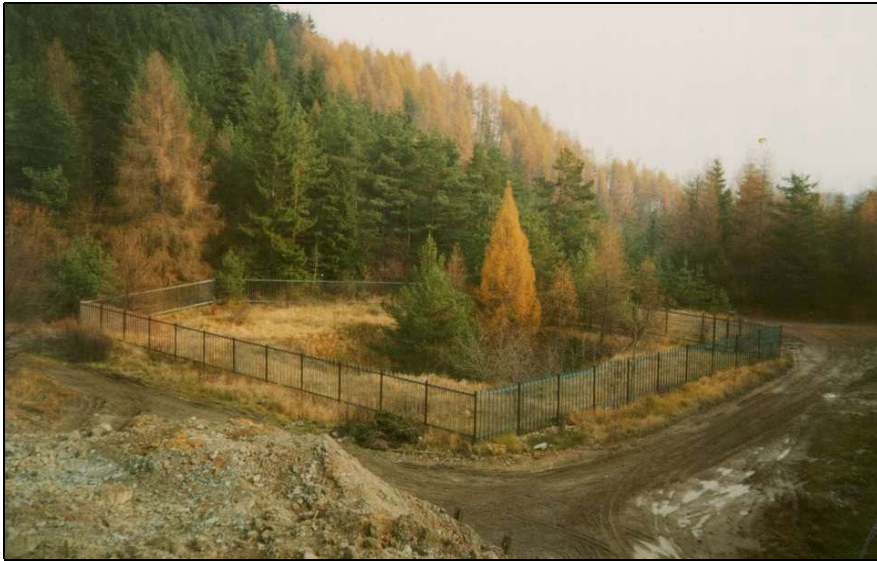
Obr. 5.5.4 Prepادلisko po starej šachte pod Weiden štôľňou.

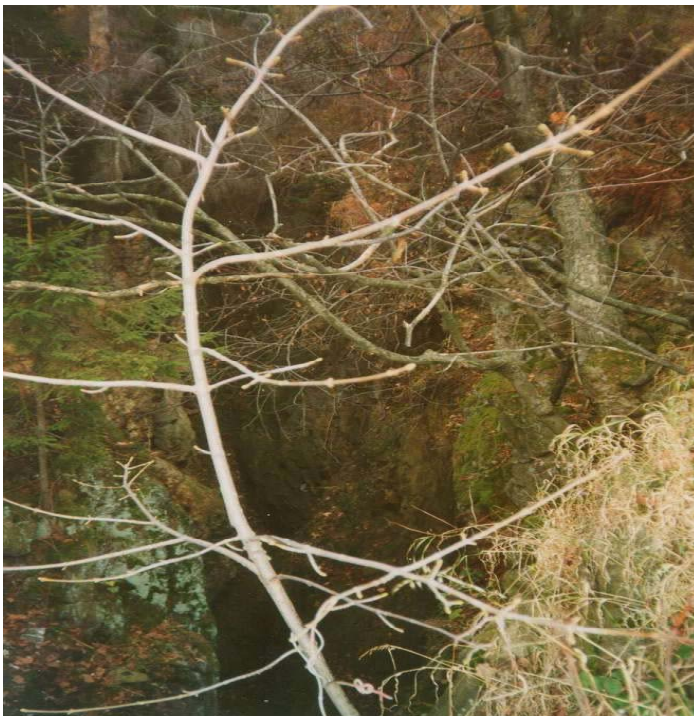
Obr. 5.5.5: Terénna trhlina nad Terézia žilou pod Tanádom

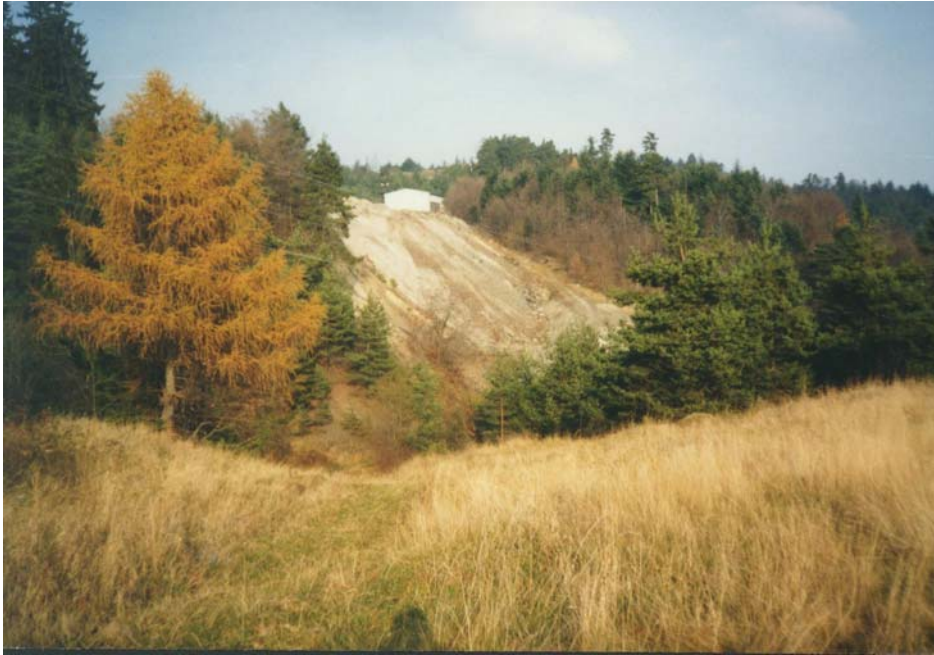
Obr. 5.5.6a: Banské haldy

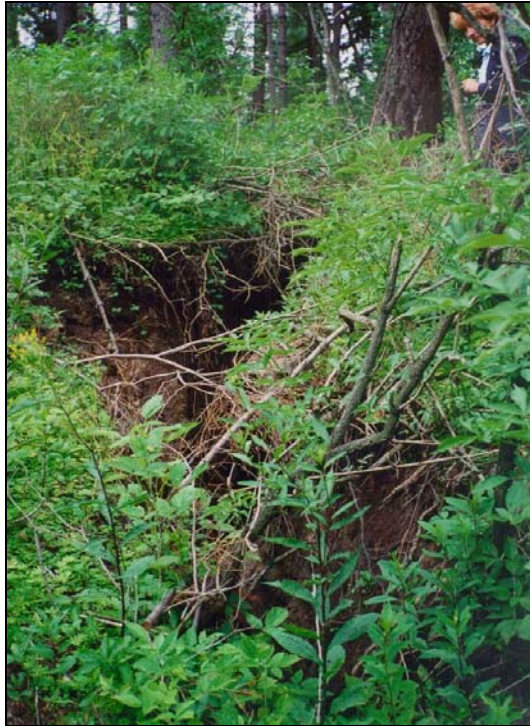
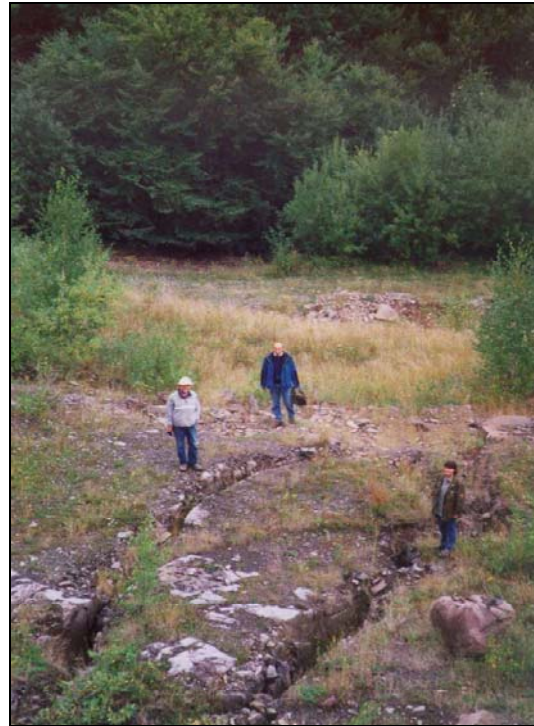
Obr. 5.5.11 Trhliny na povrchu nad podrúbaným územím

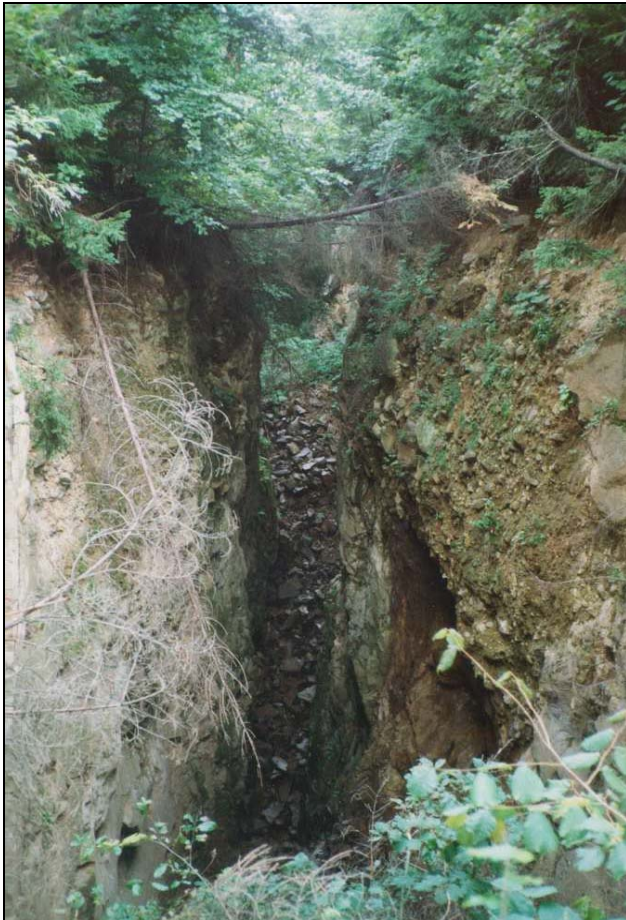
Obr. 5.5.12 Ťahové deformácie povrchu - hlavná trhlina západne od Englišovho lomu, severovýchodne od Cígľa

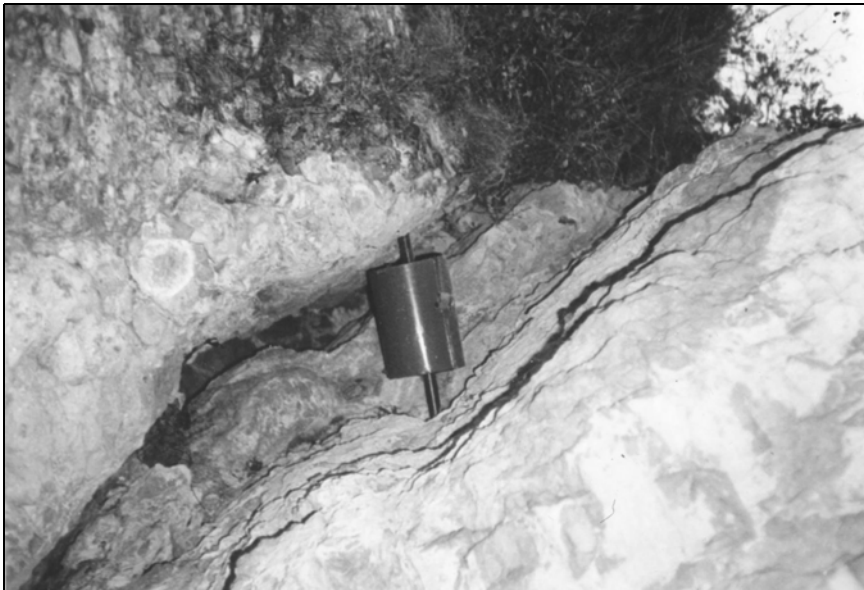
Obr. 5.5.13a: Zabudované terčové meradlo TM-71

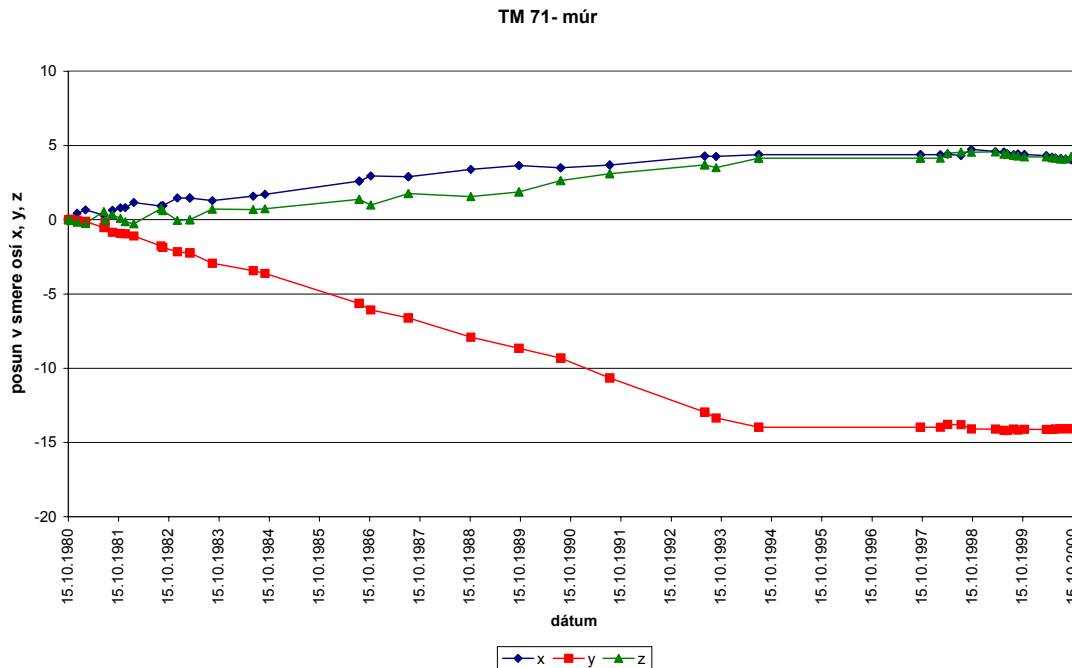
Obr. 5.7.8 Graf TM 71-múr
