ŠTÁTNY GEOLOGICKÝ ÚSTAV DIONÝZA ŠTÚRA  
Regionálne centrum Spišská Nová Ves

**Monitoring vplyvov na životné prostredie  
v rizikových oblastiach ťažby magnezitu, mastenca  
a rudných ložísk**

**Čiastková správa za rok 2007**

Autori správy: **Ing. Peter Bajtoš, PhD., Mgr. Ľubica Záhorová**

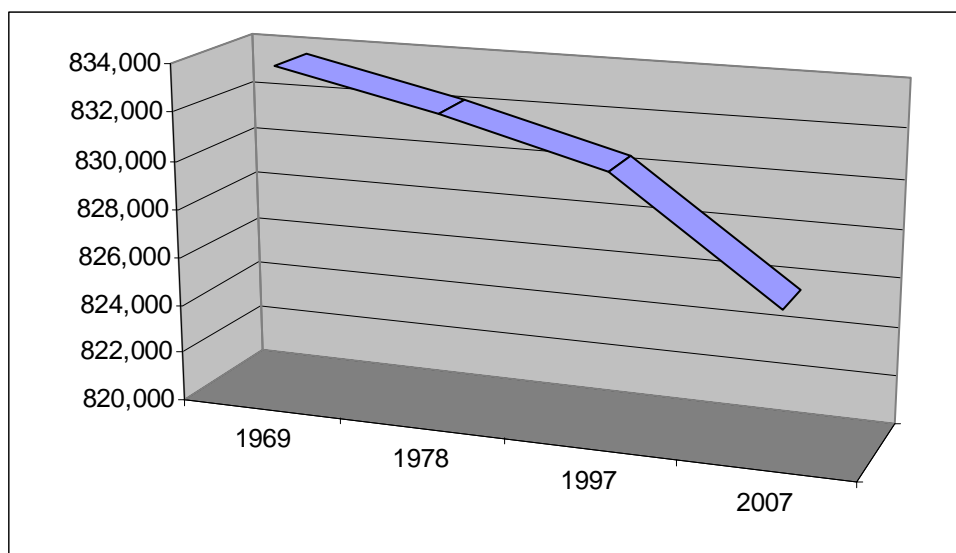
Graf 1: Bod 114 - celkový vertikálny posun za obdobie 1969 - 2007

Z tabuľky je zrejmé, že pokles pokračuje, navyše dochádza k zvyšovaniu intenzity poklesávania, v období rokov 1997 - 2007 dosiahol priemerný pokles v bodoch 101 - 118 hodnotu 200 mm/rok, čo predstavuje maximum počas vyššie uvedeného obdobia. V bode 114 (obr.1) celkový vertikálny posun za obdobie 1969 - 2007 vykazoval hodnotu 7,983 m, pričom za obdobie rokov 1997 až 2007 posun predstavoval 4,798 m.

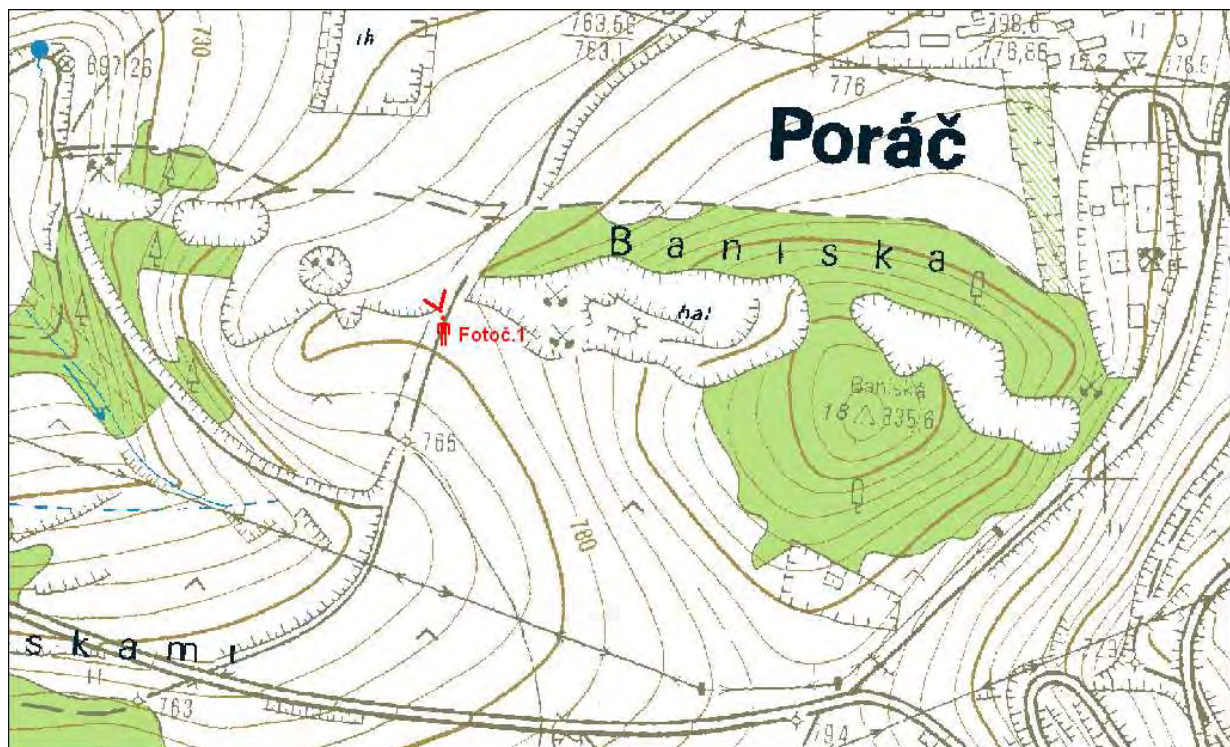
Obr. 2: Lokalizácia foto č. 1

Podrobnejšia terénna rekognoskácia a mapovanie stavu jednotlivých prejavov poklesov terénu okolia závalového pásma „Baniská“ v podrobnej mierke 1 : 500, v takom rozsahu ako to bolo realizované GS SR v rámci ČMS v roku 1996, bola znemožnená samotným zasypávaním závalového pásma inertným materiálom, ako aj čerstvými odtrhmi a zalamovaním okrajovej časti poklesovej kotliny, čo znemožňovalo podrobnejšiu dokumentáciu z hľadiska bezpečnosti. Z tohto dôvodu monitorovacie práce na danej lokalite pozostávali z fotodokumentácie súčasného stavu s lokalizáciou fotodokumentácie a smerom pohľadu na priloženej mapke.

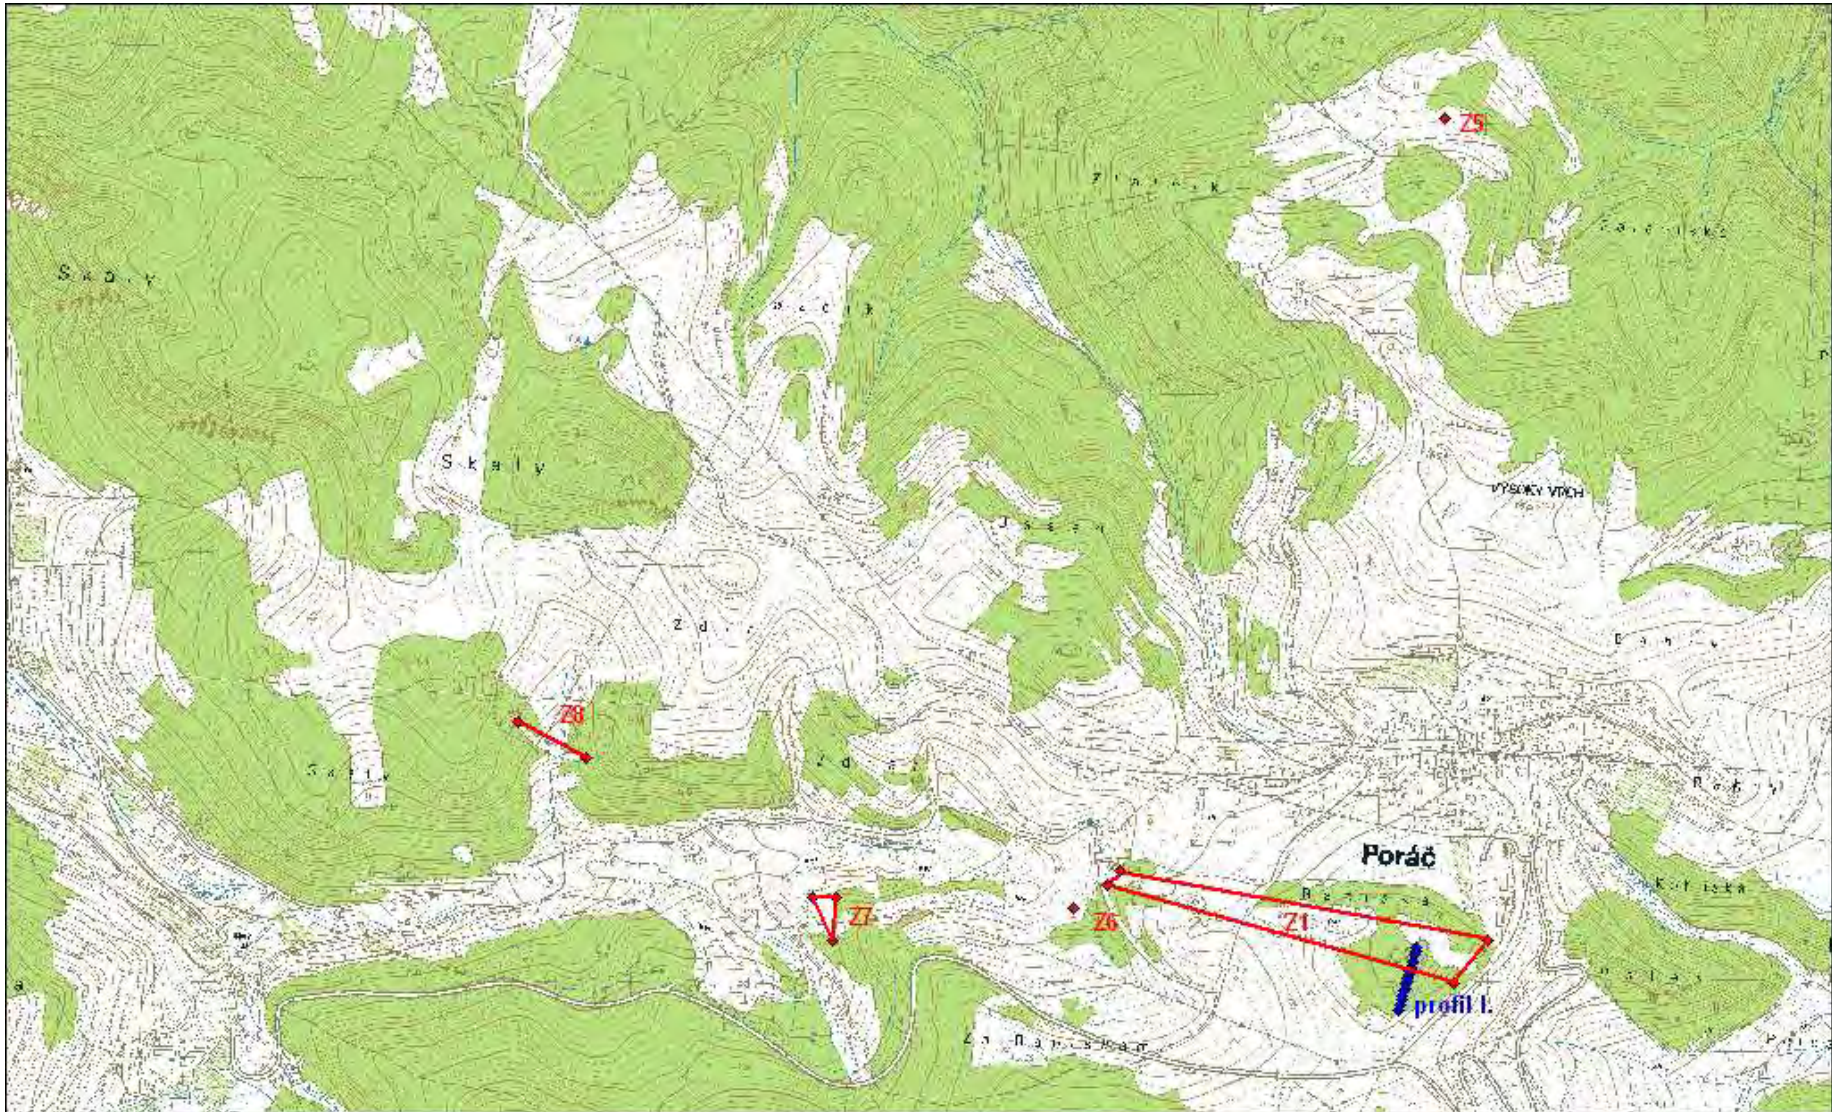
Obrázok č. 5: Vybrané objekty navrhované do monitoringu

V roku 2007 sme monitorovali najrozsiahlejší zával **z.1** v oblasti Banísk. Pre tento pokles terénu sme zhotovili záznamový list typu ZL typu PT-TR. Pre ilustráciu rozsahu a polohy sme znázornili na obrázku č. 5 objekty **z.1, z.5, z.6, z.7, z.8**.

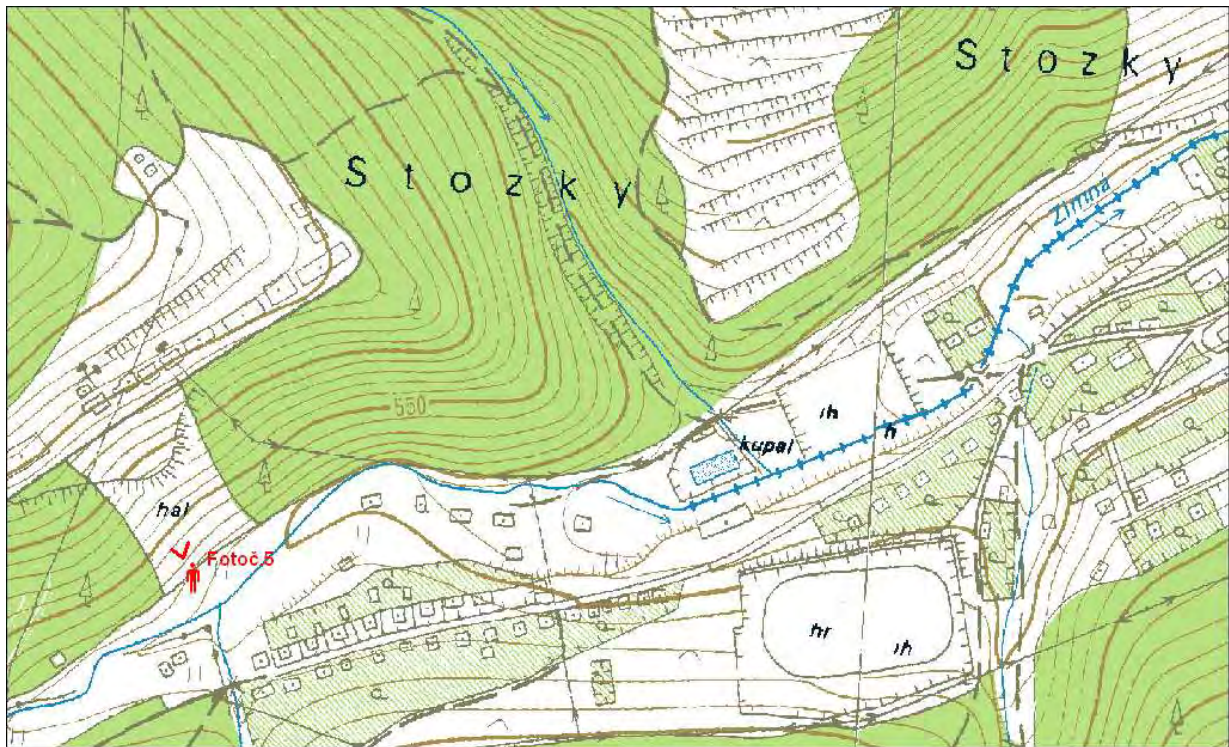
Obr. 6: Lokalizácia foto č. 5.

Terénna obhliadka potvrdila zvýšené riziko erozívnych procesov na nedostatočne rekultivovaných haldách. Jednou z nich je i halda „Rudňany - Zimné“, kde v roku 1996 (Mašlár - Olekšák, 1998) bola zaznamenaná len nepatrná erózia (obr. 6, foto č. 5, 6, 7).

Halda tvorená prevažne piesčito-kamenitou frakciou, so sklonom 40 - 50°, výškou do 40 m, bez rekultivácie povrchu vegetačným pokryvom vytvára, i napriek stabilizácii v päte svahu, vhodné podmienky eróziu a zosuvy v telese násypu.

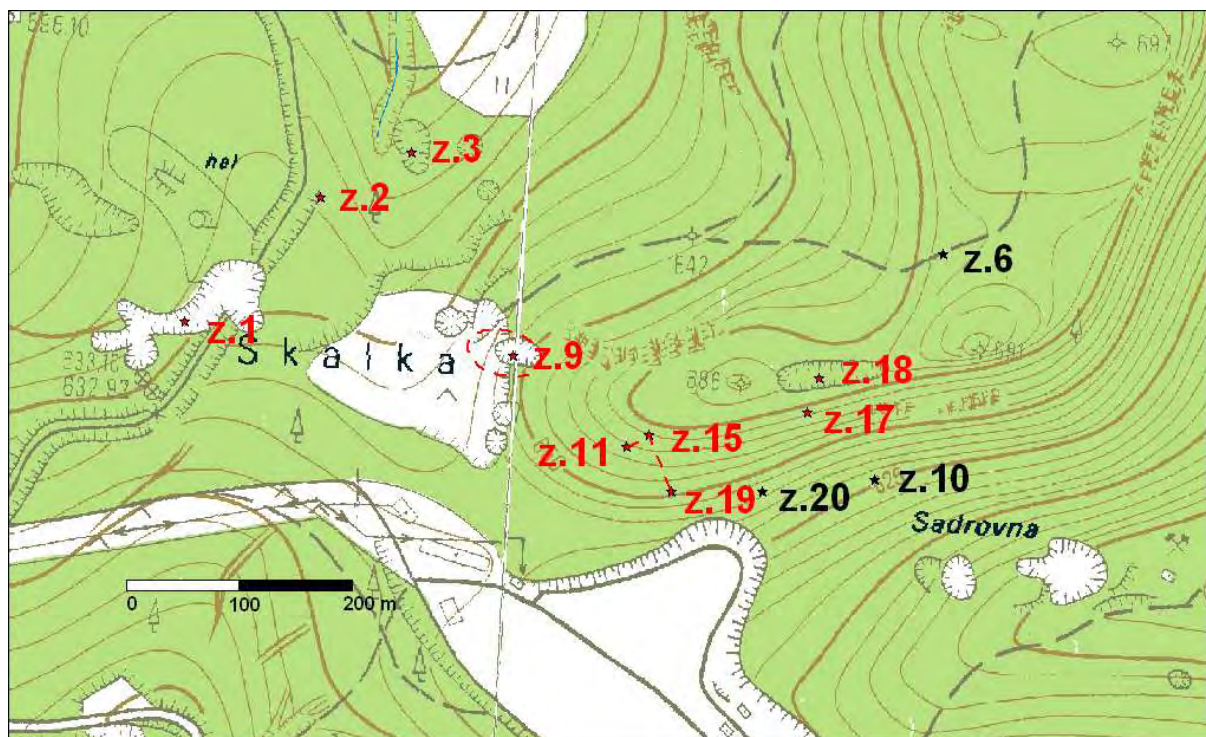
Obr. 10: Schéma monitorovaných poklesov terénu

Monitorovacie práce v teréne boli zamerané na sledovanie zmien a detailnejšieho spracovania prejavov a vývoja poklesov terénu na závaloch a závalových pásmach po 3 resp. 4 rokoch od posledného monitorovania. Práce pozostávali z terénnej rekognoskácie, fotodokumentácie. Nové poznatky a pozorovania boli zaznamenané do záznamového listu podľa štruktúry ZL typu PT-TR na 7 z navrhovaných 12 objektov (obr.10). Boli to objekty z.1,2, 3,9,15 (s potenciálnym prepojením so z.11 a z.19),17 a 18. Zvyšných 5 objektov nebolo zaradených, pretože ich lokalizácia nebola jednoznačná, nakoľko sa nachádzali v ťažko prístupných závalových pásmach, s množstvom drobných závalov, ktoré nemohli byť vylúčené ani pomocou GPS. Rozmery objektov boli pre nedostupnosť určované len na základe vizuálneho hodnotenia, resp. hrubého odhadu.

Monitorovanie vybraných objektov bolo veľmi náročné, pretože sledovanie závalov z bezprostrednej blízkosti je z hľadiska bezpečnosti rizikové. Závaly sa navyše nachádzajú v neprehľadnom zalesnenom území, ktoré zhoršuje lokalizáciu a znemožňuje fotodokumentáciu, či samotné merania. Použitie leteckých snímok nie je možné pre súvislý lesný porast prevažne ihličnatých drevín v sledovanej oblasti. Z týchto dôvodov je potrebné v budúcnosti uvažovať o iných formách monitorovacích prác. Ako najvhodnejšiu alternatívu považujeme laserové geodetické zameranie vybraných objektov v intervale 5 rokov.

V posudzovanom území navrhujeme pre zvýšenie bezpečnosti, i napriek tabuľovým upozorneniam o zákaze vstupu do závalového pásma, v blízkosti lesných ciest, ktoré sú určené i ako cyklistické, okolie niektorých aktívnych závalov opätovne vyznačiť, s najvyššou výstrahou. K takým objektom patrí napríklad **z.9**, pretože trhliny rozvoľňovania okrajov závalu siahajú niekoľko metrov do lesného porastu, kde sú menej zreteľné, ale v období zvýšenej zrážkovej činnosti, alebo väčších otrasov z neďalekého lomu Grétla, či samovoľným dodatočným poklesom vydobytých priestorov môže dôjsť k ohrozeniu života i v okolí závalu.

Na základe doterajších prác odporúčame i naďalej pokračovať v monitorovaní vybraných objektov, ktoré sa môžu dopĺňať o nové objekty, resp. niektoré menšie stabilizované objekty, u ktorých bude opätovne dokumentované nízke bezpečnostné riziko, navrhujeme postupne z monitoringu vylúčiť. Frekvenciu meraní navrhujeme predĺžiť na 5 rokov, z dôvodu navrhovaného rozšírenia rozsahu pozorovaní o geodetické merania. V prípade vzniku nových závalov uvažujeme tieto objekty dopĺňať do databázy priebežne, čo však vyžaduje vzájomnú spoluprácu medzi realizátormi monitoringu a ťažobnými závodmi s podporou MŽP umocnenou legislatívou.
