**Monitoring vplyvov na životné prostredie
v rizikových oblastiach ťažby magnezitu, mastenca
a rudných ložísk**

Čiastková správa za rok 2008

Názov geologickej úlohy: ČMS Geologické faktory
Podsystem 04: Vplyv ťažby nerastov na životné prostredie

Dátum vyhotovenia správy: **marec 2009**

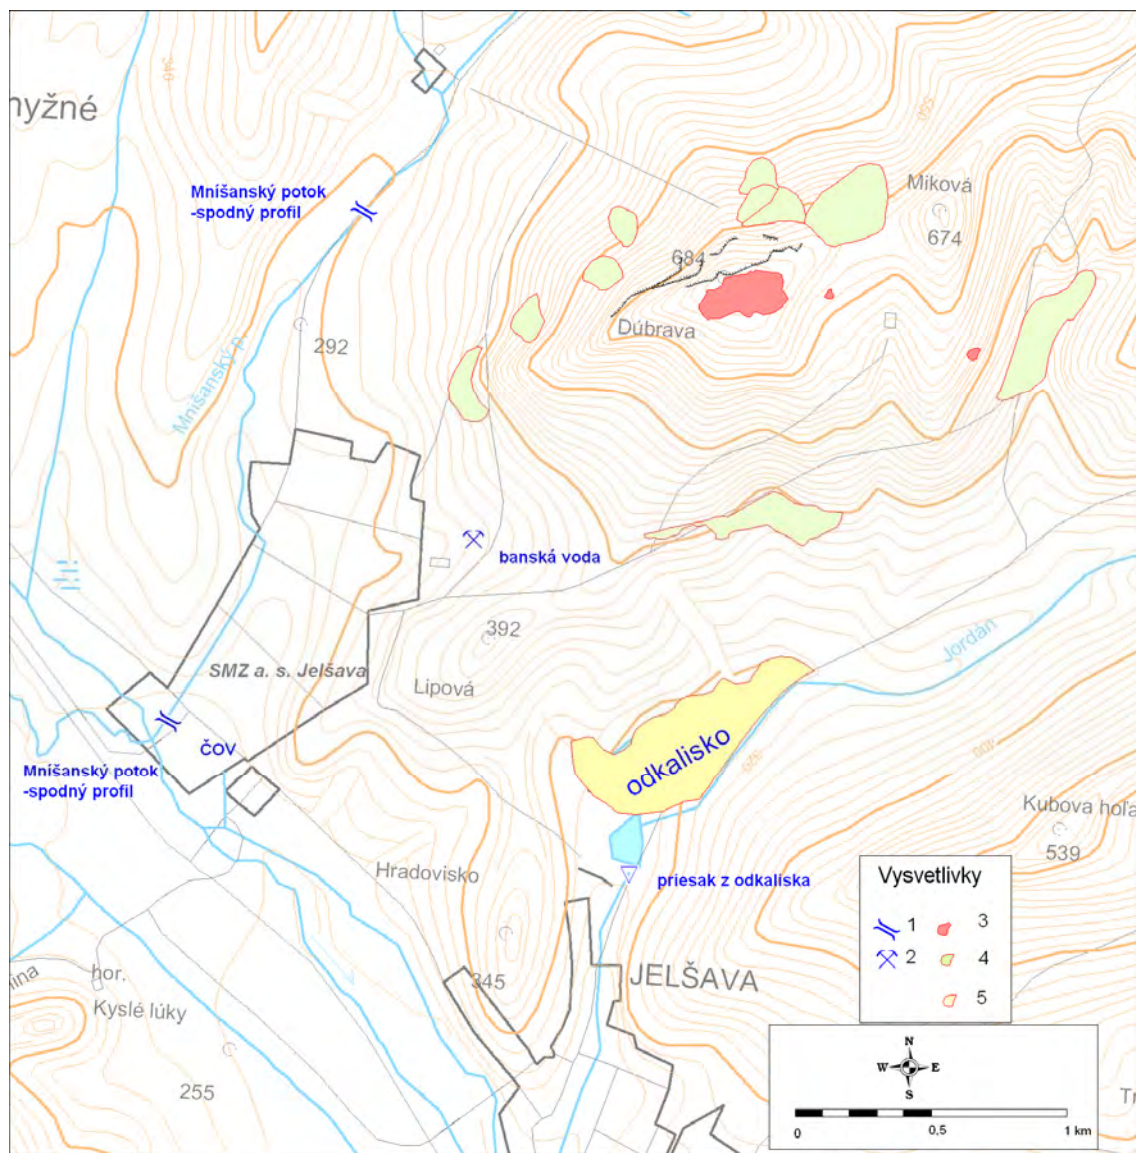
Voda Mníšanského potoka drénujúceho západnú časť areálu ťažobného závodu sa prechodom touto oblasťou stáva zásaditejšou a koncentráciu Mg v nej stúpa (z kategórie kvality I do II), pritom koncentrácia Mn a As klesá (**Tab.4, 5**). Priesak z odkaliska v doline potoka Jordán obsahuje koncentráciu horčíka spadajúceho do triedy III kvality povrchovej vody. Podľa výsledkov prevádzkového monitoringu kolísala v roku 2007 koncentrácia síranového aniónu v priesaku od 47,1 do 63,6 mg/l, horčíka 54,3-79,1 mg/l a Fe do 0,86 mg/l. Testy na ekotoxickosť boli negatívne.

Obr. 1: Monitorované objekty a hlavné prejavy ťažby na lokalite Jelšava. 1 – monitorovaný profil povrchového toku, 2 – ústie odvodňovacej úpadnice, 3 – zával, 4 – halda, 5 – odkalisko.

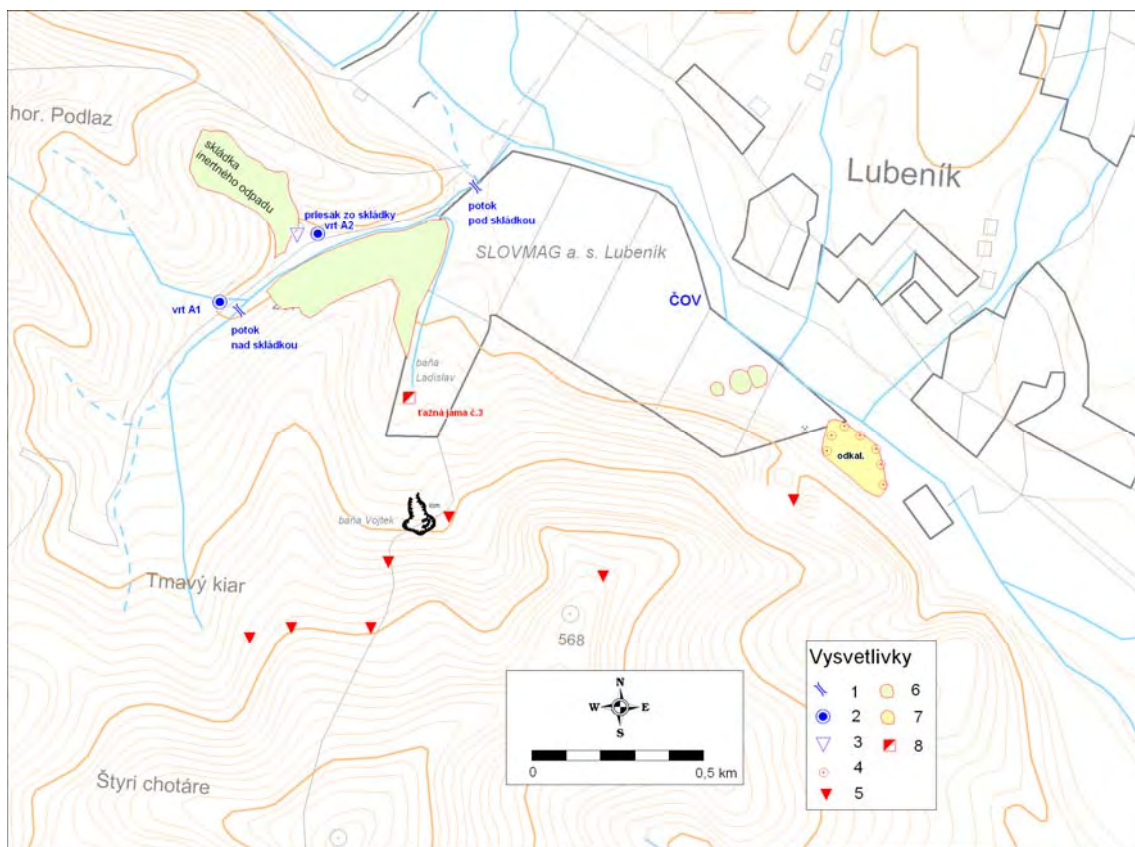
Obr. 2: Monitorované objekty a hlavné prejavy ťažby na lokalite Lubeník. 1 – monitorovaný profil povrchového toku, 2 – monitorovací vrt, 3 – príesák zo skládky, 4 – vrt v odkalisku, 5 – zával, 6 – halda, 7 – odkalisko, 8 – šachta.

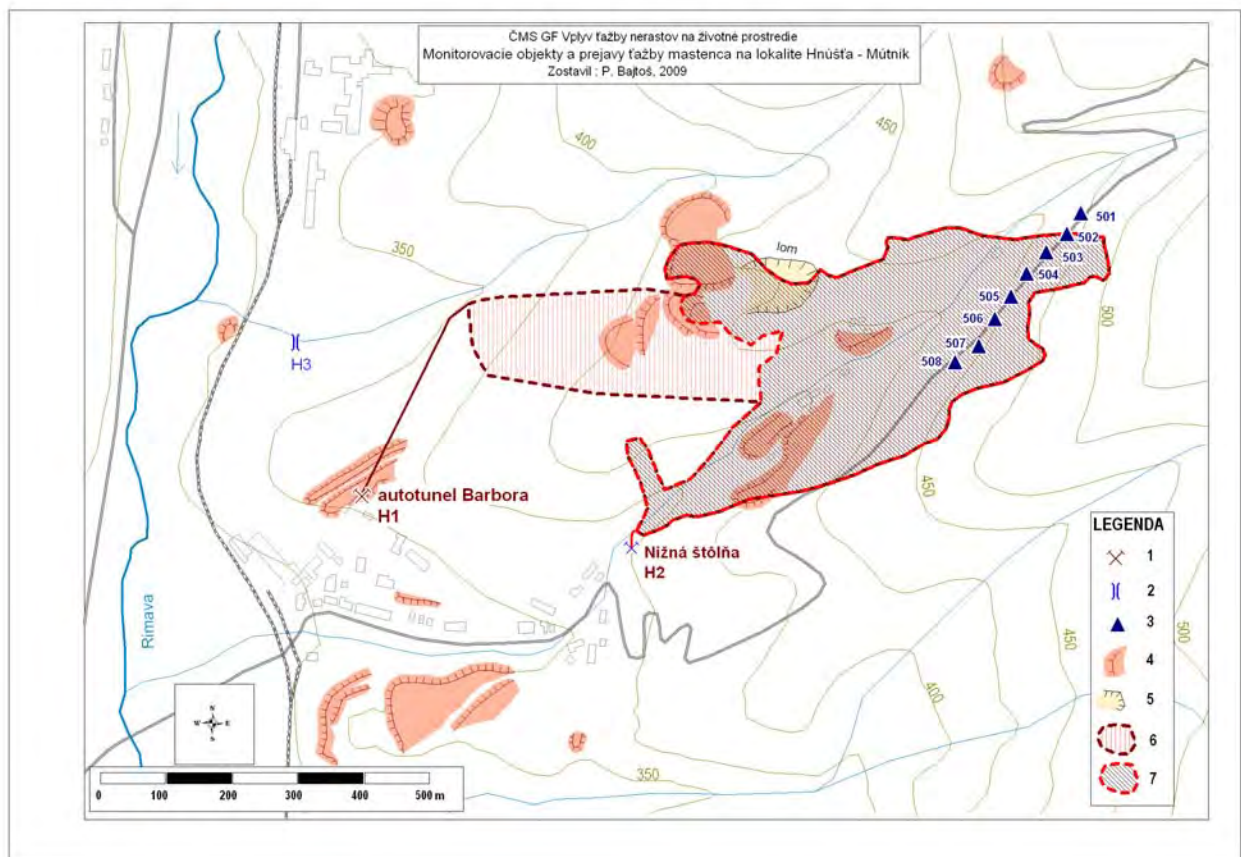
Dňa 18.9.2008 sme hydrometricky zmerali výdatnosť vyššie uvedených odvodňovacích štôlní. Zo štôlne Nižná vytekalo na povrch 0,85 l/s vody s teplotou 10,3°C, v autotuneli Barbora prítok dosahoval 1,99 l/s a teplota 10,4°C. Ľavostranný prítok Rimavy v profile pod areálom Talcum dosahoval prietok 1,0 l/s.

Obr. 4: Monitorovacie objekty a prejavy ťažby masťenca na lokalite Hnúšťa – Mútnik. 1 – odvodňovacia štôľňa, 2 – pozorovaný profil povrchového toku, 3 – pozorovaný geodetický bod, 4 – halda, 5 – lom, 6 – podrúbané územie, 7 – podrúbané územie z úrovne Nižnej štôlne.

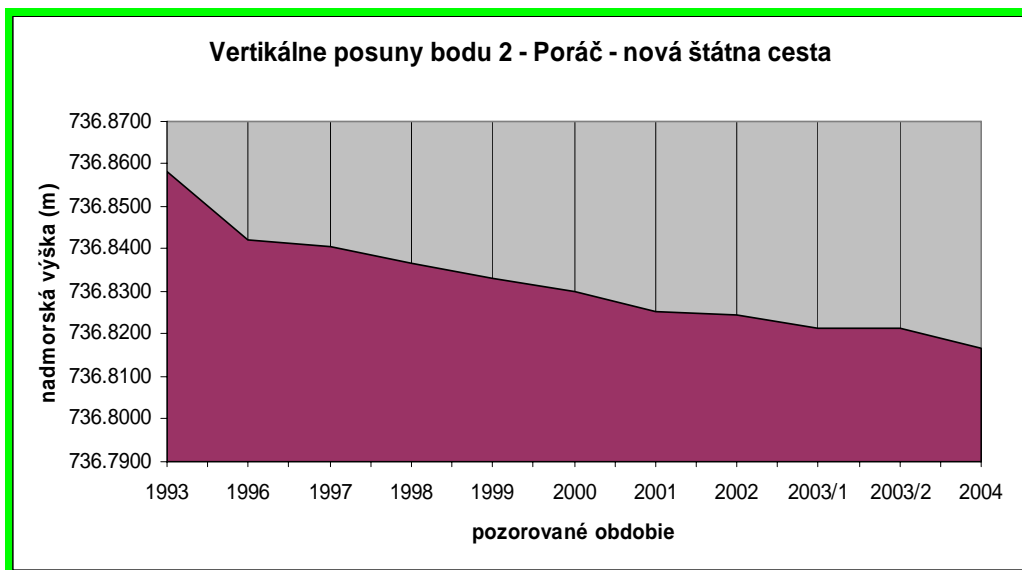
Obr.6: Vertikálne posuny geodetického bodu 2 – Poráč nová štátna cesta

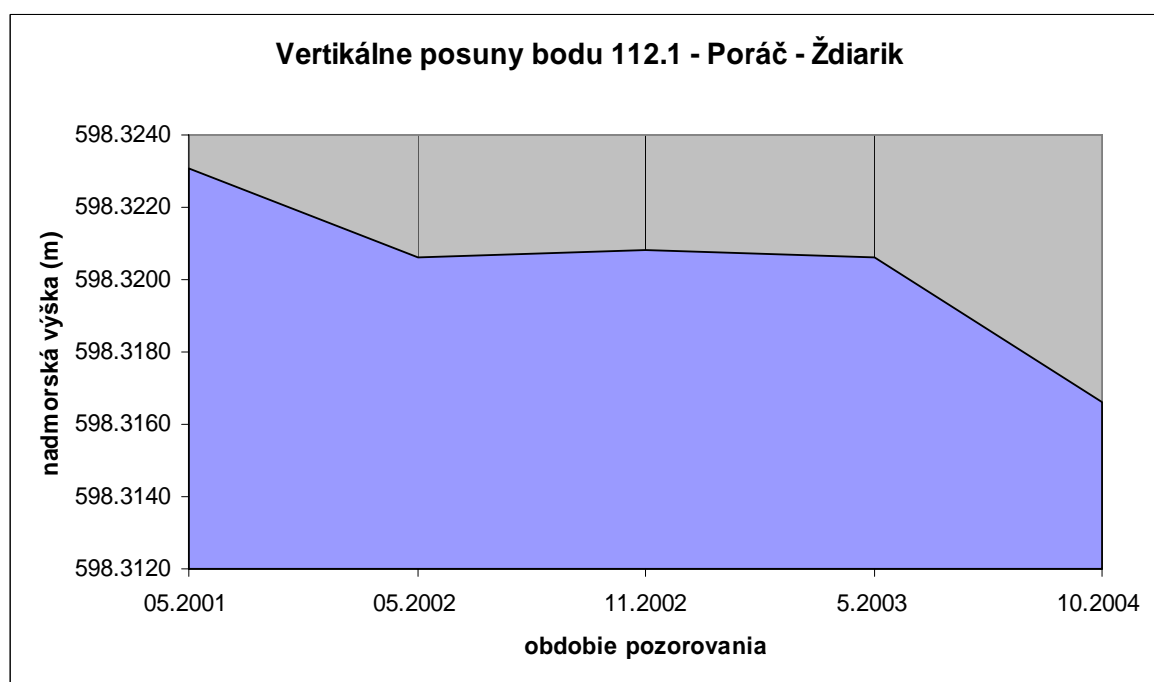
Na rekonštituovaných bodoch na lokalite označovanej ako Ždiarik 2 je vykonávané meranie na 26 objektoch PT-GM, nachádzajúcich sa čiastočne na tých istých rodinných domoch (v niektorých prípadoch po ich renovácii) ako na profile Ždiarik 1 a na objektoch a lokalitách predtým sledovaných v rámci profilu J5RPI alebo situovaných v okolí. Interval doloženého obdobia sledovania – 05/2001-10/2004 je 1 x až 2 x za rok. Najväčšie poklesy za obdobie 05/2001-10/2004 boli zaznamenané na bode 112.1 (-6,5 mm) a na bode 112.2 (-5,9 mm) na piatich bodoch bolo preukázané stúpnutie o +0.2 až +2,0 mm. Ide o prakticky zanedbateľnú veľkosť poklesových pohybov.

Obr. 7: Vertikálne posuny geodetického bodu 112.1 Poráč - Ždiarik

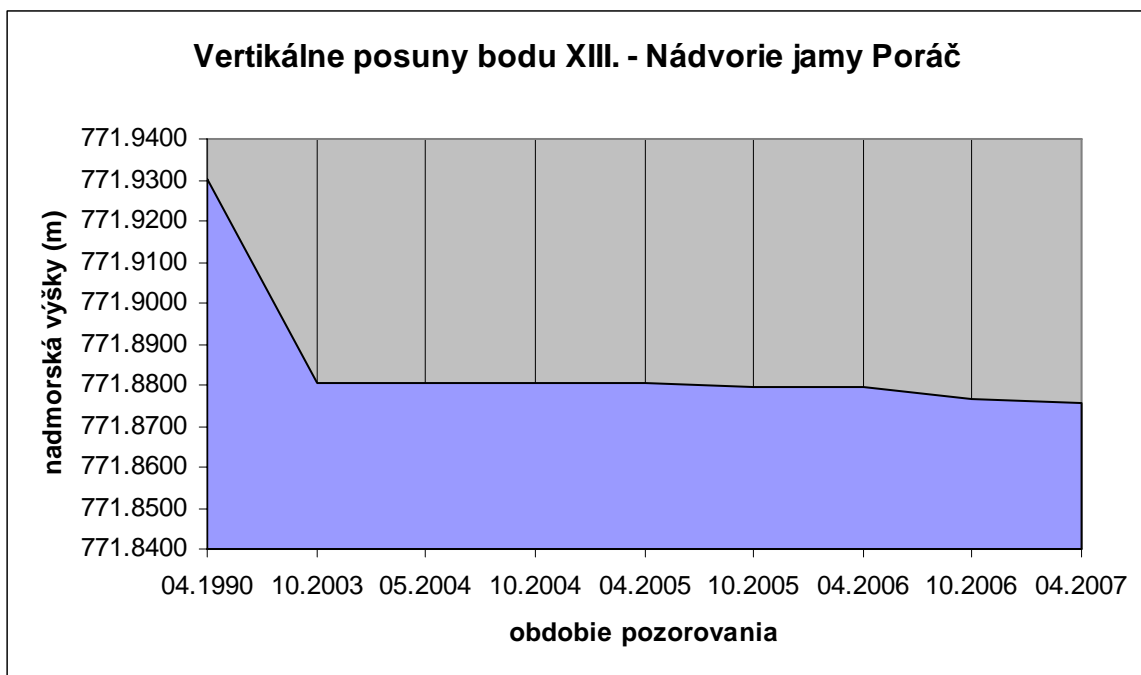
Obr. 8: Vertikálne posuny geodetického bodu XIII na nádvorí jamy Poráč

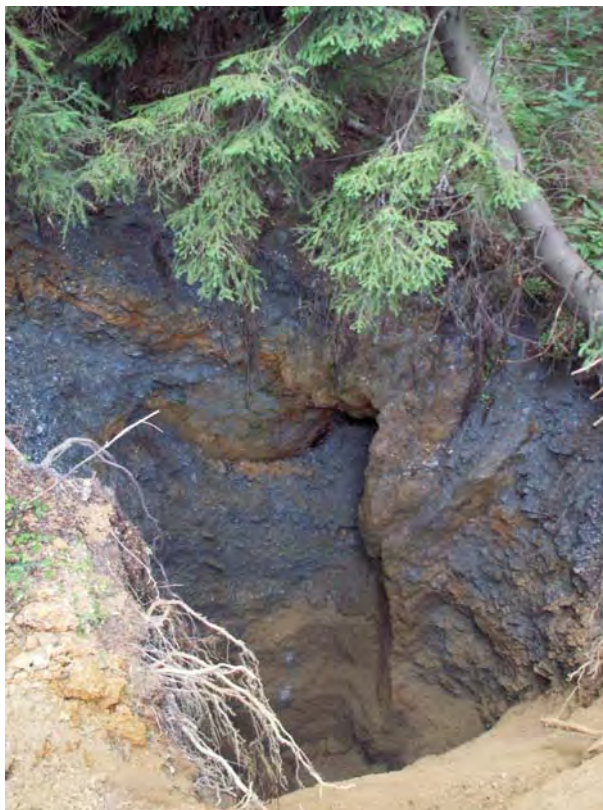
V prípade ložiska Smolník je potrebné i naďalej dokumentovať stav podrúbania územia, digitalizáciou starších banských máp do súradného systému JTSK. Zisťovanie priestorového rozsahu vydobytých priestorov má rozhodujúci význam pre prognózovanie rizík vzniku poklesových prejavov a potenciálneho ohrozenia fyzikálneho stavu horninového masívu pod povrchom terénu. Z kategórie prejavov fyzikálnych impaktov bolo odporúčané pokračovanie sledovania chovania sa poklesov terénu na vybraných závaloch nachádzajúcich sa v pruhu dĺžky okolo 2 km v západnej a strednej časti ložiska. U dávnejšie rekultivovaného odkaliska v Smolníckej Hute sa už nepredpokladá povinnosť sledovania parametrov v zmysle TBD ani ostatných charakteristík s výnimkou funkčnosti drenážneho systému po obvode odkaliska. V roku 2008 na lokalite neboli realizované nové práce, zamerané na hodnotenie inžinierskogeologických aspektov. Pri návšteve lokality dňa 30.6.2008 sme pri obhliadke odkaliska na jeho hornom okraji pri ceste lokalizovali čerstvý komínovitý zával (jeho prierez 3,5 x 3 m na povrchu sa smerom do hĺbky zužuje) hlboký viac ako 4 m (Obr. 12). Jeho prítomnosť dokladá dosiaľ prebiehajúce stabilné zmeny v podrúbanej oblasti a riziko vzniku nových závalov.

Obr. 12: Nový zával pri ceste nad odkaliskom v Smolníckej Hute – komín hĺbky vyše 4 m s ústím 3,5x3 m. Foto: P. Bajtoš.

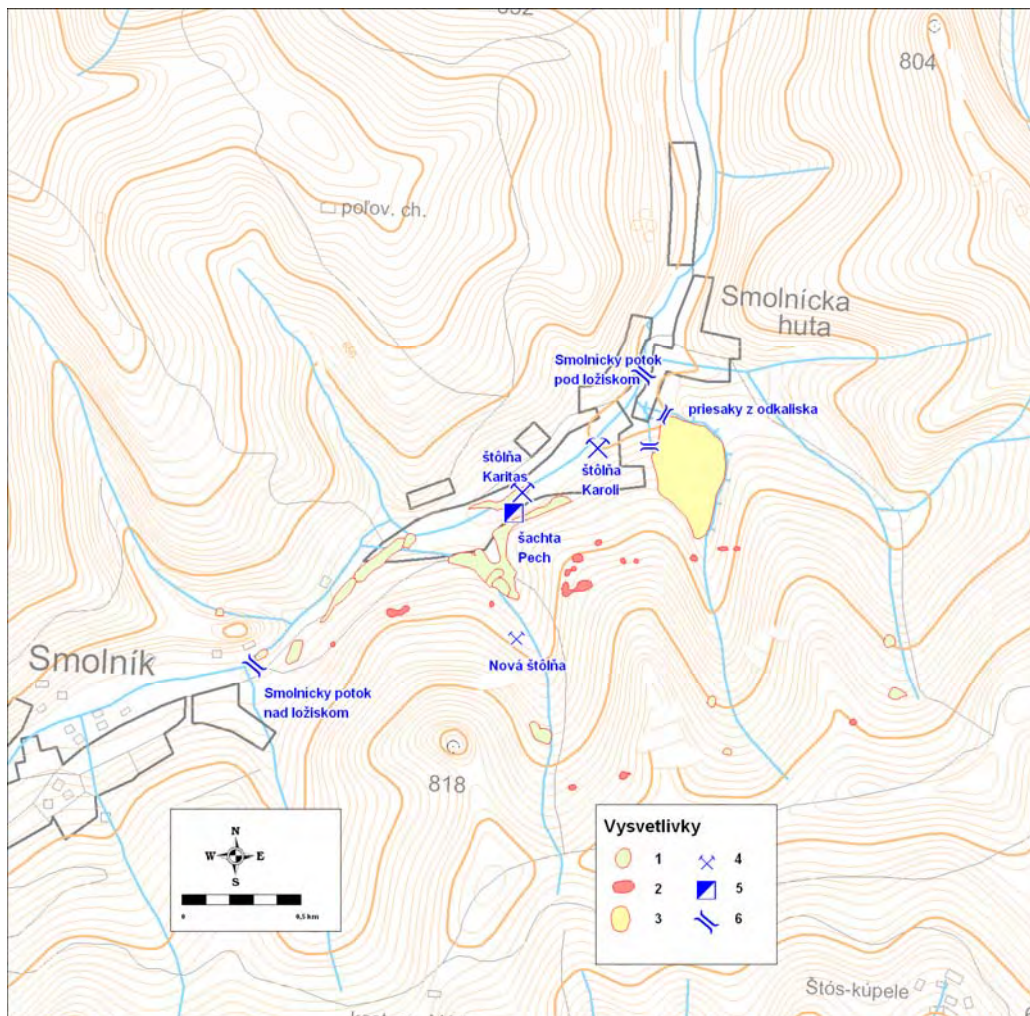
Obr. 13: Situácia monitorovaných objektov a hlavných prejavov ťažby na lokalite Smolník. 1 – halda, 2 – zával, 3 – odkalisko, 4 – výtok z ústia štólne, 5 – výtok zo šachty, 6 – monitorovaný profil na povrchovom toku.

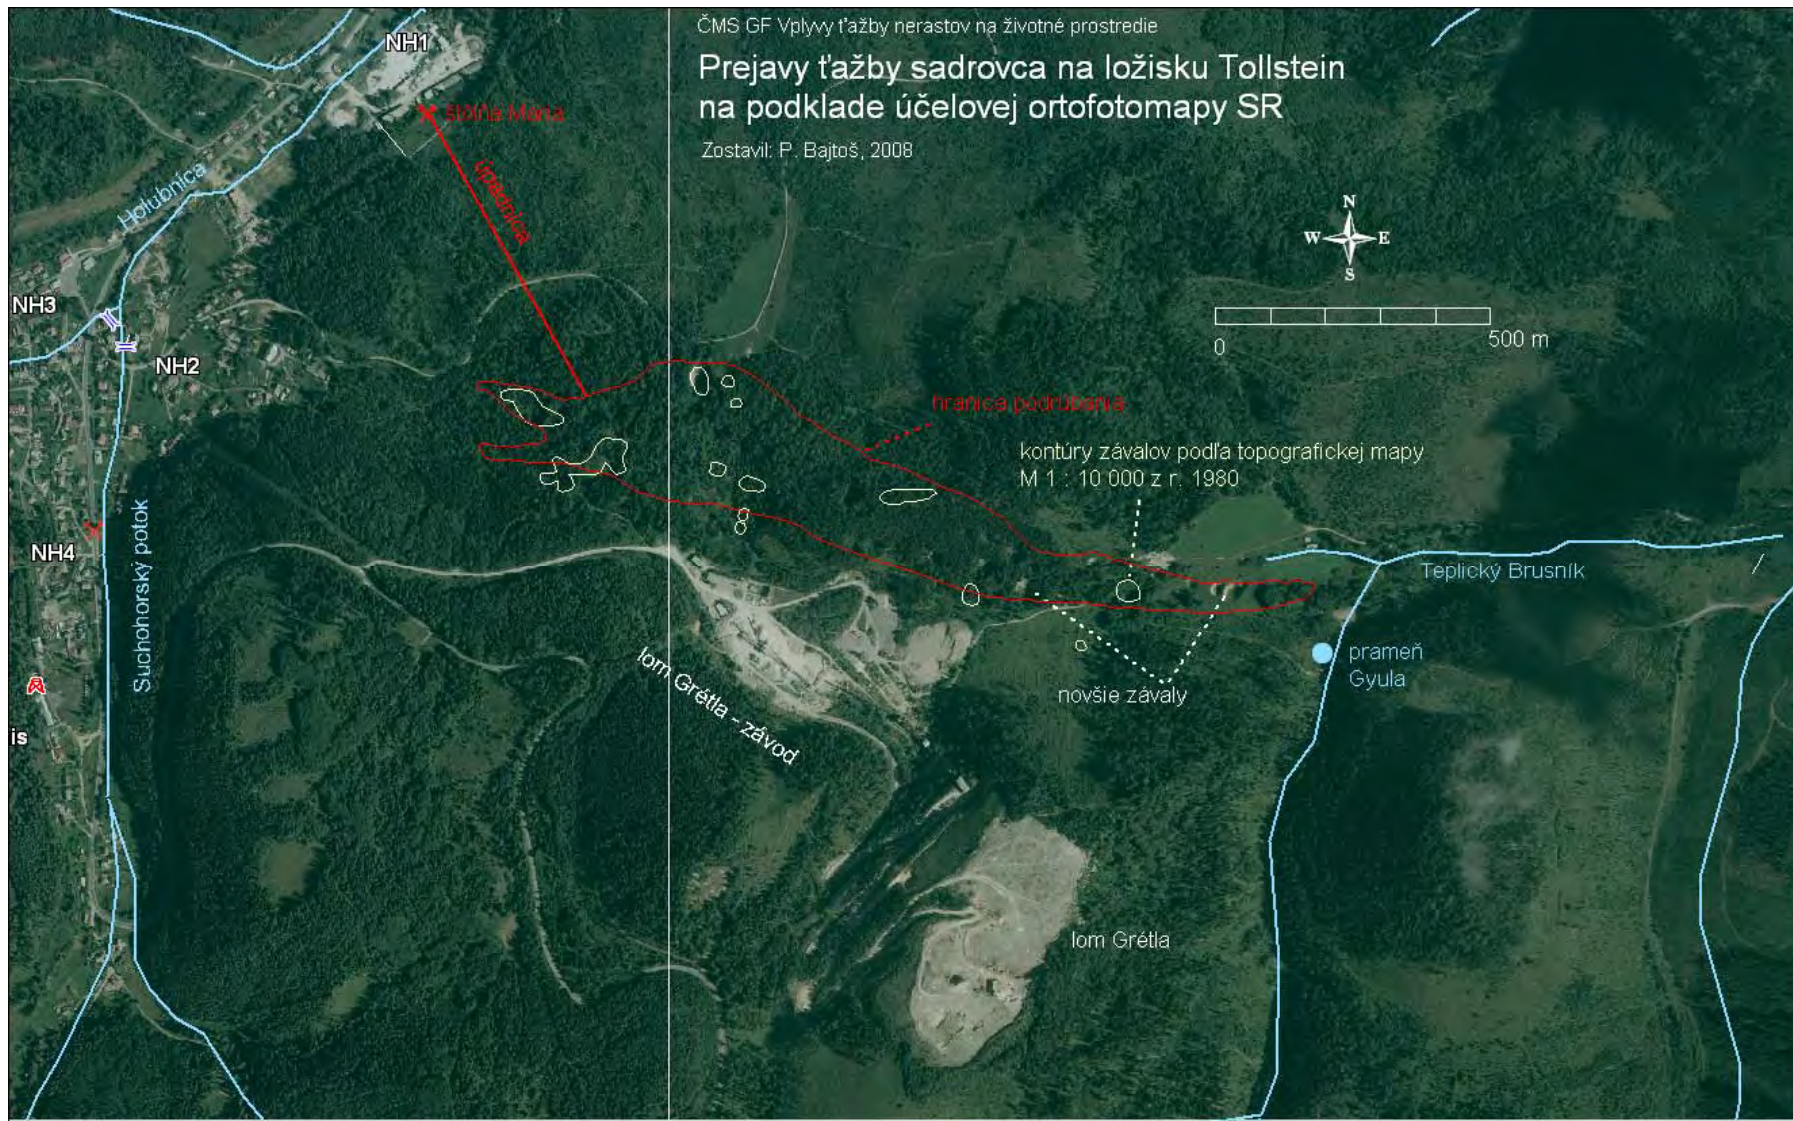
Obr. 14: Prejavy ťažby sadrovca na ložisku Tollstein na podklade účelovej ortofotomapy SR.

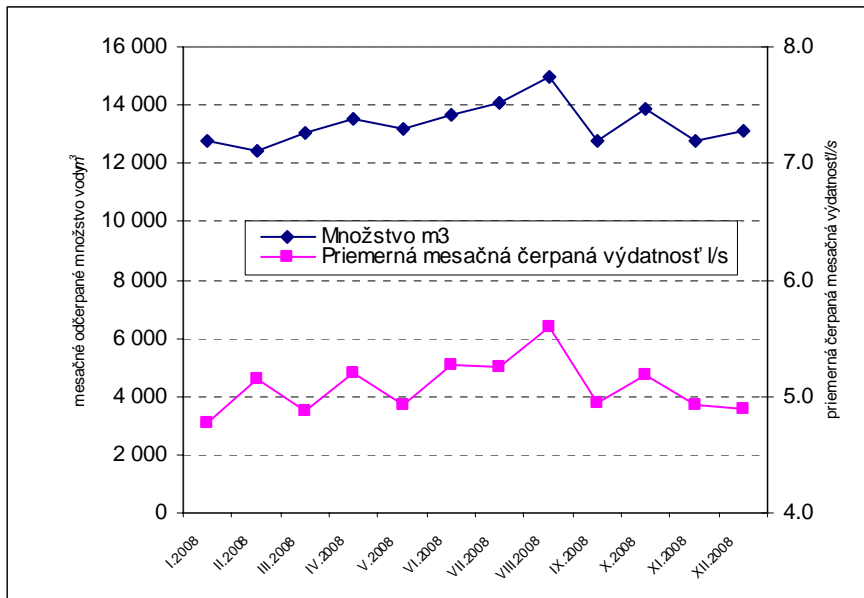
Ložisko sadrovca Tollstein je odvodňované čerpaním banskej vody úpadnicou, recipientom je potok Dubnica. Prevádzkové záznamy o čerpaných množstvách vôd sú preberané do databázy od ťažiara. Podľa nich bolo v roku 2008 pri odvodňovaní bane odčerpaných spolu 160 310 m³ banskej vody, čo predstavuje priemerný prítok do bane 5,08 l/s.

Obr. 15: Množstvo prítokov do sadrovцovej bane Tollstein v Novoveskej Hute v roku 2008. Podľa prevádzkových záznamov ťažiara – VSK Mining Group a.s.

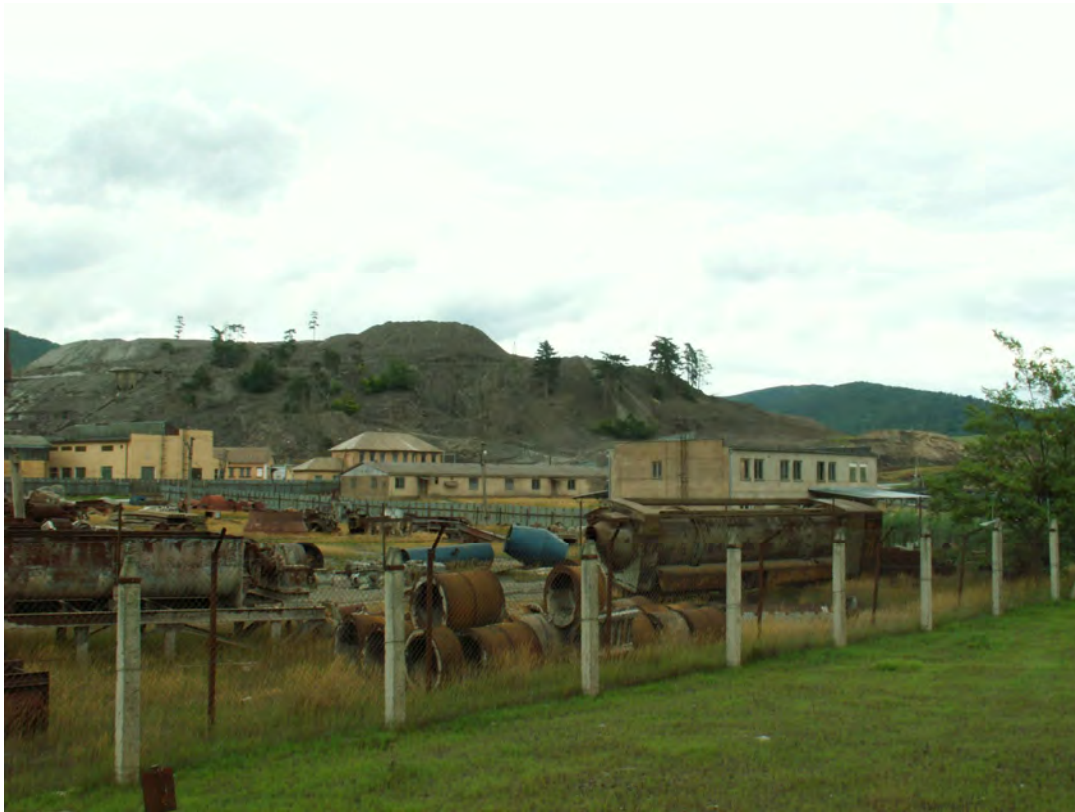
Obr. 3: Lokalita Jel-ava. Areál závodu SMZ Jel-ava s depóniou odpadu z úpravne. Foto: P. Baláfi, 15.7.2008.

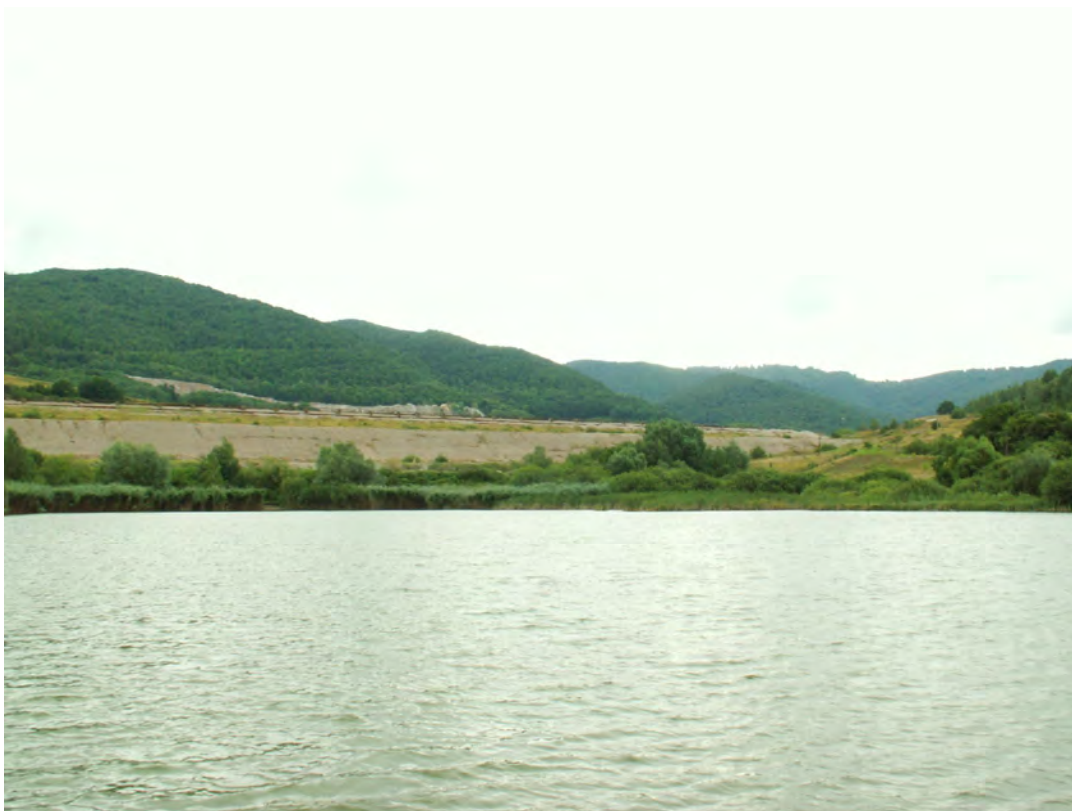
Obr. 6: Lokalita Jel-ava. Jazero pod odkaliskom SMZ Jel-ava. Foto: P. Baláfi, 15.7.2008.

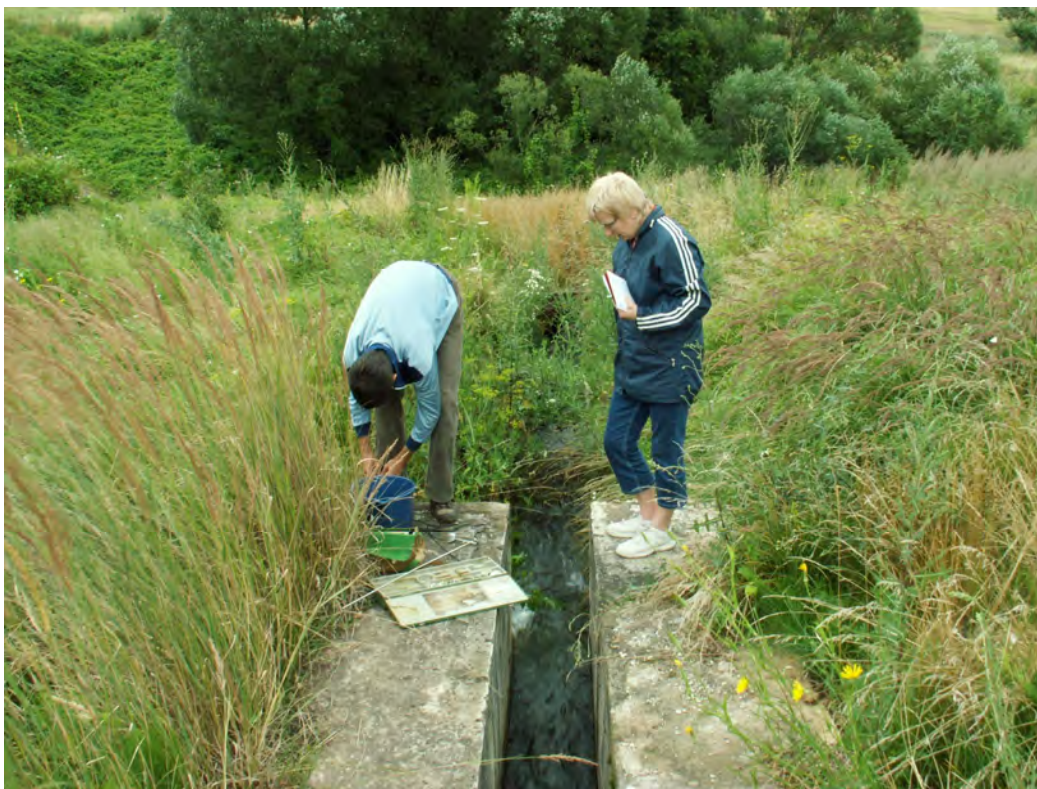
Obr. 7: Lokalita Jel-ava. Merný objekt priesaku z odkaliska SMZ Jel-ava. Meranie prietoku (P. Bajto-, . Záhorová). Foto: P. Baláfl, 15.7.2008.

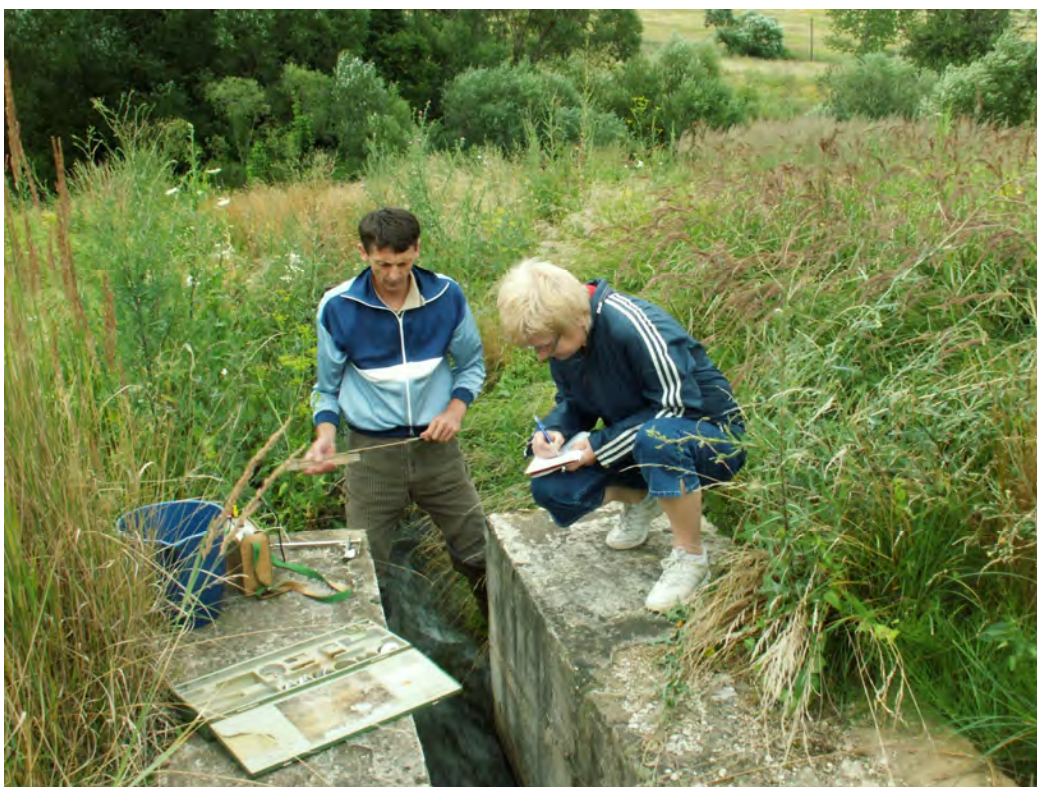
Obr. 8: Lokalita Jel-ava. Merný objekt priesaku z odkaliska SMZ Jel-ava. Meranie prietoku (P. Bajto-, . Záhorová). Foto: P. Baláfl, 15.7.2008.

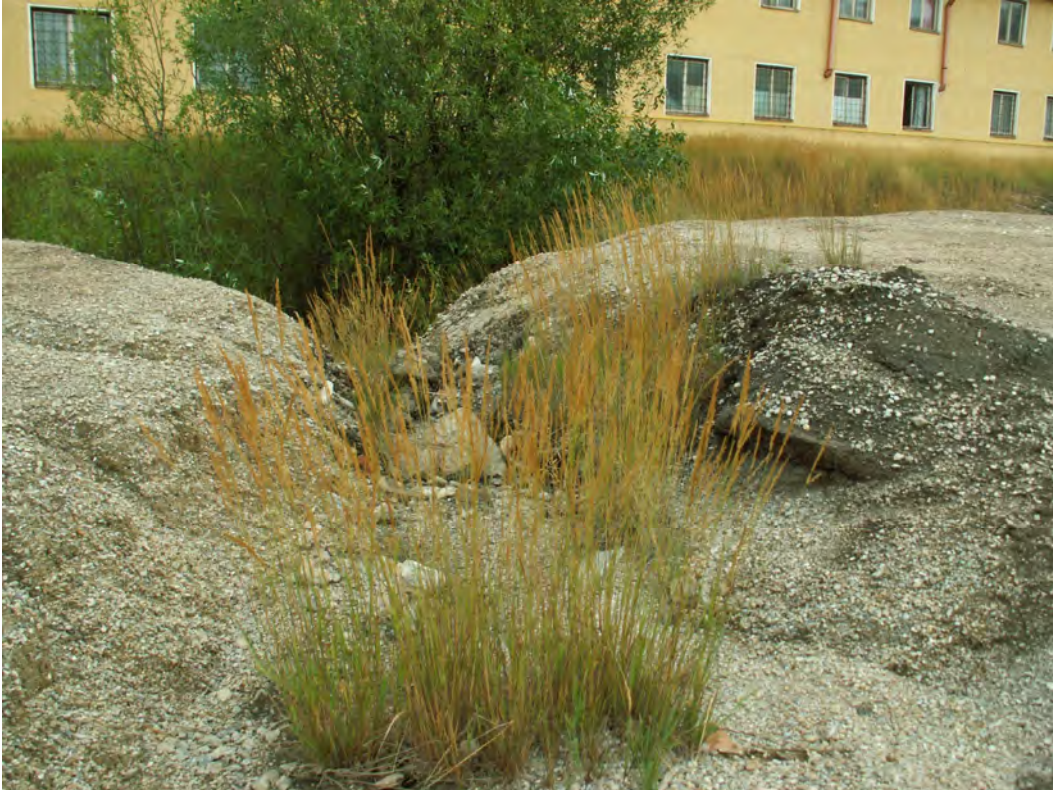
Obr. 11: Lokalita Jel-ava. Erózia naváľky na avom brehu Mní-anského potoka pred ústím do Murá a. Foto: P. Baláfl, 15.7.2008.

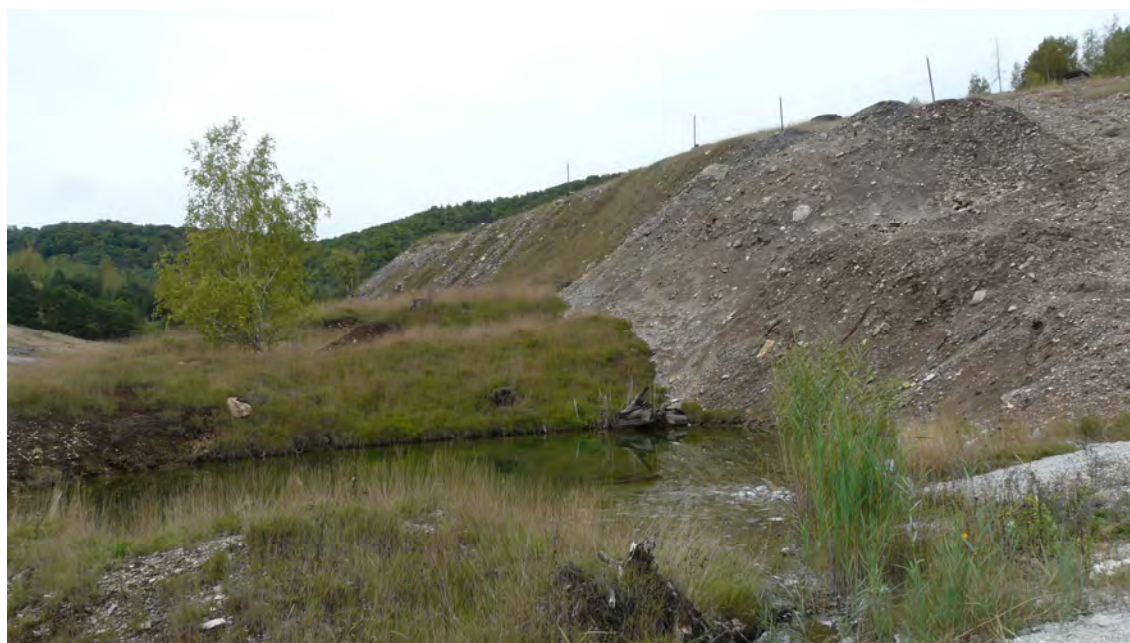
Obr. 15: Lokalita Lubeník. Priesak zo skládky inertného odpadu do šjazierko. 18.9.2008 Foto © P. Bajtoš, 18.9.2008.

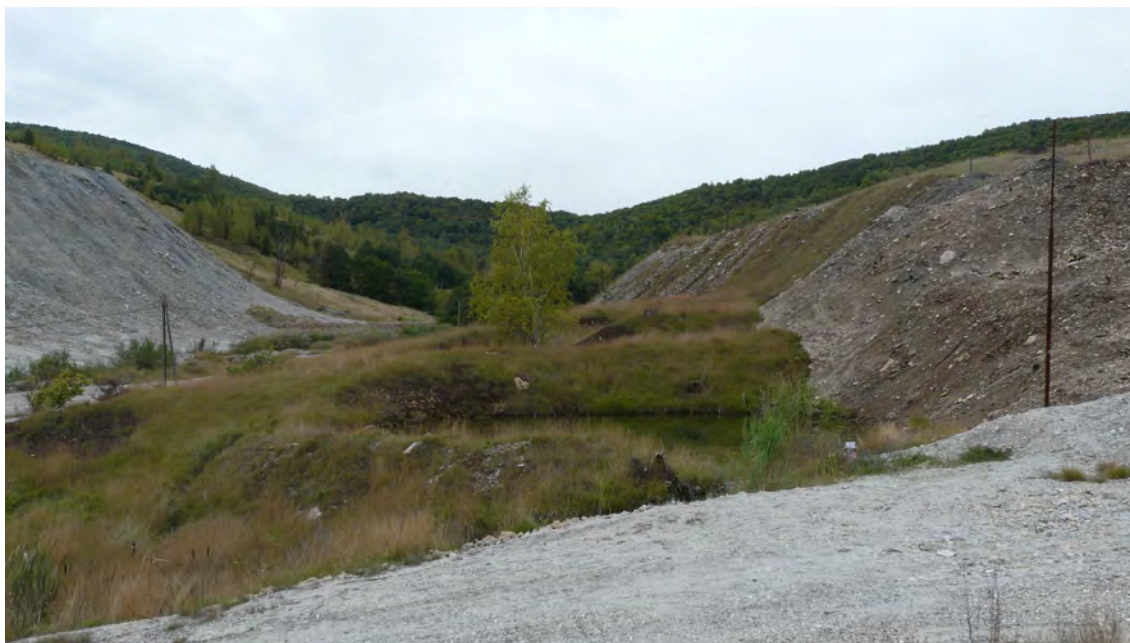
Obr. 16: Lubeník ó priesak zo skládky inertného odpadu ó šjazierkoó. Foto ó P. Bajto-, 18.9.2008.

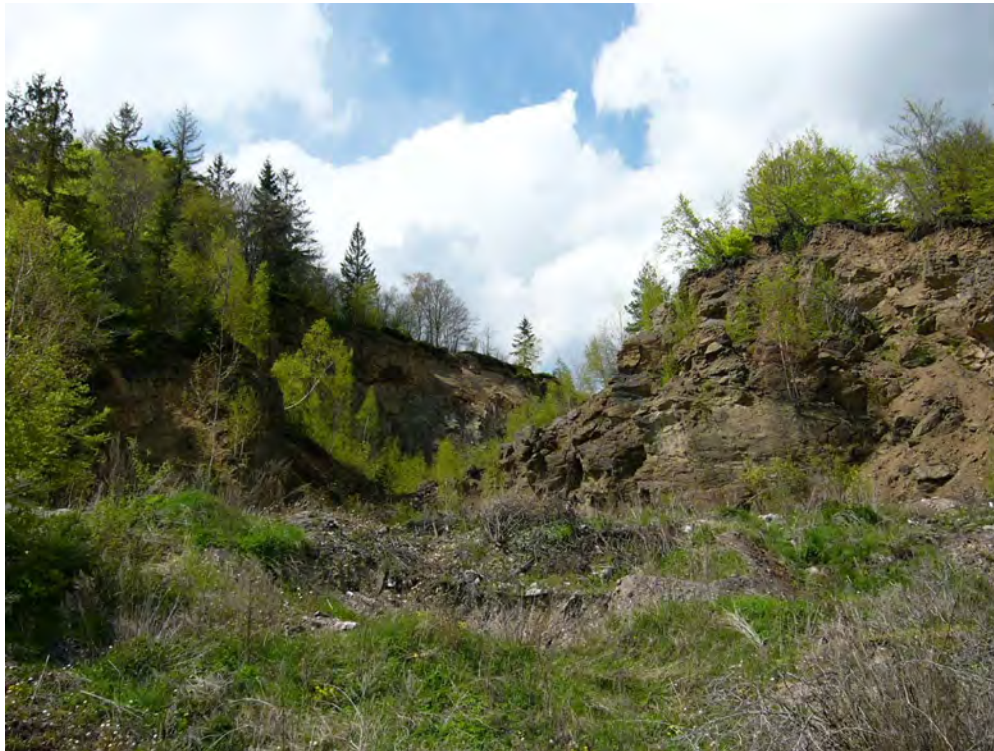
Obr. 35: Lokalita Rud any. Závalové pásmo na file Drofďiak nad starou cestou pri Porá i. Foto: P. Baláľ, 12.5.2005.

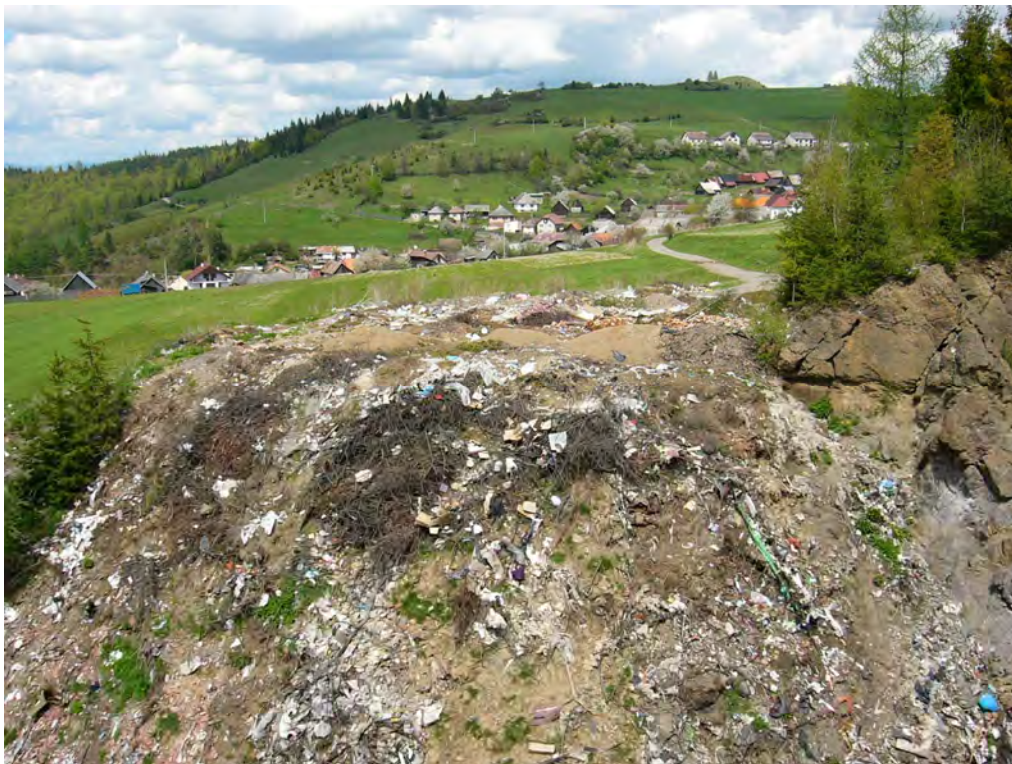
Obr. 36: Lokalita Rud any. Závalové pásmo na file Drofďiak pri prepadnutej starej ceste pri Porá i zaváľané komunálnym odpadom. Foto: P. Baláľ, 12.5.2005.

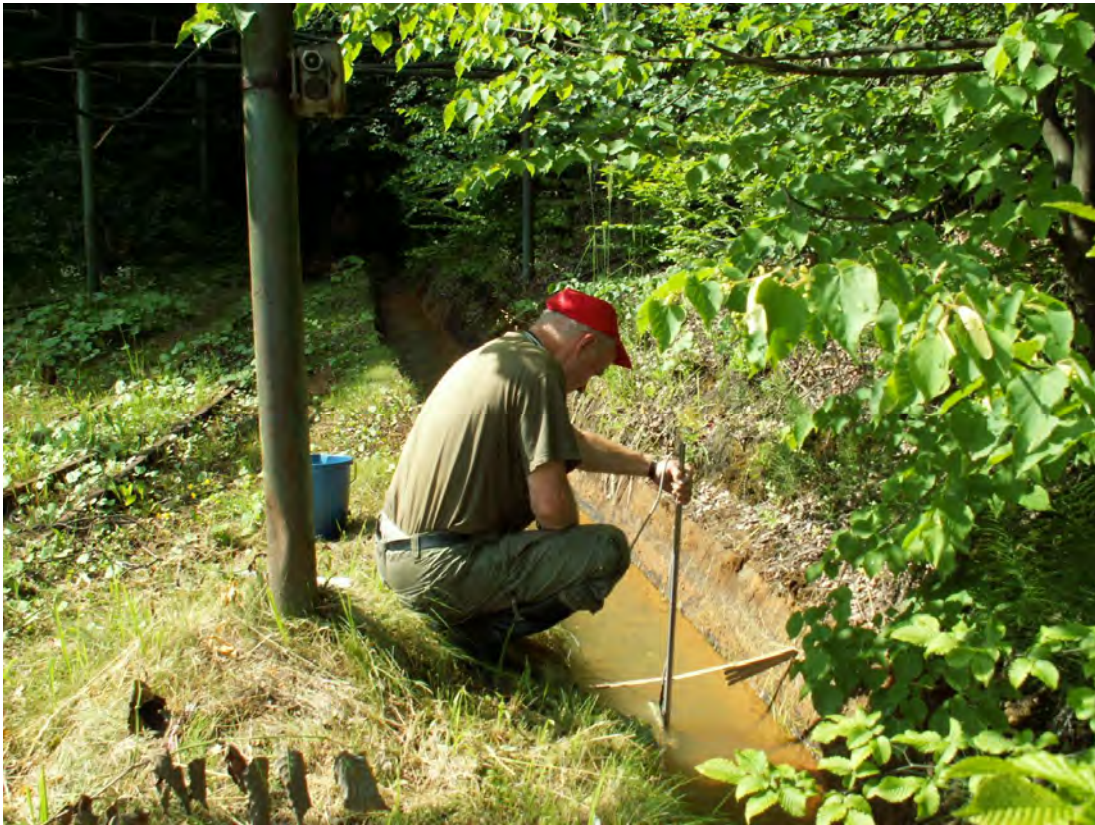
Obr. 39: Lokalita Slovinky. Meranie prietoku výtoku banskej vody zo ťólne Alfbeta v Slovinkách. Hydrometruje Jozef Blahut. Foto: P. Bajto-, 26.6.2008

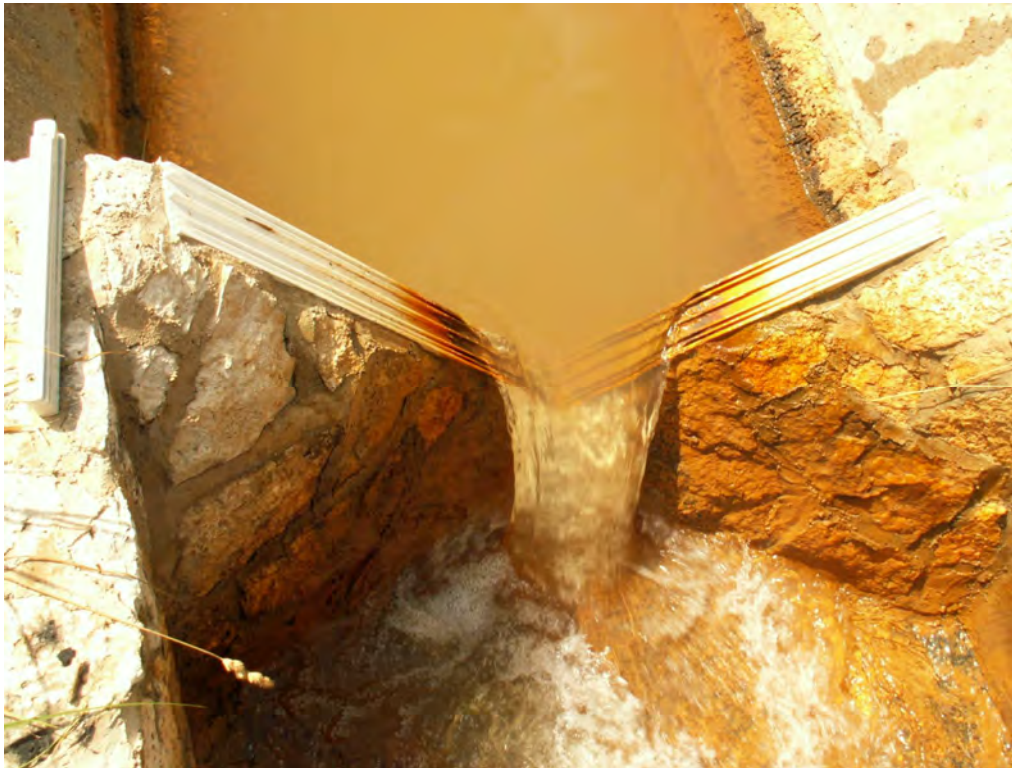
Obr. 42: Lokalita Slovinky. Prepadová hrana na mernom objekte na výtoku banskej vody zo -tólne Alfbeta v Slovinkách. Prepadová hrana neumofl uje presné meranie ó jej hrúbka je 7 cm. Foto: P. Bajto-, 26.6.2008

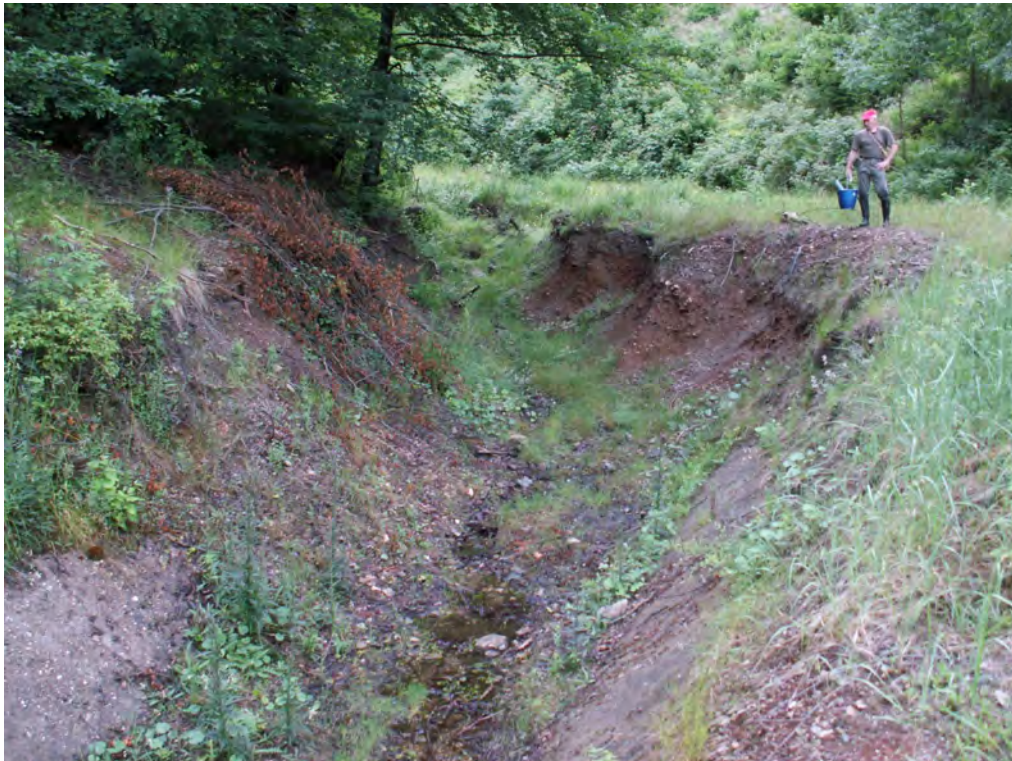
Obr. 43: Lokalita Slovinky. Horný okraj odvod ovacieho rigolu (betónové panely) odkaliska Slovinky je v úrovni kde stojí J. Blahut. Vy—ie je neizolované koryto potoka zarezané v materiáli odkaliska. Foto: P. Bajto-, 26.6.2008

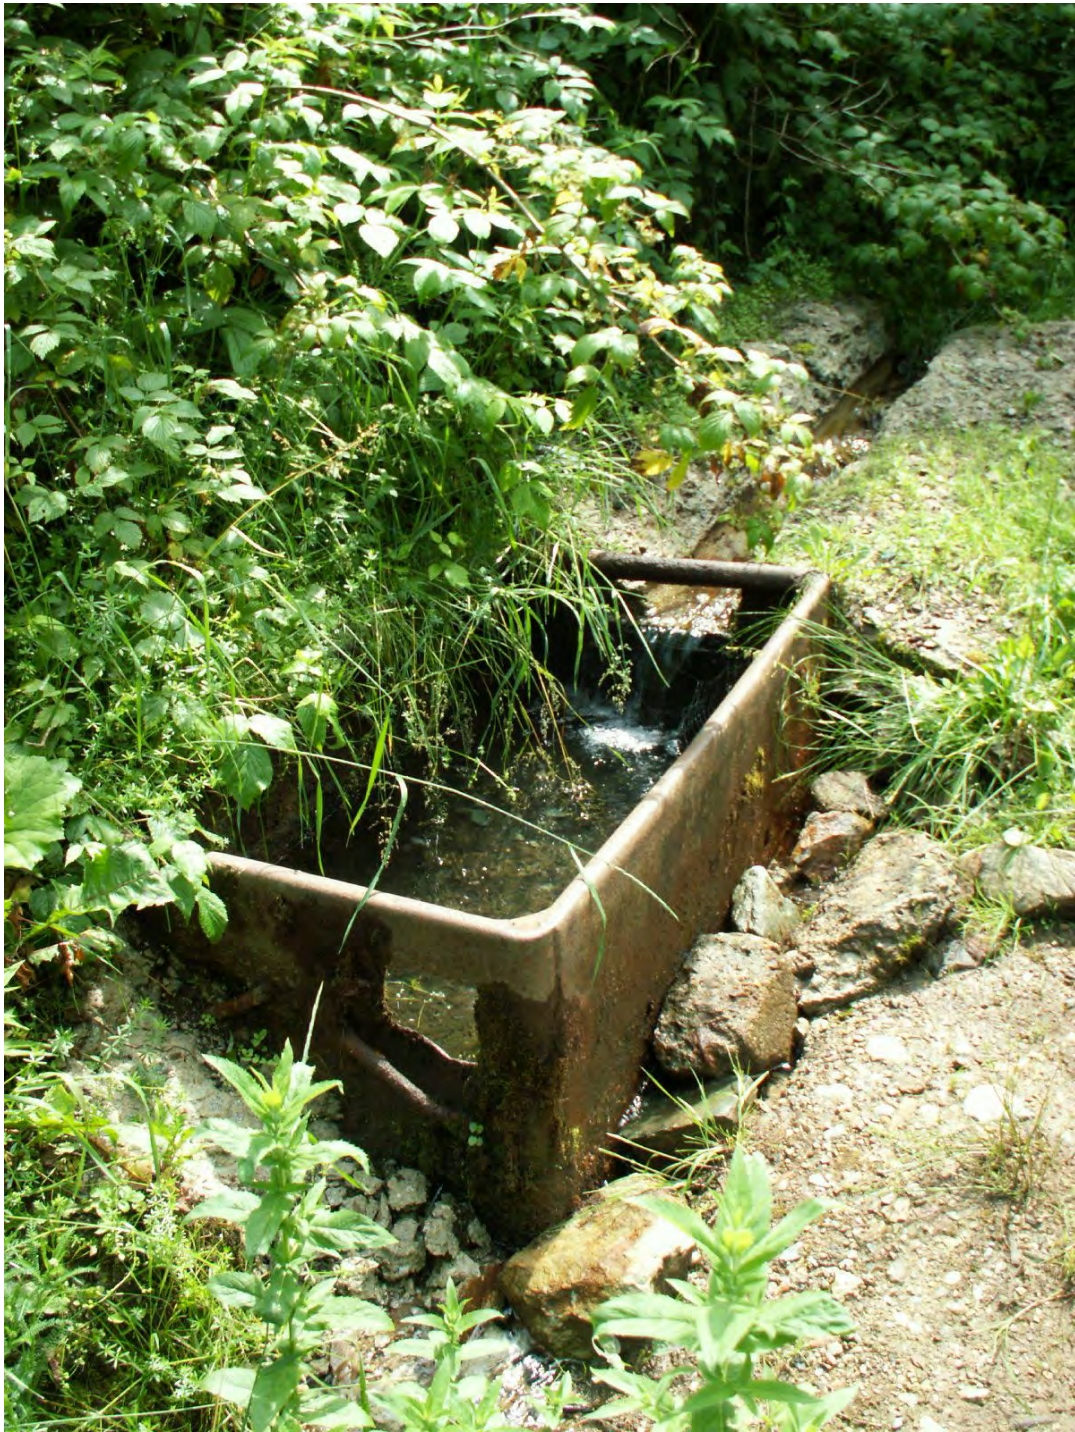
Obr. 45: Lokalita Slovinky. Priesak spod starého odkaliska .2 zvedený rigolom do banského vozíka
Foto: P. Bajto-, 26.6.2008
