**Monitoring vplyvov na životné prostredie
v rizikových oblastiach ťažby magnezitu, mastenca
a rudných ložísk**

Čiastková správa za rok 2008

Názov geologickej úlohy: ČMS Geologické faktory
Podsystem 04: Vplyv ťažby nerastov na životné prostredie

Dátum vyhotovenia správy: **marec 2009**

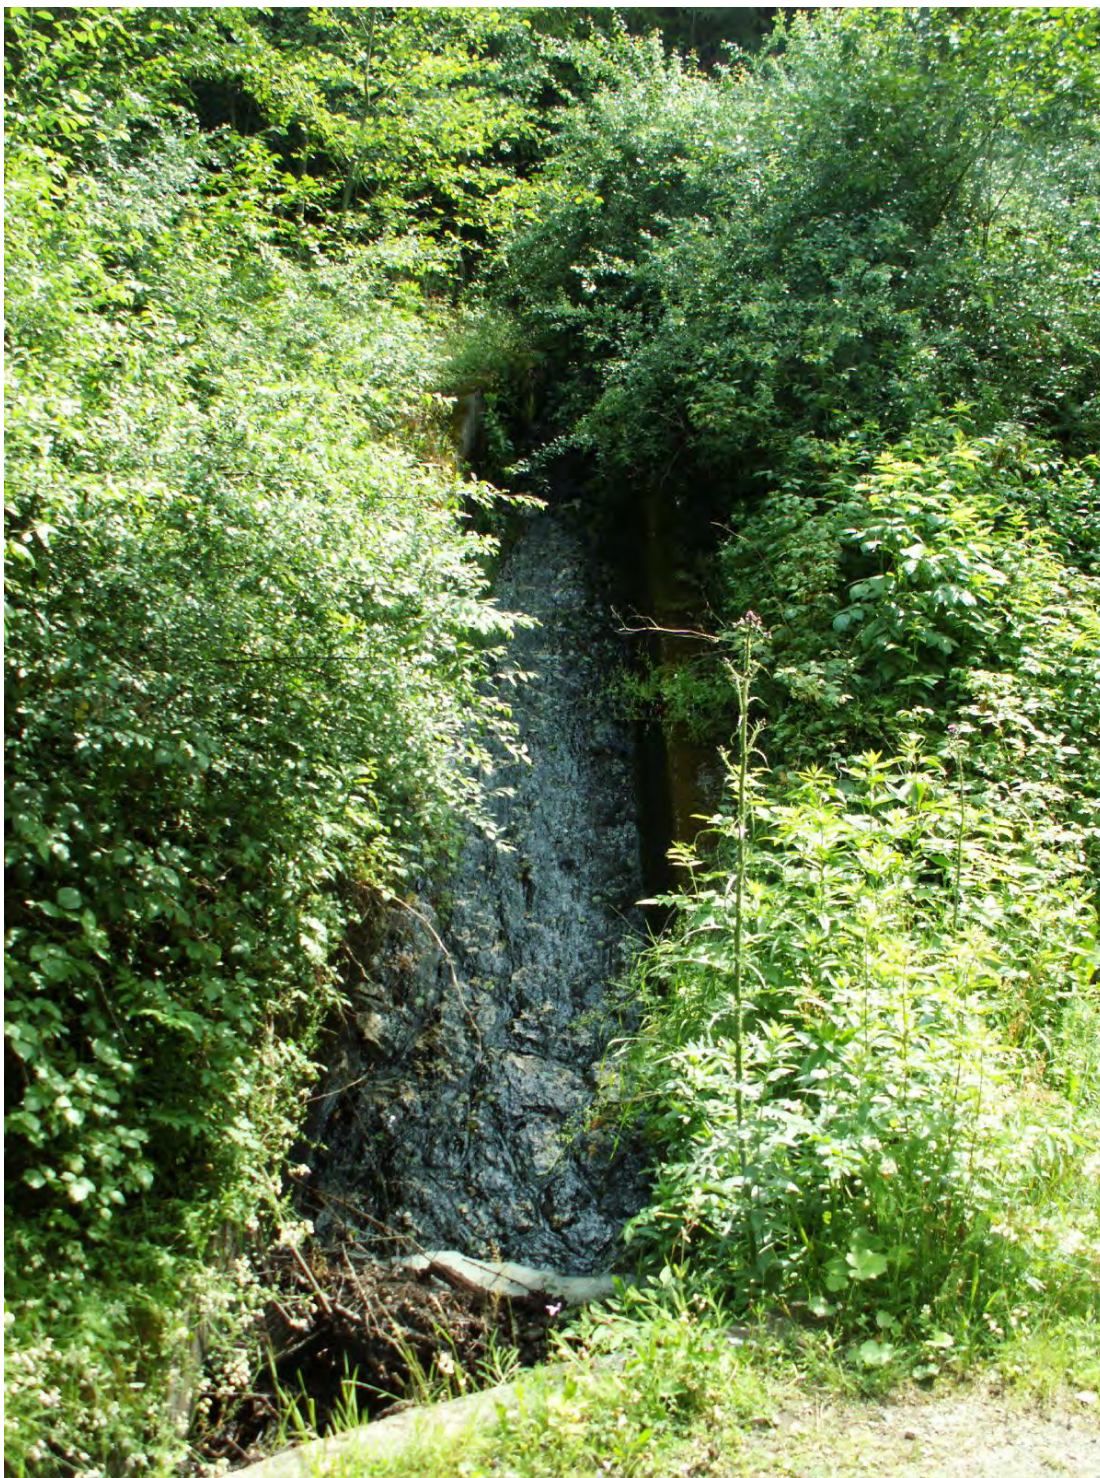
Obr. 46: Lokalita Slovinky. Priesak spod odkaliska .3 zvedený betónovým fl abom so strmým spádom do hlavného odvod ovacieho rigolu. Foto: P. Bajto-, 26.6.2008

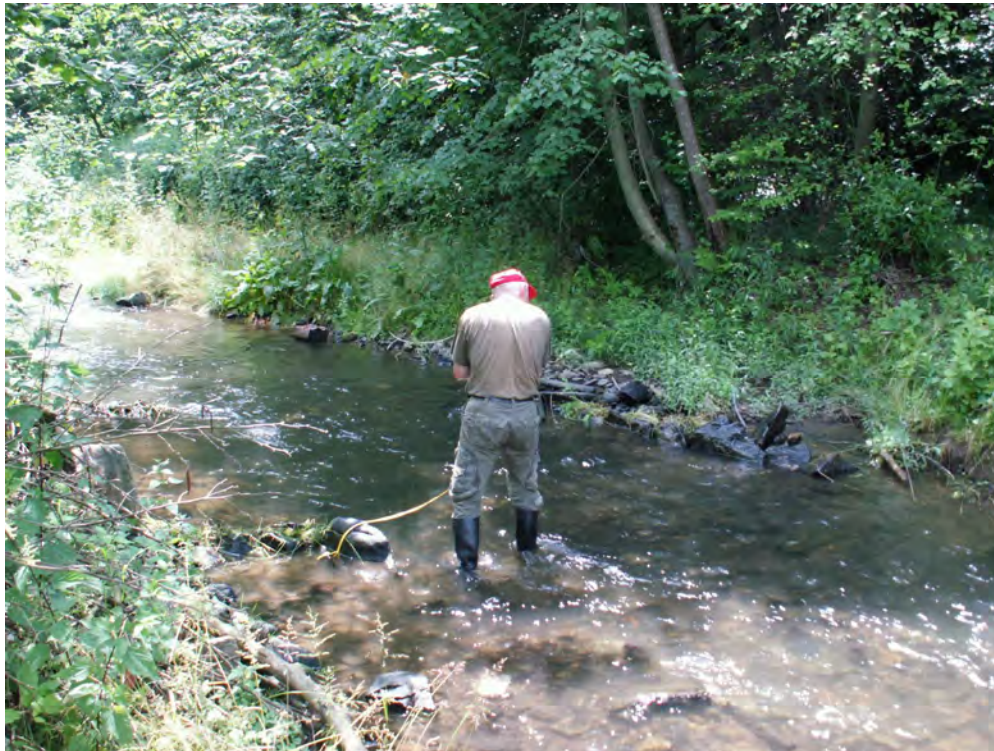
Obr. 49: Lokalita Slovinky. Merný profil SI-6 ó Slovinský potok pod lofiskovou oblas ou Slovinky. Hydrometrický profil pripravuje J. Blahut. Foto: P. Bajto-, 26.6.2008

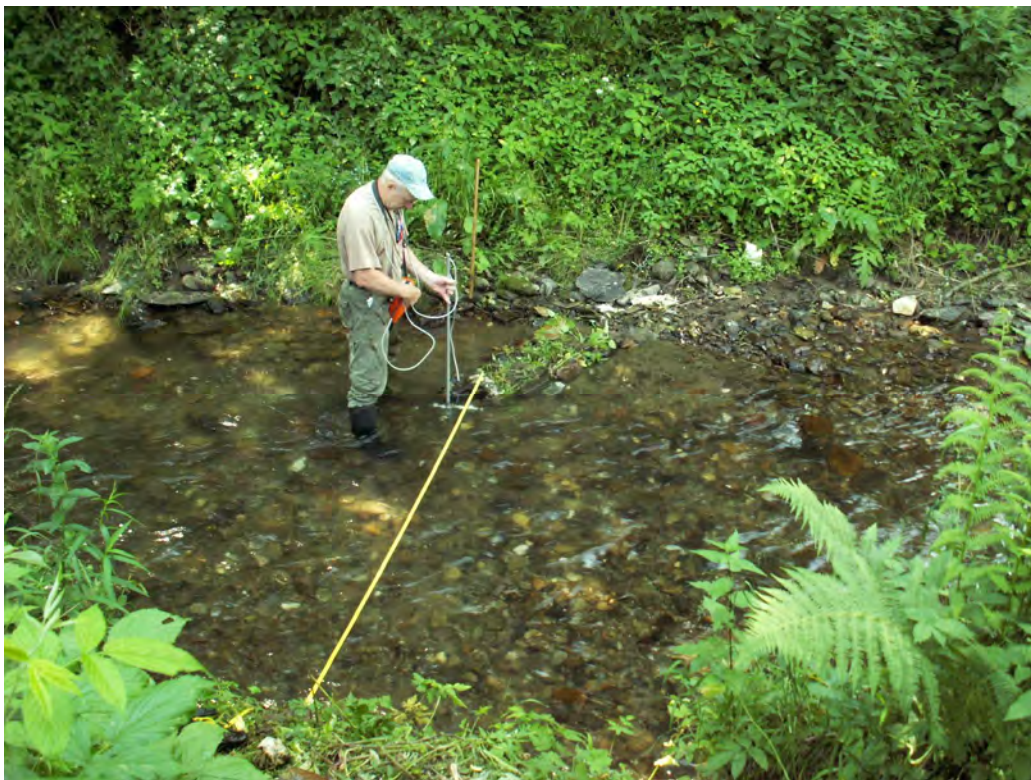
Obr. 51: Lokalita Smolník. Monitorovaný profil Sm1 ó Smolnický potok nad lofiskom. Hydrometruje J. Blahut. Foto: P. Bajto-, 30.6.2008.

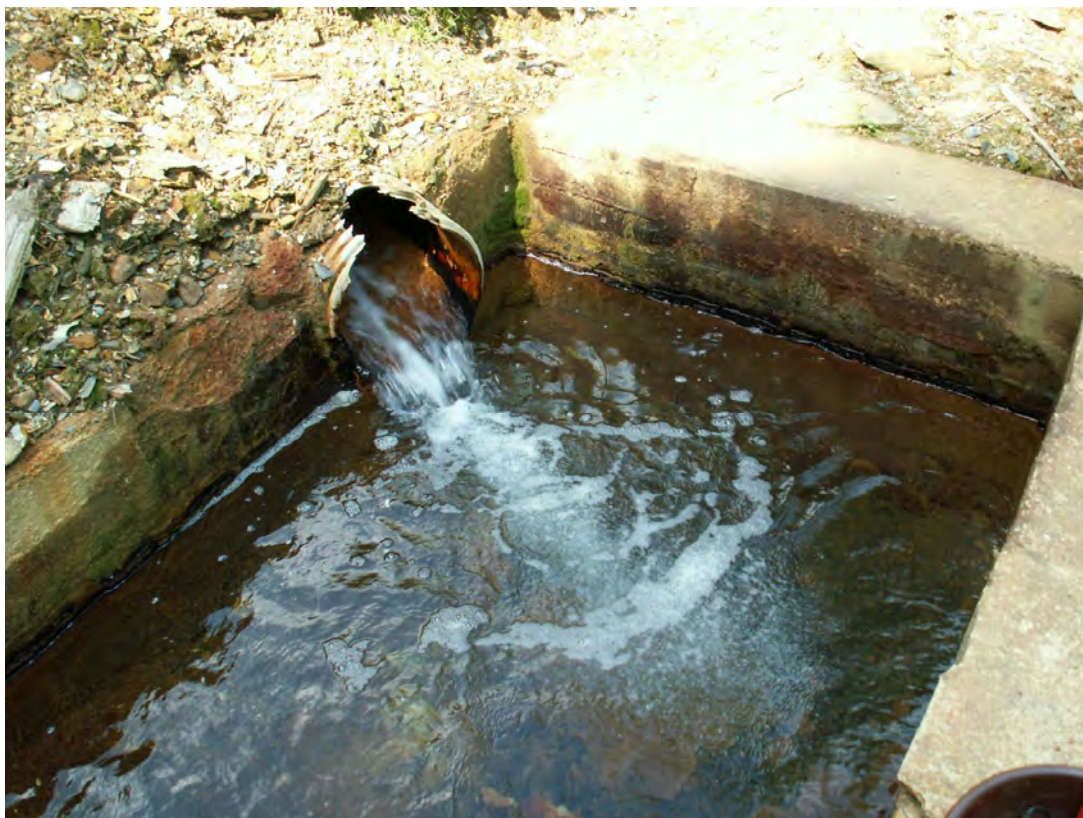
Obr. 54: Lokalita Smolník. Tvorba okrov na dne Smolníckeho potoka pod -achtou Pech. Foto: P. Bajto-, 30.6.2008.

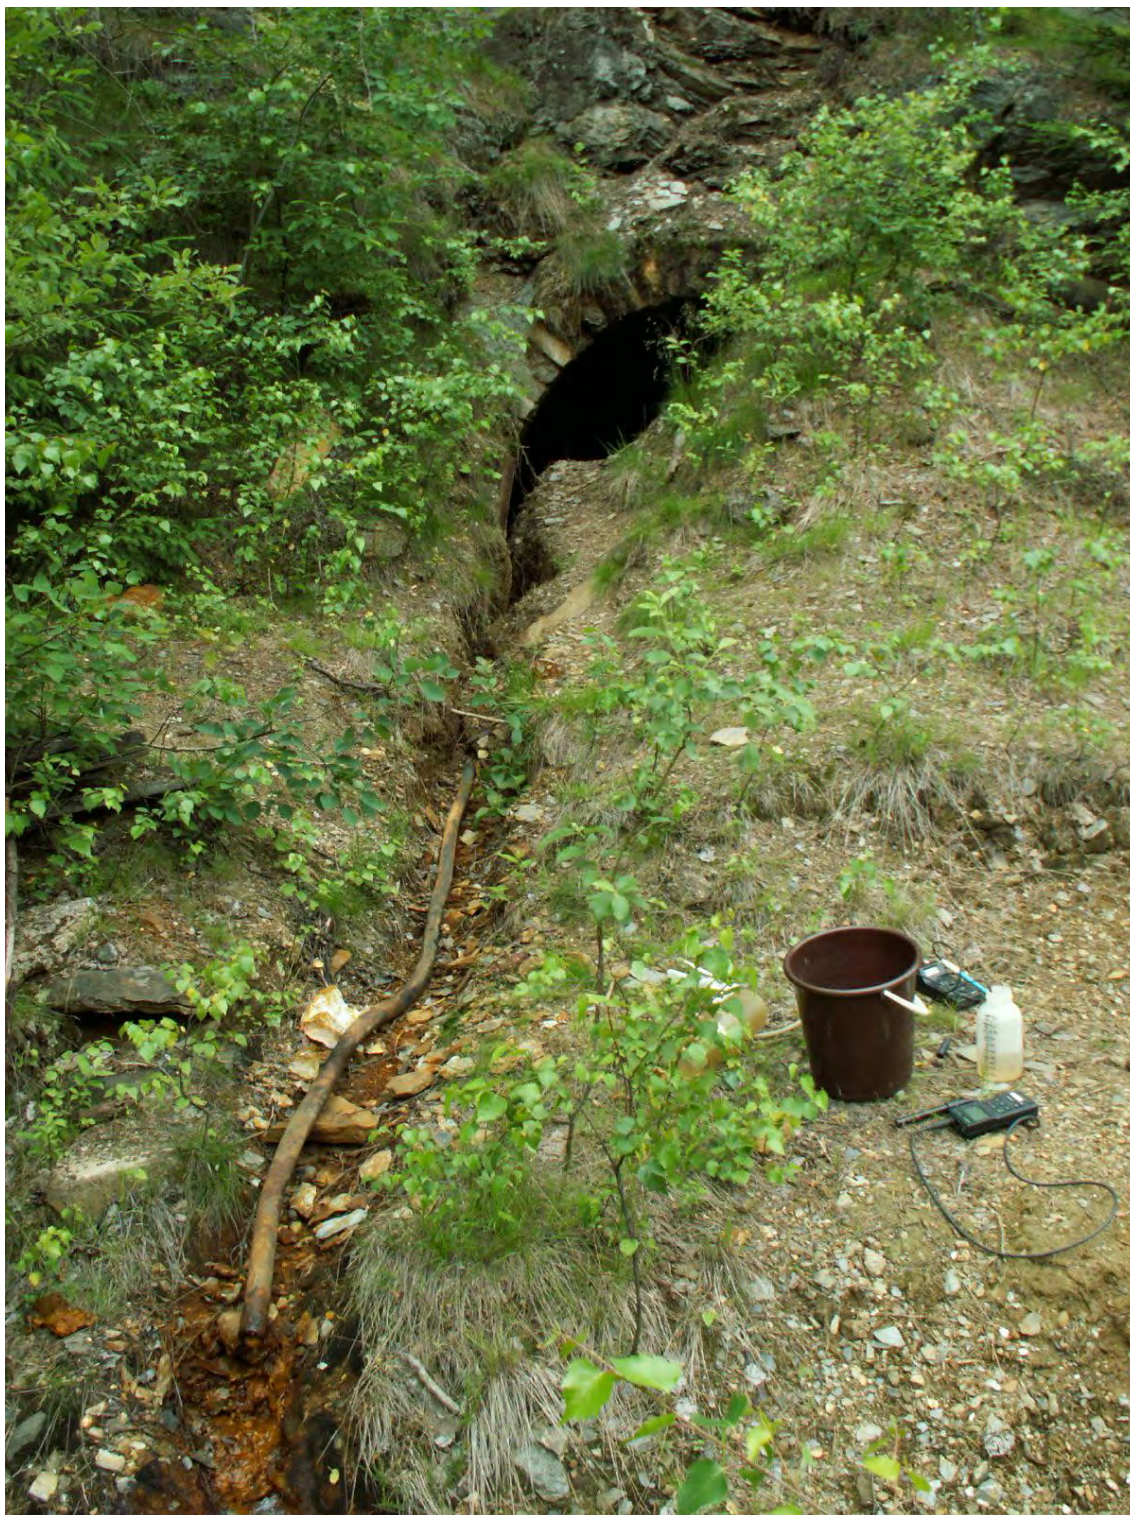
Obr. 57: Lokalita Smolník. Detail merného objektu banskej vody –achty Pech. Pre po–kodenie prelivovej hrany je nemožné merať pomocou výšky prepadu, pre nevhodné osadenie objektu je nemožné merať do nádoby. Improvizované hydrometrické merania J. Blahuta. Foto: P. Bajtoš, 30.6.2008.

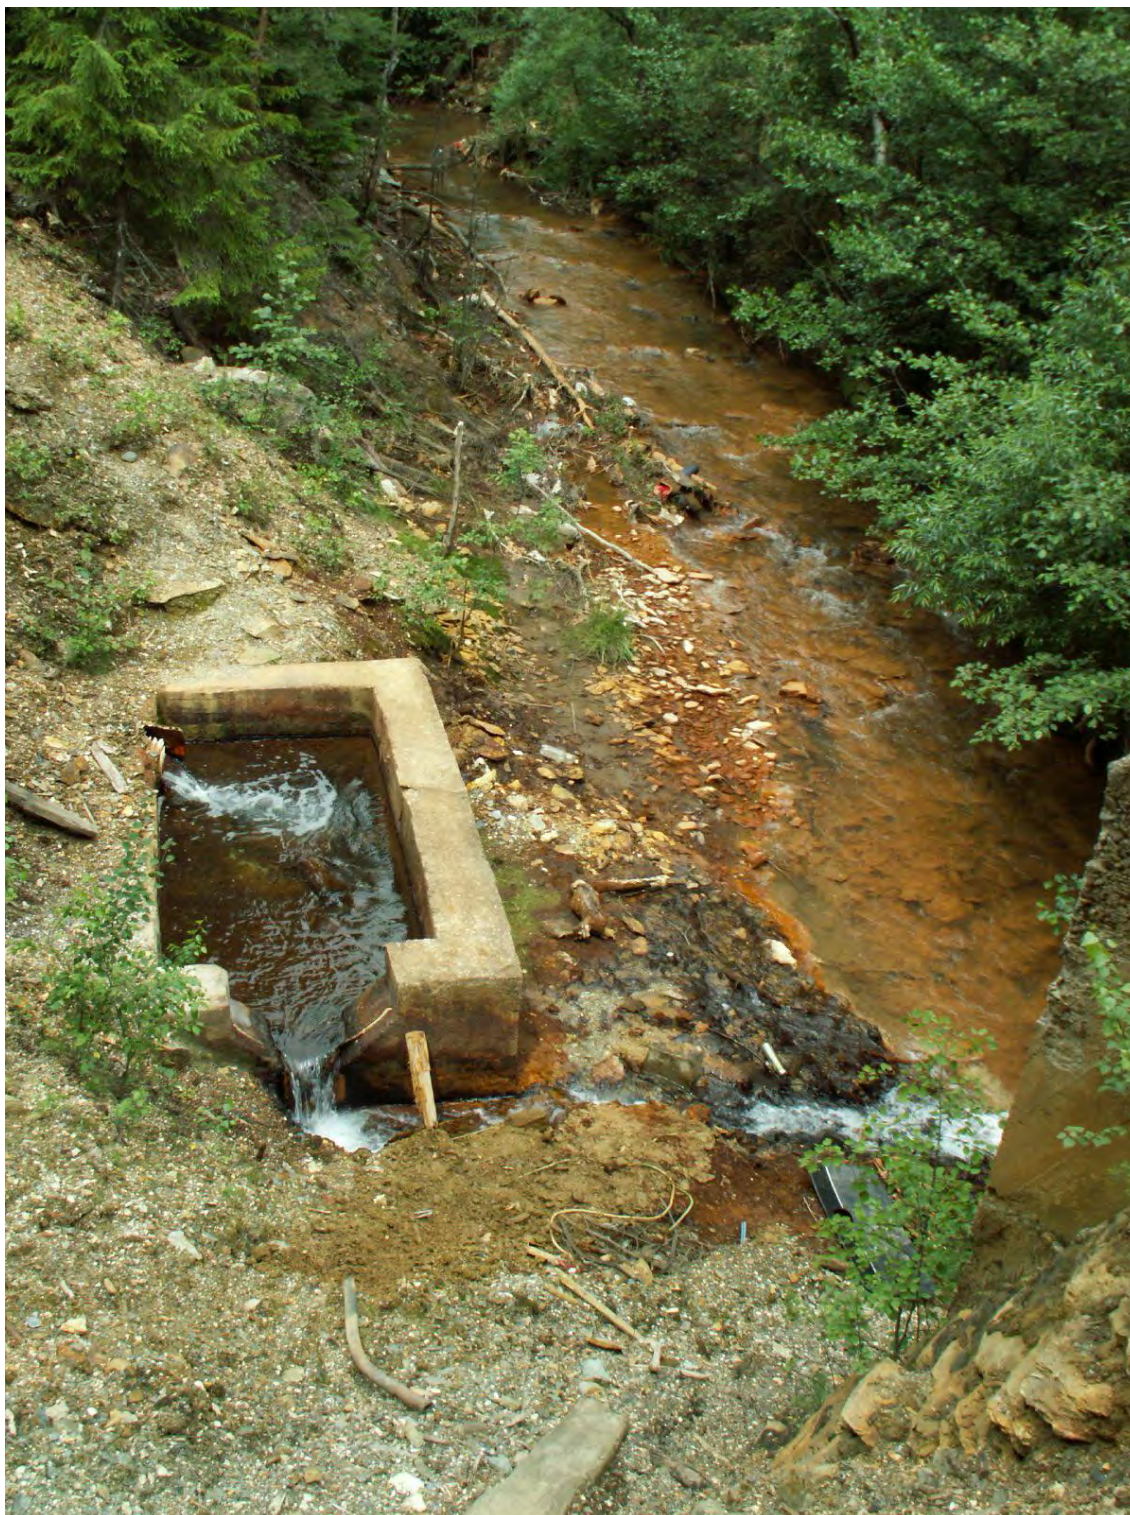
Obr. 58: Lokalita Smolník. Ústie ťôlne Karitas s odtokom banskej vody zvedenom gumenou hadicou. Foto: P. Bajtoš, 30.6.2008.

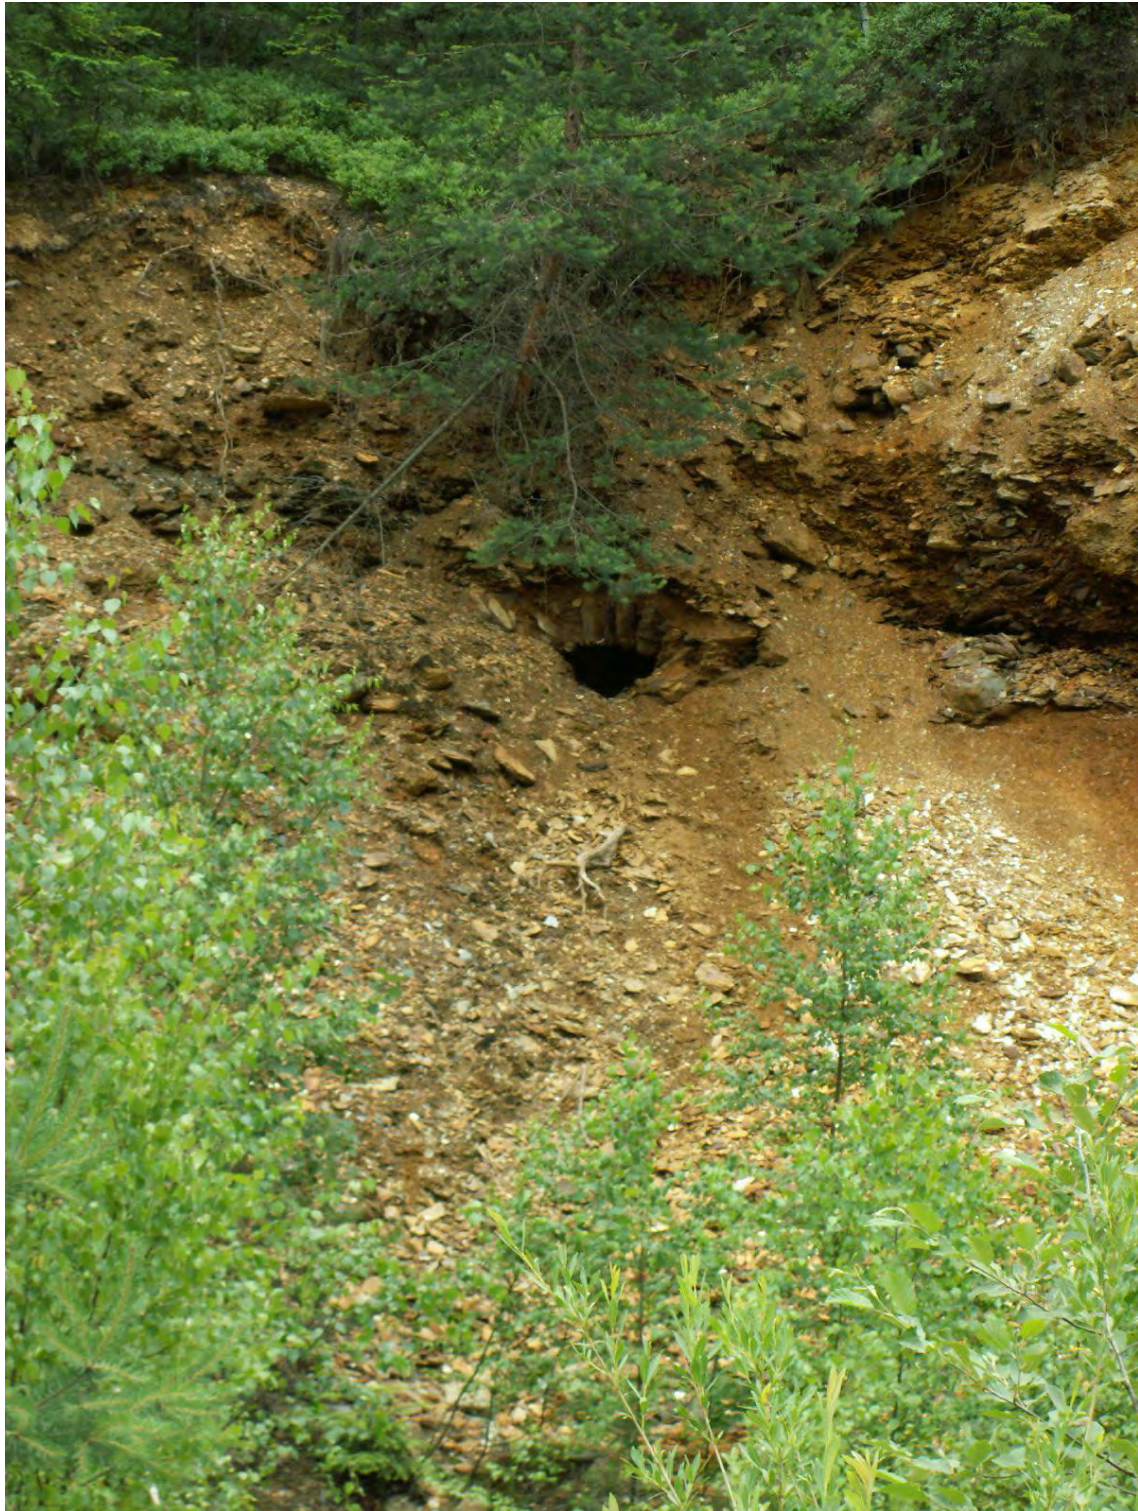
Obr. 63: Lokalita Smolník. Nový zával pri ceste nad odkaliskom likvidovaný zasypávaním. Foto: P. Bajto-, 30.6.2008.

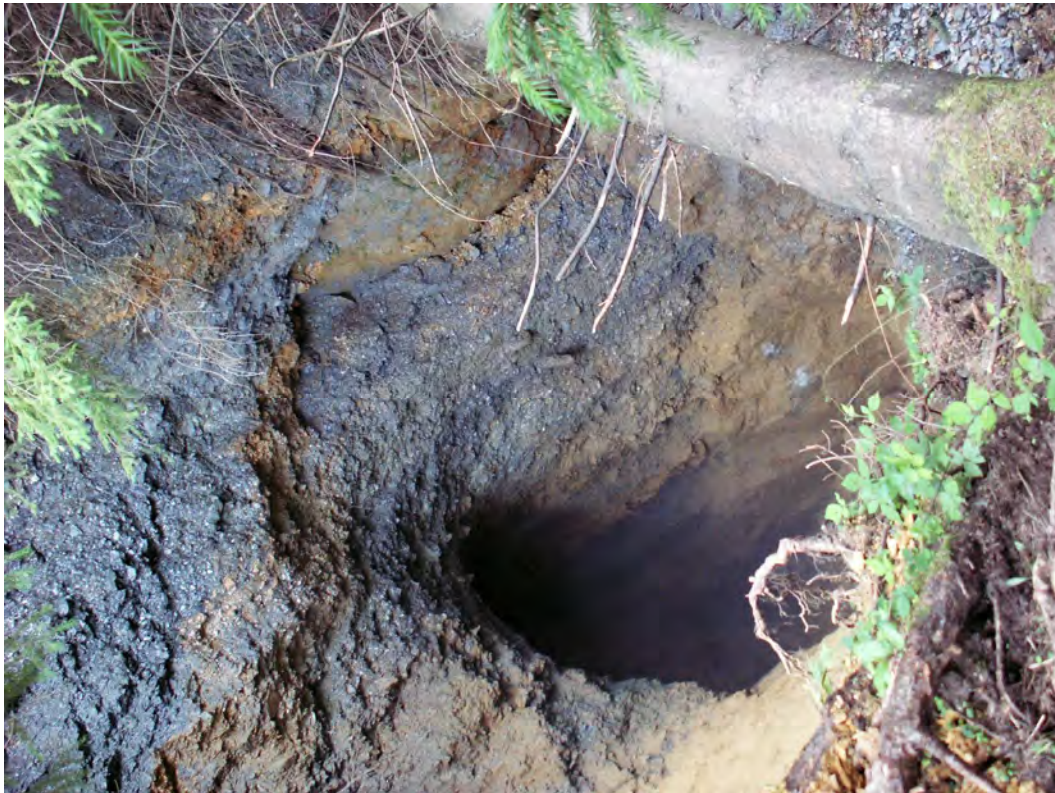
Obr. 66: Lokalita Smolník. Nový zával pri ceste nad odkaliskom - komín h bky vy-e 4 m s ústím 3,5x3 m. Foto: P. Bajto-, 30.6.2008.

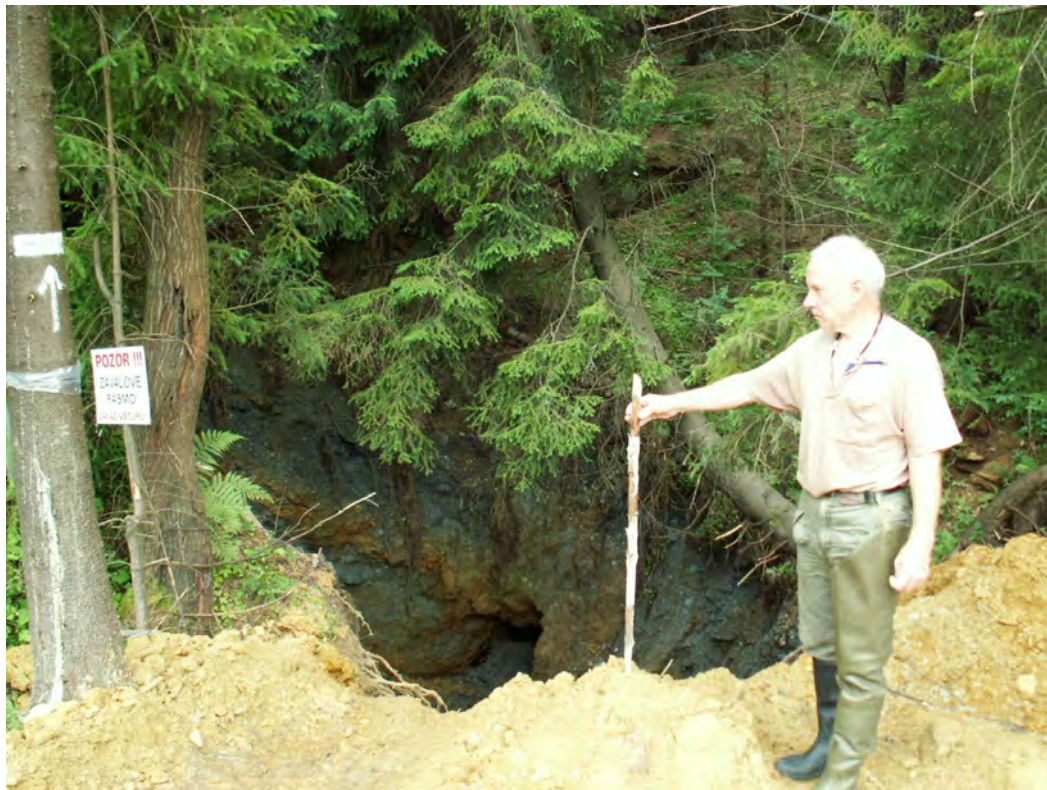
Obr. 67: Lokalita Smolník. Nový zával pri ceste nad odkaliskom - komín h bky vy-e 4 m s ústím 3,5x3 m. Foto: P. Bajto-, 30.6.2008.

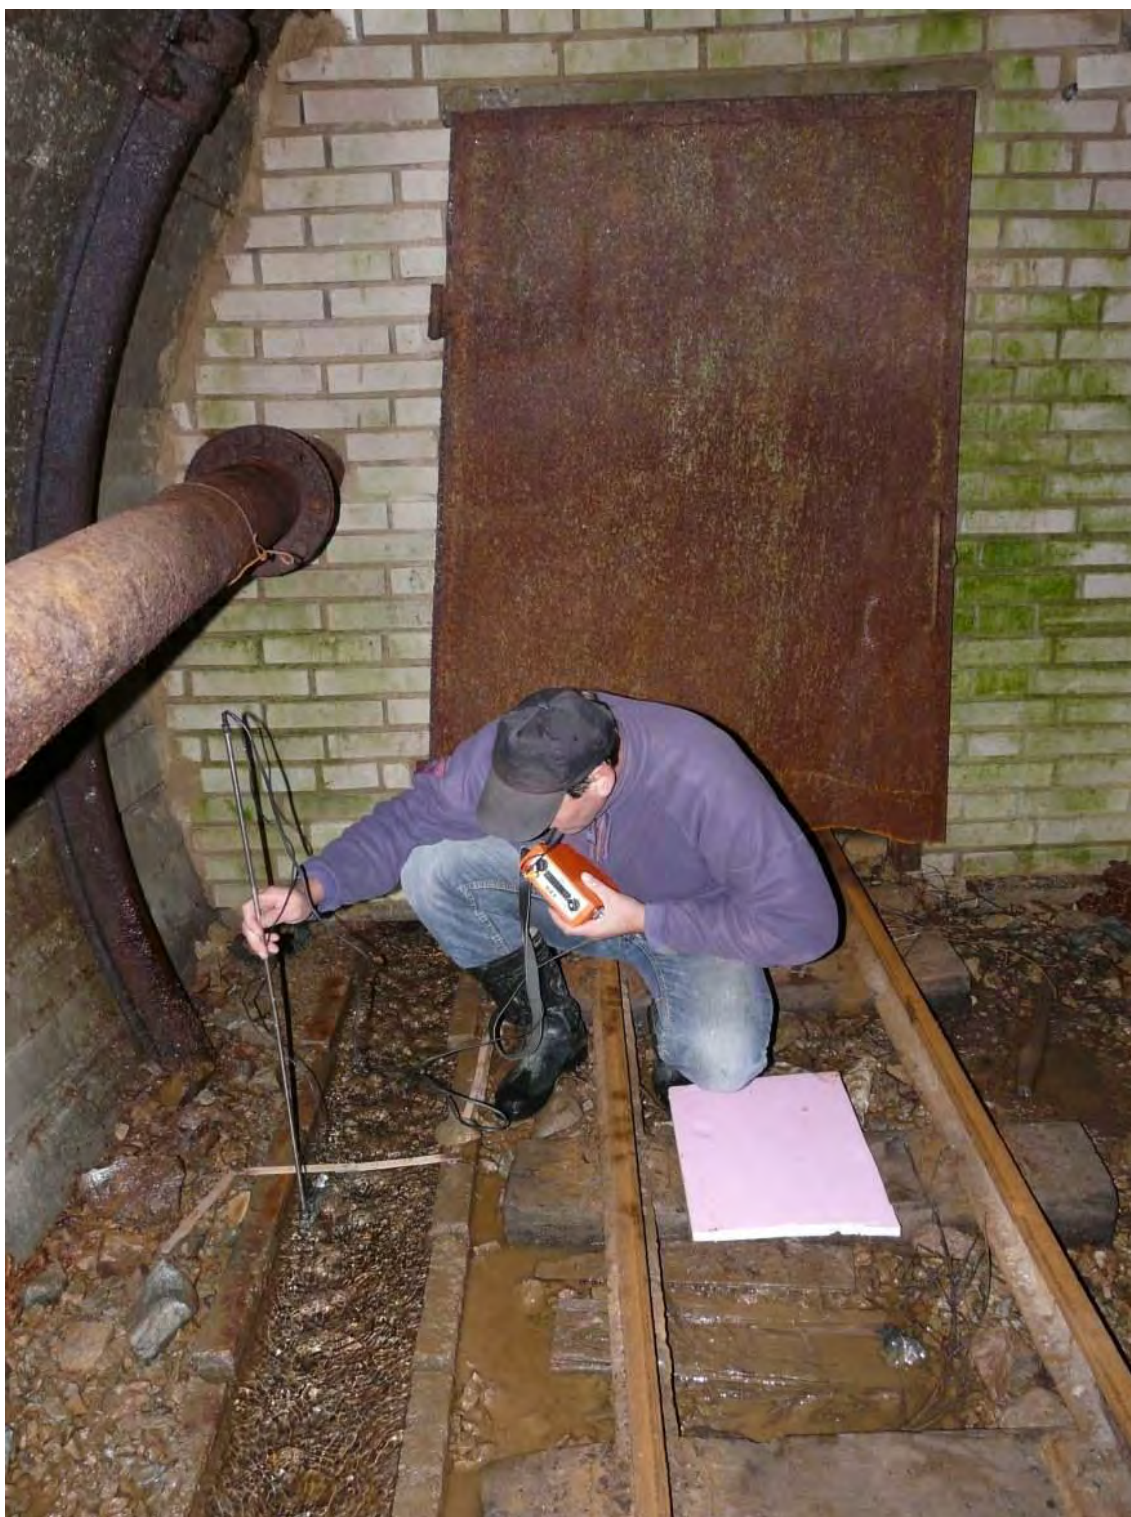
Obr. 81: Lokalita Kremnica. Opustený merný profil s limnigrafom pod ústím Hlavnej dediny -tôlne pred vtokom do Hrona.. Foto ó P. Bajto-, 13.11.2008.

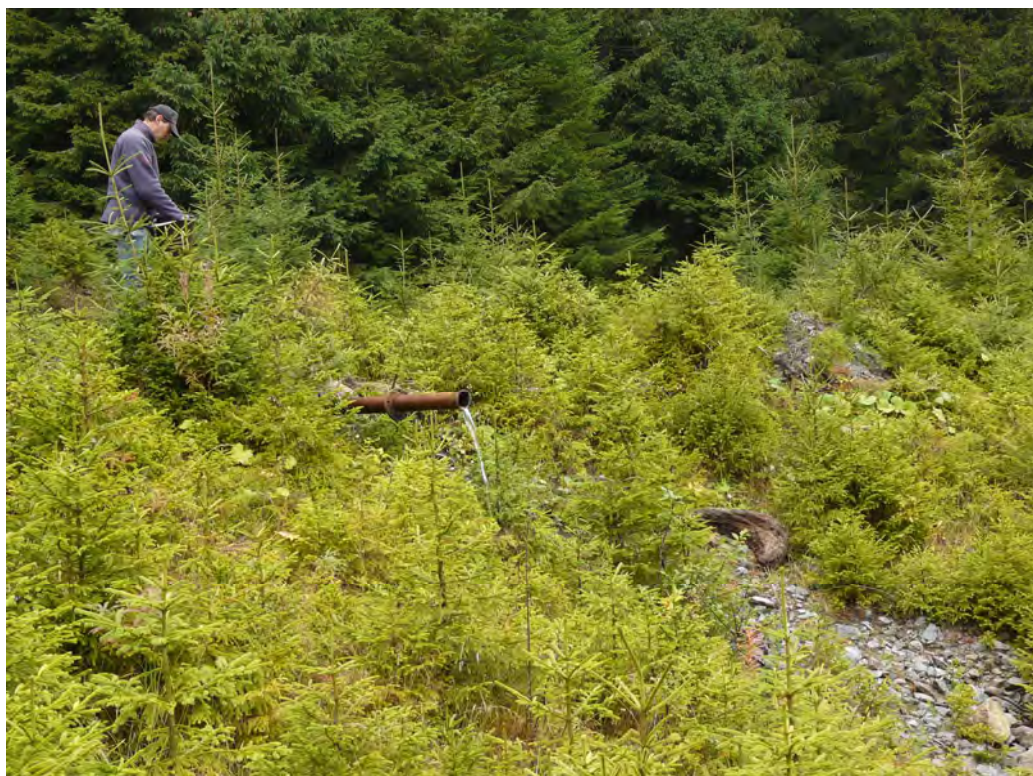
Obr. 86: Lokalita Dúbrava. Rekultivovaná halda pod ťôľou Samuel. Výtok banskej vody z tejto ťôľne je vyvedený potrubím na horný okraj haldy kde vo ne vyteká na jej svah a vsakuje do . Foto: P. Bajto-, 3.10.2008.

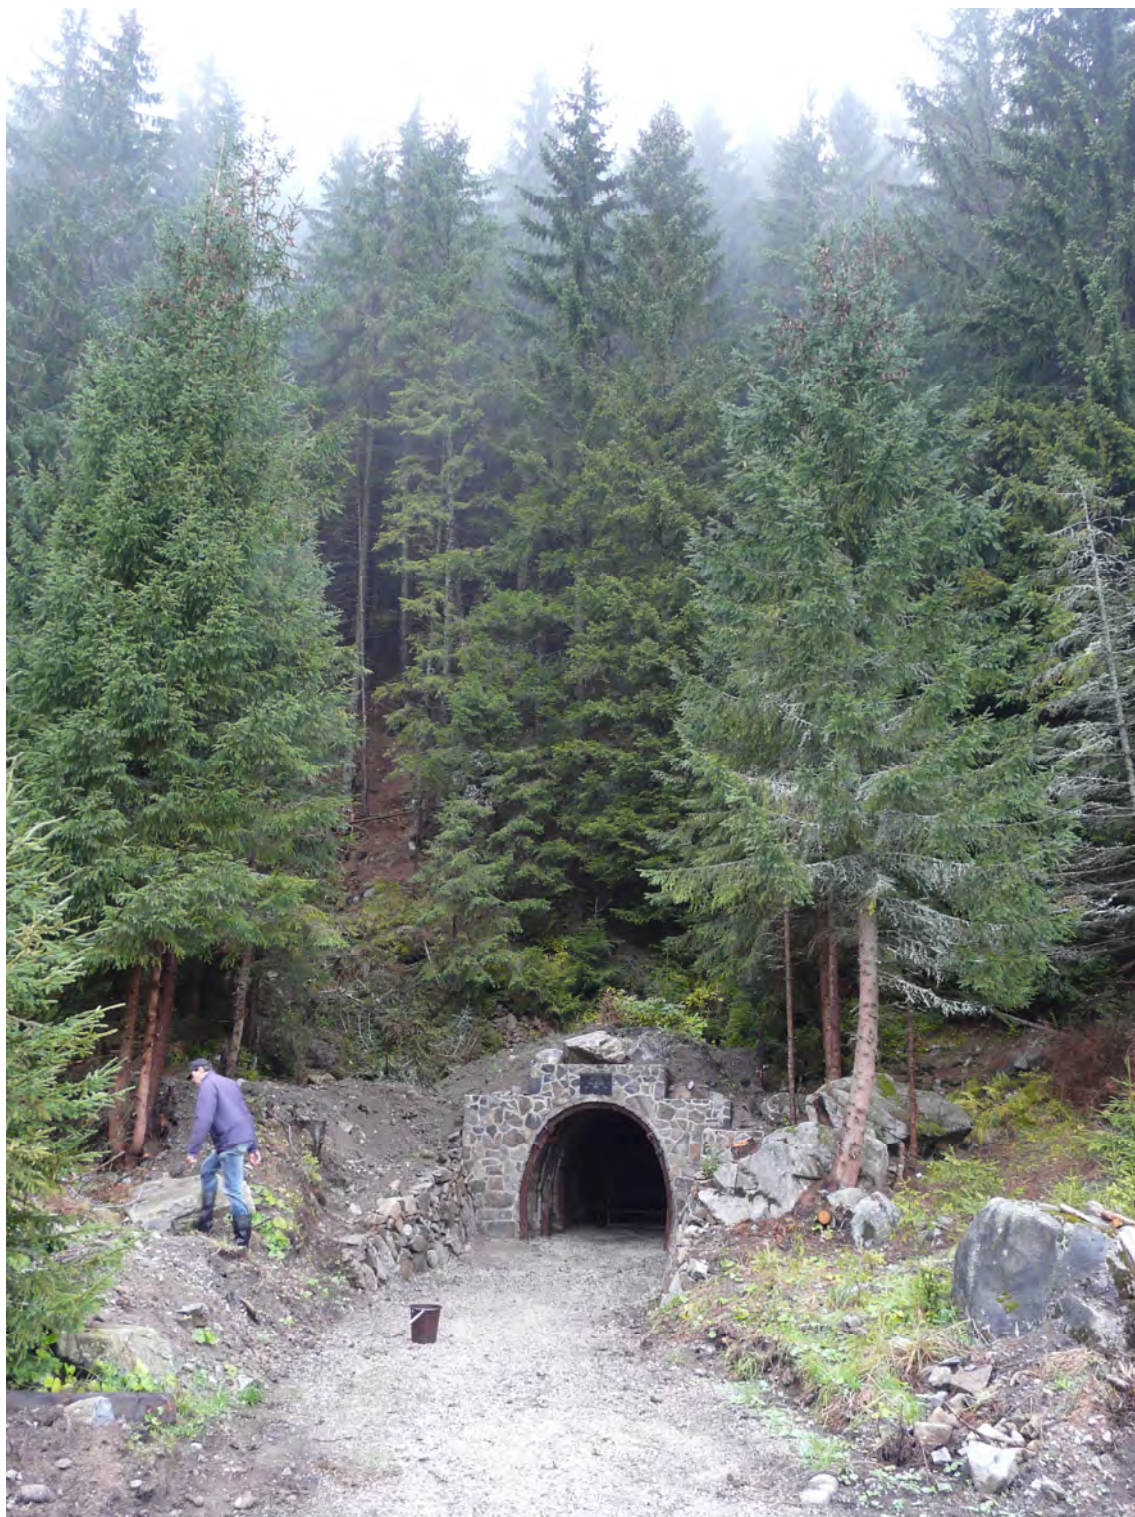
Obr. 87: Lokalita Dúbrava. Výtok banskej vody zo ťôľne Samuel je vyvedený potrubím na horný okraj haldy kde vo ne vyteká na jej svah a vsakuje do . Foto: P. Bajto-, 3.10.2008.

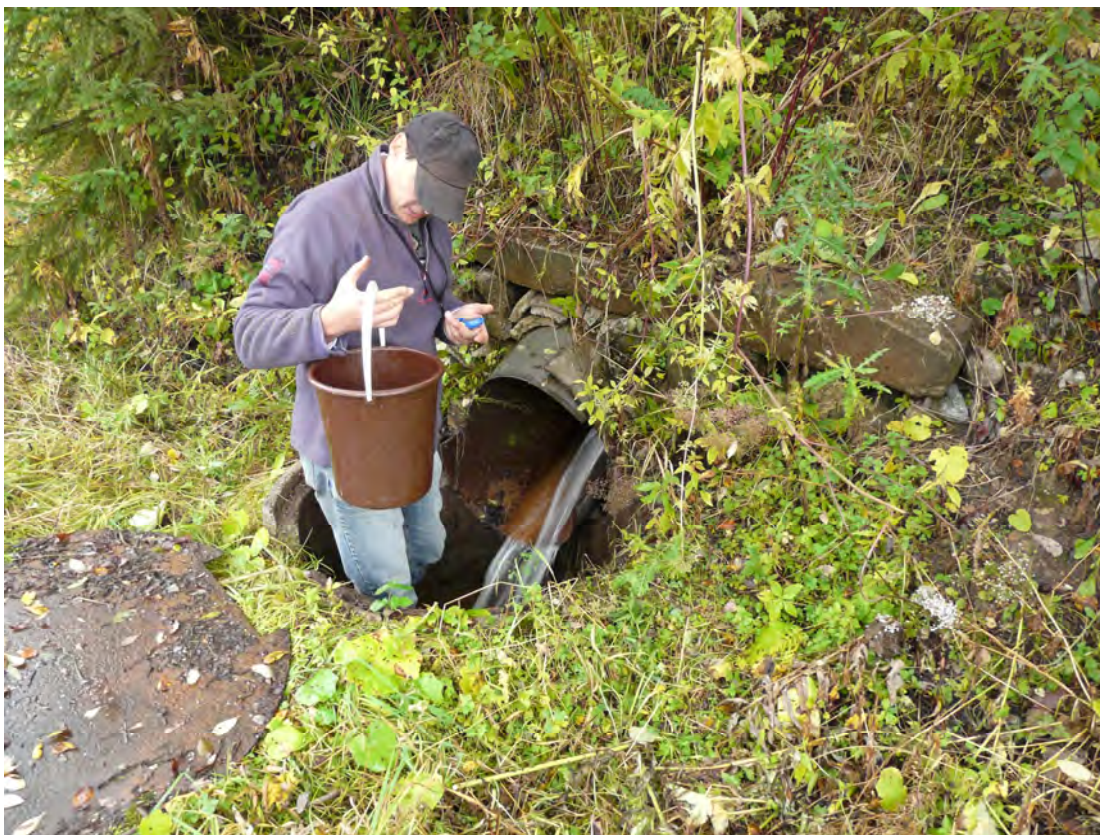
Obr. 91: Lokalita Dúbrava. Ústie a portál ťolne Rakytová, pred ťou odpadové potrubie s výtokom banskej vody do potoka. Foto: P. Bajtoť, 3.10.2008.

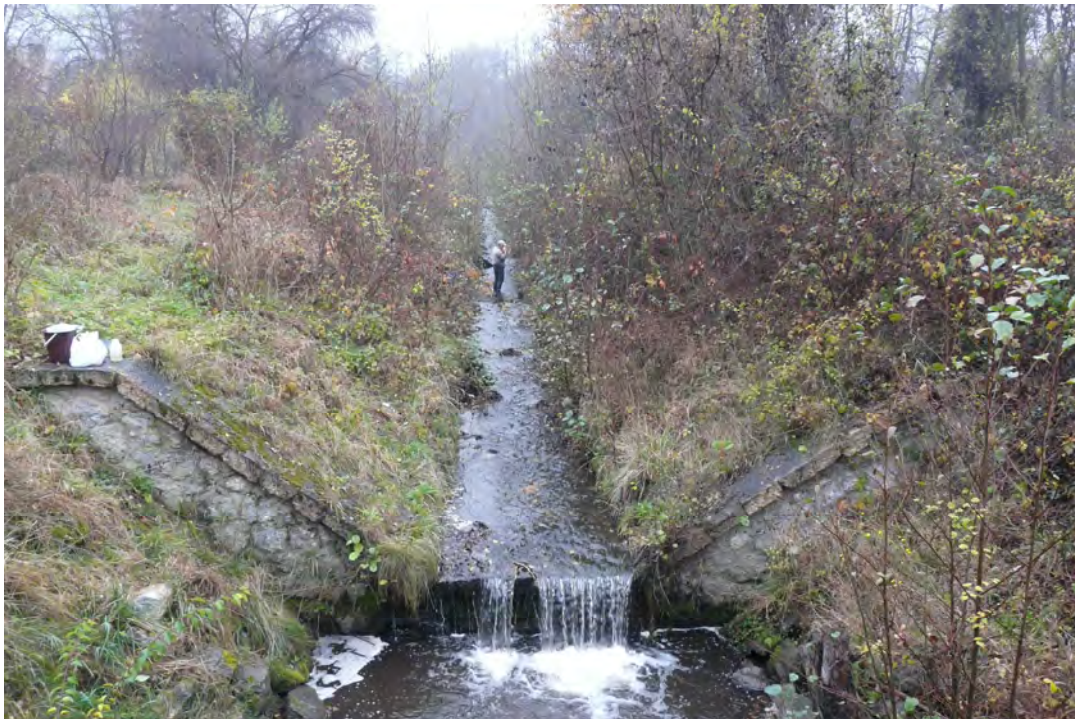
Obr. 96: Lokalita Pezinok. Merný profil na potoku Paludfanka - spodný. Foto: P. Bajto-, 13.11.2008.

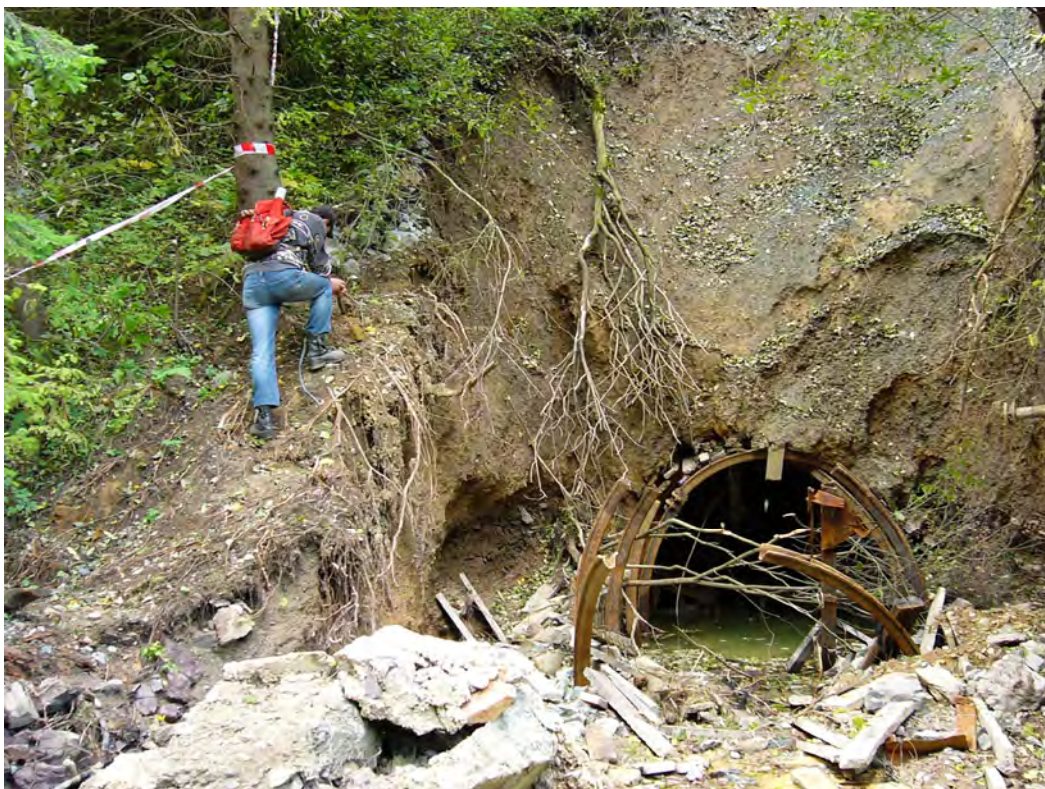
Obr. 97: Teplička nad Hornádom ō následky prievahu banskej vody z Novej ōtŕne. De-trukcia portálu v ústí ōtŕne. Foto: P. Baláfi, 2.10.2008.

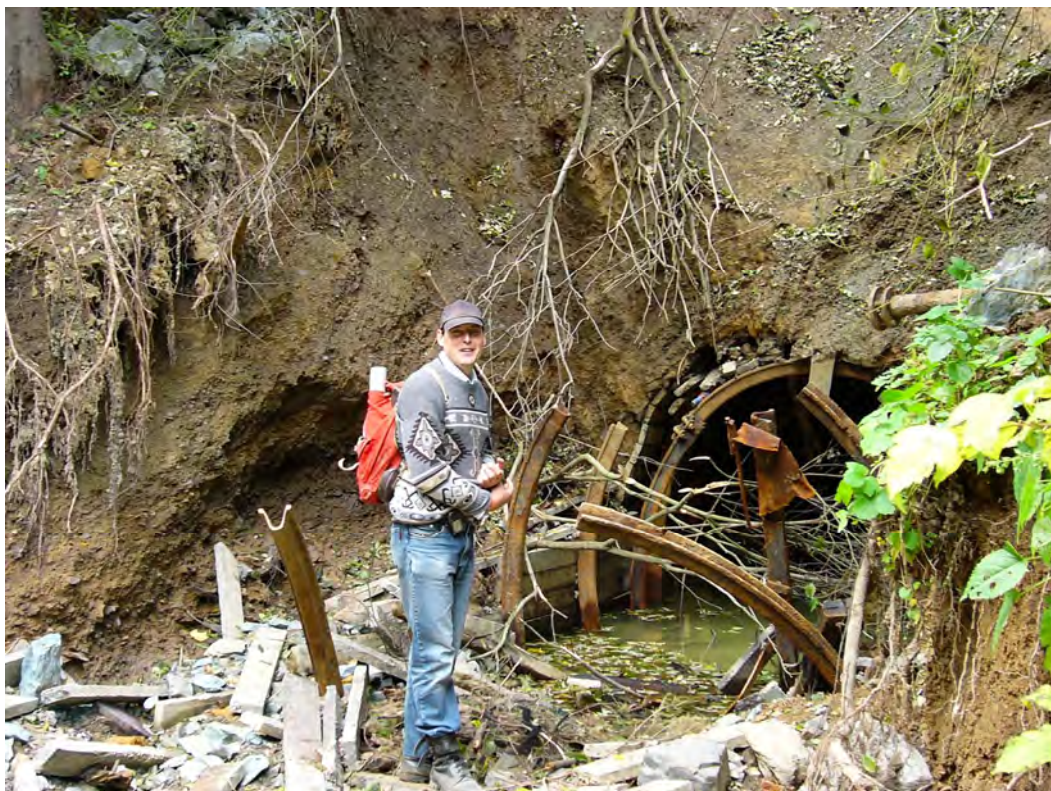
Obr. 98: Teplička nad Hornádom ō následky prievahu banskej vody z Novej ōtŕne. De-trukcia portálu v ústí ōtŕne. Foto: P. Baláfi, 2.10.2008.

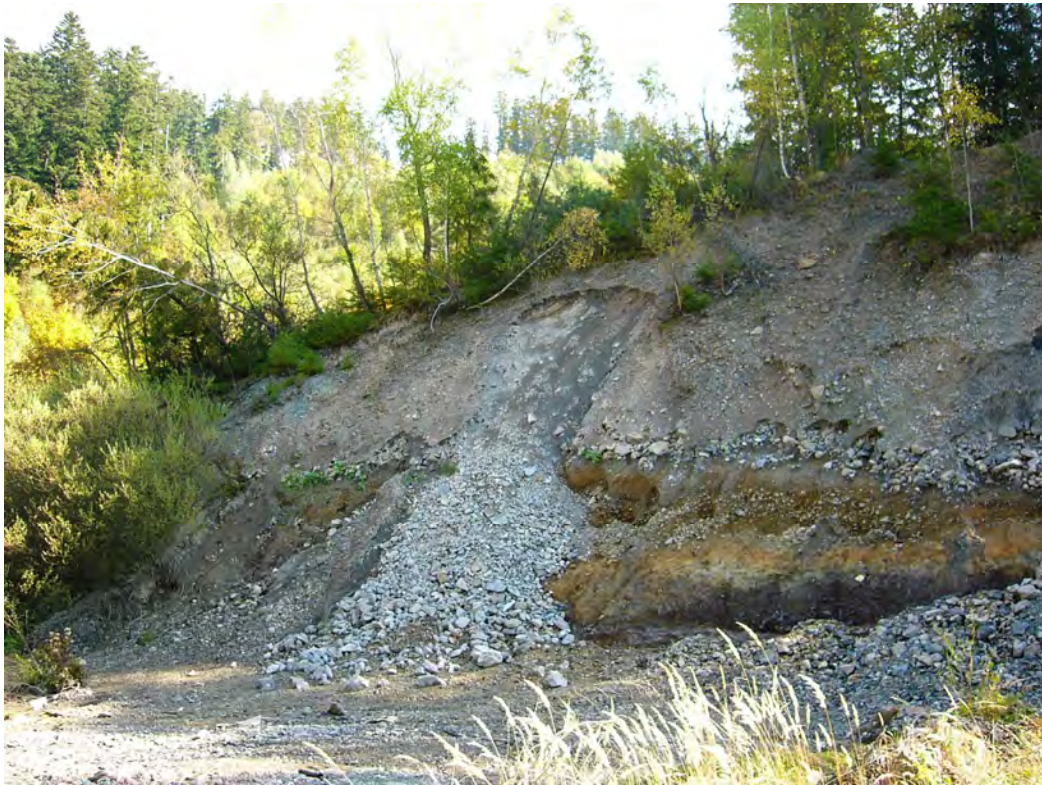
Obr. 101: Teplá ka nad Hornádom o následky prievalu banskej vody z Novej Ťolne. Erózia haldy lokalizovanej pod Ťolnou. Foto: P. Baláfi, 2.10.2008.

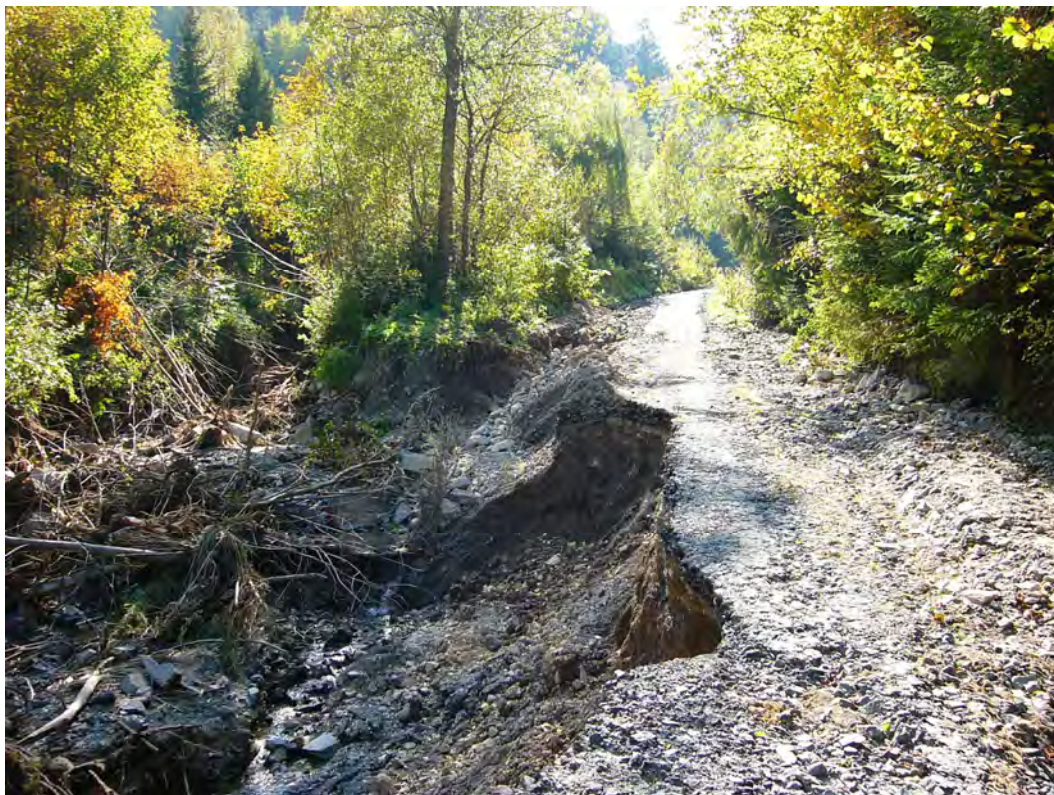
Obr. 102: Teplá ka nad Hornádom o následky prievalu banskej vody z Novej Ťolne. Erózia pôvodného koryta potoka pod Ťolnou a destrukcia vozovky. Foto: P. Baláfi, 2.10.2008.

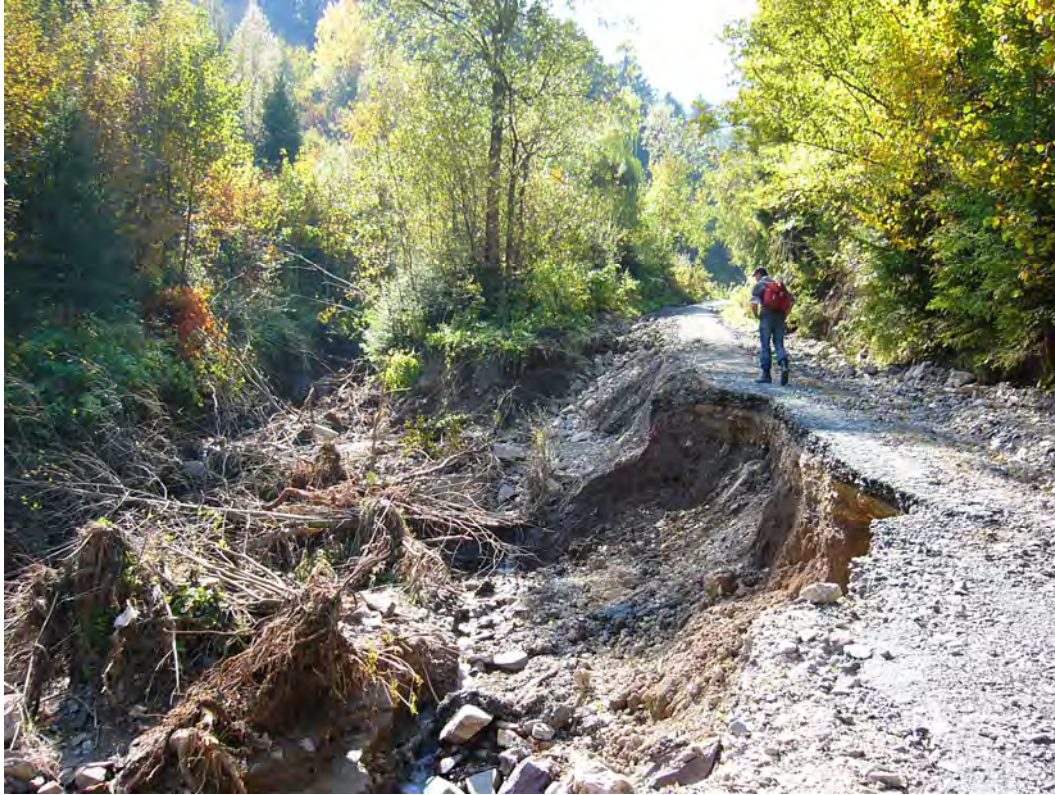
Obr. 104: Teplá nad Hornádom o následky prievalu banskej vody z Novej Hôrky. Erózia pôvodného koryta potoka pod Hôrkou a deštrukcia vozovky. Foto: P. Baláž, 2.10.2008.

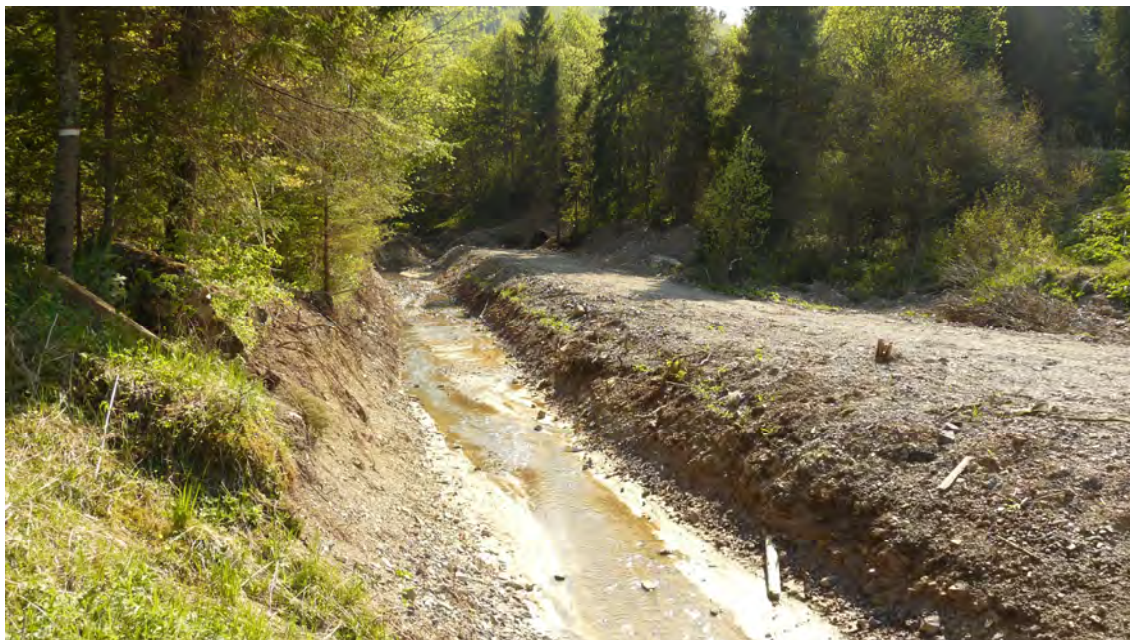
Obr. 107: Teplá ka nad Hornádom o následky prevalu banskej vody z Novej Ťolne. Ústie Novej Ťolne a odtokové koryto po rekonštrukčných prácach. Foto: P. Bajto, 3.5.2009.
