**Monitoring vplyvov na životné prostredie
v rizikových oblastiach ťažby magnezitu, mastenca
a rudných ložísk**

Čiastková správa za rok 2008

Názov geologickej úlohy: ČMS Geologické faktory
Podsystem 04: Vplyv ťažby nerastov na životné prostredie

Dátum vyhotovenia správy: **marec 2009**

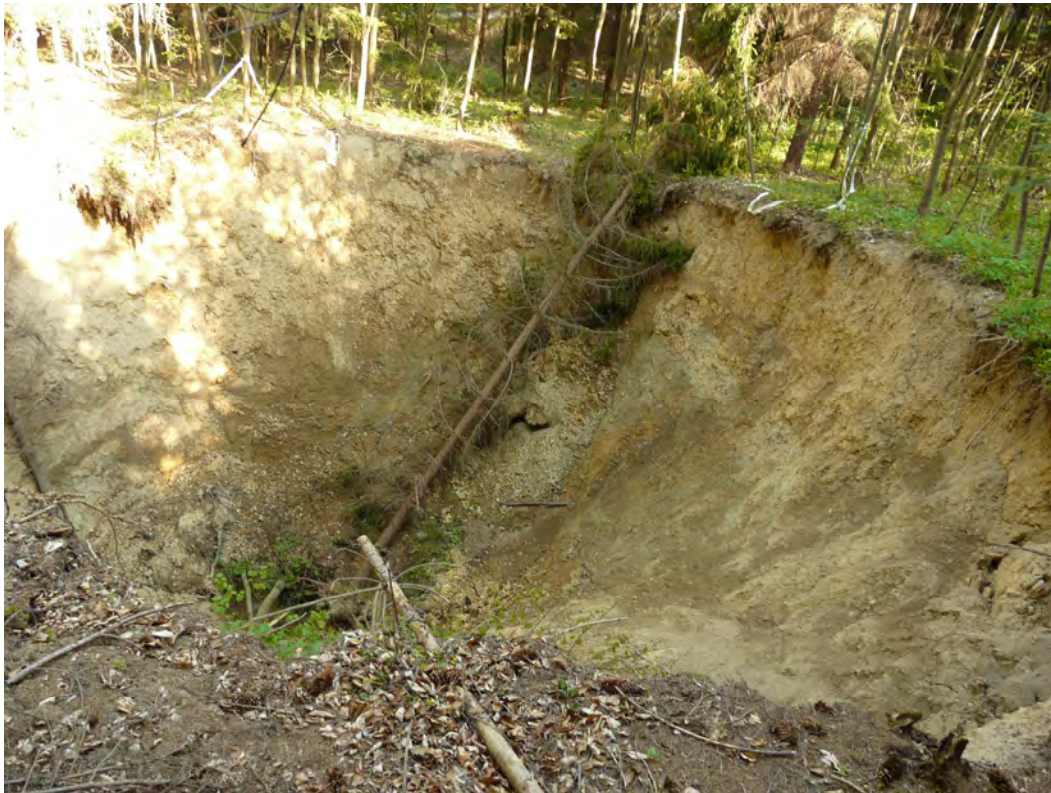
Obr. 109: Teplá ka nad Hornádom o následky prievalu banskej vody z Novej Ťolne. Kráterovitý zával nad Novou Ťolnou o pohľad zo Z. Priemer krátera 15 m, hĺbka 8-10 m. Foto: P. Bajto, 3.5.2009.

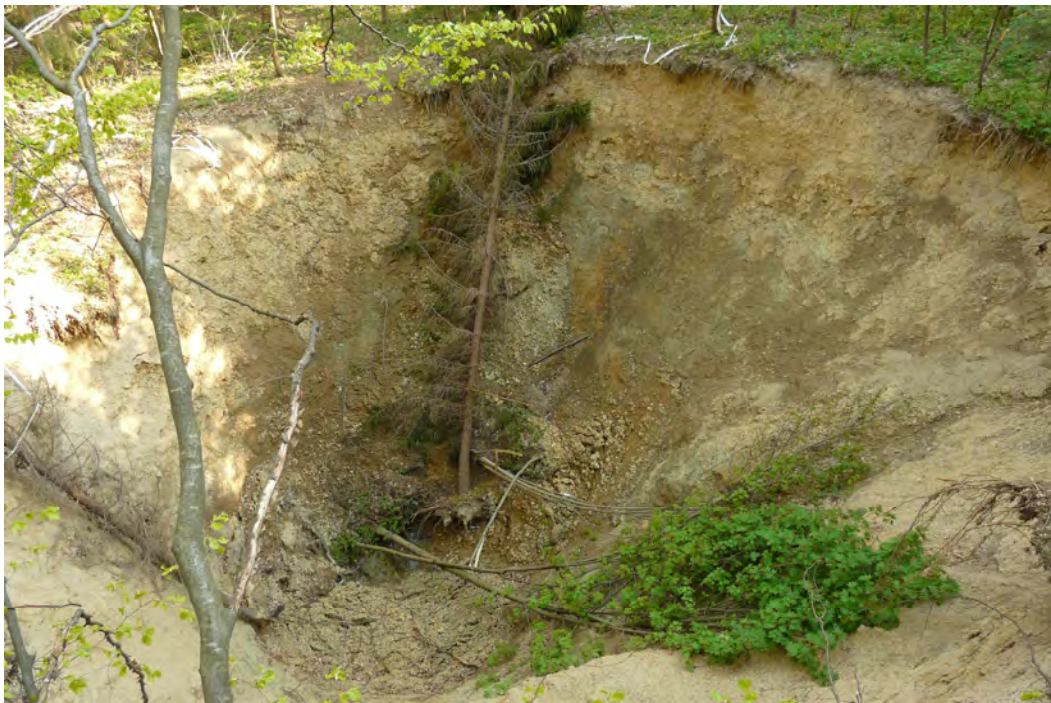
Obr. 110: Teplá ka nad Hornádom o následky prievalu banskej vody z Novej Ťolne. Kráterovitý zával nad Novou Ťolnou o pohľad zo Z. Priemer krátera 15 m, hĺbka 8-10 m. Foto: P. Bajto, 3.5.2009.

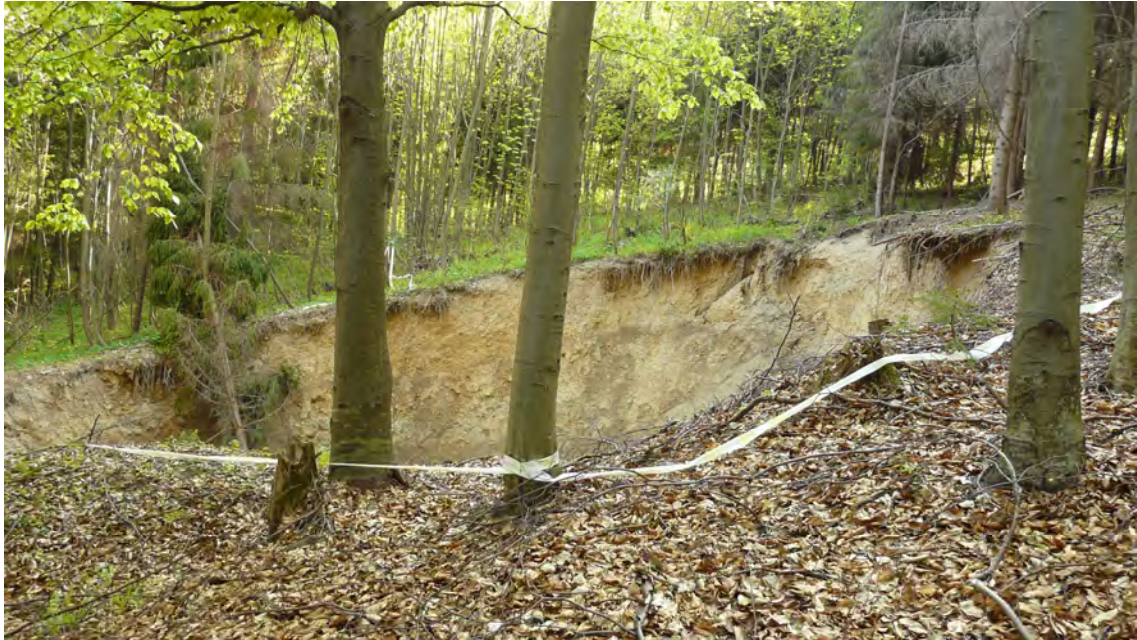
Obr. 111: Teplá ka nad Hornádom ako následky prievahu banskej vody z Novej Ťolne. Kráterovitý zával nad Novou Ťolnou od pohľadu zo S. Priemer krátera 15 m, hĺbka 8-10 m. Foto: P. Bajtoš, 3.5.2009.

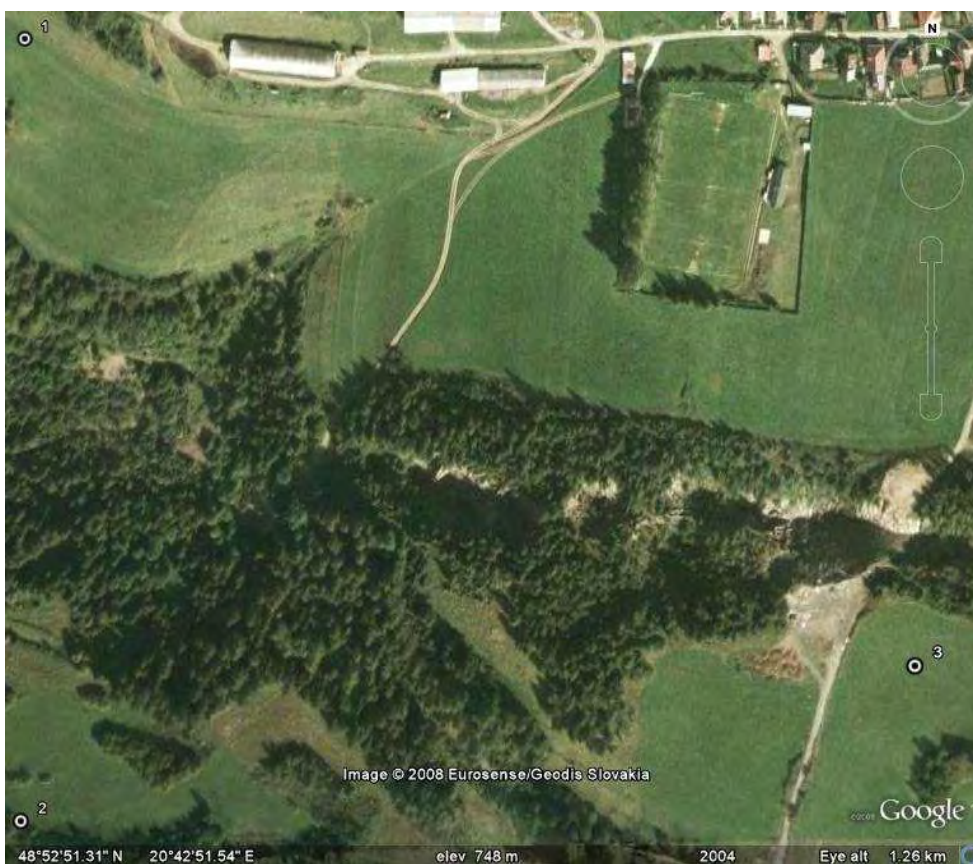
Obr. 20: Z časť závalového pásma Rudňany s prepadnutou starou cestou Rudňany – Poráč, JV od futbalového ihriska obce Poráč. Zdroj: Google Earth, satelitná snímka z roku 2004.

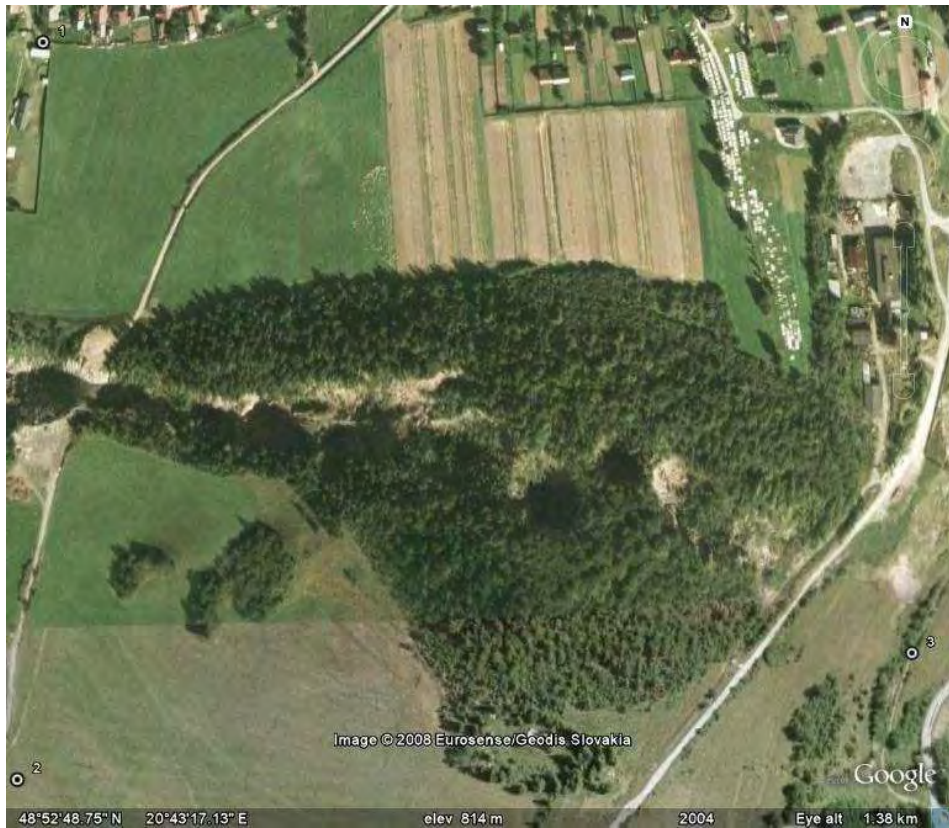
Obr. 21: V časť závalového pásma medzi prepadnutou starou cestou (ľavý okraj obrázka) a novou cestou Rudňany – Poráč vedľa areálu jamy Poráč. Zdroj: Google Earth, satelitná snímka z roku 2004.

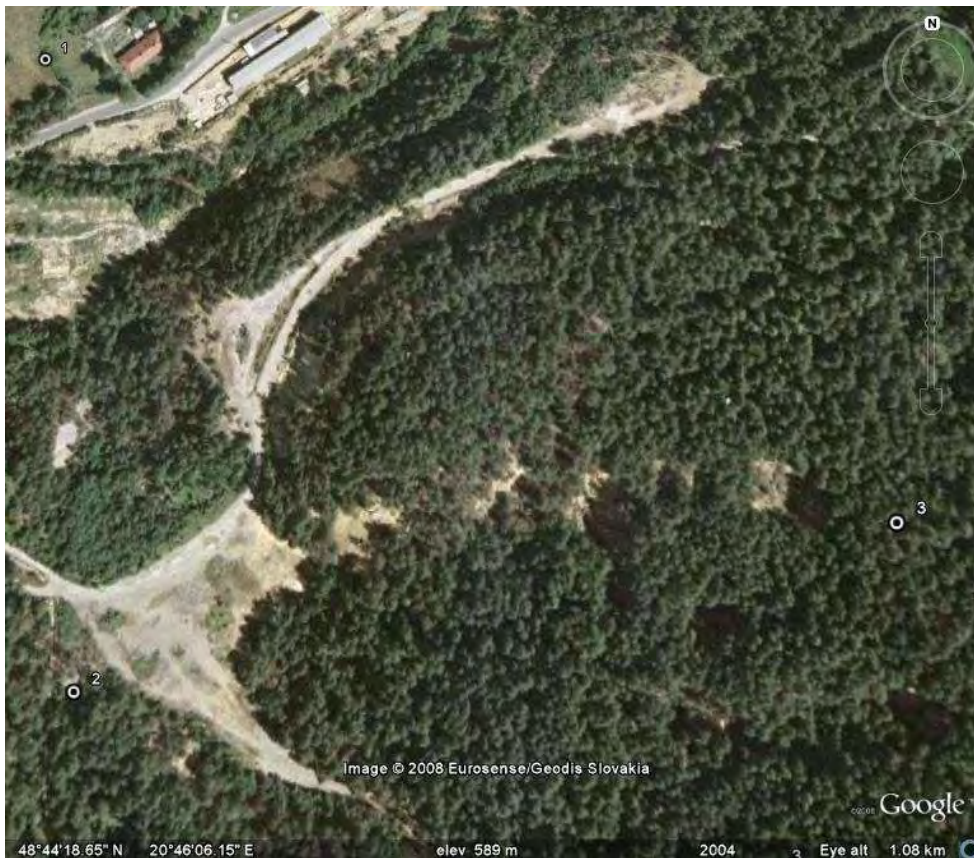
Obr. 28: Lokalita Smolník. Pásmo závalov nad podrúbaným územím. Zdroj: Google Earth, satelitná snímka z roku 2004.

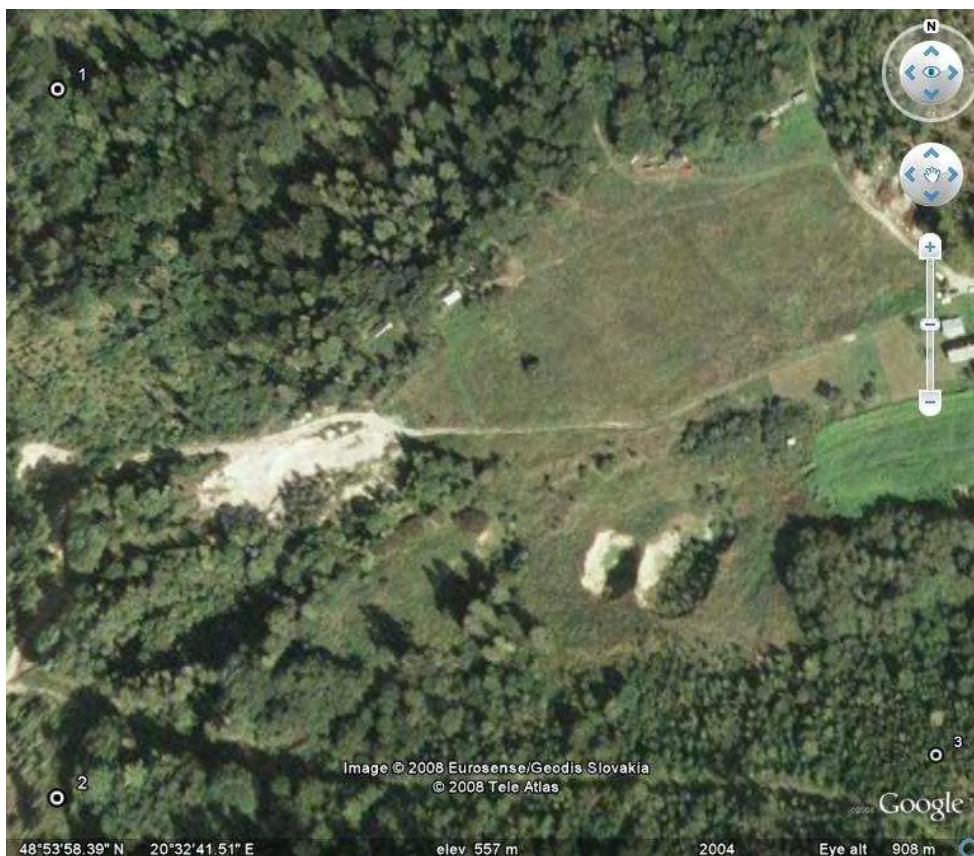
Obr. 31: Lokalita Novoveská Huta. Skupina kráterovitých závalov v doline Podzámčiská – časť závalového pásma sadrovcového ložiska Tollstein. Zdroj: Google Earth, satelitná snímka z roku 2004.

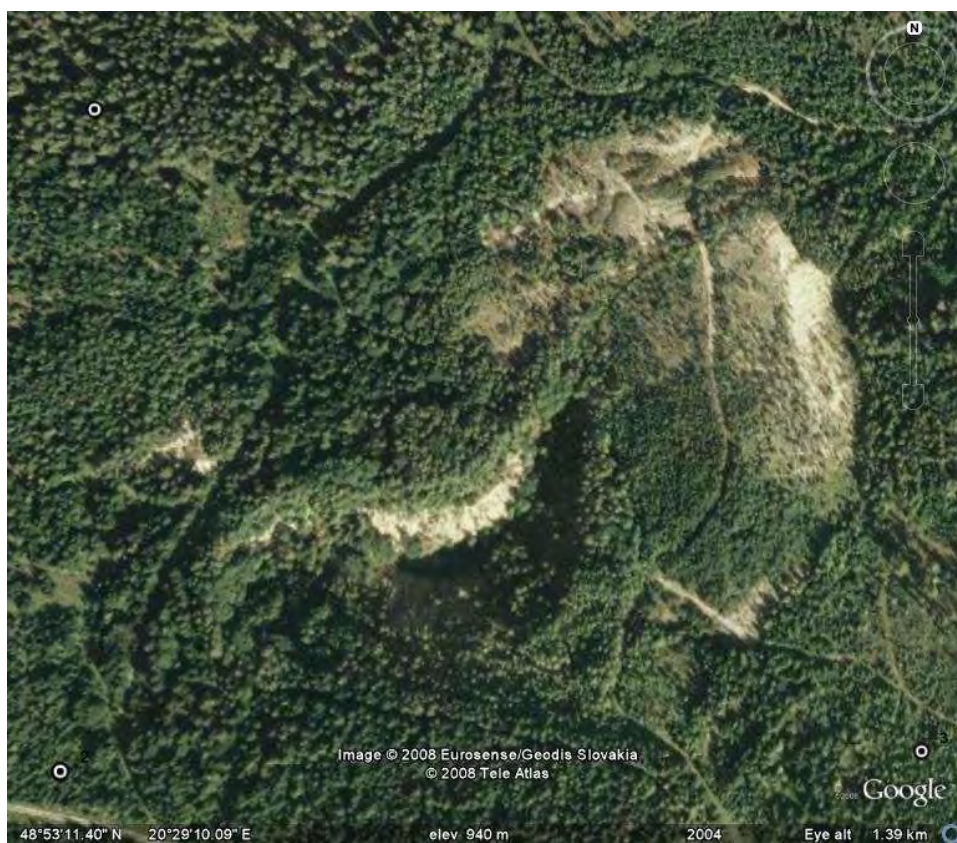
Obr. 32: Lokalita Novoveská Huta. Rekultivované haldy pod zatopeným lomom na U-Mo rudu na lokalite Muráň. Zdroj: Google Earth, satelitná snímka z roku 2004.

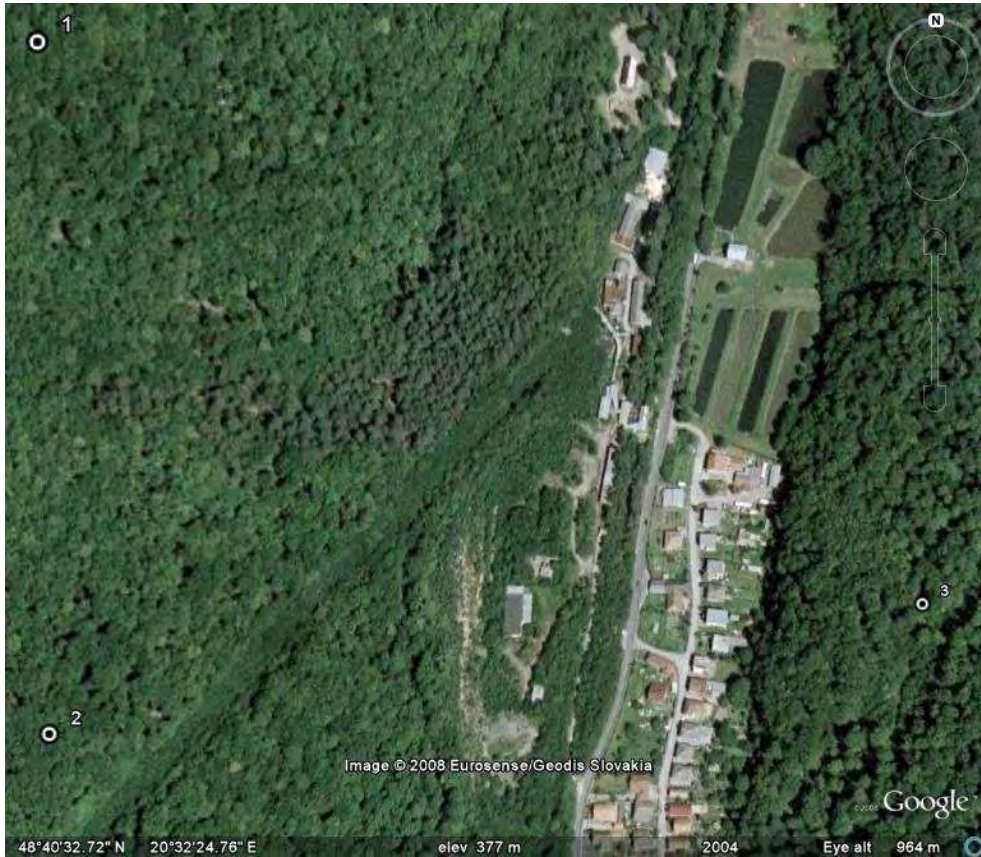
Obr. 33: Lokalita Rožňava. Areál bane Mária (Z od cesty Rožňava – Čučma). Zdroj: Google Earth, satelitná snímka z roku 2004.

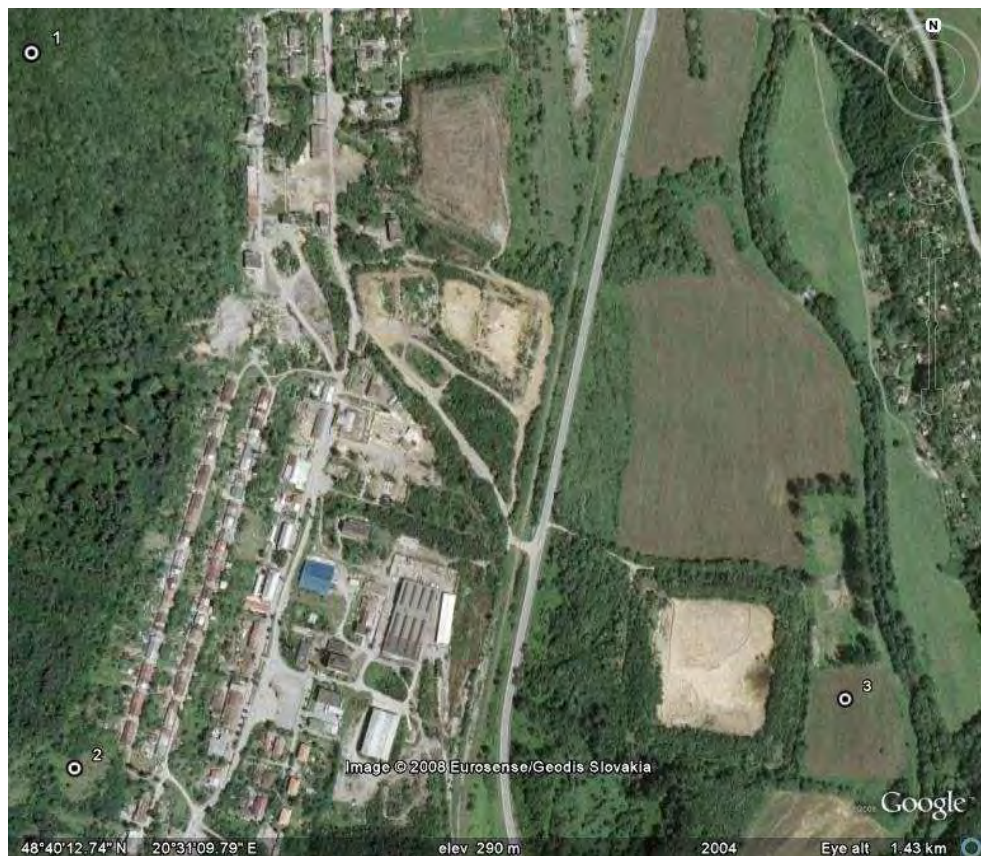
Obr. 34: Lokalita Rožňava. Nadabula – areál bane Sadlovský s haldami a depóniami kalu. Zdroj: Google Earth, satelitná snímka z roku 2004.

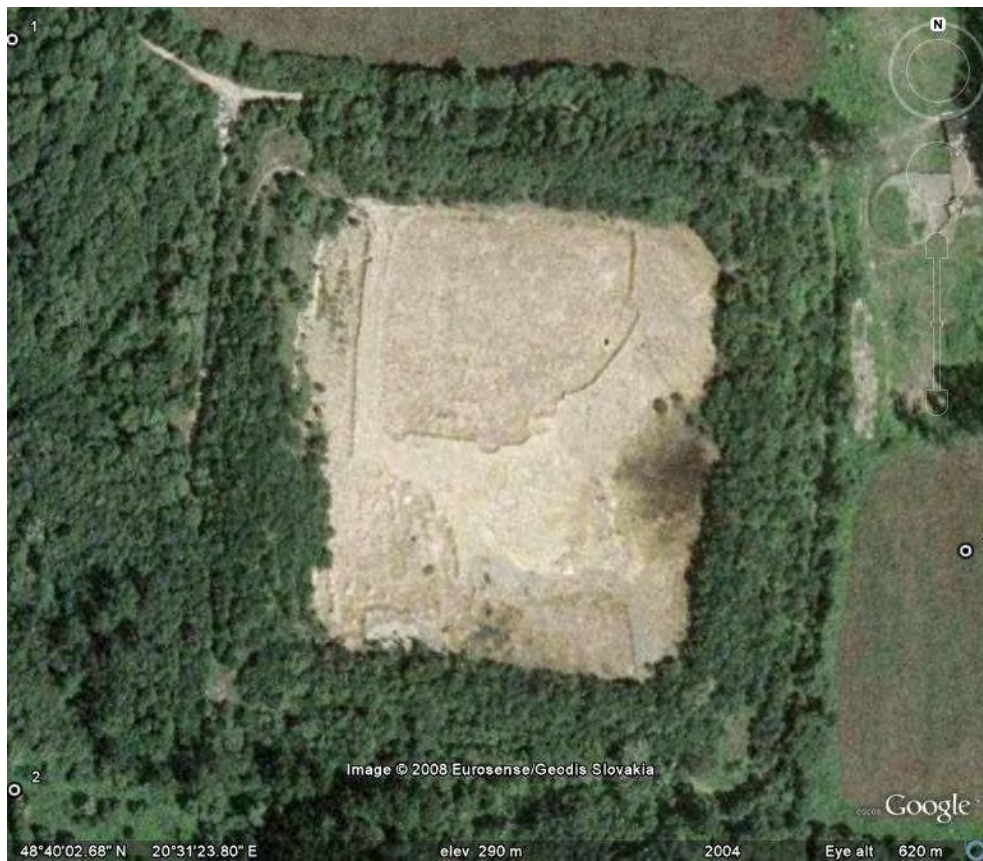
Obr.35: Lokalita Rožňava. Nadabula – Nové odkalisko. Zdroj: Google Earth, satelitná snímka z roku 2004.

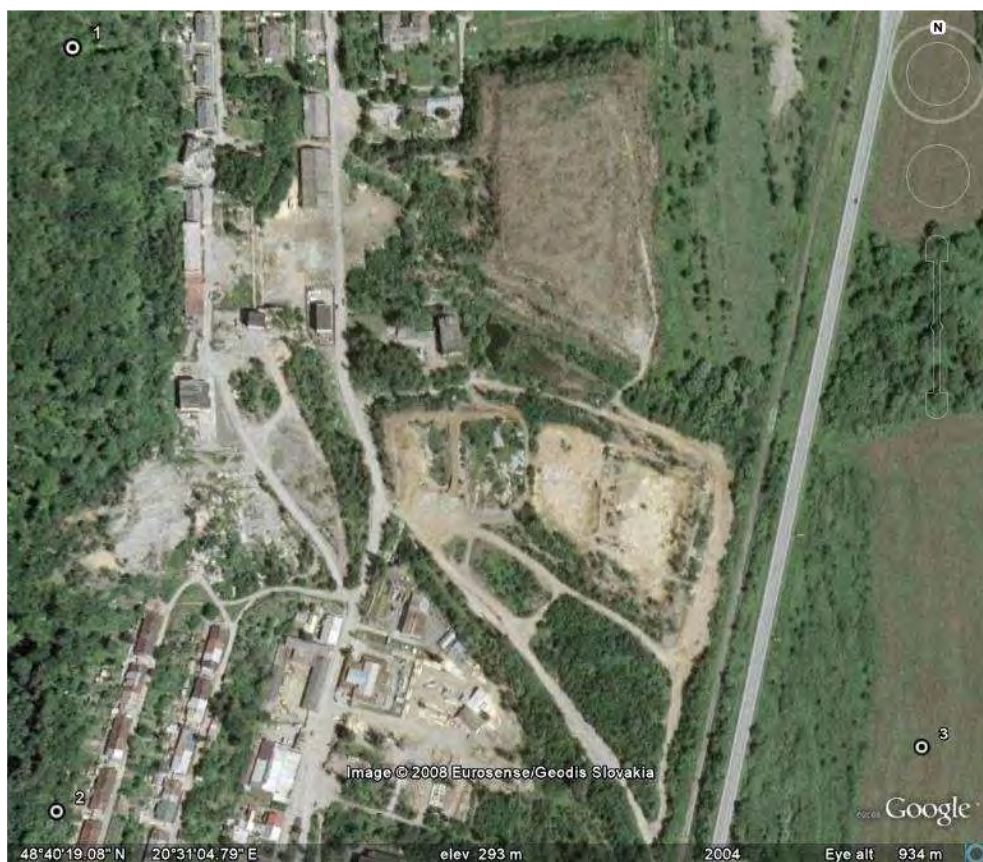
Obr. 36: Lokalita Rožňava. Nadabula – areál bývalého závodu a depónie kalu. Zdroj: Google Earth, satelitná snímka z roku 2004.

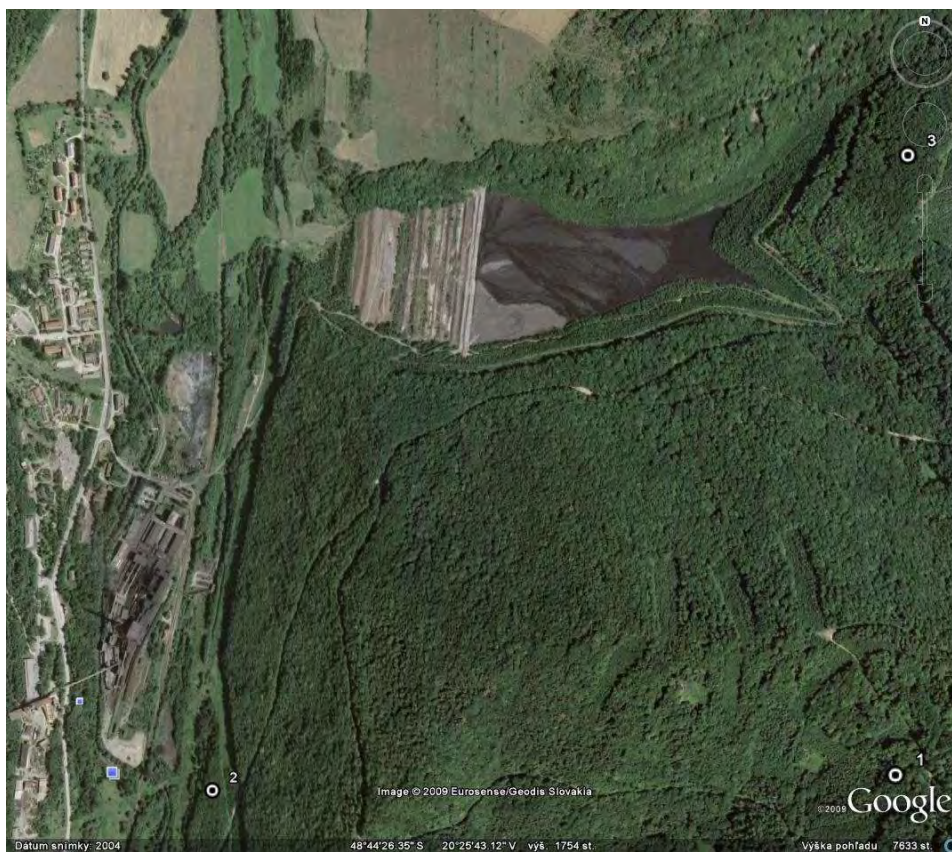
Obr. 37: Lokalita Nižná Slaná. Areál ťažobno – spracovateľského závodu Siderit a.s. Nižná Slaná a odkalisko.
 Zdroj: Google Earth, satelitná snímka z roku 2004.

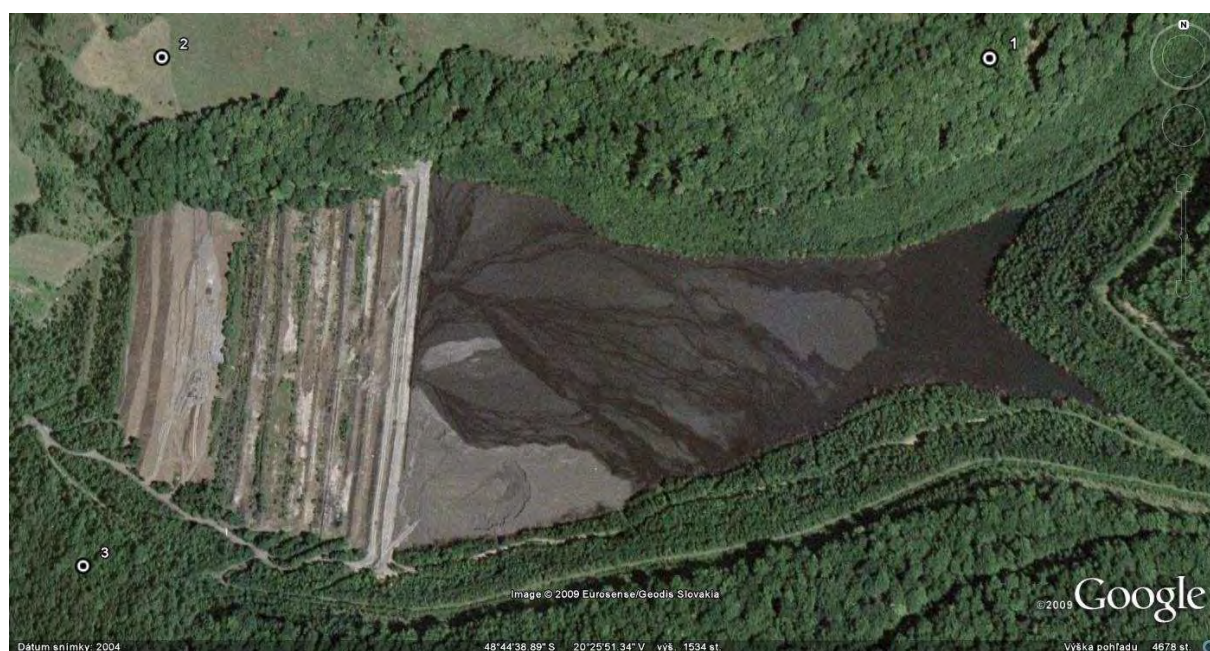
Obr. 38: Lokalita Nižná Slaná. Odkalisko Siderit a.s. Nižná Slaná. Zdroj: Google Earth, satelitná snímka z roku 2004.

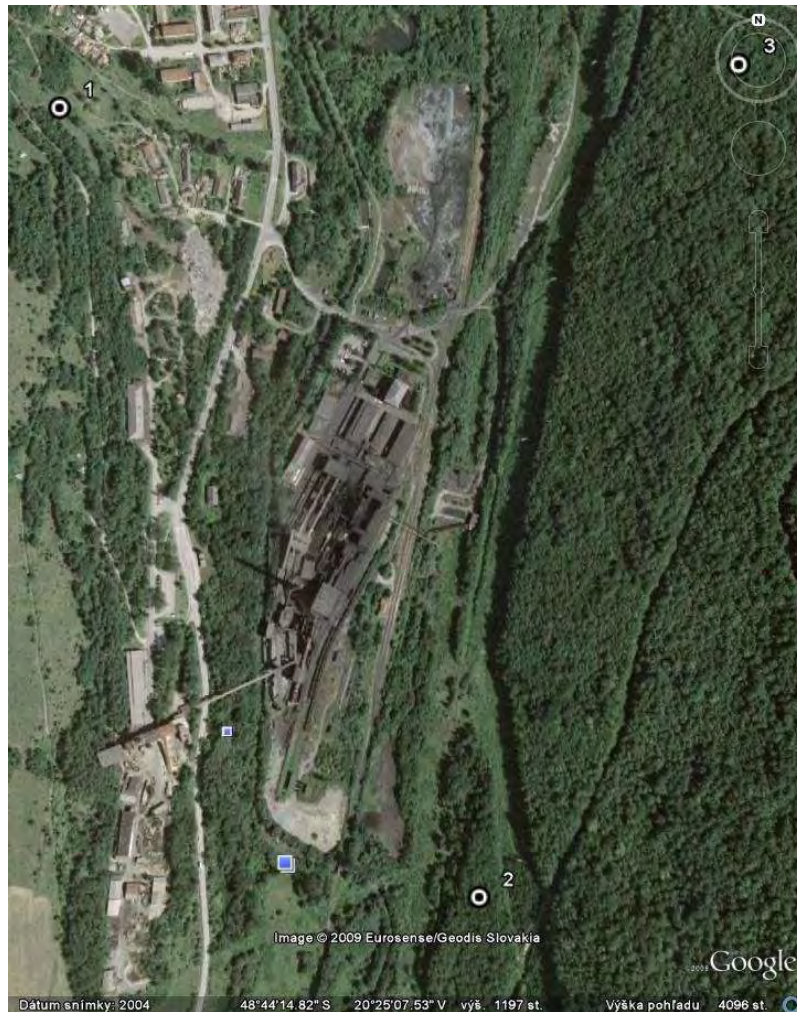
Obr. 39: Lokalita Nižná Slaná. Ťažobno – spracovateľský závod Siderit a.s. Nižná Slaná. Zdroj: Google Earth, satelitná snímka z roku 2004.

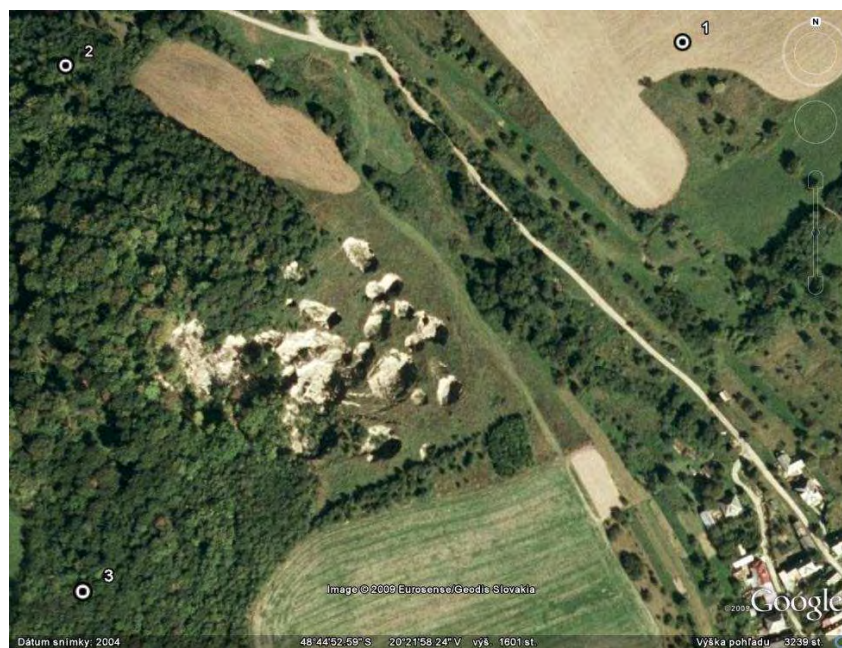
Obr. 40: Lokalita Nižná Slaná. Skupina kráterovitých závalov nad vyt'aženými časťami ložiska Kobeliarovo SZ od obce Kobeliarovo. Zdroj: Google Earth, satelitná snímka z roku 2004.

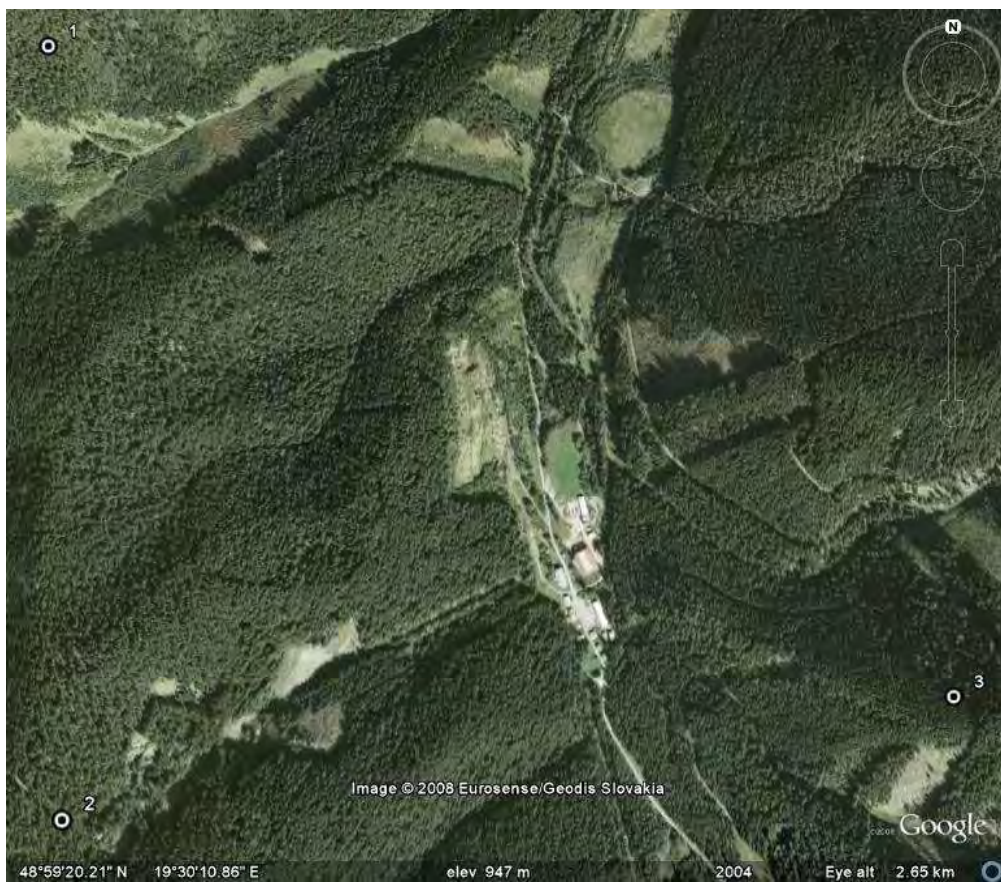
Obr.41: Lokalita Dúbrava. Areál ťažobno – úpravničkeho závodu, S od neho odkalisko. Zdroj: Google Earth, satelitná snímka z roku 2004.

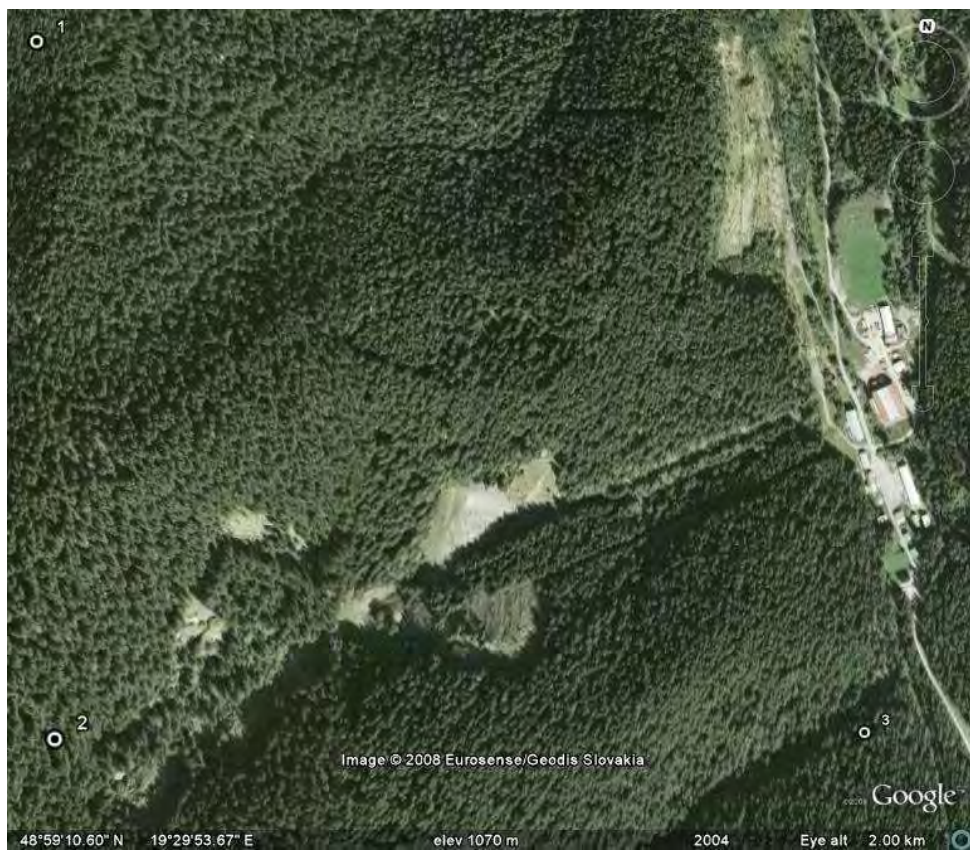
Obr.42: Lokalita Dúbrava. Areál ťažobno – úpravničkeho závodu, Z od neho haldy. Zdroj: Google Earth, satelitná snímka z roku 2004.

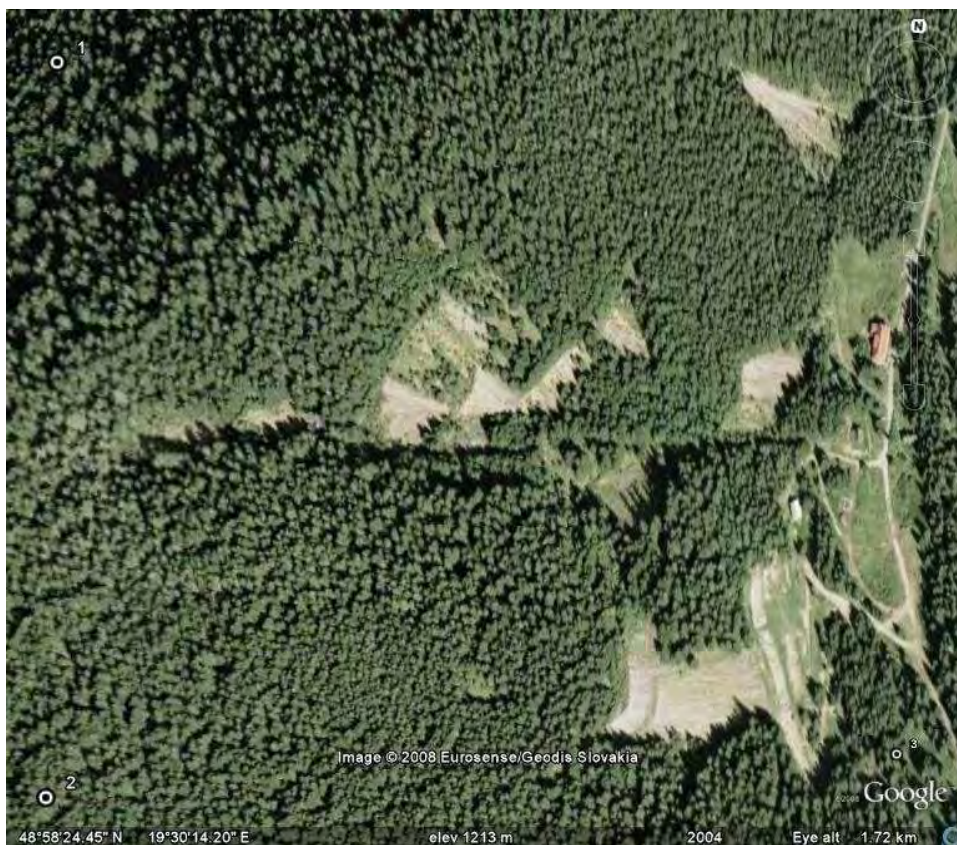
Obr.43: Lokalita Dúbrava. Halda pred ústiami štôlní v J časti ložiskovej oblasti. Zdroj: Google Earth, satelitná snímka z roku 2004.

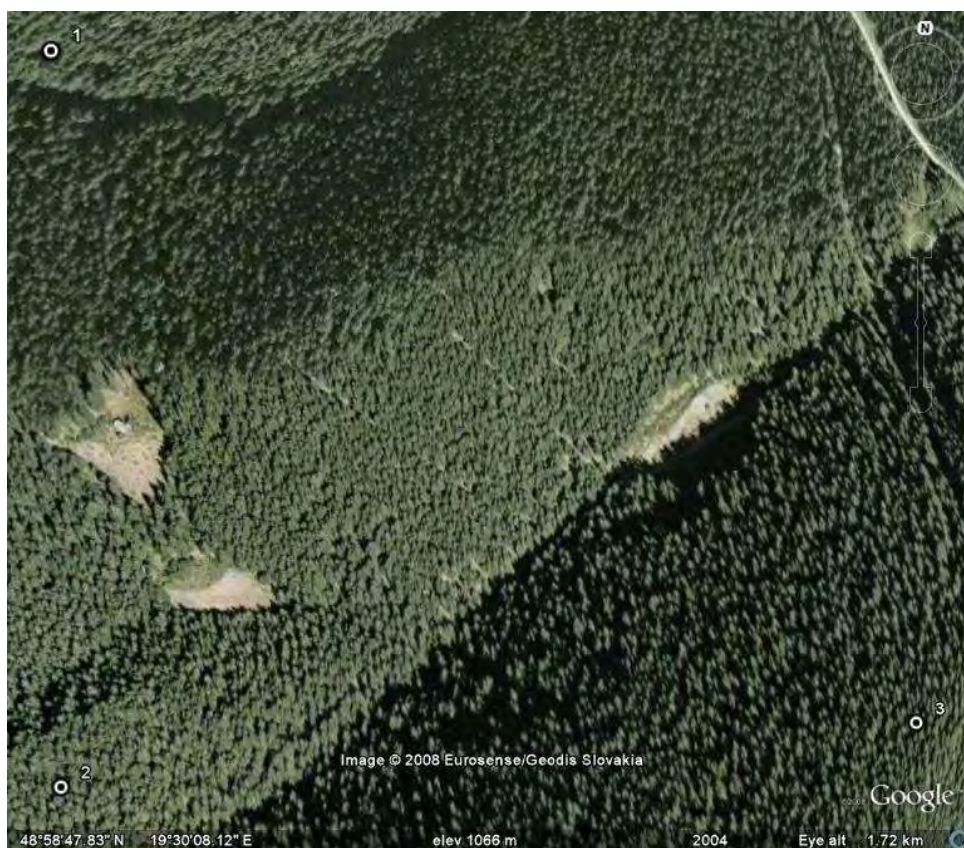
Obr. 44: Lokalita Dúbrava. Halda štôlne Rakytová (dno dolinky) a haldy ďalších štôlní na svahu. Zdroj: Google Earth, satelitná snímka z roku 2004.

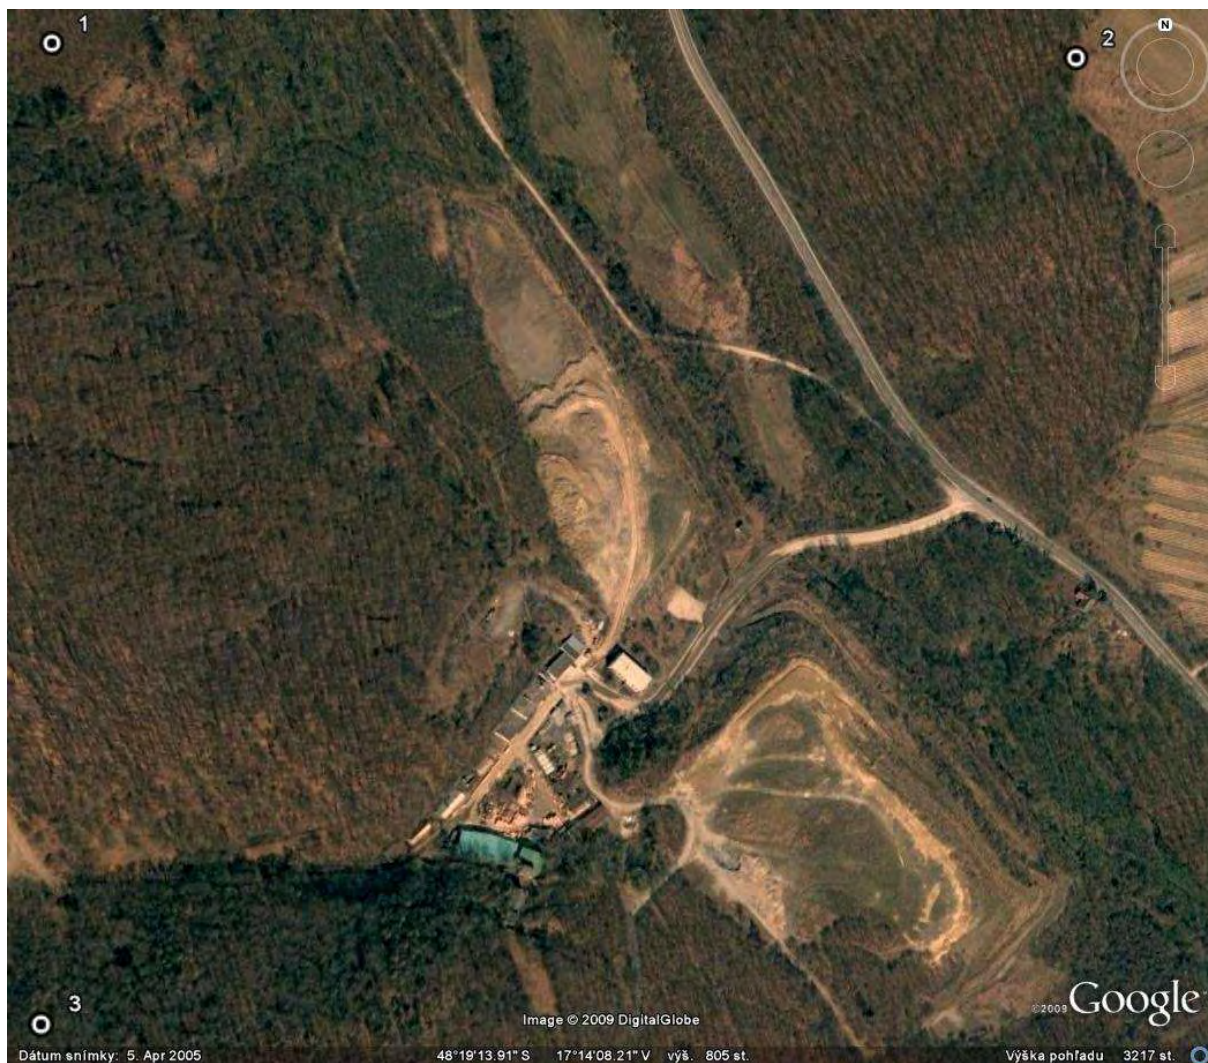
Obr. 45: Lokalita Pezinok. Areál ťažobno – spracovateľského závodu s odkaliskami. Zdroj: Google Earth, satelitná snímka z roku 2004.
