**ČIASTKOVÝ MONITOROVACÍ SYSTÉM
GEOLOGICKÝCH FAKTOROV ŽIVOTNÉHO PROSTREDIA
SLOVENSKEJ REPUBLIKY**

Vplyv ťažby na životné prostredie

Subsystem 04

Správa za rok 2010

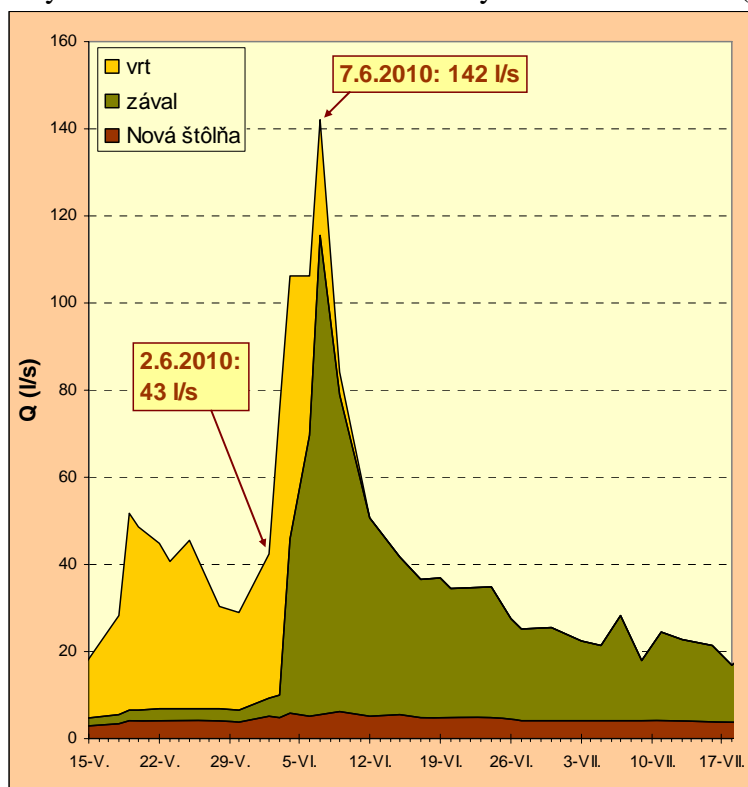
Dynamiku režimu odtoku banskej vody dokladá časový záznam prietoku z povodňového obdobia na prelome mája a júna 2010 (obr. 3.4-5). Od 2.6. do 7.6.2010 stúpala celková výdatnosť Novej štôľne z 43 na $142 l.s^{-1}$ a potom postupne klesala. Pribeh výdatnosti dielčích odvodňovacích objektov tohto banského diela dokladá, že v období najvyššieho prietoku došlo k mechanickej zmene (erózi) hydraulicky vodivého kanála ústiaceho do krátera. Prietok prelivu z krátera sa náhle zvýšil z dlhodobu vyrovnanej úrovne $1,5 - 3,0 l.s^{-1}$ na $110 l.s^{-1}$ (7.10.2010). Vplyvom tejto udalosti sa prietoknosť závalu s kráterom zvýšila natoľko, že hladina vody v bani poklesla k úrovni krátera a vrt ostal suchý. Sprievodným negatívnym javom bolo upchatie prepustu pod lesnou cestou unášaným piesčito-kamenitým sedimentom, preliatie odtoku z krátera na lesnú cestu a jej následná erózia v úseku od krátera po bývalý závod ŽB. Banská voda vyerodovala na lesnej ceste ryhu hlbokú miestami až 1,6 m (obr. 3.4-6) a unášaný materiál sedimentoval v areáli bývalého závodu ŽB (obr. 3.4-7).

Obr. 42: Výdatnosť výtoku banskej vody z Novej štôľne pri Novoveskej Hute v období 15.5.-18.6.2010.
