ŠTÁTNY GEOLOGICKÝ ÚSTAV DIONÝZA ŠTÚRA  
Regionálne centrum Spišská Nová Ves

## Vplyv ťažby nerastov na životné prostredie

### Správa za rok 2013

Názov geologickej úlohy: **ČMS Geologické faktory**  
**Podsystem 04: Vplyv ťažby nerastov na životné prostredie**

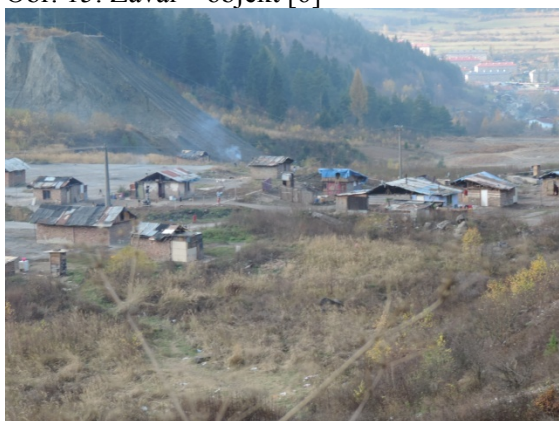
Obr. 16: Rómska osada – objekt [7]

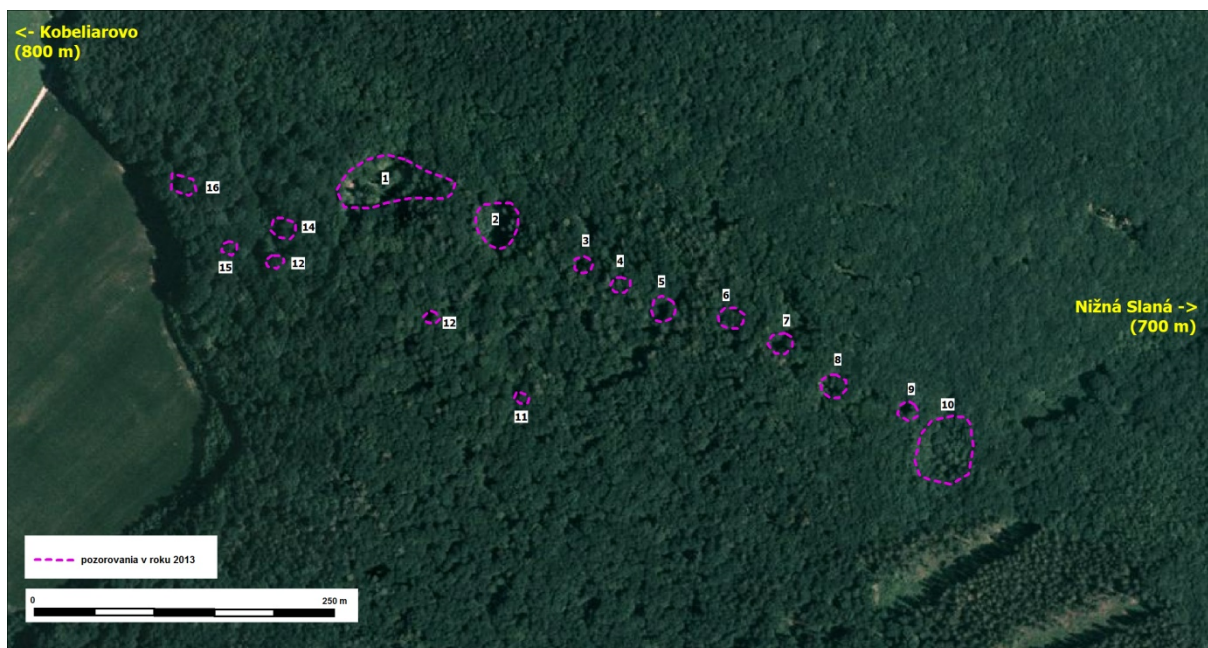
V roku 2013 sme vykonali i terénnu rekognoskáciu pásma terénnych depresí nad ložiskom Manó. Toto pásmo sa rozkladá na hrebeni medzi obcami Kobeliarovo a Nižná Slaná. Ide o nesúvislé pásmo tvorené jednotlivými objektmi, smer pásma je od Kobeliarova na VJV a jeho smerná dĺžka je asi 700 m. Situácia hlavných objektov na podklade družicovej snímky GoogleEarth je zobrazená na obr. 27. Na väčšine z nich neboli pozorované žiadne pohyby svahov. V niektorých - označených na obr. 27 pod číslami [3] – [5] - boli pozorované pováľané stromy, ale nie je isté, či nie sú pováľané vetrom. Avšak v blízkom okolí sa pováľané stromy v takom rozsahu nenachádzajú. Je možné, že časť týchto objektov predstavuje pôvodné povrchové dobývky, čo je dnes už ťažko vizuálne rozlíšiť. Vo východnej časti tohto pásma boli pozorované plytké a plošne málo rozsiahle depresie (šírky 2 – 4 m, hlboké do 1 – 1,5 m), z ktorých sú zaznačené iba niektoré. Fotografie vybraných objektov sú uvedené na obrázkoch 28 - 34.

Obr. 27: Situácia pásma terénnych depresí nad ložiskom Manó v Nižnej Slanej na podklade družicovej snímky GoogleEarth

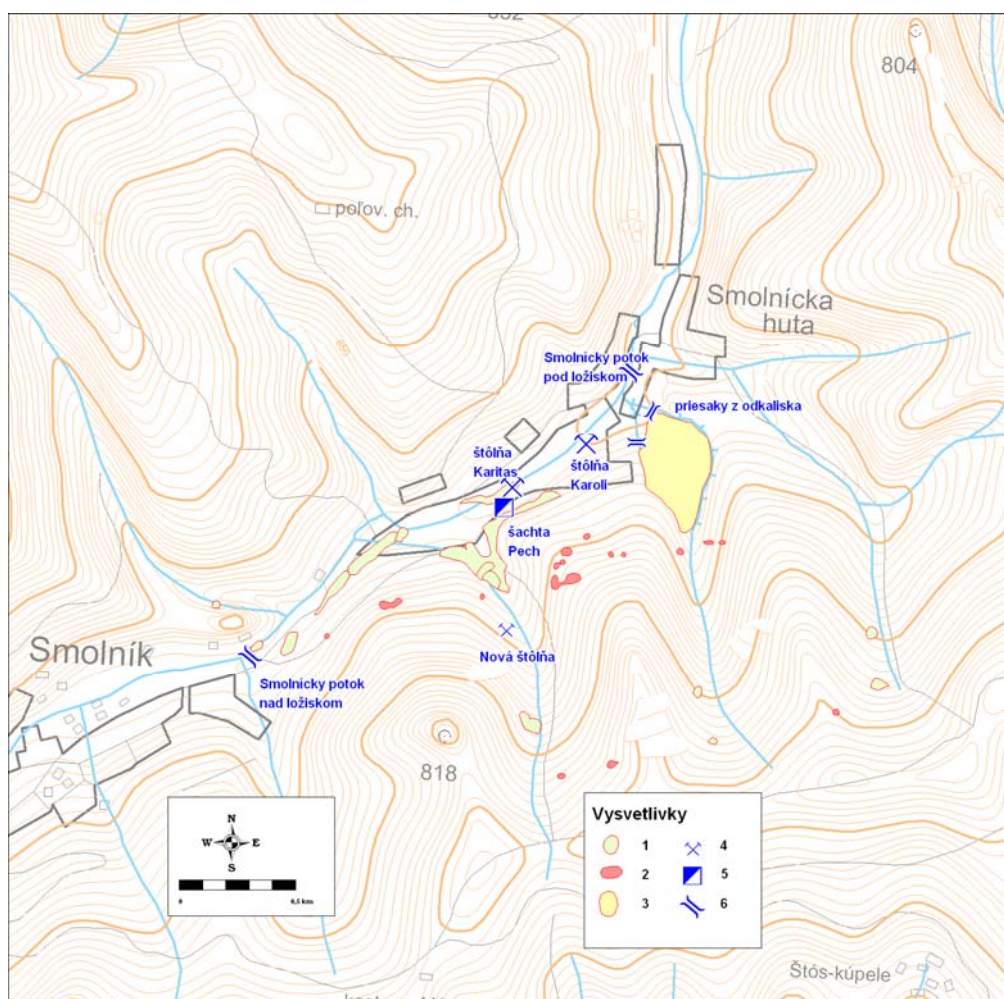
Obr. 37: Situácia monitorovaných objektov a hlavných prejavov ťažby na lokalite Smolník. 1 - halda, 2 - zával, 3 - odkalisko, 4 - výtok z ústia štôlny, 5 - výtok zo šachty, 6 - monitorovaný profil na povrchovom toku.

Medzi Smolníkom a Smolníckou Hutou sa nachádza pásma závalov nad vydobytými časťami pyritového ložiska (obr. 37). V roku 2013 na tejto lokalite neboli zaznamenané významné prejavy nestability telesa odkaliska ani povrchu terénu nad banskými priestormi.
