ŠTÁTNY GEOLOGICKÝ ÚSTAV DIONÝZA ŠTÚRA
Regionálne centrum Spišská Nová Ves

Vplyv ťažby nerastov na životné prostredie

Správa za rok 2014

Názov geologickej úlohy: **ČMS Geologické faktory**
Podsystem 04: Vplyv ťažby nerastov na životné prostredie

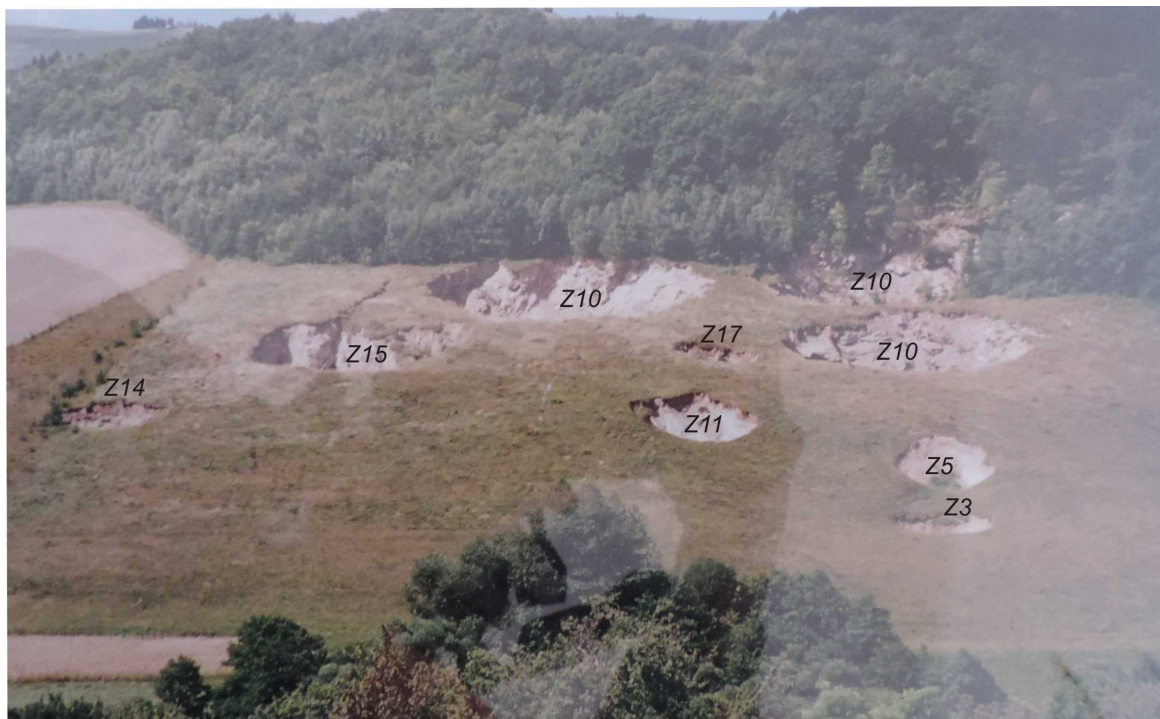
Obr. 22: Pohľad na oblasť závalov na ložisku Kobeliarovo z obdobia niekedy v r. 1995 – 2000. (foto: Dušan Vandrášik, Banícka a geologická expozícia v Nižnej Slanej)

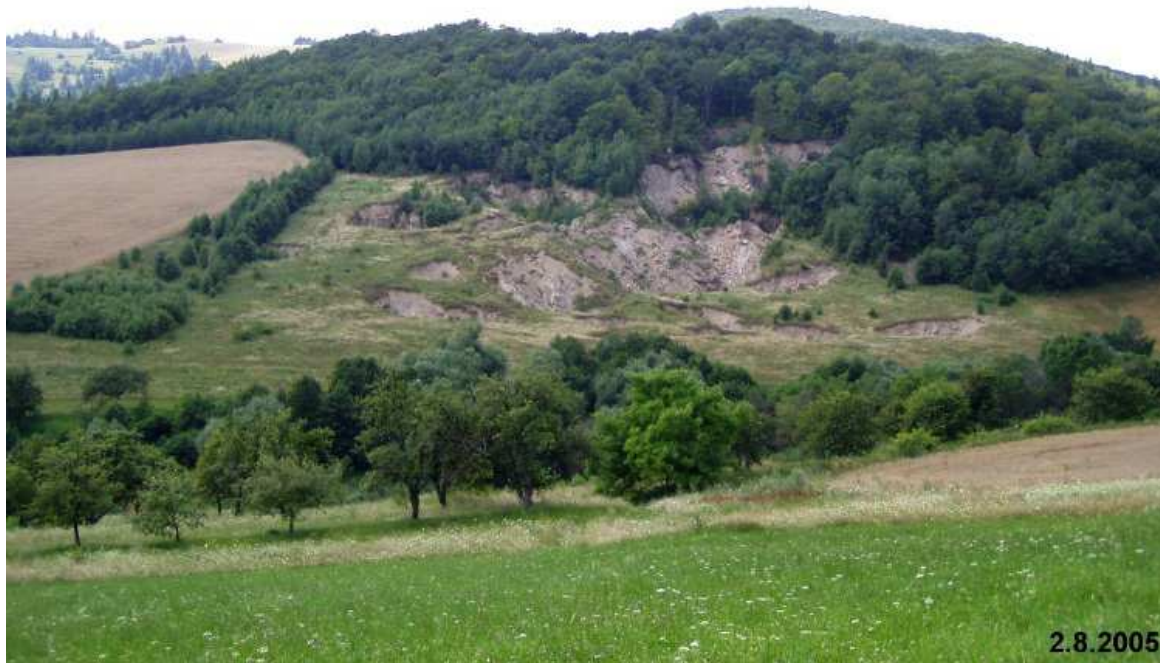
Obr. 23: Pohľad na oblasť závalov na ložisku Kobeliarovo z 2.8.2005 (foto: Stanislav Lukáč).

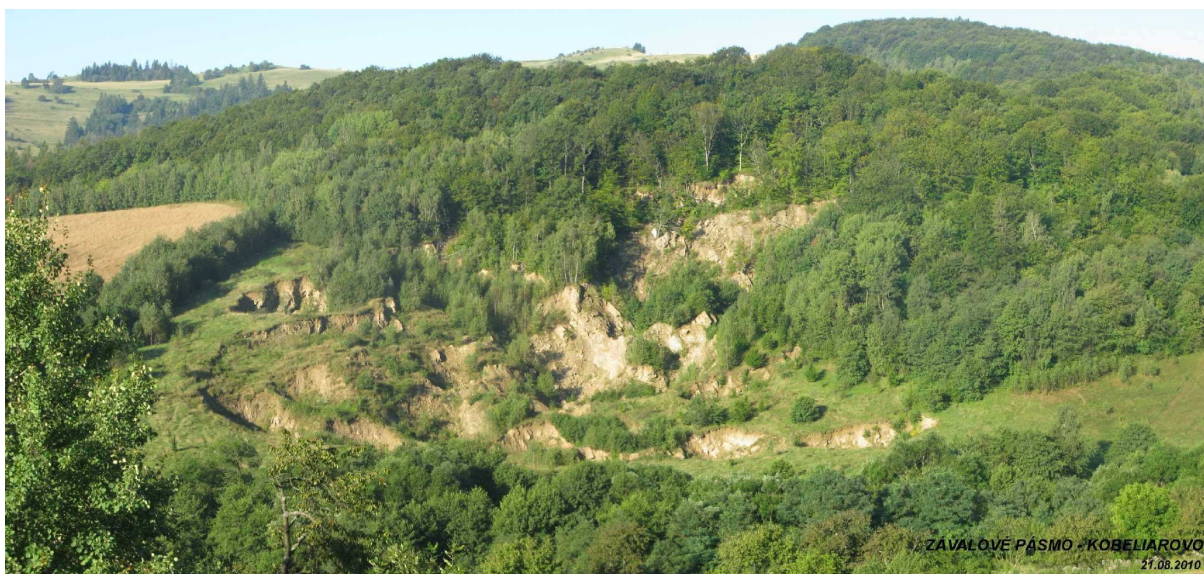
Obr. 24 : Pohľad na oblasť závalov na ložisku Kobeliarovo z 21.8.2010 (foto: Stanislav Lukáč).

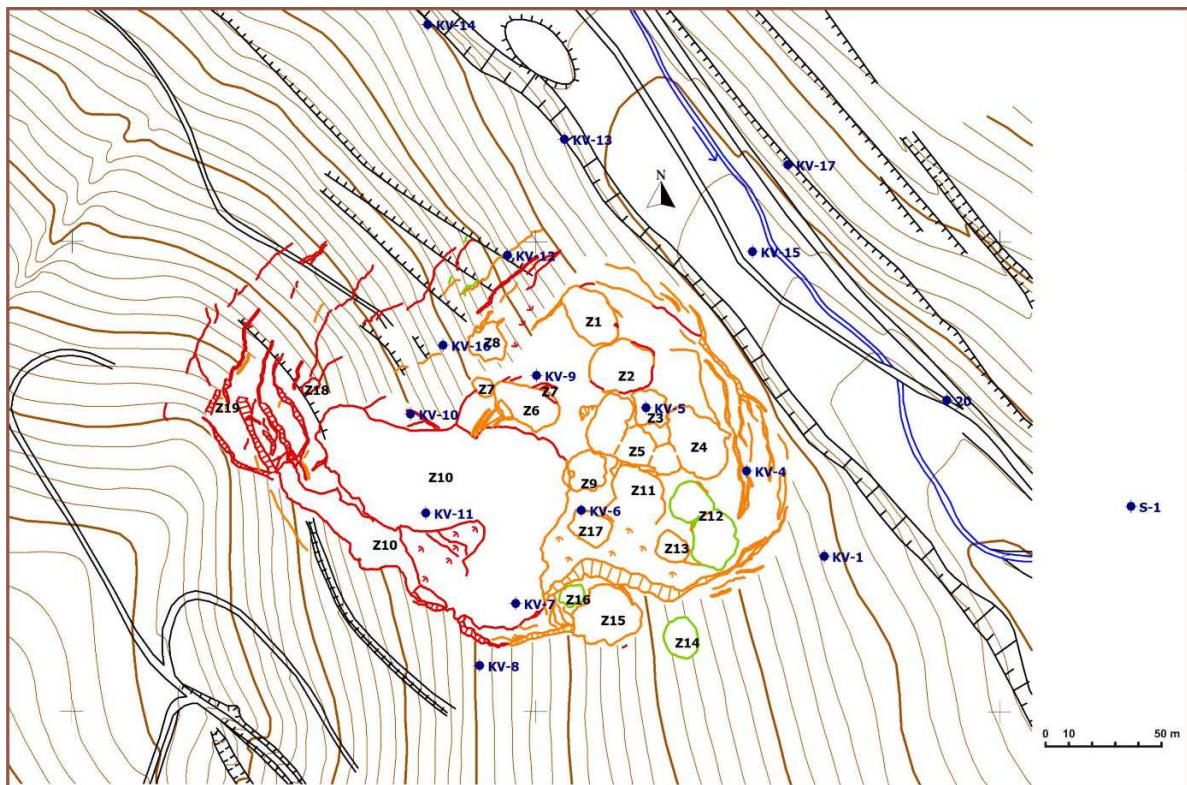
Obr. 26 : Situácia monitorovacích meračských bodov (topografický podklad Ščuka et al.,1982).

Presnejšie metódy monitorovania vývoja svahových deformácií vplyvom banskej činnosti spočívali v minulosti iba v sledovaní pevných meračských bodov (obr. 26). Tieto body boli zabudované prevažne v strednej a východnej časti súčasného plošného rozšírenia závalov a v širšom okolí smerom na S až V. Tabuľkové údaje o výškových meraniach týchto bodov uvádza ako prílohu správy Vrana (2005). Z analýzy týchto dát, z časového vývoja závalov a vlastných pozorovaní vyplývajú nasledovné skutočnosti. Výškové merania meračských bodov začali v októbri 1996. Veľká časť bodov sa prestala výškovo zameriavať už po krátkom čase – do júna 1997, sčasti z dôvodu prepadnutia bodov (KV-5, KV-6) do vznikajúcich závalov alebo z nám neznámych dôvodov (KV-4, KV-9, KV-16). Niektoré body sa z dôvodu ich prepadnutia do závalov nestihli pravdepodobne ani prvotne zmerať (body KV-7 a KV-11). Z ďalších bodov, ktoré boli kontinuálne sledované dlhšie obdobie, sú k dispozícii výškové zamerania do septembra 2001 (body KV-1, KV-12, KV-13) ako aj body 4 a 5. Avšak k týmto bodom zatiaľ nebolo možné zistiť polohopisnú situáciu.

Zo spomínaných údajov, ktoré uvádza Vrana et al. (2005), sme zostavili grafy časového vývoja poklesov týchto meračských bodov (obr. 27). Z grafov možno konštatovať, že takmer na všetkých meračských bodoch bol zistený minimálny pokles úrovne terénu, najvýraznejší na bodoch KV-1 a KV-12. Pozoruhodné je zistenie poklesávania bodu S-1, ktorý sa nachádza vo vzdialenosti od závalov, kde by sa poklesávanie terénu nemalo očakávať. Vzhľadom na krátku dobu jeho monitorovania (jún až september 2001) nie je možné vyhodnotiť časovú tendenciu i mieru poklesu.

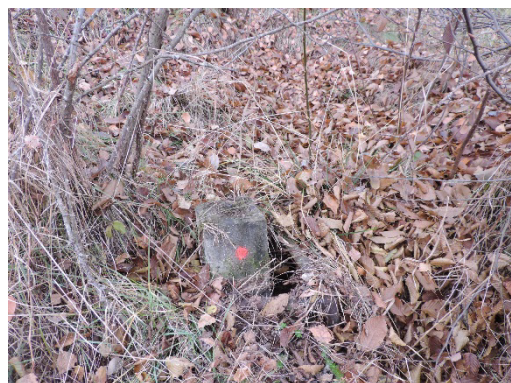
Obr. 28: Pozorovací meračský bod KV-4.

Vzhľadom na rozdielnosť doby sledovania a absencie meračských bodov v západnej časti sledovaného územia nie je možné určiť prognózy poklesávania územia. Rekognoskáciou terénu boli nájdené zatiaľ iba 2 meračské body, a to KV- 4 (obr. 28) a KV-8 (obr. 29).

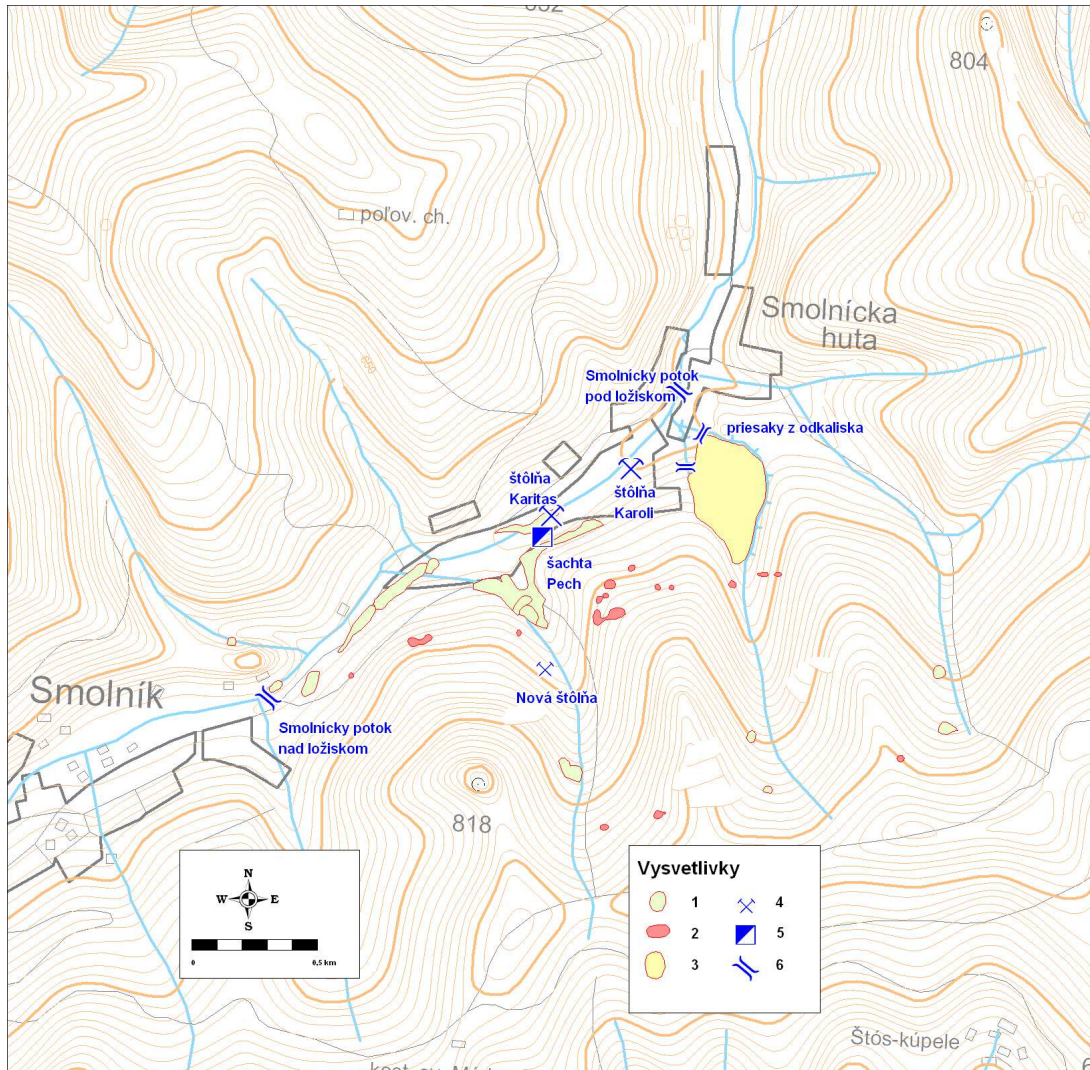
Medzi Smolníkom a Smolníckou Hutou sa nachádza pásmo závalov nad vydobytými časťami pyritového ložiska (obr. 33). V rokoch 2012 - 2014 na tejto lokalite neboli zaznamenané významné prejavy nestability telesa odkaliska ani povrchu terénu nad bankskými priestormi.

Obr. 33: Situácia monitorovaných objektov a hlavných prejavov ťažby na lokalite Smolník. 1 - halda, 2 - zával, 3 - odkalisko, 4 - výtok z ústia štôlny, 5 - výtok zo šachty, 6 - monitorovaný profil na povrchovom toku.
