ŠTÁTNY GEOLOGICKÝ ÚSTAV DIONÝZA ŠTÚRA  
Regionálne centrum Spišská Nová Ves

## Vplyv ťažby nerastov na životné prostredie

**Správa za rok 2015**

Názov geologickej úlohy: **ČMS Geologické faktory**  
**Podsystem 04: Vplyv ťažby nerastov na životné prostredie**

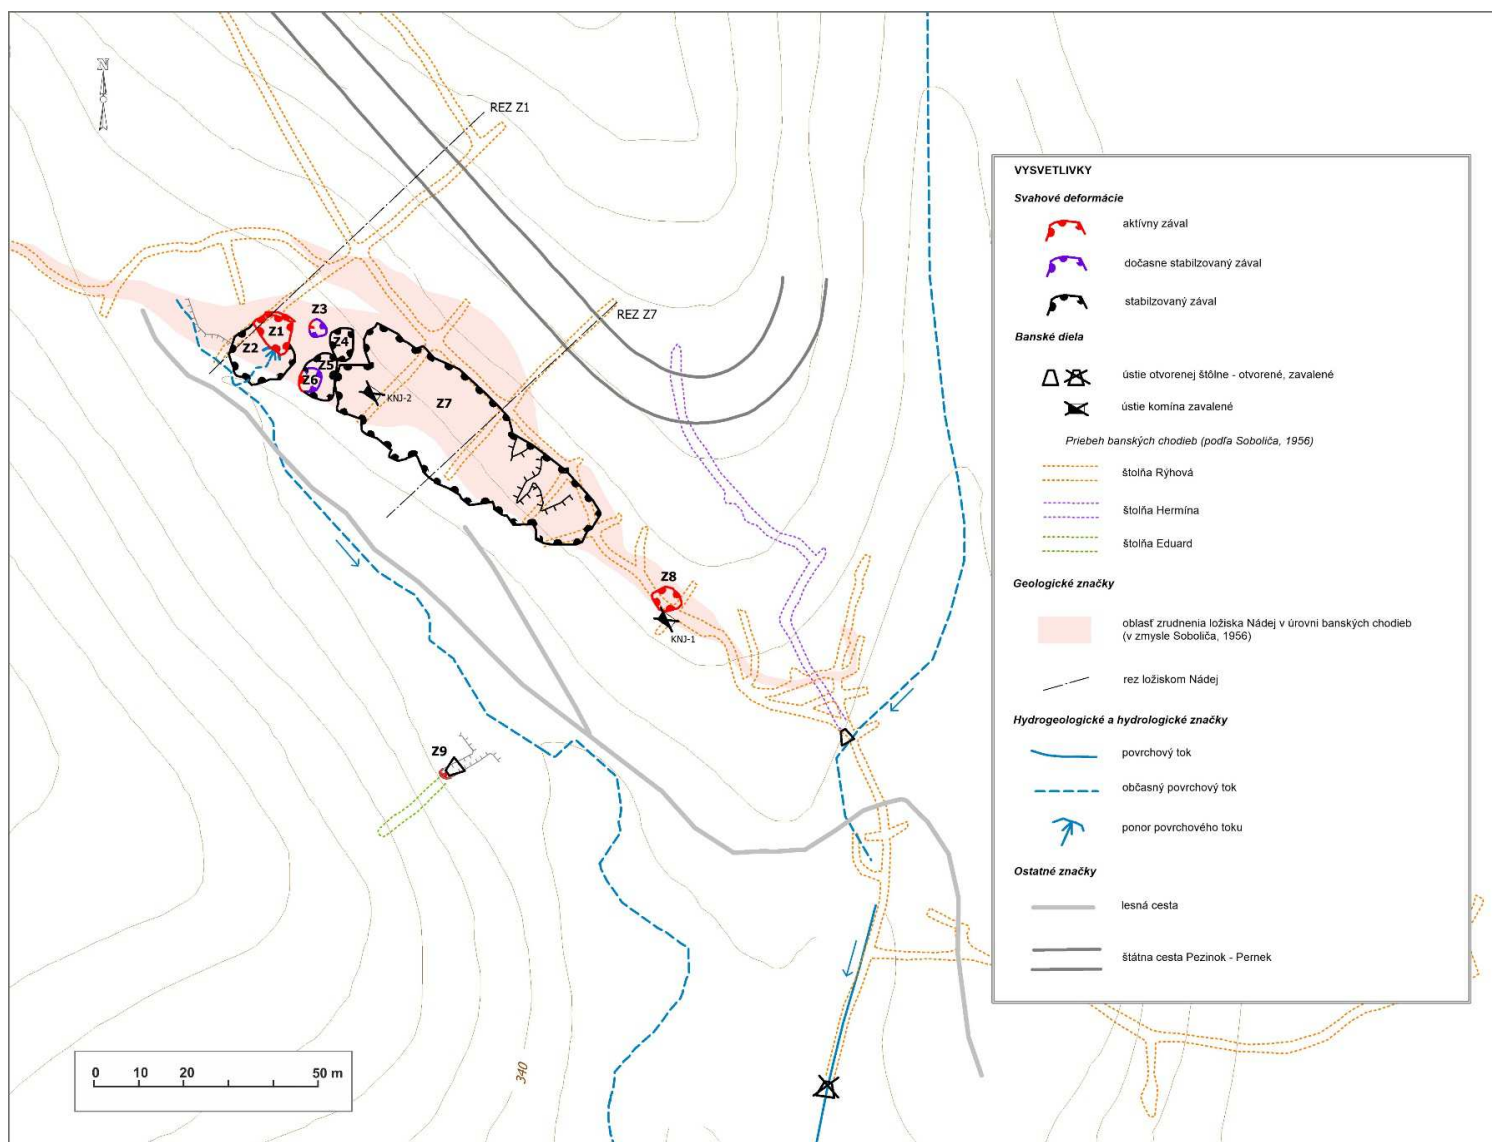
Obr. 5: Situácia dokumentovaných závalov na ložisku Nádej

V rámci terénneho výskumu bolo zdokumentovaných a GNSS zameraných niekoľko závalov s označením Z1 až Z8 v oblasti smernej chodby ložiska Nádej a zával Z9 na ústí štôlne Eduard (obr. 5). Zároveň boli GNSS zamerané niektoré morfológické prvky – štátna cesta, lesné cesty, potok a pod. Presnosť GNSS meraní znižoval lesný porast stromov.

Zával Z1 sa nachádza cca 42 m JZ od št. cesty Pezinok-Pernek. Jedná sa o aktívny zával s čerstvou odlučnou hranou (obr. 6) trojuholníkového tvaru. Hlavná odlučná hrana vo svahu je zvislá, s odhadovanou maximálnou hĺbkou 6 m (obr. 7), ktorá sa smerom do údolia znižuje na cca 1,5 m. Maximálna šírka závalu je cca 9 m a dĺžka cca 7 m. Zával sčasti drénuje povrchový tok. Na dne závalu sa nachádza otvor šošovkovitého tvaru s rozmermi cca 1 x 0,4 m, do ktorého sa sústreďujú drénované vody povrchového toku a sú odvádzané do priestorov banských chodieb.

Zával Z1 nadväzuje na starší stabilizovaný plytší zával Z2 s premenlivou hĺbkou 1,5 až 2,5 m. Zával Z2 je kruhovitého tvaru s priemerom cca 13 m.

Pre úplnosť je potrebné sa zmieniť o štôlni Hermína (obr. 5), ktorej ústie sa tiež zavaľuje a nie je zabezpečené zamedzenie vstupu osôb do banského diela. Avšak po zabezpečení ústia z hľadiska zavaľovania a kontrolovaného vstupu osôb a revízie priestorov banskej chodby by bolo možné pravdepodobne toto dielo využívať pre turistické účely.

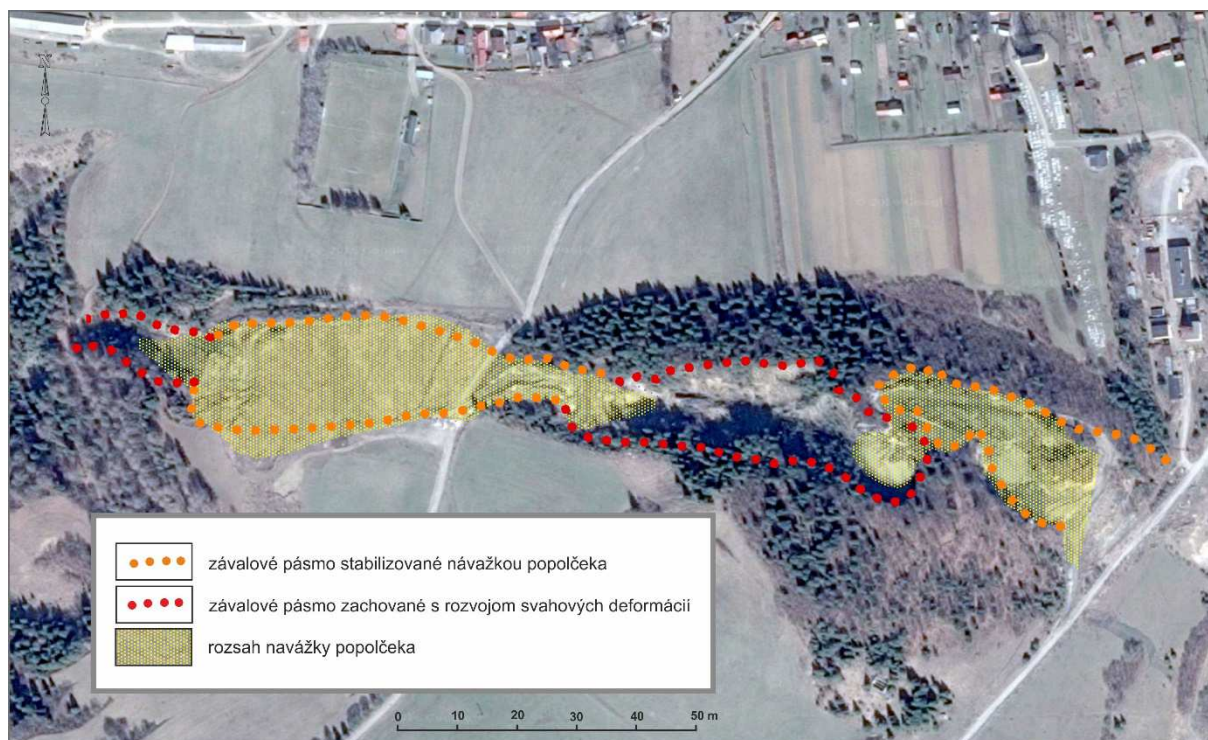
Obr. 19: Situácia závalového pásma Baniská

V tejto oblasti sme realizovali GNSS zameriavanie. Zamerané bolo predovšetkým ohraničenie závalového pásma, prejavy svahových deformácií a rozsah zavážania závalového

pásma popolčekom. Keďže východná časť a časť strednej oblasti závalového pásma bola zavezená popolčekom (obr. 19), predmetom dokumentácie bol západný okraj a časť východnej oblasti závalového pásma.

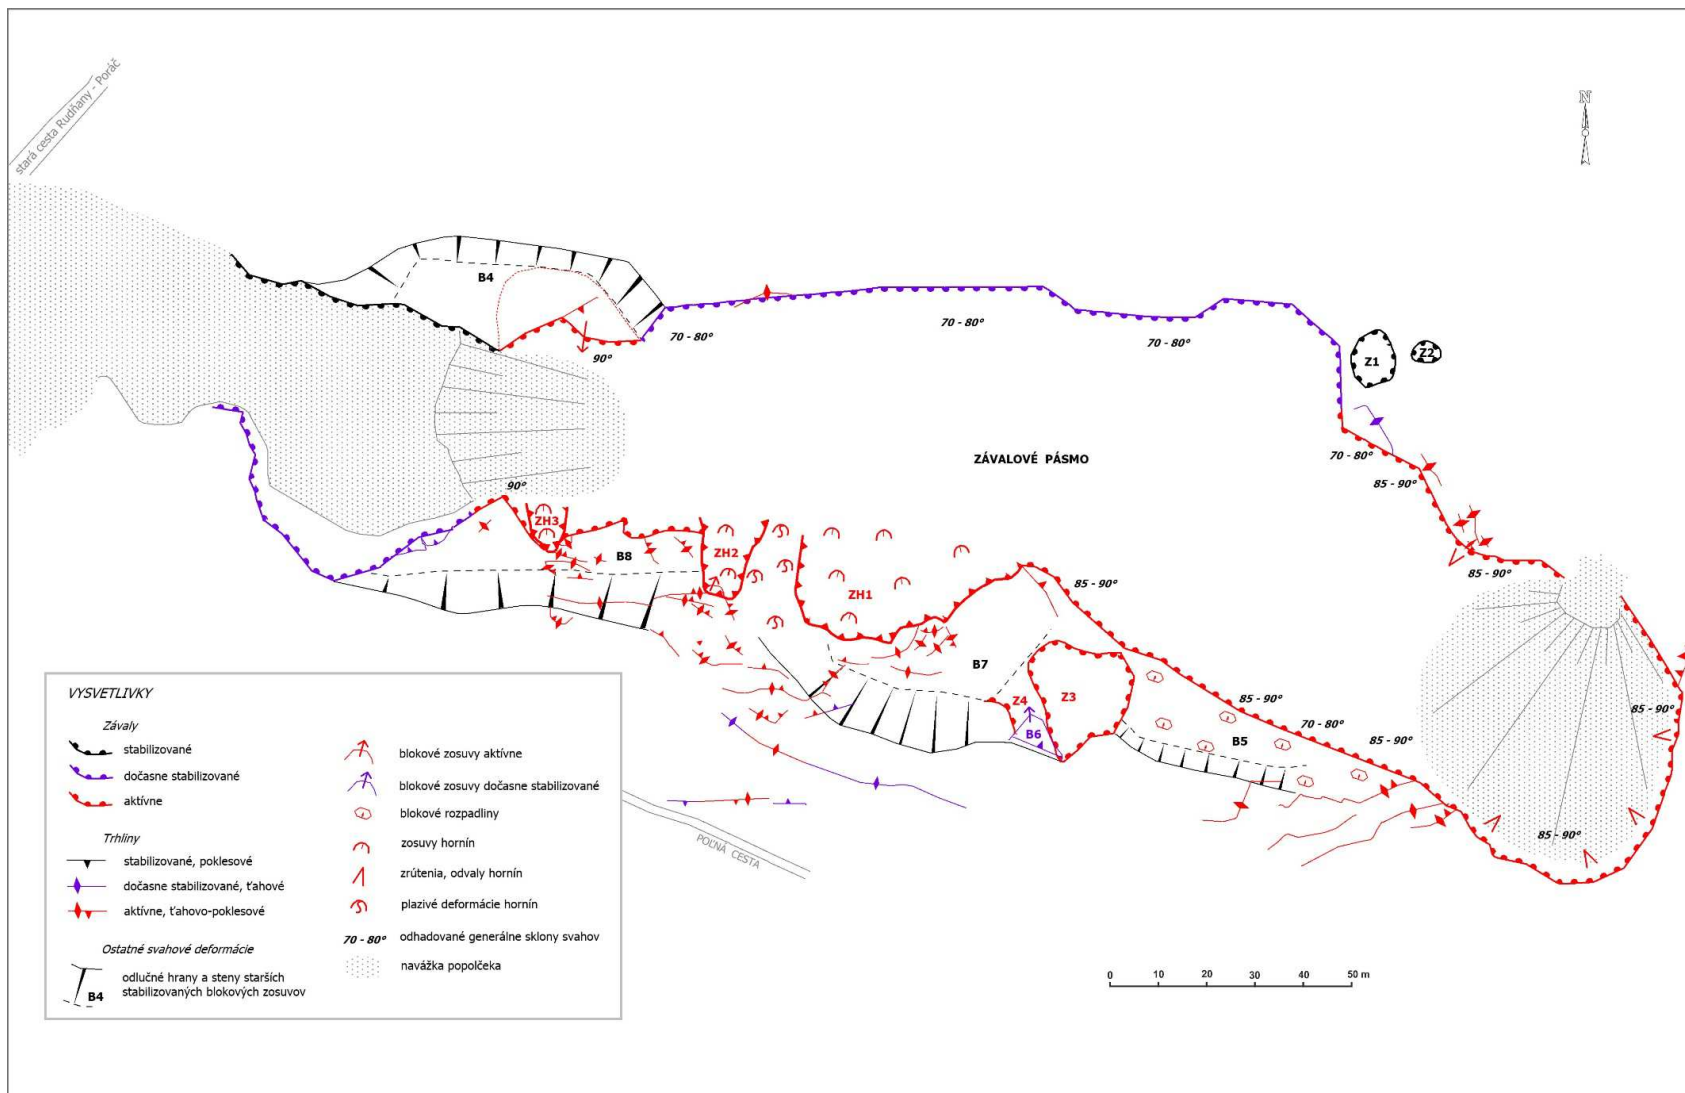
Obr. 26: Situácia východnej časti závalového pásma Baniská

Oblasť zasypania závalu popolčekom pokračuje z popisovanej západnej časti závalového pásma smerom na východ, pričom je závalové pásmo zavezené až po odlučnú hranu závalového pásma. Ohraničenie závalového pásma je už nezreteľné a navážka popolčeka splýva s okolitým pôvodným terénom. V strednej časti závalového pásma, v oblasti križovania prepadnutej pôvodnej cesty Rudňany – Poráč, je možné znovu pozorovať hlavnú odlučnú hranu závalového pásma v dĺžke cca 50 až 70 m západne od hrany násypu navážky (obr. 26). V tomto úseku je pozorovateľná južná aj severná stena závalu do výšky cca 2 až 5 m od súčasnej úrovne navážky popolčeka. V tomto úseku už zával nepredstavuje oblasť, kde možno predpokladať významnejší rozvoj prejavov podrúbania, resp. rozširovanie hlavnej odlučnej hrany závalu, vzhľadom na relatívnu stabilizáciu územia navážkou popolčeka. To však nevylučuje vznik nových deformácií územia s ohľadom na ďalšie aktivity banskej činnosti v danom území.

Ohraničenie severného a južného okraja závalového pásma vychádza sčasti z Mapy svahových porúch strednej a východnej časti závalového pásma „Baniská“, ktorá bola zostavená v rámci úlohy Čiastkového monitorovacieho systému geologických faktorov SR so stavom k 31.12.1997 (Klukanová a kol., 1998) a vlastných GNSS meraní ohraničenia hlavného závalu. GNSS zamerané boli aj ostatné prejavy deformácie terénu vplyvom poddolovania, ktoré majú podstatný význam pre ďalší rozvoj a rozširovanie závalového pásma. Charakteristika prejavov podrúbania tejto časti závalového pásma je na obr. 26. Pohľad na východnú časť závalového pásma nezavezenú popolčekom je na obr. 27.

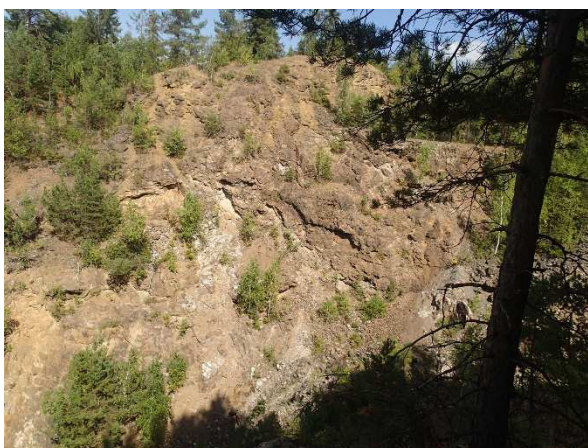
Obr. 29 (vpravo): Severný okraj závalového pásma

V blízkosti bloku B4 bola zaznamenaná aktívna pravdepodobne súvislá ťahová trhlinka, ktorá sa na povrchu prejavuje vo forme viacerých otvorov v línii trhliny. Šírka trhliny je 0,1 až 0,4 m, viditeľná hĺbka do cca 0,4 až 0,8 m. Prechádza cez odlučnú hranu závalu s možnosťou odvalenia časti steny závalu.

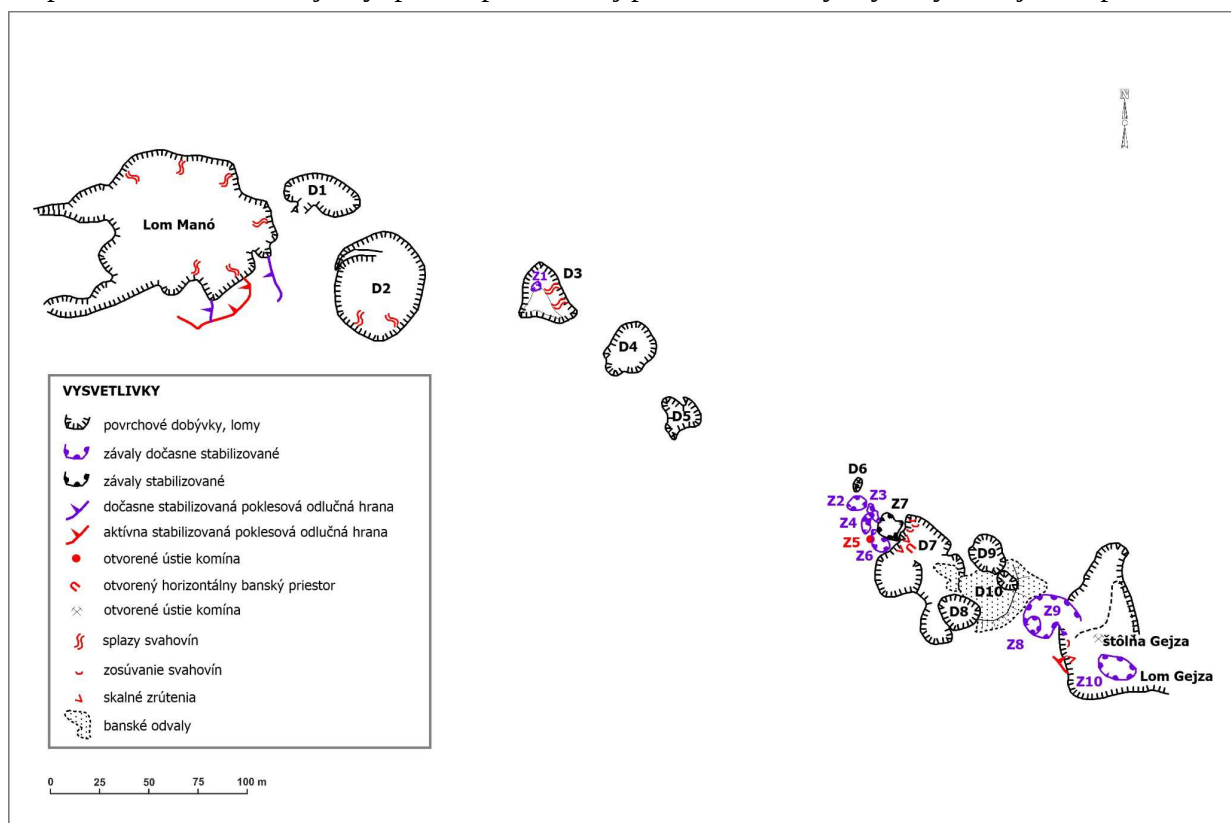
Obr. 35: Situácia závalov na ložisko Manó

V roku 2015 sme vykonali GNSS zameranie výrazných terénnych depresíí – povrchových dobývok, lomov a závalov v oblasti vystupovania ložiska Manó k povrchu v dĺžke cca 550 m, pričom bola dokumentovaná miera aktivity svahových deformácií (obr. 35). Situácia zameraných morfológických prvkov bola následne konfrontovaná s dostupnou archívnu dokumentáciou.

Podľa archívnej dokumentácie (mapy z Baníckej a geologickej expozície v Nižnej Slanej) bolo ložisko Manó ťažené aj povrchovými dobývkami, pričom na západnom aj východnom okraji záujmového územia boli ťažené základkové lomy - lom Manó (na západnej strane) a lom Gejza (na východnej strane). V priestore medzi lomami sú zakreslené v starších mapách menšie kutacie jamy, pravdepodobne aj povrchové dobývky a výraznejšie depresie.

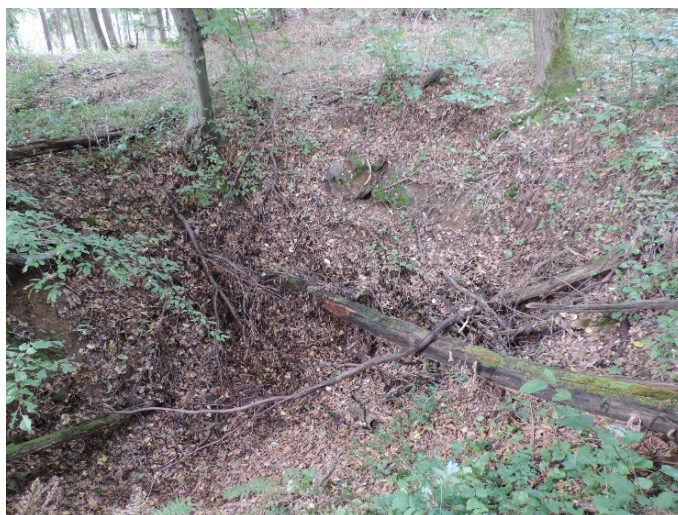
Obr. 37: Zával Z2

Podľa morfológických prejavov terénu sa jedná pravdepodobne o menší dočasne stabilizovaný zával s rozmermi 10x7 m a hĺbkou cca 3 m (obr. 37). Na strmšej JV stene so sklonom cca 60° možno pozorovať aktívne splazy sutí, ostatné steny majú sklon cca 45°.

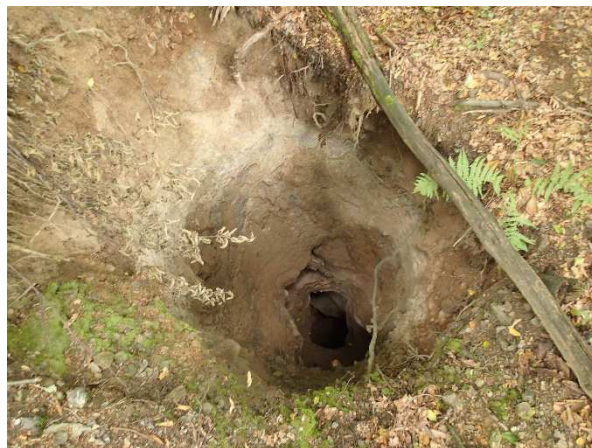
V juhovýchodnej časti závalu Z4 bol zistený „čerstvý“ aktívny zával banského komína elipsovitého tvaru (obr. 39). Na povrchu sa prejavuje ako otvor s priemerom 1,5 až 2 m, ktorý sa smerom do hĺbky lievikovito zužuje (obr. 40). Vo viditeľnej hĺbke cca 8 m má priemer okolo 1 m. Zdá sa, že v spodnej časti sa stáča k JV. Podľa archívnych materiálov (Odehnal, 1948) možno odhadovať hĺbku komína po úroveň štôlne Gejza okolo 50 m.

Obr. 40: Pokračovanie závalu Z5 smerom do hĺbky

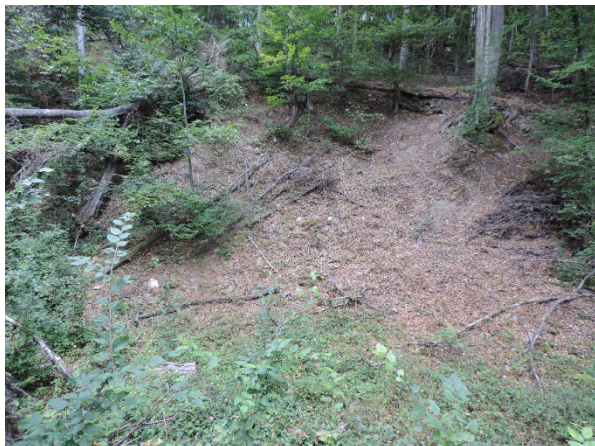
Obr. 43: Severovýchodná stena dobývky D3

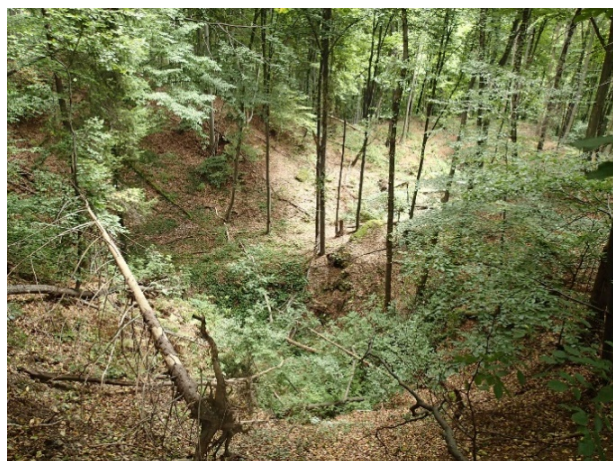
Dobývka má pomerne veľké rozmery – cca 40x50 m a hĺbku cca 15 m (obr. 45). Aktivitu je vidieť v oblasti severozápadnej steny dobývky, pričom na jej dne sa nachádzajú skalné bloky – materiál skalného zrútenia. V SZ stene sa nachádza horizontálny otvor banského priestoru (obr. 46). Možno predpokladať, že sa jedná o podpovrchové dovrchné dobývky zo štôlne Gejza realizované pred realizáciou povrchovej dobývky. Klenba otvoru je „čerstvo“ prepadnutá. SZ stena dobývky je nestabilná, s možnosťou aktivizácie skalného zrútenia. V severnej časti dobývky sa nachádza plytký nevýrazný aktívny zosuv a v SV časti cca 7 m dlhý splaz sutí. V oblasti juhozápadnej steny dobývky možno zaznamenať staršie stabilizované skalné zrútenie s odvaleným blokom rozmerov cca 5x1,5x1,5m.

Obr. 45: Dobývka D7 – pohľad zo SZ

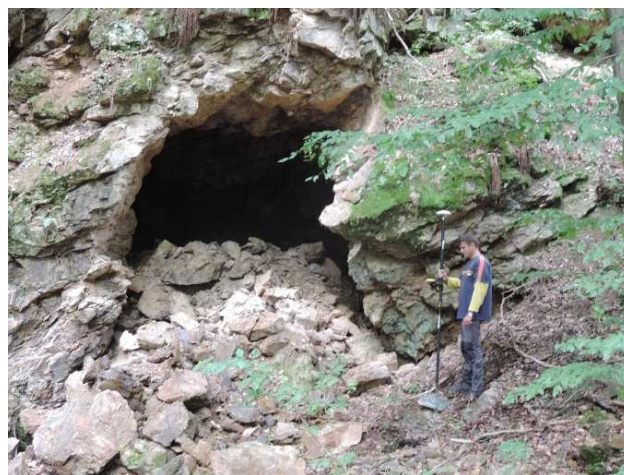
Obr.46: Otvor ban. priestoru v oblasti dobývky D7

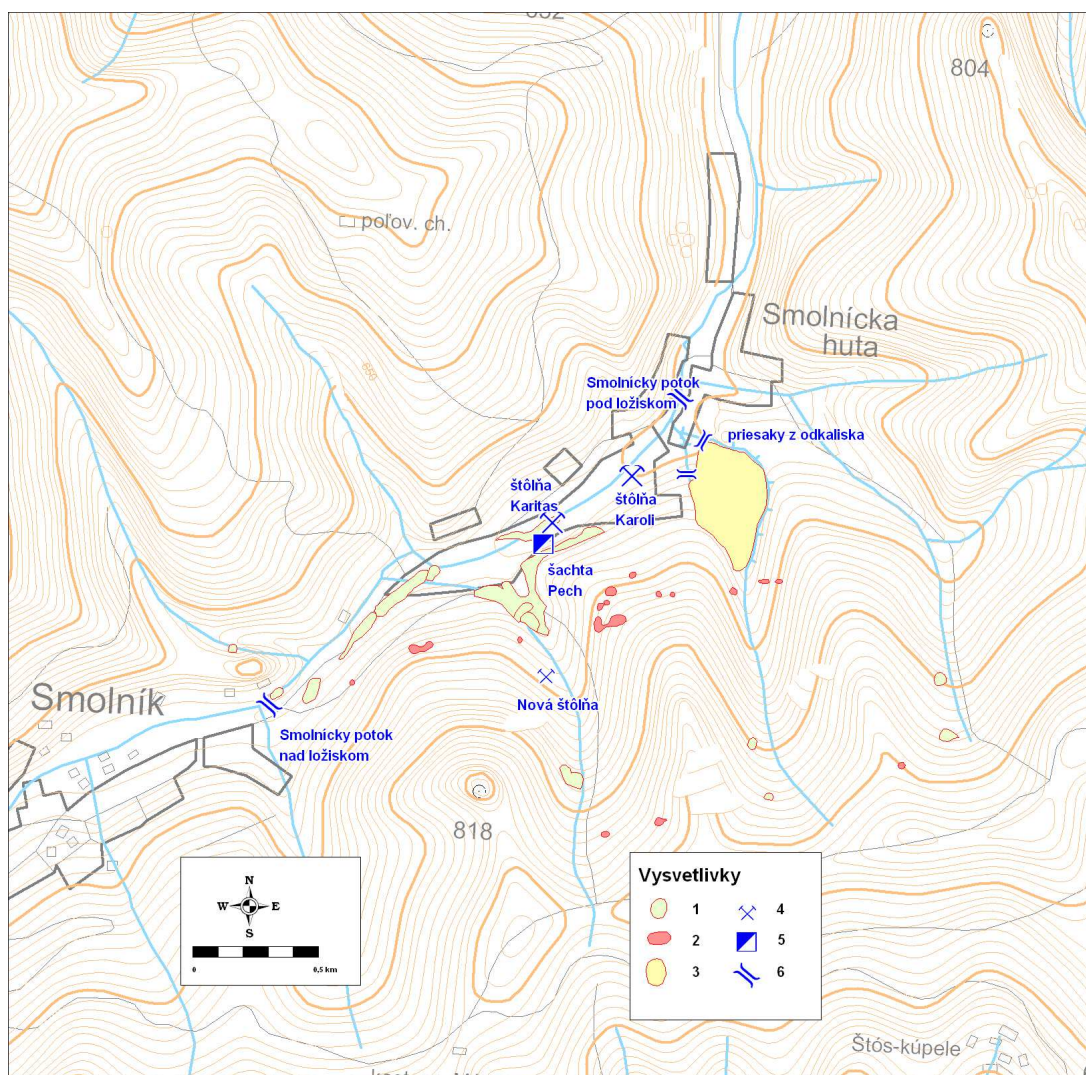
Medzi Smolníkom a Smolníckou Hutou sa nachádza pásmo závalov nad vydobýťmi časťami pyritového ložiska (obr. 49). V rokoch 2012 - 2015 na tejto lokalite neboli zaznamenané významné prejavy nestability telesa odkaliska ani povrchu terénu nad banskými priestormi.

Obr. 49: Situácia monitorovaných objektov a hlavných prejavov ťažby na lokalite Smolník. 1 - halda, 2 - zával, 3 - odkalisko, 4 - výtok z ústia štólne, 5 - výtok zo šachty, 6 - monitorovaný profil na povrchovom toku.

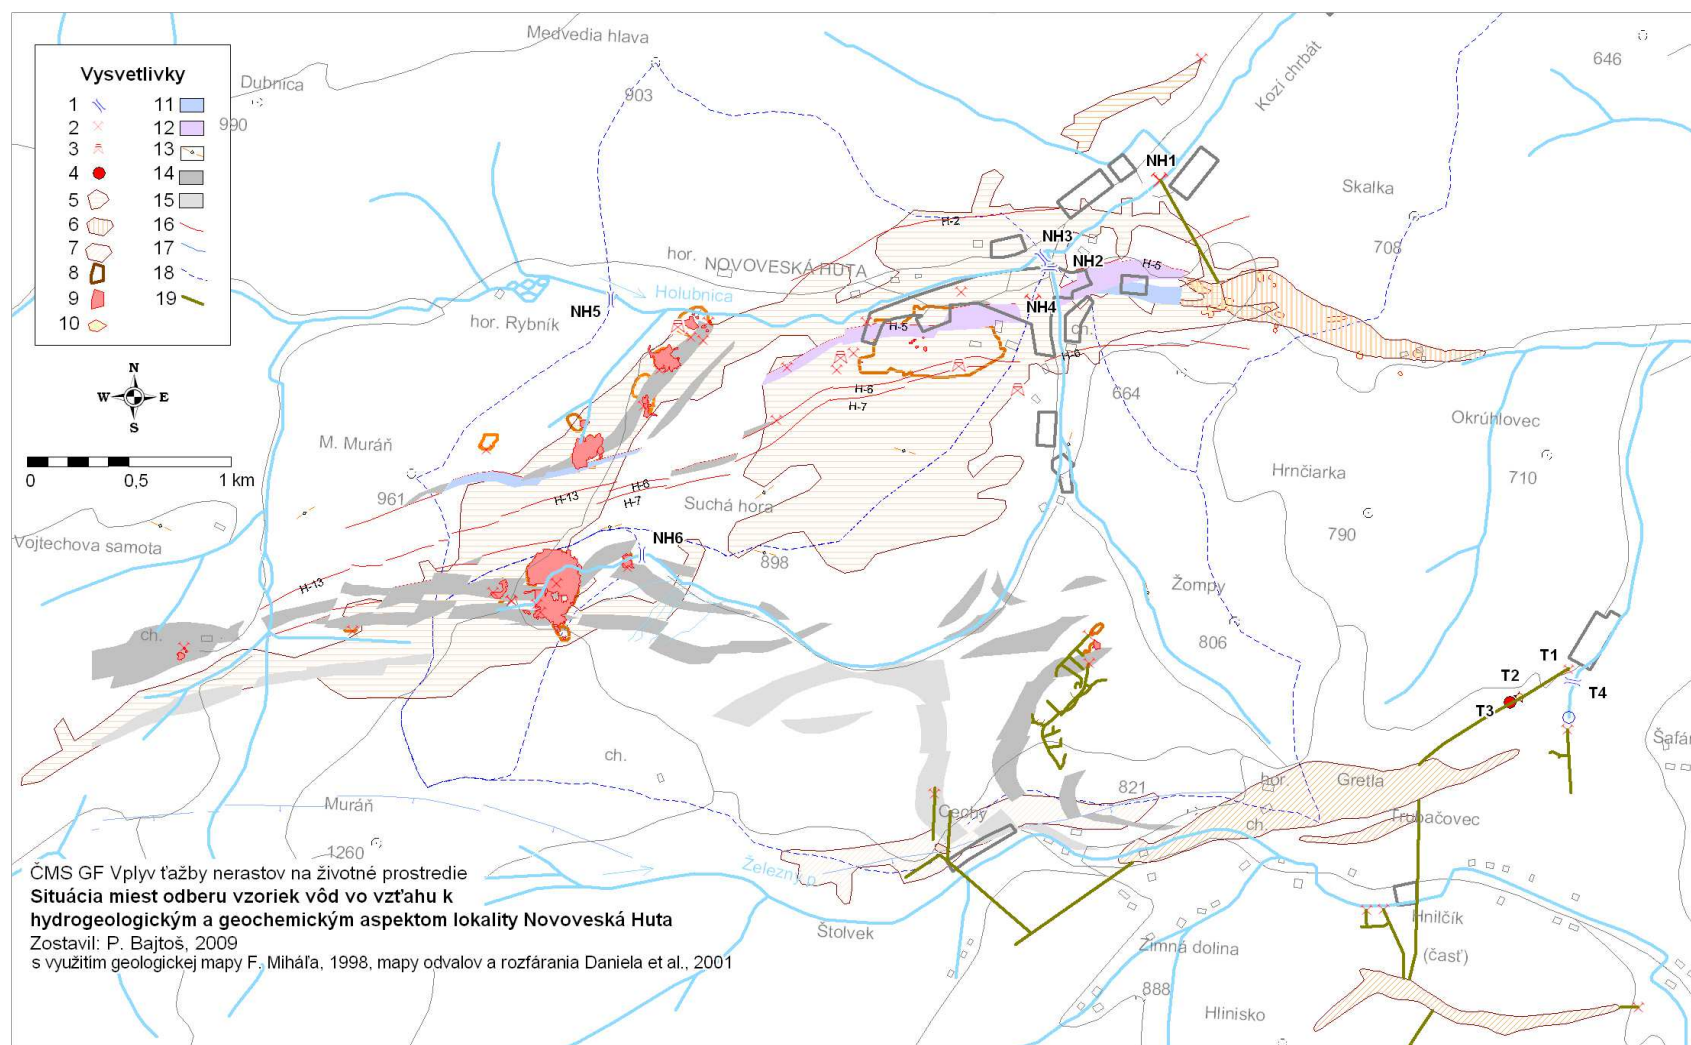
Na lokalite Novoveská Huta sa kumulujú dôsledky dosiaľ vykonávanej hlbínnej ťažby sadrovca (baňa Mária) a minulej ťažby kremeňovo-ankeritových žíl s chalkopyritom, priestorovo sa prelínajúcich so stratiformnými polohami U-Mo rudy (baňa Novoveská Huta a sprievodné štôľne), (obr. 50). Ťažená sadrovcová baňa Mária sa nachádza v tesnej blízkosti opustenej bane Novoveská Huta, nie je však s ňou priamo prepojená banskými dielami. Vzniknutý hydraulický spád medzi týmito baňami vytvára potenciálne riziko postupného vývoja krasu v polohe sadrovca zachytenej oboma baňami a prienik banskej vody zo zatopenej bane do ťaženej sadrovcovej bane.

Štátny monitoring v rámci ČMS GF VŤŽP bol začatý v roku 2007 a pozostáva zo sledovania kvality povrchovej vody na 4 profiloch, kvality banskej vody vytekajúcej z Vodnej štôľne a výveru spod haldy jamy č. 1 (U a Cu ložisko) i čerpanej banskej vody bane Mária (obr. 50). Z porovnania výsledkov monitoringu kvality (tab. 54) s požiadavkami na kvalitu

Obr. 50: Situácia miest odberu vzoriek vôd vo vzťahu k hydrogeologickým a geochemickým aspektom vplyvov ťažby na lokalite Novoveská Huta. 1 - monitorovaný profil toku, 2 - ústie štôlnie, 3 - šachta, 4 - vrt, 5 - rozsah rozfárnenia U a Cu rúd, 6 - rozsah rozfárnenia ložiska sadrovca, 7 - rozsah rozfárnenia Fe-Cu rúd, 8 - halda, 9 - plochy zvýšenej rádioaktivity, 10 - zaval, 11 - východ sadrovca, 12 - východ sadrovcového súvrstvia, 13 - Cu pieskovce, 14 - 2. uránová poloha, 15 - 1. uránová poloha, 16 - Fe-dolomitové žily s Cu, 17 - sideritové žily, 18 - rozvodnica, 19 - priemet hlavného banského diela.
