ŠTÁTNY GEOLOGICKÝ ÚSTAV DIONÝZA ŠTÚRA  
Regionálne centrum Spišská Nová Ves

## Vplyv ťažby nerastov na životné prostredie

### Správa za rok 2016

Názov geologickej úlohy: **ČMS Geologické faktory**  
**Podsystem 04: Vplyv ťažby nerastov na životné prostredie**

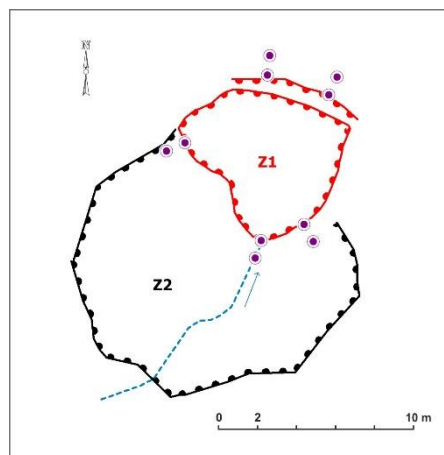
V r. 2016 bola realizovaná rekognoskácia lokality, pričom nebolo zaznamenané rozširovanie závalov alebo vznik nových závalov. Najvýraznejším aktívnym závalom (vzdialenom cca 42 m od št. cesty č. 503 Pezinok-Pernek) je zával s označením Z1 (obr. 5). Monitorovanie rozširovania závalu GNSS zameriavaním obmedzuje situovanie závalu v lesnom poraste. Vzhľadom na to boli, za účelom sledovania rozširovania závalu, osadené vytyčovací kolíky v profiloch kolmých na okraj závalu (obr. 6).

Obr. 6 (vpravo): Približný situačný náčrt závalov Z1 a Z2 s lokalizáciou monitorovacích výtyčiek.

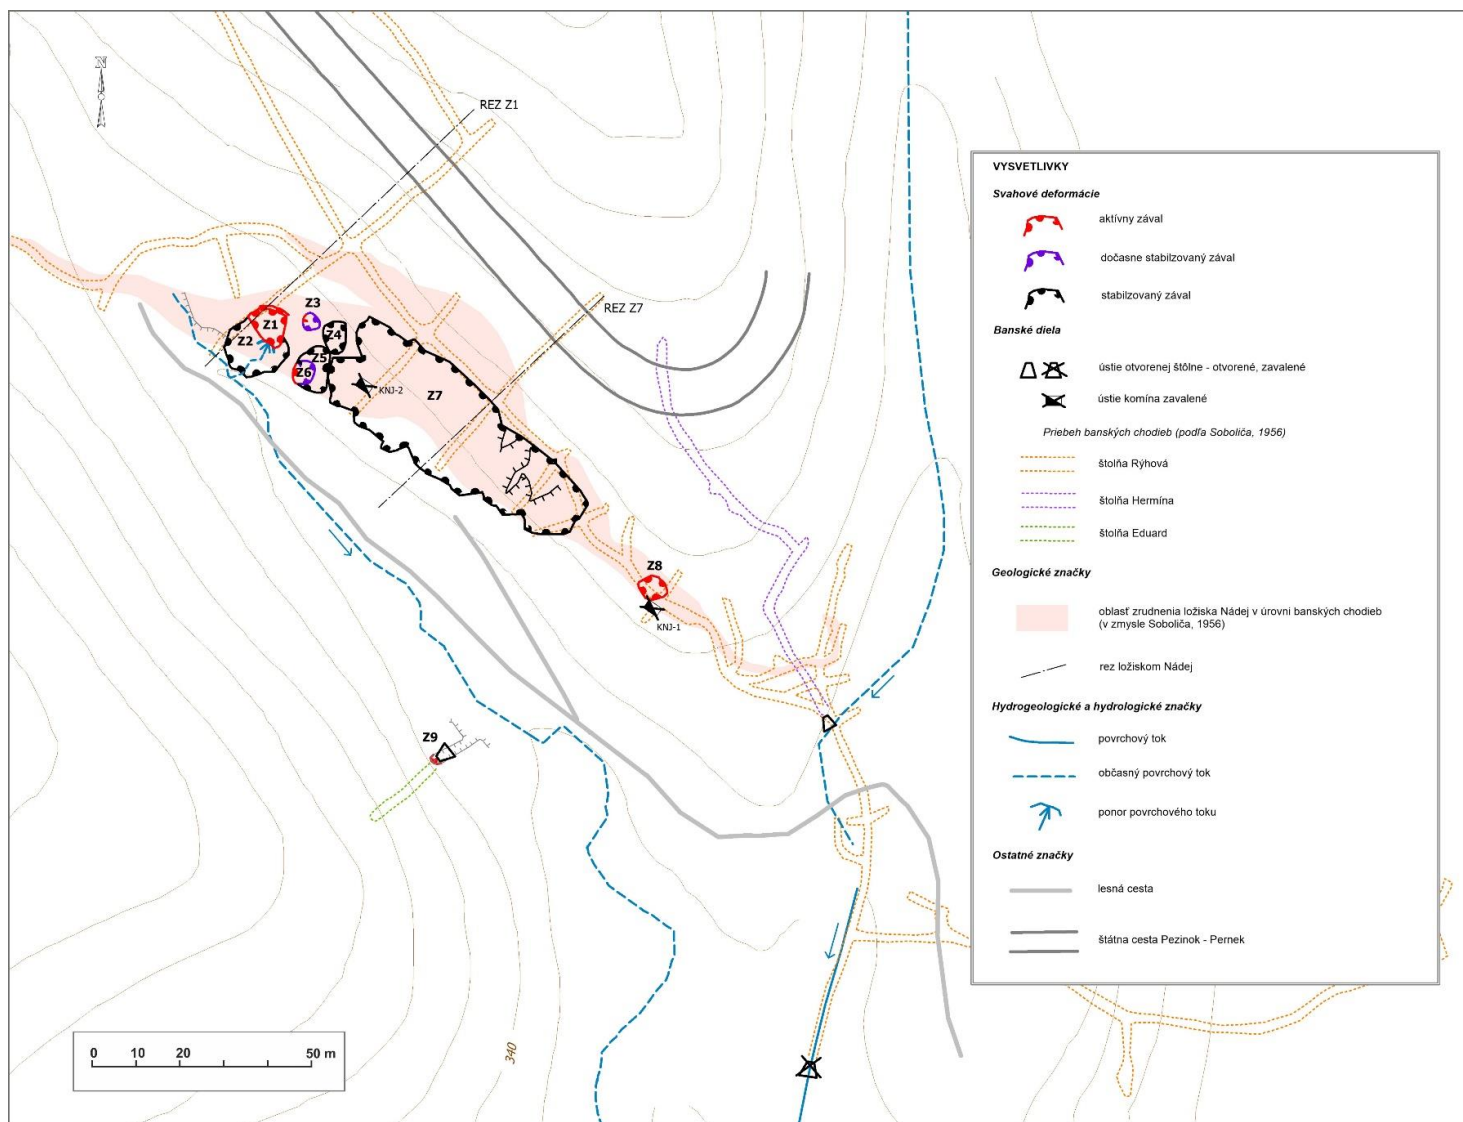
V rámci terénneho výskumu bolo GNSS zameraných, zdokumentovaných a podrobne popísaných v r. 2015 niekoľko závalov s označením Z1 až Z8 v oblasti smernej chodby ložiska Nádej a zával Z9 na ústí štôlne Eduard (obr. 7).

Obr.7: Banské diela a závaly na ložisku Náděj

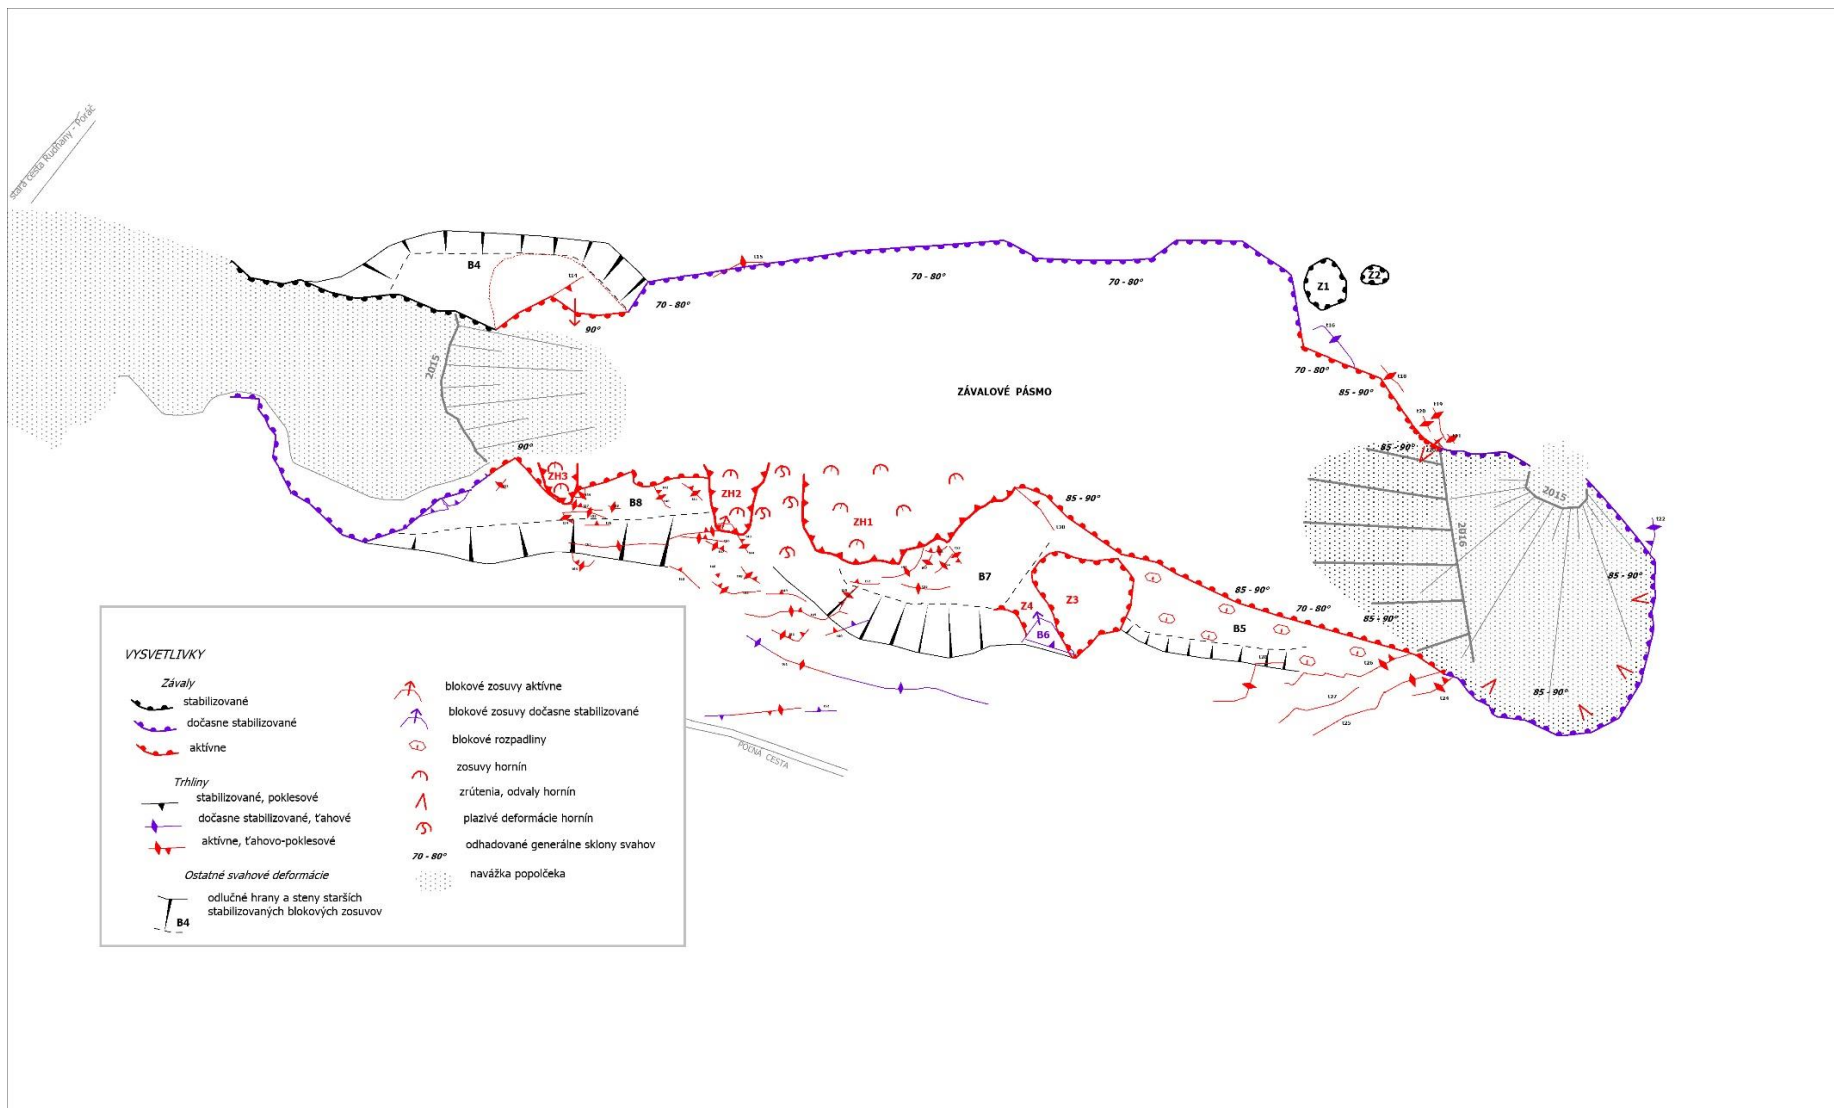
Podrobné zdokumentovanie závalového pásma v r. 2015 poukázalo na to, že najaktívnejšou oblasťou z hľadiska výskytu svahových deformácií je južný okraj. Aj v r. 2016 tu boli registrované v podobnom rozsahu najmä blokové rozpadliny a zosuvy hornín (obr. 15) s častými prejavmi retrográdneho vývoja svahových deformácií vo forme ťahových a poklesových trhlín.

Obr. 16: Situácia východnej časti závalového pásma Baniská k r. 2016.

Situácia východnej časti závalového pásma Baniská s aktualizovanou aktivitou svahových deformácií k r. 2016 a rozsahom zavážania popolčekom k r. 2015 a r. 2016 je znázornená na obr. 16.

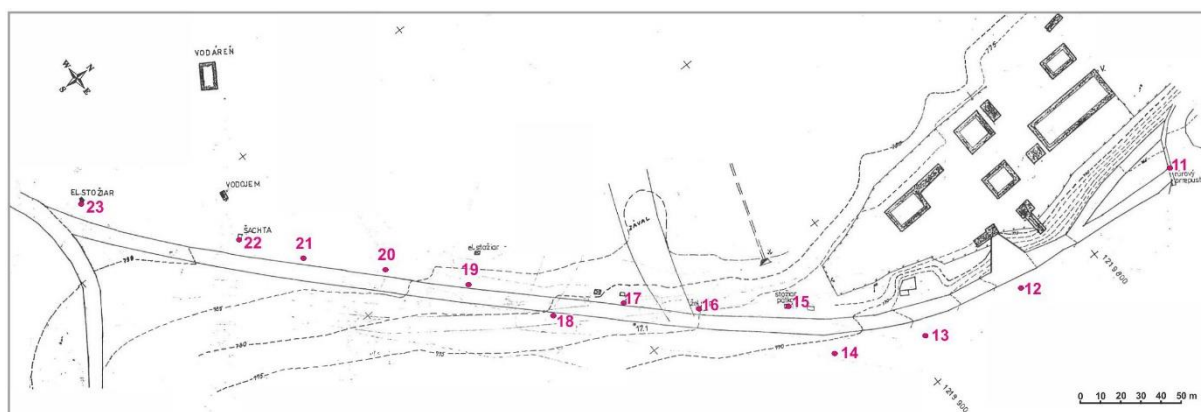
Merania na profile starej cesty Poráč sa už nevykonávajú. Posledné merania boli realizované v r. 2004. Z výsledkov meraní (zdroj: archív Sabar, s.r.o., Markušovce) vyplýva, že k najväčším vertikálnym posunom došlo na bodoch 18 až 23 (obr. 21) s poklesom v rozpätí 16,4 až 37,6 mm (za obdobie október 2000 – august 2004). Maximálny pokles za uvedené obdobie bol zaznamenaný na geodetickom bode 22 (37,6 mm). Uvedené body sú situované v oblasti napájania trasy starej cesty na štátnu cestu III. triedy (Spišská Nová Ves – Poráč). Na bode 17 bol za obdobie október 2000 – august 2004 zistený vertikálny pokles 12,6 mm a na ostatných sledovaných bodoch do 5 mm. Tieto geodetické body so zistenými menšími mierami poklesu (ktoré môžu sčasti zodpovedať aj chybe merania) sú lokalizované vo východnej polovici starej cesty, smerom k nádvoriu Jamy Poráč. Na sledovaných bodoch 14 až 23 dochádza k postupnému zvyšovaniu miery ich celkového poklesu. Najvyššie hodnoty poklesov medzi jednotlivými meraniami boli zistené na väčšine bodov v období 4/2002 –

10/2002, s poklesmi 1,2 až 5,1 mm. Maximálny pokles medzi sledovanými obdobiami (s hodnotou 7,7 mm) bol nameraný na bode 22 v období október 2003 – august 2004.

Vzhľadom na skutočnosť, že od roku 2004 sa merania na geodetických bodoch v oblasti starej cesty nerealizujú, nie je známe, či tu v súčasnosti dochádza k ďalšiemu poklesávaniu územia, najmä v oblasti napájania trasy starej cesty na štátnu cestu III. triedy (body 18 až 23).

Obr. 21: Oblasť realizácie výškových geodetických nivelačných meraní starej cesty Poráč (zdroj: archív Sabar, s.r.o., Markušovce)

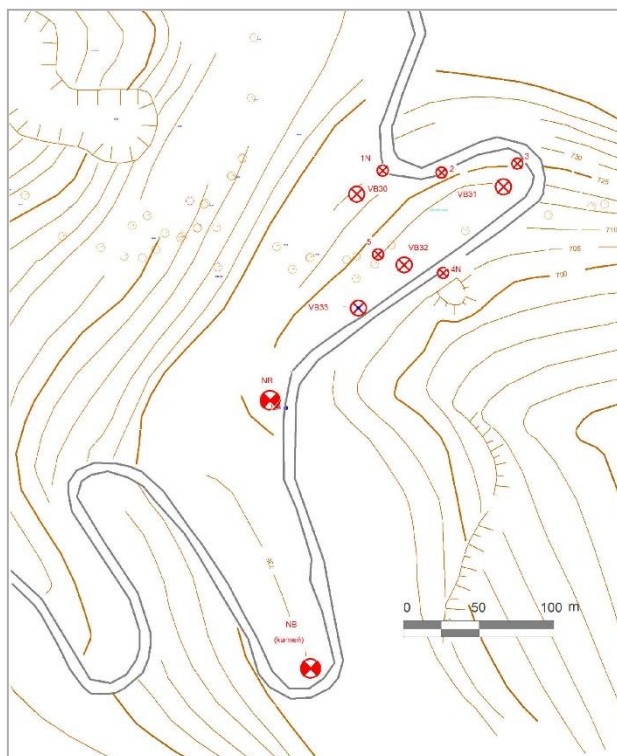
Lokalita „Preložka cesty III. triedy (Spišská Nová Ves – Poráč)“ sa nachádza východne od lokality Baniská (obr. 22) nad žilnou štruktúrou Droždiak žily, ktorá bola v minulosti rúbaná stareckými dobývkami v takmer bezprostrednom kontakte s povrchom. V tejto oblasti v minulosti prebiehal geologický prieskum a prieskumné banské diela boli vedené tesne pod povrchom a nachádza sa tu i vyústenie bývalého vetracieho komína Peleš, ktoré bolo po mimoriadnej udalosti spôsobenej poklesom hornín v jeho okolí v roku 1994 opätovne zasypané banskou hlušinou.

Obr. 22: Geodet. body s realizáciou výškových geodetických nivelačných meraní preložky cesty III. triedy Spiš. Nová Ves – Poráč (podľa Jakubeka, 2016)

Na základe „Projektu na dobývanie blokov č. 417-B a 517-B, nachádzajúcich sa v pilieri pod štátnou cestou Poráč“, boli v blízkosti štátnej cesty osadené pevné nivelačné body, ktorými sa sledovali prípadné poklesy cesty č. III/3244. V podloží žily Droždiak boli v telese cesty stabilizované body č. 1, 2, 3, v nadloží žily body č. 4, 5, 6 z toho bod č. 5 je osadený v rastlom teréne svahu asi 30 m SZ nad cestou č. III/3244 (obr. 22).

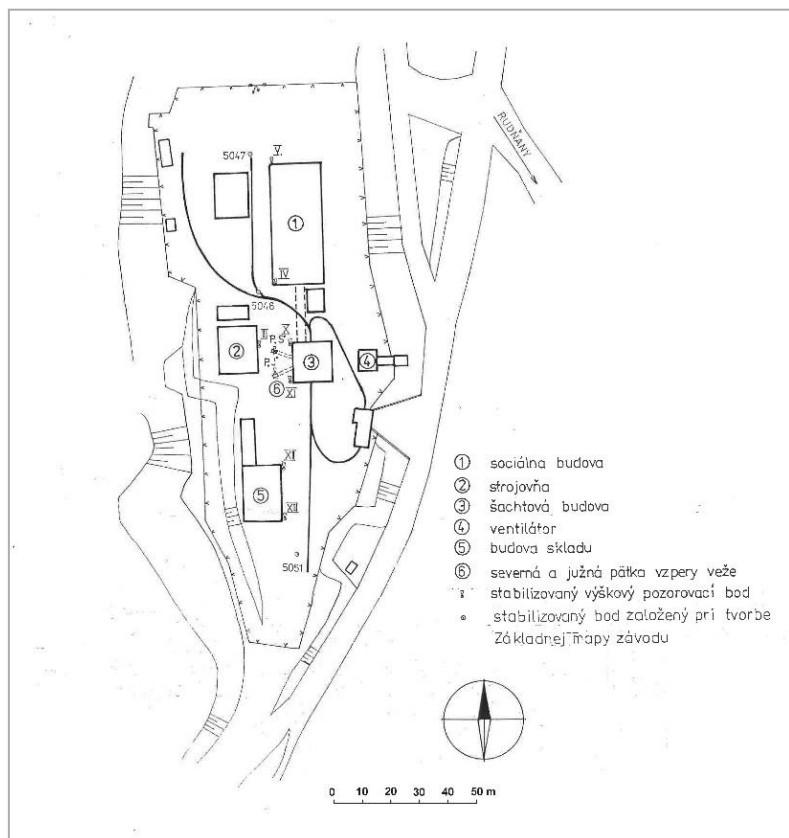
Vertikálne poklesy v oblasti nádvoria Jamy Poráč sú sledované na geodetických bodoch (obr. 23) osadených na existujúcich stavbách (sociálna budova, šachtová budova, strojovňa, päťka vzpery veže) od apríla roku 1990, kedy bolo realizované základné meranie.

V súčasnosti sú body geodeticky zameriavané raz ročne. Celkový pokles za obdobie apríl 1990 – máj 2016 sa pohyboval v rozsahu 23,1 – 66,9 mm (tab. 34). Maximálna miera poklesu (66,9 mm) bola zistená na bode XIII. (bod situovaný na budove skladu). Z výsledkov geodetických meraní (zdroj: archív Sabar, s.r.o., Markušovce) je zrejmé postupné pomalé poklesávanie sledovaného územia nádvoria Jamy Poráč (obr. 24). Poklesávanie je sprevádzané deformáciou výstroja jamy spôsobenej plynulou deformáciou horninového masívu dotknutého ťažbou.

Obr. 23: Situácia sledovaných geodetických bodov na nádvorí jamy Poráč (zdroj: archív Sabar, s.r.o., Markušovce)

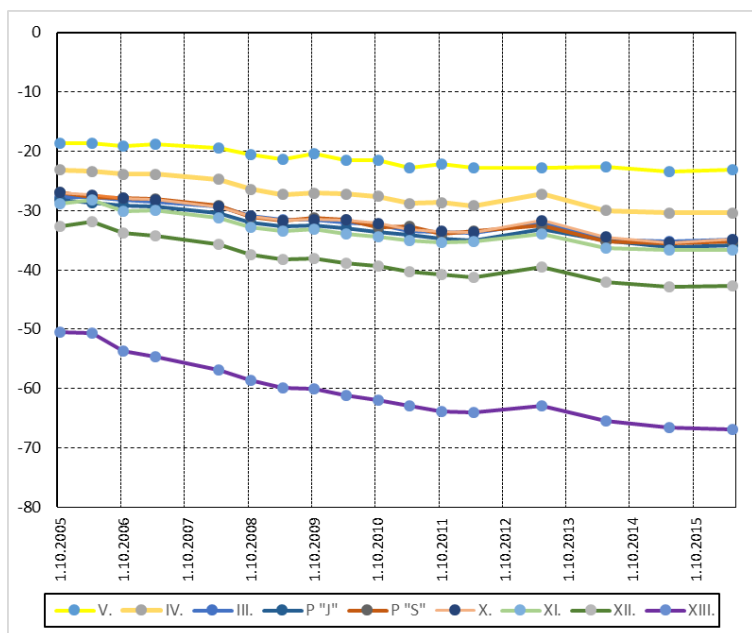
Obr. 24: Graf poklesov geodetických bodov v oblasti nádvoria jamy Poráč ( dátový zdroj: archív Sabar, s.r.o., Markušovce)

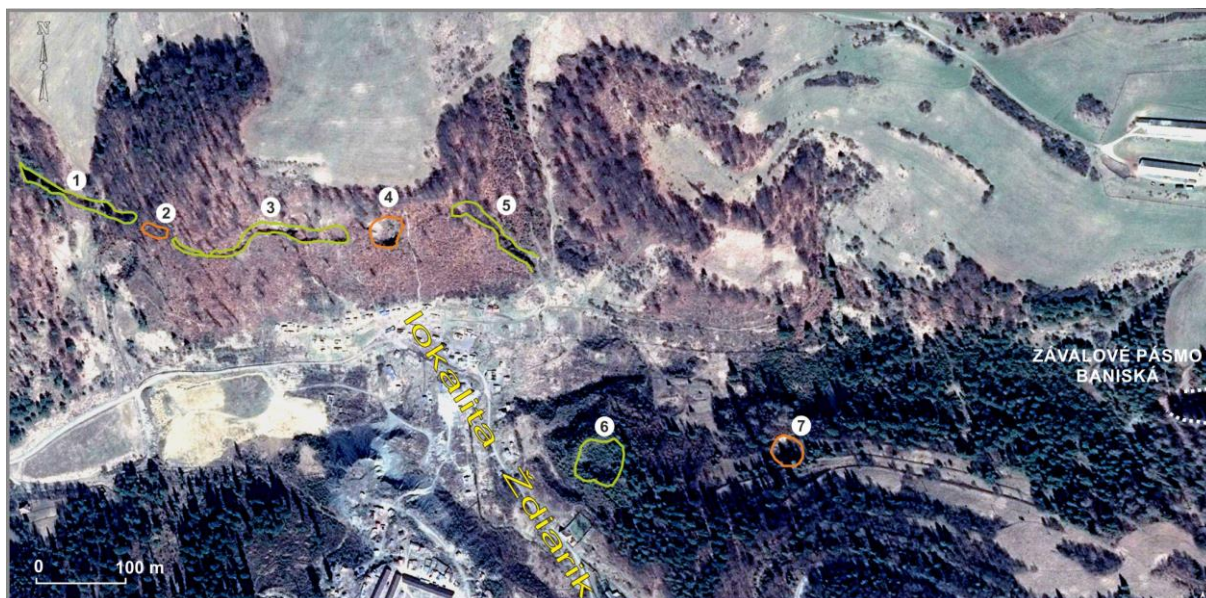
V oblasti Hrubej žily a Droždiak žily západne od závalového pásma Baniská boli v r. 2016 zdokumentované terénne depresie – závaly (obr. 14), ktoré sa javia prevažne ako stabilizované (na obr. 25 – ohraničené zelenou líniou), v menšom rozsahu ako dočasne stabilizované (na obr. 25 – ohraničené oranžovou líniou).

Obr. 25: Situácia subsidenčných depresí vzniknutých vplyvom ťažby v oblasti Hrubej žily a Droždiak žily západne od závalového pásma Baniská (topograf. podklad: [www.mapy.google.sk](http://www.mapy.google.sk)).

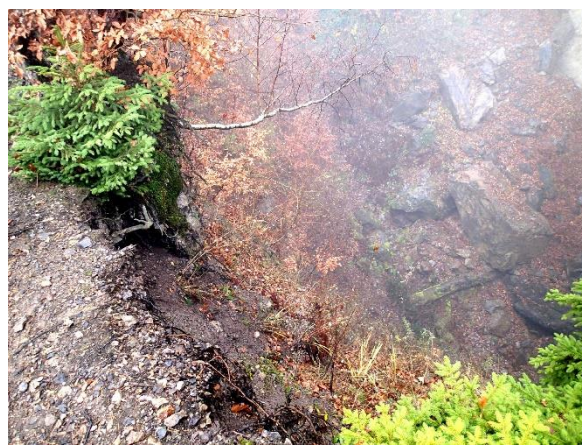
Obr. 29: Uvoľnené horninové bloky na dne závalu (4)

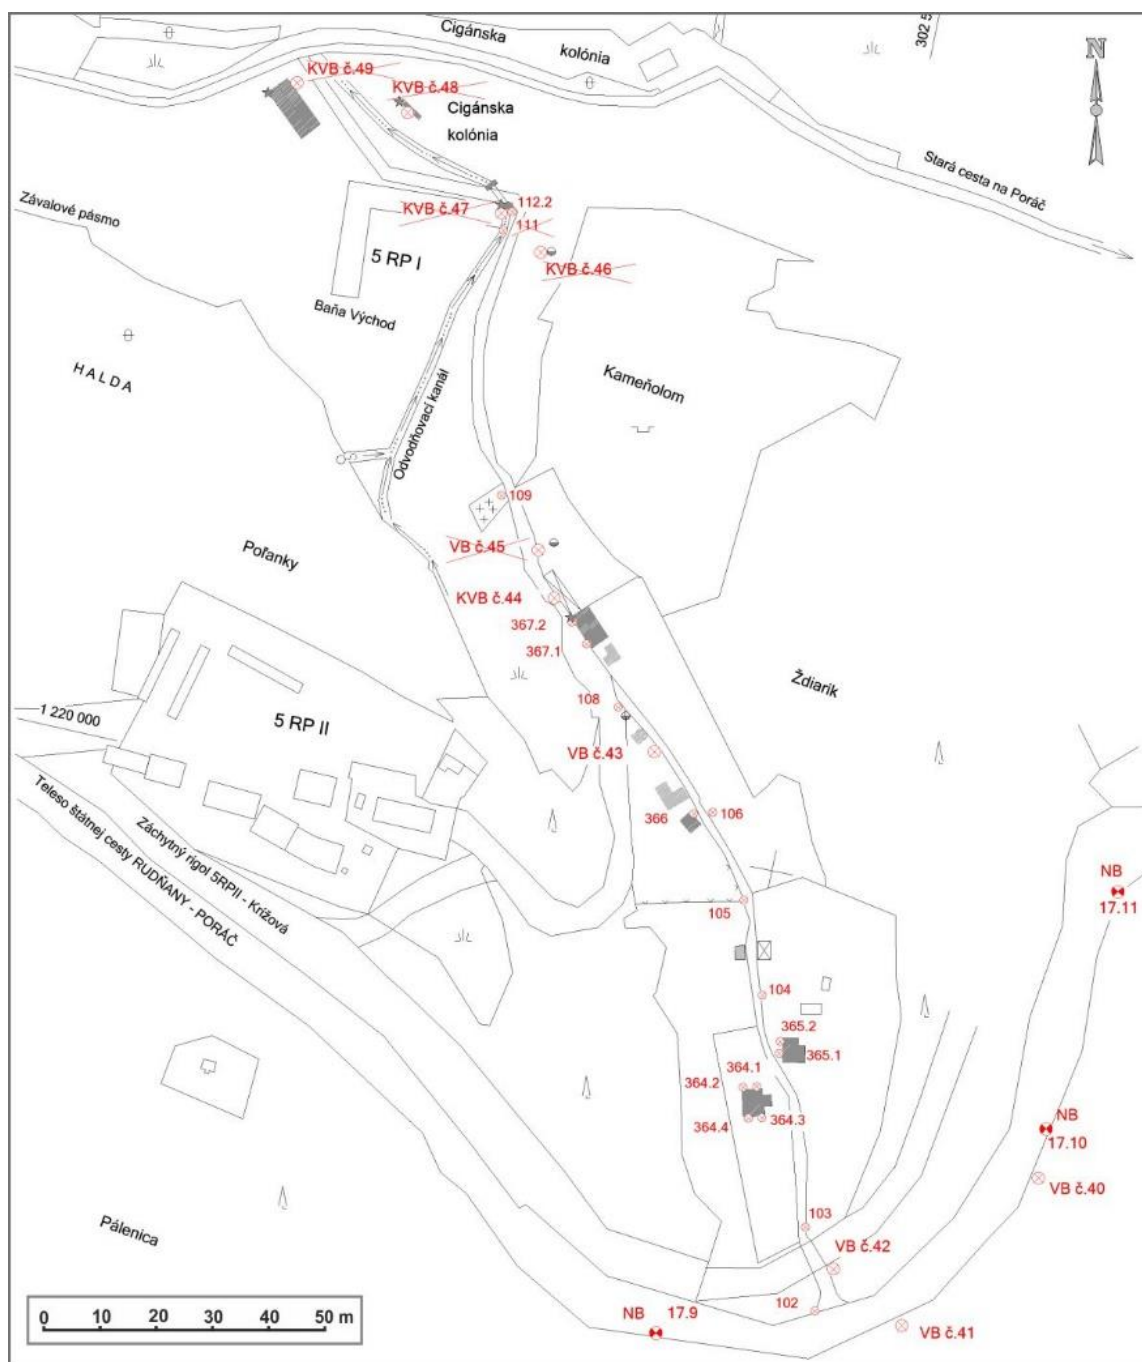
V rámci tejto oblasti je sledovaná (na základe rozhodnutia Banského úradu) ťažobnou organizáciou lokalita „Ždiarik“ (obr. 25, obr. 31). Posledné sledovania poklesov na pevných geodetických bodoch boli realizované v r. 2015. Výsledky meraní sú uvedené v tab. 35.

Vzhľadom na predchádzajúcu ťažbu rudnianskeho ložiska a skutočnosť, že likvidácia banských diel a dobývok bola realizovaná postupným zatápaním bane až po úroveň dedičného Rochus obzoru sa v súčasnosti dolina Ždiarik s rodinnými domami, popisné čísla 364 – 367, vrátane časti štátnej cesty III. triedy (Spišská Nová Ves – Poráč), javí ako kritická lokalita. Pre zachovanie kontinuity sledovania vertikálnych posunov v danej lokalite sa v tab. 35 nachádza aj porovnanie s meraním vykonaným 21. - 30.6.2011 a porovnanie výsledkov so základným meraním pôvodných bodov vykonanom v období 9. - 11.5.2001, resp. nových bodov, ktorých základné meranie bolo vykonané 28.6.2008. Medzné hodnoty zvislých deformácií medzi dvoma periodickými meraniami pre kontrolné body sú stanovené trojnásobkom povolenej odchýlky medzi dvoma meraniami, čo v tomto prípade činí  $\pm 10,14$  mm. Táto medzná hodnota nebola prekročená ani na jednom monitorovanom výškovom bode a pohybuje sa v rozmedzí -4,2 až +2,0 mm (okrem výškového bodu č. 112.2, ktorý je poškodený a tým jeho výšková deformácia dosiahla hodnotu +7,0 mm). Vzhľadom na porovnanie výsledkov dlhodobých pozorovacích meraní a skutočnosť, že od ukončenia banskej činnosti a následného zatápania banských diel v tejto lokalite uplynulo viac ako deväť rokov je možné konštatovať, že monitorované územie je stabilné a nie je predpoklad ďalších vertikálnych pohybov tohto územia a jestvujúcich objektov v budúcnosti (Jakubek, 2015).

Obr. 31: Situácia sledovaných geodetických bodov na lokalite Ždiarik  
(zdroj: archív Sabar, s.r.o., Markušovce)

Najbližšie ďalšie výškové merania geodetických bodov sú určené na r. 2019.

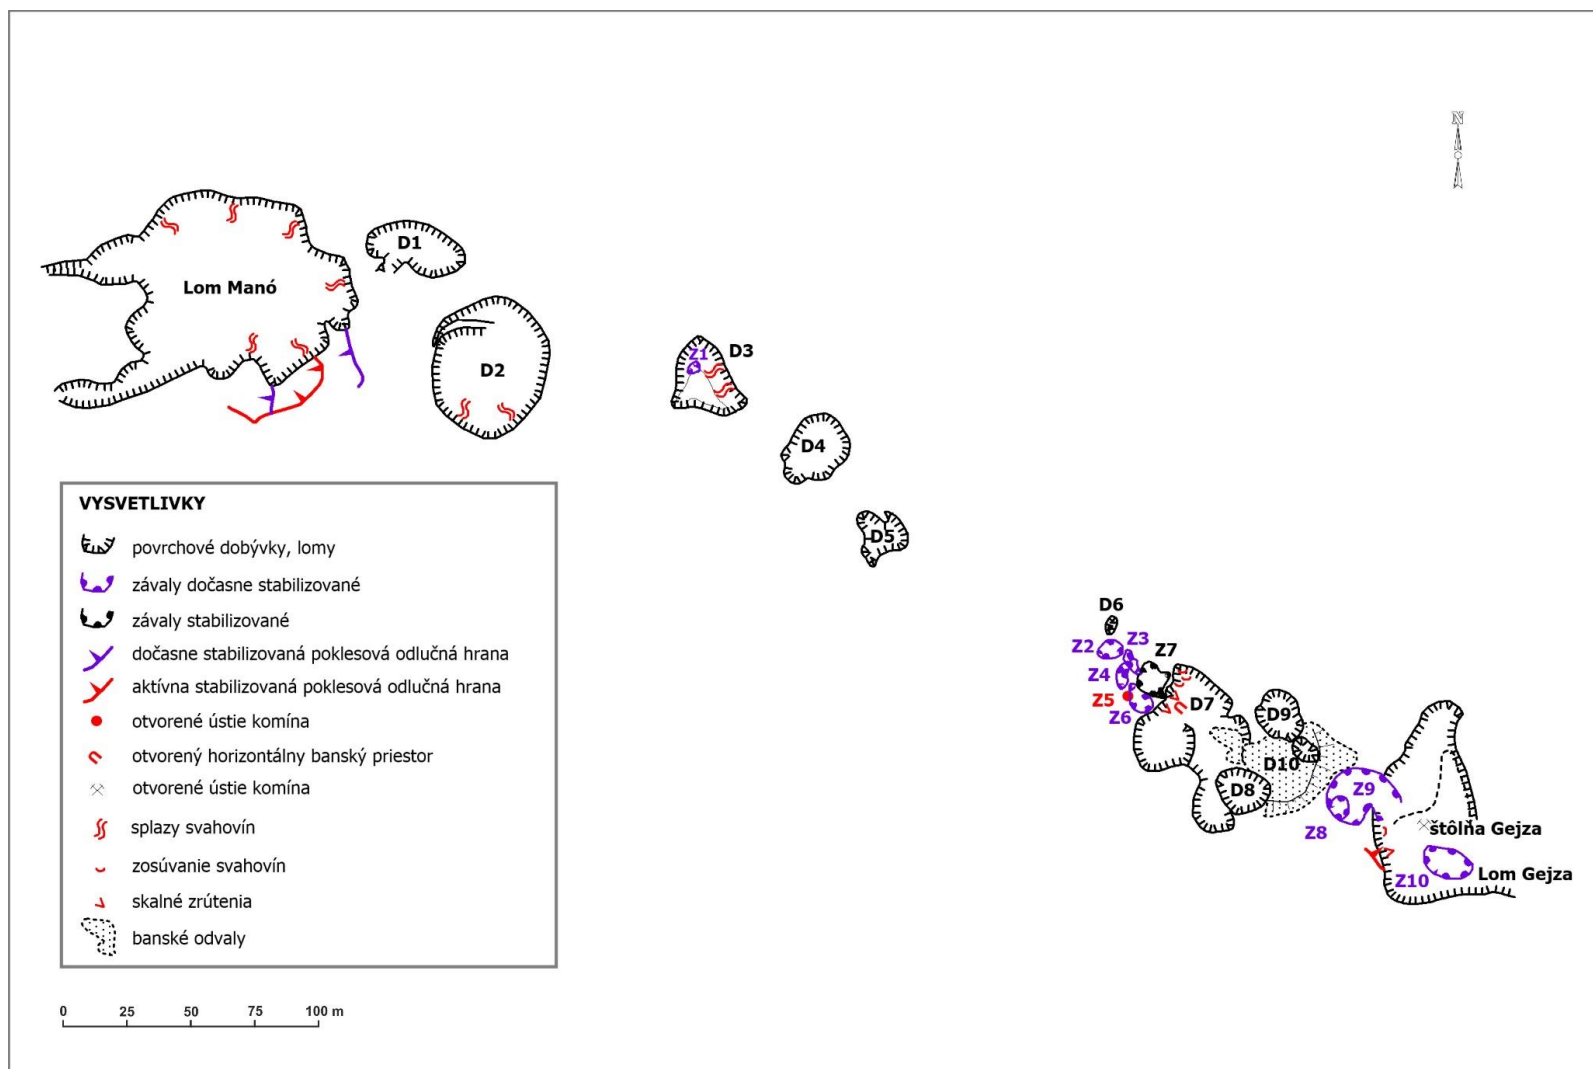
V roku 2015 sme vykonali na ložisku Manó GNSS zameranie výrazných terénnych depresií – povrchových dobývok, lomov a závalov v oblasti vystupovania ložiska Manó k povrchu v dĺžke cca 550 m, pričom bola dokumentovaná miera aktivity svahových deformácií (obr. 32). Situácia zameraných morfológických prvkov bola následne konfrontovaná s dostupnou archívnu dokumentáciou. Bližšia charakteristiku dokumentovaných povrchových prejavov banskej činnosti v oblasti povrchového a pripovrchového dobývania ložiska Manó je uvedená v ročnej správe za rok 2015.

Obr. 32: Situácia závalov na ložisko Manó

V nasledujúcom období je potrebné monitorovať dokumentované aktívne prejavy svahových deformácií. Je možné predpokladať i vznik ďalších prejavov banskej činnosti na povrchu, a to predovšetkým prepadnutia ústí banských komínov v sledovanej oblasti ložiska Manó.

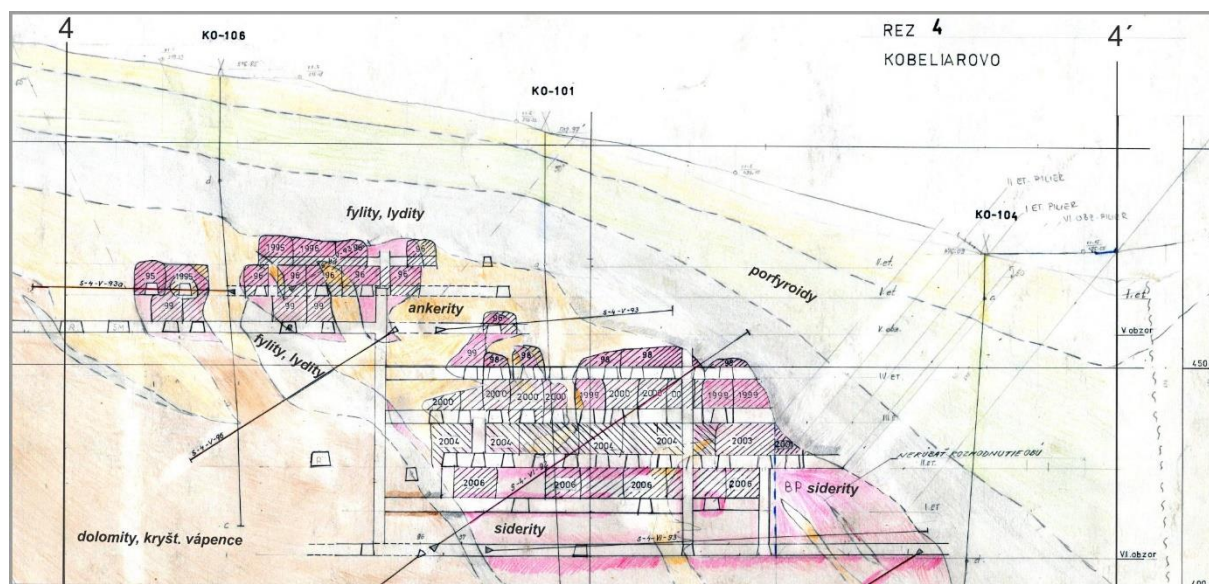
Ložisko Kobeliarovo je charakterizované výskytom sústredenej skupiny závalov. Na opodstatnený predpoklad vzniku závalov v dôsledku ťažby ložiska už upozornili v súvislosti s výpočtom zásob na ložisku Mihók, Jančura (1995). Ako uvádzajú, rudné teleso hlavnej polohy sa nachádza 25 – 50 m (V-Z) pod povrchom, čo je reálny predpoklad prepádavania povrchu pri odťažení určitého množstva zásob. Toto sa potvrdilo v apríli 1995, kedy sa doposiaľ nezavalený vyrúbaný priestor na II. a I. etáži náhle zavalil preborením nadložia (čierne a zelenkavé fylity) s prejavmi až na povrch, keď sa vytvoril kráter cca 20x15 m. Z uvedeného vyplýva, že pri ďalšom dobývaní závalovými dobývacími metódami bude sa postupnou exploatáciou ložiska prepadať povrch nad ložiskom. Závalové pásmo po vynesení na povrch má plochu 5,6 ha (vyrúbanie zásob po úroveň VI. obzoru) (Mihók, Jančura, 1995).

Obr. 33: Rez 4 ložiskom Kobeliarovo (zdroj: zložka GJ11, Slovenský banský archív v Banskej Štiavnici, upravené)

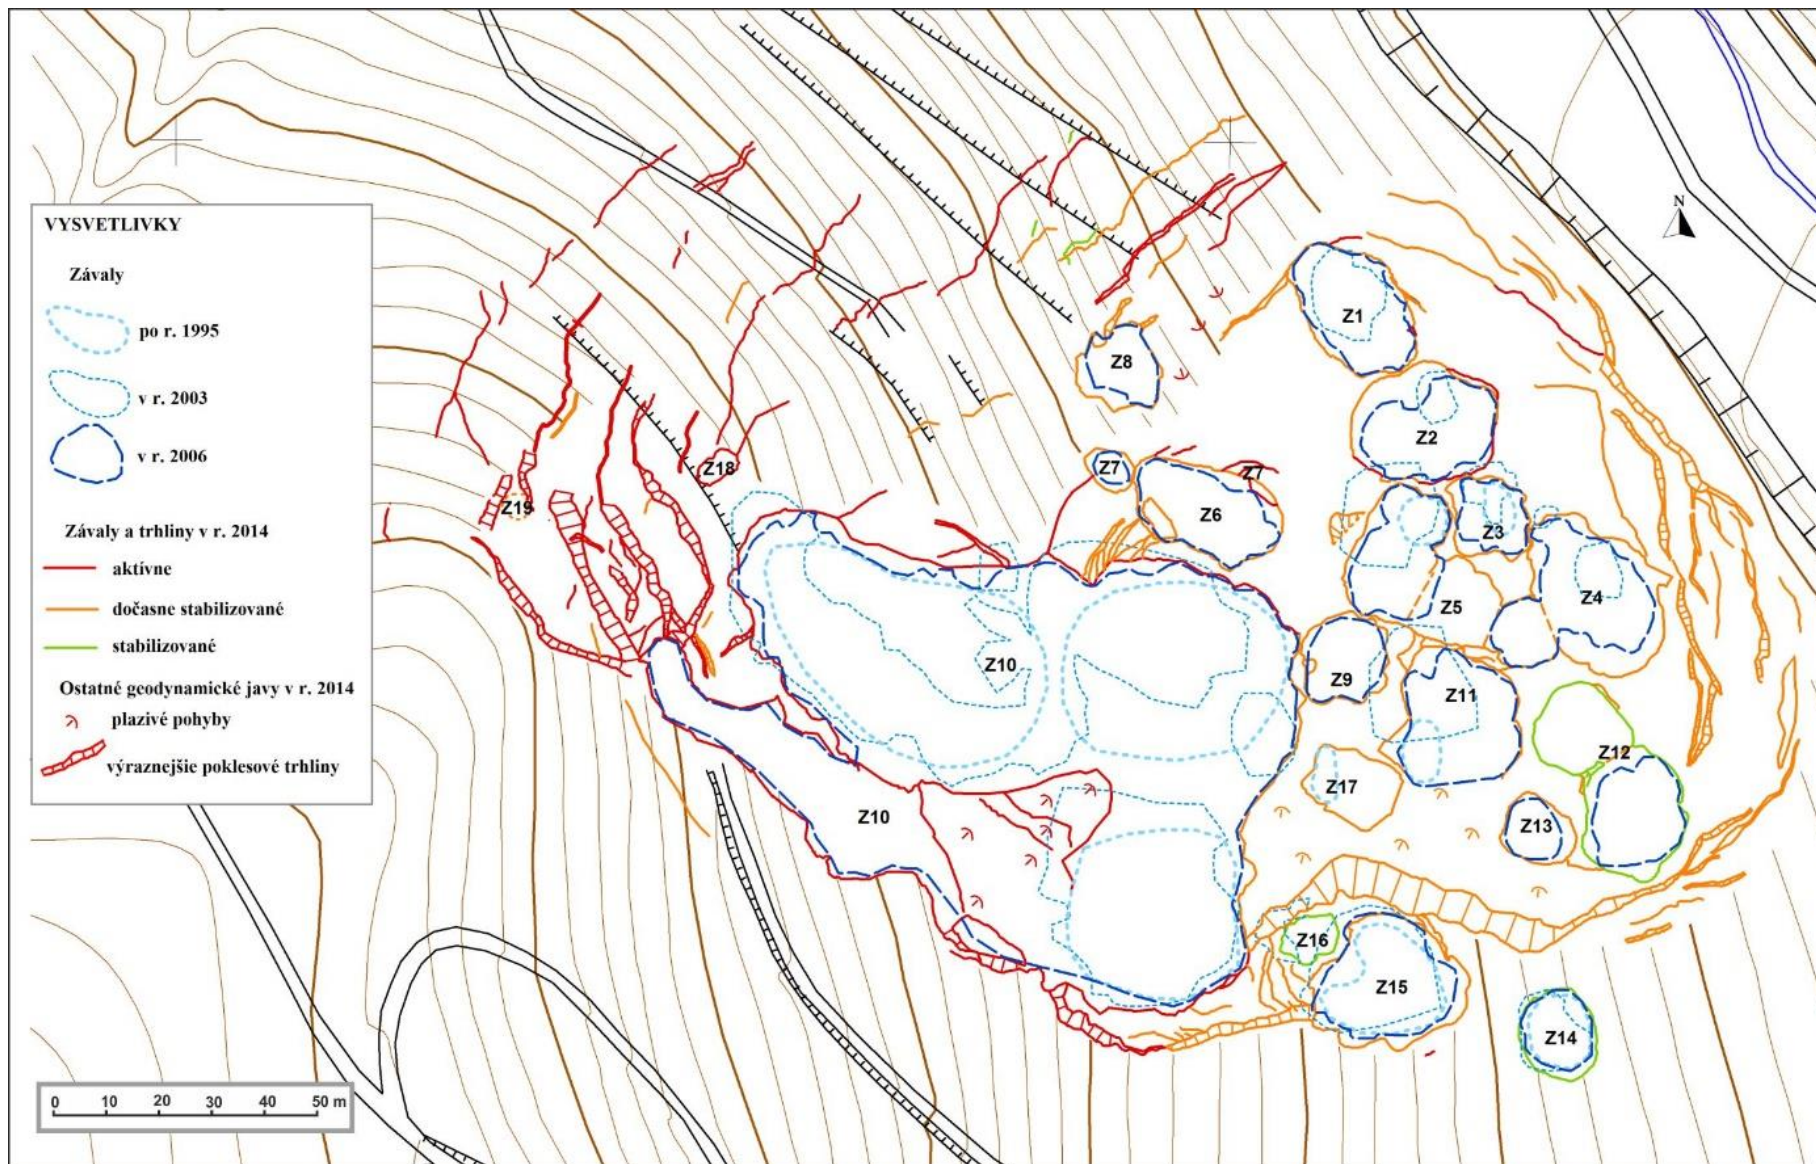
Celkovo bolo lokalizovaných 19 závalov zobrazených na obr. 34, na ktorom je možné pozorovať aj postupný vývoj rozširovania sa závalov na ložisku. Niektoré zo závalov sú aj ohraničené skupiny predtým samostatných závalov (napr. závaly Z5, Z12). Plošný rozsah závalov (bez trhlín) dosahuje vo V-Z smere šírku približne 200 m (270 m vrátane výskytu trhlín) a v S-J smere približne 170 m (200 m vrátane trhlín).

Najaktívnejšou oblasťou v sledovanom území sa javí juhozápadná až severozápadná časť. Tu sa nachádza aj rozsahom najväčší a zároveň najstarší zával Z10, ktorý začal vznikať a ďalej sa rozširovať do dnešnej podoby od prvých prejavov vplyvu banskej činnosti, t. j. v apríli 1995 (obr. 34).

Obr. 34: Mapa vývoja závalov na ložisku Kobeliarovo v období po r. 1995 do r. 2014. (Topografický podklad - Ščuka et al. (1982))

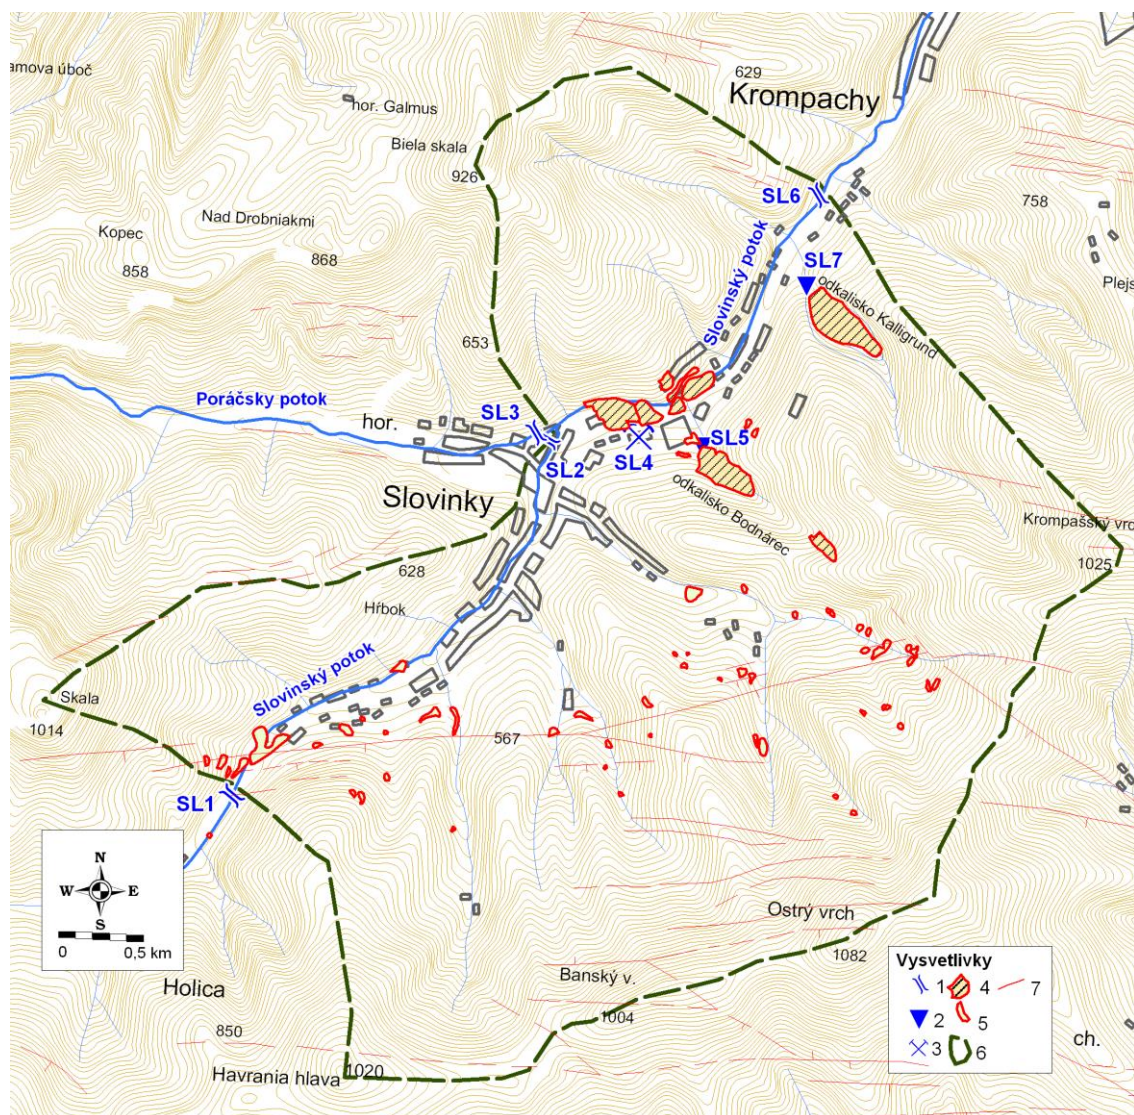
Prejavy poklesov terénu v okolí jamy Dorota (závaly, prepadliská), boli v doterajšom období technicky sanované RB Banská Bystrica. V roku 2010 boli vykonané práce na definitívnom zabezpečení jamy Dorotea. Práce na zasýpaní jamy Emil II sa vykonávali v rokoch 2010 - 2011. V roku 2010 sa začali práce na zabezpečení štôlne Krížová v Gelnici. V roku 2012 tento podnik vykonával technické úpravy toku Slovinského potoka v úseku pod bývalým závozom ŽB pre zamedzenie vodnej erózie telies haldového materiálu akumulovaného na alúviu tohto toku. V rokoch 2013 - 2014 sa v oblasti Slovinky nevyskytli nové povrchové prejavy nestability.

Obr. 44: Lokalizácia monitorovacích objektov na lokalite Slovinky.

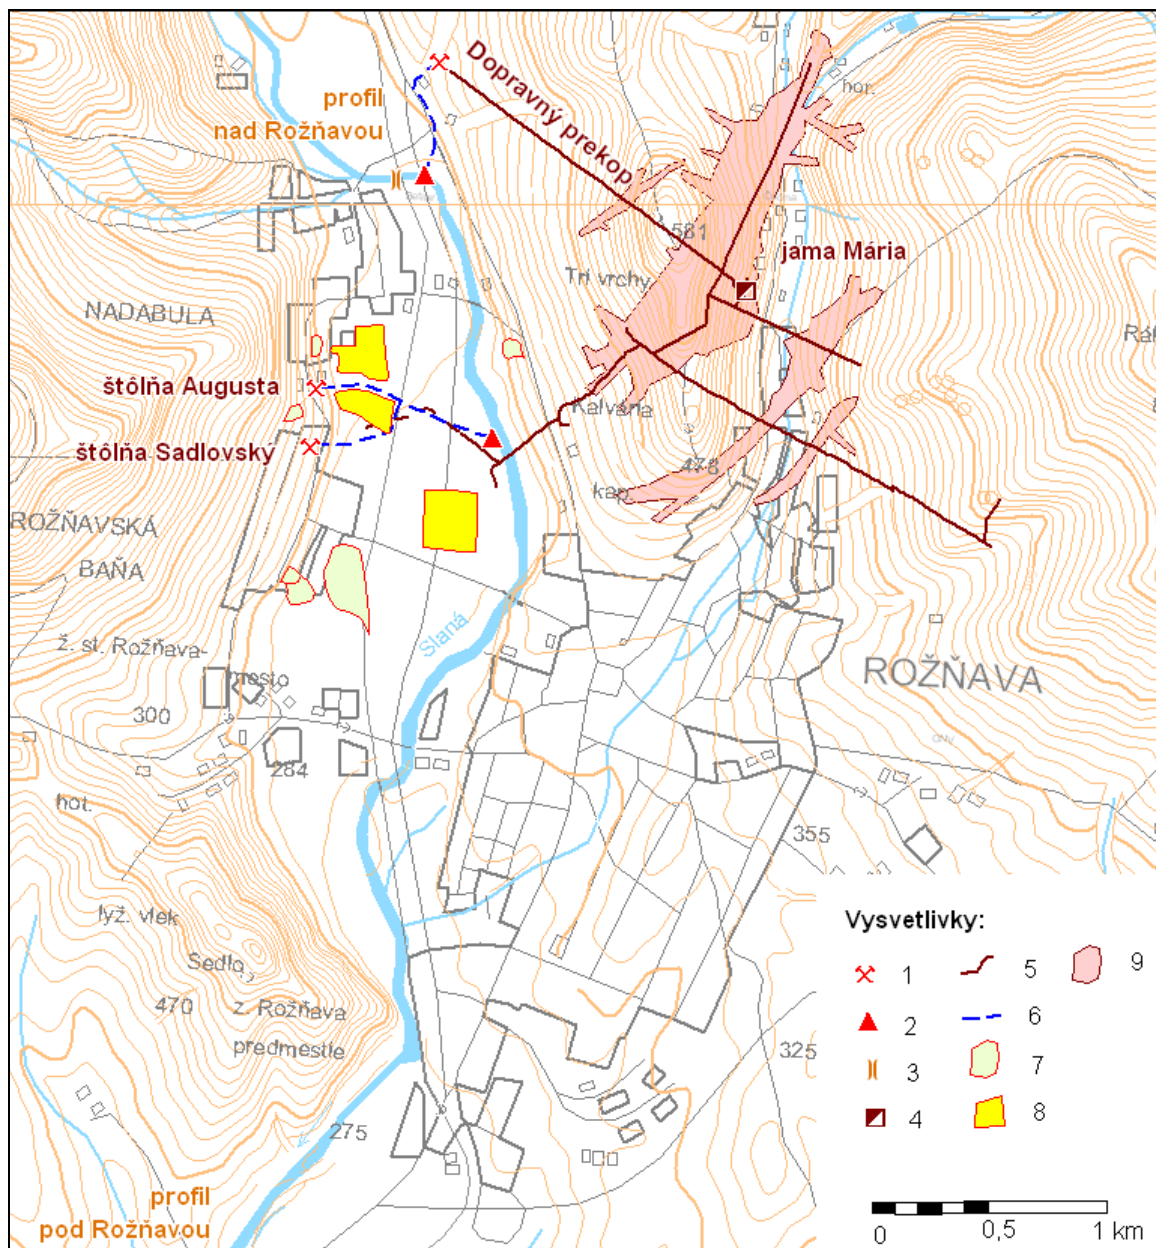
Striebornej žily bol v roku 2011 firmou Gemer – Can, s.r.o. (investor Global Minerals Ltd.) sprístupnený a stabilizovaný Dopravný prekop. V roku 2012 sa čerpaním banskej vody sprístupnilo ložisko po VI. horizont, pričom pri znižovaní hladiny v bani neboli v jej okolí zaznamenané negatívne prejavy. Ani v roku 2016 tu neboli zistené prejavy nestability terénu ani poškodenie objektov ústí štôlní.

Obr. 45: Situácia miest odberu vzoriek vôd vo vzťahu k hydrogeologickým a geochemickým aspektom vplyvov ťažby na lokalite Rožňava. 1 - ústie štôlnie, 2 - ústie drenážneho kanála K2 do rieky Slaná, 3 - monitorovaný profil rieky Slaná, 4 - zatopená jama bane Mária, 5 - priebeh hlavných banských diel v podzemí, 6 - drenážny kanál, 7 - halda, 8 - skládka kalu, 9 - územie podrúbané baňou Mária.

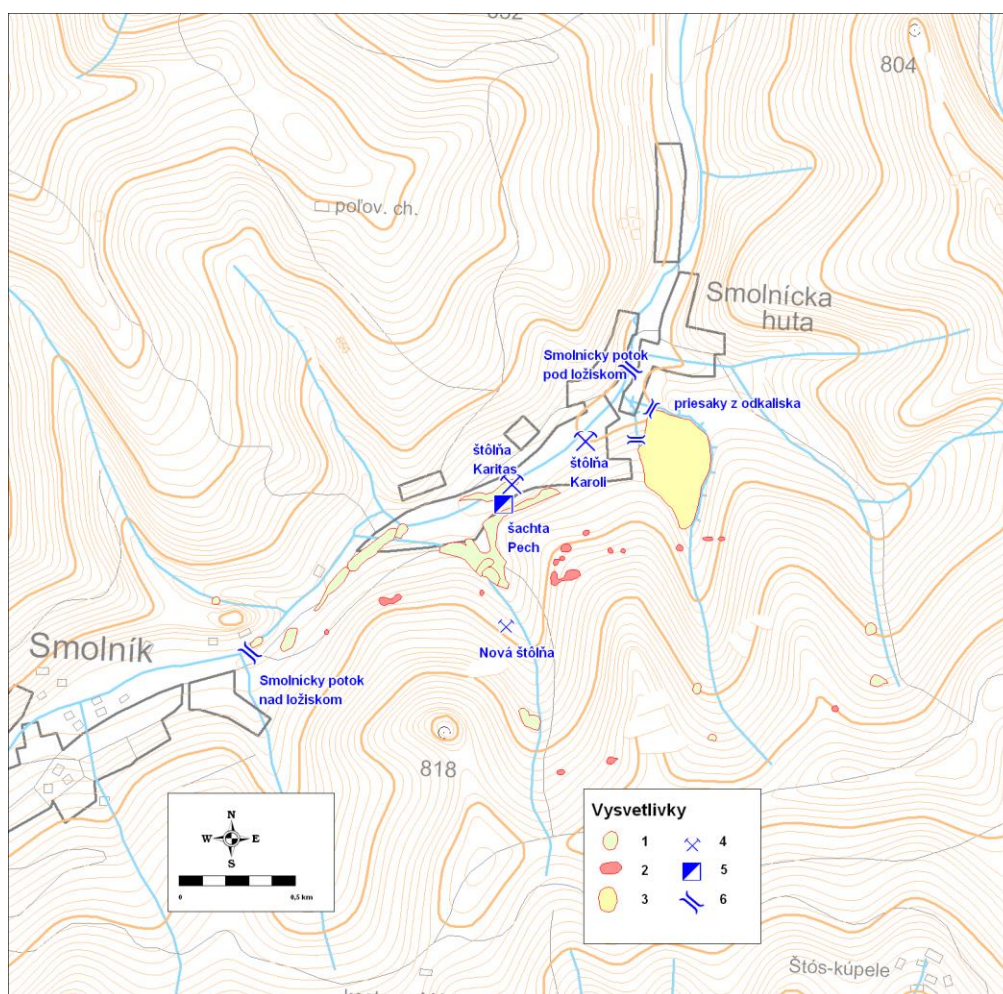
Medzi Smolníkom a Smolníckou Hutou sa nachádza pásмо závalov nad vydobytými časťami pyritového ložiska (obr. 46). V rokoch 2012 - 2015 na tejto lokalite neboli zaznamenané významné prejavy nestability telesa odkaliska ani povrchu terénu nad banskými priestormi.

Obr. 46: Situácia monitorovaných objektov a hlavných prejavov ťažby na lokalite Smolník. 1 - halda, 2 - zával, 3 - odkalisko, 4 - výtok z ústia štôlny, 5 - výtok zo šachty, 6 - monitorovaný profil na povrchovom toku.
