ŠTÁTNY GEOLOGICKÝ ÚSTAV DIONÝZA ŠTÚRA  
Bratislava

**Podsystem 06 Stabilita horninových masívov pod historickými objektmi**

Správa za rok 2017

| Názov geologickej úlohy: | <b>Čiastkový monitorovací systém – Geologické faktory</b> |

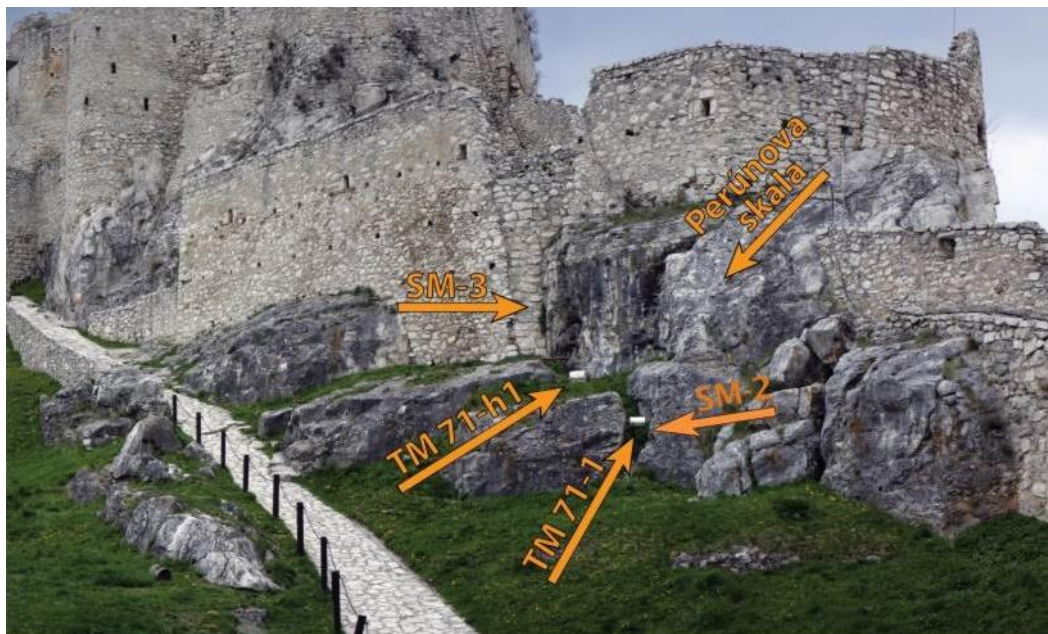
Oba dilatometre monitorujú plazivý pohyb dvoch travertínových blokov (na východnejšom stojí Perúnova skala) pozdĺž širokej (113 cm) trhlíne pod vonkajším obvodovým múrom na východnej strane hradu (obr. 5). Trhlina má orientáciu 283/87° (smer sklonu/sklon). V minulosti sa trhlina prejavila aj vo vonkajšom múre, ktorý musel byť rekonštruovaný (vyplnený murivom).

Obr. 5 Pozícia dilatometrov TM-71-h1, TM-71-1 a stanovišť dilatometrov SM2 a SM3.

Dilatometer *TM-71-h1* je najstarším, nepretržite fungujúcim prístrojom na Spišskom hrade. Bol inštalovaný v roku 1980 a mal označenie *P1*. V roku 1997 musel byť kvôli silnému poškodeniu náhlým posunom bloku (cca 1,5 cm pokles) nahradený novým prístrojom. Vďaka novému softvéru *MSDilat* (Stercz, 2004) sa podarilo zachovať kontinuitu meraní. Do roku 2009 sa údaje namerané prístrojom odčítavali s frekvenciou 1 – 7x ročne. Výnimkou bol rok 1992, z ktorého údaje chýbajú. Od roku 2012 sa frekvencia zberu údajov znížila na 3x ročne. V roku 2017 boli realizované 3 odčítania. Výsledky meraní v tomto roku potvrdili dlhodobý trend otvárania trhliny, ktoré dosiahlo už 13,932 mm (obr. 6). Šmykový posun pomaly narástol oproti roku 2016 o 0,303 mm na celkových 6,947 mm. Pokles Perúnovej skaly v roku 2017 narástol o 0,392 mm na celkových 1,043 mm. Za 37 rokov meraní dosiahlo priemerné ročné otváranie trhliny 0,377 mm.

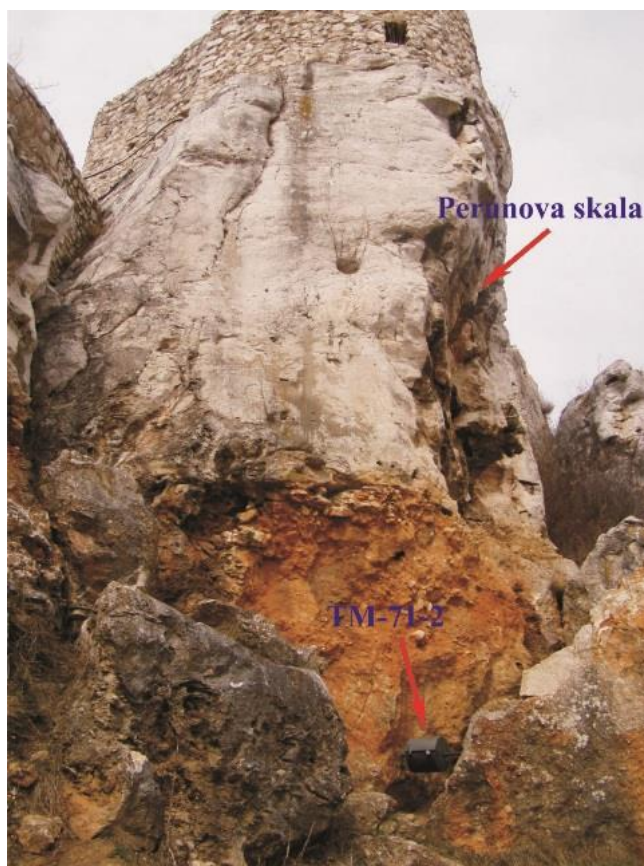
Prístroj je inštalovaný v trhline pod Perúnovou skalou, presnejšie pri vchode do Podhradskej jaskyne, ktorý sa nachádza na východnej strane hradu (obr. 4, 10). Spodný (okrajový) travertínový blok je podopretý priečnou murovanou stenou vo vstupnom areáli, ktorá je na ňom postavená.

Merania od roku 1992 preukazujú výrazný pohyb bloku Perúnovej skaly, a to vo všetkých troch osiach  $x$ ,  $y$  a  $z$  (obr. 11a). Zatváranie trhliny (os  $x$ ) narástlo v roku 2017 o 0,520 mm na celkových 8,311 mm. Blok Perúnovej skaly poklesol o 0,443 mm na celkových 8,311 mm. Šmykový posun (pohyb pozdĺž osi  $y$ ) v roku 2017 narástol o 0,285 mm na celkových 6,958 mm. V priestore to znamená posun päty Perúnovej skaly smerom na Z, resp. SZ a jej pokles do Podhradskej jaskyne.

Merania rotácií od roku 1992 preukazujú dlhodobé pomalé otáčanie bloku Perúnovej skaly v rovine XY, ktoré sa výraznejšie prejavilo v druhej polovici roku 2014. V roku 2017 vzrástlo na celkovú hodnotu 3,675 gr. (obr. 11b). V rovine XZ je rotácia bloku veľmi malá a od konca roku 2011 až do roku 2015 sa udržiava na hodnote cca 0,5 gr. Od konca roku 2015 rotácia bloku mierne rastie. Koncom roka 2017 dosiahla cca 0,810 gr. Výraznejšie skoky v oboch rovinách (leto 2011 a jeseň 2014) môžu indikovať seizmické udalosti.

*Obr. 10 Inštalácia dilatometra TM-71-2 v trhline pod Perúnovou skalou (vchod do Podhradskej jaskyne).*

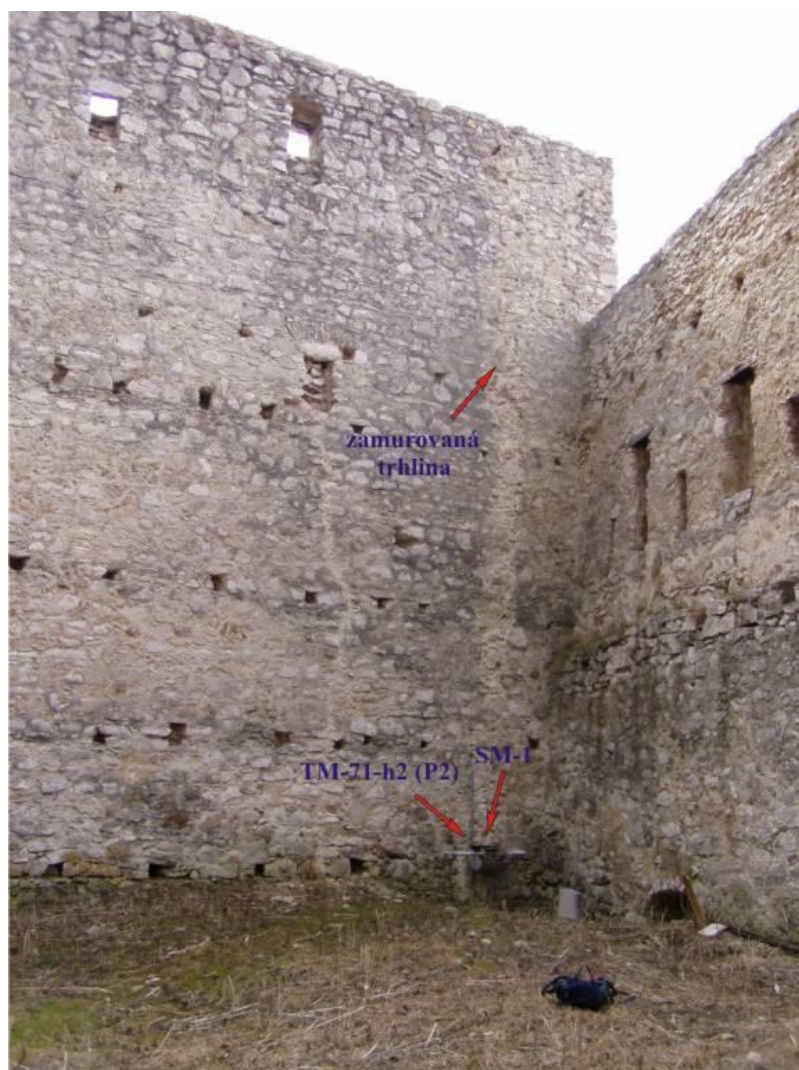
Oba dilatometre priamo zaznamenávajú vývoj trhliny zamurovanej v priečnej stene II. nádvorja hradu (obr. 4, 12), resp. plazivý pohyb podložných travertínových blokov pod stenou. Pôvodný prístroj P2 bol inštalovaný v roku 1979 priamo v 50 cm širokej trhline v spodnej časti steny a fungoval do decembra roku 1994, keď bol odmontovaný kvôli rekonštrukcii hradu.

Výsledky 15 ročných meraní (obr. 13) preukázali najväčší pohyb blokov na hrade, ktorý bol interpretovaný ako rozširovanie trhliny (4,5 mm), ľavostranný posun (14 mm) a pokles spodnej časti steny (4 mm). Pohyby rovnakého charakteru platia aj pre oba travertínové bloky pod stenou. Priestorový pohyb možno interpretovať ako šikmý ľavostranný pokles spodného bloku sprevádzaný súčasne jeho nakláňaním na západ.

Obr. 12 Inštalácia dilatometra TM-71-h2 (múr) na zamurovanej trhline v priečnom múre na II. nádvorí hradu a pozícia stanovišťa SM-1.

Berúc do úvahy výsledky inžinierskogeologického prieskumu realizovaného na hrade (Malgot et al., 1992) a staršiu interpretáciu pohybu blokov na tomto stanovišti (Fussgänger, 1985), možno konštatovať, že pokles spodného bloku a jeho ľavostranný posun sa po realizácii sanačných prác v roku 1995 podstatne spomalil. Trend a rýchlosť otvárania trhliny nasvedčuje tomu, že spodný blok (vonkajšia stena so spodnou časťou priečnej – obr. 12) sa stále nakláňa smerom na západ a pozvoľne poklesáva, čo je znepokojivé.

Stanovište dilatometra *SOMET SM 1* sa nachádza v trhline porušenej murovanej stene na II. nádvorí hradu, tesne nad prístrojom *TM-71-h2 (múr)*. Na základe výsledkov meraní počas celého monitorovaného obdobia (od roku 2000 do roku 2017) trend pohybu zachytený meradlom *SM 1* naznačuje nepatrné rozširovanie trhliny. V rokoch 2006 až 2013 boli pozorované minimálne zmeny šírky do 0,5 mm. Mierne oscilácie v rokoch 2002 až 2004 a 2005 a v roku 2014, s rozpätím nameraných pohybov do 2,0 mm, môžu byť spôsobené vlastným priložením meradla na meraný profil a odčítavaním hodnôt používaným analógovým úchylkomerom.

V roku 2017 bolo na profile meracích bodov stanovišťa *SM 1* zistené otváranie trhliny, ktorého celková hodnota v priebehu ročného monitorovacieho cyklu dosiahla 0,1728 mm, v priebehu hodnoteného roka zmeny meraných hodnôt dilatácie trhliny v múre zaznamenali v apríli jej zúženie o 0,0617 mm a rozšírenie v mesiacoch september o 0,0717 mm a október o 0,070 mm (obr. 15). Pre porovnanie v roku 2016 bolo na profile *SM 1* zistené otváranie trhliny, ktorého celková hodnota v priebehu ročného monitorovacieho cyklu dosiahla 0,1722 mm.

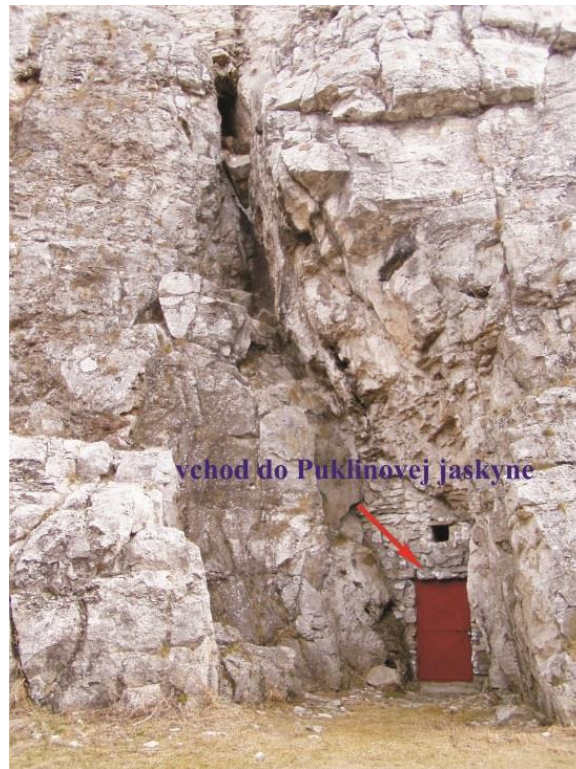
Merania v Puklinovej jaskyni (obr. 16) začali v októbri roku 2003. Dilatometer bol inštalovaný v širokej (cca 1,9 m) trhline, ktorá sa nachádza v najspodnejšej časti dvoch mohutných travertínových blokov. Doterajšie výsledky preukázali rozdielny pohyb v smere jednotlivých osí (obr. 17a). Jednoznačný je trend pomalého otvárania sa trhliny, ktoré koncom roka 2017 dosiahlo len cca 2,5 mm. Počiatočný rýchly

a významný pokles jedného z blokov, ktorý v polovici roka 2006 dosiahol hodnotu 2,647 mm, sa výrazne spomalil a ustálil približne na hodnote 2,3 mm. Od polovice roka 2016 sa do konca roka 2017 zvýšil na 2,618 mm. Takýto vývoj poklesávania by sa dal vysvetliť rozdielnou zmenou plasticity podložných zvetraných flyšových ílovcov (ílov) pod blokmi. Výraznú a krátku dobu trvajúci (do konca roka 2004) bol šmykový pohyb pozdĺž trhliny. Od roku 2013 tento pohyb stagnuje na hodnote cca 1,7 mm.

*Obr. 16 Vchod do Puklinovej jaskyne – prístroj TM-71-jaskyňa je inštalovaný v jej vnútri.*

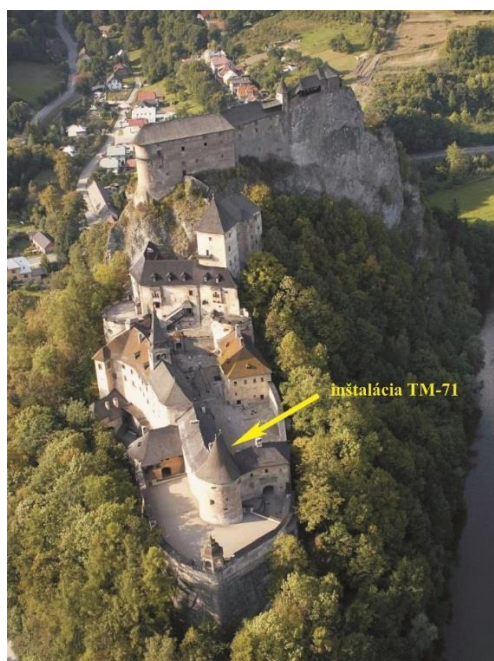
v spodnej časti hradu (obr. 20), presnejšie v hrubom obvodovom múre objektu stojacom na tektonickej poruche prebiehajúcej v skalnom podloží.

Za vyše 34 rokov boli údaje z prístroja odčítavané 1 – 6 x ročne. Získané výsledky preukázali, že posuny na meranej trhline nepresiahli 3 mm (obr. 21). Z obrázku je zrejmé, že s výnimkou začiatku roka 2003, keď nastal výrazný posun vo všetkých 3 osiach, a to v rozsahu 0,35 – 0,87 mm, sa porušovanie podzákladia a obvodového muriva minimalizovalo. Napriek malému poklesávaniu (od roku 1995) jedného z blokov možno považovať sanačné práce z roku 1995 za účinné. Na stabilizáciu podlažia boli použité mikropilóty a kotvy. Hlavné výsledky sanácie hradného brala publikovali Košťák a Sikora (2000).

Trend pomalého poklesávania jedného z monitorovaných blokov od roku 1996 je evidentný, avšak nie nebezpečný. Výsledky od roku 2014 do konca roku 2017 preukazujú stagnáciu poklesu na úrovni cca 0,7 mm. Otváranie trhliny (posun v smere osi  $x$ ) stagnuje od konca roku 2003 na hodnote cca 2 mm, podobný stav je aj v prípade šmykového pohybu (posun pozdĺž trhliny v smere osi  $y$ ), ktorý stagnuje na hodnote cca 0,22 – 0,23 mm. Výraznejšie posuny v roku 2003 s najväčšou pravdepodobnosťou súvisia so slabším lokálnym zemetrasením.

*Obr. 20 Umiestnenie dilatometra TM-71 (starý typ) na Oravskom hrade.*

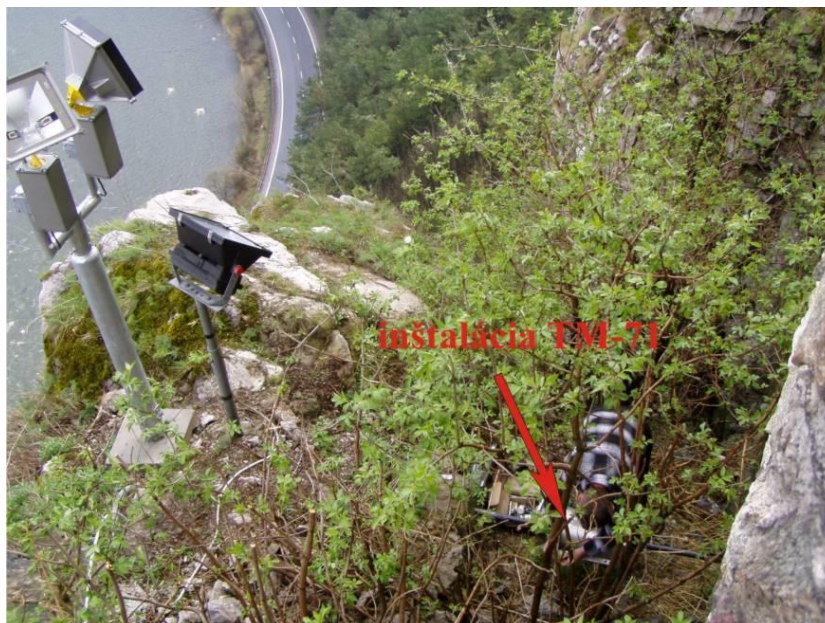
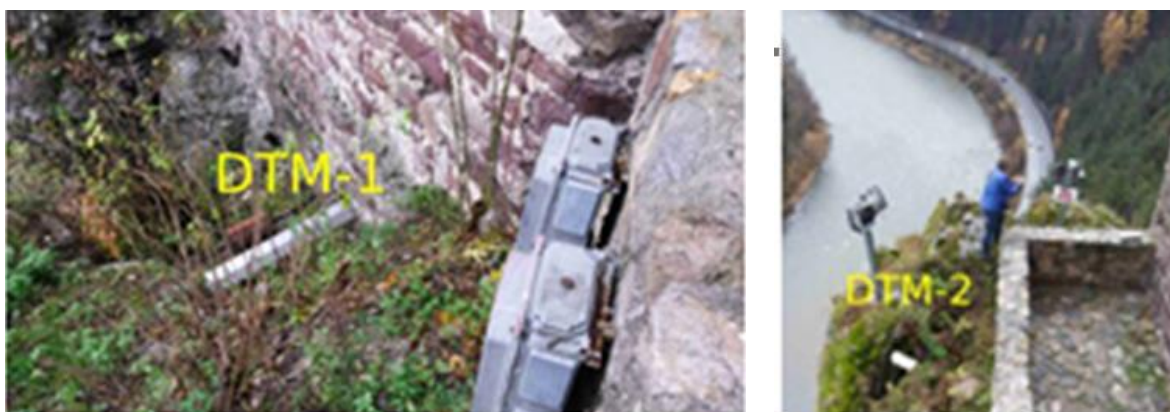
Hradný vrch sa nachádza na severnom okraji pohoria Malá Fatra na brale. Samotný hrad leží cca 103 m nad údolnou nivou Váhou. Masív je tvorený horninami hronika (Rakús et al., 1988). Dilatometer TM-71 bol inštalovaný v trhline pod kaplnkou na východnej strane hradného brala v lete 1996 (obr. 22a), na podporu meraní tu boli inštalované aj dilatometry Geokon (DTM1 a DTM2, v on-line režime) v novembri 2015 (obr. 22b). Okrajový blok oddelený od brala trhlínou má charakter previsu, ktorý sa nachádza nad cestou prvej triedy spájajúcej Žilinu s Martinom.

Obr. 22a Pozícia dilatometra TM-71 v trhline pod kaplnkou Strečnianskeho hradu.

Obr. 22b Pozícia dilatometrov Geokon DTM1 a DTM2 v trhline pod kaplnkou Strečnianskeho hradu.

Hlavným cieľom inštalácie dilatometra TM-71 pred realizáciou sanačných prác bolo sledovanie stability skalného bloku (previsu). Za obdobie viac než 20 rokov bolo meraniami preukázané permanentné pomalé rozširovanie (os  $x$ ) monitorovanej trhliny. Dlhodobé rozširovanie trhliny, resp. jeho veľkosť a najmä zrýchlenie posunu od roku 2012 bolo interpretované ako nebezpečné z hľadiska stability previsu, resp. bezpečnosti premávky na štátnej ceste I-18 pod hradom. Zrútenie previsu o predpokladanej kubatúre  $> 100 \text{ m}^3$

Vzhľadom na komplexnú sanáciu hradného vrchu realizovanú na základe výsledkov dlhodobého monitoringu (jún 1996 – jún 2016) v roku 2017, neboli v danom roku v rámci úlohy Čiastkový monitorovací systém – geologické faktory získané žiadne údaje z dilatometra TM-71 (bol dočasne odinštalovaný). Po ukončení sanačných prác (leto 2018) je plánovaná opätovná inštalácia prístroja na pôvodné miesto jeho osadenia. Cieľom pokračovania monitorovacích prác bude zistenie prípadných posunov na trhline, resp. overenie účinnosti uskutočnených sanačných prác.

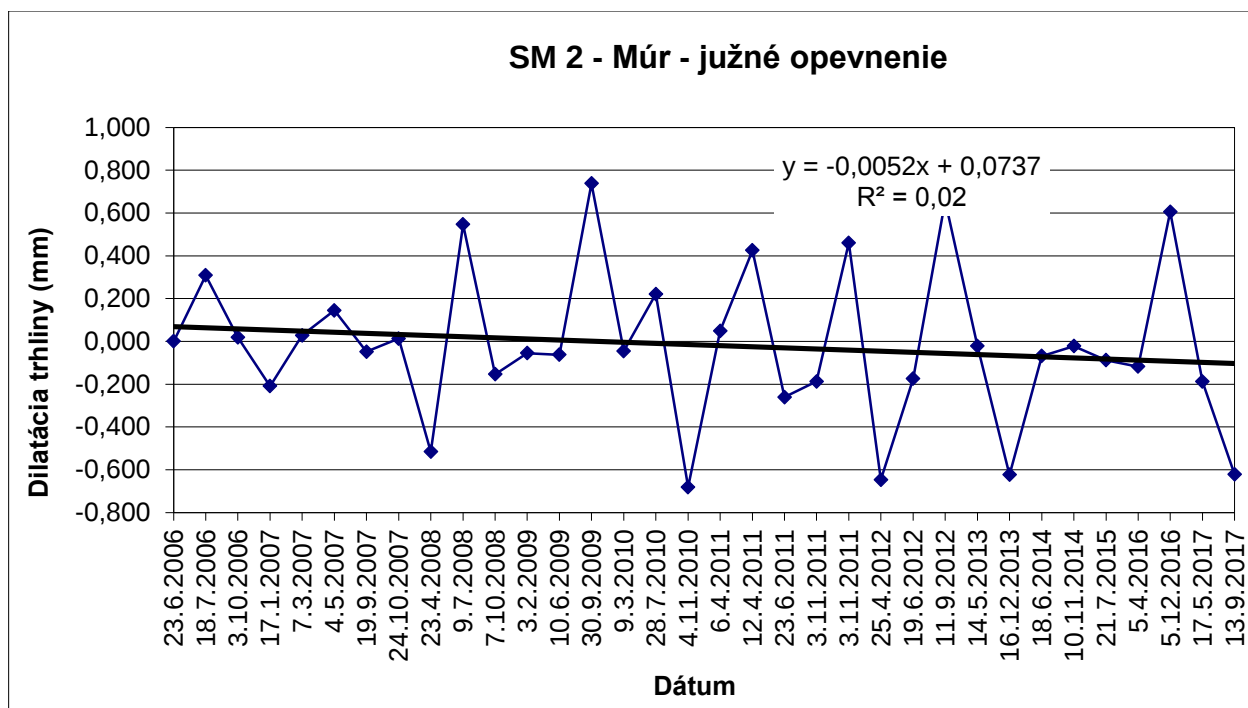
Obr.27 Výsledky meraní pohybu blokov dilatometrom SM 2 na Trenčianskom hrade v rokoch 2006 – 2017

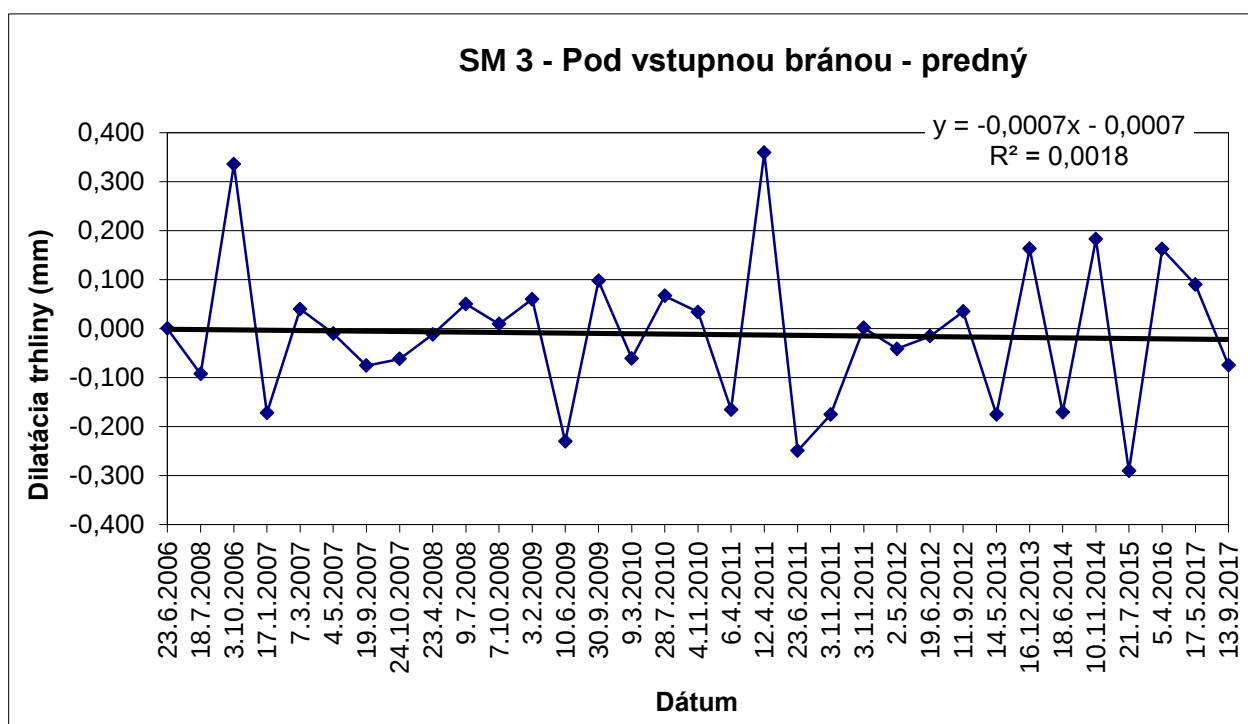
Obr.28 Výsledky meraní pohybu blokov dilatometrom SM 3 na Trenčianskom hrade v rokoch 2006 – 2017

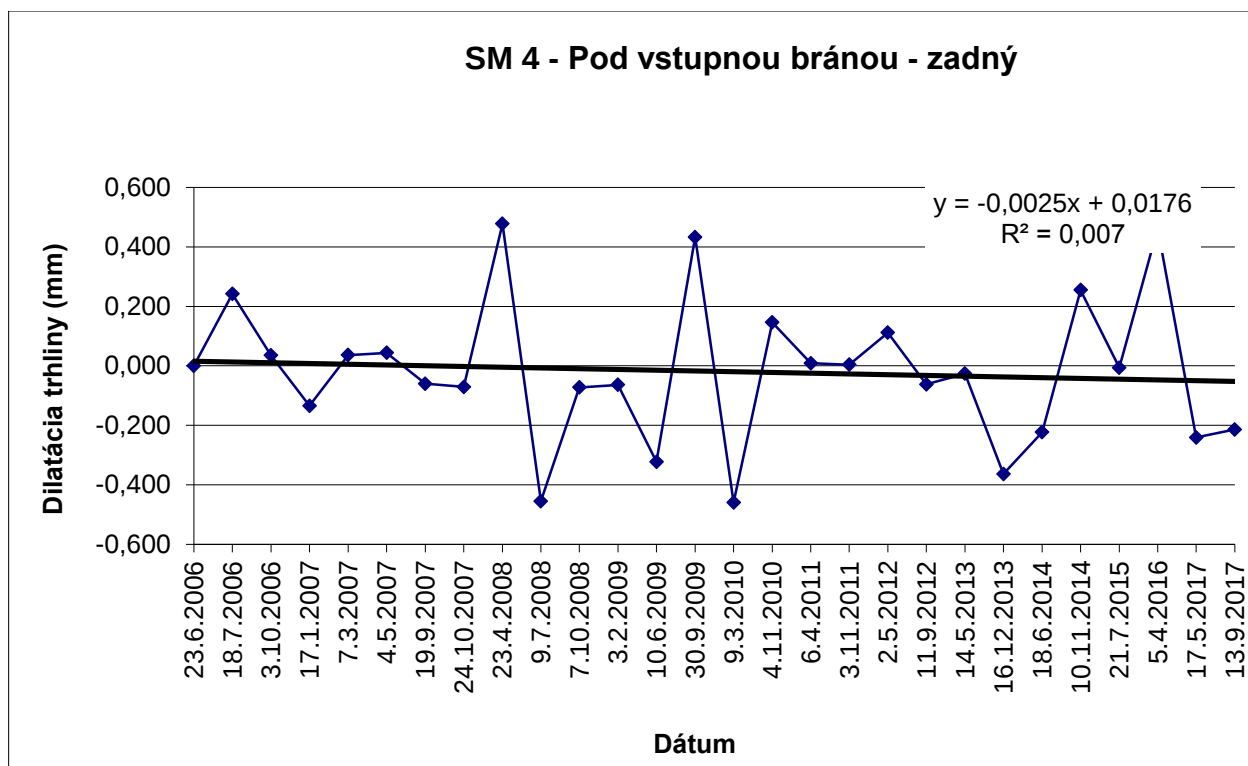
Obr.29 Výsledky meraní pohybu blokov dilatometrom SM 4 na Trenčianskom hrade v rokoch 2006 – 2017

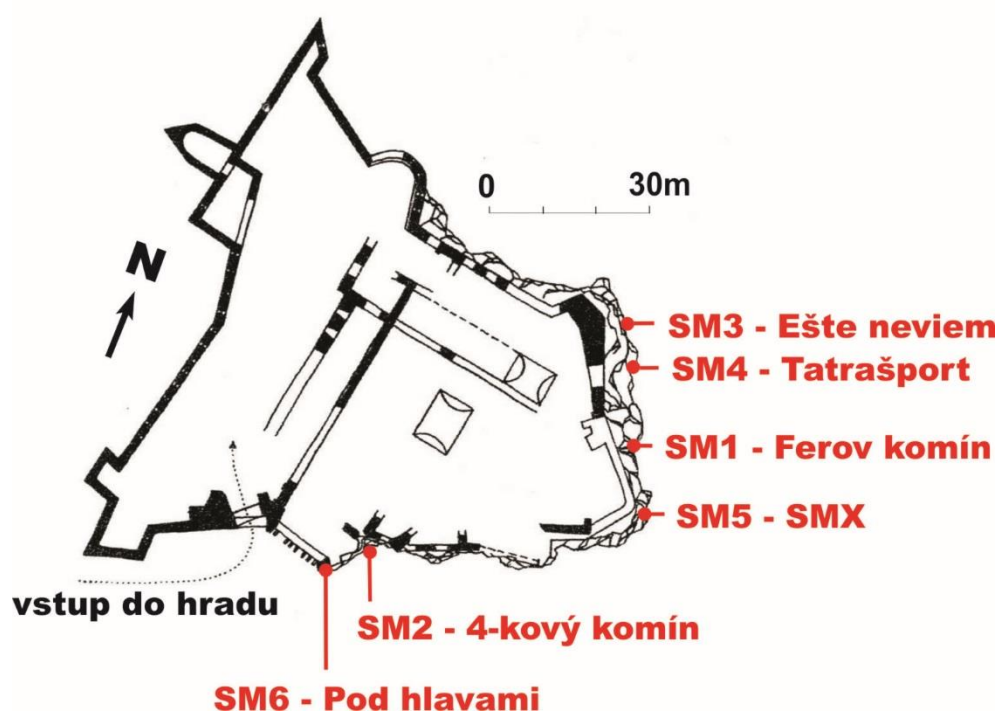
Obr. 34: Pozícia stanovišť dilatometra typu SOMET (SM 1 – SM 6) na Pajštúnskom hrade.

Pôvodne na tejto lokalite bolo osadených 6 monitorovacích stanovísk (obr. 34), štyri z roku 2003 a dve z roku 2004. Stanovište SM 5 – SMX bolo poškodené v roku 2012, v roku 2013 aj stanovište SM 6 – Pod hlavami a v roku 2015 pri jarnej observácii bolo zistené poškodenie profilu SM 4 – Tatrašport. Následne v roku 2016 bol zrekonštruovaný profil SM 4 – Tatrašport a vybudovaný nový profil SM 5A – na stanovišti SMX. Vykonané boli prvé merania na profiloch SM 4 a SM 5A, získané hodnoty môžu byť zhodnotené až po viacerých ročných monitorovacích cykloch.

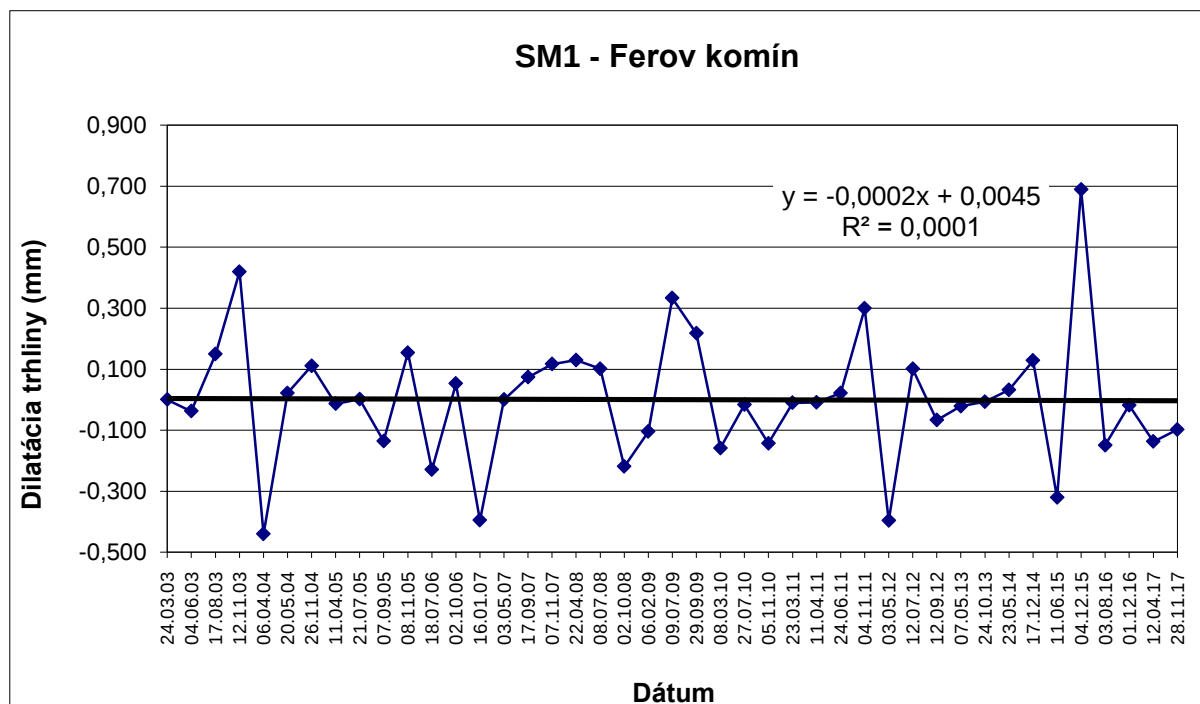
Obr.35 Výsledky meraní pohybu blokov dilatometrom SM 1 na Pajštúnskom hrade v rokoch 2007 – 2017

Na stanovišti SM 1 – *Ferov komín (PŠ1)* boli oscilácie zmien šírky meraného profilu od počiatku monitorovania v roku 2003 do roku 2014 minimálne (zúženie, alebo rozšírenie do 0,44 mm). V roku 2007 bolo pravé ukončenie profilu SM 1 rekonštruované inštalovaním nového meracieho trňa. Počas roku 2017 sa šírka diskontinuity zúžila o 0,235 mm, od rekonštrukcie profilu v roku 2007 (nová inštalácia pravého trňa) celkové rozšírenie diskontinuity dosiahlo 0,386 mm (obr. 35). Na stanovišti SM 2 – *4-kový komín (PŠ2)* bol inštalovaný nový merací trň v roku 2009 (na pravej strane profilu), od tohto obdobia dosiahlo celkové zúženie diskontinuity 0,321 mm. V monitorovacom cykle roku 2017 bolo pozorované rozšírenie diskontinuity o 0,085 mm (obr. 36). Na stanovišti SM 3 – *Ešte neviem (PŠ3)* od roku 2005 do roku 2008 boli zaznamenané mierne oscilácie, významnejšie posuny s amplitúdou 0,98 mm boli zaznamenané v rokoch 2004 a 2008. V nasledovnom období (po roku 2008) došlo k utlmeniu pohybov (amplitúda pohybov cca 0,2 mm). V roku 2017 sa šírka diskontinuity zúžila o 0,054 mm, od počiatku monitorovania v roku 2003 zúženie diskontinuity dosiahlo 1,698 mm (obr. 37).

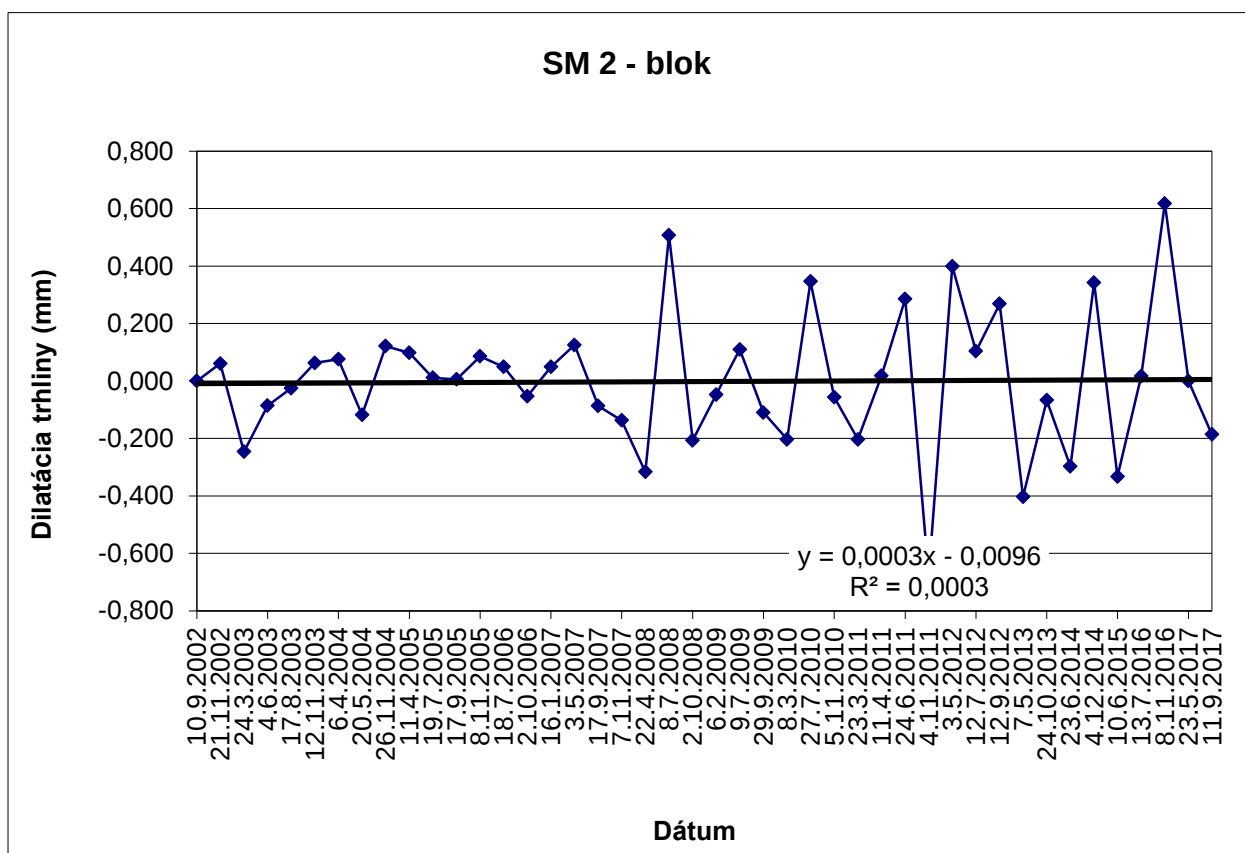
Obr.40 Výsledky meraní pohybu blokov dilatometrom SM 2 na Plaveckom hrade v rokoch 2002 – 2017

Profil SM 1 bol od októbra 2013 zničený, monitorovanie výraznej trhliny v horninovom masíve bolo prerušené. V roku 2014 bol skonštruovaný náhradný profil pre ďalšie monitorovanie tejto trhliny. Merania v roku 2017 zaznamenali rozšírenie profilu o 0,025 mm, celková šírka profilu SM 1 od počiatočného merania v roku 2014 sa rozšírila o 0,114 mm. V roku 2016 bolo zistené rozšírenie tohto profilu o 0,332 mm, čo od počiatočného merania znamenalo rozšírenie o 0,088 mm (obr. 39). V roku 2016 bol vybudovaný aj nový monitorovací profil s označením SM 1a, a to v nižšej – prístupnejšej polohe monitorovanej trhliny horninového masívu, ktorá je pozorovaná profilom SM 1. Z dôvodu zistenej poruchy profilu SM 1a bude jeho počiatočná šírka určená až po realizácii opravy a následne v ďalších monitorovacích cykloch budú merania pokračovať v tomto profile. V profile SM 2 nastalo v roku 2017 zúženie diskontinuity o 0,186 mm, oproti roku 2016, kedy bolo pozorované jej rozšírenie o 0,634 mm. Zmena celkovej šírky diskontinuity v profile SM 2

od počiatku monitorovania v roku 2002 do roku 2017 zaznamenala nepatrné rozšírenie o 0,086 mm (obr.40). V profile *SM 3* šírka diskontinuity v roku 2017 sa zúžila o 0,043 mm, od počiatku monitorovania šírka trhliny preukazuje nepatrné zúženie o 0,160 mm, (obr.41). V predchádzajúcom monitorovacom cykle v roku 2016 bolo pozorované rozšírenie profilu o 0,232 mm (celkové zúženie od roku 2004 do roku 2016 bolo 0,117 mm). Šírku ťahovej trhliny v horninovom masíve, meranej profilmi *SM 2* a *SM 3* vyjadruje aj trendová čiara meraní. Všetky merania na Plaveckom hrade nepreukazujú významnejší pohyb jednotlivých častí masívu odčlenených trhlinami, trendová čiara sa prakticky pohybuje po nulovej úrovni a v závislosti od ročných meraní niekedy len nepatrne mení svoj charakter z rozširovania na zužovanie a naopak.
