**ŠTÁTNY GEOLOGICKÝ ÚSTAV DIONÝZA ŠTÚRA**

**Stabilita horninových masívov pod historickými objektmi**

**Správa za rok 2018**

Názov geologickej úlohy: **Čiastkový monitorovací systém – Geologické faktory**

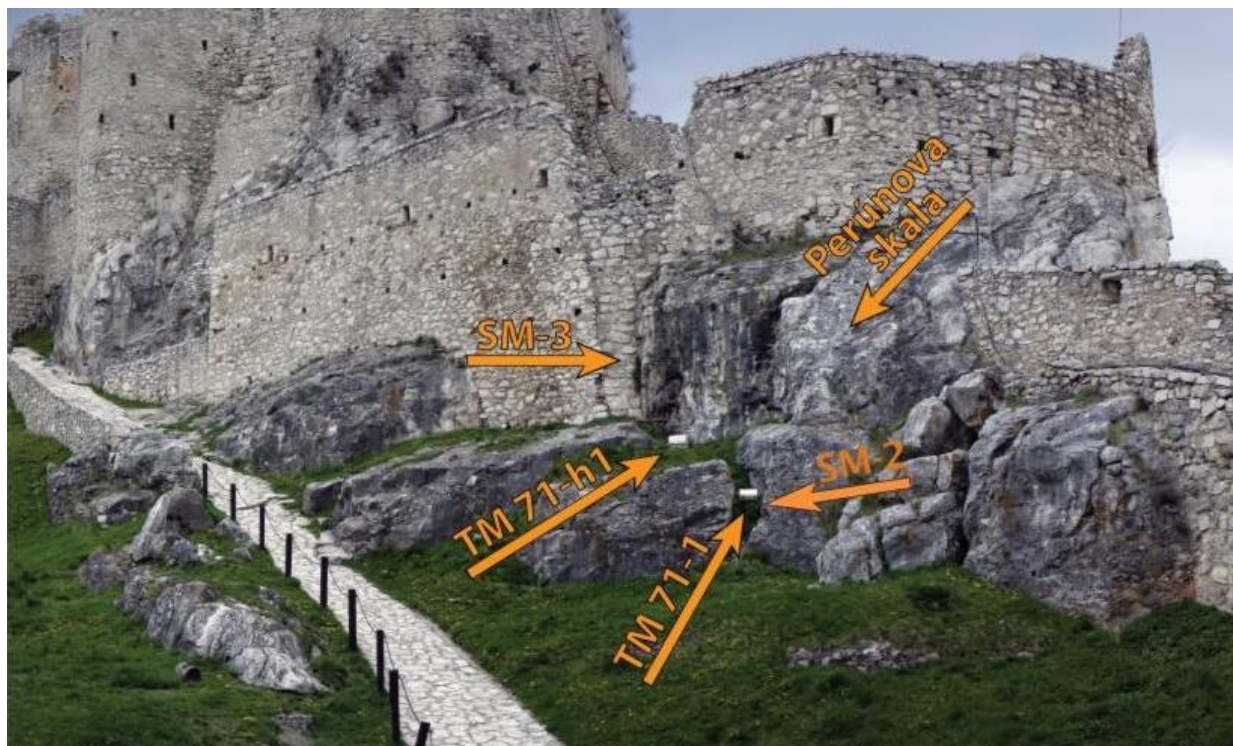
Obr. 5 Pozícia dilatometrov TM-71-h1, TM-71-1 a stanovišť dilatometrov SM2 a SM3.

Oba dilatometre monitorujú plazivý pohyb dvoch travertínových blokov (na východnejšom stojí Perúnova skala) pozdĺž širokej (113 cm) trhliny pod vonkajším obvodovým múrom na východnej strane hradu (obr. 5). Trhlina má orientáciu 283/87° (smer sklonu/sklon). V minulosti sa trhlina prejavila aj vo vonkajšom múre, ktorý musel byť rekonštruovaný (vyplnený murivom).

Dilatometer *TM-71-h1* je najstarším nepretržite fungujúcim prístrojom na Spišskom hrade. Bol inštalovaný v roku 1980 a mal označenie *P1*. V roku 1997 musel byť kvôli silnému poškodeniu náhlým posunom bloku (cca 1,5 cm pokles) nahradený novým prístrojom. Vďaka novému softvéru *MSDilat* (Stercz, 2004) sa podarilo zachovať kontinuitu meraní. Do roku 2009 sa údaje namerané prístrojom odčítavali s frekvenciou 1 – 7x ročne. Výnimkou bol rok 1992, z ktorého údaje chýbajú. Od roku 2012 sa frekvencia zberu údajov znížila na 3x ročne. V roku 2018 boli realizované 3 odčítania. Výsledky meraní

v tomto roku potvrdili dlhodobý trend otvárania trhliny, ktoré dosiahlo už 14,977 mm (obr. 6). Šmykový posun v roku 2018 stagnoval na hodnote cca 6,8 mm. Pokles Perúnovej skaly v roku 2018 narástol o 0,039 mm na celkových 3,169 mm. Za 38 rokov meraní dosiahlo priemerné ročné otváranie trhliny 0,394 mm.

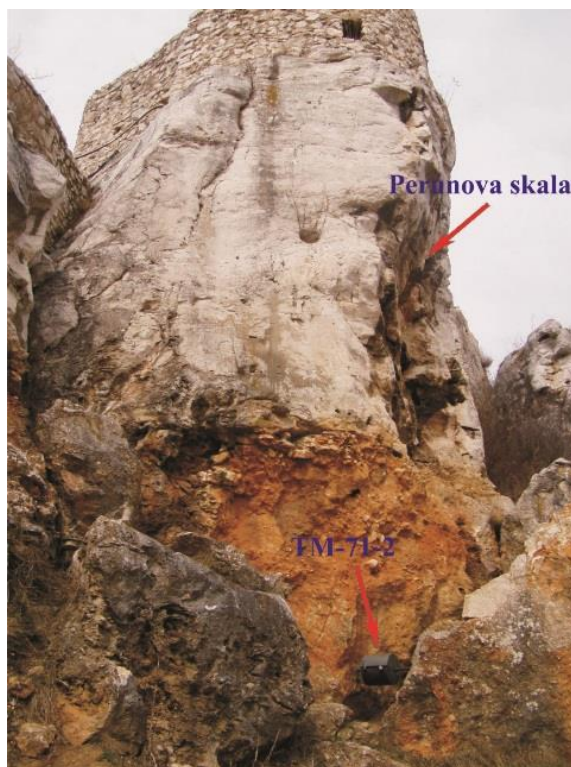
Obr. 10 Inštalácia dilatometra TM-71-2 v trhline pod Perúnovou skalou (vchod do Podhradskej jaskyne).

Prístroj je inštalovaný v trhline pod Perúnovou skalou, presnejšie pri vchode do Podhradskej jaskyne, ktorý sa nachádza na východnej strane hradu (obr. 4, 10). Spodný (okrajový) travertínový blok je podopretý priečnou murovanou stenou vo vstupnom areáli.

Merania od roku 1992 preukazujú výrazný pohyb bloku Perúnovej skaly, a to vo všetkých troch osiach  $x$ ,  $y$  a  $z$  (obr. 11a). Zatváranie trhliny (os  $x$ ) narástlo v roku 2018 o 0,180 mm na celkových 8,530 mm. Blok Perúnovej skaly poklesol o 0,762 mm na celkových 9,112 mm. Šmykový posun (pohyb pozdĺž osi  $y$ ) v roku 2018 narástol o 0,331 mm na celkových 7,371 mm. V priestore to znamená posun päty Perúnovej skaly smerom na Z, resp. SZ a jej pokles do Podhradskej jaskyne.

Merania rotácií od roku 1992 preukazujú dlhodobé pomalé otáčanie bloku Perúnovej skaly v rovine XY, ktoré sa výraznejšie prejavilo v druhej polovici roku 2014. V roku 2018 vzrástlo na celkovú hodnotu 4,065 gr. (obr. 11b). V rovine XZ je rotácia bloku veľmi malá a od konca roku 2011 až do roku 2015 sa udržiava na hodnote cca 0,5 gr. Od konca roku 2015 rotácia bloku mierne rastie. Koncom roka 2018 dosiahla cca 1,283 gr. Výraznejšie skoky v oboch rovinách (leto 2011 a jeseň 2014) môžu indikovať seizmické udalosti.

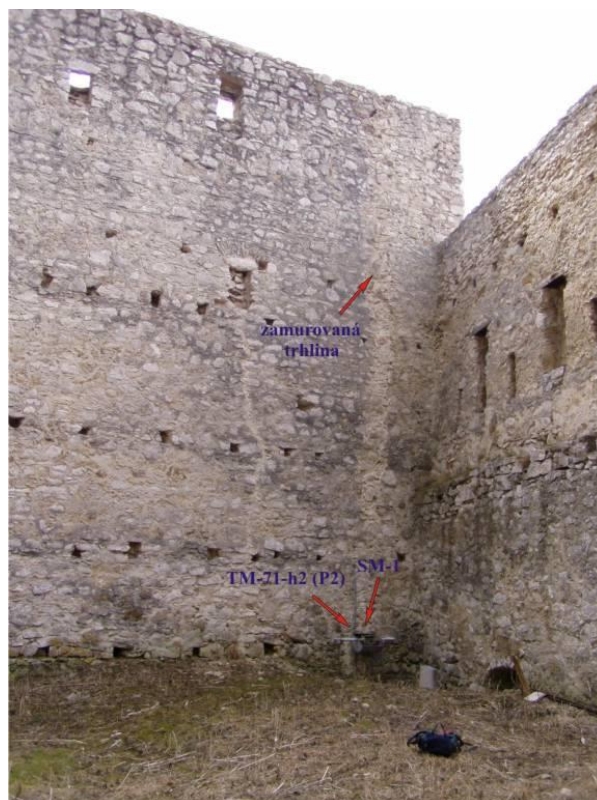
Obr. 12 Inštalácia dilatometra TM-71-h2 (múr) na zamurovanej trhline v priečnom múre na II. nádvorí hradu a pozícia stanovišťa SM-1.

Oba dilatometre priamo zaznamenávajú vývoj trhliny zamurovanej v priečnej stene II. nádvorja hradu (obr. 4. 12), resp. plazivý pohyb podložných travertínových blokov pod stenou. Pôvodný prístroj P2 bol inštalovaný v roku 1979 priamo v 50 cm širokej trhline v spodnej časti steny a fungoval do decembra roku 1994, keď bol odmontovaný kvôli rekonštrukcii hradu.

Výsledky 15 ročných meraní (obr. 13) preukázali najväčší pohyb blokov na hrade, ktorý bol interpretovaný ako rozširovanie trhliny (4,5 mm), ľavostranný posun (14 mm) a pokles spodnej časti steny (4 mm). Pohyby rovnakého charakteru platia aj pre oba travertínové bloky pod stenou. Priestorový pohyb možno interpretovať ako šikmý ľavostranný pokles spodného bloku sprevádzaný súčasne jeho nakláňaním na západ.

Berúc do úvahy výsledky inžinierskogeologického prieskumu realizovaného na hrade (Malgot et al., 1992) a staršiu interpretáciu pohybu blokov na tomto stanovišti (Fussgänger, 1985), možno konštatovať, že pokles spodného bloku a jeho ľavostranný posun sa po realizácii sanačných prác v roku 1995 podstatne spomalil. Trend a rýchlosť otvárania trhliny nasvedčuje tomu, že spodný blok (vonkajšia stena so spodnou časťou priečnej – obr. 12) sa stále nakláňa smerom na západ a pozvoľne poklesáva, čo je znepokojivé.

Po takmer troch rokoch (december 1994 – október 1997) bol na rovnakom mieste inštalovaný nový typ dilatometra TM-71, ktorý dostal označenie TM-71-h2 (múr). Vzhľadom na iný spôsob jeho inštalácie v porovnaní so starým prístrojom a dlhé obdobie bez zberu údajov, nebolo možné spojiť obe bázy údajov do jedného súboru. Merania od roku 1997 sú považované za samostatné monitorovacie obdobie.

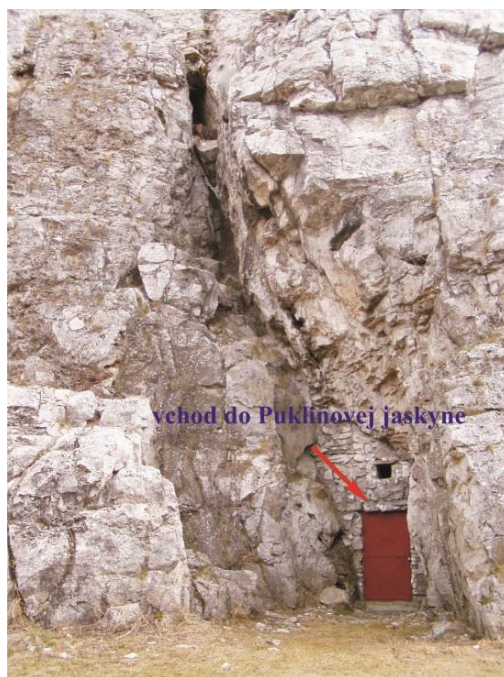
Obr. 16 Vchod do Puklinovej jaskyne – prístroj TM-71-jaskyňa je inštalovaný v jej vnútri.

Merania v Puklinovej jaskyni (obr. 16) začali v októbri roku 2003. Dilatometer bol inštalovaný v širokej (cca 1,9 m) trhline, ktorá sa nachádza v najspodnejšej časti dvoch mohutných travertínových blokov. Doterajšie výsledky preukázali rozdielny pohyb v smere jednotlivých osí (obr. 17a). Veľmi pomalé otváranie trhliny v roku 2018 stagnovalo na hodnote cca 2,5 mm. Počiatočný rýchly a významný pokles jedného z blokov, ktorý v polovici roka 2006 dosiahol hodnotu 2,647 mm, sa v roku 2018 výrazne spomalil a ustálil približne na hodnote 2,5 mm. Výraznú a krátku dobu trvajúci (do konca roku 2004) bol šmykový pohyb pozdĺž trhliny. Od roku 2013 tento pohyb stagnuje na hodnote cca 1,7 mm.

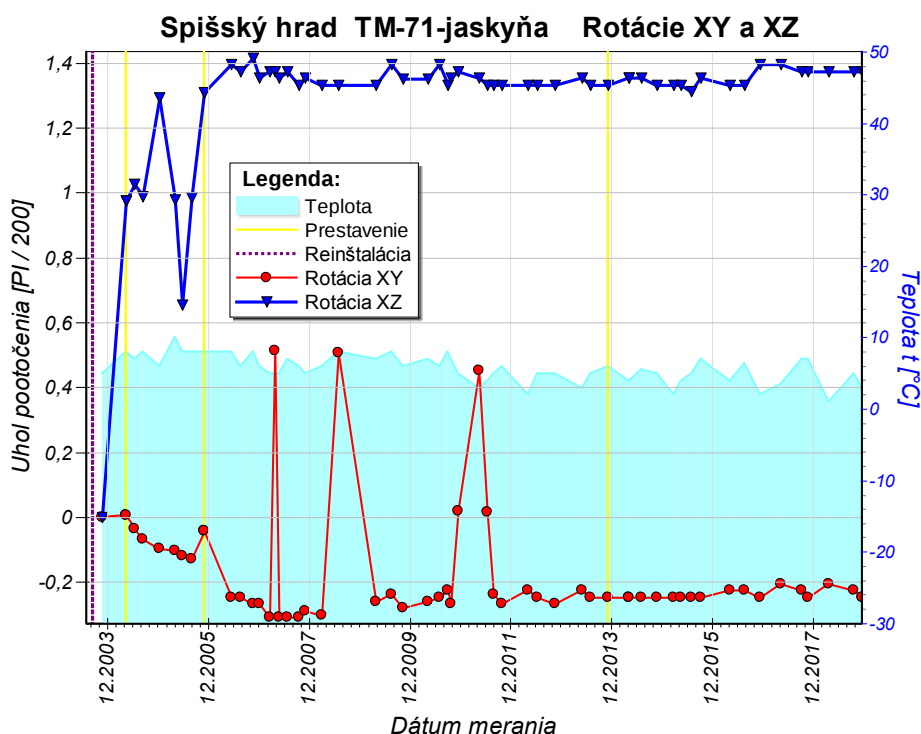
Obr. 17b Graf rotácií travertínových blokov v horizontálnej ( $XY$ ) a vertikálnej ( $XZ$ ) rovine zostavený na základe údajov z dilatometra TM-71-jaskyňa za monitorovacie obdobie 2003 – 2018.

Rotácie monitorovaných blokov okrem niekoľkých malých sezónnych výkyvov sú bezvýznamné (obr. 17b).

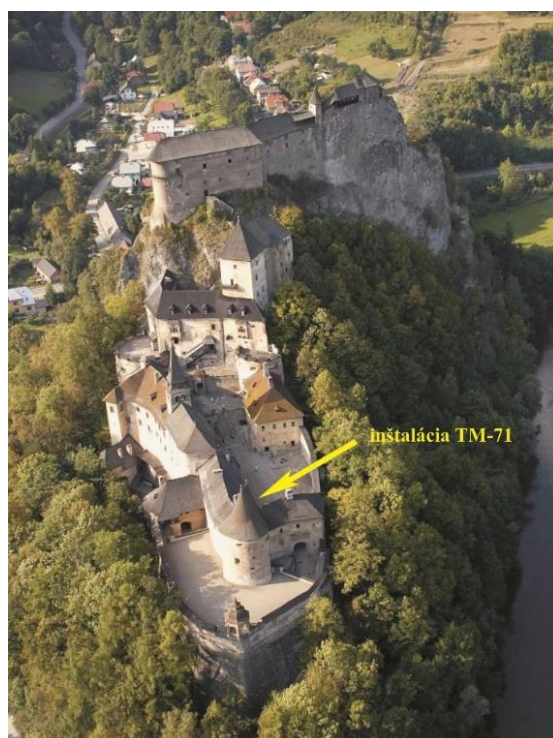
Obr. 20 Umiestnenie dilatometra TM-71 (starý typ) na Oravskom hrade.

Lokalita je monitorovaná v spolupráci s pracovníkmi Ústavu struktury a mechaniky hornin Akademie věd ČR v.v.i. v Prahe, ktorí prístroj TM-71 staršieho typu (nemeria rotáciu blokov) inštalovali v roku 1983 v spodnej časti hradu (obr. 20), presnejšie v hrubom obvodovom múre objektu stojacom na tektonickej poruche prebiehajúcej v skalnom podloží.

Trend pomalého poklesávania jedného z monitorovaných blokov od roku 1996 je evidentný, avšak nie nebezpečný. Výsledky od roku 2014 do konca roku 2018 preukazujú stagnáciu poklesu na úrovni cca 0,7 mm. Otváranie trhliny (posun v smere osi  $x$ ) stagnuje od konca roku 2003 na hodnote cca 2 mm, podobný stav je aj v prípade šmykového pohybu (posun pozdĺž trhliny v smere osi  $y$ ), ktorý stagnuje na hodnote cca 0,23 – 0,25 mm. Výraznejšie posuny v roku 2003 s najväčšou pravdepodobnosťou súvisia so slabším lokálnym zemetrasením.

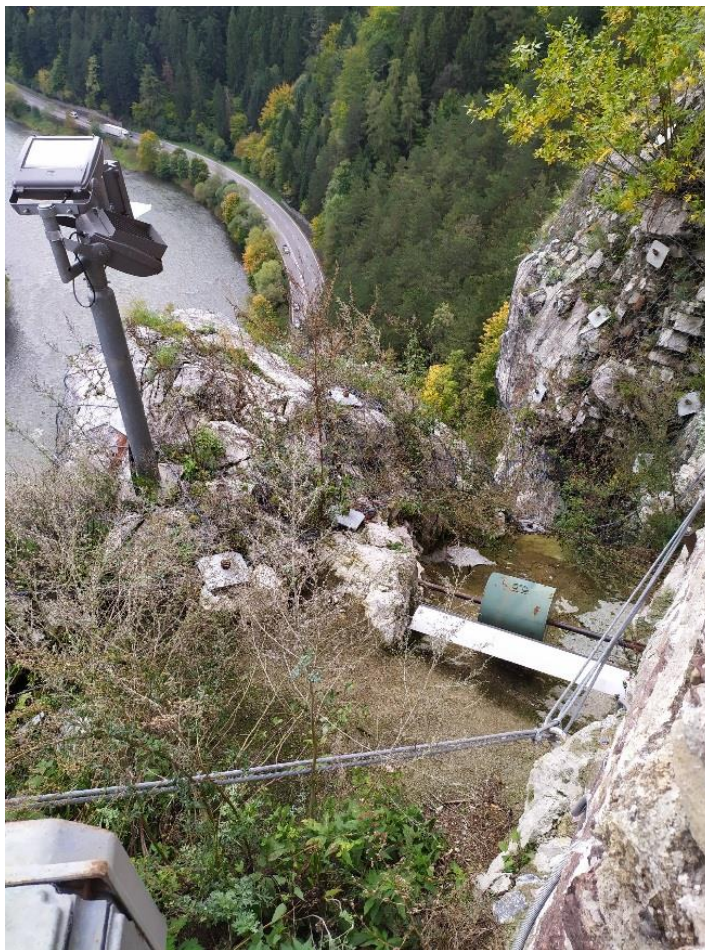
*Obr. 22 Pozícia dilatometra TM-71 v trhline pod kaplnkou Strečnianskeho hradu.*

Hradný vrch sa nachádza na severnom okraji pohoria Malá Fatra na brale. Samotný hrad leží cca 103 m nad údolnou nivou Váhou. Masív je tvorený horninami hronika (Rakús et al., 1988). Dilatometer TM-71 bol inštalovaný v trhline pod kaplnkou na východnej strane hradného brala v lete 1996 (obr. 22). Okrajový blok oddelený od brala trhlinou má charakter previsu, ktorý sa nachádza nad cestou prvej triedy spájajúcej Žilinu s Martinom.

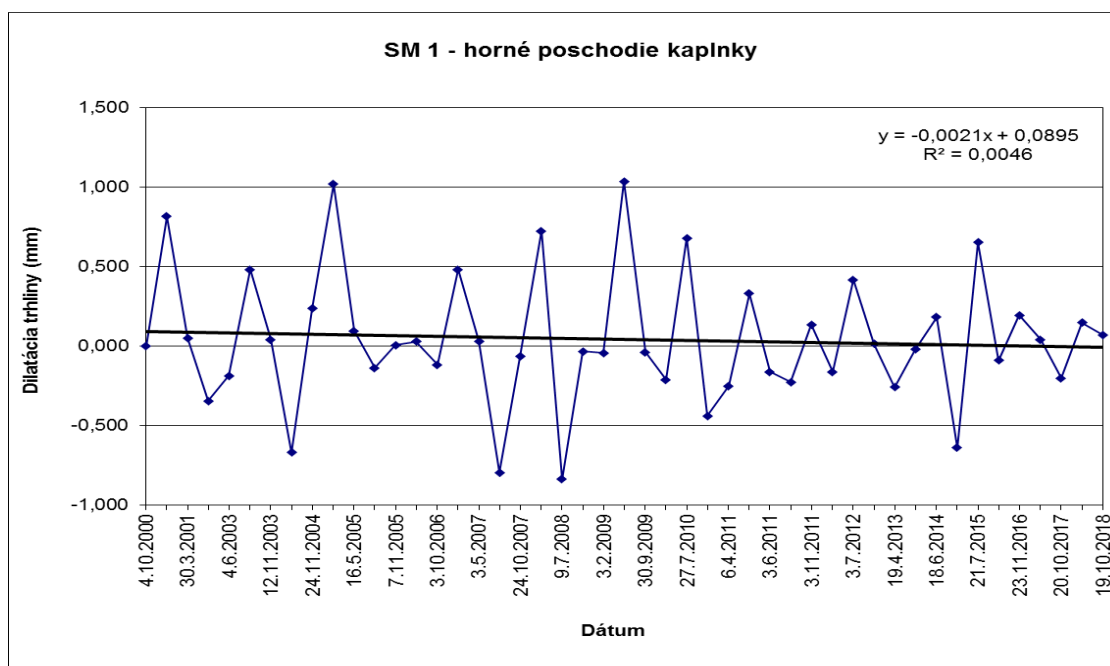
Obr. 30 Výsledky meraní pohybu blokov dilatometrom SM 1 na Uhrovskom hrade v rokoch 2000 – 2018.

Všetky tri stanovišťa sa vyznačujú osciláciou nameraných hodnôt, ktoré je možné čiastočne pripísať klimatickým vplyvom (zmena teploty medzi letom a zimou). Od počiatku monitorovania sú najvýraznejšie pohyby zaznamenané v *hornej časti kaplnky (SM 1)*, medzi jednotlivými meraniami rozptyl nameraných hodnôt vykazoval rozdiely od -0,84 mm do +1,03 mm, pričom najväčšie rozdiely šírky monitorovaného profilu *SM 1* boli zaznamenané období rokov 2004 – 2005 a 2007 – 2008. Počas roku 2018 sa šírka diskontinuity v múre hornej kaplnky rozšírila o 0,213 mm, celkovo od počiatku meraní je pozorované jej rozšírenie o 1,883 mm (obr. 30); na porovnanie v roku 2017 bolo pozorované zúženie o 0,166 mm, celkové rozšírenie diskontinuity od počiatku meraní v roku 2000 bolo 1,67 mm. Na stanovišti *SM 2 – v kaplnke* boli od počiatku monitorovania zaznamenané amplitúdy s rozptylom od -0,54 mm do +0,7 mm (v júni 2011). V roku 2018 sa šírka meraného profilu rozšírila o 0,180 mm, celkovo od počiatku meraní však je pozorované jej zúženie o 0,341 mm (obr. 31). V roku 2017 bolo na tomto stanovišti pozorované zúženie rozšírenie o 0,023 mm, a od počiatku meraní zúženie diskontinuity celkovo dosiahlo 0,521 mm. Na stanovišti *SM 3 – skalný blok pod kaplnkou* bol maximálny rozptyl zmien šírky diskontinuity pozorovaný v rokoch 2000 až 2001, pričom nie je možné vylúčiť subjektívnu chybu merania v marci 2001. V ročnom cykle 2018 bolo zaznamenané nepatrné zúženie trhliny o 0,043 mm, od počiatku monitorovania (rok 2000) sa celková šírka meraného profilu však zväčšila o 0,526 mm (obr. 32). Merania v roku 2017 dokumentovali zúženie meraného profilu o 0,065 mm, čo od počiatku monitorovania predstavovalo celkové rozšírenie o 0,569 mm.

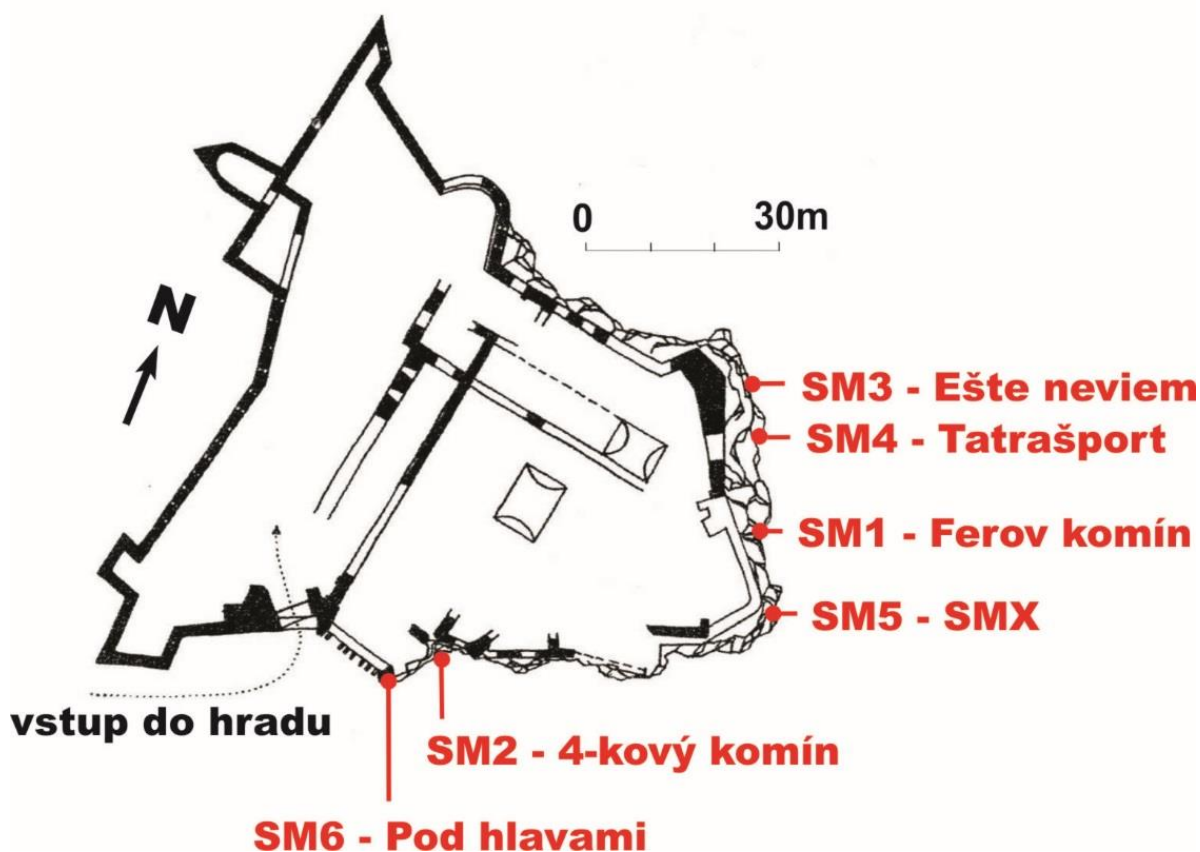
Obr. 33: Pozícia stanovišť dilatometra typu SOMET (SM 1 – SM 6) na Pajštúnskom hrade.

Pôvodne na tejto lokalite bolo osadených 6 monitorovacích stanovišiek (obr. 33), štyri z roku 2003 a dve z roku 2004. Stanovište SM 5 – SMX bolo poškodené v roku 2012, v roku 2013 aj stanovište SM 6 – Pod hlavami a v roku 2015 pri jarnej observácii bolo zistené poškodenie profilu SM 4 – *Tatrašport*, následne v roku 2016 bol zrekonštruovaný a boli vykonané prvé merania. Nový profil SM 5A – *BMX* bol vybudovaný v roku 2016, v nasledujúcom roku prebehla jeho úprava, prvé merania (základné) prebehli v roku 2018, získané hodnoty môžu byť zhodnotené až po viacerých ročných monitorovacích cykloch.

Na stanovišti SM 1 – *Ferov komín (PŠ1)* boli oscilácie zmien šírky meraného profilu od počiatku monitorovania v roku 2003 do roku 2014 minimálne (zúženie alebo rozšírenie do 0,44 mm). V roku 2007 bolo pravé ukončenie profilu SM 1 rekonštruované inštalovaním nového meracieho trňa. Od rekonštrukcie profilu v roku 2007 do decembra 2018 dosiahlo celkové rozšírenie diskontinuity hodnotu 0,607 mm

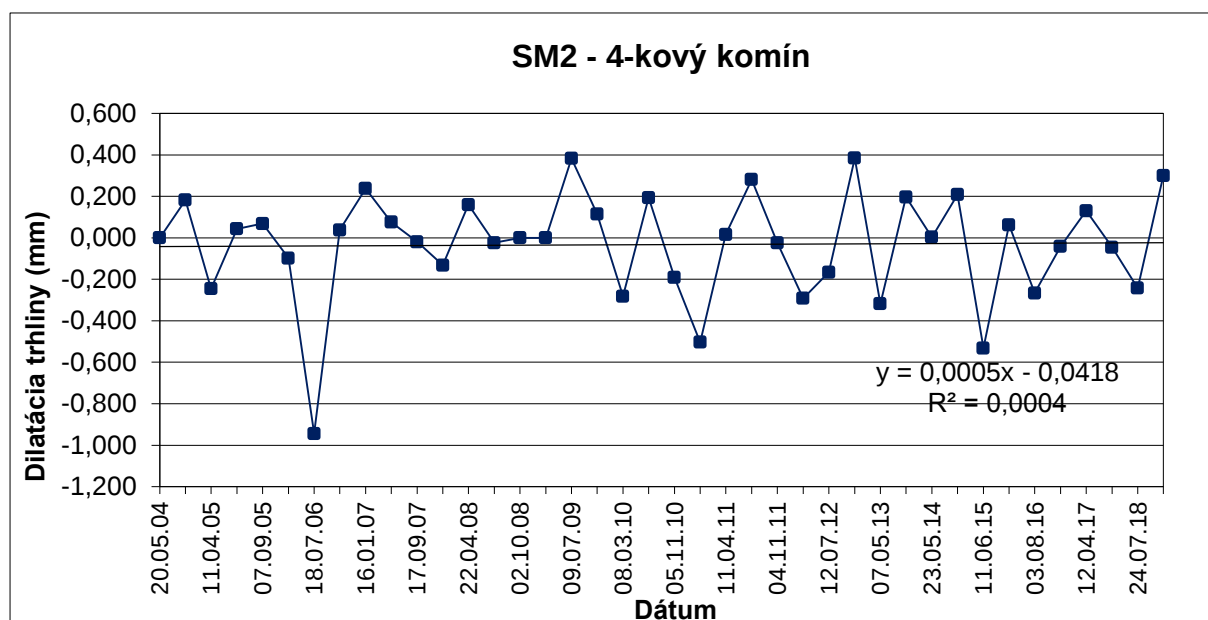
Obr. 35 Výsledky meraní pohybu blokov dilatometrom SM 2 na Pajštúnskom hrade v rokoch 2004 – 2018.

Na stanovišti SM 2 – 4-kový komín (PŠ2) bol inštalovaný nový merací trň v roku 2009 (na pravej strane profilu), od tohto obdobia do decembra 2018 dosiahlo celkové zúženie diskontinuity 0,263 mm. V monitorovacom cykle roku 2018 bolo pozorované rozšírenie diskontinuity o 0,058 mm (obr. 35). Na stanovišti SM 3 – Ešte neviem (PŠ3) od roku 2005 do roku 2008 boli zaznamenané mierne oscilácie, významnejšie posuny s amplitúdou 0,98 mm boli zaznamenané v rokoch 2004 a 2008. V nasledovnom období (po roku 2008) došlo k utlmeniu pohybov (amplitúda pohybov cca 0,2 mm). V roku 2018 sa šírka diskontinuity rozšírila o 0,068 mm na rozdiel od roku 2017, kedy bolo pozorované jej zúženie o 0,054 mm. Od počiatku monitorovania v roku 2003 celkové zúženie diskontinuity dosiahlo 1,630 mm (obr. 36). Na stanovišti SM 4 – Tatrašport bol zrekonštruovaný merací profil v roku 2016, v roku 2017

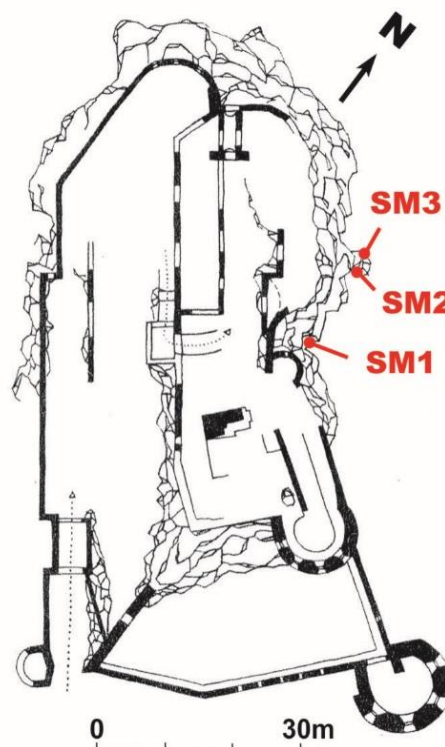
Obr. 38 Pozícia stanovišť dilatometra typu SOMET (*SM1* – *SM3*) na Plaveckom hrade.

Profil *SM 1* bol od októbra 2013 zničený, monitorovanie výraznej trhliny v horninovom masíve bolo prerušené. V roku 2014 bol skonštruovaný náhradný profil pre ďalšie monitorovanie tejto trhliny, umiestnený v pôvodnej polohe zničeného profilu, a od tohto roku na ňom prebiehajú merania. V monitorovacom cykle roku 2018 bola zaznamenaná stagnácia dĺžky meraného profilu, resp. jeho nepatrné zúženie o 0,088 mm. Celková šírka profilu *SM 1* od počiatočného merania v roku 2014 do roku 2018 sa rozšírila o 0,025 mm. V predchádzajúcom roku 2017 bolo v tomto profile zistené rozšírenie

o 0,025 mm, čo od počiatočného merania v roku 2014 znamenalo celkové rozšírenie o 0,144 mm (obr. 39). V roku 2016 bol vybudovaný aj nový monitorovací profil s označením *SM 1a*, a to v nižšej – prístupnejšej polohe monitorovanej trhliny horninového masívu, ktorá bola pozorovaná profilom *SM 1*. Z dôvodu zistenej poruchy profilu *SM 1a* bola jeho počiatočná šírka určená až po realizácii opravy v roku 2018. V ďalších monitorovacích cykloch budú merania pokračovať v tomto profile. V profile *SM 2* bola zaznamenaná v roku 2018 stagnácia, resp. nepatrné rozšírenie diskontinuity o 0,032 mm oproti roku 2017, kedy bolo pozorované jej zúženie o 0,188 mm. Zmena celkovej šírky diskontinuity v profile *SM 2* od počiatku monitorovania v roku 2002 do roku 2018 zaznamenala nepatrné zúženie o 0,068 mm (obr. 40). V profile *SM 3* šírka diskontinuity v roku 2018 sa zúžila o 0,031 mm, od počiatku monitorovania šírka trhliny preukazuje nepatrné zúženie o 0,191 mm, (obr. 41). V predchádzajúcom monitorovacom cykle v roku 2017 bolo pozorované zúženie profilu o 0,043 mm (celkové zúženie od roku 2004 do roku 2017 bolo 0,160 mm). Šírku ťahovej trhliny horninovom masíve, meranej profilmi *SM 2* a *SM 3* vyjadruje aj trendová čiara meraní. Všetky merania na Plaveckom hrade nepreukazujú významnejší pohyb jednotlivých častí masívu odčlenených trhlínami, trendová čiara sa prakticky pohybuje po nulovej úrovni a v závislosti od ročných meraní niekedy len nepatrne mení svoj charakter z rozširovania na zužovanie a naopak.

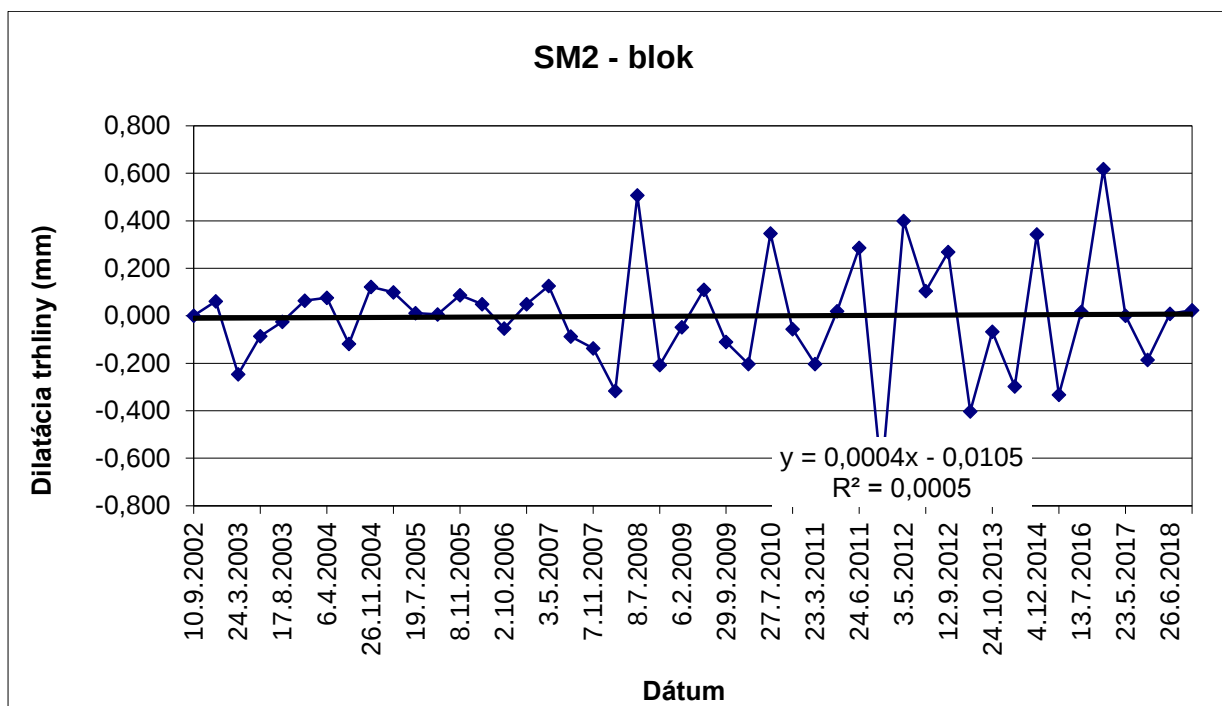
Obr. 40 Výsledky meraní pohybu blokov dilatometrom SM2 na Plaveckom hrade v rokoch 2002 – 2018

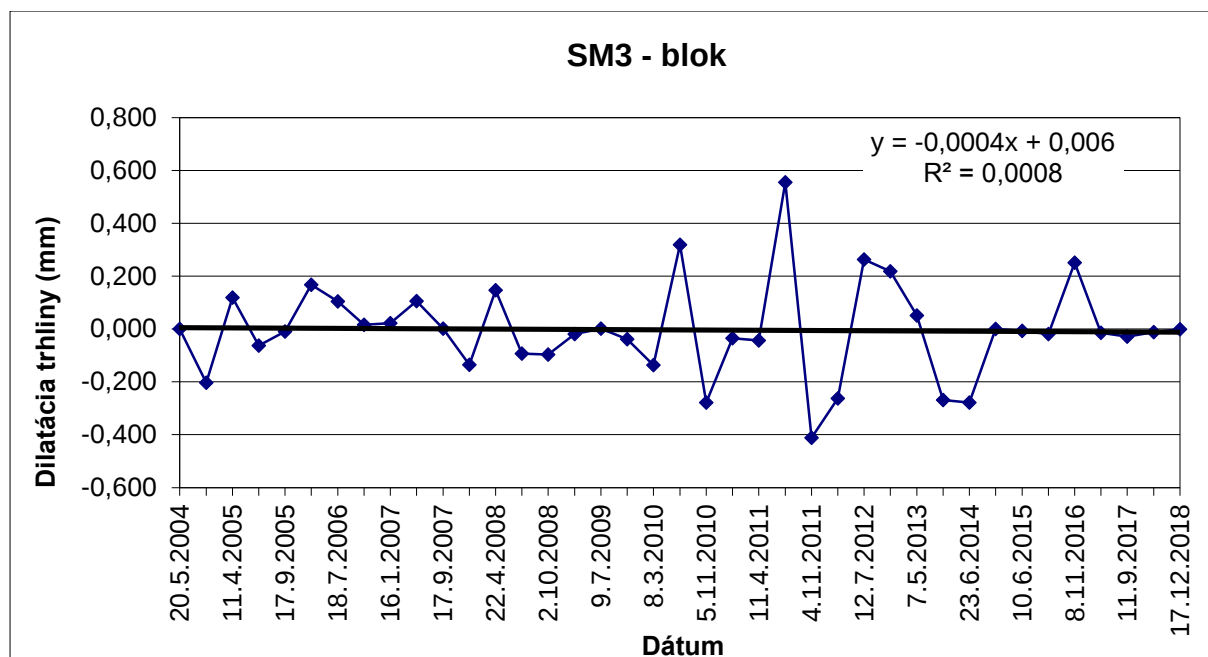
Obr. 41 Výsledky meraní pohybu blokov dilatometrom SM3 na Plaveckom hrade v rokoch 2004 – 2018.
