ŠTÁTNY GEOLOGICKÝ ÚSTAV DIONÝZA ŠTÚRA

Vplyv ťažby nerastov na životné prostredie

Správa za rok 2019

Názov geologickej úlohy: **Čiastkový monitorovací systém – Geologické faktory**

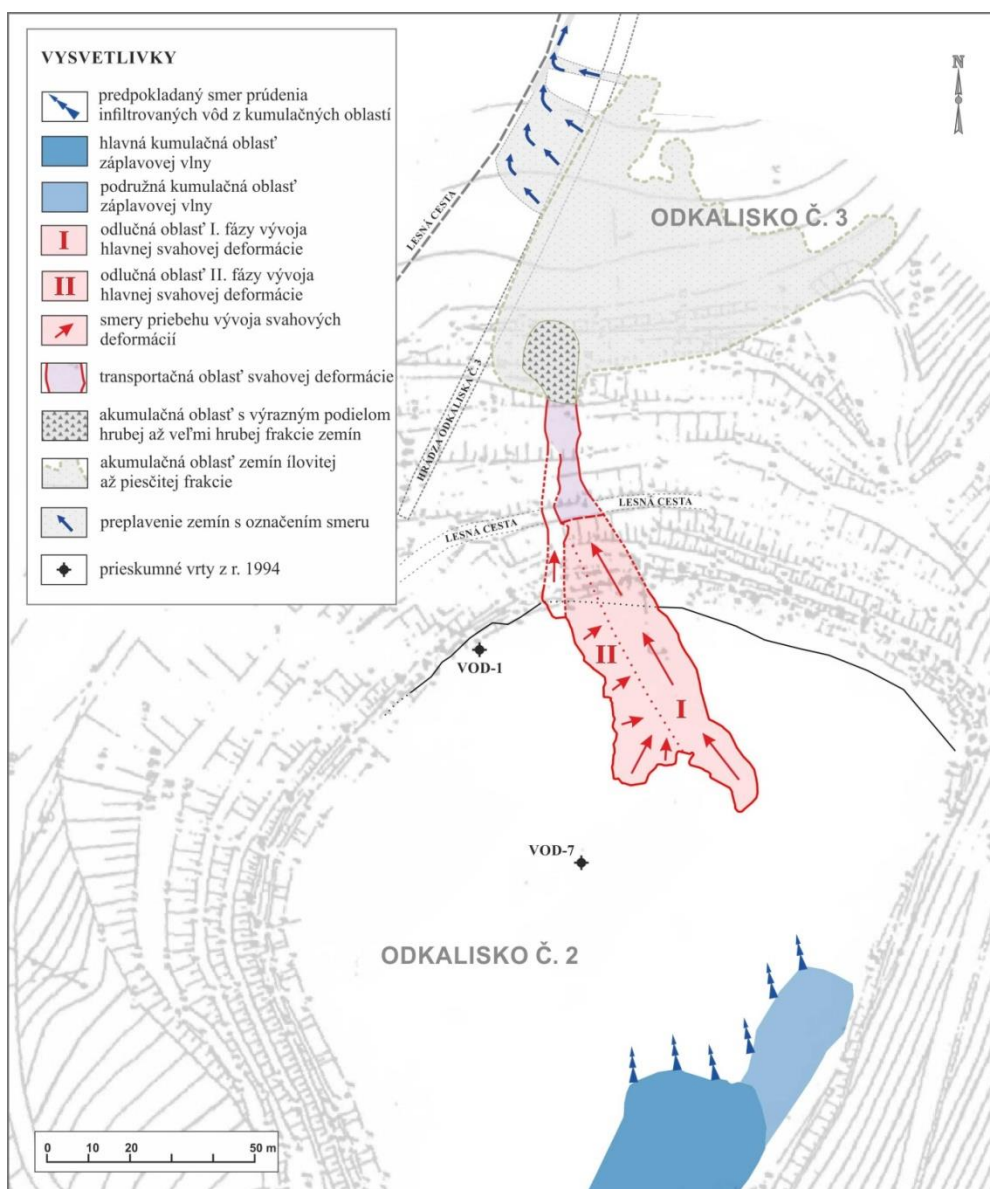
Obr. 6: Situácia svahovej deformácie odkaliska Lazisko – Dúbrava č. 2 (Mašlár a Mašárová, 2019, topografický podklad podľa Pikna, Koval'ko, 1994)

Dňa 14. 11. 2019 vznikla v severnej časti odkaliska č. 2 Lazisko – Dúbrava havarijná svahová deformácia (obr. 6 – 10). Podľa plošného tvaru ide o svahovú deformáciu prúdového

charakteru. Mechanizmus vzniku svahovej deformácie, pri stave nasýtenosti zosuvných zemín vodou, možno definovať ako jav „stekutenia zemín“, pri ktorom sa vodou nasýtené zeminy stávajú tekutými. Náchylnosť na stekutenie flotačných zemín podporujú ich inžinierskogeologické charakteristiky overované laboratórnymi skúškami (podľa údajov Arvensis et al., 1994) – overené zrnitostné zloženie (s prevažujúcim podielom siltovej a piesčitej frakcie) ako aj hodnoty inžinierskogeologických vlastností flotačných zemín, napr. pórovitosti, ktoré sa často pohybujú nad 40 %. Vzhľadom na zistený charakter prejavov svahovej deformácie počas terénnej obhliadky (Bajtoš et al., 2019) možno predpokladať jej vývoj v dvoch fázach. V prvotnej fáze vzniku svahovej deformácie došlo k vytvoreniu úzkeho prúdového zosuvu (ozn. I, obr. 6). V ďalšom priebehu vývoja svahovej deformácie došlo k rozširovaniu svahovej deformácie juhozápadným smerom (ozn. II, obr. 6). Odlučná oblasť svahovej deformácie takmer zodpovedá šmykovej ploche svahovej deformácie, keďže prevažná časť zosuvných zemín bola transportovaná do akumulačnej oblasti pod hrádzu odkaliska (obr. 10).

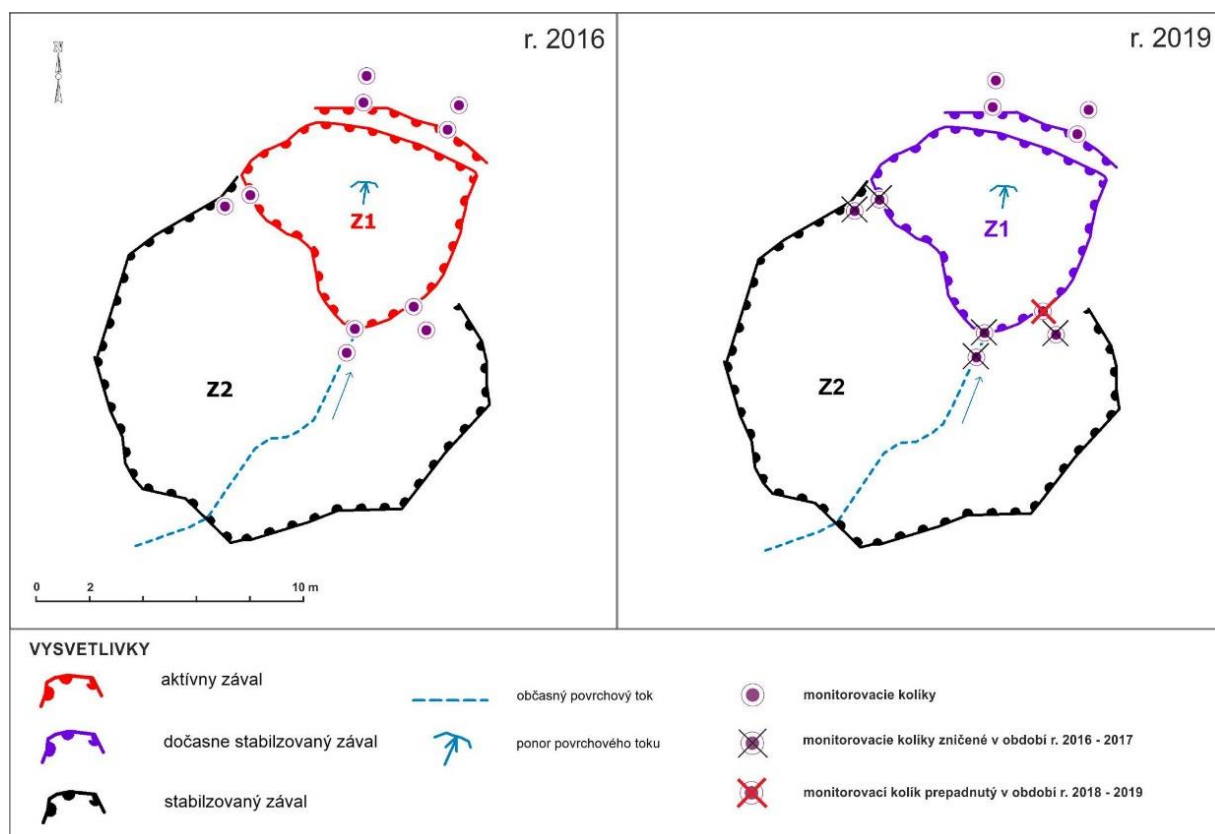
Obr. 12: Orientačný situačný náčrt závalov Z1 a Z2 s lokalizáciou monitorovacích vytyčovacích kolíkov so stavom k r. 2016 a 2019.

Realizovanou rekognoskáciou lokality v r. 2019 nebolo vizuálne zaznamenané rozširovanie závalov alebo vznik nových závalov oproti predošlému obdobiu (s výnimkou mierneho rozširovania závalu Z1). Zároveň neboli pozorované ďalšie následné (sekundárne) významnejšie geodynamické javy (predovšetkým svahové deformácie). Aktualizovaný stav situácie závalov k r. 2019 je zobrazený na obr. 15. Vzhľadom na zníženú dostupnosť signálu GNSS merania (kvôli lesnému porastu) je možné polohopisné zmeny rozširovania závalov (hlavne menšieho rozsahu – v desiatkach centimetrov) sledovať len obtiažne. Pozorovanie aktivity závalov spočívalo predovšetkým v časovom porovnávaní fotodokumentácie, príp. v sledovaní monitorovacích kolíkov (zával Z1).

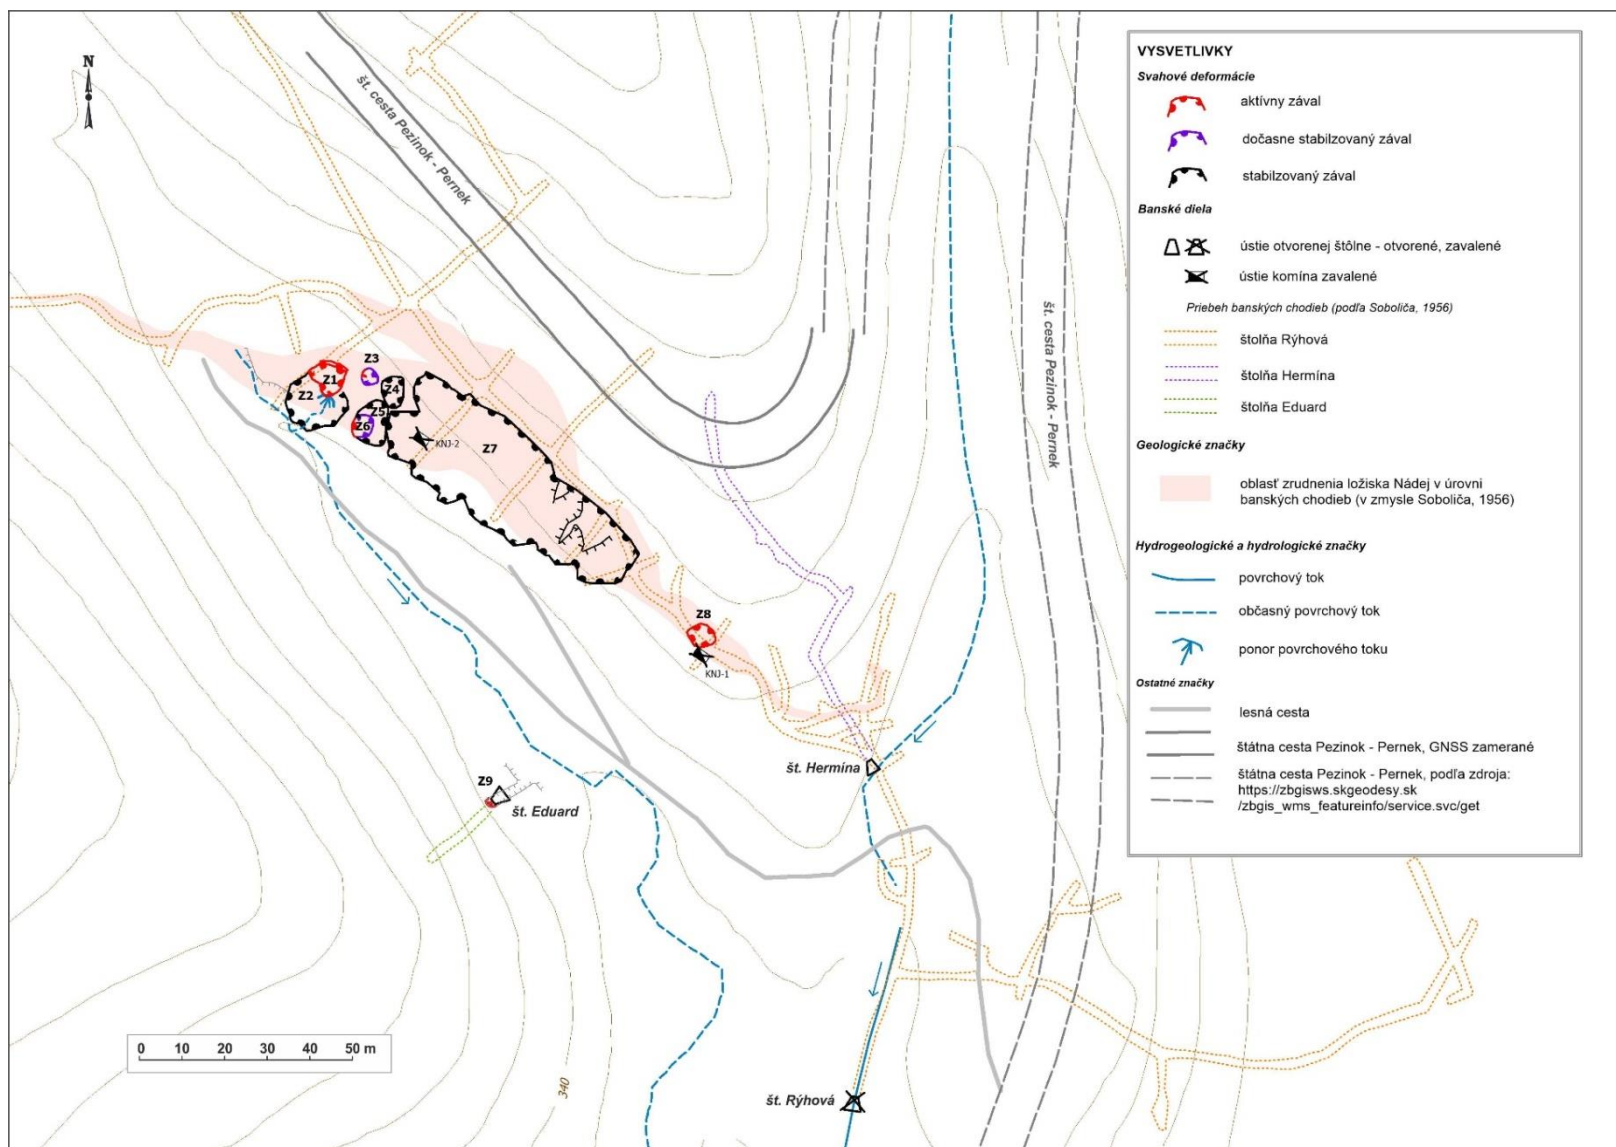
Obr. 15: Situácia závalov v oblasti ložiska Nádej (s použitím podkladov Sobolič, 1956 a Mašlár et al., 2001).

Na lokalite boli dokumentované závaly na ložisku Nádej, otvoreného štôľňou Ryhová. Dokumentované svahové deformácie vplyvom ťažby sa nachádzajú na ľavej strane údolia potoka, pod štátnou cestou č. 503 Pezinok – Pernek (obr. 15).

Zával s najvýraznejším prejavom aktivity je zával s vlastným označením Z1 (vzdialený cca 42 m od št. cesty č. 503 Pezinok-Pernek). Hlavná odlučná hrana vo svahu je zvislá, s odhadovanou maximálnou hĺbkou 6 m, ktorá sa smerom do údolia znižuje na cca 1,5 m. Maximálna šírka závalu je cca 9 m a dĺžka cca 7 m. Zával drénuje občasný povrchový tok. Na dne závalu sa nachádza otvor šošovkovitého tvaru s rozmermi cca 1 x 0,4 m, do ktorého sa sústreďujú drénované vody povrchového toku a sú odvádzané do priestorov banských chodieb štôľne Ryhová.

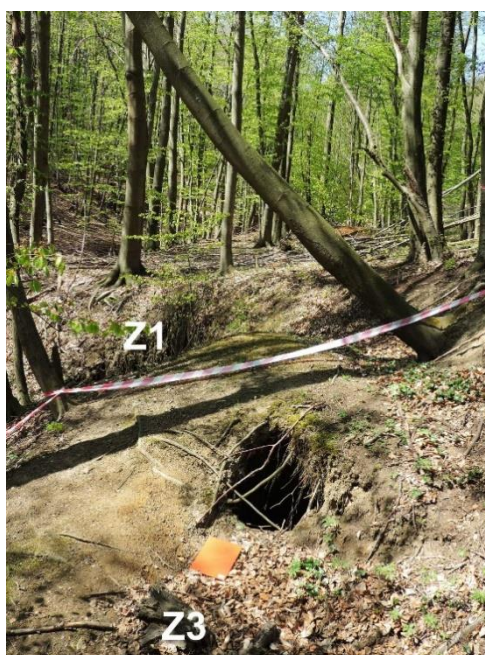
Obr. 17: Pokles povrchu terénu medzi závalmi Z1 a Z3.

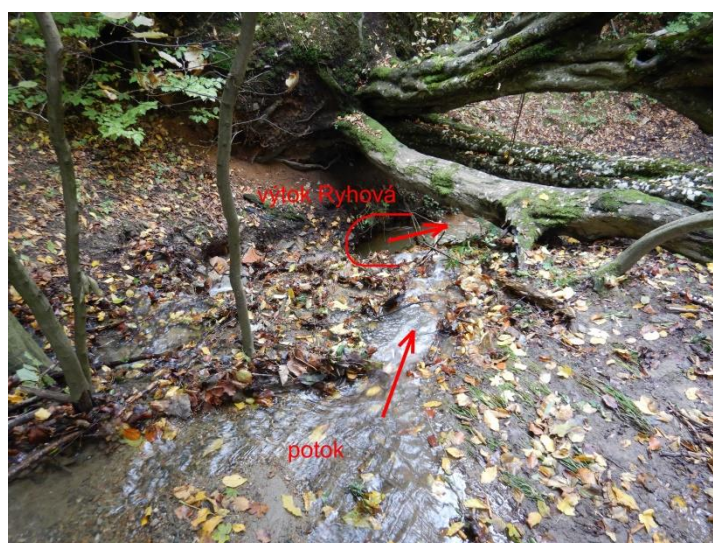
Za rizikový na lokalite možno považovať stav zavaleného ústia štôlne Ryhová, z ktorej vyteká 10 – 84 l/s banskej vody. V prípade jeho utesnenia samovoľným závalom, vznikajúcim okrovým sedimentom alebo prínosom sedimentu občasným tokom za povodňového stavu, vzniká riziko následnej akumulácie vody v banských priestoroch a vzniku náhleho prievalu banskej vody na povrch, s možnosťou poškodenia blízkej cestnej komunikácie (obr. 15). Koryto miestneho toku pretekajúceho vedľa štôlne bolo od jej ústia odvedené paralelným umelým korytom. Väčšinu roka je suché, v daždivých obdobiach však voda potoka preteká priamo na miesto výtoku banskej vody, v mieste pôvodného koryta (obr. 20).

Obr. 20: Zavalené ústie štôlne Ryhová s výtokom banskej vody a tokom občasného potoka.

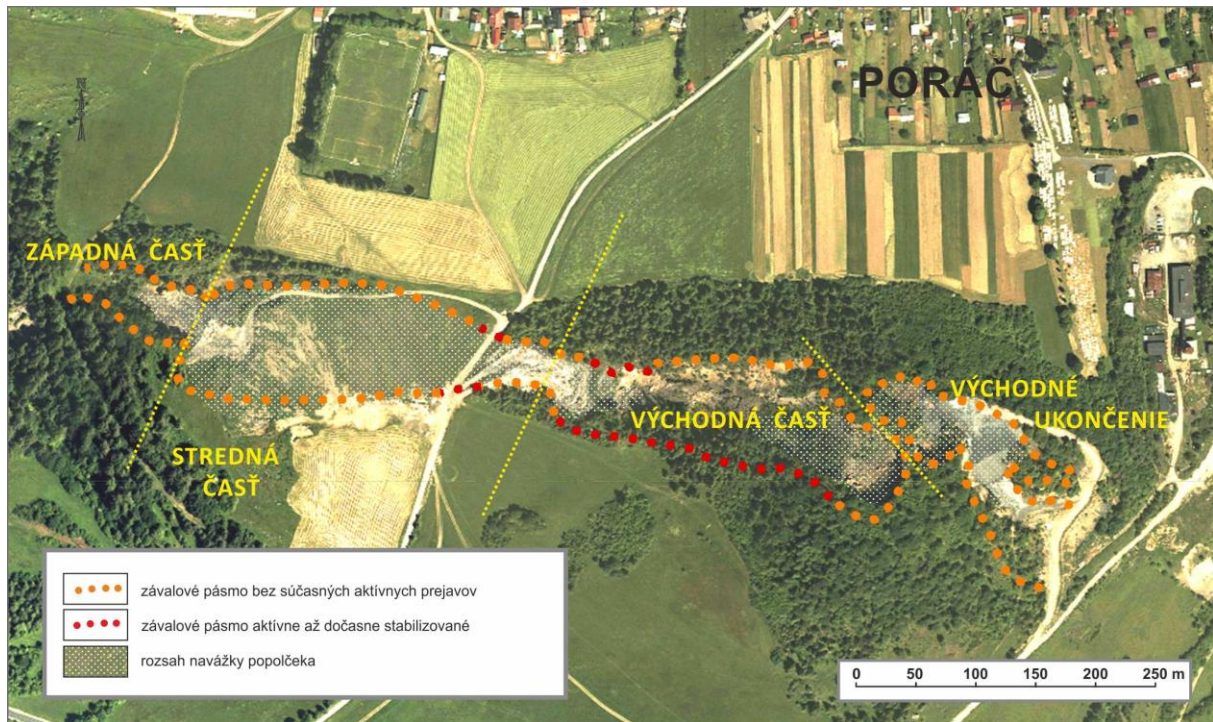
Obr. 23: Rozsah zavážania závalového pásma Baniská popolčekom s vymedzením úsekov podľa súčasnej aktivity deformácií povrchu územia vplyvom ťažby so stavom k roku 2019. (Topograf. podklad – zdroj: https://zbgisws.sk/geodesy.sk/zbgis_ortofoto_wms/service.svc/get.)

Rozširovanie zavážania závalov popolčekom vo východnej oblasti tejto časti závalového pásma pokračovalo aj v r. 2019 (obr. 32). Zavážanie v dobe dokumentácie dosahovalo podobnú výškovú úroveň platô návažkového násypu ako v r. 2017, a to niekoľko metrov pod úroveň terénu na okraji dočasne stabilizovanej hlavnej odľučnej hrany závalu, pričom hrana násypu navážky sa posunula v maximálnej vzdialenosti cca 15 m ďalej smerom na západ. Takmer úplné zavezenie depresie tejto časti závalu možno vnímať ako stabilizačný prvok z hľadiska rozvoja sekundárnych retrográdnych svahových deformácií strmých stien okraja závalu – rozvoľňovania horninového masívu, pochopiteľne však nie z hľadiska stabilizácie vplyvom samotného podrúbania územia.

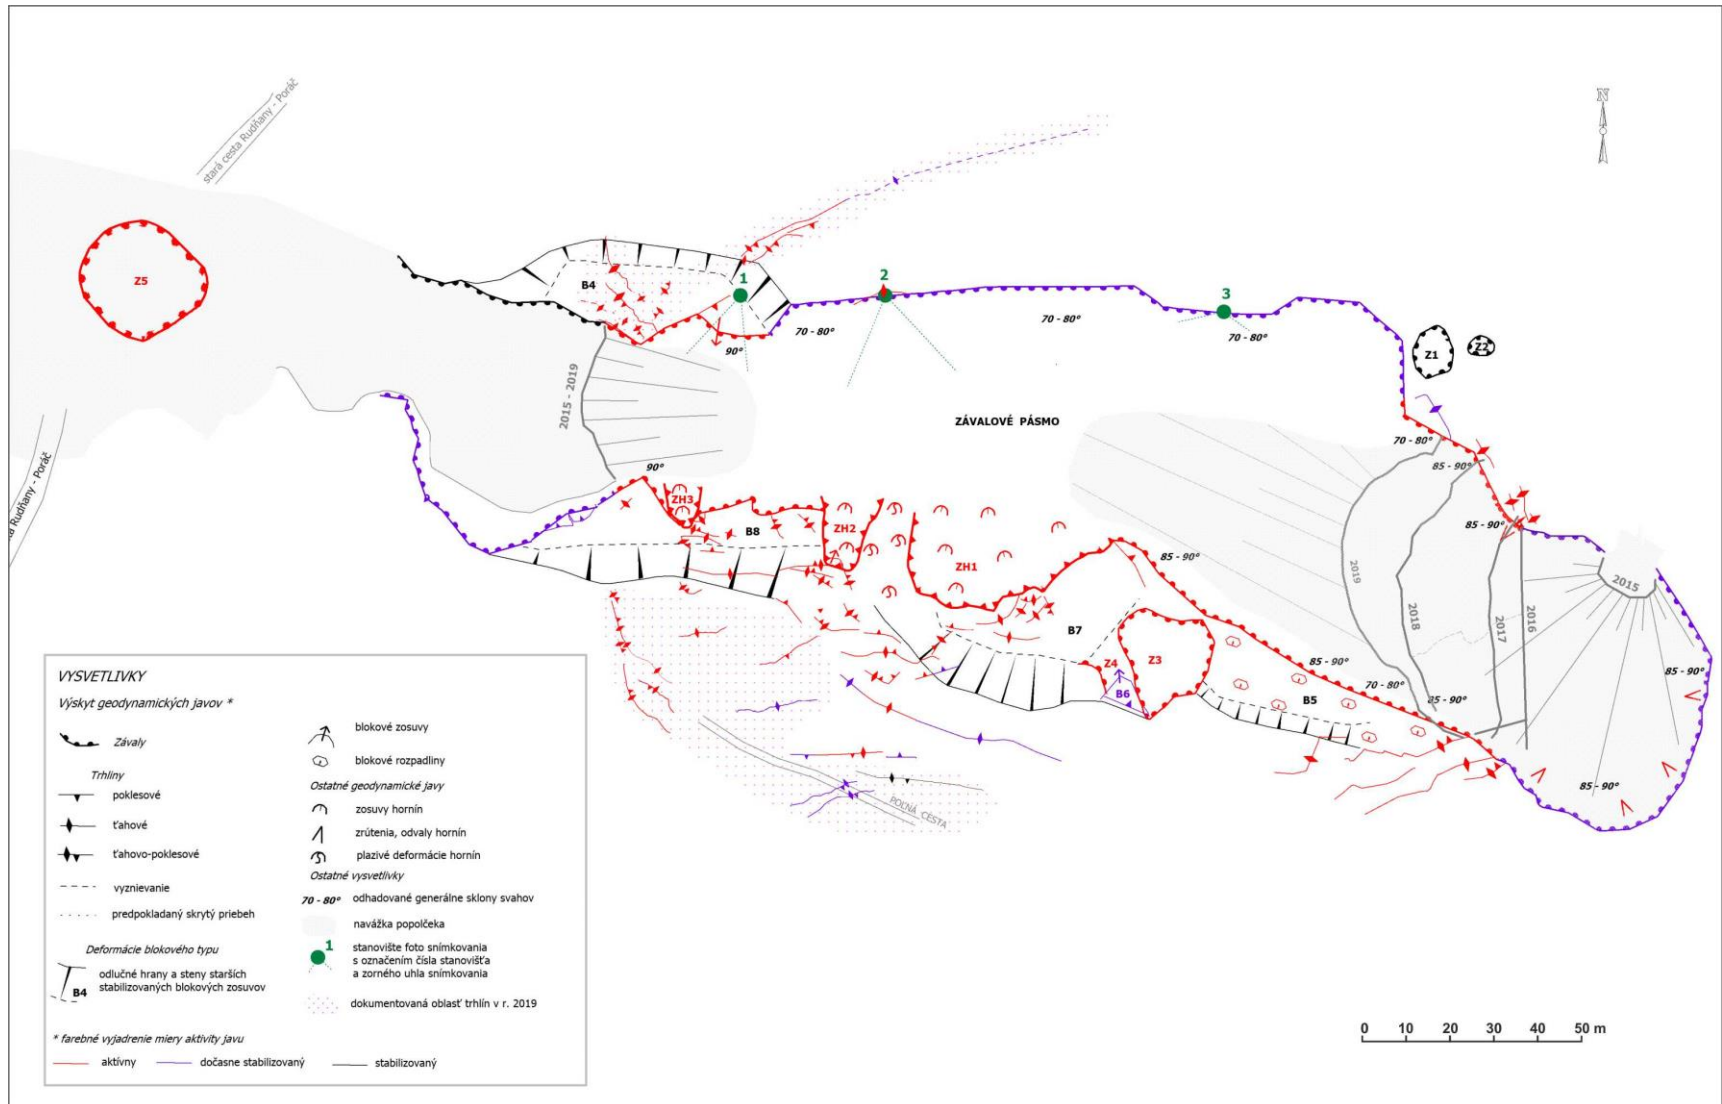
Obr. 32: Situácia východnej a čiastočne strednej časti závalového pásma Baniská.

Podrobné zdokumentovanie závalového pásma v r. 2015 poukázalo na to, že najaktívnejšou oblasťou z hľadiska rozsahu výskytu svahových deformácií vo východnej časti závalového pásma je jeho južný okraj, kde boli zaznamenané najmä blokové rozpadliny a zosuvy hornín s častými prejavmi retrográdneho vývoja svahových deformácií vo forme ťahových a poklesových trhlín (obr. 32).

V oblasti poklesového horninového bloku B4 na severnom okraji závalového pásma boli v r. 2019 dokumentované aktívne trhliny ťahovo-poklesového a ťahového charakteru (obr. 32). Na samotnom poklesovom bloku B4 bolo zaznamenaných niekoľko paralelných trhlín JV – SZ smeru. Ťahový charakter sa prejavuje v ich otvorenosti v šírke od cca 10 do 30 cm, pri okrajovej hrane bloku až do cca 40 – 50 cm. Na obr. 30a je dokumentovaná otvorená ťahová trhlina s pokračovaním jej priebehu až do odľučnej plochy poklesového bloku B4 (obr. 32). Lokálne možno pozorovať otvorenosť trhlín do hĺbky cca 1 m. Poklesový charakter trhlín sa prejavuje poklesom do cca 10 – 20 cm, na okraji bloku do cca 30 až 40 cm.

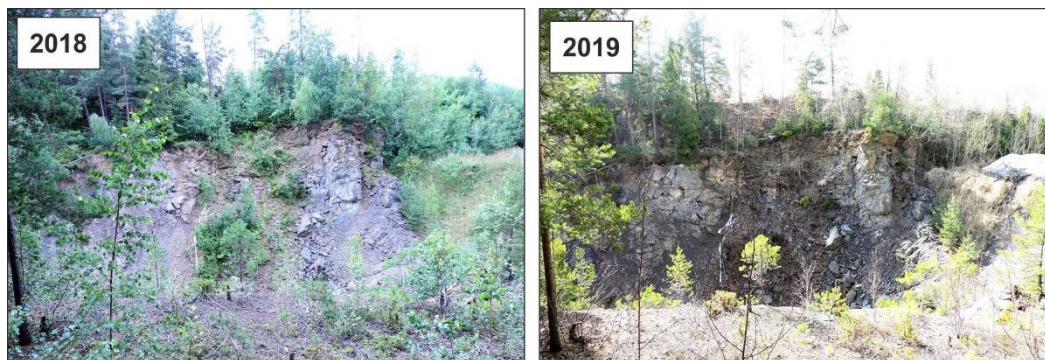
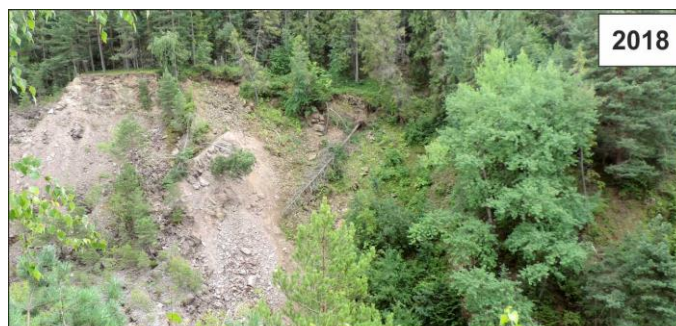
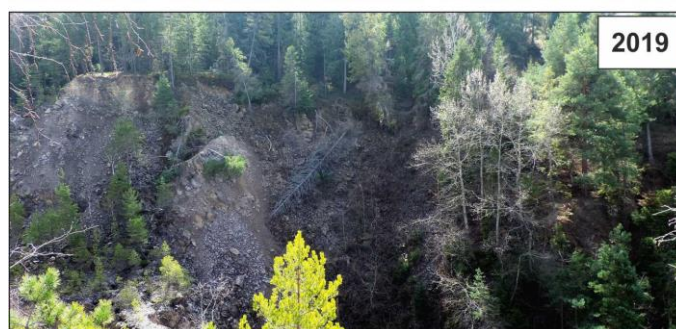
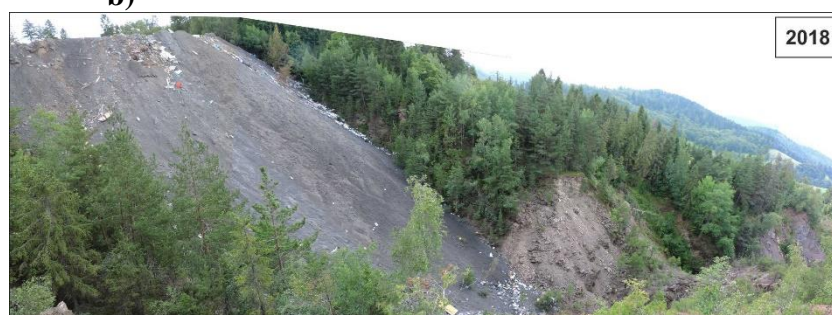
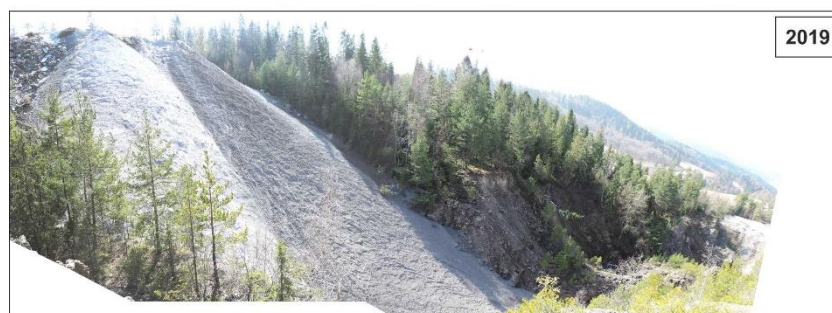
Obr. 33: Porovnávacie fotografické snímkovania východnej časti závalového pásma Baniská z r. 2018 a 2019 zo stanovišť: a) stanovište 1, b) stanovište 2, c) stanovište 3.

Ďalšie hodnotenie geodynamickkej aktivity južného okraja východnej časti závalového pásma vyplýva z porovnania snímok z rokov 2018 a 2019 (obr. 33) realizovaných z troch stanovíšť vytýčených v r. 2017 (obr. 32). V porovnaní s r. 2018 nie sú pozorovateľné zmeny na odľučnej stene v sledovanej časti závalového pásma. Geodynamické javy sú pozorovateľné iba v podobe opadávaní menších horninových úlomkov. Stav v r. 2019 bol porovnateľný aj so stavom v r. 2017.

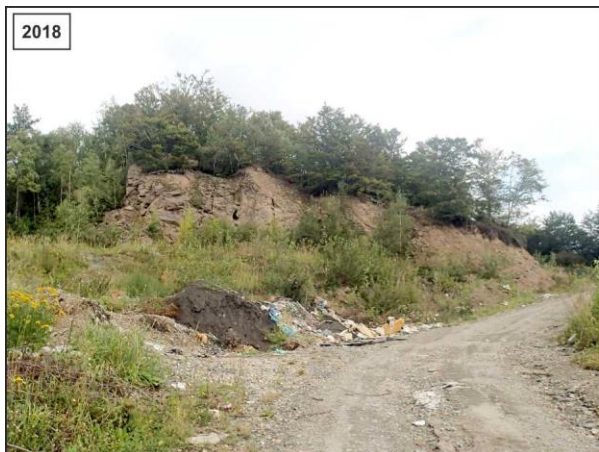
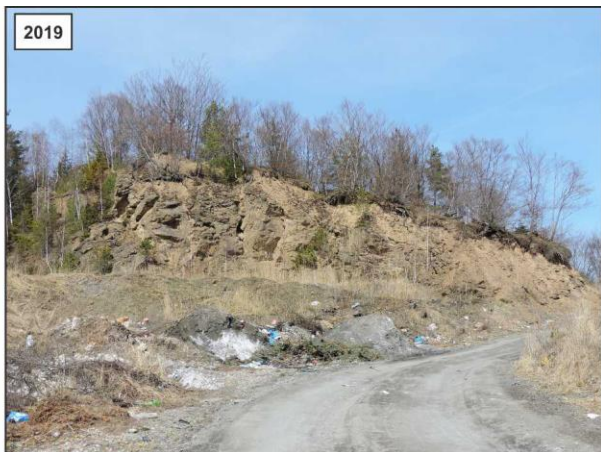
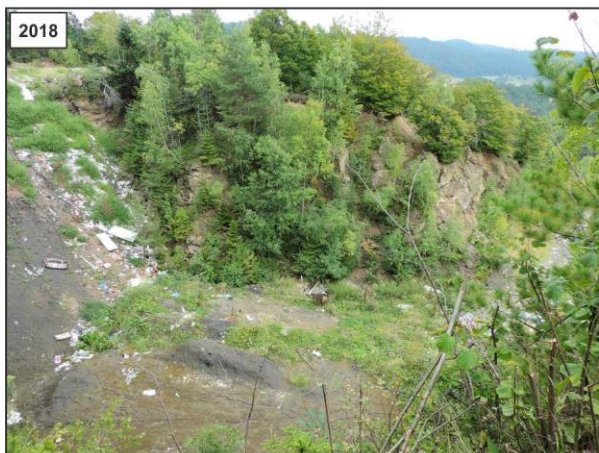
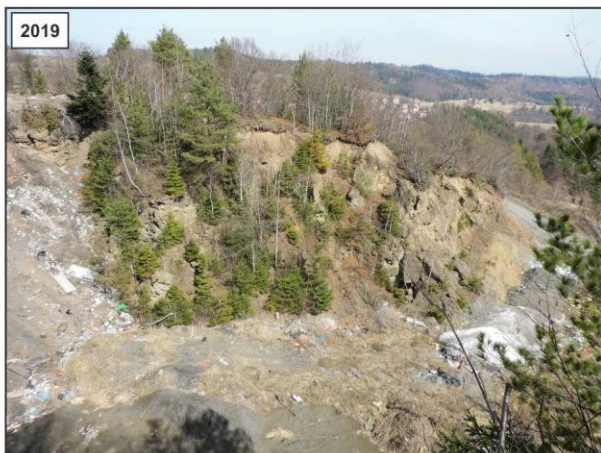
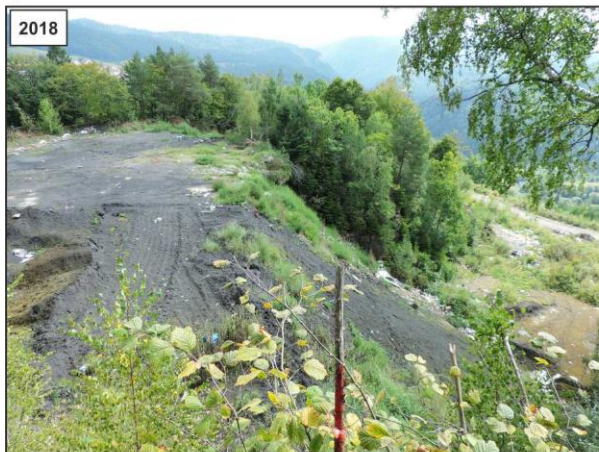
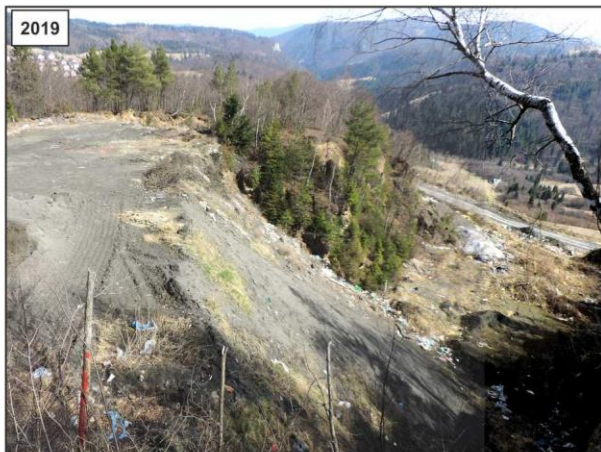
Obr. 35: Porovnávacie fotografické snímkovania východného ukončenia závalového pásma Baniská z r. 2018 a 2019 – severný okraj južnej vetvy zo stanovišť:
a) stanovište 1, b) stanovište 2, c) stanovište 3.

Fotografické snímky zo stanovišť 1, 2 a 3 (obr. 35) zachytávajú severný okraj južnej vetvy závalu, na ktorom vidieť postupné zarastanie obnaženej steny vegetáciou, a to predovšetkým v jeho západnej časti. V jeho strednej a východnej časti prebieha menej výrazné osypávanie úlomkov hornín. Podľa porovnania fotografického snímkovania v r. 2018 a v r. 2019 nedošlo k iným významnejším pozorovateľným zmenám v dynamike rozširovania závalu a ani k následným zmenám aktivity sekundárnych geodynamických javov.

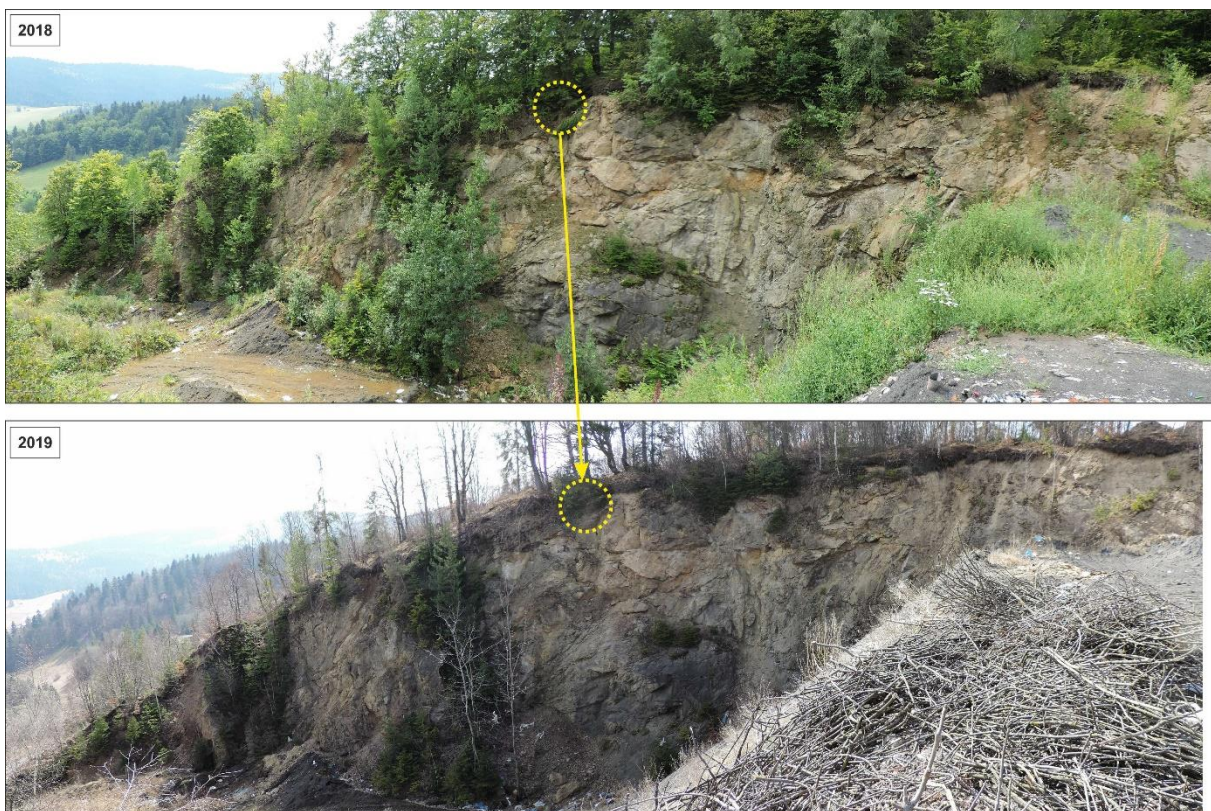
V porovnaní s r. 2018 nebola pozorovaná zmena v rozširovaní rozsahu zavážania popolčekom východným smerom tejto časti závalového pásma (podľa pozície hrany navážky v miestach stanovišť 4 a 7 – obr. 37). Tento stav je podobný ako v r. 2017.

V r. 2017 bolo realizované GNSS zameranie a dokumentácia geodynamických javov východného ukončenia závalového pásma so spracovaním do mapového zobrazenia. Na obr. 37 je zobrazená situácia aktualizovaná podľa výsledkov rekognoskácie a pozorovaní realizovaných v r. 2019.

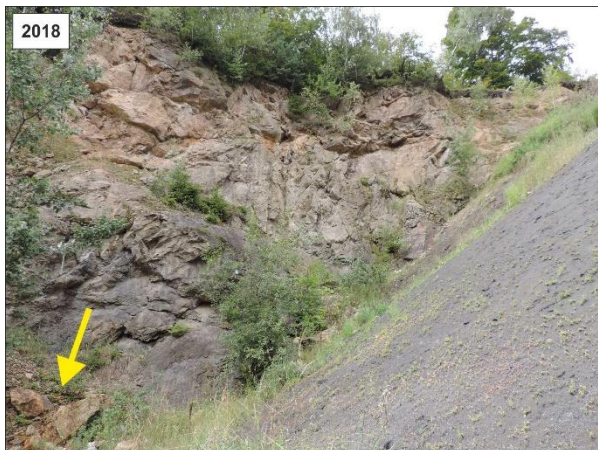
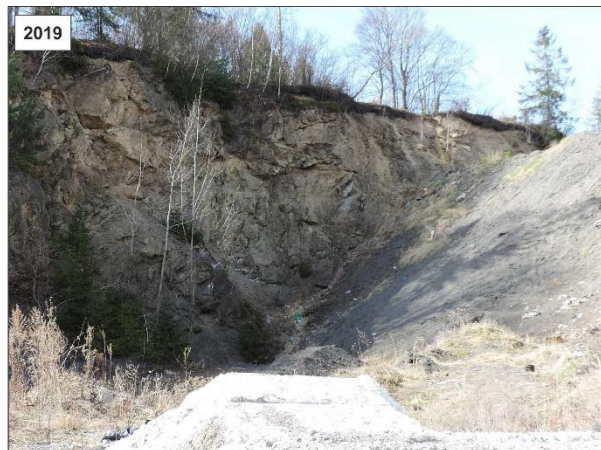
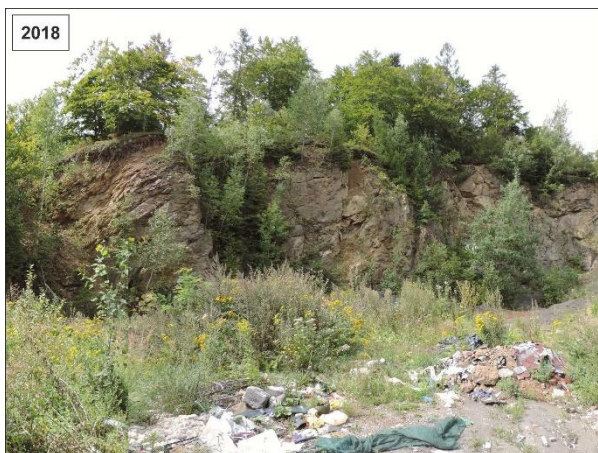
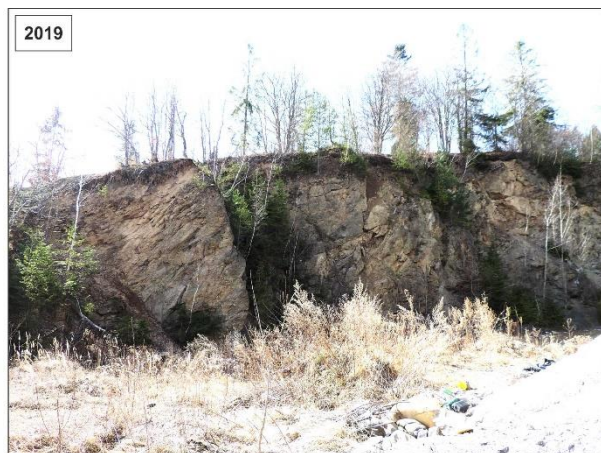
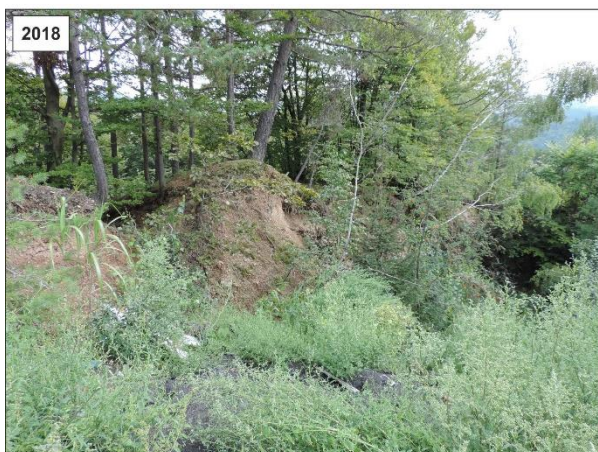
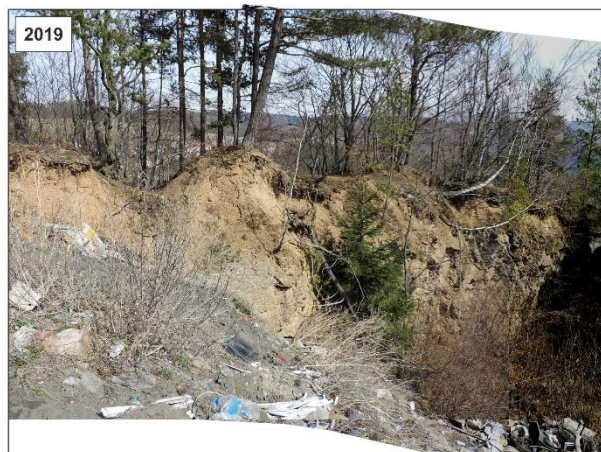
Odlučná stena závalu južného okraja južnej vetvy východného ukončenia závalového pásma je, v porovnaní so severným okrajom, viac obnažená a strmšia (až takmer zvislá). V jeho juhovýchodnej časti je pozorovateľný blokový rozpad horninového masívu na veľké horninové bloky (obr. 36c). V r. 2018 v porovnaní s r. 2017 boli pozorované zmeny v aktivite sekundárnych geodynamických javov na hornej hrane odlučnej steny závalu v strednej časti jej priebehu, a to odvalovanie a zrútenia horninových blokov (obr. 36a) s akumuláciou horninových blokov a úlomkov pod odlučnou stenou závalu (obr. 36b). V r. 2019 už nebola pozorovaná opätovná aktivizácia týchto javov. Lokálne je možné naďalej pozorovať opadávanie menších úlomkov hornín. V oblasti severnej vetvy neboli pozorované žiadne zmeny v dynamike rozširovania závalu a ani následné zmeny v aktivite sekundárnych geodynamických javov oproti r. 2018 (obr. 36 d).

Obr. 36: Porovnávacie fotografické snímkovania východného ukončenia závalového pásma Baniská z r. 2018 a 2019 – južný okraj južnej vetvy zo stanovišť: a) stanovište 4, b) stanovište 5, c) stanovište 6 a severný okraj severnej vetvy zo stanovišť: a) stanovište 7.

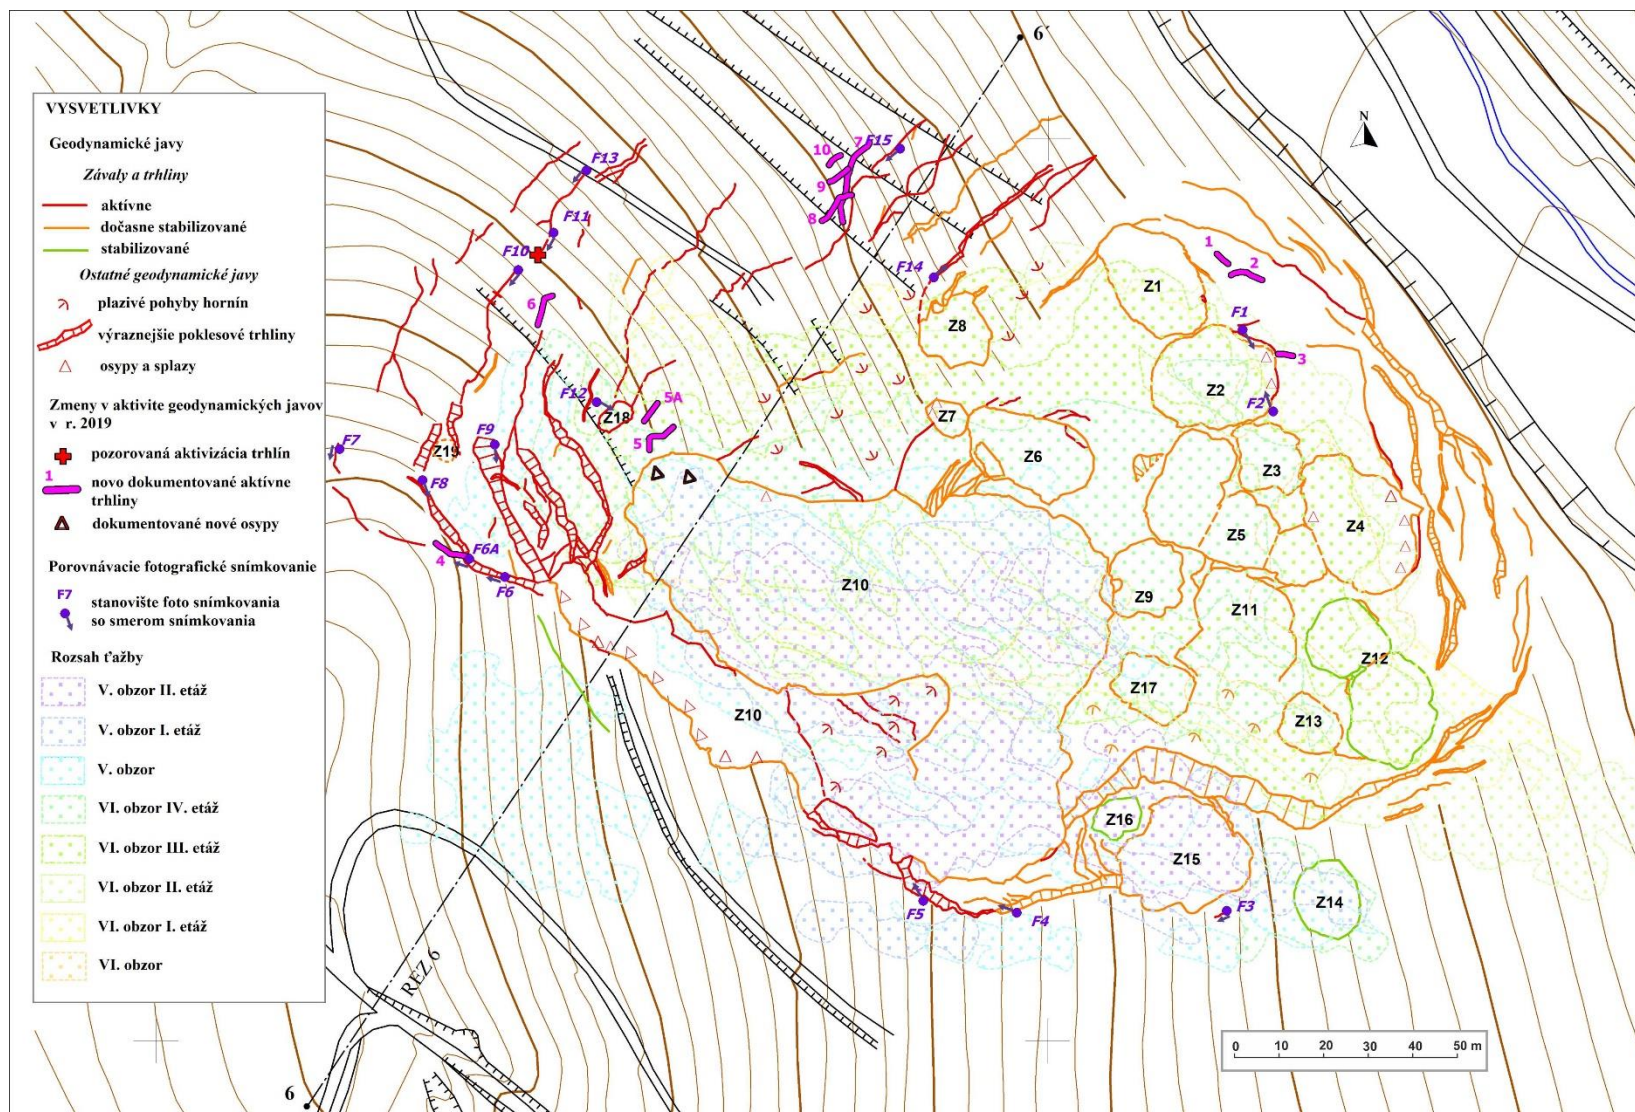
V rámci terénneho výskumu boli zistené v r. 2019 zmeny v geodynamickej aktivite sledovanej lokality v podobe identifikácie nových aktívnych trhlín v okolí závalov s označením 1 až 10 (obr. 41). Oblasť závalov Z1 až Z17 postupne stále intenzívnejšie podlieha zarastaniu krovínami a stromami a je stále obtiažnejšie pozorovateľná. Rozširovanie závalov z dôvodu podrúbania nebolo pozorované. Geodynamická aktivita na závaloch sa prejavuje iba v podobe osypov deluviálneho horizontu zemín, prípadne kamenitých až balvanitých úlomkov z prekvartérneho podložia. Tieto prejavy boli zaznamenané rekognoskáciou najmä v oblasti severnej steny závalu Z10 (obr. 42).

Obr. 41: Mapa závalov na ložisku Kobeliarovo so zobrazením dokumentovaných zmien v r. 2019 a so znázornením rozsahu ťažby získanom spracovaním mapových podkladov zo Slovenského banského archívu v Banskej Štiavnici (topografický podklad: Ščuka et al., 1982).

V severnej okrajovej časti pásma trhlín (v blízkosti stanovišťa F15) boli v rámci rekognoskácie v r. 2019 zaznamenané aktívne *trhliny 7, 8, 9, 10* (obr. 41). Ťahová *trhlina 7* s prejavom pozdĺžnej depresie š. 0,5 – 1 m je sporadicky otvorená a napája sa na trhlinu 8. Trhlina 8 so spätným poklesom 0,2 – 0,5 m (v smere od závalov) sa napája sa na *trhlinu 9*. S málo výrazným prejavom na povrchu terénu ťahová *trhlina 9* a ťahovo-poklesová *trhlina 10* sú pravdepodobne skryto prepojené na trhlinu 7.

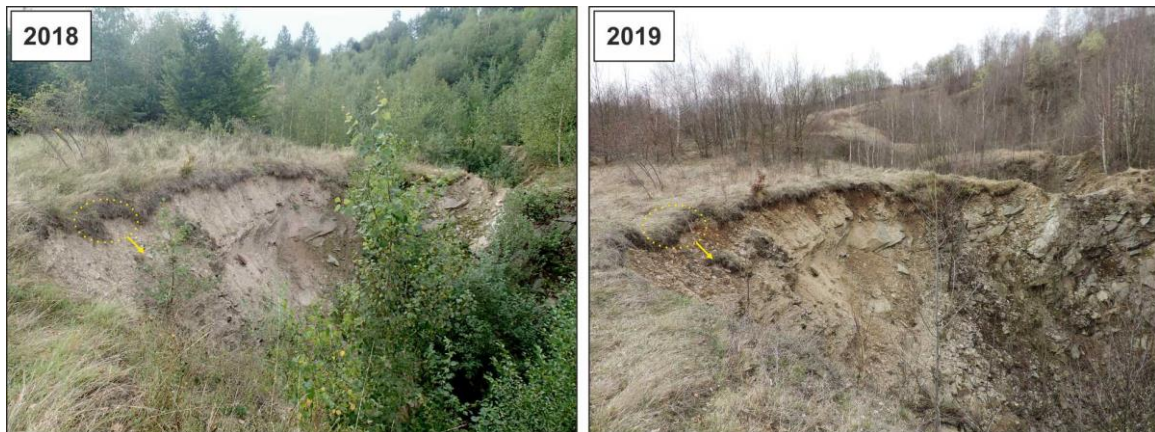
Obr. 44: Porovnávacie fotografické snímkovania závalového pásma v Kobeliarove z r. 2018 a z r. 2019 zo stanovíšť: a) F1 s označením miesta osypávania sutí, b) F2, c) F3, d) F4, e) F5, f) F6, g) F6A,h) F7, i) F8, j) F9, k) F10, l) F11 s označením miesta otvorenia trhliny a detailom, m) F12, n) F13, o) F14, p) F15.

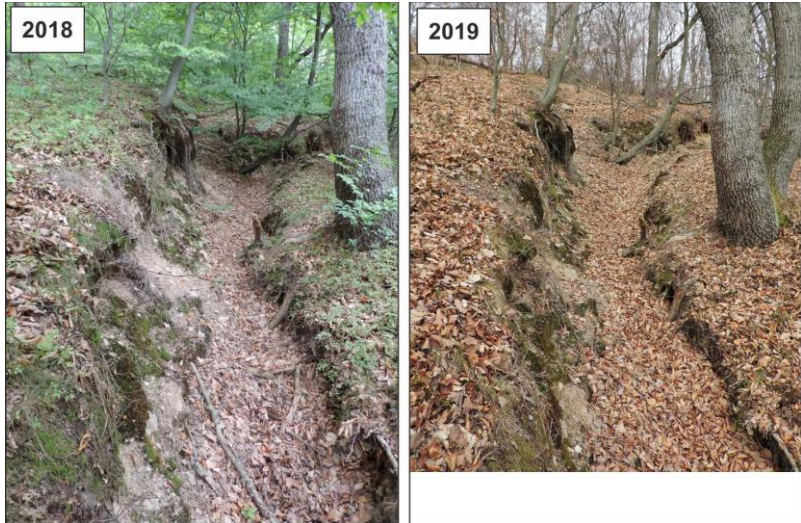
f)

Zo stanovišťa F6 bolo realizované snímkovanie aktívnej poklesovo-ťahovej trhliny, pričom z porovnania snímok z r. 2018 a 2019 (obr. 44f) vyplýva, že nedošlo k pozorovateľnej zmene aktivity trhliny. Rekognoskáciou v r. 2019 bola pozorovaná a novo dokumentovaná ťahovo-poklesová *trhlina 4* (obr. 41). Trhlina prepája výraznú poklesovú trhlinu a menej výraznú ťahovo – poklesovú trhlinu V – Z smeru. Miera poklesu je cca 0,2 – 0,4 m (obr. 44g). Nesúvisle je pozorovateľná aj jej otvorenosť. Pre sledovanie tejto trhliny bolo vytýčené ďalšie stanovište snímkovania s označením F6A (obr. 41). Porovnávacie snímkovanie ťahovo-poklesovej trhliny zo stanovišťa F7 (obr. 46h) nepreukázalo jej pozorovateľnú aktivizáciu. Zo stanovišťa F8 bolo realizované porovnávacie snímkovanie výraznej poklesovo-ťahovej trhliny s predpokladaným aktívnym charakterom (obr. 44i) s mierou poklesu cca 1 – 2 m a šírkou na povrchu terénu do cca 1 m (z opačného smeru jej priebehu ako zo stanovišťa F6). Terénna

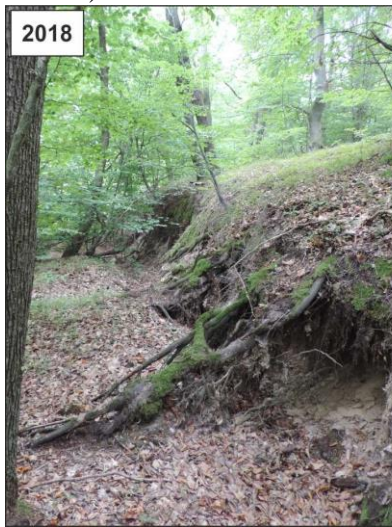
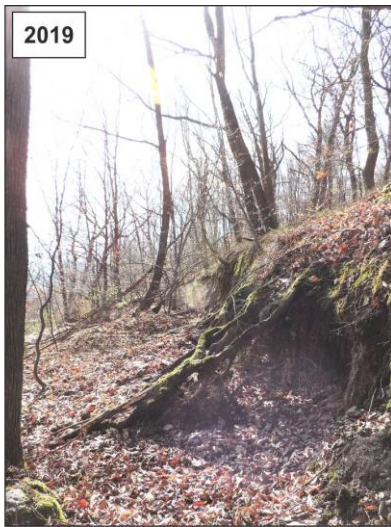
j)

depresia ako prejav otvorenosti trhliny je naďalej zasypávaná splazmi a osypmi deluviálnych zemín z hornej časti odľučnej plochy trhliny. Snímkovanie aktívnej poklesovo-ťahovej trhliny zo stanovišťa F9 nepreukázalo zmenu jej aktivity v porovnaní s r. 2018 (obr. 44j). Na výraznej ťahovej trhline nebola, podľa porovnávacieho snímkovania jej SV ukončenia zo stanovišťa F10 (obr. 44k), zaznamenaná pozorovateľná progresivita v jej aktivite. Východne od tejto trhliny boli pri rekognoskácii v r. 2019 spozorované sporadicky otvorené úseky novej ťahovej *trhliny 6* (obr. 41). Vo svojom priebehu je sporadicky otvorená až do 0,4 m. Trhlina má S – J orientáciu. Ťahová trhlina snímkovaná zo stanovišťa F11 (obr. 44l) smerovo nadväzuje na trhlinu snímkovanú zo stanovišťa F10. Porovnávacie snímkovanie a terénna rekognoskácia poukázali na pozorovateľné prehĺbovanie otvoru v trhline šírky cca 0,3 m v jej juhozápadnom ukončení, pričom jej otvorenosť bola pozorovaná do hĺbky cca 3 m.

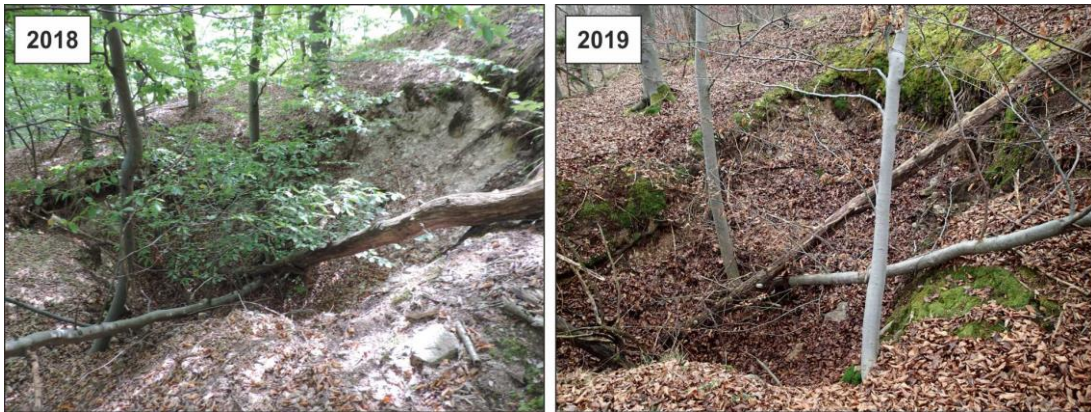
m)

Zával Z18 bol dokumentovaný porovnávacím snímkovaním zo stanovišťa F12 (obr. 44m). Nebolo pritom pozorované rozširovanie závalu. Geodynamická aktivita sa prejavuje iba v nevýraznom osypávaní úlomkov hornín na okrajovej hrane závalu.

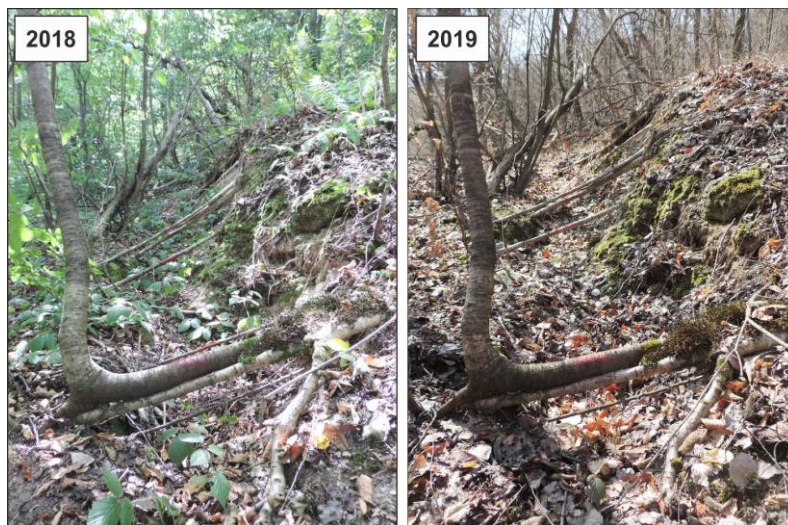
n)

Na výraznej ťahovej trhlne snímkovanej zo stanovišťa F13 neboli zaregistrované pozorovateľné zmeny v jej aktivite (obr. 44n). Podobne neboli zaznamenané zmeny v aktivite na ťahovej trhlne snímkovanej zo stanovišťa F14 (obr. 44o) a ťahovo-poklesovej trhlne snímkovanej zo stanovišťa F15 (obr. 44p).

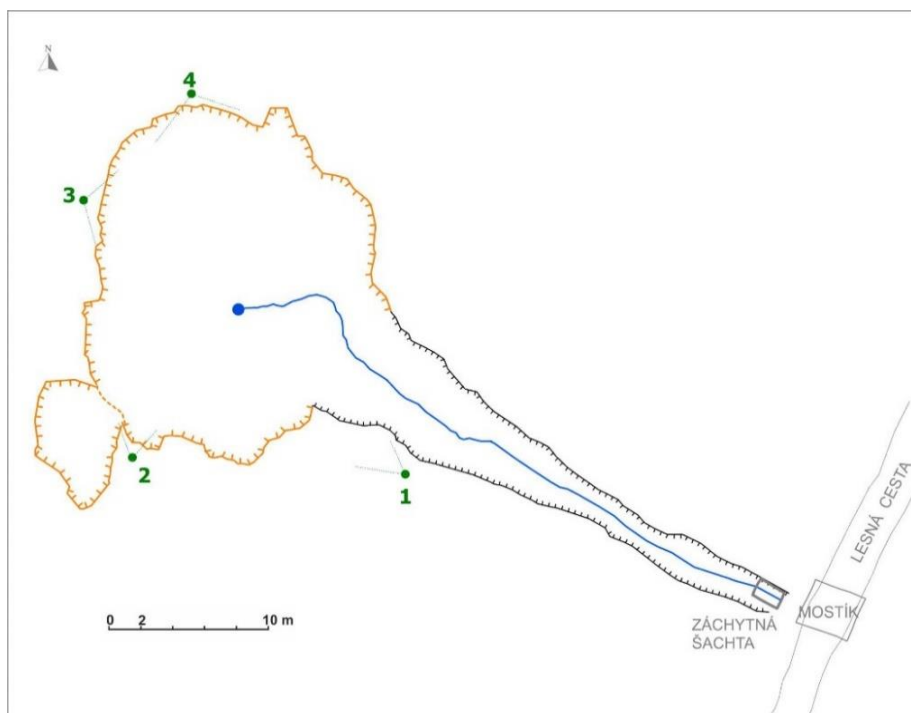
Obr. 52: Situácia závalov v oblasti Novej štôlny.

Na predmetnej lokalite bolo v r. 2014 realizované podrobné GNSS zameranie závalov (obr. 52). Hlavný zával má nepravidelný kruhovitý tvar s priemerom približne 18 m, s max. hĺbkou 8 m. Menší zával sa nachádza na juhozápadnom okraji hlavného závalu. Má nepravidelný kruhovitý tvar s priemerom približne 5 m a je spojený s hlavným závalom menším zníženým hrebienkom. V strede hlavného závalu je sústredený nezachytený výtok zo štôlne, ktorý je odvádzaný priekopou až k lesnej ceste.

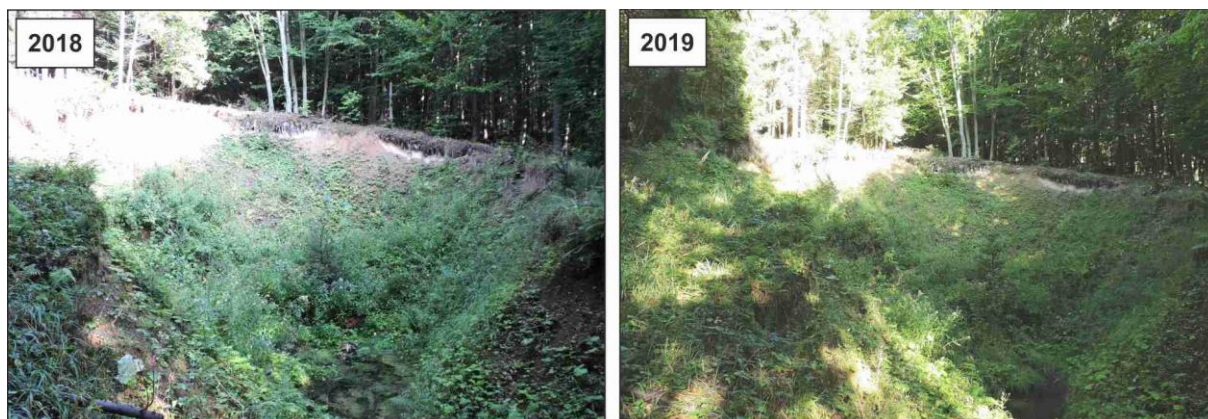
V rámci terénneho výskumu lokality v r. 2019 neboli v porovnaní s predchádzajúcim obdobím zistené výraznejšie zmeny v rozvoji, resp. rozširovaní závalov. Potvrďuje to aj porovnanie fotografických snímok západnej časti závalu zo stanovišť, pričom pre porovnanie miery geodynamickéj aktivity postačuje uvedenie (vzhľadom na nízky stupeň prejavov aktivity) porovnávacích snímok z protíahlych stanovišť 1 a 4 (obr. 53). Geodynamická aktivita hlavného závalu sa vzťahuje na okrajovú hranu závalu, najmä na jeho západnú až severnú časť, kde dochádza k doznievaniu pripovrchového zosúvania, resp. osypom príp. miernym splachom deluviálnych kamenito-hlinitých zemín (až pod úroveň koreňov stromového porastu), čím sa zmierňuje sklon svahov závalu (svahy sa prirodzene „stabilizujú“). Môže však dochádzať postupne aj k vyvalovaniu stromového porastu. V porovnaní s predchádzajúcim obdobím je viditeľné pokračujúce intenzívne rozširovanie vegetačného pokryvu na dne a vo svahoch závalu, čo napomáha k stabilizácii svahov závalu. Podobný stav bol zaznamenaný aj na menšom závale. V strede závalu sú pozorovateľné vývraty stromov registrované už v skoršom období.

Obr. 53: Fotografické snímkovania závalov na Novej štôlni. Porovnávacie snímkovania z r. 2018 a z r. 2019: a) zo stanovišťa 1, b) zo stanovišťa 4.
