ŠTÁTNY GEOLOGICKÝ ÚSTAV DIONÝZA ŠTÚRA

Vplyv ťažby nerastov na životné prostredie

Správa za rok 2019

Názov geologickej úlohy: **Čiastkový monitorovací systém – Geologické faktory**

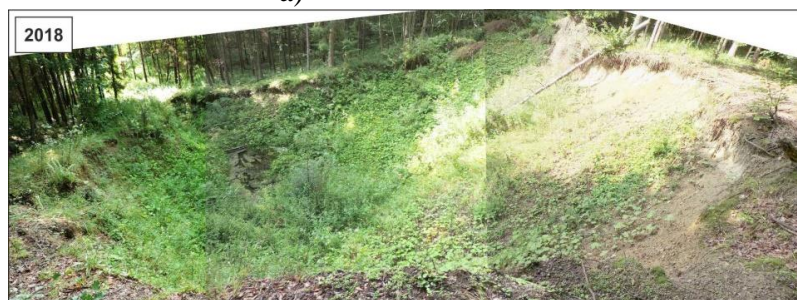
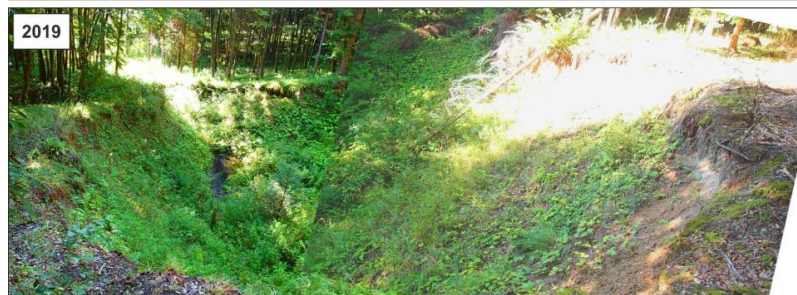
V rámci terénneho výskumu lokality v r. 2019 neboli v porovnaní s predchádzajúcim obdobím zistené výraznejšie zmeny v rozvoji, resp. rozširovaní závalov. Potvrďuje to aj porovnanie fotografických snímok západnej časti závalu zo stanovišť, pričom pre porovnanie miery geodynamickéj aktivity postačuje uvedenie (vzhľadom na nízky stupeň prejavov aktivity) porovnávacích snímok z protíahlych stanovišť 1 a 4 (obr. 53). Geodynamická aktivita hlavného závalu sa vzťahuje na okrajovú hranu závalu, najmä na jeho západnú až severnú časť, kde dochádza k doznievaniu pripovrchového zosúvania, resp. osypom príp. miernym splachom deluviálnych kamenito-hlinitých zemín (až pod úroveň koreňov stromového porastu), čím sa zmierňuje sklon svahov závalu (svahy sa prirodzene „stabilizujú“). Môže však dochádzať postupne aj k vyvalovaniu stromového porastu. V porovnaní s predchádzajúcim obdobím je viditeľné pokračujúce intenzívne rozširovanie vegetačného pokryvu na dne a vo svahoch závalu, čo napomáha k stabilizácii svahov závalu. Podobný stav bol zaznamenaný aj na menšom závale. V strede závalu sú pozorovateľné vývraty stromov registrované už v skoršom období.

Obr. 53: Fotografické snímkovania závalov na Novej štôlni. Porovnávacie snímkovania z r. 2018 a z r. 2019: a) zo stanovišťa 1, b) zo stanovišťa 4.

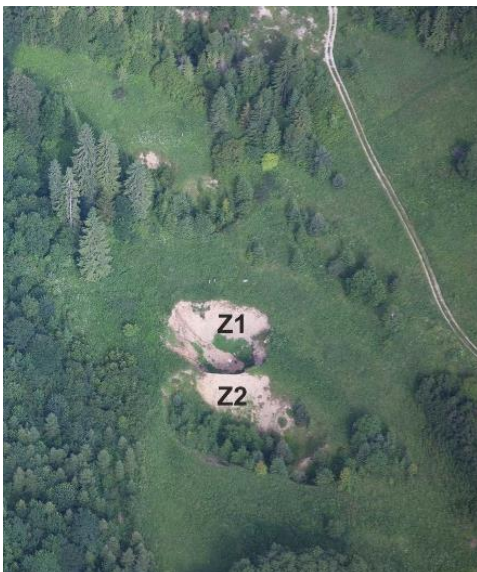
Obr. 54: Závaly Z1 a Z2 v r. 2010 (Foto: M. Greisel).

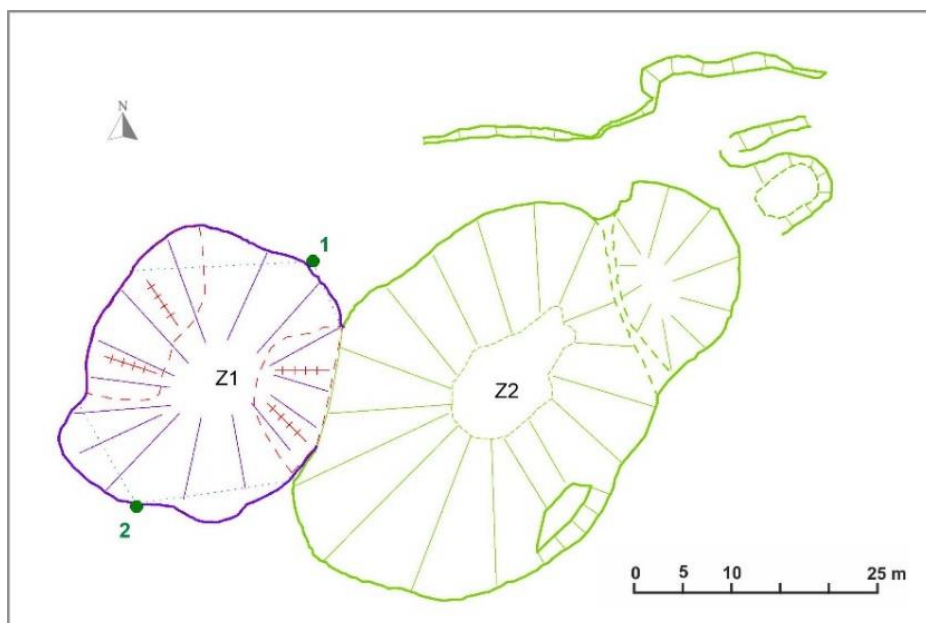
V oblasti Podzámčiská bola v r. 2014 v rámci monitoringu dokumentovaná dvojica závalov s označením Z1 a Z2 (obr. 56). Zával Z1 má nepravidelný lievikovitý tvar veľkosti cca 30 m v SV-JZ smere a cca 25 v JV-SZ smere. Zával bol snímokovaný v r. 2019 z dvoch stanovišť 1 a 2 (obr. 56). Z porovnania snímok z r. 2010 (obr. 55), z r. 2014 a 2019 zo stanovišť 1 (obr. 57) a snímky zo stanovišť 2 (obr. 58) vyplýva, že za posledné obdobie sledovania nedošlo k pozorovateľnej aktivizácii, resp. rozšíreniu závalu. Zároveň bolo pozorované výrazné rozšírenie porastu vegetácie na stenách závalu. Obnažené svahy stien závalu boli dokumentované najmä v hornej časti západnej steny závalu a na východnej stene závalu, kde je možné tiež pozorovať výskyt plytkej výmolejovej erózie vplyvom dažďových zrážok. Vzhľadom na uvedené zistenia možno pôvodne aktívny zával Z1 v súčasnosti považovať za dočasne stabilizovaný.

Obr. 56: Situácia závalov Z1 a Z2.

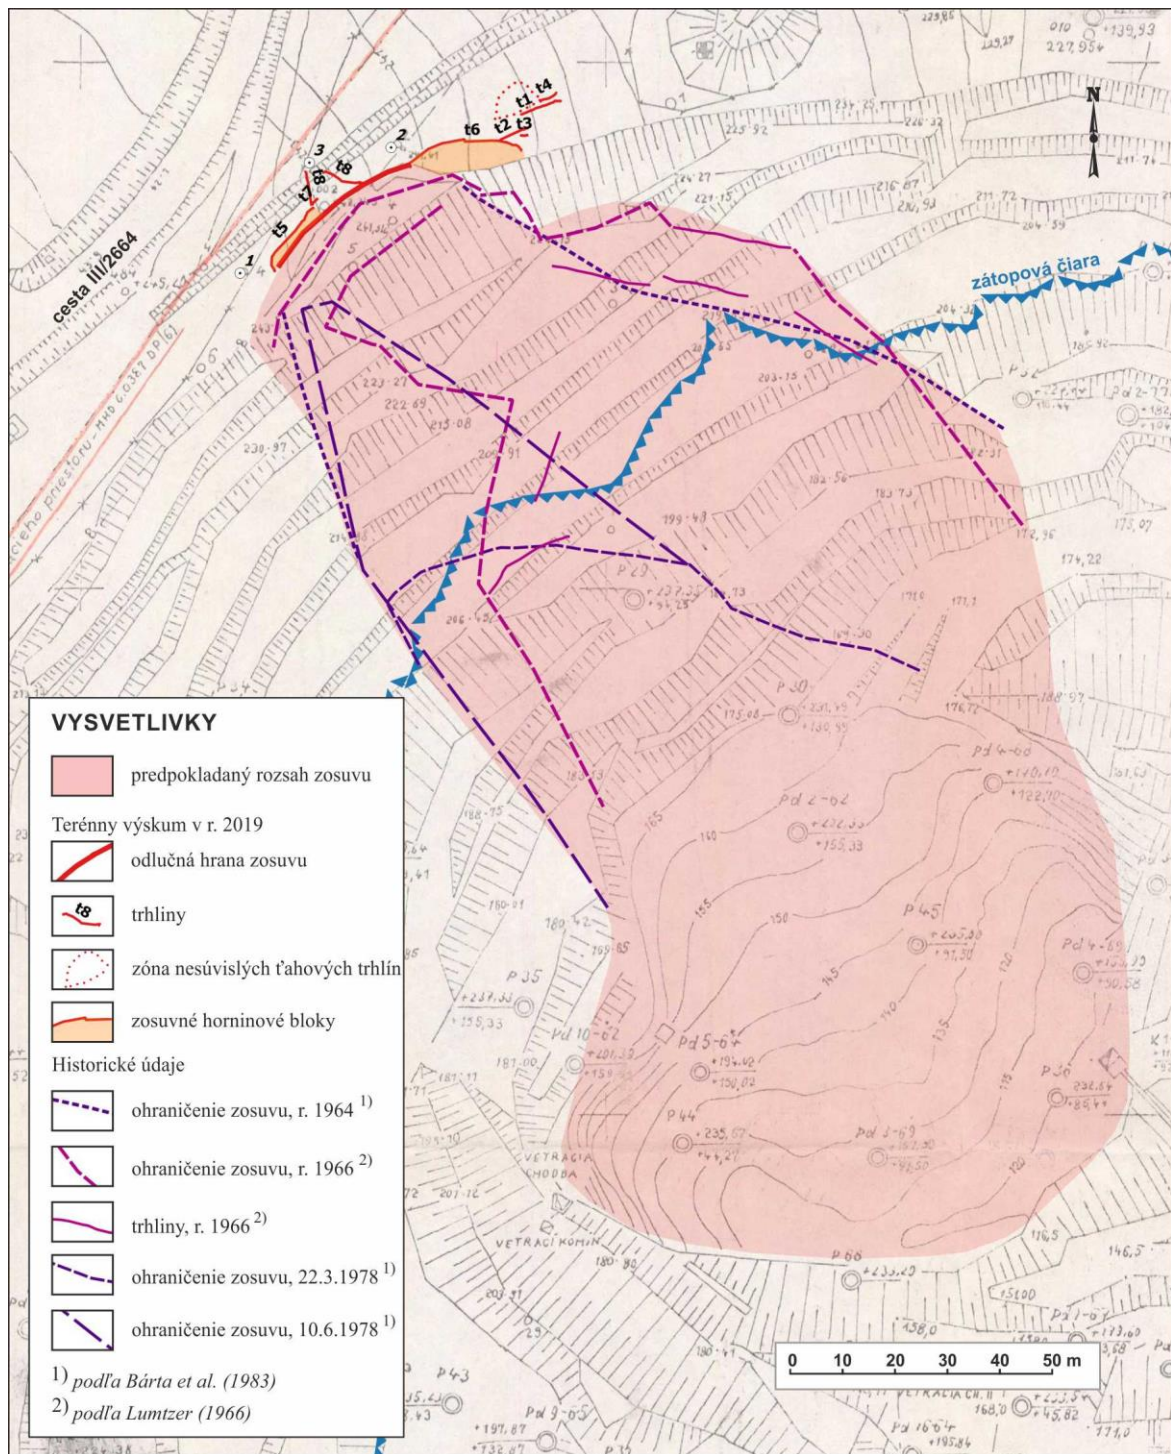
Obr. 64: Situácia zosuvu s približným označením zátopovej čiary podľa snímky LiDARu (obr. 67). (Topografický podklad: Dianiška, 1990.)

Lokalizácie, resp. ohraničenia svahových deformácií pre príslušnú dobu ich vzniku, resp. ich dokumentácie sú znázornené na obr. 64. Trhliny, ktoré registroval Lumtzer (1966), dosahujú strmý sklon ($79^\circ - 86^\circ$). Po zhodnotení znázornenia ohraničení sa zdá, že zobrazujú iba odlučnú a transportačnú oblasť zosuvu. Oblasť rozšírenia zosuvu v jeho akumuláčnej oblasti bol na obr. 64 orientačne zakreslený na základe topografického podkladu a interpretácie rezu (obr. 61). Vzhľadom na to, že svahové deformácie museli zákonite vyvolať morfológické zmeny reliéfu, topografia územia zosuvu v jeho odlučnej a transportačnej oblasti na obr. 64 a na obr. 61 (zosuvnej časti rezu) nezodpovedá reálnemu stavu. Potvrďuje to aj snímka LiDAR (obr. 67), z ktorej je tiež zrejмый vývoj opätovnej aktivizácie zosuvu v podobe viditeľných kriviek retrográdnych odlučných hrán zosuvu.

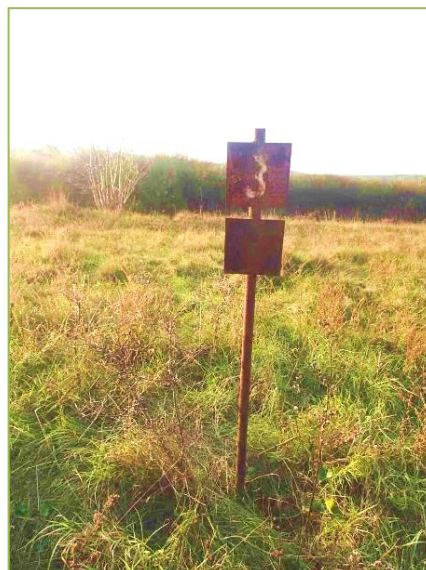
V rámci terénnej rekognoskácie lokality v r. 2019 boli nájdené tri pevné geodetické body s označením na výtyčkách v teréne ako 1, 2 a 3 (obr. 66). Betónový základ stabilizácie bodu 3 je viditeľne narušený. Na bodoch nie sú zreteľné geodetické značky pre zameranie. Napriek snahe sa nepodarilo k týmto bodom získať žiadne archívne údaje. V dokumentácii ročných rozborov za rok 1991 (Ročné rozborov, 1992) sa nachádza zmienka o meraniach posuvov bodov, kde sa uvádza nasledovné. Pri ventilátorovni sa sleduje 10 bodov pre vertikálne a horizontálne posuvy 1x za mesiac. Pohyby sú väčšinou v rozmedzí 2 – 3 mm. Body zosuvov v oblasti lomu boli merané vlastnými pracovníkmi na jar a na jeseň v počte 42 bodov. Lumtzer (1966) uvádza výsledky geodetických sledovaní pohybov bodov s označením č. 5, č. 4, č. 2 a č. 002. Tieto body sa pravdepodobne (podľa ich nadmorskej výšky) nachádzali v telese zosuvu, a už nie sú funkčné. Viac údajov o miestach meraných geodetických bodov a výsledkoch meraní sa nepodarilo z archívnych materiálov zistiť.

Obr. 66: Geodetický bod s označením 3.

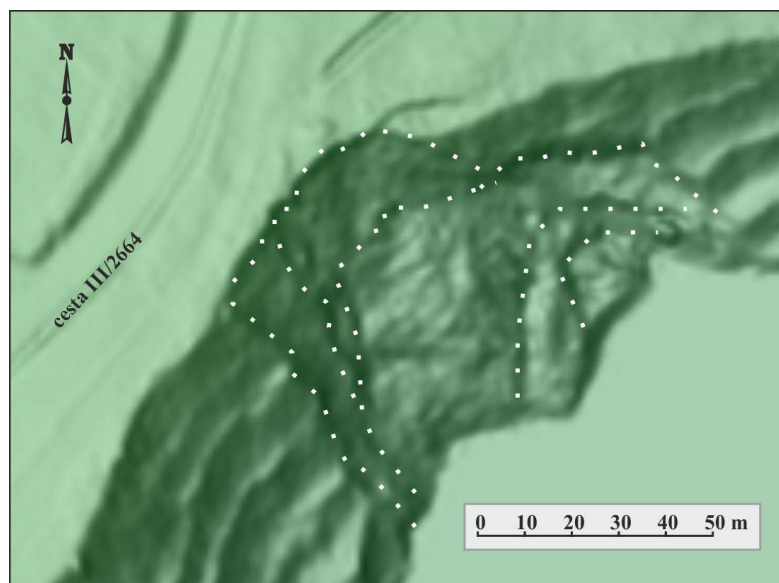
Terénnym výskumom bolo zistené, že hlavná odľučná hrana zosuvu sa nachádza v pomerne malej vzdialenosti (cca 23 m) od cesty III. triedy č. 2664. Nadväzujú na ňu paralelné retrográdne trhliny, ktoré svojim prejavom možno považovať za aktívne. Dokumentovaných bolo niekoľko trhlín (obr. 64). Najvýraznejšími sú trhliny s prevažne poklesovým prejavom, ktoré vymedzujú takmer oddelené zosuvné horninové bloky. Menší blok oddeľuje trhlina s označením *t5* (obr. 65) s max. poklesom odhadom 0,5 až 1 m. Väčší blok oddeľuje trhlina s označením *t6* s mierou poklesu odhadom do 1 – 2 m. Na trhlinu *t5* v smerovom pokračovaní nadväzuje krátka otvorená trhlina *t7*.

V strednej časti odlučnej hrany zosuvu bola pozorovaná menšia pravdepodobne poklesová kotlina ohraničená poklesovými trhlinami $t8$. Retrográdny vývoj zosuvu dokumentujú trhliny $t1$ až $t4$. Na povrchu terénu majú výrazne zreteľný ťahový charakter so šírkou roztvorenia cca do 7 cm ($t3$) až do 15 cm ($t2$, $t4$) príp. lokálne až do 25 cm ($t1$). Ich priebeh je obtiažne identifikovať vzhľadom na hustý porast tráv a krovín. Blízko trhlín $t1$ a $t4$ bola vymedzená menšia zóna viacerých krátkych nesúvislých ťahových trhlín.

Obr. 67: Snímka LiDAR s orientačným vyznačením priebehu retrográdnych odlučných hrán zosuvu. (LiDAR – snímkovanie 16.11.2018 – 10.4.2019, zdroj: <https://zbgis.skgeodesy.sk/mkzbgis/sk/teren>).
