**Podsystem 06**

**Stabilita horninových masívov pod historickými objektmi**

**Správa za rok 2019**

Názov geologickej úlohy: **Čiastkový monitorovací systém – Geologické faktory**

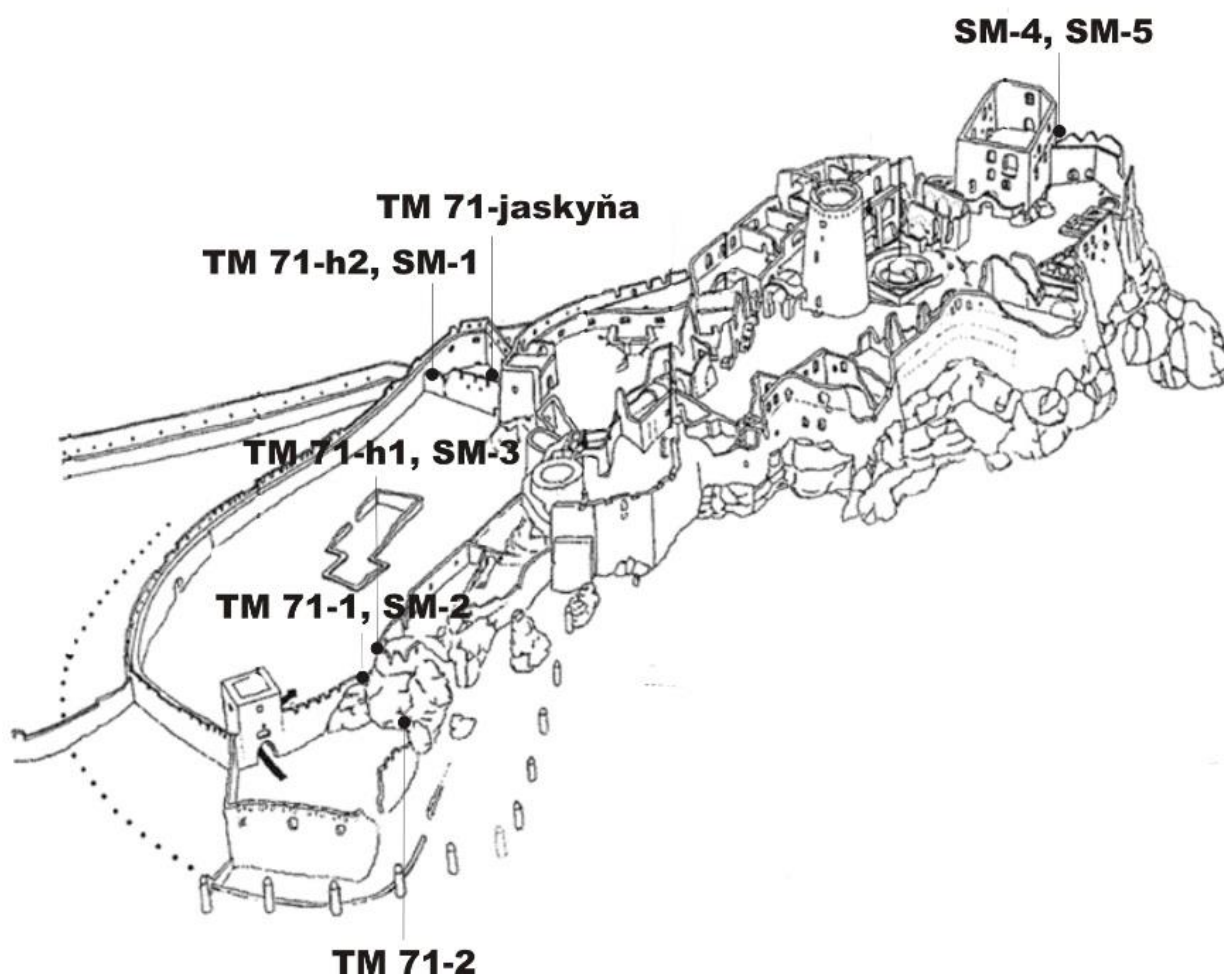
Obr. 4 Stanovištia na Spišskom hrade monitorované v roku 2019 dilatometrami TM-71 a SOMET.

Na tejto lokalite bolo v roku 2016 funkčných 5 prístrojov typu *TM-71* a monitorovalo sa 5 stanovišť prenosnými meradlami *SOMET*. Ich pozícia v rámci lokality je na obr. 4.

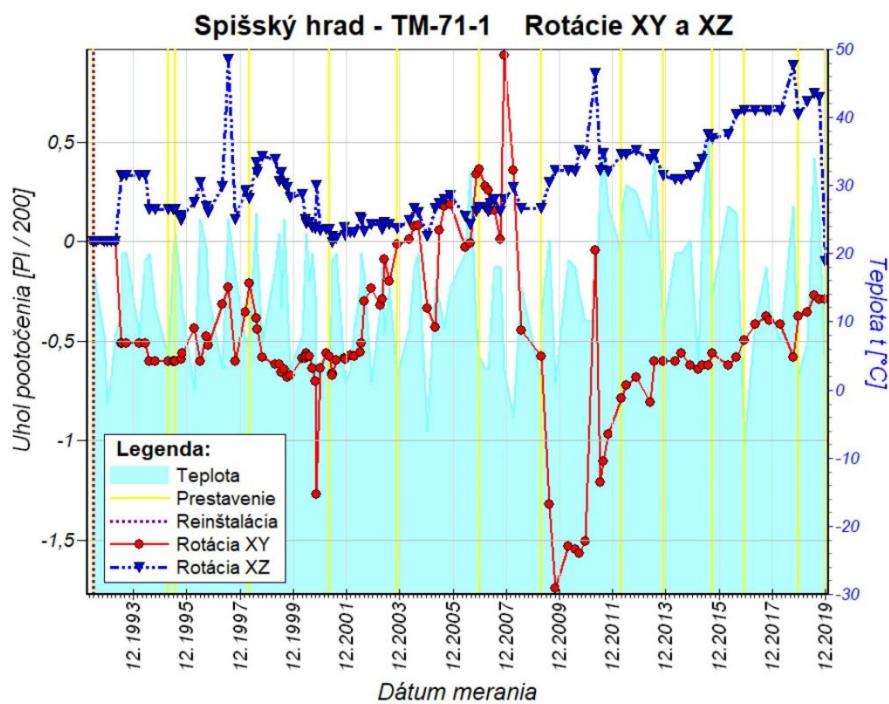
Obr. 8b Graf rotácií travertínových blokov v horizontálnej (XY) a vertikálnej (XZ) rovine zostavený na základe údajov z dilatometra TM-71-1 za monitorovacie obdobie 1992 – 2019.

Dlhodobé merania (od roku 1992) nepreukazujú významnejšiu rotáciu bloku Perúnovej skaly ani v horizontálnej rovine (*XY*) ani vo vertikálnej (*XZ*) rovine (obr. 8b).

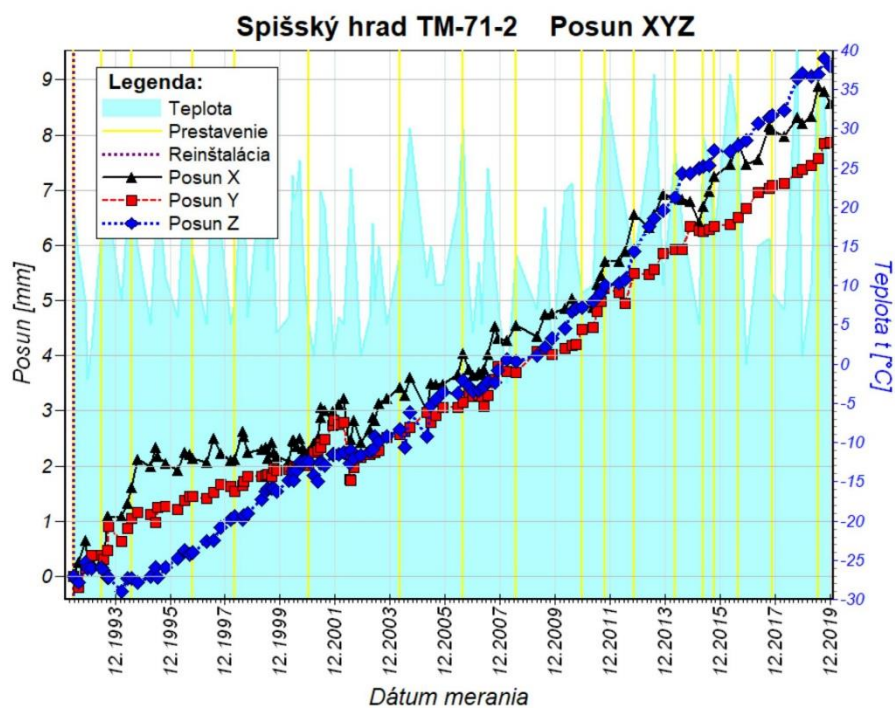
Obr. 11a Graf posunu travertínových blokov pozdĺž osí x, y a z zostavený na základe údajov z dilatometra TM-71-2 za monitorovacie obdobie 1992 – 2019.

Merania od roku 1992 preukazujú výrazný pohyb bloku Perúnovej skaly, a to vo všetkých troch osiach X, Y a Z (obr. 11a). Zatváranie trhlíny (os X) narástlo v roku 2018 o 0,180 mm, v roku 2019 o 0,349 mm na celkových 8,565 mm. Blok Perúnovej skaly poklesol v roku 2018 o 0,762 mm, v roku 2019 o 0,136 mm na celkových 9,248 mm. Šmykový posun (pohyb pozdĺž osi Y) v roku 2018 narástol o 0,284 mm, v roku 2019 o 0,501 mm na celkových 7,872 mm.

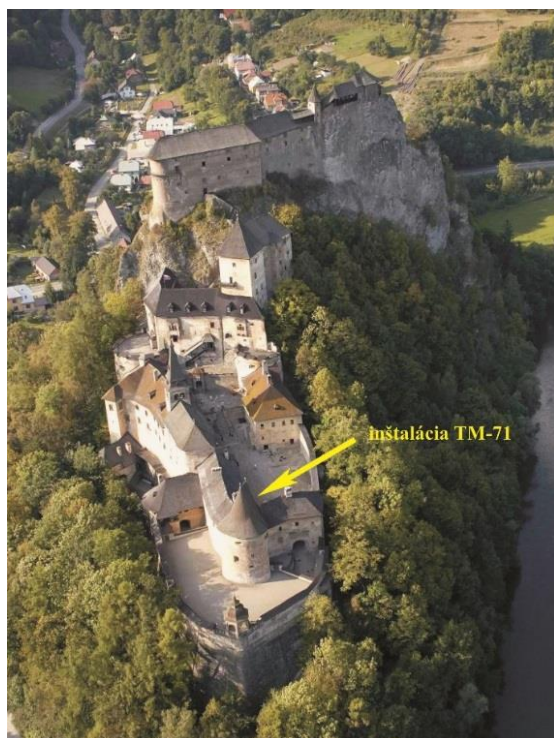
Obr. 20 Umiestnenie dilatometra TM-71 (starý typ) na Oravskom hrade.

Lokalita je monitorovaná v spolupráci s pracovníkmi Ústavu štruktúry a mechaniky hornín Akadémie vied ČR v.v.i. v Prahe, ktorí prístroj TM-71 staršieho typu (nemeria rotáciu blokov) inštalovali v roku 1983 v spodnej časti hradu (obr. 20), presnejšie v hrubom obvodovom múre objektu stojacom na tektonickej poruche prebiehajúcej v skalnom podloží.

Trend pomalého poklesávania jedného z monitorovaných blokov od roku 1996 je evidentný, avšak nie nebezpečný. Výsledky od roku 2014 do konca roku 2019 preukazujú stagnáciu poklesu na úrovni cca 0,7 mm. Otváranie trhliny (posun v smere osi  $x$ ) stagnuje od konca roku 2003 na hodnote cca 2 mm, podobný stav je aj v prípade šmykového pohybu (posun pozdĺž trhliny v smere osi  $y$ ), ktorý stagnuje na hodnote cca 0,23 – 0,25 mm. Výraznejšie posuny v roku 2003 s najväčšou pravdepodobnosťou súvisia so slabším lokálnym zemetrasením.

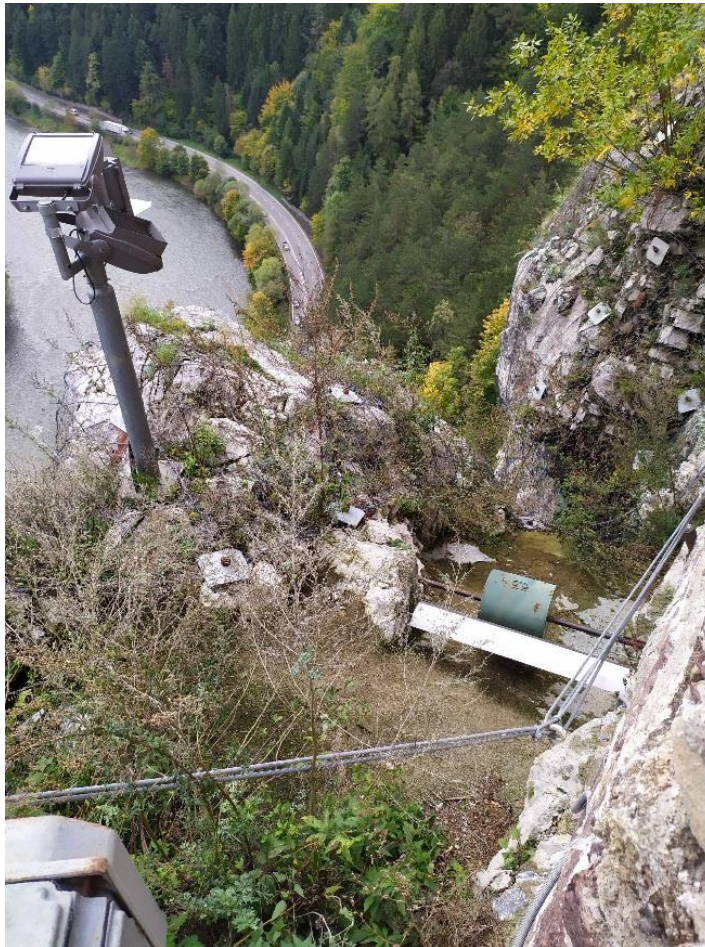
*Obr. 22 Pozícia dilatometra TM-71 v trhline pod kaplnkou Strečnianskeho hradu.*

Hradný vrch sa nachádza na severnom okraji pohoria Malá Fatra na brale. Samotný hrad leží cca 103 m nad údolnou nivou Váhou. Masív je tvorený horninami hronika (Rakús et al., 1988). Dilatometer TM-71 bol inštalovaný v trhline pod kaplnkou na východnej strane hradného brala v lete 1996 (obr. 22). Okrajový blok oddelený od brala trhlinou má charakter previsu, ktorý sa nachádza nad cestou prvej triedy spájajúcej Žilinu s Martinom.

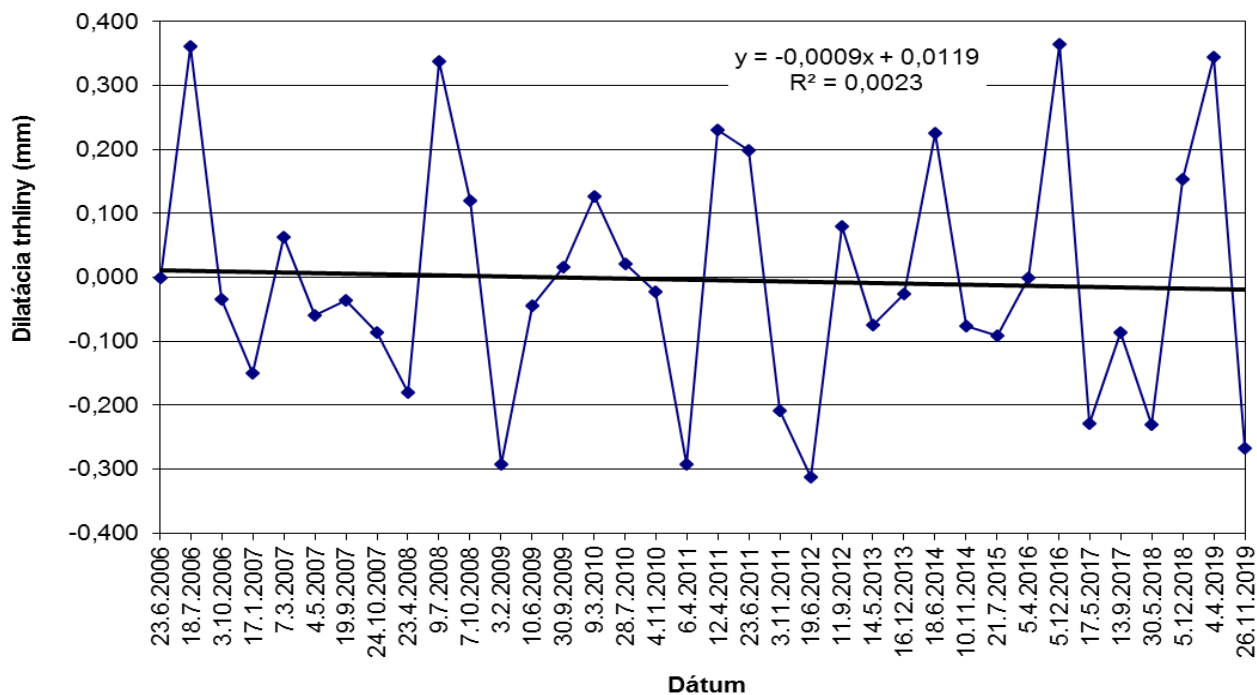
Obr. 25 Výsledky meraní pohybu blokov dilatometrom SM 1 na Trenčianskom hrade v rokoch 2006 – 2019.

V roku 2019 dilatácia poruchy v horninovom masíve na stanovišti *SM 1 – Pod Zápoľského palácom – veľká bašta* stagnovala, pozorované bolo jej rozšírenie o 0,077 mm (obr. 25), tým nastalo od počiatku monitorovania jej zúženie o 0,153 mm (v roku 2018 bolo pozorované jej celkové zúženie od počiatku meraní o 0,231 mm). Aj trendová čiara dilatácie diskontinuity (od počiatku monitorovania) na tomto stanovišti citlivo reaguje na výsledky posledného monitorovacieho cyklu a naznačuje nepatrné zužovanie poruchy. Na stanovišti *SM 2 – Múr – južné opevnenie* bol počas ročného cyklu 2018 pozorovaný posun (rozšírenie) o 0,207 mm, celková dilatácia od počiatku monitorovania sa v roku 2019 zúžila o 0,485 mm (v roku 2018 bolo zaznamenané zúženie dilatácie v ročnom cykle o 0,11 mm, a od počiatku meraní o 0,692 mm). Trendová čiara dilatácie (od počiatku monitorovania) ukazuje na nepatrné zužovanie poruchy (obr. 26). Pod vstupnou bránou do hradu sú pozorované v masíve dve poruchy. Na stanovišti *SM 3 – Pod vstupnou bránou – predný* bolo v roku 2019 pozorované rozšírenie o 0,105 mm, napriek tomu od počiatku monitorovania sa celkovo diskontinuita zúžila o 0,312 mm, na jeseň 2018 bola pozorovaná stagnácia dilatácie diskontinuity (obr. 27). Meraný profil stanovišťa *SM 4 – Pod vstupnou bránou – zadný* sa za posledný rok nepatrne rozšíril o 0,179 mm, v predchádzajúcom ročnom cykle 2018 bola pozorovaná stagnácia, resp. rozšírenie o 0,099 mm, (obr. 28). Celkovo od počiatku monitorovania sa šírka trhliny do roku 2019 zúžila o 0,133 mm (v roku 2018 bolo pozorované celkové zúženie diskontinuity o 0,312 mm od počiatočného merania).

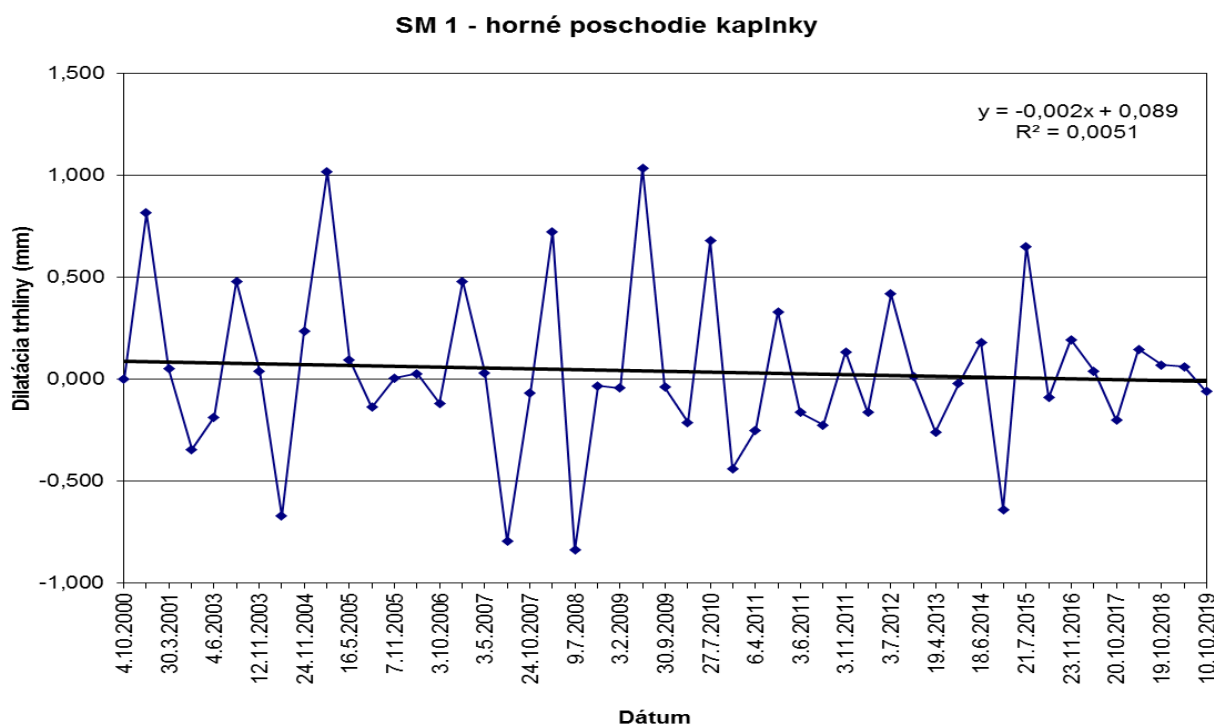
Obr. 30 Výsledky meraní pohybu blokov dilatometrom SM 1 na Uhrovskom hrade v rokoch 2000 – 2019.

Všetky tri stanovišťa sa vyznačujú osciláciou nameraných hodnôt, ktorú je možné čiastočne pripísať klimatickým vplyvom (zmena teploty medzi letom a zimou). Od počiatku monitorovania sú najvýraznejšie pohyby zaznamenané v hornej časti kaplnky (SM 1), v rokoch 2004 – 2005 a 2007 – 2008 sa rozptyl nameraných hodnôt sa pohyboval v intervale od -0,84 mm do +1,03 mm. Počas roku 2019 dilatácia diskontinuity v múre hornej kaplnky stagnovala, pozorované bolo jej nepatrné zúženie o 0,004 mm, celkovo od počiatku meraní je pozorované jej rozšírenie o 1,879 mm (obr. 30); na porovnanie v roku 2018 bolo pozorované rozšírenie o 0,213 mm, celkové rozšírenie diskontinuity od počiatku meraní v roku 2000 bolo 1,883 mm. Na stanovišti SM 2 – v kaplnke bol najväčší rozptyl meraní (-0,54 mm až +0,7 mm) zaznamenaný v júni 2011. V roku 2019 sa šírka meraného profilu rozšírila o 0,193 mm, celkovo od počiatku meraní však je pozorované jej zúženie o 0,148 mm (obr. 31). V roku 2018 bolo na tomto stanovišti pozorované rozšírenie o 0,180 mm, a od počiatku meraní zúženie diskontinuity celkovo dosiahlo 0,341 mm. Na stanovišti SM 3 – skalný blok pod kaplnkou bol maximálny rozptyl šírky diskontinuity pozorovaný v rokoch 2000 až 2001, pričom nie je možné vylúčiť subjektívnu chybu merania v marci 2001. V ročnom cykle 2019 bolo zaznamenané rozšírenie trhliny o 0,149 mm, od počiatku monitorovania (rok 2000) sa celková šírka meraného profilu zväčšila o 0,676 mm (obr. 32). Merania v roku 2018 dokumentovali zúženie meraného profilu o 0,043 mm, čo od počiatku monitorovania predstavovalo celkové rozšírenie o 0,526 mm.

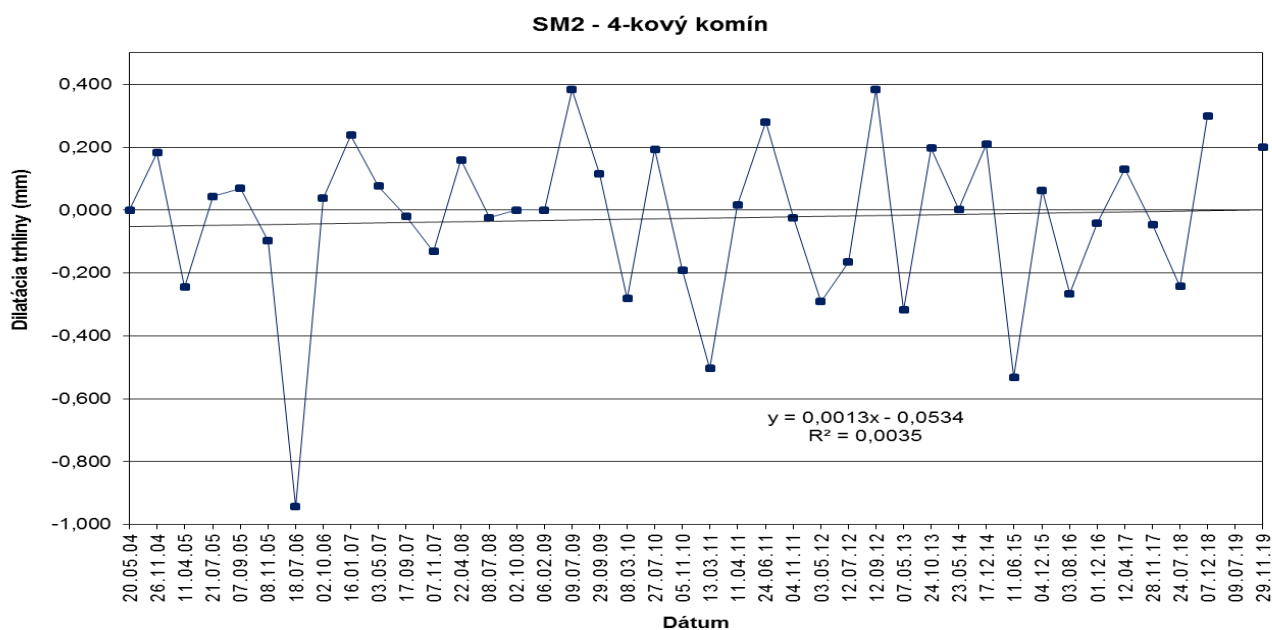
Obr. 35 Výsledky meraní pohybu blokov dilatometrom SM 2 na Pajštúnskom hrade v rokoch 2004 – 2019.

Na stanovišti SM 2 – 4-kový komín (PŠ2) bol inštalovaný nový merací trň v roku 2009 (na pravej strane profilu), od tohto obdobia do decembra 2019 dosiahlo celkové zúženie diskontinuity len nepatrných 0,062 mm. Jarné meranie v roku 2019 nebolo realizované z dôvodu neprístupnosti meracieho profilu. V monitorovacom cykle roku 2019 (jesenné meranie) bolo pozorované rozšírenie diskontinuity o 0,201 mm (obr. 35). Na stanovišti SM 3 – Ešte neviem (PŠ3) od roku 2005 do roku 2008 boli zaznamenané mierne oscilácie, významnejšie posuny s amplitúdou 0,98 mm boli zaznamenané v rokoch 2004 a 2008. V nasledovnom období (po roku 2008) došlo k utlmeniu pohybov (amplitúda pohybov cca 0,2 mm). V roku 2019 sa šírka diskontinuity rozšírila o 0,039 mm, v predchádzajúcom monitorovacom cykle v roku 2018 bolo pozorované jej rozšírenie o 0,068 mm. Od počiatku monitorovania
