Podsystem 04

Vplyv ťažby nerastov na životné prostredie

Správa za rok 2021

Názov geologickej úlohy: **Čiastkový monitorovací systém – Geologické faktory**

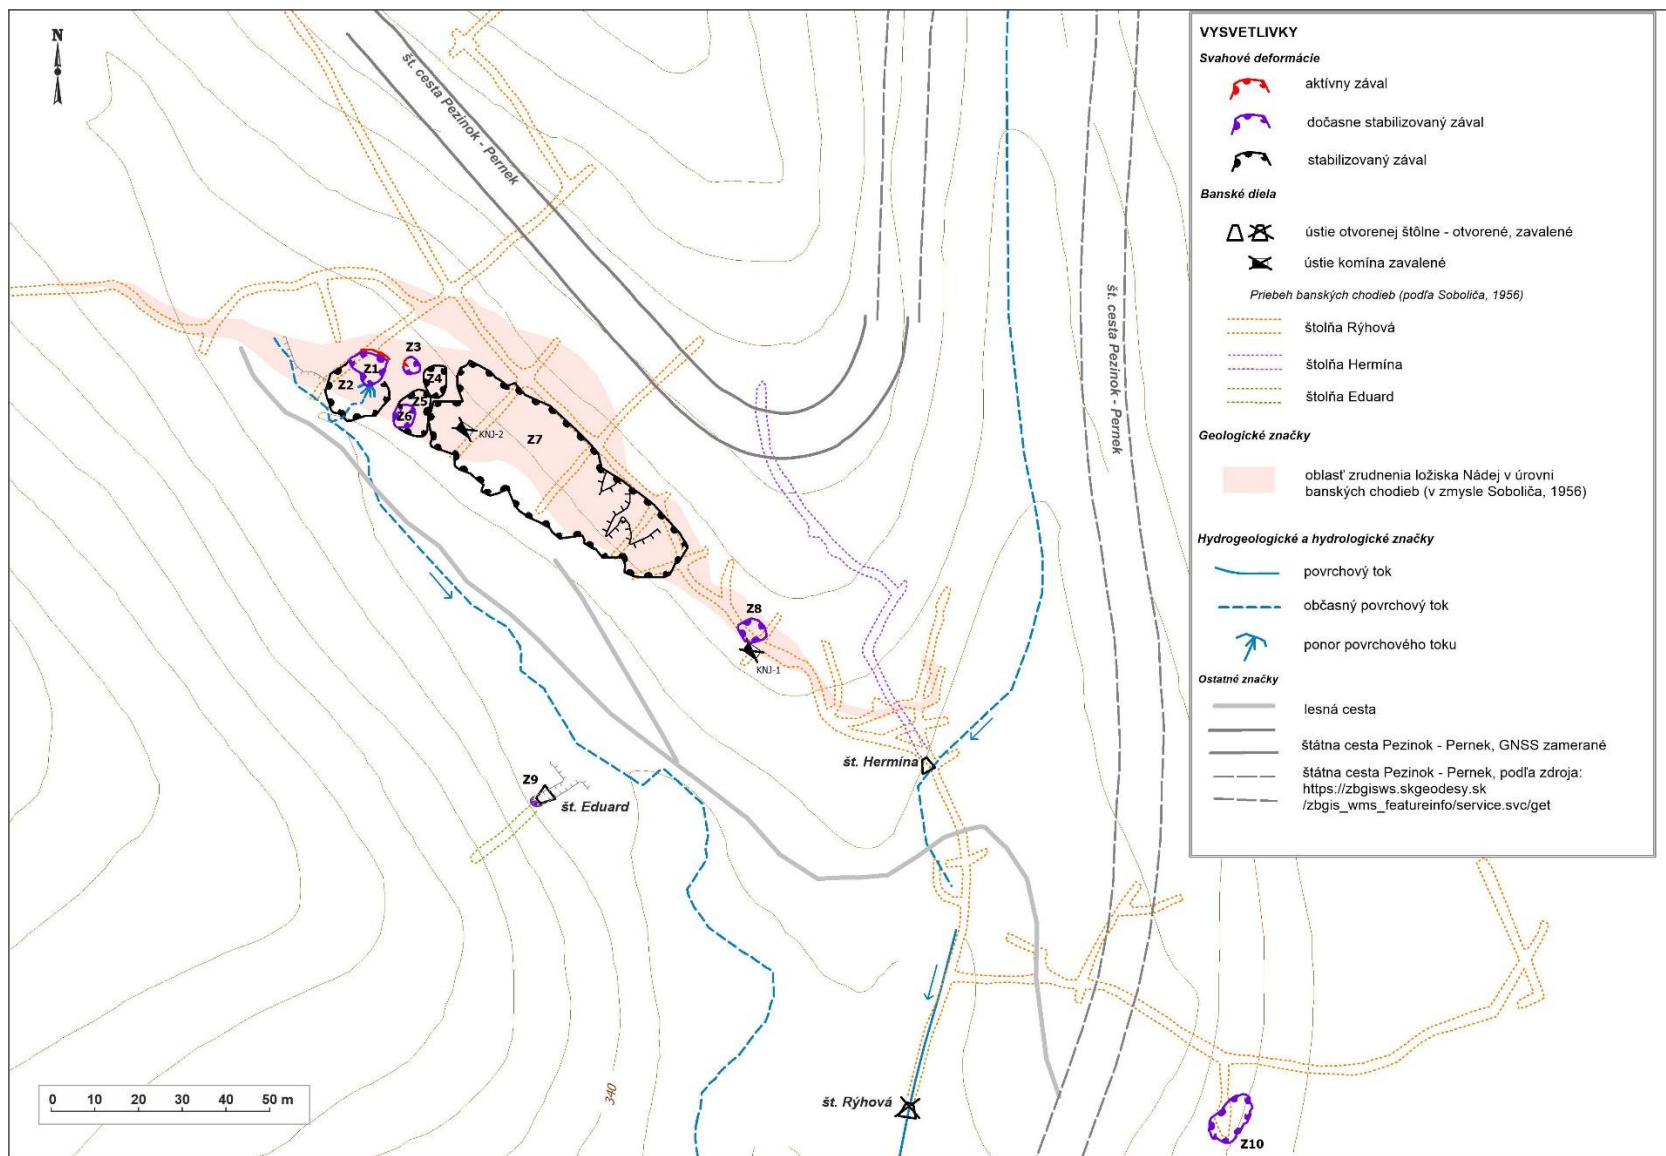
Obr. 4.4.2

V rámci terénneho výskumu bolo GNSS zameraných, zdokumentovaných a podrobne popísaných v r. 2015 niekoľko závalov s označením Z1 až Z8 v oblasti smernej chodby ložiska Nádej a zával Z9 na ústí štôlne Eduard. Podrobnejšie zhodnotenie vzniku závalov vo vzťahu k rozfáraníu územia a geologickým pomerom bolo popisované v čiastkovej správe za r. 2015 – ČMS Geologické faktory, podsystém 04: Vplyv ťažby nerastov na životné prostredie.

Situácia závalov v oblasti ložiska Nádej (s použitím podkladov Sobolič, 1956 a Mašlár et al., 2001).

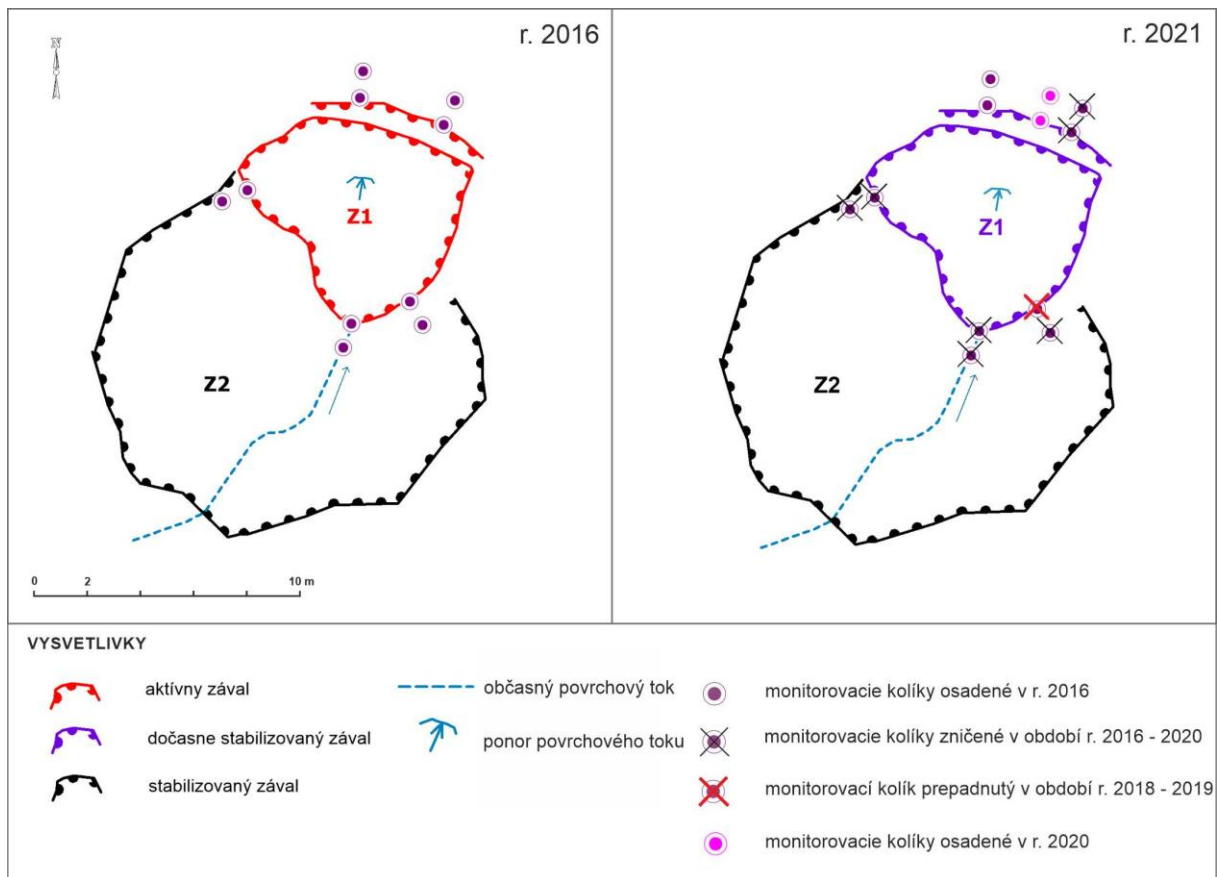
Za účelom sledovania rozširovania závalu boli v r. 2016 osadené monitorovacie kolíky v profiloch kolmých na okraj závalu (obr. 4.4.3). Zároveň bola realizovaná porovnávacía fotodokumentácia závalu (obr. 4.4.4, 4.4.5). Do rekognoskácie v r. 2017 došlo k zničeniu 5 kolíkov na južnom a západnom okraji závalu Z1 (obr. 4.4.3). V období medzi pozorovaniami v r. 2018 a 2019 sa monitorovací kolík na južnej strane závalu prepadol do závalu. V rámci terénneho výskumu v r. 2020 neboli identifikované kolíky na profile na severnom okraji závalu. Preto boli osadené západnejšie 2 nové kolíky (obr. 4.4.3, 4.4.4).

Obr. 4.4.3 Orientačný situačný náčrt závalov Z1 a Z2 s lokalizáciou monitorovacích vytyčovacích kolíkov so stavom k r. 2016 a 2021

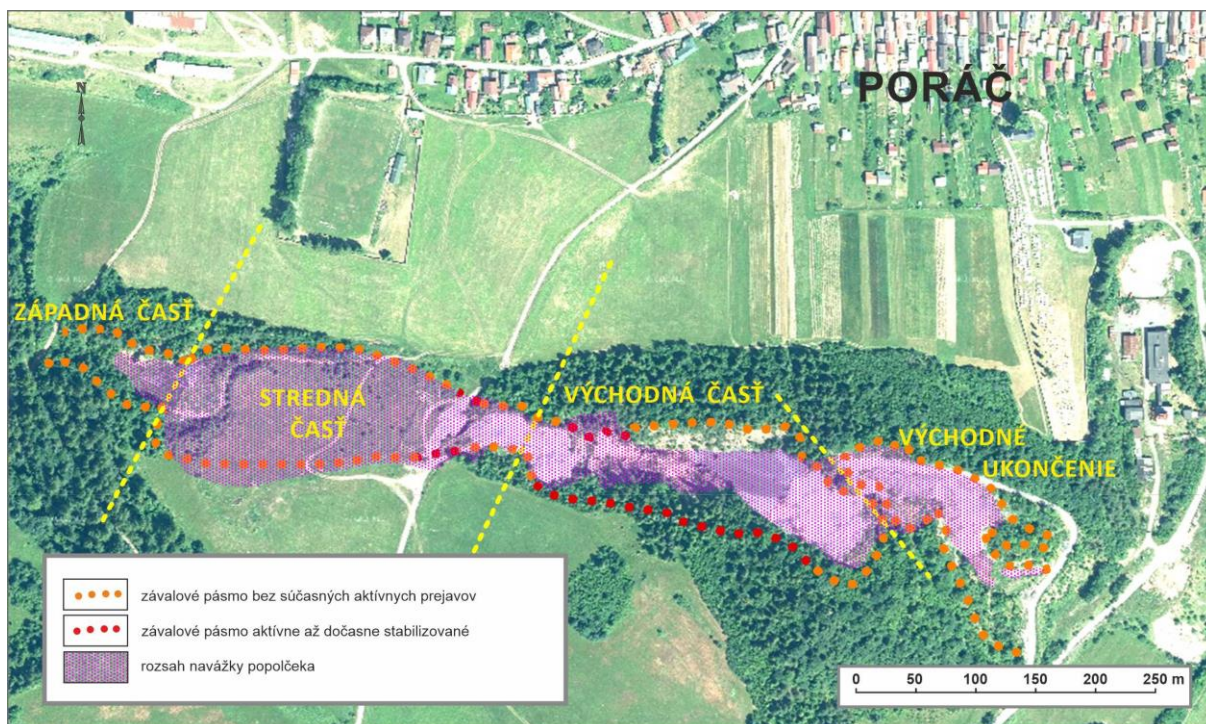
Prejavy dobývania na povrchu vymedzené závalovým pásmom, so vznikom terénnych poklesov (prepadlísk), sú priebežne rekultivované zavázaním inertným materiálom – elektrárenským popolčekom.

Obr. 4.6.2 16 Rozsah zavážania závalového pásma Baniská popolčekom s vymedzením úsekov podľa aktuálnej aktivity deformácií povrchu územia vplyvom ťažby so stavom k r. 2021 (topograf. podklad - zdroj: https://zbgisws.sk/geodesy.sk/zbgis_ortofoto_wms/service.svc/get)

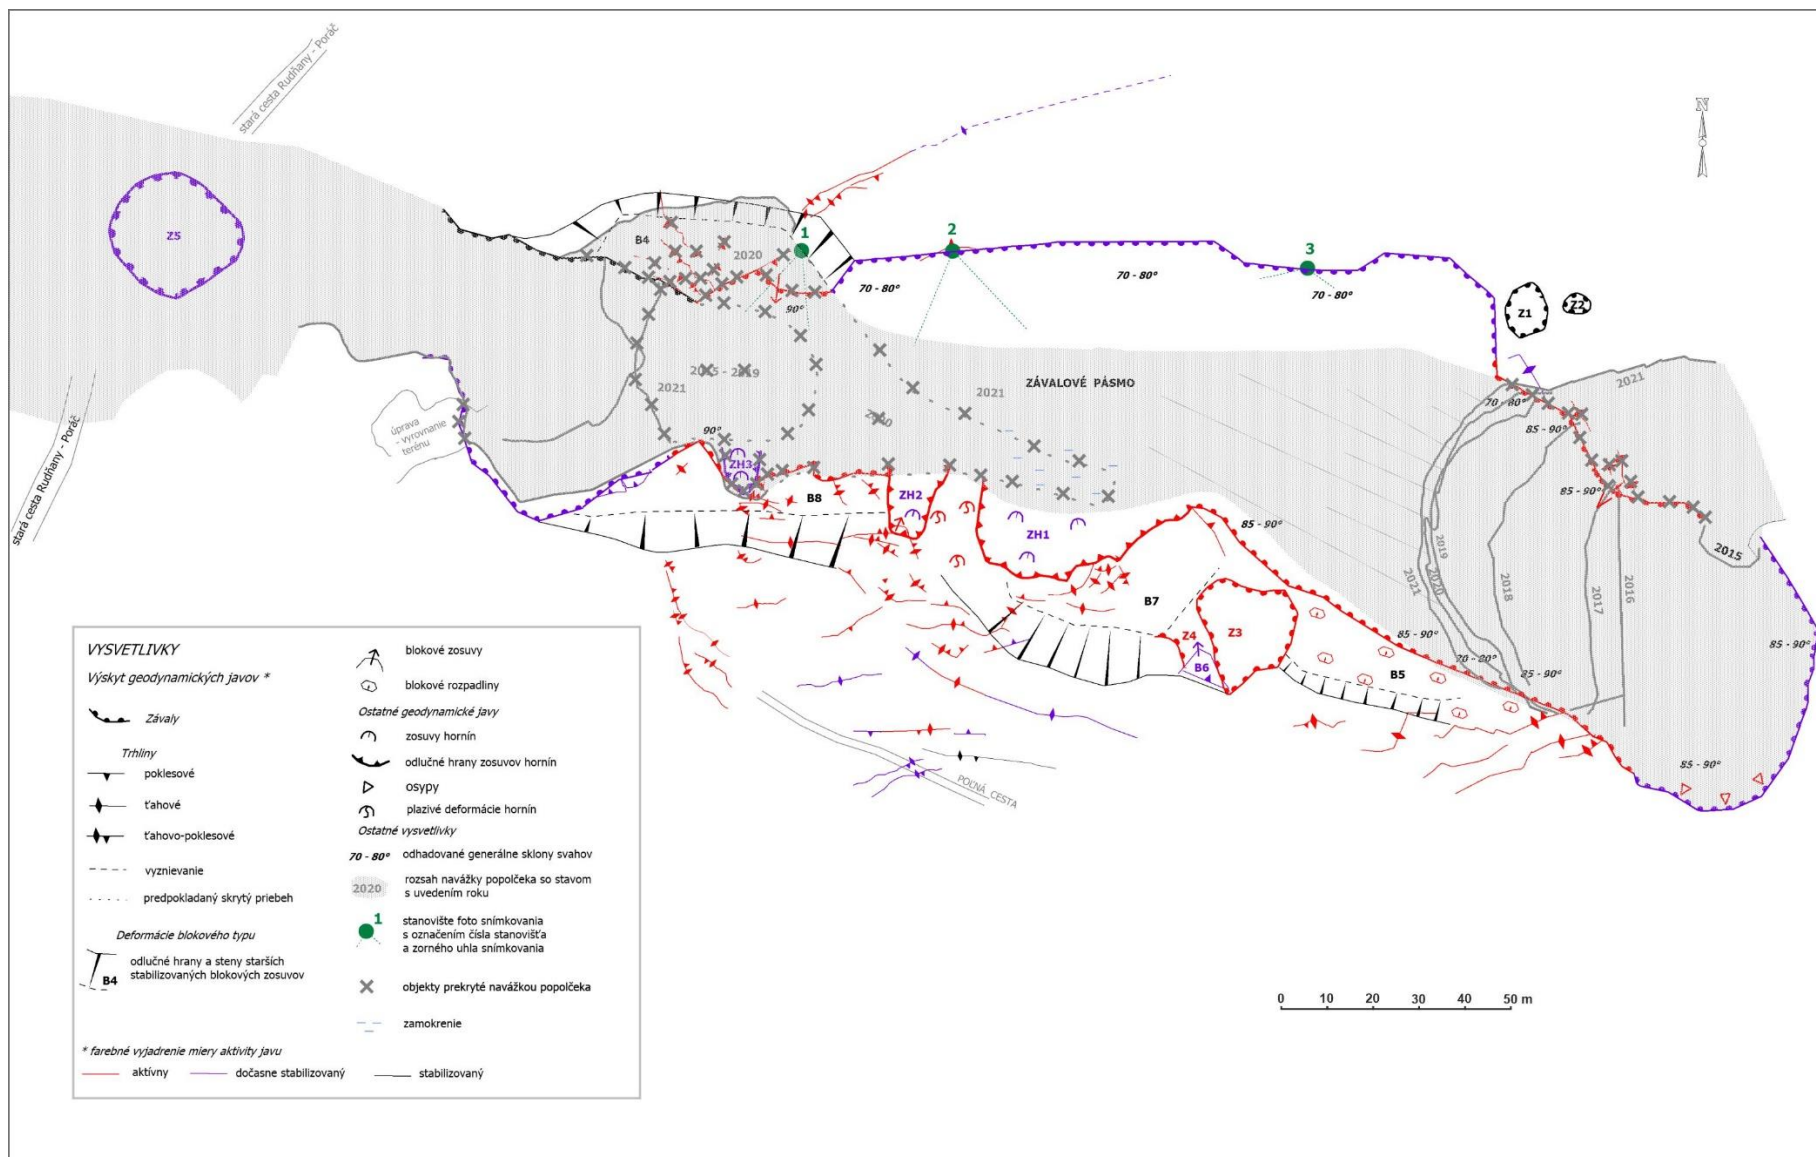
Podrobné zdokumentovanie závalového pásma v r. 2015 poukázalo na to, že najaktívnejšou oblasťou z hľadiska rozsahu výskytu svahových deformácií vo východnej časti závalového pásma je jeho južný okraj, kde boli zaznamenané najmä blokové rozpadliny a zosuvy hornín s častými prejavmi retrográdneho vývoja svahových deformácií vo forme ťahových a poklesových trhlín (obr. 4.6.7).

V r. 2019 boli vo východnej časti závalového pásma registrované trhliny ťahovo – poklesového a ťahového charakteru, a to v oblasti bloku B4 na severnom okraji závalového pásma a južne od bloku B8 v oblasti pásma trhlín južného okraja závalového pásma.

Obr. 4.6.7 Situácia východnej a čiastočne strednej časti závalového pásma Baniská

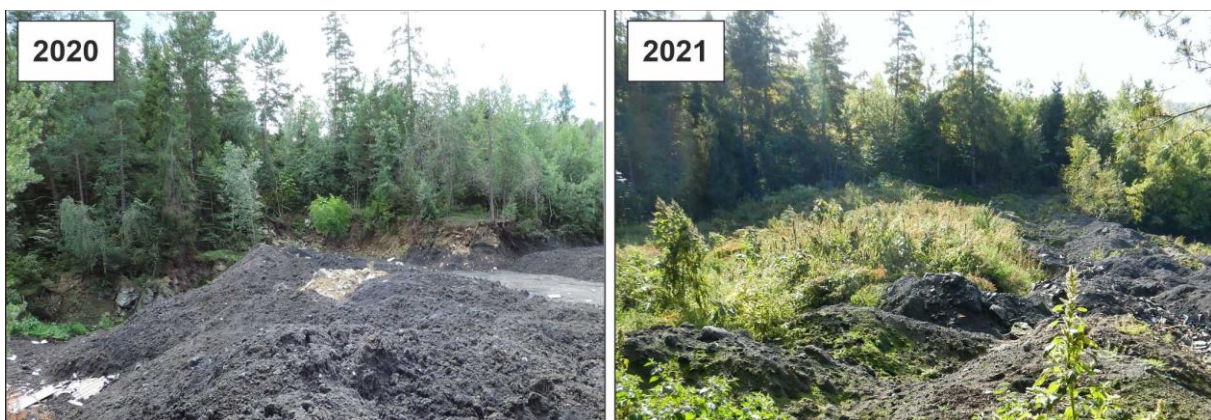
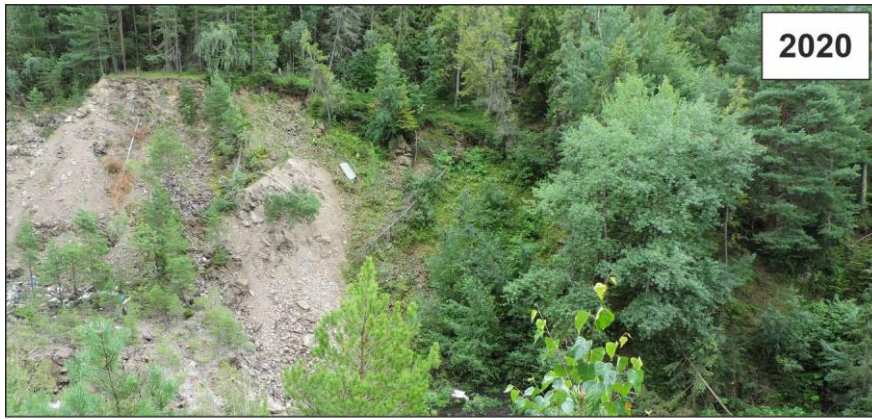
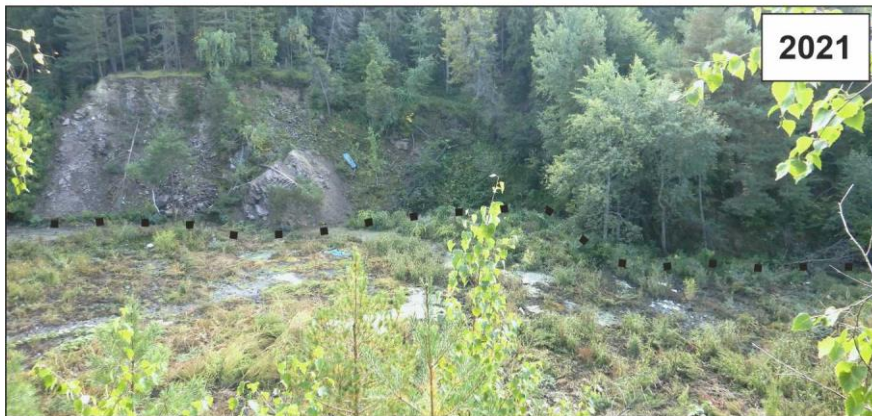
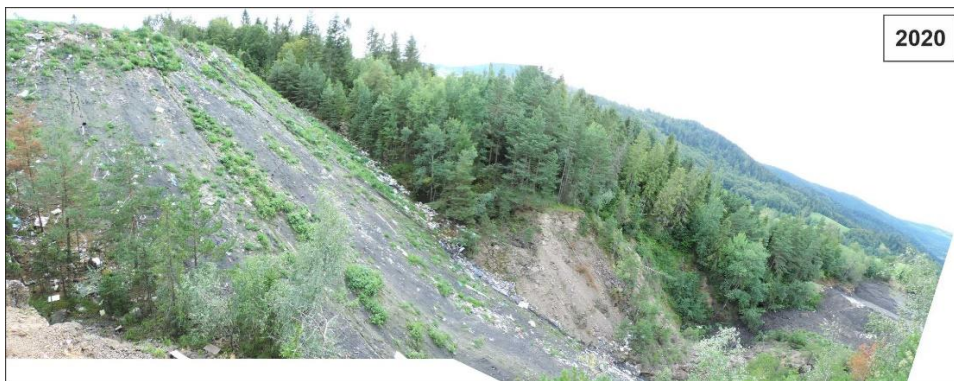
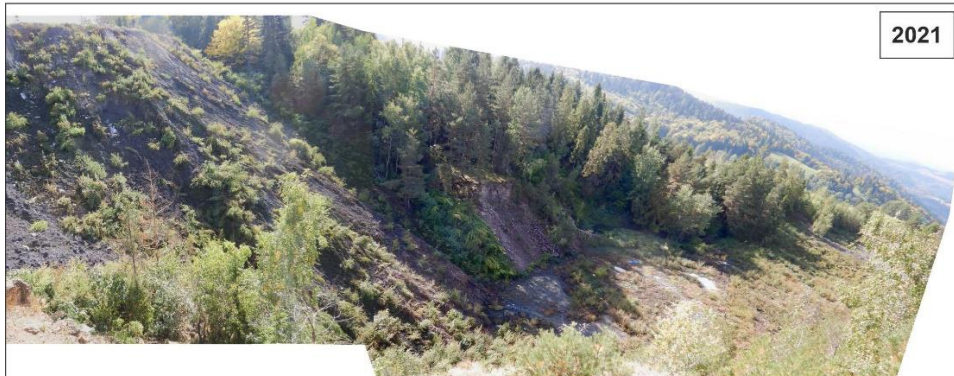
Hodnotenie geodynamickej aktivity južného okraja východnej časti závalového pásma vyplýva predovšetkým z porovnania snímok z r. 2020 a 2021 (obr. 4.6.8) realizovaných z troch stanovišť vytýčených v r. 2017 (obr. 4.6.7). V porovnaní s r. 2020 nie sú pozorovateľné zmeny na odľučnej stene v sledovanej časti závalového pásma. Z porovnania fotografického snímkovania zo stanovišta 1 (obr. 4.6.8a) je zrejmé, že pozorovaný úsek závalu je takmer po jeho okrajovú hranu (v oblasti bloku B8 a zosuvu ZH3) zavezený navážkou popolčeka. Od posledného pozorovania v r. 2020 došlo ešte k navrhšeniu navážky popolčeka (v pravej časti foto 2021 – obr. 4.6.8a).

Vzhľadom na to predpokladáme zmenu stavu zosuvu ZH3 (ako sekundárneho geodynamického javu po vzniku závalov) z aktívneho na dočasne stabilizovaný ako dôsledok zvýšenia pasívnych síl z priráženia navážkou. Podobne takúto zmenu stavu z aktívneho na dočasne stabilizovaný z dôvodu zavážania závalu popolčekom možno charakterizovať aj pri svahovej deformácii ZH1, resp. ZH2 (obr. 4.6.7, obr. 4.6.8b). Z obr. 4.6.8b je zreteľný dosah zavezenia zosuvného svahu popolčekom. Z porovnania fotografického snímkovania z r. 2020 a 2021 zo stanovišť 2 a 3 (obr. 4.6.8b, c) nie sú zrejmé pozorovateľné zmeny v aktivite geodynamických javov nezastretých navážkou popolčeka. Málo významným geodynamickým javom môže byť iba opadávanie menších horninových úlomkov. Stav v r. 2021 je porovnateľný aj so stavom v r. 2017. V rámci sledovania južného okraja východnej časti závalového pásma boli južne od bloku B8 v oblasti pásma trhlín v r. 2019 (obr. 4.6.7) dokumentované tiež terénne nerovnosti v trávnom poraste v podobe trhlín. V rámci rekognoskácie terénu v r. 2021 neboli zaznamenané pozorovateľné zmeny stavu v tejto oblasti v porovnaní s r. 2020, resp. s r. 2019. Terénnym výskumom v r. 2021 bolo zistené, že po rekognoskácii v r. 2020 prebiehalo zavážanie závalov popolčekom tejto časti závalového pásma do takej miery, že došlo k prepojeniu navážky (obr. 4.6.7, 4.6.9). Lokálne sú pozorovateľné na ploche navážky zamokrenia (obr. 4.6.7, 4.6.10).

Obr. 4.6.8 Porovnávacie fotografické snímkovania východnej časti závalového pásma Baniská z r. 2020 a 2021 zo stanovíšť: a) stanovište 1, b) stanovište 2, c) stanovište 3

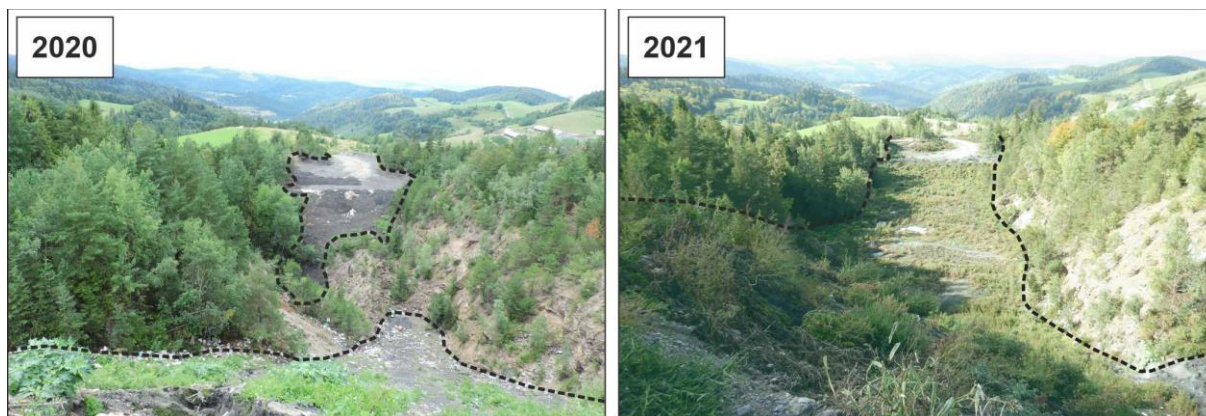
Obr. 4.6.9 Pohľad na rozsah navážky popolčeka v smere z východu na západ (s vyznačením ohraničenia navážky) s viditeľným prepojením navážky v r. 2021

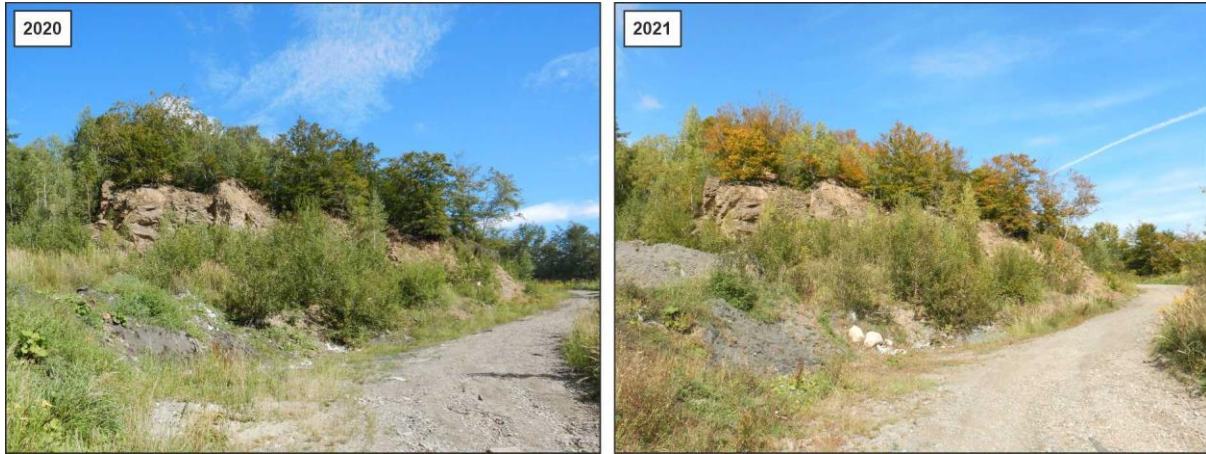
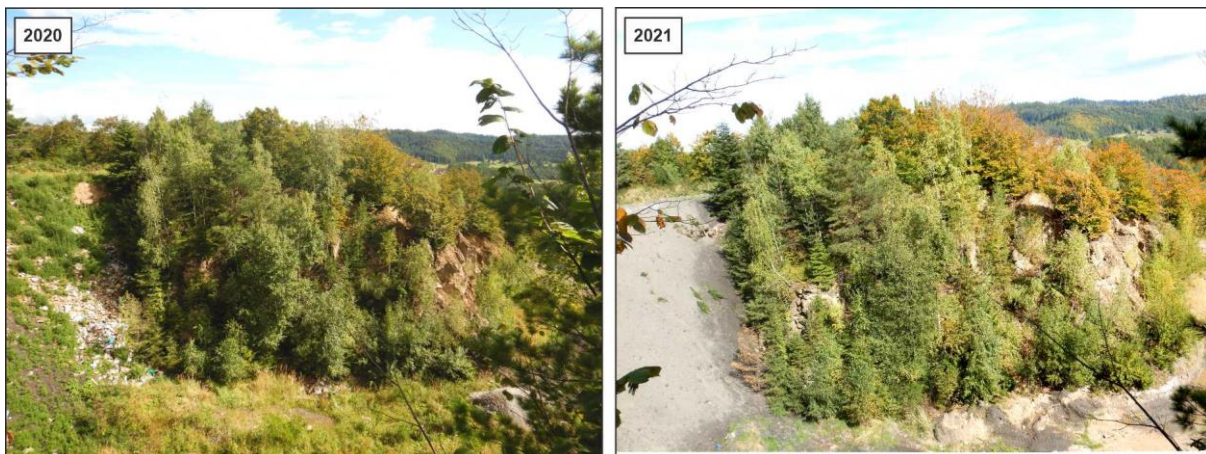
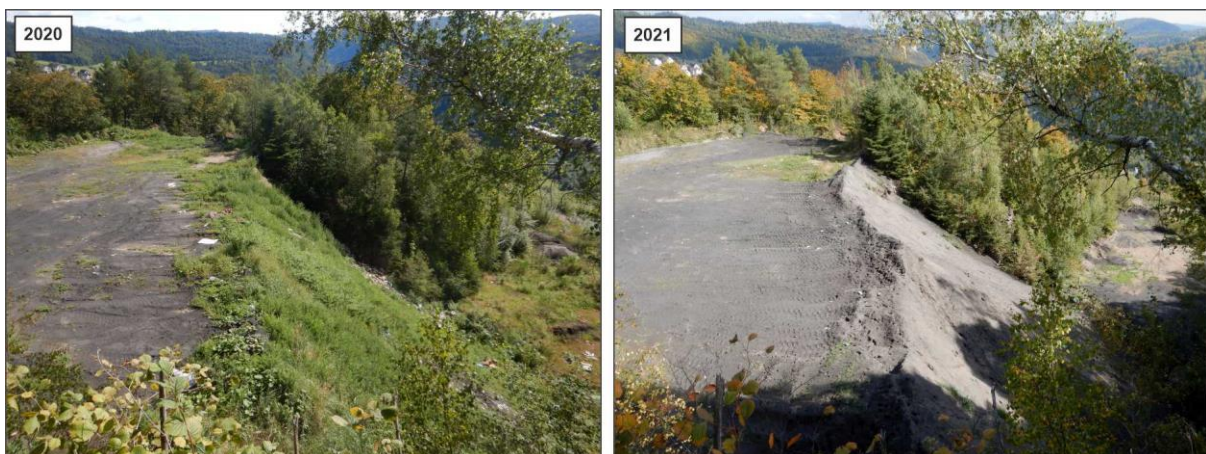
Obr. 4.6.11 Porovnávacie fotografické snímkovania východného ukončenia závalového pásma Baniská z r. 2020 a 2021 – severný okraj južnej vetvy zo stanovišť:
a) stanovište 1, b) stanovište 2, c) stanovište 3

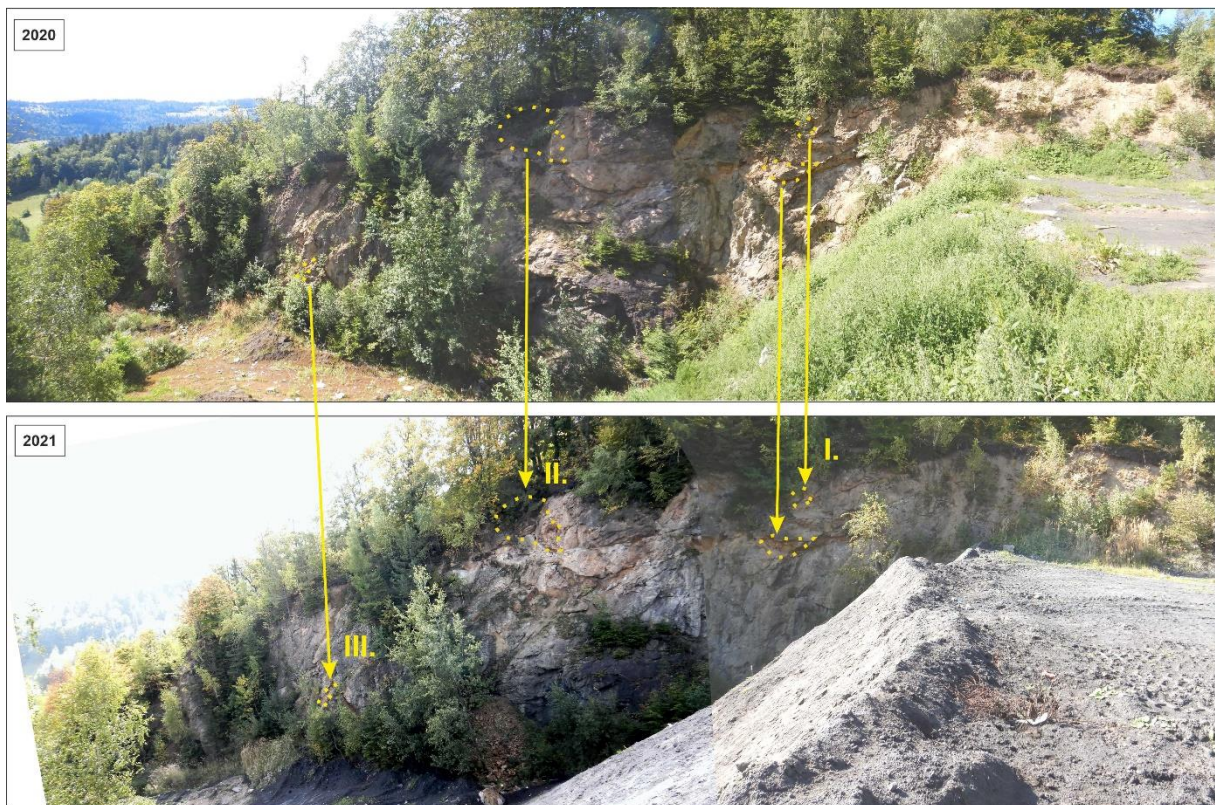
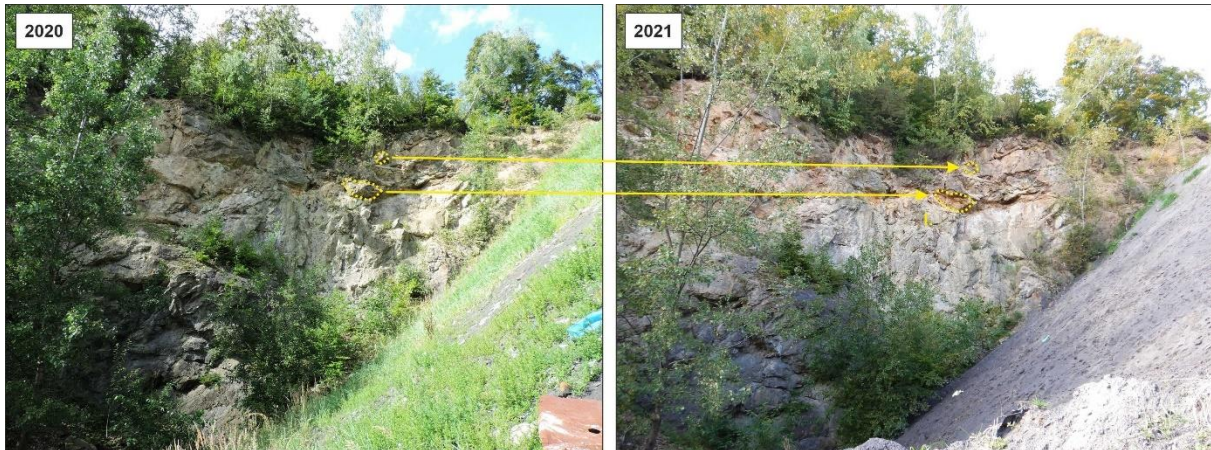
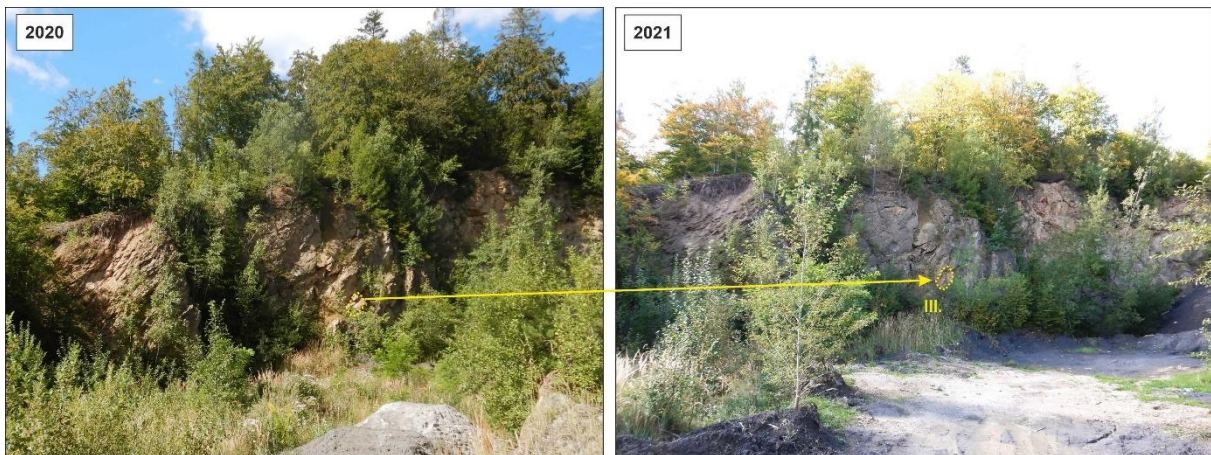
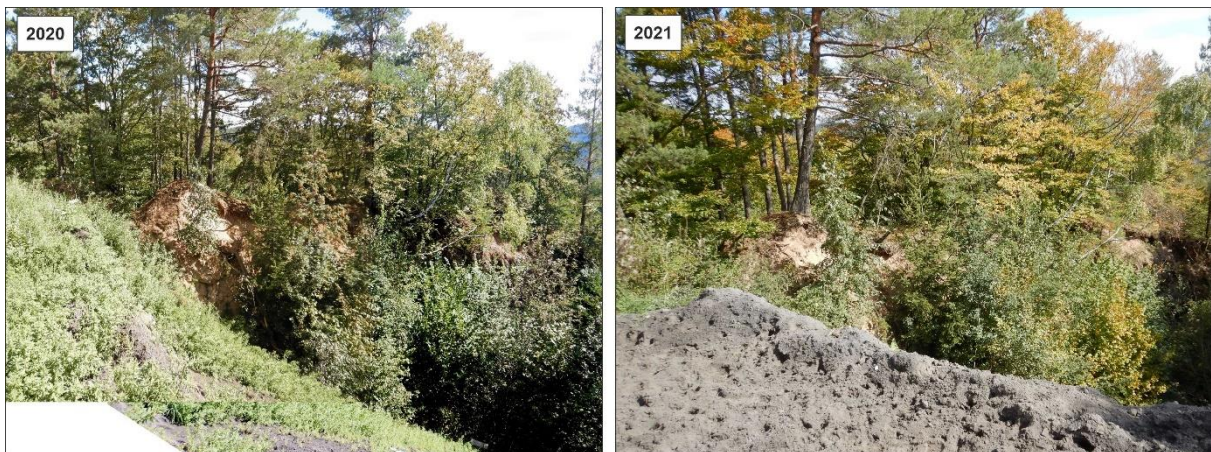
Odlučná stena závalu južného okraja južnej vetvy východného ukončenia závalového pásma je v porovnaní so severným okrajom viac obnažená a strmšia (až takmer zvislá). Preto je tu možné registrovať aktívne vypadávanie väčších úlomkov alebo blokov. Ako je zrejmé podľa obr. 4.6.12, tento jav je možné očakávať na viacerých miestach odlučnej steny závalu. Pri rekognoskácii v r. 2021 bolo registrované opadávanie horninových blokov, podľa porovnávacích fotografických snímok zo stanovišť 4, 5 a 6 na troch miestach, a to v mieste ozn. I (obr. 4.6.1a,b), mieste ozn. II (aktívne už dlhšie obdobie) a mieste ozn. III (obr. 4.6.12a,c). V oblasti severnej vetvy neboli pozorované žiadne zmeny v dynamike rozširovania závalu a ani následné zmeny v aktivite sekundárnych geodynamických javov oproti r. 2020 (obr. 4.6.12d).

V porovnaní s r. 2020 (resp. 2017) bola pozorovaná zmena v rozširovaní rozsahu zavážania popolčekom, keď bol násyp návažky rozšírený tak na S-vetve (obr. 4.6.12d) ako aj J-vetve (obr. 4.6.11b,c) s posunom hrany násypu návažky o cca 1 – 5 m (obr. 4.6.13).

Obr. 4.6.12 Porovnávacie fotografické snímkovania východného ukončenia závalového pásma
Baniská
z r. 2020 a 2021 – južný okraj južnej vetvy zo stanovišť:
a) stanovište 4, b) stanovište 5, c) stanovište 6 a severný okraj severnej vetvy zo stanovišť a,
d) stanovište 7

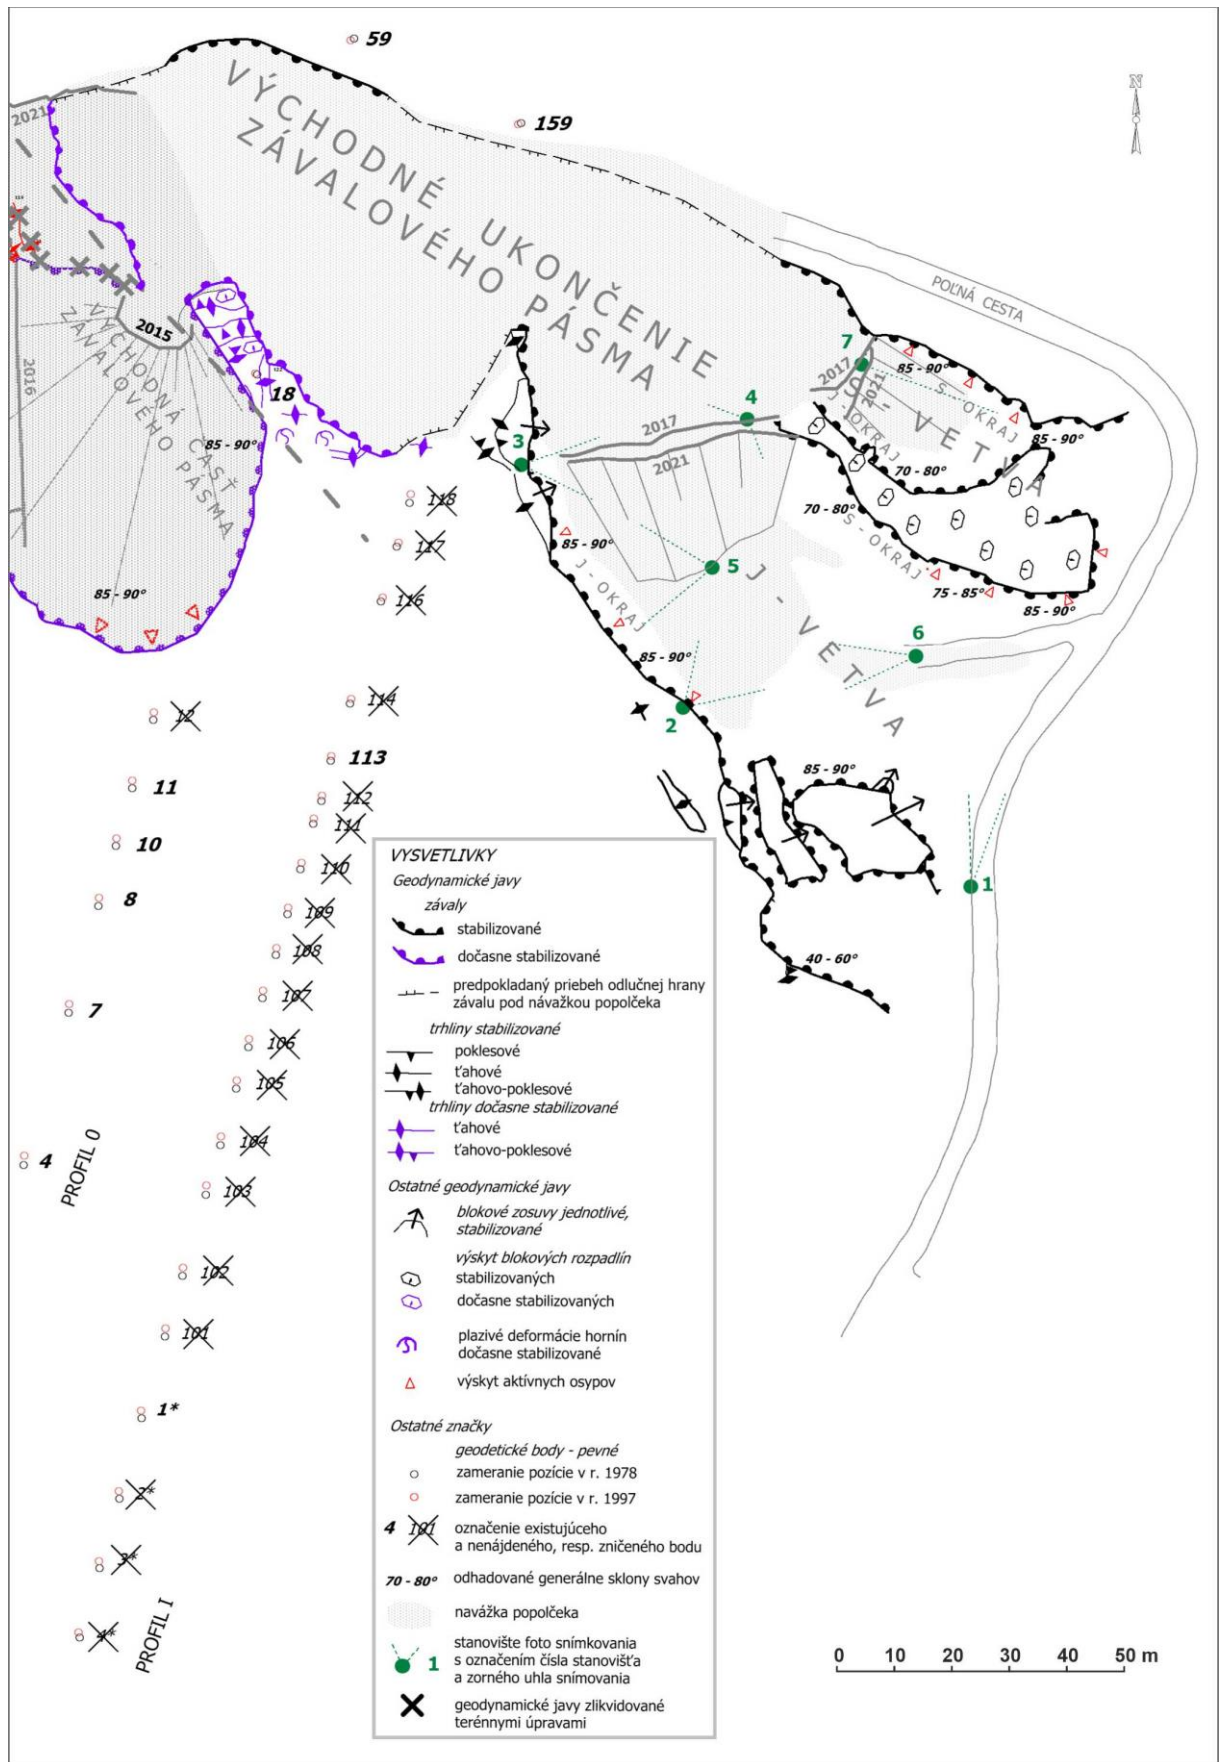
Obr. 4.6.13 Situácia východného ukončenia závalového pásma Baniská

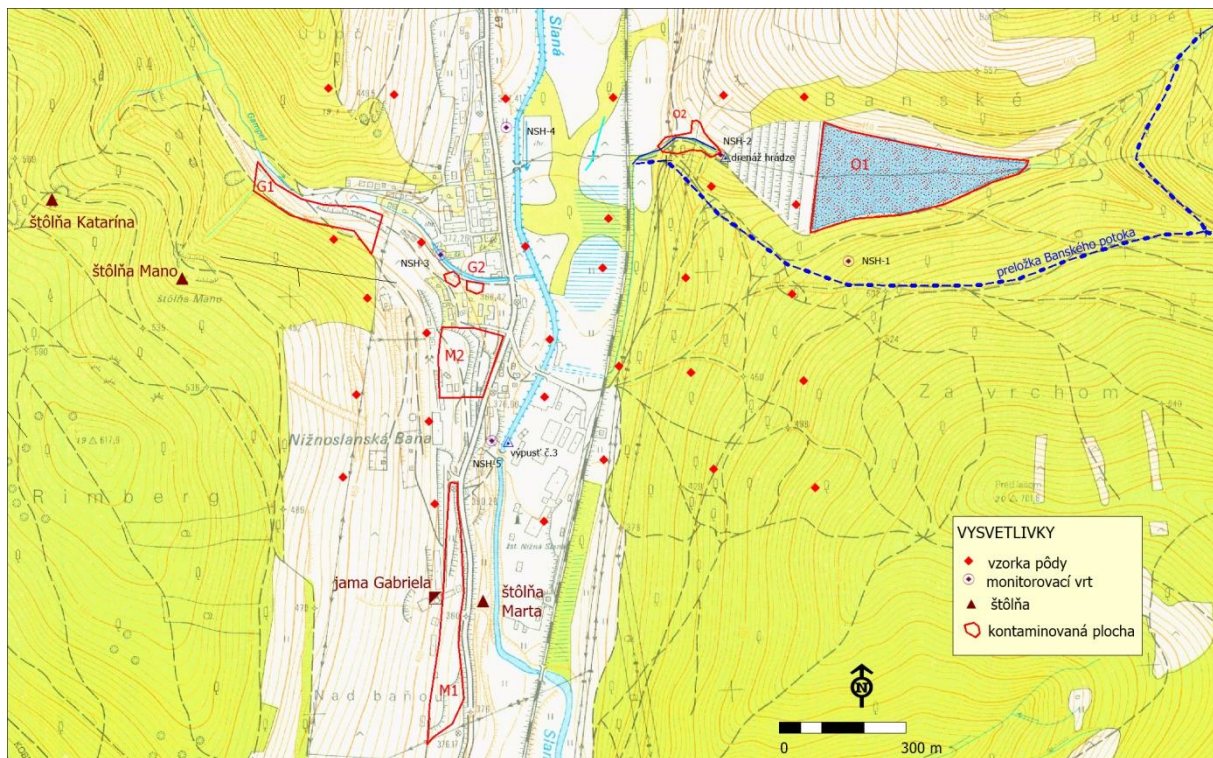
Dlhotrvalé emisné zaťaženie v dôsledku činnosti spracovateľského závodu sa v oblasti Nižnej Slanej prejavilo na **kvalite pôdy**. Podľa výsledkov štúdia biochemických vlastností ako indikátora stupňa zaťaženia pôd v okolí Nižnoslanskej Bane (Demková et al., 2020), sú tu prekročené limitné hodnoty určené pre pôdy Slovenska (Zákon NR SR č. 220/2004 Z. z) v obsahu As, Cd, Hg, Fe, Mn a lokálne i Pb (obr. 4.7.1). Existuje tu teda riziko, že pri domácom pestovaní plodín alebo zbere lesných plodov toxické látky vstupujú do potravinového reťazca a ohrozujú ľudské zdravie. V súčasnosti prispieva k existujúcemu zaťaženiu pôdy občasný prašný spad spôsobený veternou eróziou materiálu odkaliska, prebiehajúcou v suchých veterných obdobiach.

Obr. 4.7.1 Situácia vymedzených kontaminovaných plôch (Pramuk et al., 2016a) v okolí Nižnoslanskej Bane. Vzorky pôdy (Demková et al., 2020) preukázali prekročenie limitných hodnôt určených pre pôdy Slovenska (zákon NR SR č. 220/2004 Z. z) v obsahu As, Cd, Hg, Fe, Mn a lokálne i Pb

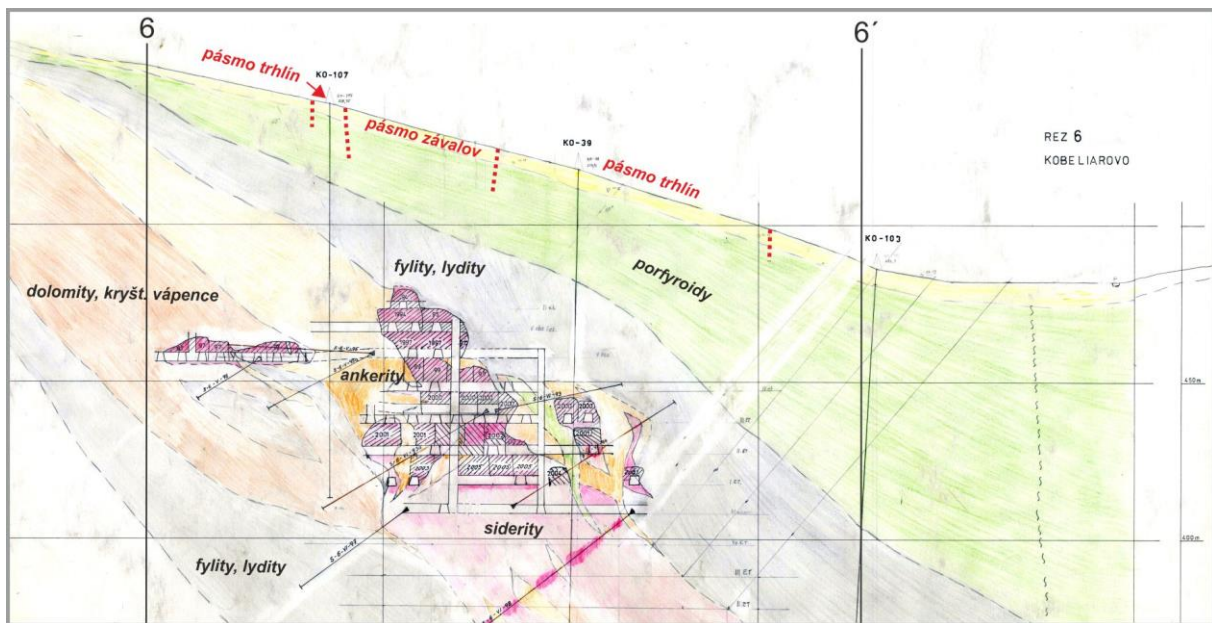
Ložisko Kobeliarovo je charakterizované výskytom sústredenej skupiny závalov. Na opodstatnený predpoklad vzniku závalov v dôsledku ťažby ložiska už upozornili v súvislosti s výpočtom zásob na ložisku (Mihók, Jančura, 1995). Ako uvádzajú, rudné teleso hlavnej polohy sa nachádza 25 – 50 m (V – Z) pod povrchom, čo je reálny predpoklad prepádavania povrchu pri odťažení určitého množstva zásob. Toto sa potvrdilo v apríli 1995, kedy sa doposiaľ nezavalený vyrúbaný priestor na II. a I. etáži náhle zavalil preborením nadložžia (čierne a zelenkavé fylity) s prejavmi až na povrch, keď sa vytvoril kráter veľkosti na ploche cca 20 x 15 m. Z uvedeného vyplýva, že pri ďalšom dobývaní závalovými dobývacími metódami bude sa postupnou exploataciou ložiska prepádavať povrch nad ložiskom. Závalové pásmo po vynesení na povrch má plochu 5,6 ha (vyrúbanie zásob po úroveň VI. obzoru) (Mihók, Jančura, 1995).

Obr. 4.7.2 Rez 6 – 6' ložiskom Kobeliarovo (zdroj: zložka GJ11, Slovenský banský archív v Banskej Štiavnici, upravené a doplnené)

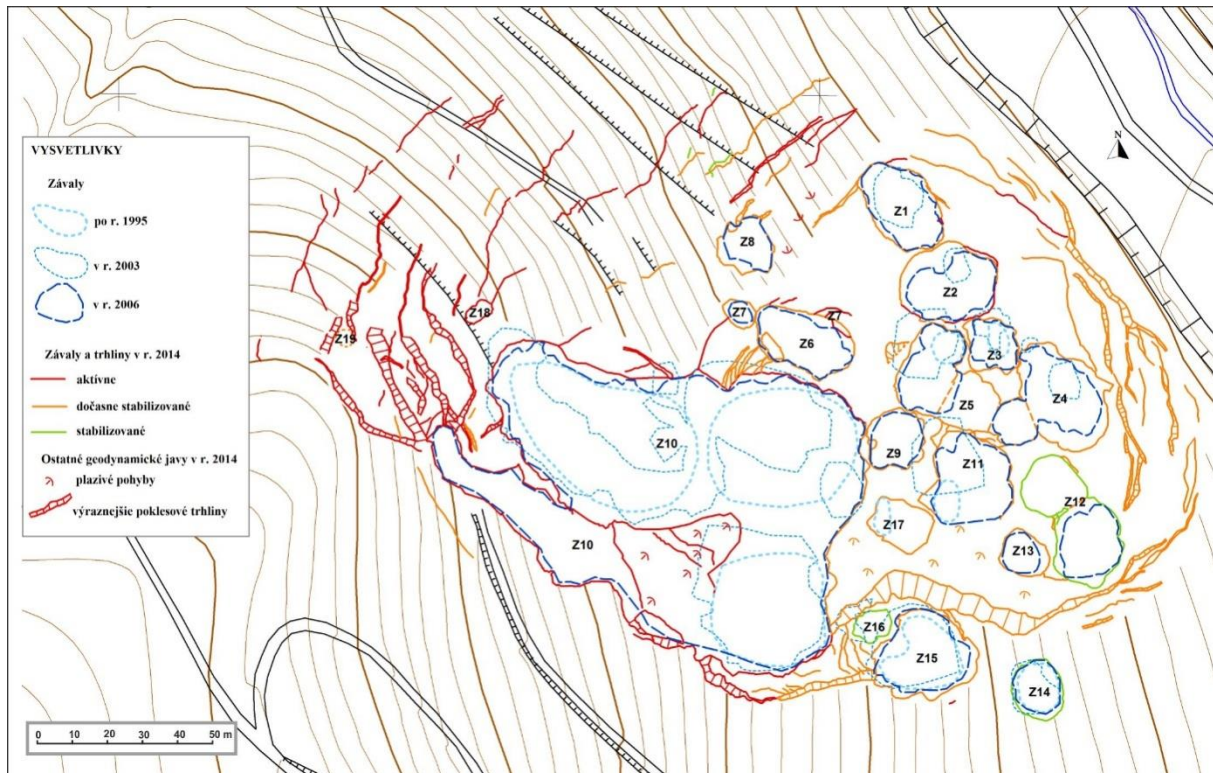
Celkovo bolo v r. 2014 lokalizovaných 19 závalov zobrazených na obr. 4.7.3, na ktorom je možné pozorovať aj postupný vývoj rozširovania sa závalov na ložisku. Niektoré zo závalov sú aj ohraničené skupiny predtým samostatných závalov (napr. závaly Z5, Z12). Plošný rozsah závalov (bez trhlín) dosahuje vo V – Z smere šírku približne 200 m (270 m vrátane výskytu trhlín) a v S – J smere približne 170 m (200 m vrátane trhlín).

Obr. 4.7.3 Mapa vývoja závalov na ložisku Kobeliarovo v období rokov 1995 – 2014 (topografický podklad: Ščuka et al., 1982)

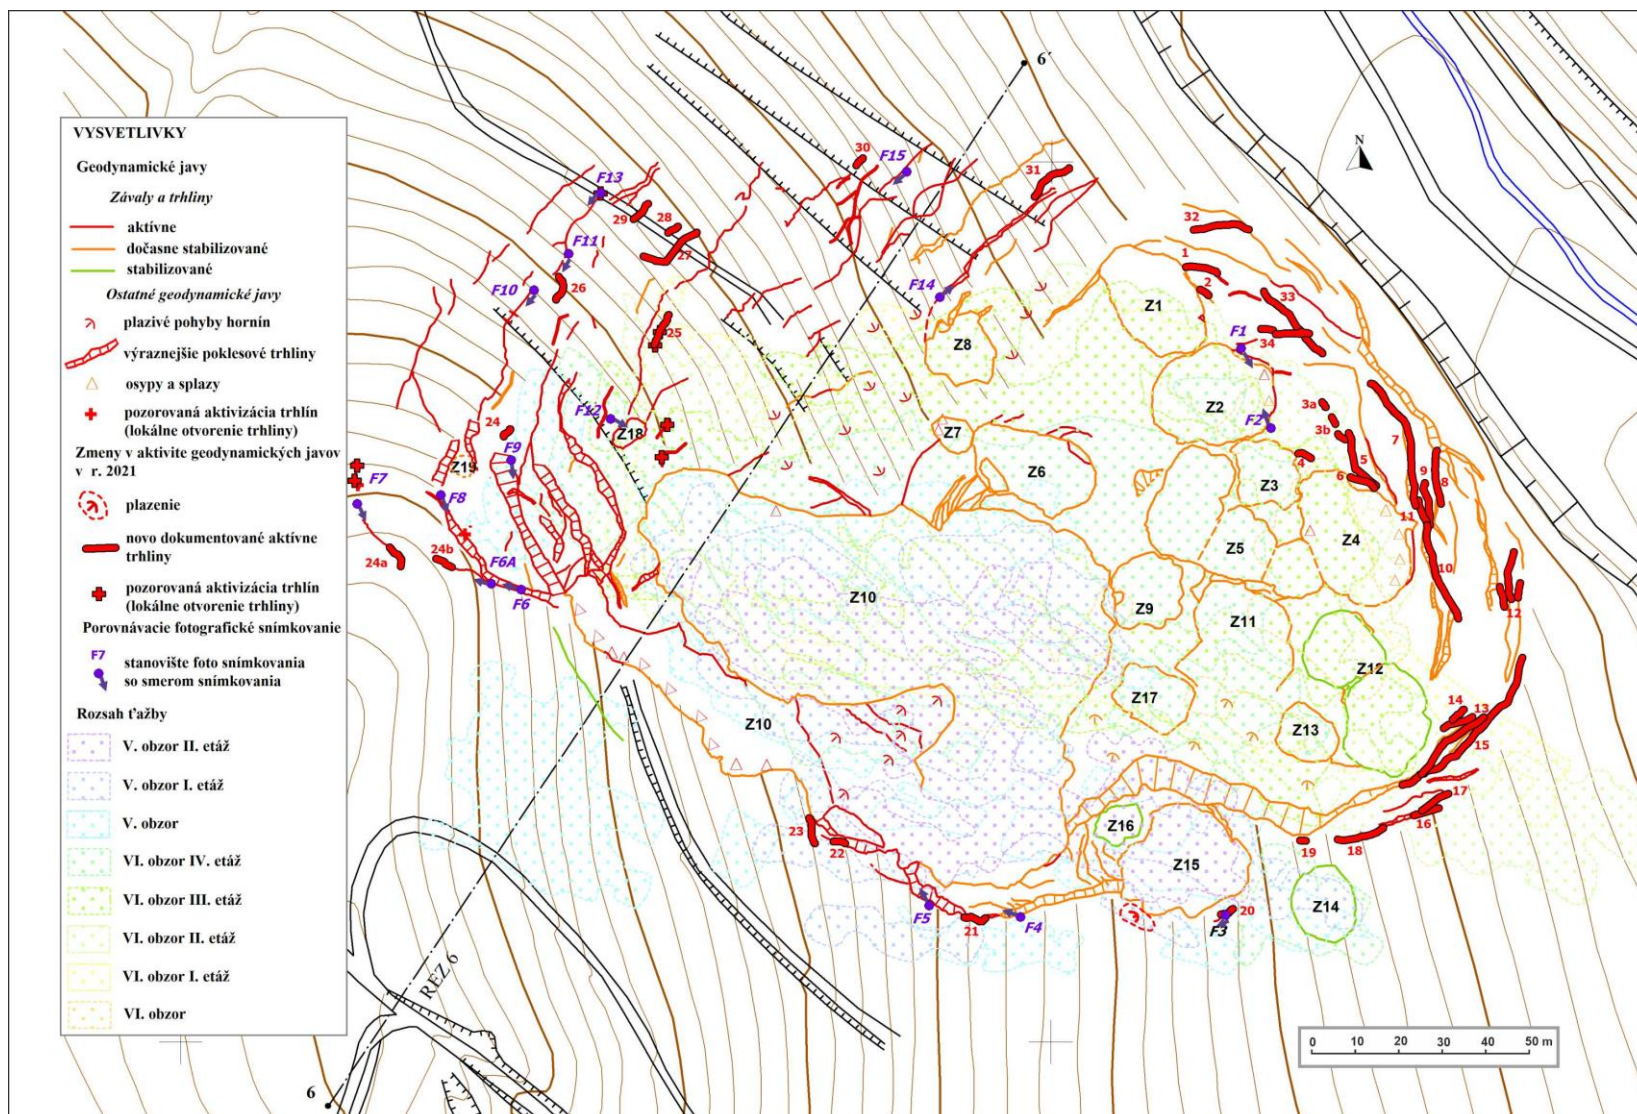
Ako je zrejmé z obr. 4.7.4, najrozsiahljší zával Z10 je lokalizovaný v oblasti ťažby 5. obzoru a jeho etáží. Jedná sa o oblasť, kde ťažba prebiehala najbližšie k povrchu územia v rámci ložiska. Ide o najstaršiu ťaženú oblasť, dobývanú v 90. rokoch 20. stor. Ťažba na ložisku sa postupne presúvala smerom do hĺbky a zároveň na severovýchod smerom k údoliu Kobeliarskeho potoka. Severovýchodná časť závalového pásma, s viac-menej samostatnými závalmi Z1 – Z9, Z11 – Z13 a Z17, sa vyvinula nad ťažobnou oblasťou VI. obzoru a jeho etáží. Ďalšiemu rozširovaniu závalov do údolia by mal zamedzovať ochranný pilier Kobeliarskeho potoka.

Najaktívnejšou oblasťou je oblasť západnej až severnej časti závalového pásma s vyvinutým širším pásmom trhlín (až okolo 80 m). Dôvodom aktivity je pravdepodobne prepájanie vydobytých priestorov od V. obzoru smerom do hĺbky – do etáží VI. obzoru so snahou rozširovania závalov v podobe tvorby výrazných aktívnych ťahovo – poklesových trhlín prevažne SV – JZ orientácie. Pozoruhodnou je JZ oblasť závalového pásma, kde na povrchu zatiaľ nebol pozorovaný vznik závalov nad vydobytými priestormi V. obzoru, čo pravdepodobne súvisí s väčšou hĺbkou nadložja vydobytých priestorov. Väčšia aktivita je na južnom okraji závalového pásma, kde je úroveň V. obzoru bližšie k povrchu terénu a vydobyté priestory sú aj v I. etáži V. obzoru a smerom na sever do oblasti závalu Z10 aj v II. etáži V. obzoru. Najbližšie k obci Kobeliarovo je juhovýchodný okraj ťaženej časti ložiska v úrovni II. etáže VI. obzoru. Napriek relatívne malej hĺbke ťažby (okolo 40 m) tu zatiaľ neboli v širšom okolí závalov pozorované výraznejšie (voľným okom pozorovateľné) morfológické prejavy subsidencie územia.

Obr. 4.7.4 Mapa závalov na ložisku Kobeliarovo so zobrazením dokumentovaných zmien v r. 2021 a so znázornením rozsahu ťažby získanom spracovaním mapových podkladov zo Slovenského banského archívu v Banskej Štiavnici (topografický podklad: Ščuka et al., 1982)

V SV až JV časti závalového pásma bola dokumentovaná geodynamická aktivita v r. 2021 v podobe lokalizácie väčšieho počtu nových trhlín, príp. pozorovateľnej aktivizácie existujúcich trhlín. Ako je zrejmé z obr. 4.7.4, vznik trhlín bol zaznamenaný v dlhšom úseku v pásme trhlín s dosahom niektorých trhlín až k existujúcim závalom. Trhliny majú ťahový alebo ťahovo–poklesový, menej často poklesový charakter. Ich orientácia je spravidla paralelná so staršími trhlinami, resp. líniou okraja závalov. Trhlina 1 je ťahovo – poklesová s mierou poklesu 0,5 m pri závale Z1. Smerom od závalu poklesový charakter trhliny vyznieva. Sporadicky sú úseky s väčšou šírkou roztvorenia (0,3 m). V prípade trhliny 2 sa jedná o úsek aktivizovanej staršej dočasne stabilizovanej trhliny, kde bolo zistené prehĺbenie otvorenia trhliny. Paralelnú orientáciu s trhlinou 1 má (od závalu Z1 vzdialenejšia) ťahovo – poklesová trhlina 32 (obr. 4.7.5) so spätným poklesom cca 0,2 – 0,4 m a šírkou cca 0,2 m. Ťahovo – poklesová trhlina 33 šírky 0,2 – 0,4 m má tiež mierny spätný pokles (0,1 – 0,2 m) a lokálne prehĺbenia. Ťahová trhlina 34 (miestami s prerušeným priebehom) má šírku cca 0,1 m a dostupnú hĺbku 0,1 – 0,2 m. Trhlina 3a je ťahová trhlina šírky cca 0,2 m (s priechodnou hĺbkou cca 0,2 m). Ťahová trhlina 3b (obr. 4.7.6) sa prejavuje ako depresia šírky cca do 0,4 m a hĺbky 0,3 m. Jej samostatné pokračovanie smerom na juh sa prejavuje v podobe poklesovej trhliny so spätným poklesom (smerom od závalu) cca 0,2 m. Trhlina 3a a dvojica trhlín 3b naznačujú možnosť napojenia sa smerom na sever na aktívnu trhlinu na okraji závalu Z2 a trhlinu 5, čo by v budúcnosti mohlo tvoriť líniu odlučnej plochy závalu pre prepojenie závalov Z2, Z3 a Z4.
