Podsystem 04

Vplyv ťažby nerastov na životné prostredie

Správa za rok 2021

Názov geologickej úlohy: **Čiastkový monitorovací systém – Geologické faktory**

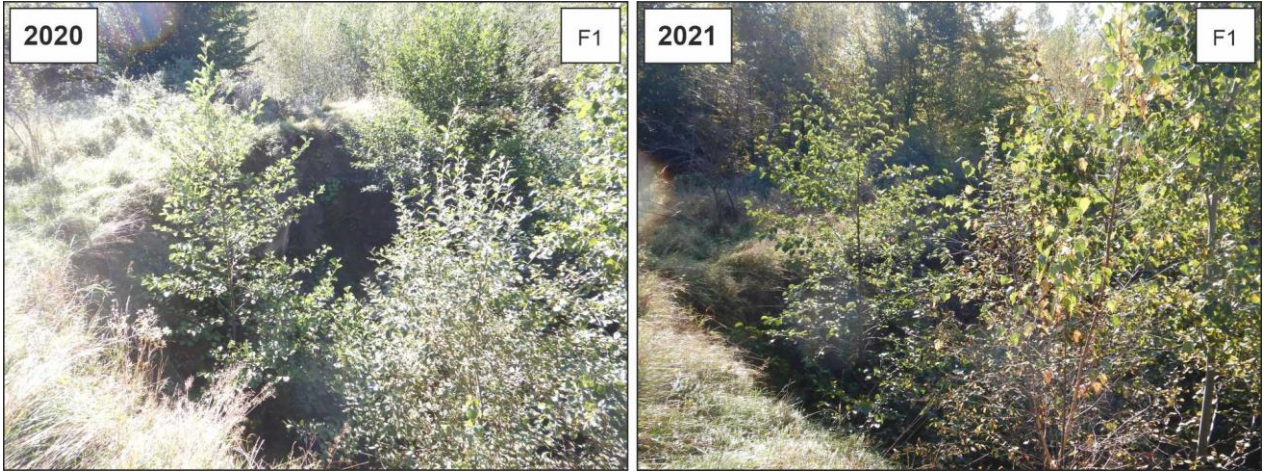
a)

Z terénnej rekognoskácie a porovnávacieho snímkovania zo stanovišť F1 (obr. 4.7.5a) a F2 (obr. 4.7.5b) vyplýva, že neboli zaznamenané pozorovateľné zmeny v rozširovaní závalu Z2. Pozorované je aktívne opadávanie úlomkov na vyústení krátkej aktívnej trhliny.

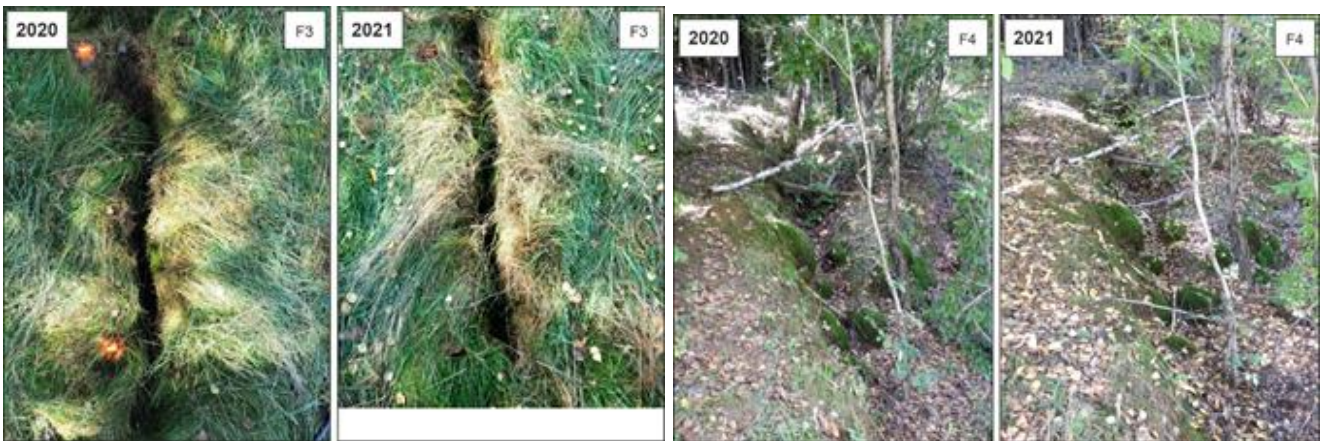
c)

Trhlina fotodokumentovaná zo stanovišťa F3 (obr. 4.7.13c) je zjavne aktivizovaná, na východnom ukončení je priechodná až do hĺbky cca 1 m. Trhlina 20 naznačuje nadväzovanie na skôr dokumentovanú aktivizovanú ťahovú trhlínu fotodokumentovanú zo stanovišťa F3. Je možné predpokladať, že vytvára postupne zosuvnú odlučnú plochu rozšírenia závalu Z15. Aktivizáciu oblasti južného okraja závalu Z15 naznačuje aj pozorovaná deformácia terénu charakteru plazenia na okraji závalu Z15 západnejšie od trhlíny 20.

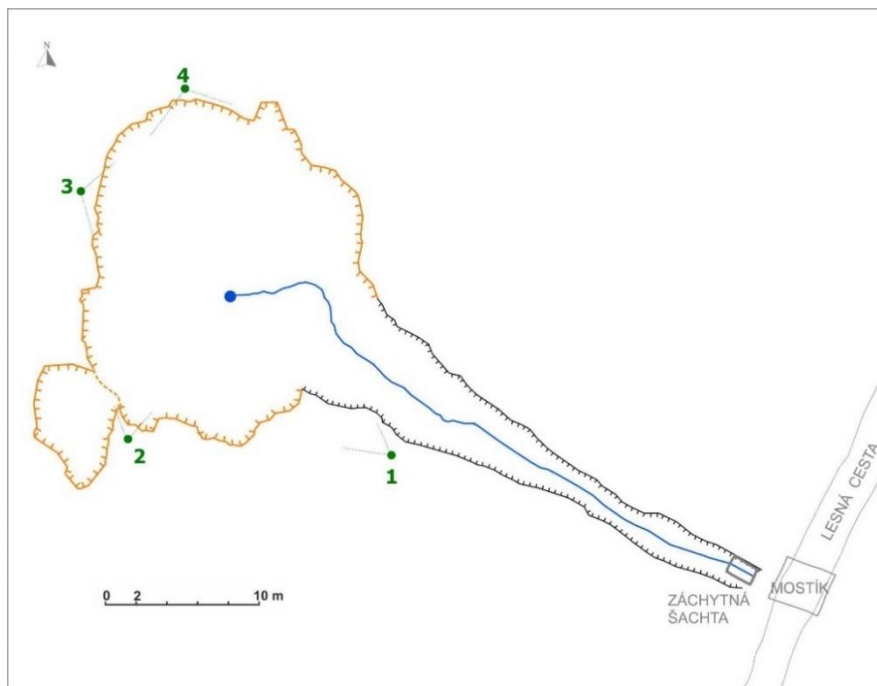
Na predmetnej lokalite bolo v r. 2014 realizované podrobné GNSS zameranie závalov (obr. 4.11.2). Hlavný zával má nepravidelný kruhovitý tvar s priemerom približne 18 m, s max. hĺbkou 8 m. Menší zával sa nachádza na juhozápadnom okraji hlavného závalu. Má nepravidelný kruhovitý tvar s priemerom približne 5 m a je spojený s hlavným závalom menším zníženým hrebienkom. V strede hlavného závalu je sústredený nezachytený výtok zo štôlne, ktorý je odvádzaný prekopom až k lesnej ceste.

Obr. 4.11.2 Situácia závalov v oblasti Novej štôlne

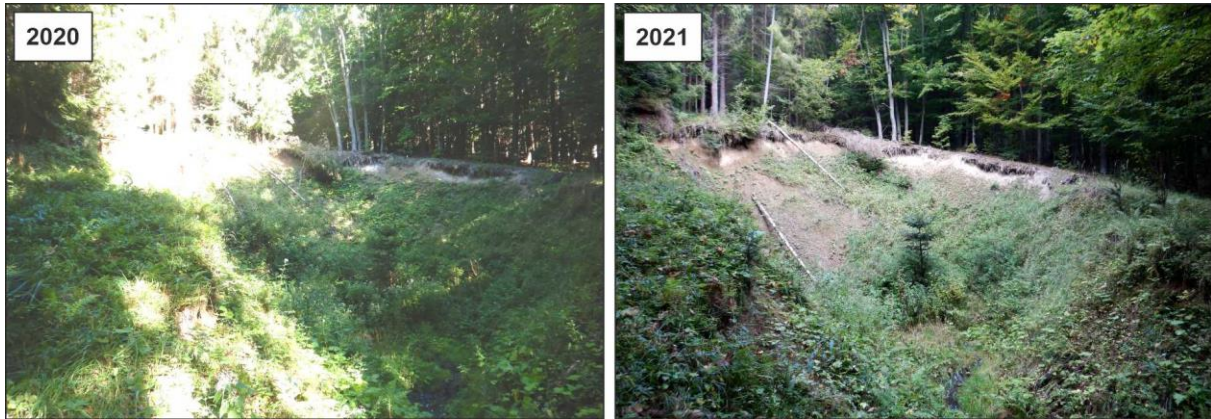
„stabilizujú“). Môže však dochádzať postupne aj k vyvaľovaniu stromového porastu. V porovnaní s predchádzajúcim obdobím je viditeľné pokračujúce rozširovanie prirodzeného vegetačného pokryvu na dne a vo svahoch závalu, čo napomáha k stabilizácii svahov závalu. Podobný stav bol zaznamenaný aj na menšom závale. V strede závalu sú pozorovateľné vývraty stromov registrované už v skoršom období.

Obr. 4.11.3 Fotografické snímkovania závalov na Novej štôlni. Porovnávacie snímkovania z r. 2020 a z r. 2021: a) zo stanovišťa 1, b) zo stanovišťa 4

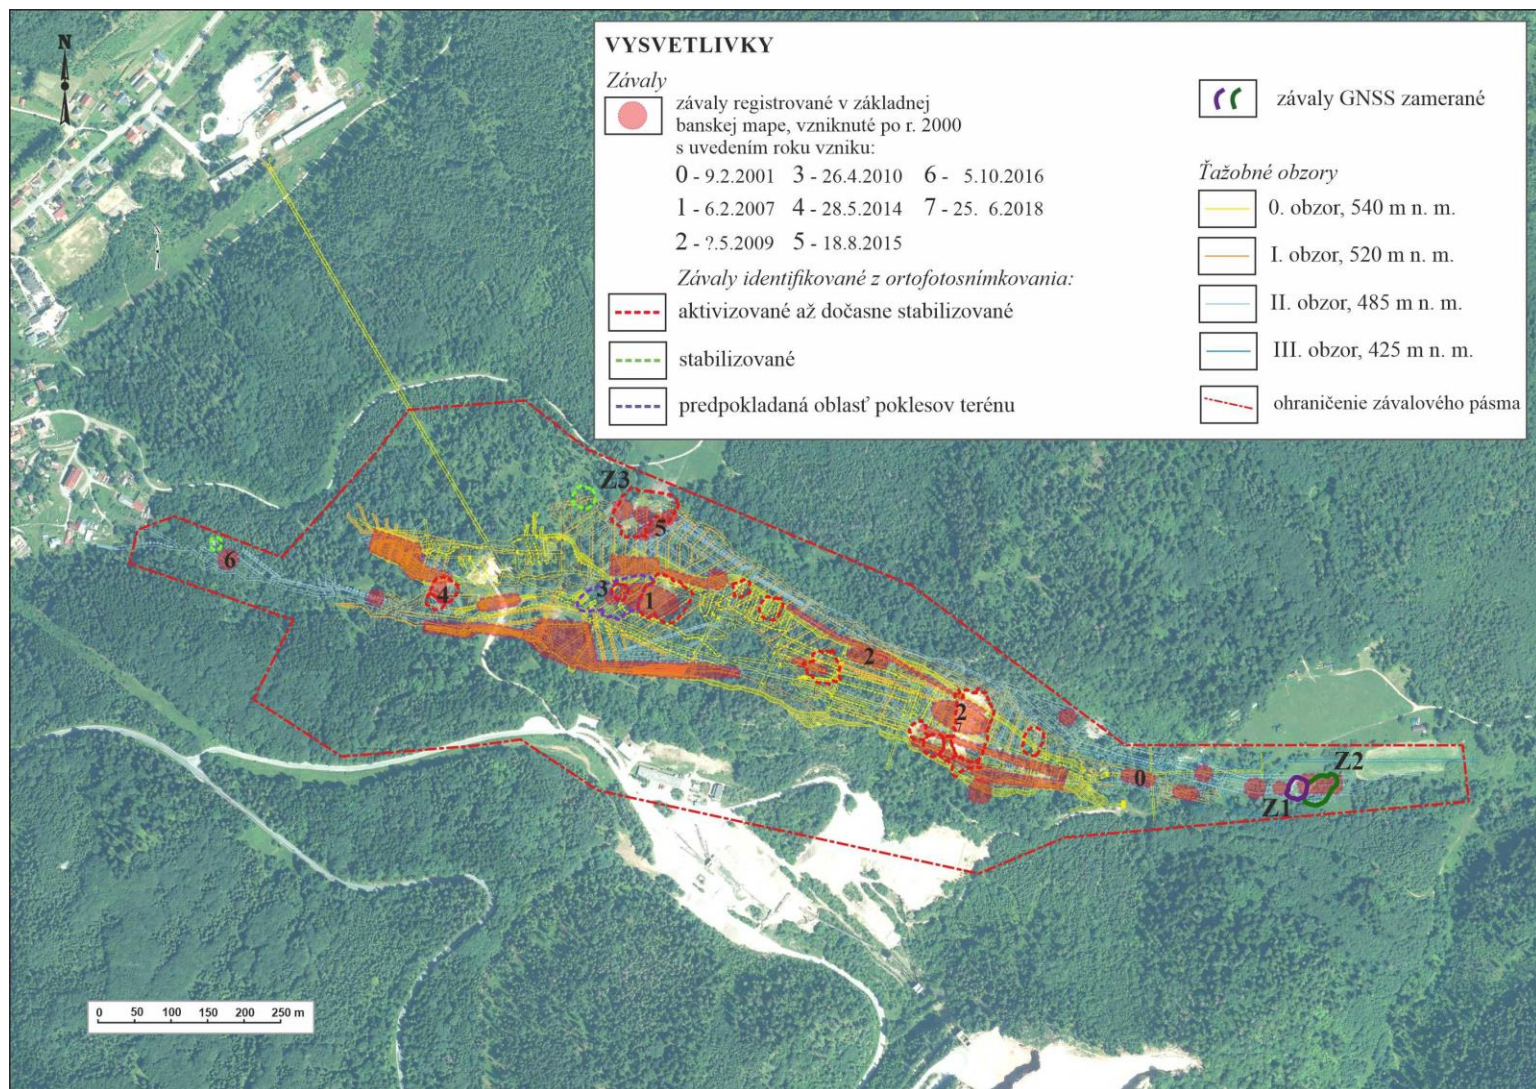
V r. 2021 bol zával Z3 opätovne pozorovaný. Zároveň bolo realizované porovnávacie fotografické snímkovanie závalu. Z porovnania snímkovania z r. 2020 a z r. 2021 (obr. 4.11.3) vyplýva, že došlo k pozorovateľnej aktivizácii, resp. rozširovaniu závalu. Došlo k aktivizácii závalu, v dĺžke cca 10 m (obr. 4.11.4). Aktivizácia sa prejavila v podobe zosúvania deluviálno – eluviálneho komplexu zemín s hrúbkou cca 1 – 2 m. Zosúvanie nezasiahlo zónu zvetraných predkvartérnych hornín. Zával sa rozšíril iba v menšej miere, a to o cca 1 – 3 m.

Obr. 4.11.4 Situácia sledovaných závalov Z1, Z2, Z3 na ložisku sadrovca a anhydritu Novoveská Huta so znázornením závalov, ťažobných obzorov a závalového pásma podľa Základnej banskej mapy 1:2500 (2018) a ortofotosnímkovania (Greisel, 2020).
 (Ortofotomapový podklad - zdroj: https://zbgisws.sk/geodesy.sk/zbgis_ortofoto_wms/service.svc/get)

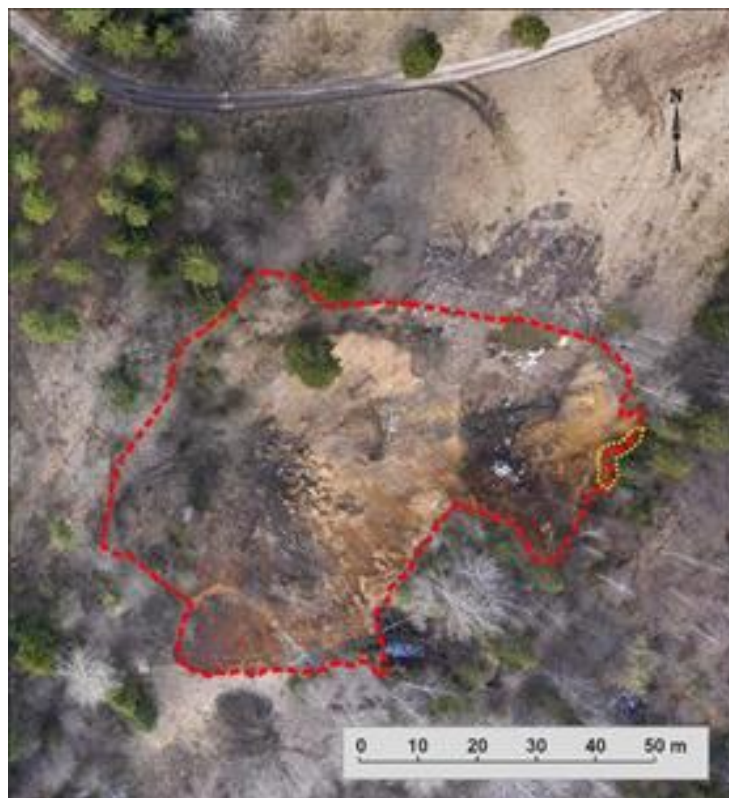
Obr. 4.11.6 Ortofotosnímka závalu Z3 s vyznačením jeho ohraničenia (červená línia) a miesta aktivizácie okraja závalu (žltá línia) dokumentovanej v r. 2021 (snímka - zdroj: súkromný archív, Greisel, 2020)

Sledovaná oblasť je po ťažbe sadrovca dotknutá z časového hľadiska iba nedávnou geodynamickou aktivitou prejavujúcou sa vznikom subsidenčných depresí – závalov s morfológicky výrazným a zreteľným ohraničením. Preto je potrebné túto oblasť naďalej sledovať.

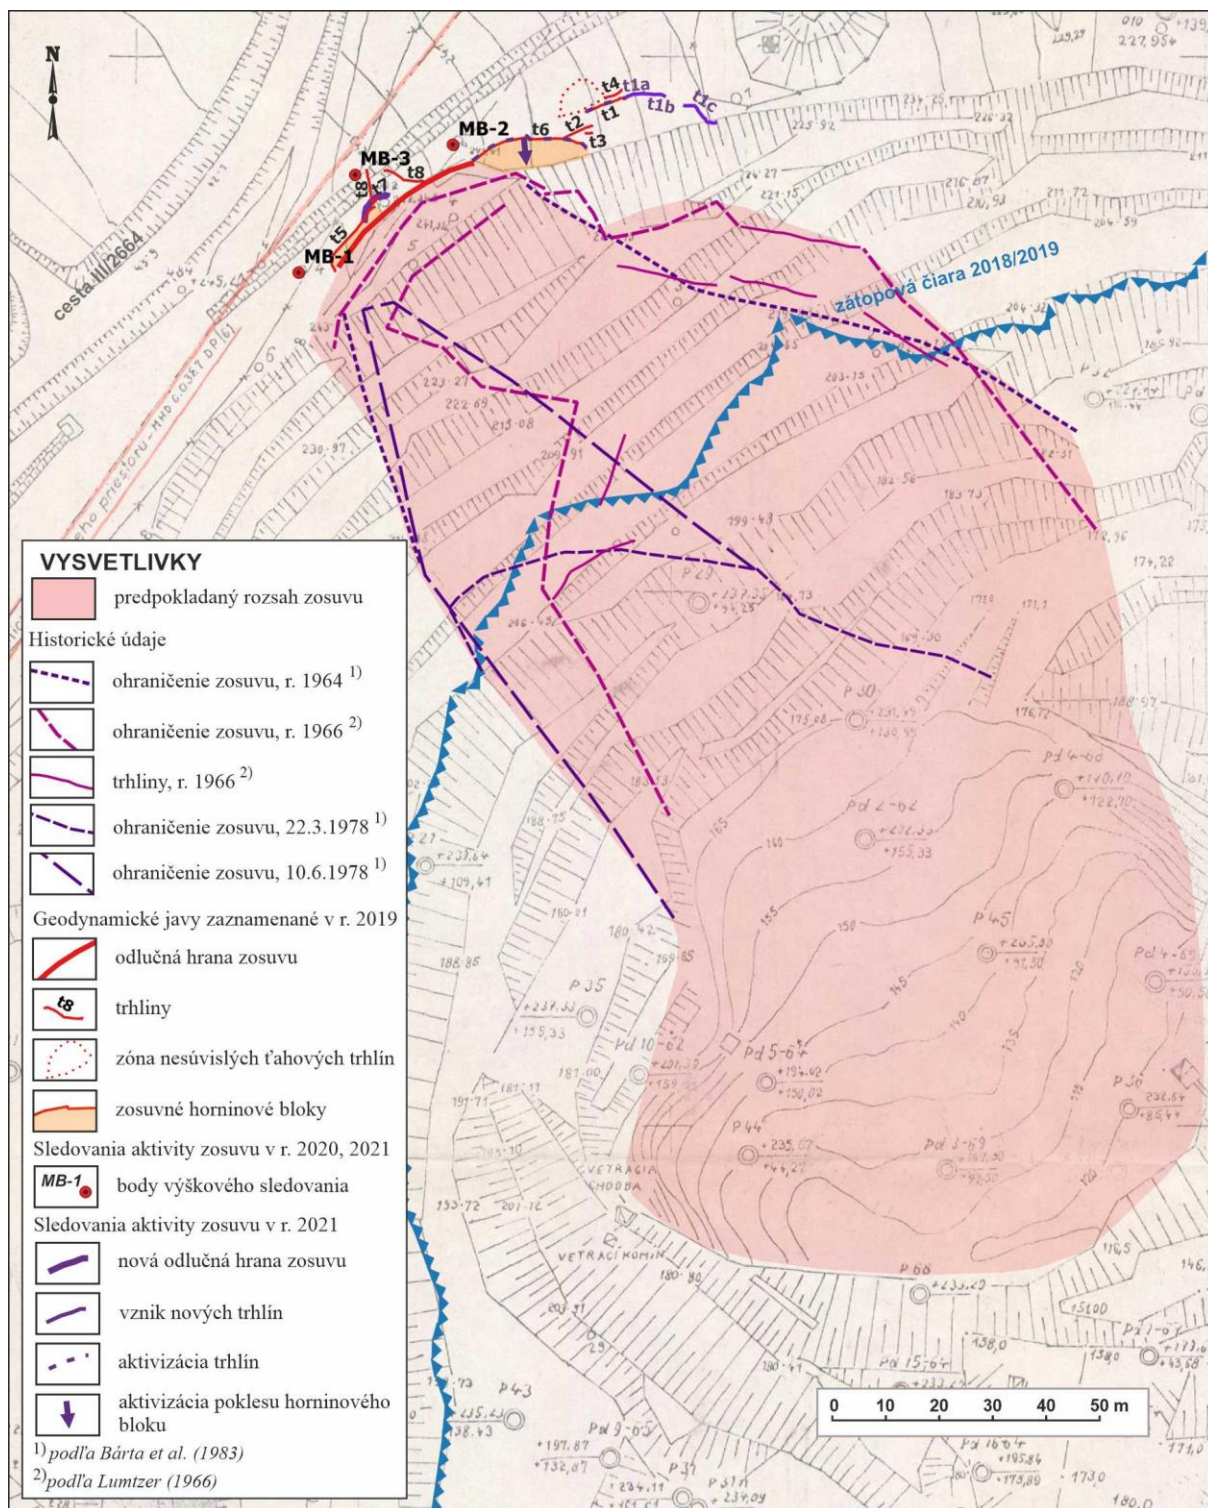
V rámci sledovania lokality v r. 2021 bola pozorovaná výraznejšia aktivita svahovej deformácie. Zistený bol vznik krátkej retrográdnej odlučnej hrany zosuvu (obr. 4.12.5), ktorá prepojila skôr dokumentovanú trhlinu *t5* a trhlinu *t7* (obr. 4.12.3). Pôvodná odlučná hrana zosuvu tak bola v tomto mieste retrográdne posunutá o cca 3,5 m. Vznik retrográdnej odlučnej plochy zosuvu je zreteľný aj z porovnania fotografických snímok (obr. 4.12.4) realizovaných v r. 2020 a v r. 2021. Prevažná časť telesa zosuvu je už zatopená (obr. 4.12.3), čo zvyšuje riziko ďalšej aktivizácie zosuvu.

Obr. 4.12.3 Situácia zosuvu s približným označením zátopovej čiary podľa snímky LiDARu z obdobia 16.11.2018 – 10.4.2019 (zdroj: <https://zbgis.skgeodesy.sk/mkzbgis/sk/teren>), (topograf. podklad: Dianiška, 1990)

zosuvu, ako aj nasycovanie horninového prostredia telesa zosuvu v zátopovej zóne pri pokračujúcom vzostupe hladiny vody v lome, kedy dochádza k zmene napätostného stavu geologického prostredia. Hladina vody v lome (zátopová čiara na obr. 4.12.3) pritom dosahovala podľa Lidar snímkovania (z obdobia 16. 11. 2018 – 10. 4. 2019, zdroj: <https://zbgis.skgeodesy.sk/mkzbgis/sk/teren>) až do strednej časti zosuvného svahu lomu. Opodstatnený je tiež predpoklad opätovnej aktivizácie nielen existujúceho zosuvu, ale aj príp. vzniku nových svahových deformácií v ostatnej časti lomovej jamy, predovšetkým v zóne kvartérnych zemín a rozvetraného predkvartérneho podložia. Súvisiacim rizikom je aj vznik následnej prílivovej nárazovej vlny v lome pri náhlom zosuve väčšieho objemu zosuvnej horninovej masy do lomu a s tým súvisiaci možný vznik sekundárnych zosuvov v protiľahlom svahu, resp. preliatie prílivovej vlny cez okrajovú hranu lomu.

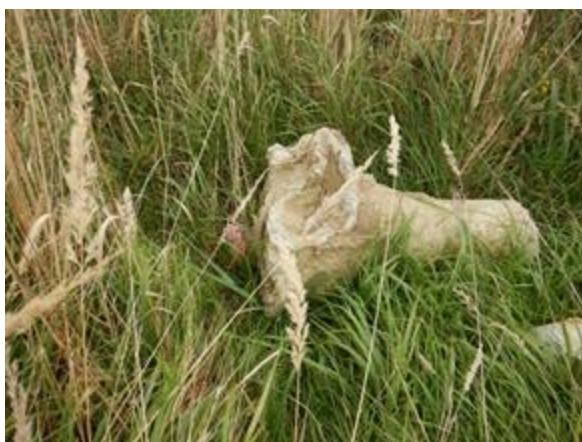
Medzičasom došlo k úmyselnému poškodeniu ďalších meracích bodov, preto bolo možné merania v r. 2020 vykonať na menšom počte (a to 67) bodov v porovnaní s r. 2017. V rámci terénnych prác v r. 2021 bolo zistené, že došlo k zničeniu ďalších meracích bodov (obr. 14.3.5). K likvidácii bodov dochádza v súčasnosti pri terénnych úpravách značnej plochy poklesového územia (obr. 14.3.6).

Obr. 4.13.5 Zničený (vytrhnutý) bod 36. osadenia

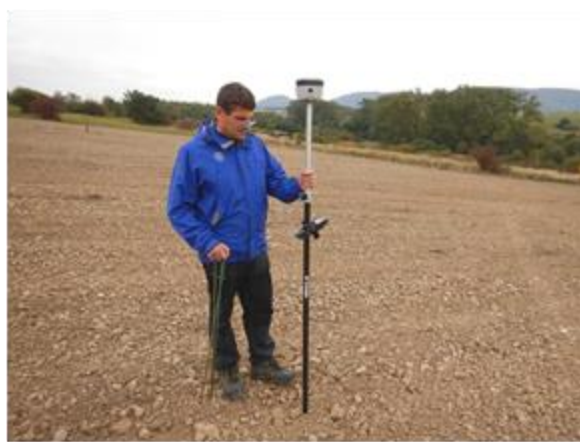
Obr. 4.13.6 GNSS lokalizácia pôvodného miesta

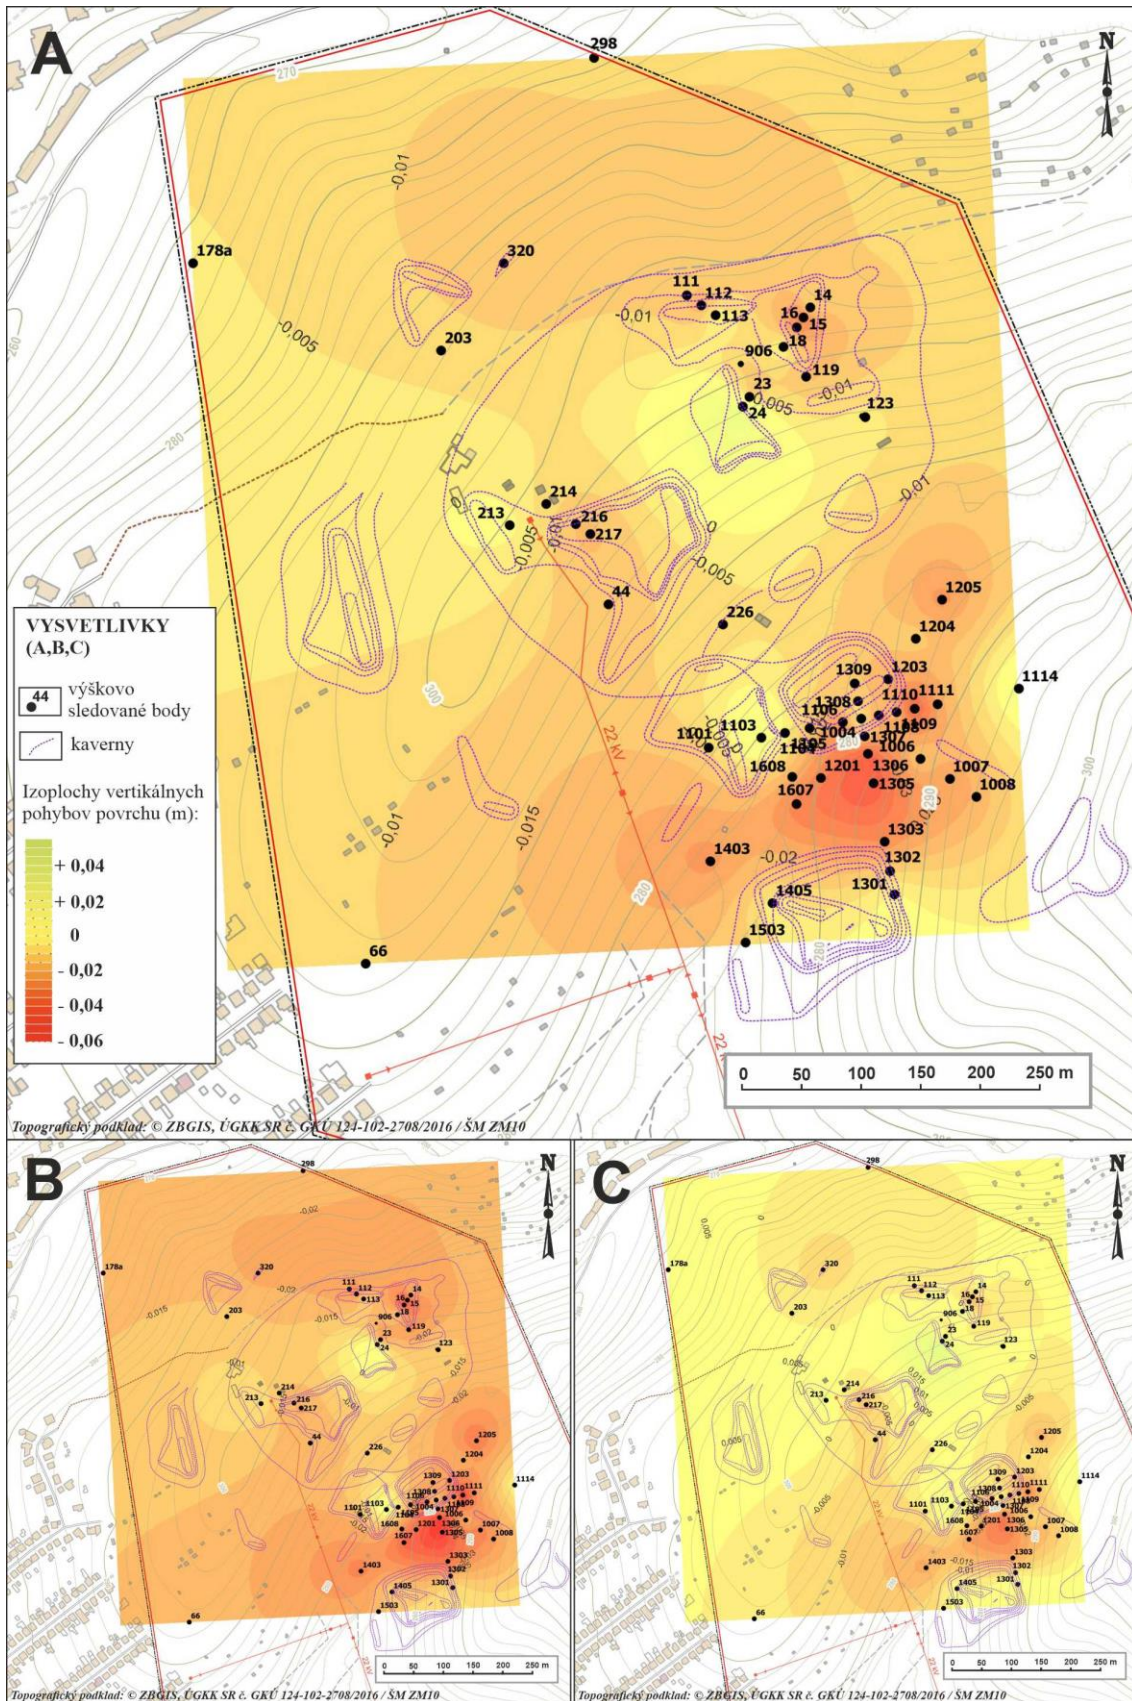
Obr. 4.13.7 Izoplochy poklesov terénu z výsledkov GNSS meraní realizovaných v r. 2020 a v r. 2021: A – podľa priamych hodnôt meraní, B – po odpočítaní chyby merania, C – po pripočítaní chyby merania

Výsledky výškových meraní interpretované vo forme izoplôch poklesov územia za obdobie r. 2020 – 2021 sú zobrazené na obr. 14.3.7. Okrem mapy izoplôch poklesov bodov z priamo nameraných rozdielov nadmorských výšok bodov (obr. 14.3.7A) bola zostrojená aj mapa izoplôch poklesov bodov so zohľadnením chýb merania pri odpočítaní chyby (obr. 14.3.7B) ako aj pri pripočítaní chyby (obr. 14.3.7C). Je potrebné podotknúť, že presnosť plošnej interpretácie poklesov vo forme izoplôch je značne obmedzená vzhľadom na relatívne nízky počet bodov a nerovnomernosť pokrytia územia meracími bodmi. Napriek tomuto obmedzeniu možno nesporne lokalizovať najvyššiu mieru poklesov (a to aj pri zohľadnení chyby meraní - obr. 14.3.7B a C) do JV časti hodnotenej oblasti, a to v okolí bodu 1403 (0,028 m), a ďalej smerom na SV v oblasti bodov 1607 a 1201 (0,033 m), 1303 (0,030 m), 1305 a 1306 (0,045 m), v okolí bodu 1110 (0,048 m) a v menšej miere (0,027 – 0,019 m) v okolí ďalších bodov a bodu 1205 (0,028 m). Mierne zvýšený pokles je pozorovateľný v strednej časti územia v okolí bodov 216 (0,015 m) a 217 (0,017 m) a potom v SV časti v okolí bodov 15 (0,037 m) a 16 (0,028 m).

Pri porovnávaní zistených medziročných vertikálnych pohybov (2020 – 2021) (obr. 4) a celkových poklesov na ložisku do r. 2008 (obr. 14.3.8) je možné konštatovať nasledovné zistenia. Širšiu oblasť anomálnejších poklesov v strednej časti sledovaného územia pozorovanú do r. 2008 potvrdzuje zvýšená miera poklesov v okolí bodov 216 a 217 zistená v období r. 2020 – 2021. Taktiež zistenú zvýšenú mieru poklesov v SV časti územia v okolí bodov 15 a 16 možno pozorovať aj v období do r. 2008. Avšak rozsiahlejšia zóna zvýšených poklesov v JV časti územia (body 1403 až 1205) zistená v období r. 2020 – 2021 nie je zreteľná z pozorovaní poklesov aj v období do r. 2008. Dá sa to vysvetliť tým, že v tejto časti bol zistený vznik kaverien v porovnaní s ostatnou časťou územia najneskôr v rámci hodnotenia územia do r. 2003 (podľa údajov, ktoré uvádza Kotulák, 2003), a preto je možné, že výraznejšie poklesy územia v tejto časti územia sú pozorovateľné ešte aj v súčasnosti. Pre úplnosť je potrebné sa zmieniť aj o registrovaných kladných hodnotách vertikálnych pohybov na sledovanom území. Takéto vyššie hodnoty boli zaznamenané na bodoch 1103 (0,015 m) a 24 (0,027 m). Kladné hodnoty vertikálnych pohybov indikujúce zdvih územia už boli pozorované lokálne aj v období ťažby do r. 2008. Tento prejav pohybu je potrebné potvrdiť pri ďalších meraniach v budúcnosti.

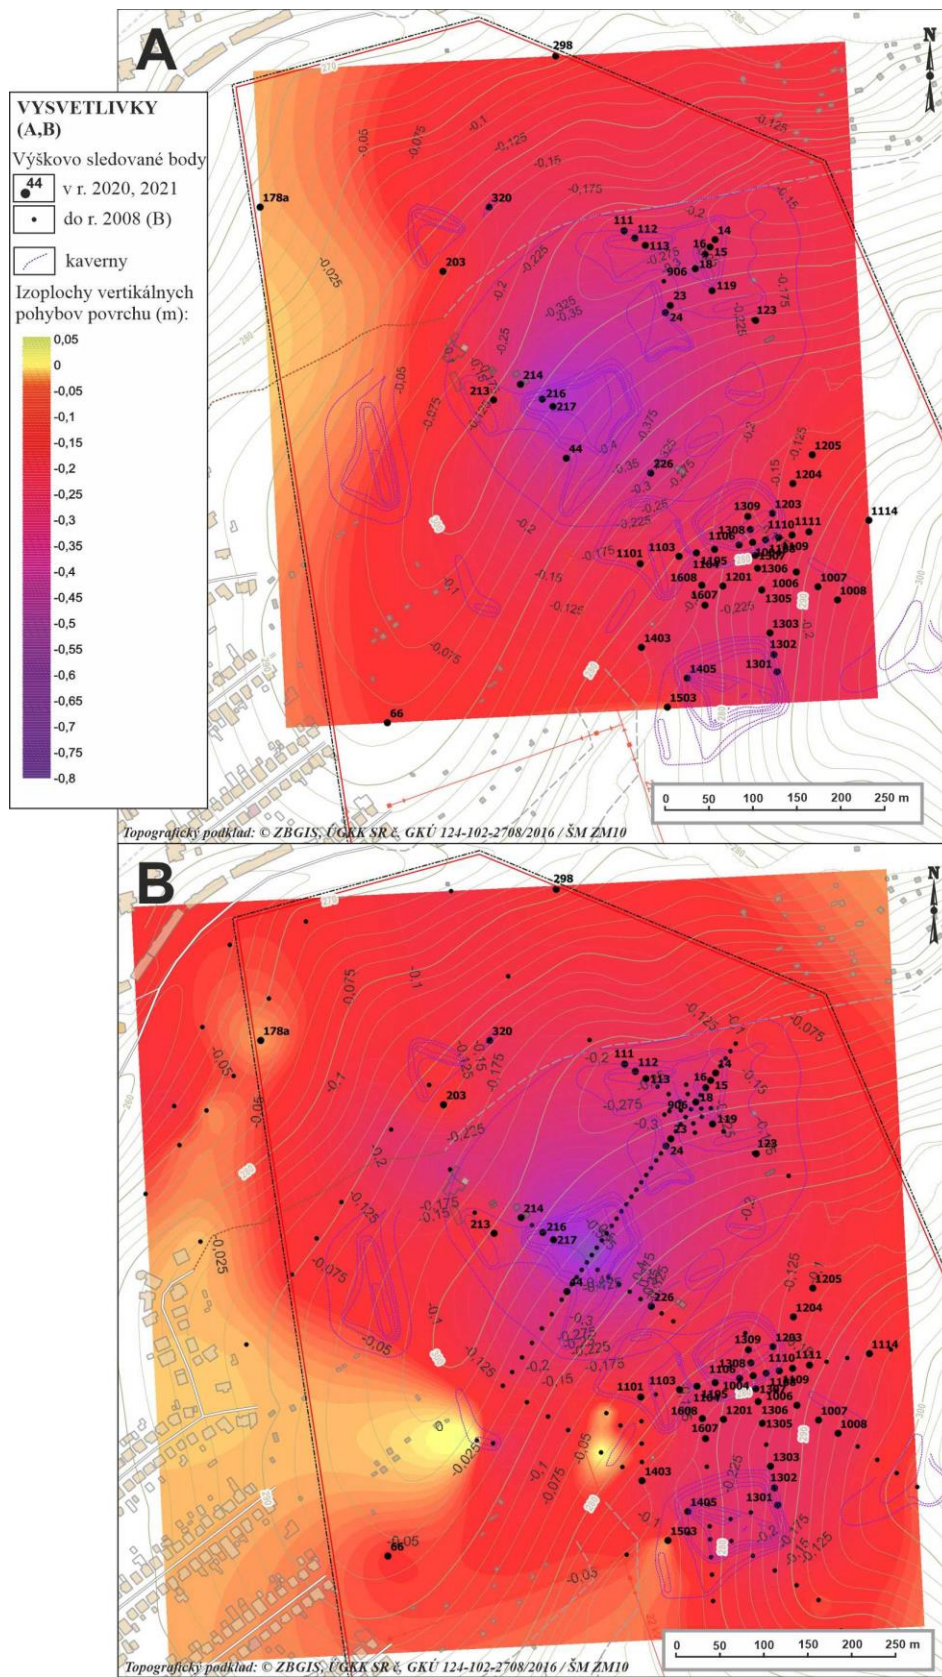
Obr. 4.13. Izoplochy poklesov terénu z výsledkov geodetických výškových meraní realizovaných počas ťažby na ložisku do r. 2008 so zohľadnením: A – iba bodov meraných aj v r. 2020 a r. 2021, B – všetkých bodov výškovo sledovaných do r. 2008

Pre porovnanie miery a lokalizácie anomálnosti poklesov z vlastných medziročných (z r. 2020 a r. 2021) meraní boli zostavené mapy izoplôch poklesov územia zaznamenaných počas ťažby na ložisku do r. 2008, a to v alternatíve izoplôch poklesov územia so zohľadnením iba bodov meraných aj v r. 2020 a r. 2021 (obr. 14.3.8A) a tiež v alternatíve izoplôch poklesov územia so zohľadnením všetkých bodov výškovo sledovaných do r. 2008 (obr. 14.3.8B). Pri porovnaní obr. 14.3.8A a B je zrejmé, že aj interpretácia izoplôch z hľadiska miery poklesov pri zohľadnení nižšieho počtu pozorovacích bodov (obr. 14.3.8A) je podobná ako pri interpretácii izoplôch pri zohľadnení všetkých pozorovacích bodov sledovaných v r. 2008. Preto možno považovať aktuálnu meranú sieť s nižším počtom pozorovacích bodov ešte za pomerne reprezentatívnu.

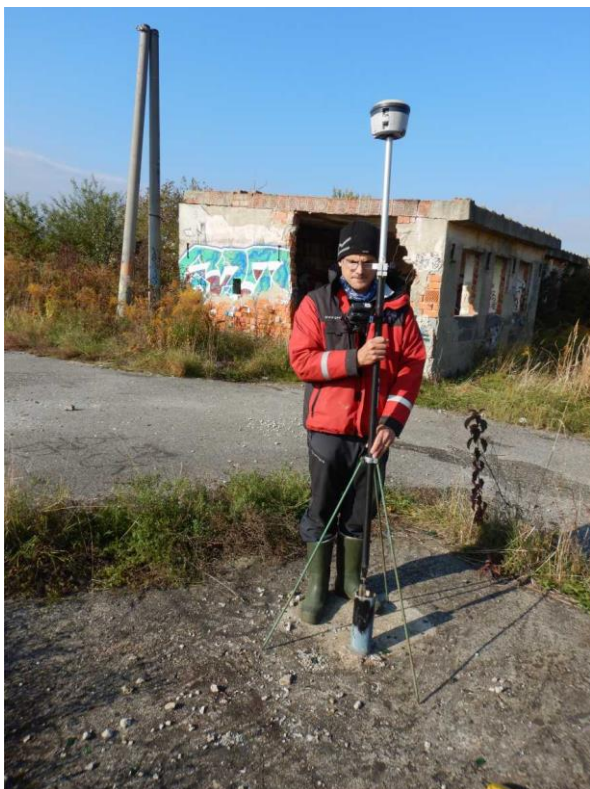
Vzhľadom na redukciu počtu meracích bodov a potrebu podrobnejšieho sledovania západnej okrajovej časti poklesového územia (v blízkosti záhradkárskej oblasti, resp. obytnej zóny) bola v r. 2021 sieť pozorovacích bodov doplnená o 4 body s pracovným označením MB–1 až MB–4 (obr. 14.3.4), na ktorých bola realizovaná „nultá“ série GNSS meraní. Bod MB–1 bol zriadený na betónovej pätko oplotení (s predpokladaným hlbším založením). Bod MB–2 je situovaný na konštrukcii ústia vrtu 39/53. Bod MB–3 sa nachádza na betónovom základe kovovej výtyčky. Bod MB–4 je zriadený na kovovom trní v ochrannej rúre s neznámou pôvodnou funkciou (obr. 14.3.9).

Obr. 4.13.9 Pozorovací bod s pracovným označením MB–4 zaradený do pozorovacej siete v r. 2021.
