ŠTÁTNY GEOLOGICKÝ ÚSTAV DIONÝZA ŠTÚRA

**Stabilita horninových masívov pod historickými objektmi**

**Správa za rok 2021**

Názov geologickej úlohy: **Čiastkový monitorovací systém – Geologické faktory**

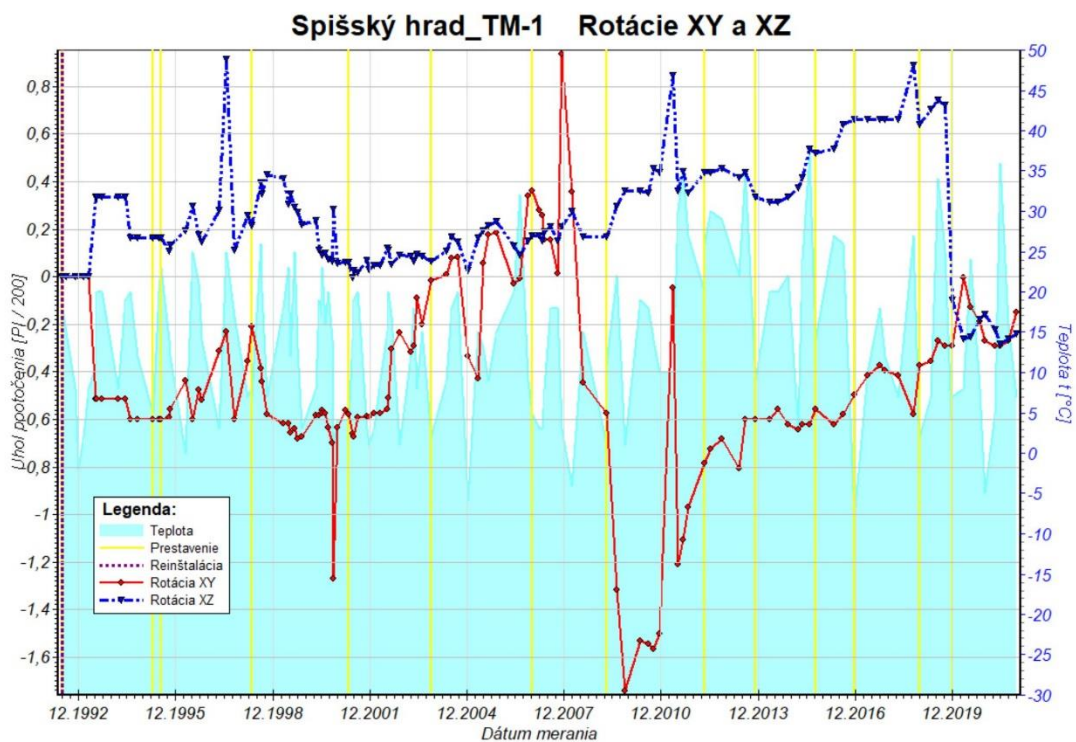
Dlhodobé merania (od roku 1992) nepreukazujú významnejšiu rotáciu bloku Perúnovej skaly ani v horizontálnej rovine (*XY*) ani vo vertikálnej (*XZ*) rovine (obr. 8b).

Obr. 8b Graf rotácií travertínových blokov v horizontálnej (XY) a vertikálnej (XZ) rovine zostavený na základe údajov z dilatometra TM-71-1 za monitorovacie obdobie 1992 – 2021.

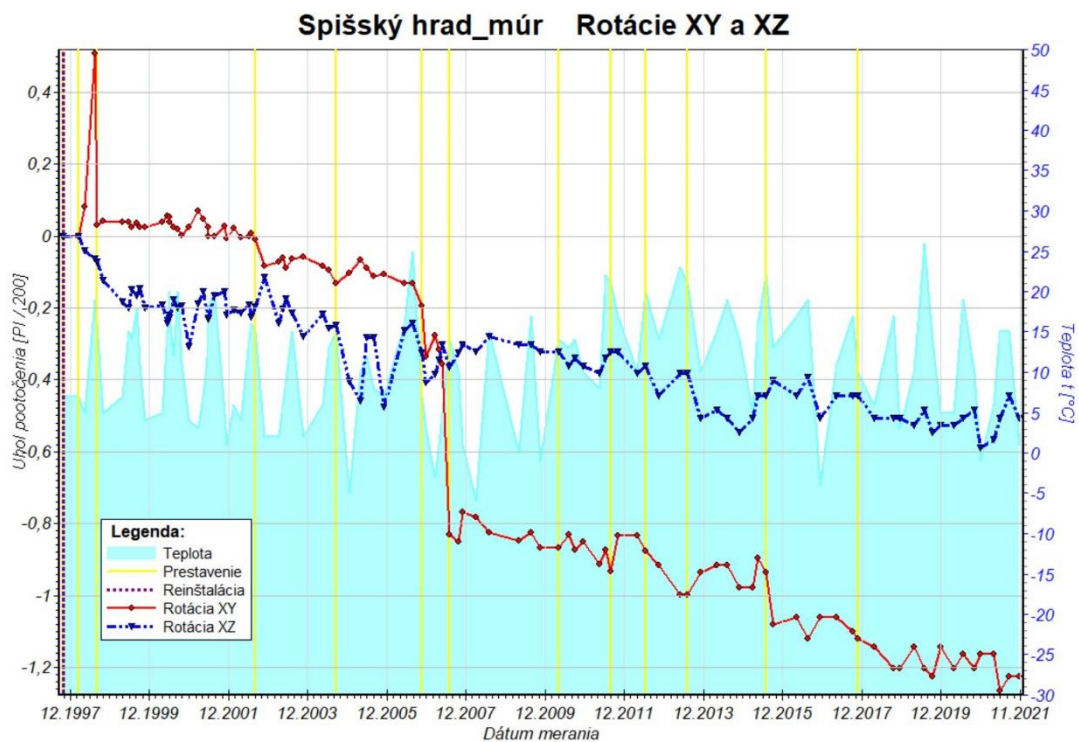
Obr. 14b Graf rotácií travertínových blokov v horizontálnej (XY) a vertikálnej (XZ) rovine zostavený na základe údajov z dilatometra TM-71-h2 (múr) za monitorovacie obdobie 1997 – 2021.

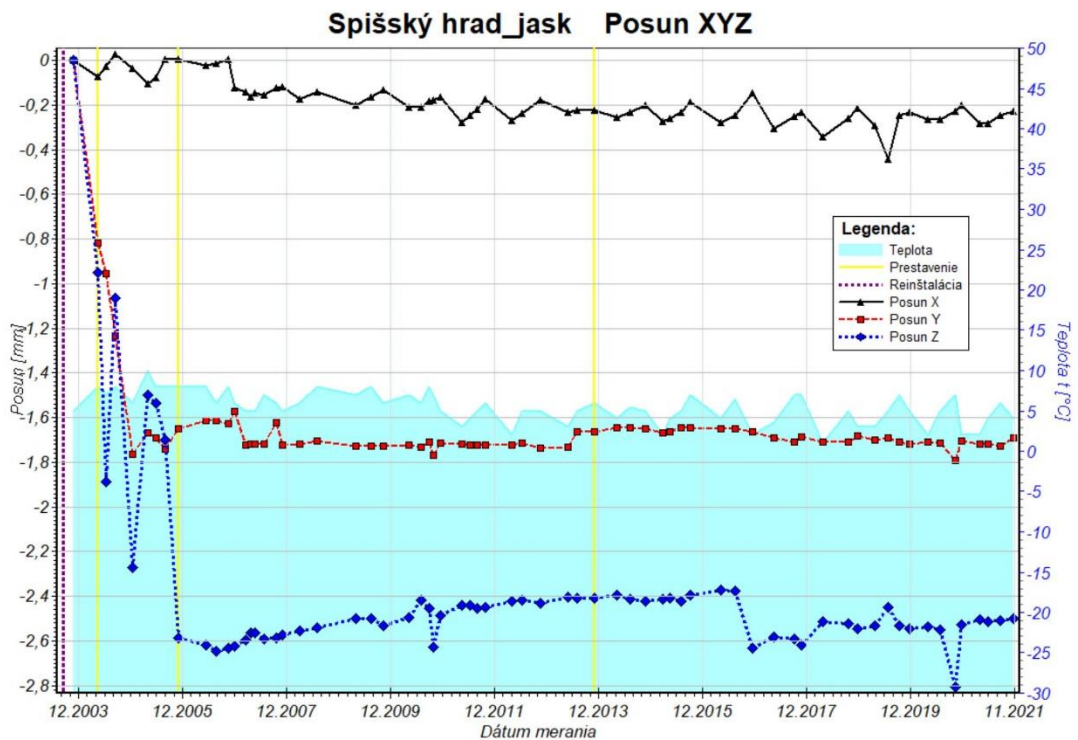
Obr. 17a Graf posunu travertínových blokov pozdĺž osí x, y a z zostavený na základe údajov z dilatometra TM- 71-jaskyňa za monitorovacie obdobie 2003 – 2021.

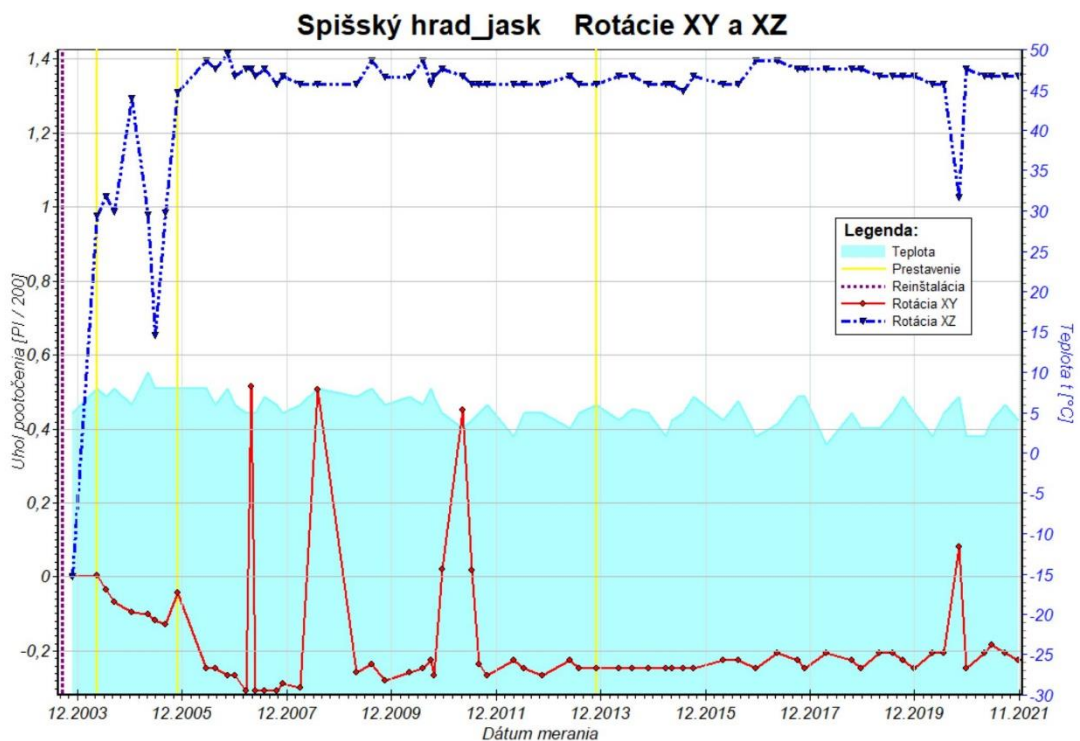
Rotácie monitorovaných blokov okrem niekoľkých malých sezónnych výkyvov sú bezvýznamné (obr. 17b).

Obr. 17b Graf rotácií travertínových blokov v horizontálnej (XY) a vertikálnej (XZ) rovine zostavený na základe údajov z dilatometra TM-71-jaskyňa za monitorovacie obdobie 2003 – 2021.

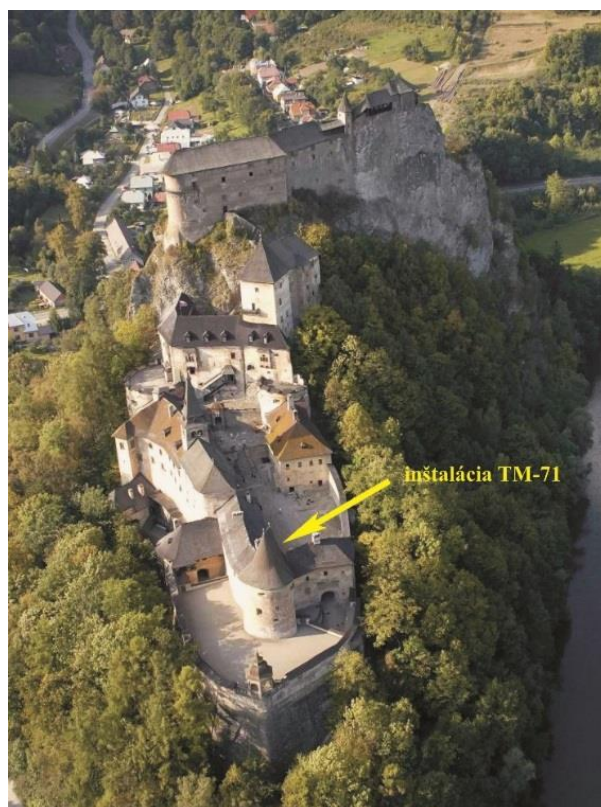
Lokalita je monitorovaná v spolupráci s pracovníkmi Ústavu štruktúry a mechaniky hornín Akadémie vied ČR v.v.i. v Prahe, ktorí prístroj TM-71 staršieho typu (nemeria rotáciu blokov) inštalovali v roku 1983 v spodnej časti hradu (obr. 20), presnejšie v hrubom obvodovom múre objektu stojacom na tektonickej poruche prebiehajúcej v skalnom podloží.

Trend pomalého poklesávania jedného z monitorovaných blokov od roku 1996 je evidentný, avšak nie nebezpečný. Výsledky od roku 2014 do konca roku 2021 preukazujú stagnáciu poklesu na úrovni cca 0,7 mm. Otváranie trhliny (posun v smere osi  $x$ ) stagnuje od konca roku 2003 na hodnote cca 2 mm, podobný stav je aj v prípade šmykového pohybu (posun pozdĺž trhliny v smere osi  $y$ ), ktorý stagnuje na hodnote cca 0,23 – 0,25 mm. Výraznejšie posuny v roku 2003 s najväčšou pravdepodobnosťou súvisia so slabším lokálnym zemetrasením.

Obr. 20 Umiestnenie dilatometra TM-71 (starý typ) na Oravskom hrade.

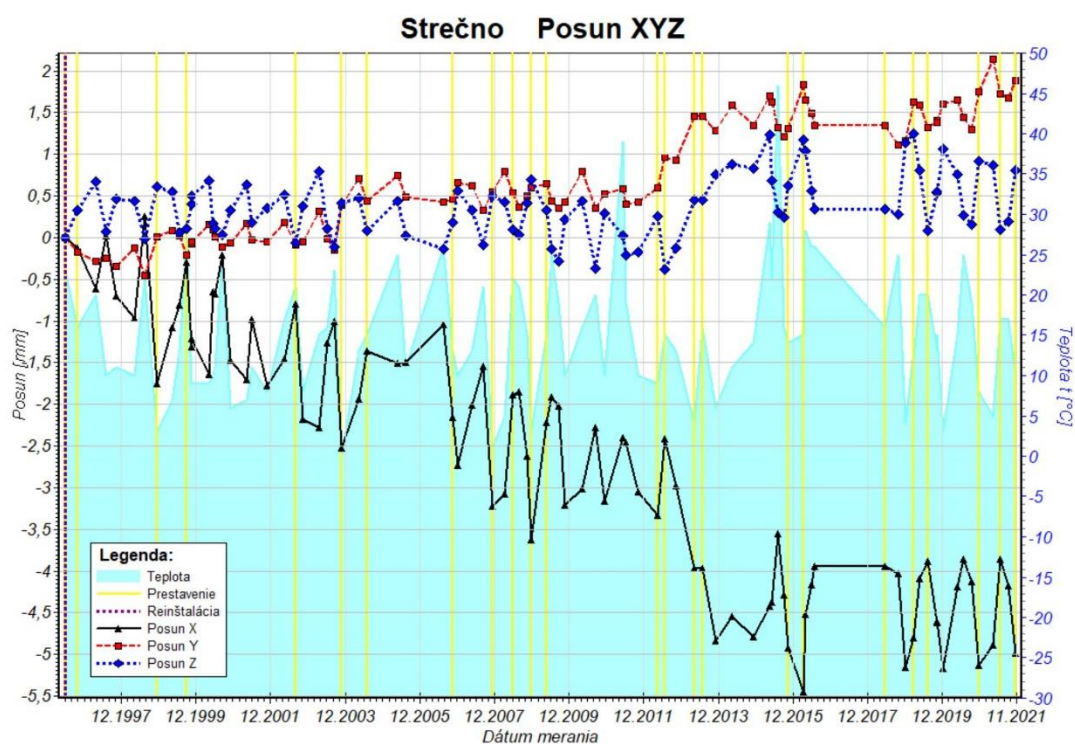
Vzhľadom na ukončenie sanačných prác na hradnom vrchu (v období 2016 až 2018), bol dňa 17. 5. 2018 dočasne odinštalovaný dilatometer opäť inštalovaný medzi pôvodné konzoly, ktoré neboli sanáciou poškodené. Cieľom pokračovania monitorovacích prác bolo zistenie prípadných nových posunov na trhline, resp. overenie účinnosti uskutočnených sanačných prác. Okrem oscilácie pohybov spôsobenej výkyvmi teploty počas rôznych ročných období, nepotvrdili merania žiadne posuny monitorovaného bloku (previsu) v smere osí  $X$  (rozširovanie trhliny) a  $Z$  (poklesávanie bloku). Kým v roku 2019 šmykový posun bloku pozdĺž trhliny (os  $Y$ ) stagnoval, v roku 2020 výsledky monitorovania potvrdili veľmi malý, ale zreteľný šmykový posun, ktorého hodnota je 0,153 mm. V roku 2021 výsledky monitorovania potvrdili veľmi malý, ale zreteľný šmykový posun bloku pozdĺž trhliny (os  $Y$ ), ktorého hodnota dosiahla je 0,131 mm, celkovo 1,885 mm (obr. 23a). Zaznamenaná rotácia (cca 1,8 gr.) v horizontálnej rovine ( $XY$ ) síce naznačuje otáčanie monitorovaného bloku, ale ide o veľmi malú hodnotu, ktorá nepredstavuje nebezpečný pohyb (obr. 23 b). Bude zaujímavé sledovať celkovú stabilitu bloku v ďalšom období. V zásade možno konštatovať, že realizované sanačné opatrenia sa javia ako dostatočné.

Obr. 23a Graf posunu blokov pozdĺž osí  $x$ ,  $y$  a  $z$  zostavený na základe údajov z dilatometra TM-71 inštalovaného v trhline pod kaplnkou hradu Strečno za monitorovacie obdobie 1996 – 2021.

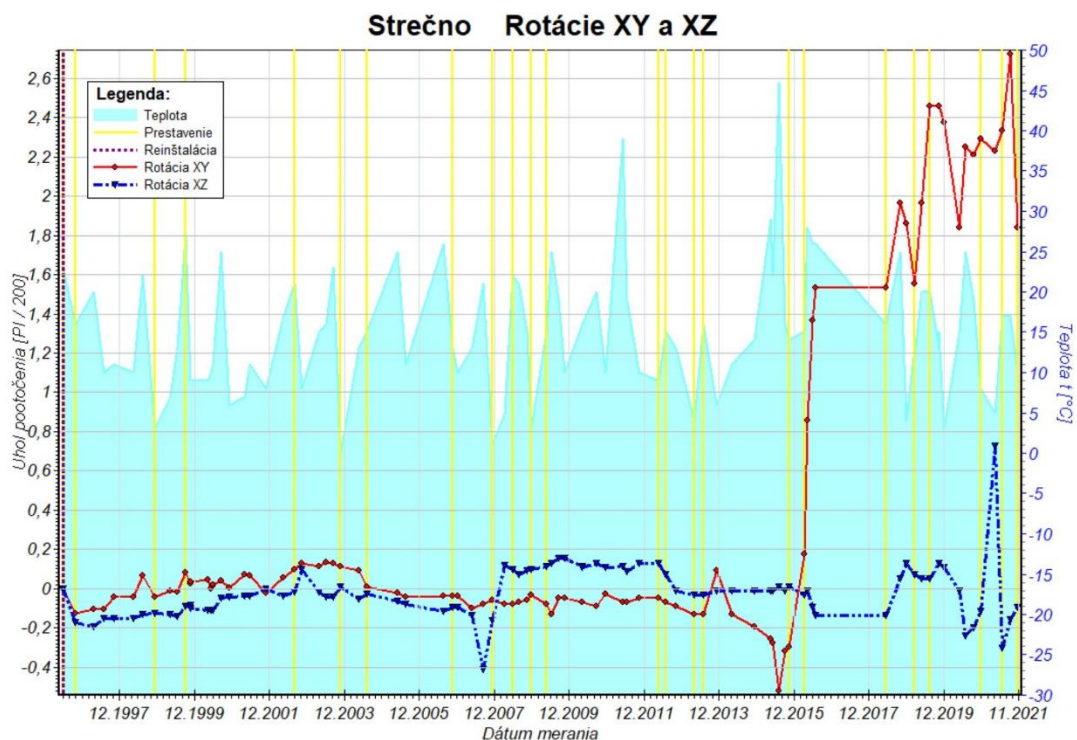
Obr. 23b Graf rotácií bloku (previsu) v horizontálnej (XY) a vertikálnej (XZ) rovine zostavený na základe údajov z dilatometra TM-71 inštalovaného v trhline pod kaplnkou hradu Strečno za monitorovacie obdobie 1996 – 2021.

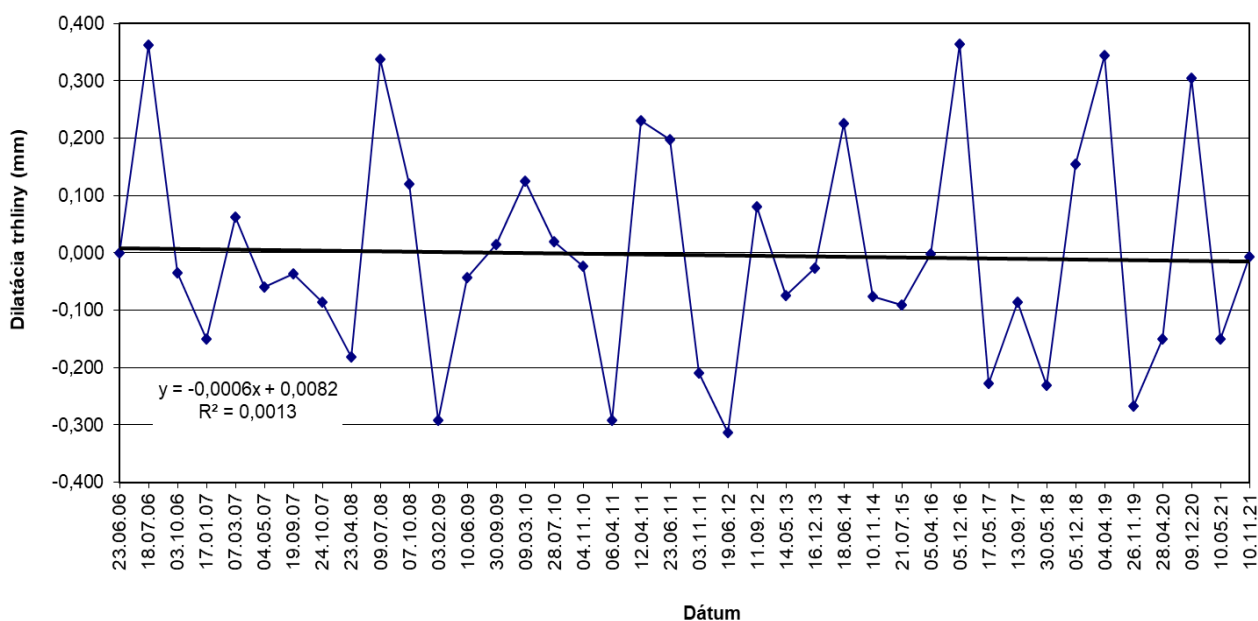
SM 1 - Pod Zápoľského palácom - veľká bašta

V roku 2021 sa dilatácia poruchy v horninovom masíve na stanovišti *SM 1 – Pod Zápoľského palácom – Veľká bašta* sa zúžila o 0,157 mm (obr. 25). Tento pohyb bol významný hlavne v jarnom pozorovaní roku 2021, kedy sa profil na diskontinuite zúžil o 0,150 mm, v jesennom stagnoval s nepatrným zúžením o 0,007 mm. Od počiatku monitorovania v roku 2006 hodnota dĺžky pozorovaného profilu sa zúžila o 0,126 mm, oproti roku 2020, kedy sa šírka diskontinuity na meranom profile ustálila na hodnote počiatočného merania. Na stanovišti *SM 2 – Múr – južné opevnenie* bola počas ročného cyklu 2020 pozorovaná stagnácia (nepatrné rozšírenie o 0,003 mm), celková dilatácia diskontinuity na meranom profile sa od počiatku monitorovania do roku 2020 zúžila o 0,430 mm (v roku 2020 bola zaznamenaná taktiež stagnácia roztvorenosti poruchy v múre južného opevnenia, resp. jej nepatrné rozšírenie v ročnom cykle o 0,052 mm, celková šírka od počiatku meraní sa však zúžila o 0,433 mm). Trendová čiara dilatácie (od počiatku monitorovania) ukazuje na nepatrné zužovanie poruchy (obr. 26). Pod vstupnou bránou do hradu sú pozorované v masíve dve poruchy. Na stanovišti *SM 3 – Pod vstupnou bránou – predný* pohyb diskontinuity v ročnom cykle 2021 sa zúžil o 0,154 mm, tento pohyb bol zaznamenaný hlavne na jar 2021, kedy bolo pozorované zúženie dilatácie o 0,153 mm, na jeseň pohyby stagnovali (rozšírenie o 0,001 mm, obr. 27). Celkovo sa od počiatku monitorovania diskontinuita na meranom profile zúžila o 0,469 mm (v roku 2020 v ročnom cykle pohyb stagnoval a od počiatku bolo zaznamenané celkové zúženie o 0,315 mm). Na meranom profile stanovišťa *SM 4 – Pod vstupnou bránou – zadný* bolo v ročnom cykle 2021 pozorované zúženie diskontinuity o 0,200 mm (obr. 28). V predchádzajúcom ročnom cykle 2020 šírka diskontinuity stagnovala, resp. sa nepatrne rozšírila o 0,080 mm. Celkovo od počiatku monitorovania sa šírka trhliny do roku 2021 v meranom profile zúžila o 0,253 mm (ešte v roku 2020 bolo pozorované celkové zúženie diskontinuity o 0,053 mm od počiatočného merania).

Obr. 25 Výsledky meraní pohybu blokov dilatometrom SM 1 na Trenčianskom hrade v rokoch 2006 – 2021.

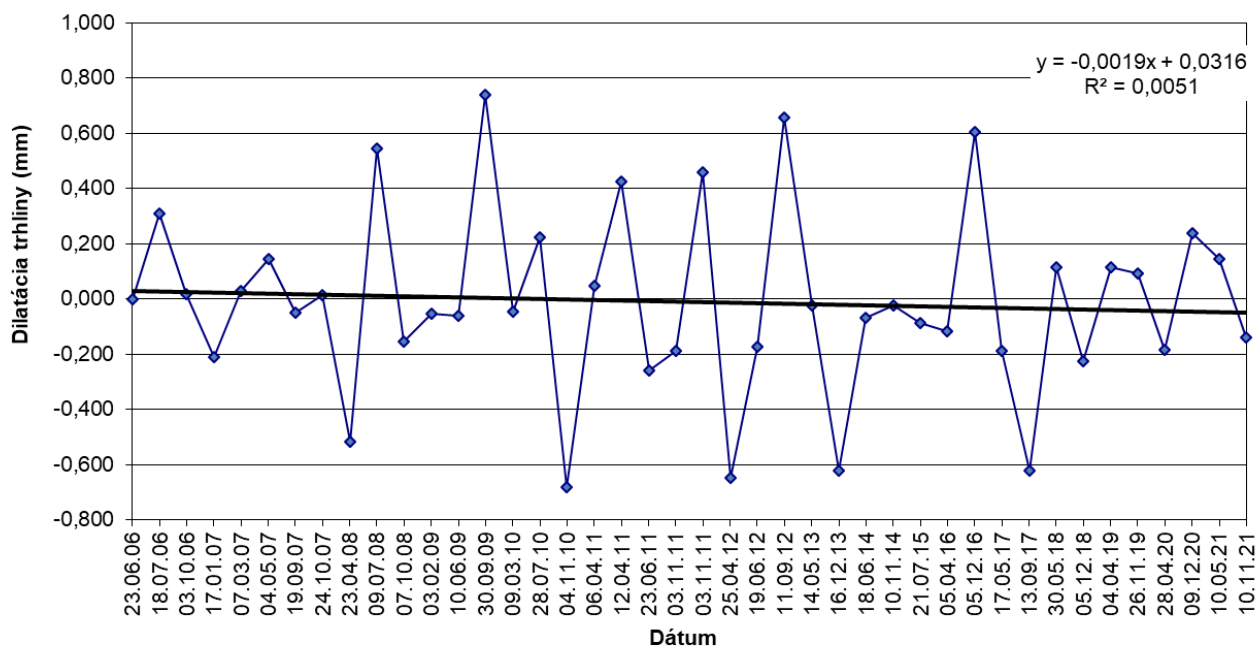
SM 2 - Múr - južné opevnenie

Obr. 26 Výsledky meraní pohybu blokov dilatometrom SM 2 na Trenčianskom hrade v rokoch 2006 – 2021.

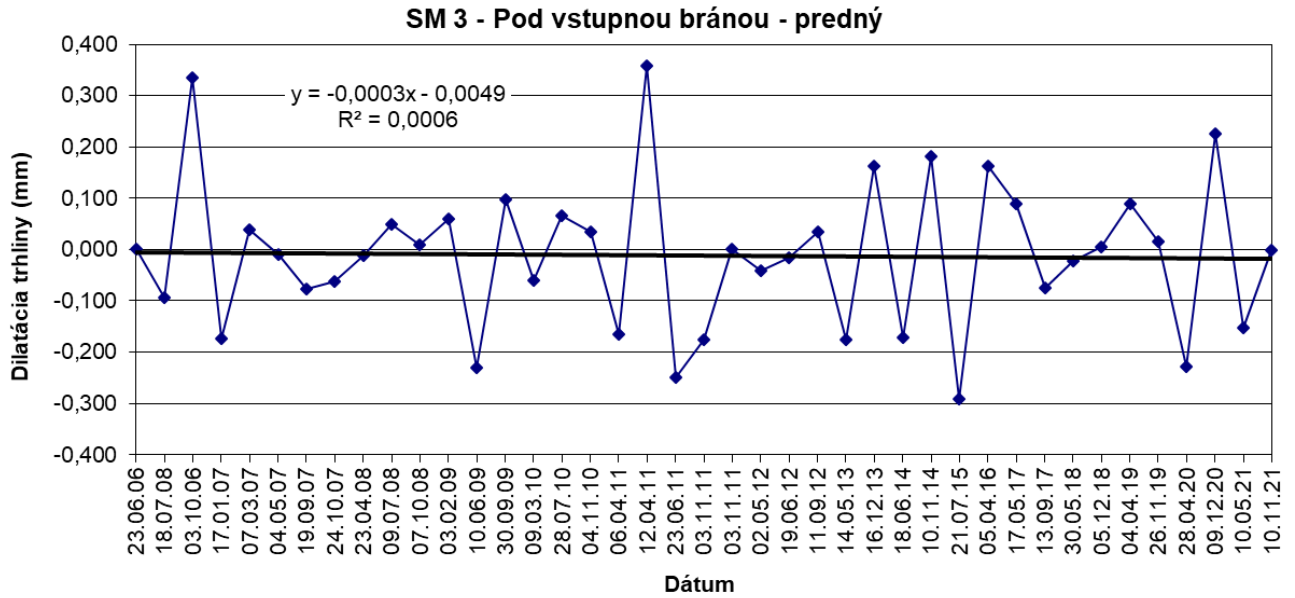
Obr. 27 Výsledky meraní pohybu blokov dilatometrom SM 3 na Trenčianskom hrade v rokoch 2006 – 2021.

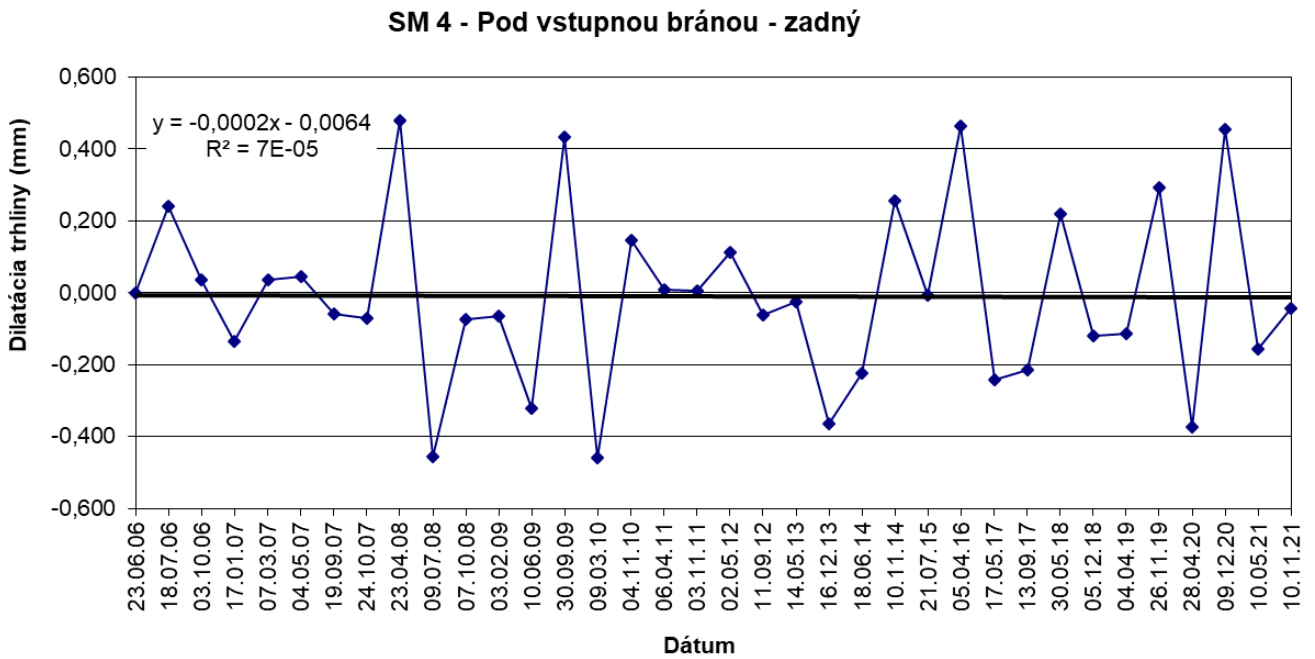
Obr. 28 Výsledky meraní pohybu blokov dilatometrom SM 4 na Trenčianskom hrade v rokoch 2006 – 2021.

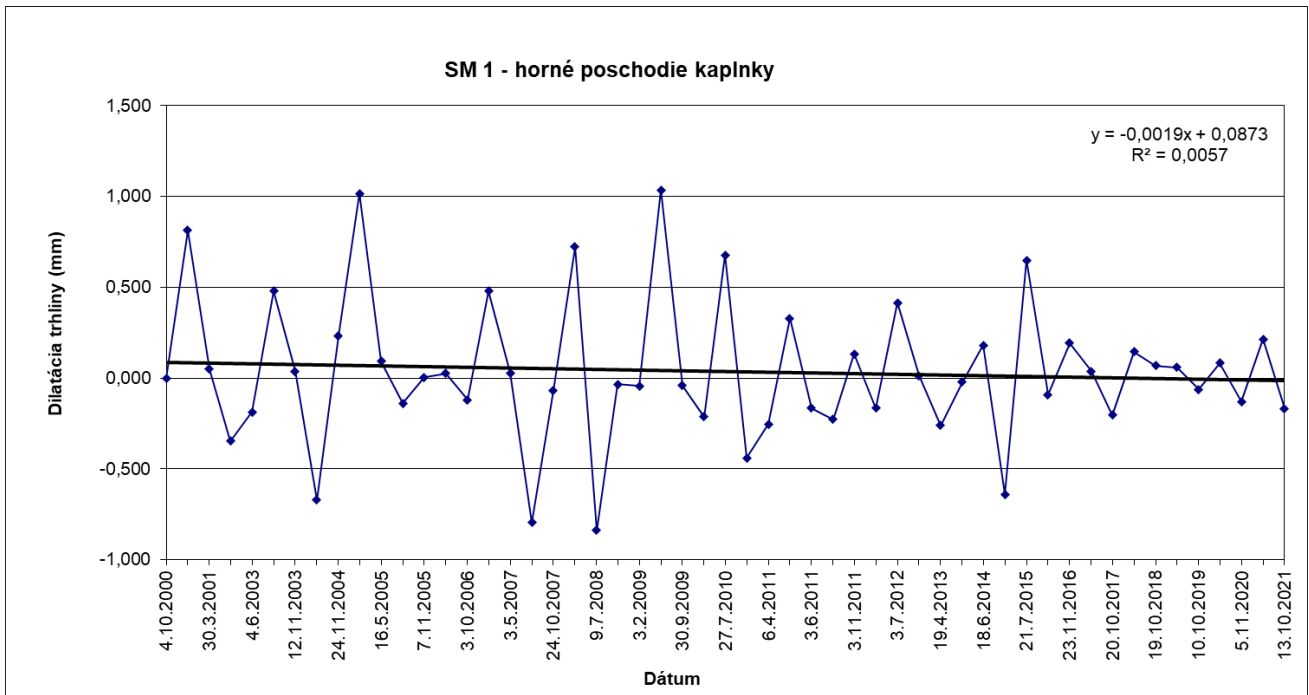
Všetky tri stanovištia sa vyznačujú osciláciou nameraných hodnôt, ktoré je možné čiastočne pripísať klimatickým vplyvom (zmena teploty medzi letom a zimou). Od počiatku monitorovania sú najvýraznejšie pohyby zaznamenané v hornej časti kaplnky (SM 1), v rokoch 2004 – 2005 a 2007 – 2008 sa rozptyl nameraných hodnôt pohyboval v intervale od -0,84 mm do +1,03 mm. Počas roku 2021 dilatácia diskontinuity v múre hornej kaplnky na stanovišti SM 1 stagnovala, pozorované bolo jej malé rozšírenie o 0,047 mm, celkovo od počiatku meraní (v roku 2000) je pozorované jej rozšírenie o 1,877 mm (obr. 30). Na porovnanie v predchádzajúcom ročnom monitorovacom cykle 2020 pohyb dilatácie tiež stagnoval (ročné zúženie o 0,048 mm a celkové rozšírenie diskontinuity bolo od počiatku meraní 1,831 mm). Na stanovišti SM 2 – v kaplnke sa zmeny šírky diskontinuity v monitorovanom profile od počiatku meraní v roku 2000 pohybujú v rozsahu -0,54 mm až +0,70 mm. V roku 2021 sa šírka meraného profilu rozšírila o 0,136 mm, celkovo od počiatku meraní je pozorované jej zúženie o 0,295 mm (obr. 31). V roku 2020 bolo na tomto stanovišti pozorované naopak zúženie diskontinuity o 0,283 mm, a od počiatku meraní zúženie diskontinuity celkovo dosiahlo 0,431 mm. Na stanovišti SM 3 – skalný blok pod kaplnkou bol maximálny rozptyl šírky diskontinuity pozorovaný v rokoch 2000 až 2001, pričom nie je možné vylúčiť subjektívnu chybu merania v marci 2001. V ročnom cykle 2021 bolo zaznamenané zúženie dilatácie trhliny o - 0,192 mm, čo malo vplyv na zmenu šírky trhliny od počiatku monitorovania (rok 2000). Pre porovnanie v roku 2020 merania dokumentovali ročné zúženie meraného profilu o 0,049 mm. Od roku 2000 do roku 2021 sa celková šírka meraného profilu zväčšila o 0,435 mm (obr. 32) a práve pohyb v roku 2021 korigoval jej celkové rozšírenie v roku 2020 (o 0,627 mm).

Obr. 30 Výsledky meraní pohybu blokov dilatometrom SM 1 na Uhrovskom hrade v rokoch 2000 – 2021.

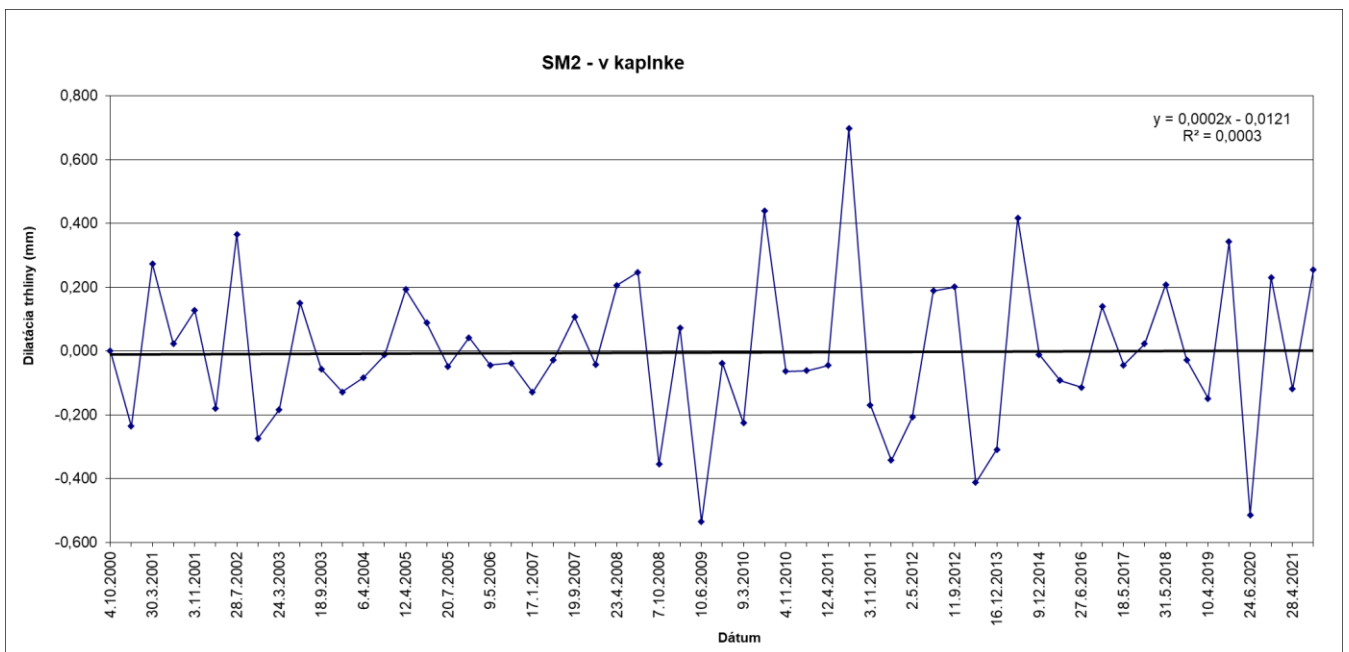
Obr. 31 Výsledky meraní pohybu blokov dilatometrom SM 2 na Uhrovskom hrade v rokoch 2000 – 2021

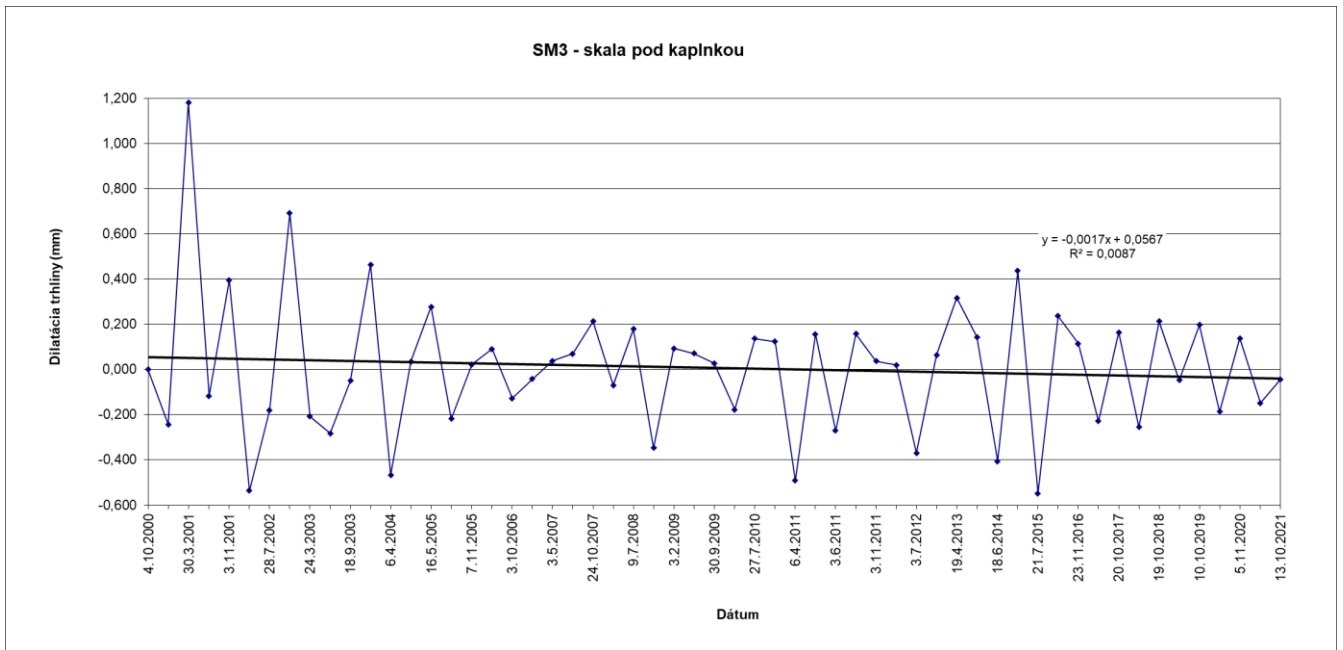
*Obr. 32 Výsledky meraní pohybu blokov dilatometrom SM 3 na Uhrovskom hrade v rokoch 2000 – 2021*

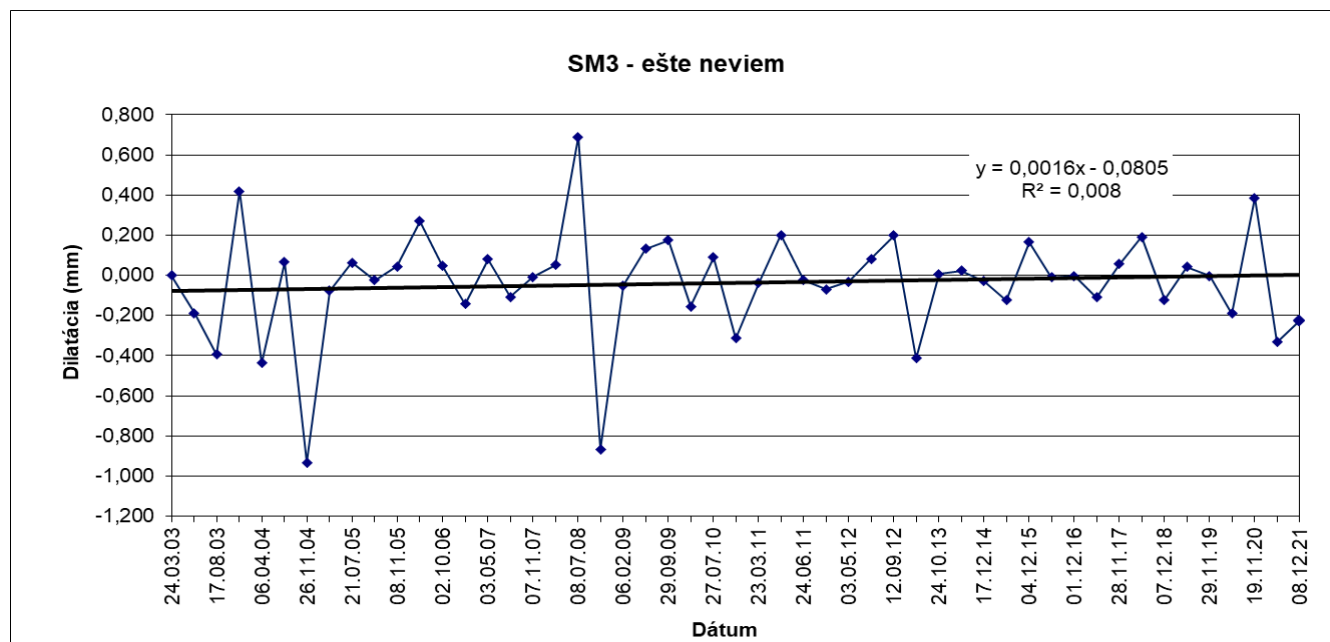
Obr. 35 Výsledky meraní pohybu blokov dilatometrom SM 3 na Pajštúnskom hrade v rokoch 2003 – 2021.

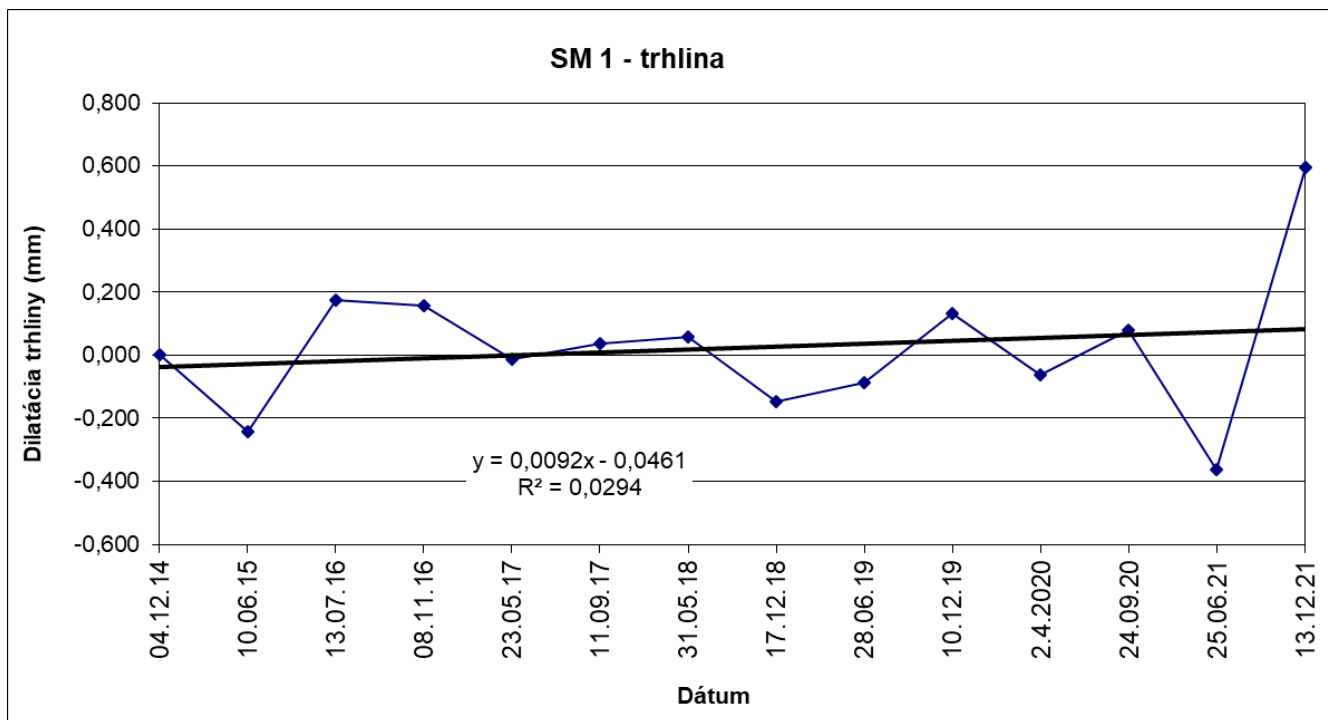
Obr. 38 Výsledky meraní pohybu blokov dilatometrom novým profilom SM 1 na Plaveckom hrade dilatometrom v rokoch 2014 – 2021

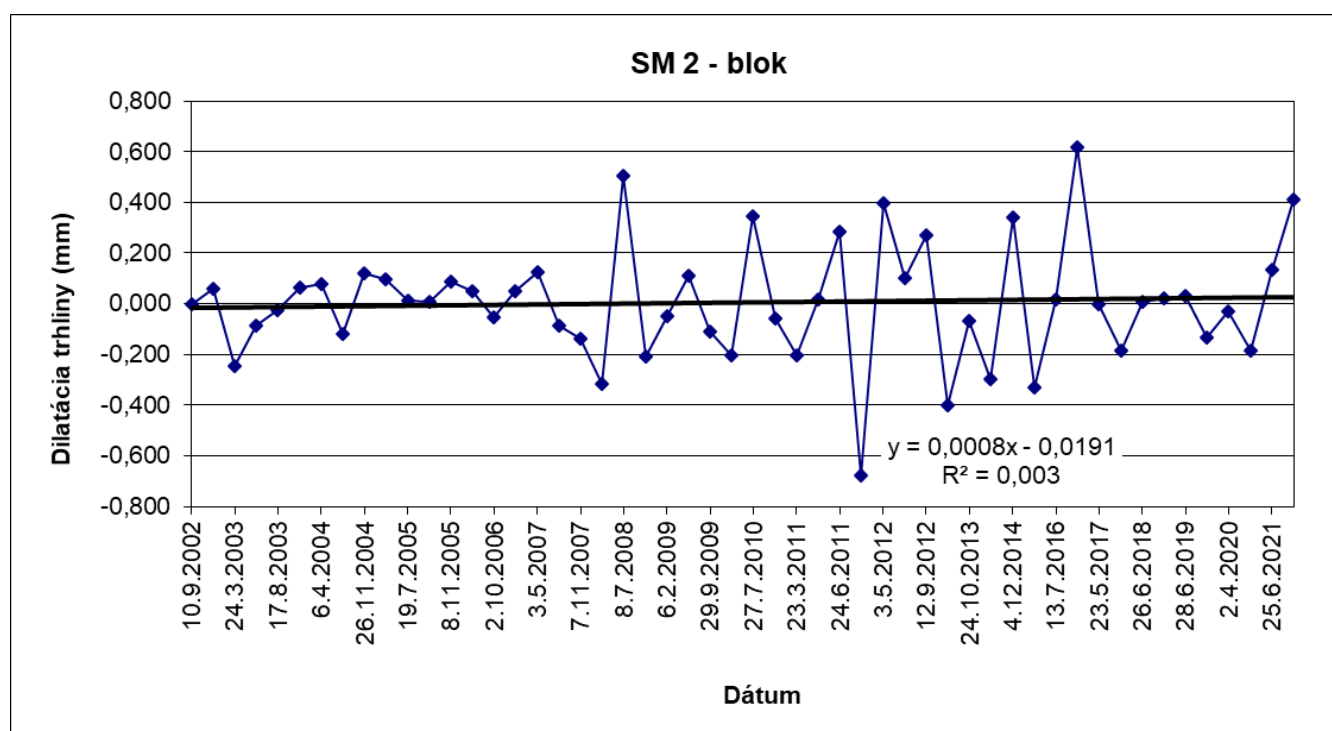
V profile *SM 2* bolo zaznamenané v roku 2021 rozšírenie diskontinuity o 0,544 mm (v roku 2020 zúženie o 0,215 mm). Zmena celkovej šírky diskontinuity v profile *SM 2* od počiatku monitorovania v roku 2002 do roku 2021 zaznamenala rozšírenie o 0,157 mm (obr. 39). V profile *SM 3* šírka diskontinuity v ročnom cykle 2021 stagnovala (rozšírenie o 0,080 mm), v roku 2020 sa zúžila o 0,114 mm. Od počiatku monitorovania do decembra 2021 šírka trhliny preukazuje zúženie o 0,238 mm, v roku 2020 bolo od počiatku monitorovania v roku 2004 detegované celkové zúženie poruchy o -0,320 mm (obr. 40). Šírku ťahovej trhliny v horninovom masíve, meranej profilmi *SM 2* a *SM 3*, vyjadruje aj trendová čiara meraní. Všetky merania na Plaveckom hrade nepreukazujú významnejší pohyb jednotlivých častí masívu odčlenených trhlinami, trendová čiara sa prakticky pohybuje po nulovej úrovni a v závislosti od ročných meraní niekedy len nepatrne mení svoj charakter z rozširovania na zužovanie a naopak.

Obr. 39 Výsledky meraní pohybu blokov dilatometrom SM2 na Plaveckom hrade v rokoch 2002 – 2021

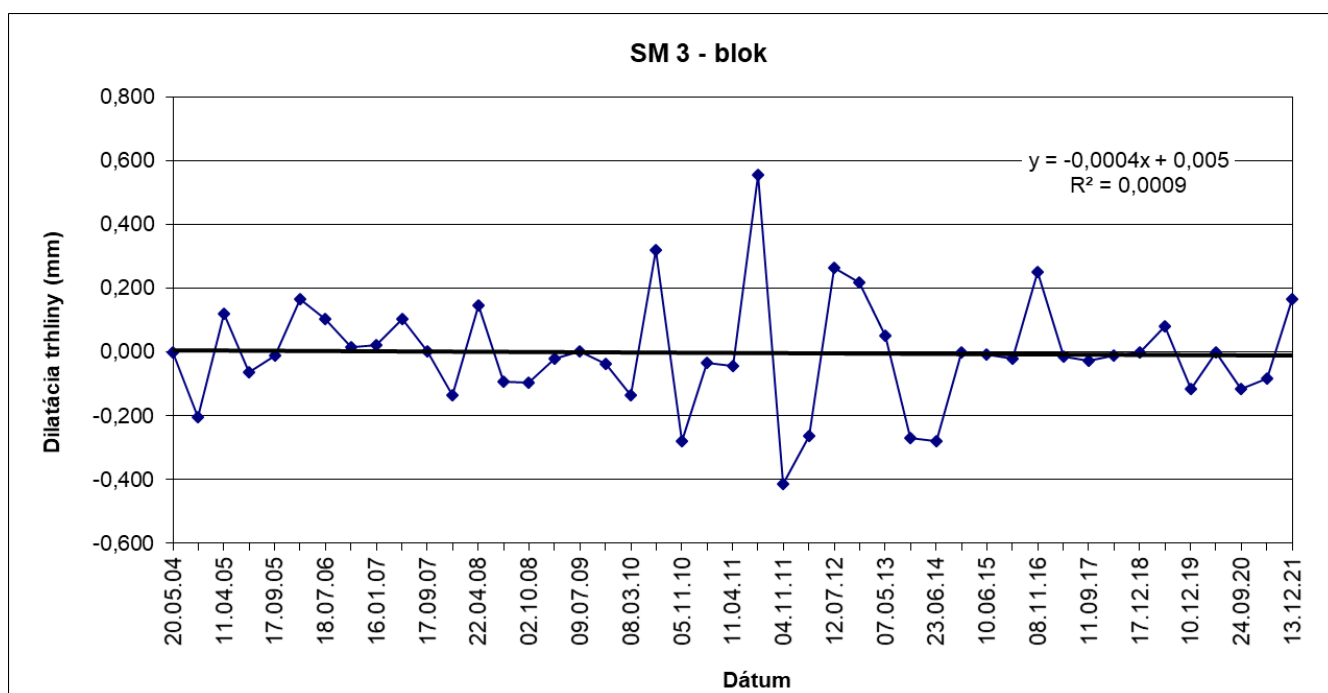
Obr. 40 Výsledky meraní pohybu blokov dilatometrom SM3 na Plaveckom hrade v rokoch 2004 – 2021.
