Podsystem 06

Stabilita horninových masívov pod historickými objektmi

Správa za rok 2022

Názov geologickej úlohy: **Čiastkový monitorovací systém – Geologické faktory**

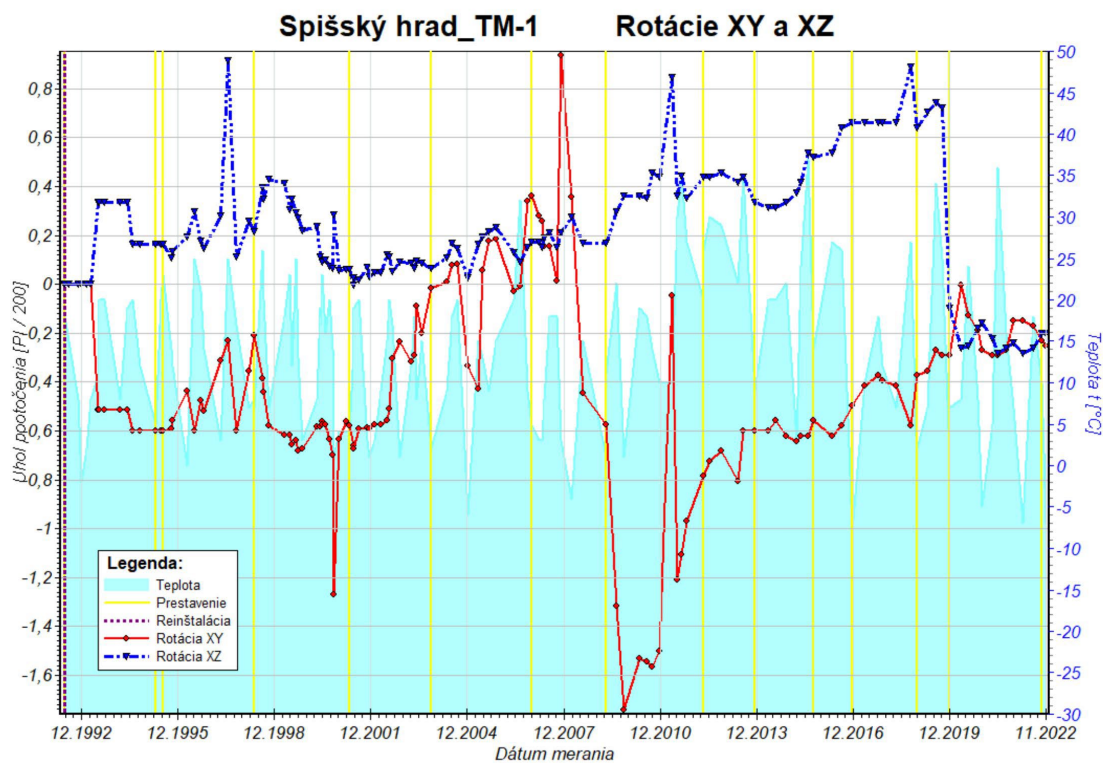
Obr. 8b Graf rotácií travertínových blokov v horizontálnej (XY) a vertikálnej (XZ) rovine zostavený na základe údajov z dilatometra TM-71-1 za monitorovacie obdobie 1992 – 2022.

Dlhodobé merania (od roku 1992) nepreukazujú významnejšiu rotáciu bloku Perúnovej skaly ani v horizontálnej rovine (*XY*) ani vo vertikálnej (*XZ*) rovine (obr. 8b).

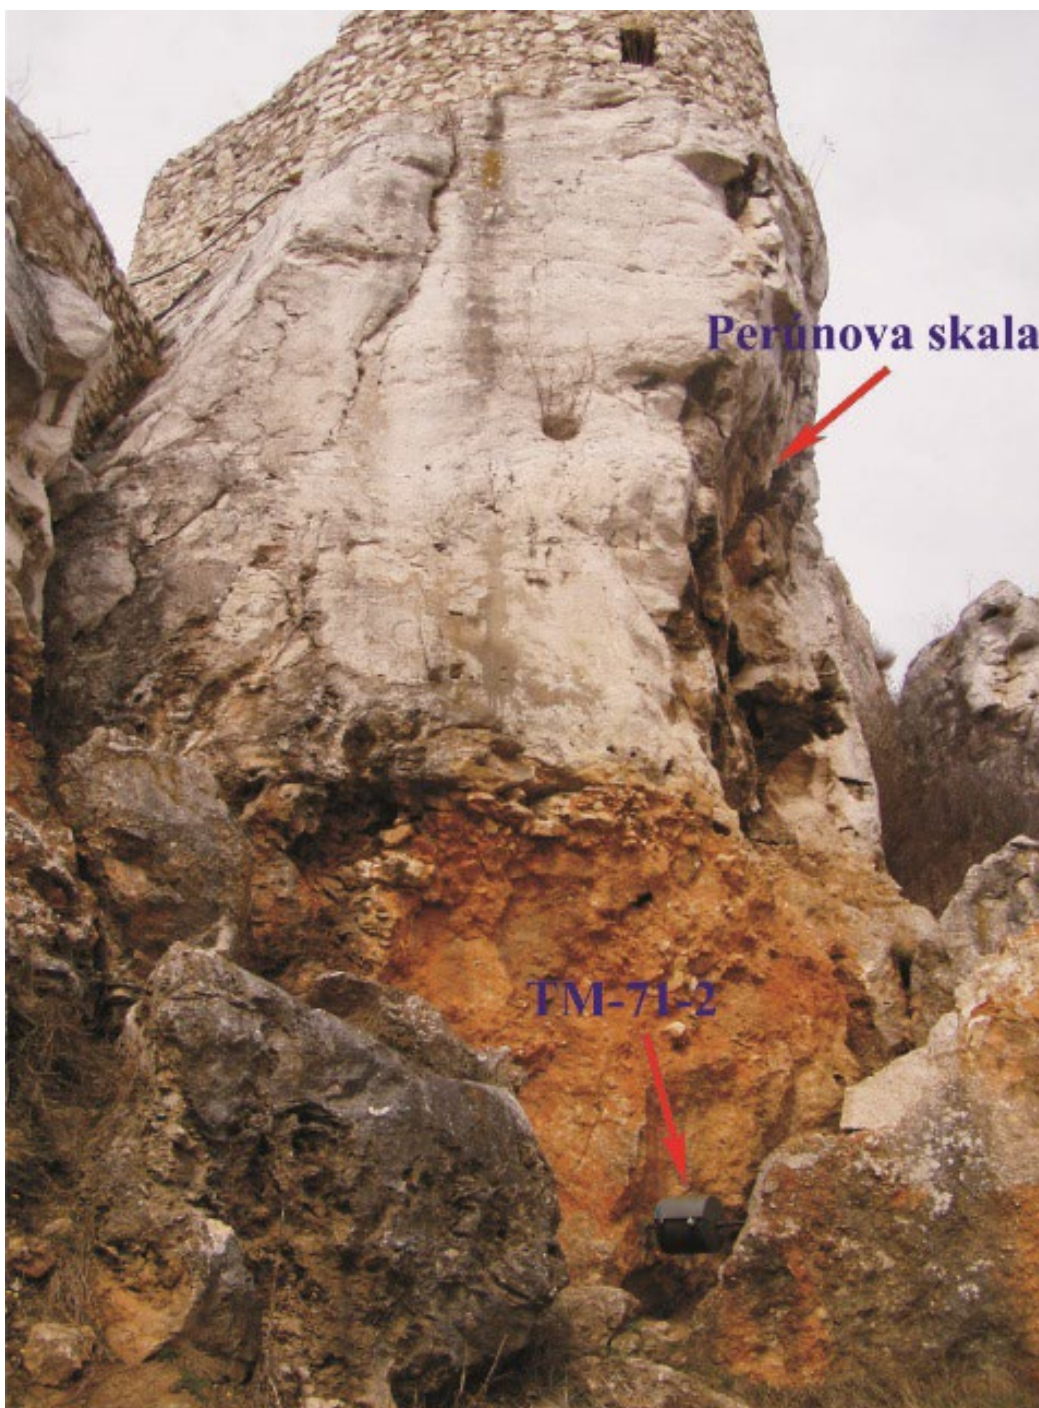
Obr. 10 Inštalácia dilatometra TM-71-2 v trhline pod Perúnovou skalou (vchod do Podhradskej jaskyne).

Prístroj je inštalovaný v trhlíne pod Perúnovou skalou, presnejšie pri vchode do Podhradskej jaskyne, ktorý sa nachádza na východnej strane hradu (obr. 4, 10). Spodný (okrajový) travertínový blok je podopretý priečnou murovanou stenou vo vstupnom areáli.

Merania od roku 1992 preukazujú výrazný pohyb bloku Perúnovej skaly, a to vo všetkých troch osiach X , Y a Z (obr. 11a). Zatváranie trhlíny (posun v smere osi X) v roku 2021 vzrástlo o 0,296 mm, v roku 2022 o 0,804 mm na celkových 9,455 mm. Šmykový posun pozdĺž trhlíny (os Y) v roku narástol v roku 2021 o 0,277 mm, v roku 2022 o 0,528 mm na celkových 8,853 mm. Blok Perúnovej skaly poklesol (pohyb v smere osi Z) v roku 2021 o 0,456 mm, v roku 2022 o 0,132 mm na celkových 10,228 mm. Priemerné ročné rýchlosti pohybu v smere jednotlivých osí dosahujú 0,310 mm (X), 0,290 mm (Y) a 0,335 mm (Z). Merania rotácií od roku 1992 preukazujú dlhodobé pomalé otáčanie bloku Perúnovej skaly v rovine XY , ktoré sa výraznejšie prejavovalo od druhej polovice roku 2014 do začiatku roku 2019. V tomto roku dosiahlo otáčanie celkovú hodnotu 4,105 gr. (obr. 11b). V rovine XZ je rotácia bloku veľmi malá. Výraznejšie skoky v oboch rovinách (leto 2011 a jeseň 2014) môžu indikovať seizmické udalosti.

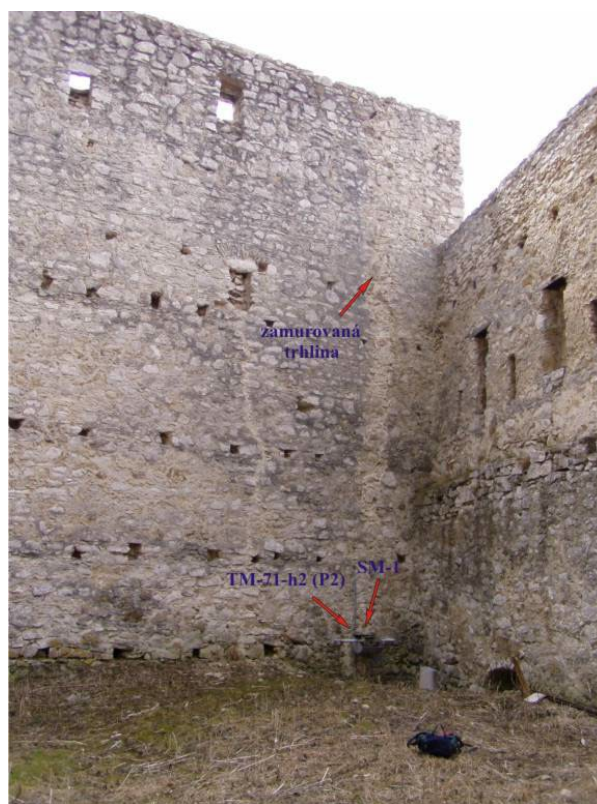
Obr. 12 Inštalácia dilatometra *TM-71-h2 (múr)* na zamurovanej trhline v priečnom múre na II. nádvorí hradu a pozícia stanovišťa *SM-1*.

Oba dilatometre priamo zaznamenávajú vývoj trhliny zamurovanej v priečnej stene II. nádvorí hradu (obr. 4. 12), resp. plazivý pohyb podložných travertínových blokov pod stenou. Pôvodný prístroj P2 bol inštalovaný v roku 1979 priamo v 50 cm širokej trhline v spodnej časti steny a fungoval do decembra roku 1994, keď bol odmontovaný kvôli rekonštrukcii hradu.

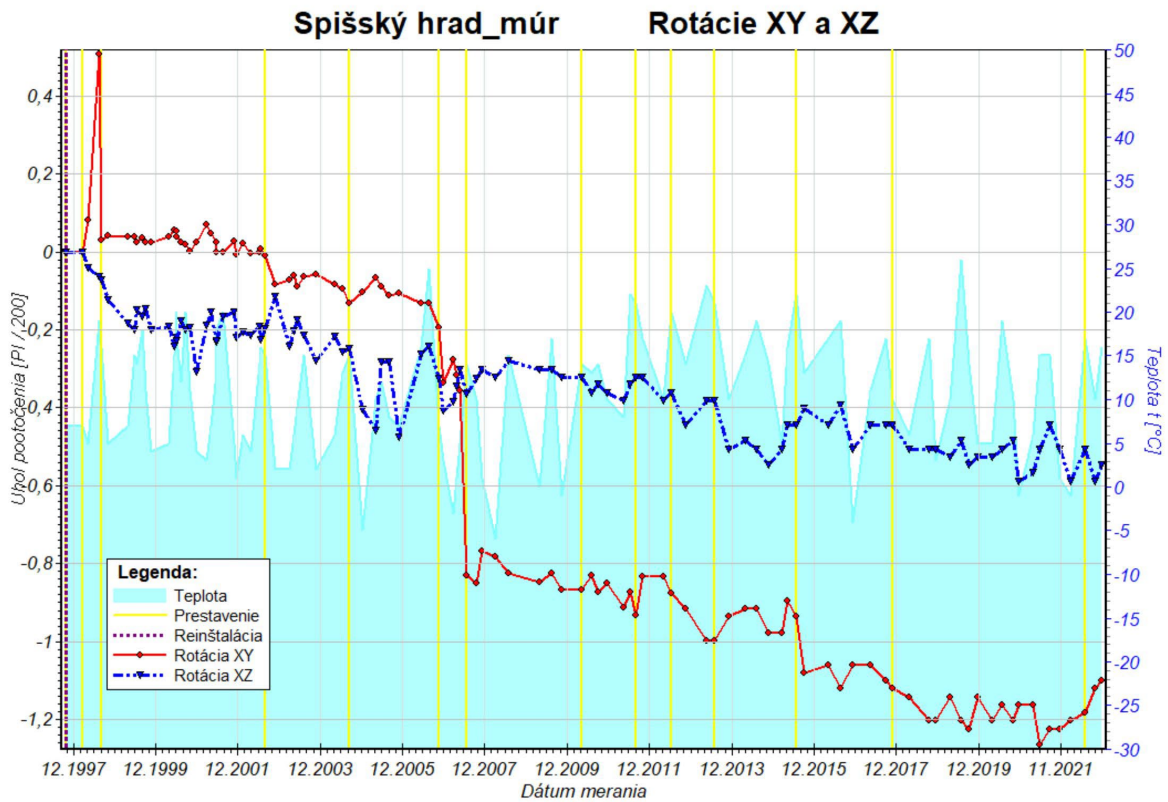
Obr. 14b Graf rotácií travertínových blokov v horizontálnej (XY) a vertikálnej (XZ) rovine zostavený na základe údajov z dilatometra TM-71-h2 (múr) za monitorovacie obdobie 1997 – 2022.

Dlhodobé meranie rotácií oboch blokov (od roku 1997) preukazuje trend veľmi pomalého otáčania v oboch rovinách (obr. 14b). V rovine horizontálnej (XY) sa doterajší trend rotácie v roku 2022 obrátil. Celková hodnota na konci roka dosiahla 1,101 gr. Vo vertikálnej rovine (XZ – odkláňanie spodnej časti steny na Z) dosiahol celkový odklon hodnotu 0,547 gr.

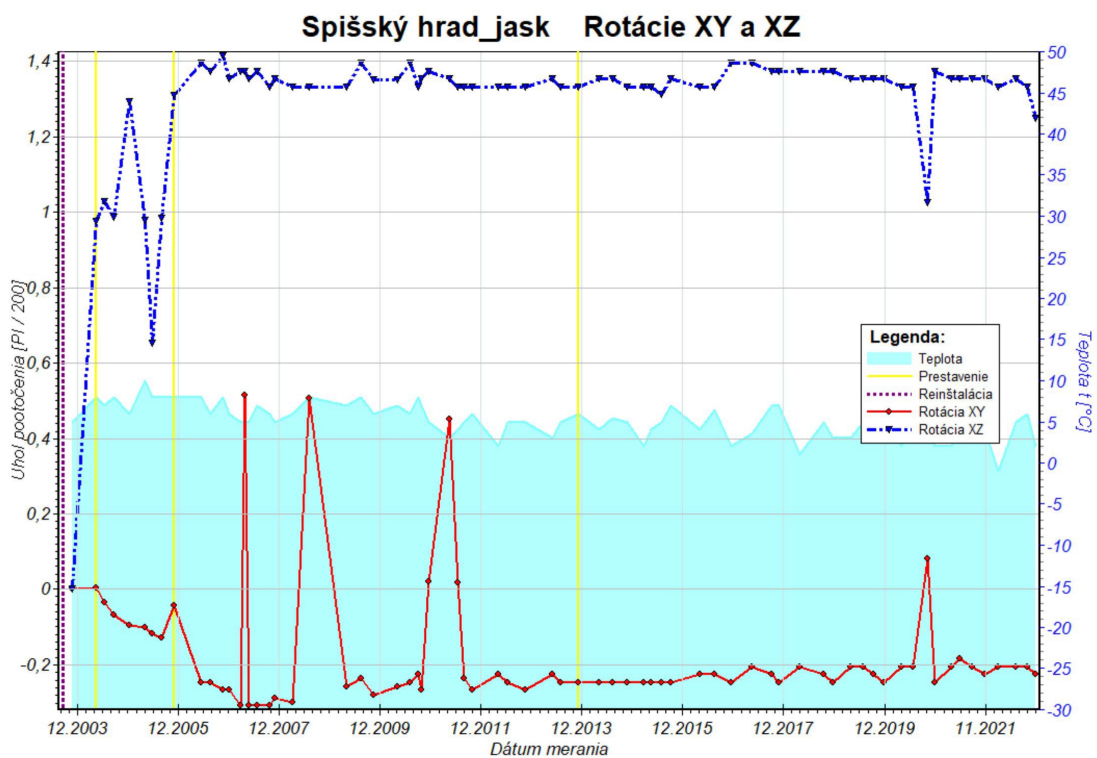
Obr. 17b Graf rotácií travertínových blokov v horizontálnej (XY) a vertikálnej (XZ) rovine zostavený na základe údajov z dilatometra TM-71-jaskyňa za monitorovacie obdobie 2003 – 2022.

Rotácie monitorovaných blokov okrem niekoľkých malých sezónnych výkyvov sú bezvýznamné (obr. 17b).

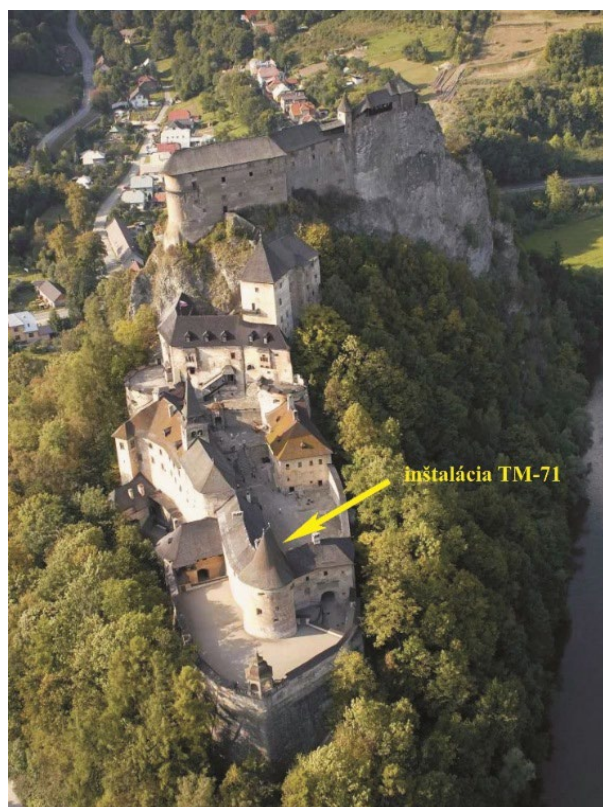
Obr. 20 Umiestnenie dilatometra TM-71 (starý typ) na Oravskom hrade.

Lokalita je monitorovaná v spolupráci s pracovníkmi Ústavu štruktúry a mechaniky hornín Akadémie vied ČR v.v.i. v Prahe, ktorí prístroj TM-71 staršieho typu (nemeria rotáciu blokov) inštalovali v roku 1983 v spodnej časti hradu (obr. 20), presnejšie v hrubom obvodovom múre objektu stojacom na tektonickej poruche prebiehajúcej v skalnom podloží.

Trend veľmi pomalého poklesávania (os *Z*) jedného z monitorovaných blokov od roku 1996 je evidentný, avšak nie nebezpečný. Od leta 2004 do konca roku 2022 predstavuje pokles iba 0,156 mm. V roku 2021 pokles vzrástol o 0,022 mm, v roku 2022 o 0,027 mm, doposiaľ celkovo 0,747 mm. Otváranie trhliny (posun v smere osi *X*) stagnuje od konca roku 2003 na hodnote cca 2 mm, podobný stav je aj v prípade šmykového pohybu (posun pozdĺž trhliny v smere osi *Y*), ktorý stagnuje na hodnote cca 0,23 – 0,25 mm. Výraznejšie posuny v roku 2003 s najväčšou pravdepodobnosťou súvisia so slabším lokálnym zemetrasením.

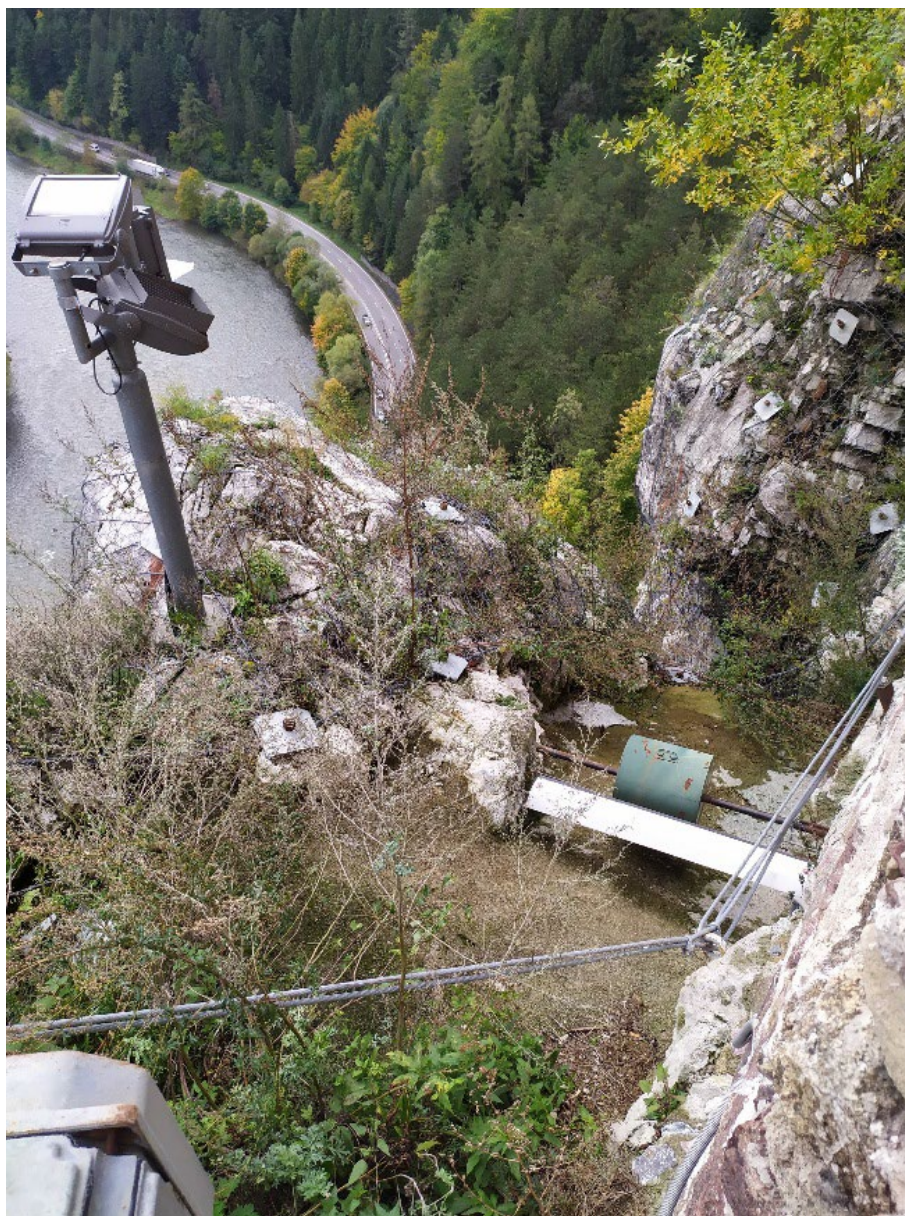
Obr. 22 Pozícia dilatometra TM-71 v trhline pod kaplnkou Strečnianskeho hradu.

Hradný vrch sa nachádza na severnom okraji pohoria Malá Fatra na brale. Samotný hrad leží cca 103 m nad údolnou nivou Váhou. Masív je tvorený horninami hronika (Rakús et al., 1988). Dilatometer TM-71 bol inštalovaný v trhline pod kaplnkou na východnej strane hradného brala v lete 1996 (obr. 22). Okrajový blok oddelený od brala trhlinou má charakter previsu, ktorý sa nachádza nad cestou prvej triedy spájajúcej Žilinu s Martinom.

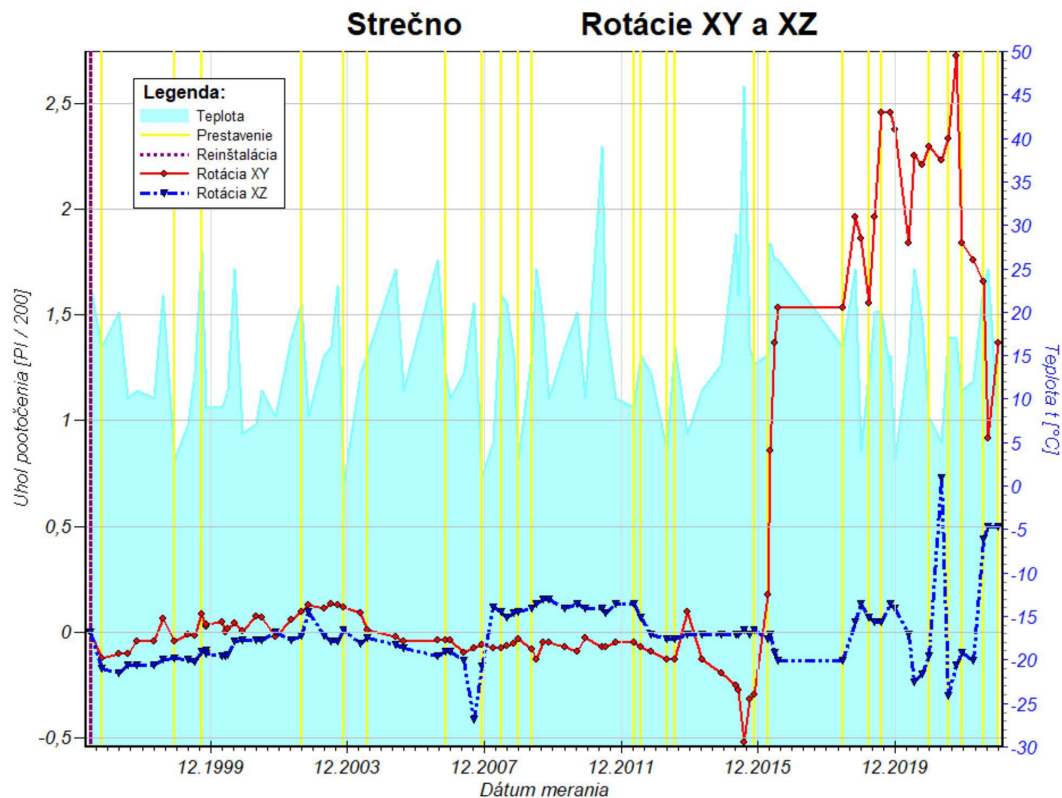
Obr. 23b Graf rotácií bloku (previsu) v horizontálnej (XY) a vertikálnej (XZ) rovine zostavený na základe údajov z dilatometra TM-71 inštalovaného v trhline pod kaplnkou hradu Strečno za monitorovacie obdobie 1996 – 2022.

Vzhľadom na ukončenie sanačných prác na hradnom vrchu (v období 2016 až 2018), bol dňa 17. 5. 2018 dočasne zrušený dilatometer opäť inštalovaný medzi pôvodné konzoly, ktoré neboli sanáciou poškodené. Cieľom pokračovania monitorovacích prác bolo zistenie prípadných nových posunov na trhline, resp. overenie účinnosti uskutočnených sanačných prác. Okrem oscilácie pohybov spôsobenej výkyvmi teploty počas rôznych ročných období, nepotvrdili merania žiadne posuny monitorovaného bloku (previsu) v smere osí X (rozširovanie trhliny) a Z (poklesávanie bloku). Kým v roku 2019 šmykový posun bloku pozdĺž trhliny (os Y) stagnoval, v období rokov 2020 a 2021 výsledky monitorovania potvrdili veľmi malý, ale zreteľný šmykový posun na úroveň 1,882 mm (obr. 23a). V roku 2022 sa šmykový posun ustálil na úrovni 1,946 mm. Zaznamenaný výkyv hodnôt v intervale 2,724 gr. (september 2021) – 0,916 gr (august 2022) preukázal otáčanie monitorovaného bloku v horizontálnej rovine (XY). Približne v rovnakom období bola zaznamenaná aj rotácia bloku vo vertikálnej rovine (XZ). Uvedené hodnoty rotácií sú však nevýznamné a nepredstavujú nebezpečný pohyb (obr. 23 b). V zásade možno konštatovať, že realizované sanačné opatrenia sa javia ako dostatočné.

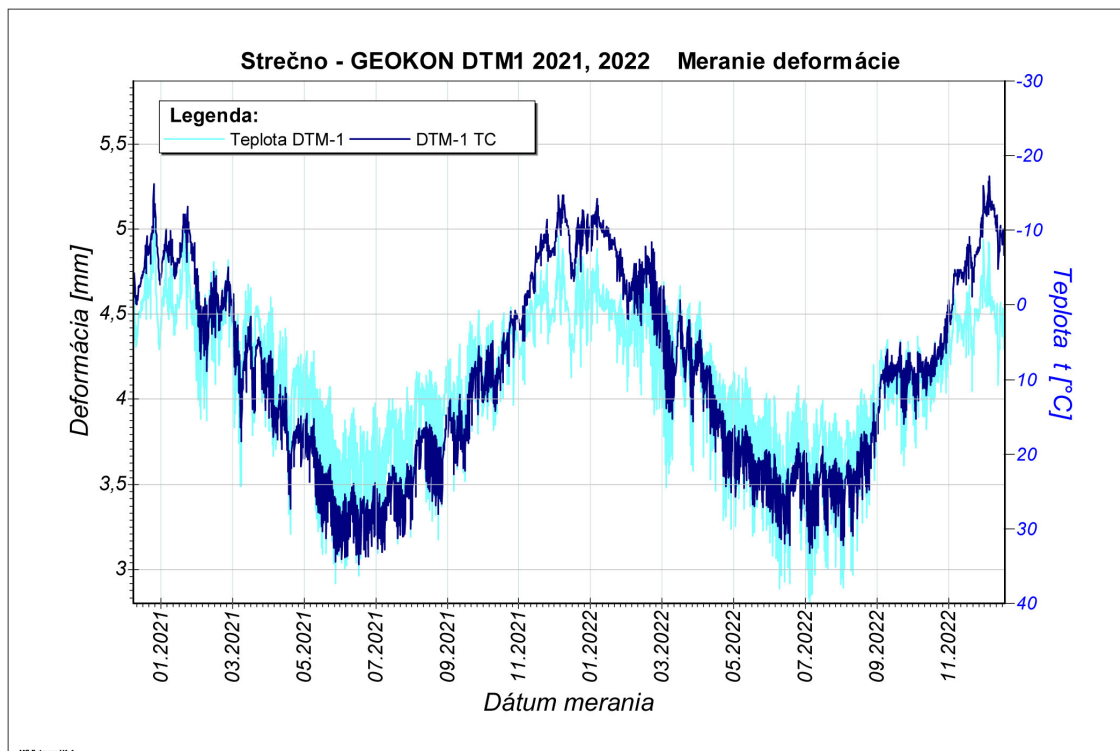
Obr. 23c Graf merania deformácií DTM-1 (prístroj GEOKON-1).

Nakoľko sú oba prístroje inštalované na povrchu brala, sú do značnej miery ovplyvňované klimatickými faktormi. Výraznú periodickú zložku časového radu nameraných údajov možno dať do súvisu s nameranou teplotou. Podľa grafických zobrazení nameraných dát oboma prístrojmi je zrejmé, že periodická zložka časového radu je nepriamo úmerná hodnote nameranej teploty ovzdušia (pravá – teplotová – os na oboch grafoch je v inverznej polohe). Táto periodická zložka nevyjadruje tepelnú rozťažnosť konzol a prístroja (tá je eliminovaná výpočtom korekcie vplyvu teploty), ale cyklické rozťahovanie a sťahovanie samotného skalného masívu. Oba prístroje reagujú rovnakým spôsobom, rozdiel je v miere citlivosti na faktor teploty. Prístroj GEOKON-1 (resp. horninový masív v mieste inštalácie GEOKON-1) reaguje na zmeny teploty citlivejšie ako GEOKON-2 a hodnoty, namerané v priebehu roka 2022 sa pohybujú rovnako ako predchádzajúci rok v intervale 3,0 – 5,3 mm (obr. 23c). Podobne aj hodnoty merania na GEOKON-2 sú v intervale 4,8 – 5,1 mm (obr. 23d). Podľa vyhodnotenia nameraných údajov z oboch prístrojov počas roka 2022 možno konštatovať, že nepoukazujú na žiadne badaateľné deformácie, ktoré by naznačovali nestabilitu horninového prostredia. Aj na základe týchto údajov možno tvrdiť, že sanácia hradného brala, realizovaná v rokoch 2016 – 2018 bola účinná a je funkčná aj v súčasnosti.

Treba uviesť, že výsledky získané doterajšími meraniami dilatometrom TM-71 týkajúce sa otvárania (rozširovania) trhliny (smer pozdĺž osi X) a oboma prístrojmi GEOKON vzájomne celkom dobre korešpondujú, t. j. nepotvrdzujú progresívny vývoj.

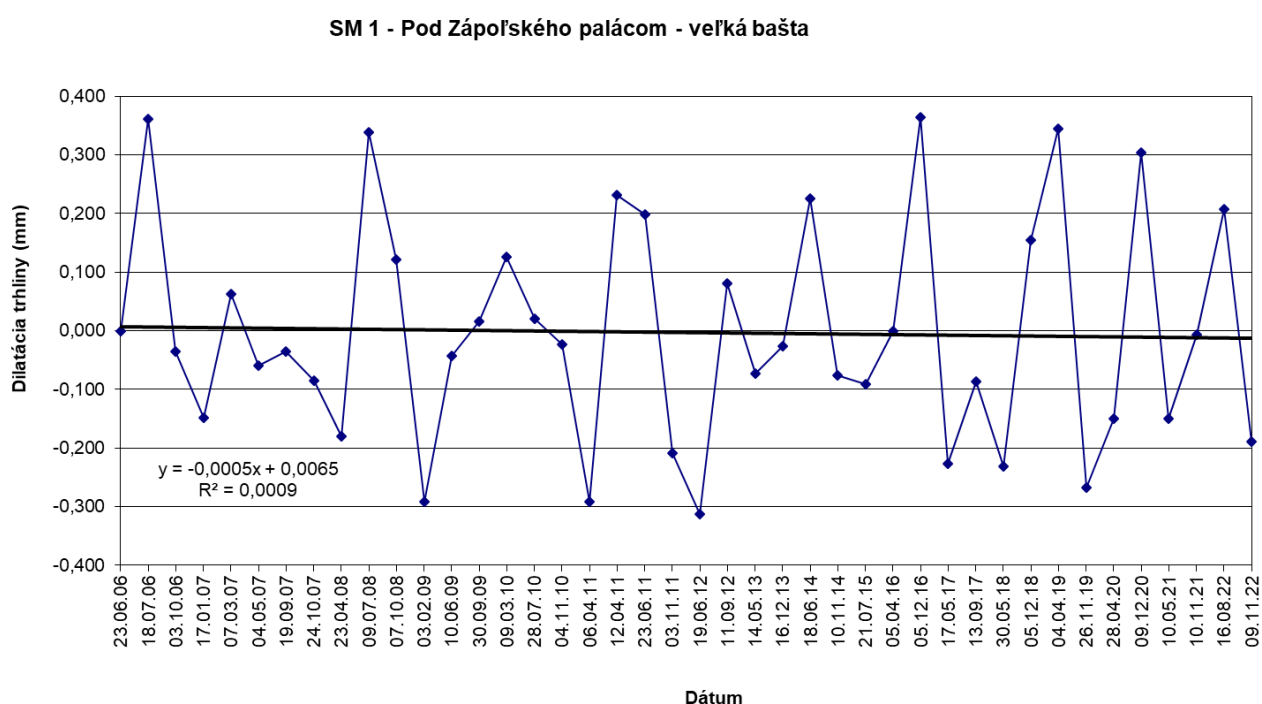
Obr. 25 Výsledky meraní pohybu blokov dilatometrom SM 1 na Trenčianskom hrade v rokoch 2006 – 2022.

V roku 2022 sa dilatácia poruchy v horninovom masíve na stanovišti SM 1 – Pod Zápoľského palácom – Veľká bašta v ročnom monitorovaní cykle 2022 (od roku 2021) rozšírila o 0,019 mm (obr. 25). Tento pohyb bol výsledkom zmien dĺžky profilu v jarnom meraní roku 2022, kedy sa profil rozšíril o 0,208 mm, pričom v jesennom meraní bola pozorovaná korekcia tohto posunu zúžením profilu o 0,189 mm. Od počiatku monitorovania v roku 2006 sa hodnota dĺžky pozorovaného profilu zúžila o 0,137 mm. Pod vstupnou bránou do hradu sú pozorované v masíve dve poruchy. Na stanovišti SM 3 –

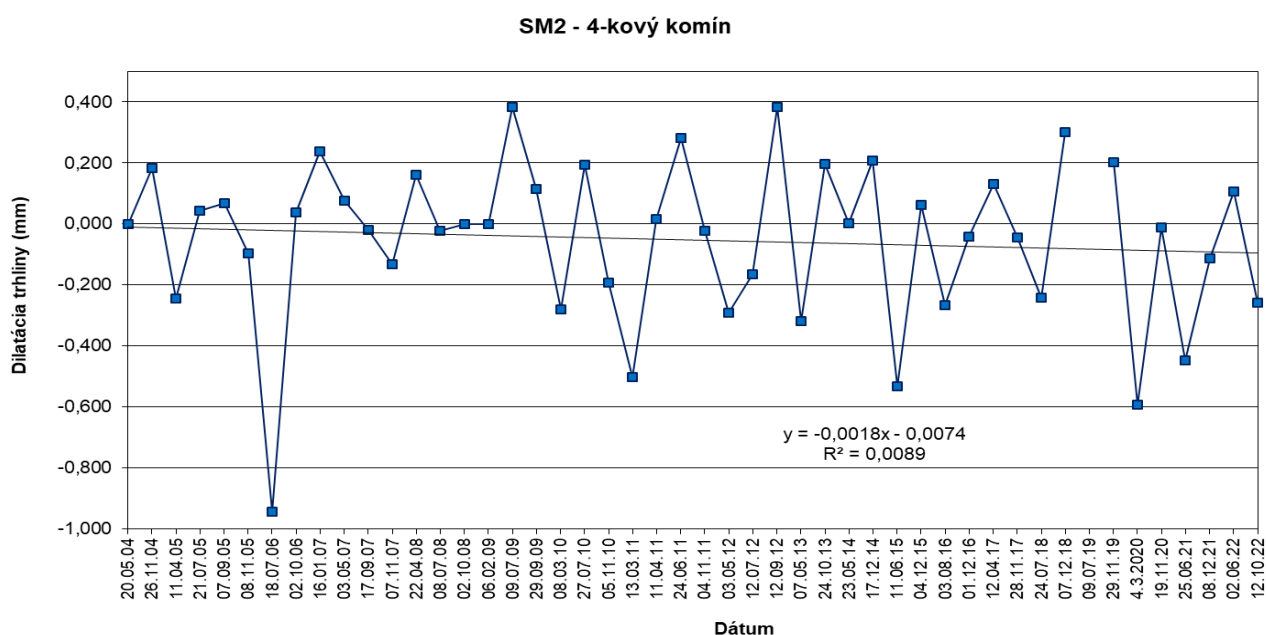
Na stanovišti *SM 2 – 4-kový komín (PŠ2)* bol inštalovaný nový merací trň v roku 2009 (na pravej strane profilu). Od tohto obdobia do decembra 2022 dosiahlo celkové zúženie diskontinuity 0,445 mm. V ročnom monitorovacom cykle 2022 bolo pozorované zúženie šírky diskontinuity o 0,258 mm. V predchádzajúcom roku 2021 bolo pozorované zúženie v ročnom cykle o 0,113 mm, a celkové zúženie od roku 2009 o 0,187 mm (obr. 33). Na stanovišti *SM 3 – Ešte neviem (PŠ3)* od roku 2005 do roku 2008 boli zaznamenané mierne oscilácie, významnejšie posuny s amplitúdou 0,98 mm boli zaznamenané v rokoch 2004 a 2008. V nasledovnom období (po roku 2008) došlo k utlmeniu pohybov (amplitúda pohybov cca 0,2 mm). V ročnom monitorovacom cykle 2022 zmeny v šírke diskontinuity na profile stagnovali (nepatrné zúženie o 0,096 mm), pričom v predchádzajúcom roku 2021 sa šírka diskontinuity v ročnom cykle zúžila o 0,226 mm. Od počiatku monitorovania v roku 2003 celkové zúženie dilatácie diskontinuity v roku 2022 dosiahlo 1,719 mm, v roku 2021 bolo celkové zúženie 1,624 mm (obr. 34). Na stanovišti *SM 4 – Tatrašport* bol zrekonštruovaný merací profil v roku 2016.

Obr. 33 Výsledky meraní pohybu blokov dilatometrom SM 2 na Pajštúnskom hrade v rokoch 2004 – 2022.

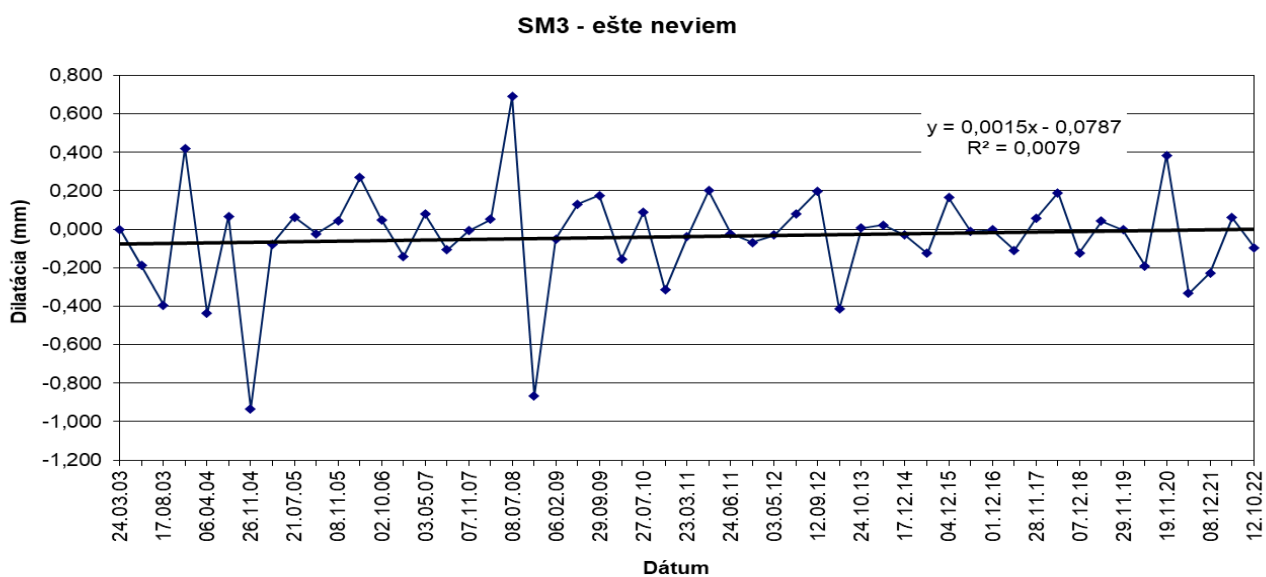
Obr. 34 Výsledky meraní pohybu blokov dilatometrom SM 3 na Pajštúnskom hrade v rokoch 2003 – 2022.

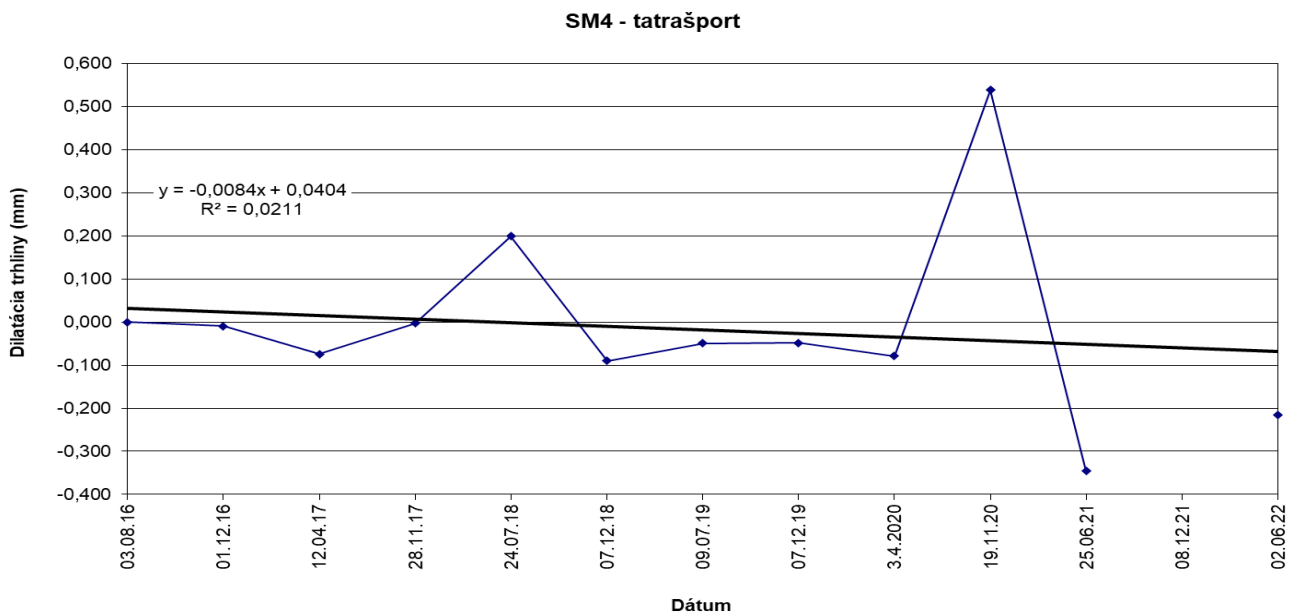
Napriek tomu, že už v roku 2022 merania neboli plánované, úspešne bolo vykonané ešte jedno meranie v jarnej etape monitorovacieho cyklu, ktorým bolo zistené zúženie diskontinuity o 0,216 mm oproti jarnej etape roku 2021 (obr. 35) a celkové zúženie profilu o 0,179 mm od počiatku pozorovania v roku 2016 do júna 2022. Pre porovnanie v júni 2021 bolo zaznamenané celkové rozšírenie monitorovaného profilu *SM 4 – Tatrašport* o 0,037 mm od jeho počiatkovej hodnoty v roku 2016. Jesenné merania v roku 2021 a 2022 neboli vykonané pre nedostupnosť profilu a monitorovanie tohto stanovišťa bolo ukončené. Na stanovišti *SM 5a – SMX* bol rekonštruovaný merací profil v roku 2016 a bolo vykonané prvé základné meranie (1.12.2016), zistená bola počiatková dĺžka profilu: 699,314 mm.

Obr. 35 Výsledky meraní pohybu blokov dilatometrom SM 4 na Pajštúnskom hrade v rokoch 2016 – 2022.

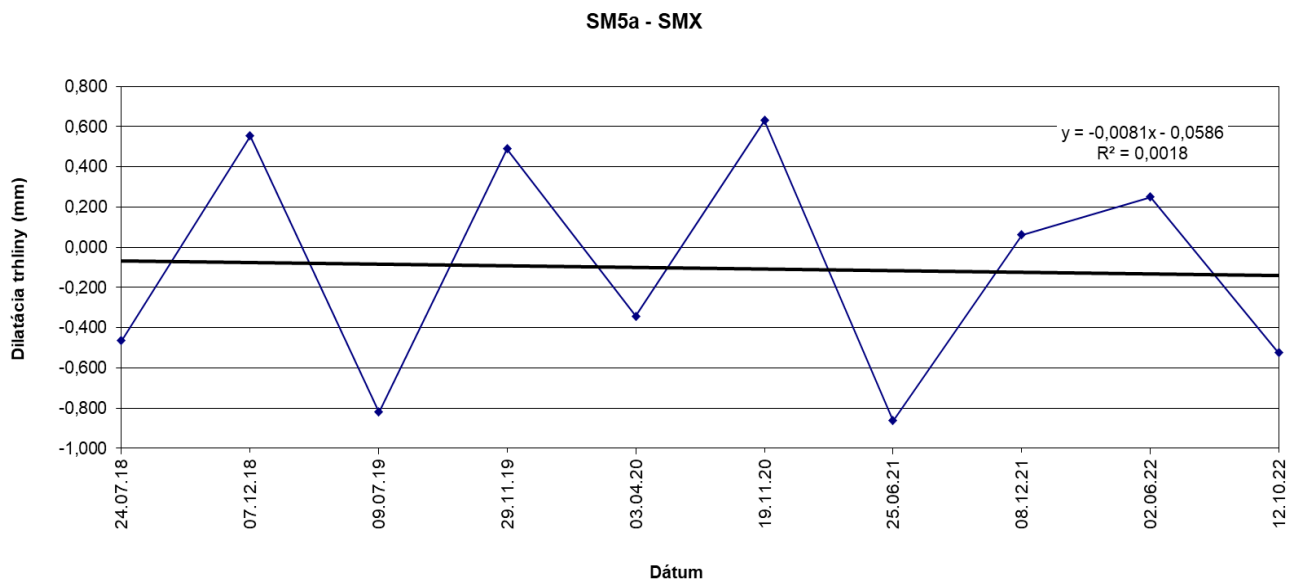
Obr. 36 Výsledky meraní pohybu blokov dilatometrom SM 5a na Pajštúnskom hrade v rokoch 2018 – 2022.

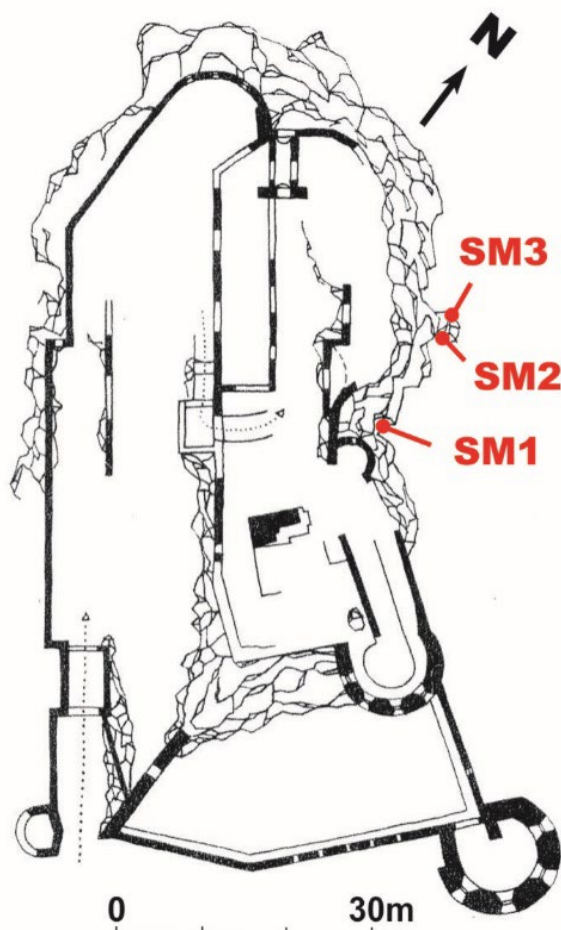
Obr. 37 Pozícia stanovišť dilatometra typu SOMET (SM1 – SM3) na Plaveckom hrade.

Profil *SM 1* bol od októbra 2013 zničený, monitorovanie výraznej trhliny v horninovom masíve bolo prerušené. V roku 2014 bol skonštruovaný náhradný profil *SM 1* pre ďalšie monitorovanie tejto trhliny. Umiestnený je v pôvodnej polohe zničeného profilu. V ročnom monitorovacom cykle 2022 bolo zaznamenané zúženie meraného profilu o 0,439 mm. Celková šírka profilu *SM 1* od počiatočného merania v roku 2014 do roku 2022 sa zúžila o 0,117 mm. V predchádzajúcom roku 2021 bolo v tomto profile zaznamenané rozšírenie meraného profilu o 0,232 mm a aj hodnota celkového rozšírenia dilatácie poruchy 0,322 mm od zhotovenia nového profilu v roku 2014 (obr. 38). V roku 2016 bol vybudovaný aj nový monitorovací profil s označením *SM 1a*, a to v nižšej – prístupnejšej polohe monitorovanej trhliny horninového masívu, monitorovanej aj profilom *SM 1*. Z dôvodu zistenej poruchy profilu *SM 1a* bola jeho počiatočná šírka určená až po realizácii opravy v roku 2018. V ďalších monitorovacích cykloch merania v tomto profile pokračovali.

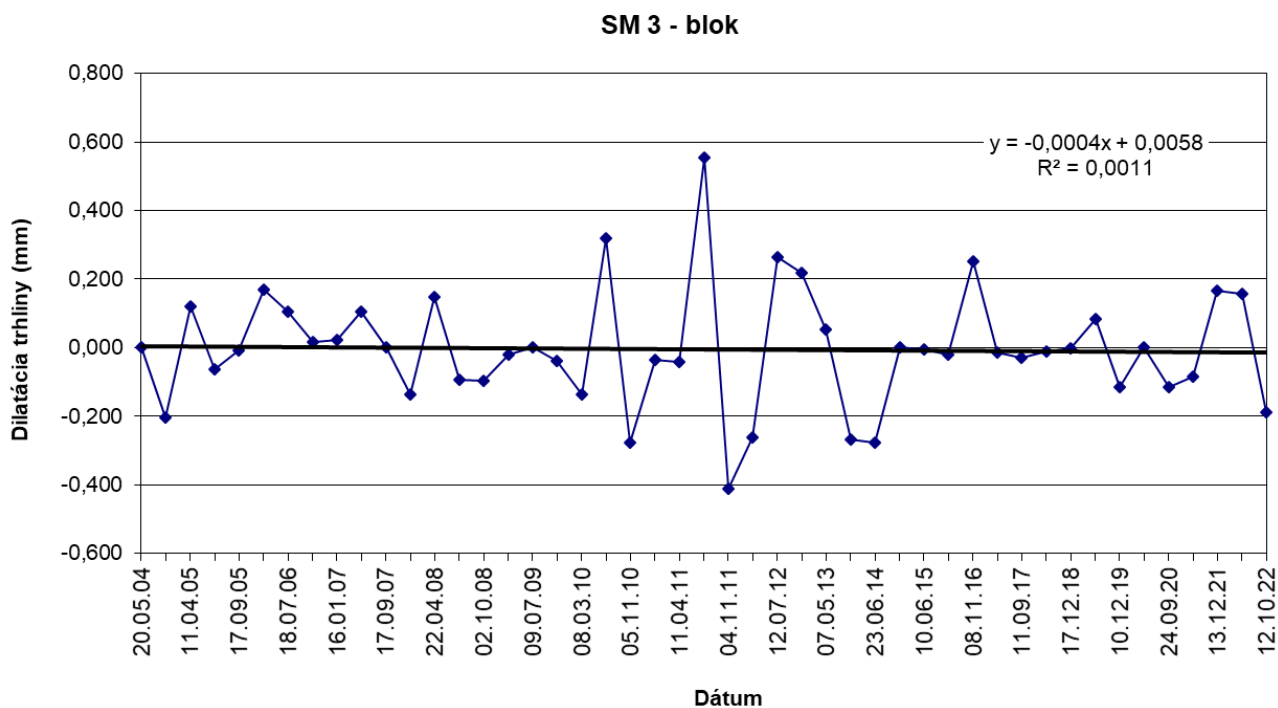
Obr. 40 Výsledky meraní pohybu blokov dilatometrom SM3 na Plaveckom hrade v rokoch 2004 – 2022.
