ŠTÁTNY GEOLOGICKÝ ÚSTAV DIONÝZA ŠTÚRA

**Podsystem 04**

**Vplyv ťažby nerastov na životné prostredie**

**Správa za rok 2023**

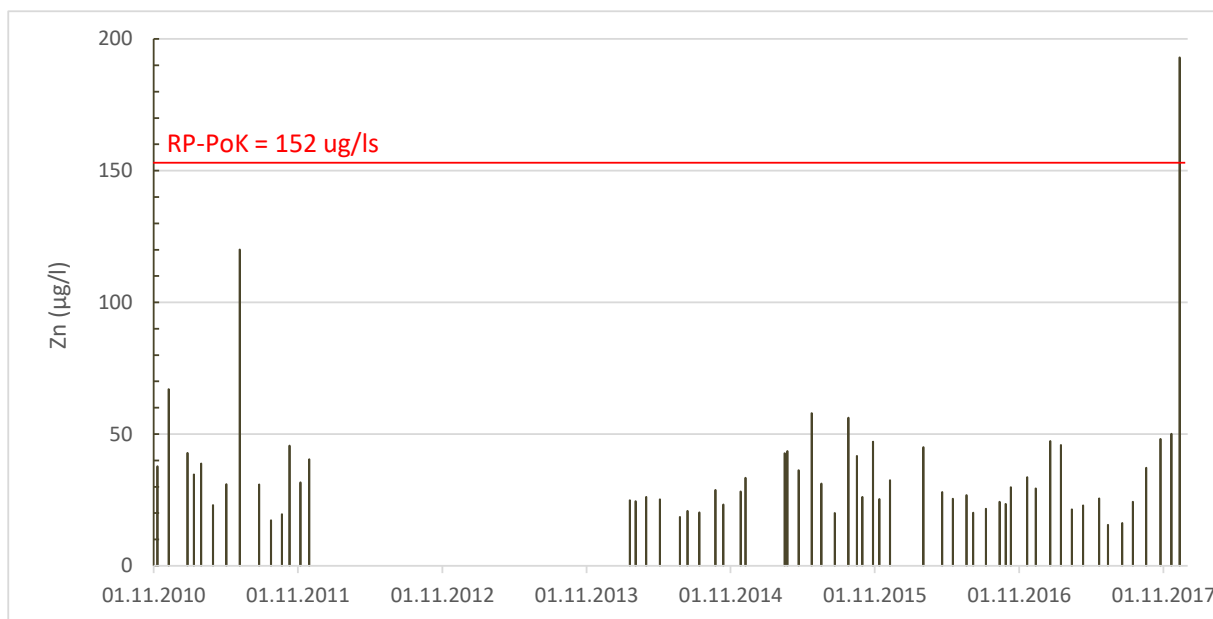
Z výsledkov monitorovania vody Hodruškého potoka (objekty ŠHRO5, ŠHRO6, ŠHRO8 a ŠHRO9) vyplýva, že v hodnotenom období jej kvalita vyhovovala požiadavkám na kvalitu povrchovej vody (tab. 4.1.1, 4.1.2). Hoci voda odkaliska v Hodruši (objekt ŠHRO4) mala zvýšený obsah SO<sub>4</sub>, Mn, Zn a Ca a vysokú hodnotu vodivosti vody, neprejavuje sa to negatívne na kvalite miestneho recipientu monitorovaného v profile pod odkaliskom (objekt ŠHRO5). Len vo vzorke z roku 2022 bol zistený zvýšený obsah amónneho iónu v mieste nad prítokom z odkaliska (objekt ŠHRO5), súvisiaci pravdepodobne s fekálnym znečistením. Zvýšený obsah Mn a Ca v banskej vode štôľne Zlatý stôl (objekt ŠHRO7) nepredstavuje významný negatívny vplyv na kvalitu potoka pod vyústením tejto štôľne (objekt ŠHRO9). Kvalita vody Hodruškého potoka bola v období rokov 2010 – 2017 sledovaná SHMÚ a monitorovacom mieste „pod Dolnými Hámrami“. Obsah zinku (obr. 4.1.1) i kadmia vyhovoval požiadavkám na kvalitu povrchových tokov.

Obr. 4.1.1 Obsah zinku vo vode Hodruškého potoka na monitorovacom mieste SHMÚ R228000D „pod Dolnými Hámrami“ v období rokov 2010 – 2017 (podľa údajov SHMÚ)

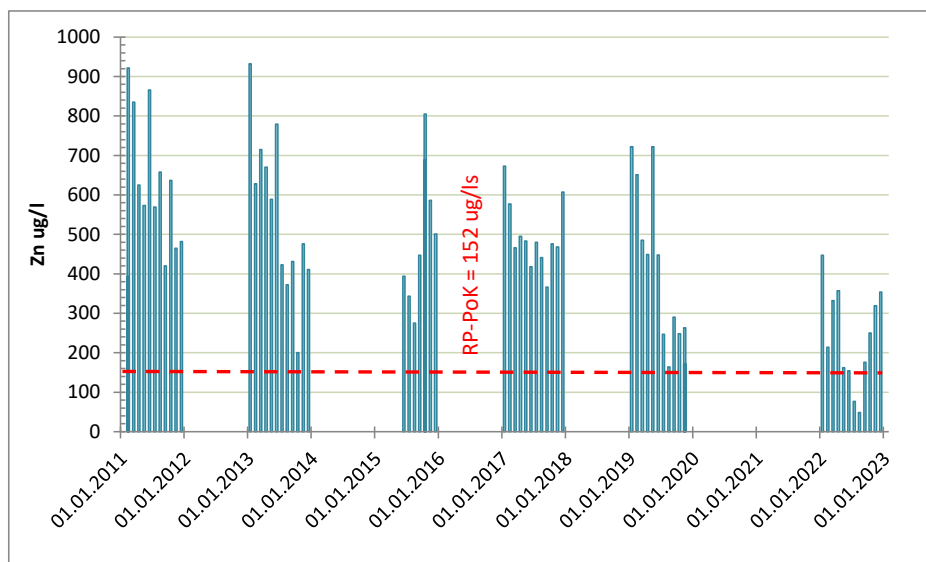
Na monitorovacom mieste SHMÚ na toku Štiavnica „nad Svätým Antonom“ (riečny km 50,5) bol v období od roku 2011 zaznamenaný nadlimitný obsah zinku s postupným poklesom z ročného priemeru 0,620 mg/l v roku 2011 na 0,244 mg/l v roku 2022 (obr. 4.1.3, tab. 4.1.7). Na nižšie situovanom monitorovacom mieste „pod ústím Ilijského potoka (riečny km 47,0) bol za rok 2022 dokumentovaný ročný priemer obsahu Zn 0,159 mg/l (tab. č. 4.1.8). Obsah kadmia na tomto monitorovacom mieste klesol z ročného priemeru 4 µg/l v roku 2011 na 1,2 µg/l v roku 2022 (obr. 4.1.4, tab. 4.1.8). V roku 2023 kvalita vody Štiavnice nebola na týchto miestach sledovaná, na monitorovacom mieste Pod Domaníkmi (I243010D) bol zaznamenaný ročný priemer obsahu Zn 0,216 mg/l, prevyšujúci hodnotu NPK-PoK = 0,152 mg/l (Döményová et al., 2024).

Obr. 4.1.3 Obsah zinku vo vode toku Štiavnica na monitorovacom mieste SHMÚ I236000D „nad Svätým Antonom“ v období rokov 2011 – 2022 (podľa údajov SHMÚ)

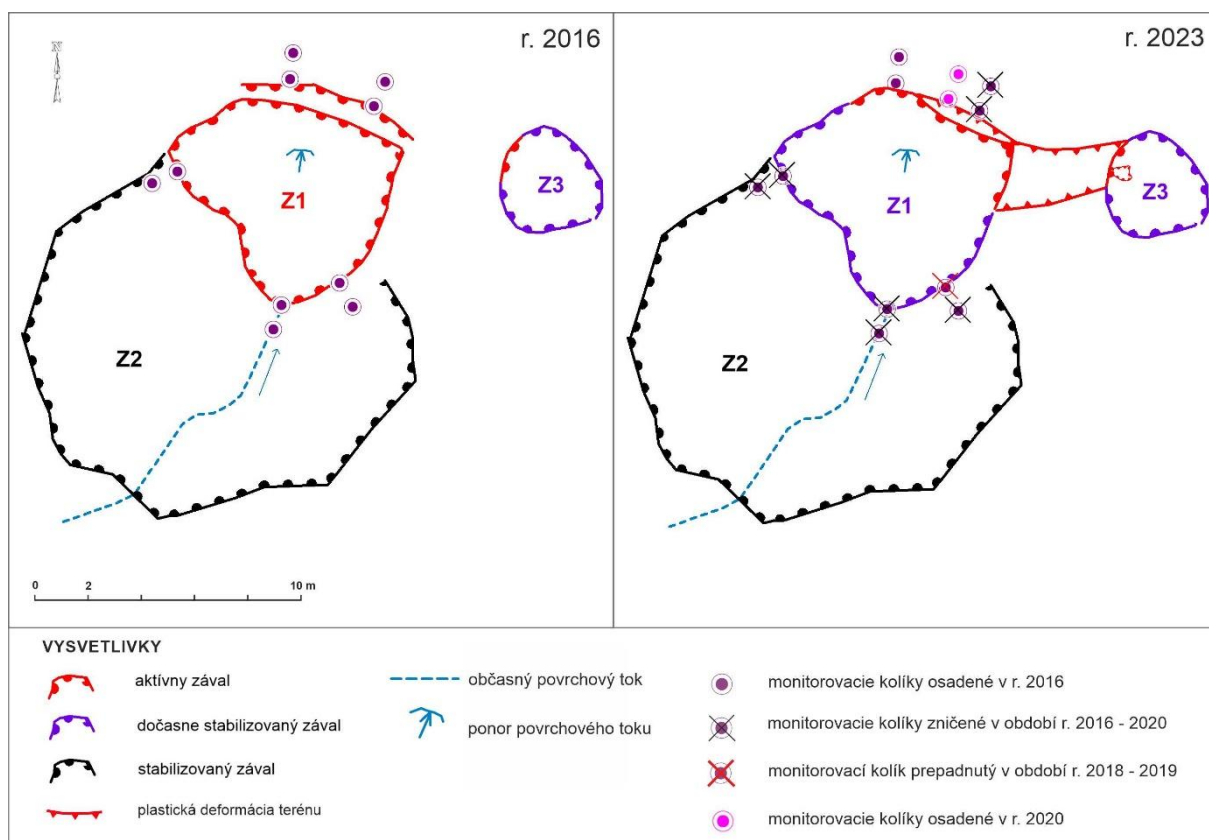
Za účelom sledovania rozširovania závalu boli v r. 2016 osadené monitorovacie kolíky v profiloch kolmých na okraj závalu (obr. 4.4.3). Zároveň bola realizovaná porovnávacía fotodokumentácia závalu (obr. 4.4.4, 4.4.6). Do rekognoskácie v r. 2017 došlo k zničeniu 5 kolíkov na južnom a západnom okraji závalu Z1 (obr. 4.4.3). V období medzi pozorovaniami v r. 2018 a 2019 sa monitorovací kolík na južnej strane závalu prepadol do závalu. V rámci terénneho výskumu v r. 2020 neboli identifikované kolíky na profile na severnom okraji závalu. Preto boli osadené západnejšie 2 nové kolíky (obr. 4.4.3, 4.4.4.).

Na základe terénnych zistení možno konštatovať, že postupné nepatrné rozširovanie závalu smerom na severovýchod naďalej pokračuje (obr. 4.4.4). V období od r. 2019 k tomu došlo predovšetkým v mieste vyššie spomínaného vyústenia občasného toku do závalu (obr. 4.4.6), kde sa závalová depresia mierne rozšírila vplyvom spätnej erózie vody.

Obr. 4.4.3: Orientačný situačný náčrt závalov Z1 a Z2 s lokalizáciou monitorovacích vytyčovacích kolíkov so stavom k r. 2016 a 2023

Terénnym sledovaním r. 2023 bolo pozorované nepatrné viditeľné rozširovanie závalu Z1 iba v pripovrchovej zóne deluviálneho pokryvu (obr. 4.4.4). Možno konštatovať, že geodynamická aktivita na závale sa prejavuje v súčasnosti (a možno ju naďalej očakávať) v nepatrnej miere najmä v podobe osypov a zosúvania pripovrchovej vrstvy eluviálno-

deluviálneho komplexu zemín (s celkovou hrúbkou cca 4 m) pod koreňovým systémom stromov (najmä na S až V okraji závalu), čím sa pôvodný okraj závalu mierne rozširuje a tiež v mieste vyústenia občasného toku do závalu (obr. 4.4.6) o cca 1 m proti smeru toku. Z hľadiska aktivity je možné samotný zával naďalej klasifikovať ako dočasne stabilizovaný. Avšak výnimkou je aktívna oblasť na jeho S a V okraji s prechodom k závalu Z3 (obr. 4.4.3). V r. 2023 bol pozorovaný na východnej stene závalu vznik trhlín (obr. 4.4.5). Vizuálne pozorovateľné svahové deformácie v širšom okolí vo svahu nad závalom Z1 smerom k štátnej ceste neboli zistené.

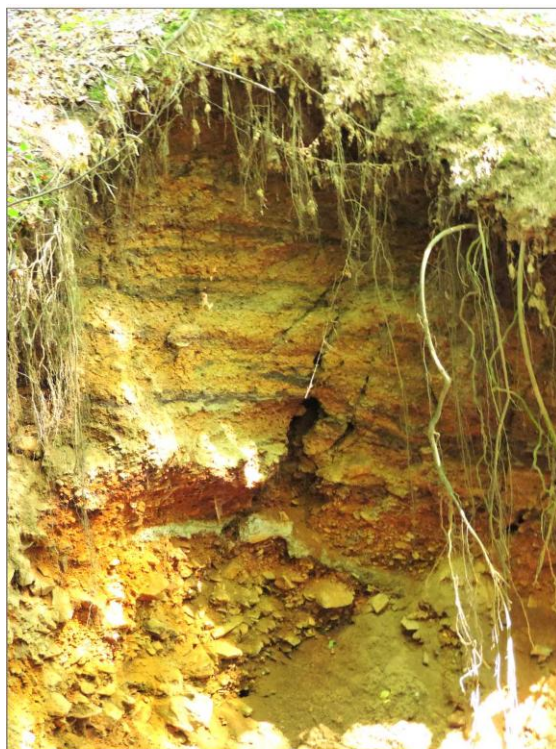
Obr. 4.4.5: Detail trhlín na V stene v smere na zával Z3.

Aktivita prebieha v oblasti prepojenia závalu Z1 a Z3 s viditeľným prejavom na SZ okraji závalu Z3 (obr. 4.4.3), kde už v r. 2015 bolo pozorované vytvorenie menšieho závalu (so širšou dutinou pod povrchom terénu) s priemerom cca 60 cm na povrchu terénu. Z porovnania fotografických snímok (obr. 4.4.7) vyplýva, že v období medzi pozorovaniami v r. 2022 a 2023 síce došlo k nepatrnému pozorovateľnému rozšíreniu závalu (otvoru na povrchu terénu), badateľnejšie je avšak jeho rozšírenie pod terénom resp. prehĺbenie vytvorené pod povrchom terénu, ktoré sa postupne rozširuje smerom k závalu Z1 a aj k závalu Z3. V r. 2021 bol zistený dosah dutiny do hĺbky cca 1 m a zistená šírka cca 2 m. V r. 2023 sa jej hĺbka zvýšila na cca 1,2 m. Už v r. 2019 bolo zároveň pozorované, že dochádza k aktívnemu poklesávaniu povrchu terénu v priestore medzi závalom Z3 a Z1 (obr. 4.4.3, 4.4.8), čo naznačuje predpoklad možného postupného prepájania závalov Z1 a Z3.

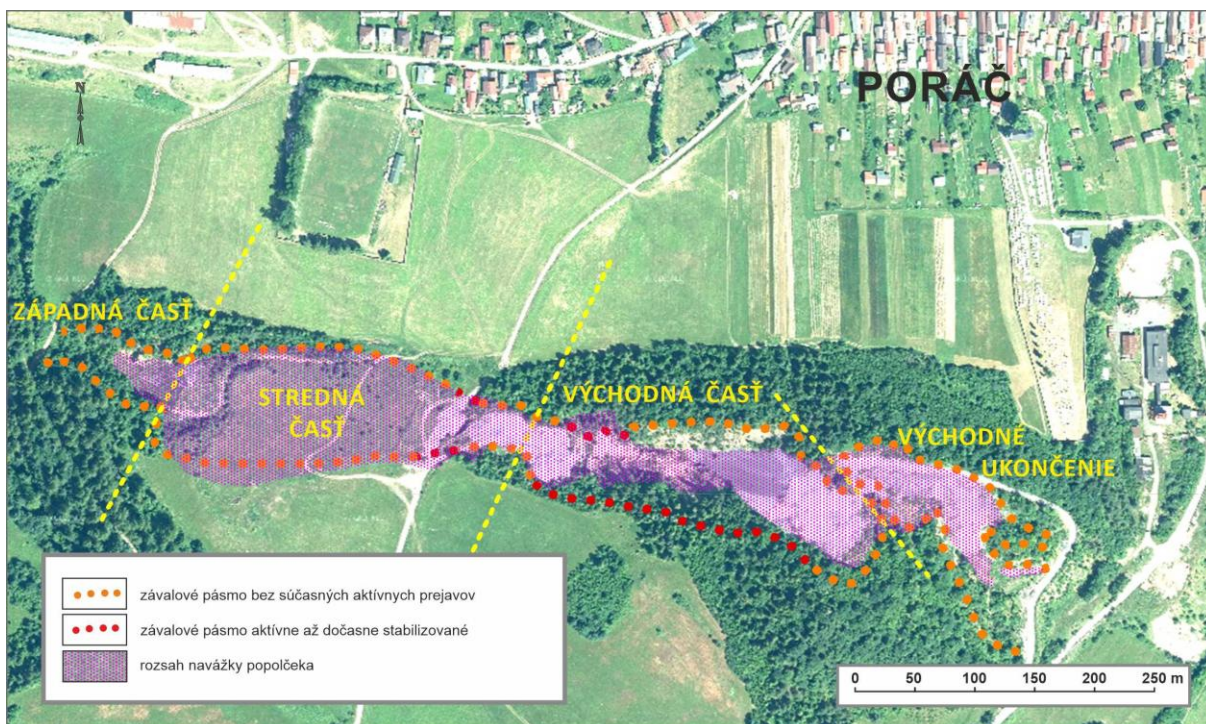
Závalové pásmo Baniská je v rámci ČMS rozčlenené a sledované v rámci 4 oblastí, a to – západnej, strednej, východnej časti a východného ukončenia (obr. 4.6.2). Závalové pásmo bolo zavázané popolčekom (v strednej časti až po úroveň pôvodného terénu pred vznikom závalov). Posledná aktivita v zavázaní bola zaznamenaná v r. 2021 najmä vo východnej časti závalového pásma, kde zároveň došlo už k úplnému prepojeniu návažky od východného k západnému okraju závalového pásma. Pri terénnej rekognoskácii v r. 2023 nebola pozorovaná zmena rozsahu návažky popolčeka v porovnaní s r. 2022, resp. s r. 2021.

Obr. 4.6.2: Rozsah zavážania závalového pásma Baniská popolčekom s vymedzením úsekov podľa aktuálnej aktivity deformácií povrchu územia vplyvom ťažby so stavom k r. 2023 (topograf. podklad – zdroj: [https://zbgisws.sk/geodesy.sk/zbgis\\_ortofoto\\_wms/service.svc/get](https://zbgisws.sk/geodesy.sk/zbgis_ortofoto_wms/service.svc/get))

Vplyvy banskej činnosti sa v poslednom období prejavovali v niektorých častiach závalového pásma v rozširovaní závalu, najčastejšie v podobe sekundárnych retrográdnych svahových deformácií do širšieho okolia závalov, v podobe gravitačného rozvoľňovania a rozpadania horninových blokov, blokových zosuvov hornín, zosuvov hornín a pod. Miera progresívneho rozvoja týchto retrográdnych svahových deformácií v prevažnej miere závisí (ak neberieme do úvahy iba vplyv samotného poddolovania) od rozsahu zavezenia depresií závalov popolčekom ako pasívnej sily prispievajúcej k stabilizácii horninového prostredia z hľadiska rozvoja sekundárnych svahových deformácií. Vzhľadom na donedávna prebiehajúcu ťažbu (v r. 2018) v strednej a východnej časti závalového pásma nemožno v budúcom období vylúčiť poklesávanie územia (s príp. rozširovaním závalov) a príp. ďalší rozvoj sekundárnych svahových deformácií.

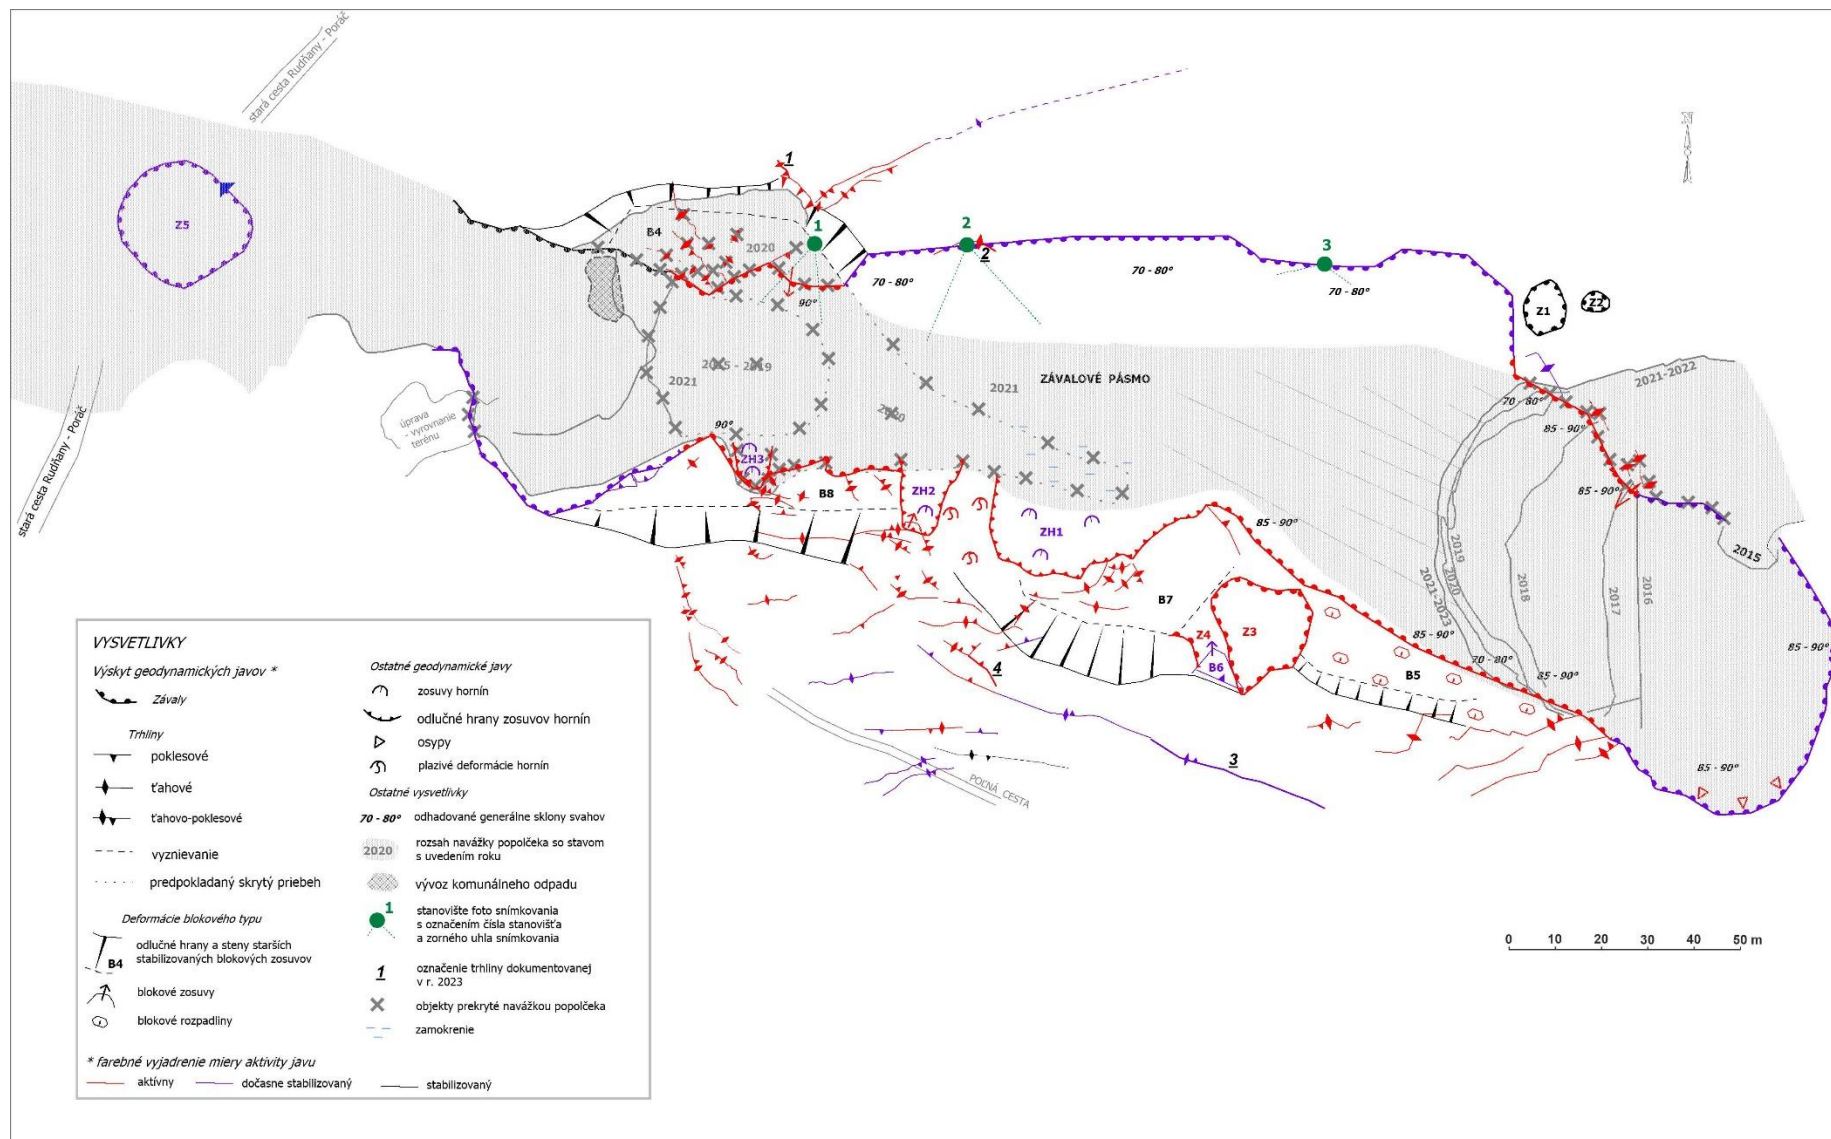
Obr. 4.6.7 Situácia východnej a čiastočne strednej časti závalového pásma Baniská

Podrobné zdokumentovanie závalového pásma v r. 2015 poukázalo na to, že najaktívnejšou oblasťou z hľadiska rozsahu výskytu svahových deformácií vo východnej časti závalového pásma je jeho južný okraj, kde boli zaznamenané najmä blokové rozpadliny a zosuvy hornín s častými prejavmi retrográdneho vývoja svahových deformácií vo forme ťahových a poklesových trhlín (obr. 4.6.7).

V r. 2019 boli vo východnej časti závalového pásma registrované trhliny ťahovo – poklesového a ťahového charakteru, a to v oblasti bloku B4 na severnom okraji závalového pásma a južne od bloku B8 v oblasti pásma trhlín južného okraja závalového pásma.

Zmeny stavu geodynamických javov už v r. 2020 v porovnaní s predchádzajúcim obdobím v oblasti bloku B4 nebolo možné sledovať, nakoľko blok B4 bol v čase rekognoskácie lokality zavezený navážkou popolčeka. V r. 2023 bola zaznamenaná aktivizácia odľučnej poklesovej hrany bloku B4, ktorá má zvislý priebeh (obr. 4.6.7, 4.6.8). Zároveň bol pozorovaný vznik ťahovo-poklesovej trhliny 1 (s mierou poklesu do 0,3 m), ktorá vyúsťuje k odľučnej poklesovej hrane bloku B4 (obr. 4.6.7). Blízke paralelné aktívne ťahovo-poklesové trhliny JZ – SV smeru možno naďalej považovať za aktívne s predpokladom ich opätovnej aktivizácie.

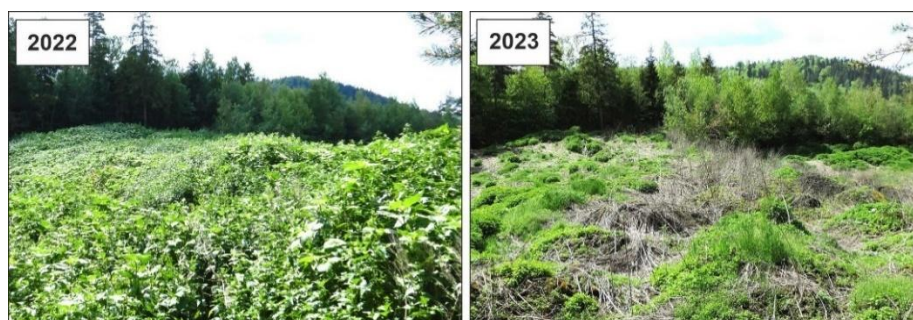
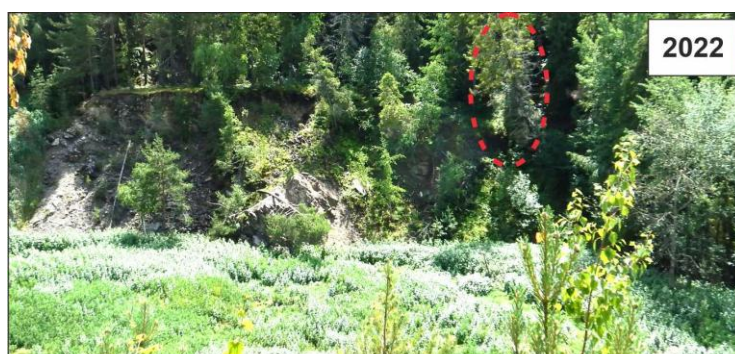
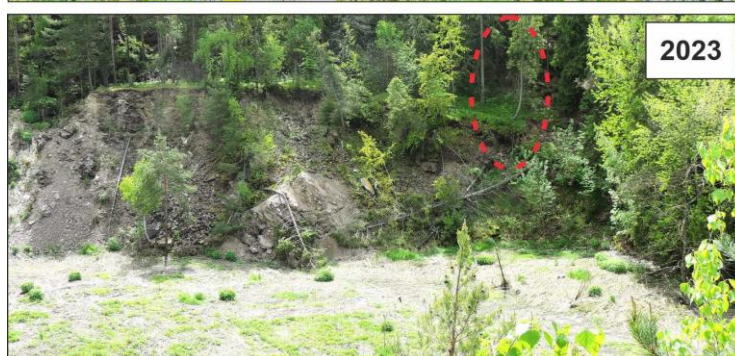
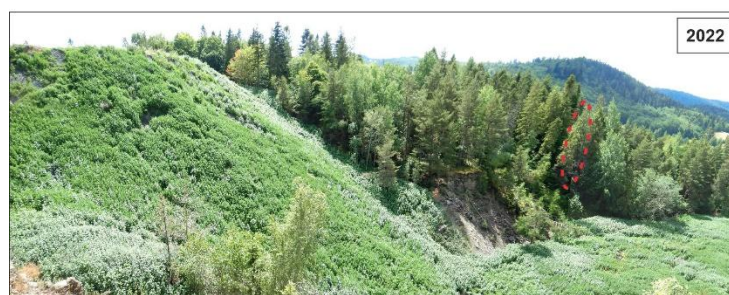
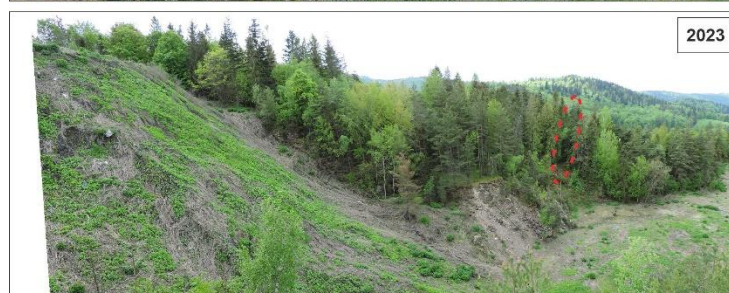
Obr. 4.6.9 Porovnávacie fotografické snímkovania východnej časti závalového pásma Baniská z r. 2022 a 2023 zo stanovišť: a) stanovište 1, b) stanovište 2, c) stanovište 3

V blízkosti stanovišťa 2 bola v r. 2023 pozorovaná reaktivizácia aktívnej trhliny v podobe jej predlžovania JV smerom. Zistené tu boli 3 menšie otvory v teréne, ktoré v prepojení vytvárajú líniu JV smeru. Dá sa predpokladať, že existuje skryté pokračovanie trhliny ďalej smerom do závalu.

Hodnotenie geodynamickej aktivity južného okraja východnej časti závalového pásma vyplýva predovšetkým z porovnania snímok vyhotovených v r. 2022 a 2023 (obr. 4.6.9) realizovaných z troch stanovišť vytýčených v r. 2017 (obr. 4.6.7). V porovnaní s r. 2022 nie sú pozorovateľné zmeny na odľučnej stene v sledovanej časti závalového pásma. Z fotografického snímkovania zo stanovišťa 1 (obr. 4.6.9a) je zrejmé, že pozorovaný úsek závalu je takmer po jeho okrajovú hranu (v oblasti bloku B8 a zosuvu ZH3) zavezený navážkou popolčeka. Vzhľadom na to bol v r. 2021 zmenený stav zosuvu ZH3 (ako sekundárneho geodynamického javu po vzniku závalov) z aktívneho na dočasne stabilizovaný (obr. 4.6.7) ako dôsledok zvýšenia pasívnych síl z prítlačenia návažkou popolčeka v závale.

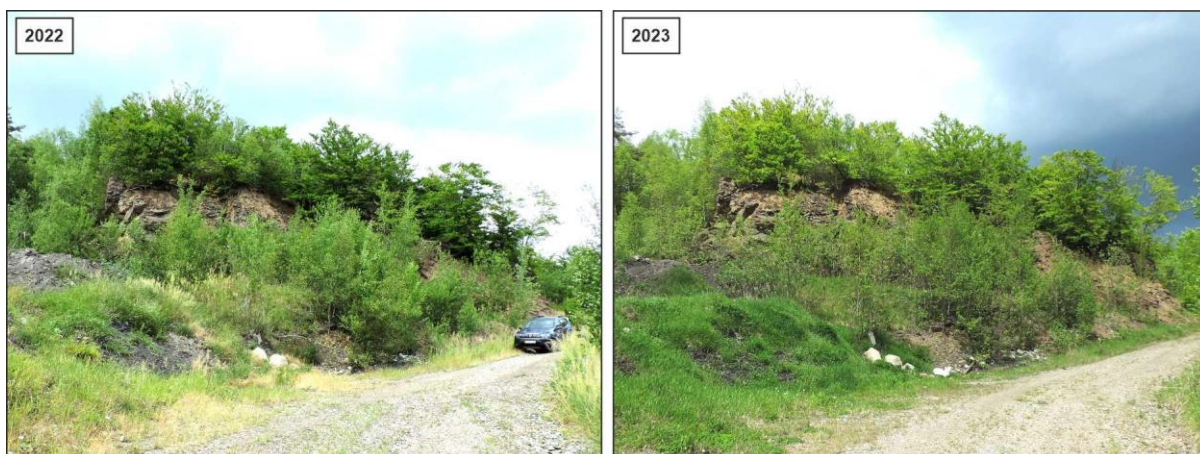
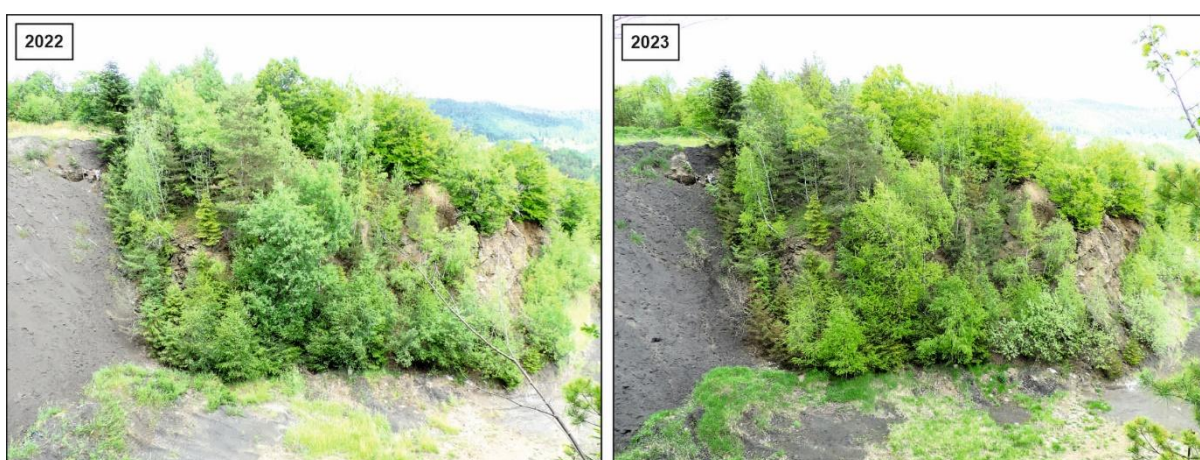
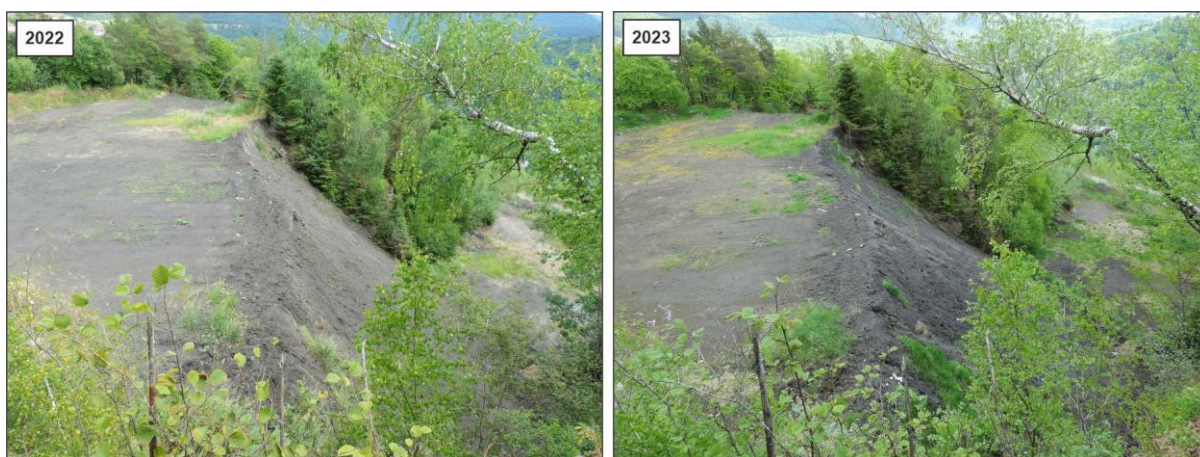
Obr. 4.6.11 Porovnávacie fotografické snímkovania východného ukončenia závalového pásma Baniská z r. 2022 a 2023 – severný okraj južnej vetvy zo stanovišť:  
a) stanovište 1, b) stanovište 2, c) stanovište 3

Hodnotenie geodynamickej aktivity východného ukončenia závalového pásma vyplýva z rekognoskácie územia a z porovnania snímok z rokov 2022 a 2023 (obr. 4.6.11, 4.6.12) realizovaných zo siedmich stanovišť vytýčených v r. 2017 (obr. 4.6.13).

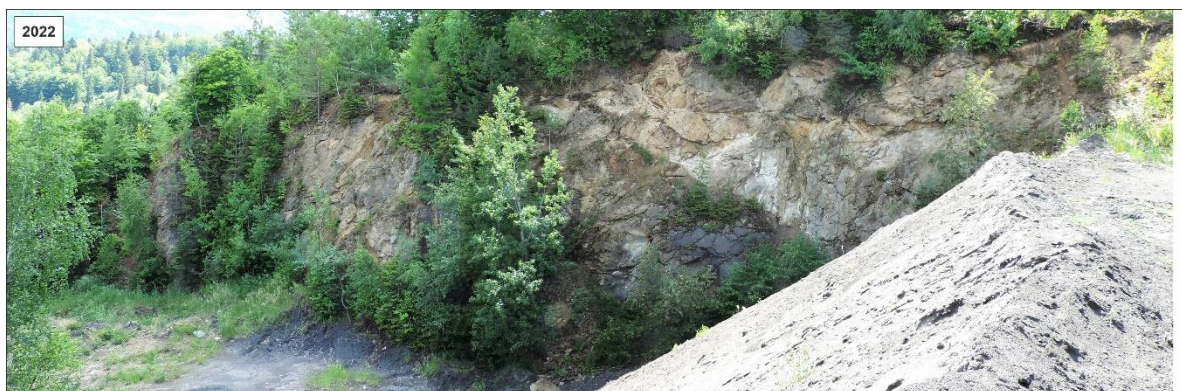
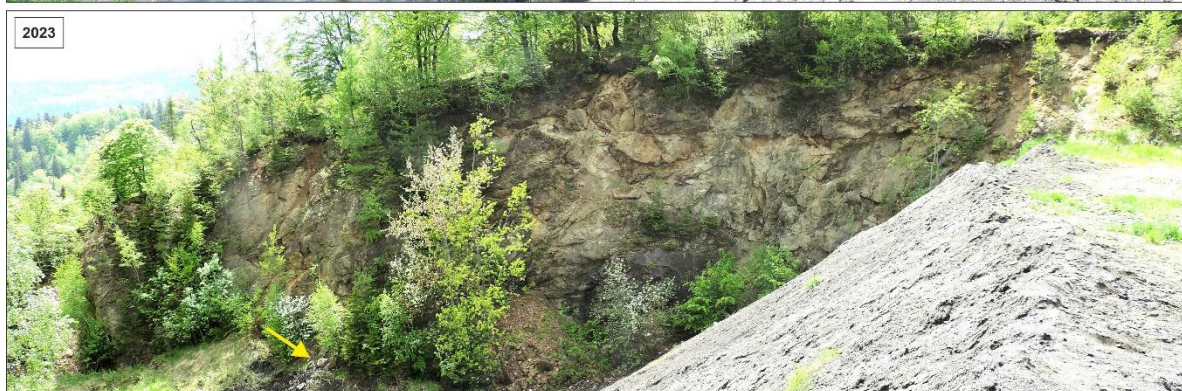
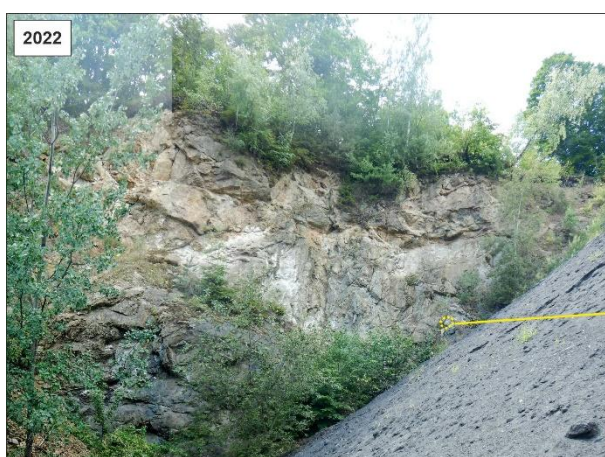
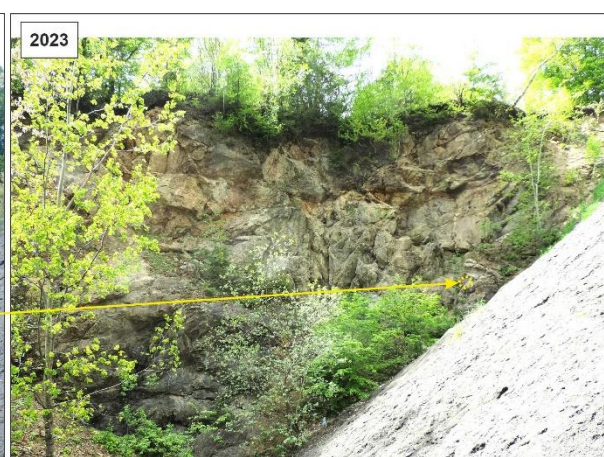
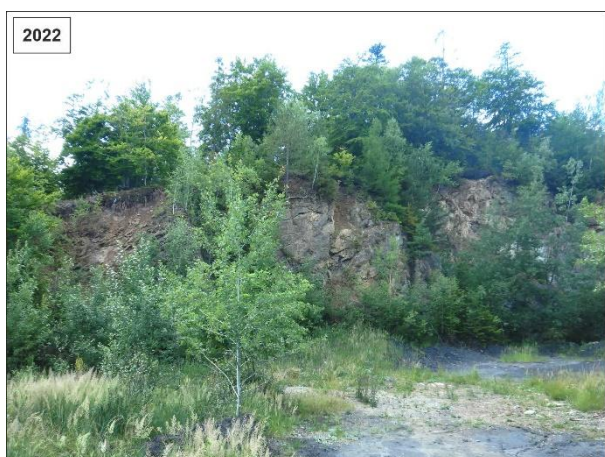
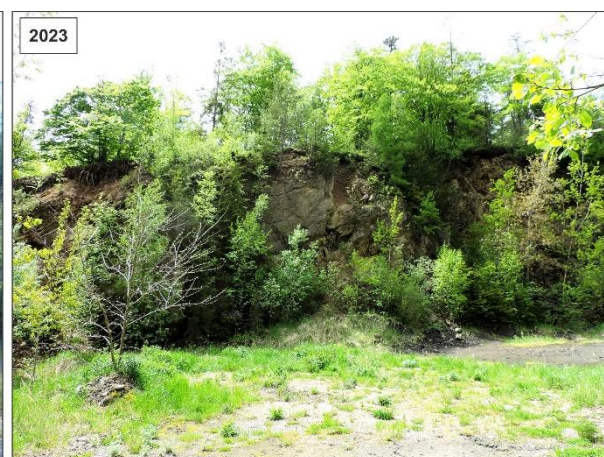
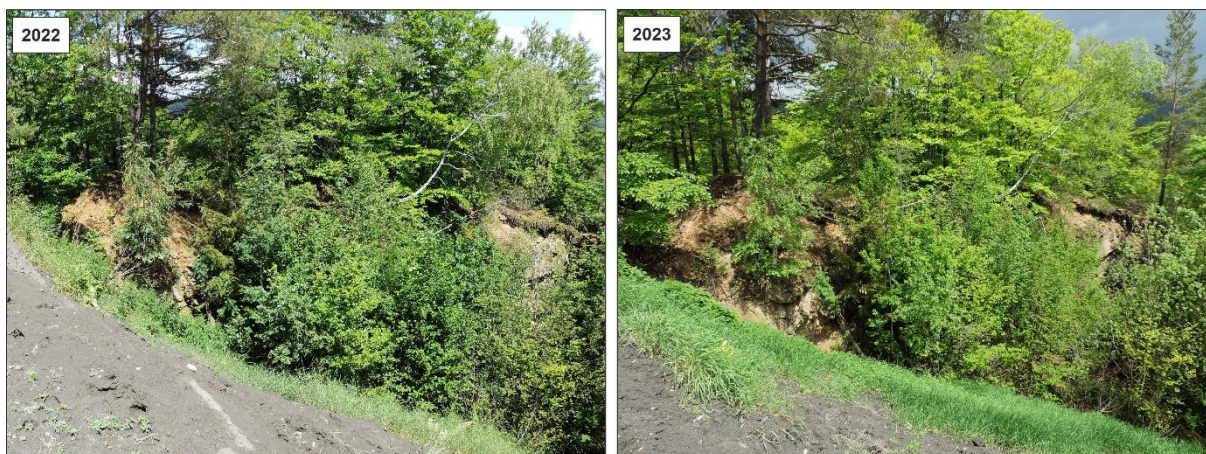
Obr. 4.6.12: Porovnávacie fotografické snímkovania východného ukončenia závalového pásma  
Baniská

V porovnaní s r. 2022 nebola v tejto oblasti pozorovaná zmena v rozširovaní rozsahu zavážania popolčekom.

V zachovanom výbežku pôvodného terénu medzi závalmi v oblasti geodetického bodu 18 profilu 0 (obr. 4.6.13) sa javia dokumentované geodynamické javy bez pozorovateľnej zmeny v porovnaní s predchádzajúcim obdobím.

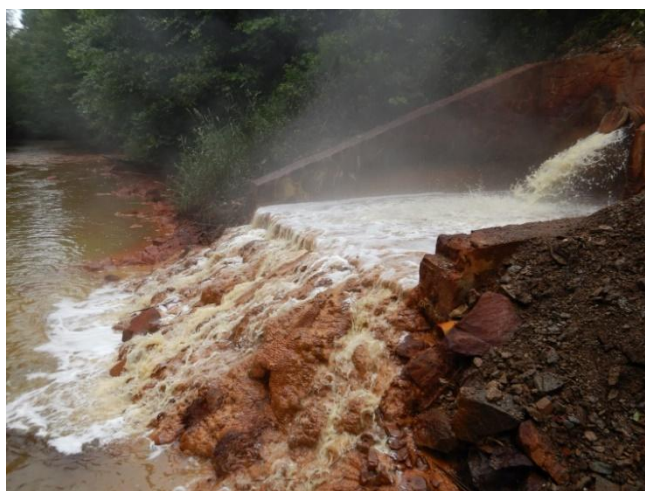
Obr. 4.7.2: Výpustný objekt banskej vody pod ústím štôlne Marta, na pravom brehu rieky Slaná.  
Z banskej vody sa intenzívne zráža železitý oker

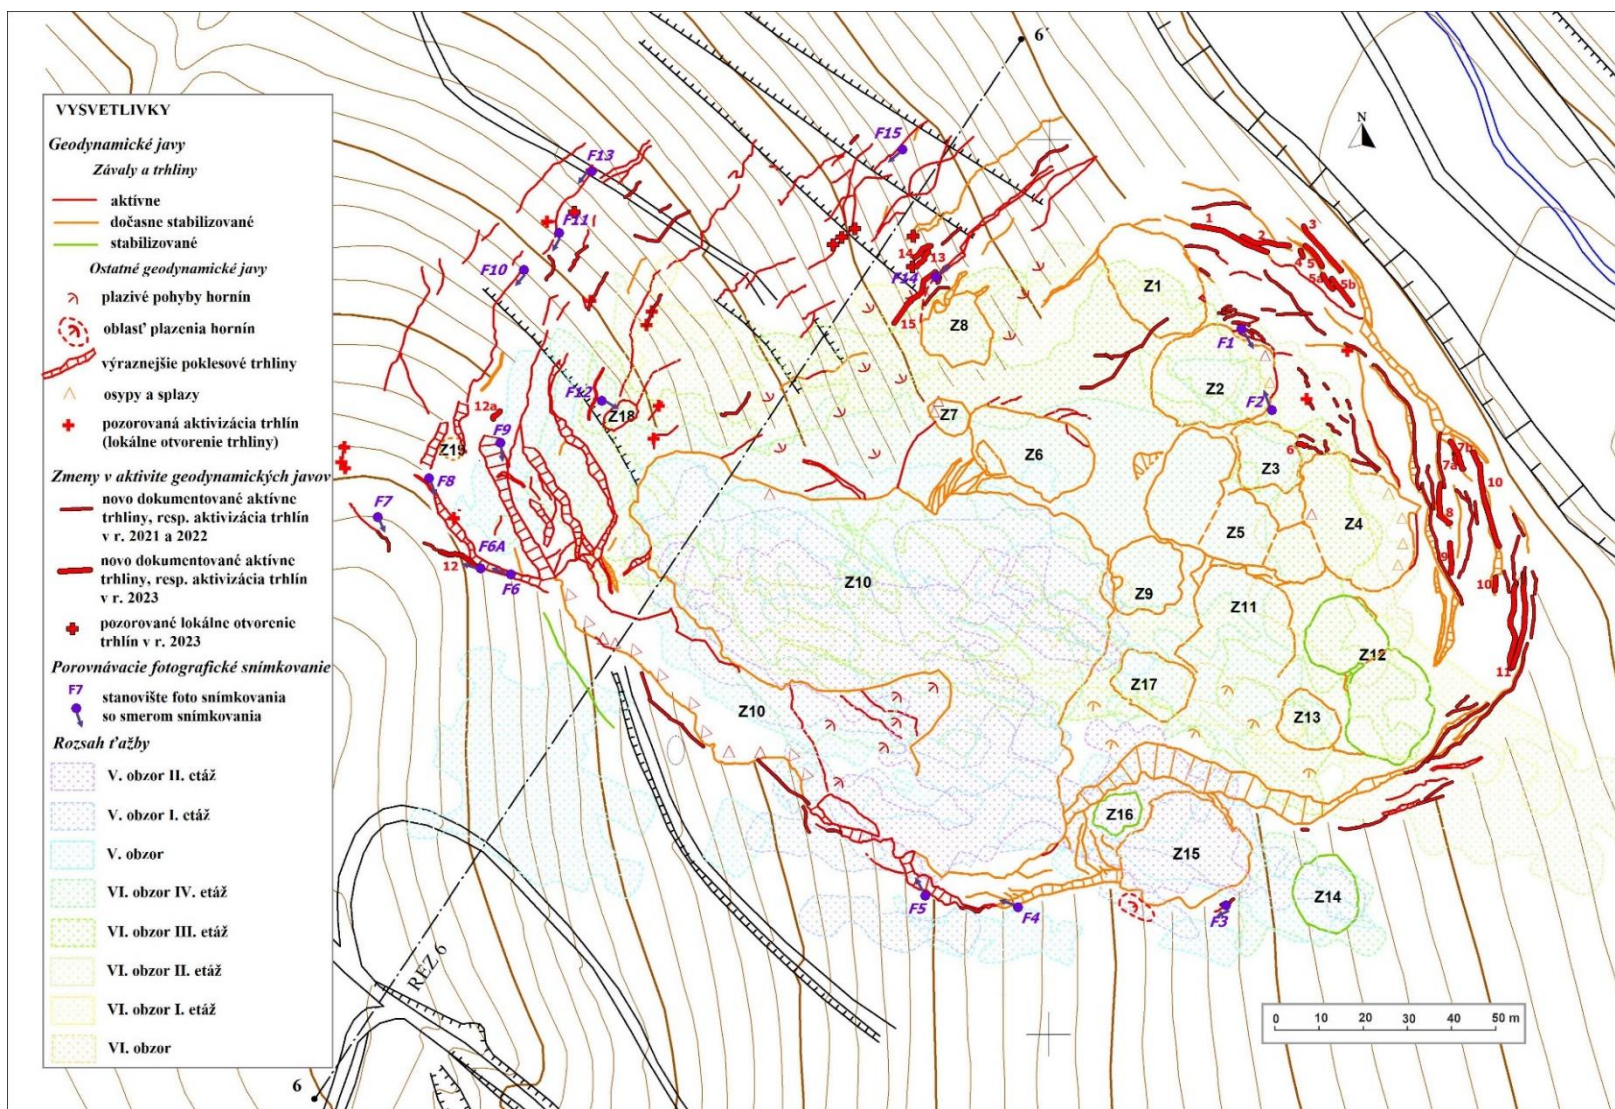
Ako je zrejmé z obr. 4.7.7, najrozsiahlejší zával Z10 je lokalizovaný v oblasti ťažby 5. obzoru a jeho etáží. Ide o oblasť, kde ťažba prebiehala najbližšie k povrchu územia v rámci ložiska. Ide o najstaršiu ťaženú oblasť, dobývanú v 90. rokoch 20. stor. Ťažba na ložisku sa postupne presúvala smerom do hĺbky a zároveň na severovýchod smerom k údoliu Kobeliarskeho potoka. Severovýchodná časť závalového pásma, s viac-menej samostatnými závalmi Z1 – Z9, Z11 – Z13 a Z17, sa vyvinula nad ťažobnou oblasťou VI. obzoru a jeho etáží. Ďalšiemu rozširovaniu závalov do údolia by mal zamedzovať ochranný pilier Kobeliarskeho potoka.

Najaktívnejšou oblasťou je oblasť západnej až severnej časti závalového pásma s vyvinutým širším pásmom trhlín (až okolo 80 m). Dôvodom aktivity je pravdepodobne prepájanie vydobytých priestorov od V. obzoru smerom do hĺbky – do etáží VI. obzoru so snahou rozširovania sa závalov v podobe tvorby výrazných aktívnych ťahovo – poklesových trhlín prevažne SV – JZ orientácie. Pozoruhodnou je JZ oblasť závalového pásma, kde na povrchu zatiaľ nebol pozorovaný vznik závalov nad vydobytými priestormi V. obzoru, čo pravdepodobne súvisí s väčšou hĺbkou nadložia vydobytých priestorov.

Obr. 4.7.7 Mapa závalov na ložisku Kobeliarovo so zobrazením dokumentovaných zmien v r. 2023 a so znázornením rozsahu ťažby získanom spracovaním mapových podkladov zo Slovenského banského archívu v Banskej Štiavnici (topografický podklad: Ščuka et al., 1982)

Väčšia aktivita je aj na južnom okraji závalového pásma, kde je úroveň V. obzoru bližšie k povrchu terénu a vydobyté priestory sú aj v I. etáži V. obzoru a smerom na sever do oblasti závalu Z10 aj v II. etáži V. obzoru. Najbližšie k obci Kobeliarovo je juhovýchodný okraj ťaženej časti ložiska v úrovni II. etáže VI. obzoru. Napriek relatívne malej hĺbke ťažby (okolo 40 m) tu zatiaľ neboli v širšom okolí závalov pozorované výraznejšie (voľným okom pozorovateľné) morfológické prejavy subsidencie územia.

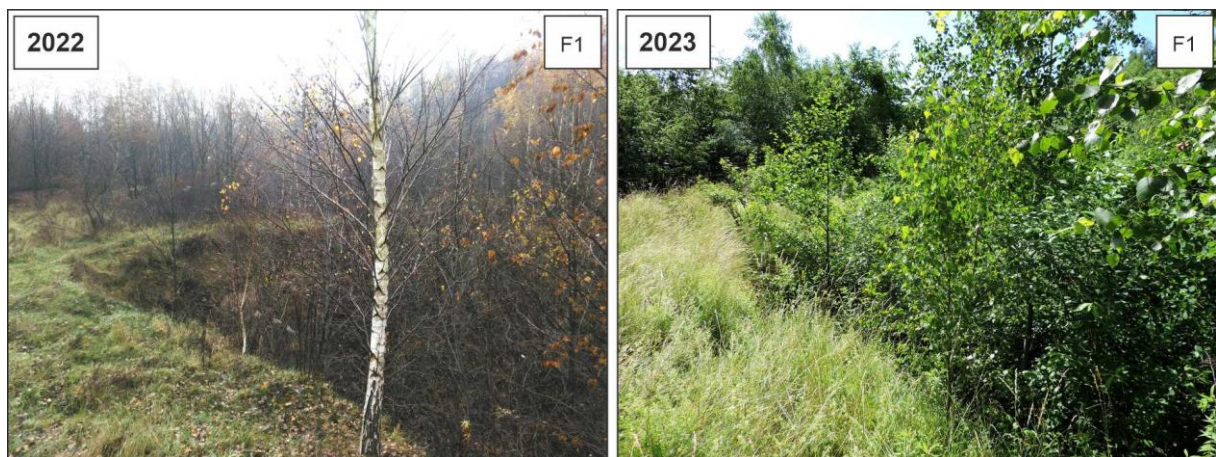
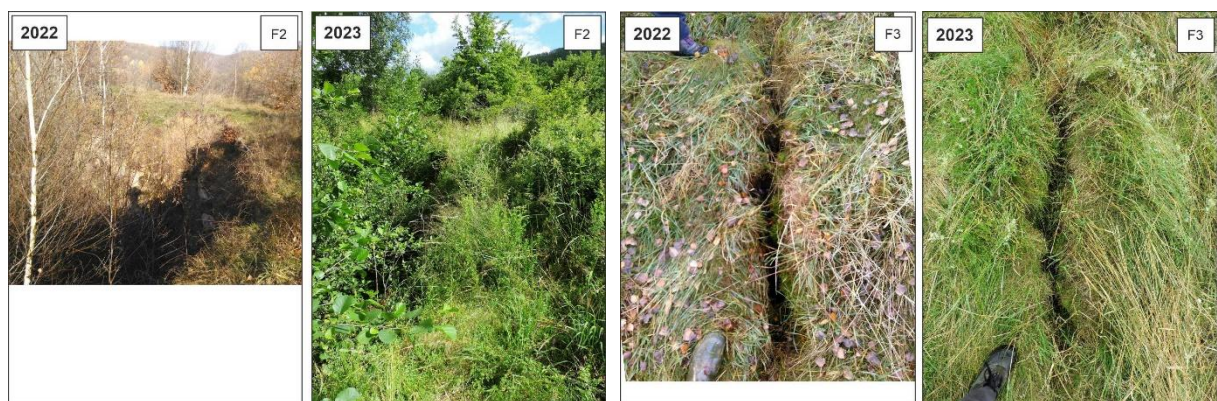
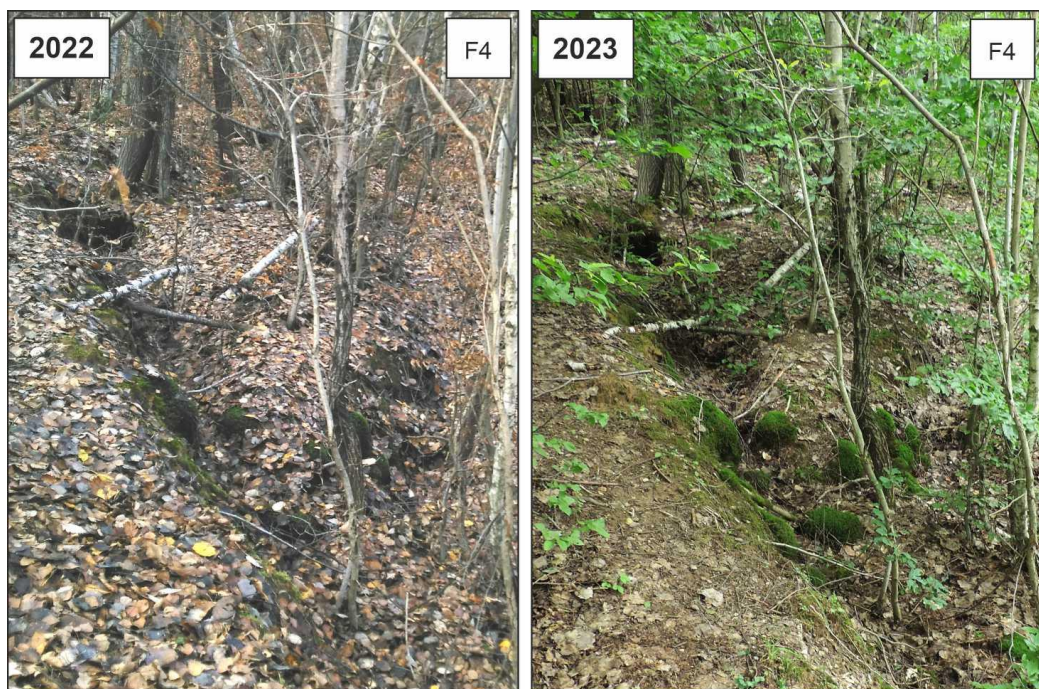
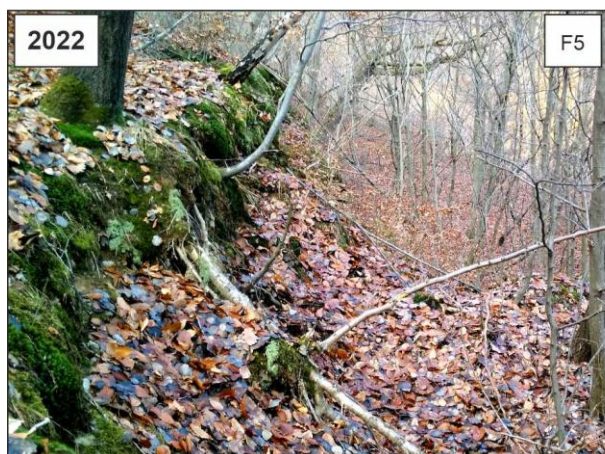
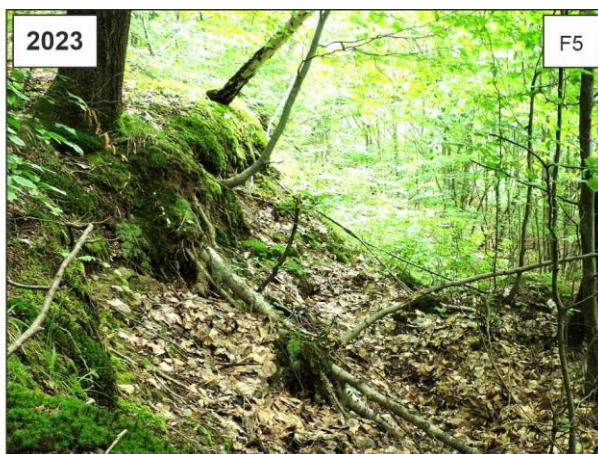
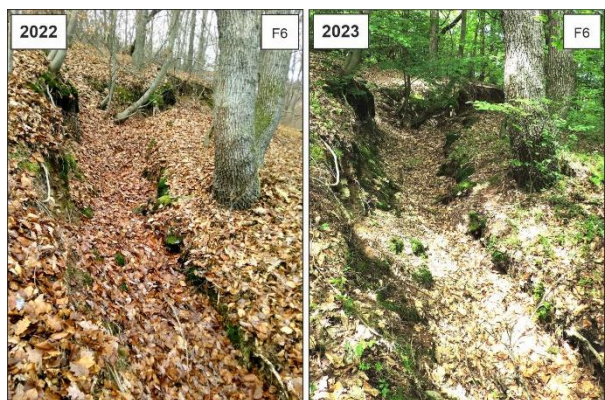
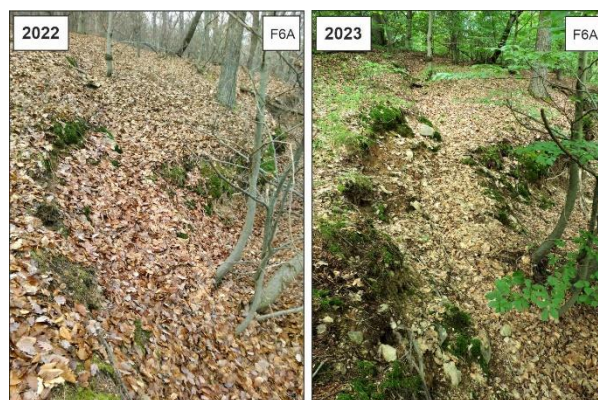
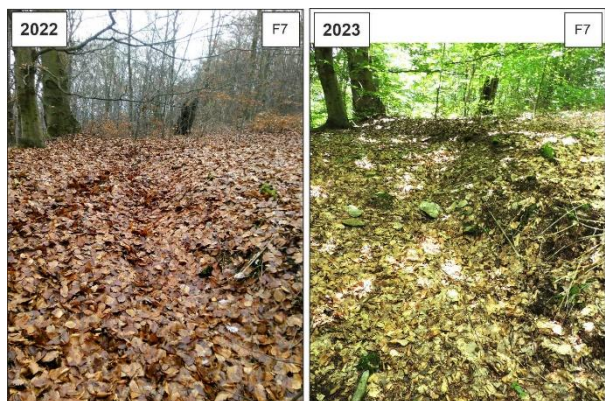
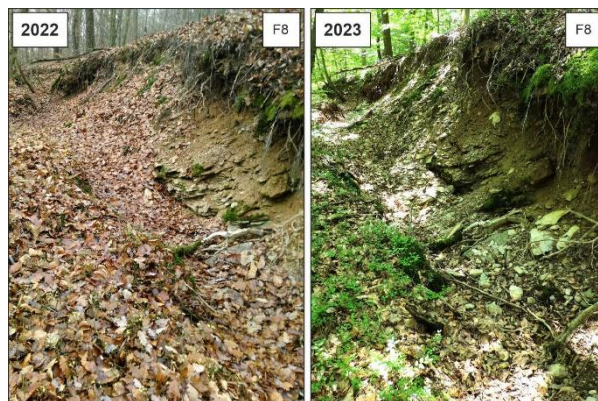
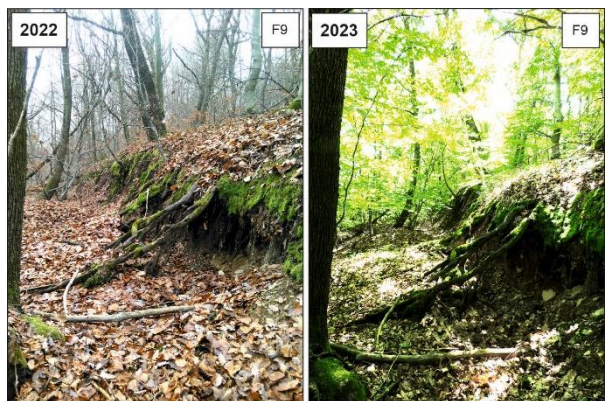
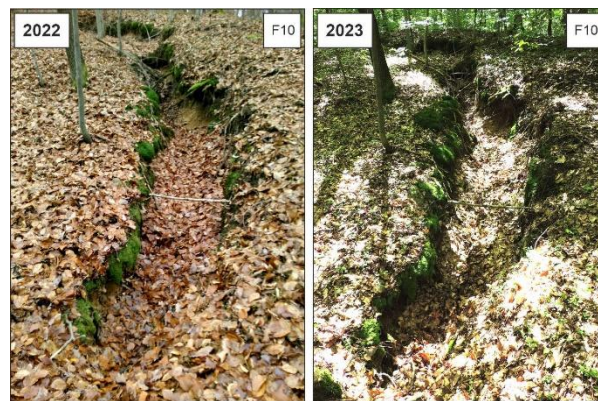
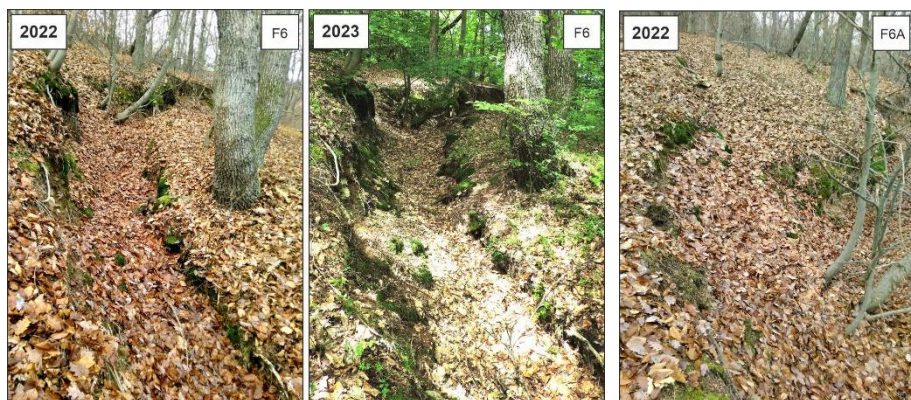
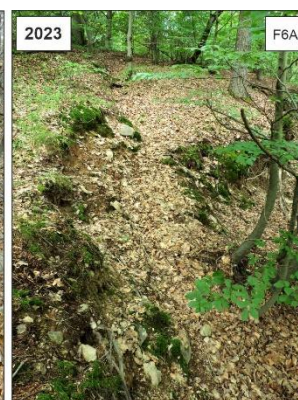
V južnej časti závalového pásma nebola pozorovaná aktivizácia trhlín, resp. vznik nových trhlín. Aktívna ťahová trhlina fotograficky dokumentovaná zo stanovišťa F3 (obr. 4.7.8c) neprejavuje vizuálne zmenu stavu v porovnaní so stavom v r. 2022. Aktuálne dosahuje priechodnosť otvorenia trhliny hĺbku cca 1 m. Podobne nebola pozorovaná zmena aktivity zo stanovišť F4 a F5 (obr. 4.7.8d, 4.7.8e).

V západnej časti závalového pásma trhlina sledovaná zo stanovišťa F6 nepreukazuje podľa fotografického snímkovania (obr. 4.7.8f) zreteľnejšiu aktivizáciu.

Porovnávacie snímkovanie zo stanovišťa F6A (obr. 4.7.8.g) poukazuje na zreteľnejšiu aktivizáciu trhliny 12, na ktorej pri jej východnom ukončení bolo pozorované zliezanie/opadávanie úlomkov na trhlíne čo súvisí pravdepodobne s jej aktivizáciou. Detail aktivizácie trhliny v podobne prepadnutia terénu je zreteľný aj na obr. 4.7.9.

Porovnávacie snímkovanie trhlín uskutočňované zo stanovišť F8 a F9 (obr. 4.7.8i a 4.7.8j) nepoukazuje na pozorovateľnú výraznejšiu zmenu aktivity na sledovaných trhlinách. Na závale sledovanom zo stanovišťa F12 (obr. 4.7.8n) nebola pozorovaná aktivizácia. Krátka trhlina 12a prejavuje aktivitu s poklesovým efektom cca 10 – 15 cm a priebežnou otvorenou hĺbkou cca 30 cm. Zároveň je možné predpokladať aj jej skrytý priebeh v smere na JZ, resp. aj na SV.

Snímkovanie trhliny zo stanovišťa F10 (obr. 4.7.8k) naznačuje jej pravdepodobnú aktivizáciu vzhľadom na obnaženie – zostrmovanie stien trhliny. Na trhlíne snímkovanej zo stanovišťa F11 (obr. 4.7.8l) neboli pozorované výraznejšie známky aktivizácie, avšak v jej blízkosti (cca 5 m severovýchodne, obr. 4.7.7) bol na povrchu registrovaný otvor priemeru cca 20 cm s priechodnosťou do hĺbky cca 0,6 m. To by naznačovalo, že v týchto miestach dochádza ku geodynamickej poklesovej aktivite, ktorá sa môže v budúcnosti prejaviť ešte výraznejšie. Z porovnávacieho snímkovania trhliny zo stanovišťa F13 (obr. 4.7.8m) nevyplýva pozorovateľná aktivizácia sledovanej trhliny.

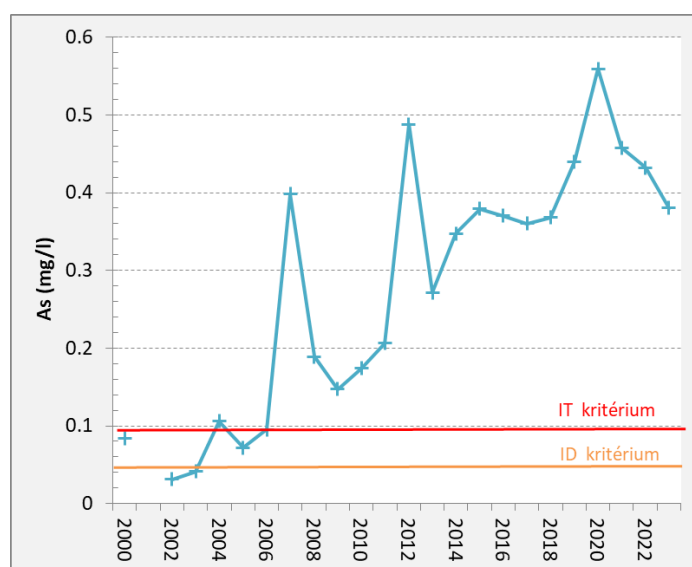
Obr. 4.8.1: Ročné mediány obsahu arzénu vo vode štôlne Alžbeta pre obdobie rokov 2000 – 2023.

Z hľadiska hodnotenia kvality banskej vody štôlne Alžbeta a drenážnej vody odkalísk v Slovinkách podľa kritérií hodnotenia rizika znečistenia podzemnej vody (smernica MŽP SR č. 1/2015 – 7) je dlhodobo (2007 – 2022) riziková len štôlna Alžbeta (S14), a to v obsahu As (tab. 4.8.3, 4.8.4), ktorý v priemere takmer 7-násobne prevyšuje príslušné indikačné a 3,5-násobne prekračuje príslušné intervenčné kritérium. Charakteristická hodnota obsahu As v banskej vode štôlne Alžbeta za rok 2023 prevyšuje ID kritérium 7,6-násobne a IT kritérium 3,8-násobne. Obsah arzénu po zatopení bane od roku 2000 do roku 2020 stúpal v lineárnom trende, z oblasti hodnôt pod IT kritériom 0,1 mg/l na 0,56 mg/l, s anomálnym zvýšením v roku 2007 (z roku 2007 je dostupné jedno meranie) a v roku 2012 (dve merania v roku). Od roku 2020 je zaznamenaný pokles z 0,56 mg/l na 0,38 mg/l (obr. 4.8.1). Príčiny a dôsledky tohto trendu sú v kontexte zaznamenaných zmien chemického zloženia banskej vody a hydrogeochemických pomerov bane analyzované v publikovanom príspevku (Bajtoš, 2024).
