ŠTÁTNY GEOLOGICKÝ ÚSTAV DIONÝZA ŠTÚRA

**Podsystem 04**

**Vplyv ťažby nerastov na životné prostredie**

**Správa za rok 2023**

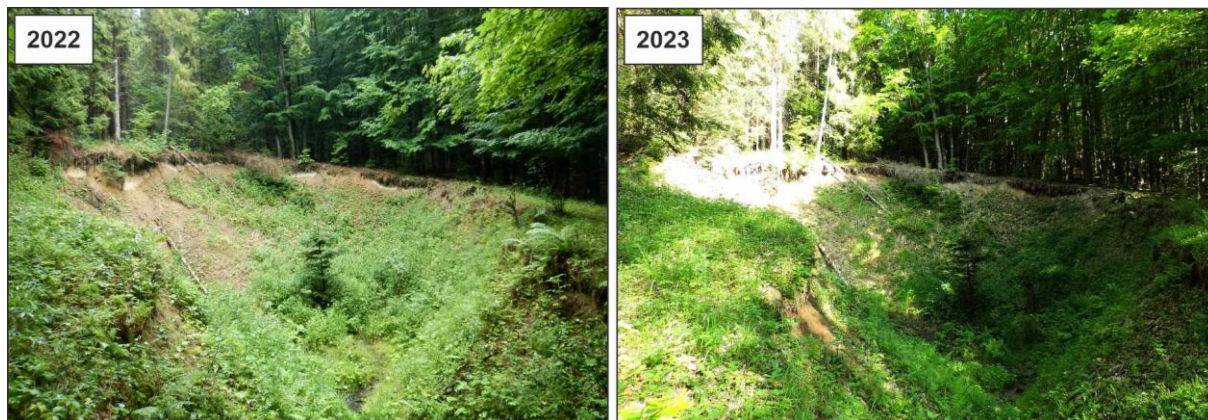
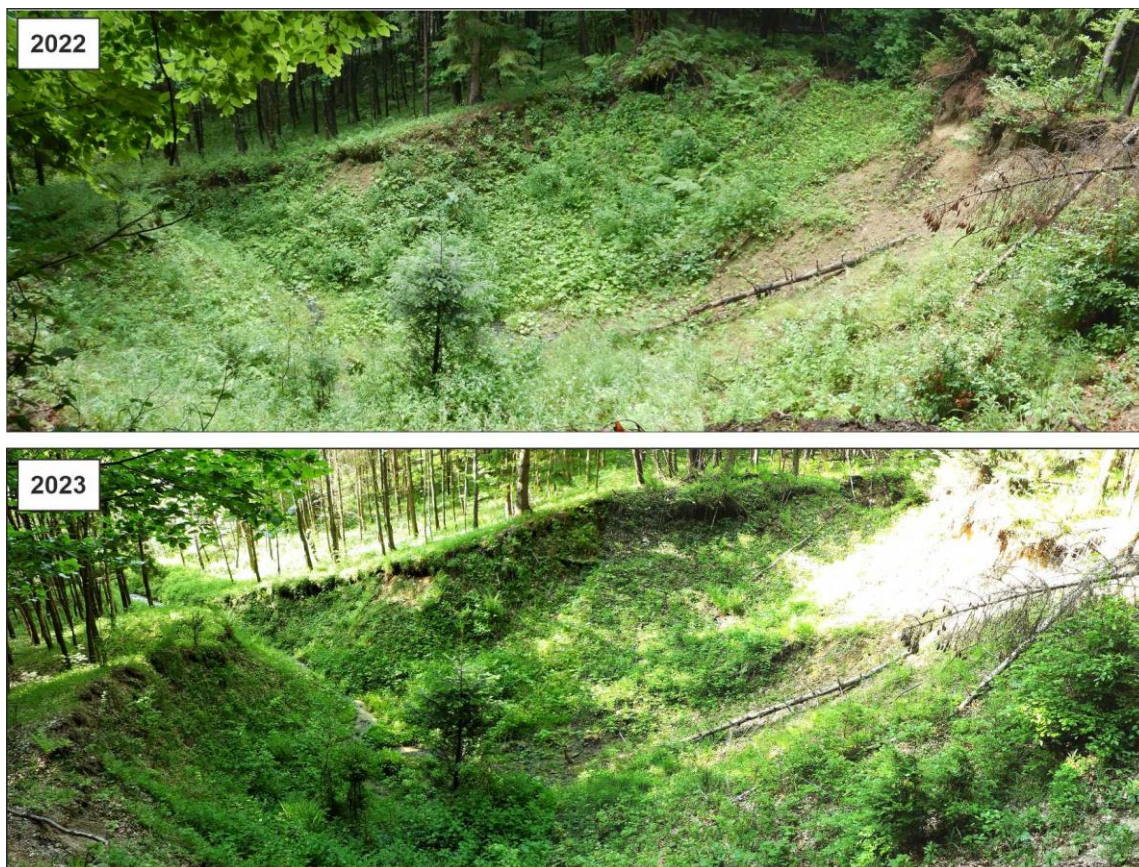
Obr. 4.11.3 Fotografické snímkovania závalov na Novej štôlni. Porovnávacie snímkovania z r. 2022 a z r. 2023: a) zo stanovišťa 1, b) zo stanovišťa 4

V rámci terénneho výskumu lokality v r. 2023 neboli v porovnaní s predchádzajúcim obdobím zistené pozorovateľné zmeny v rozvoji, resp. rozširovaní závalov. Potvrďuje to aj porovnanie fotografických snímok z určených stanovišť, pričom pre porovnanie miery geodynamickej aktivity postačuje uvedenie (vzhľadom na nízky stupeň prejavov aktivity) porovnávacích snímok z protiľahlých stanovišť 1 a 4 (obr. 4.11.3). Prípadná nepatrná geodynamická aktivita hlavného závalu sa vzťahuje na okrajovú hranu závalu najmä na jeho západnú až severnú časť, kde môže dochádzať k doznievaniu pripovrchového zosúvania, resp. osypom príp. miernym splachom deluviálnych kamenito – hlinitých zemín (až pod úroveň koreňov stromového porastu), čím sa zmiernuje sklon svahov závalu (svahy sa prirodzene „stabilizujú“). Môže však dochádzať postupne aj k vyvalšovaniu stromového porastu.

V porovnaní s predchádzajúcim obdobím je viditeľné pokračujúce rozširovanie prirodzeného vegetačného pokryvu na dne a na svahoch závalu, čo napomáha k stabilizácii svahov závalu. Podobný stav bol zaznamenaný aj na menšom závale (západne od stanovišťa 2, obr. 4.11.2). V strede závalu sú pozorovateľné vývraty stromov registrované už v skoršom období.

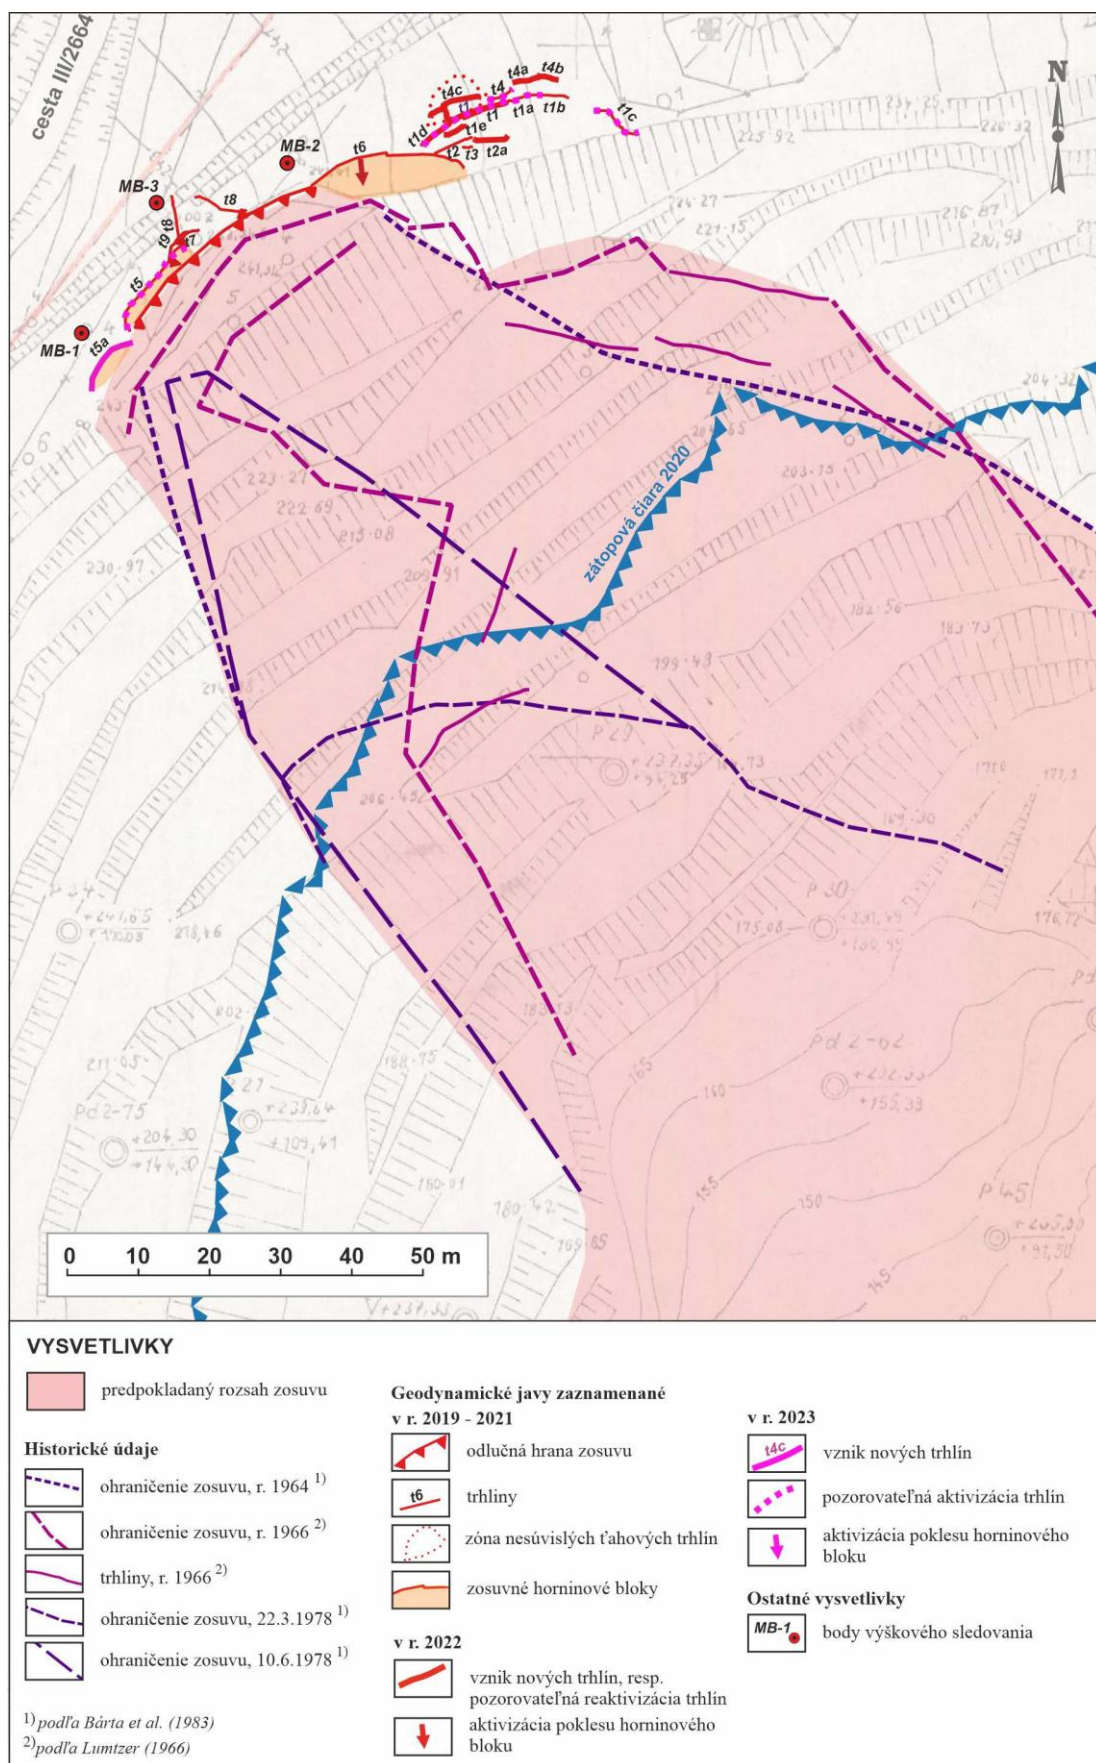
Obr. 4.12.3: Situácia zosuvu s približným označením zátopovej čiary podľa snímky Lidar-u z r. 2020 (zdroj: <https://zbgis.skgeodesy.sk/mkzbgis/sk/teren>), (topograf. podklad: Dianiška, 1990)

Terénnym výskumom v r. 2019 bolo zistené, že hlavná odlučná hrana zosuvu sa nachádza v pomerne malej vzdialenosti (cca 23 m) od cesty III. triedy č. 2664. Nadväzujú na ňu paralelné retrográdne trhliny, ktoré svojim prejavom možno považovať za aktívne. Od r. 2019 bolo zaznamenaný väčší počet trhlín, pričom postupom času bol pozorovaný vznik nových trhlín, resp. reaktivizácia trhlín (obr. 4.12.3). Napriek tomu, že z porovnávacieho snímkovania z r. 2022 a 2023 (obr. 4.12.4) nie sú zreteľné pozorovateľné zmeny v aktivite zosuvu, priamou rekognoskáciou terénu v r. 2023 bola zaznamenaná aktivita v jeho odlučnej oblasti.

Najvýraznejšími sú trhliny s prevažne poklesovým prejavom, ktoré vymedzujú takmer oddelené zosuvné horninové bloky. Menší blok oddeľuje trhlina s označením t5 s max. poklesom cca 0,5 až 1 m dokumentovaným v r. 2019. Pri rekognoskácii v r. 2023 bolo zistené, že došlo k ďalšej aktivizácii na mieru poklesu bloku cca 2 m (obr. 4.12.5). Smerom k JZ bolo pozorované v r. 2023 predĺženie trhliny s označením t5a (obr. 4.12.3) s mierou poklesu cca 1 m.

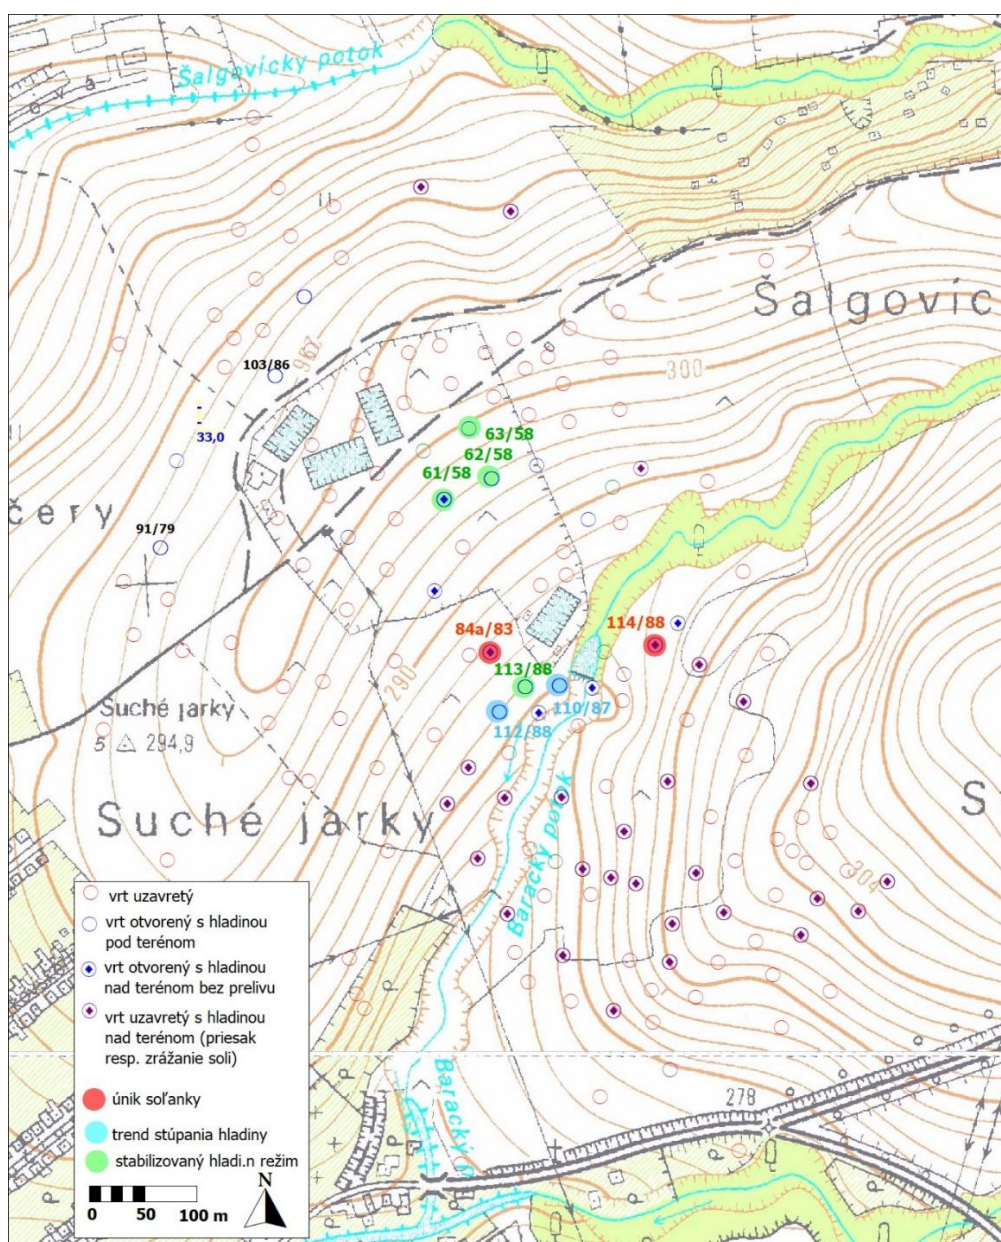
Obr. 4.13.3 Výšková úroveň a úniky soľanky v ťažobných vrtoch v lúhovacom poli soľného ložiska Prešov – Solivary v roku 2023.

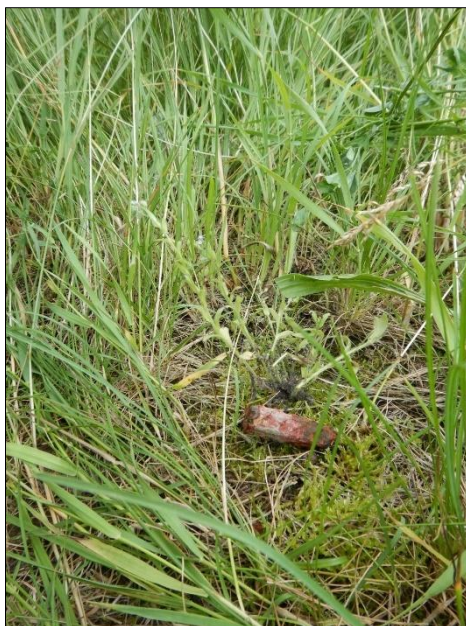
Obr. 4.13.4: Poškodenie meračského bodu 18

Celkový pokles bodov do r. 2008 bolo možné hodnotiť až na 172 bodoch. Izoplochy týchto poklesov sú zobrazené na obr. 4.13.6. Vlastné merania v r. 2017 boli orientačné, uskutočňované už iba na 91 zachovaných bodoch s obmedzenou výškovou presnosťou (rádovo x.0,1 m). Medzičasom došlo k úmyselnému poškodeniu ďalších meracích bodov, preto bolo možné merania v r. 2020 vykonať na menšom počte bodov (67), v r. 2021 na 54 bodoch a v r. 2022 už len na 30 pôvodných bodoch. V r. 2023 bol poškodený ďalší bod s označením 18 (obr. 4.13.4), preto sledovania mohli realizované len na 29 pôvodných bodoch.

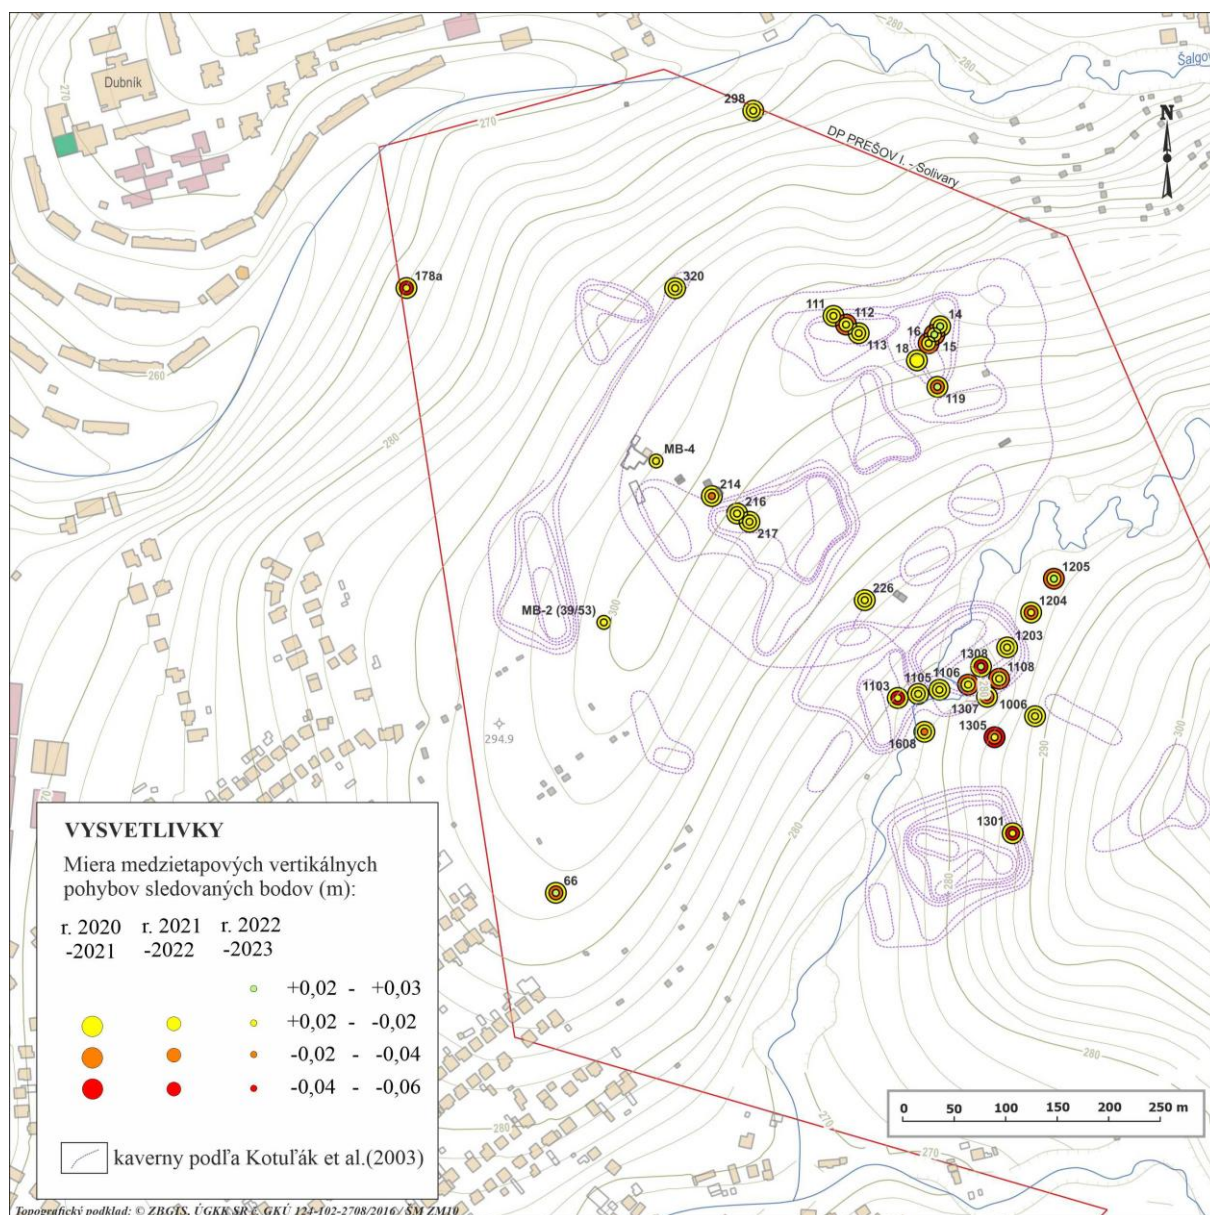
Obr. 4.13.5: Mapa medzietapových vertikálnych pohybov sledovaných bodov v období r. 2020 – 2023

Ako je zrejmé z obr. 4.13.5, na väčšine sledovaných bodoch boli zistené pre etapové obdobie r. 2022 – 2023 vertikálne pohyby od poklesu -0,02 m do vzostupu +0,02 m, čo je najmenšia miera dynamiky pohybu územia v porovnaní s predošlými etapovými hodnotami, kedy bolo zistených viacero poklesov terénu pod 0,02 m. V etapovom období r. 2022 – 2023 boli poklesy väčšie ako 0,02 m zaznamenané iba na 2 bodoch, a to bode 1608 a 214.

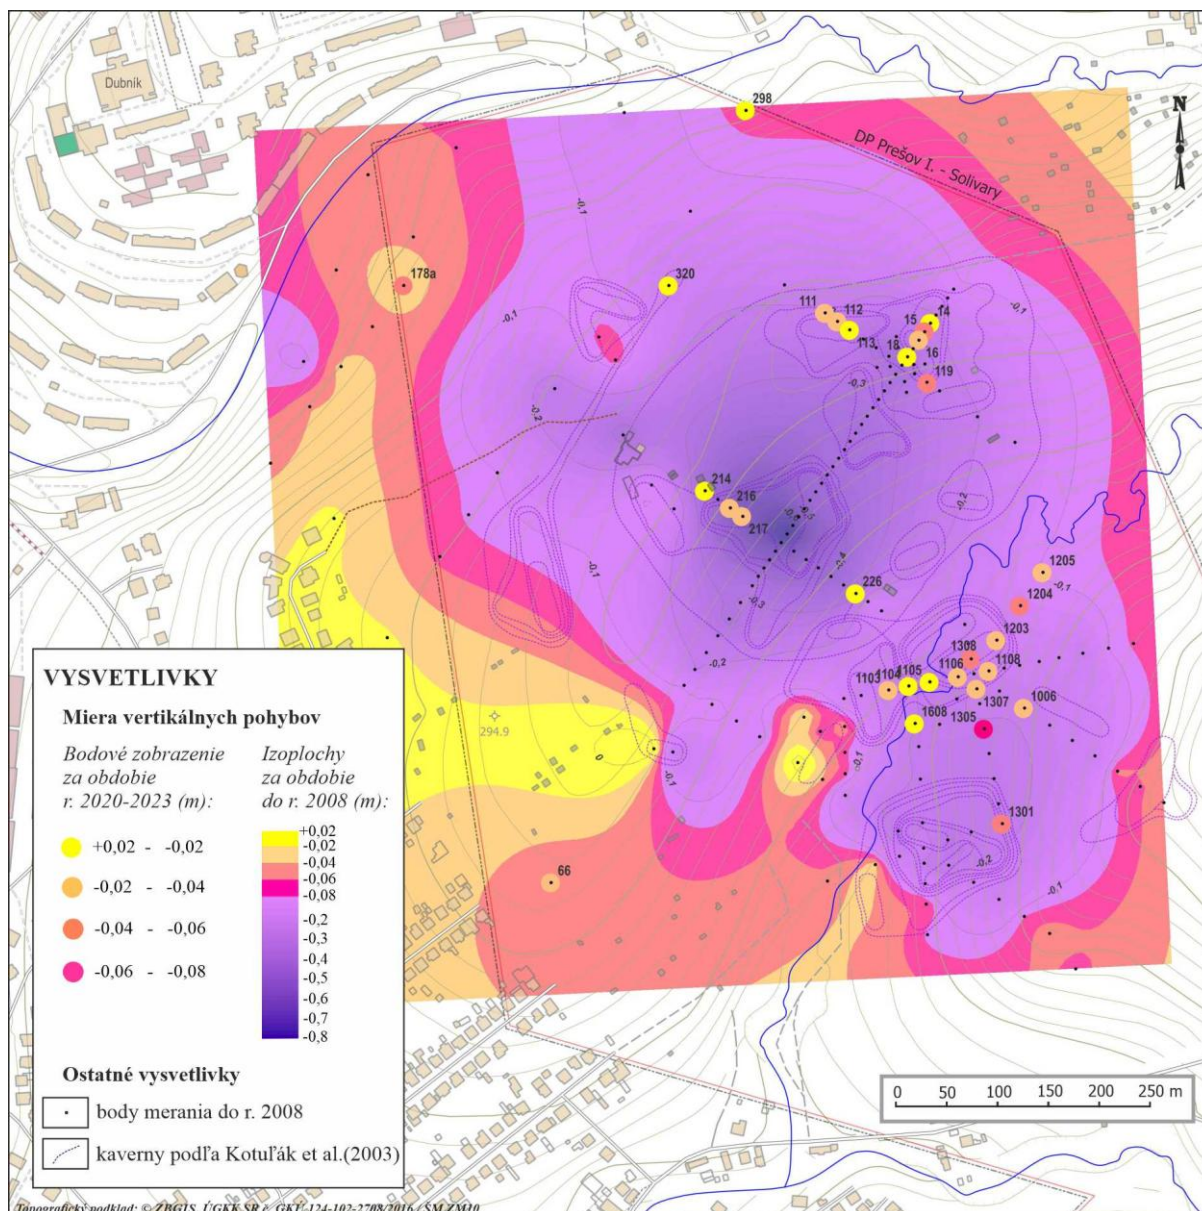
Obr. 4.13.6: Mapa izoplôch celkových vertikálnych pohybov do r. 2008 a bodovej interpretácie poklesov terénu za obdobie r. 2020 – 2023

Z mapy izoplôch celkových poklesov územia zaznamenaných počas ťažby na ložisku do r. 2008 zostavenej z dát na vtedy existujúcich 172 bodoch a celkových poklesov za obdobie r. 2020 – 2023 v bodovom zobrazení (obr. 4.13.6) vyplýva, že významnejšie celkové kumulatívne poklesy územia za obdobie r. 2020 – 2023, a to od 0,02 až 0,04 m boli zistené na 13 bodoch. Takéto poklesy boli registrované v oblasti kaverien v JV, SV, a centrálnej časti oblasti (kde aj v období do r. 2008 boli zaznamenané významnejšie poklesy územia okolo 0,2 m i viac) ako aj v JZ oblasti. Ešte výraznejšie kumulatívne poklesy bodov za obdobie r. 2020 – 2023 v intervale 0,04 až 0,06 m boli zistené na 5 bodoch, a to na bodoch 1301, 1006 a 1204 v JV časti územia, na bode 214 v centrálnej časti a v okrajovej SZ časti územia na bode 178a. Najväčší celkový pokles (-0,084 m) bol zaznamenaný v JV časti sledovanej oblasti na bode 1305.

Z uvedeného vyplýva, že v celom sledovanom území boli zistené výraznejšie poklesy do 4 cm (na 13 bodoch), do 6 cm (na 5 bodoch) v JV, SV a SZ časti územia. Na jednom bode v JV časti územia bol zistený max. pokles, a to 8,4 cm.
