**Podsystem 06**

**Stabilita horninových masívov pod historickými objektmi**

**Správa za rok 2023**

| Názov geologickej úlohy: | <b>Čiastkový monitorovací systém – Geologické faktory</b> |

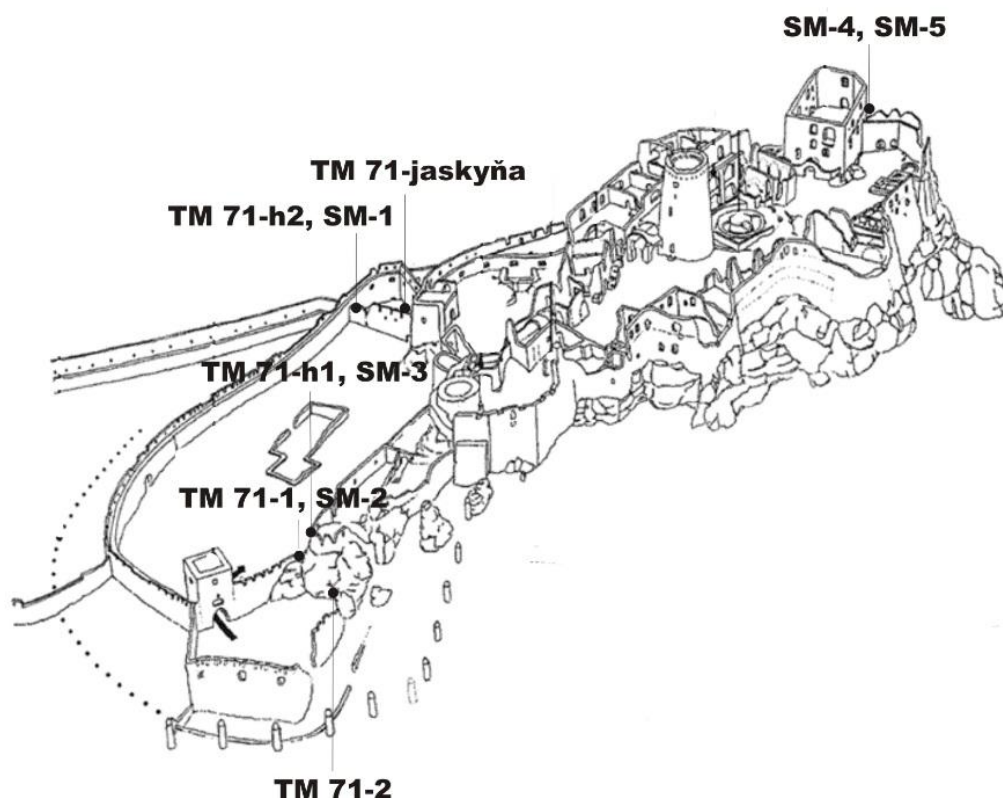
Obr. 4 Stanovištia na Spišskom hrade monitorované v roku 2023 dilatometrami TM-71 a SOMET (L. Petro s použitím kresby A. Fialu et al. z roku 1988).

Na tejto lokalite bolo v roku 2023 funkčných 5 prístrojov typu *TM-71* a monitorovalo sa 5 stanovišť prenosnými meradlami *SOMET*. Ich pozícia v rámci lokality je na obr. 4.

- *Prístroj TM-71-1* je umiestnený za Perúnovou skalou na dolnom nádvorí hradu, v otvorenej trhline širokej 62 cm (azimut  $10^\circ$ ) a vysokej 1,5 m.

- *Prístroj TM-71-h1* je umiestnený nad prístrojom *TM-71-1* pod zamurovanou trhlínou vo vonkajšej stene druhého nádvorja hradu.
- *Prístroj TM-71-2 (múr)* sa nachádza pred Perúnovou skalou pri hlavnom vstupe do hradu, v trhline širokej 90,5 cm (azimut  $20^\circ$ ), ktorá je zároveň vstupom do Podhradskej jaskyne.

- *Stanovište SM 1* sa nachádza v zamurovanej trhlíne nad prístrojom *TM-71-h2 (múr)*.
- *Stanovište SM 2* je za Perúnovou skalou nad prístrojom *TM-71-1*.

- *Stanovište SM 3* je za Perúnovou skalou nad prístrojom *TM-71-h1*.
- *Stanovištia SM 4 a SM 5* sú umiestnené v trhline na severnom okraji hradnej skaly (pod Románskym palácom).

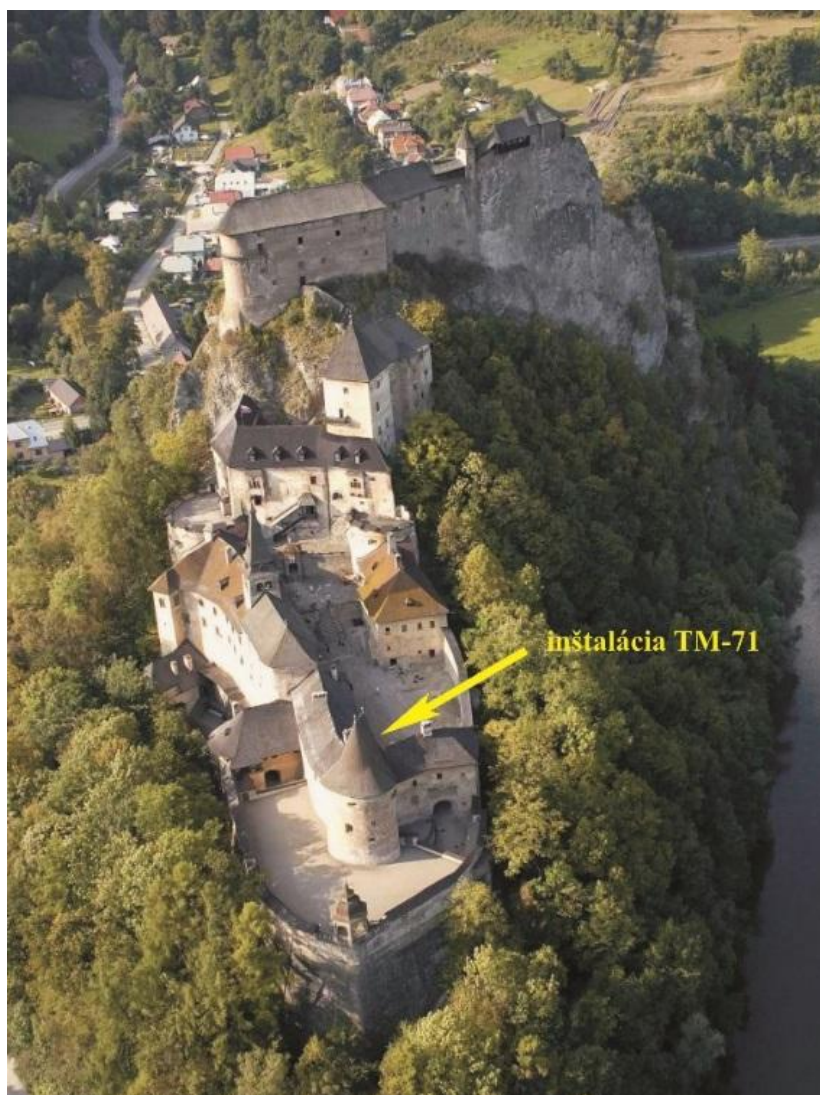
Obr. 20 Umiestnenie dilatometra TM-71 (starý typ) na Oravskom hrade.

Lokalita je monitorovaná v spolupráci s pracovníkmi Ústavu struktury a mechaniky hornin Akadémie vied ČR v.v.i. v Prahe, ktorí prístroj TM-71 staršieho typu (nemeria rotáciu blokov) inštalovali v roku 1983 v spodnej časti hradu (obr. 20), presnejšie v hrubom obvodovom múre objektu stojacom na tektonickej poruche prebiehajúcej v skalnom podloží.

Za vyše 40,5 rokov boli údaje z prístroja odčítavané 1 – 6 x ročne. Získané výsledky preukázali, že posuny na meranej trhline nepresiahli 3 mm (obr. 21). Z obrázku je zrejmé, že s výnimkou začiatku roka 2003, keď nastal výrazný posun vo všetkých 3 osiach, a to v rozsahu 0,35 – 0,8 mm, sa porušovanie podzákladia a obvodového muriva minimalizovalo. Napriek malému poklesávaniu (od roku 1995) jedného z blokov možno považovať sanačné práce z roku 1995 za účinné. Na stabilizáciu podlažia boli použité mikropilóty a kotvy. Hlavné výsledky sanácie hradného brala publikovali Košťák a Sikora (2000).

Trend veľmi pomalého poklesávania (os Z) jedného z monitorovaných blokov od roku 1996 je evidentný, avšak nie nebezpečný. Od leta 2004 do konca roka 2023 predstavuje pokles iba 0,15 mm. V rokoch 2022 a 2023 pohyb stagnoval. Celková hodnota doposiaľ dosahuje celkovo 0,754 mm. Otváranie trhliny (posun v smere osi X) stagnuje od konca roku 2003 na hodnote 1,977 mm, podobný stav je aj v prípade šmykového pohybu (posun pozdĺž trhliny v smere osi Y), ktorý stagnuje na hodnote 0,271 mm. Výraznejšie posuny v roku 2003 s najväčšou pravdepodobnosťou súvisia so slabším lokálnym zemetrasením.

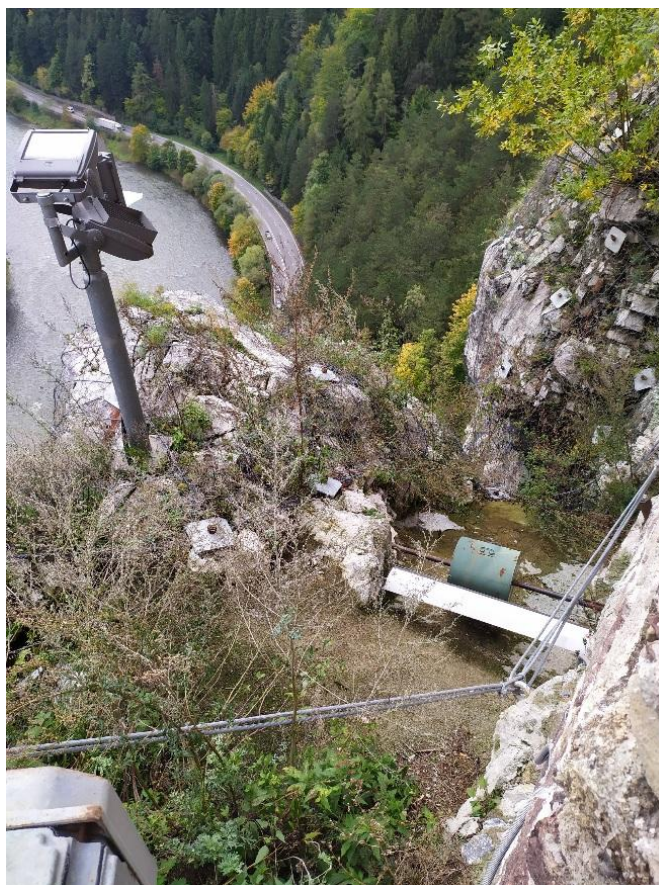
*Obr. 22 Pozícia dilatometra TM-71 v trhline pod kaplnkou Strečnianskeho hradu.*

Hradný vrch sa nachádza na severnom okraji pohoria Malá Fatra na brale. Samotný hrad leží cca 103 m nad údolnou nivou Váhou. Masív je tvorený horninami hronika (Rakús et al., 1988), vápencami a striedaním vápencov s dolomitmi a dolomitickými vápencami (Fekeč et al.). Dilatometer TM-71 bol inštalovaný v trhline pod kaplnkou na východnej strane hradného brala v lete 1996 (obr. 22). Okrajový blok oddelený od brala trhlinou má charakter previsu, ktorý sa nachádza nad cestou prvej triedy spájajúcej Žilinu s Martinom.

Prístroj GEOKON-1 je inštalovaný na JV orientovanej stene hradného brala v tesnej blízkosti TM-71 a je orientovaný zhodne so smerom *X*-ovej osi prístroja TM-71 (obr. 22). Druhý prístroj GEOKON-2 je vzdialený od prvého len niekoľko metrov a je inštalovaný na SV orientovanej stene hradného brala nad cestou I/18.

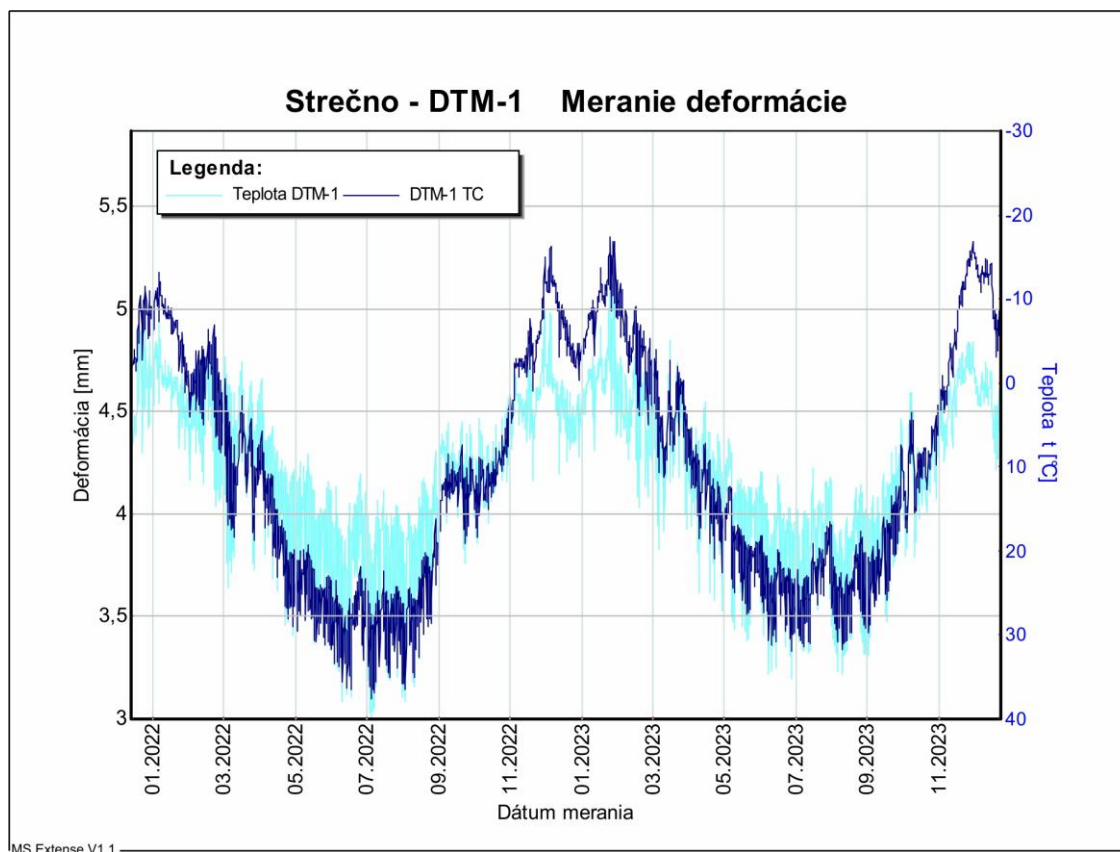
Obr. 23c Graf merania deformácií DTM-1 (prístroj GEOKON-1).

Nakoľko sú oba prístroje inštalované na povrchu brala, sú do značnej miery ovplyvňované klimatickými faktormi. Výraznú periodickú zložku časového radu nameraných údajov možno dať do súvisu s nameranou teplotou. Podľa grafických zobrazení nameraných dát oboma prístrojmi je zrejmé, že periodická zložka časového radu je nepriamo úmerná hodnote nameranej teploty ovzdušia (pravá – teplotová – os na oboch grafoch je v inverznej polohe). Táto periodická zložka nevyjadruje tepelnú rozťažnosť konzol a prístroja (tá je eliminovaná výpočtom korekcie vplyvu teploty), ale cyklické rozťahovanie a sťahovanie samotného skalného masívu. Oba prístroje reagujú rovnakým spôsobom, rozdiel je v miere citlivosti na faktor teploty. Prístroj GEOKON-1 (resp. horninový masív v mieste inštalácie GEOKON-1) reaguje na zmeny teploty citlivejšie ako GEOKON-2 a hodnoty, namerané v priebehu roka 2023 sa pohybujú podobne ako predchádzajúci rok v intervale 3,3 – 5,4 mm (obr. 23c). Z dlhodobejšieho hľadiska je však možné v nameraných údajoch zachytiť trend rozširovania sa meranej trhliny, ktorý je zastretý výraznou periodickou zložkou časového radu. Trend je pomerne nevýrazný, má lineárny priebeh a veľkosť približne 0,1 mm za rok. Podobne aj pri hodnotách merania na GEOKON-2, ktoré sú v intervale 4,8 – 5,1 mm (obr. 23d) je možné pozorovať veľmi slabý trend rozširovania sa meranej dislokácie. Veľkosť trendu je však len približne 0,1 mm za 5 rokov. Podľa vyhodnotenia nameraných údajov z oboch prístrojov počas roka 2023 nepredpokladáme, že by mohla v blízkom období nastať nejaká havarijná situácia v spojitosti s nestabilitou horninového prostredia. Sanácia hradného brala, realizovaná v rokoch 2016 – 2018 sa zatiaľ javí ako účinná a funkčná. Napriek tomu odporúčame venovať tejto lokalite zvýšenú pozornosť.

Výsledky získané doterajšími meraniami dilatometrom TM-71 týkajúce sa otvárania (rozširovania) trhliny (smer pozdĺž osi *X*) a oboma prístrojmi GEOKON vzájomne viac-menej súhlasia. Skokovitá zmena v šírke pukliny, zistená na TM-71 sa na prístroji GEOKON-1 neprejavila podobným spôsobom. Zmena, ktorá sa javí ako skoková na TM-71 mohla mať pri kontinuálnom meraní prístrojom GEOKON plynulý charakter a mohla ostať viditeľná len v rámci celkového trendu – ktorý má stúpajúci charakter. Zmeny v ostatných smeroch, nameraných na TM-71 sa neprejavia, nakoľko prístroje GEOKON vzhľadom na svoju konštrukciu nedokážu zaznamenať pohyb v smere kolmom na rozpätie konzol prístroja. Tento pohyb sa prejaví len nepodstatnou zmenou na nameraných hodnotách v smere osi prístroja.

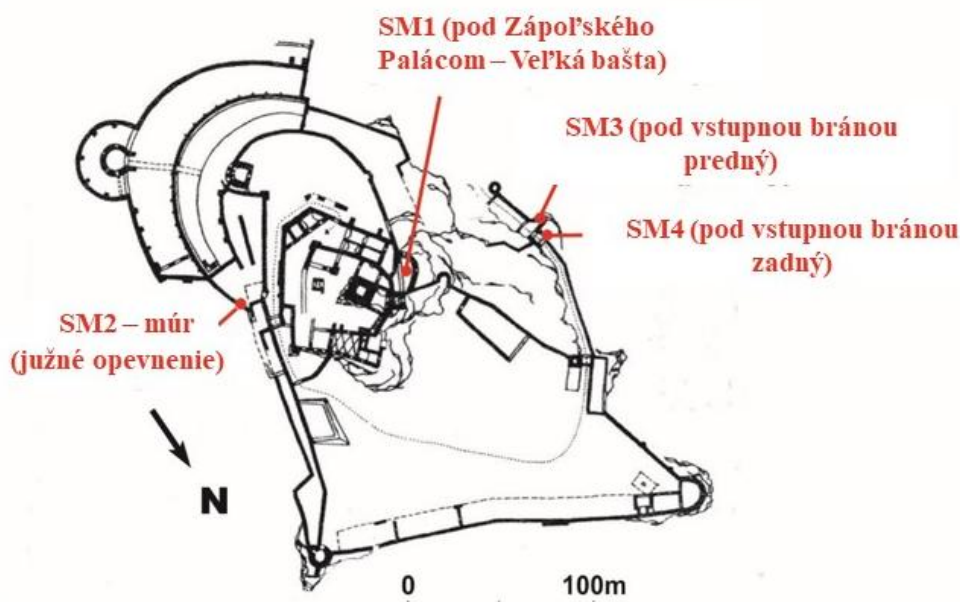
Obr. 24: Pozícia stanovišť dilatometra typu SOMET (SM 1 – SM 4) na Trenčianskom hrade.

Na hrade boli v roku 2006 osadené meracie body na štyroch vybratých trhlínach (obr. 24) na meranie pohybov dilatometrom typu SOMET (SM 1 – SM 4). Po rekonštrukcii priestorov hradu bola v roku 2021 zamurovaná diskontinuita v múre Južného opevnenia a monitorovanie v roku 2022 už na profile SM 2 nepokračovalo.

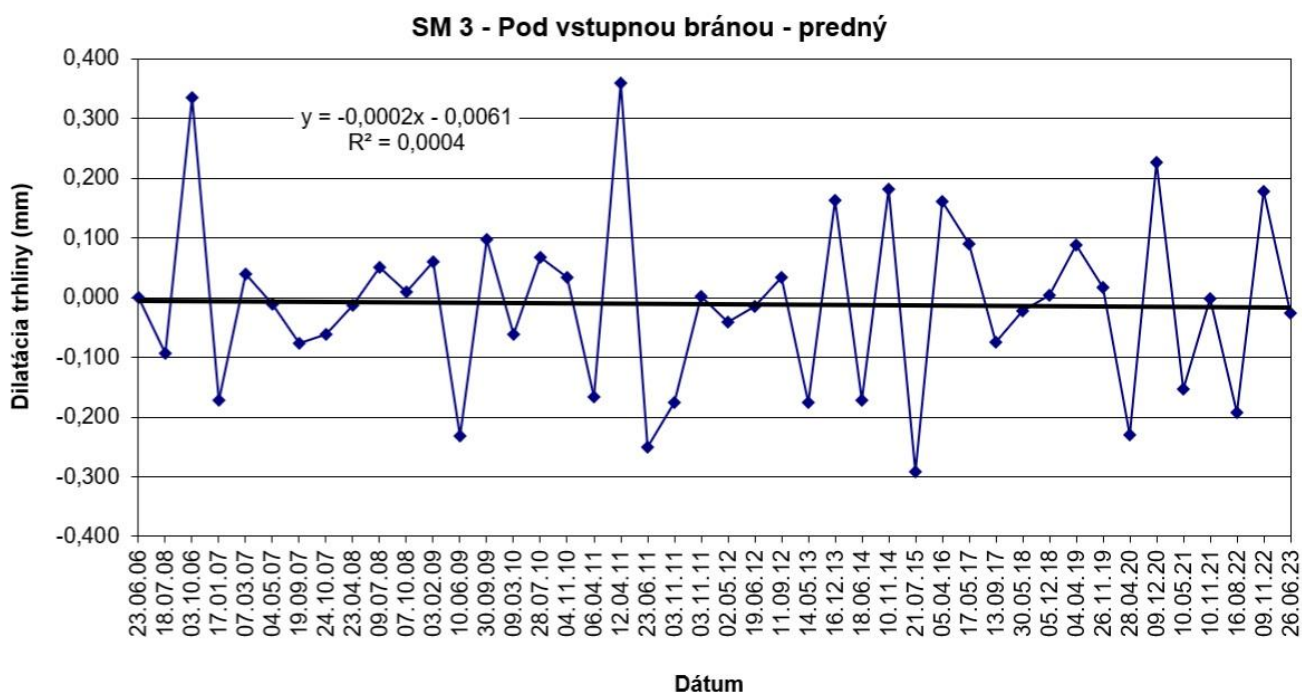
Obr. 26 Výsledky meraní pohybu blokov dilatometrom SM 3 na Trenčianskom hrade v rokoch 2006 – 2023.

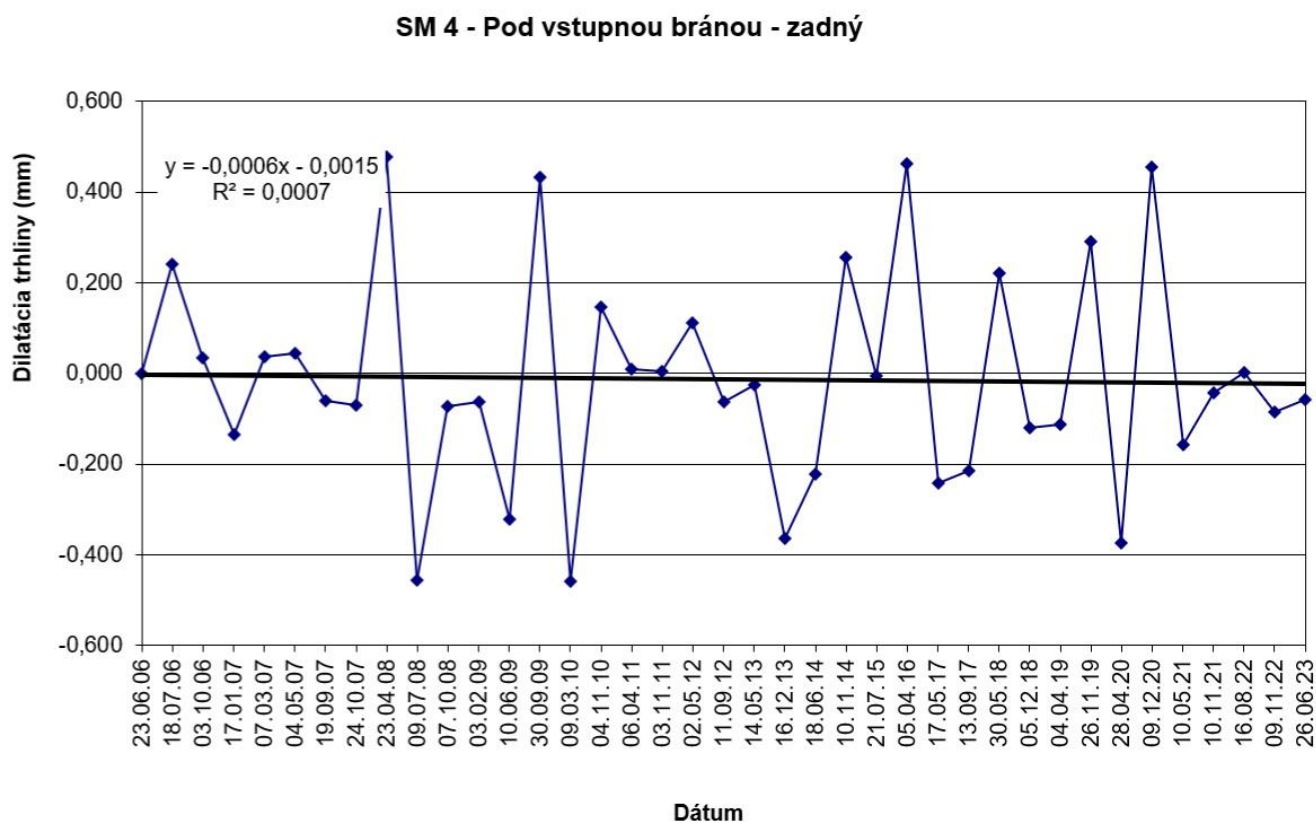
Obr. 27 Výsledky meraní pohybu blokov dilatometrom SM 4 na Trenčianskom hrade v rokoch 2006 – 2023.

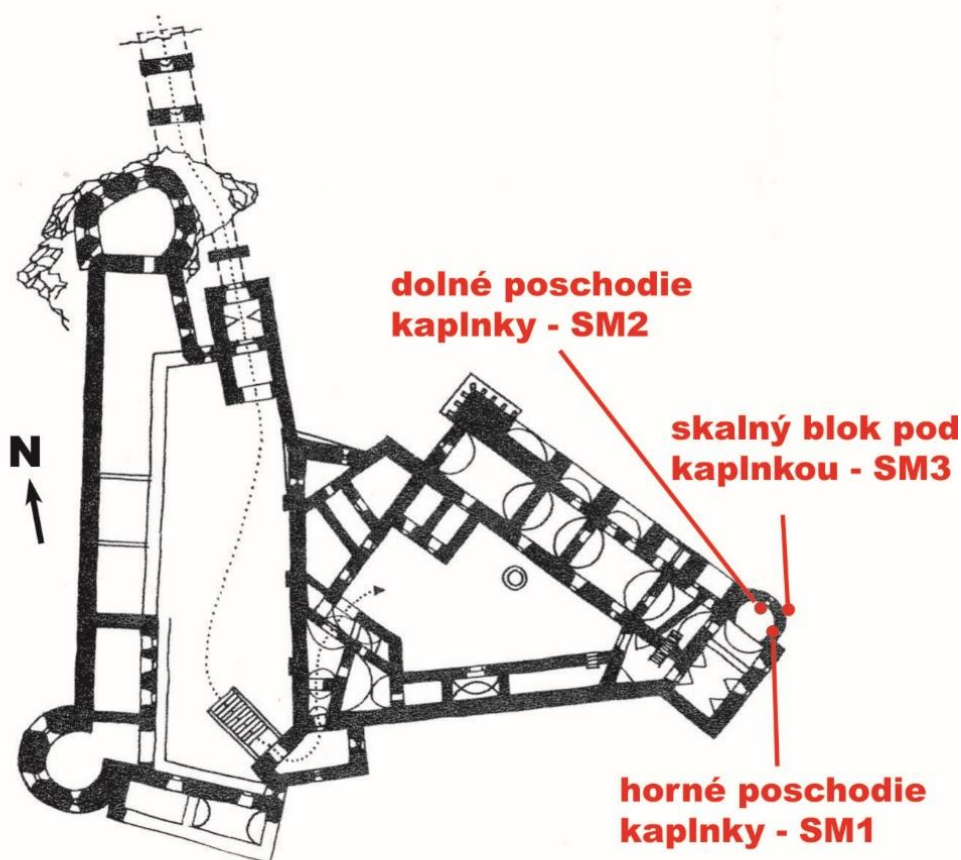
Obr. 28 Pozícia stanovišť dilatometra typu SOMET (SM 1 – SM 3) na Uhrovskom hrade.

Meracie body dilatometra SOMET boli osadené od októbra roku 2000 na troch stanovištiach. Situované sú pozdĺž zvislej pukliny, ktorá vedie cez Románsku kaplnku až do jej podzákladia. Stanovište SM 1 sa nachádza na hornom poschodí hradnej kaplnky (v rokoch 2001 až 2004 bolo nedostupné kvôli zrúteniu hradnej steny). Vzhľadom na plánovaný priebeh reštaurátorských prác na obnove hradnej kaplnky, ktorá si vyžiada prekrytie doteraz monitorovanej trhliny v murive spodného poschodia kaplnky (SM 2) tento profil už v roku 2023 monitorovaný nebol, ale bol nahradený novovybudovaným profilom (SM 2 nový). Stanovište SM 3 leží na brale pod kaplnkou (obr. 28). V roku 2022 bol na skalnom brale hradu v blízkosti dreveného premostenia ku vstupnej bráne vybudovaný nový profil SM 4, meranie tohto profilu začalo v roku 2023, vyhodnotenie meraní však môže nastať až po ukončení viacerých roč-

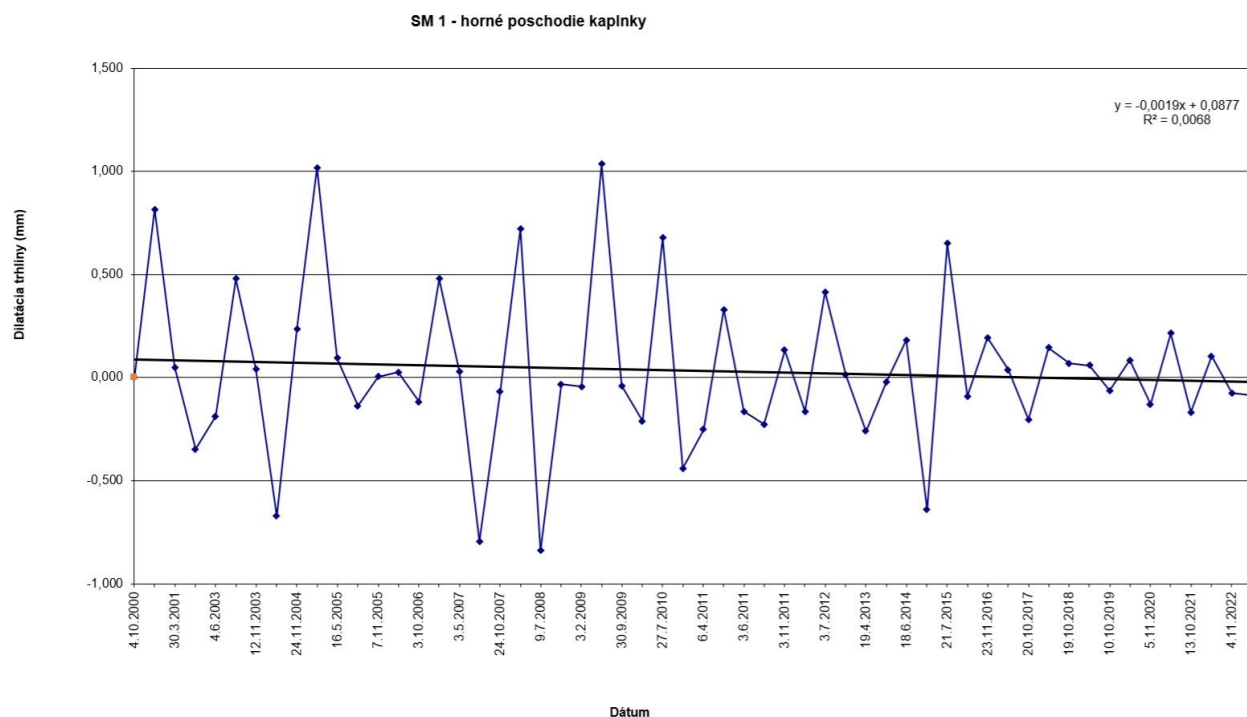
Monitorované stanovišťa sa vyznačujú osciláciou nameraných hodnôt, ktoré je možné čiastočne pripísať klimatickým vplyvom (zmena teploty medzi letom a zimou). Od počiatku monitorovania sú najvýraznejšie pohyby zaznamenané v *hornej časti kaplnky (SM 1)*, v rokoch 2004 – 2005 a 2007 – 2008 sa rozptyl nameraných hodnôt pohyboval v intervale od -0,84 mm do +1,03 mm. Počas roku 2023 dilatácia diskontinuity v múre hornej kaplnky na stanovišti SM 1 stagnovala, pozorované bolo jej malé zúženie o 0,085 mm, celkovo od počiatku meraní (v roku 2000) sa rozšírila o 1,820 mm (obr. 29). Na porovnanie v predchádzajúcom ročnom monitorovacom cykle 2022 dilatácia poruchy tiež stagnovala (v ročnom cykle 2022 nastalo zúženie o 0,028 mm a celkové rozšírenie diskontinuity bolo od počiatku meraní 1,905 mm). Stanovište v kaplnke (SM 2) bolo monitorované len do novembra 2022, potom bolo vzhľadom na plánované reštaurátorské práce ukončené. Posledný údaj je teda z 4. 11. 2022, kedy sa zmeny šírky diskontinuity v monitorovanom profile od počiatku meraní v roku 2000 pohybovali v intervale -0,54 mm až +0,70 mm. V roku 2022 šírka meraného profilu stagnovala, resp. sa zúžila o 0,043 mm, celkovo od počiatku meraní je pozorované jej zúženie o 0,338 mm (obr. 30). V roku 2021 bolo na tomto stanovišti pozorované rozšírenie diskontinuity o 0,136 mm, a od počiatku meraní zúženie diskontinuity celkovo dosiahlo 0,295 mm. Na stanovišti SM 3 – *skalný blok pod kaplnkou* bol maximálny rozptyl šírky diskontinuity pozorovaný v rokoch 2000 až 2001, pričom nie je možné vylúčiť subjektívnu chybu merania v marci 2001. V ročnom cykle 2023 bolo zaznamenané rozšírenie dilatácie trhliny o 0,065 mm, čo môže byť hodnotené ako stagnácia pohybu. Pre porovnanie v roku 2022 merania dokumentovali ročné rozšírenie meraného profilu o 0,031 mm (obr. 31). V roku 2023 sa šírka profilu rozšírila o 0,065 mm a od počiatku monitorovania v roku 2000 o 0,531 mm. Na stanovišti SM 4 – *skala pri moste* prebehli spolu zatiaľ len dve merania, a to v novembri 2022 a októbri 2023. K dispozícii teda máme len jeden údaj o pohybe, a to je stagnácia, respektíve mierne zúženie trhliny o 0,030 mm. Tento údaj však vzhľadom na nízky rozsah meraní zatiaľ nie je možné objektívne vyhodnotiť.

Obr. 29 Výsledky meraní pohybu blokov dilatometrom SM 1 na Uhrovskom hrade v rokoch 2000 – 2023.

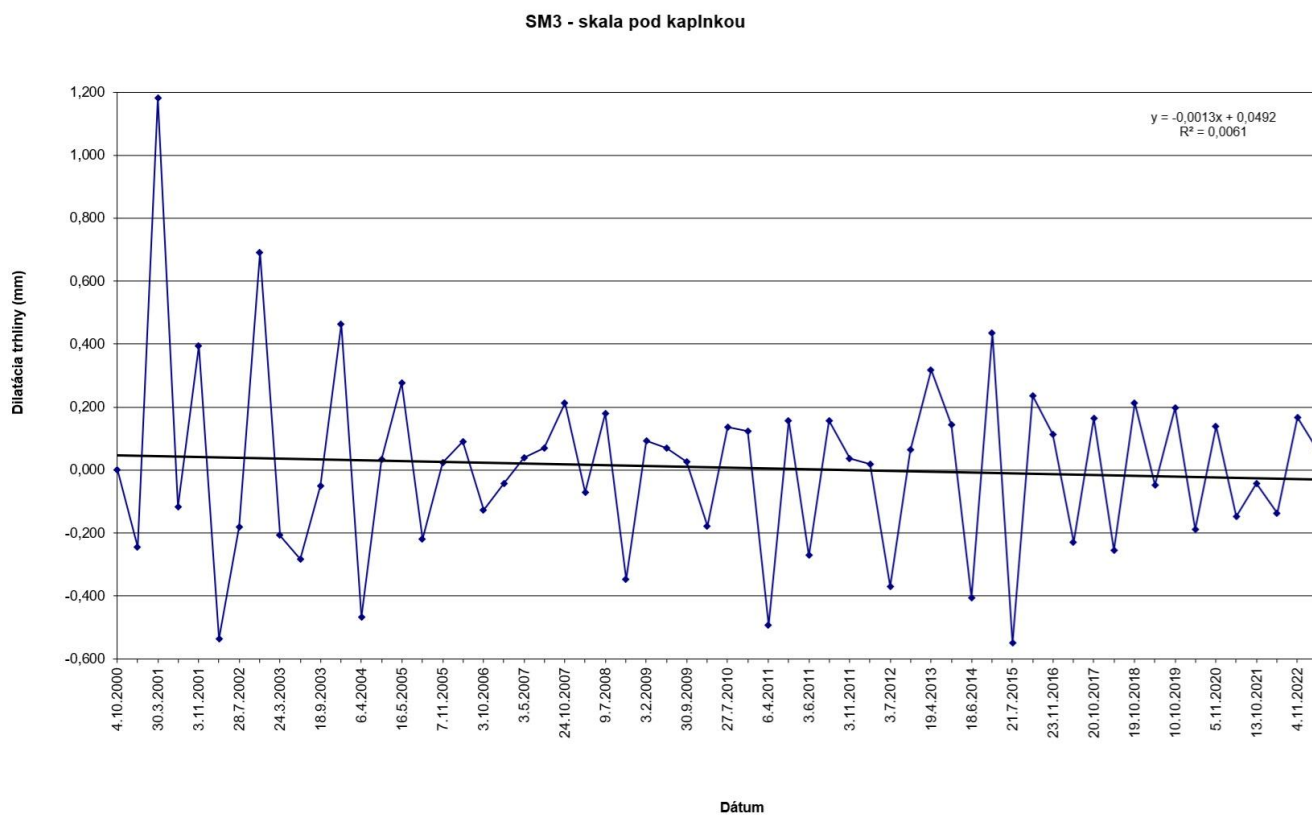
Obr. 31 Výsledky meraní pohybu blokov dilatometrom SM 3 na Uhrovskom hrade v rokoch 2000 – 2023

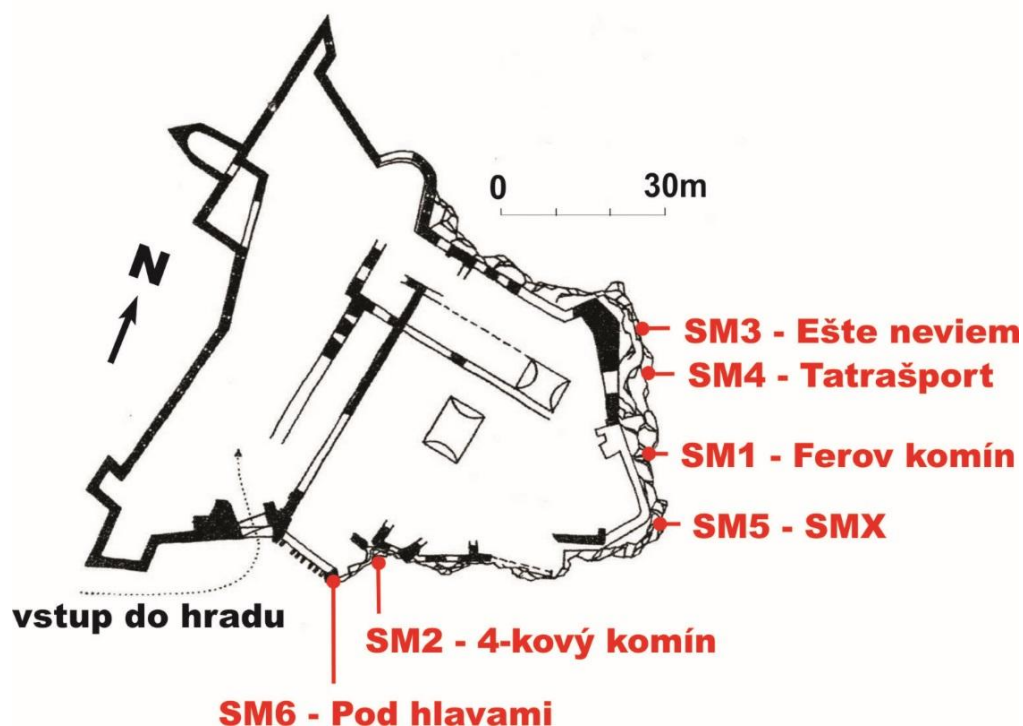
Obr. 32: Pozícia stanovišť dilatometra typu SOMET (SM 1 – SM 6) na Pajštúnskom hrade.

Pôvodne bolo na tejto lokalite osadených 6 monitorovacích stanovišť (obr. 32), štyri z roku 2003 a dve z roku 2004. Stanovište *SM 5 – SMX* bolo poškodené v roku 2012 a v roku 2013 aj stanovište *SM 6 – Pod hlavami*. V roku 2015 pri jarnej observácii bolo zistené poškodenie profilu *SM 4 – Tatrašport*, následne bol tento profil v roku 2016 zrekonštruovaný a boli vykonané prvé merania, v roku 2021 však v čase jesenného termínu observácie boli zistené významné úpravy terénu v okolí skalného brala, ktoré znepřístupnili tento merací profil na monitorovacie aktivity, napriek tomu sa na jar v roku 2022 podarilo vykonať ešte jedno meranie. Na profile *SM 1 – Feroz komín (PŠI)* monitorovanie od roku 2021 taktiež nepokračovalo z dôvodu nepretržite prebiehajúcich úprav terénu, ktoré spočívajú v odstraňovaní pôdneho pokryvu v bezprostrednom okolí hradného brala za účelom predlžovania lezeckej steny. Nový profil *SM 5a – BMX* bol vybudovaný v roku 2016, v nasledujúcom roku prebehla jeho úprava, prvé merania (základné) prebehli v roku 2018.

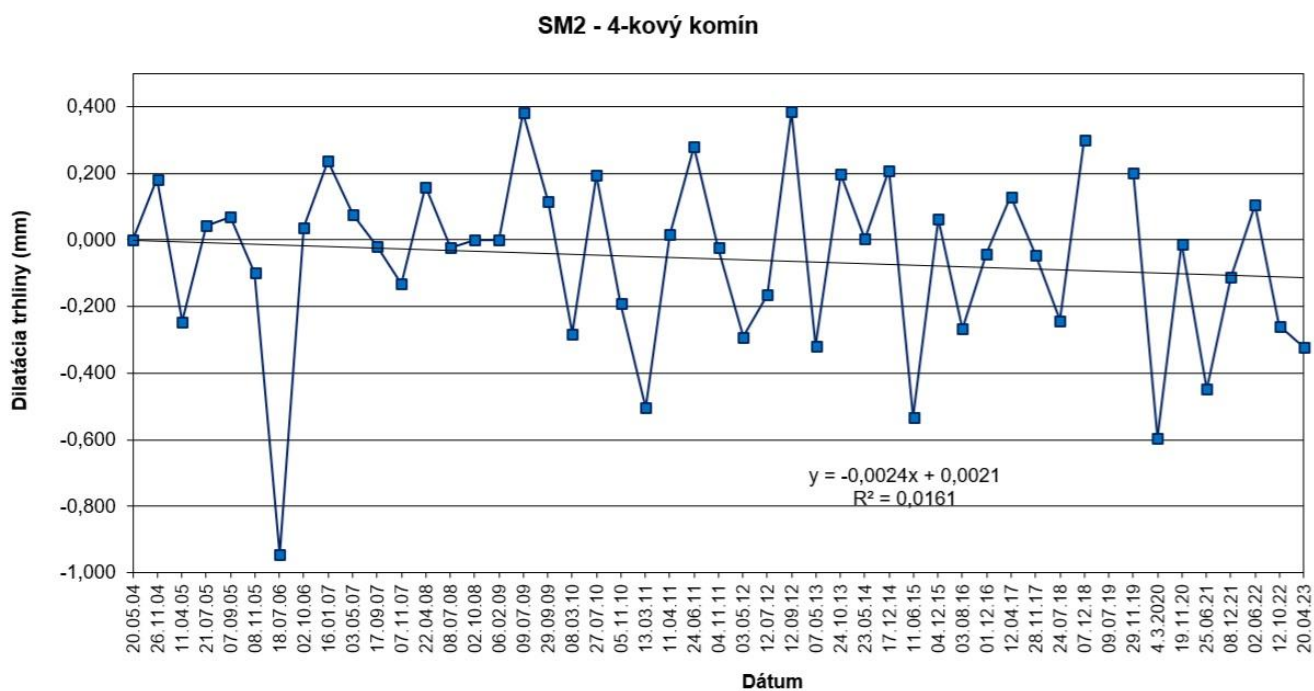
Na stanovišti SM 2 – 4-kový komín (PŠ2) bol inštalovaný nový merací tŕň v roku 2009 (na pravej strane profilu). Od tohto obdobia do decembra 2023 dosiahlo celkové zúženie diskontinuity 0,737 mm. V ročnom monitorovacom cykle 2023 bolo pozorované zúženie šírky diskontinuity o 0,292 mm. V predchádzajúcom roku 2022 bolo pozorované zúženie v ročnom cykle o 0,258 mm, a celkové zúženie od roku 2009 o 0,445 mm (obr. 33). Na stanovišti SM 3 – Ešte neviem (PŠ3) od roku 2005 do roku 2008 boli zaznamenané mierne oscilácie, významnejšie posuny s amplitúdou 0,98 mm boli zaznamenané v rokoch 2004 a 2008. V nasledovnom období (po roku 2008) došlo k utlmeniu pohybov (amplitúda pohybov cca 0,2 mm). V ročnom monitorovacom cykle 2023 došlo k zúženiu trhliny o 0,117 mm, pričom v predchádzajúcom roku 2022 sa šírka diskontinuity v ročnom cykle zúžila o 0,096 mm. Od počiatku monitorovania v roku 2003 celkové zúženie dilatácie diskontinuity v roku 2023 dosiahlo 1,836 mm, v roku 2022 bolo celkové zúženie 1,719 mm (obr. 34). Na stanovišti SM 4 – Tatrašport bol zrekonštruovaný merací profil v roku 2016. Napriek tomu, že už v roku 2022 merania neboli plánované, úspešne bolo vykonané ešte jedno meranie v jarnej etape monitorovacieho cyklu, ktorým bolo zistené zúženie diskontinuity o 0,216 mm oproti jarnej etape roku 2021 (obr. 35) a celkové zúženie profilu o 0,179 mm od počiatku pozorovania v roku 2016 do júna 2022. Pre porovnanie v júni 2021 bolo zaznamenané celkové rozšírenie monitorovaného profilu SM 4 – Tatrašport o 0,037 mm od jeho počiatočnej hodnoty v roku 2016. Jesenné merania v roku 2021 a 2022 neboli vykonané pre nedostupnosť profilu a monitorovanie tohto stanovišťa bolo ukončené. Na stanovišti SM 5a – SMX bol rekonštruovaný merací profil v roku 2016 a po inštalácii (3. 8. 2016) bolo vykonané meranie dĺžky profilu: 698,947 mm. Merania v roku 2023 preukázali stagnáciu, respektíve mierne rozšírenie trhliny o 0,072 mm. Od rekonštrukcie v roku 2016 tak došlo k celkovému rozšíreniu trhliny o 0,22 mm. Na porovnanie, v roku 2022 došlo k zúženiu trhliny o 0,524 mm a celkovo sa trhlina od roku 2016 zúžila o 0,049 mm (obr. 36)

Obr. 33 Výsledky meraní pohybu blokov dilatometrom SM 2 na Pajštúnskom hrade v rokoch 2004 – 2023.

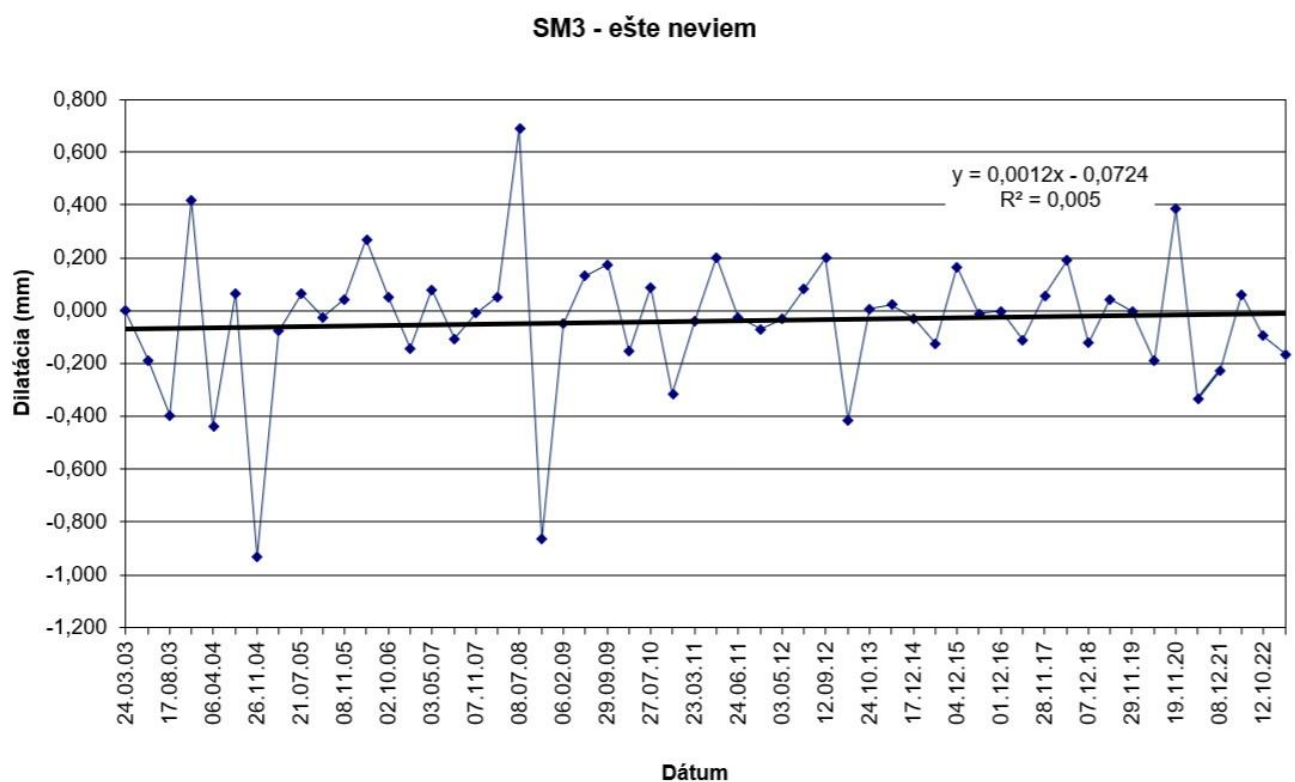
Obr. 34 Výsledky meraní pohybu blokov dilatometrom SM 3 na Pajštúnskom hrade v rokoch 2003 – 2023.

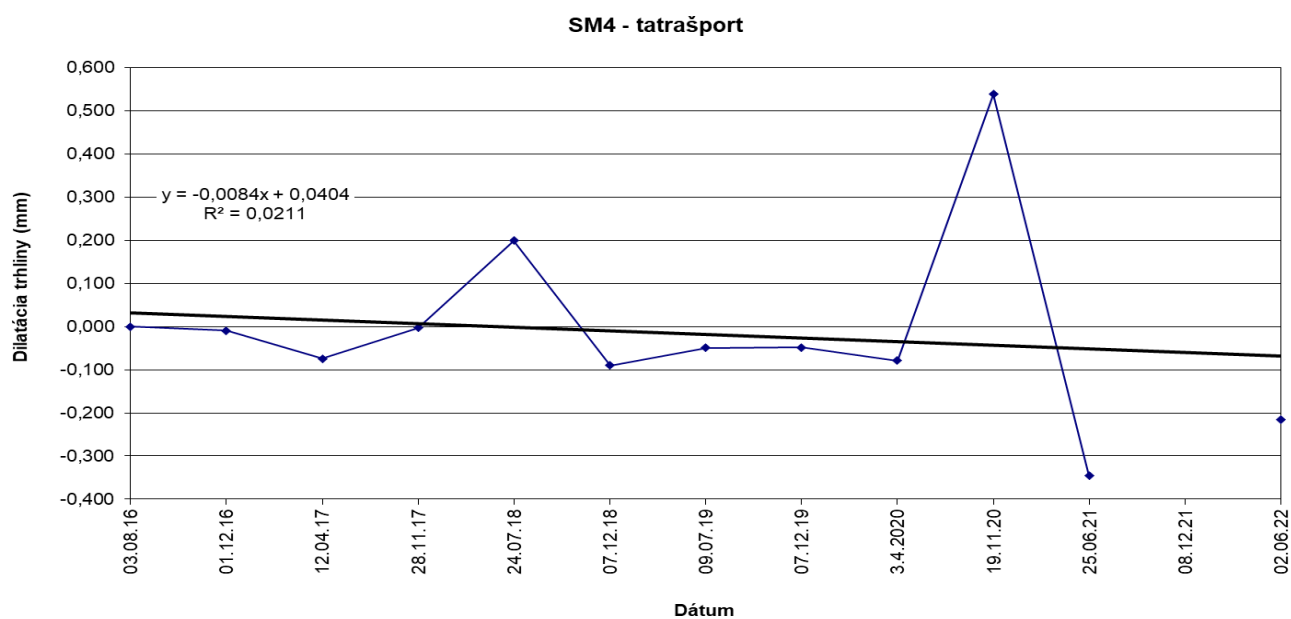
Obr. 35 Výsledky meraní pohybu blokov dilatometrom SM 4 na Pajštúnskom hrade v rokoch 2016 – 2022.

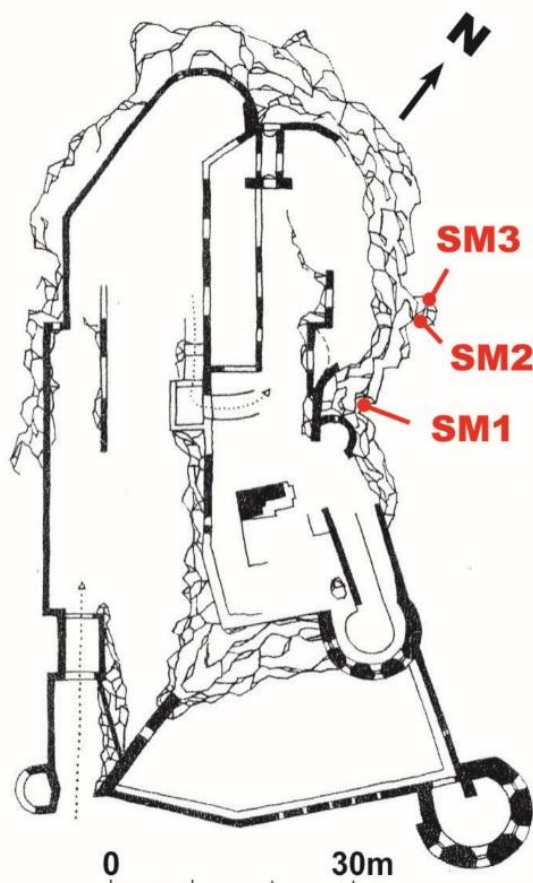
Obr. 37 Pozícia stanovišť dilatometra typu SOMET (SM1 – SM3) na Plaveckom hrade.

Zrúcanina Plaveckého hradu leží na západnom úpätí Malých Karpát v blízkosti obce Plavecké Podhradie. Bralo, na ktorom je hrad postavený, tvorí výraznú dominantu okrajovej časti pohoria Malých Karpát na styku s Borskou nížinou. Litologicky sú tu zastúpené prevažne svetlé wettersteinské vápence a dolomity hronika (Polák et al., 2011). Prevýšenie hradného brala dosahuje oproti nížine 170 až 180 m. Hradný vrch je zo S, SV a V strany ohraničený skalnými stenami výšky 25 až 40 m s priemerným sklonom 70 – 80°, miestami až 90°. Horninový masív hradnej skaly je intenzívne porušený systémom tektonických línií, puklín a gravitačných trhlín s rozdielnym hĺbkovým a priestorovým dosahom. Najvýraznejší systém tektonických diskontinuit má orientáciu VSV-ZJZ s hodnotami smeru sklonu 160 až 180°, resp. 310° až 350° a sklonom 65° – 85 k JV, resp. SZ. V priestore Plaveckého hradu sa vytvorili priaznivé podmienky pre vznik pomalých, podpovrchových svahových deformácií, predovšetkým pre rozvoľňovanie svahov a odvalové rútenie (Vlčko et al., 1994). V roku 2002 boli na vybraných ťahových trhlinách zriadené dve monitorovacie stanovišťa – SM 1, ktoré je umiestnené naprieč ťahovou trhlinou VSV-ZJZ, a SM 2, osadený naprieč priebežnej diskontinuity oddelujúcej menší skalný blok od samotného hradného brala, na ktorom sú vybudované stavebné objekty hradu. V roku 2004 bolo na skalný blok, ktorý je monitorovaný dilatometrom SM 2, doplnené tretie stanovište SM 3 (obr. 37). V roku 2014 bol z dôvodu poškodenia monitorovacieho profil SM 1 inštalovaný nový profil SM 1, na ktorom pokračuje monitorovanie rovnakej diskontinuity.

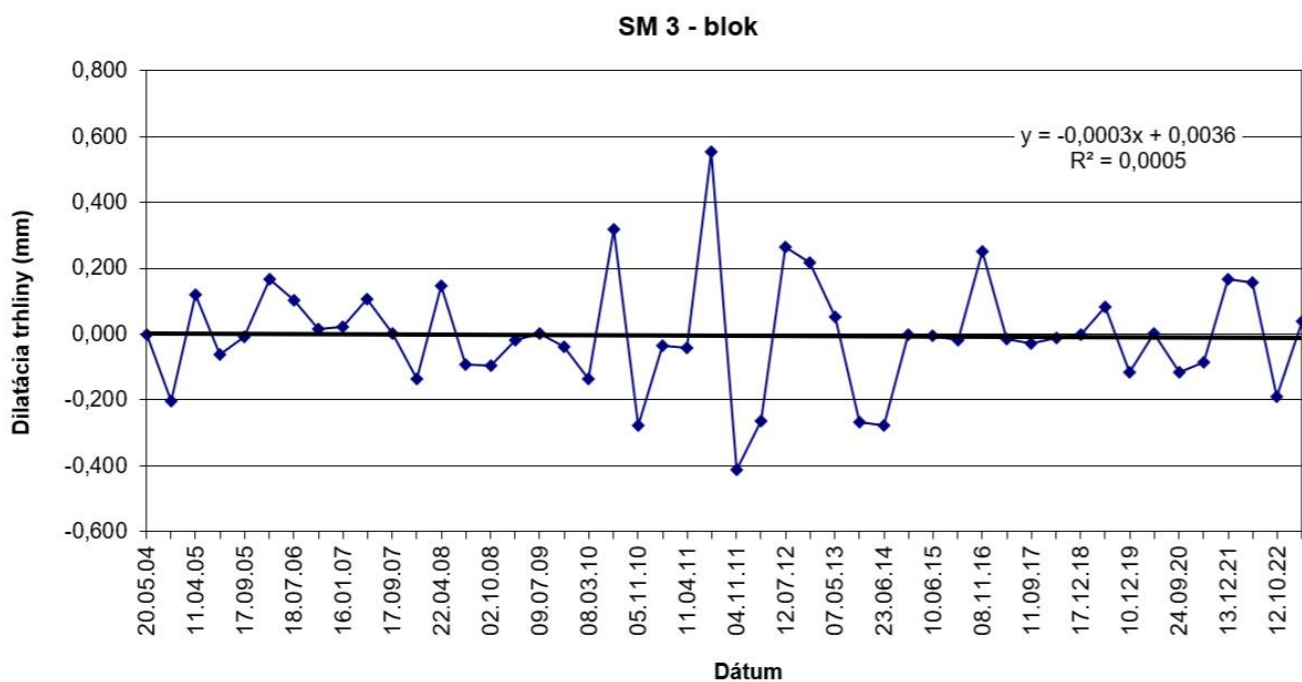
Obr. 40 Výsledky meraní pohybu blokov dilatometrom SM3 na Plaveckom hrade v rokoch 2004 – 2023
