ŠTÁTNY GEOLOGICKÝ ÚSTAV DIONÝZA ŠTÚRA

**Podsystem 04**

**Vplyv ťažby nerastov na životné prostredie**

**Správa za rok 2024**

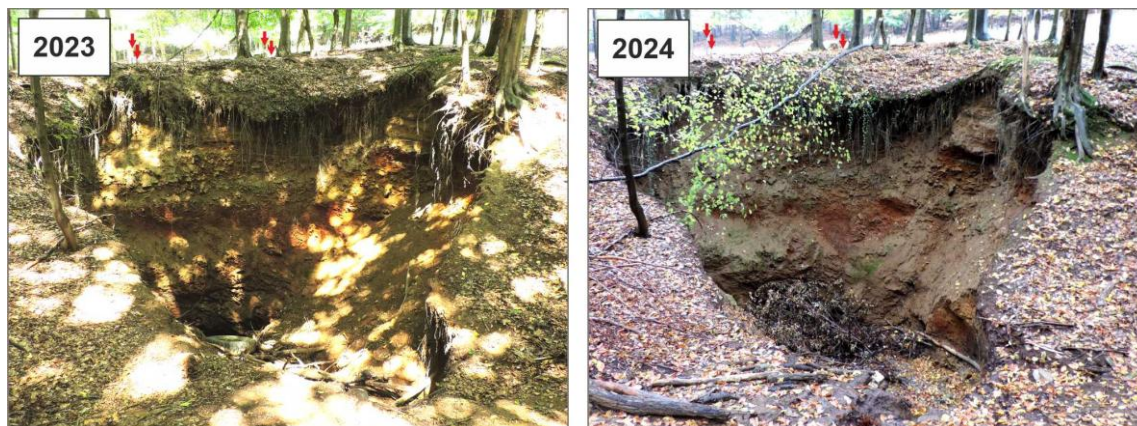
Za účelom sledovania rozširovania závalu boli v r. 2016 osadené monitorovacie kolíky v profiloch kolmých na okraj závalu. Do rekognoskácie v r. 2017 došlo k zničeniu 5 kolíkov na južnom a západnom okraji závalu Z1. V období medzi pozorovaniami v r. 2018 a 2019 sa monitorovací kolík na južnej strane závalu prepadol do závalu. V rámci terénnej rekognoskácie v r. 2020 neboli identifikované kolíky na profile na severnom okraji závalu. Preto boli osadené západnejšie 2 nové kolíky. Od r. 2020 sú teda pozorované dve profilové dvojice kolíkov. Z porovnania s r. 2023 nevyplývala zmena (porušenie) pozorovacích kolíkov (obr. 4.4.3).

Na základe terénnych zistení možno konštatovať, že postupné nepatrné rozširovanie závalu Z1 smerom na severovýchod aj naďalej pokračuje (obr. 4.4.3). V období od r. 2019 tiež došlo k rozšíreniu južného okraja závalu Z1 v mieste vyššie spomínaného vyústenia občasného toku do závalu Z1 (obr. 4.4.5), kde sa závalová depresia mierne rozšírila vplyvom spätnej erózie vody.

Obr. 4.4.3: Porovnávacie fotografické snímkovanie závalu Z1 z r. 2023 a 2024 (pohľad z juhu) s označením situovania monitorovacích kolíkov (červenými šípkami).

Terénnym sledovaním r. 2024 bolo pozorované nepatrné viditeľné rozširovanie závalu Z1 v pripovrchovej zóne deluviálneho pokryvu (obr. 4.4.3). Táto geodynamická aktivita na zvale sa prejavuje v súčasnosti (a možno ju naďalej očakávať) v nepatrnej miere najmä v podobe osypov a zosúvania pripovrchovej vrstvy eluviálno-deluviálneho komplexu zemín (s celkovou hrúbkou cca 4 m) pod koreňovým systémom stromov (najmä na S až V okraji závalu), čím sa pôvodný okraj závalu mierne rozširuje a tiež v mieste vyústenia občasného toku do závalu (obr. 4.4.5) proti smeru toku. Z hľadiska aktivity je možné južnú časť závalu naďalej klasifikovať ako dočasne stabilizovaný. Vizuálne pozorovateľné svahové deformácie v širšom okolí vo svahu nad závalom Z1 smerom k štátnej ceste neboli zistené. Avšak výnimkou je aktívna oblasť závalu smerom na východ k závalu Z3 (obr. 4.4.3). V r. 2023 bol pozorovaný na východnej stene závalu Z1 vznik trhlín súvisiacich s poklesom terénu medzi závalmi Z1 a Z3 (obr. 4.4.4).

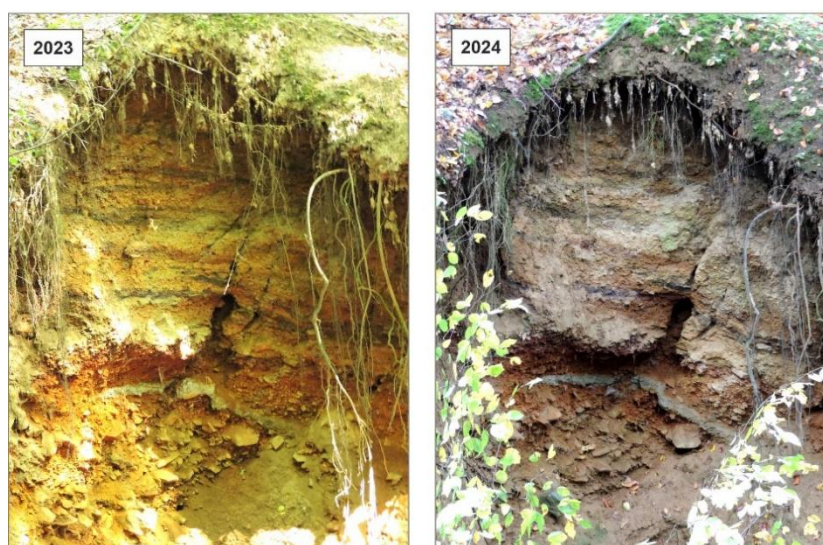
Obr. 4.4.4: Porovnávacie fotografické snímkovanie detailu trhlín na V stene závalu Z1 v smere na zával Z3 z r. 2023 a 2024.

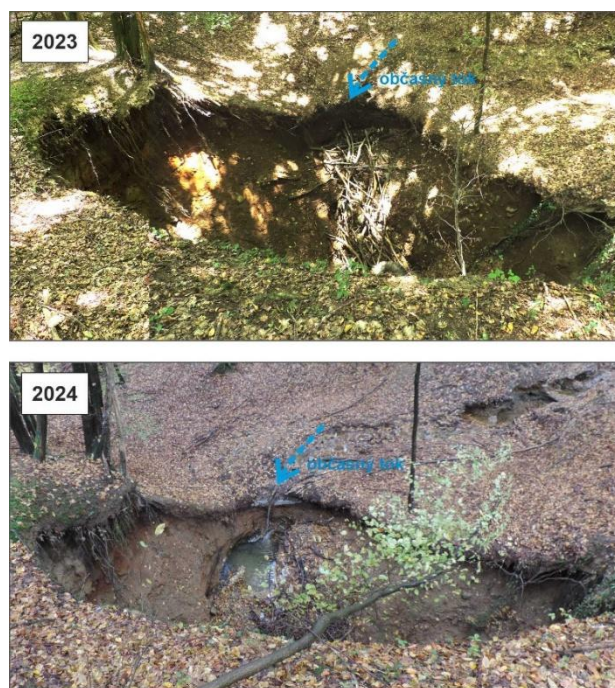
Obr. 4.4.5: Zával Z1 nad banskou chodbou štôlne Ryhová dokumentovaný v r. 2023 a 2024 (pohľad zo severu).

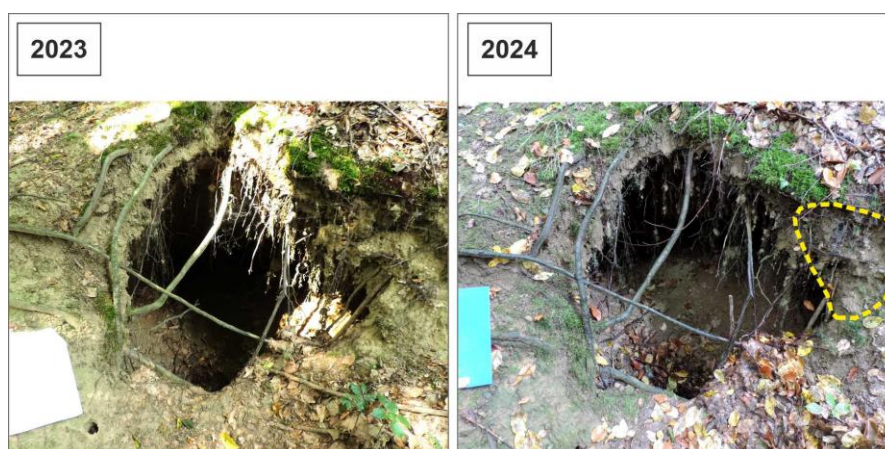
Aktivita prebiehajúca v oblasti prepojenia závalu Z1 a Z3 sa viditeľne prejavuje aj na SZ okraji závalu Z3 (obr. 4.4.6, obr. 4.4.7), kde už v r. 2015 bolo pozorované vytvorenie menšieho závalu (so širšou dutinou pod povrchom terénu) s priemerom cca 60 cm na povrchu terénu. Z porovnania fotografických snímok (obr. 4.4.6) vyplýva, že v období medzi pozorovaniami v r. 2023 a 2024 síce došlo iba k nepatrnému pozorovateľnému rozšíreniu závalu (otvoru na povrchu terénu), badateľnejšie je však jeho najmä plošné rozšírenie pod terénom resp. prehĺbenie vytvorené pod povrchom terénu, ktoré sa postupne rozširuje smerom k závalu Z1 a aj do priestoru závalu Z3. V r. 2021 bol zistený dosah dutiny do hĺbky cca 1 m a zistená šírka cca 2 m. V r. 2023 sa jej hĺbka zvýšila na cca 1,2 m. Už v r. 2019 bolo zároveň pozorované, že dochádza k aktívnemu poklesávaniu povrchu terénu v priestore medzi závalom Z3 a Z1 (obr. 4.4.7), čo naznačuje predpoklad možného postupného prepájania závalov Z1 a Z3.

Obr. 4.4.6: Lokálny menší zával na SZ okraji závalu Z3, stav z r. 2023 a r. 2024 s označením prepádnutej časti povrchu terénu.

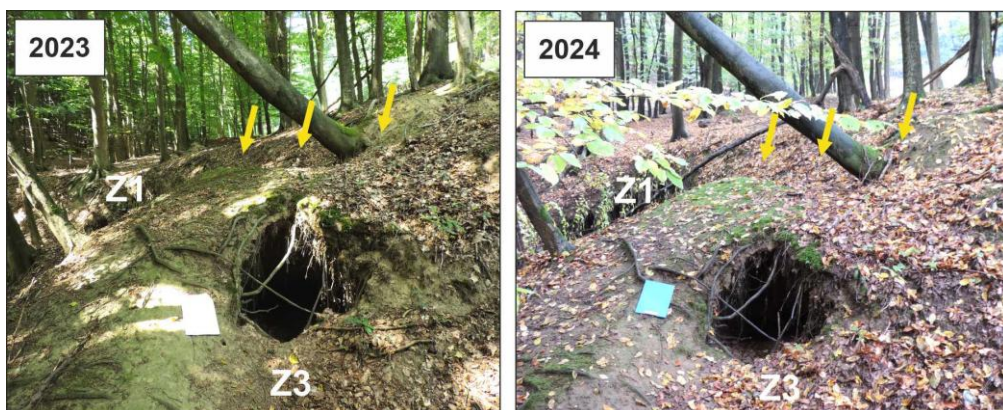
Obr. 4.4.7: Pokles povrchu terénu medzi závalmi Z1 a Z3 s pozorovaným nakláňaním kmeňov stromov, stav z r. 2023 a 2024.

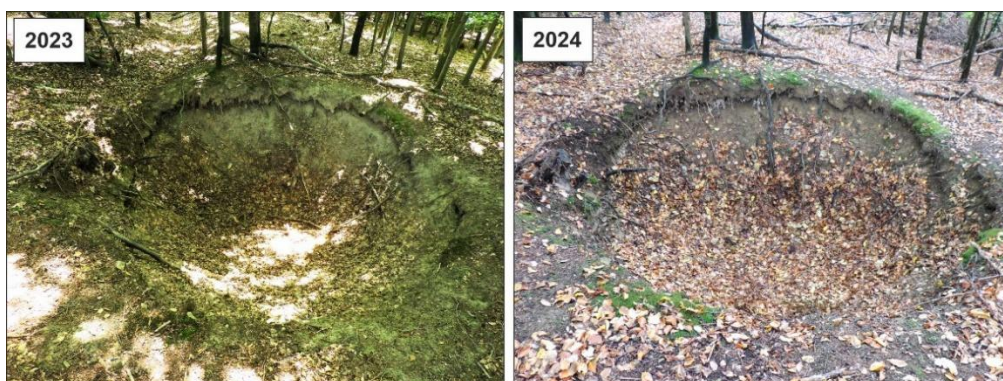
V r. 2023 bola vykonaná aj rekognoskácia závalu Z8, ktorý sa nachádza vo svahu, cca 36 m južne od ostrej zákruty št. cesty Pezinok – Pernek. Zával je v priečnom profile lievikovitého tvaru, na povrchu terénu s priemerom okolo 6 m. Maximálna hĺbka v strede závalu je cca 2,5 m. Steny závalu sú obnažené. Vznik závalu s najväčšou pravdepodobnosťou súvisí s prítomnosťou banského komína.

Obr. 4.4.8: Zával Z8 nad banskou chodbou štôlne Ryhová so stavom z r. 2022 a r. 2023 (pohľad zo severovýchodu).

Pri rekognoskácii závalu v r. 2024 bolo zistené, že v období od monitorovania v r. 2022 nedošlo k pozorovateľnej aktivizácii závalu (obr. 4.4.8). Stav je obdobný ako pri jeho prvotnej dokumentácii v r. 2015. Na okraji závalu je viditeľné iba nepatrné zliezanie deluviálnych zemín pod koreňovým systémom stromov. Zával Z8 je klasifikovaný ako dočasne stabilizovaný.

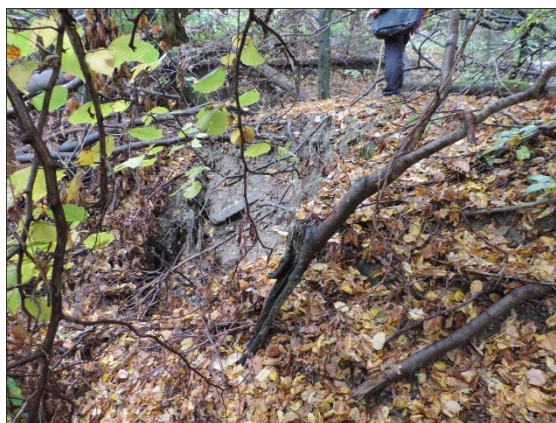
Konfrontácia vyššie spomínaných údajov LiDAR DMR 5.0 vo vyššom rozlíšení (0,25 m) s rozsahom rozfárbenia ložiska umožnila identifikovať 2 menšie doteraz neregistrované závaly s označením Z11 a Z12 (obr. 4.4.2). Zával Z11 (obr. 4.4.11), s malým plošným rozsahom cca 1,5 x 2 m, sa nachádza nad chodbou štôlne Ryhová cca 40 m od pôvodného ústia a cca 6 m od začiatku nezavalenej časti. Zával je pomerne čerstvý a možno ho považovať za aktívny. Zával Z12 (obr. 4.4.12) s dĺžkou cca 6 m sa nachádza nad úvodom východnej vetvy štôlne Ryhová k ložisku Kristína. Z východnej strany je výrazne ohraničený. Aktuálne neprejavuje známky aktivizácie. Možno ho označiť ako dočasne stabilizovaný s možnosťou jeho potenciálnej aktivizácie ďalej smerom na východ k št. ceste č. 503 Pezinok – Pernek. Preto je potrebné ho naďalej sledovať.

Obr. 4.4.11: Zával Z11 nad chodbou štôlne Ryhová, stav z r. 2024.

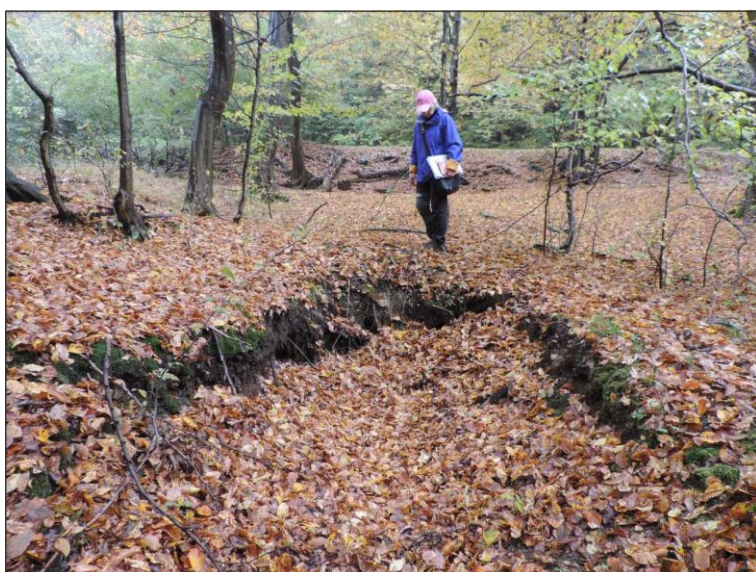
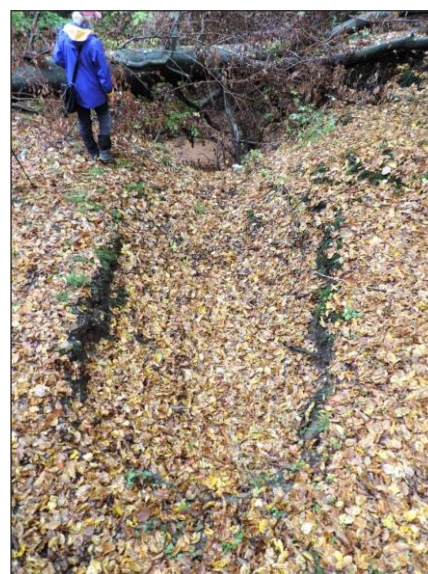
Obr. 4.4.12: Zával Z12 nad smernou chodbou štôlne Ryhová k ložisku Kristína, stav z r. 2024:  
a) pohľad zo západu, b) pohľad z východu.

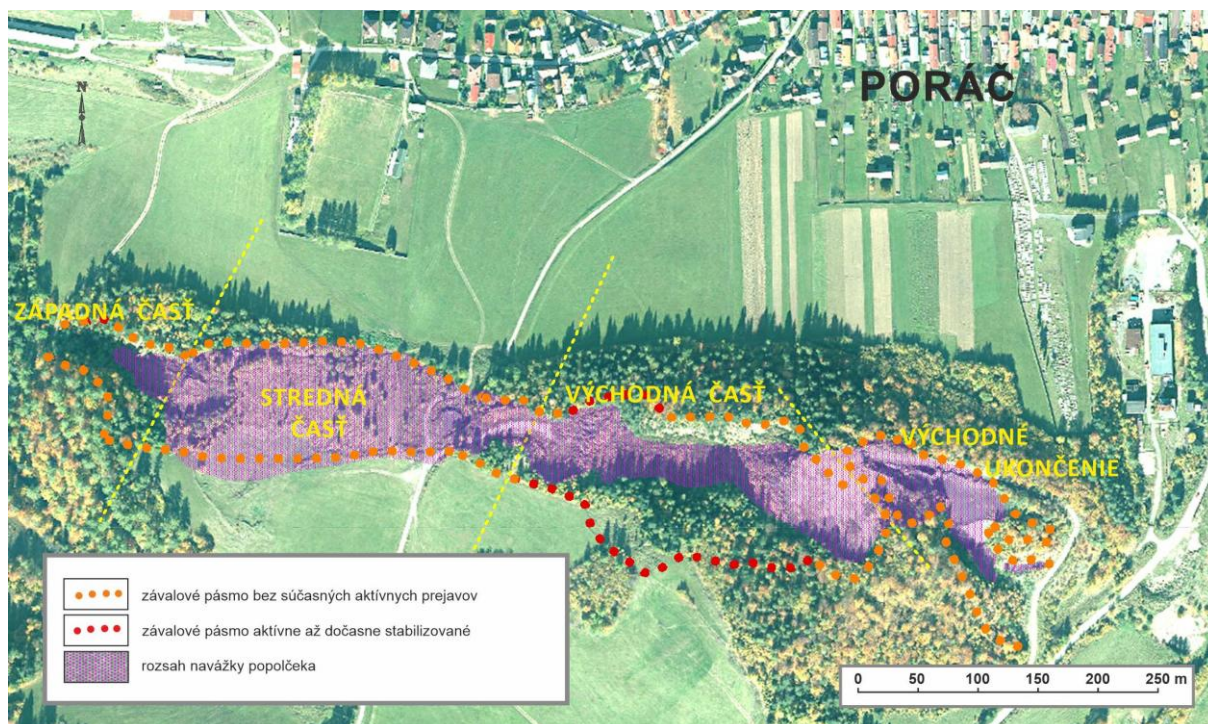
Závalové pásmo Baniská je v rámci ČMS rozčlenené a sledované v rámci 4 oblastí, a to – západnej, strednej, východnej časti a východného ukončenia (obr. 4.6.2). Závalové pásmo bolo zavázané popolčekom (v strednej časti až po úroveň pôvodného terénu pred vznikom závalov). Posledná aktivita v zavázaní bola zaznamenaná v r. 2021 najmä vo východnej časti závalového pásma, kde zároveň došlo už k úplnému prepojeniu navážky od východného k západnému okraju závalového pásma. Pri terénnej rekognoskácii v r. 2024 nebola pozorovaná zmena rozsahu navážky popolčeka v porovnaní s obdobím r. 2021 – 2023.

Obr. 4.6.2: Rozsah zavážania závalového pásma Baniská popolčekom s vymedzením úsekov podľa aktuálnej aktivity deformácií povrchu územia vplyvom ťažby so stavom k r. 2024 (topograf. podklad - zdroj: [https://zbgisws.sk/geodesy.sk/zbgis\\_ortofoto\\_wms/service.svc/get](https://zbgisws.sk/geodesy.sk/zbgis_ortofoto_wms/service.svc/get)).

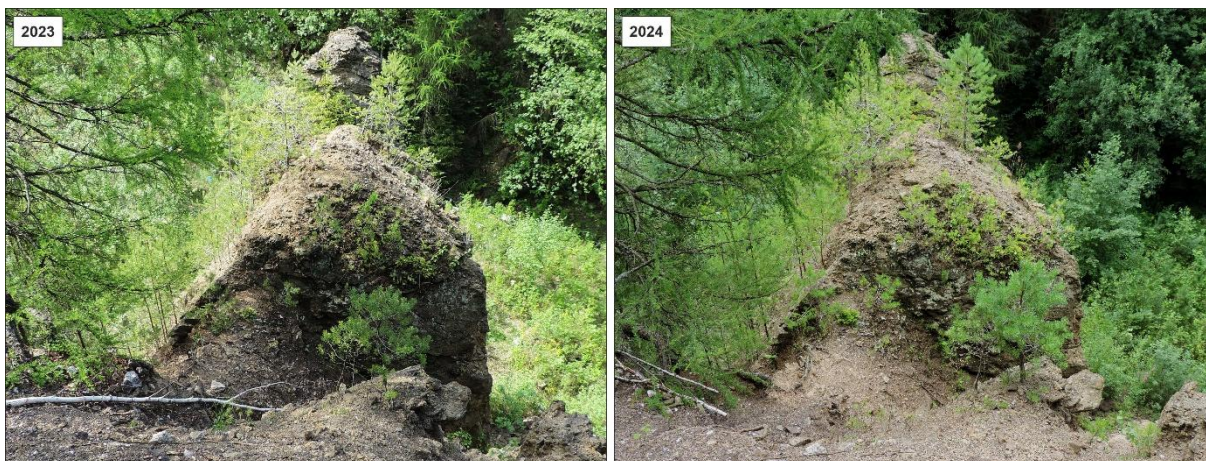
Obr. 4.6.4: Porovnávacie fotografické snímkovania západnej časti závalového pásma Baniská – blokový zosuv B2 zo stanovišťa 1 so stavom k r. 2023 a 2024.

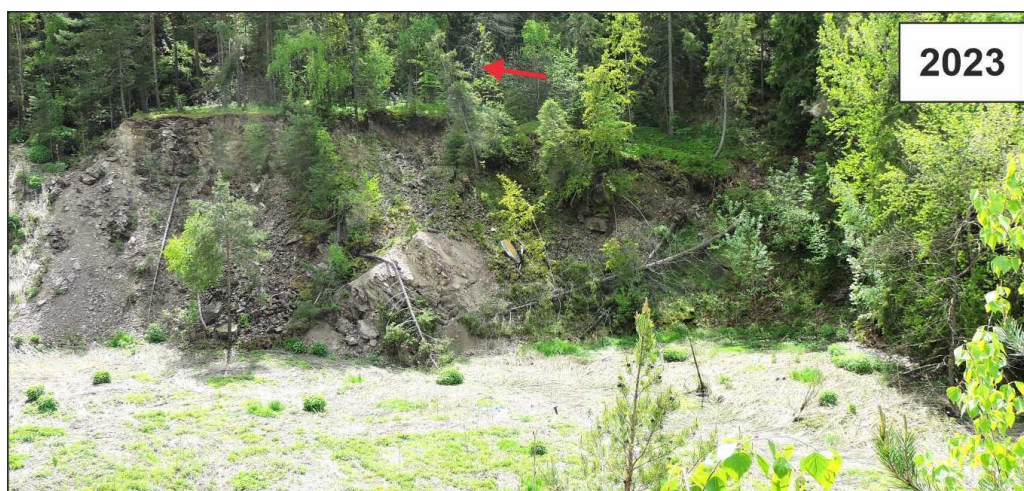
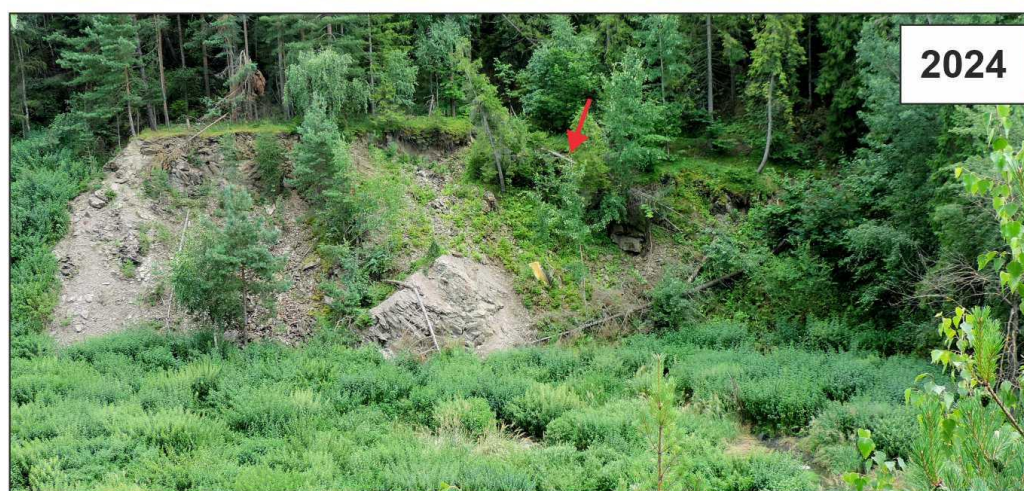
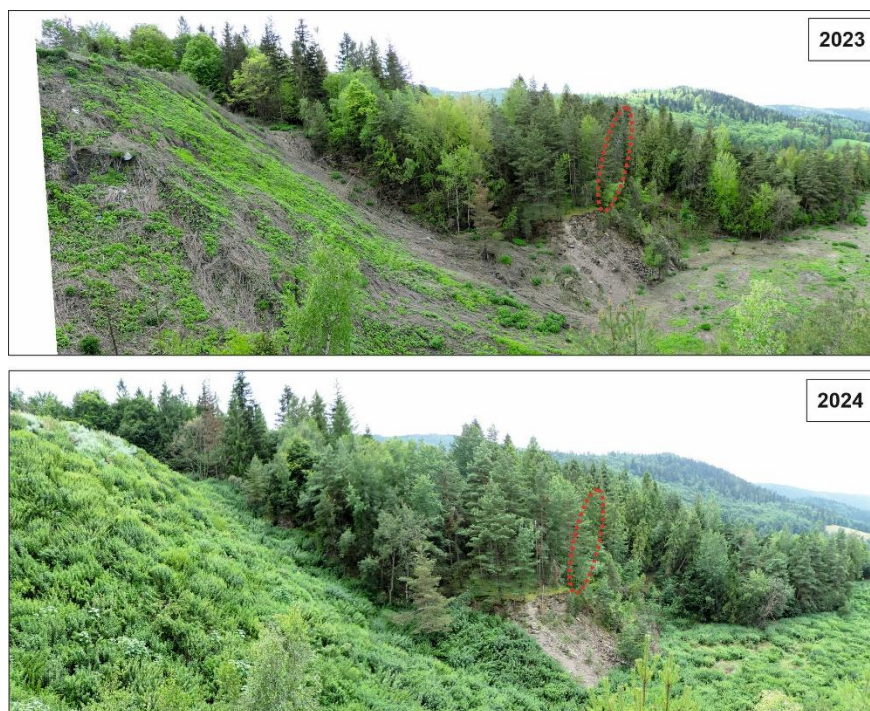
Obr. 4.6.8: Porovnávacie fotografické snímkovania východnej časti závalového pásma Baniská z r. 2023 a 2024 zo stanovišť: a) stanovište 2, b) stanovište 3.

Hodnotenie geodynamickej aktivity južného okraja východnej časti závalového pásma vyplýva o. i. aj z porovnania snímok vyhotovených v r. 2023 a 2024 (obr. 4.6.8) realizovaných zo stanovišť 2 a 3 vytýčených v r. 2017 (obr. 4.6.7). Zo stanovišť a 1 už nebolo možné realizovať porovnávacie fotografické snímokovanie vzhľadom na clonenie vegetáciou. V porovnaní s r. 2023 je pozorovateľná aktivita zosuvu na severnom okraji zosuvného bloku B9, ktorá sa prejavila vývratom stromu v mieste označenom na obr. 4.6.8 a) aj b).

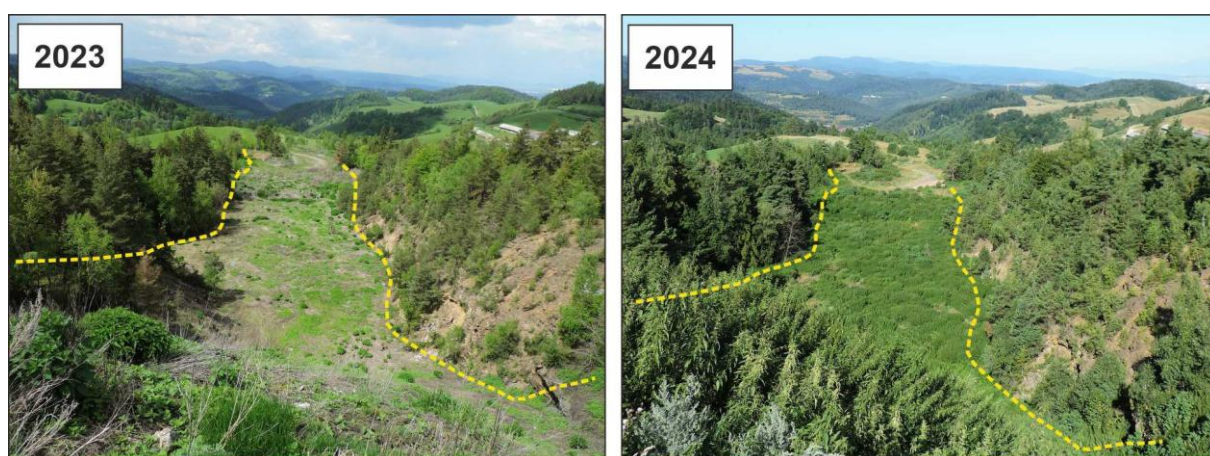
V porovnaní pozorovaní v r. 2024 a r. 2023 nedošlo k zmene rozsahu navážky, čo je zrejmé aj z obr. (obr. 4.6.9). Povrch navážky je často zarastený invazívnymi druhmi rastlín. Lokálne sú pozorovateľné na ploche navážky zamokrenia.

Obr. 4.6.9: Pohľad na rozsah navážky popolčeka v smere z východu na západ (s vyznačením ohraničenia navážky) z r. 2023 a r. 2024.

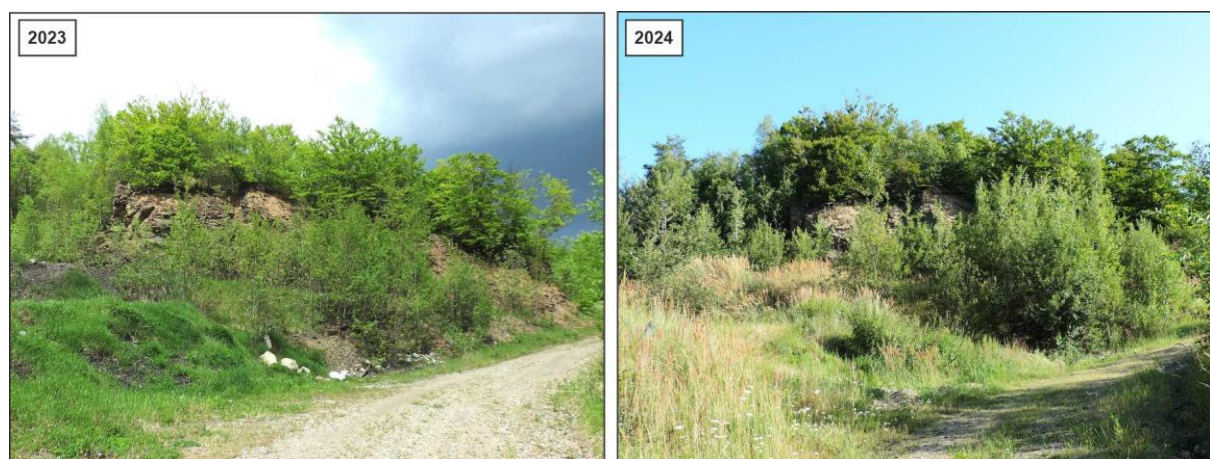
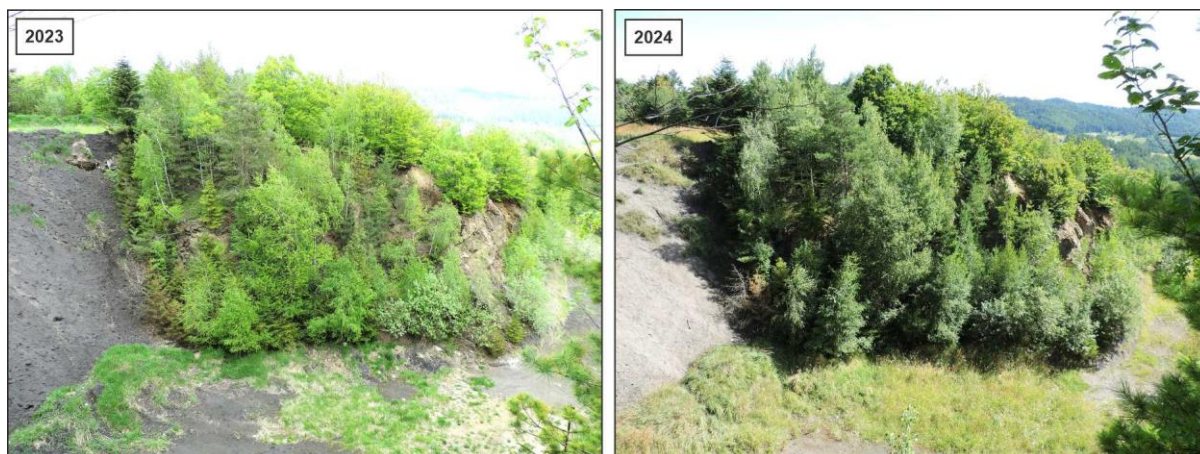
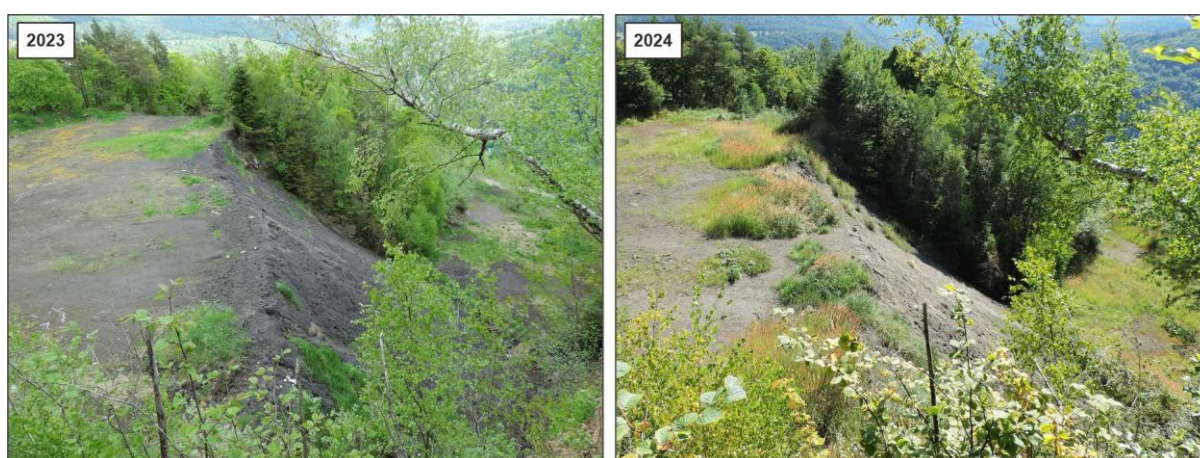
Obr. 4.6.10: Porovnávacie fotografické snímkovania východného ukončenia závalového pásma Baniská z r. 2023 a 2024 – severný okraj južnej vetvy zo stanovišť:  
a) stanovište 1, b) stanovište 2, c) stanovište 3.

Fotografické snímky zo stanovišť 1, 2 a 3 (obr. 4.6.10) zobrazujú severný okraj južnej vetvy závalu, na ktorom vidieť postupné zarastanie obnaženej steny vegetáciou (najmä stromovým porastom), a to predovšetkým v jeho západnej časti. V jeho strednej a východnej časti prebieha menej výrazné osypávanie úlomkov hornín na odlučnej stene závalu. Podľa porovnania fotografického snímkovania z r. 2023 a z r. 2024 nedošlo k iným významnejším pozorovateľným zmenám v dynamike rozširovania závalu a ani k následným zmenám aktivity sekundárnych geodynamických javov.

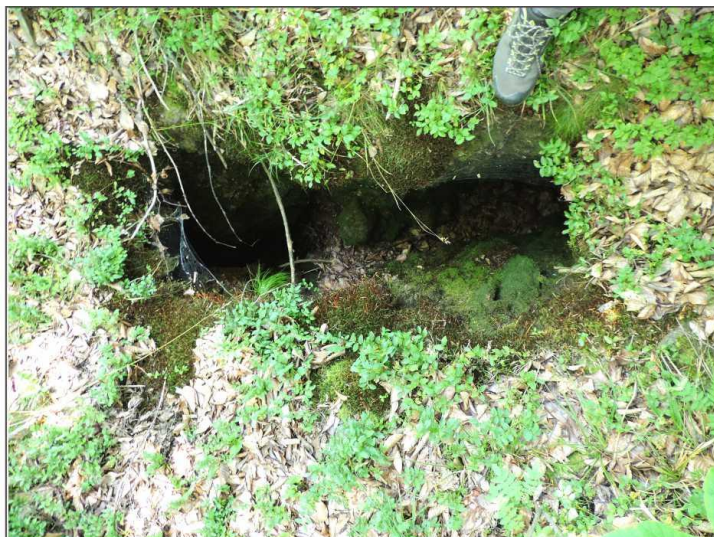
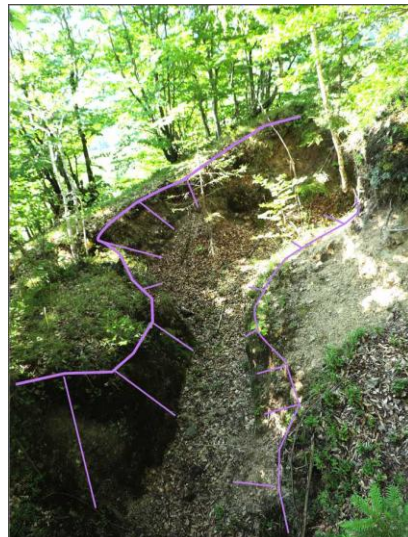
Obr. 4.6.11: Východné ukončenie závalového pásma Baniská: a) výrazná ťahová trhlina na južnom okraji južnej vetvy, b) široká ťahová trhlina v oblasti reliktu horninového masívu medzi severnou a južnou vetvou závalového pásma.

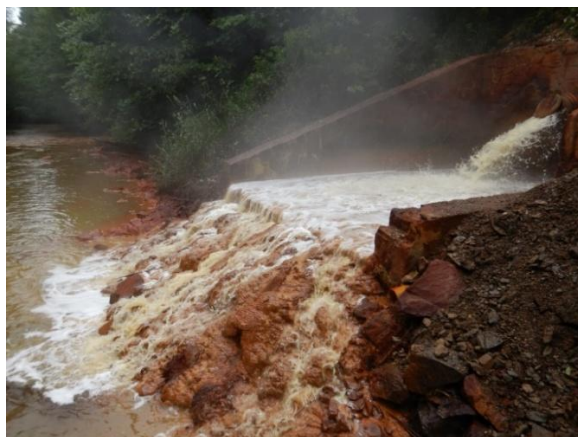
Obr. 4.7.2: Výpustný objekt banskej vody pod ústím štôľne Marta, na pravom brehu rieky Slaná.  
Z banskej vody sa intenzívne zráža železitý oker.

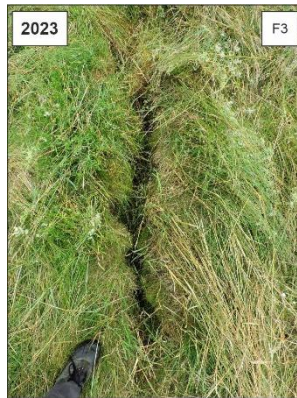
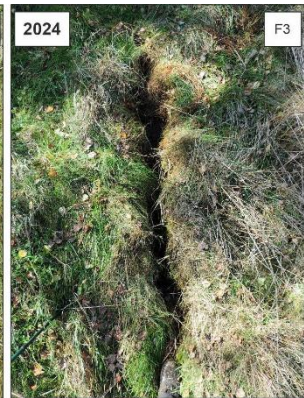
c)

V južnej časti závalového pásma, obdobne ako v r. 2023, nebola pozorovaná aktivizácia ani vznik nových trhlín. Aktívna ťahová trhlina fotograficky dokumentovaná zo stanovišť F3 (obr. 4.7.10c) neprejavuje vizuálne pozorovateľnú zmenu stavu v porovnaní so stavom v r. 2023. Aj priechodnosť otvorenia trhliny s hĺbkou cca 1 m je obdobná ako pri jej dokumentácii v r. 2023. Podobne nebola pozorovaná zmena v aktivite trhlín sledovaných zo stanovišť F4 a F5 (obr. 4.7.10d, 4.7.10e).

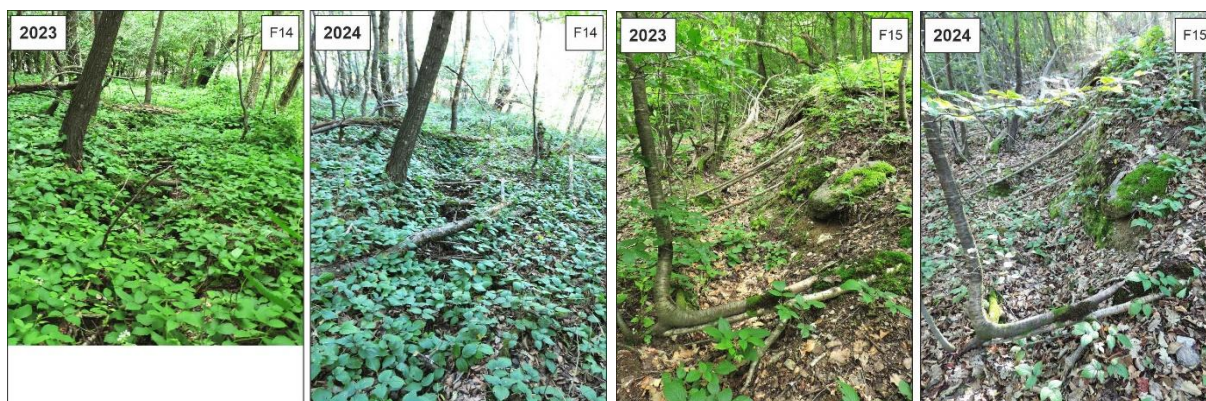
o)

Z porovnávacieho snímkovania zo stanovišť F14 (obr. 4.7.10o) vyplýva, že už v r. 2023 došlo k náklonu stromu na severozápadnej strane sledovanej trhliny. Zdá sa, že aj

v r. 2024 dochádza k jeho ďalšiemu miernemu náklonu smerom k trhline, čo poukazuje na jej pokračujúcu aktivizáciu.

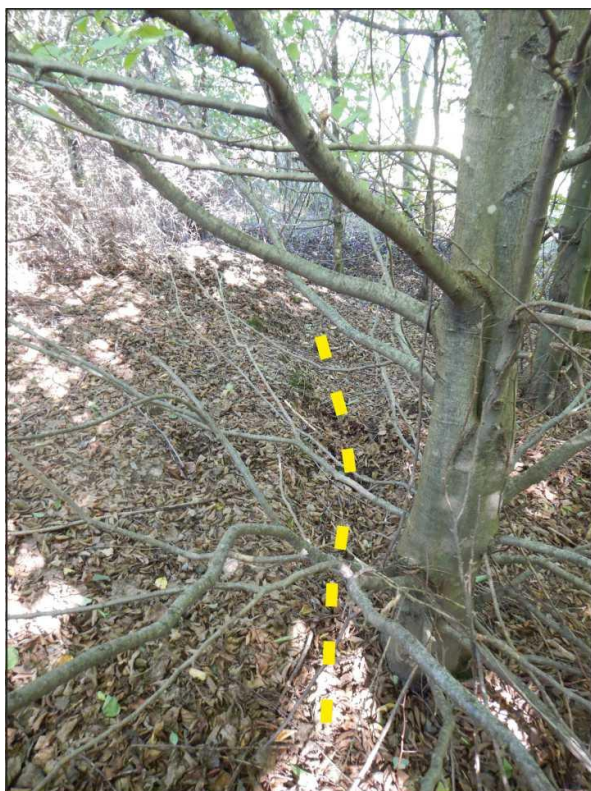
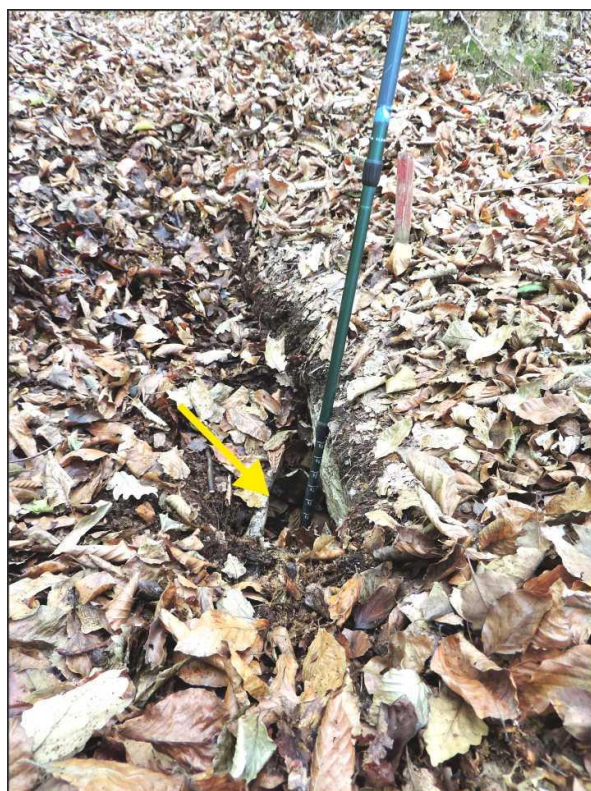
Obr. 4.7.12: Nové ťahovo – poklesové trhliny zaznamenané v r. 2024: a) trhlina 6, b) trhlina 16.

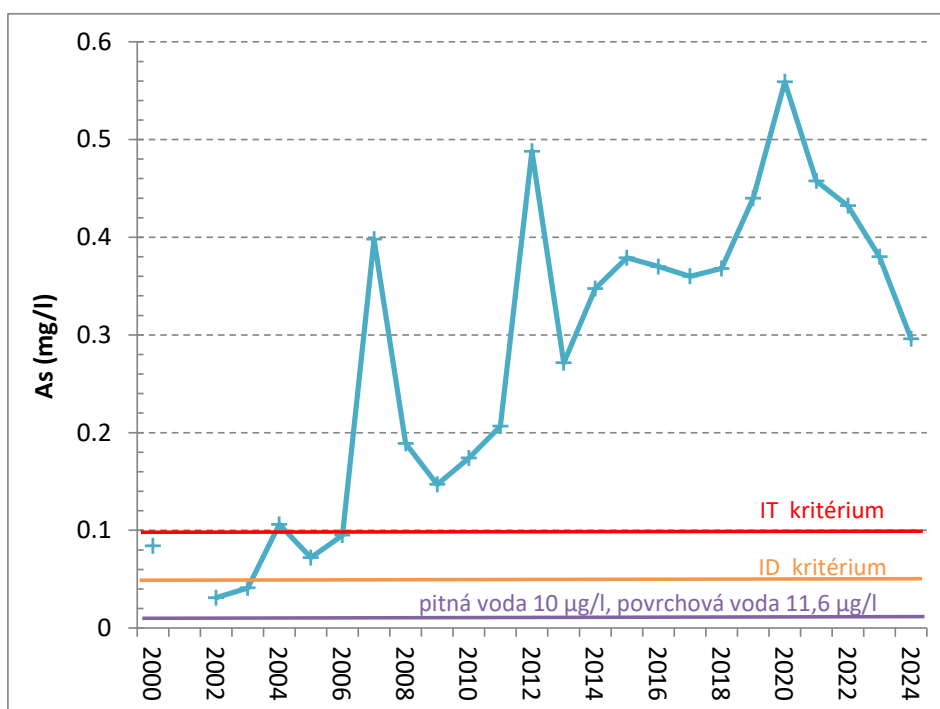
Z hľadiska hodnotenia kvality banskej vody štôlna Alžbeta a drenážnej vody odkalísk v Slovinkách podľa kritérií hodnotenia rizika znečistenia podzemnej vody (metodický pokyn MŽP SR č.1/2015-7) je dlhodobo (2007 – 2023) riziková len štôlna Alžbeta (S14), a to v obsahu As (tab. 4.8.3, 4.8.4), ktorý v priemere 7-násobne prevyšuje príslušné indikačné a 3,5-násobne prekračuje príslušné intervenčné kritérium. Charakteristická hodnota obsahu As v banskej vode štôlna Alžbeta za rok 2024 prevyšuje ID kritérium 6,4-násobne a IT kritérium 3,2-násobne. Obsah arzenu po zatopení bane od roku 2000 do roku 2020 stúpal v lineárnom trende, z oblasti hodnôt pod IT kritériom 0,1 mg/l na 0,56 mg/l, s anomálnym zvýšením v roku 2007 (z roku 2007 je dostupné jedno meranie) a v roku 2012 (dve merania v roku). Od roku 2020 je zaznamenaný pokles z 0,56 mg/l na 0,30 mg/l (obr. 4.8.1). Príčiny a dôsledky tohto trendu sú v kontexte zaznamenaných zmien chemického zloženia banskej vody a hydrogeochemických pomerov bane analyzované v publikovanom príspevku (Bajtoš, 2024).

Obr. 4.8.1: Ročné mediány obsahu arzenu vo vode štôlna Alžbeta pre obdobie rokov 2000 – 2023.

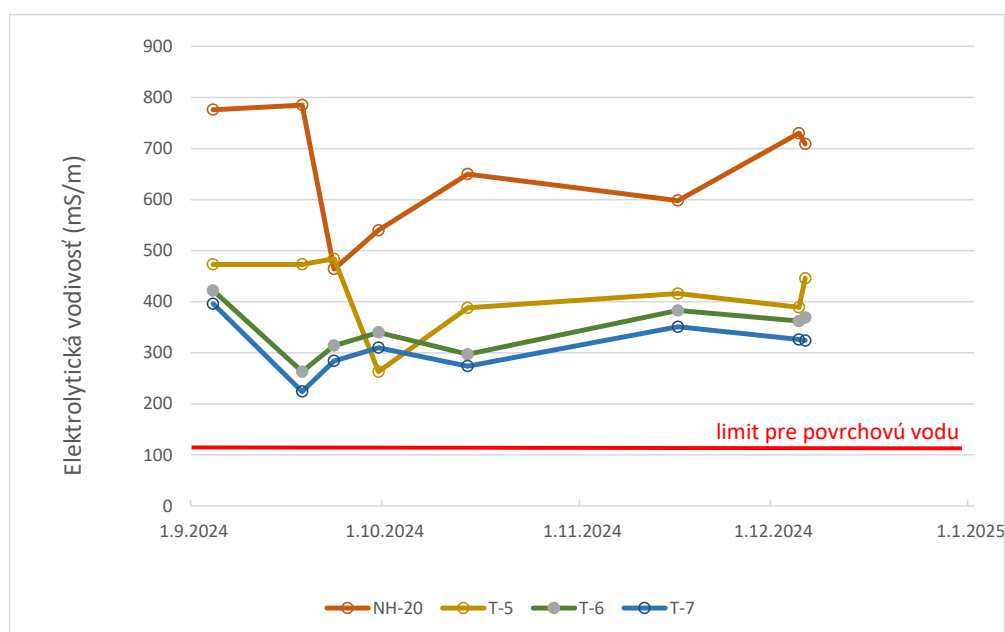
Obr. 4.11.1: Elektrolýtická vodivosť vody Tepličského Brusníka na monitorovacích miestach pod závalových pásmom bane Mária – Sadrovka. Označenie monitorovacích miest: NH-20 – nad sútokom s pravostranným prítokom z lokality Nová Štôľňa, T-5 – pod sútokom s pravostranným prítokom z lokality Nová Štôľňa, T-6 – pod sútokom s pravostranným prítokom z chatovej osady Teplička, T-7 – pod sútokom s ľavostranným prítokom z lokality Klingovka resp. pred vstupom do intravilánu Pod Tepličkou.

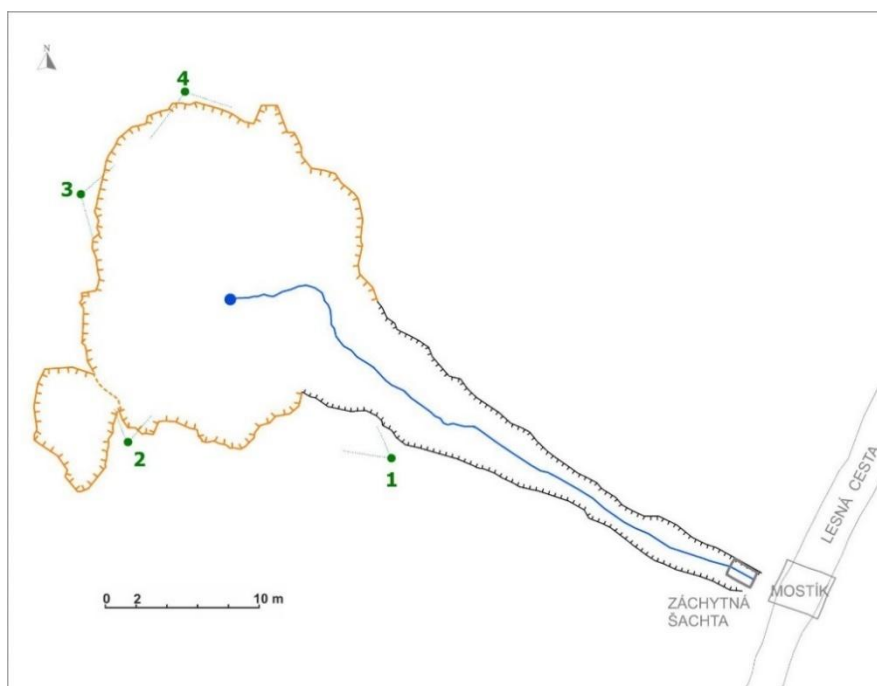
Na predmetnej lokalite bolo v r. 2014 realizované podrobné GNSS zameranie závalov (obr. 4.11.3). Hlavný zával má nepravidelný kruhovitý tvar s priemerom približne 18 m, s max. hĺbkou 8 m. Menší zával sa nachádza na juhozápadnom okraji hlavného závalu. Má nepravidelný kruhovitý tvar s priemerom približne 5 m a je spojený s hlavným závalom menším zníženým hrebienkom. V strede hlavného závalu je sústredený nezachytený výtok zo štôľne, ktorý je odvádzaný prekopom až k lesnej ceste.

Obr. 4.11.3: Situácia závalov v oblasti Novej štôľne

obdobím dochádza postupne k rozširovaniu prirodzeného vegetačného pokryvu na dne a na svahoch závalu, čo napomáha k stabilizácii svahov závalu. Podobný stav bol zaznamenaný aj na menšom závale (západne od stanovišťa 2, obr. 4.11.3). V strede závalu sú viditeľné vývraty stromov, ktoré boli zaregistrované už v skoršom období.

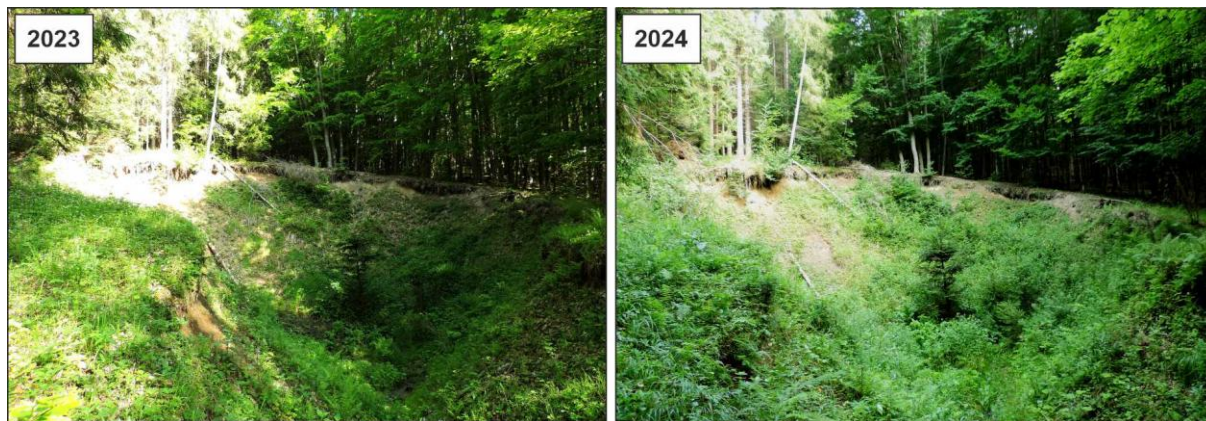
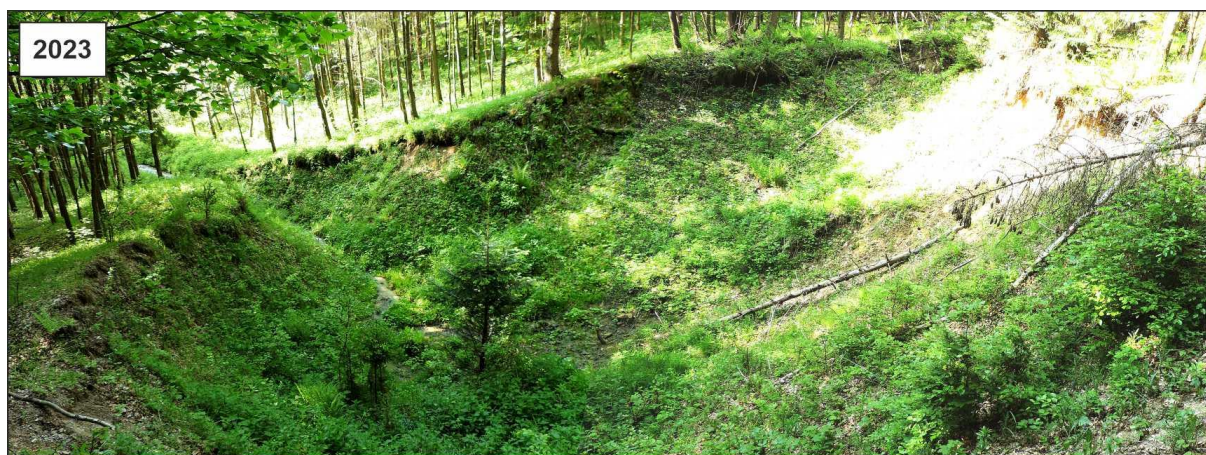
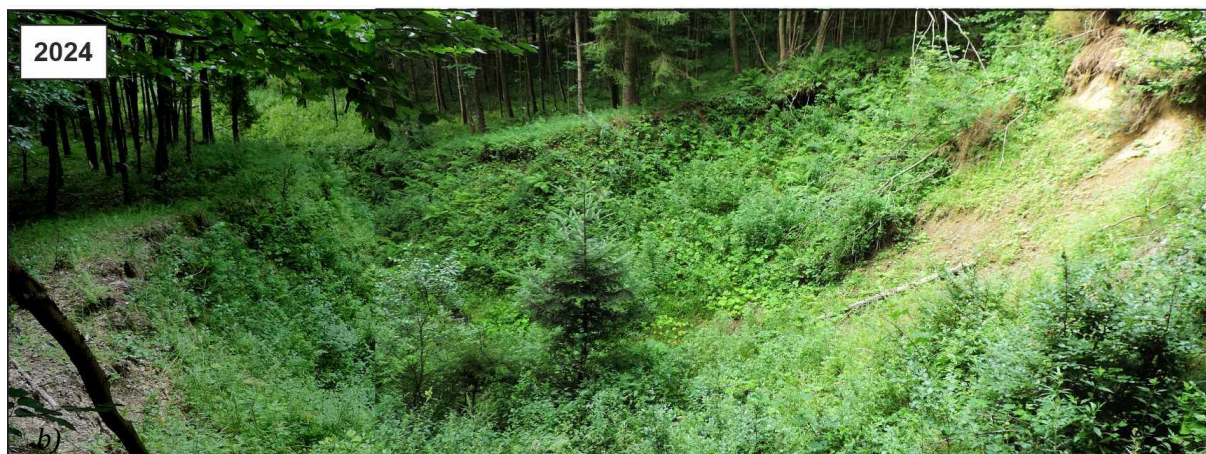
V rámci monitoringu lokality v r. 2024 neboli v porovnaní s predchádzajúcim obdobím zistené pozorovateľné zmeny v rozvoji, resp. rozširovaní závalov. Potvrdzuje to aj porovnanie fotografických snímok z určených stanovišť, pričom pre porovnanie miery geodynamickej aktivity postačuje uvedenie (vzhľadom na nízky stupeň prejavov aktivity) porovnávacích snímok z protíahlych stanovišť 1 a 4 (obr. 4.11.4). Prípadná nepatrná geodynamická aktivita hlavného závalu sa vzťahuje na okrajovú hranu závalu najmä na jeho západnú až severnú časť, kde môže dochádzať k doznievaniu pripovrchového zosúvania, resp. osypom, príp. miernym splachom deluviálnych kamenito-hlinitých zemín (až pod úroveň koreňov stromového porastu), čím sa zmierňuje sklon svahov závalu (svahy sa prirodzene „stabilizujú“). Môže však dochádzať postupne aj k vyval'ovaniu stromového porastu. V porovnaní s predchádzajúcim

Obr. 4.11.4: Fotografické snímkovania závalov na Novej štôlni. Porovnávacie snímkovania z r. 2023 a z r. 2024: a) zo stanovišťa 1, b) zo stanovišťa 4.

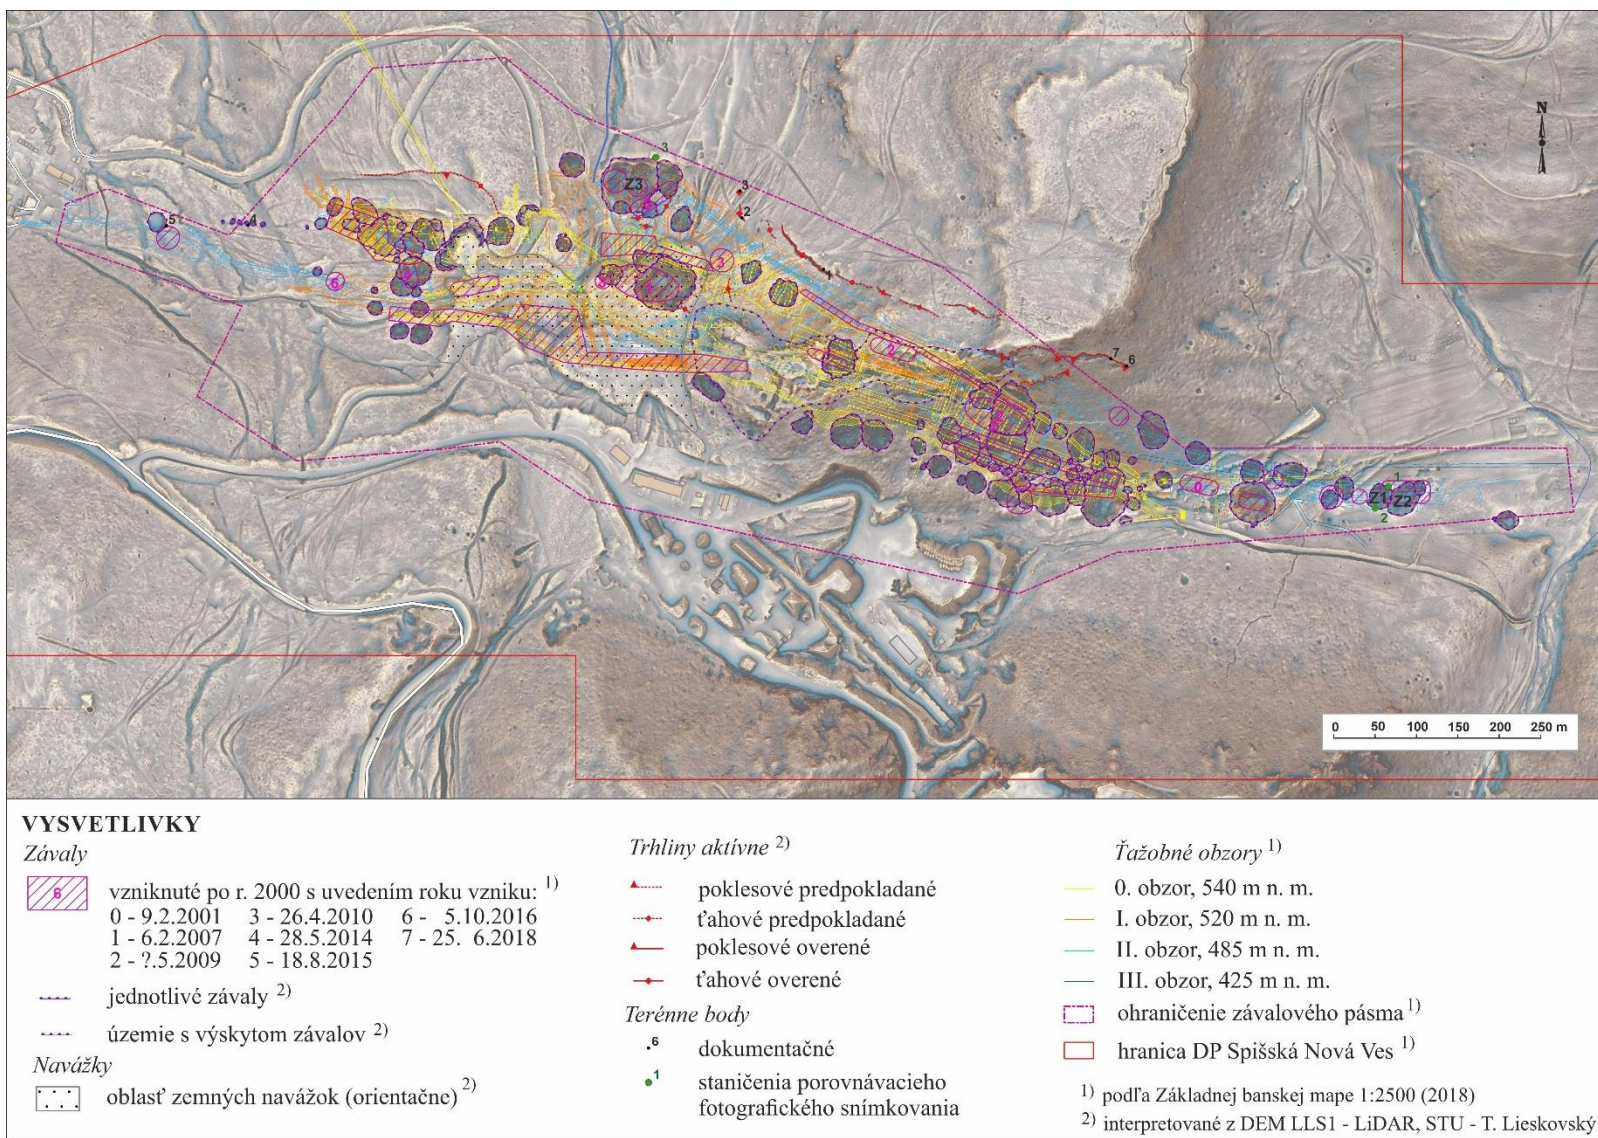
Z mapy sú zrejmé nasledovné nové poznatky. V oblasti ložiska sa nachádza podstatne väčší počet závalov, ako aj ich celkový plošný rozsah, v porovnaní so zobrazením závalov v Základnej banskej mape (2018). Z hľadiska ich stability ich možno hodnotiť ako dočasne stabilizované s možnosťou ich reaktivizácie. Významným poznatkom získaným prostredníctvom DEM LLS1 – LiDAR (©T. Lieskovský) je detekcia morfológicky výrazného líniového prvku. Možno sa domnievať, že sa jedná o systém na seba nadväzujúcich trhlín na severnom ohraničení závalového pásma, ktorý sa tiahne od VJV na ZSZ v dĺžke viac ako 0,5 km (obr. 4.11.5). Je potrebné tiež poukázať na skutočnosť, že v SV časti ložiska presahuje časť závalov ako aj trhlín za hranicu závalového pásma (obr. 4.11.5) podľa Základnej banskej mapy 1:2500 (2018).

Obr. 4.11.5: Situácia závalov na ložisku sadrovca a anhydritu Novoveská Huta (topograf. podklad: DEM LLS1 – LiDAR (STU - T. Lieskovský), rozlíšenie 0,25 m).

Z obr. 4.11.5 je zrejmé, že ukončenie viac-menej súvislého priebehu „systému trhlín“ pokračuje formou krátkych paralelných trhlín, ktorých orientácia sa nápadne vo svojom priebehu stáča k severu a konverguje ku orientácii východného okraja závalu Z3. Takéto trhliny

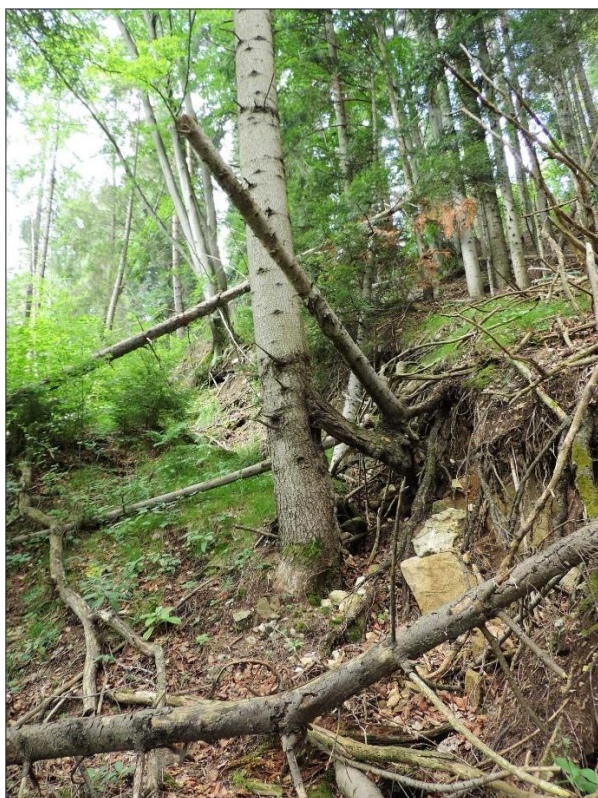
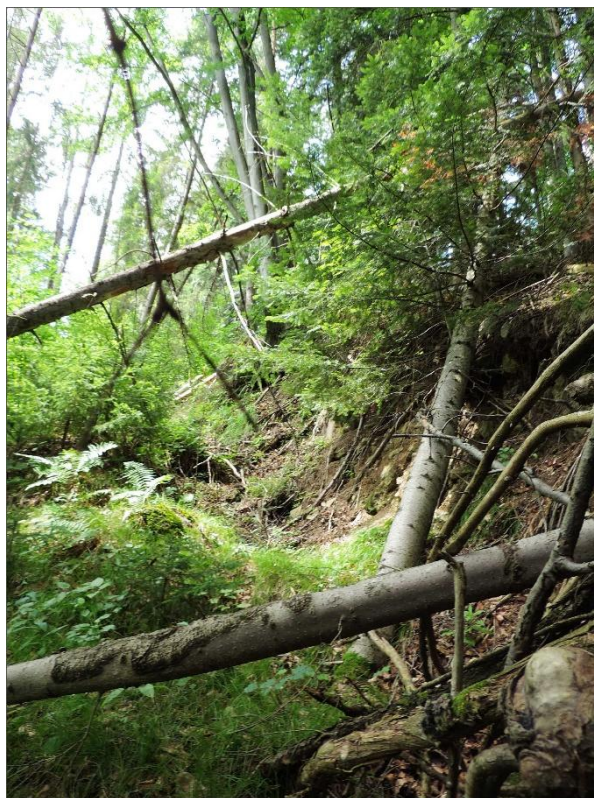
V rámci monitoringu východnej oblasti závalového pásma (Podzámčiská) v r. 2024 bolo východné ukončenie vyššie spomínaného systému trhlín verifikované dokumentačnými bodmi č. 6 a č. 7. Dokumentačný bod č. 6 zachytáva situáciu výraznej aktívnej poklesovej trhliny (obr. 4.11.6a) s mierou poklesu cca 1 m. V mieste dokumentačného bodu č. 7 dosahuje poklesová trhlina mieru poklesu už cca 2 až 3 m (obr. 4.11.6b). Z pozorovania je zrejmé, že trhlina preukazuje výraznú čerstvosť, čo svedčí o jej aktivite.

Obr. 4.11.6: Výrazná aktivná poklesová trhlina na: a) dokumentačnom bode č. 6,  
b) na dokumentačnom bode č. 7.
