ŠTÁTNY GEOLOGICKÝ ÚSTAV DIONÝZA ŠTÚRA

**Podsystem 04**

**Vplyv ťažby nerastov na životné prostredie**

**Správa za rok 2024**

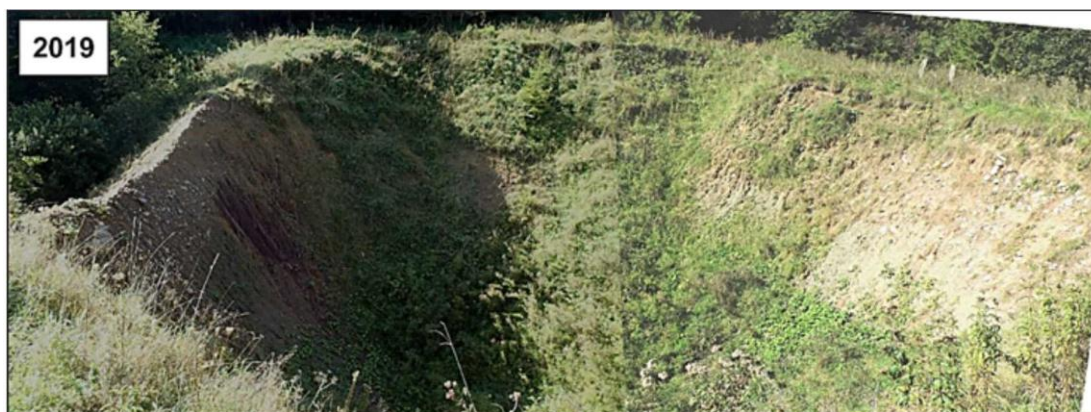
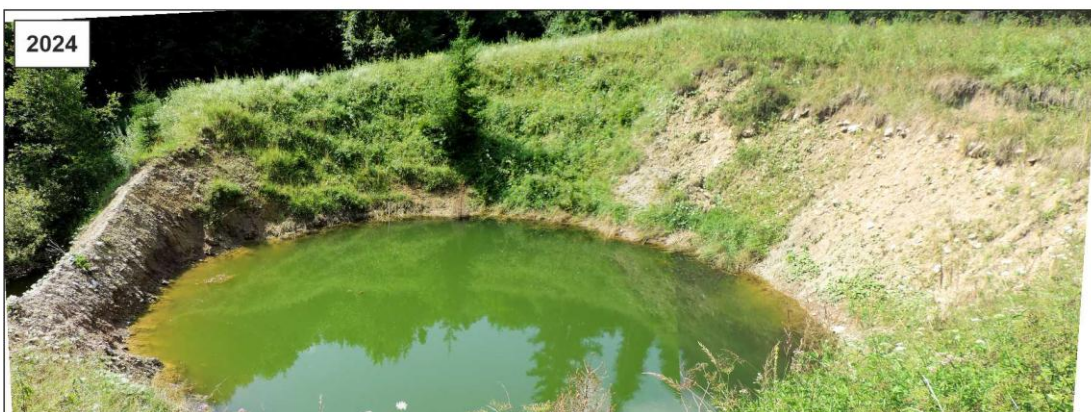
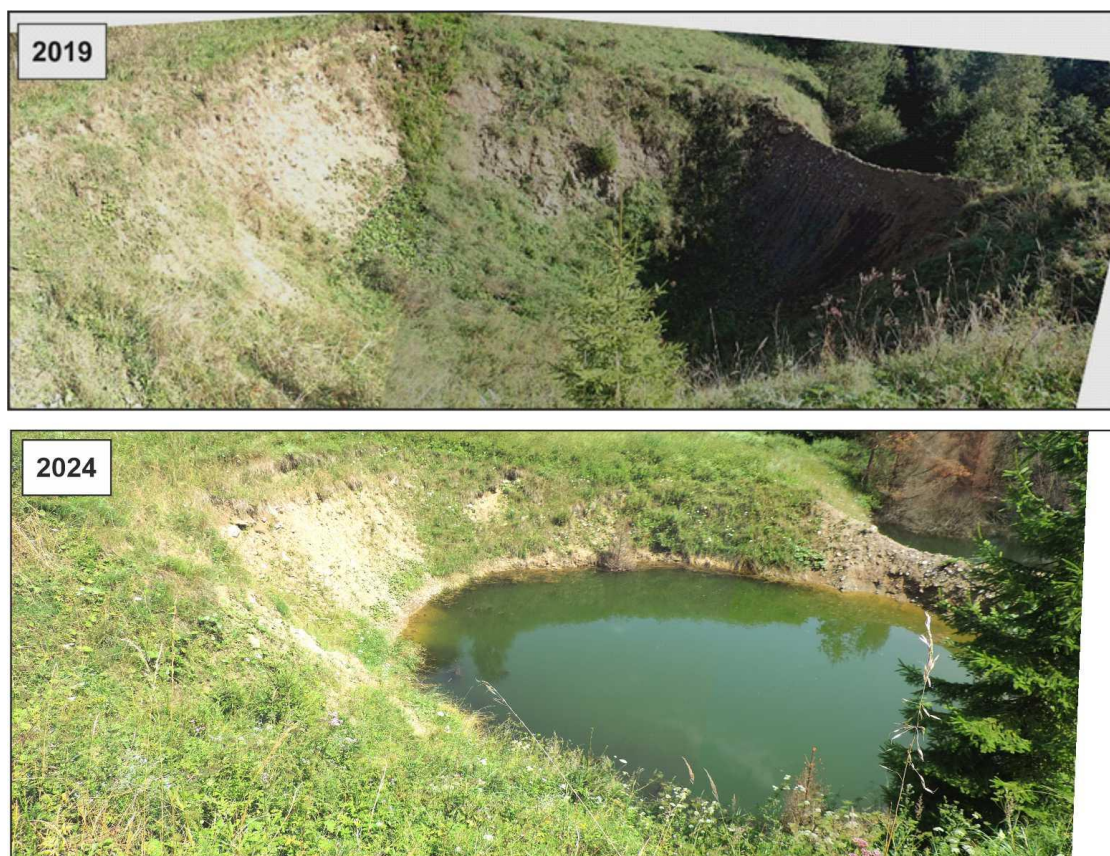
Vo východnej oblasti závalového pásma (Podzámčiská) bola v r. 2014 v rámci monitoringu dokumentovaná dvojica závalov s označením Z1 a Z2 (obr. 4.11.5). Vzhľadom na to, že nebola pozorovaná zmena v aktivizácii závalov pri porovnaní r. 2014 a r. 2019, bolo určené ich sledovanie opäť po 5 rokoch, t. j. v r. 2024. Zával Z1 má nepravidelný lievikovitý tvar veľkosti cca 30 m v SV-JZ smere a cca 25 v JV-SZ smere. Zával bol snímokovaný v r. 2024 z dvoch stanovišť 1 a 2 (obr. 4.11.7). Z porovnania snímok z r. 2024 a 2019 zo stanovišťa 1 (obr. 4.11.7a) a snímky zo stanovišťa 2 (obr. 4.11.7b) vyplýva, že za posledné obdobie sledovania nedošlo k pozorovateľnej aktivizácii, resp. rozšíreniu závalu. Avšak významnou zmenou je kumulácia vody v závale Z1 (obr. 4.11.7a, 4.11.7b) ako aj v staršom závale Z2 bezprostredne hraničiacim so závalom Z1. Tento jav je pravdepodobne možné dať do súvisu so skutočnosťou, že ložisko sadrovca sa zatápa, resp. sa na ňom nezabezpečuje odvádzanie vôd, pravdepodobne od februára 2021. Na závale Z1 boli dokumentované obnažené svahy stien najmä v hornej časti západnej steny závalu Z1 ako aj na východnej stene závalu, kde pretrváva (obdobne ako v r. 2019) výskyt plytkej výmolinej erózie vplyvom dažďových zrážok.

Obr. 4.11.7: Fotografické snímkovania závalu Z1. Porovnávacie snímkovania z r. 2019 a z r. 2024: a) zo stanovišťa 1, b) zo stanovišťa 2.

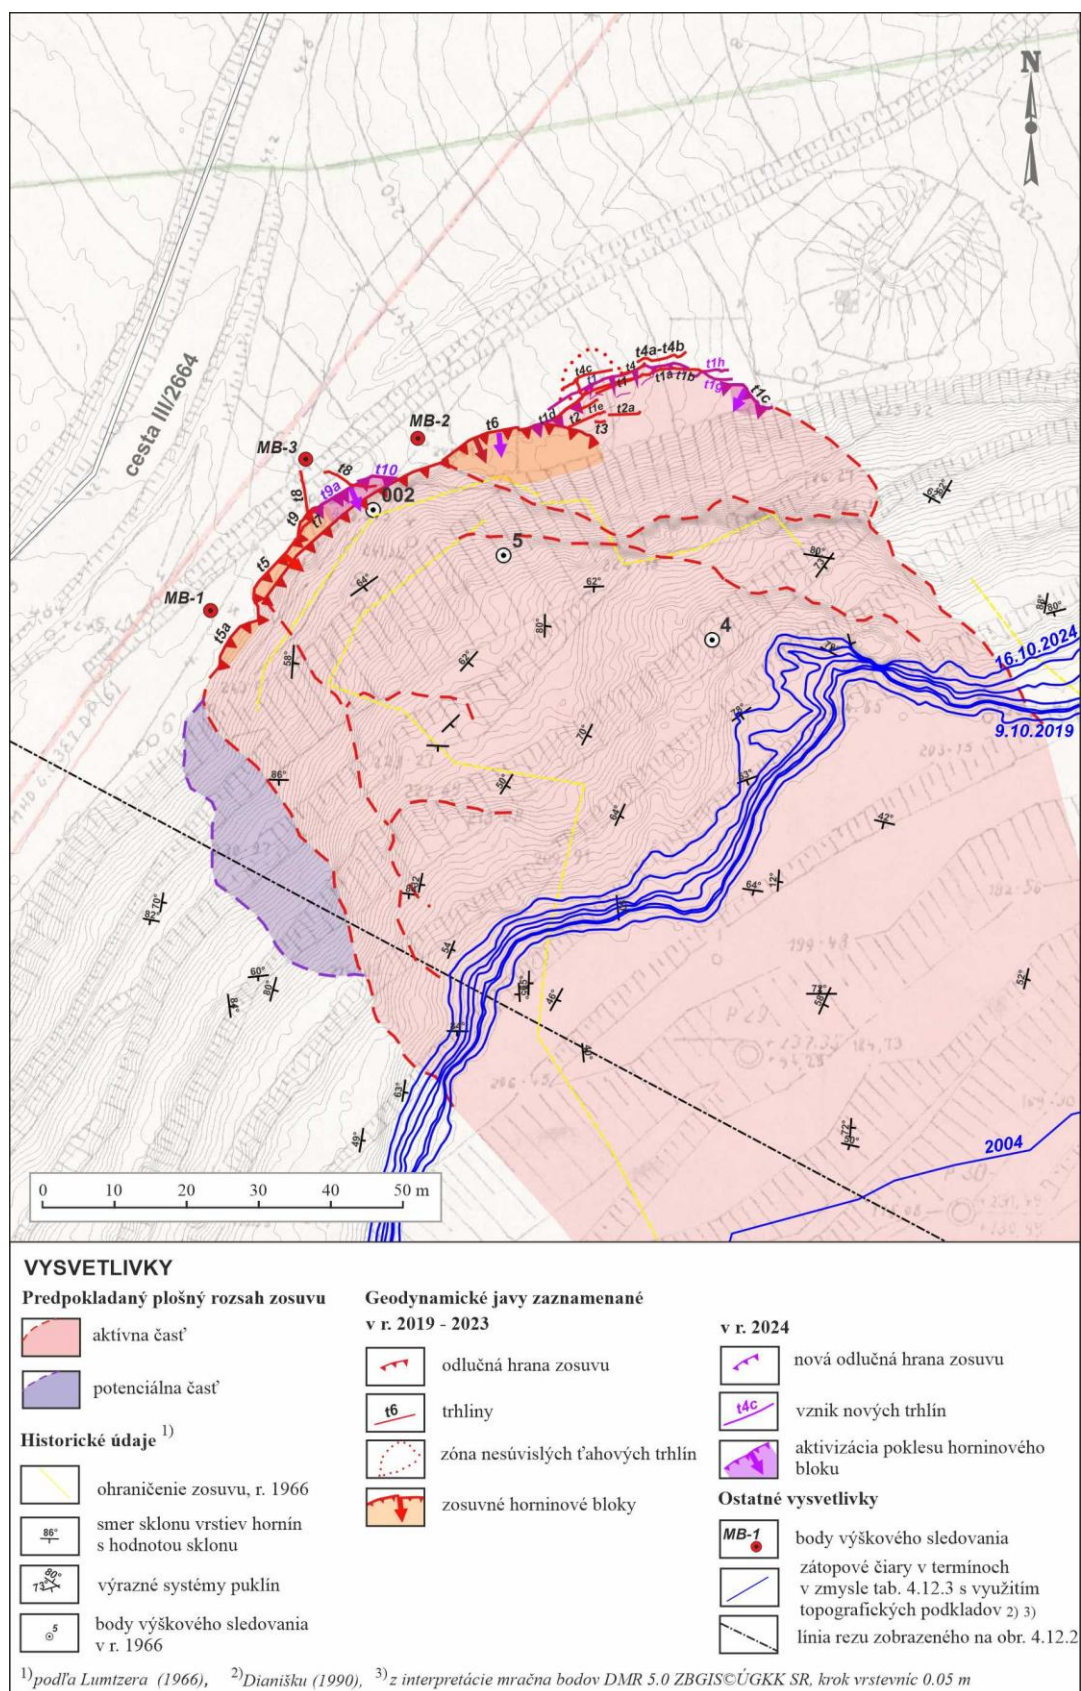
V posudku je ďalej o. i. v mapovom zobrazení uvedené ohraničenie zosuvu, smery sklonu vrstiev a výrazné systémy puklín v prostredí zosuvných chloriticko-grafitických/grafitických bridlíc (obr. 4.12.3). Ako je z obr. 4.12.3 zrejme úložné pomery a puklinatosť sú pomerne priaznivé pre vznik svahových deformácií svahov lomu. Pre orientačné zhodnotenie miery svahovej deformácie možno uviesť porovnania hodnôt nadmorských výšok bodov výškového sledovania meraných pred augustom 1966 (po vzniku ťahovej trhliny na korune lomu) a nadmorských výšok zistených v miestach bodov z dát – mračna bodov DMR 5.0 ZBGIS©ÚGKK SR meraných v období 11/2018-04/2019. Z porovnania vyplýva (v poradí hodnotenia bodov po spádnicí zosuvného svahu, obr. 4.12.3), že bod 002 (v odľučnej oblasti zosuvu) poklesol o 3,74 m, bod 5 o 10,07 m a bod 4 o 9,84 m.

V smere od JZ na SV boli v odľučnej oblasti zosuvu zaznamenané nasledovné zmeny zosuvnej aktivity (obr. 4.12.3). Trhlina *t5* sa aktivizovala, pričom miera poklesu sa zvýšila z cca 2 m na cca 3 m (obr. 4.12.4). Výrazná zmena nastala aj u trhliny *t9*, pričom jej pôvodný prejav z r. 2021 v podobe ťahovej trhliny so š. 0,10 – 0,15 m sa zmenil na výrazne poklesový charakter s poklesom až o cca 3 m (obr. 4.12.5). V jej SV ukončení bol zaznamenaný vznik novej poklesovej trhliny *t9a* s mierou poklesu cca 3 m, pričom jej ďalšie pokračovanie sa prejavilo v podobe novej poklesovej trhliny *t10* s mierou poklesu cca 1 m, ktorá sa pripája vo svojom SV ukončení na pôvodnú odľučnú hranu zosuvu. Z toho je zrejmé, že v tejto často odľučnej oblasti zosuvu sa vytvorila nová retrográdna odľučná zosuvná plocha v prepojení trhlín *t5a–t5–t9–t9a–t10*.

V ďalšom pokračovaní odľučnej oblasti smerom na SV bola zistená zosuvná aktivita v úseku poklesovej trhliny *t6*, pričom mieru poklesu možno iba odhadovať (vzhľadom na nebezpečenstvo pohybu v tejto oblasti), a to na viac ako 3 m (možno 4 – 5 m?). Významným javom je aktivizácia trhliny *t1d*, pri ktorej došlo k jej prepojeniu smerom na JZ s trhlinou *t6* a tiež na SV s trhlinou *t1*.

Obr. 4.12.3: Situácia zosuvu (topograf. podklad: DEM LLS1 – LiDAR (©T. Lieskovský), rozlíšenie 0,25 m; ZM 10; upravený DMR 5.0 ZBGIS©ÚGKK SR (11/2018-04/2019), krok vrstevnic 0,5 m; Dianiška, 1990).

Zároveň možno oprávnenne predpokladať, že v najbližšej dobe dôjde k zosunutiu väčšieho horninového bloku v mapovom zobrazení o ploche cca 900 m<sup>2</sup> v úseku odlučnej hrany od trhliny *t6* až po trhlínu *t1c* v dĺžke cca 70 m. Taktiež možno predpokladať zosunutie horninovej masy menšieho rozsahu v JZ časti odlučnej oblasti zosuvu vymedzenej systémom trhlín v prepojení *t5a-t5-t9-t9a-t10* a pôvodnej odlučnej hrany zosuvu v ich prepolí.

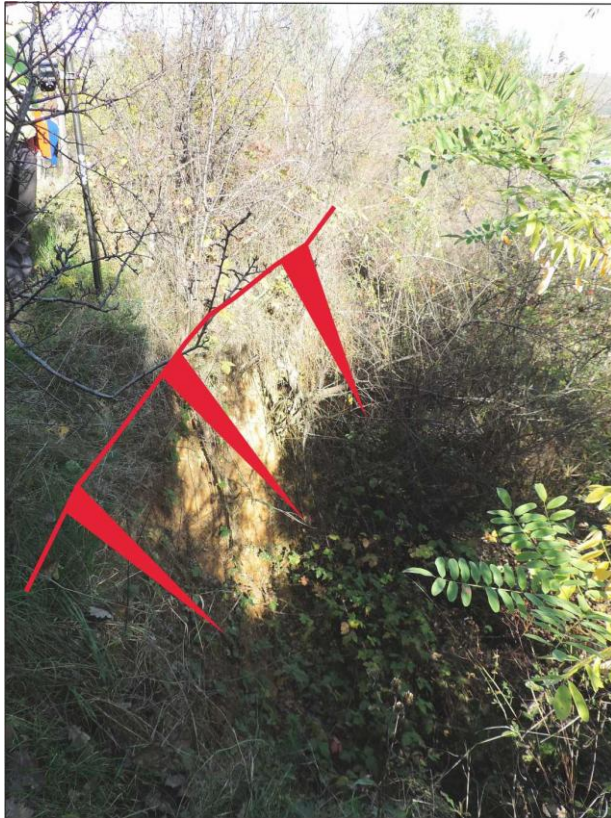
Obr. 4.12.4: Pohľad na aktivizovanú trhlínu t5.

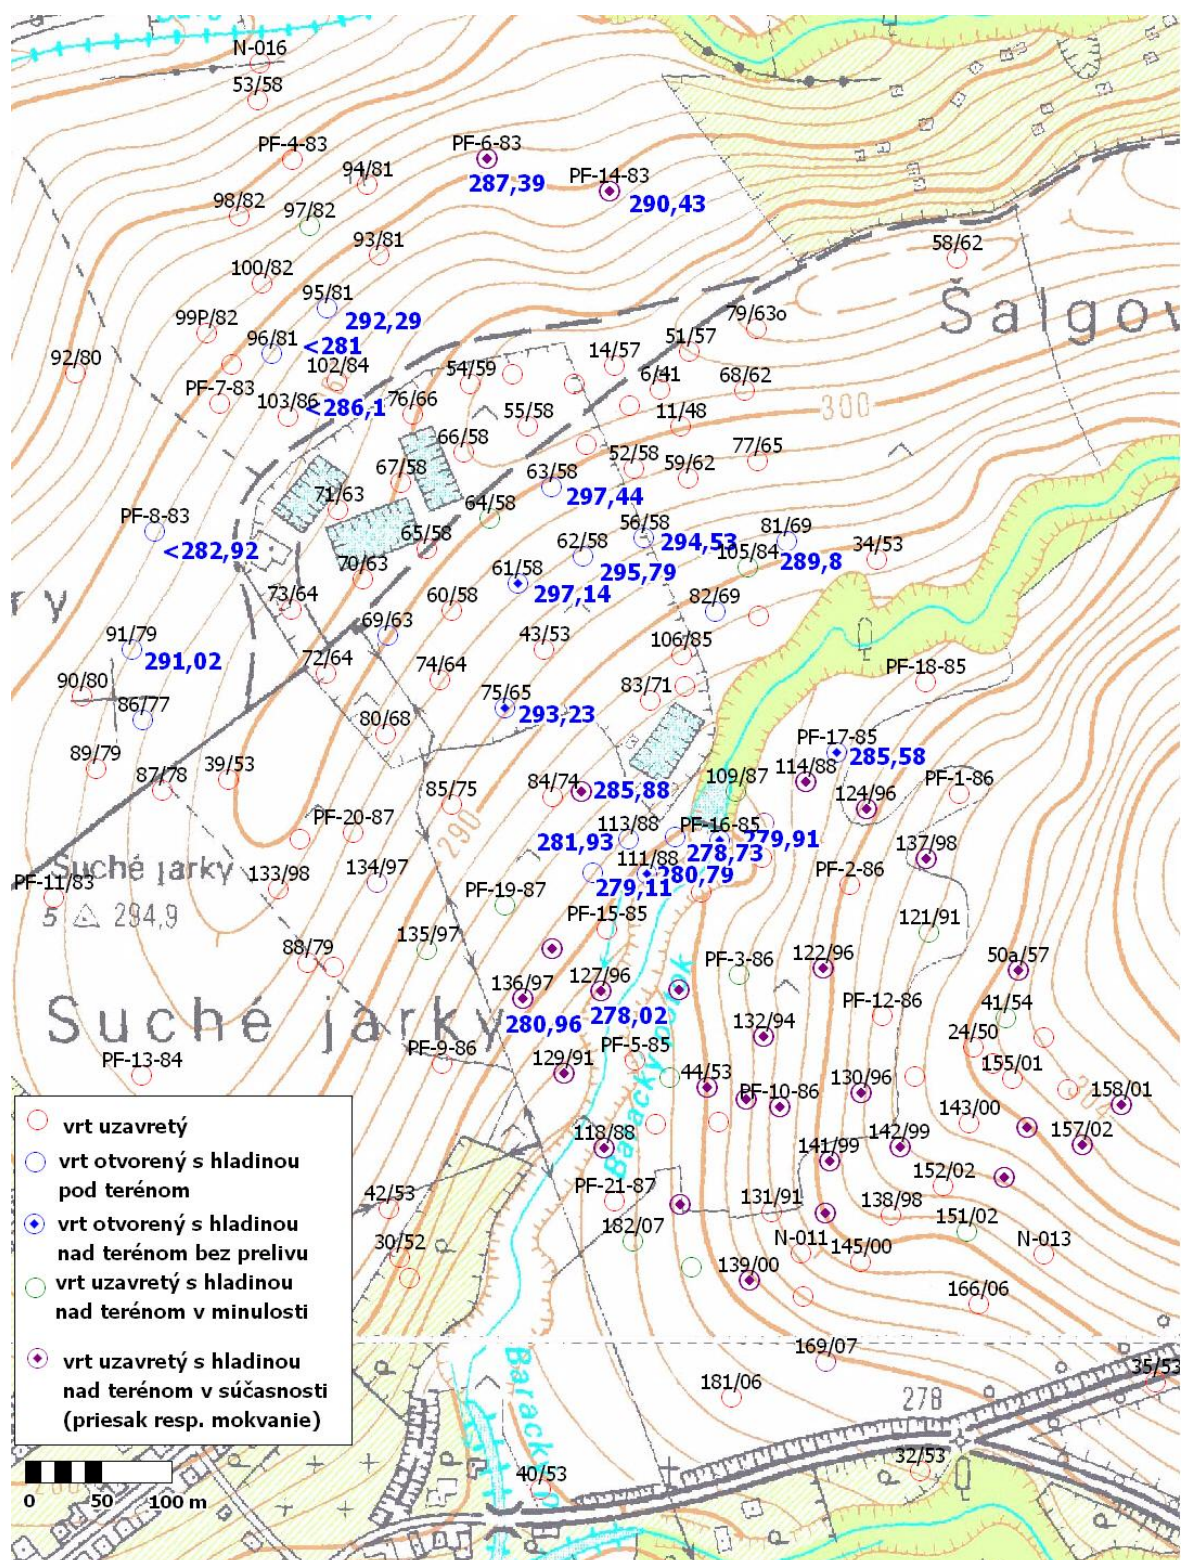
Obr. 4.13.3: Situácia ťažobných vrto v lúhovacom poli s údajmi z roku 2017 o zistenej úrovni hladiny podzemnej vody v m n. m. (zvýraznenými modrou farbou).

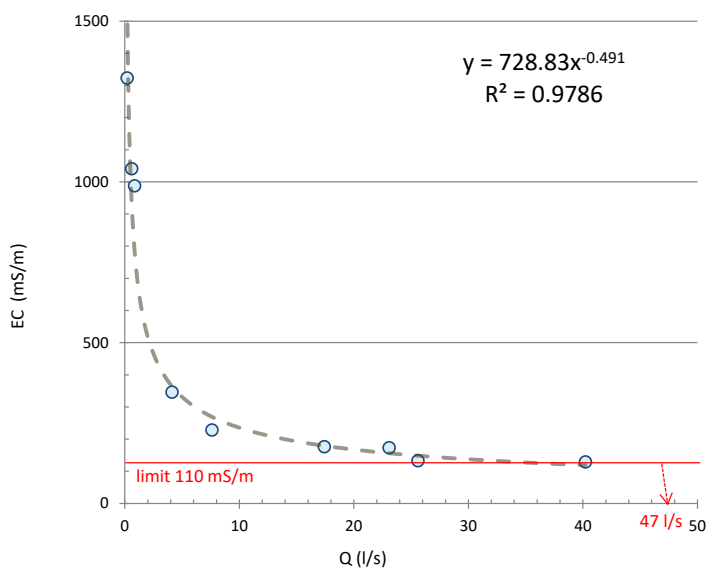
Ide o štatisticky významnú závislosť s vysokým stupňom tesnosti, možno ju popísať mocninovou regresnou rovnicou  $EC = 729Q - 0,49$  s koeficientom determinácie  $R^2 = 0,979$  a regresným koeficientom  $R = 0,989$ , pričom elektrická vodivosť je v mS/m a prietok  $Q$  v l/s. Podľa nej hodnota elektrickej vodivosti nevyhovuje limitu pre povrchovú vodu pri prietoku toku nižšom ako 47 l/s. K vyšším prietokom pritom dochádza len v zrážkovo bohatých obdobiach, prípadne v dobe topenia snehu v hornej časti povodia. Tesnosť regresného vzťahu tiež ukazuje, že množstvo soľanky unikajúcej z vrtov sa v období rokov 2017 – 2024 významne nemenilo. Na vstupe do územia lúhovacieho poľa hodnoty  $EC$  vody Barackého potoka dosahovali 37 – 94 mS/m, pod limitom pre povrchovú vodu.

Obr. 4.13.4: Závislosť hodnôt elektrickej vodivosti vody Barackého potoka pred sútokom so Soľným potokom od jeho prietoku.

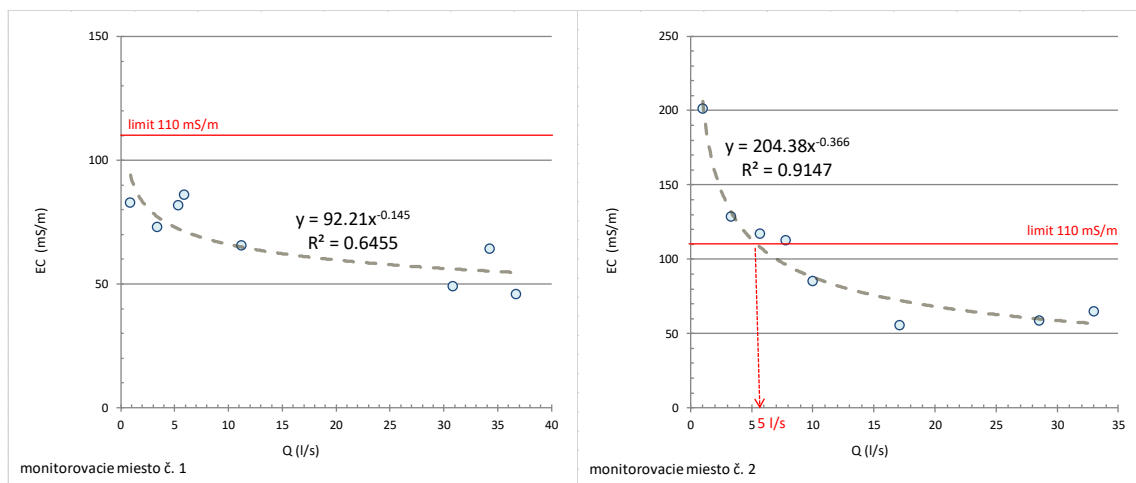
Prietok Soľného potoka v mieste pred sútokom s Barackým potokom (profil č. 2) dosahoval v dobe našich občasných meraní, realizovaných od roku 2017 do roku 2024, rozpätie 1 – 33 l/s. Hodnota  $EC$  v dobe týchto meraní kolísala od 55 do 128 mS/m, pričom v 4 prípadoch z 8 prekročila limit pre povrchovú vodu. Charakter závislosti elektrickej vodivosti vody tohto toku od jeho prietoku ukazuje graf na obr. 4.13.5. Ide o štatisticky významnú závislosť s vysokým stupňom tesnosti, možno ju popísať mocninovou regresnou rovnicou  $EC = 204,4Q - 0,366$  s koeficientom determinácie  $R^2 = 0,915$  a regresným koeficientom  $R = 0,956$ , pričom elektrická vodivosť je v mS/m a prietok  $Q$  v l/s. Podľa nej hodnota elektrickej vodivosti nevyhovuje limitu pre povrchovú vodu pri prietoku toku nižšom ako 5 l/s. Elektrická vodivosť vody Soľného potoka na vstupe do záujmového územia (profil č. 1) je pritom nižšia, ako limit pre povrchovú vodu 110 mS/m aj v obdobiach nízkych prietokov.

Obr. 4.13.5: Závislosť hodnôt elektrickej vodivosti vody Sol'ného potoka na vstupe do záujmového územia (graf vľavo) a pred sútokom s Barackým potokom (graf vpravo) od jeho prietoku.

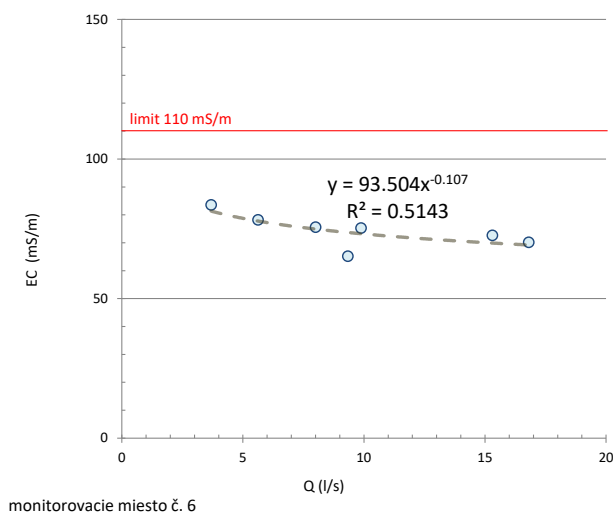
Prietok Šalgovického potoka v mieste pod záujmovým územím (profil č. 6) dosahoval v dobe našich občasných meraní, realizovaných od roku 2017 do roku 2024, rozpätie 3,7 – 17 l/s. Hodnota EC v dobe týchto meraní kolísala od 70 do 84 mS/m, pričom ani v jednom prípade neprekročila limit pre povrchovú vodu. Charakter závislosti elektrickej vodivosti vody tohto toku od jeho prietoku ukazuje graf na obr. 4.13.6. Ide o štatisticky významnú závislosť, možno ju popísať mocninovou regresnou rovnicou  $EC = 93,5Q - 0,107$  s koeficientom determinácie  $R^2 = 0,514$  a regresným koeficientom  $R = 0,717$ , pričom elektrická vodivosť je v mS/m a prietok  $Q$  v l/s. Elektrická vodivosť vody Šalgovického potoka na vstupe do záujmového územia (profil č. 5) dosahovala v dobe našich meraní 51 – 58 mS/m.

Obr. 4.13.6: Závislosť hodnôt elektrickej vodivosti vody Šalgovického potoka na výstupe zo záujmového územia od jeho prietoku.

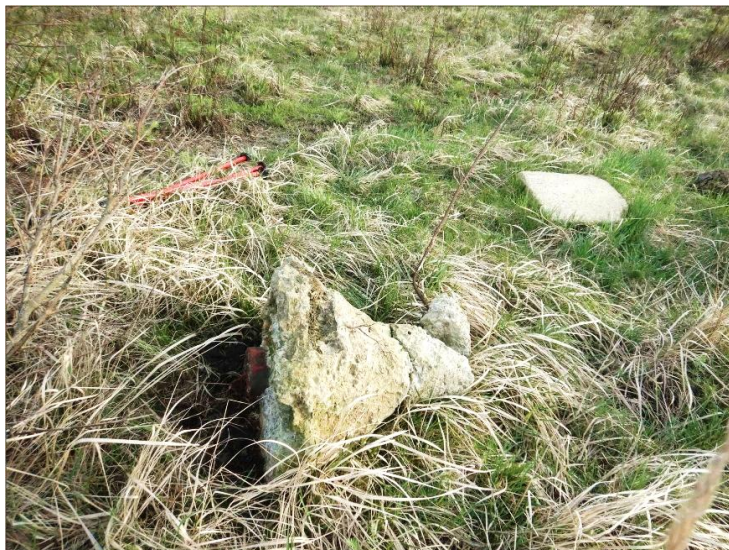
počtu bodov, na ktorých bolo možné vykonávať merania. Väčšia časť sledovaného územia je poľnohospodársky využívaná (pestovanie plodín a pasienkárstvo). V r. 2024 boli realizované merania na 39 bodoch. Pri vykonávaní meraní bolo možno natrafiť aj na pozostatky likvidovaných bodov (obr. 4.13.8).

Obr. 4.13.8: Príklad likvidácie meračského bodu.

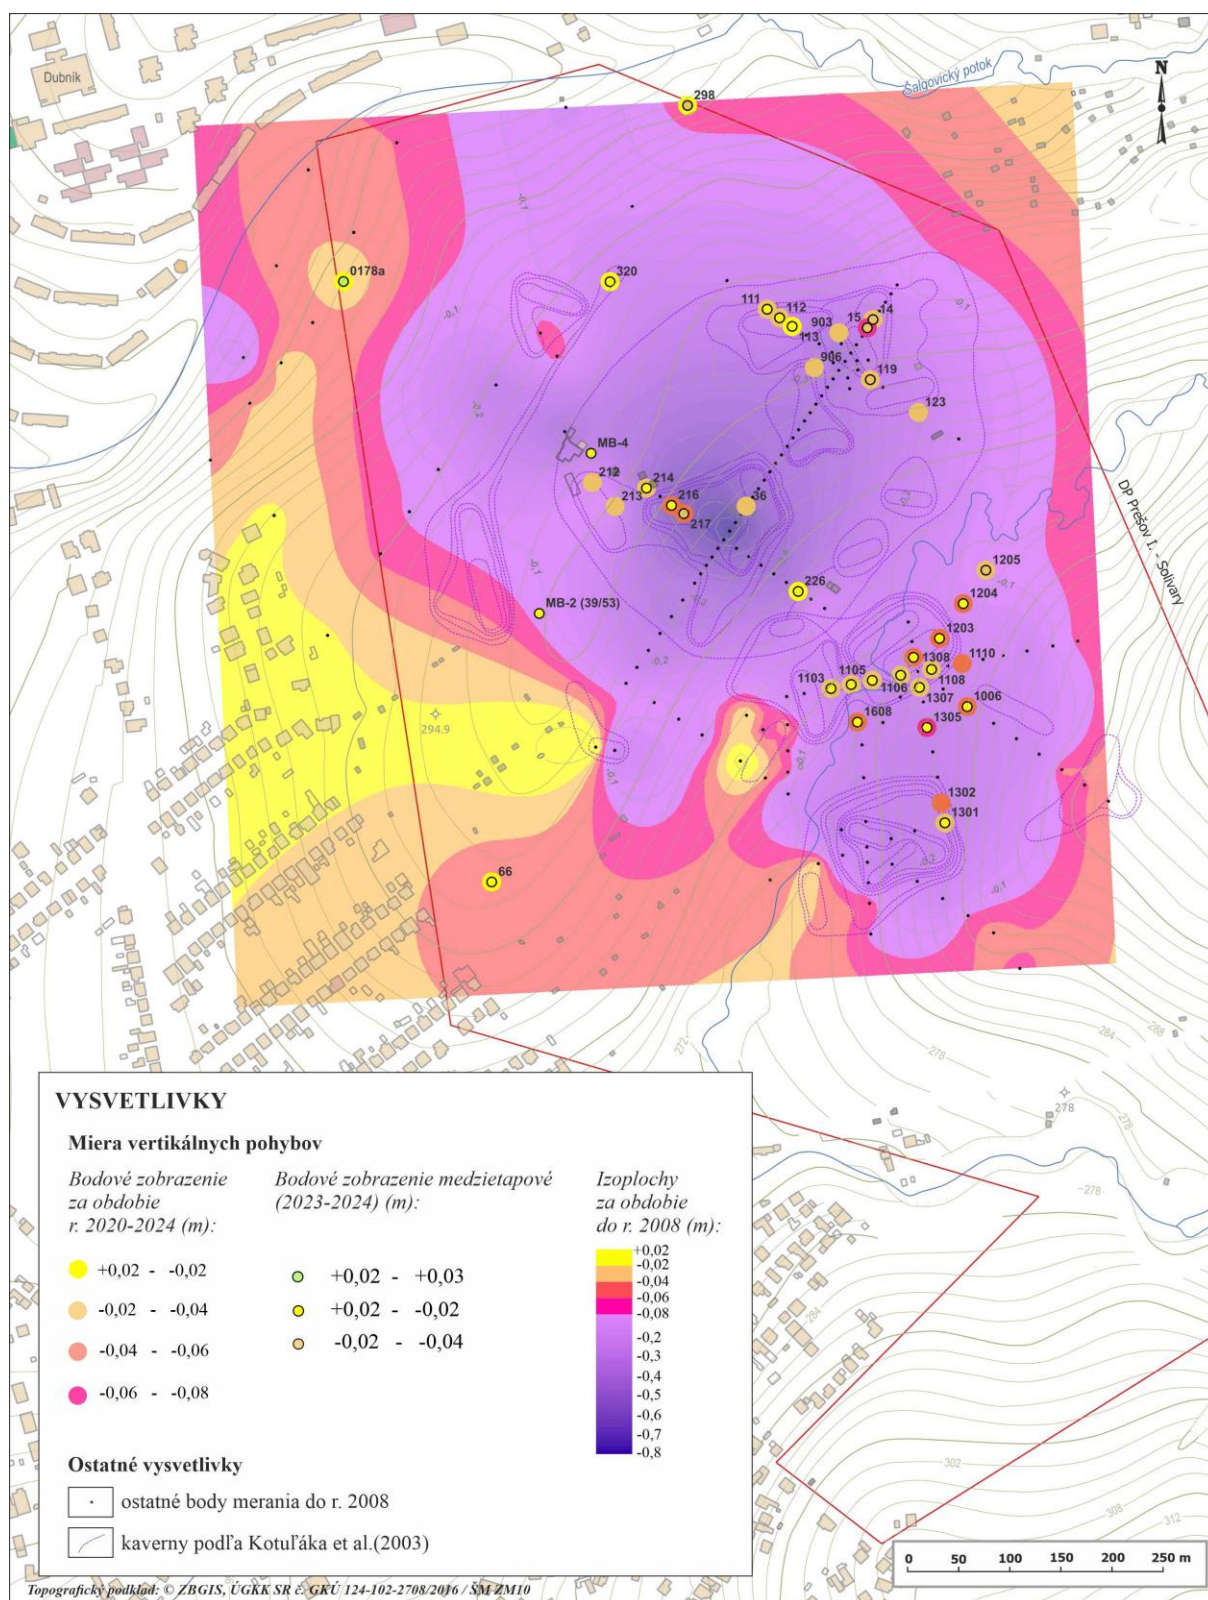
Z mapy izoplôch celkových poklesov územia zaznamenaných počas ťažby na ložisku do r. 2008 zostavenej z dát na vtedy existujúcich 172 bodoch a celkových poklesov za obdobie r. 2020 – 2024 v bodovom zobrazení (obr. 4.13.9) vyplýva, že významnejšie celkové kumulatívne poklesy územia za obdobie r. 2020 – 2024, a to od  $0,04$  až  $0,06$  m boli zistené na 9 bodoch. Takéto poklesy boli registrované v oblasti kaverien v JV a centrálnej časti oblasti (kde aj v období do r. 2008 boli zaznamenané významnejšie poklesy územia okolo  $0,20$  m i viac). V porovnaní s počtom bodov s takouto mierou poklesov bodov za obdobie r. 2020 – 2023 (5 bodov) je to nárast o 4 body. Najvýraznejší pokles za obdobie r. 2020 – 2024 bol zaznamenaný na bode 15 (kde bola zistená aj najvyššia etapová miera poklesu), a to 6,1 cm čo predstavuje rýchlosť poklesu 1,8 cm/rok. Najväčší celkový pokles (7,7 cm) je evidovaný na bode 1305 v JV časti sledovanej oblasti, napriek tomu, že etapovo bola zistená na bode skôr pohybová stagnácia.

Výsledky sledovania poukazujú na to, že oblasť DP Prešov I. – Solivary sa javí, na základe výsledkov výškových GNSS meraní s cieľom sledovania poklesávania terénu, naďalej ako aktívna. Trend a mieru poklesávania územia je potrebné overovať v budúcnosti ďalšími GNSS meraniami na pevných bodoch pozorovacej siete.

Obr. 4.13.9: Mapa izoplôch celkových vertikálnych pohybov do r. 2008 s bodovou interpretáciou vertikálnych pohybov etapových meraní za obdobie r. 2023 – 2024 a celkových pohybov za obdobie r. 2020 – 2024.

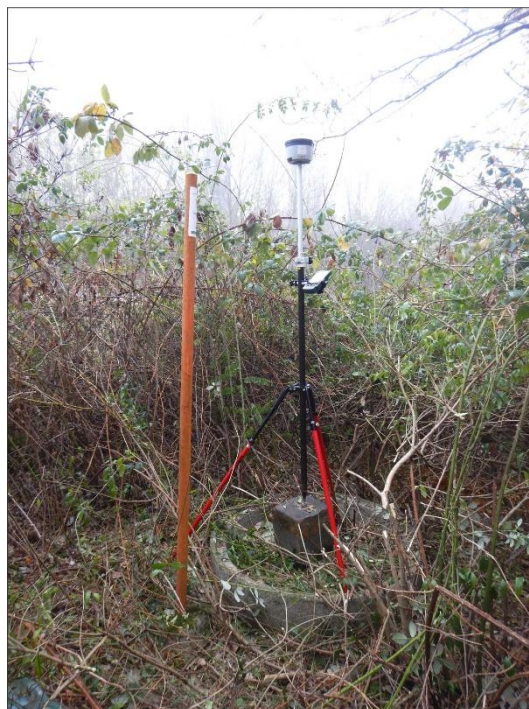
- v úseku cesty I/75:
  - o **bod EZN-585** (0,026 m) s rýchlosťou poklesu 13 mm.rok<sup>-1</sup> (obr. 4.14.4) a **bod EZN-588** (0,020 m) s rýchlosťou poklesu 10 mm.rok<sup>-1</sup>, ktoré sú situované v juhozápadnej okrajovej časti monitorovaného územia, južne od obce Selce, kde boli modelovo predpokladané poklesy do 1 m,

Obr. 4.14.4: GNSS meranie na bode s označením EZN-585.
