ŠTÁTNY GEOLOGICKÝ ÚSTAV DIONÝZA ŠTÚRA

**Podsystem 06**

**Stabilita horninových masívov pod historickými objektmi**

**Správa za rok 2024**

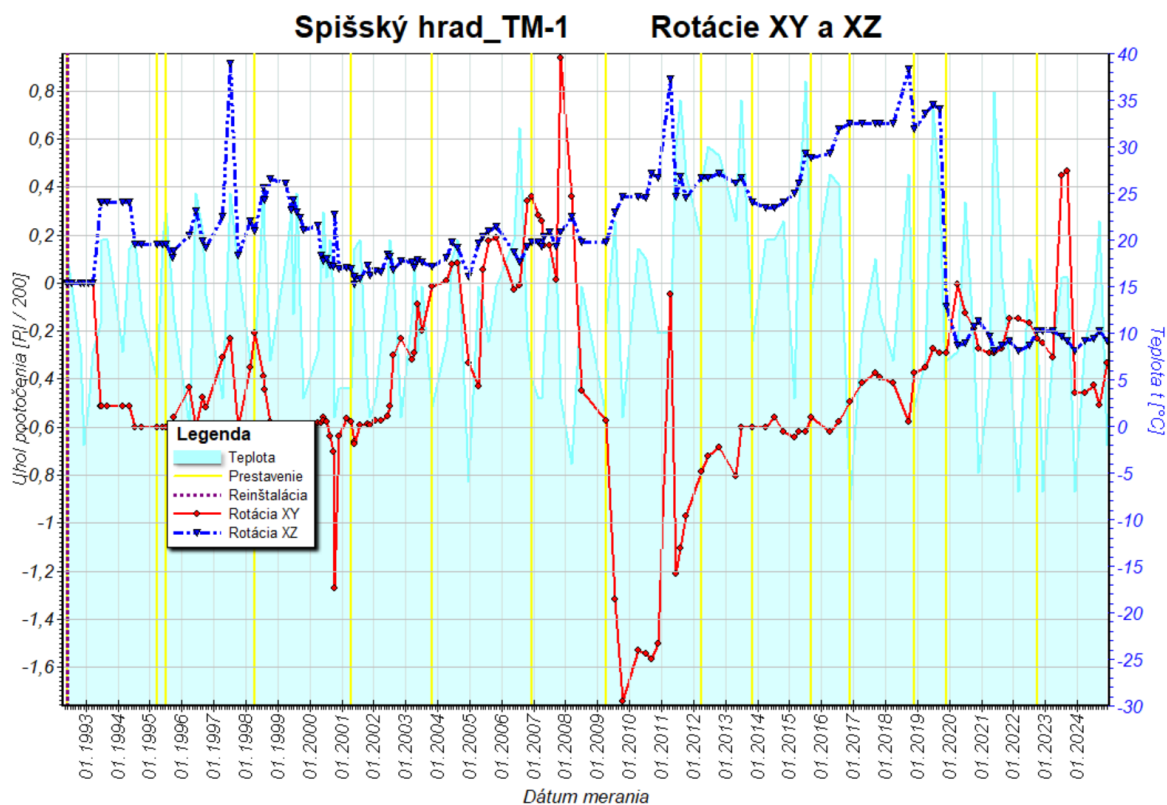
Dlhodobé merania (od roku 1992) nepreukazujú významnejšiu rotáciu bloku Perúnovej skaly ani v horizontálnej rovine (*XY*) ani vo vertikálnej (*XZ*) rovine (obr. 8b).

Obr. 8b Graf rotácií travertínových blokov v horizontálnej (XY) a vertikálnej (XZ) rovine, zostavený na základe údajov z dilatometra TM-71-1 za monitorovacie obdobie 1992 – 2024.

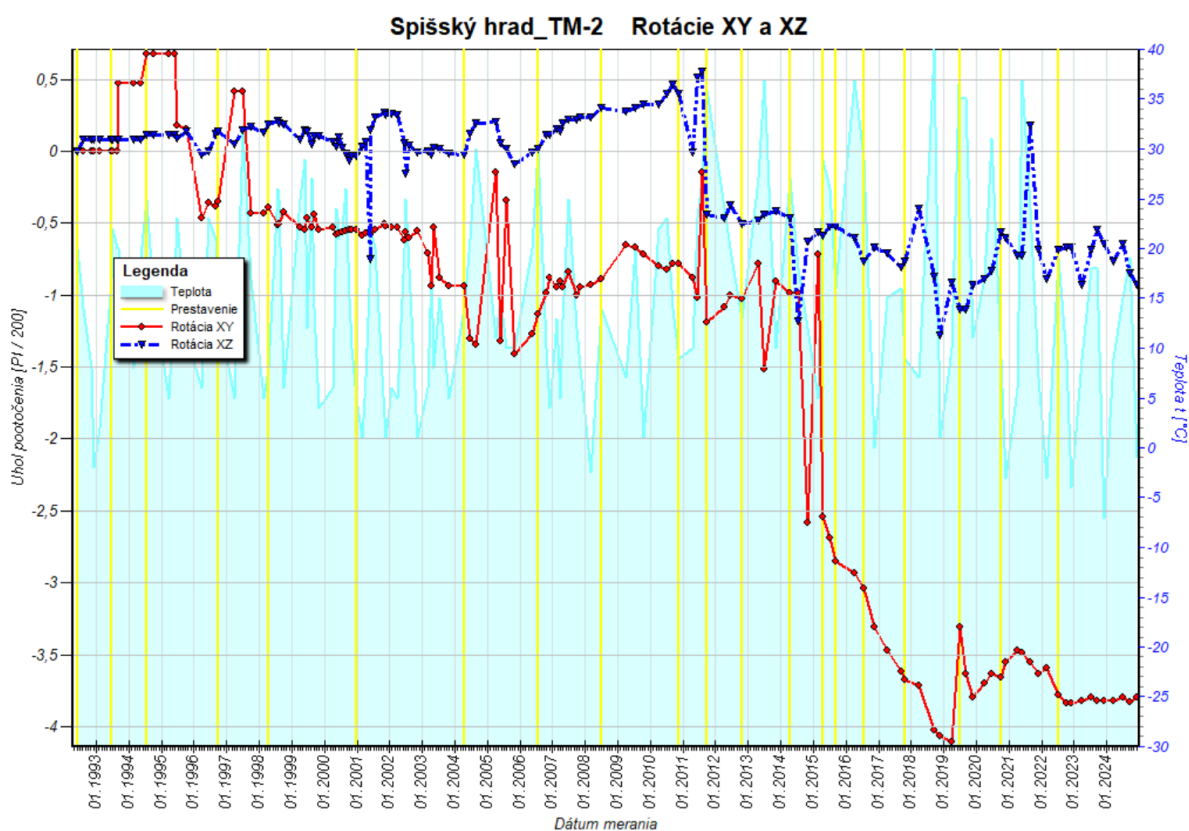
Merania od roku 1992 preukazujú výrazný pohyb bloku Perúnovej skaly, a to vo všetkých troch osiach X, Y a Z (obr. 11a). Zatváranie trhliny (posun v smere osi X) v roku 2023 kleslo o 0,121 mm, avšak v roku 2024 vzrástlo o 0,138 mm na celkových 9,472 mm. Šmykový posun pozdĺž trhliny (os Y) narástol v roku 2023 o 0,413 mm, v roku 2024 o 0,214 mm na celkových 9,480 mm. Blok Perúnovej skaly poklesol (pohyb v smere osi Z) v roku 2023 o 0,361 mm a v roku 2024 o 0,405 mm na celkových 10,994 mm. Priemerné ročné rýchlosti pohybu v smere jednotlivých osí dosahujú za 31,5 roka hodnoty 0,301 mm (X), 0,301 mm (Y) a 0,349 mm (Z). Merania rotácií od roku 1992 preukazujú dlhodobé pomalé otáčanie bloku Perúnovej skaly v rovine XY, ktoré sa výraznejšie prejavovalo od druhej polovice roku 2014 do začiatku roku 2019. V roku 2024 dosiahlo otáčanie celkovú hodnotu 3,798 gr. (obr. 11b). V rovine XZ je rotácia bloku veľmi malá, v roku 2024 to bolo 0,903 gr.. Výraznejšie skoky v oboch rovinách (leto 2011 a jeseň 2014) môžu indikovať seizmické udalosti.

Obr. 11b Graf rotácií travertínových blokov v horizontálnej (XY) a vertikálnej (XZ) rovine, zostavený na základe údajov z dilatometra TM-71-2 za monitorovacie obdobie 1992 – 2024.

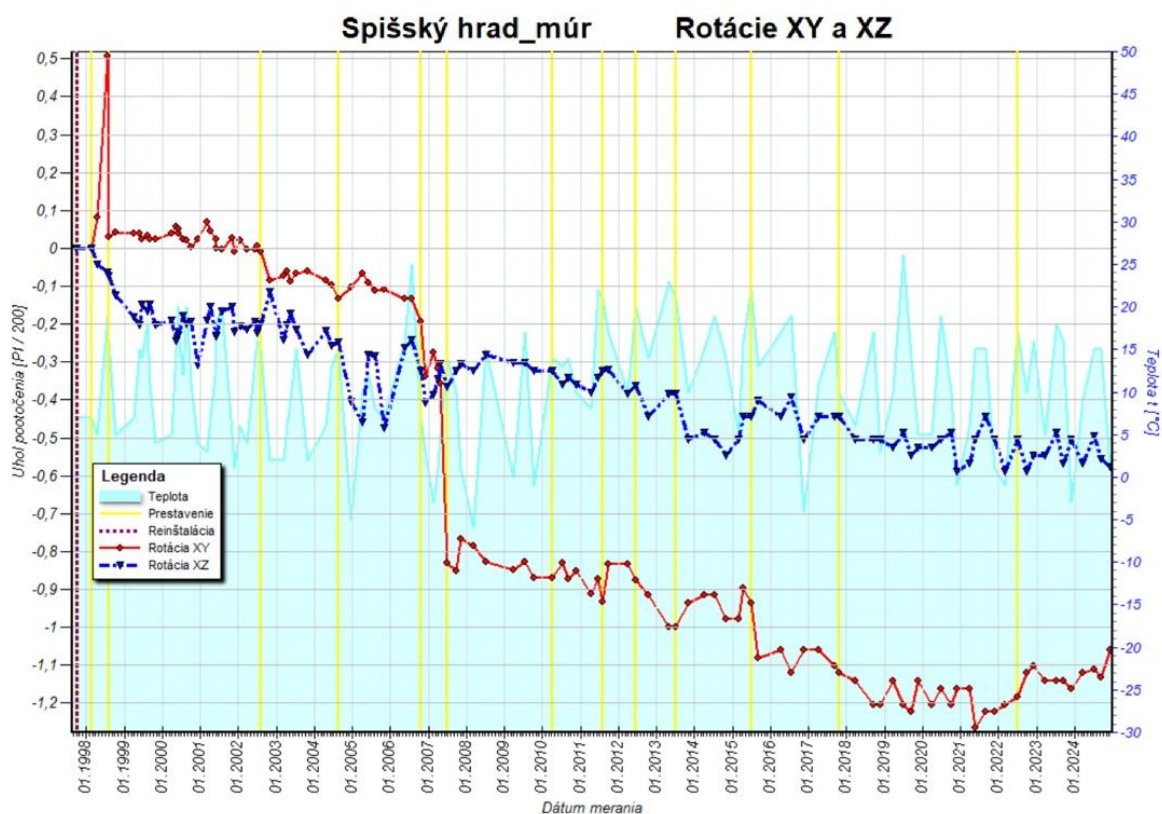
Dlhodobé meranie rotácií oboch blokov (od roku 1997) preukazuje trend veľmi pomalého otáčania v oboch rovinách (obr. 14b). V rovine horizontálnej (XY) sa doterajší trend rotácie od roka 2021 do roku 2023 obrátil, pričom v roku 2024 došlo k návratu k pôvodnému trendu. Celková hodnota na konci roka 2024 dosiahla 1,060 gr. Vo vertikálnej rovine (XZ – odkláňanie spodnej časti steny na Z) dosiahol celkový odklon hodnotu 0,578 gr.

Obr. 14b Graf rotácií travertínových blokov v horizontálnej (XY) a vertikálnej (XZ) rovine, zostavený na základe údajov z dilatometra TM-71-h2 (múr) za monitorovacie obdobie 1997 – 2024.

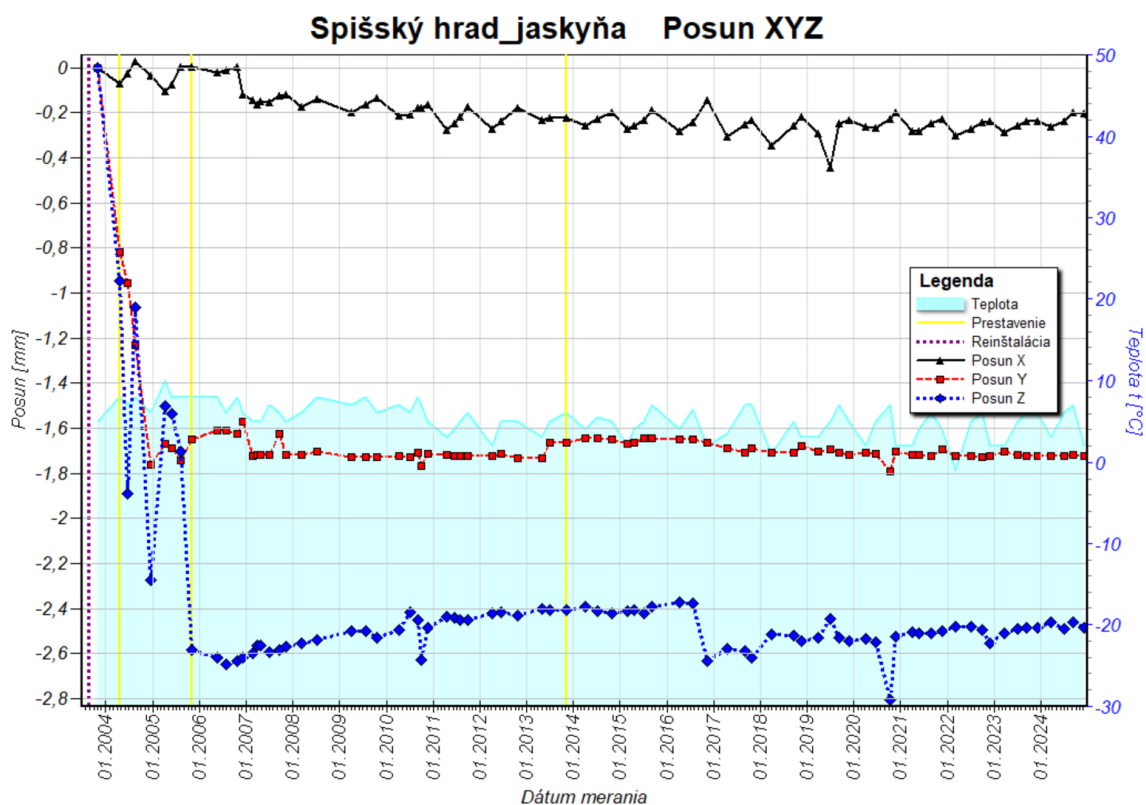
Merania v Puklinovej jaskyni (obr. 16) začali v októbri roku 2003. Dilatometer bol inštalovaný v širokej (cca 1,9 m) trhline, ktorá sa nachádza v najspodnejšej časti dvoch mohutných travertínových blokov. Doterajšie výsledky preukazujú iba minimálny pohyb vo všetkých smeroch (X, Y, Z) (obr. 17a). Pomalé, ale zreteľné, je otváranie trhliny (os X), ktorého rýchlosť sa koncom roka 2019 trochu spomalila a pokračuje aj do konca roku 2024. V rokoch 2023 a 2024 pohyb prakticky stagnoval a jeho celková hodnota dosiahla 0,198 mm. Výrazný, krátku dobu trvajúci (do konca roku 2004), bol šmykový pohyb pozdĺž trhliny (os Y). Od roku 2013 tento pohyb stagnuje na hodnote 1,717 mm. Aj vertikálny pohyb blokov (os Z) sa dá označiť za dlhodobu stagnujúci (2,463 mm).

Obr. 17a Graf posunu travertínových blokov pozdĺž osí X, Y a Z, zostavený na základe údajov z dilatometra TM- 71-jaskyňa za monitorovacie obdobie 2003 – 2024.

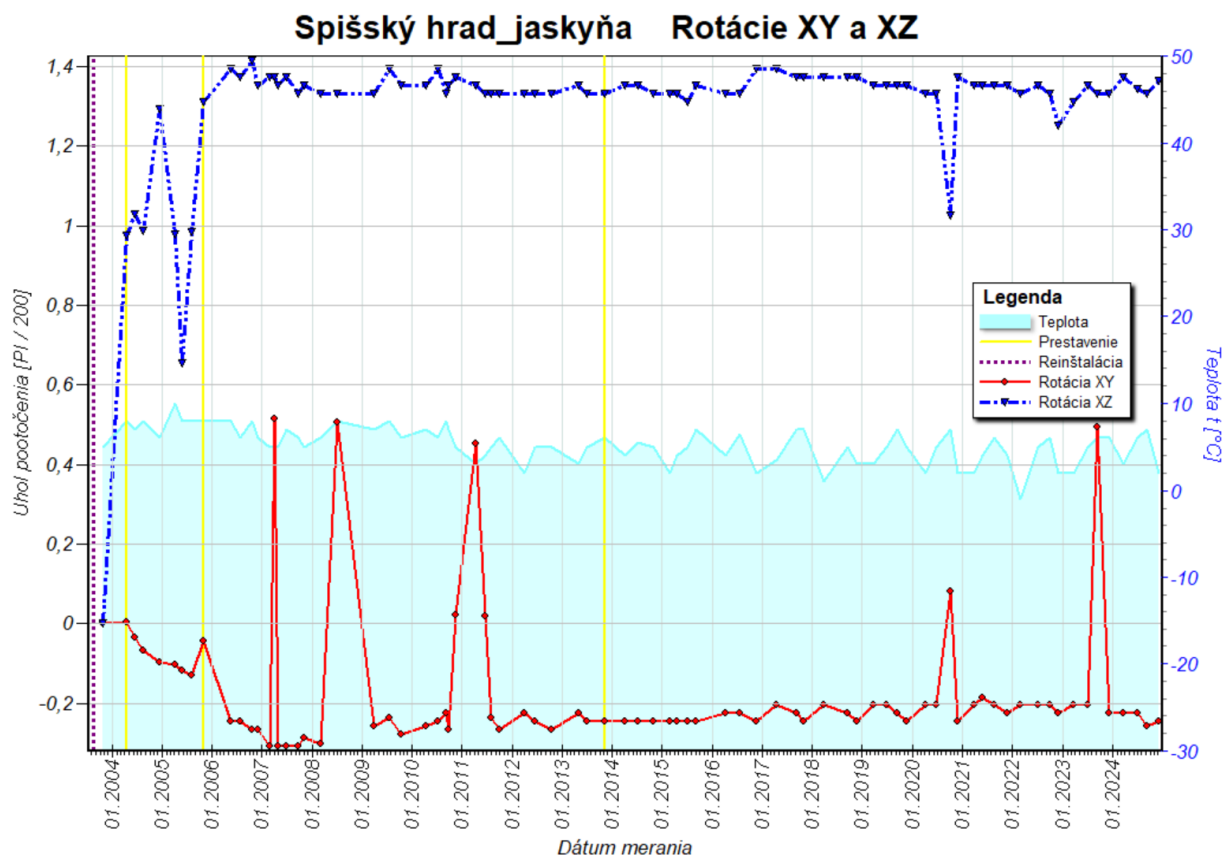
Rotácie monitorovaných blokov okrem niekoľkých malých sezónnych výkyvov sú bezvýznamné (obr. 17b).

Obr. 17b Graf rotácií travertínových blokov v horizontálnej (XY) a vertikálnej (XZ) rovine, zostavený na základe údajov z dilatometra TM-71-jaskyňa za monitorovacie obdobie 2003 – 2024.

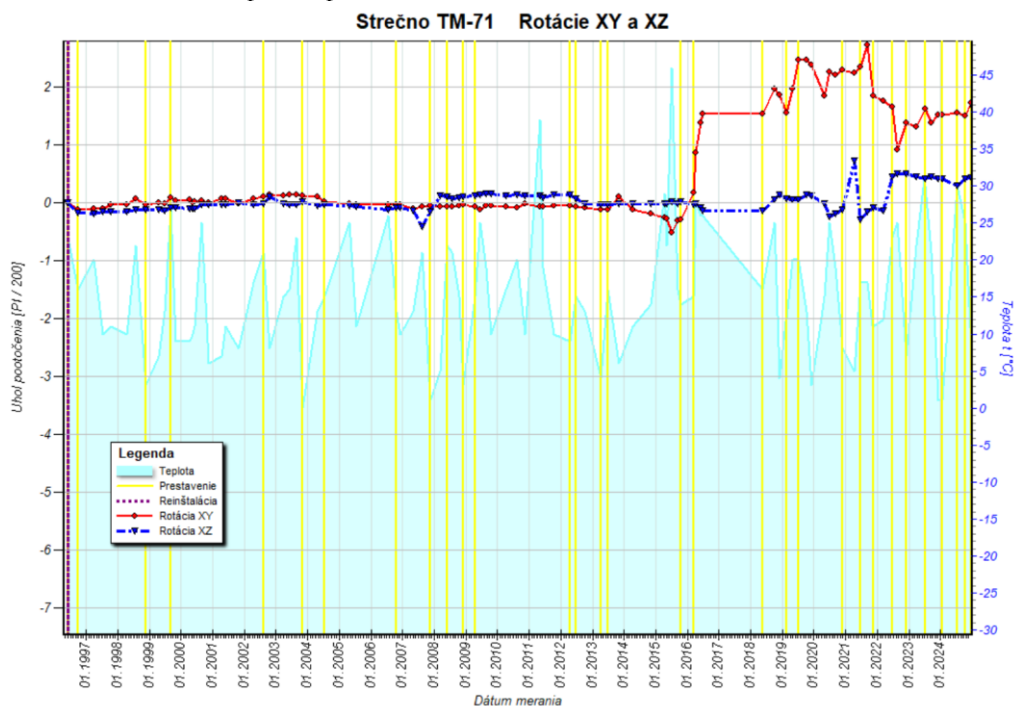
*Obr. 23b Graf rotácií bloku (previsu) v horizontálnej (XY) a vertikálnej (XZ) rovine zostavený na základe údajov z dilatometra TM-71 inštalovaného v trhline pod kaplnkou hradu Strečno za monitorovacie obdobie 1996 – 2024.*

Napriek tomu, že sa zatiaľ sanácia hradného brala, realizovaná v rokoch 2016 – 2018, javí ako účinná, na základe zisteného vývoja za roky 2023 – 2024 je potrebné lokalite Strečno v nasledujúcich obdobiach venovať zvýšenú pozornosť (zvýšiť frekvenciu odčítania a kontrol prístroja TM-71 na minimálne jedenkrát za dva mesiace).

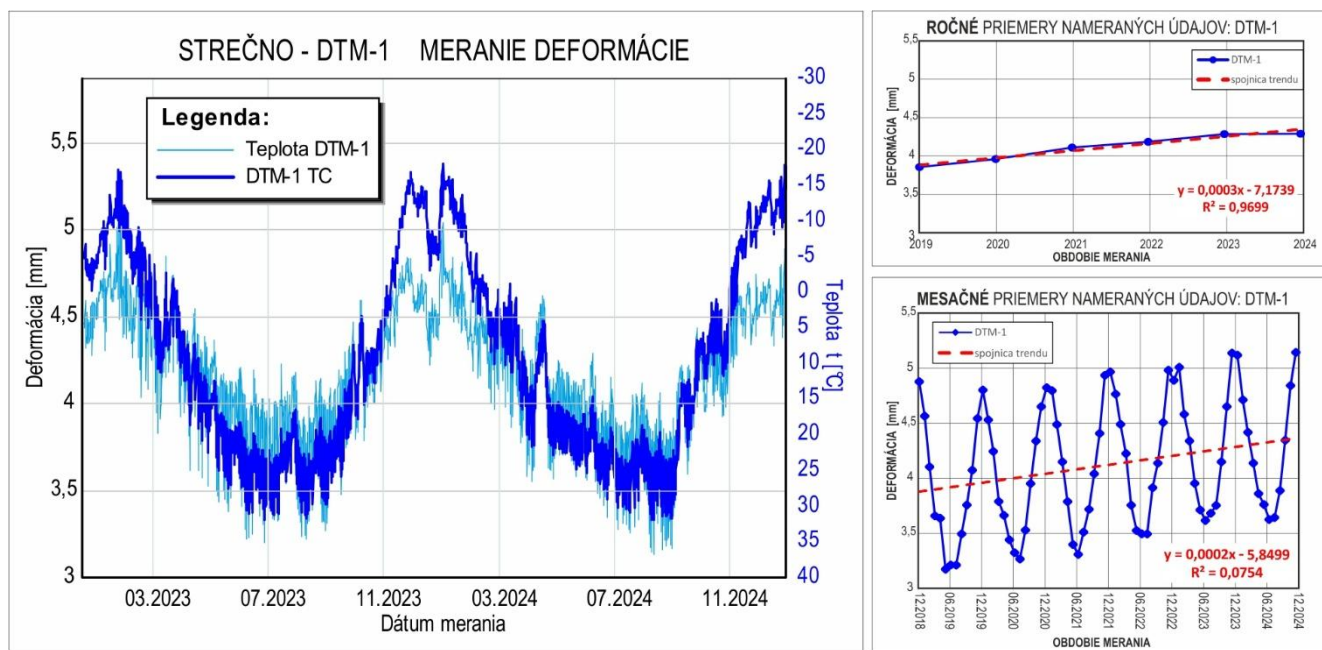
Nakoľko sú oba prístroje inštalované na povrchu brala, sú do značnej miery ovplyvňované klimatickými faktormi. Podľa grafických zobrazení nameraných dát oboma prístrojmi je zrejmé, že periodická zložka časového radu je nepriamo úmerná hodnote nameranej teploty ovzdušia (pravá – teplotná – os na oboch grafoch je v inverznej polohe). Táto periodická zložka nevyjadruje tepelnú rozťažnosť konzol a prístroja (tá je eliminovaná výpočtom korekcie vplyvu teploty), ale cyklické rozťahovanie a sťahovanie samotného skalného masívu. Oba prístroje reagujú rovnakým spôsobom, rozdiel je v miere citlivosti na faktor teploty. Prístroj GEOKON-1 (resp. horninový masív v mieste inštalácie GEOKON-1) reaguje na zmeny teploty citlivejšie ako GEOKON-2 a hodnoty, namerané v priebehu roka 2024 sa pohybujú podobne ako predchádzajúci rok v intervale 3,3 – 5,4 mm (obr. 23c). Odhliadnuc od výraznej periodickej zložky časového radu je možné v nameraných údajoch zachytiť trend rozširovania sa meranej trhliny. Vzhľadom na vysokú teplotnú expozíciu prístroja sa dajú namerané údaje korektne interpretovať len za dlhšie obdobie pomocou analýzy trendu. Pri použití agregovaných údajov s mesačným resp. ročným priemerom nameraných hodnôt je pre dlhšiu dobu monitorovania evidentný trend rozširovania sa trhliny s veľkosťou do cca 0,1 mm za rok (na prístroji DTM-1; obr. 23b vpravo), resp. rádovo nižší na DTM-2 (obr. 23c vpravo).

Obr. 23c Graf merania deformácií DTM-1 (prístroj GEOKON-1).

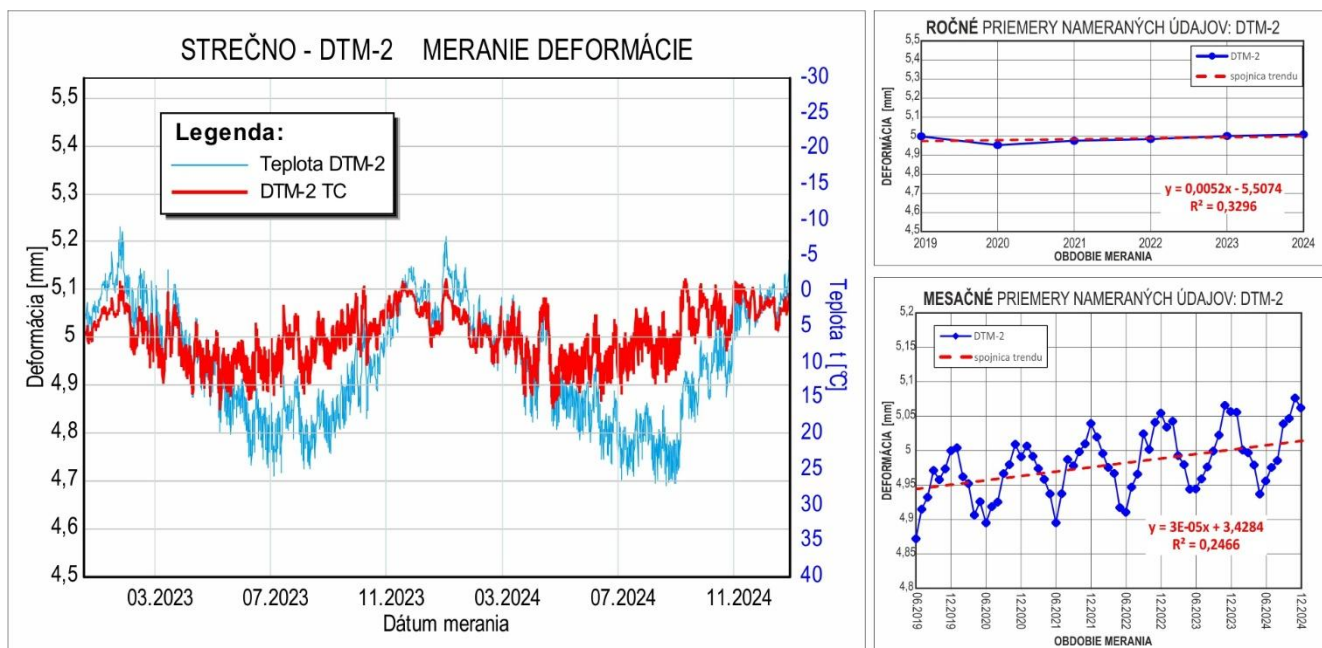
Obr. 23d Graf merania deformácií DTM-2 (prístroj GEOKON-2).

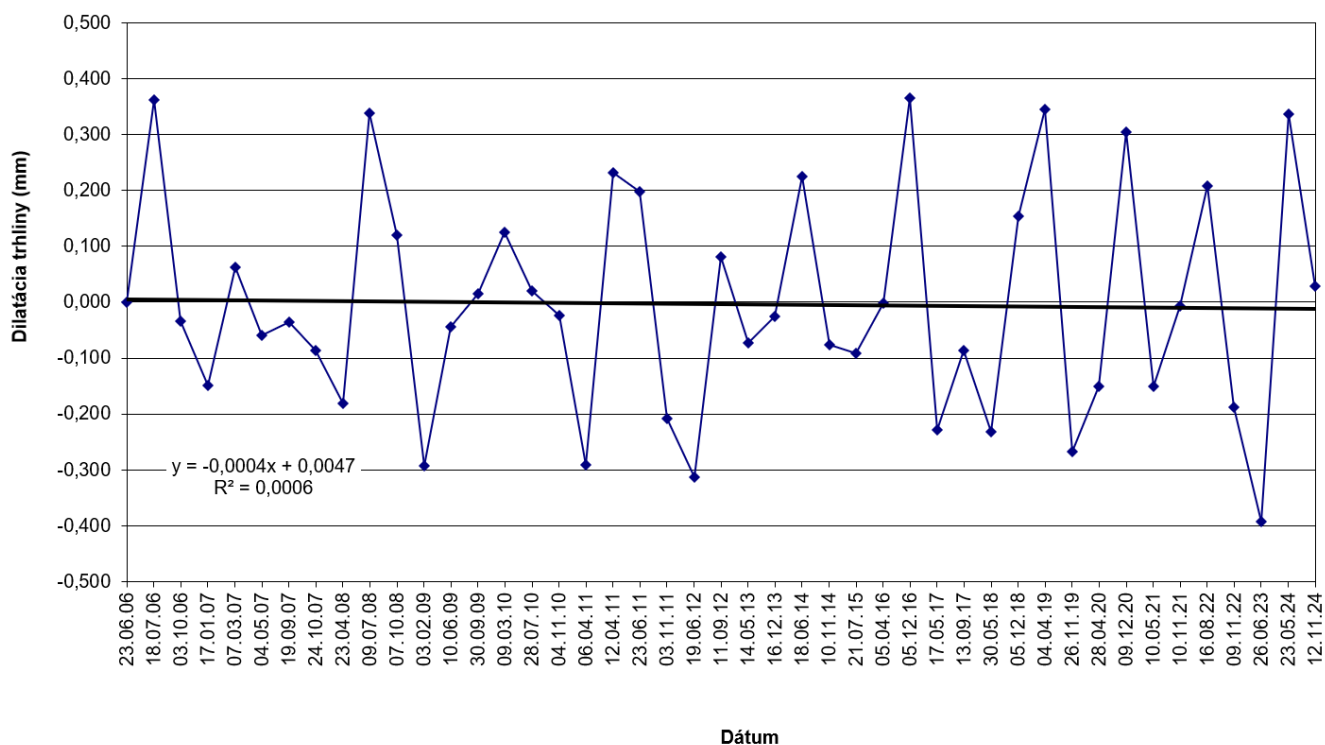
**SM 1 - Pod Zápoľského palácom - veľká bašta**

Obr. 25 Výsledky meraní pohybu blokov dilatometrom SM 1 na Trenčianskom hrade v rokoch 2006 – 2024.

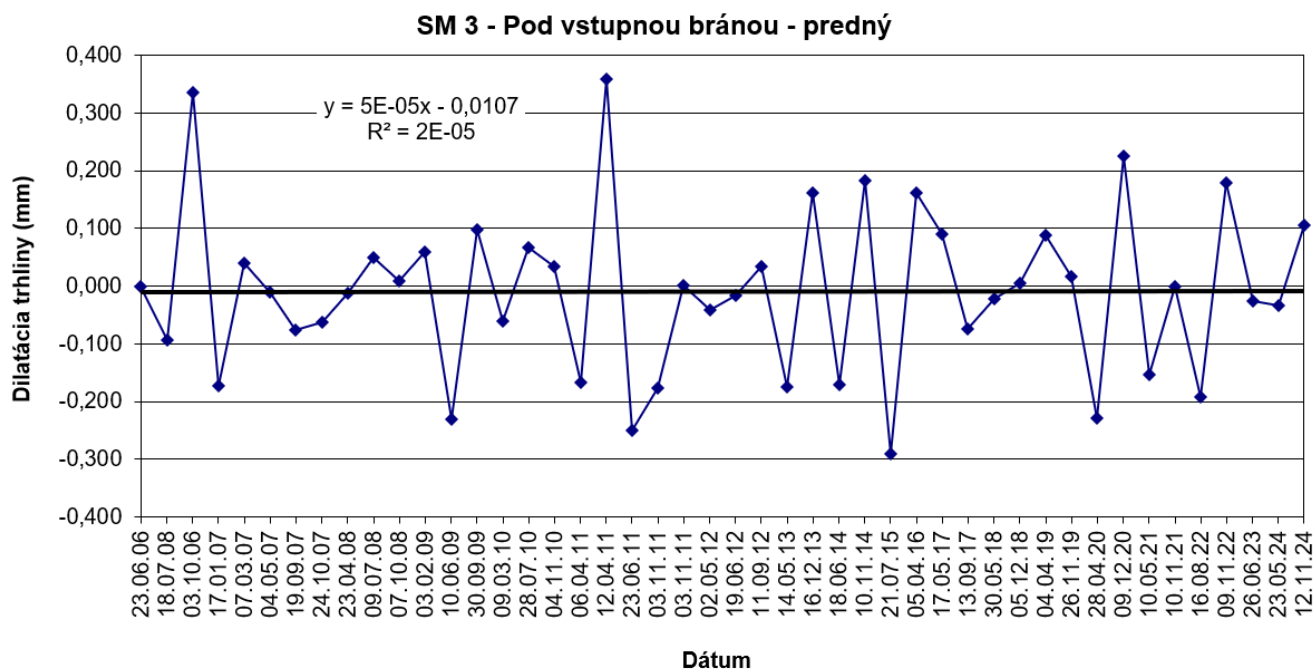
Obr. 26 Výsledky meraní pohybu blokov dilatometrom SM 3 na Trenčianskom hrade v rokoch 2006 – 2024.

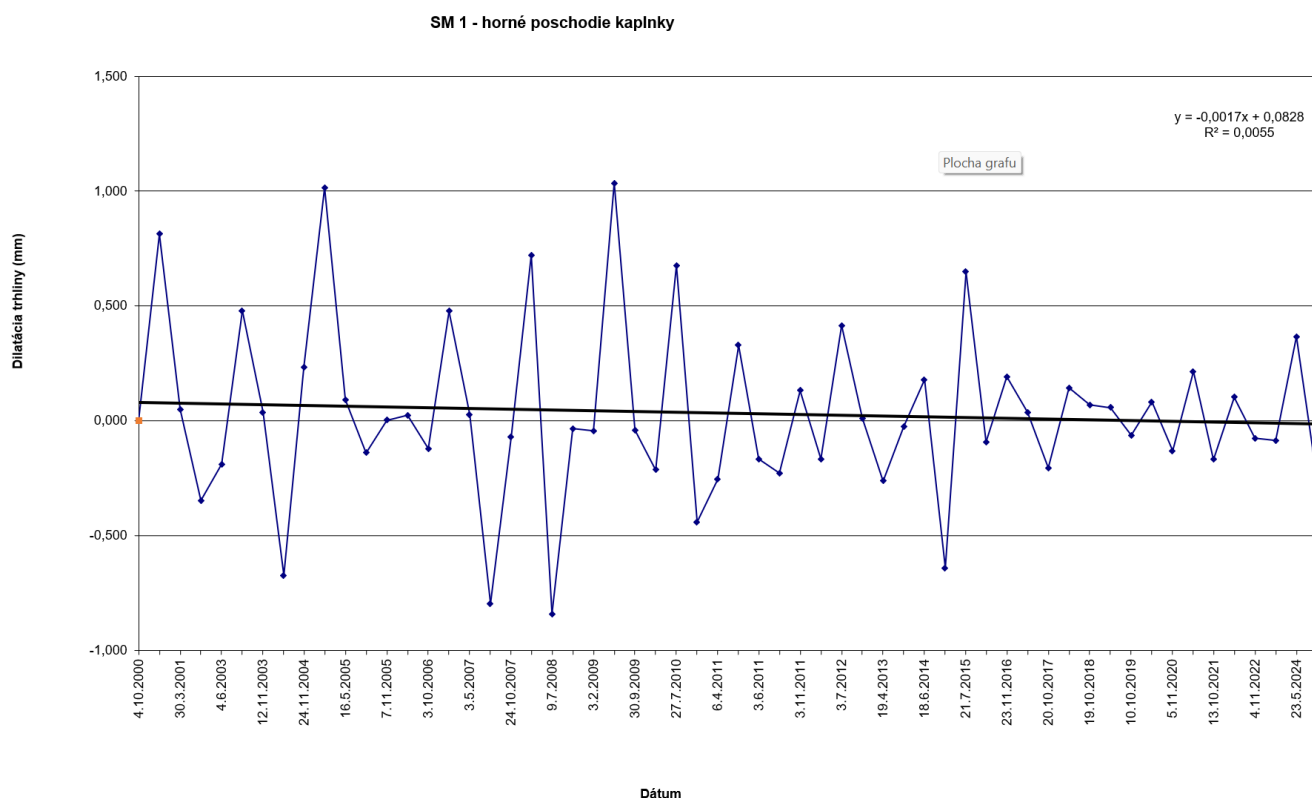
Stanovištia SM 1 a SM 2 a SM 3 sa vyznačujú osciláciou nameraných hodnôt, ktoré je možné čiastočne pripísať klimatickým vplyvom (zmena teploty medzi letom a zimou). Od počiatku monitorovania sú najvýraznejšie pohyby zaznamenané v hornej časti kaplnky (SM 1), v rokoch 2004 – 2005 a 2007 – 2008 sa rozptyl nameraných hodnôt pohyboval v intervale od -0,84 mm do +1,03 mm. Počas roku 2024 dilatácia diskontinuity v mure hornej kaplnky na stanovišti SM 1 oscilovala, pozorované bolo jej malé rozšírenie o 0,117 mm, celkovo od počiatku meraní (v roku 2000) sa rozšírila o 1,937 mm (obr. 29). Na porovnanie, v predchádzajúcom ročnom monitorovacom cykle 2023 dilatácia poruchy stagnovala (v ročnom cykle 2023 nastalo zúženie o 0,085 mm a celkové rozšírenie diskontinuity bolo od počiatku meraní 1,820 mm). Stanovište v kaplnke bolo na profile SM 2 monitorované len do novembra 2022, potom bolo vzhľadom na plánované reštaurátorské práce ukončené. Posledný údaj je teda z 4. 11. 2022, kedy sa zmeny šírky diskontinuity v monitorovanom profile od počiatku meraní v roku 2000 pohybovali v intervale -0,54 mm až +0,70 mm. V roku 2022 šírka meraného profilu stagnovala, resp. sa zúžila o 0,043 mm, celkovo od počiatku meraní je pozorované jej zúženie o 0,338 mm (obr. 30). V roku 2021 bolo na tomto stanovišti pozorované rozšírenie diskontinuity o 0,136 mm, a od počiatku meraní zúženie diskontinuity celkovo dosiahlo 0,295 mm. V roku 2023 bol profil SM 2 nahradený novým profilom SM – 2 nový. Prvé dve merania prebehli v roku 2024. Vzhľadom na ich malý rozsah však zatiaľ nie je možné zmeny na profile spoľahlivo vyhodnotiť. Na stanovišti SM 3 – skalný blok pod kaplnkou bol maximálny rozptyl šírky diskontinuity pozorovaný v rokoch 2000 až 2001, pričom nie je možné vylúčiť subjektívnu chybu merania v marci 2001. V ročnom cykle 2024 bolo zaznamenané rozšírenie dilatácie trhliny o 0,218 mm. Pre porovnanie v roku 2023 merania dokumentovali ročné rozšírenie meraného profilu o 0,065 mm (obr. 31). Od počiatku monitorovania v roku 2000 sa tak šírka profilu rozšírila o 0,750 mm. Na stanovišti SM 4 – skala pri moste prebehli spolu zatiaľ len štyri merania, a to v novembri 2022, októbri 2023 a v roku 2024 dvakrát. K dispozícii teda máme len tri údaje o pohybe, a to je mierne rozšírenie trhliny o 0,079 mm (obr. 32). Tento údaj však vzhľadom na nízky rozsah meraní zatiaľ nie je možné objektívne vyhodnotiť.

Obr. 29 Výsledky meraní pohybu blokov dilatometrom SM 1 na Uhrovskom hrade v rokoch 2000 – 2024.

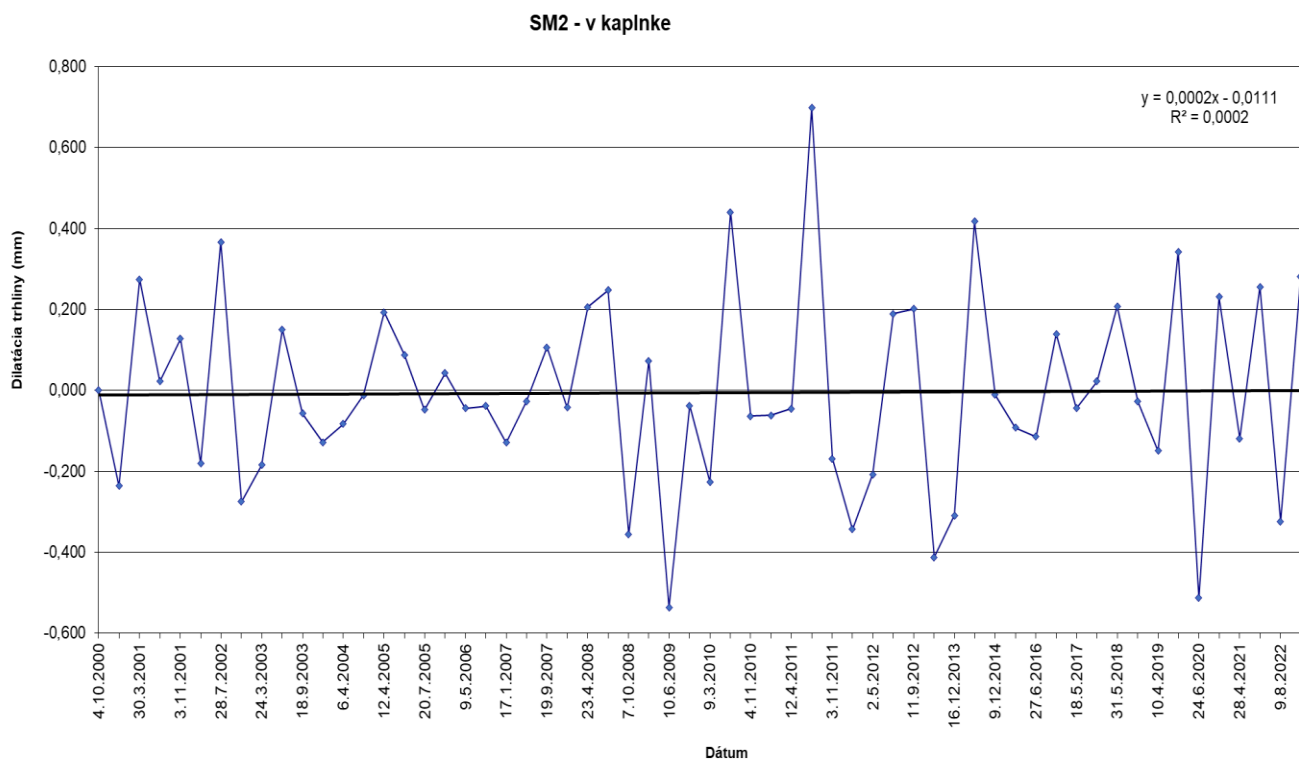
Obr. 30 Výsledky meraní pohybu blokov dilatometrom SM 2 na Uhrovskom hrade v rokoch 2000 – 2022.

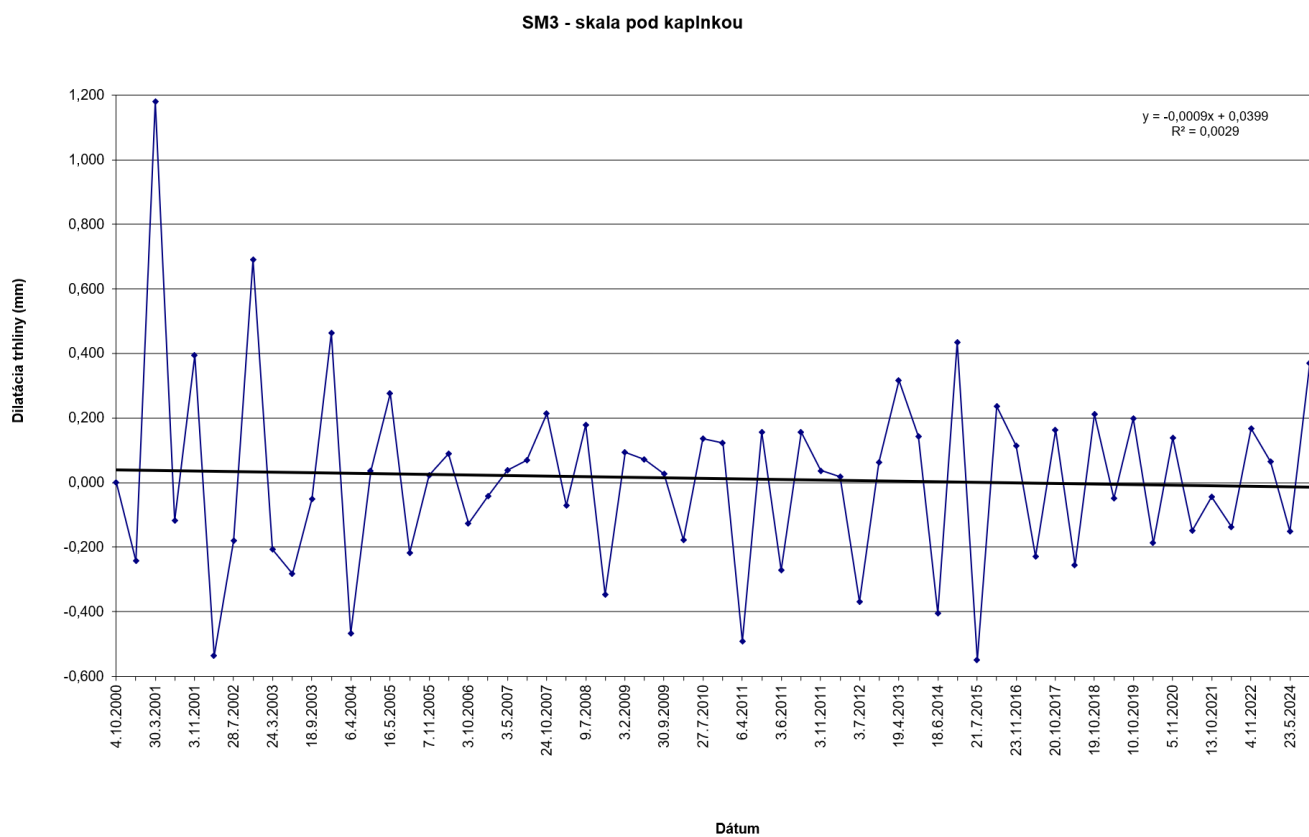
Obr. 31 Výsledky meraní pohybu blokov dilatometrom SM 3 na Uhrovskom hrade v rokoch 2000 – 2024.

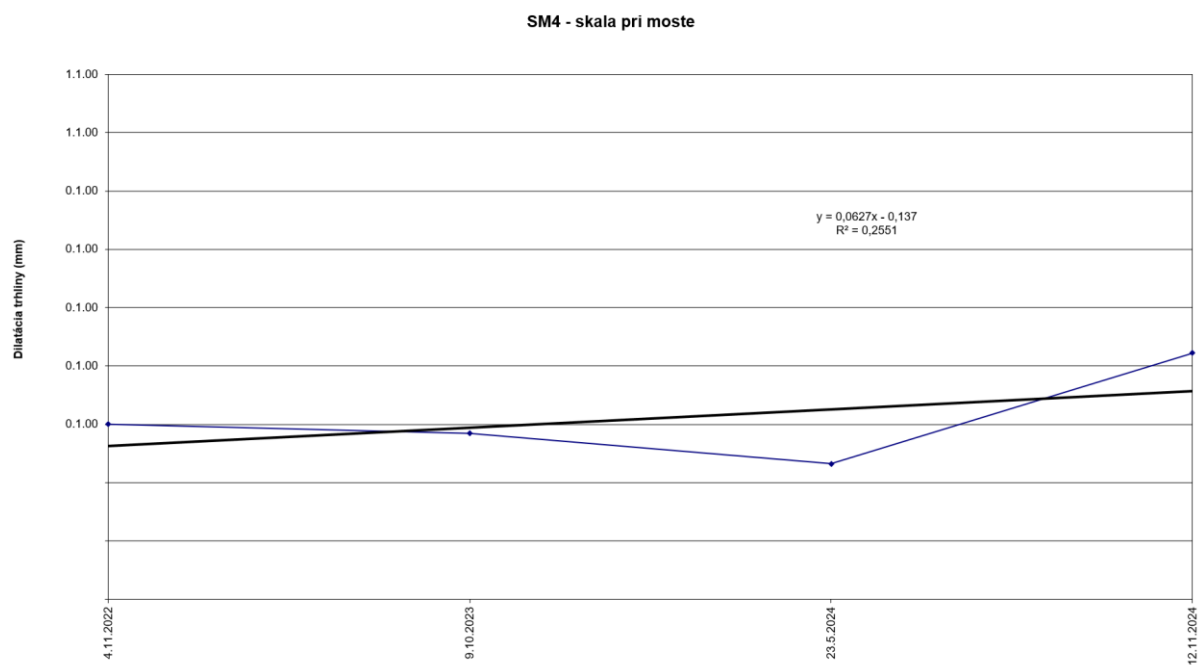
Obr. 32 Výsledky meraní pohybu blokov dilatometrom SM 4 na Uhrovskom hrade v rokoch 2022 – 2024

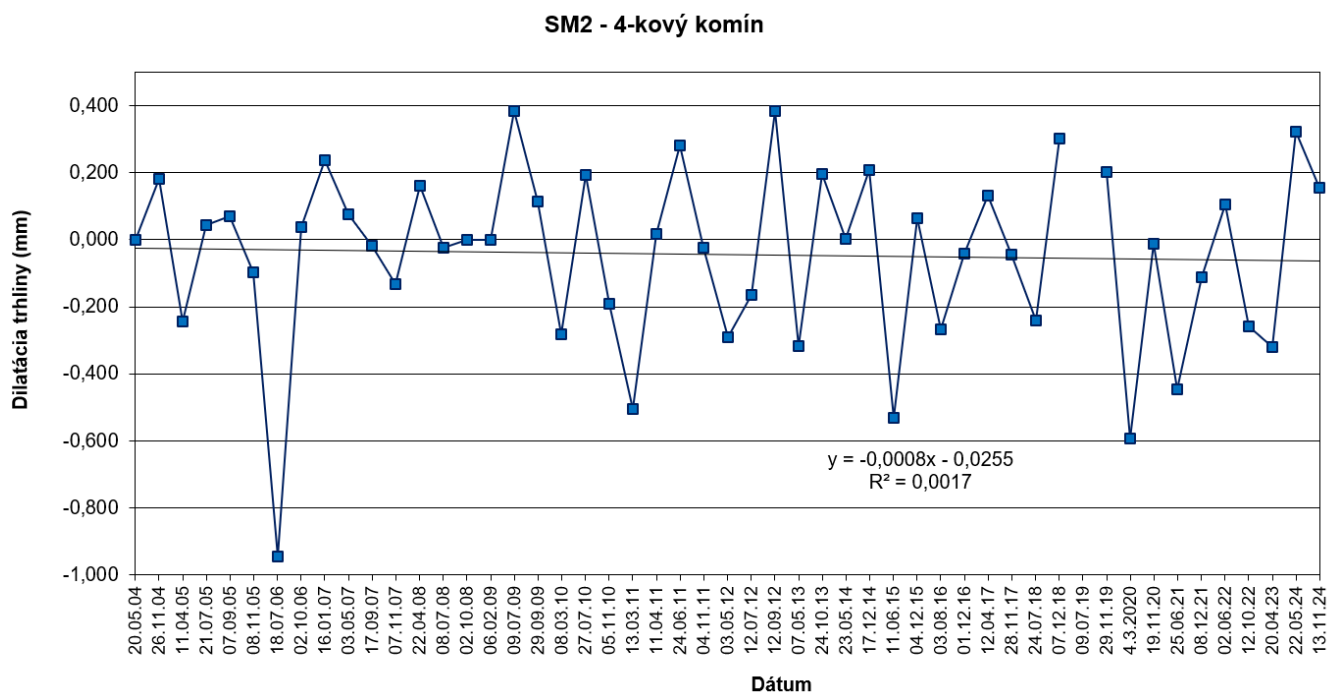
Na stanovišti SM 2 – 4-kový komín (PŠ2) bol inštalovaný nový merací trň v roku 2009 (na pravej strane profilu). Od tohto obdobia do novembra 2024 dosiahlo celkové zúženie diskontinuity 0,259 mm. V ročnom monitorovacom cykle 2024 bolo pozorované rozšírenie šírky diskontinuity o 0,478 mm. V predchádzajúcom roku 2023 bolo pozorované zúženie v ročnom cykle o 0,292 mm a celkové zúženie od roku 2009 o 0,737 mm (obr. 34). Na stanovišti SM 3 – Ešte neviem (PŠ3) od roku 2005 do roku 2008 boli zaznamenané mierne oscilácie, významnejšie posuny s amplitúdou 0,98 mm boli zaznamenané v rokoch 2004 a 2008. V nasledovnom období (po roku 2008) došlo k utlmeniu pohybov (amplitúda pohybov cca 0,2 mm). V ročnom monitorovacom cykle 2024 došlo k rozšíreniu trhliny o 0,122 mm, pričom v predchádzajúcom roku 2023 sa šírka diskontinuity v ročnom cykle zúžila o 0,117 mm. Od počiatku monitorovania v roku 2003 celkové zúženie dilatácie diskontinuity v roku 2024 dosiahlo 1,714 mm, v roku 2023 bolo celkové zúženie 1,836 mm (obr. 35). Na stanovišti SM 4 – Tatrašport bol zrekonštruovaný merací profil v roku 2016. Napriek tomu, že už v roku 2022 merania neboli plánované, úspešne bolo vykonané ešte jedno meranie v jarnej etape monitorovacieho cyklu, ktorým bolo zistené zúženie diskontinuity o 0,216 mm oproti jarnej etape roku 2021 (obr. 36) a celkové zúženie profilu o 0,179 mm od počiatku pozorovania v roku 2016 do júna 2022. Pre porovnanie v júni 2021 bolo zaznamenané celkové rozšírenie monitorovaného profilu SM 4 – Tatrašport o 0,037 mm od jeho počiatočnej hodnoty v roku 2016. Jesenné merania v roku 2021 a 2022 neboli vykonané pre nedostupnosť profilu a monitorovanie tohto stanovišťa bolo ukončené. Na stanovišti SM 5a – SMX bol zrekonštruovaný merací profil v roku 2016 a bolo vykonané prvé základné meranie (1. 12. 2016), zistená bola počiatočná dĺžka profilu: 699,314 mm. Merania v roku 2024 preukázali mierne rozšírenie trhliny o 0,246 mm. Od rekonštrukcie v roku 2016 tak došlo k celkovému rozšíreniu trhliny o 0,268 mm. Na porovnanie, v roku 2023 došlo k rozšíreniu trhliny iba o 0,072 mm a celkovo sa trhlina od roku 2016 rozšírila o 0,022 mm (obr. 37).

Obr. 34 Výsledky meraní pohybu blokov dilatometrom SM 2 na Pajštúnskom hrade v rokoch 2004 – 2024.

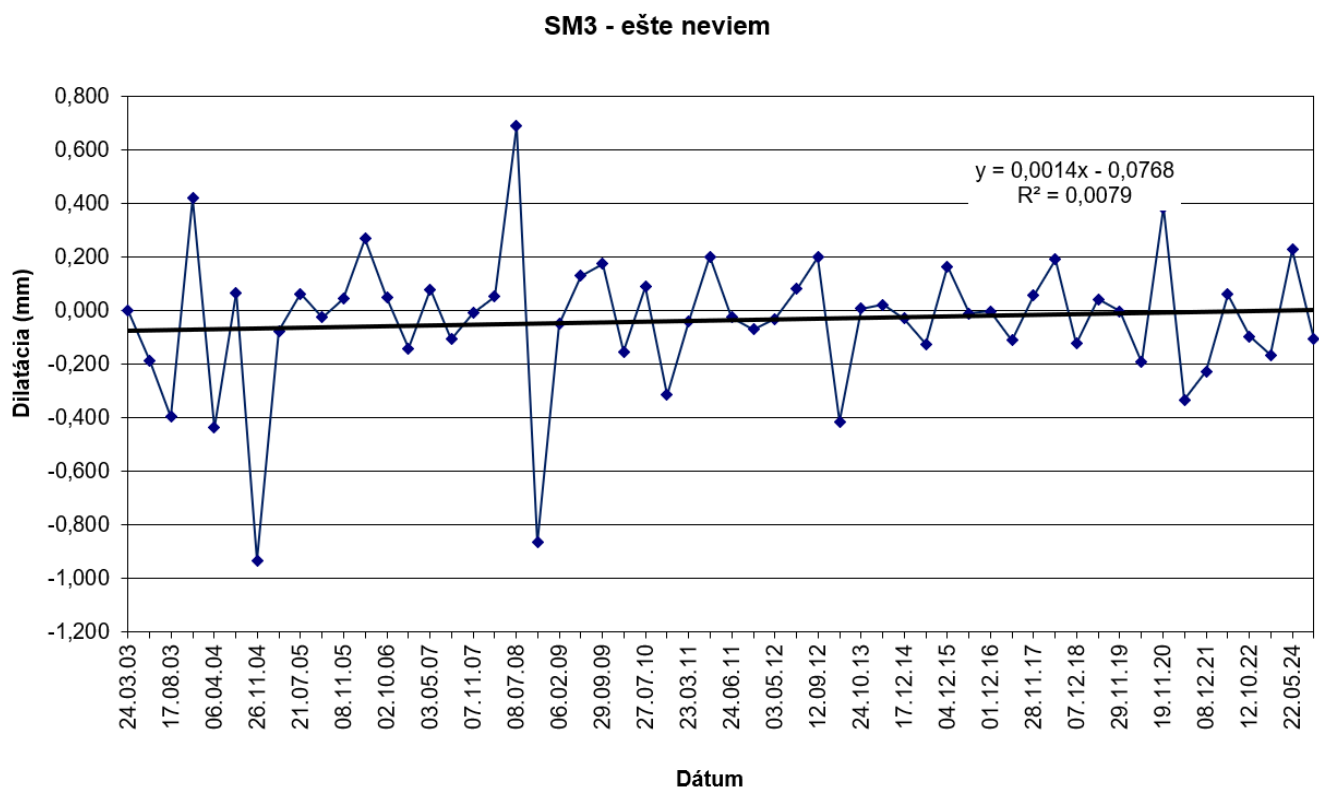
Obr. 35 Výsledky meraní pohybu blokov dilatometrom SM 3 na Pajštúnskom hrade v rokoch 2003 – 2024.

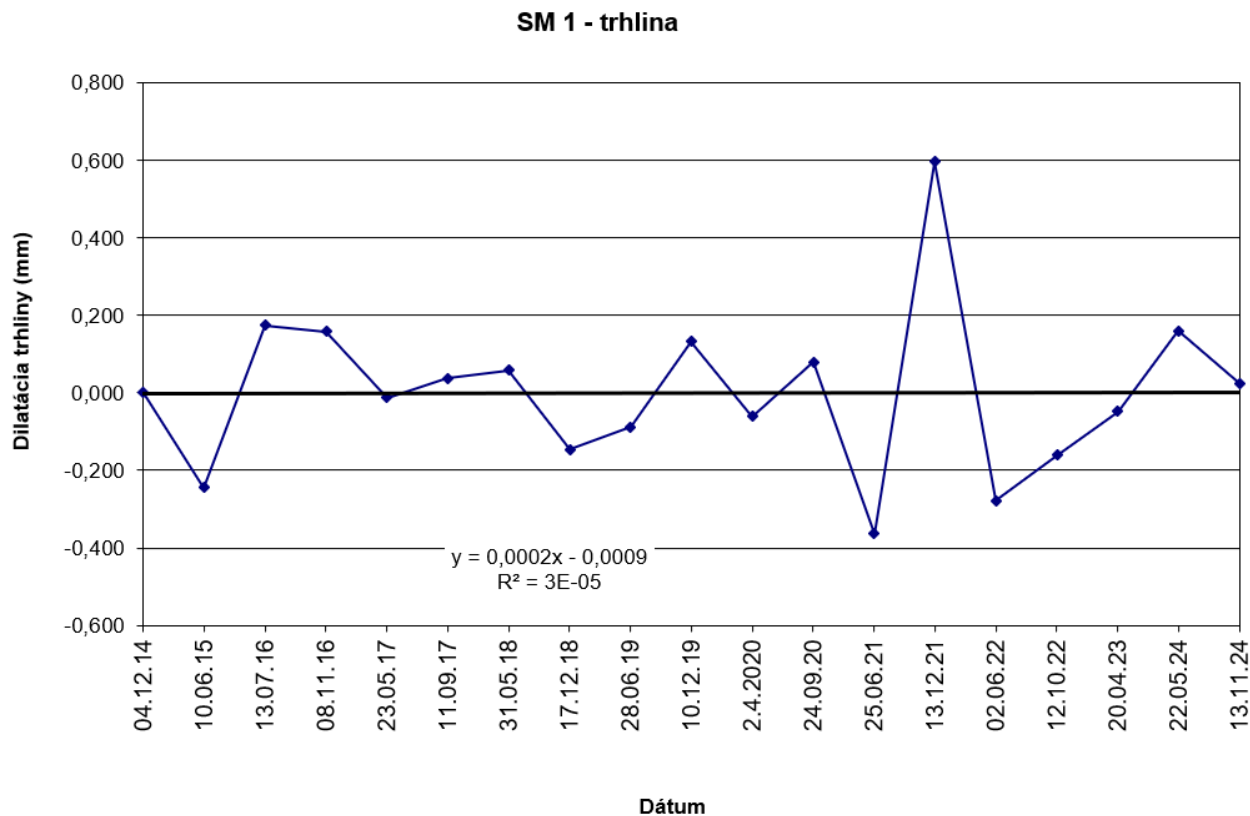
Obr. 39 Výsledky meraní pohybu blokov dilatometrom novým profilom SM 1 na Plaveckom hrade dilatometrom v rokoch 2014 – 2024.

Profil SM 1 bol od októbra 2013 zničený, monitorovanie výraznej trhliny v horninovom masíve bolo prerušené. V roku 2014 bol skonštruovaný náhradný profil SM 1 pre ďalšie monitorovanie tejto trhliny. Umiestnený je v pôvodnej polohe zničeného profilu. V ročnom monitorovacom cykle 2024 bolo zaznamenané rozšírenie meraného profilu o 0,185 mm. Celková šírka profilu SM 1 od počiatočného merania v roku 2014 do roku 2024 sa rozšírila o 0,021 mm. V predchádzajúcom roku 2023 bolo v tomto profile zaznamenané zúženie meraného profilu o 0,047 mm, pričom hodnota celkového zúženia dilatácie poruchy dosiahla 0,164 mm od zhotovenia nového profilu v roku 2014 (obr. 39). V roku 2016 bol vybudovaný aj nový monitorovací profil s označením SM 1a, a to v nižšej – prístupnejšej polohe monitorovanej trhliny horninového masívu, monitorovanej aj profilom SM 1. Z dôvodu zistenej poruchy profilu SM 1a bola jeho počiatočná šírka určená až po realizácii opravy v roku 2018. V ďalších monitorovacích cykloch merania v tomto profile pokračovali.
