ŠTÁTNY GEOLOGICKÝ ÚSTAV DIONÝZA ŠTÚRA  
Regionálne centrum Spišská Nová Ves

Monitoring vplyvov na životné prostredie  
v rizikových oblastiach ťažby rudných ložísk,  
magnezitu a mastenca

**Správa za roky 2007 - 2009**

Názov geologickej úlohy: **ČMS Geologické faktory**  
**Podsystem 04: Vplyv ťažby nerastov na životné prostredie**

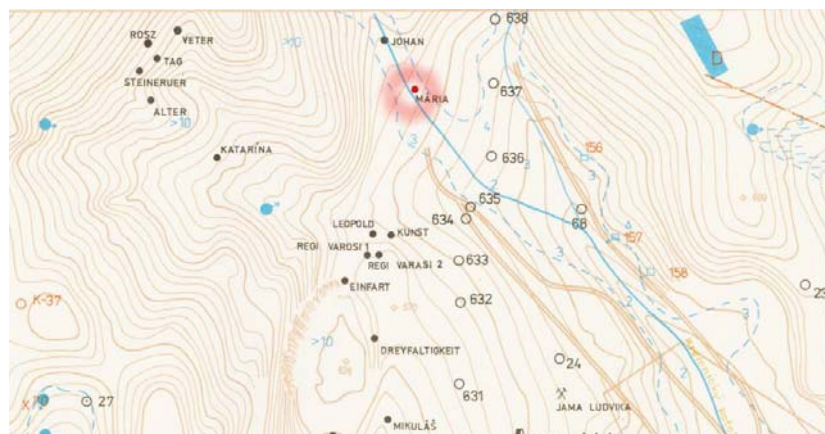
Obr. 8: Štôlna Mária

V roku 2008 až 2009 monitorovacie práce pozostávali zo zhromažďovania dostupných materiálov a ich spracovania v internej databáze. V sledovaní spornej svahovej deformácie, v oblasti západných svahov depresie pod Šturcom, neodporúčame pre jej rozľahlosť a zalesnenie terénu pokračovať, navyše k nej neexistuje prvotná dokumentácia. V skupine sledovania objektov podrúbania územia je potrebné pokračovať v doplňovaní pôvodne navrhnutých ako i nových údajov v oblasti závalu šachty Mária (obr.8).

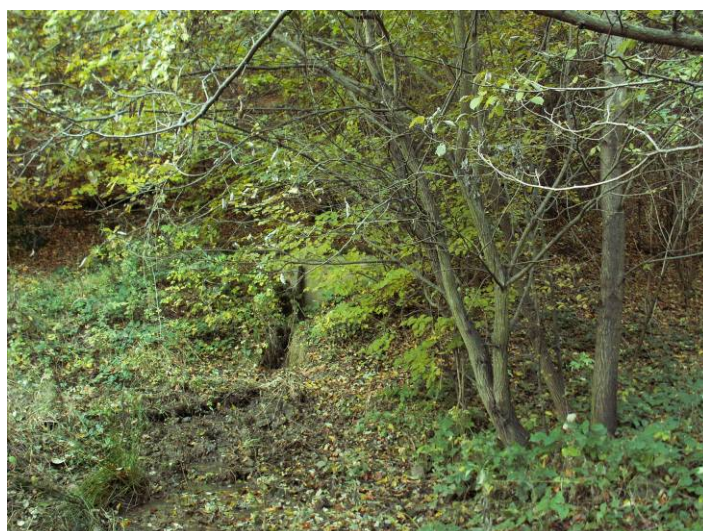
Zavalené ústie Sirkovej štôlne (foto Záhorová, 2009)

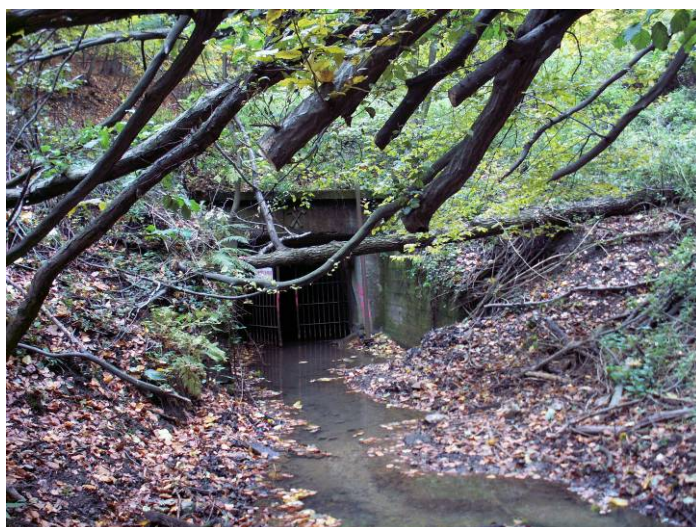
Pyritová štôlna so zátrhmi nad portálom (foto Záhorová, 2009)

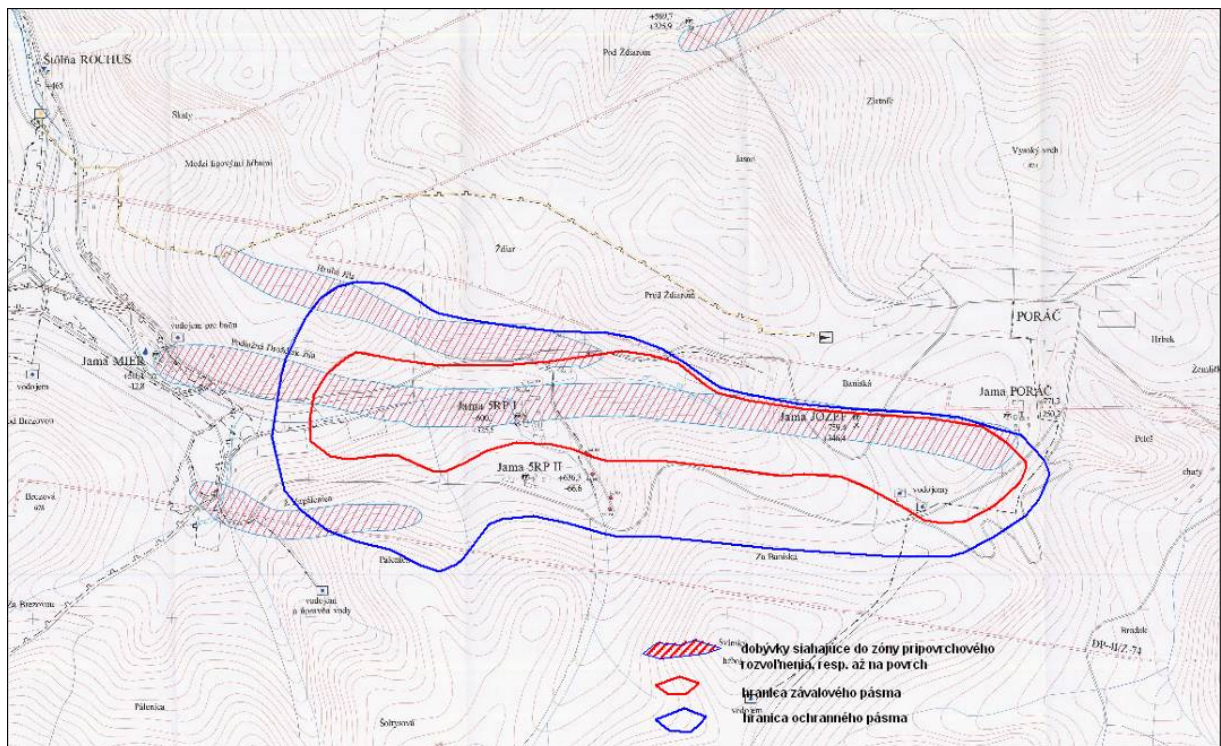
Obr.17: Východná časť ložiska s vyznačením dobývok a hraníc závalového a ochranného pásma

V roku 1999 Beharka, M. a kol. vypracoval štúdiu: Environmentálne vplyvy zatápania bane v Rudňanoch, v ktorej boli určené i hranice závalového pásma (obr. 17).

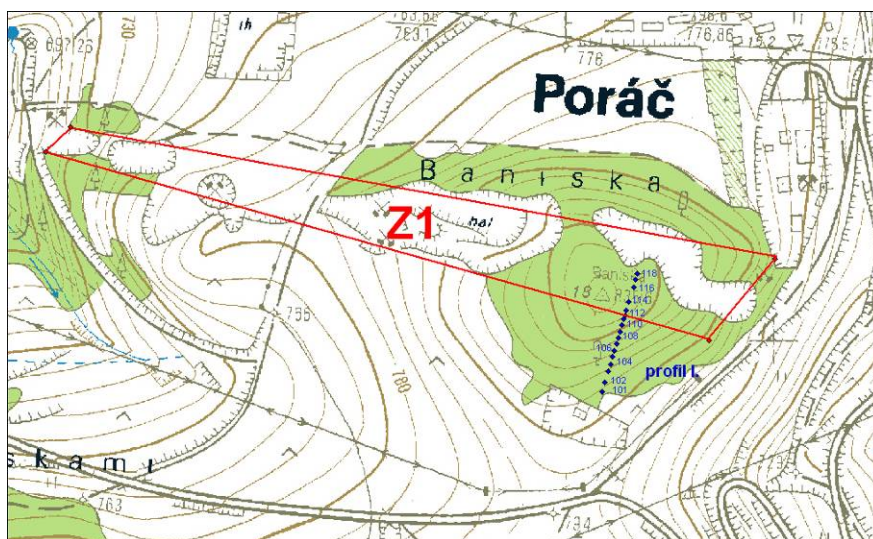
Obr. 18 : Závalové pásmo „Baniská“ z.1 s vyznačením profilu I.

Geodetické merania boli realizované v októbri 2007 na profile I v bodoch 101 až 118 (obr. 18). Tabuľka 24 zaznamenáva údaje z geodetických pozorovaní vertikálnych posunov bodov z rokov 1969, 1978, 1997 a 2007. Z tabuľky je zrejmé, že pokles pokračuje, navyše dochádza k zvyšovaniu intenzity poklesávania, v období rokov 1997 - 2007 dosiahol priemerný pokles v bodoch 101 - 118 hodnotu 200 mm/rok, čo predstavuje maximum počas vyššie uvedeného obdobia. V bode 114 celkový vertikálny posun za obdobie 1969 - 2007 vykazoval hodnotu 7,983 m, pričom za obdobie rokov 1997 až 2007 posun predstavoval 4,798 m.

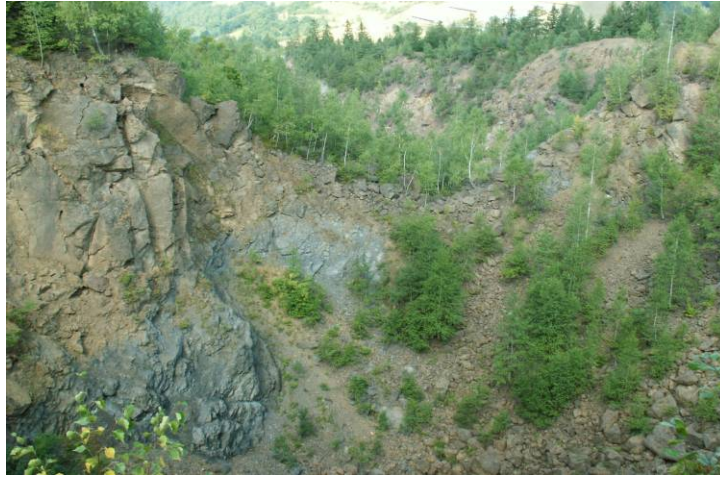
Okraje závalu sú zasutené bez možnosti bezpečného prístupu  
(foto Záhorová, 2007)

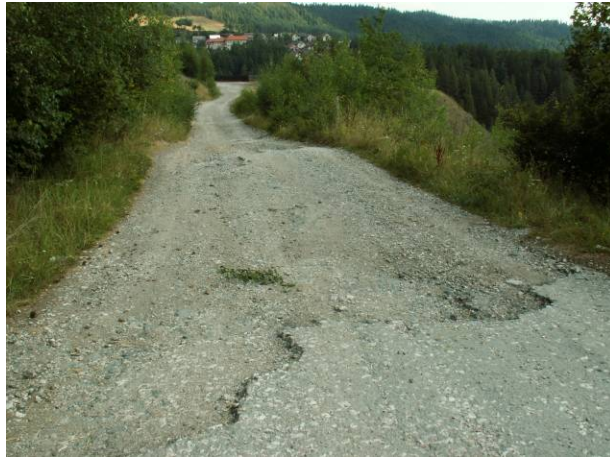
Poklesnutá stará cesta Rudňany - Poráč (foto Záhorová, 2007)

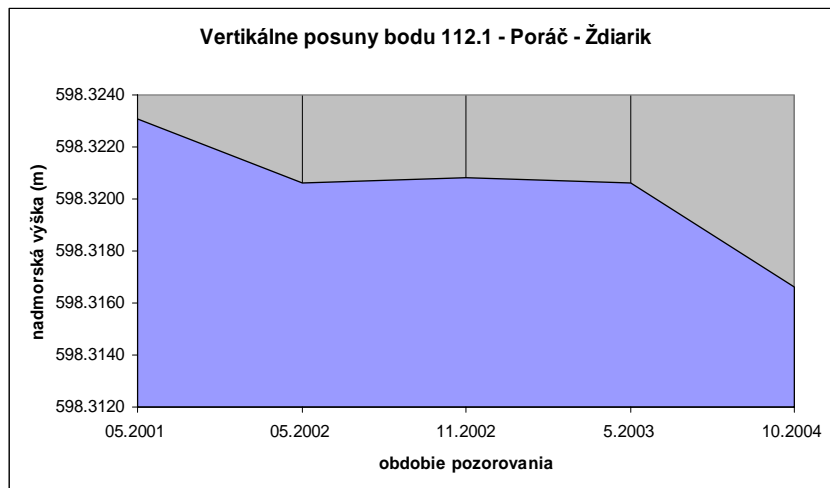
Obr.19: Vertikálne posuny geodetického bodu 112.1 Poráč - Ždiarik

Profil Ždiarik je zaradený k lokalitám na sledovanie prejavov poklesov geodetickými metódami. V tomto profile sa pokračovalo v dokumentácii existujúcich nivelačných meraní vertikálnych pohybov (súradnica z) vykonávaných spoločnosťou SABAR, s. r. o., technickou niveláciou, v databáze sú dokladované vertikálne posuny za obdobie rokov 2001 až 2004. Najväčšie poklesy za obdobie 05/2001-10/2004 boli zaznamenané na bode 112,1 (-6,5 mm) a na bode 112,2 (-5,9 mm) na piatich bodoch bolo preukázané stúpnutie o +0,2 až +2,0 mm. Ide o prakticky zanedbateľnú veľkosť poklesových pohybov (obr. 19).

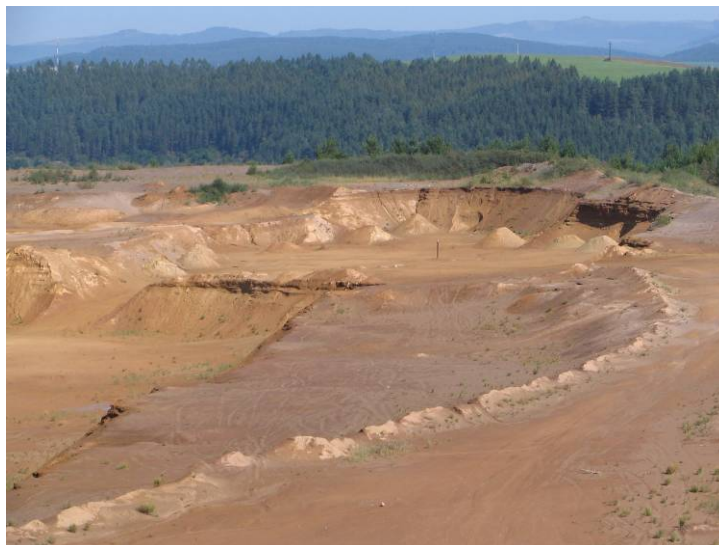
Odkalisko Rudňany (foto Záhorová, 2007)

V dňoch 12.6. - 6.7. 2007 bolo na odkalisku Rudňany, kde uskutočňuje svoju činnosť SABAR, s. r. o., Markušovce, vykonané periodické polohové a výškové meranie pevných a kontrolných bodov pre technicko-bezpečnostný dohľad. Medzné hodnoty neboli prekročené ani na jednom kontrolnom bode. (Zameranie kontrolných bodov na prednej, bočnej a zadnej hrádzi, Jakubek, 2007).

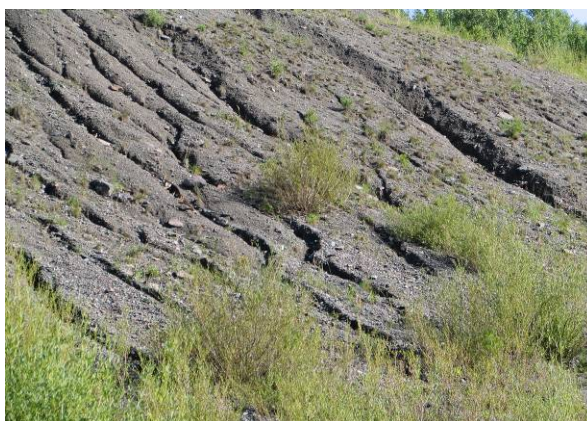
Terénna obhliadka potvrdila zvýšené riziko erozívnych procesov na nedostatočne rekultivovaných haldách. Jednou z nich je i halda „Rudňany - Zimné“, kde v roku 1996 (Mašlár, 1996) bola zaznamenaná len nepatrná erózia..

Halda tvorená prevažne piesčito-kamenitou frakciou, so sklonom 40 - 50°, výškou do 40 m, bez rekultivácie povrchu vegetačným pokryvom vytvára, i napriek stabilizácii v päte svahu, vhodné podmienky eróziu a zosuvy v telese násypu.

Erózia svahu haldy (foto Záhorová, 2007)

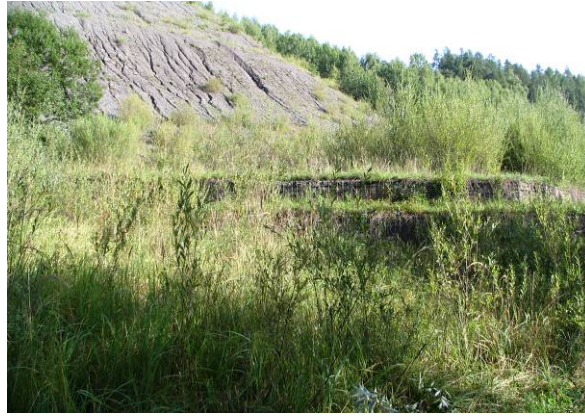
Päta haldy je stabilizovaná, ale povrch haldy nie je chránený pred eróziou  
(foto Záhorová, 2007)

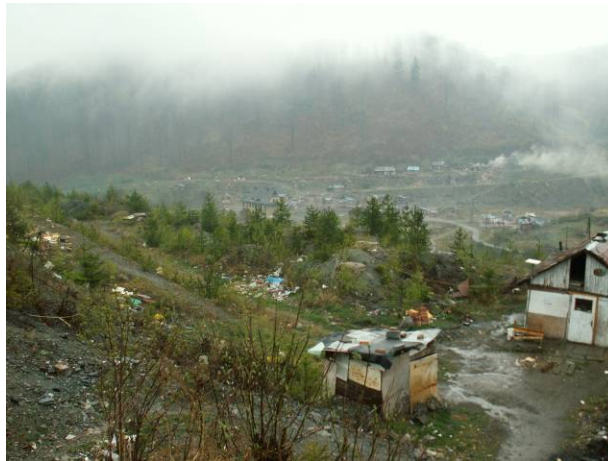
Nevhodným príkladom využívania územia pre zástavbu je závalové pásmo západne od 5RP I. Táto oblasť síce patrí k relatívne stabilizovaným poklesovým kotlinám, ale nie je vhodná pre zástavbu

Závalové pásmo 5 RP I. (foto Záhorová, 2007)

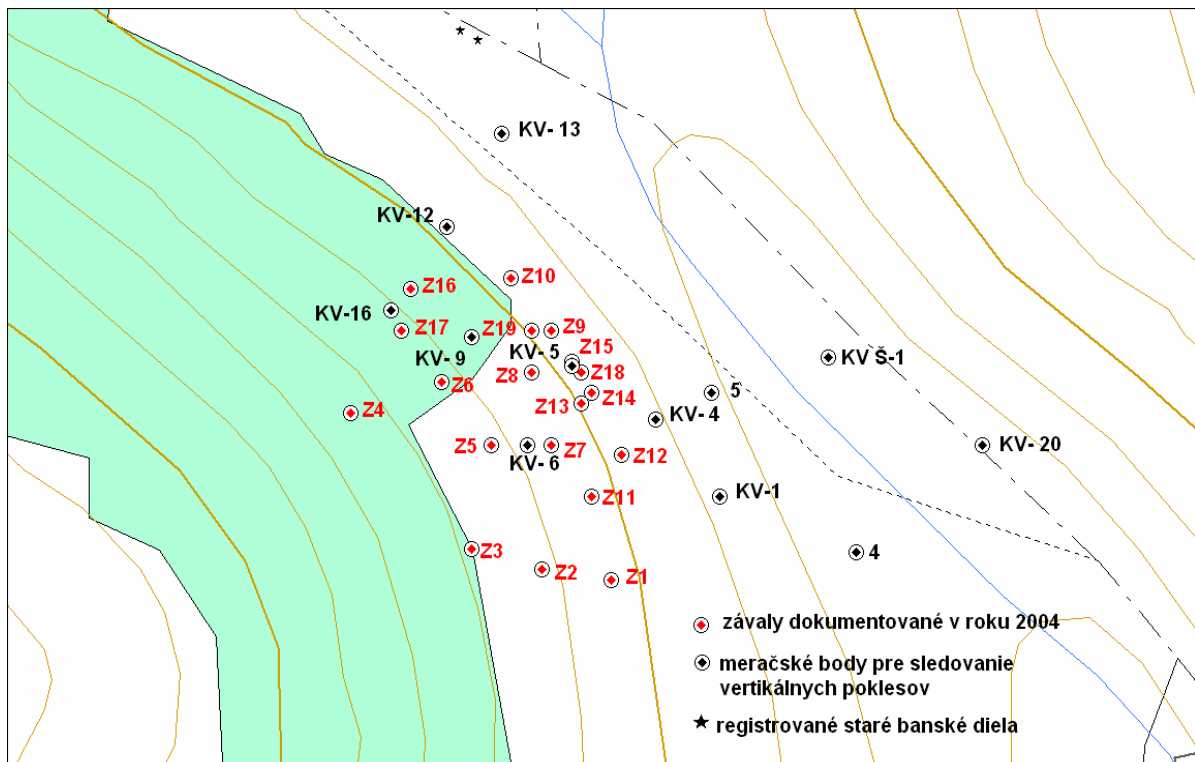
Obr. 20: Závaly dokumentované v roku 2004, meračské body a registrované staré banské diela v blízkom okolí Kobeliarova.

V ložiskovej oblasti Nižná Slaná boli prejavy poklesov terénu sledované a podrobne zhodnotené len na ložisku Kobeliarovo. V tejto oblasti dochádza k pokračujúcemu rozširovaniu pôvodne 19 prepahlísk v závalovom pásme pri SZ okraji obce (obr. 20).

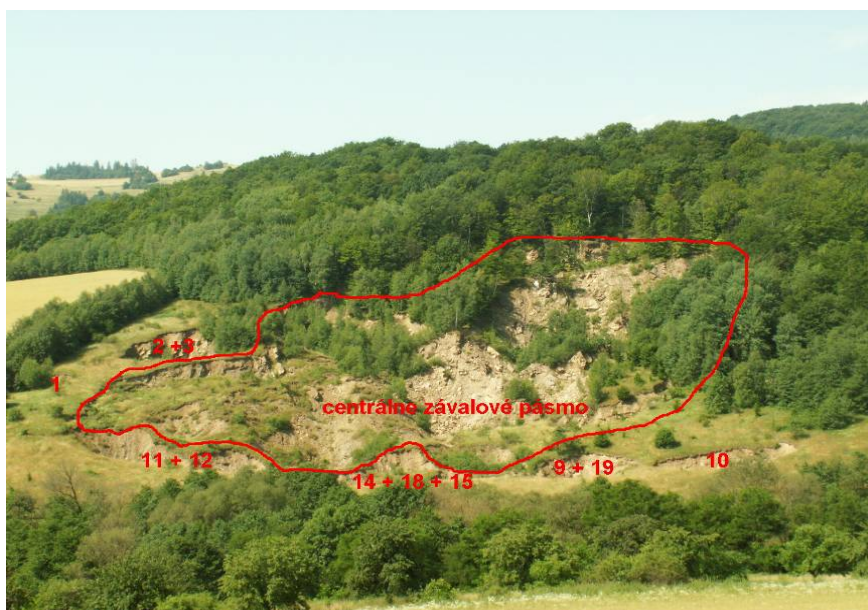
Z dôvodu pomerne veľkých zmien v rozsahu a výskyte doposiaľ dokumentovaných závalov, bolo pomerne náročné kontinuálne naviazať na predchádzajúcu dokumentáciu, navyše bolo potrebné brať na zreteľ vysoké bezpečnostné riziko. Z týchto dôvodov boli podrobnejšie dokumentovali závaly len na východnom a južnom okraji závalového pásma (1, 2, 3, 9, 10, 11, 12, 14, 15, 18, 19). Dokumentácia týchto objektov pozostávala zo zamerania okrajov závalov GPS, fotodokumentácie a popisu súčasného stavu. Centrálnu a západnú časť, ktorá pozostáva z navzájom prepojeného závalového pásma tvoreného v minulosti viacerými samostatnými závalmi (4, 5, 6, 7, 8, 13, 16, 17), sme dokumentovali ako jeden objekt-centrálne závalové pásmo. Dokumentácia pozostávala zo zamerania okrajov pásma GPS, fotodokumentácie a celkového popisu objektov a blízkeho okolia. Z dôvodu kontinuálneho napĺňania databázy bolo ponechané pôvodné označenie závalov (Vrana, 2005). V niektorých prípadoch, kde došlo k prepojeniu pôvodne samostatných závalov, sa tieto objekty viedli pod sumárnym označením, ktorý identifikuje pôvodné objekty.

Fotodokumentácia s identifikáciou monitorovaných objektov  
(foto Záhorová, 2009)

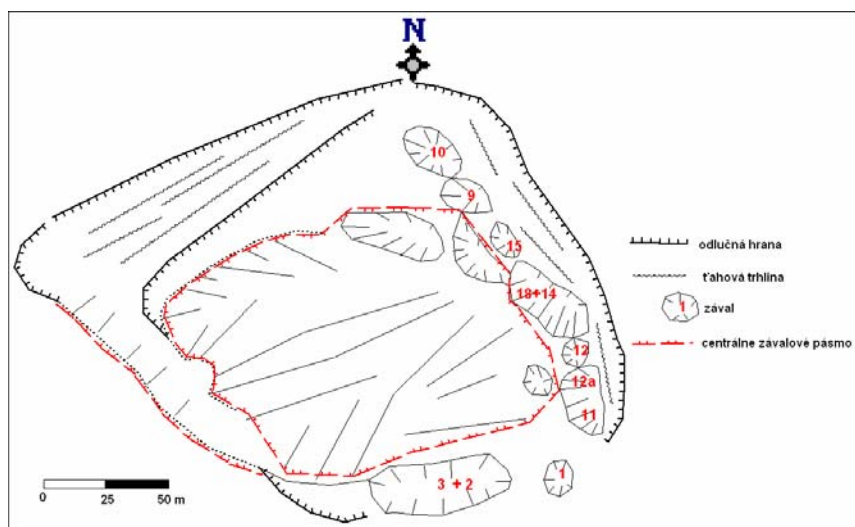
Obr. 21: Skica závalového pásma

V teréne boli závaly zamerané GPS a na základe týchto údajov bola zostrojená v mierke skica závalového pásma vrátane zakreslenia hlavných odlučných hrán a ťahových trhlín (obr. 21).

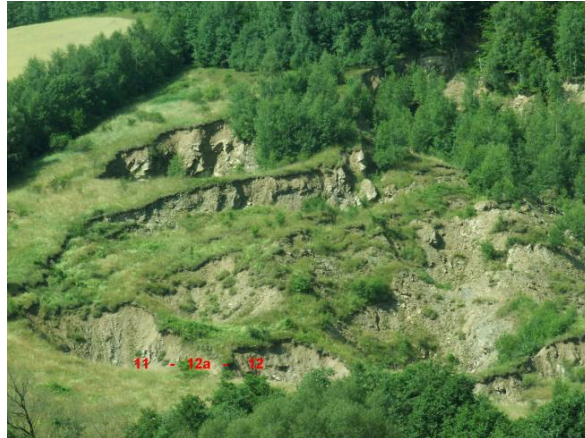
V roku 2009 boli závaly dokumentované ako jeden objekt so zachovanými rysmi pôvodných objektov z južnej (foto 12) z južnej a východnej strany. V súčasnosti má tento prepojený objekt obrys nepravidelný s maximálnou dĺžkou cca 38 m a maximálnou šírkou cca 16 m. Tieto rozmery nekorešpondujú so sumárnymi rozmermi jednotlivých závalov, je pravdepodobné že rozmery závalu 12 z roku 2005 zahŕňajú i zával 11.

Zával sa javí ako aktívny až potenciálne aktívny. V okolí závalu boli dokumentované pomerne čerstvé prejavy poklesov terénu, ktoré v spojitosti s výskytom trhlín v ich okolí vytvárajú predpoklady pre následné prejavy rozširovania poklesu terénu až pozvoľného prepojenia s centrálnou časťou, resp. rozšírenia smerom na východnú časť poklesového územia.

Zával 12, 11 z východnej strany  
(foto Záhorová, 2009)

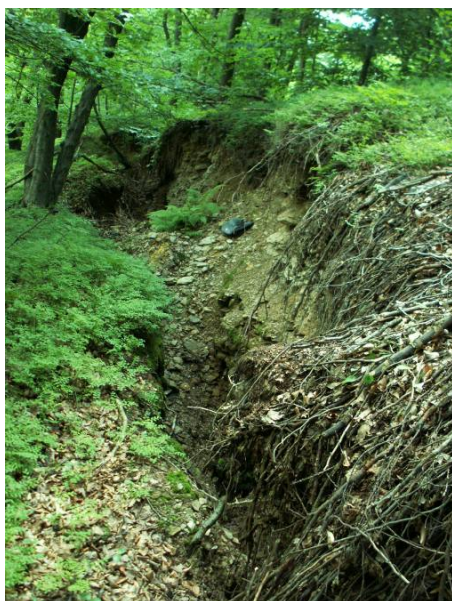
Závalové pásmo vykazuje najintenzívnejšie prejavy ďalšieho postupu na severozápadnom okraji centrálného poklesového pásma, kde postupuje do zalesnenej oblasti.

Prejavy ďalšieho postupu na severozápadnom okraji centrálneho poklesového pásma  
(foto Bajtoš, 2008)

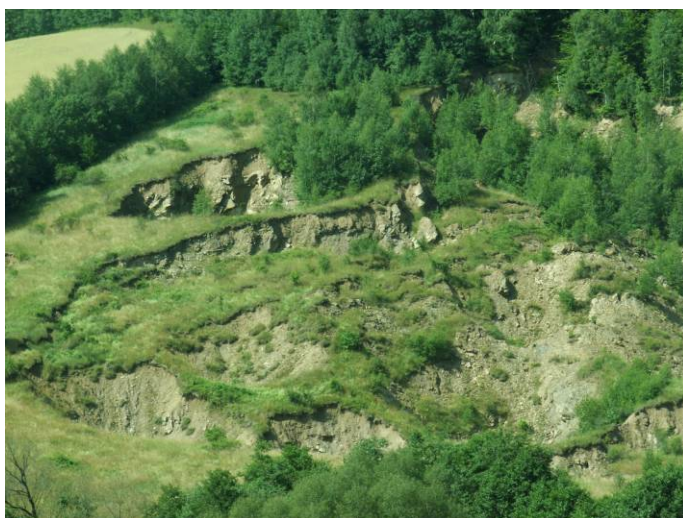
Západná časť centrálneho poklesového poľa sa javí menej porušená. Ale aj v tomto území je výskyt mohutného pásma trhlín, ktoré vytvárajú predisponované zóny pre ďalšie prehlbovanie a rozširovanie centrálneho pásma až po pravdepodobné splnutie s východným okrajovým pruhom v súčasnosti samostatných závalov.

Západná časť centrálneho poklesového poľa  
(foto Záhorová, 2009)

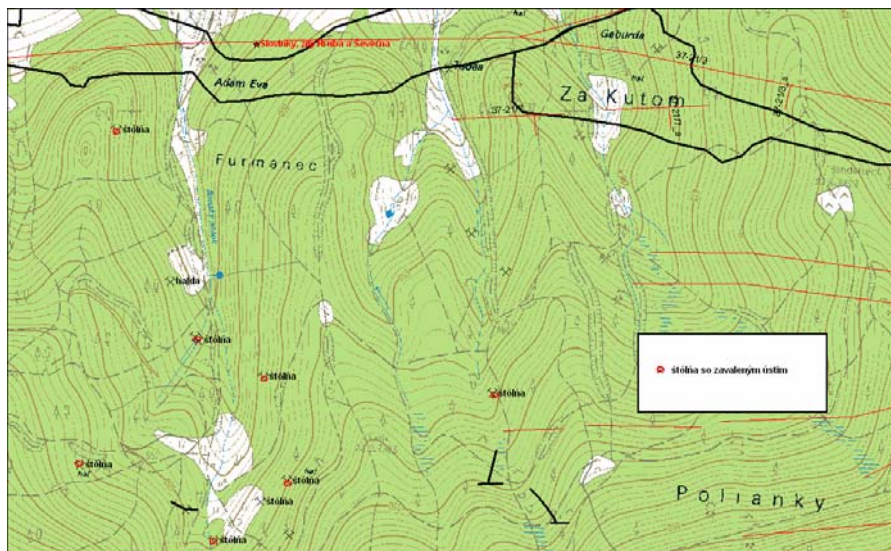
Obr. 24: Výskyt štôlní so zavaleným ústím

Pre ilustráciu stavu územia bol zhotovený výsek územia so starými štôľňami a dokumentáciou ich stavu. Prevažná väčšina ústí starých banských diel v pozorovanej oblasti je zavalená. Závaly sú rôznych rozmerov od 10x3 m, 15x3,5 m ale vyskytujú sa väčšie s plochou 25x5 m, hĺbka závalu sa pohybuje zväčša od 0,5 do 2 m, preto ich bežný pozorovateľ nemusí ani identifikovať (obr. 24).

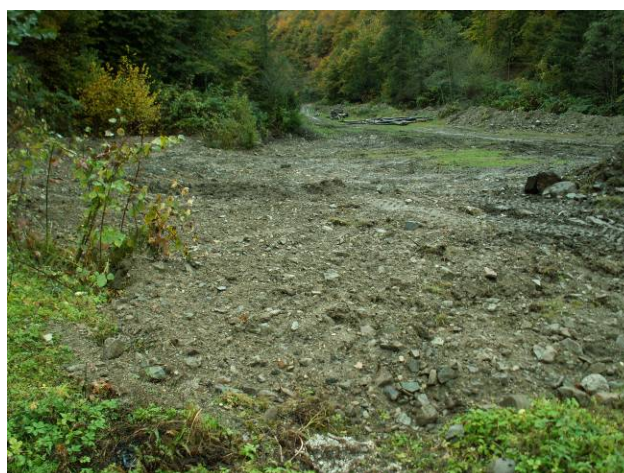
K opätovnému prehĺbeniu závalu došlo i v blízkosti šachty Adam Eva, ktorý bol opätovne sanovaný zavezením (foto Záhorová, 2009)

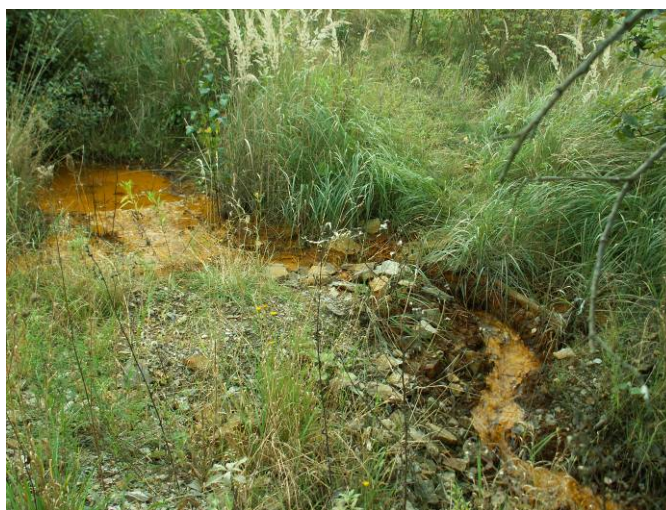
Terénnou rekognoskáciou bol dokumentovaný výtok bankských vôd z Dopravného prekopu v dôsledku zatápanie bane Mária. Banské vody voľne vytekajú spod uzavretého Dopravného prekopu v eróznej ryhe po spádnicu v haldovom materiáli a dodatočne sa rozlievajú na príjazdovej ceste pod odvalom Dopravného prekopu. Oblasť zamokreného územia sa od posledného monitorovania v roku 2005 nezmenila, charakteristiky objektu sú totožné so záznamovým listom vyplneným v roku 2005. V oblasti odvalu a priestoru pod ústím Dopravného prekopu nebola zrealizovaná odporúčaná regulácia odtokových pomerov bankských vôd vytekajúcich z prekopu cez okraj odvalu pomocou drenážneho systému.

Výtok z dopravného prekopu,  $Q$  cca  $2 \text{ l/s}^{-1}$ , okrové zafarbenie sedimentov (foto Záhorová, 2009)

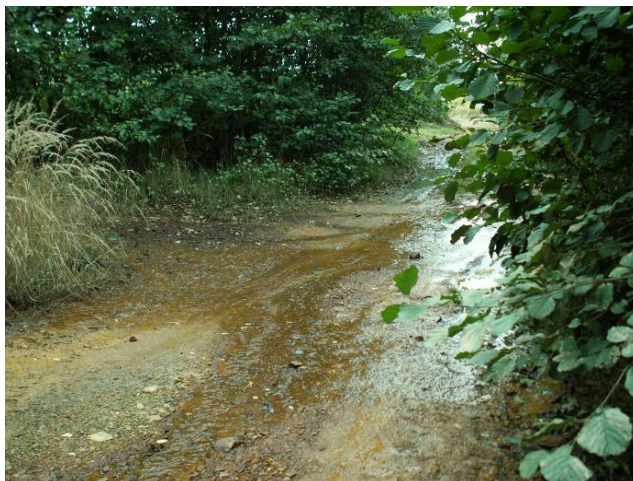
Zamokrenie na príjazdovej ceste pod odvalom Dopravného prekopu  
(foto Záhorová, 2009)

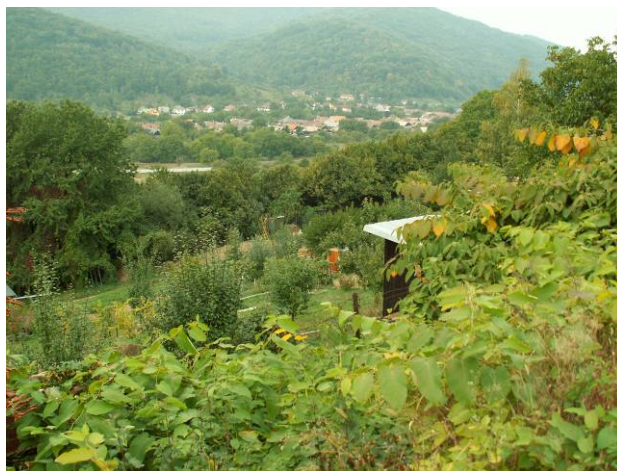
Oblasť v okolí bodu 94 250 PZ - TR - št. Dedičná Mária stred je využívaná ako záhradkárska osada. V okolí tohto bodu je dôvodný predpoklad možného priesaku bankských vôd v dôsledku zatápania bane Mária. Terénou rekognoskáciou v roku 2009 (október) neboli zaznamenané priesaky bankských vôd ani dotknuté osoby podobnú udalosť nehlásili.

Oblasť možného prestupu bankských vôd z bane Mária  
(foto Záhorová, 2009)

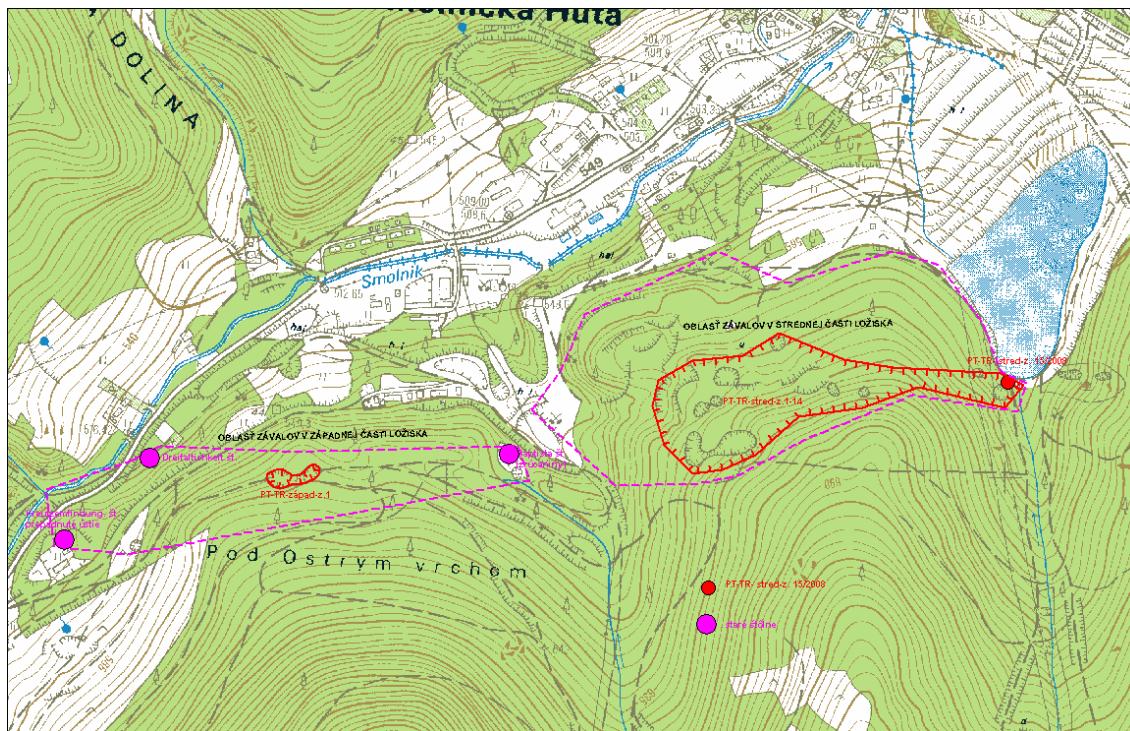
Obr. 30: Vyznačená oblasť závalov dokumentovaná v roku 2005 v západnom okraji a v strednej časti ložiska (Vrana, 2005).

Samotná terénna rekognoskácia v danom území je veľmi sťažená, pretože poklesy terénu sa vyskytujú v rozsiahlej oblasti dĺžky cca 2 km, v zalesnenom ťažko prístupnom teréne. Navyše závaly v strednej časti ložiska sú v nestabilnom haldovom materiáli, ktorý vyžaduje použitie bezpečnostného istenia pozorovateľa na profesionálnej úrovni. Z uvedených dôvodov sme v roku 2009 nehodnotili spomínané závaly. V roku 2009 bol podrobne dokumentovaný nový zával z.15/2008 (obr. 30).

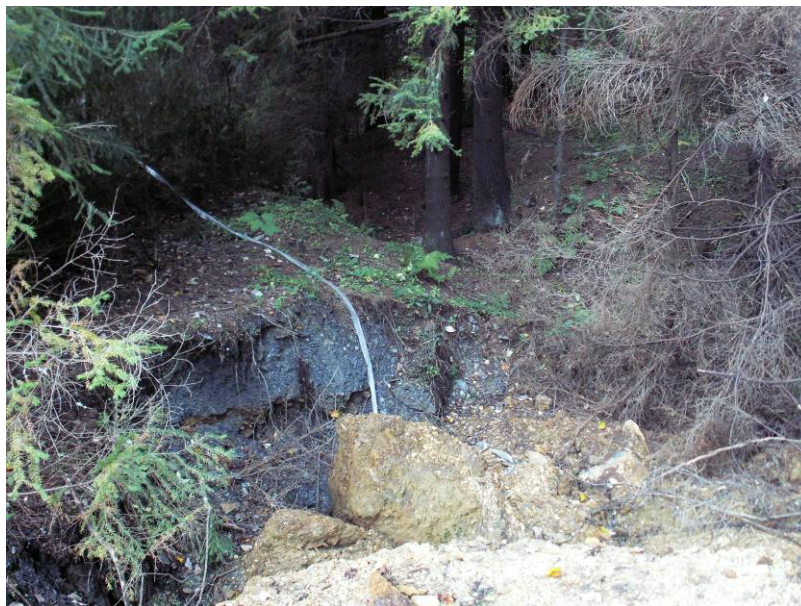
Čiastočne zasypaný zával PT- TR- stred- z.15/2008  
(foto Záhorová, 2009)

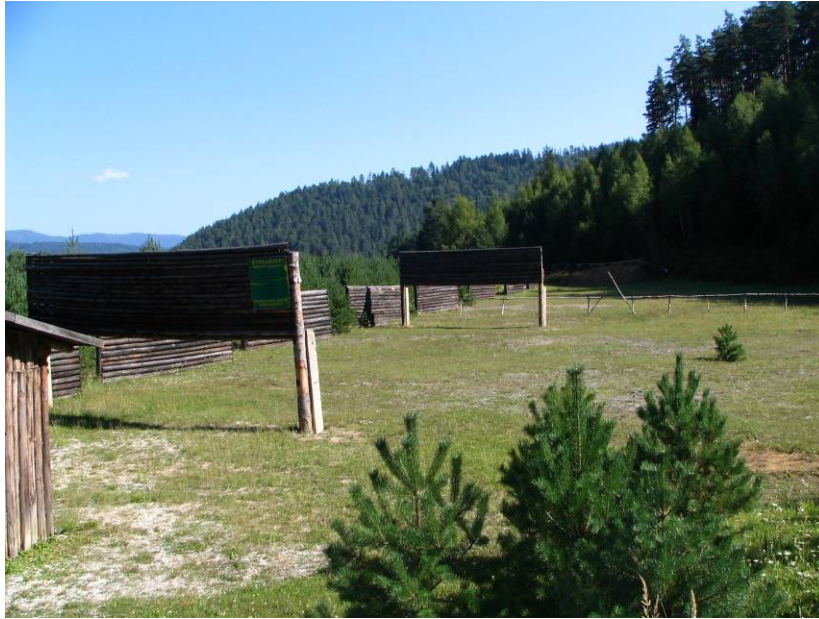
Pláž odkaliska po rekultivácii  
(foto Záhorová, 2009)

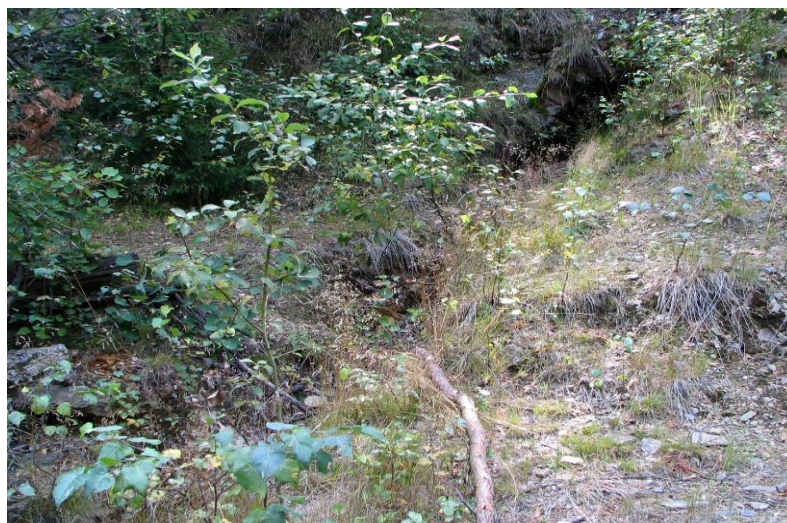
Zavalené ústie štôlne Karitas

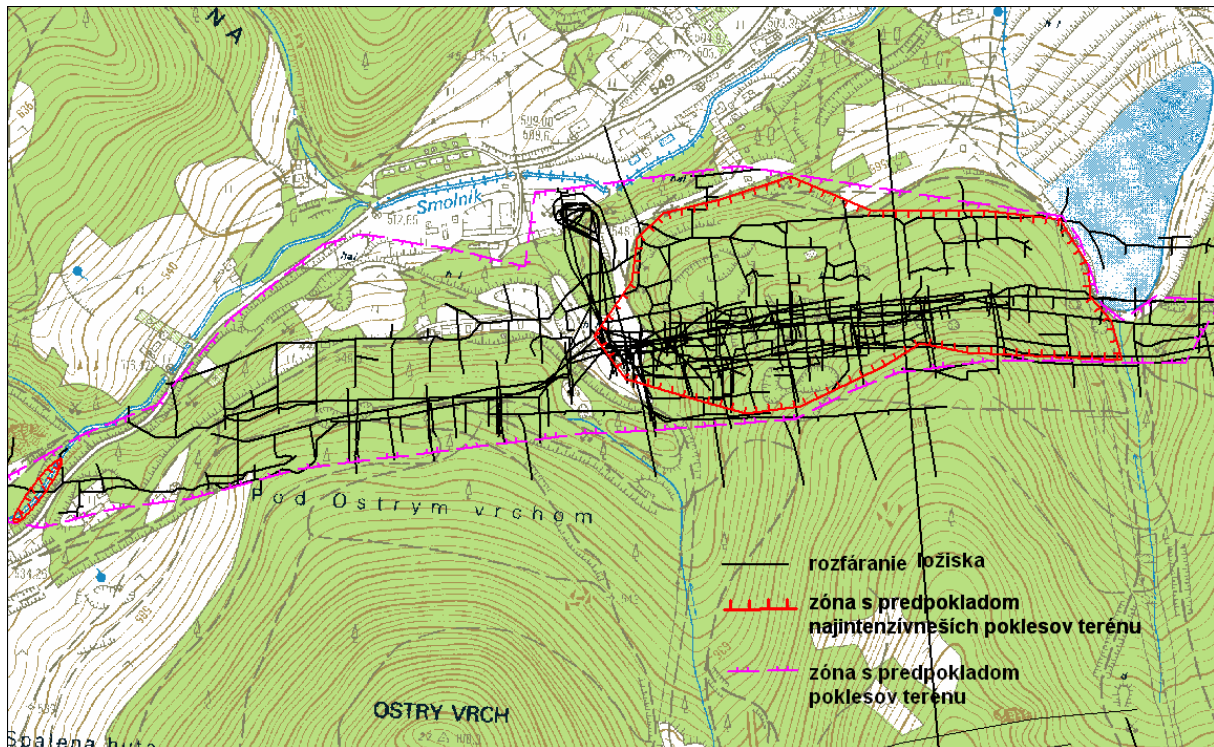
Obr. 36: Rozfáranie ložiska a ohraničenie zón s predpokladom poklesu terénu

Na základe podložených poznatkov o rozfáraní ložiska a spôsobe ťažby a terénnych pozorovaní sa javí ako najproblémovejšia oblasť stredná časť ložiska (od bývalého banského závodu po juhozápadnú stranu odkaliska), je to zároveň územie s najväčším sústredením haldového materiálu, ktorý zároveň indikuje aj početný výskyt starých banských diel.

Okrem spomínaných oblastí bolo v ložiskovej oblasti vymedzené i územie s predpokladom poklesov terénu (obr. 36), do toho územia spadá i nový zával registrovaný v roku 2008.

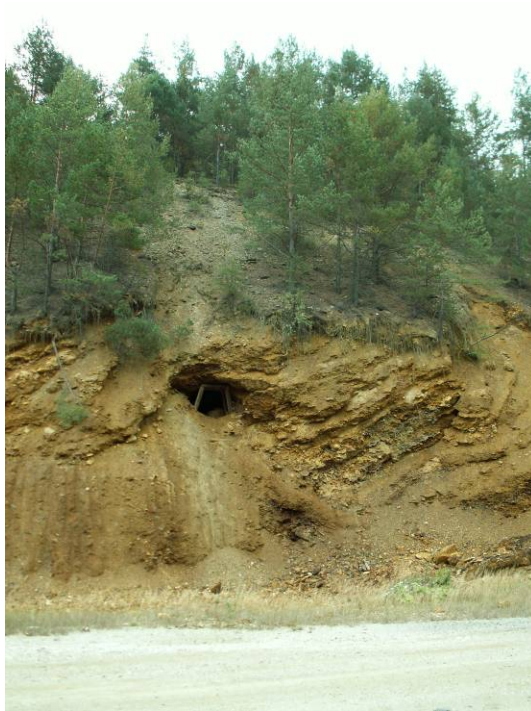
Odrez vo svahu odkryl starú štôľňu, nad ňou sa nachádza halda  
(foto Záhorová, 2009)

V tejto oblasti navrhujeme v budúcnosti zhromažďovať dostupné materiály o ložisku a registrovať len nové prejavy závalov, resp. udalostí spojené s banskou činnosťou, ktoré priamo vplývajú na kvalitu života miestneho obyvateľstva.

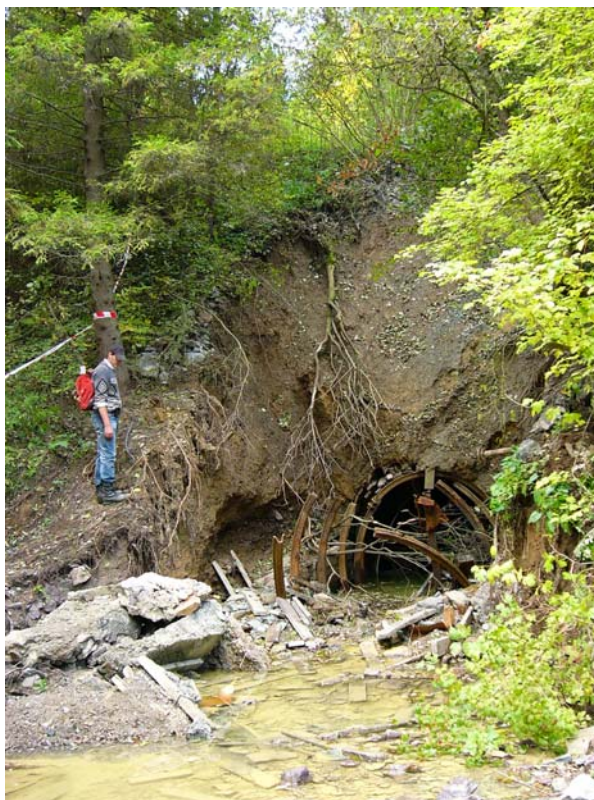
Ústie Novej štôlne po prvom prievale banskej vody.  
(foto P. Baláž, 2.10.2008)

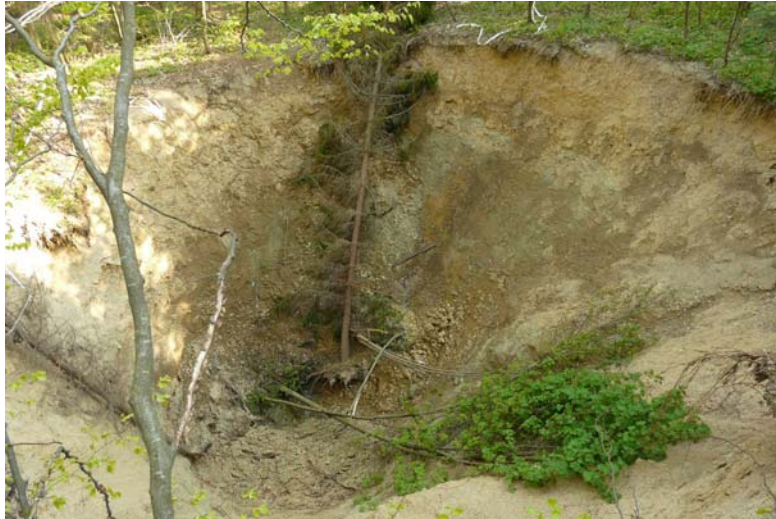
V ložiskovej oblasti Novoveská Huta bola podrobnejšie bola pozorovaná oblasť ústia Novej štôlne pri Tepličke nad Hornádom. V tejto oblasti bol dokumentovaný nový zával sadrovcového súvrstvia, ktorý spôsobil vzdutie banskej vody v komplexe banských diel.

Zával nad ústím Novej štôlne po prvom prievale.  
(foto P. Bajtoš, 3.5.2009)

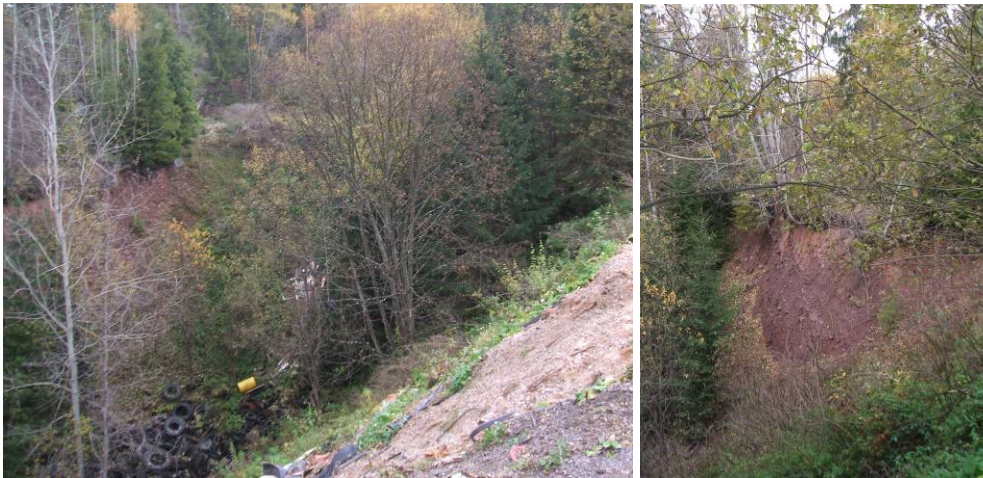
**z.1:**

Zával je zaplňovaný odpadom rôzneho druhu, jeho okraje sa zosúvajú  
(foto Záhorová, 2007)

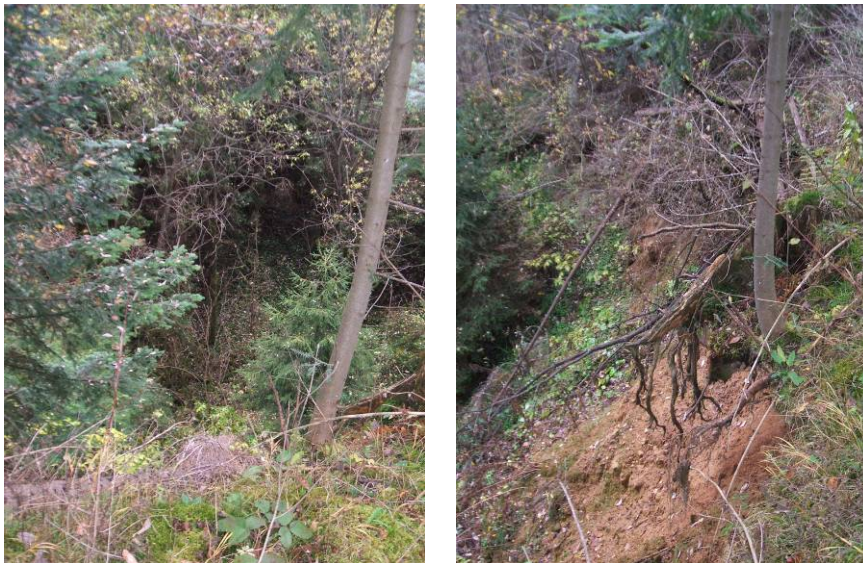
**z.2:**

Prevažná časť závalu je pokrytá vegetáciou, okraje závalu predstavujú riziko zosuvu  
(foto Záhorová, 2007)

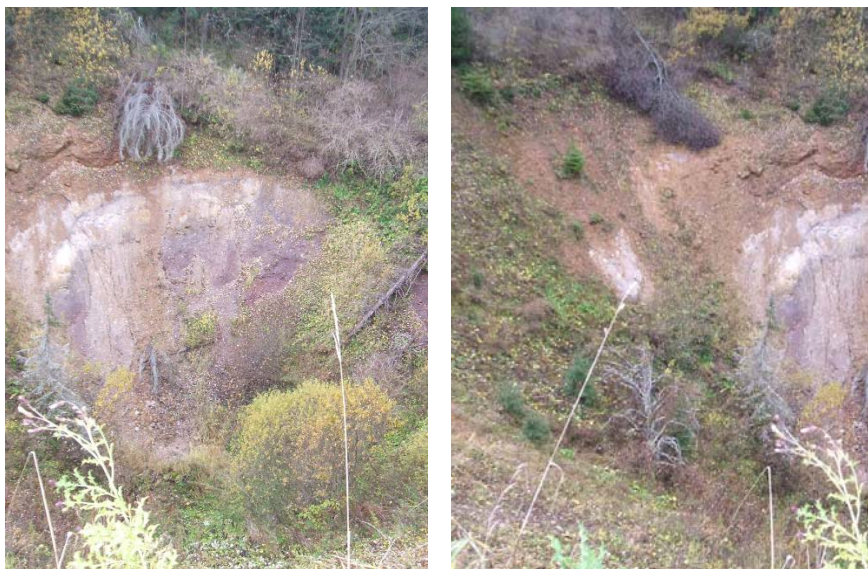
**z.3:**

Celkový pohľad na zával lievnikového tvaru a zosuvný okraj  
(foto Záhorová, 2007)

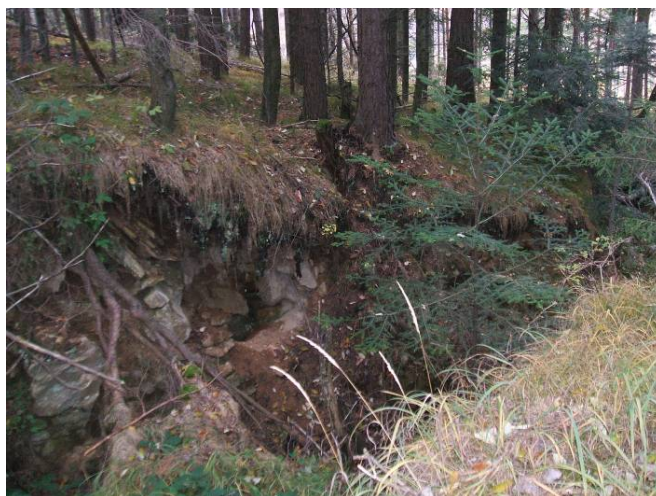
Zával z.15  
(foto Záhorová, 2007)

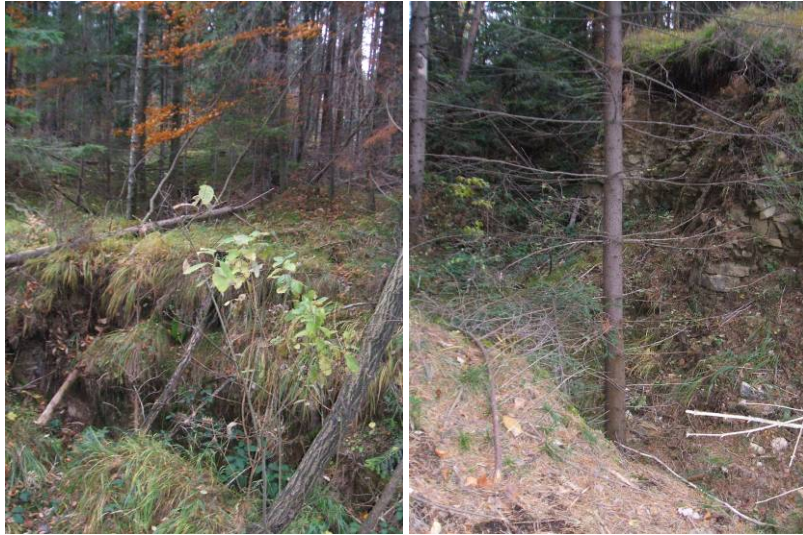
Pravdepodobný zával z.11 a 19 postupne prepájaný so z.15  
(foto Záhorová, 2007)

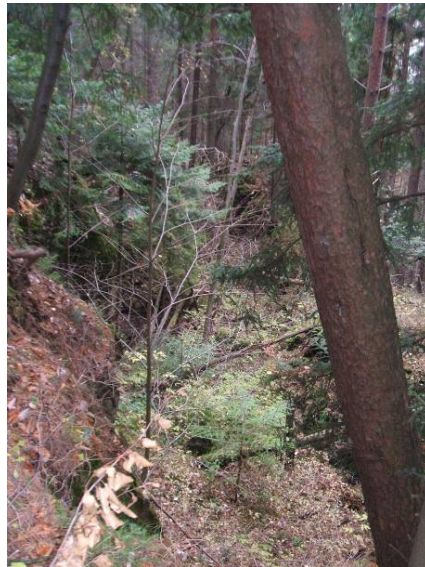
**z.17:**

Prevládajúci tvar závalu je líniový, ale má veľa výbežkov  
(foto Záhorová, 2007)

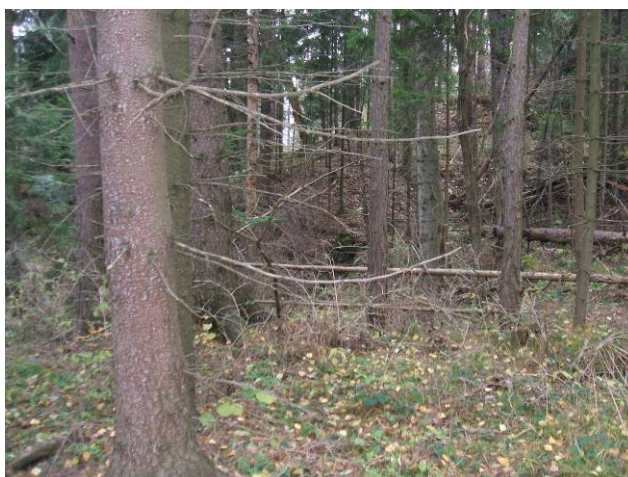
**z.18:**

Zával vytvára na hrebeni rozvetvené poruchové pásmo  
(foto Záhorová, 2007)

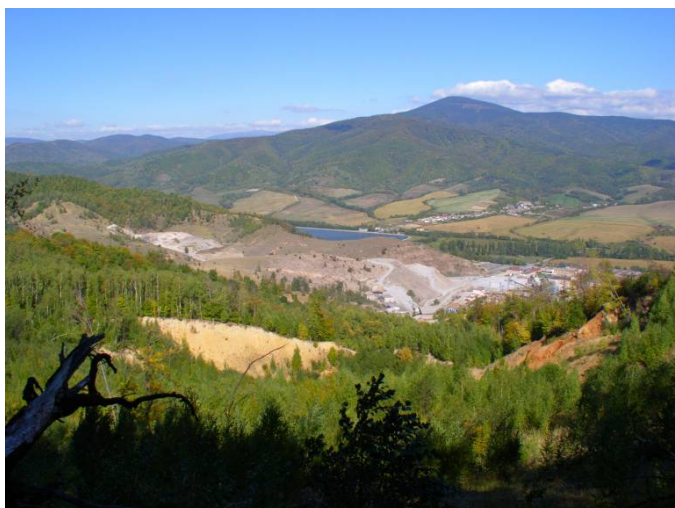
N2-PT-BM/TR-závLu-1: Celkový pohľad na zával z juhu, v pozadí odvaly pri závode Slovmag a.s. Stav: 09/2003. Foto: Slovmag a.s.

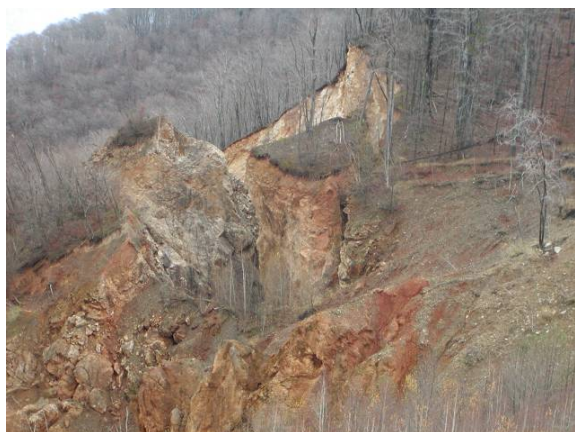
Rozľahlosť, zlý prístup a vysoké bezpečnostné riziko dokumentujú i fotografie závalov. Len pri závale závLu-2 boli v roku 2004 registrované prejavy aktivity, ktoré pravdepodobne súviseli s doznievaním pohybov oslabenej zóny hornín smerom k závalu závLu-1.

N2-PT-BM/TR-závLu-1: Celkový pohľad na rozvoľnené bloky okraja medzi závalmi závLu-1 a 2 (vzadu) Stav: 11/2004. Foto: I. Vojtaško.

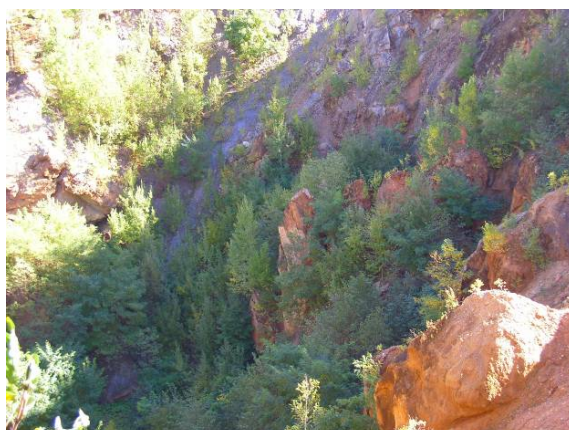
PT-BM/TR-závLu-5 -max. plocha 130x75 m, hĺbka 20-30 m. Rozsiahly zával približne oválneho tvaru s pomerne nemenným vonkajším rozsahom - na východe susedí so závalom závLu-2 a na juhu susedí so závalom závLu-1.

N2-PT-BM/TR-závLu-5: Diaľ a časť svahov pri juhovýchodnom okraji záválu. Stav: 09/2003. Foto: Slovmag a.s.

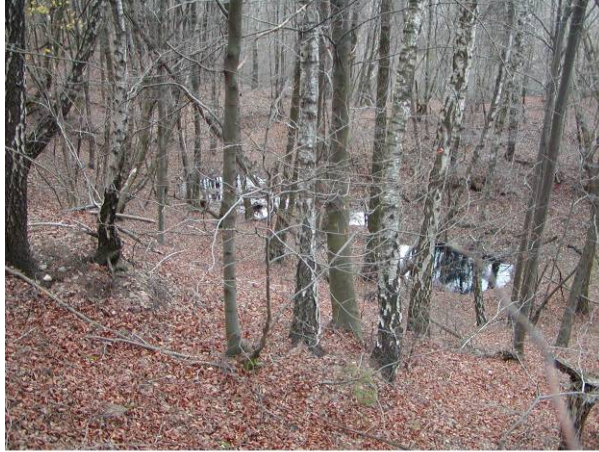
PT-BM/TR-závLu-6, vznikol v roku 1970, dôvody jeho vzniku nie sú známe, ide o izolovaný menší zával bez známok aktivity.

N2-PT-BM/TR-závLu-6: Pohľad naprieč závalom - z východu na západ, s jazierkami na dne.  
Stav: 11/2004. Foto: Ivan Vojtaško.

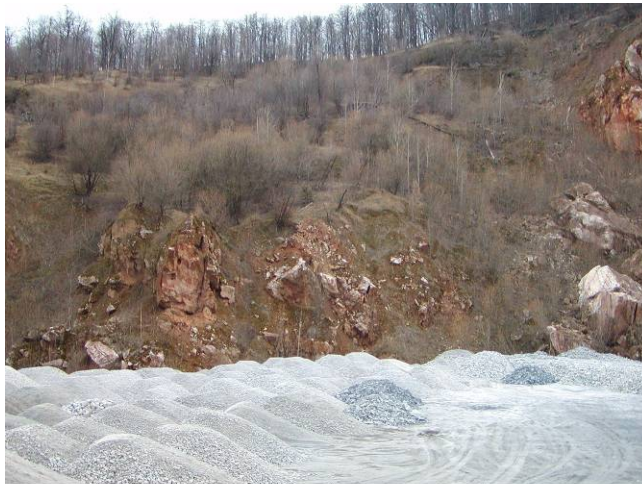
PT-BM/TR-závLu-7, vznikol v roku 1974 ako náhly pokles, pozostáva z troch malých závalov, ktoré vytvárali trojuhľníkovú plochu s dĺžkami strán 170x170x90 m, je rekultivovaný.

N2-PT-BM/TR-závLu-7: Oblast rekultivovanej plochy (dole vpredu) pokrýva staré menšie závaly.  
Stav: 11/2004. Foto: I. Vojtaško. (Celá oblasť svahov bola postihnutá zosuvnými pohybmi)

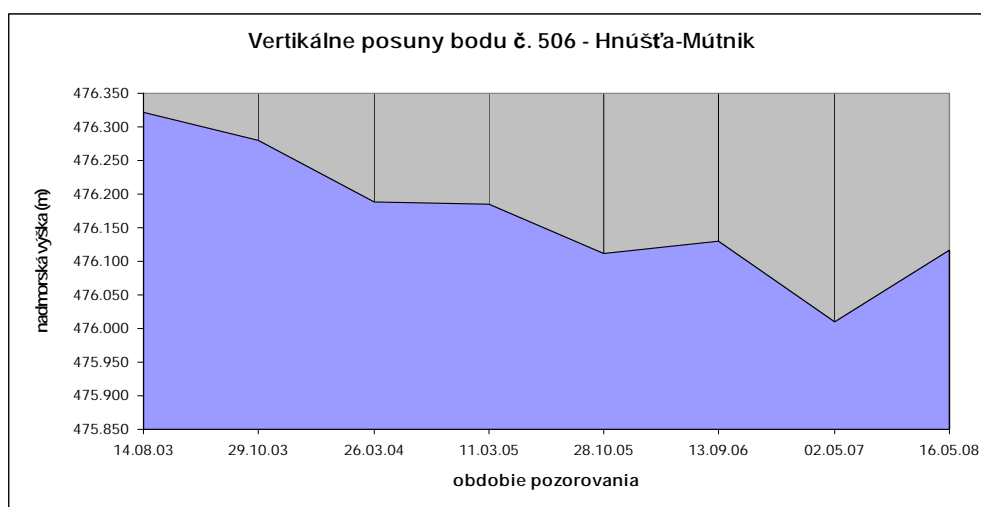
Obr. 53: Graf vertikálnych posunov bodu č.506 na úseku štátnej cesty Mútnik - Polom

Zo sprístupnených výsledkov meraní poklesov 8 bodov 501 - 508 (objekty PT-GM-cesta Mútnik-Polom -501...až ..508), v období rokov 2003 až 2008 na cca 300 m úseku št. cesty Mútnik-Polom, ktoré boli vykonávané 2 x ročne, od r. 2006 1 x ročne vyplýva, že k poklesom došlo na všetkých bodoch. Celková hodnota poklesov sa pohybovala od 35 do 206 mm, v bodoch (505 - 508) dosahoval pokles najvyššie hodnoty. Maximálny pokles za pozorované obdobie v období 8/2003 - 05/2008 bol zistený v tomto období v bode 506: 206 mm. Je zjavné, že najohrozenejším je opäť spodný úsek sledovanej cesty (tab. 57, obr. 53).
