ŠTÁTNY GEOLOGICKÝ ÚSTAV DIONÝZA ŠTÚRA  
Regionálne centrum Spišská Nová Ves

Monitoring vplyvov na životné prostredie  
v rizikových oblastiach ťažby rudných ložísk,  
magnezitu a mastenca

**Správa za roky 2007 - 2009**

Názov geologickej úlohy: **ČMS Geologické faktory**  
**Podsystem 04: Vplyv ťažby nerastov na životné prostredie**

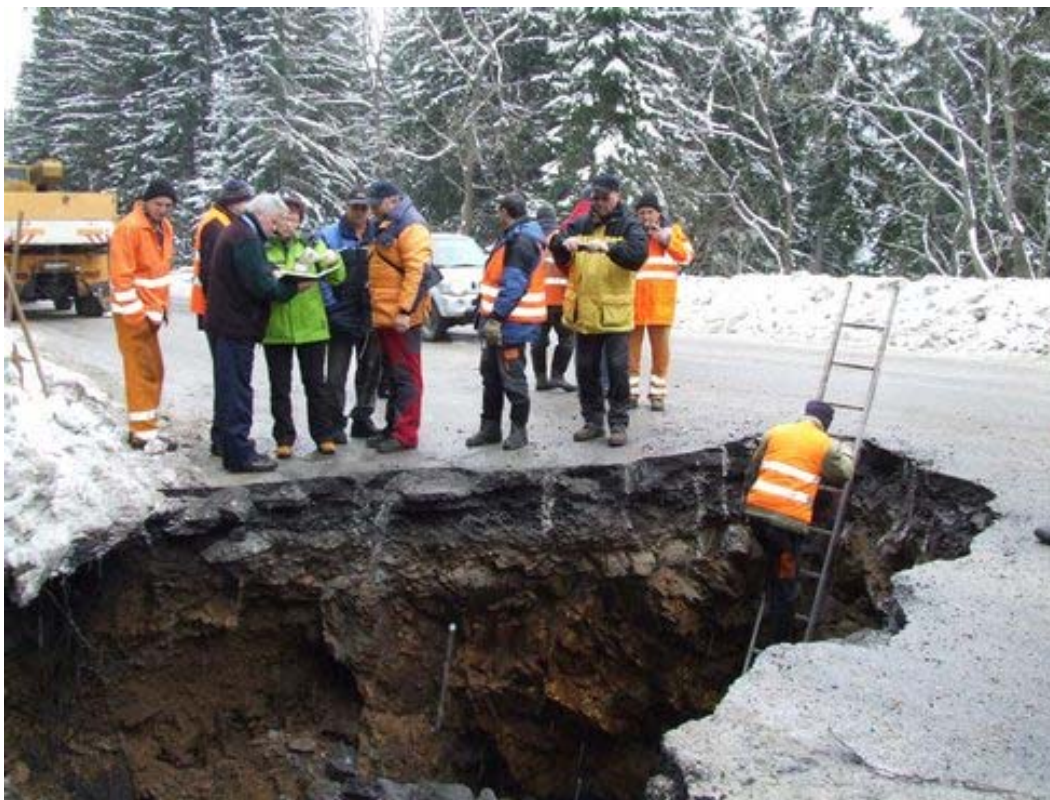
Obr. 58: (Foto: [www.sme.sk](http://www.sme.sk))

V marci 2010 sa medzi sedlom Čertovica a Vyšnou Bocou opakovane prepadla časť cesty dôležitého cestného ťahu Ružomberok – Banská Bystrica. Táto udalosť bola intenzívne sledovaná médiami. Cesta sa prepadla v miestach podfáraných Starou Paurovskou štôľňou, ktorá sledovala sideritovú žilu 2,5 km dlhého žilného pásma. Táto štôľňa je zameraná a zakreslená na mapách Ing. Demutha (1908, 1910) a môže mať maximálne 138 rokov (Ozdín, 2010). Prvý prepád cesty, ktorý sa nachádza v katastri obce Vyšná Boca v okrese Liptovský Mikuláš, objavili cestári 12. marca. Odkrytú banskú štôľňu vtedy zasypali 754 tonami lomového kameňa. Prvýkrát sa vozovka prepadla len do približne štvrtiny jej šírky, o pár dní neskôr sa však zosypala aj ďalšia časť cesty. Na jej opravu použili lomový kameň aj betón. V pondelok sa cesta prepadla po tretíkrát, zosunul sa pôvodný zásyp v dôsledku usadnutia. Znova bol zasypaný lomovým kameňom. Podľa medializovaných informácií sa na riešení havarijnej situácie podieľala firma Envigeo a Slovenská správa ciest si u nej objednala hodnotiacu správu geologického prieskumu.
