Stabilita horninových masívov pod historickými objektmi

Správa za rok 2016

**Podsystem 06: Stabilita horninových masívov
pod historickými objektmi**

Dátum vyhotovenia správy: **november 2017**

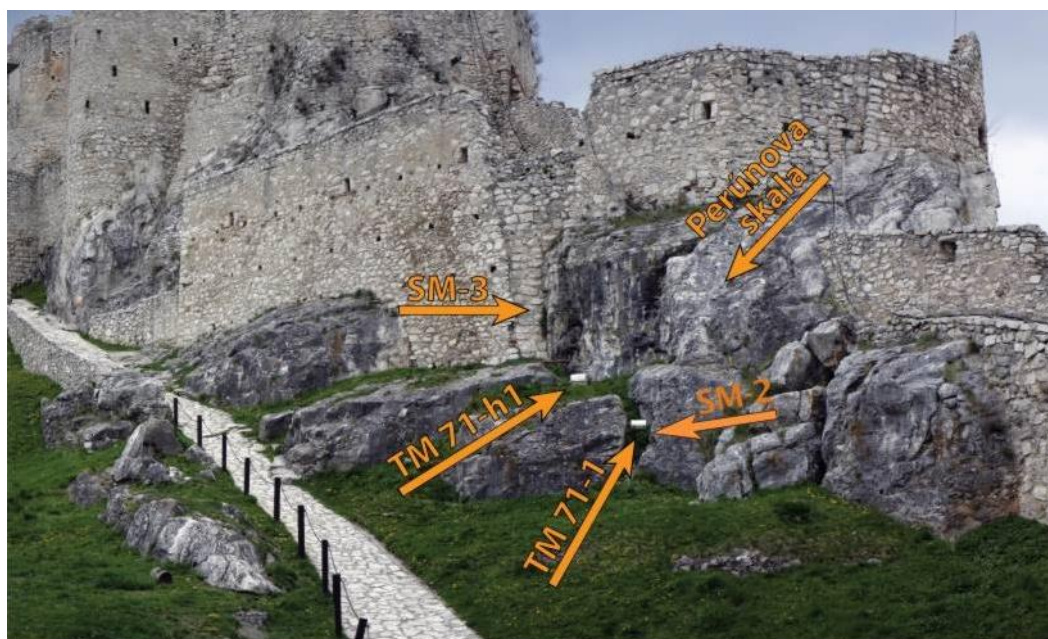
Oba dilatometre monitorujú plazivý pohyb dvoch travertínových blokov (na východnejšom stojí Perúnova skala) pozdĺž širokej (113 cm) trhliny pod vonkajším obvodovým múrom na východnej strane hradu (obr. 5). Trhlina má orientáciu $283/87^\circ$ (smer sklonu/sklon). V minulosti sa trhlina prejavila aj vo vonkajšom múre, ktorý musel byť rekonštruovaný (vyplnený murivom).

Obr. 5 Pozícia dilatometrov TM-71-h1, TM-71-1 a stanovišť dilatometrov SM2 a SM3.

Dilatometer *TM-71-h1* je najstarším, nepretržite fungujúcim prístrojom na Spišskom hrade. Bol inštalovaný v roku 1980 a mal označenie *PI*. V roku 1997 musel byť kvôli silnému poškodeniu náhlym posunom bloku (cca 1,5 cm pokles) nahradený novým prístrojom. Vďaka novému softvéru *MSDilat* (Stercz, 2004) sa podarilo zachovať kontinuitu meraní. Do roku 2009 sa údaje namerané prístrojom odčítavali s frekvenciou 1 – 7x ročne. Výnimkou bol rok 1992, z ktorého údaje chýbajú. Od roku 2012 sa frekvencia zberu údajov znížila na 3x ročne. V roku 2016 boli realizované 3 odčítania. Výsledky meraní v roku 2016 potvrdili dlhodobý trend otvárania trhliny, ktoré dosiahlo už 13,68 mm (obr. 6). Šmykový posun pomaly narástol oproti roku 2015 o 1,061 mm na celkových 6,644 mm. Pokles Perúnovej skaly v roku 2016 stagnoval na hodnote 0,651 mm. Za 36 rokov meraní dosiahlo priemerné ročné otváranie trhliny 0,38 mm.

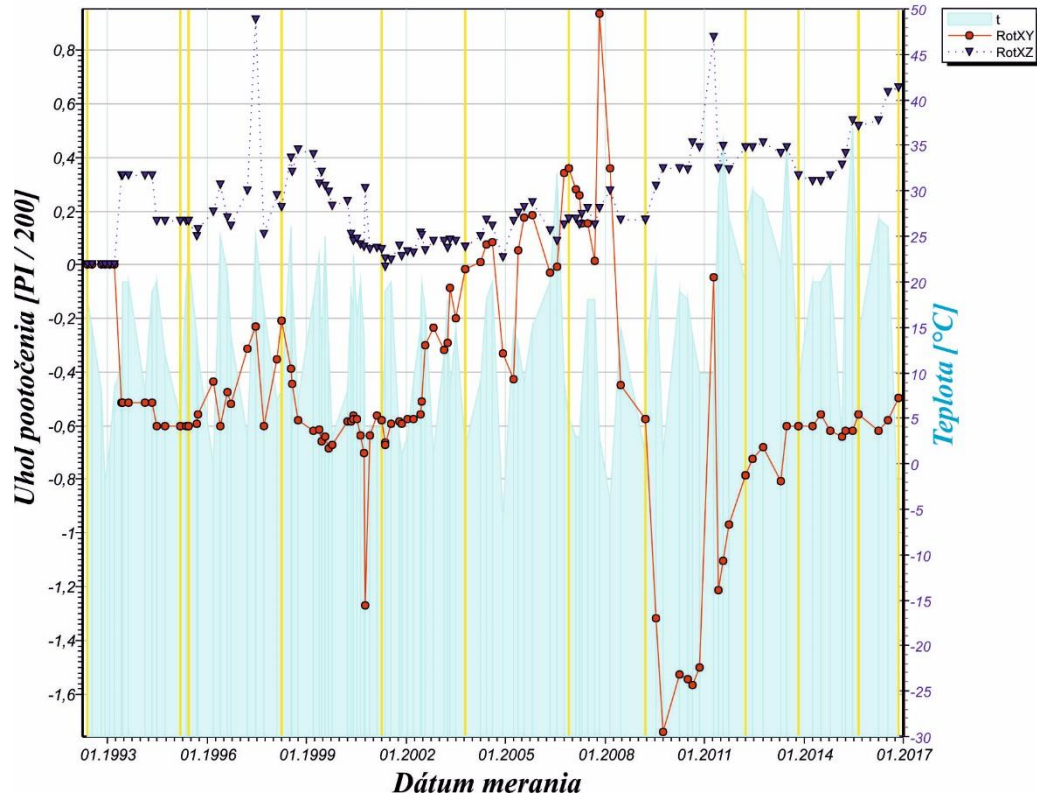
Dlhodobé merania (od roku 1992) nepreukazujú významnejšiu rotáciu bloku Perúnovej skaly v horizontálnej rovine (*XY*). Vo vertikálnej rovine (*XZ*) je zrejme pomalé otáčanie skaly na SV, ktoré doteraz dosiahlo 0,663 gr. (obr. 8b).

Obr. 8b Graf rotácií travertínových blokov v horizontálnej (XY) a vertikálnej (XZ) rovine zostavený na základe údajov z dilatometra TM-71-1 za monitorovacie obdobie 1992 – 2016.

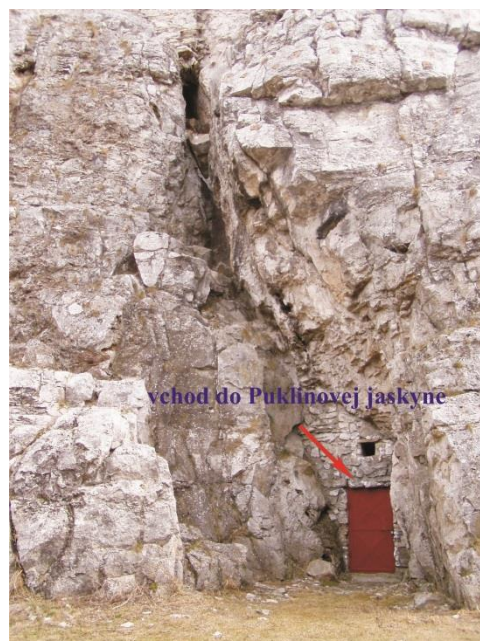
Merania v Puklinovej jaskyni (obr. 16) začali v októbri roku 2003. Dilatometer bol inštalovaný v širokej (cca 1,9 m) trhline, ktorá sa nachádza v najspodnejšej časti dvoch mohutných travertínových blokov. Doterajšie výsledky preukázali rozdielny pohyb v smere jednotlivých osí (obr. 17a). Jednoznačný je trend pomalého otvárania sa trhliny do roku 2007, avšak odvtedy pohyb stagnuje na hodnote cca 0,2 mm. Počiatočný rýchly a významný pokles jedného z blokov, ktorý

Obr. 16 Vchod do Puklinovej jaskyne – prístroj TM-71-jaskyňa je inštalovaný v jej vnútri.

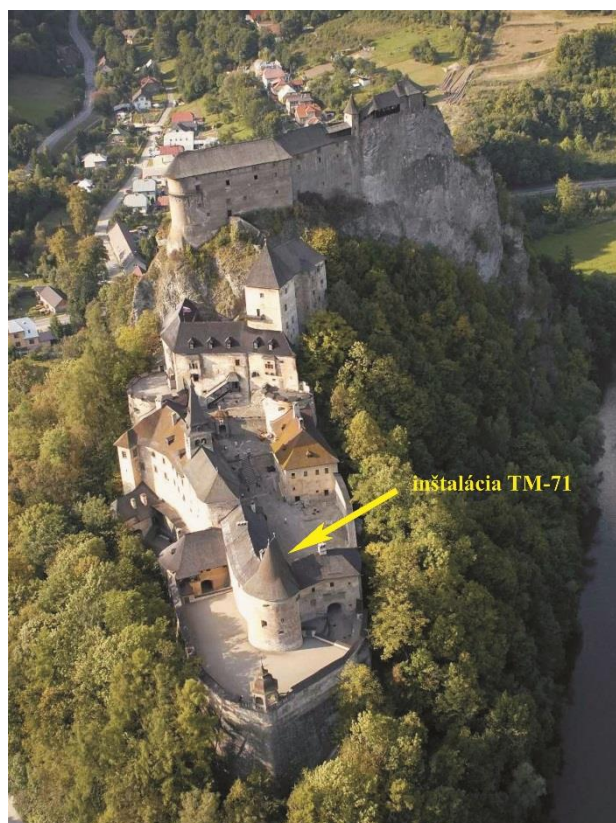
Lokalita je monitorovaná v spolupráci s pracovníkmi Ústavu štruktúry a mechaniky hornín Akadémie vied ČR v.v.i. v Prahe, ktorí prístroj TM-71 staršieho typu (nemeria rotáciu blokov) inštalovali v roku 1983 v spodnej časti hradu (obr. 20), presnejšie v hrubom obvodovom múre objektu stojacom na tektonickej poruche prebiehajúcej v skalnom podloží.

Trend pomalého poklesávania jedného z monitorovaných blokov od roku 1996 je evidentný, avšak nie nebezpečný. Výsledky v roku 2016 preukázali zvýšenie poklesu iba o 0,004 mm na celkových 0,709 mm. Otváranie trhliny (posun v smere osi x) stagnuje od konca roku 2003 na hodnote cca 2 mm, podobný stav je aj v prípade šmykového pohybu (posun pozdĺž trhliny v smere osi y), ktorý stagnuje na hodnote cca 0,22 – 0,23 mm. Výraznejšie posuny v roku 2003 s najväčšou pravdepodobnosťou súvisia so slabším lokálnym zemetrasením.

Obr. 20 Umiestnenie dilatometra TM-71 (starý typ) na Oravskom hrade.

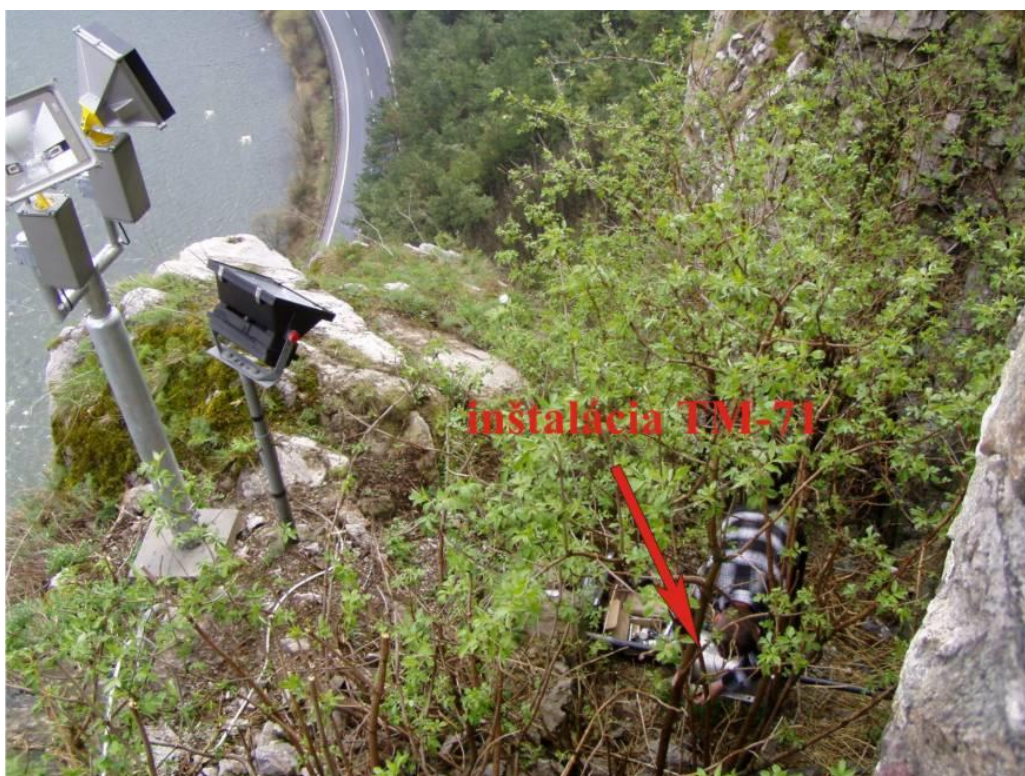
Hradný vrch sa nachádza na severnom okraji pohoria Malá Fatra na brale. Samotný hrad leží cca 103 m nad údolnou nivou Váhou. Masív je tvorený horninami hronika (Rakús et al., 1988). Dilatomter TM-71 bol inštalovaný v trhline pod kaplnkou na východnej strane hradného brala v lete 1996 (obr. 22a), na podporu meraní tu boli inštalované aj dilatometre Geokom (DTM1 a DTM2) v novembri 2015 (obr. 22b). Okrajový blok oddelený od brala trhlinou má charakter previsu, ktorý sa nachádza nad cestou prvej triedy spájajúcej Žilinu s Martinom.

Obr. 22a Pozícia dilatometra TM-71 v trhline pod kaplnkou Strečnianskeho hradu.

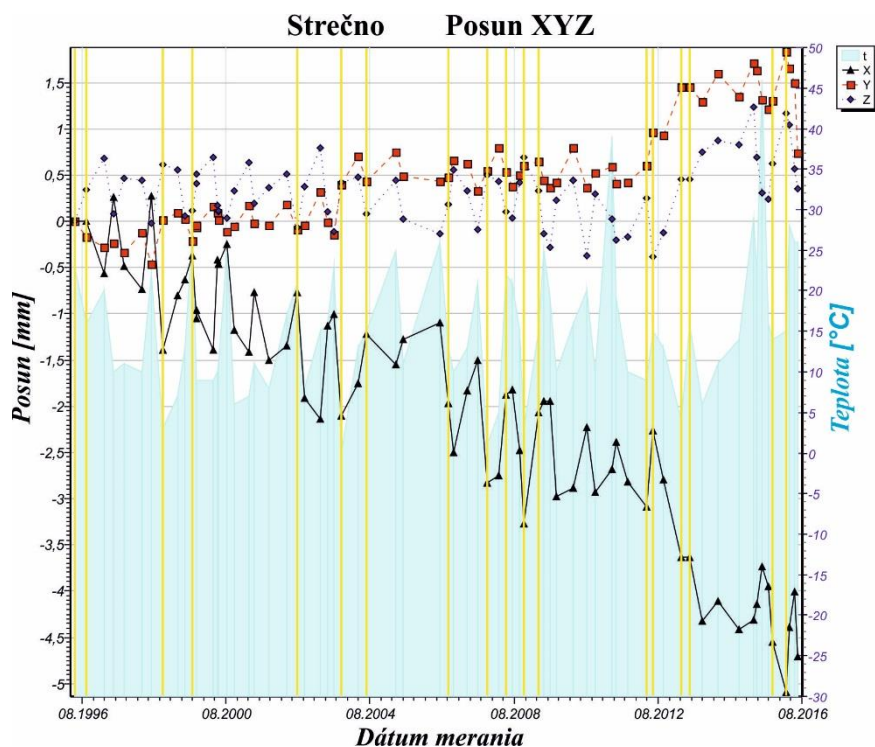
Hlavným cieľom inštalácie dilatometra bolo sledovanie stability skalného bloku (previsu). Za obdobie viac než 20 rokov bolo meraniami preukázané permanentné pomalé rozširovanie (os x) monitorovanej trhliny. Celkom jasné z grafu posunov (obr. 23a) je zrýchlenie tohto pohybu od júna roku 2012 do konca roku 2015 (nárast pohybu o 2,283 mm !). Posun v smere ďalších dvoch osí (y – šmykový posun pozdĺž trhliny a z – pokles bloku) v roku 2015 stagnoval na hodnote cca 1,35 – 1,31 mm, resp. 0,83 – 0,62 mm. Do 16. 10. 2015 dosiahlo otváranie trhliny (pohyb v smere osi x) celkovú hodnotu 4,549 mm, pričom nárast v tomto roku bol 0,135 mm.

Vzhľadom na nepriaznivý vývoj stability monitorovaného skalného bloku (previsu) na hrade od začiatku merania (5. 6. 1996), bola v roku 2015 zvýšená frekvencia odčítaní hodnôt z dilatometra na 5 meraní. V marci roku 2016 bol meraním zistený nárast posunu oproti októbru 2015 o takmer 0,5 mm na celkových 5,095 mm, čo znamená ďalšie výrazné zrýchlenie posunu bloku. Z obr. 23b je zrejmé, že rotácia bloku (previsu) vo vertikálnej rovine (XZ) je zanedbateľná. Podobný vývoj bol zaznamenaný aj vo vodorovnej rovine (XY) do konca roku 2013. Od začiatku roku 2014 do júla 2015 došlo k malému ale zreteľnému nárastu pootočenia monitorovaného bloku z 0,131 gr. na hodnotu 0,521 gr., t. j. o 0,390 gr. Pootočenie sa do októbra tohto roku opäť znížilo na hodnotu 0,295 gr. V roku 2016 reverzné otáčanie previsu pokračovalo a dosiahlo hodnotu 1,532 gr. Interpretácia meraní sa skomplikovala skutočnosťou, že na jeseň v roku 2015 došlo očividne k nevhodnej manipulácii s monitorovacím zariadením. Vzhľadom na predpokladaný začiatok sanačných prác bol v júni 2016 prístroj TM-71 odinštalovaný, aby nedošlo k jeho poškodeniu.

Obr. 23b Graf rotácií bloku (previsu) v horizontálnej (XY) a vertikálnej (XZ) rovine zostavený na základe údajov z dilatometra TM-71 inštalovaného v trhline pod kaplnkou hradu Strečno za monitorovacie obdobie 1996 – 2016.

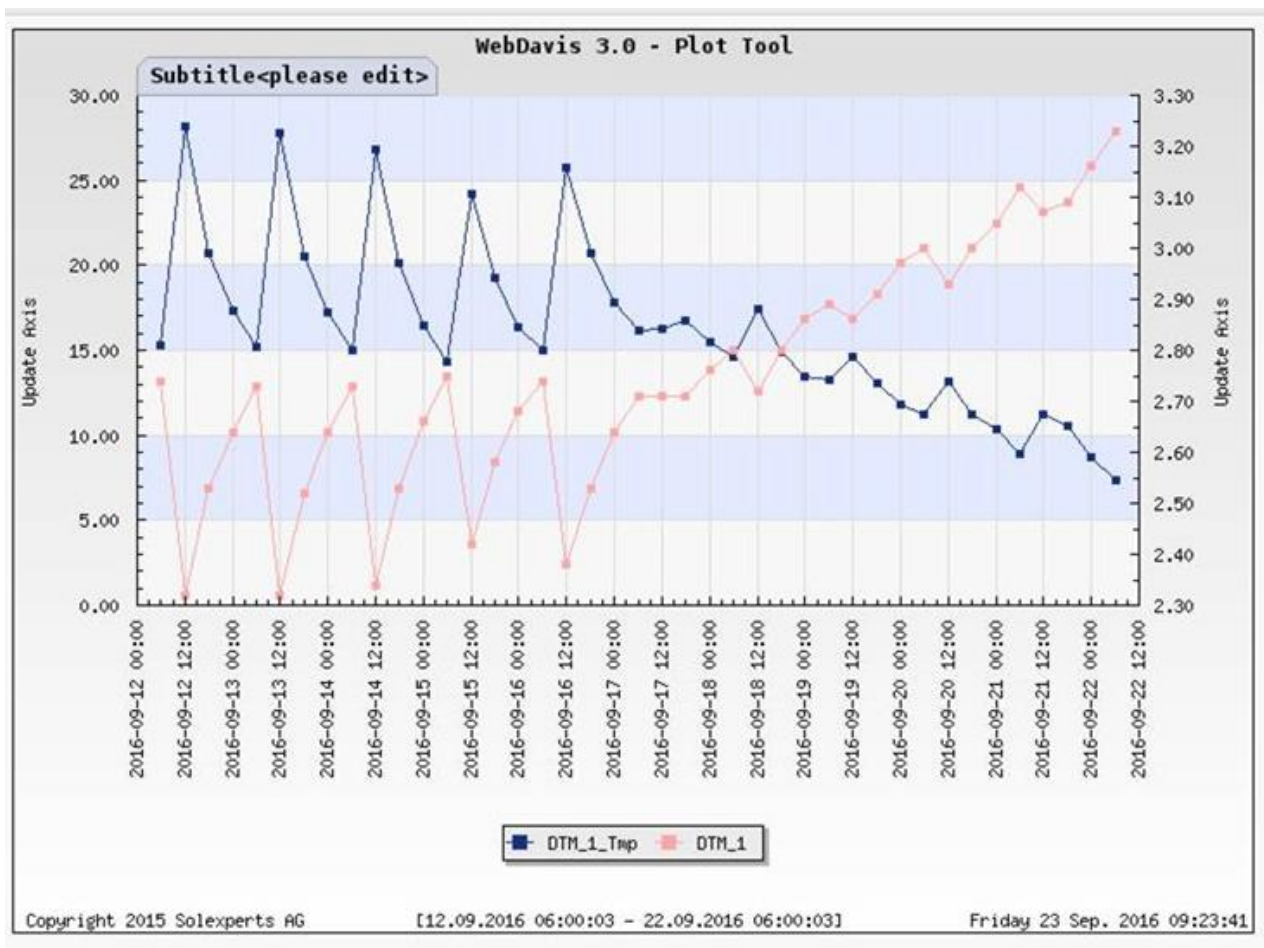
o nevyhnutnosti realizácie prieskumných a sanačných prác na hradnom brale. Na podporu meraní posunov previsu dilatometrom TM-71 boli do monitorovanej trhliny pod kaplnkou koncom roka 2015 (november) inštalované dva špeciálne dilatometry typu Geokon 4420. Tieto prístroje sú schopné kontinuálne monitorovať pohyb s presnosťou cca 0,01 mm a údaje telemetricky prenášať do monitorovacieho centra prostredníctvom 16-kanálovej zbernice SDL-G s GSM prenosom. Novoinštalované prístroje (označené ako DTM 1 a DTM 2) prevádzkuje firma Geoexperts od 1.12.2015, konateľ firmy Ing. Vladimír Gróf poskytol pre účely Čiastkového monitorovacieho systému – geologické faktor prístupové heslá k on-line meraniam. Z grafu za posledné obdobie je zrejmé (12.9. až 22.9. 2016), že namerané deformácie súvisia s rozťažnosťou ocelových konzol, ktoré reagujú nepriamoúmerne na zmenu teploty (obr.24a, obr.24b). Z dôvodu začatia sanačných prác boli prístroje následne odinštalované. Za pomerne krátke obdobie inštalácie dilatometrov Geokon (DTM 1 a DTM 2) nebol zatiaľ jednoznačne preukázaný trend rozširovania trhliny – jednoznačnú interpretáciu umožní až dlhšie obdobie monitoringu.

Obr. 24a Graf dilatácie trhliny oddeleného horninového bloku (previsu) pod kaplnkou hradu Strečno a teploty vzduchu, zostavený na základe údajov z dilatometra DTM 1 (Geokon 4420).

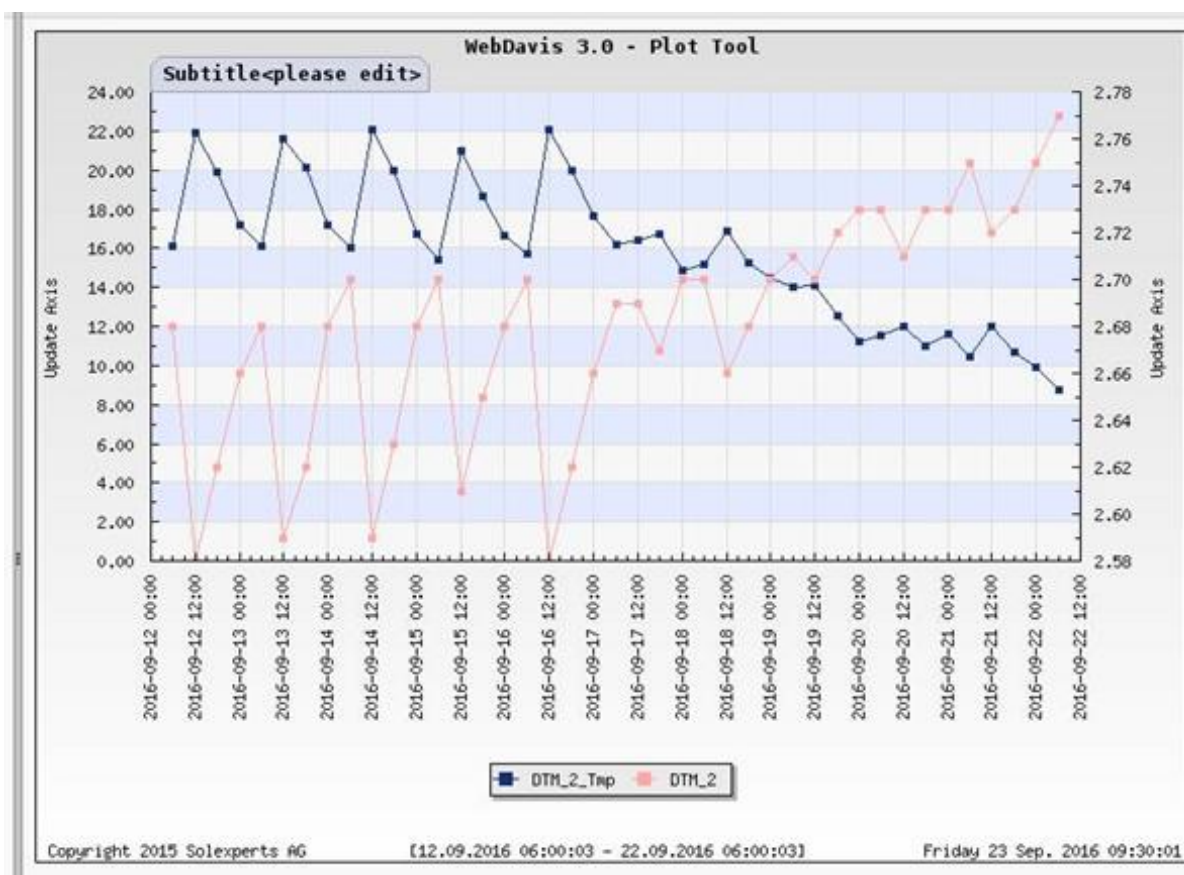
Obr. 24b Graf dilatácie trhliny oddeleného horninového bloku (previsu) pod kaplnkou hradu Strečno a teploty vzduchu, zostavený na základe údajov z dilatometra DTM 2 (Geokon 4420).

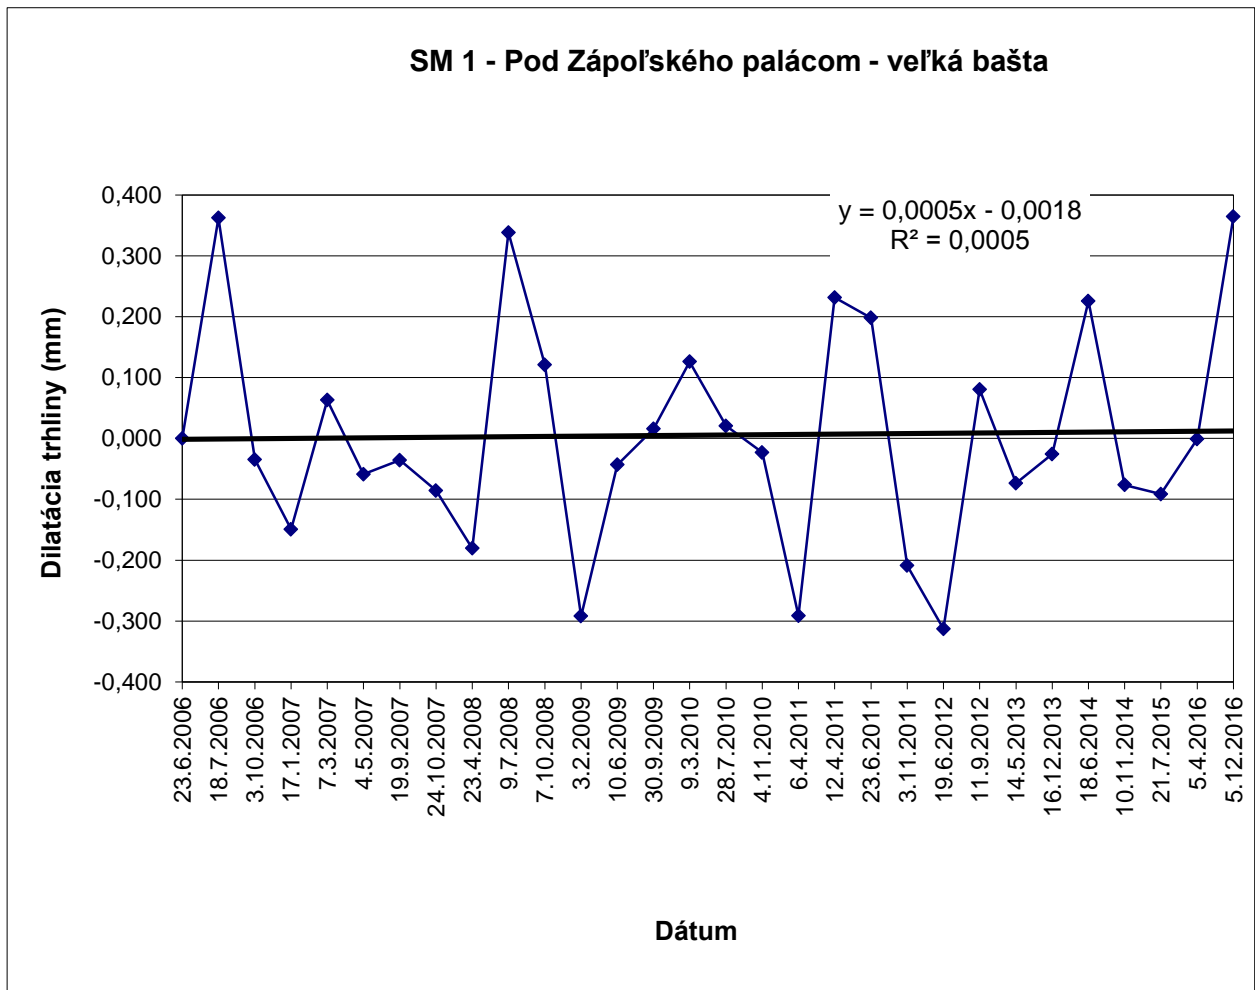
V roku 2016 sa dilatácia poruchy v horninovom masíve na stanovišti *SM 1 – Pod Zápoľského palácom – veľká bašta* rozšírila o 0,363 mm (obr. 26), tým nastalo od počiatku monitorovania jej rozšírenie o 0,159 mm (v roku 2015 bolo naopak pozorované jej celkové zúženie od počiatku meraní o 0,204 mm). Aj trendová čiara dilatácie diskontinuity (od počiatku monitorovania) na tomto stanovišti ukazuje na nepatrné rozširovanie poruchy. Na stanovišti *SM 2 – Múr – južné opevnenie* bol počas ročného cyklu 2016 pozorovaný posun (rozšírenie) o 0,488 mm, celková dilatácia v roku 2016 sa rozšírila o 0,23 mm (v roku 2015 bolo zaznamenané zúženie dilatácie v ročnom cykle o 0,088 mm, a od počiatku meraní o 0,258 mm). Trendová čiara dilatácie (od počiatku monitorovania) však ukazuje na nepatrné zužovanie poruchy (obr. 27). Pod vstupnou bránou do hradu sú pozorované v masíve dve poruchy, z dôvodu neprístupnosti k meracím profilom bolo na oboch stavištiach vykonané len jaré meranie. Na stanovišti *SM 3 – Pod vstupnou bránou - predný* bolo na jar 2016 pozorované od jesene 2015 rozšírenie diskontinuity o 0,162 mm, v predchádzajúcom ročnom cykle 2015 bolo zaznamenané zúženie o 0,291 mm,

Obr.26 Výsledky meraní pohybu blokov dilatometrom SM 1 na Trenčianskom hrade v rokoch 2006 - 2016

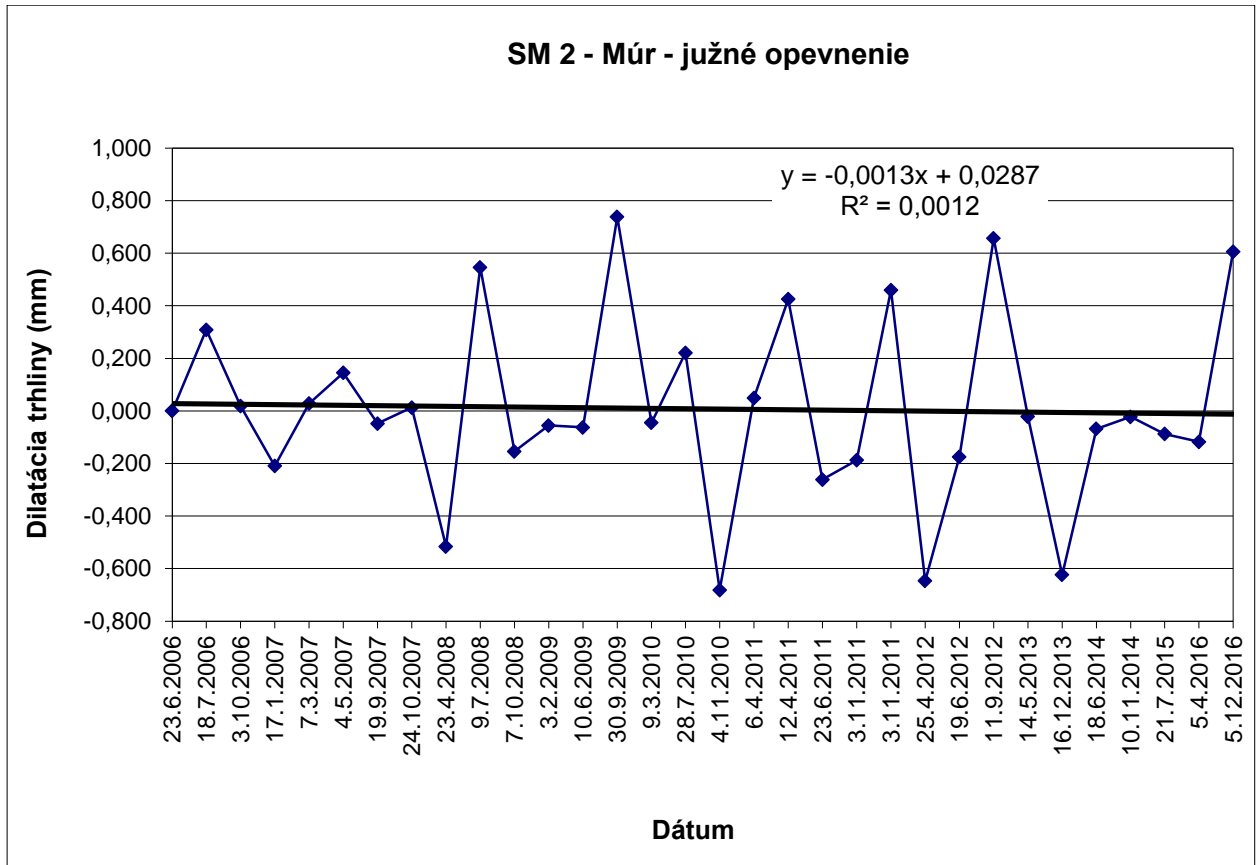
Obr.27 Výsledky meraní pohybu blokov dilatometrom SM 2 na Trenčianskom hrade v rokoch 2006 - 2016

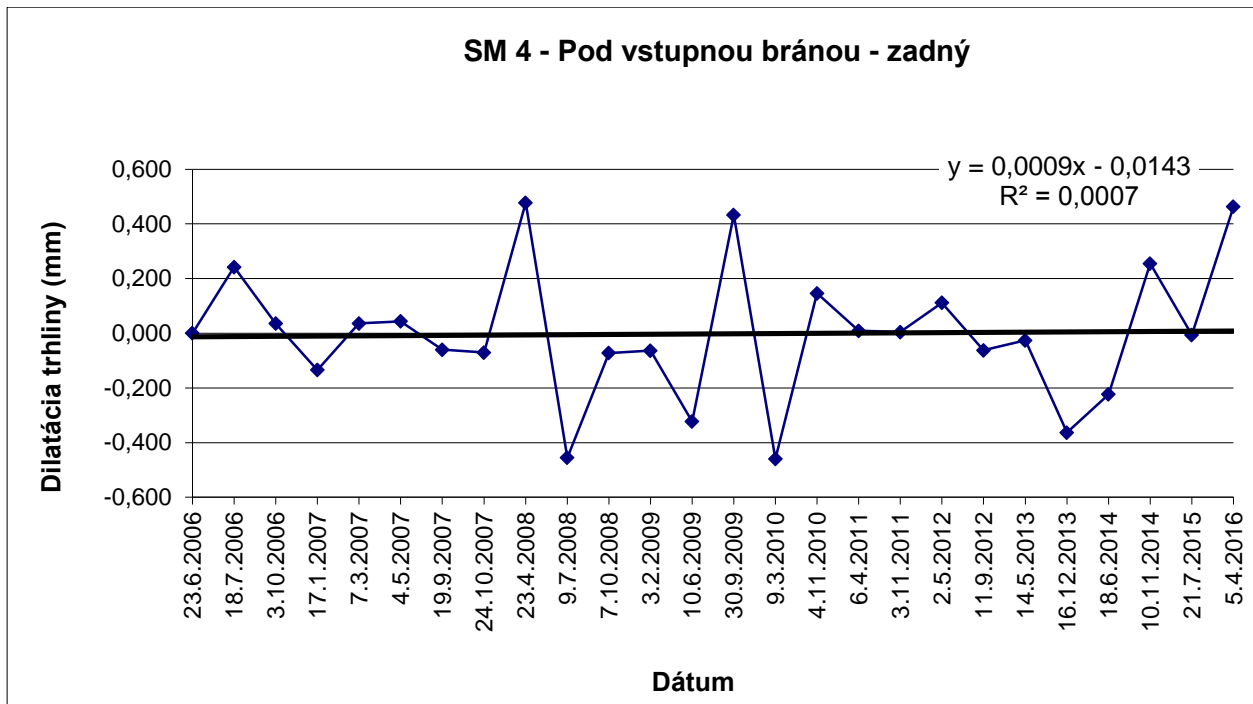
(obr. 28). Od počiatku monitorovania sa šírka poruchy celkovo zúžila o 0,414 mm (v roku 2015 celkové zúženie predstavovalo 0,576 mm). Meraný profil stanovišťa *SM 4 – Pod vstupnou bránou - zadný* sa za posledný rok rozšíril o 0,463 mm, v predchádzajúcom ročnom cykle 2015 bolo naopak pozorované zúženie o 0,147 mm, (obr. 29). Celkovo od počiatku monitorovania sa šírka trhliny do roku 2016 rozšírila o 0,044 mm (v roku 2015 bolo naopak pozorované celkové zúženie diskontinuity o 0,147 mm).

Obr.29 Výsledky meraní pohybu blokov dilatometrom SM 4 na Trenčianskom hrade v rokoch 2006 - 2016

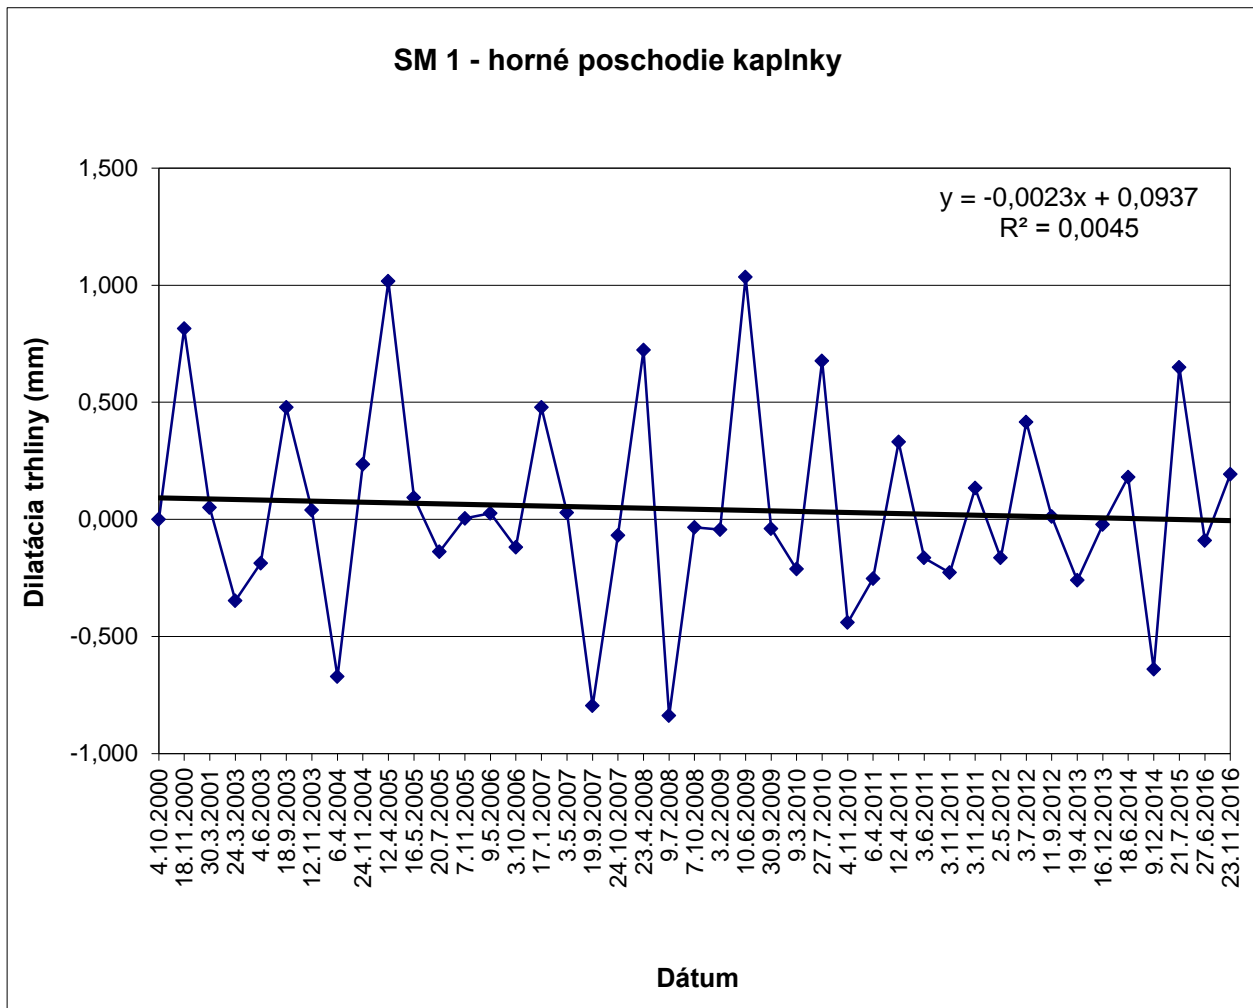
Všetky tri stanovišťa sa vyznačujú osciláciou nameraných hodnôt, ktoré je možné čiastočne pripísať klimatickým vplyvom (zmena teploty medzi letom a zimou). Priebehy trendov posunov vo všetkých grafoch sú zhodné a poukazujú na naviazanosť trhliny v múre s trhlinou hradnej skaly. Od počiatku monitorovania sú najvýraznejšie pohyby zaznamenané v hornej časti kaplnky (SM 1), medzi jednotlivými meraniami rozptyl nameraných hodnôt vykazoval rozdiely od $-0,84$ mm do $+1,03$ mm, pričom najväčšie rozdiely šírky monitorovaného profilu SM 1 boli zaznamenané období rokov 2004-2005 a 2007-2008. Počas roku 2016 sa šírka diskontinuity v múre hornej kaplnky rozšírila o $0,10$ mm, celkovo od počiatku meraní o $1,835$ mm (obr. 31), na porovnanie v roku 2015 nastalo rozšírenie o $0,649$ mm, celkové rozšírenie diskontinuity od počiatku meraní v roku 2000 bolo $1,735$ mm. Na stanovišti SM 2 – v kaplnke boli od počiatku monitorovania zaznamenané amplitúdy s rozptylom od $-0,54$ mm do $+0,7$ mm (v júni 2011). V roku 2016 sa šírka meraného profilu nepatrne rozšírila o $0,024$ mm, celkovo od počiatku meraní však je pozorované jej zúženie o $0,498$ mm, pričom pohyb v jarnej etape nastalo zúženie o $0,115$ mm, v jesennej etape rozšírenie o $0,139$ mm (obr. 32). V roku 2015 bolo na tomto stanovišti pozorované zúženie o $0,093$ mm, a od počiatku meraní zúženie diskontinuity celkovo dosiahlo $0,523$ mm. Na stanovišti SM 3 – skalný blok pod kaplnkou bol maximálny rozptyl zmien šírky diskontinuity pozorovaný v rokoch 2000 až 2001, pričom nie je možné vylúčiť subjektívnu chybu merania v marci 2001. Na základe analýzy zmien šírky diskontinuity do roku 2005 bol

pozorovaný trend zatvárania trhliny, ale v roku 2009 už trendová čiara indikovala jej otváranie. V súčasnosti, po doplnení hodnôt zmien šírky trhliny do konca roku 2016, je možné opätovne konštatovať trend uzatvárania diskontinuity. V ročnom cykle 2016 bolo zaznamenané rozšírenie trhliny o 0,350 mm, celková šírka od počiatku monitorovania sa zväčšila o 0,634 mm (obr. 33). Aj merania v roku 2015 dokumentovali jej celkové rozšírenie od počiatku monitorovania (rok 2000) o 0,284 mm (v ročnom cykle 2015 sa dilatácia diskontinuity zúžila o 0,549 mm).

Obr.31 Výsledky meraní pohybu blokov dilatometrom SM 1 na Uhrovskom hrade v rokoch 2000 - 2016

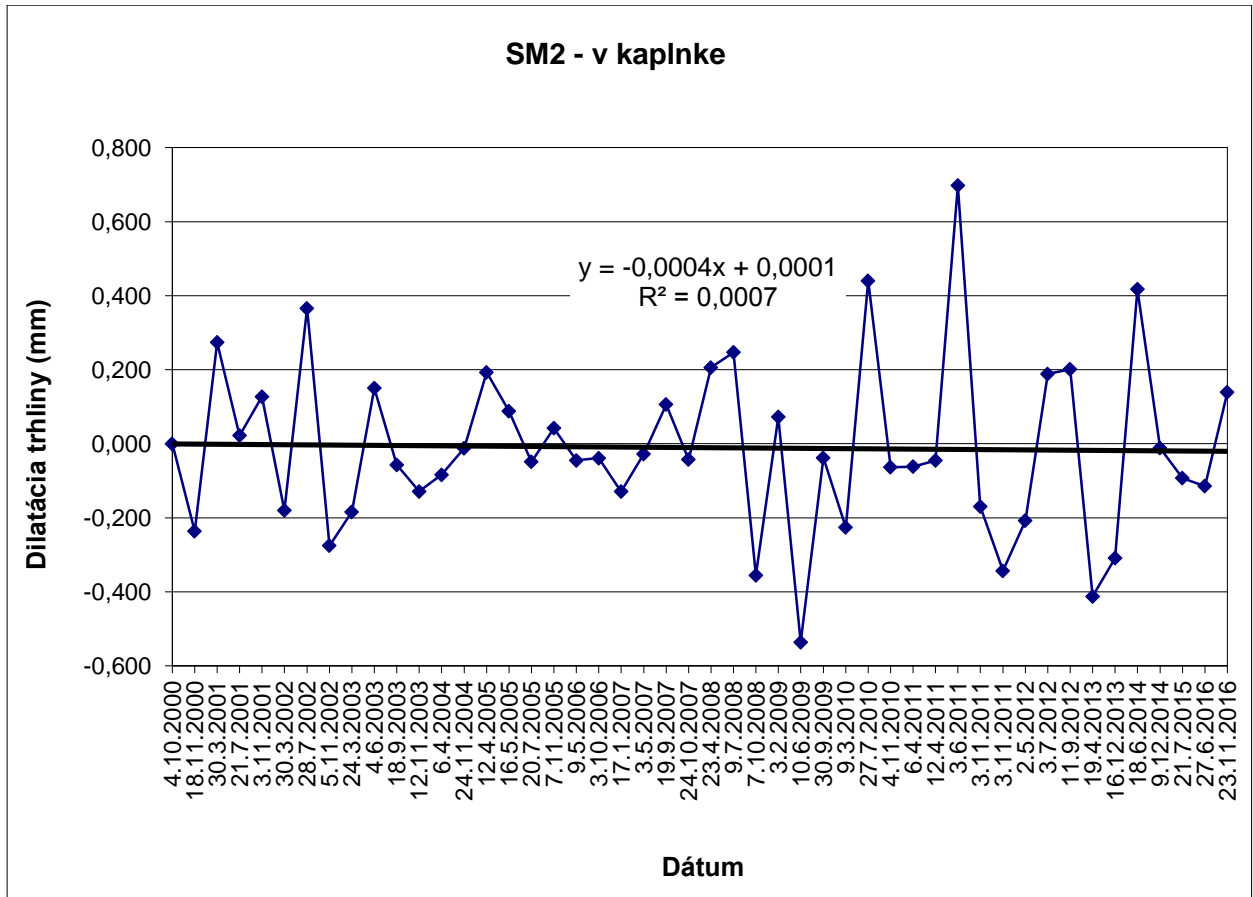
Obr.32 Výsledky meraní pohybu blokov dilatometrom SM 2 na Uhrovskom hrade v rokoch 2000 - 2016

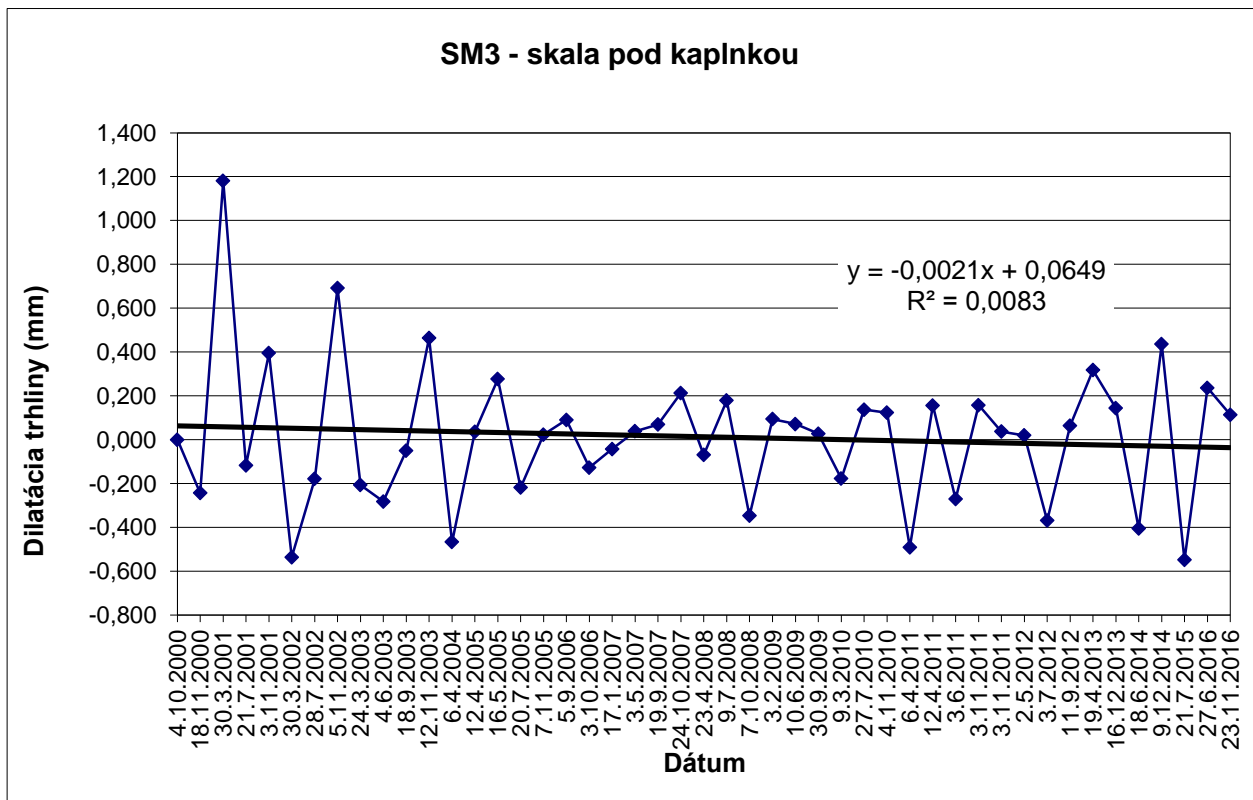
Obr.33 Výsledky meraní pohybu blokov dilatometrom SM 3 na Uhrovskom hrade v rokoch 2000 - 2016

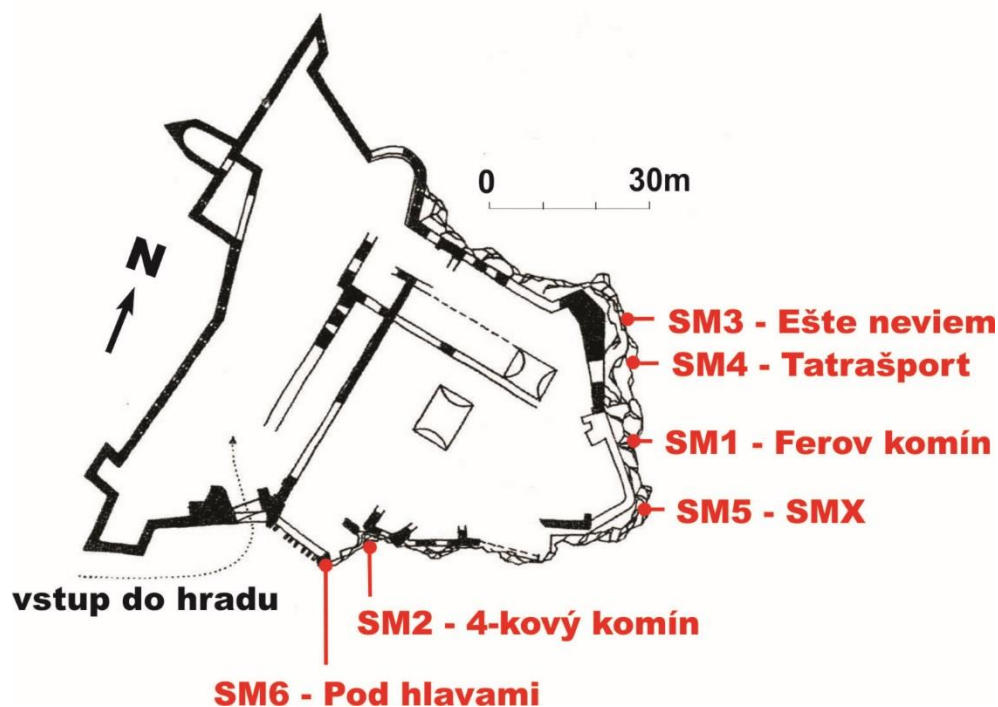
Pôvodne na tejto lokalite bolo osadených 6 monitorovacích stanovísk (obr. 34), štyri z roku 2003 a dve z roku 2004. Stanovište *SM 5 – SMX* bolo poškodené v roku 2012, v roku 2013 aj stanovište *SM 6 – Pod hlavami* a v roku 2015 pri jarnej observácii bolo zistené poškodenie profilu *SM 4 – Tatrašport*. V roku 2016 bol zrekonštruovaný profil *SM 4 – Tatrašport* a vybudovaný nový profil *SM 5A – na stanovišti SMX*. Vykonané boli prvé merania na profiloch *SM 4* a *SM 5A*, získané hodnoty môžu byť zhodnotené až po viacerých ročných monitorovacích cykloch.

Obr. 34: Pozícia stanovišť dilatometra typu SOMET (SM 1 – SM 6) na Pajštúnskom hrade.

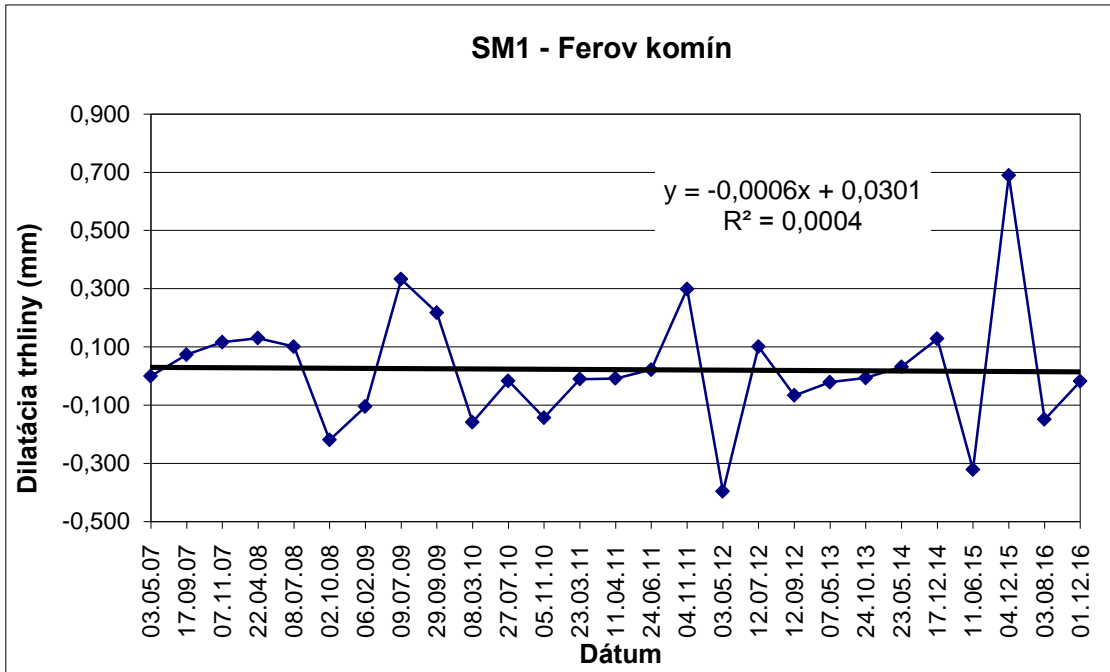
Obr.35 Výsledky meraní pohybu blokov dilatometrom SM 1 na Pajštúnskom hrade v rokoch 2007 - 2016

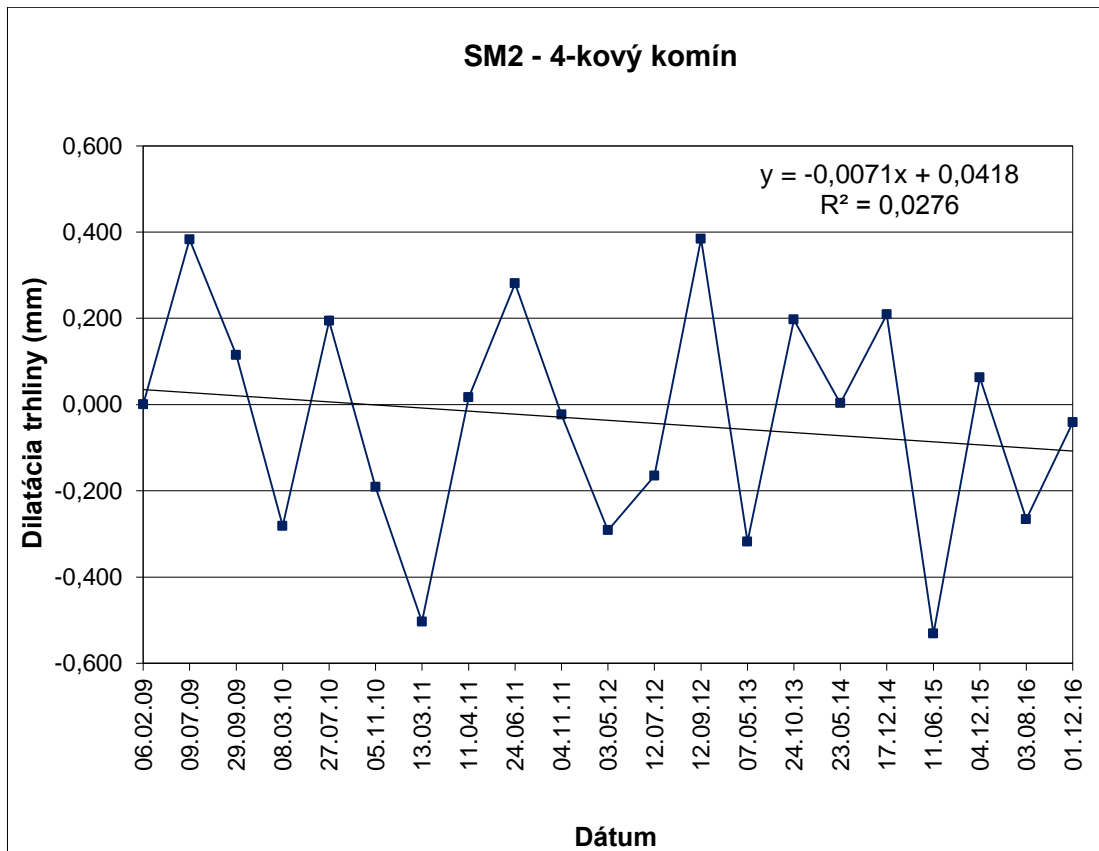
Obr.36 Výsledky meraní pohybu blokov dilatometrom SM 2 na Pajštúnskom hrade v rokoch 2009 - 2016

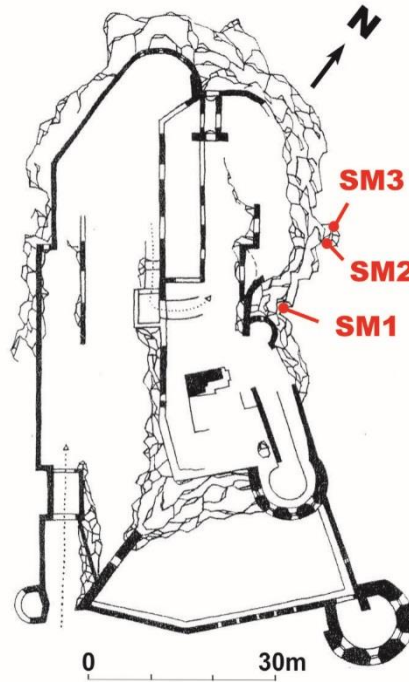
Obr. 38 Pozícia stanovišť dilatometra typu SOMET (SM 1 – SM 3) na Plaveckom hrade.

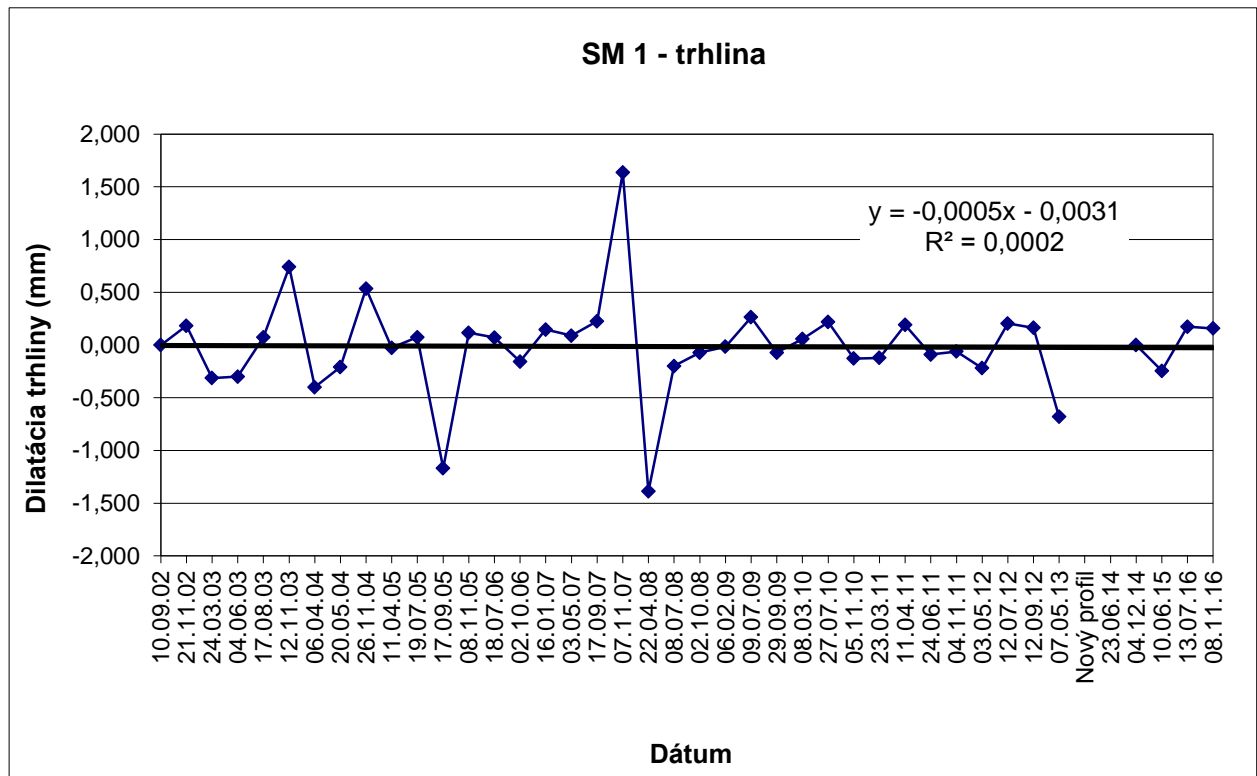
Na základe dlhodobých pozorovaní (do roku 2009) dochádza na všetkých stanovištiach k výraznejším pohybom v prechodných ročných obdobiach (jesenné a jarne mesiace). Je pravdepodobné, že pohyby sú spôsobené v dôsledku zvýšenej vlhkosti a objemových zmien podložia zapríčinených prechodom do obdobia so zvýšeným zrážkovým úhrnom. (Vlčko, 2011). Celovo sú zaznamenané pohyby v intervale do 0,5 mm, len na stanovišti *SM 1* bola zaznamenaná max. amplitúda 1,5 mm v rokoch 2007 až 2008, tento extrém však odráža skôr subjektívnu chybu merania. V monitorovacom cykle roku 2016 bolo pozorované na profiloch *SM 1*, *SM 2* a *SM 3* rozširovanie ťahovej trhliny horninového masívu. Profil *SM 1* bol od októbra 2013 zničený, monitorovanie výraznej trhliny v horninovom masíve bolo prerušené. V roku 2014 bol skonštruovaný náhradný profil pre ďalšie monitorovanie tejto trhliny. Merania v roku 2015 zaznamenali na jar 2015 zúženie trhliny o 0,24 mm, v roku 2016 bolo zistené pomerne rovnomerné rozšírenie tohto profilu na jar (0,175 mm) a v jeseni (0,158 mm, obr. 39). V roku 2016 bol vybudovaný nový monitorovací profil v nižšej – prístupnejšej polohe tejto trhliny horninového masívu s označením *SM 1a*, odčítaná bola jeho počiatočná šírka, v ďalších monitorovacích cykloch budú pokračovať merania v profile *SM 1a*. V profile *SM 2* nastalo rozšírenie diskontinuity o 0,634 mm, oproti roku 2015, kedy bolo pozorované jej zúženie o 0,333 mm. Zmena celkovej šírky diskontinuity v profile *SM 2* zaznamenáva od počiatku monitorovania v roku 2002 nepatrné rozšírenie o 0,086 mm (obr.40). V profile *SM 3* šírka diskontinuity vzrástla o 0,232 mm (v roku 2015 bola pozorovaná stagnácia pohybu), od počiatku monitorovania šírka trhliny v profile *SM 3* preukazuje nepatrné zúženie o 0,117 mm (obr.41). Šírku ťahovej trhliny v horninovom masíve, meranej profilmi *SM 2* a *SM 3* vyjadruje aj trendová čiara meraní. Všetky merania na Plaveckom hrade nepreukazujú významnejší pohyb jednotlivých častí masívu odčlenených trhlinami, trendová čiara sa prakticky pohybuje po nulovej úrovni a v závislosti od ročných meraní niekedy len nepatrne mení svoj charakter z rozširovania na zužovanie a naopak.

Obr. 39 Výsledky meraní pohybu blokov dilatometrom SM 1 na Plaveckom hrade v rokoch 2002 – 2013 a 2014-2016

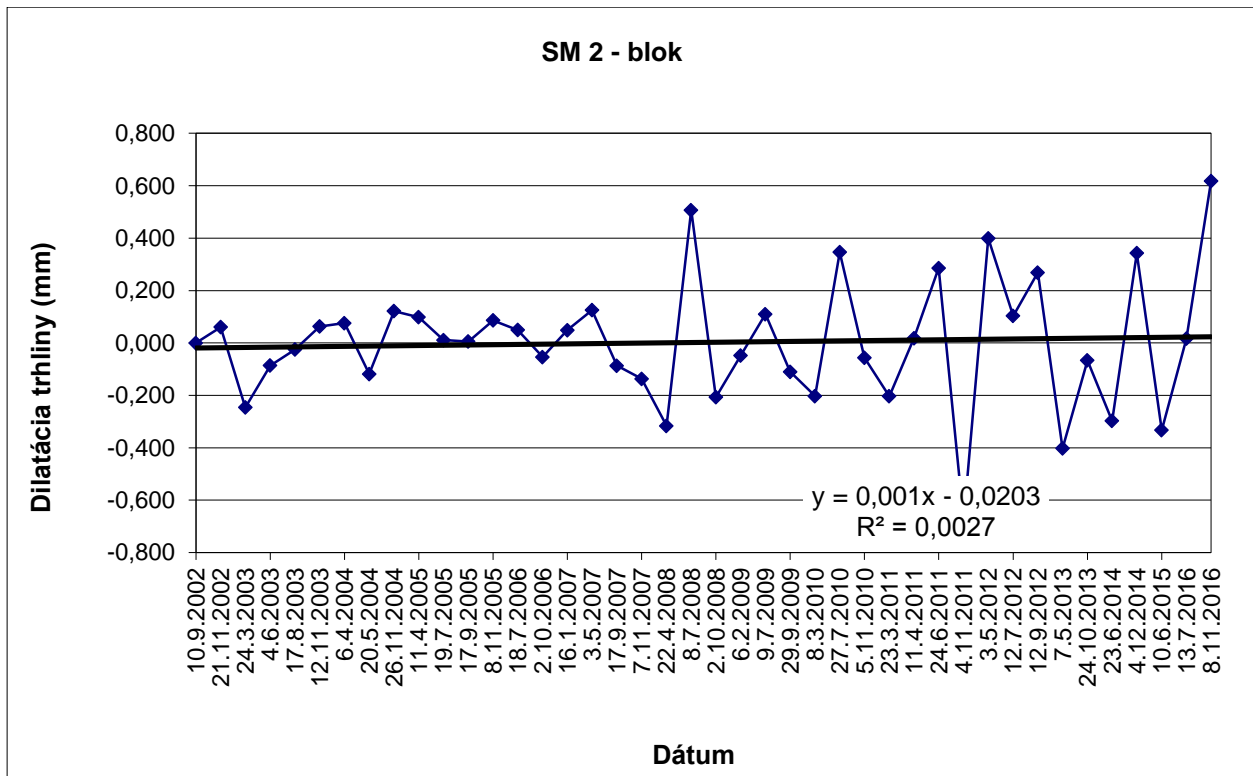
Obr.40 Výsledky meraní pohybu blokov dilatometrom SM 2 na Plaveckom hrade v rokoch 2002 - 2016

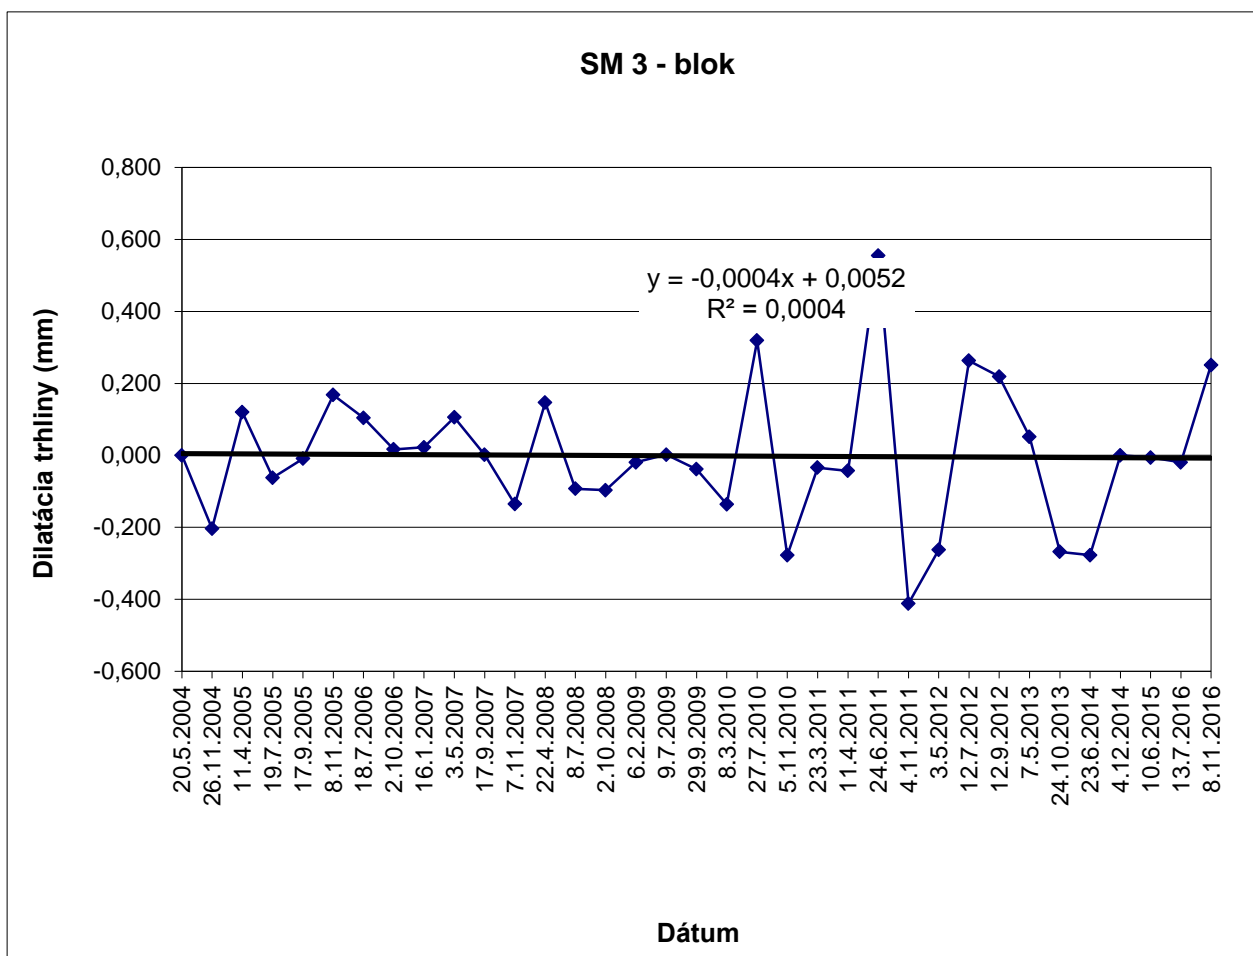
Obr.41 Výsledky meraní pohybu blokov dilatometrom SM 3 na Plaveckom hrade v rokoch 2004 - 2016
