## Podsystem 04 Vplyv ťažby nerastov na životné prostredie

Správa za rok 2017

Názov geologickej úlohy: **Čiastkový monitorovací systém – Geologické faktory**

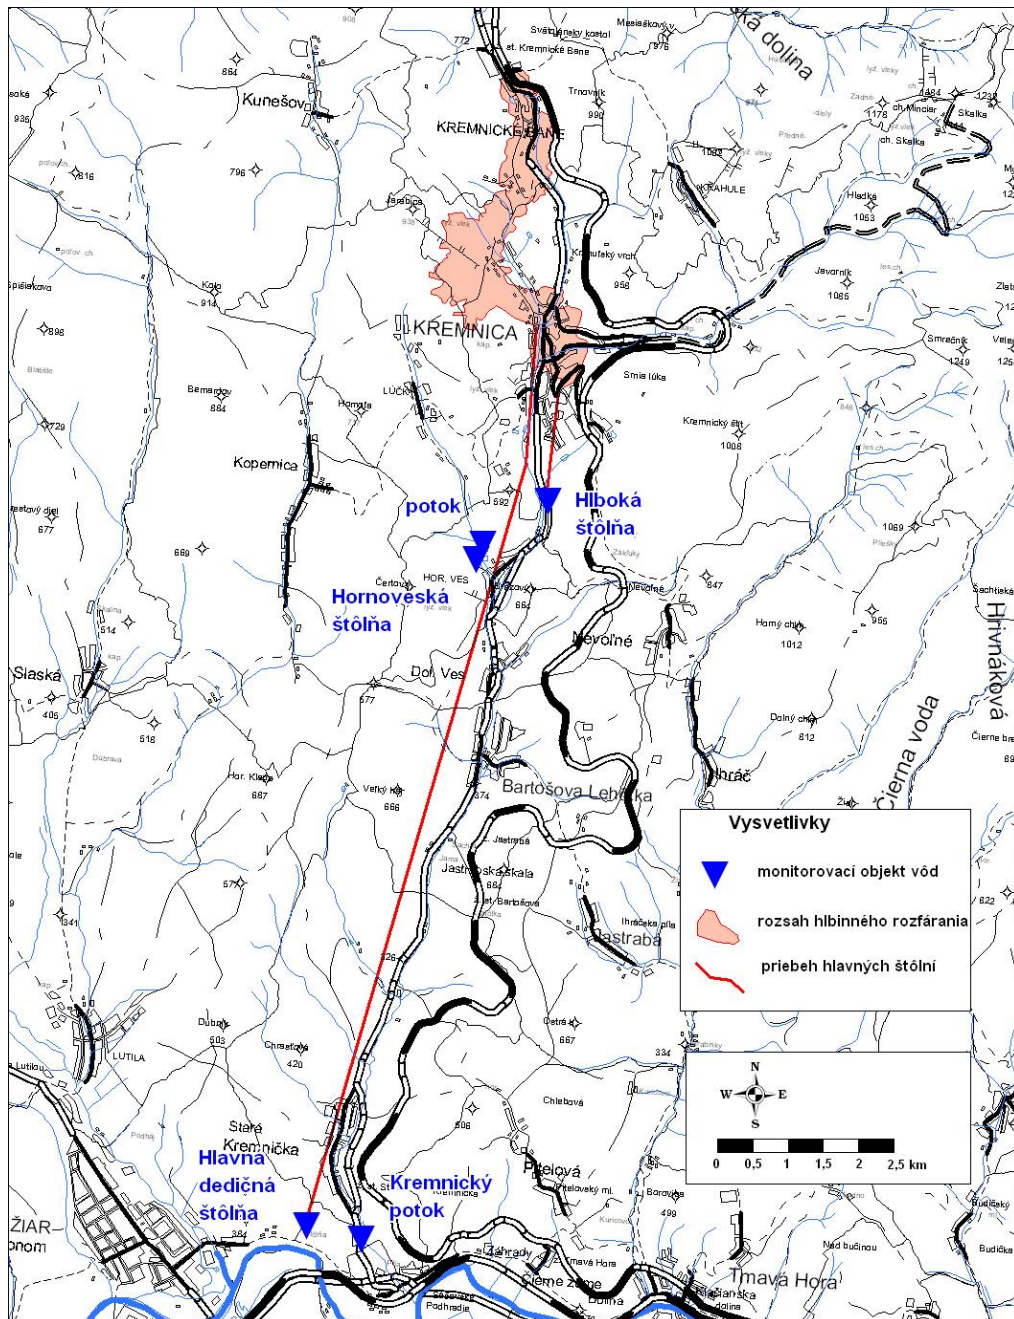
Obr. 2: Situácia monitorovaných objektov v oblasti Kremnice

miestami 10 – 12 m pod povrch územia, to znamená len približne 8 – 9 m pod základovú škáru objektov takmer súvislej zástavby. Doterajšie výsledky však preukázali (Baliak et al., 1989), že nie je možné dostatočne spoľahlivo identifikovať prejavy podrúbania na povrchu, ale odporúča sa pokračovať v geodetickom monitoringu centrálnej mestskej oblasti (CMO) Kremnica. Zo záverov zvlášť detailného inžinierskogeologického mapovania do mapy M 1: 5 000 však vyplýva, že aj napriek veľkému rozsahu vydobytých priestorov je povrch územia Kremnice stabilný (Baliak et al., 1989). V roku 2017 neboli v tejto oblasti zaznamenané významné prejavy nestability.

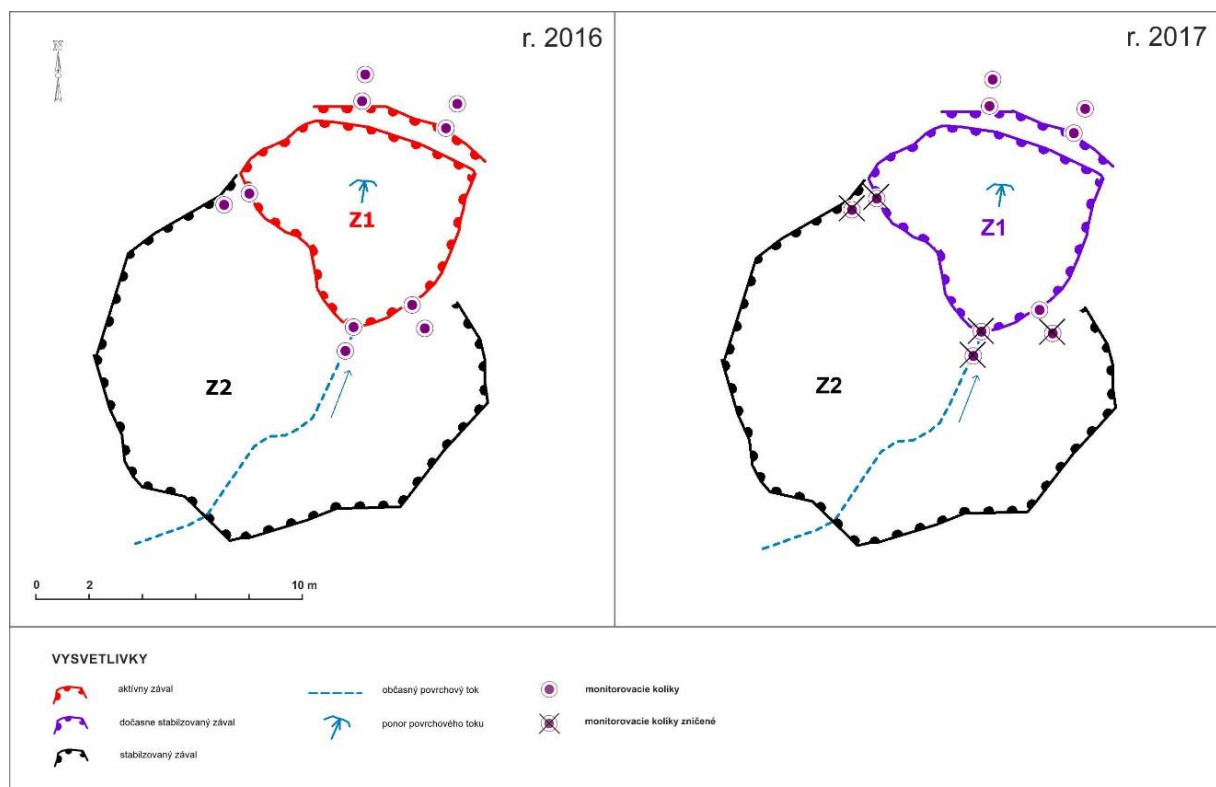
Obr. 5: Približný situačný náčrt závalov Z1 a Z2 s lokalizáciou monitorovacích výtyčiek so stavom k r. 2016 a r. 2017.

Zával s najvýraznejším prejavom aktivity je zával s vlastným označením Z1 (vzdialený cca 42 m od št. cesty č. 503 Pezinok-Pernek). Hlavná odlučná hrana vo svahu je zvislá, s odhadovanou maximálnou hĺbkou 6 m, ktorá sa smerom do údolia znižuje na cca 1,5 m. Maximálna šírka závalu je cca 9 m a dĺžka cca 7 m. Zával drénuje občasný povrchový tok.

Na dne závalu sa nachádza otvor šošovkovitého tvaru s rozmermi cca 1x0,4 m, do ktorého sa sústreďujú drénované vody povrchového toku a sú odvádzané do priestorov bankských chodieb štólne Rýchová. Monitorovanie rozširovania závalu GNSS zameriavaním obmedzuje situovanie závalu v lesnom poraste. Vzhľadom na to boli, za účelom sledovania rozširovania závalu, osadené v r. 2016 monitorovacie kolíky v profiloch kolmých na okraj závalu (obr. 5). Zároveň sa realizovala fotodokumentácia. Rekognoskáciou stavu osadených kolíkov bolo v r. 2017 zistené, že 5 kolíkov bolo odstránených, resp. zničených, najmä na južnom a západnom okraji závalu Z1 (obr. 5). Na severnom okraji ostali monitorovacie kolíky zachované (podobne aj jeden kolík na južnom okraji). Z pozorovania odstupú, resp. zachovania (neprepadnutia) najkrajnejších kolíkov pri závale, je zrejmé, nedošlo k zásadnému rozširovaniu závalu najmä smerom na sever k št. ceste. Potvrdzuje to aj porovnanie fotodokumentácie závalu za obdobie r. 2015 – 2017 tak z pohľadu z južnej (obr. 6) ako aj severnej strany (obr. 7). Geodynamická aktivita sa tu prejavuje naďalej v podobe osypov a zosúvania pripovrchovej vrstvy eluvio-deluviálneho komplexu zemín pod koreňovým systémom stromov (najmä na S až V okraji závalu) s hĺbkovým dosahom iba niekoľko desiatok cm. Nedochádza tým však k podstatnému rozširovanie závalu (iba o niekoľko centimetrov). Vzhľadom na to je možné aktivitu závalu preklasifikovať z aktívnej na dočasne stabilizovanú. Negatívnym javom je viditeľné umelé odrazenie koryta občasného potoka nasmerované do závalu, čím sa môže intenzifikovať rozširovanie závalu smerom na juh.

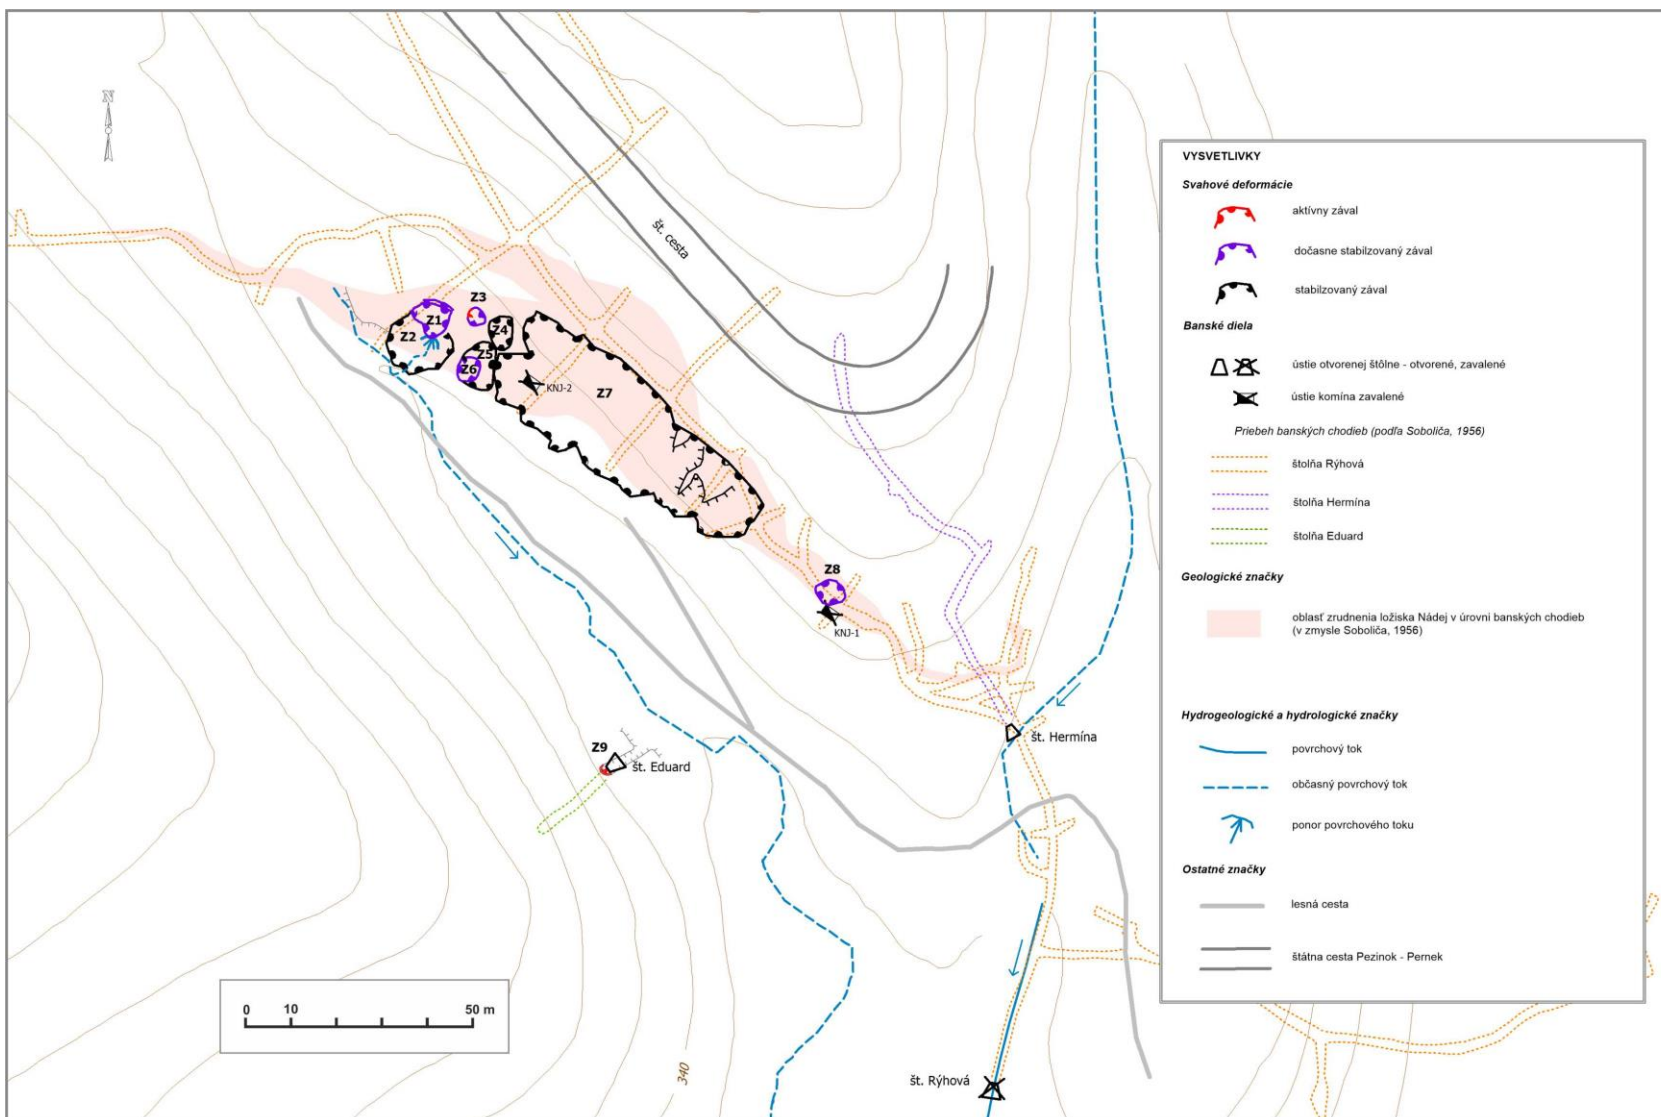
Obr. 8: Situácia závalov v oblasti ložiska Nádej (s použitím podkladov Sobolíča, 1956 a Mašlára et al., 2001)

V r. 2017 bola realizovaná rekognoskácia lokality, pričom nebolo zaznamenané rozširovanie závalov alebo vznik nových závalov. Aktualizovaný stav situácie závalov k r. 2017 je zobrazený na obr. 8. Vzhľadom na zníženú dostupnosť signálu GNSS merania (kvôli lesnému porastu), je možné polohopisné zmeny rozširovania závalov (hlavne menšieho rozsahu – v desiatkach centimetrov) sledovať len obtiažne. Pozorovanie aktivity závalov spočívalo predovšetkým v časovom porovnaní fotodokumentácie, príp. v sledovaní monitorovacích kolíkov (zával Z1).

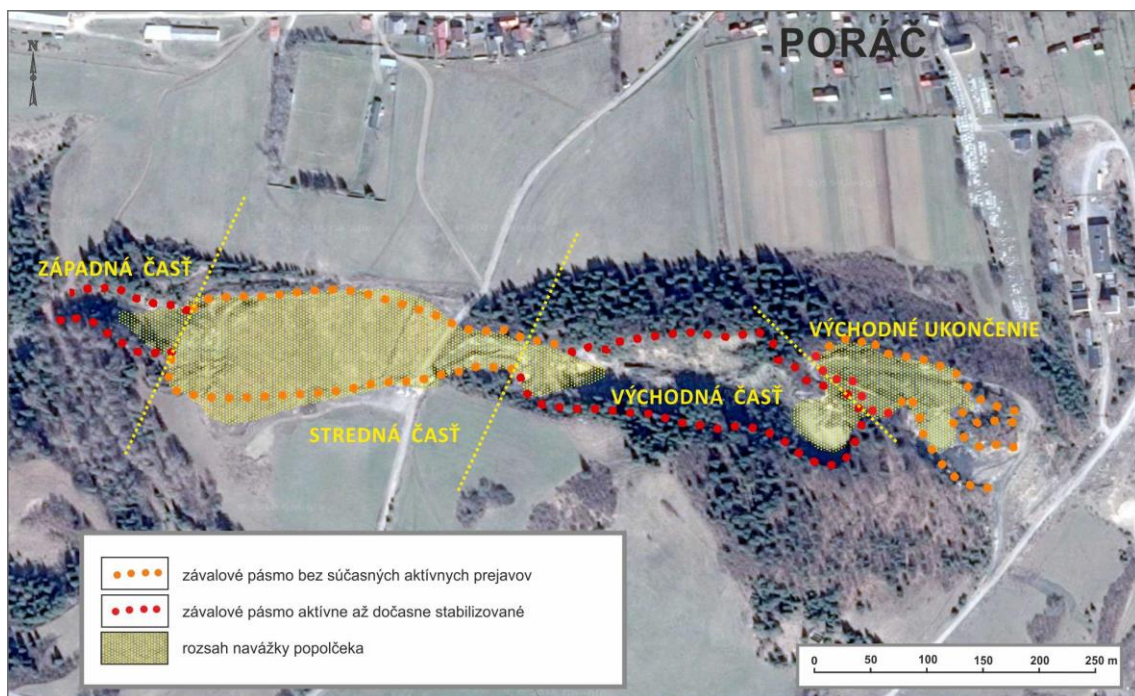
Obr. 15: Rozsah zavážania závalového pásma Baniská popolčekom s oblasťami najaktívnejších prejavov svahových deformácií (topograf. podklad - zdroj: [www.mapy.google.sk](http://www.mapy.google.sk))

Oblasť závalového pásma Baniská je oblasťou s najrozsiahlejšími a najvýraznejšími prejavmi svahových deformácií vplyvom banskej činnosti v rámci lokality, ktorých aktívne prejavy stále pretrvávajú. Závalové pásmo je kontinuálne zavázané popolčekom.

Závalové pásmo je v rámci ČMS rozčlenené a sledované v rámci 4 oblastí, a to – západnej, strednej, východnej časti a východného ukončenia (obr. 15). Výrazná časť závalového pásma Baniská v úseku medzi západnou časťou a východnou časťou v dĺžke cca 330 m je zavezená popolčekom minimálne až po úroveň pôvodného terénu (pred vznikom závalu). V niektorých častiach pásma je zával zavezený iba čiastočne, zával ostáva obnažený do hĺbky niekoľkých metrov pod úroveň terénu od odľučnej hrany závalu.

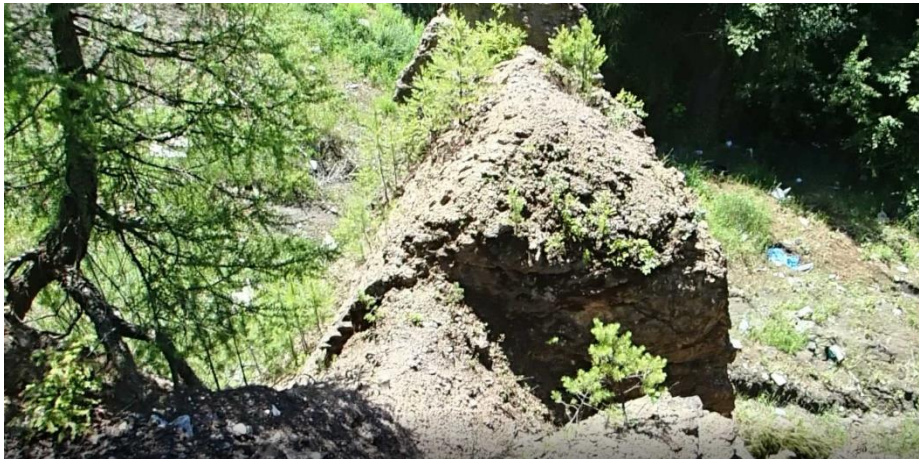
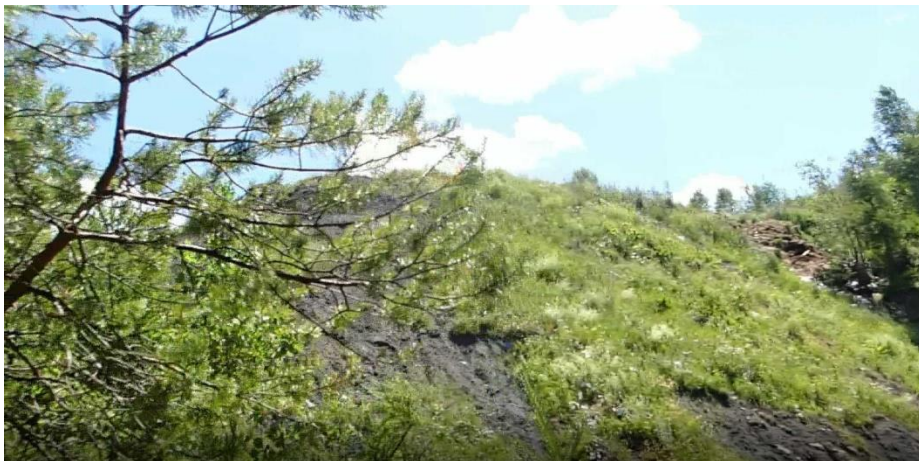
Obr. 17: Foto snímkovanie západnej časti závalového pásma Baniská „nulte“ série zo stanovišťa 1: a) blokový zosuv B2, b) svah navážky popolčeka.

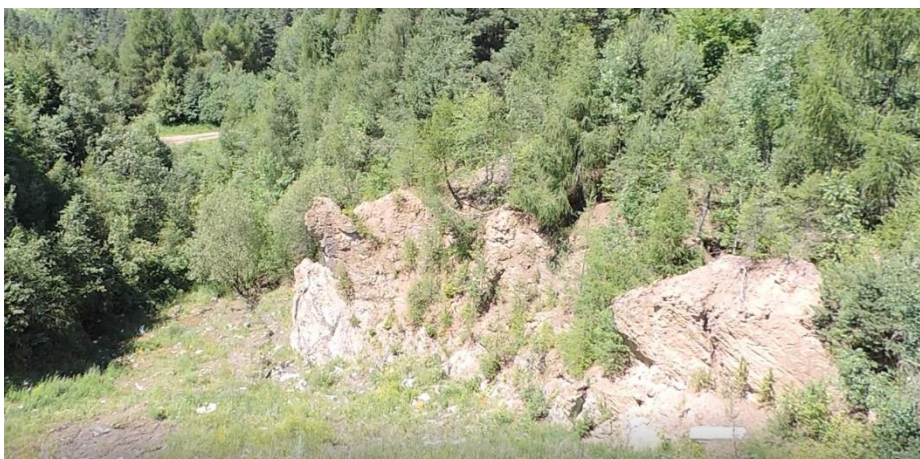
Obr. 18: Foto snímkovanie západnej časti závalového pásma Baniská „nulteť“ série zo stanovišťa 2 – severný okraj závalového pásma

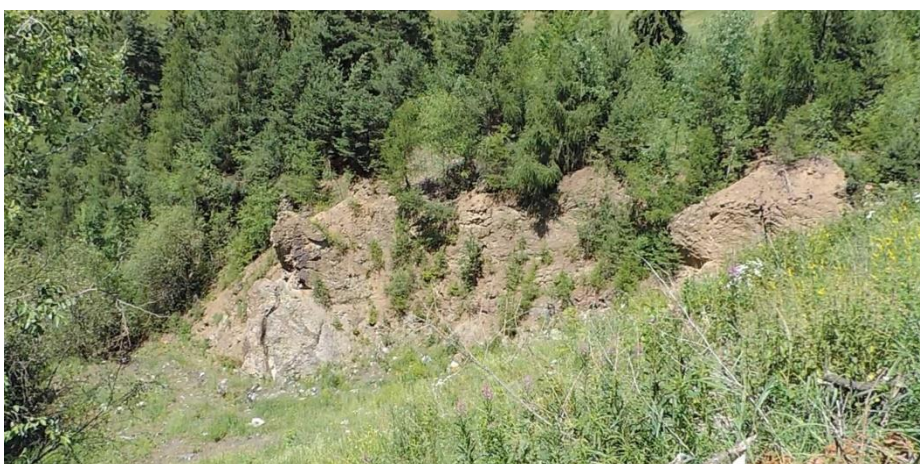
Obr. 19: Foto snímkovanie západnej časti závalového pásma Baniská „nulteť“ série zo stanovišťa 3 – severný okraj závalového pásma

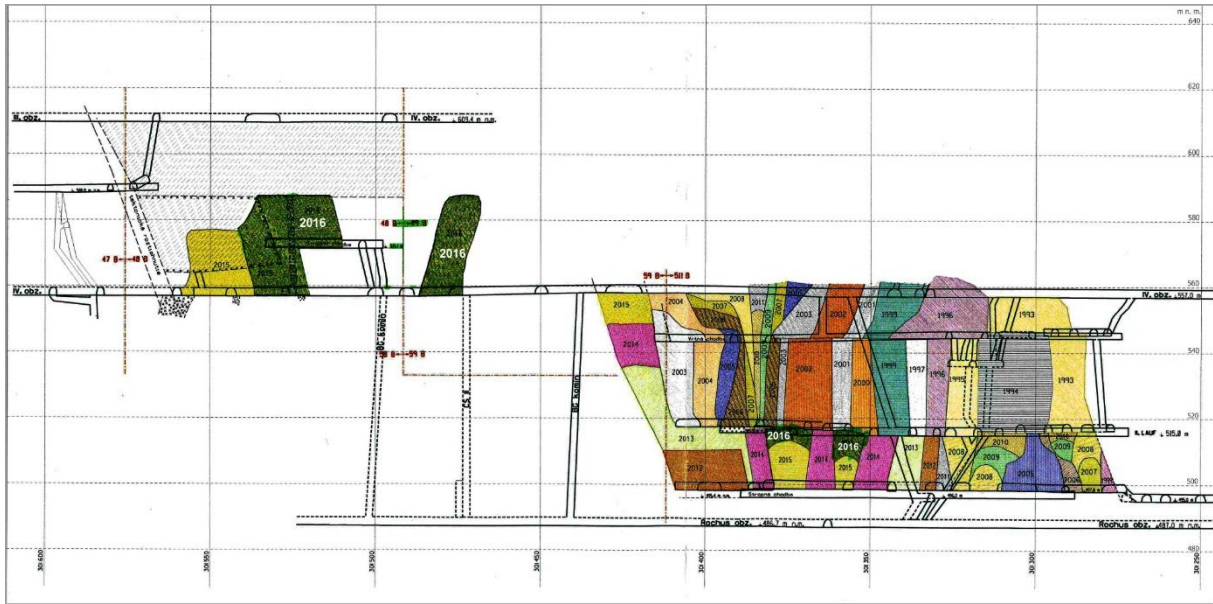
Obr. 20: Rez ložiskom Droždiak žily s časovou postupnosťou ťažby do r. 2016 (zdroj: archív Sabar, s.r.o., Markušovce)

Tažba barytu na Droždiak žile pokračovala v období r. 2015 a 2016 nad stropnou chodbou nad Rochus obzorom, v r. 2015 pod úrovňou 4. obzoru a v najvyššej úrovni, v r. 2015 a 2016 nad 4. obzorom v bloku 48B, 58B a 49B (obr. 20). V r. 2017 sa ťažba mala sústrediť do oblasti medzi Rochus obzorom a Stropnou chodbou a IV. obzor 557 m n. m. a IV. obzorom 580 m n. m.

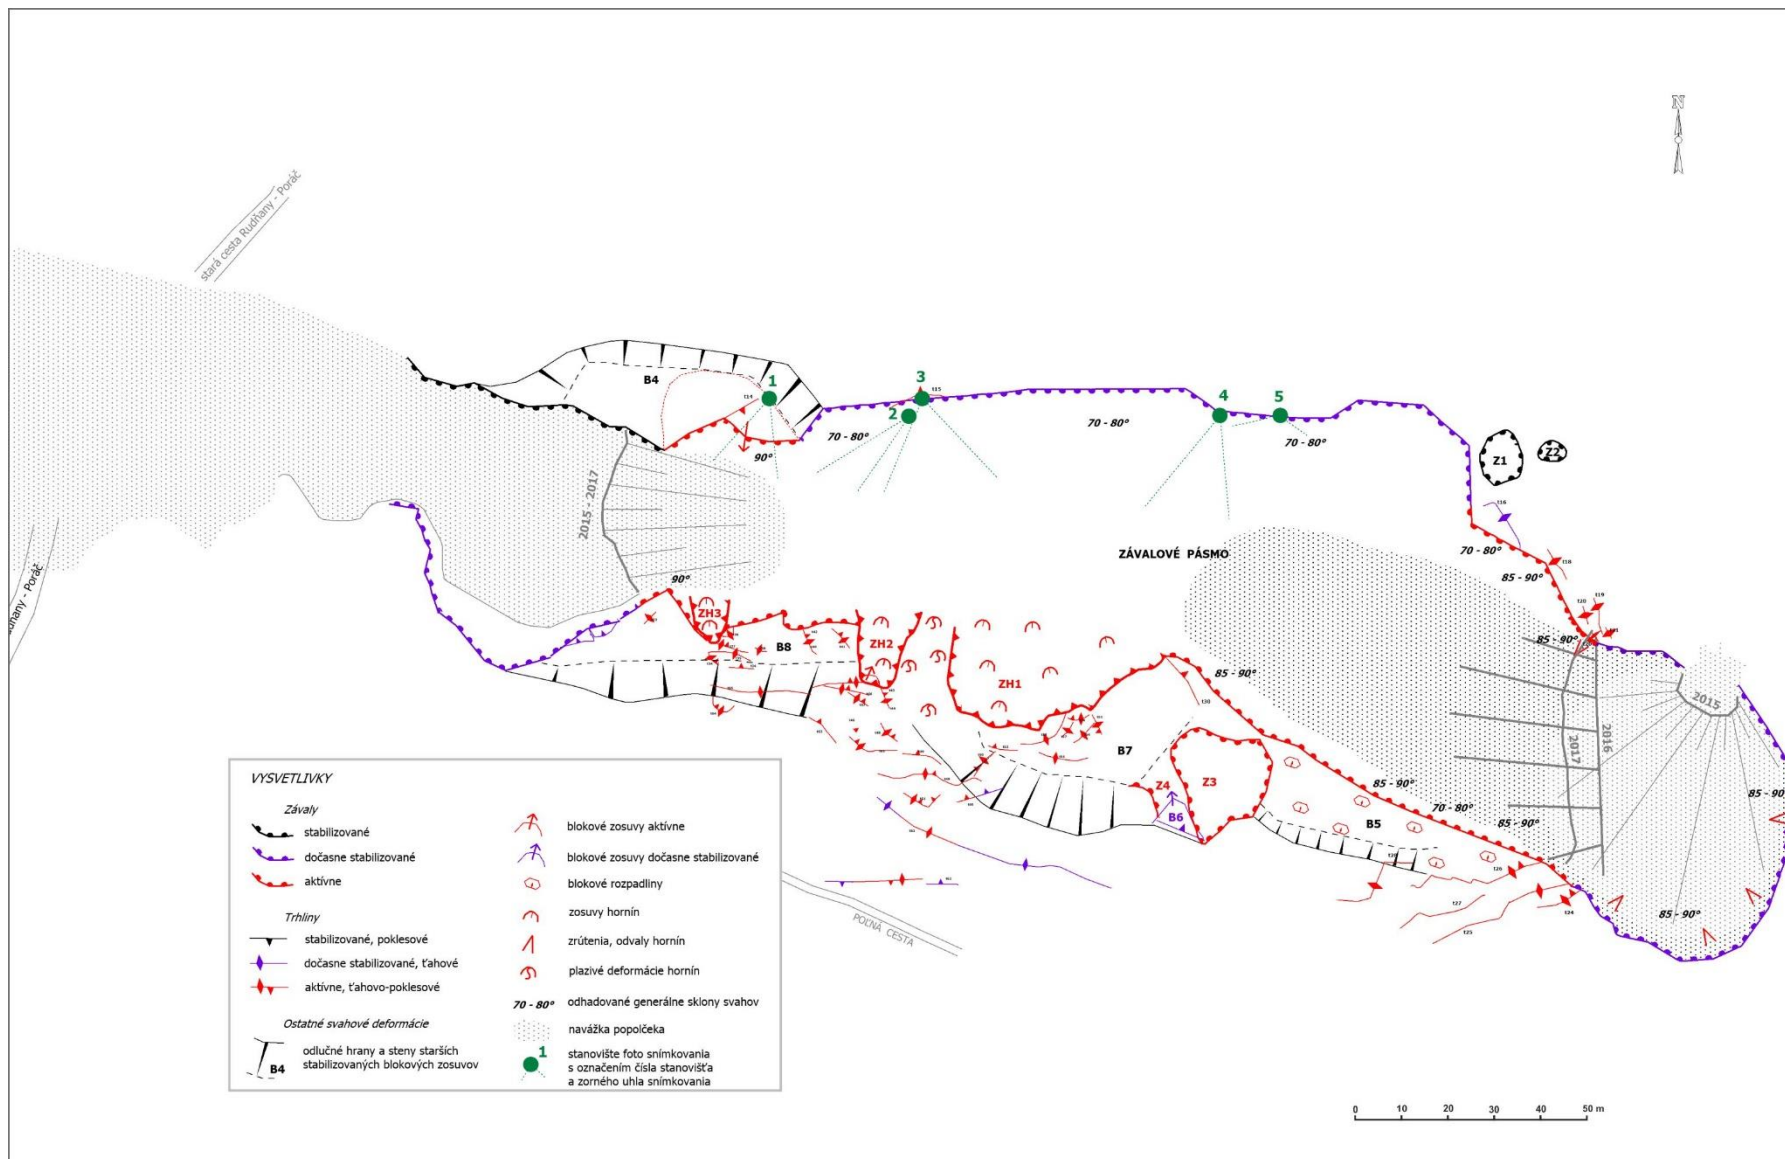
Obr. 22: Situácia východnej časti závalového pásma Baniská k r. 2017.

V r. 2017 tu neboli registrované zmeny stavu geodynamických javov v porovnaní s predchádzajúcim obdobím, ktoré sa prejavovali v podobe najmä blokových rozpadlín a zosuvov hornín s častými prejavmi retrográdneho vývoja svahových deformácií vo forme ťahových a poklesových trhlín (obr. 22).

Rozširovanie zavážania závalov popolčekom v tejto časti závalového pásma oproti r. 2016 významnejšie nepokročilo (obr. 22).

Zavážanie v dobe dokumentácie dosiahlo podobnú výškovú úroveň ako v r. 2016, a to niekoľko metrov pod úroveň terénu na okraji dočasne stabilizovanej hlavnej odlučnej hrany závalu (obr. 22), pričom hranica navážky sa posunula o niekoľko metrov smerom na západ. Takmer úplné zavezenie depresie tejto časti závalu možno považovať ako stabilizačný prvok z hľadiska rozvoja retrográdnych deformácií strmých stien okraja závalu – rozvoľňovania horninového masívu, pochopiteľne však nie z hľadiska stabilizácie vplyvom samotného podrúbania územia.

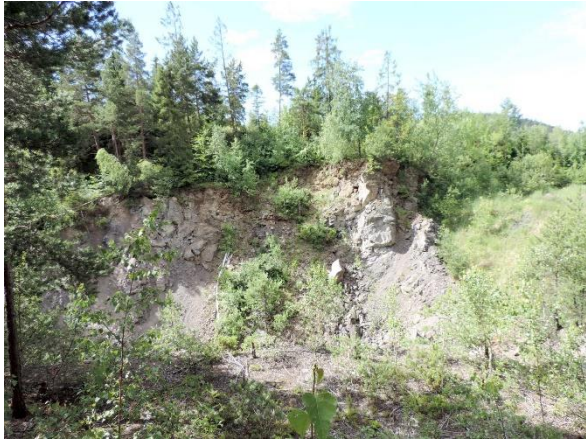
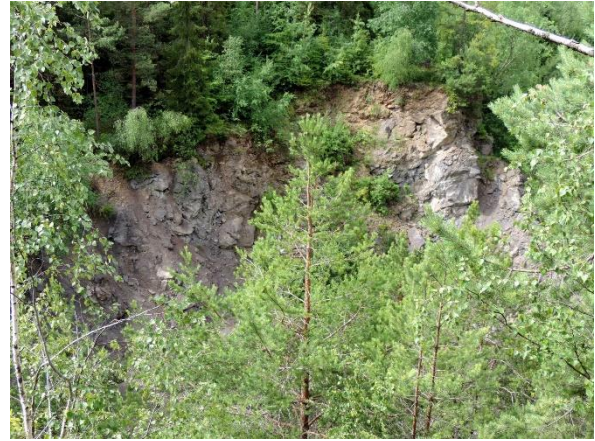
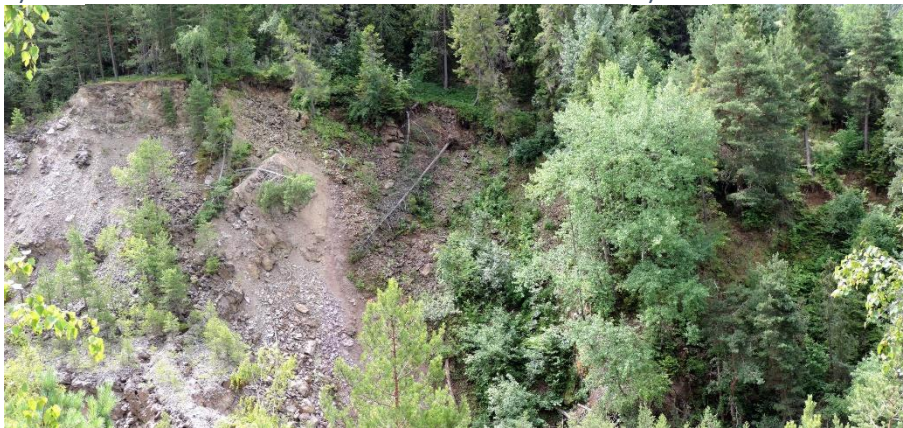
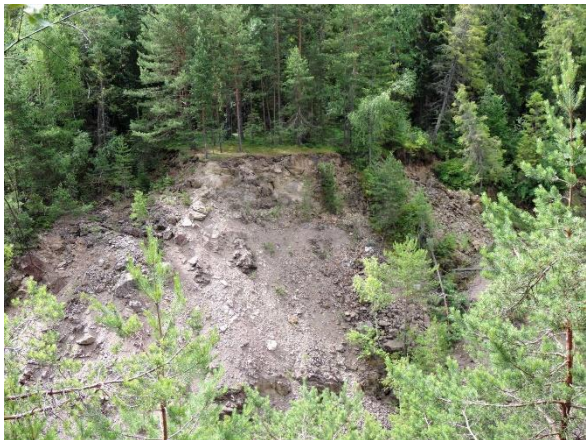
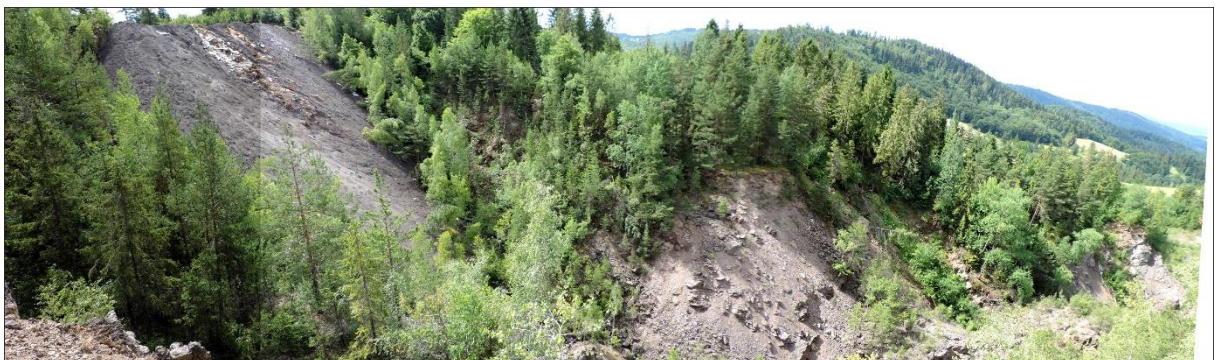
Obr. 23: Nultá séria fotografického snímokovania východnej časti závalového pásma Baniská v r. 2017 zo stanovišť: a) stanovište 1, b) stanovište 2, c) stanovište 3, d) stanovište 4, e) stanovište 5.

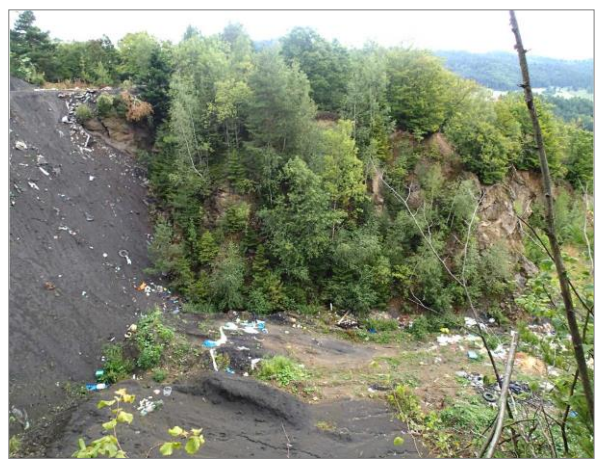
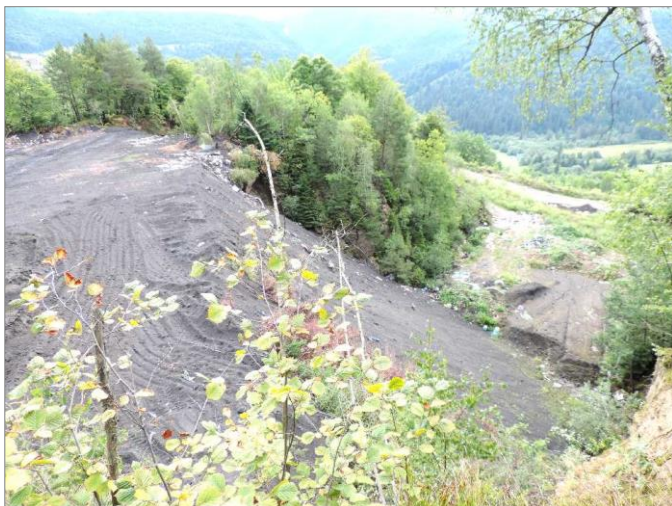
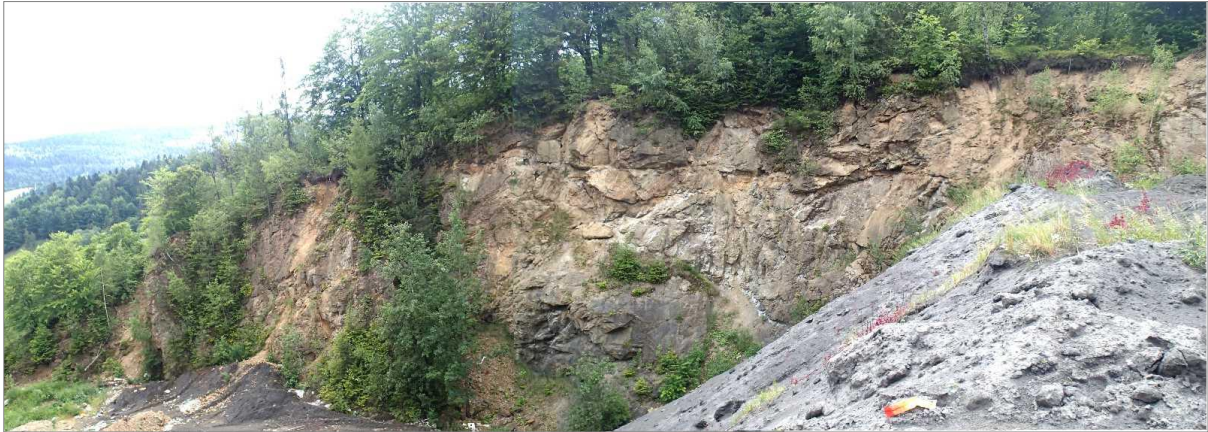
Obr. 25: Nultá séria fotografického snímkovania východného ukončenia závalového pásma Baniská v r. 2017 – severný okraj južnej vetvy zo stanovišť: a) stanovište 1, b) stanovište 2, c) stanovište 3

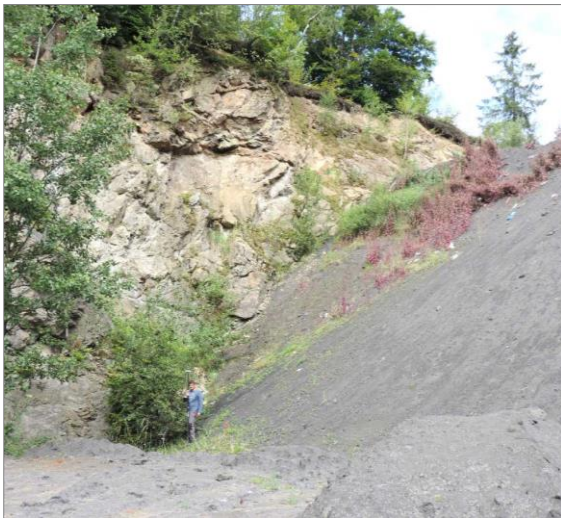
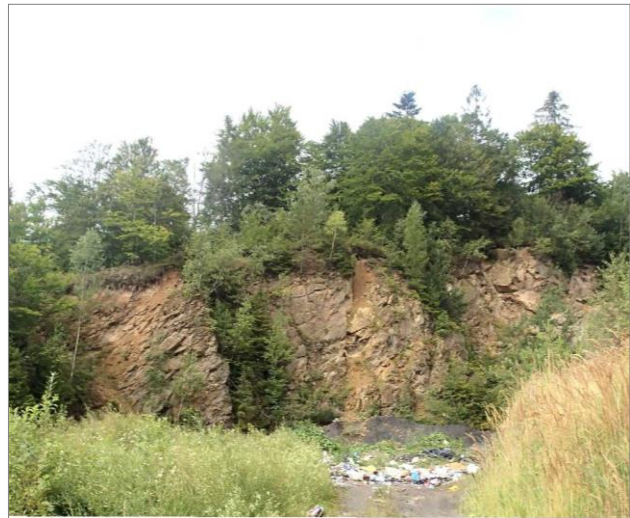
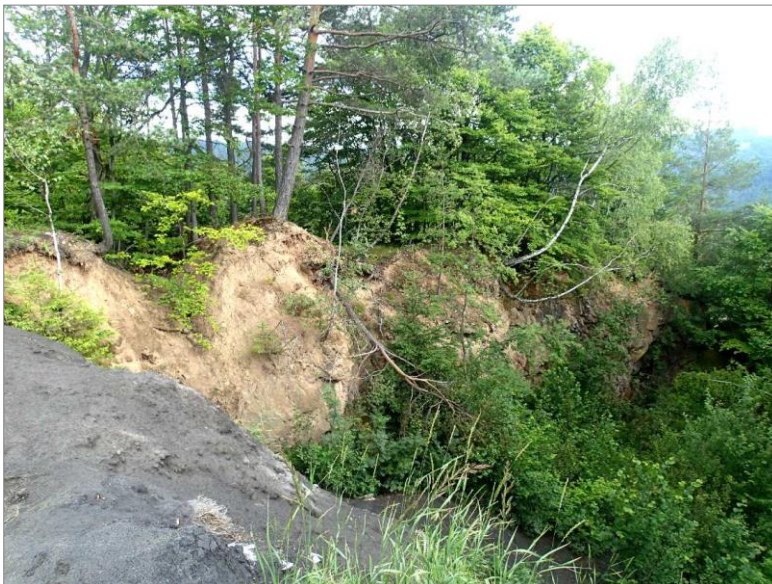
Obr. 26: Nultá séria fotografického snímokovania východnej časti závalového pásma Baniská v r. 2017 – južný okraj južnej vetvy zo stanovišť: a) stanovište 4, b) stanovište 5, c) stanovište 6 a severný okraj severnej vetvy zo stanovišť: a) d) stanovište 7

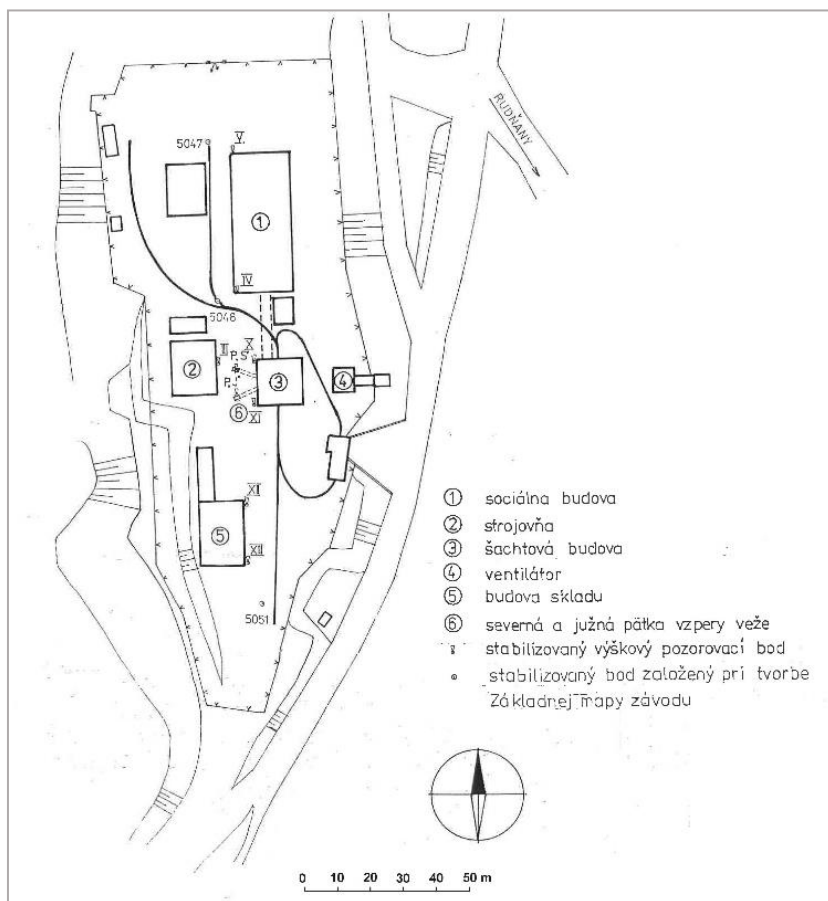
Obr. 30: Situácia sledovaných geodetických bodov na nádvorí jamy Poráč (zdroj: archív Sabar, s.r.o., Markušovce)

V súčasnosti sú body geodeticky zameriavané raz ročne. Celkový pokles za obdobie apríl 1990 – máj 2017 (podľa zdroja: archív Sabar, s.r.o., Markušovce) sa pohyboval v rozsahu 24,0 – 68,0 mm (tab. 35). Maximálna miera poklesu (68,0 mm) bola zistená na bode XIII. (bod situovaný na budove skladu). Z výsledkov geodetických meraní je zrejmé, že postupné pomalé poklesávanie sledovaného územia nádvoria Jamy Poráč (obr. 31) naďalej pokračuje. Poklesávanie je sprevádzané deformáciou výstroja jamy spôsobenej plynulou deformáciou horninového masívu dotknutého ťažbou.

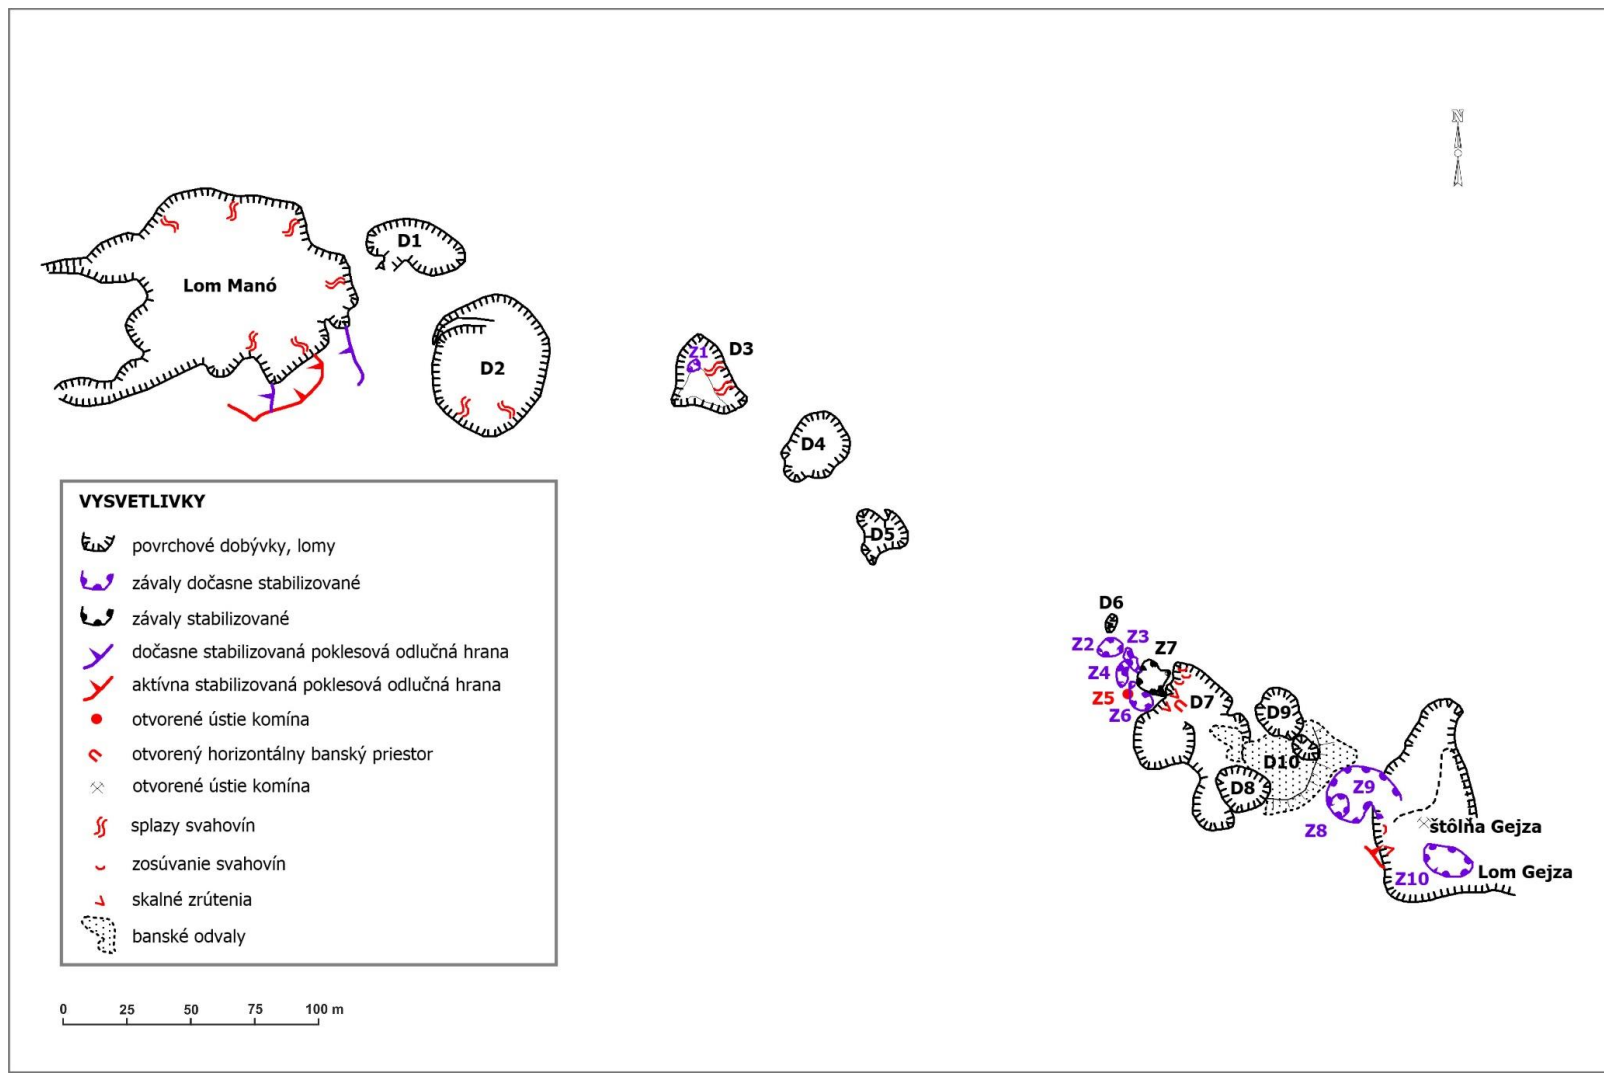
Obr. 32: Situácia závalov na ložisko Manó

V roku 2015 sme vykonali na ložisku Manó GNSS zameranie výrazných terénnych depresí – povrchových dobývok, lomov a závalov v oblasti vystupovania ložiska Manó k povrchu v dĺžke cca 550 m, pričom bola dokumentovaná miera aktivity svahových deformácií (obr. 32). Situácia zameraných morfológických prvkov bola následne konfrontovaná s dostupnou archívnu dokumentáciou. Bližšia charakteristiku dokumentovaných povrchových prejavov banskej činnosti v oblasti povrchového a pripovrchového dobývania ložiska Manó je uvedená v ročnej správe za rok 2015.

V roku 2017 sme na ložisku Manó nerealizovali nové terénne pozorovania. V nasledujúcom období je potrebné monitorovať dokumentované aktívne prejavy svahových deformácií. Je možné predpokladať i vznik ďalších prejavov banskej činnosti na povrchu, a to predovšetkým prepadnutia ústí bankských komínov v sledovanej oblasti ložiska Manó.

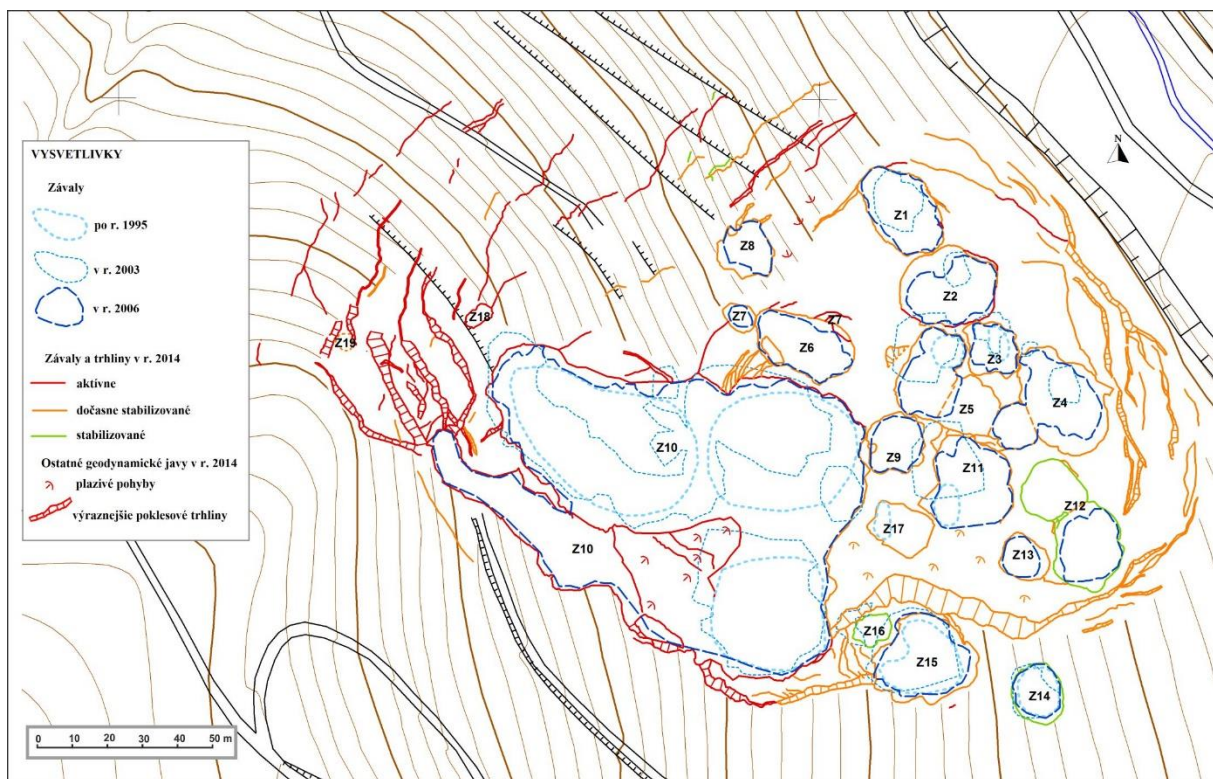
Obr. 34: Mapa vývoja závalov na ložisku Kobeliarovo v období po r. 1995 do r. 2014. (topografický podklad: Ščuka et al. (1982))

Celkovo bolo lokalizovaných 19 závalov zobrazených na obr. 34, na ktorom je možné pozorovať aj postupný vývoj rozširovania sa závalov na ložisku. Niektoré zo závalov sú aj ohraňované skupiny predtým samostatných závalov (napr. závaly Z5, Z12). Plošný rozsah závalov (bez trhlín) dosahuje vo V-Z smere šírku približne 200 m (270 m vrátane výskytu trhlín) a v S-J smere približne 170 m (200 m vrátane trhlín).

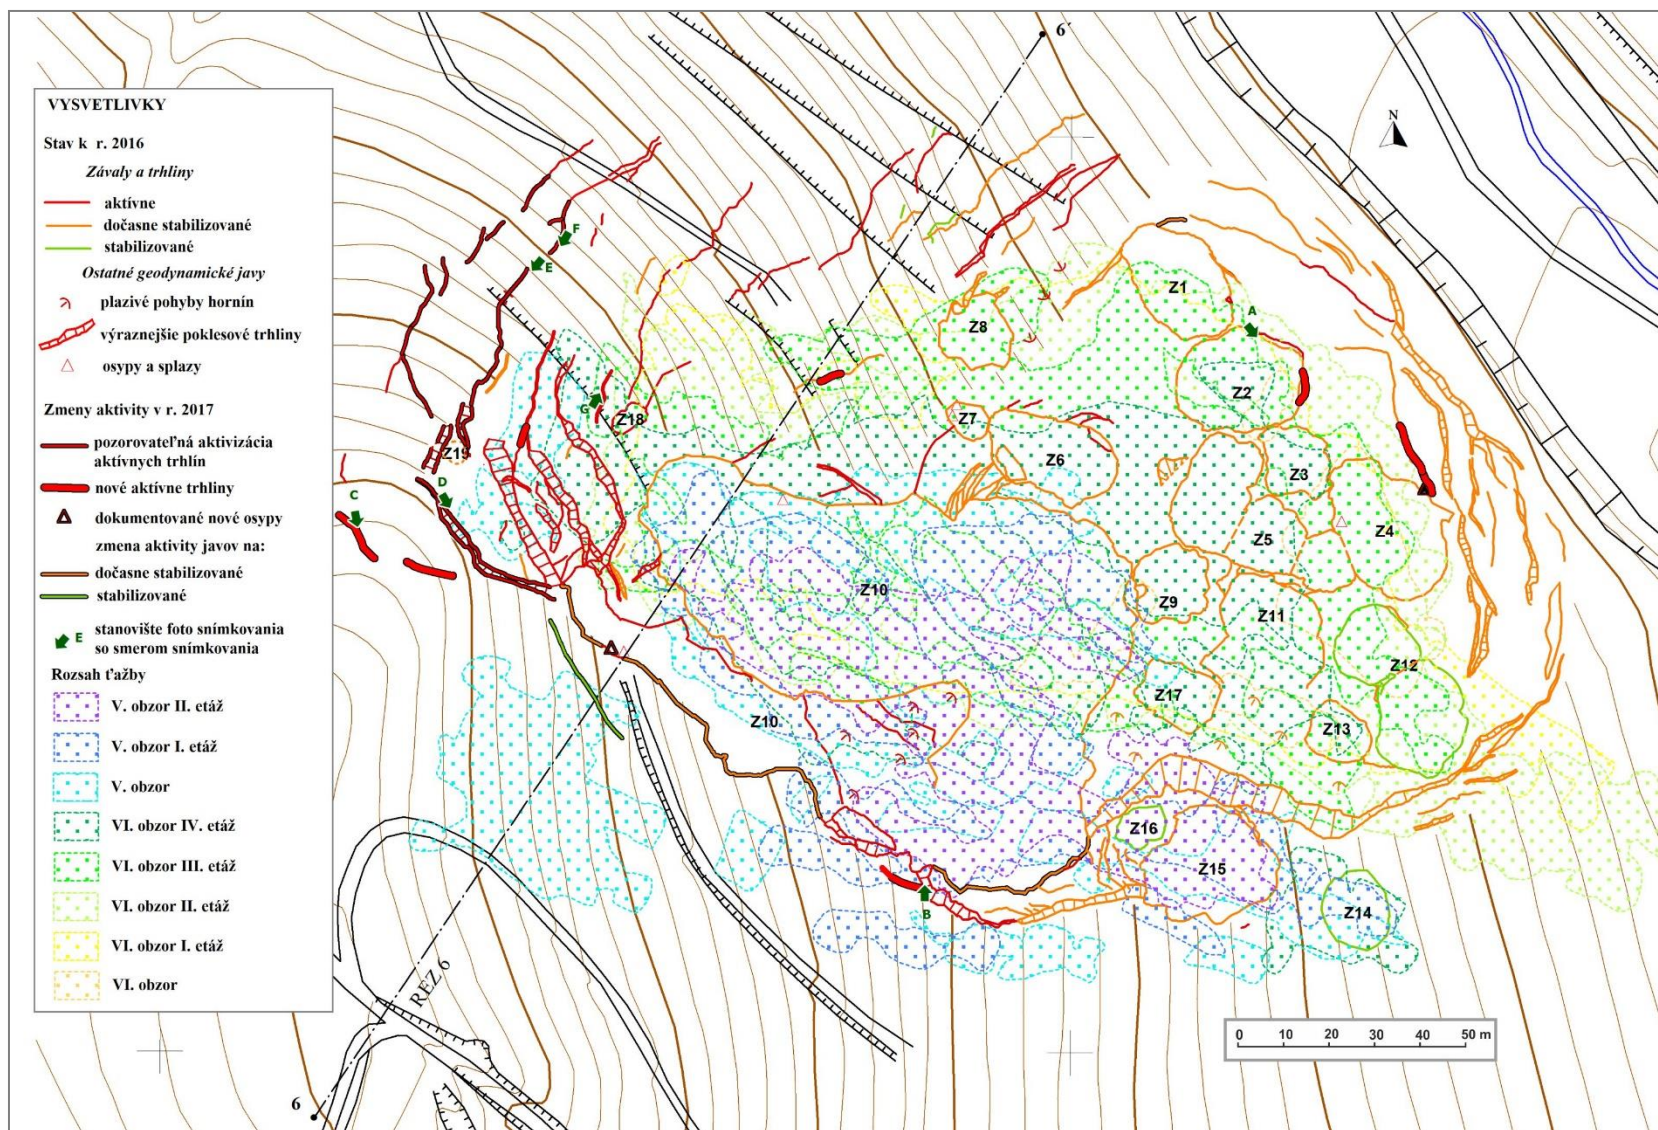
Obr. 36: Mapa závalov na ložisku Kobeliarovo so stavom k r. 2016 s aktualizáciou zmien aktivity v r. 2017, so znázornením rozsahu ťažby získanom spracovaním mapových podkladov zo Slovenského banského archívu v Banskej Štiavnici (topografický podklad: Ščuka et al., 1982)

Vo východnej časti závalového pásma neboli zaznamenané v plošnom rozsahu významnejšie zmeny v rozširovaní závalov (obr. 36). Na východnom okraji závalu Z2 bol pozorovaný zosuv horninových blokov veľkosti do 1 m pozdĺž okraja závalu v dĺžke cca 4 m. Dosah zosúvania je do hĺbky cca 3 – 4 m. Pre sledovanie zmien tu bolo vytýčené stanovište A foto snímkovania (obr. 37a). Na závale Z4 bola pozorovaná poklesová trhlina. Miera

poklesu narastá smerom na sever z 0,1 – 0,5 m. Poklesová trhlina ďalej prechádza do staršej ťahovej trhliny. V mieste vyústenia trhliny do závalu Z4 bol zistený výskyt splazov a osypov.

V južnej časti závalového pásma bola overená aktívna ťahovo-poklesová trhlina so šírkou okolo 0,2 m s priebežným otvorením do hĺbky cca 0,2 m. Táto trhlina vyúsťuje smerom na východ do poklesovej trhliny a smerom na SZ vyznieva k závalu. Miesto vyústenia poklesovej trhliny do závalu bolo snímované zo stanovišťa B (obr. 37b).

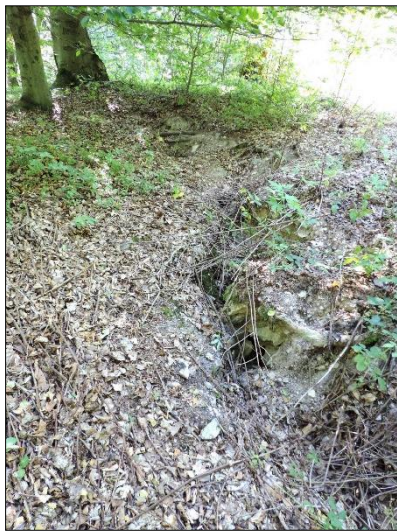
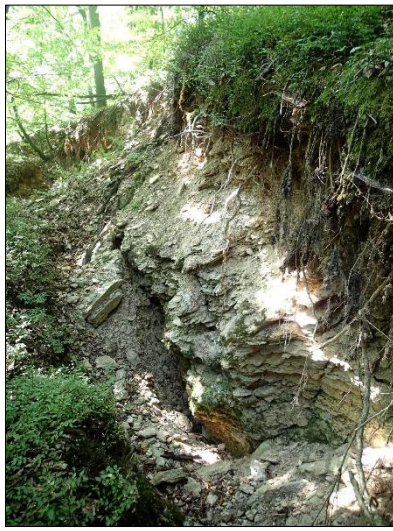
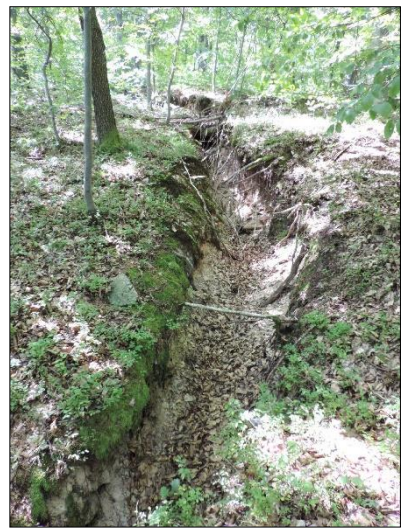
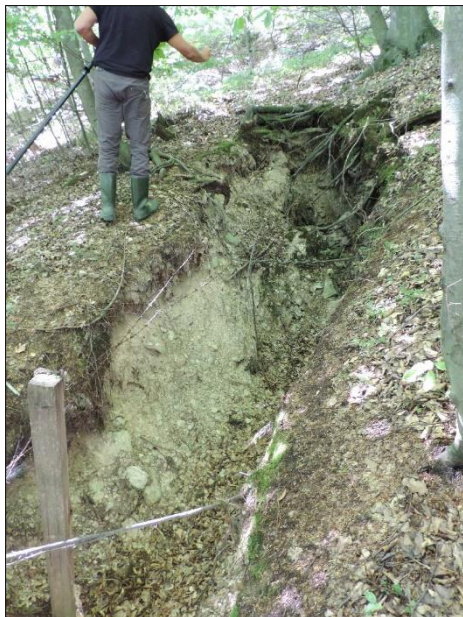
Obr. 37: Nultá séria fotografického snímokovania závalového pásma v Kobeliarove - r. 2017 – a) stanovište A, b) stanovište B, c) stanovište C, d) stanovište D, e) stanovište E, f) stanovište F a g) stanovište G
