## Podsystem 04 Vplyv ťažby nerastov na životné prostredie

Správa za rok 2017

Názov geologickej úlohy: **Čiastkový monitorovací systém – Geologické faktory**

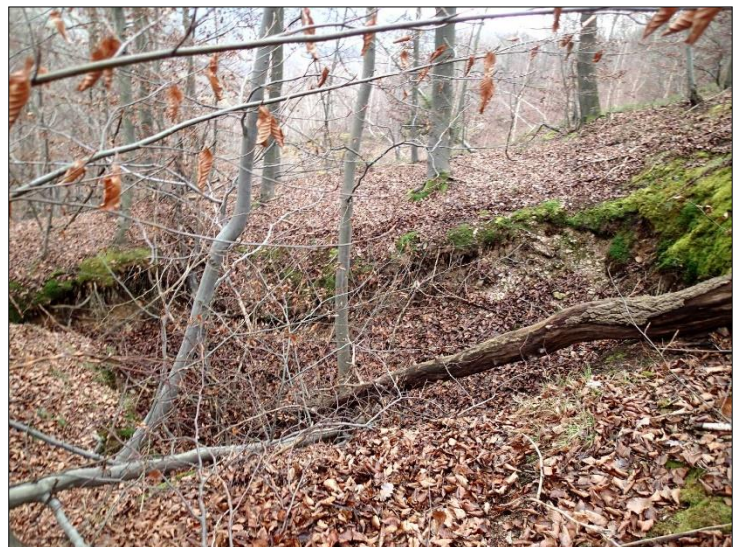
g)

Juhozápadný okraj závalu Z10 možno preklasifikovať z aktívneho na dočasne stabilizovaný. Dochádza k postupnej stabilizácii okraja závalu. Rozširuje sa tu porast stromov. Lokálne je však možné pozorovať na okraji závalu výskyt osypov aj väčších úlomkov a blokov. Poklesová trhlina paralelná s okrajom závalu (pretínajúcu rez 6 – obr. 36), vzhľadom na utíchajúce prejavy aktivity, bola preklasifikovaná z dočasne stabilizovanej na stabilizovanú. Najaktívnejšou oblasťou ostáva západná až severozápadná oblasť závalového pásma. V r. 2017 tu bol zaznamenaný ďalší rozvoj aktivity poklesávania územia v podobe rozvoja existujúcich aktívnych trhlín a vzniku nových aktívnych trhlín. V západnom okraji závalového pásma boli zaznamenané 2 ťahovo-poklesové trhliny s poklesom 0,1 až 0,7 m a s prejavom na povrchu ako plytkej depresie šírky do 0,5 m. Miera poklesu narastá na trhlina smerom na východ k závalu. Pre sledovanie zmien tu bolo vytýčené pre foto snímkovanie stanovište C (obr. 37c). Ako je zrejmé z obr. 37 v predmetnej oblasti sa prejavila poklesová aktivita územia na viacerých aktívnych prevažne ťahovo-poklesových trhlinách. Pre sledovanie zmien tu boli vytýčené pre foto snímkovanie stanovišťa D, E a F (obr. 37d, 37e, 37f). Na 2 miestach boli dokumentované novovzniknuté aktívne trhliny ťahovo-poklesového charakteru so šírkou do 0,3 m. Jedná sa o prepojenia existujúcich trhlín. Pre pozorovanie jednej z ďalších aktívnych trhlín bolo vytýčené stanovište pre foto snímkovanie G (obr. 37g).
