ŠTÁTNY GEOLOGICKÝ ÚSTAV DIONÝZA ŠTÚRA

Vplyv ťafby nerastov na ťivotné prostredie

Správa za rok 2018

Názov geologickej úlohy: **Ľastkový monitorovací systém Geologické faktory**

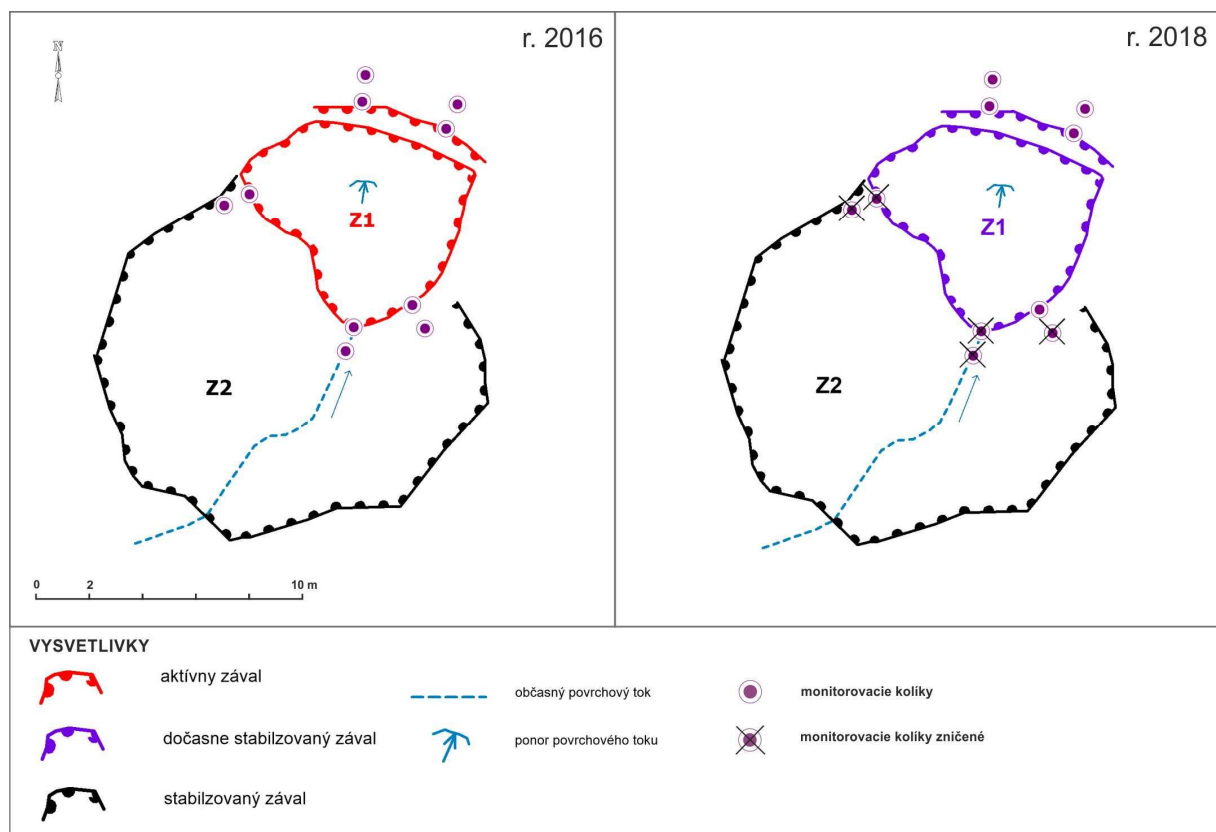
Obr. 5: Približný situačný náčrt závalov Z1 a Z2 s lokalizáciou monitorovacích vŕty ovacích kolíkov so stavom k r. 2016 a 2018.

Zával s najvýraznejším prejavom aktivity je zával s vlastným označením Z1 (vzdialený cca 42 m od štátnej cesty č. 503 Pezínok – Pernek). Hlavná odľahčená hrana vo svahu je zvislá, s odhadovanou maximálnou hĺbkou 6 m, ktorá sa smerom do údolia znižuje na cca 1,5 m. Maximálna šírka závalu je cca 9 m a dĺžka cca 7 m. Zával drénuje obvyklý povrchový tok. Na dne závalu sa nachádza otvor štvorcového tvaru s rozmermi cca 1 x 0,4 m, do ktorého sa sústreďujú drenované vody povrchového toku a sú odvádzané do priestorov banských chodieb štôlne Rýchová.

Za ú elom sledovania roz–irovania závalu boli osadené v r. 2016 monitorovacie kolíky v profiloch kolmých na okraj závalu (obr. 5). Zárove bola realizovaná porovnávacia fotodokumentácia závalu (obr. 6, 7). V r. 2017 bolo na južnom a západnom okraji závalu Z1 5 kolíkov zni ených. Na severnom okraji ostali monitorovacie kolíky zachované (podobne aj jeden kolík na južnom okraji). Z pozorovania odstupú, resp. zachovania (neprepadnutia) najkrajnej–ích kolíkov pri z–ívali je zrejmé, že v r. 2018 nedo–lo k zásadnému roz–írovaniu závalu najmä smerom na sever k –átnej ceste. Potvrdzuje to aj porovnanie fotodokumentácie

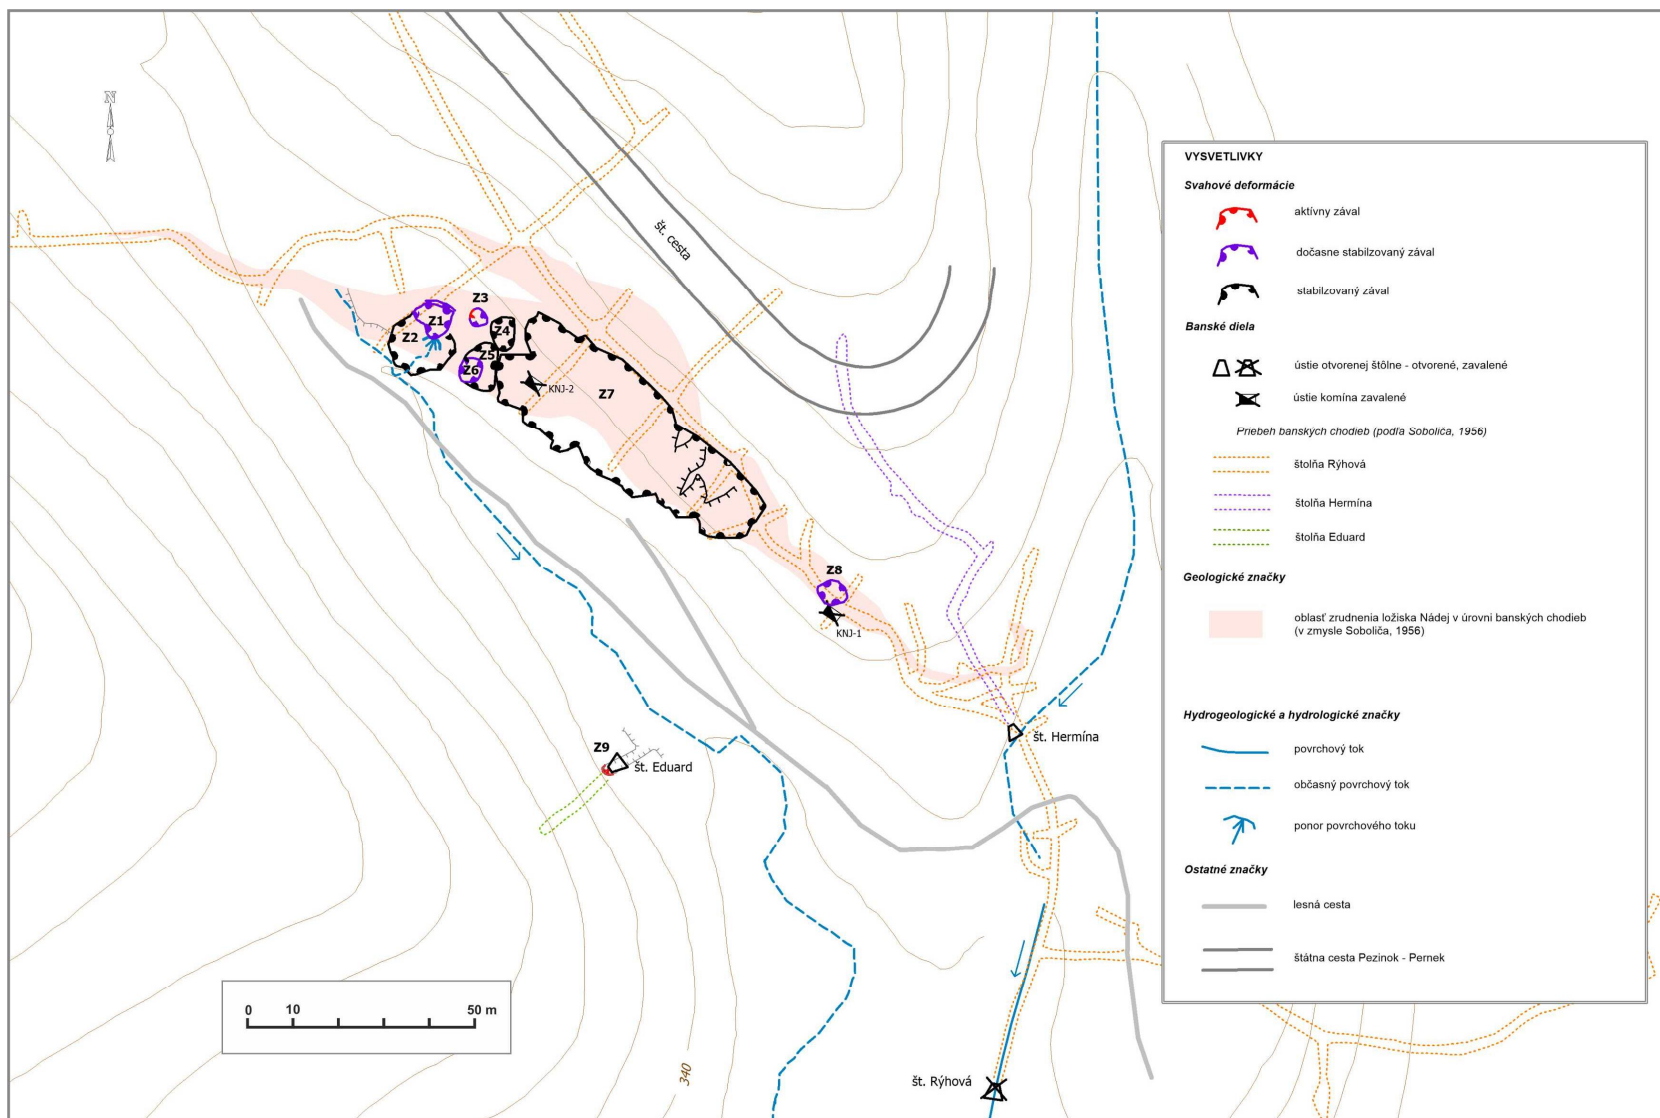
Obr. 8: Situácia závalov v oblasti ložiska Nádej (s použitím podkladov Sobolík, 1956 a Ma-lár et al., 2001)

Realizovanou rekognoskáciou lokality v r. 2018 nebolo zaznamenané rozširovanie závalov alebo vznik nových závalov oproti predchádzajúcemu obdobiu. Zároveň neboli pozorované ďalšie následné (sekundárne) významnejšie geodynamické javy (predovšetkým svahové deformácie). Aktualizovaný stav situácie závalov k r. 2018 je zobrazený na obr. 8. Vzhľadom na zníženie dostupnosti signálu GNSS merania (kvôli lesnému porastu) je možné polohopisné zmeny rozširovania závalov (hlavne menšieho rozsahu a v desiatkach centimetrov) sledovať len obtiažne. Pozorovanie aktivity závalov spočívalo predovšetkým v klasickom porovnávaní fotodokumentácie, prípadne v sledovaní monitorovacích kolíkov (zával Z1).

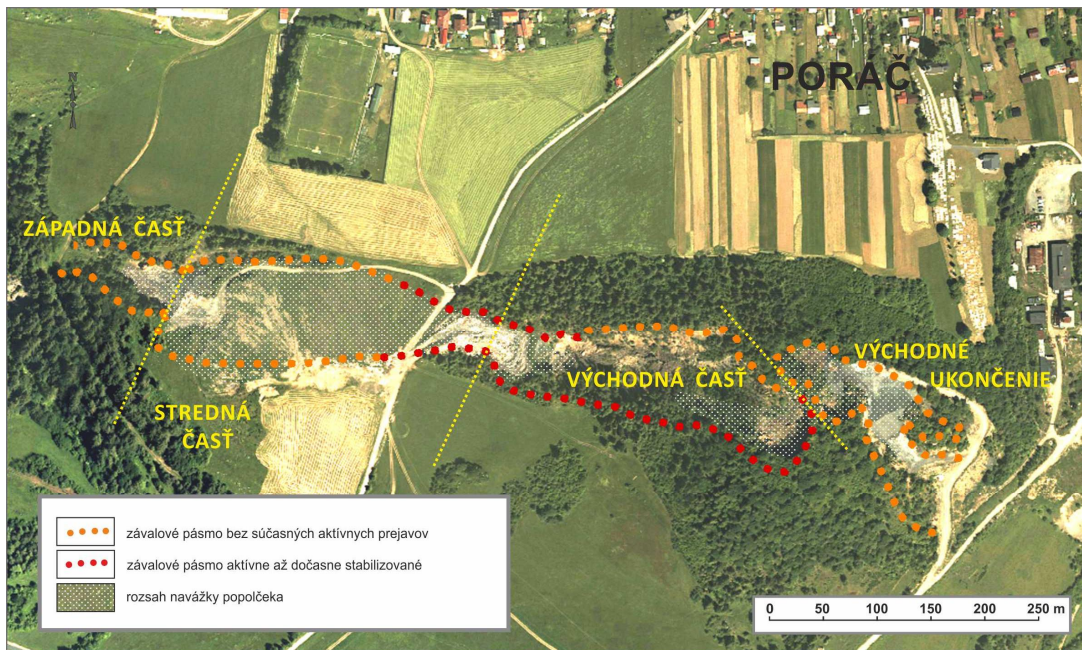
Závalové pásmo Baniská je v rámci MS GF V fiP rozdelené a sledované v rámci štyroch oblastí, a to o západnej, strednej, východnej časti a východného ukončenia (obr. 14). Výrazná časť závalového pásma Baniská v úseku medzi západnou časťou a východnou časťou v dĺžke cca 330 m je zavalovaná popoľkom minimálne af po úroveň pôvodného terénu (pred vznikom závalu). Zavalovaná je aj ostatná časť závalového pásma af po jeho východné ukončenie. V niektorých častiach pásma je zával zavalovaný iba čiastočne, zával ostáva obnažený do hĺbky niekoľkých metrov pod úroveň terénu od ľavej strany závalu.

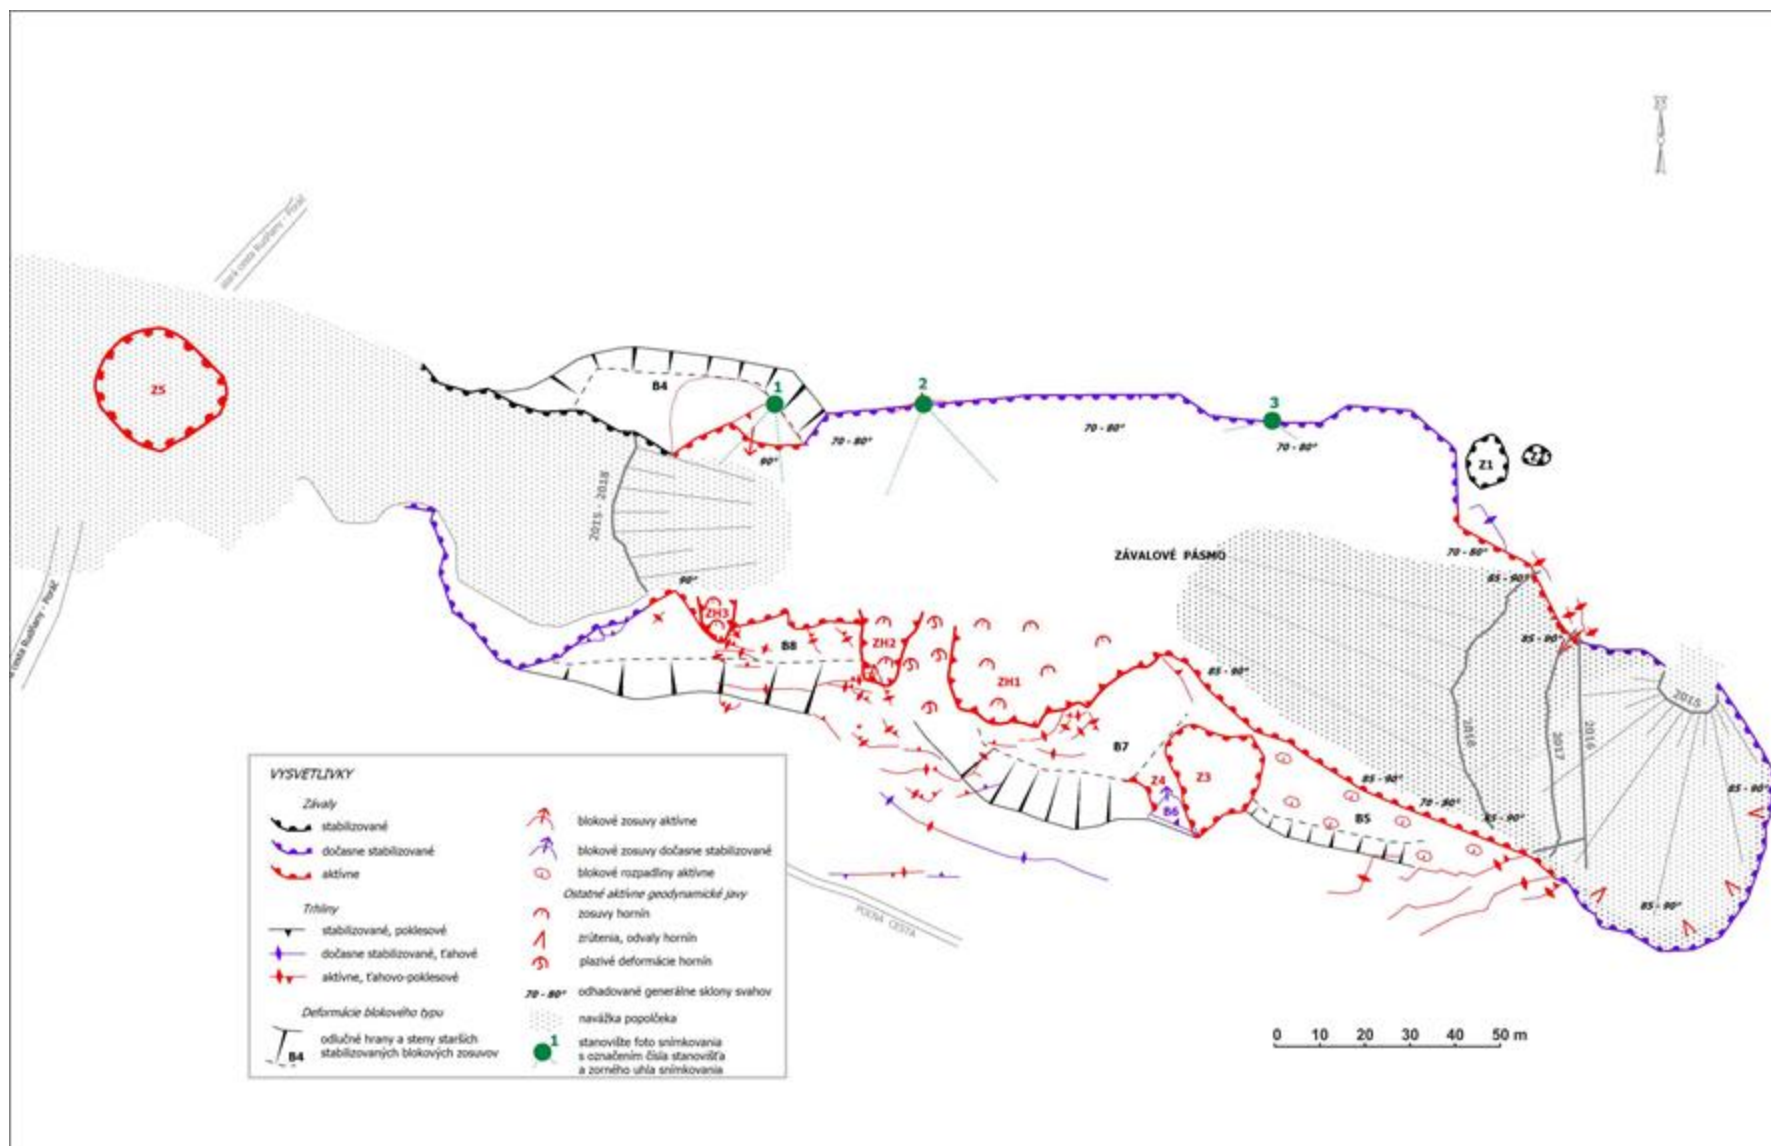
Obr. 21: Situácia východnej a iasto ne strednej asti závalového pásma Baniská k r. 2018

V r. 2018 tu neboli registrované významnej—ie zmeny stavu geodynamických javov v porovnaní s predchádzajúcim obdobím, ktoré sa prejavovali v podobe najmä blokových rozpadlín a zosuvov hornín s astými prejavmi retrográdneho vývoja svahových deformácií vo forme ahových a poklesových trhlín (obr. 21).

Rozširovanie zavalov popolkom vo východnej oblasti tejto časti závalového pásma aj na alej pokračuje (obr. 21). Zavalenie v dobe dokumentácie dosahovalo podobnú výškovú úroveň platô naválkového násypu ako v r. 2017, a to niečo ko metrov pod úroveň terénu na okraji do asne stabilizovanej hlavnej odloženej hrany závalu (obr. 21), pričom hranica naválky sa posunula o niekoľko metrov smerom na západ. Takmer úplné zavezenie depresie tejto časti závalu možno považovať ako stabilizačný prvok z hľadiska rozvoja sekundárnych retrográdnych svahových deformácií strmých stien okraja závalu a rozvoju nového horninového masívu, pochopiteľne však nie z hľadiska stabilizácie vplyvom samotného podrúbania územia.

Podobne, ako v západnej časti závalového pásma, aj v tejto časti závalového pásma je negatívnym javom na alej pretrvávajúce naváľanie odpadu rôzneho druhu a komunálny odpad, stavebný odpad a pod.

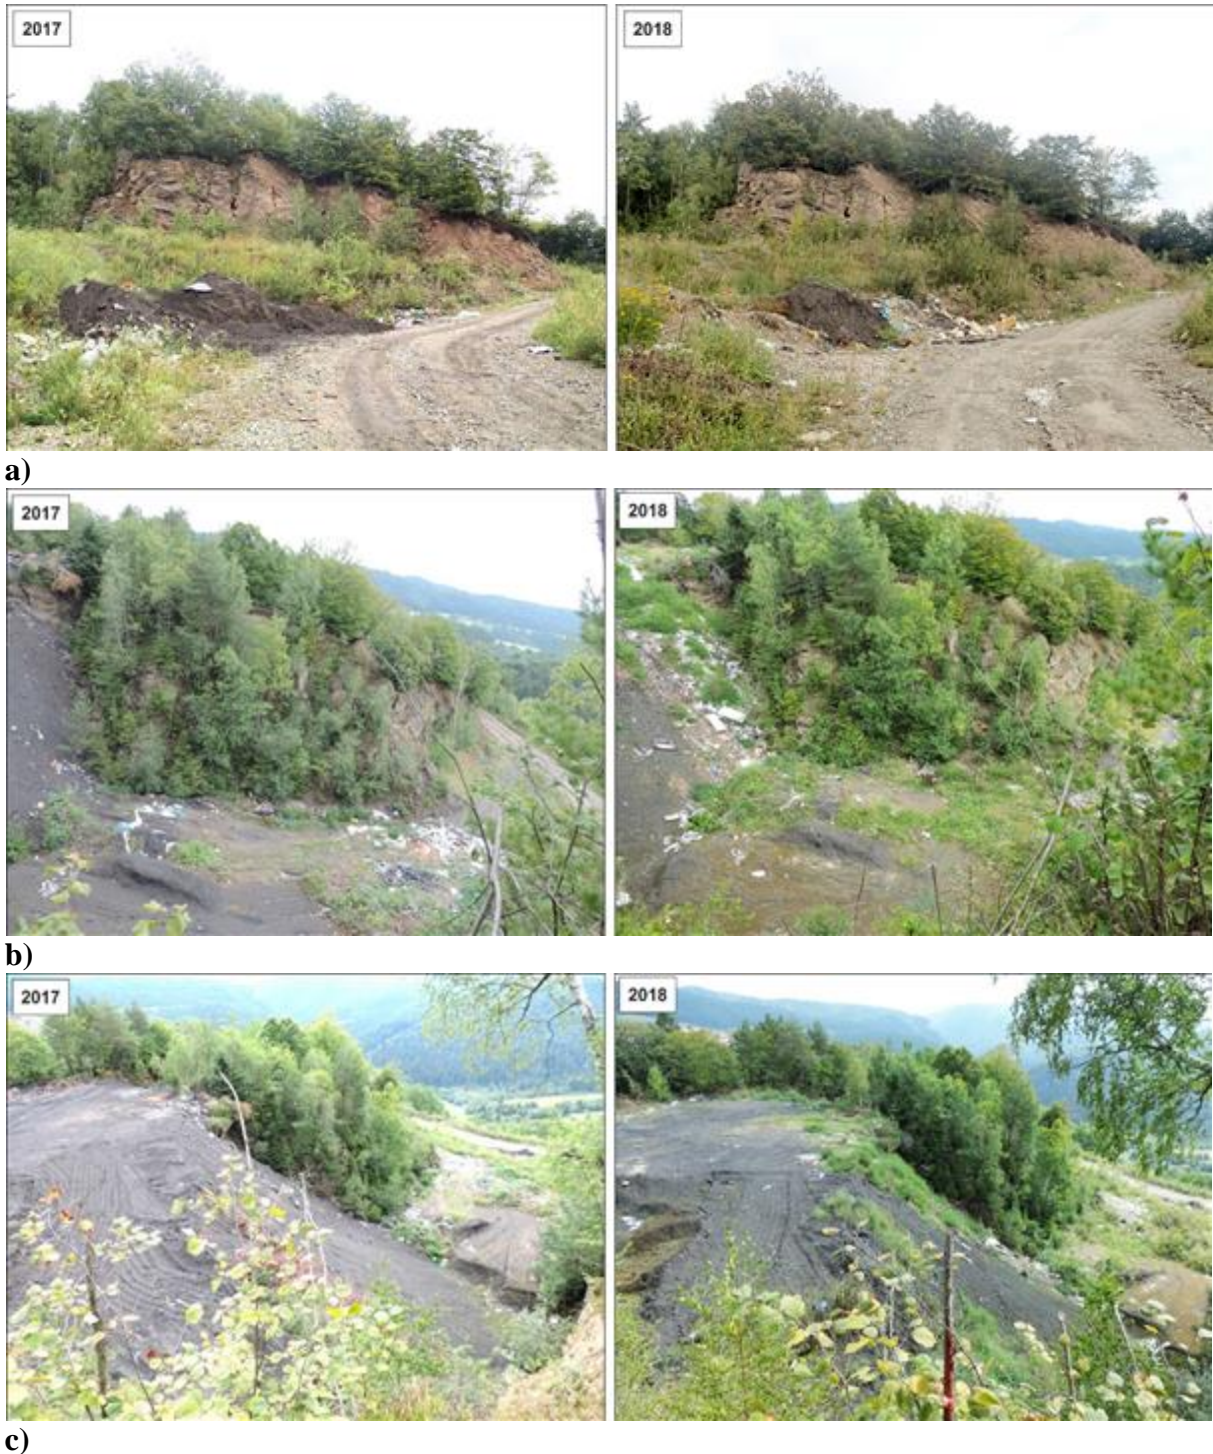
*Obr. 23: Porovnávacie fotografické snímkovania východného ukon enia závalového pásma Baniská z r. 2017 a 2018 o severný okraj južnej vetvy zo stanovi-: a) stanovi-te 1, b) stanovi-te 2, c) stanovi-te 3*

Fotografické snímky zo stanovišť 1, 2 a 3 (obr. 23) zachytávajú severný okraj južnej vetvy závalu, na ktorom vidie postupné zarastanie obnaflenej steny vegetáciou, a to predovšetkým v jeho západnejasti. V jeho strednej a východnejasti prebieha menej výrazné osypávanie aj väčších úlomkov a taktiež odvalovanie menších horninových blokov. Podľa porovnania fotografického snímkovania nulte a 1. série nedošlo k pozorovateľným zmenám v dynamike rozširovania závalu a ani k následným zmenám aktivity sekundárnych geodynamických javov.

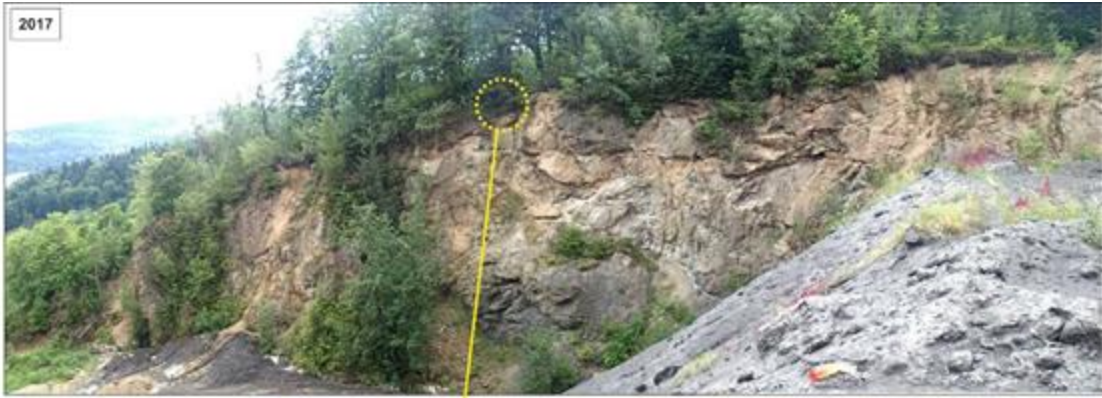
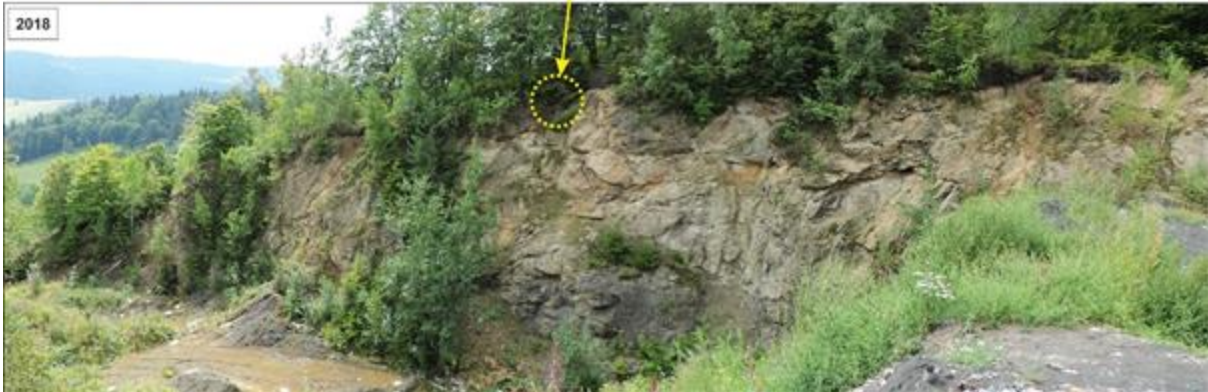
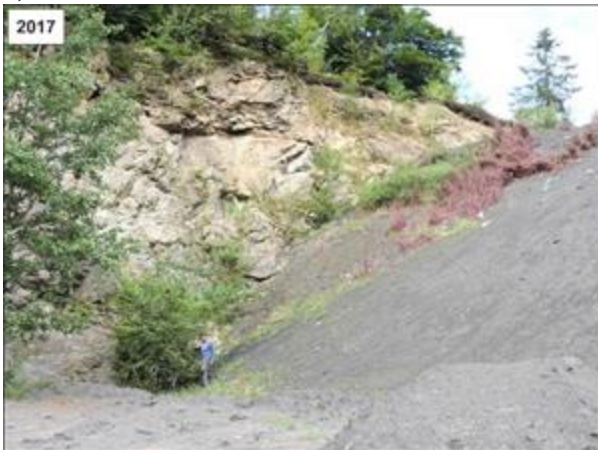
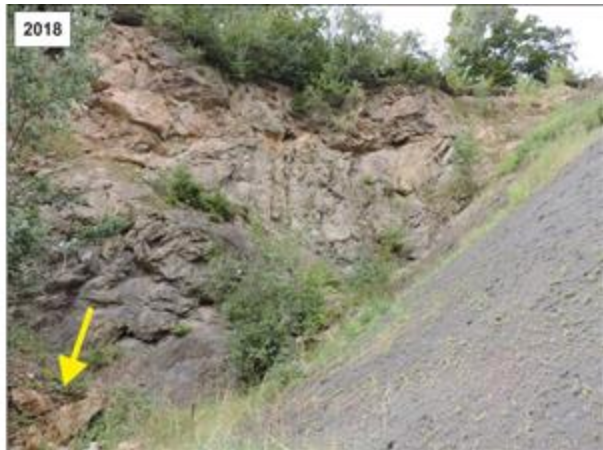
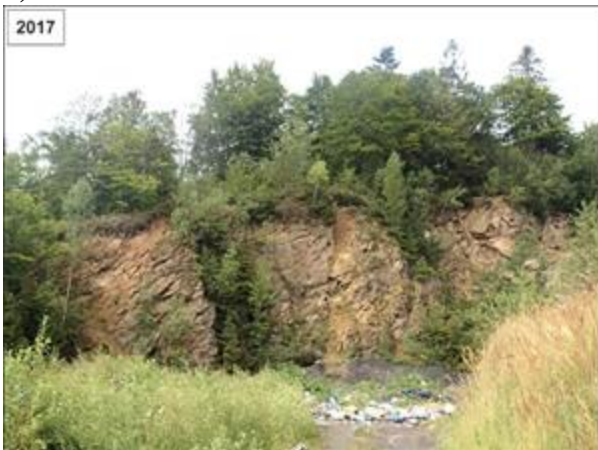
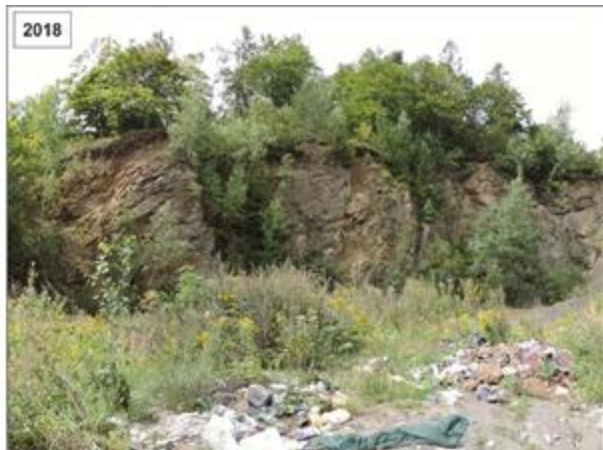
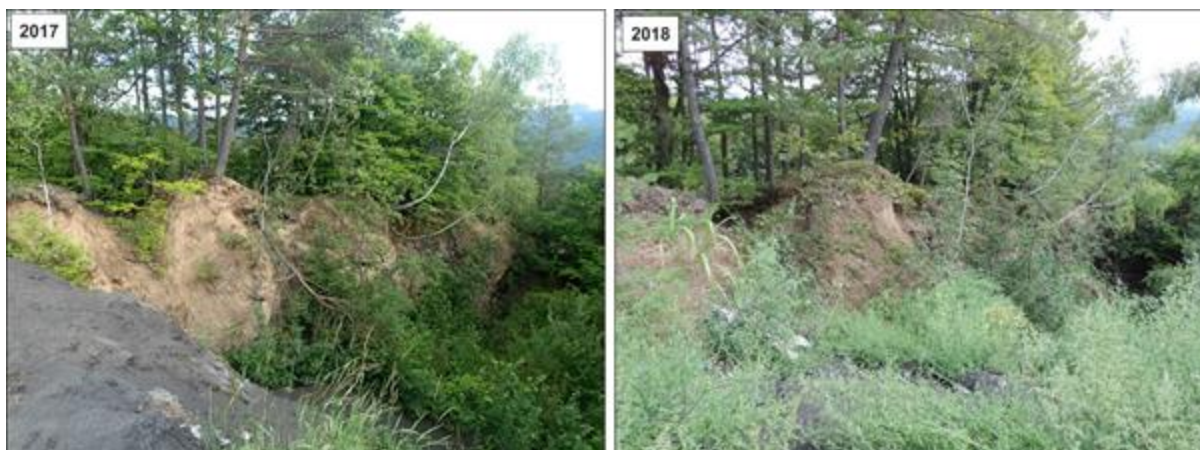
*Obr. 24: Porovnávacie fotografické snímkovania východného ukončenia závalového pásma Baniská z r. 2017 a 2018 o južný okraj južnej vetvy zo stanovišť: a) stanovište 4, b) stanovište 5, c) stanovište 6 a severný okraj severnej vetvy zo stanovišť: a) stanovište 7*

Južný okraj južnej vetvy východného ukončenia závalového pásma je v porovnaní so severným okrajom viac obnaflenejší so strmšími a taktiež takmer kolmými stenami závalu. V jeho juhovýchodnejasti je pozorovateľný blokový rozpad horninového masívu na veľké horninové bloky (obr. 24c). V porovnaní s r. 2017 možno pozorovať zmeny v aktivite sekundárnych geodynamických javov na odľahlej stene závalu, a to odvalovanie a zrútenie horninových blokov (obr. 24a) s akumuláciou horninových blokov a úlomkov pod odľahlou stenou závalu (obr. 24b). Lokálne (v strednejasti steny) je možné pozorovať opadávanie úlomkov hornín. V oblasti severnej vetvy neboli pozorované žiadne zmeny v dynamike rozširovania závalu a ani následné zmeny v aktivite sekundárnych geodynamických javov oproti r. 2017 (obr. 24d).

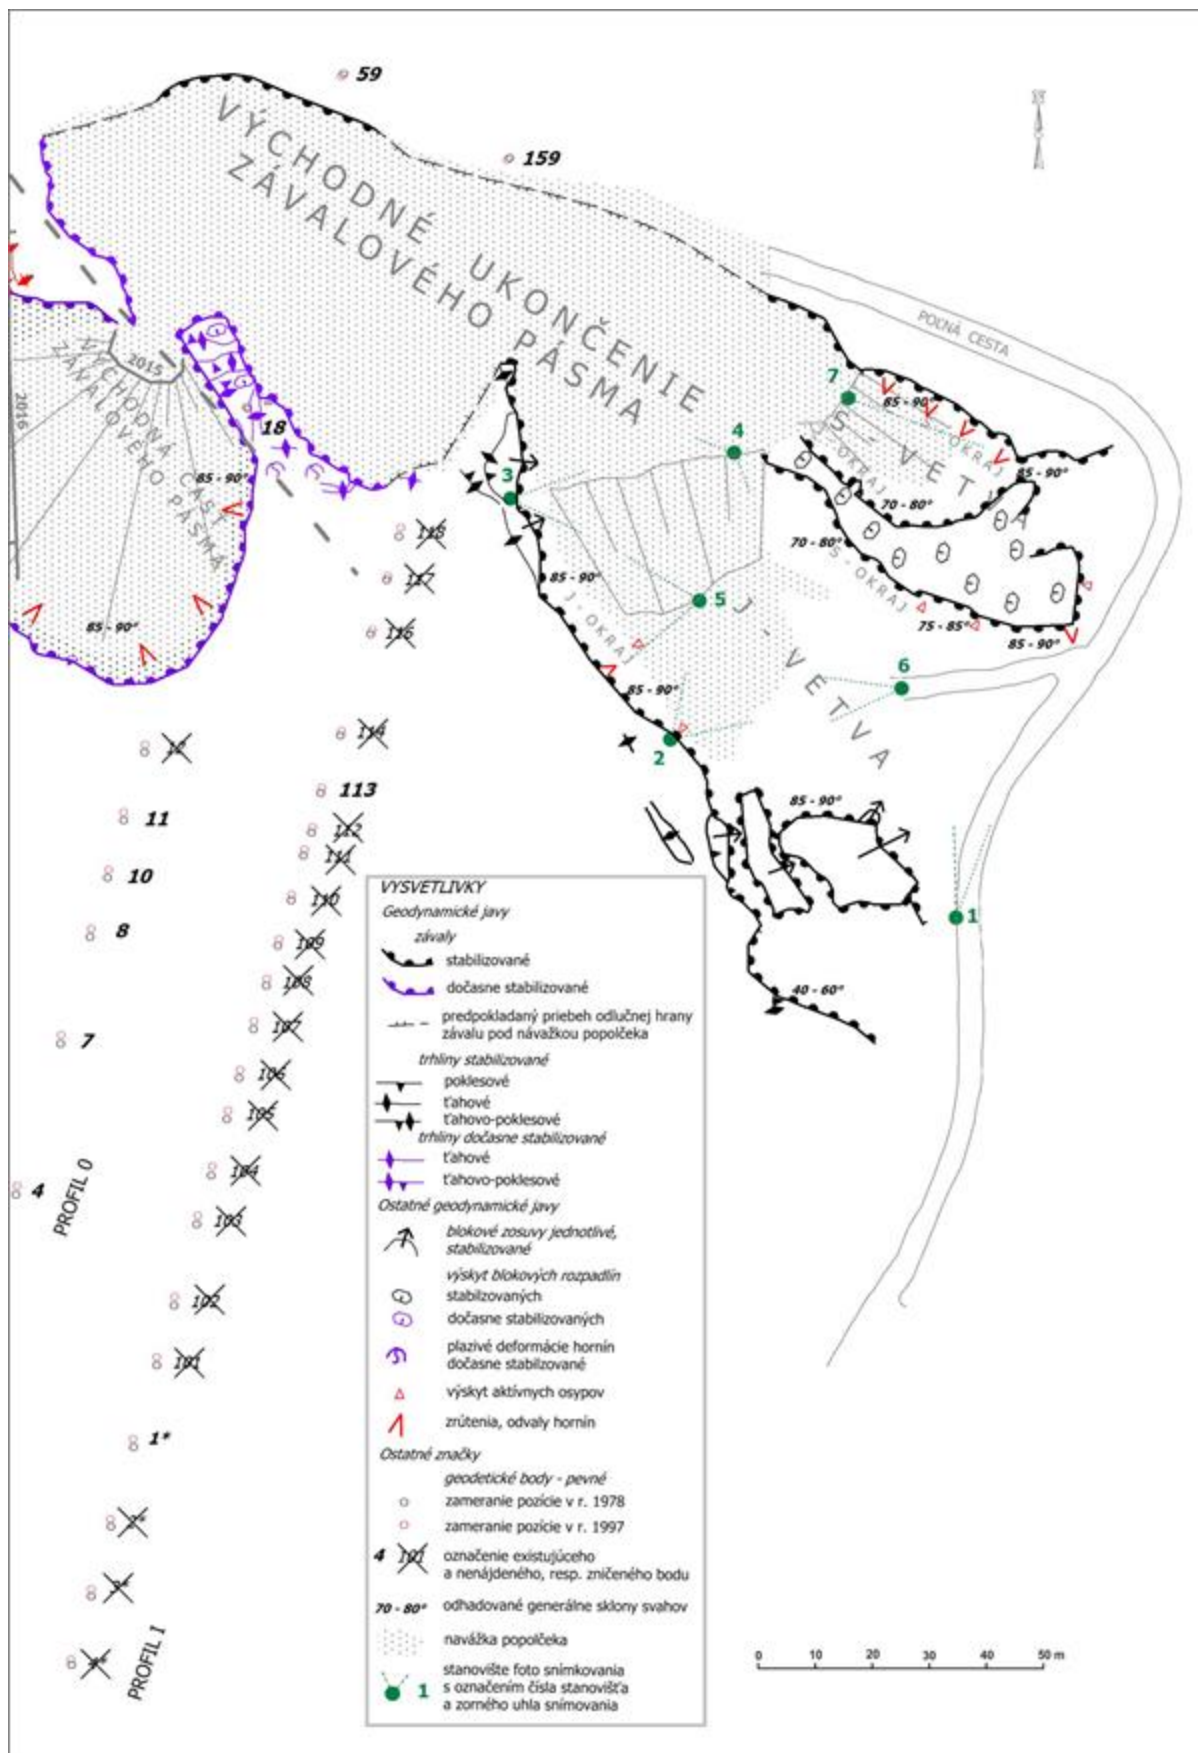
Obr. 25: Situácia východného ukončenia závalového pásma Baniská k r. 2018

V r. 2017 a v predchádzajúcom období bolo realizované GNSS zameranie (s presnou a zníženou prítomnosťou vegetácie) a dokumentácia geodynamických javov východného ukončenia závalového pásma. Výsledky zameriavania sú zobrazené na obr. 25. Toto zobrazenie (doplnené o vyšie spomínané zrútenia a odvaly hornín) reprezentuje stav aj pre r. 2018.

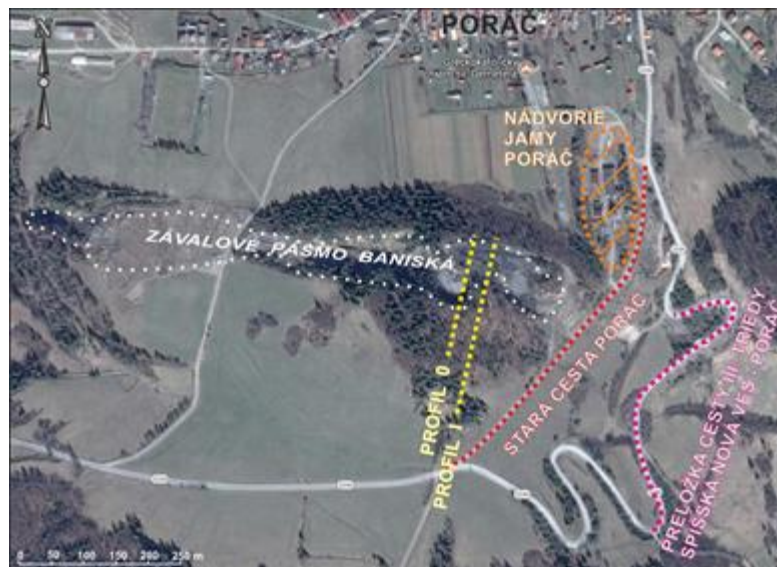
Obr. 26: Oblasti realizácie meraní poklesov územia na východnom ukon ení závalového pásma Baniská (topograf. podklad: [www.mapy.google.sk](http://www.mapy.google.sk)).

V oblasti východného ukon enia závalového pásma Baniská boli vykonávané aľobnými organizáciami presné vý-kové nivela né zameriavania pevných geodetických bodov, a to v oblasti (obr. 26):

- na profiloch 0 a I,
- na profile štarej -átnej cesty,
- prelofky cesty III. triedy Spi-ská Nová Ves ó Porá ,
- na nádvorí jamy Porá .

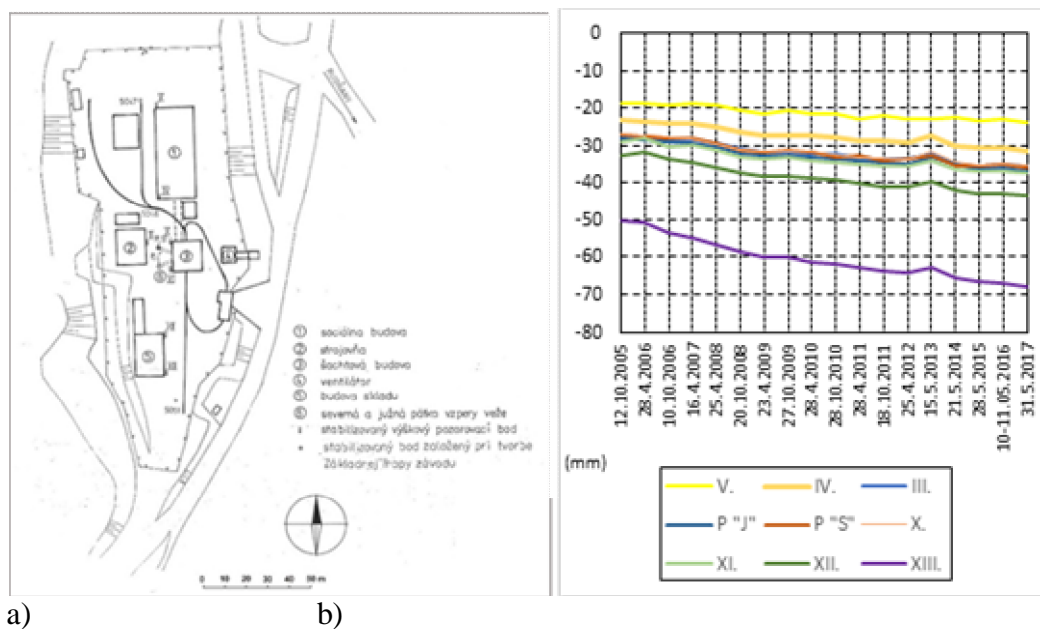
Obr. 29: Sledovanie geodetických bodov na nádvorí jamy Porá : a) situácia geodet. bodov, b) graf poklesov geodetických bodov (zdroj: archív Sabar, s.r.o., Marku–ovce)

Vertikálne poklesy v oblasti nádvorja Jamy Porá boli sledované na geodetických bodoch (obr. 29a) osadených na existujúcich stavbách (sociálna budova, –achtová budova, strojov a, päťka vzpery veľe) od apríla roku 1990, kedy bolo realizované základné meranie. Ke flé v r. 2018 bola aflbnná prevádzka na jame Porá ukon ená, výsledky posledných meraní sú z r. 2017. Celkový pokles za obdobie apríl 1990 o máj 2017 (pod a zdroja: archív Sabar, s.r.o., Marku–ovce) sa pohyboval v rozsahu 24,0 o 68,0 mm. Maximálna miera poklesu (68,0 mm) bola zistená na bode XIII (bod situovaný na budove skladu). Z trendu poklesu sledovaných bodov (obr. 29b) je zrejmé, flé pomalé poklesávanie sledovaného územia nádvorja jamy Porá môflé aj na alej pokra ova . Poklesávanie je sprevádzané deformáciou výstroja jamy spôsobenej plynulou deformáciou horninového masívu dotknutého aflbou. Podrobnej–ie zhodnotenie výsledkov meraní v oblasti nádvorja jamy Porá je uvedené v iastkovej správe za r. 2017 o MS Geologické faktory, podsystém 04: Vplyv aflby nerastov na flivotné prostredie.

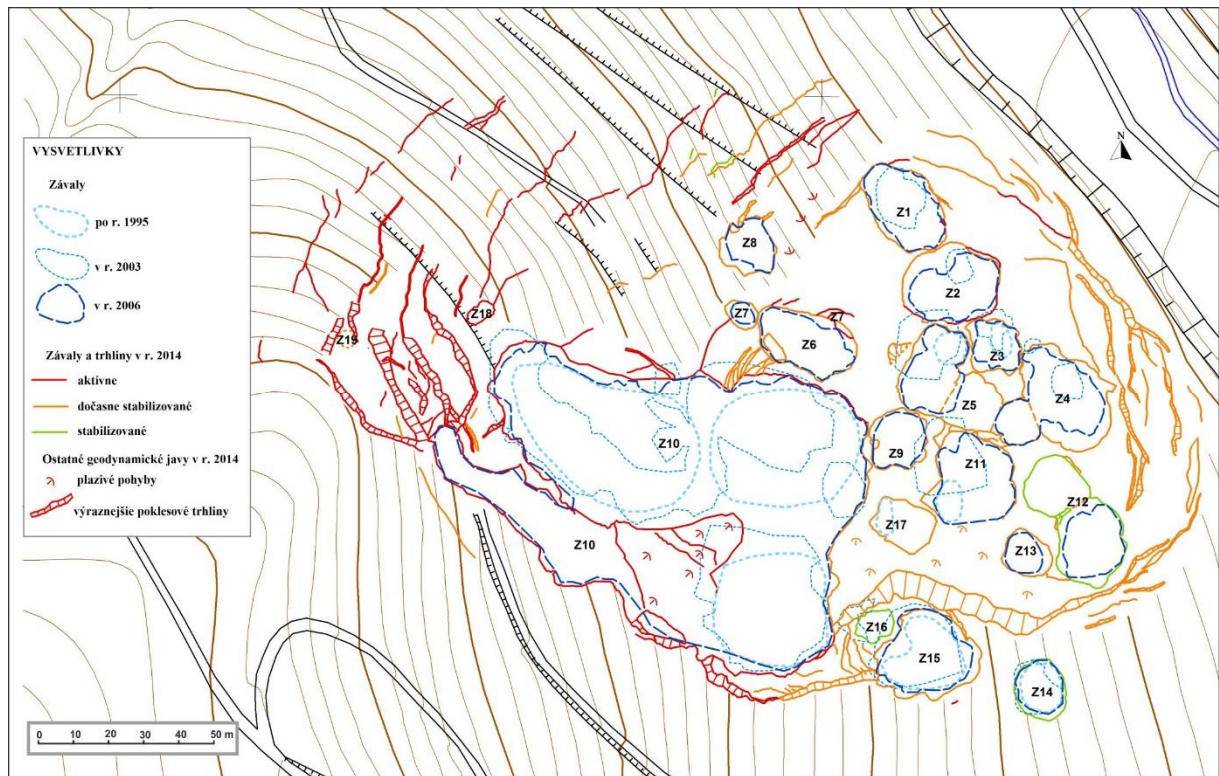
Obr. 31: Mapa vývoja závalov na lofisku Kobeliarovo v období po r. 1995 do r. 2014. (topografický podklad: <sup>TM</sup>uka et al. (1982))

Celkovo bolo lokalizovaných 19 závalov zobrazených na obr. 31, na ktorom je možné pozorovať postupný vývoj rozširovania sa závalov na ložisku. Niektoré zo závalov sú aj ohraničené skupiny predtým samostatných závalov (napr. závaly Z5, Z12). Plošný rozsah závalov (bez trhlín) dosahuje vo V o Z smere šírku približne 200 m (270 m vrátane výskytu trhlín) a v S o J smere približne 170 m (200 m vrátane trhlín).

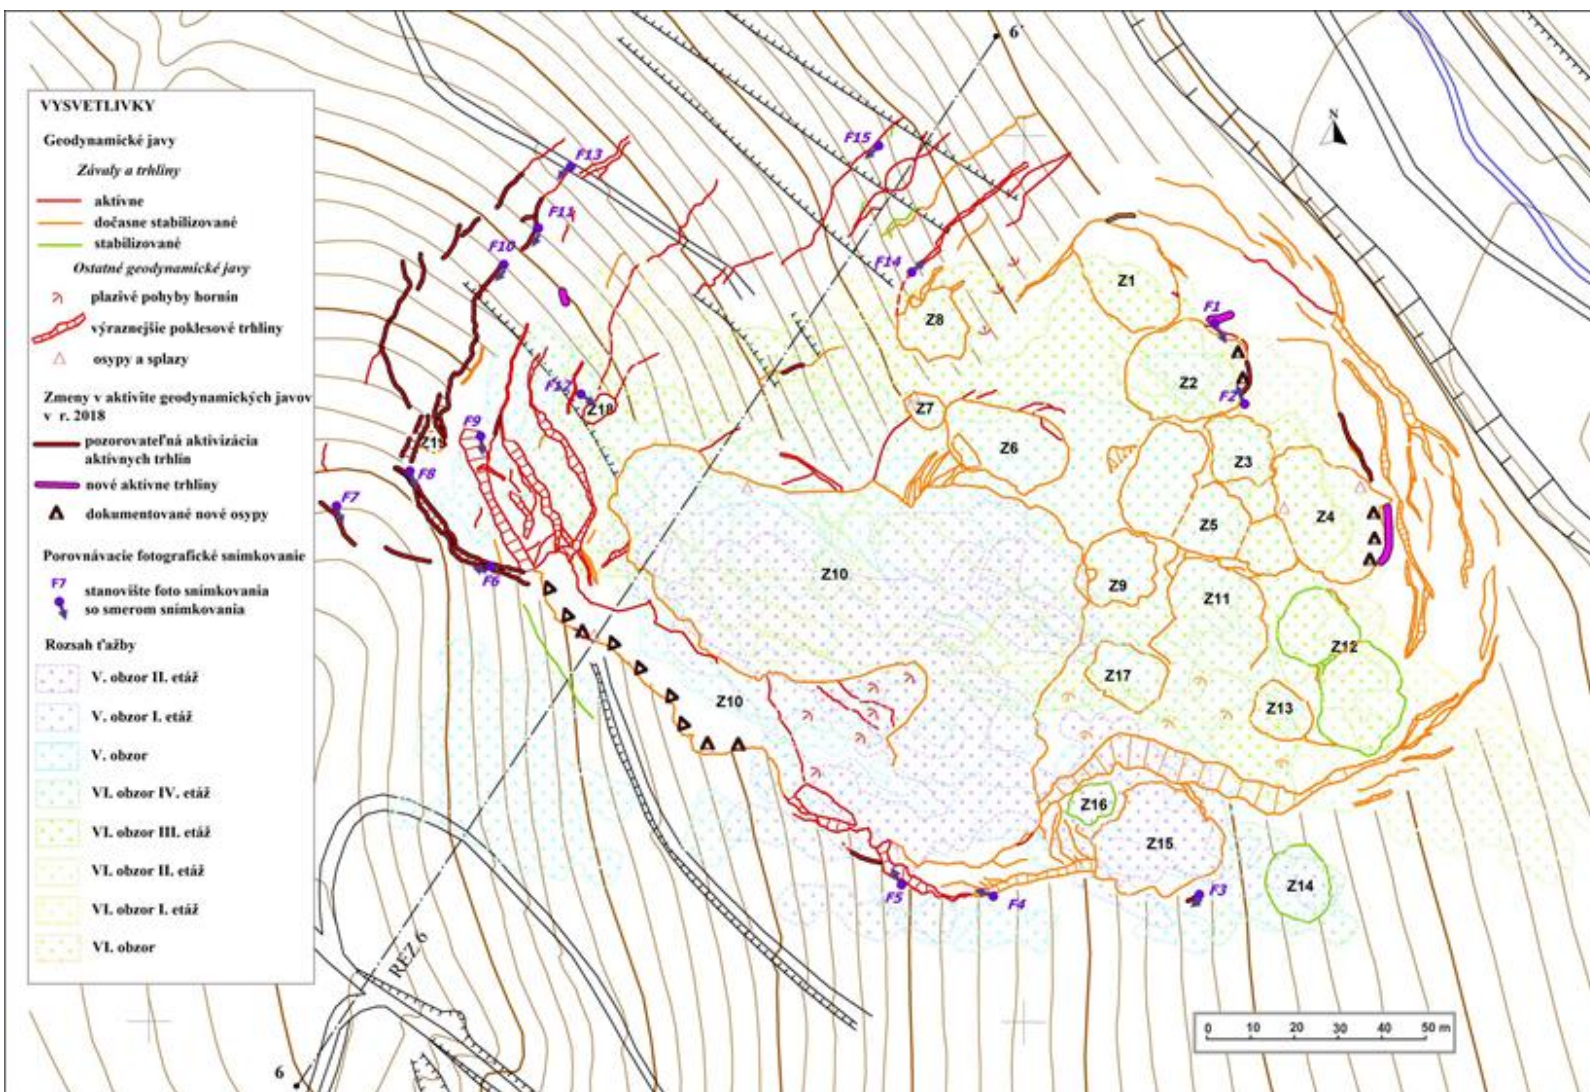
Obr. 32: Mapa závalov na loftisku Kobeliarovo so zobrazením dokumentovaných zmien v r. 2018 so znázornením rozsahu aflby získanom spracovaním mapových podkladov zo Slovenského banského archívu v Banskej <sup>TM</sup>Ľavnicí (topografický podklad: <sup>TM</sup>Muka et al., 1982)

Ako je zrejme z obr. 32, najrozsiahlejší zával Z10 je lokalizovaný v oblasti aflby 5. obzoru a jeho etáží. Ide o oblasť, kde aflba prebiehala najbližšie k povrchu územia v rámci ložiska. Ide o najstaršiu aflbnú oblasť dobývanú v 90-tych rokoch 20. storočia. Aflba na ložisku sa postupne presúvala smerom do hĺbky a zároveň na severovýchod smerom k údoliu Kobeliarskeho potoka. Severovýchodná časť závalového pásma s viac-menej samostatnými závalmi Z1 o Z9, Z11 o Z13 a Z17 sa vyvinula nad aflbnou oblasťou VI. obzoru a jeho etáží. Ďalšiemu rozširovaniu závalov do údolia zamedzuje ochranný pilier Kobeliarskeho potoka.

Aktívnou je oblas západnej a severozápadnej asti závalového pásma. Dôvodom aktivity je pravdepodobne prepájanie vydobytých priestorov od V. obzoru smerom do h bky ó do etáflí VI. obzoru so snahou roz-írovania sa závalov v podobe tvorby výrazných aktívnych ahovo-poklesových trhlín S ó J afl SV ó JZ orientácie. Pozoruhodnou je JZ oblas závalového pásma, kde na povrchu zatia nebol pozorovaný vznik závalov nad vydobytými priestormi V. obzoru, o pravdepodobne súvisí s vä -ou h bkou nadloflia vydobytých priestorov. Vä -ia aktivita je na juflnom okraji závalového pásma, kde je úrove V. obzoru blif-ie k povrchu terénu a vydobyté priestory sú aj v I. etáflí V. obzoru a smerom na sever do oblasti závalu Z10 aj v II. etáflí V. obzoru. Najblif-ie k obci Kobeliarovo je juhovýchodný okraj aflnej asti lofiska v úrovni II. etáfle VI. obzoru. Napriek relatívne malej h bke aflby (okolo 40 m) tu zatia neboli pozorované výraznej-ie (vo ným okom pozorovate né) morfológické prejavy subsidencie územia.

V oblasti JZ steny závalu Z10 boli pozorované výrazné aktívne osypy so vznikom previsov na okrajovej hrane závalu.

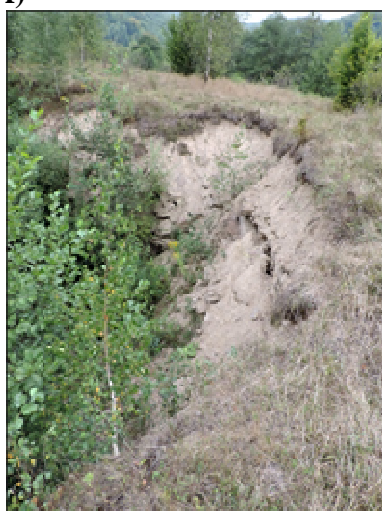
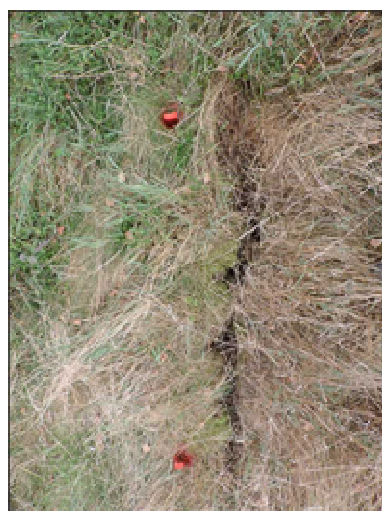
Obr. 33: Porovnávacie fotografické snímkovania závalového pásma v Kobeliarove z r. 2017 a z r. 2018 zo stanovišť: a) stanovište F1=A, b) stanovište F5=B, c) stanovište F7=C, d) stanovište F8=D, e) stanovište F10=E, f) stanovište F11=F a g) stanovište F12=G

Vo východnej časti závalového pásma, a to na východnom okraji závalu Z2 bol pozorovaný v r. 2017 zosuv horninových blokov ve kosti do 1 m pozdĺž okraja závalu v dĺžke cca 4 m. Dosah zosúvania je do hĺbky cca 3 až 4 m. Pre sledovanie zmien tu bolo vytýčené stanovišťa foto snímkovania F1=A (obr. 33a) a protismerne (snímkované v šnultejšou sérii) stanovišťa F2 (obr. 34a). Z porovnávacieho snímkovania zo stanovišťa A (F1) vyplýva, že mierne rozširovanie východného okraja závalu je dôsledkom osypávania sutí a odvalovania blokov v hornej časti steny závalu. Okrem toho bola zistená pri závale Z2 nová poklesová trhlina (obr. 32) dĺžky cca 4 m, ktorá postupne vyznieva východným smerom. Maximálna miera poklesu dosahuje cca 0,4 m.

V r. 2017 bola pozorovaná aktívna poklesová trhlina SZ až JV priebehu s vyústením do závalu Z4. Miera poklesu narastá smerom na sever z 0,1 až 0,5 m. Poklesová trhlina ďalej prechádza do staršej hrovej trhliny. V mieste vyústenia trhliny do závalu Z4 bol zistený výskyt splazov a osypov. V r. 2018 bol pozorovaný vznik novej poklesovej trhliny, ktorá oddejuje poklesnutý horninový blok na východnom okraji závalu Z4 s hĺbkou poklesu cca 0,5 m. Stena poklesnutého bloku podlieha osypávaniu úlomkov hornín.

Zo stanovi- a F6 bolo realizované prvotné snímkovanie aktívnej poklesovo- arovej trhliny (obr. 34d). Porovnávacie snímkovanie arovo-poklesovej trhliny zo stanovi- a F7=C (obr. 33c) nepreukázalo jej pozorovateľnú aktivizáciu. Zo stanovi- a F8 bolo realizované porovnávacie snímkovanie výraznej poklesovo- arovej trhliny (obr. 33d) s mierou poklesu cca 1 ó 2 m a írkou na povrchu terénu do cca 1 m (z opa ného smeru jej priebehu ako zo stanovi- a F6). Trhlinka je pravdepodobne aktívna. Postupne je jej ústie zasypávané splazmi a osypmi deluviálnych zemín z hornej hrany trhliny. Zo stanovi- a F9 bolo realizované prvotné snímkovanie aktívnej poklesovo- arovej trhliny (obr. 34e). O jej aktivite sved ia aj napnuté korene stromov prepájajúce spodnú a hornú hranu trhliny. Prebieha tu osypávanie úlomkov z obnafenej steny trhliny. Na al-jej výraznej arovej trhline nebola, pod a porovnávacieho snímkovania jej SV ukon enia zo stanovi- a F10=E (obr. 33e), pozorovateľná výrazná náhla progresivita v jej aktivite (o om sved ia zachované korene stromov v prepojení strán trhliny). Av-ak rekognoskáciou trhliny boli pozorované v jej al-om priebehu v smere na JZ nové otvorené miesta, o sved í o pretrvávajúcej aktivite trhliny. ahová trhlinka (smerovo nadväzujúca na trhlinku snímkovanú zo stanovi- a F10) bola snímkovaná zo stanovi- a F11=F (obr. 33f). Porovnávacie snímkovanie a terénna rekognoskácia poukázali na roz-írovanie a prehlbovanie dna trhliny. Potvrzuje to tiefl postupné preva ovanie ohradzovacieho st pika závalového pásma do trhliny a tiefl pozorovaný vznik otvoru v smerovom pokračovaní krátkej vetvy trhliny. Zával Z18 bol dokumentovaný porovnávacím snímkovaním zo stanovi- a F12=G (obr. 33g). Nebolo pozorované roz-írovanie závalu. Geodynamická aktivita spo íva iba v osypávaní úlomkov a splazov zemín na okrajovej hrane závalu. V rámci terénnej rekognoskácie bola pozorovaná nová otvorená ahová trhlinka cca 22 m SSZ od závalu Z18. Na povrchu terénu je pozorovateľný úsek v d flke cca 1 m so írkou cca 0,7 m. V predpokladanom smere jej pokračovania je sledovateľný dutý priestor pod povrchom terénu, o nazna uje skryté pokračovanie jej priebehu. V budúcnosti je možné predpokladať roz-írovanie jej otvorených úsekov na povrchu terénu s predpokladom prepojenia systému existujúcich trhlín. Zo stanovi- a F13 bola prvotne snímkovaná ahová trhlinka so írkou na povrchu 0,8 ó 1 m s h bkou dosahu cca 0,7 m (obr. 34f). Naprie trhlinkou je na snímke pozorovateľný napnutý stromový kore . Pre pozorovanie aktivity severnej asti okraja závalového pásma boli vybrané stanovi-tia F14 a F15 s šnultouõ sériou snímkovania v roku 2018. Zo stanovi- a F14 bola snímkovaná aktívna ahová trhlinka s pozorovateľnými napnutými viacerými stromovými kore mi naprie trhlinkou (obr. 34g). Podobne aj zo stanovi- a F15 je na snímke (obr. 34h) dobre pozorovateľné pnutie stromových kore ov na aktívnej arovo-poklesovej trhline.
