ŠTÁTNY GEOLOGICKÝ ÚSTAV DIONÝZA ŠTÚRA

Vplyv ťafby nerastov na ťivotné prostredie

Správa za rok 2018

Názov geologickej úlohy: **Ľastkový monitorovací systém Geologické faktory**

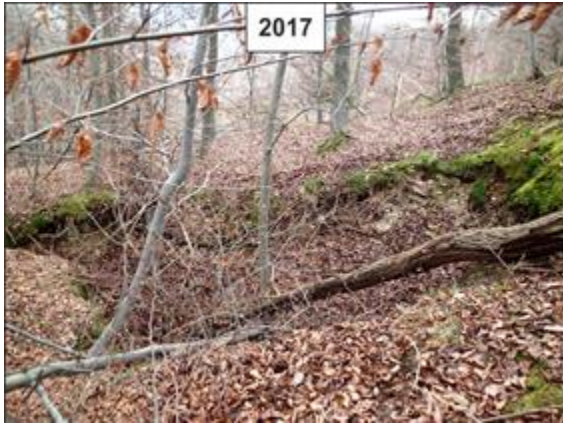
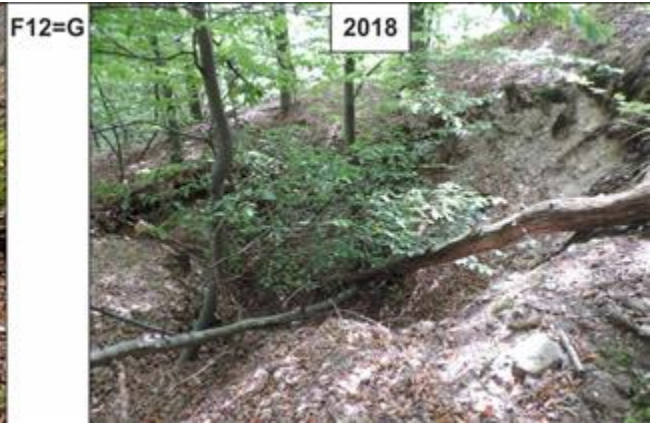
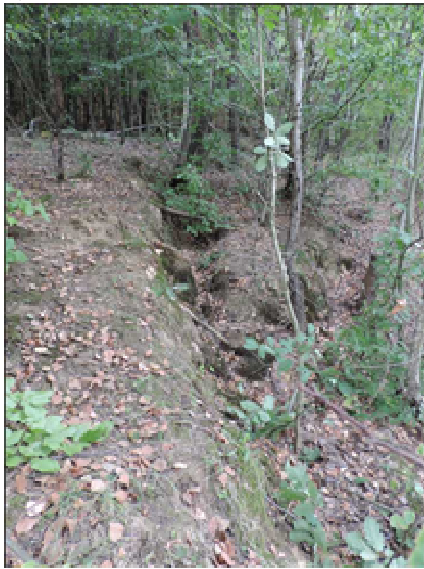
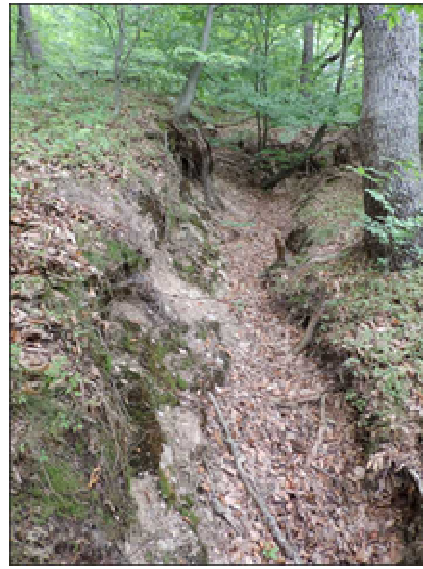
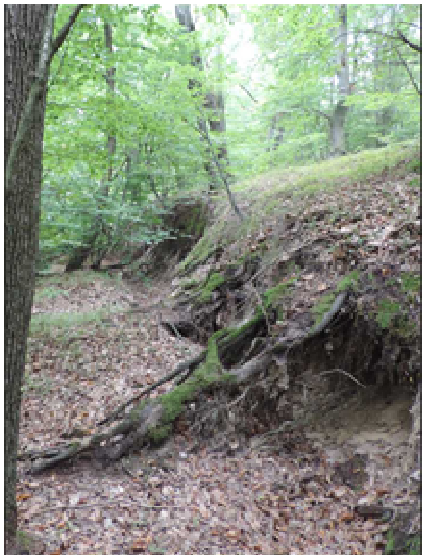
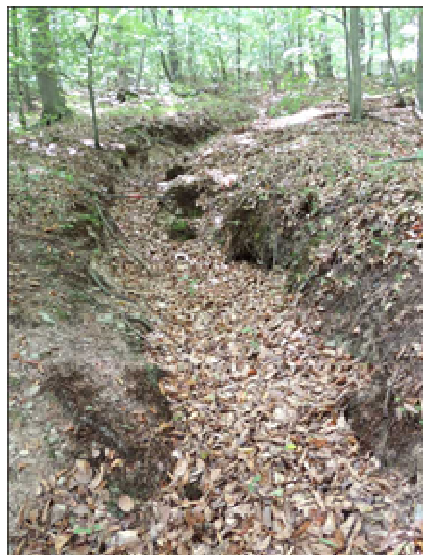
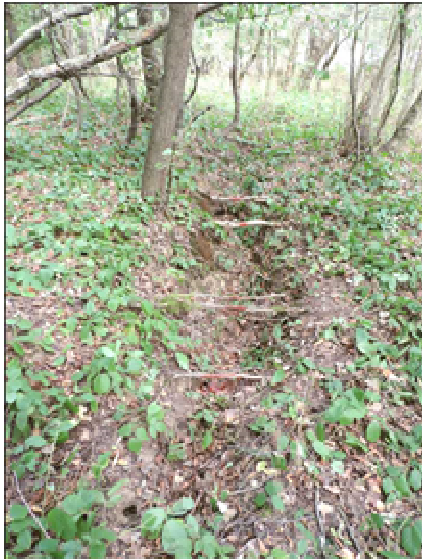
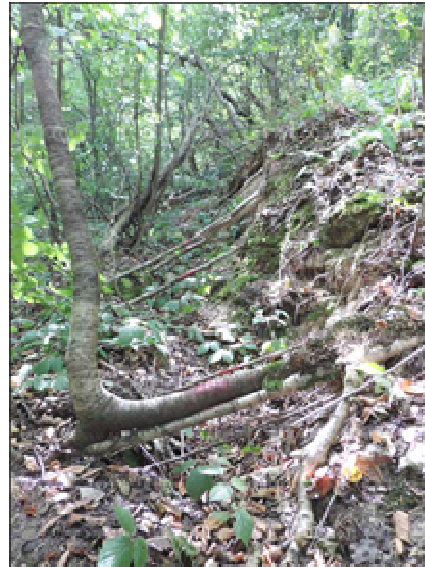
Obr. 34: Fotografické snímkovania šnultejš série závalového pásma v Kobeliarove v r. 2018 zo stanovi- : a) stanovi-te F2, b) stanovi-te F3, c) stanovi-te F4, d) stanovi-te F6, e) stanovi-te F9, f) stanovi-te F13, g) stanovi-te F14, h) stanovi-te F15

V celom priebehu okraja závalového pásma smerom k jeho južnému okraju neboli zistené pozorovateľné zmeny v geodynamickej aktivite. V blízkosti závalu Z15 je dlhodobo pozorovateľná aktívna hrová trhlina šírky asi 10 až 15 cm viditeľná v priebežnej dĺžke cca 1,8 m. Fotograficky bola dokumentovaná v šnultejšou sérii zo stanovišťa F3 (obr. 34b). Zo stanovišťa F4 bolo snímkované v šnultejšou sérii rozvetvenie trhlín (obr. 34c).

Zo stanovi- a F6 bolo realizované prvotné snímkovanie aktívnej poklesovo- arovej trhliny (obr. 34d). Porovnávacie snímkovanie arovo-poklesovej trhliny zo stanovi- a F7=C (obr. 33c) nepreukázalo jej pozorovateľnú aktivizáciu. Zo stanovi- a F8 bolo realizované porovnávacie snímkovanie výraznej poklesovo- arovej trhliny (obr. 33d) s mierou poklesu cca 1 ó 2 m a írkou na povrchu terénu do cca 1 m (z opa ného smeru jej priebehu ako zo stanovi- a F6). Trhlinka je pravdepodobne aktívna. Postupne je jej ústie zasypávané splazmi a osypmi deluviálnych zemín z hornej hrany trhliny. Zo stanovi- a F9 bolo realizované prvotné snímkovanie aktívnej poklesovo- arovej trhliny (obr. 34e). O jej aktivite sved ia aj napnuté korene stromov prepájajúce spodnú a hornú hranu trhliny. Prebieha tu osypávanie úlomkov z obnafenej steny trhliny. Na al-jej výraznej arovej trhline nebola, pod a porovnávacieho snímkovania jej SV ukon enia zo stanovi- a F10=E (obr. 33e), pozorovateľná výrazná náhla progresivita v jej aktivite (o om sved ia zachované korene stromov v prepojení strán trhliny). Av-ak rekognoskáciou trhliny boli pozorované v jej al-om priebehu v smere na JZ nové otvorené miesta, o sved í o pretrvávajúcej aktivite trhliny. ahová trhlinka (smerovo nadväzujúca na trhlinku snímkovanú zo stanovi- a F10) bola snímkovaná zo stanovi- a F11=F (obr. 33f). Porovnávacie snímkovanie a terénna rekognoskácia poukázali na roz-írovanie a prehlbovanie dna trhliny. Potvrzuje to tiefl postupné preva ovanie ohradzovacieho st pika závalového pásma do trhliny a tiefl pozorovaný vznik otvoru v smerovom pokračovaní krátkej vetvy trhliny. Zával Z18 bol dokumentovaný porovnávacím snímkovaním zo stanovi- a F12=G (obr. 33g). Nebolo pozorované roz-írovanie závalu. Geodynamická aktivita spo íva iba v osypávaní úlomkov a splazov zemín na okrajovej hrane závalu. V rámci terénnej rekognoskácie bola pozorovaná nová otvorená ahová trhlinka cca 22 m SSZ od závalu Z18. Na povrchu terénu je pozorovateľný úsek v d flke cca 1 m so írkou cca 0,7 m. V predpokladanom smere jej pokračovania je sledovateľný dutý priestor pod povrchom terénu, o nazna uje skryté pokračovanie jej priebehu. V budúcnosti je možné predpokladať roz-írovanie jej otvorených úsekov na povrchu terénu s predpokladom prepojenia systému existujúcich trhlín. Zo stanovi- a F13 bola prvotne snímkovaná ahová trhlinka so írkou na povrchu 0,8 ó 1 m s h bkou dosahu cca 0,7 m (obr. 34f). Naprie trhlinkou je na snímke pozorovateľný napnutý stromový kore . Pre pozorovanie aktivity severnej asti okraja závalového pásma boli vybrané stanovi-tia F14 a F15 s šnultouõ sériou snímkovania v roku 2018. Zo stanovi- a F14 bola snímkovaná aktívna ahová trhlinka s pozorovateľnými napnutými viacerými stromovými kore mi naprie trhlinkou (obr. 34g). Podobne aj zo stanovi- a F15 je na snímke (obr. 34h) dobre pozorovateľné pnutie stromových kore ov na aktívnej arovo-poklesovej trhline.

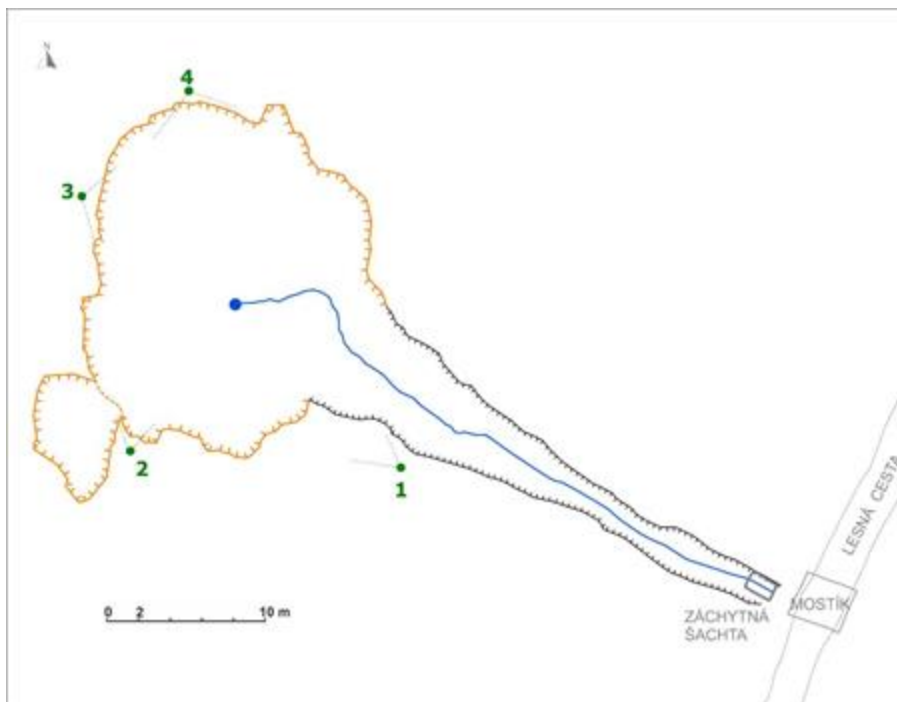
Obr. 39: Situácia závalov v oblasti Novej Štôľne.

Na predmetnej lokalite bolo v r. 2014 realizované podrobné GNSS zameranie závalov (obr. 39). Hlavný zával má nepravidelný kruhovitý tvar s priemerom približne 18 m, s maximálnou hĺbkou 8 m. Menší zával sa nachádza na juhozápadnom okraji hlavného závalu. Má nepravidelný kruhovitý tvar s priemerom približne 5 m a je spojený s hlavným závalom menším zníženým hrebienkom. V strede hlavného závalu je sústredený nezachytený výtok zo štôľne, ktorý je odvádzaný prekopom aflu k lesnej ceste.

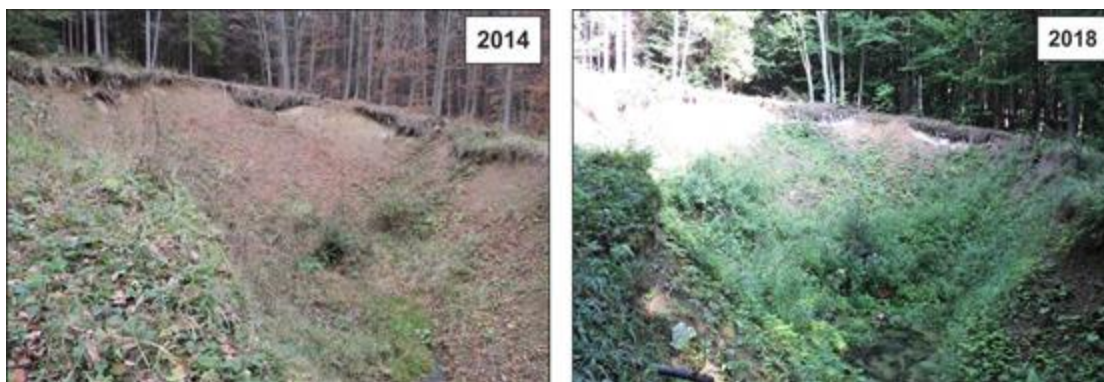
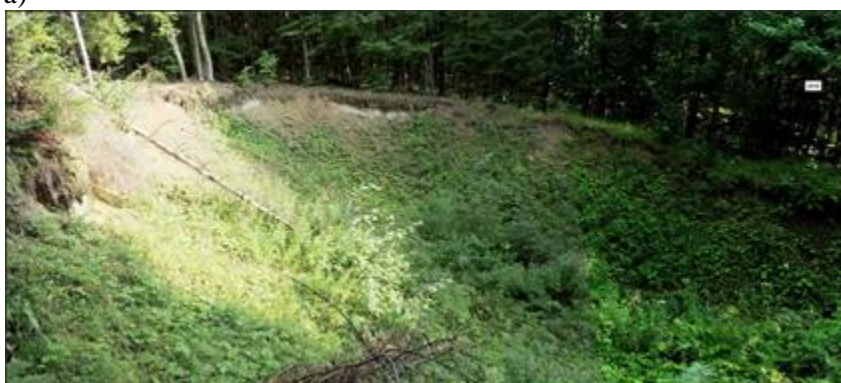
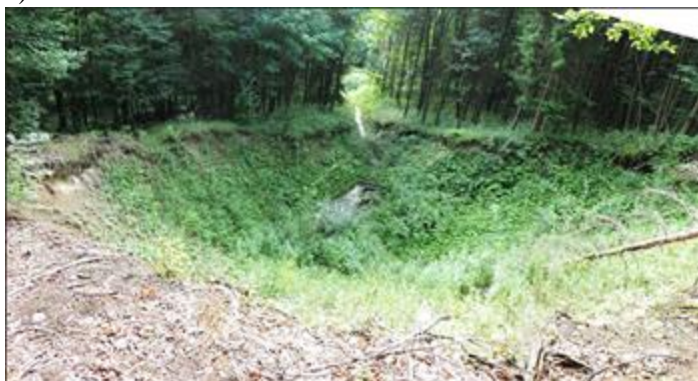
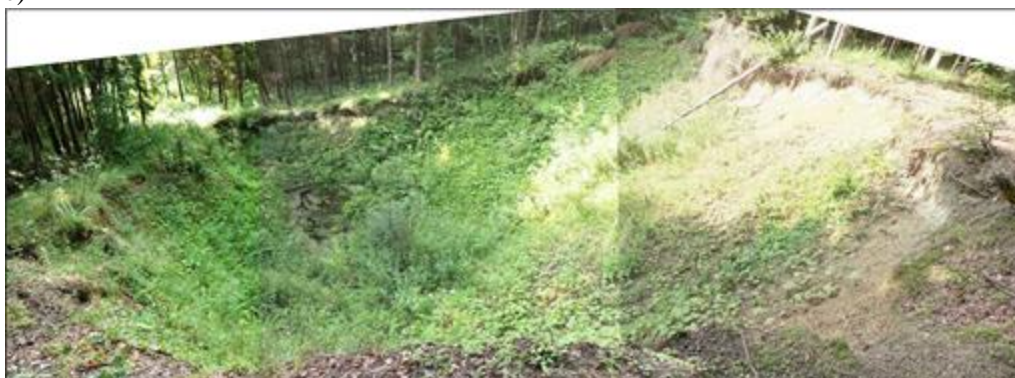
Obr. 40: Fotografické snímkovanie závalov na Novej -ôlni. a) porovnávacie snímkovania z r. 2014 a z r. 2018 zo stanovi-a 1. Nultá séria snímkovania z r. 2018: b) zo stanovi-a ; c) zo stanovi-a 3; d) zo stanovi-a 4.

V rámci terénneho výskumu lokality v r. 2018 neboli v porovnaní s predchádzajúcim obdobím zistené výraznejšie zmeny v rozvoji, resp. rozírovaní závalov. Potvrďuje to aj porovnanie fotografických snímok západnej časti závalu zo stanoviska 1 (obr. 40a). Geodynamická aktivita hlavného závalu sa sústreďovala na okrajovú hranu závalu, kde dochádza k dozrievaniu pripovrchového zosúvania, resp. osypom príp. miernym splachom deluviálnych kamenito-hlinitých zemín (afíl pod úrovňou koreňov stromového porastu), čím sa zmiernuje sklon svahov závalu (svahy sa prirodzene štabilizujú). Môže však dochádzať postupne aj k vyvažovaniu stromového porastu. V porovnaní s predchádzajúcim obdobím je viditeľné intenzívne rozírovanie vegetačného pokryvu na dne a vo svahoch závalu. Podobný stav bol zaznamenaný aj na menších záchvatoch. V strede závalu sú pozorovateľné vývraty stromov registrované už v skoršom období.
