Podsystem 06

Stabilita horninových masívov pod historickými objektmi

Správa za rok 2020

Názov geologickej úlohy: **Čiastkový monitorovací systém – Geologické faktory**

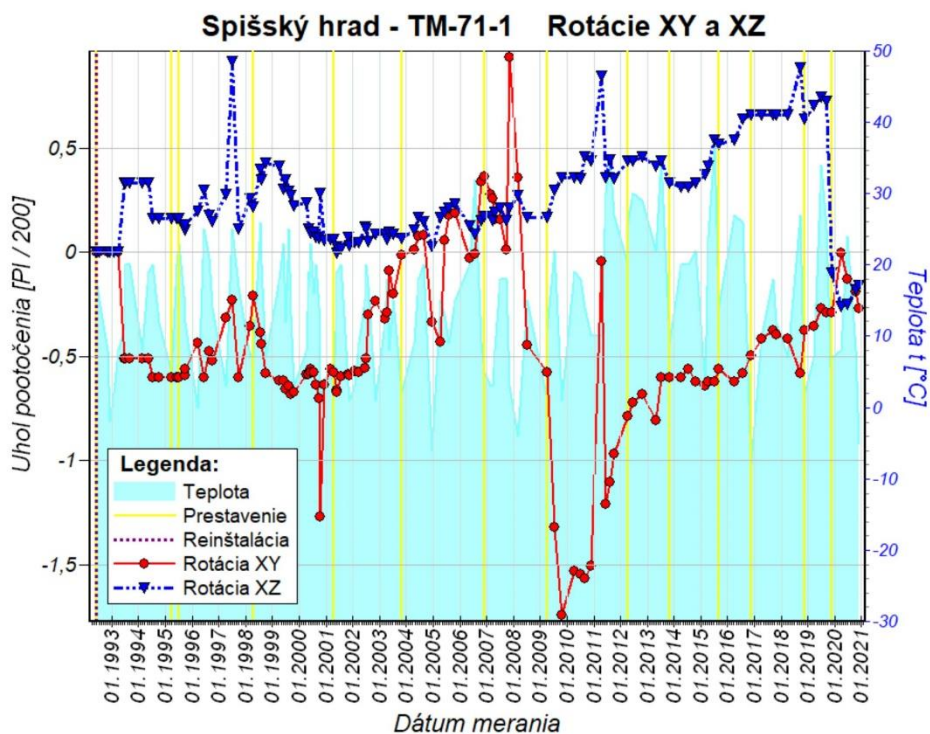
Obr. 8b Graf rotácií travertínových blokov v horizontálnej (XY) a vertikálnej (XZ) rovine zostavený na základe údajov z dilatometra TM-71-1 za monitorovacie obdobie 1992 – 2020.

Dlhodobé merania (od roku 1992) nepreukazujú významnejšiu rotáciu bloku Perúnovej skaly ani v horizontálnej rovine (*XY*) ani vo vertikálnej (*XZ*) rovine (obr. 8b).

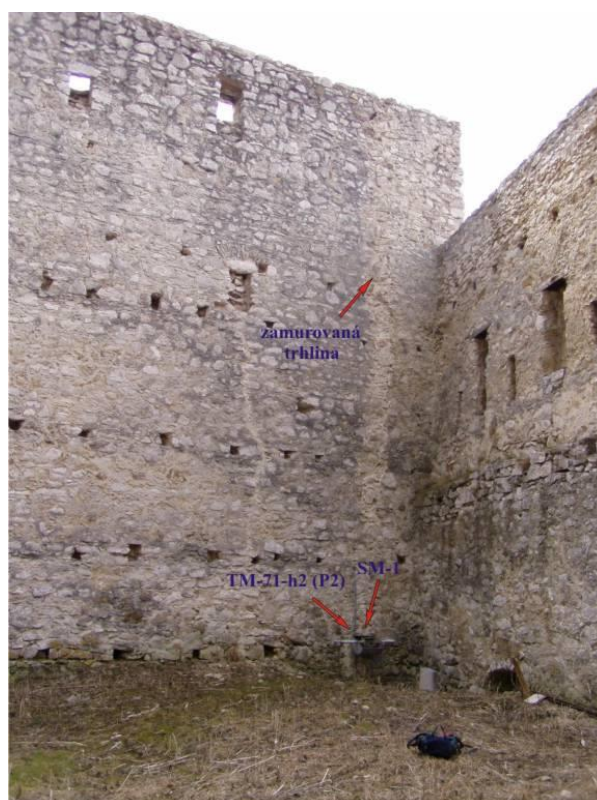
Obr. 12 Inštalácia dilatometra TM-71-h2 (múr) na zamurovanej trhline v priečnom múre na II. nádvorí hradu a pozícia stanovišťa SM-1.

Oba dilatometre priamo zaznamenávajú vývoj trhliny zamurovanej v priečnej stene II. nádvorja hradu (obr. 4. 12), resp. plazivý pohyb podložných travertínových blokov pod stenou. Pôvodný prístroj P2 bol inštalovaný v roku 1979 priamo v 50 cm širokej trhline v spodnej časti steny a fungoval do decembra roku 1994, keď bol odmontovaný kvôli rekonštrukcii hradu.

Po takmer troch rokoch (december 1994 – október 1997) bol na rovnakom mieste inštalovaný nový typ dilatometra TM-71, ktorý dostal označenie TM-71-h2 (múr). Vzhľadom na iný spôsob jeho inštalácie v porovnaní so starým prístrojom a dlhé obdobie bez zberu údajov, nebolo možné spojiť obe bázy údajov do jedného súboru. Merania od roku 1997 sú považované za samostatné monitorovacie obdobie.

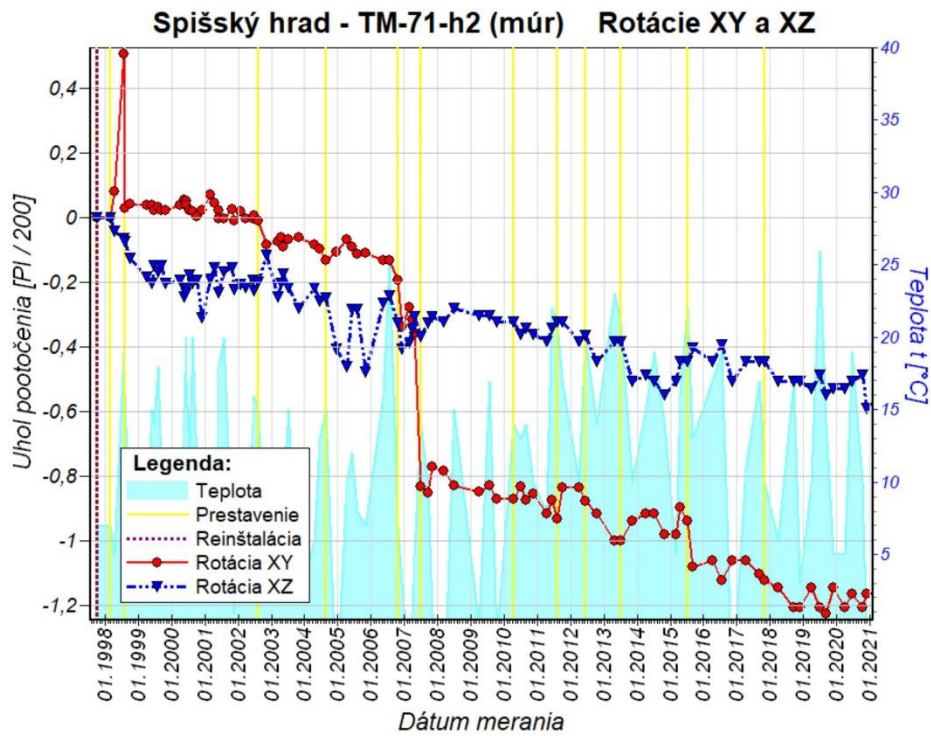
Obr. 14b Graf rotácií travertínových blokov v horizontálnej (XY) a vertikálnej (XZ) rovine zostavený na základe údajov z dilatometra TM-71-h2 (múr) za monitorovacie obdobie 1997 – 2020.

Dlhodobé meranie rotácií oboch blokov (od roku 1997) preukazuje trend veľmi pomalého otáčania v oboch rovinách, t. j. horizontálnej (XY) a vertikálnej (XZ – odkláňanie spodnej časti steny na Z). Celkové odklonenie dosahuje hodnoty cca 1,163 gr., resp. cca 0,485 gr (obr. 14b).

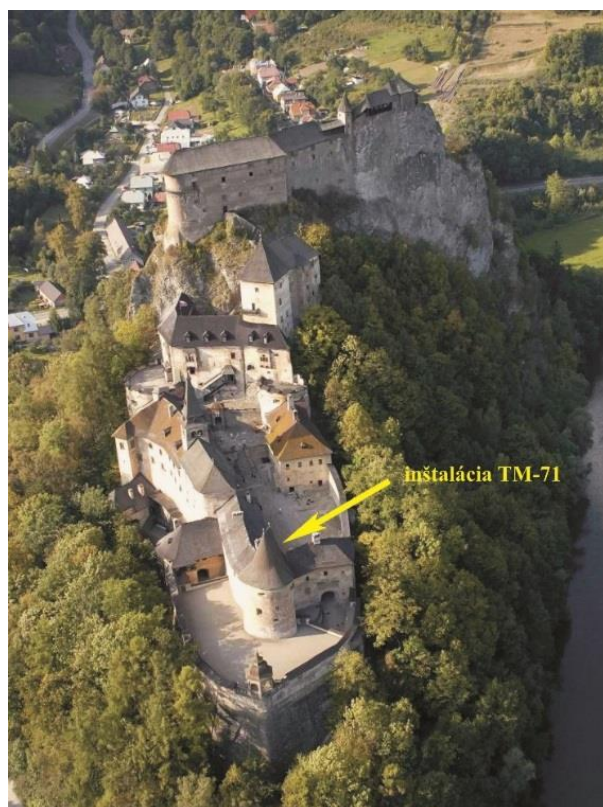
Obr. 20 Umiestnenie dilatometra TM-71 (starý typ) na Oravskom hrade.

Lokalita je monitorovaná v spolupráci s pracovníkmi Ústavu štruktúry a mechaniky hornín Akadémie vied ČR v.v.i. v Prahe, ktorí prístroj TM-71 staršieho typu (nemeria rotáciu blokov) inštalovali v roku 1983 v spodnej časti hradu (obr. 20), presnejšie v hrubom obvodovom múre objektu stojacom na tektonickej poruche prebiehajúcej v skalnom podloží.

Trend pomalého poklesávania jedného z monitorovaných blokov od roku 1996 je evidentný, avšak nie nebezpečný. Výsledky od roku 2014 do konca roku 2020 preukazujú stagnáciu poklesu na úrovni cca 0,7 mm. Otváranie trhliny (posun v smere osi x) stagnuje od konca roku 2003 na hodnote cca 2 mm, podobný stav je aj v prípade šmykového pohybu (posun pozdĺž trhliny v smere osi y), ktorý stagnuje na hodnote cca 0,23 – 0,25 mm. Výraznejšie posuny v roku 2003 s najväčšou pravdepodobnosťou súvisia so slabším lokálnym zemetrasením.

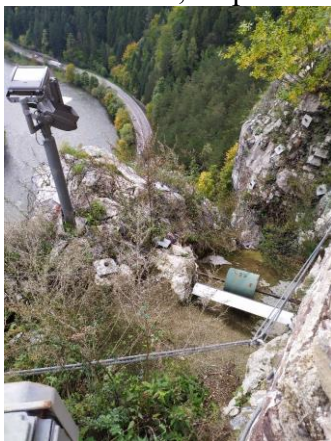
Obr. 22 Pozícia dilatometra TM-71 v trhline pod kaplnkou Strečnianskeho hradu.

Hradný vrch sa nachádza na severnom okraji pohoria Malá Fatra na brale. Samotný hrad leží cca 103 m nad údolnou nivou Váhou. Masív je tvorený horninami hronika (Rakús et al., 1988). Dilatometer TM-71 bol inštalovaný v trhline pod kaplnkou na východnej strane hradného brala v lete 1996 (obr. 22). Okrajový blok oddelený od brala trhlinou má charakter previsu, ktorý sa nachádza nad cestou prvej triedy spájajúcej Žilinu s Martinom.

Vzhľadom na ukončenie sanačných prác na hradnom vrchu (v období 2016 až 2018), bol dňa 17. 5. 2018 dočasne odinštalovaný dilatometer opäť inštalovaný medzi pôvodné konzoly, ktoré neboli sanáciou poškodené. Cieľom pokračovania monitorovacích prác bolo zistenie prípadných nových posunov na trhlíne, resp. overenie účinnosti uskutočnených sanačných prác. Okrem oscilácie pohybov spôsobenej výkyvmi teploty počas rôznych ročných období, nepotvrdili merania žiadne posuny monitorovaného bloku (previsu) v smere osí *X* (rozširovanie trhlíny) a *Z* (poklesávanie bloku). Kým v roku 2019 šmykový posun bloku pozdĺž trhlíny (os *Y*) stagnoval, v roku 2020 výsledky monitorovania potvrdili veľmi malý ale zreteľný šmykový posun, ktorého hodnota je 0,153 mm. Bude zaujímavé sledovať celkovú stabilitu bloku v ďalšom období. V zásade možno konštatovať, že realizované sanačné opatrenia sa javia ako dostatočné (obr. 23a,b).

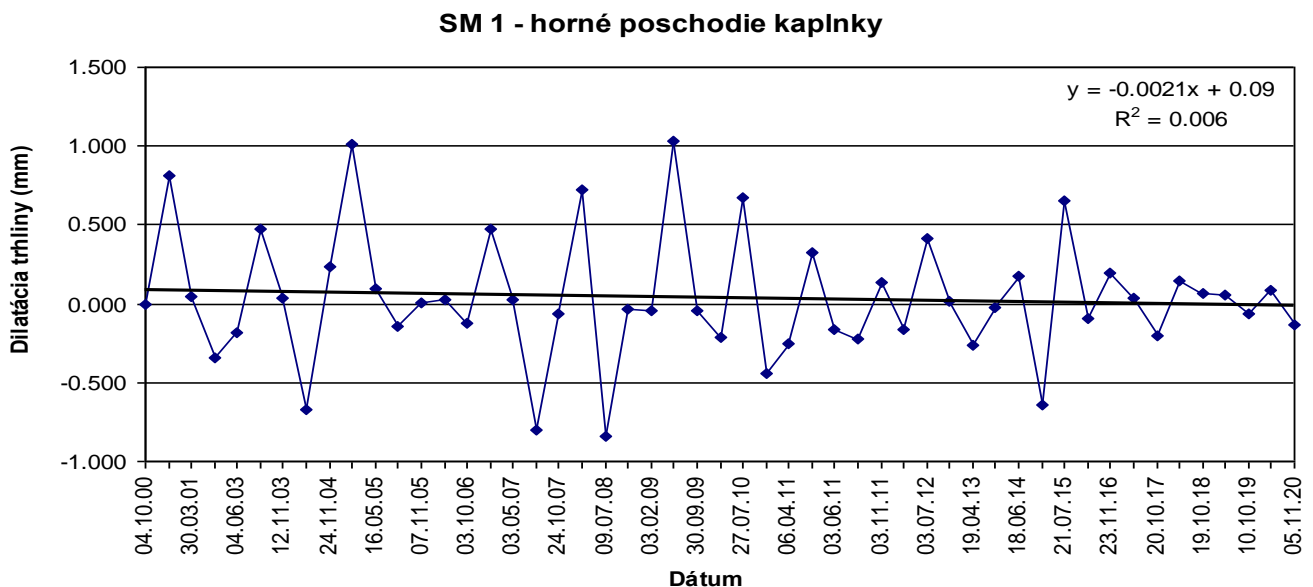
Obr. 30 Výsledky meraní pohybu blokov dilatometrom SM 1 na Uhrovskom hrade v rokoch 2000 – 2020.

Všetky tri stanovištia sa vyznačujú osciláciou nameraných hodnôt, ktoré je možné čiastočne pripísať klimatickým vplyvom (zmena teploty medzi letom a zimou). Od počiatku monitorovania sú najvýraznejšie pohyby zaznamenané v hornej časti kaplnky (SM 1), v rokoch 2004 – 2005 a 2007 – 2008 sa rozptyl nameraných hodnôt pohyboval v intervale od -0,84 mm do +1,03 mm. Počas roku 2020 dilatácia diskontinuity v múre hornej kaplnky stagnovala, pozorované bolo jej malé zúženie o 0,048 mm, celkovo od počiatku meraní (v roku 2000) je pozorované jej rozšírenie o 1,831 mm (obr. 30); na porovnanie v roku 2019 pohyb tiež stagnoval (zúženie o 0,004 mm), pričom celkové rozšírenie diskontinuity v predchádzajúcom ročnom monitorovacom cykle 2019 bolo od počiatku meraní 1,879 mm. Na stanovišti SM 2 – v kaplnke sa zmeny šírky diskontinuity v monitorovanom profile od počiatku meraní v roku 2000 pohybujú v rozsahu -0,54 mm až +0,70 mm. V roku 2020 sa šírka meraného profilu zúžila o 0,283 mm, celkovo od počiatku meraní je pozorované jej zúženie o 0,431 mm (obr. 31). V roku 2019 bolo na tomto stanovišti pozorované naopak rozšírenie diskontinuity o 0,193 mm, a od počiatku meraní zúženie diskontinuity celkovo dosiahlo 0,148 mm. Na stanovišti SM 3 – skalný blok pod kaplnkou bol maximálny rozptyl šírky diskontinuity pozorovaný v rokoch 2000 až 2001, pričom nie je možné vylúčiť subjektívnu chybu merania v marci 2001. V ročnom cykle 2020 bolo zaznamenaná stagnácia dilatácie trhliny, resp. nepatrné zúženie o 0,049 mm, od počiatku monitorovania (rok 2000) sa celková šírka meraného profilu zväčšila o 0,627 mm (obr. 32). Merania v roku 2019 dokumentovali ročné rozšírenie meraného profilu o 0,149 mm, čo od počiatku monitorovania predstavovalo celkové rozšírenie o 0,676 mm.

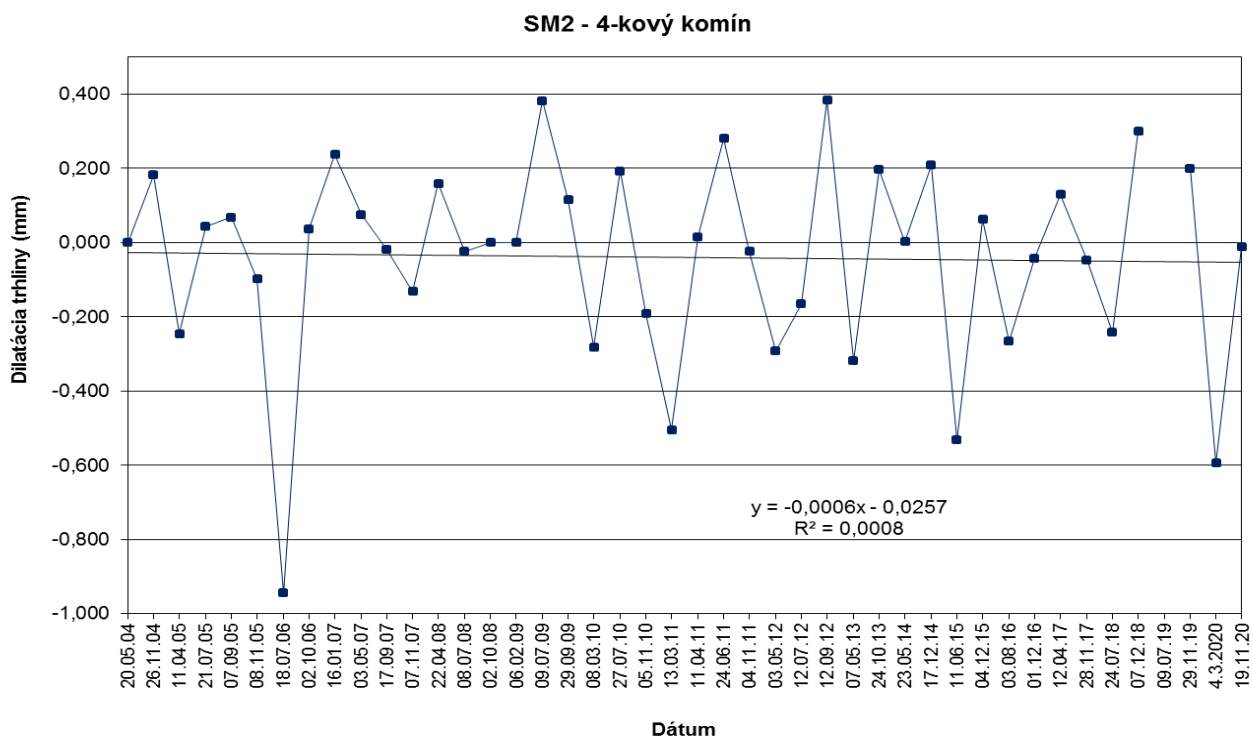
Obr. 35 Výsledky meraní pohybu blokov dilatometrom SM 2 na Pajštúnskom hrade v rokoch 2004 – 2020.

Na stanovišti *SM 2 – 4-kový komín (PŠ2)* bol inštalovaný nový merací trň v roku 2009 (na pravej strane profilu), od tohto obdobia do novembra 2020 dosiahlo celkové zúženie diskontinuity len nepatrných 0,074 mm. V ročnom monitorovacom cykle 2020 bola pozorovaná stagnácia šírky diskontinuity, resp. nepatrné zúženie o 0,011 mm, v predchádzajúcom roku 2019 bolo pozorované rozšírenie diskontinuity o 0,201 mm (obr. 35). Na stanovišti *SM 3 – Ešte neviem (PŠ3)* od roku 2005 do roku 2008 boli zaznamenané mierne oscilácie, významnejšie posuny s amplitúdou 0,98 mm boli zaznamenané v rokoch 2004 a 2008. V nasledovnom období (po roku 2008) došlo k utlmeniu pohybov (amplitúda pohybov cca 0,2 mm). V roku 2020 sa šírka diskontinuity rozšírila o 0,194 mm, v predchádzajúcom monitorovacom cykle roku 2019 bola pozorovaná stagnácia rozvolňovania diskontinuity, resp. len nepatrné rozšírenie o 0,039 mm. Od počiatku monitorovania v roku 2003 celkové zú-
